**MAPEAMENTO DE DETALHE EM ÁREA DE RISCO A MOVIMENTO DE MASSA
E CARACTERIZAÇÃO GEOLÓGICA DE TALUDES EM REGIÃO DO BAIRRO
CIDADE NOVA, ARACAJU/SE**

IGOR BATISTA ANDRADE ARAUJO

Trabalho de Conclusão de Curso apresentado ao Departamento de Geologia da Universidade Federal de Sergipe com intuito de obter o título de Bacharel em Geologia.

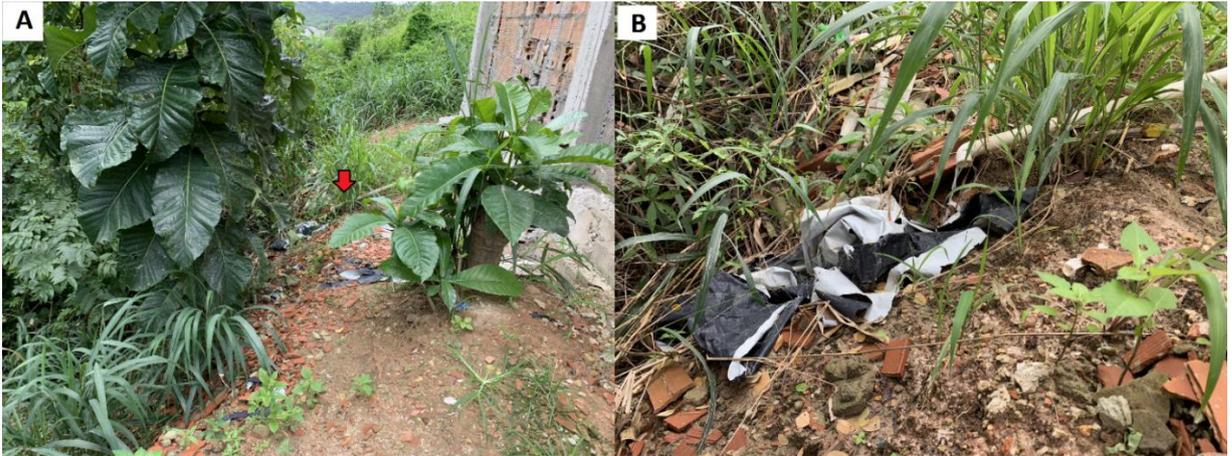
<p>ele se apresenta de forma convexa. Geralmente encontra-se presença de lixo no fundo das casas dessa área de risco. O sistema de drenagem nessa área é inexistente, todavia nas proximidades da casa N° 327 ocorre uma pequena cabeceira de drenagem precária ao fundo longe da casa. Não é encontrado vazamento nas tubulações da região, todavia ocorre lançamento de água na encosta por canos a uma distância mínima de 1,5m das casas (Figura 23), além de presença de fossas (Figura 24-A). Os solos e rochas dessa área de risco não se encontram expostos, estando cobertos por árvores de médio a grande porte e por bananeiras (Figura 24-B), vegetação rasteira e aterros. Observou-se evidências de instabilidade no talude, sendo que essas são expressas por trincas e rachaduras no terreno próximo à casa de N° 368 (Figura 25). Também ocorrem trincas na casa de N° 351.</p>
Grau de risco	Médio
Tipo de intervenção	Supressão das bananeiras, serviço de limpeza e monitoramento

Figura 23 - (A) Seta vermelha indica presença de lançamento de água servida na encosta a 1,5m da casa N° 368. (B) Lançamento de água servida em aterro lançado no fundo da casa N° 368.

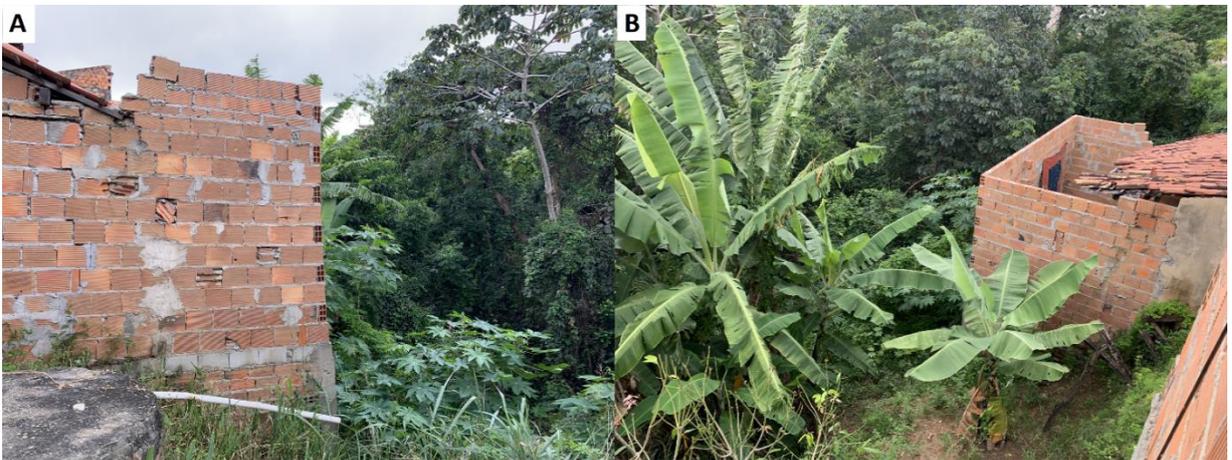
Figura 24 - (A) Fossa ao fundo da casa de N° 355. (B) Bananeiras no quintal da casa de N° 347.

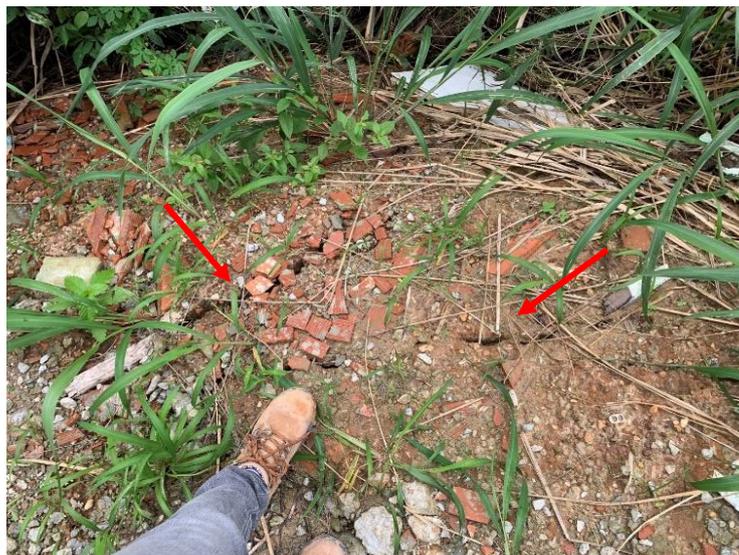
Figura 25 - Trincas e rachaduras no terreno do talude ao fundo da casa N° 368.

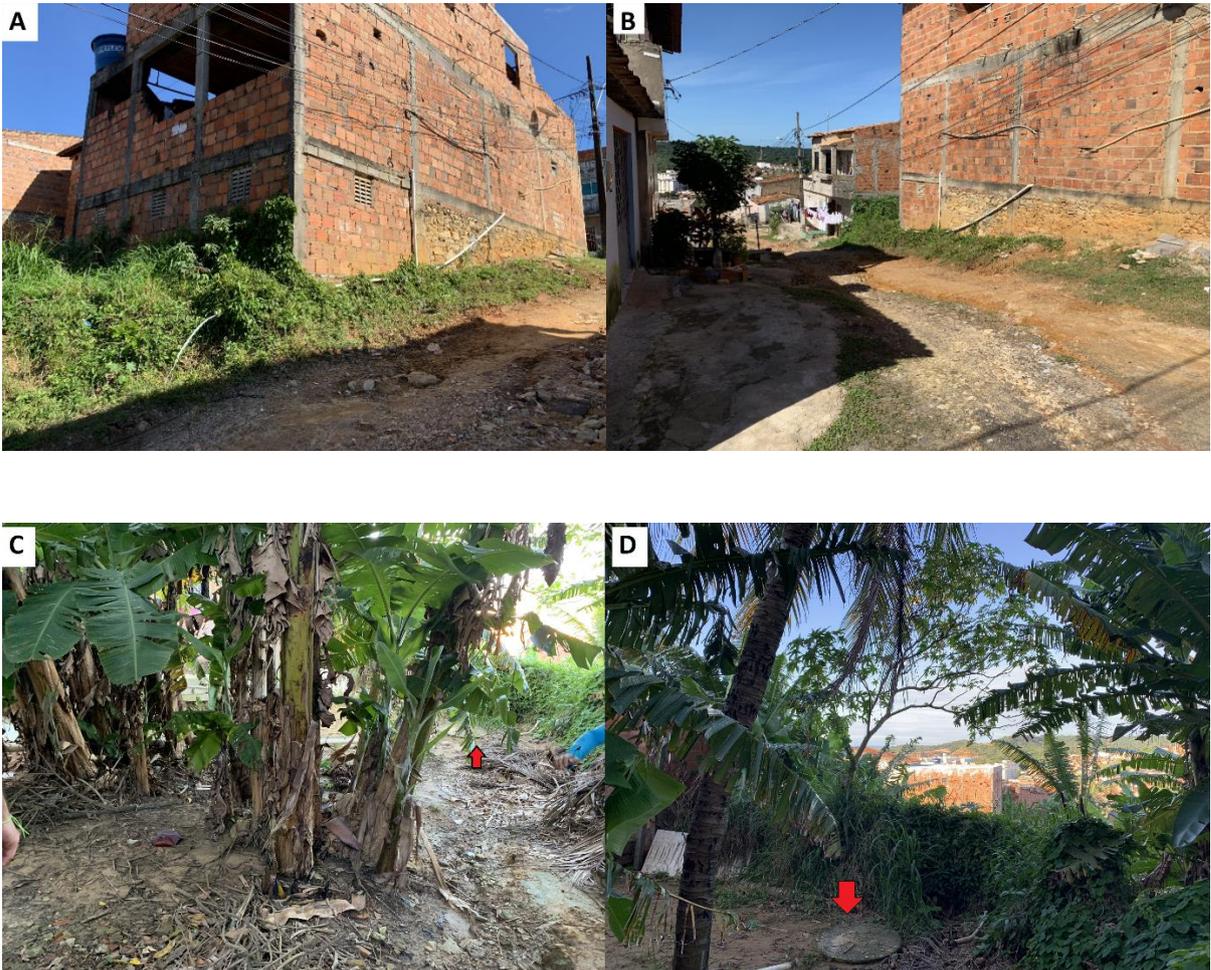
B). A presença de lixo é restrita as casas de N°309 e N°574 e não se observa problemas com o lançamento de água servida na encosta. Todavia, a casa de N°574, apresenta vazamento em tubulação que vai para fossa e presença de bananeiras (Figura 28-C-D). Nos quintais das casas da Rua E, há presença de árvores e plantações de acerola e cana-de-açúcar, além de ausência de vegetação rasteira. Já nas casas da Rua Moacir Sobral, a vegetação rasteira é pouca ou ausente. Não há exposições expressivas de solos ou rochas nessa área, além disso não são encontradas evidências de instabilidade.
Grau de risco	Baixo
Tipo de intervenção	Supressão de bananeiras, serviço de limpeza e monitoramento

Figura 28 - (A) Vista do fundo da casa de Nº 598 a partir da Rua E demonstra estabilidade na região. (B) Vista da Rua E de parte estável da área de risco. (C) Presença de bananeira em quintal. Fossa indicada pela seta. (D) Fossa.

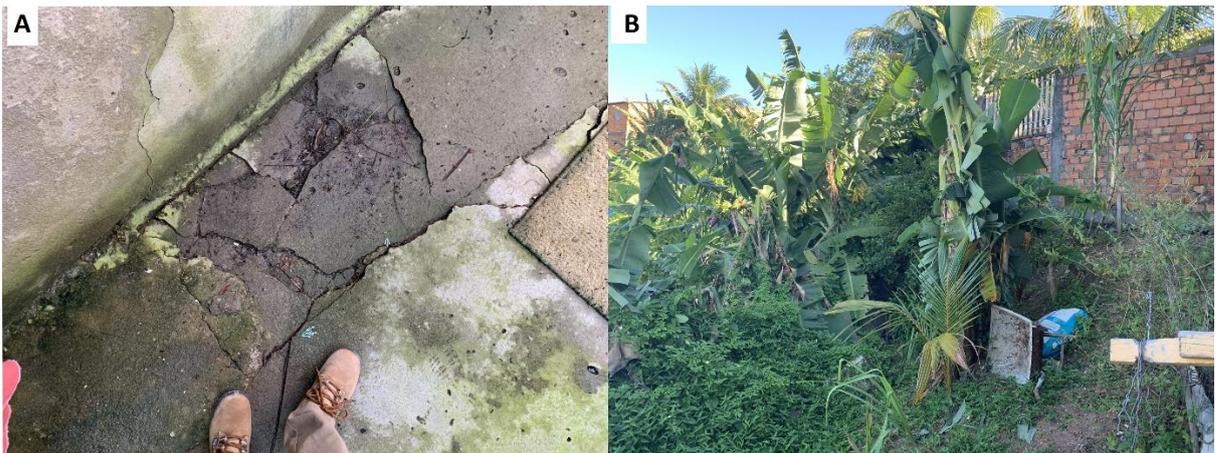
<p>da casa de Nº 338 (Figura 31-A). Há presença de lixo aterrado (Figura 31-B) e um sistema de drenagem precário no fundo da casa de Nº 332. Não há lançamento de água servida ou vazamento na tubulação na área, todavia ocorre a presença de bananeiras. Além das bananeiras (Figura 31-B), ocorrem vegetação rasteira e outras árvores como coqueiros. Logo abaixo da casa de Nº 332 aflora um perfil de solo. Esse perfil apresenta as seguintes características pedológicas e geológicas (Figura 32 e 33):</p> <p>Perfil de intemperismo</p> <p>Solo Orgânico – 0,7 m Solo Saprolítico – 1,5 m</p> <p>Caracterização Geológica</p> <p>Esse perfil possui um caráter areno-argiloso de coloração laranja no topo. Na base também se encontra uma composição areno-argilosa, todavia com um aumento na quantidade de argila em relação ao topo e a coloração tem um tom mosqueado variando de roxo a branco.</p>
Grau de risco	Médio

Figura 31 - (A) Trincas e rachaduras no piso e parede do fundo da casa Nº332. (B) Presença de bananeiras e lixo / entulho no fundo da casa Nº332.

Tipo de intervenção	Supressão das bananeiras, serviço de limpeza e monitoramento

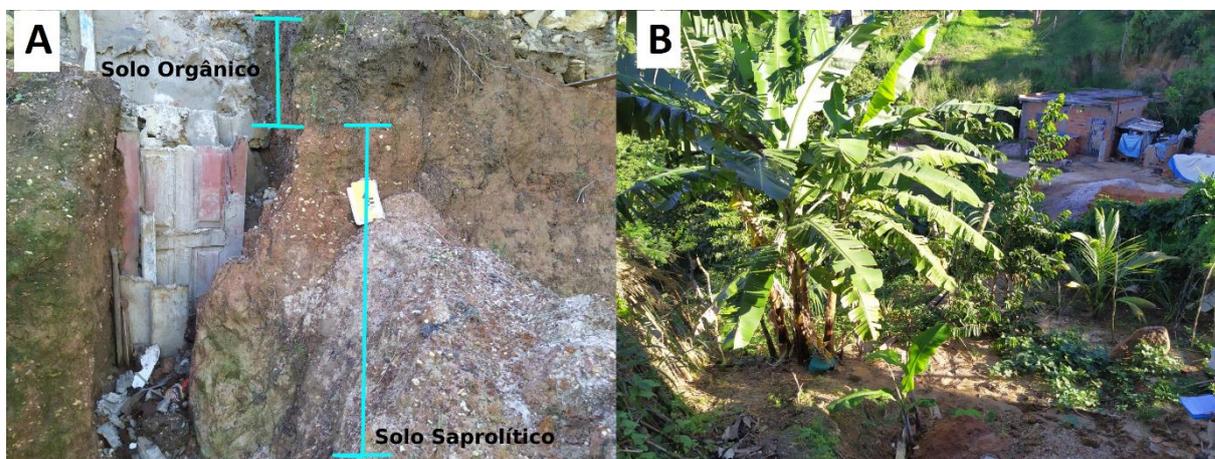
<p>ocorre vegetação rasteira do talude e bananeiras. É possível ver uma direção preferencial de escoamento superficial entre as casas desse talude, todavia não foi observado sistemas de drenagem ou resquícios destes. Não há presença de lixo, nem lançamento de água servida na encosta ou vazamentos na tubulação. Há evidências de instabilidade nas casas de N° 364 e 372, sendo essas evidências trincas e rachaduras nas paredes. Histórico de colapso do muro da casa N°364 no ano de 2017 devido ao escorregamento de terra. Nessa área de risco há exposição de 2 perfis de intemperismo.</p> <p>Numa região topograficamente mais acima há um perfil ao lado da casa de N° 374 descrito da seguinte forma (Figura 36-B, Figura 37-A-B):</p> <p>Solo Orgânico – 0,3 metros Solo Saprolítico – 0,7 metros</p> <p>De acordo com o caráter geológico observa-se que:</p> <p>O solo orgânico é composto por uma camada conglomerática com matriz argilosa.</p> <p>O solo saprolítico é composto predominantemente por uma camada argilosa com alguns clastos dispersos.</p> <p>Numa região topograficamente um pouco mais baixa, está o perfil ao fundo da casa N° 372 (Figura 38-A):</p> <p>Solo Orgânico – 0,4 metros Solo Saprolítico – 1,6 metros</p> <p>Esse perfil apresenta 1,2 m de material cascalho-arenoso no topo e 0,4 m de material cascalho-areno-argiloso na base.</p> <p>Ao lado desse último perfil, ocorrem bananeiras conforme Figura 38-B.</p>

Figura 38 - (A) Perfil de solo exposto no topo do talude ao fundo da casa N° 372. (B) Presença de bananeiras no fundo da casa N° 372.

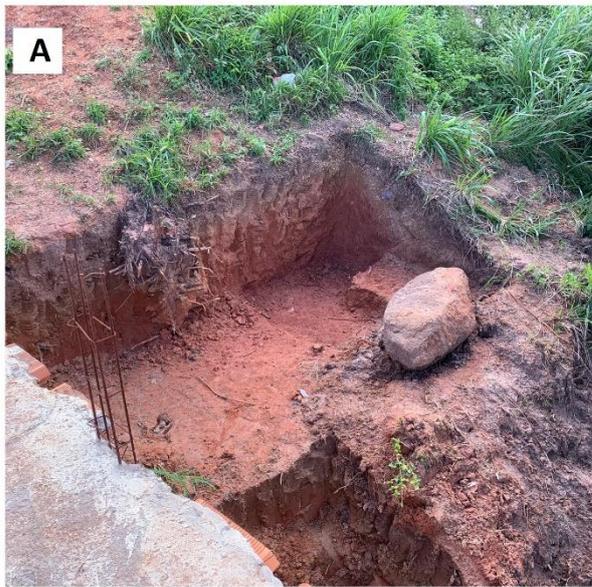
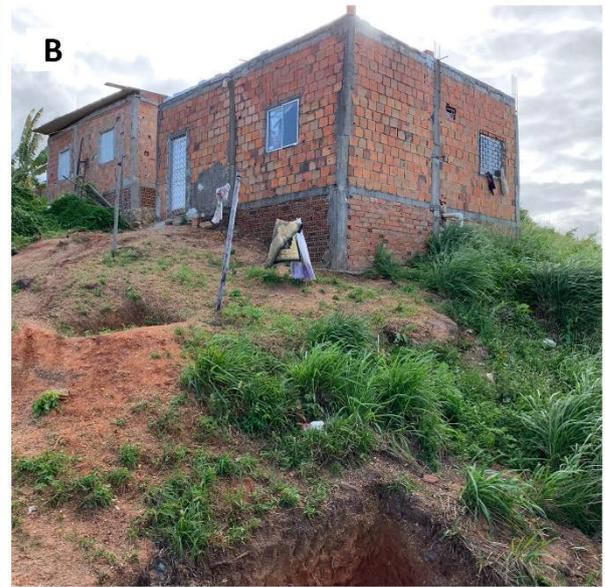
Figura 41 - (A) Talude de corte feito para construção de casa em área de risco. (B) casa sem número no topo do talude em muito alto risco.

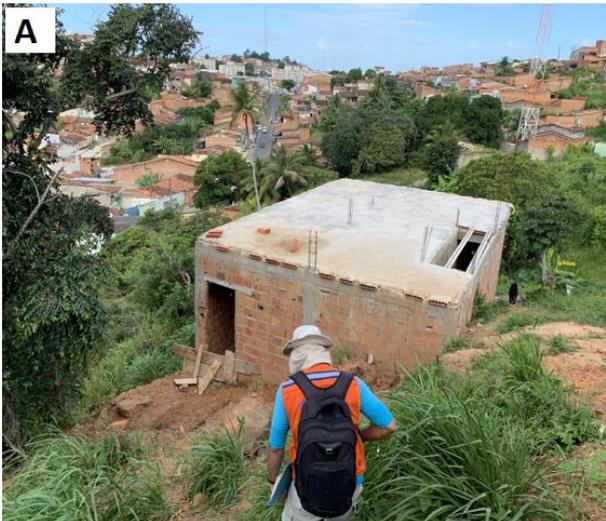
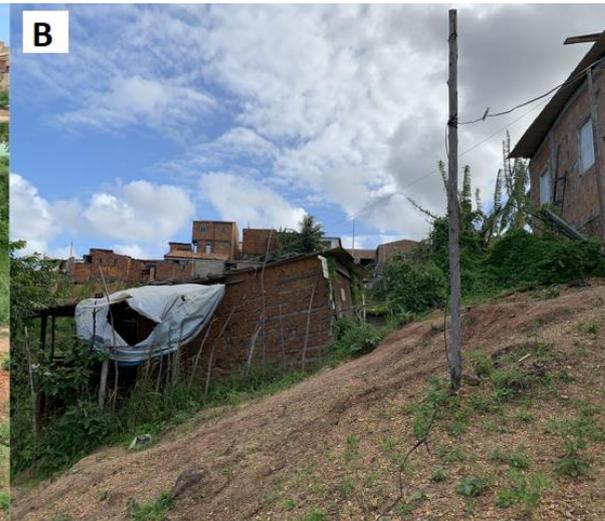
Figura 42 - (A) Casa em construção em base de talude em muito alto risco. (B) Barraco na base de talude em muito alto risco.

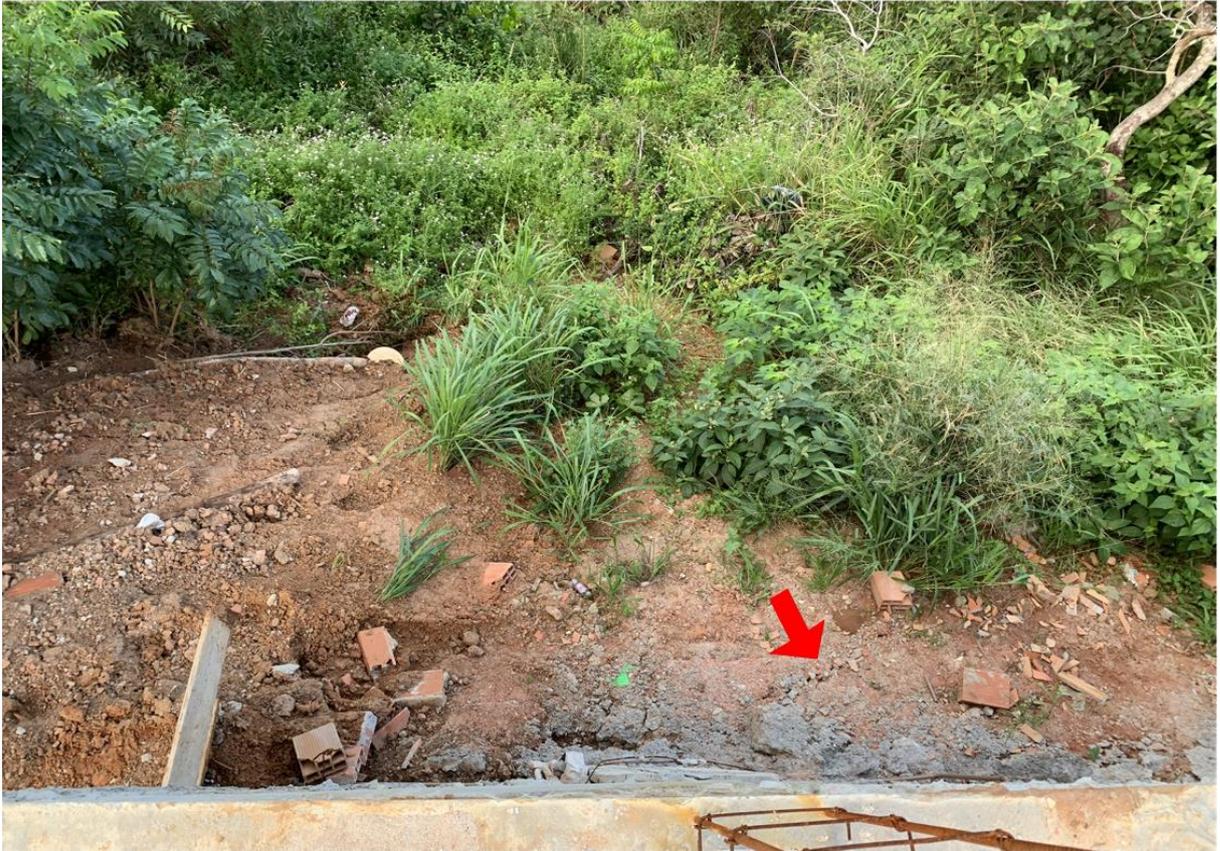
<p>possível escoamento superficial. Nessa área há presença de vegetação rasteira, árvores de pequeno porte, além de bananeiras. Evidências de instabilidade são visualizadas a partir de trincas no terreno (Figura 43). Nessa área é possível ver pequenos escorregamentos no montante com sentido para o nordeste. Nessa área há exposição de perfis de solo descritos a seguir (Figura 44 e Figura 45):</p> <p>Solo Orgânico – 0,4 metros Solo Saprolítico – 0,8 metros</p> <p>O caráter composicional desse perfil é conglomerático com matriz argilosa ou matriz com concreções ferruginosas.</p>
Grau de risco	Muito alto
Tipo de intervenção	Interdição, Monitoramento e Serviço de Limpeza.

Figura 43 – Vista de cima da laje para jusante. Notar presença de trincas no terreno na parte lateral de casa em construção (indicados pela seta) e escorregamentos anteriores à esquerda da seta e da imagem.

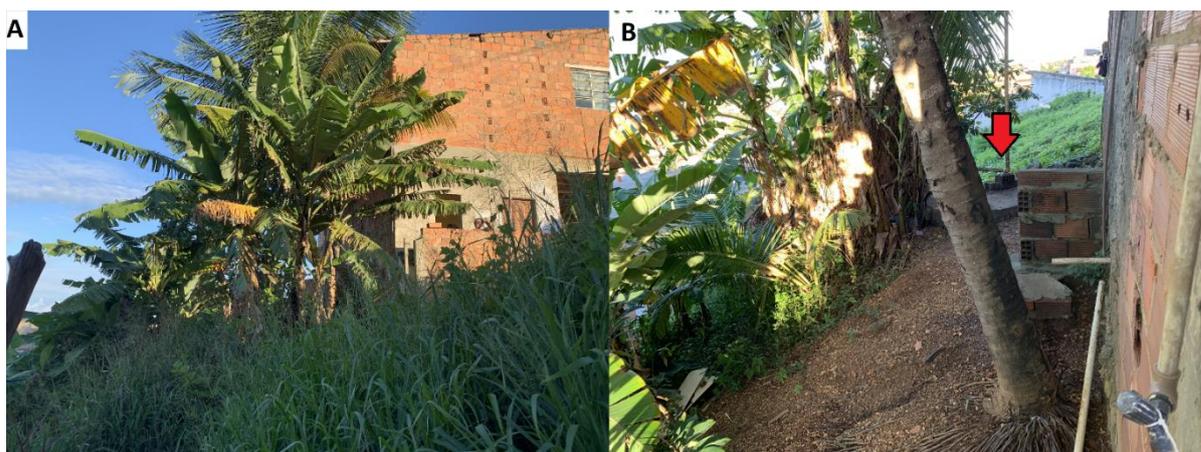
Figura 49 - (A) Presença de bananeiras no talude. (B) Visão de talude, com presença de bananeiras e fossa no fundo de casa Nº 550.

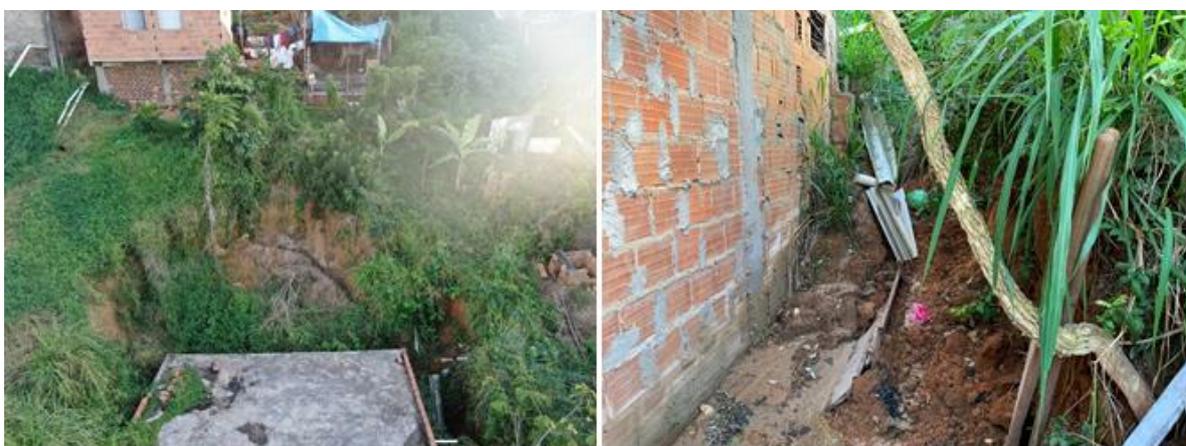
ao fundo da casa N°593, além do visível movimento de rastejo nos taludes laterais da casa. Há presença de lixo ao longo do talude, além disso ocorre lançamento de água e vazamento em tubulação nas casas localizadas no topo da encosta que encharcam o solo dessa área. Apesar das moradias não apresentarem evidências de instabilidade, o talude é muito instável, com históricos de escorregamentos constantes nos meses de junho e julho de 2019 (Figura 52).
Grau de risco	Muito alto
Tipo de intervenção	Interdição, monitoramento e serviço de limpeza.

Figura 52 – (A) Detalhe da cicatriz de escorregamento de terra no fundo da casa N° 593. (B) Lixo em resto de escorregamento na lateral da casa de N° 593 na Rua General Valença.

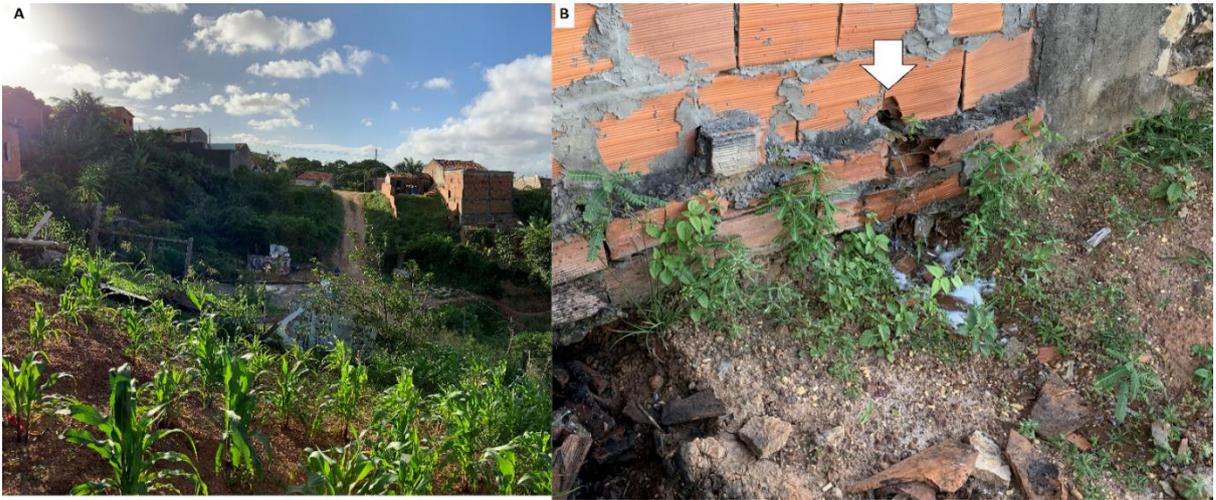
Figura 55 - (A) Plantação de milho no topo do talude. (B) Lançamento de água sobre a encosta.

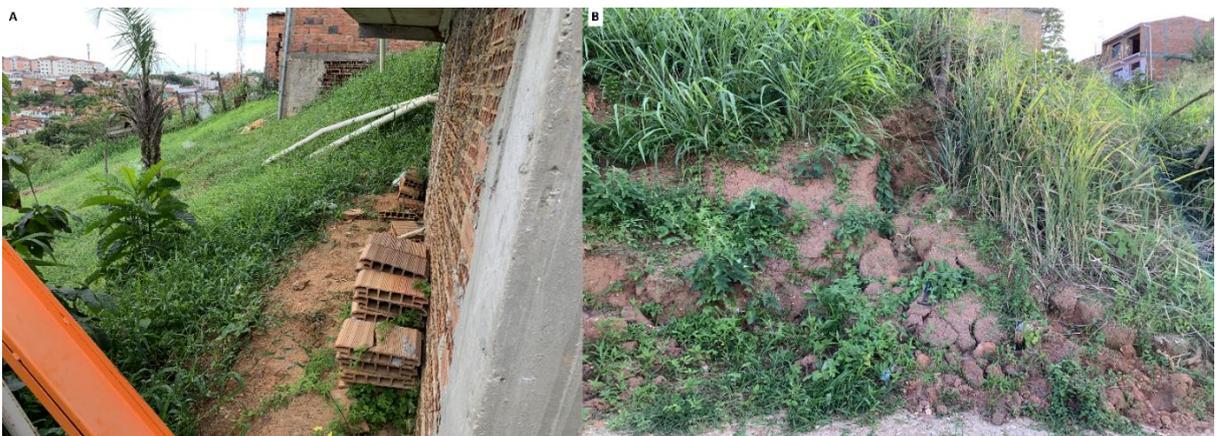
Endereço	Rua General Valença
Imóveis em risco	2 imóveis
Pessoas em risco	13 pessoas
Número dos imóveis	S/N e 533
Tipo de risco	Escorregamento e Rastejo
Descrição	As casas nessa área de risco são construídas no padrão alvenaria e concreto. Ocorre dois tipos de talude, um grande talude natural com inclinação próxima a 45° e morfologia convexa (Figura 54), além de talude de aterro lançado no topo da encosta. Topo do talude serve como base para as moradias. Há vegetação rasteira ao longo do talude, além de plantação de milho (Figura 55-A). Ocorre vazamento na tubulação (Figura 55-B), presença de lixo e lançamento de água na encosta (Figura 56-A). Não ocorre sistema de

Figura 56 - (A) Tubulação sobre talude. (B) Detalhe dos rastejos da figura 54.

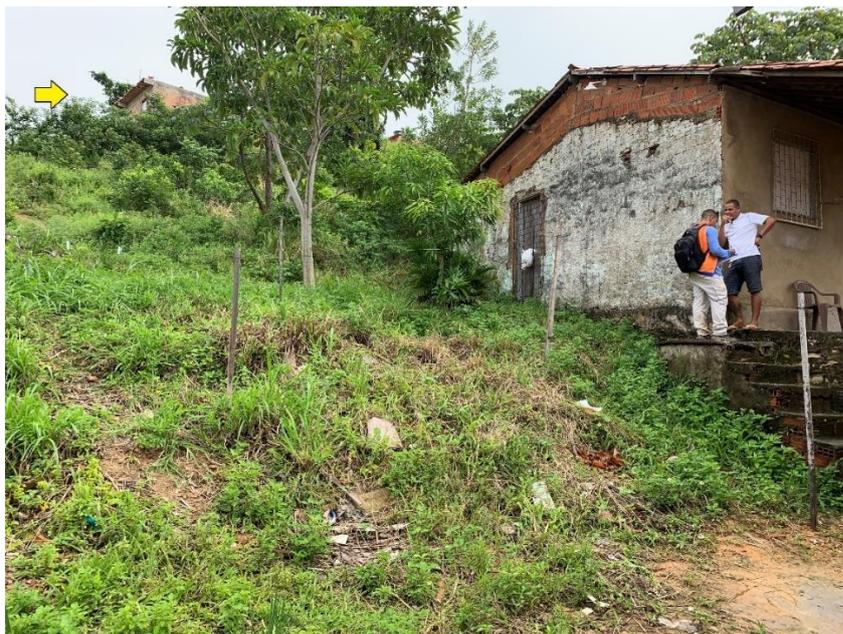
Figura 62 – Casas da área de muito alto risco AR_05_R4 localizadas no topo da encosta (indicadas pela seta) oferece perigo caso escorregue no sentido das casas da área AR_09_R2.

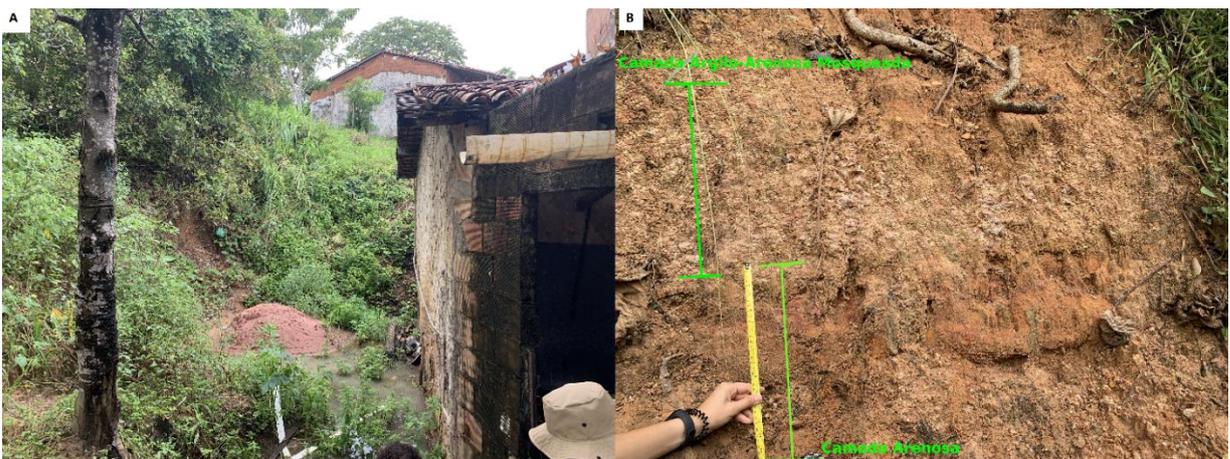
Figura 68 - (A) Fundo de casa com minadouro de água através do solo. (B) Intercalações de camadas arenosas e argilo-arenosas com tom mosqueado.
