**ESTUDO DAS ARGAMASSAS ANTIGAS:
O CASO DA IGREJA DE NOSSA SENHORA DO AMPARO DOS
HOMENS PARDOS, EM SÃO CRISTÓVÃO SERGIPE**

Monografia apresentada ao curso de graduação em arquitetura e urbanismo da Universidade Federal de Sergipe, como requisito para obtenção de título de Bacharel em Arquitetura e Urbanismo, sob a orientação do Prof. Dr. Éder Donizeti da Silva.

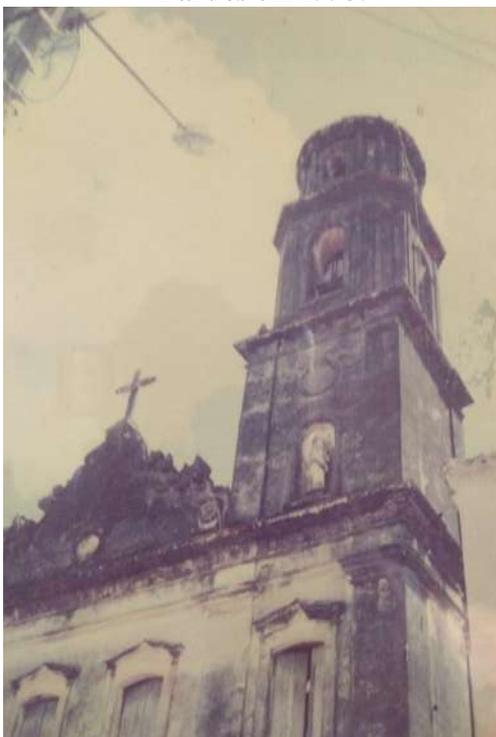
Figura 18: Fachada Sul da Igreja de Nossa Senhora do Amparo dos Homens Pardos em 1993.

da região próxima ao solo, hoje região atacada por uma forte umidade e destacamento da argamassa. Além disso, um forte ataque por crostas negras, caracterizada pelo acúmulo de poluentes na camada parental, pela provável queima da cana de açúcar dos engenhos e de lenha das cozinhas; ataque vegetativo na fachada principal, próximo ao frontão com sementes depositadas através das fezes de aves e nos fundos pelo depósito de areia contaminada com material orgânico. Um outro agravante é a exposição da alvenaria em consequência da perda da argamassa de revestimento, esse tipo de exposição deixa a alvenaria a mercê de intempéries e a infestação de insetos e uma maior propensão a acúmulo de matéria orgânica e umidade, deixando o ambiente propício para o ataque de bactérias fungos e pequenos animais.

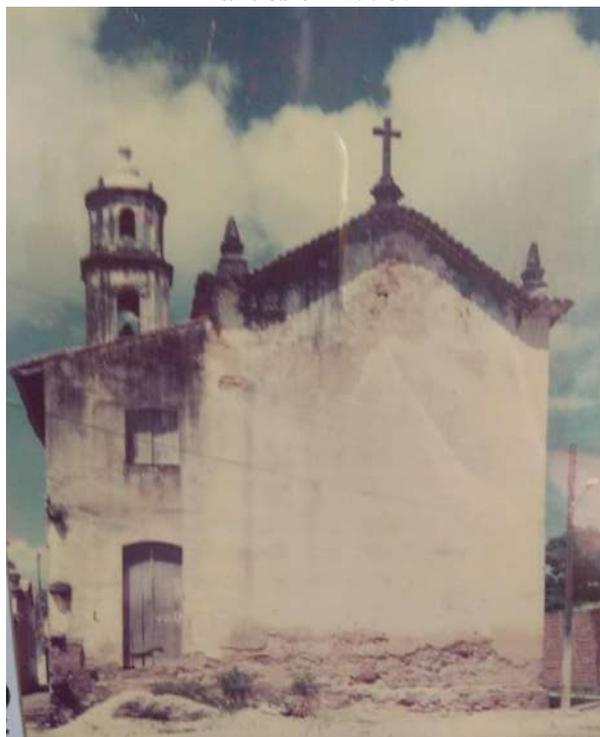
Figura 19: Fachada Norte da Igreja Nossa Senhora do Amparo dos Homens Pardos em 1993.

Nas fachadas laterais também é possível ver grandes áreas com destacamento da argamassa e possível pulverulencia, assim como crosta negras o que demonstra um certo padrão nas patologias que atacam o objeto. Logo se conclui que a água é um dos principais vilões da igreja desde antes da restauração de 1995 e até mesmo desde sua construção, visto que tanto as manchas que se configuram em crostas negras e acumulação de oxido de ferro, assim como o destacamento da argamassa são derivadas do deslocamento de

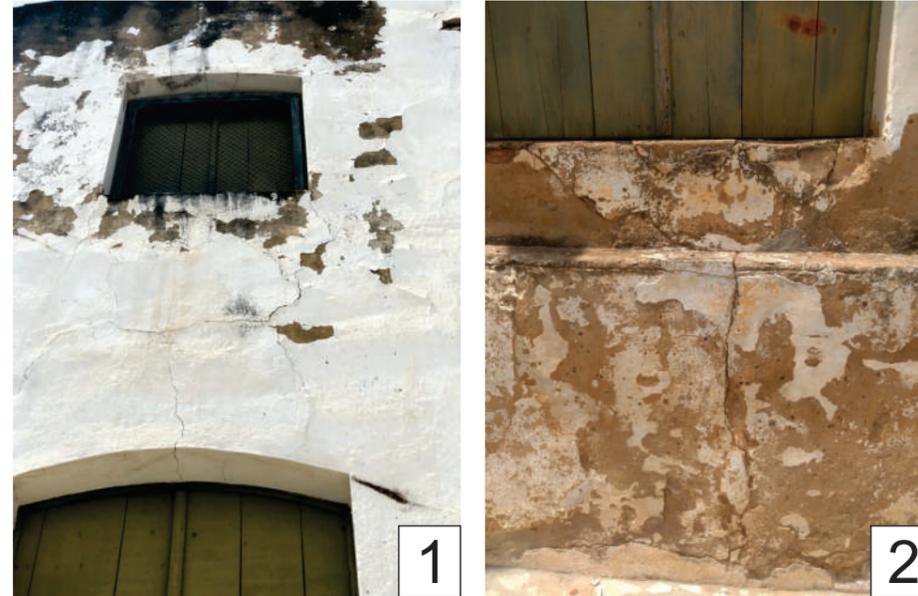
Figura 1 - Fissura sob e sobre arcos das aberturas das esquadrias em parede em parede da fachada norte. Figura 2 - Fissura na região próxima ao chão indo até soleira de porta localizada na fachada norte.

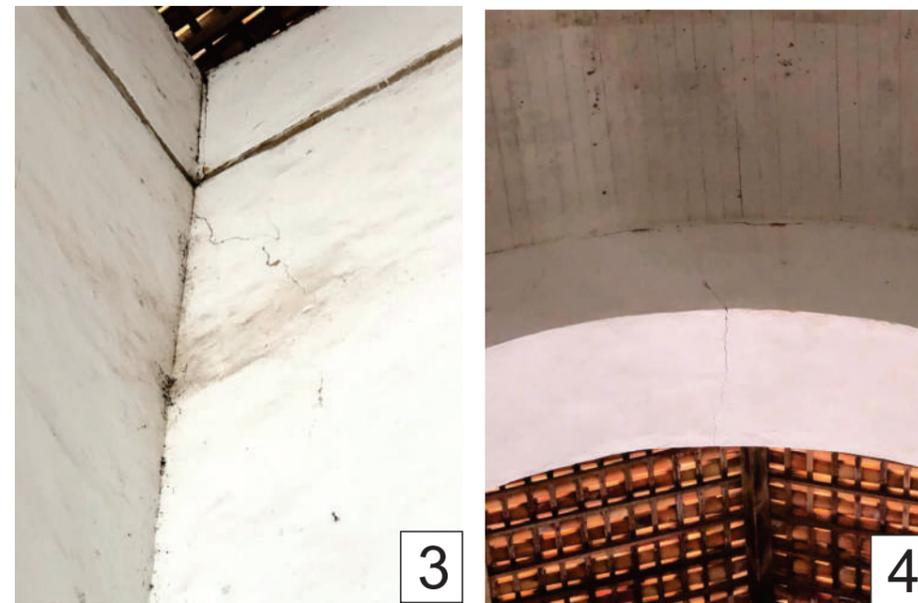
Figura 3 - Fissura interna localizada no encontro da parede da fachada oeste. Figura 4 - Fissura localizada em portal que separa o altar da nave principal, tal fissura percorre os dois lados do arco, correspondente a corte D.

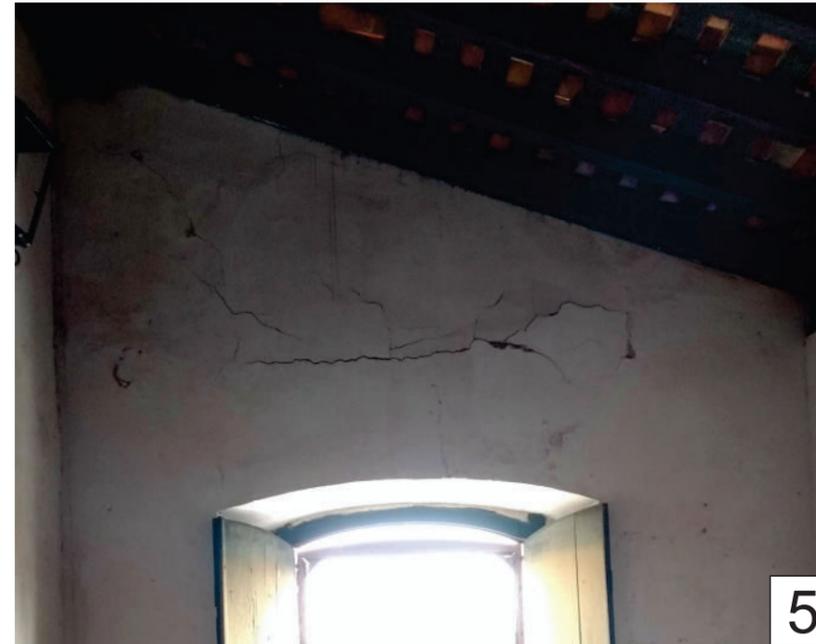
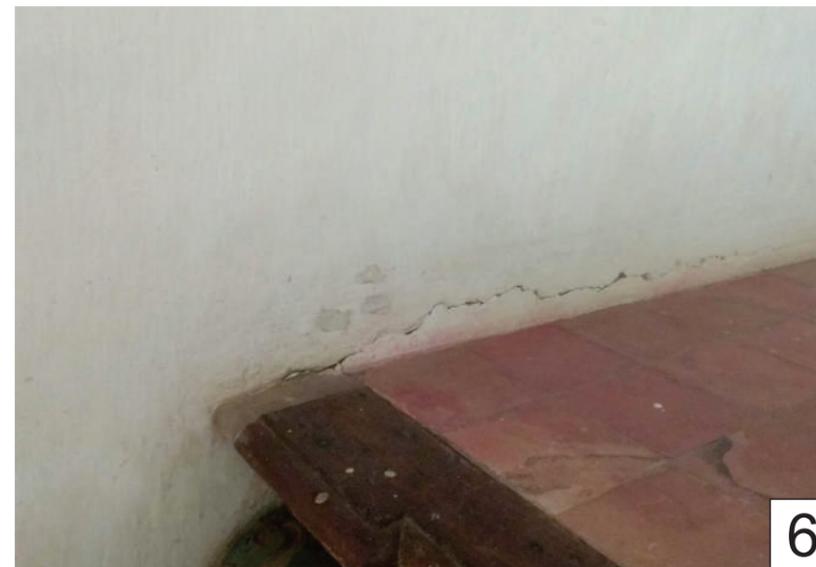
Figura 5 - Fissura em corredor lateral, no primeiro andar, fissuras superficiais provocadas pela dilatação da argamassa; Figura 6 - Fissura em escadaria do altar, provocada pela liberação e absorção da água pela argamassa; Figura 7 - Fissura em arco de esquadria localizada na fachada oeste, correspondente a corte E.

Uma outra forma de recuperação é a feitura de um sulco retangular ou em forma de "V", preenchidos com um selante flexível, no que seria a camada de regularização ou a base. Eles objetivam, além da vedação, deixar que a fissura movimente-se livremente. Logo a aplicação do sulco em V é mais recomendado para as questões do patrimônio devido ao seu caráter pouco destrutivo, além de permitir que a parede continue se movimentando e não afete outras partes da edificação, já que essas fissuras não comprometerá diretamente questões estruturais.

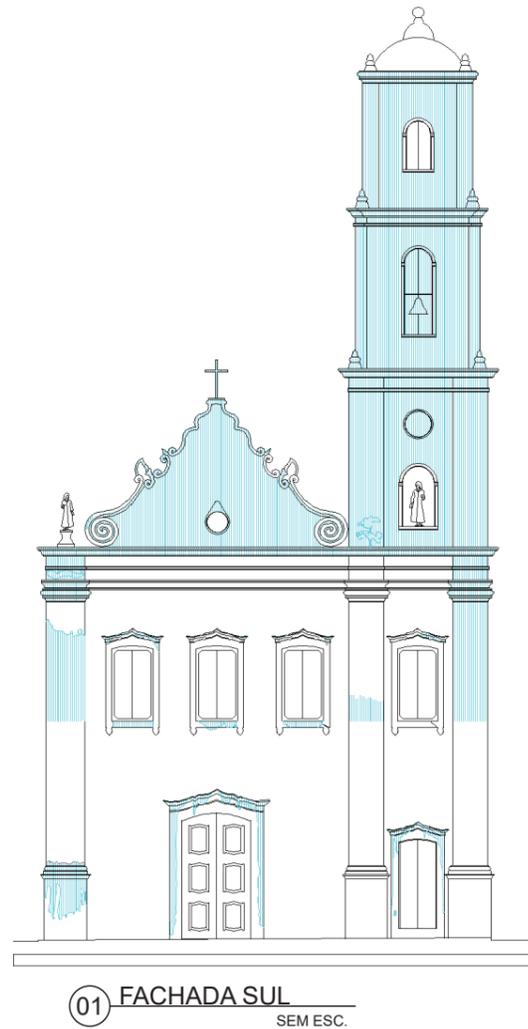
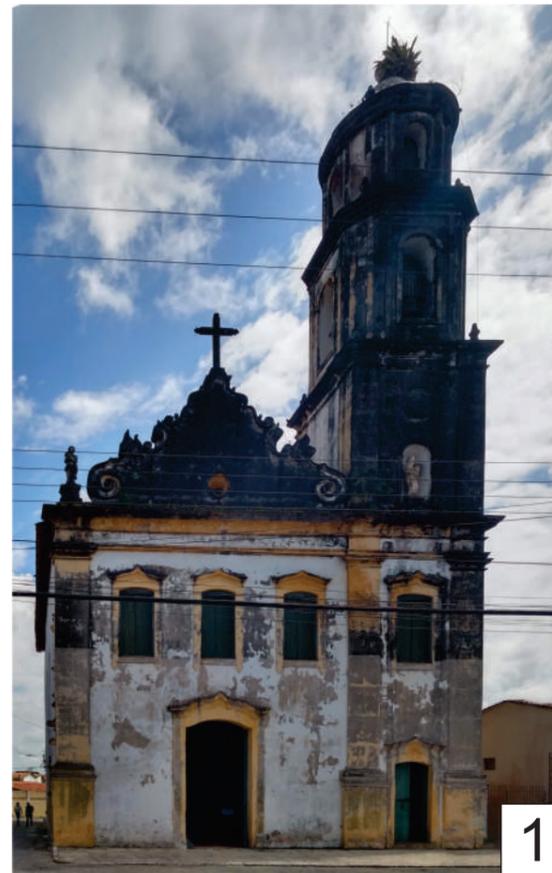
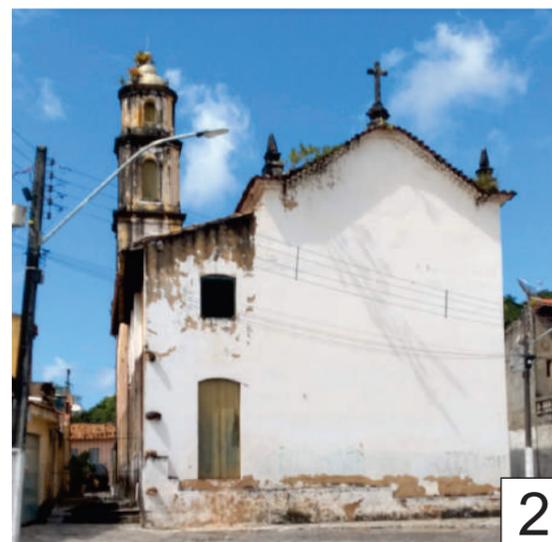
Figura 1 - Fachada Sul, tomada por crosta negra e com parte jateada com águas sob pressão; Figura 2 - Fachada Norte com alguns destacamentos e crosta negra por escoamento de água.

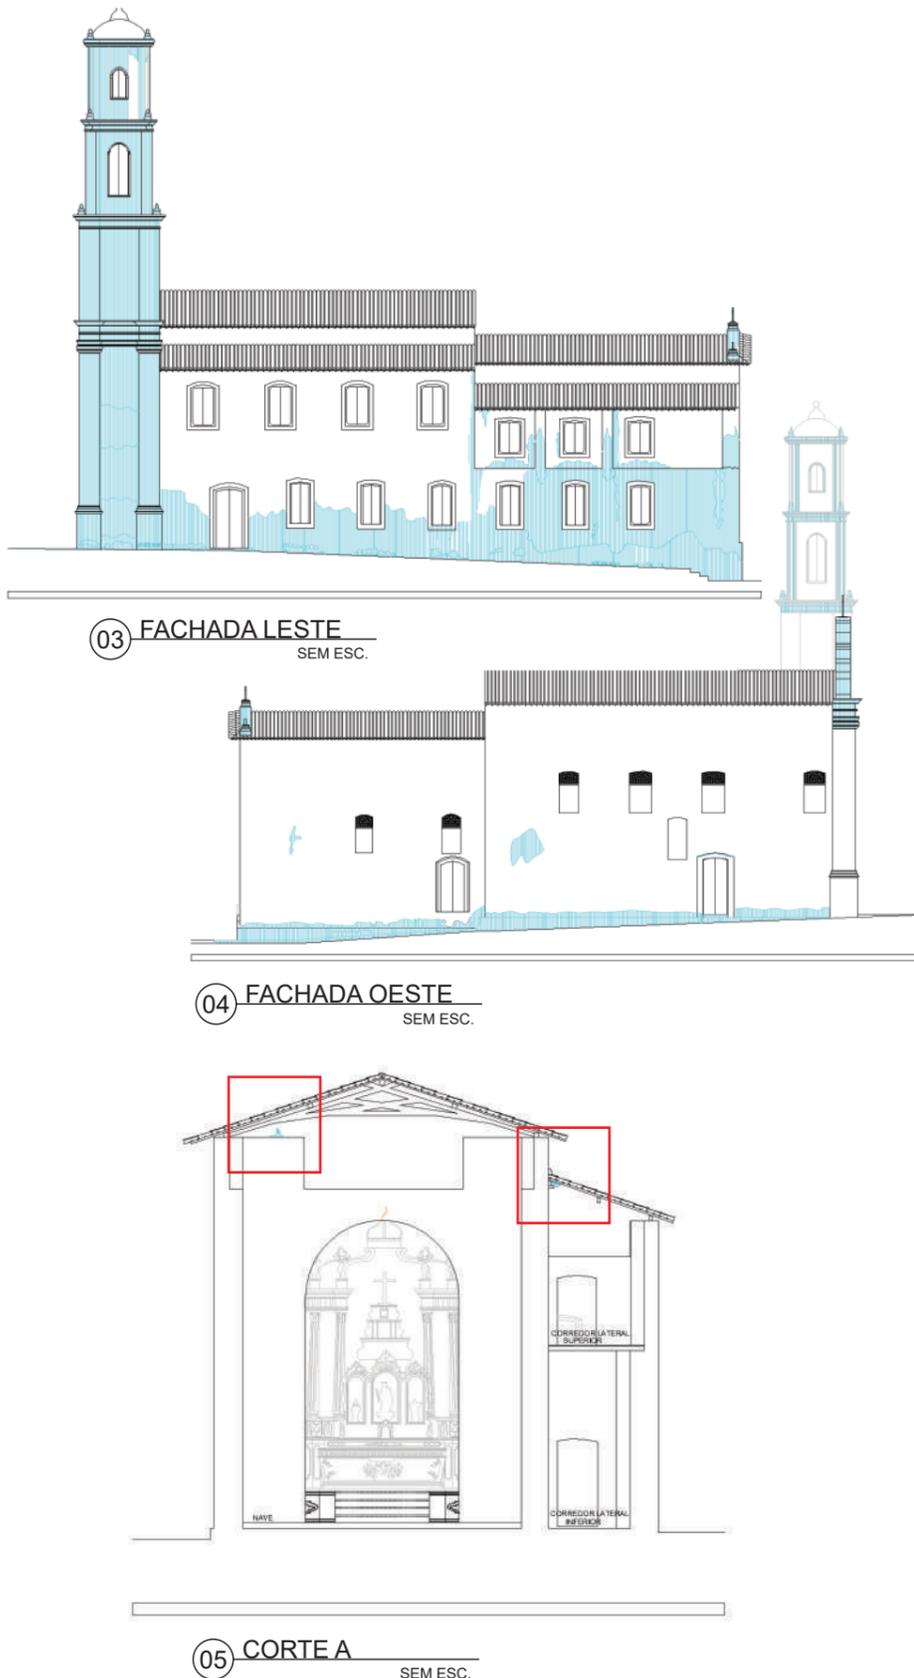
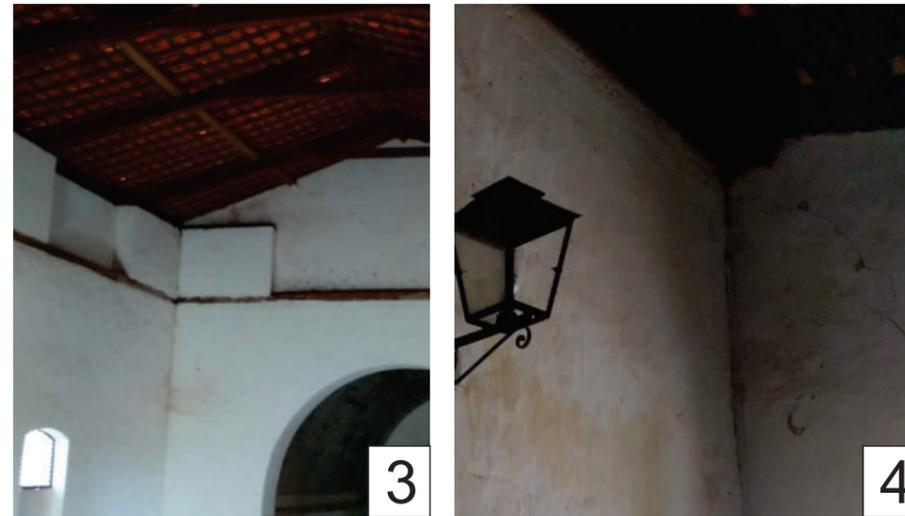
Figura 3 - Pequenas manchas de crosta negra em parede que divide a nave do altar, decorrente de escoamento por infiltração no telhado; Figura 4 - Manchas de crosta negra na extremidade norte do corredor lateral superior, decorrente de escoamento por infiltração no telhado.

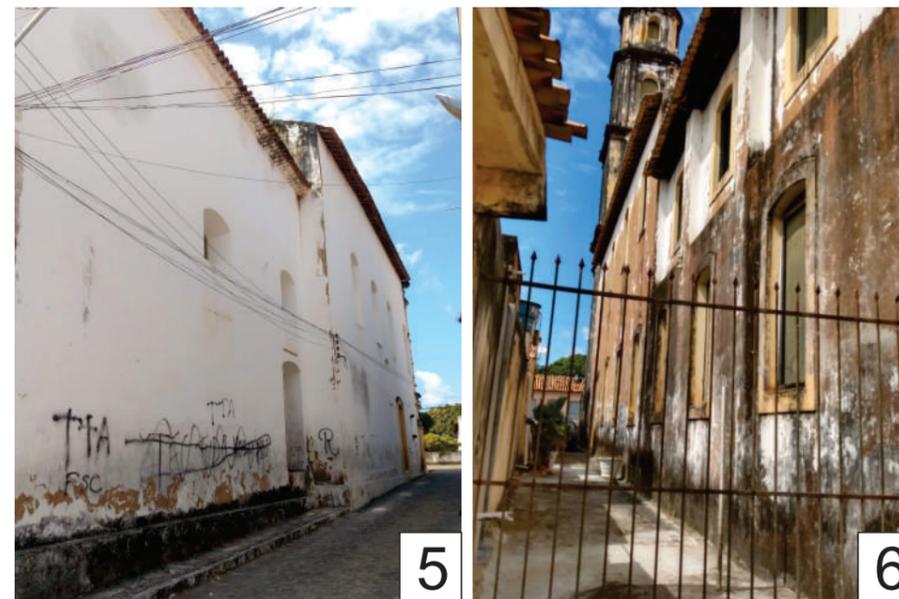
Figura 5 - Crosta negra nos beirais e região próxima ao solo, localizada na Fachada Oeste; Figura 6 - Situação da crosta negra na região da Fachada Leste.

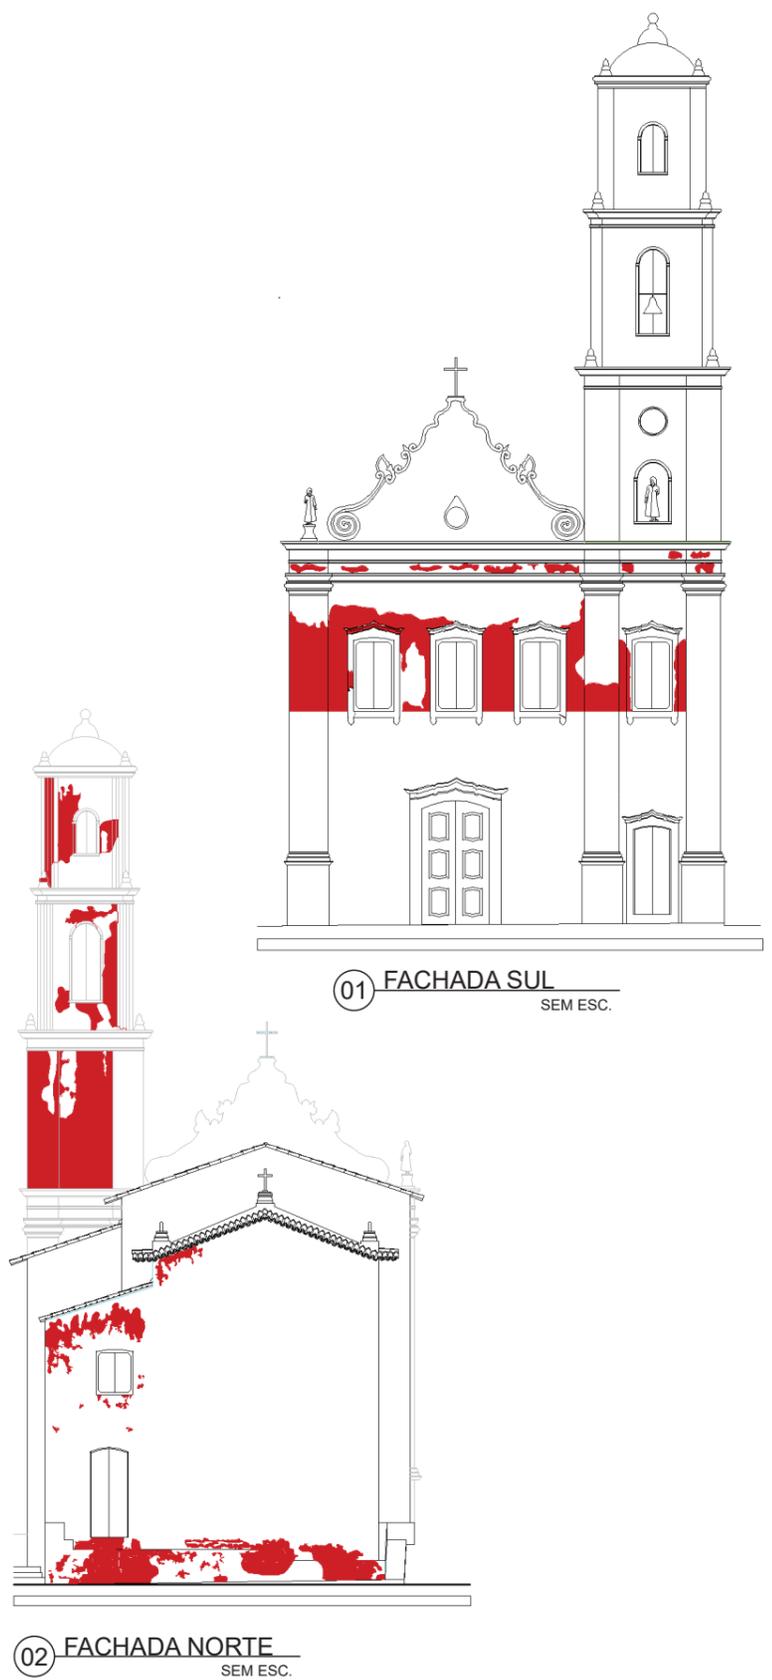
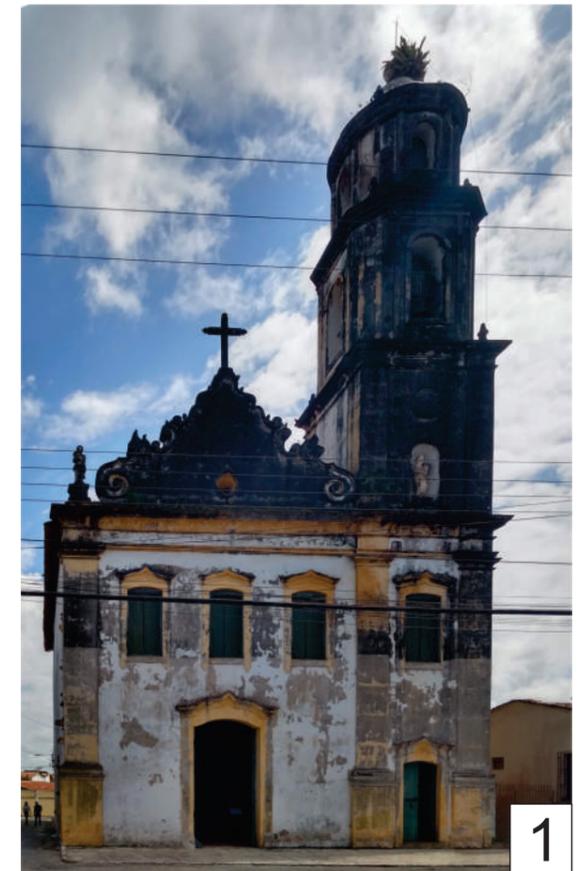
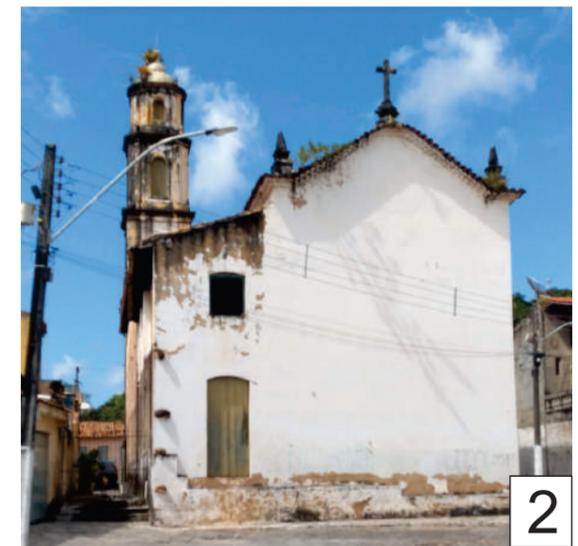
Figura 1 - Fachada Sul, tomada por crosta negra e com parte jateada com águas sob pressão; Figura 2 - Fachada Norte com alguns destacamentos e crosta negra por escoamento de água.

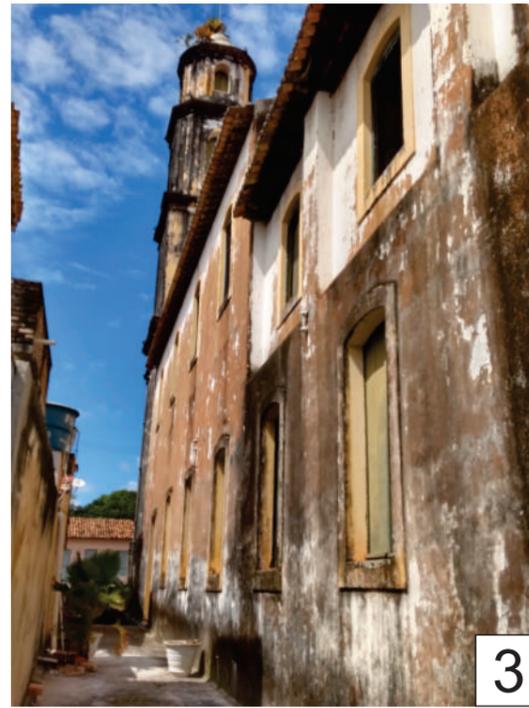
Figura 3 - Fachada Leste, tomada por crosta negra e destacamento; Figura 4 - Fachada Oeste com alguns destacamentos e crosta negra por escoamento de água da chuva.

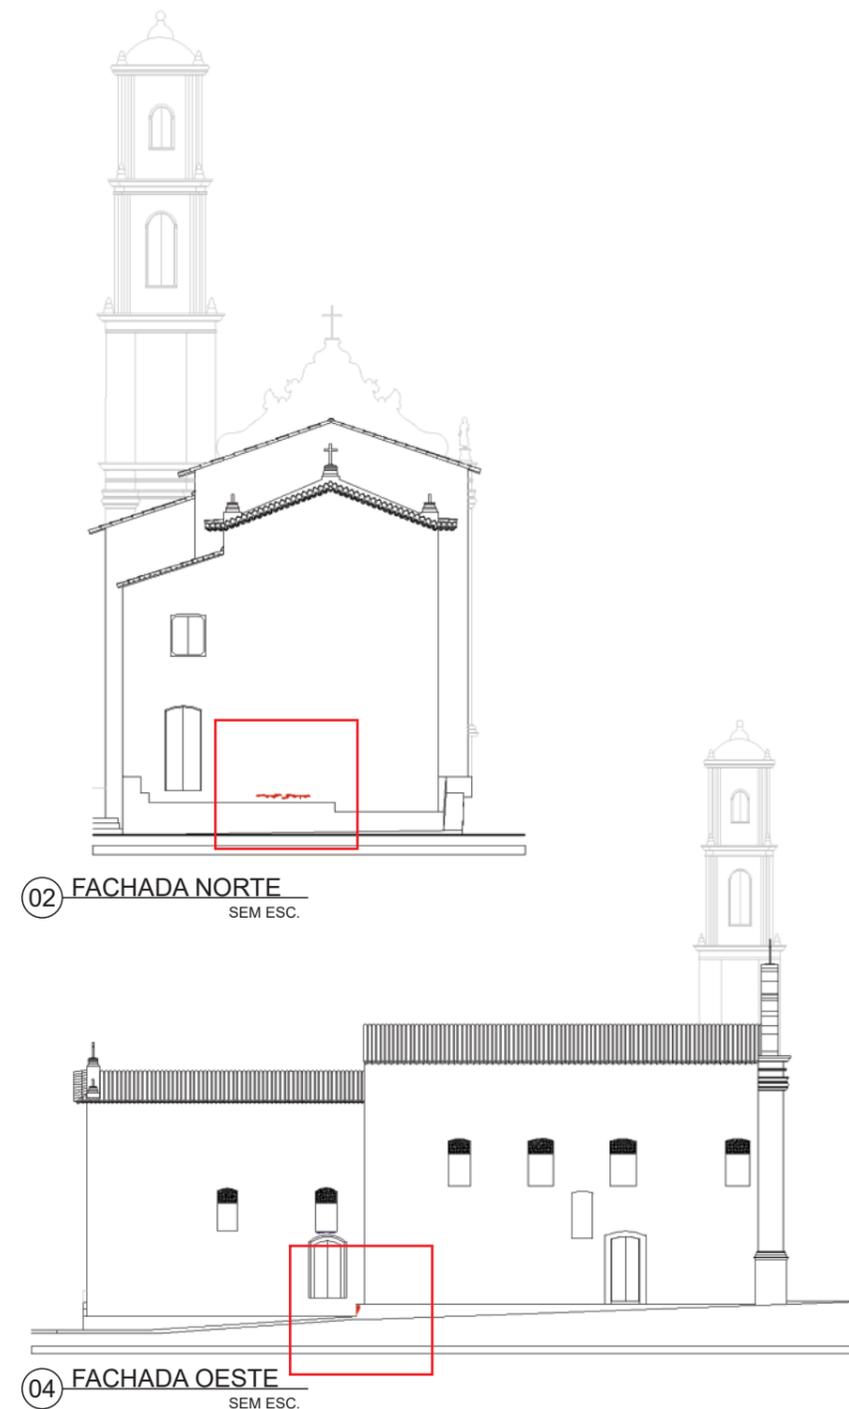
Figura 1 - Fachada Norte, com alvenaria amostra por conta de destacamento; Figura 2 - Fachada Leste com destacamento pintado com tinta a base de água.

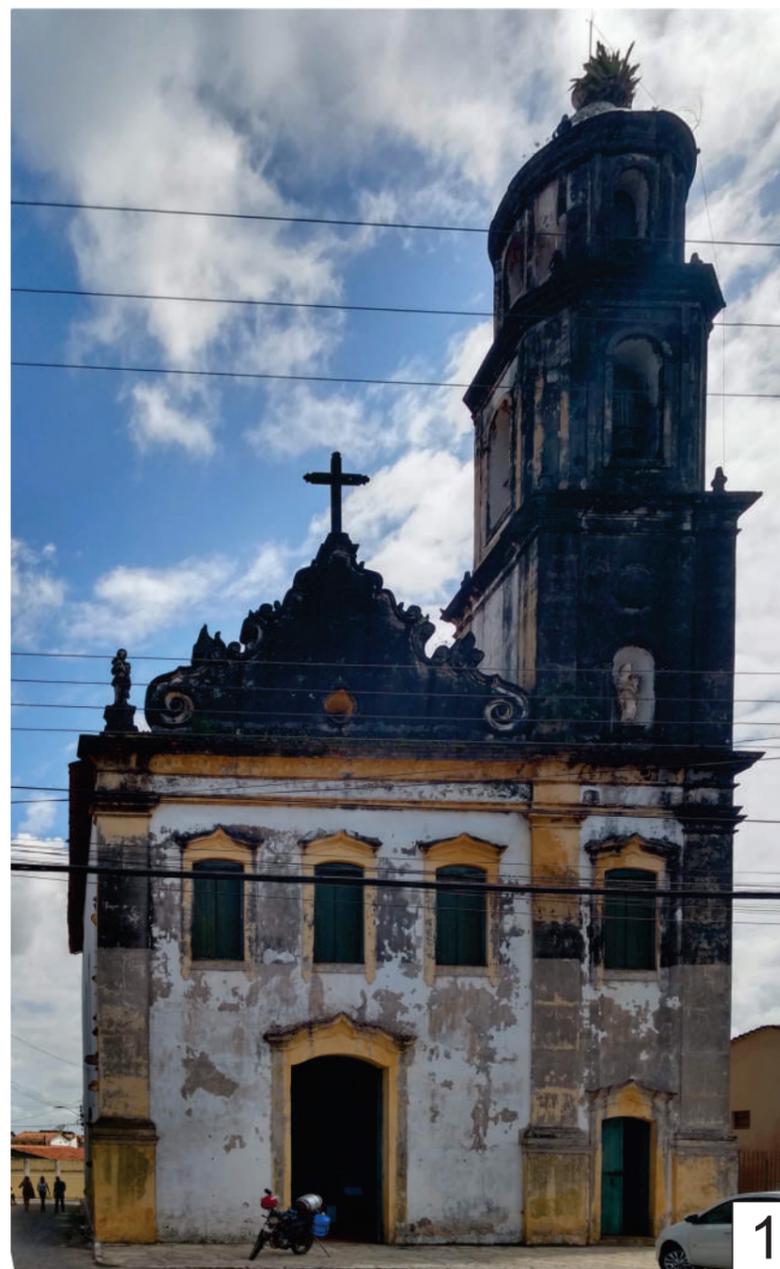
Figura 1 - Fachada Sul, destacando o uso de jateamento de água pressurizada para remoção de crosta negra.

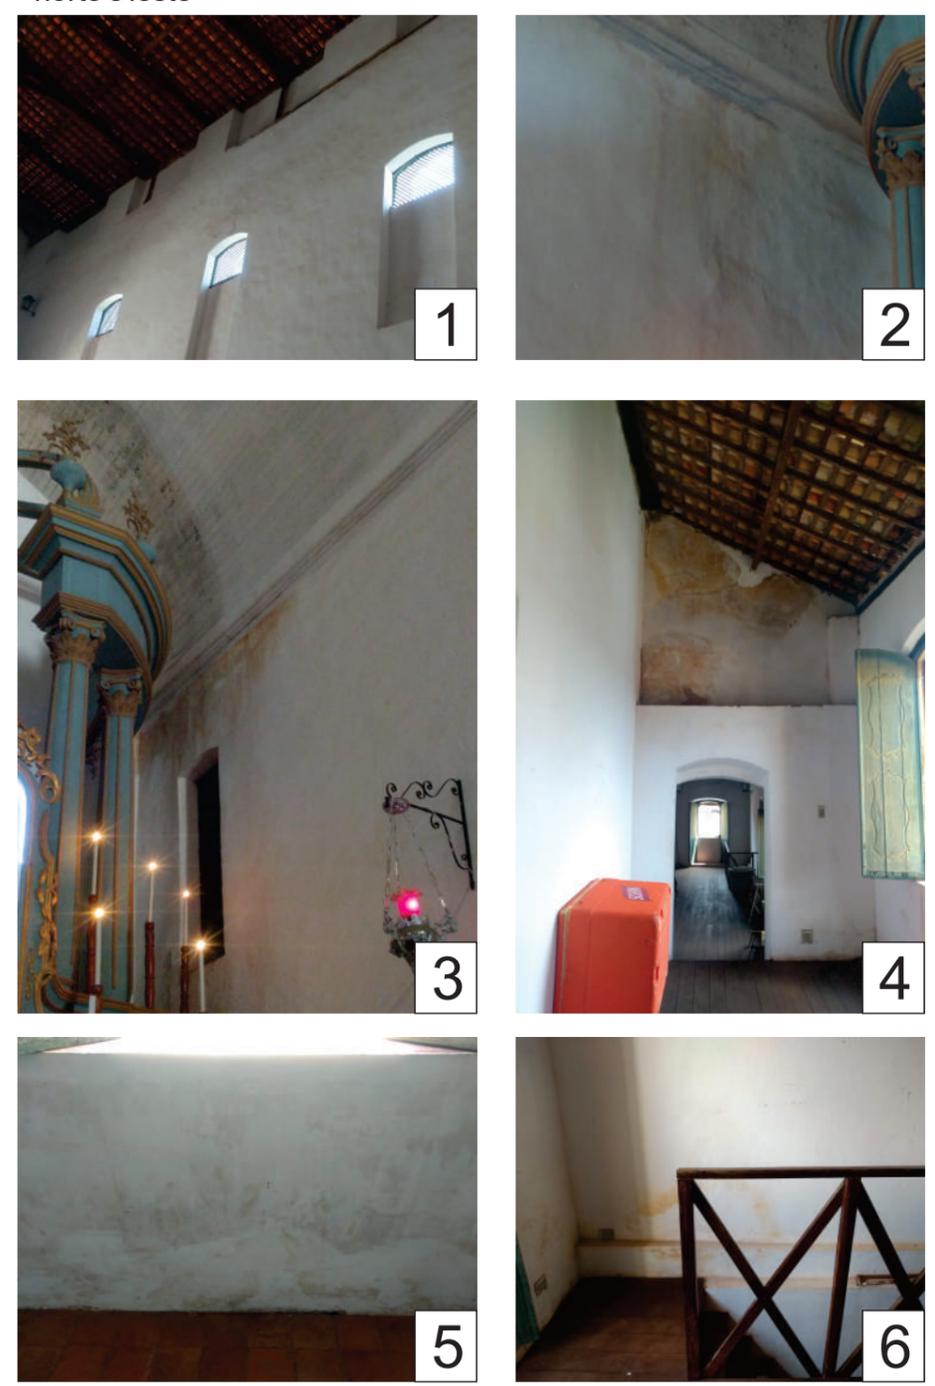
Figura 1 - Lateral do corte E, com manchas decorrentes do transporte de água pelo corpo da argamassa de revestimento; Figura 2 0- Lateral do corte E, lateral do altar, com manchas de umidade; Figura 3 - Lateral do altar, correspondente ao corte F, com manchas decorrentes da umidade do telhado; Figura 4 - Corredor lateral superior da igreja, com manchas de umidades decorrente de infiltrações do telhado; Figura 5 - Corredor lateral no primeiro piso com manchas devido umidade; Figura 6 - Corredor lateral superior com manchas de umidade no encontro da parede das fachadas norte e leste

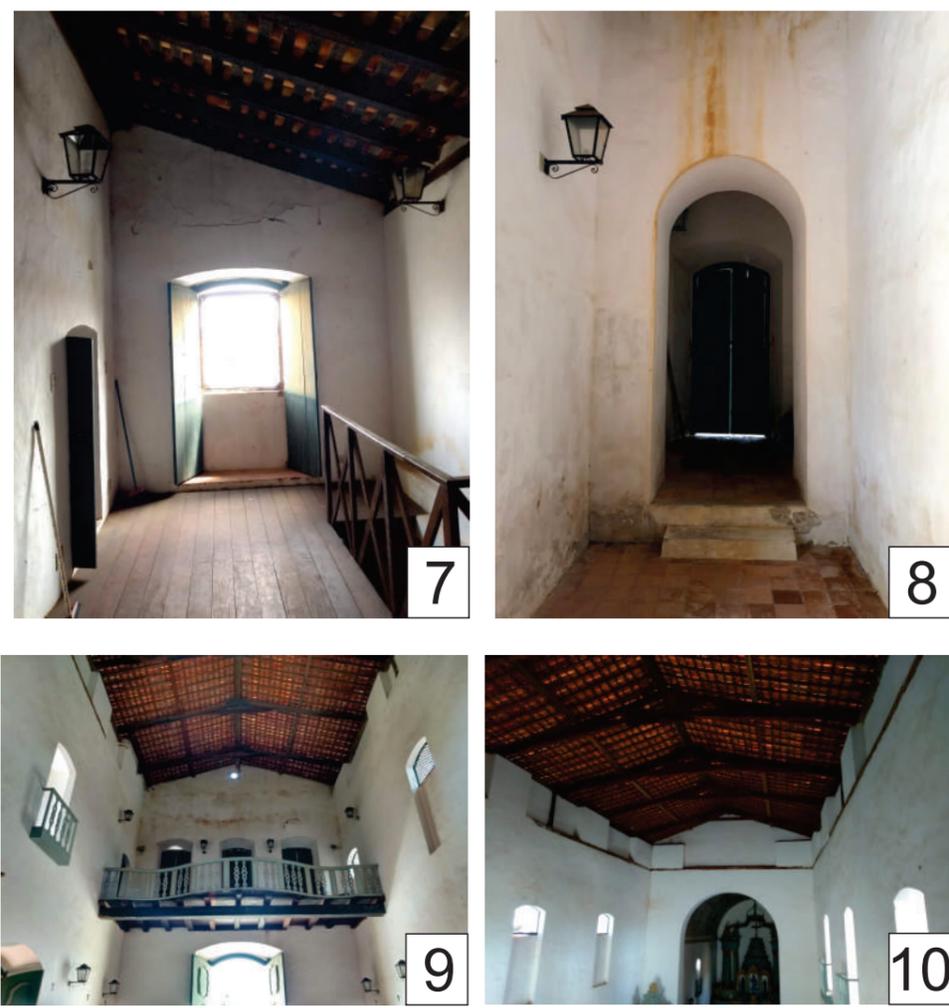
Figura 7 - Manchas de umidade em região próxima ao telhado, da área do corte C; Figura 8 - Manchas de infiltração decorrente do andar superior em parede do corredor lateral; Figura 9 - Parede acima do coro com manchas decorrentes de infiltração do telhado; Figura 10 - Manchas de infiltração do telhado em toda região da nave principal, próximas as aberturas das esquadrias.

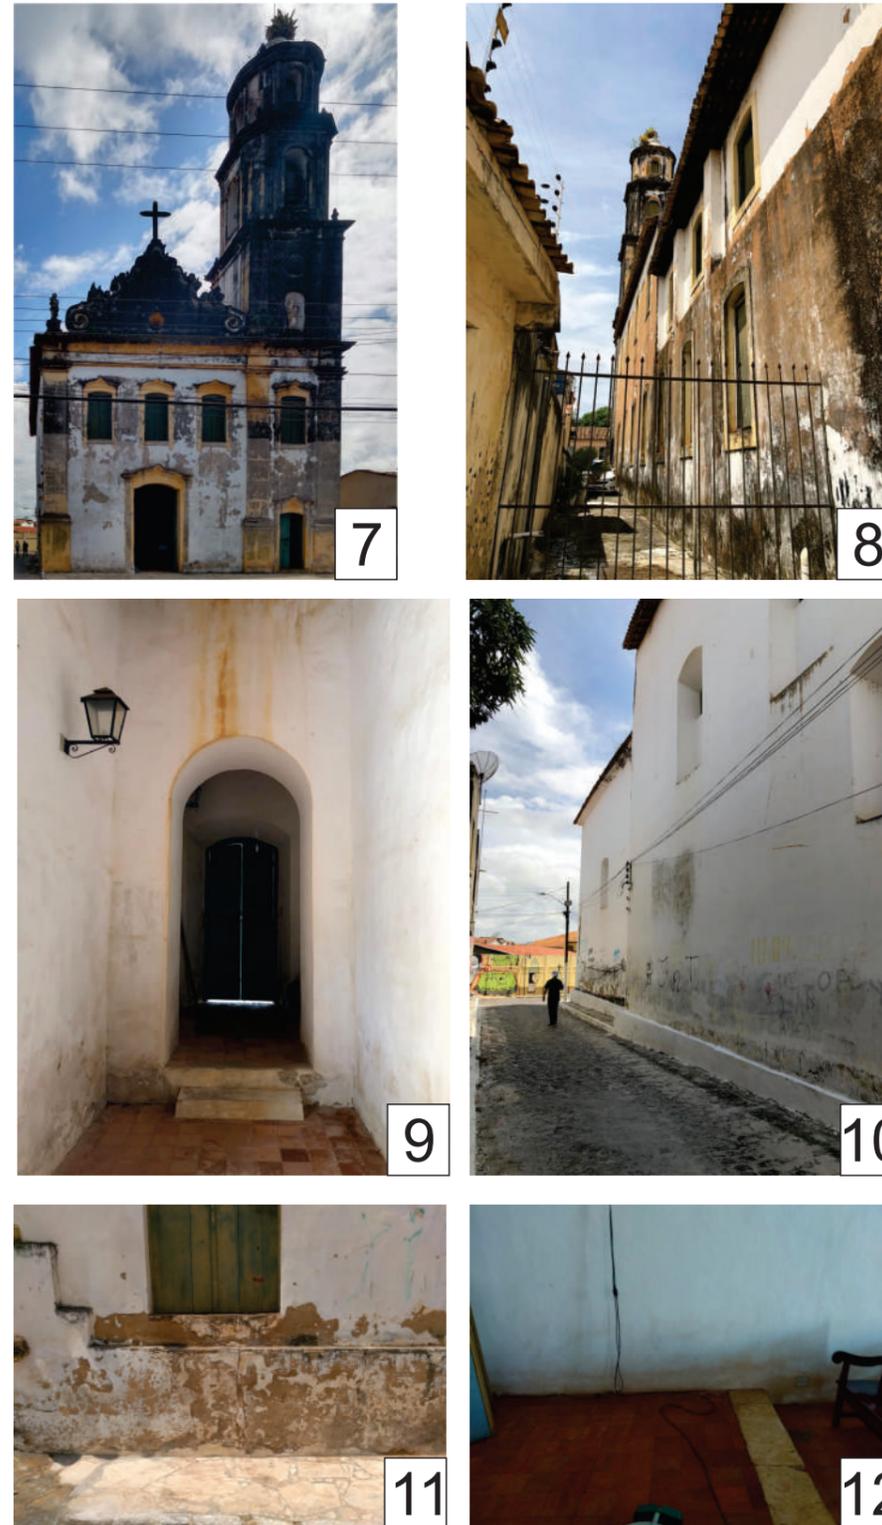
Figura 10 - Lateral oeste, umidade medida pela parte interna da parede; Figura 11 -Região da parede exterior norte, com umidade medida pelas degradações decorrentes da umidade; Figura 12 - Umidade ascendente em parede da nave da igreja, correspondente em corte F.

Após o corte, todo o material solto ou com pouca aderência (assim como as eflorescências e qualquer tipo de crescimento biológico), devem ser removidos por meio de escovação vigorosa com escova de cerdas duras, aplicando-se em seguida fungicidas no caso de haver indícios de que tenha ocorrido ataque biológico. Antes de que qualquer argamassa seja aplicada à superfície, as juntas devem ser cortadas a uma profundidade de pelo menos 1,6 cm, para se obter aderência suficiente. A superfície da alvenaria deve, então, ser umedecida para reduzir a sucção, em especial nos climas quentes e posteriormente aplicada a argamassa. Aplica-se primeiro uma camada de emboço de traço, em argamassa de cal e areia grossa, que deve ser texturizada com uma desempenadeira dentada, para que haja melhor aderência do reboco de acabamento. O reboco será uma argamassa na qual suas características atendam as necessidades abordadas pela NBR 13281.

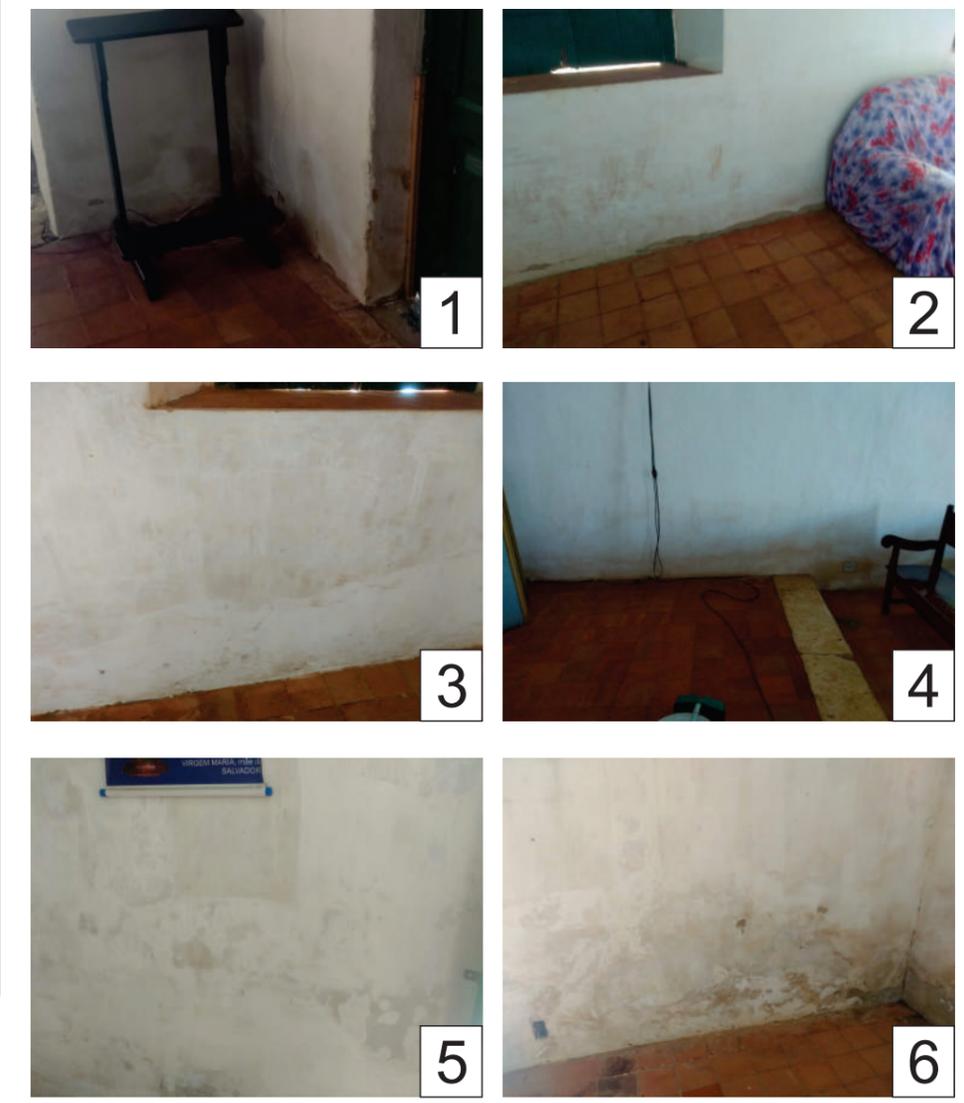
Figura 1 - Umidade ascendente em parede lateral do altar; Figura 2 - umidade ascendente em parede do corredor lateral, correspondente a corte H; Figura 3 - umidade ascendente em parede do corredor lateral, correspondente a corte H; Figura 4 - Umidade ascendente em região próxima ao retábulo direito, correspondente a corte F; Figura 5 - Umidade ascendente da região da nave da igreja, correspondente a corte E; Figura 6 - Umidade ascendente localizada na região da parede lateral direita da nave da igreja.

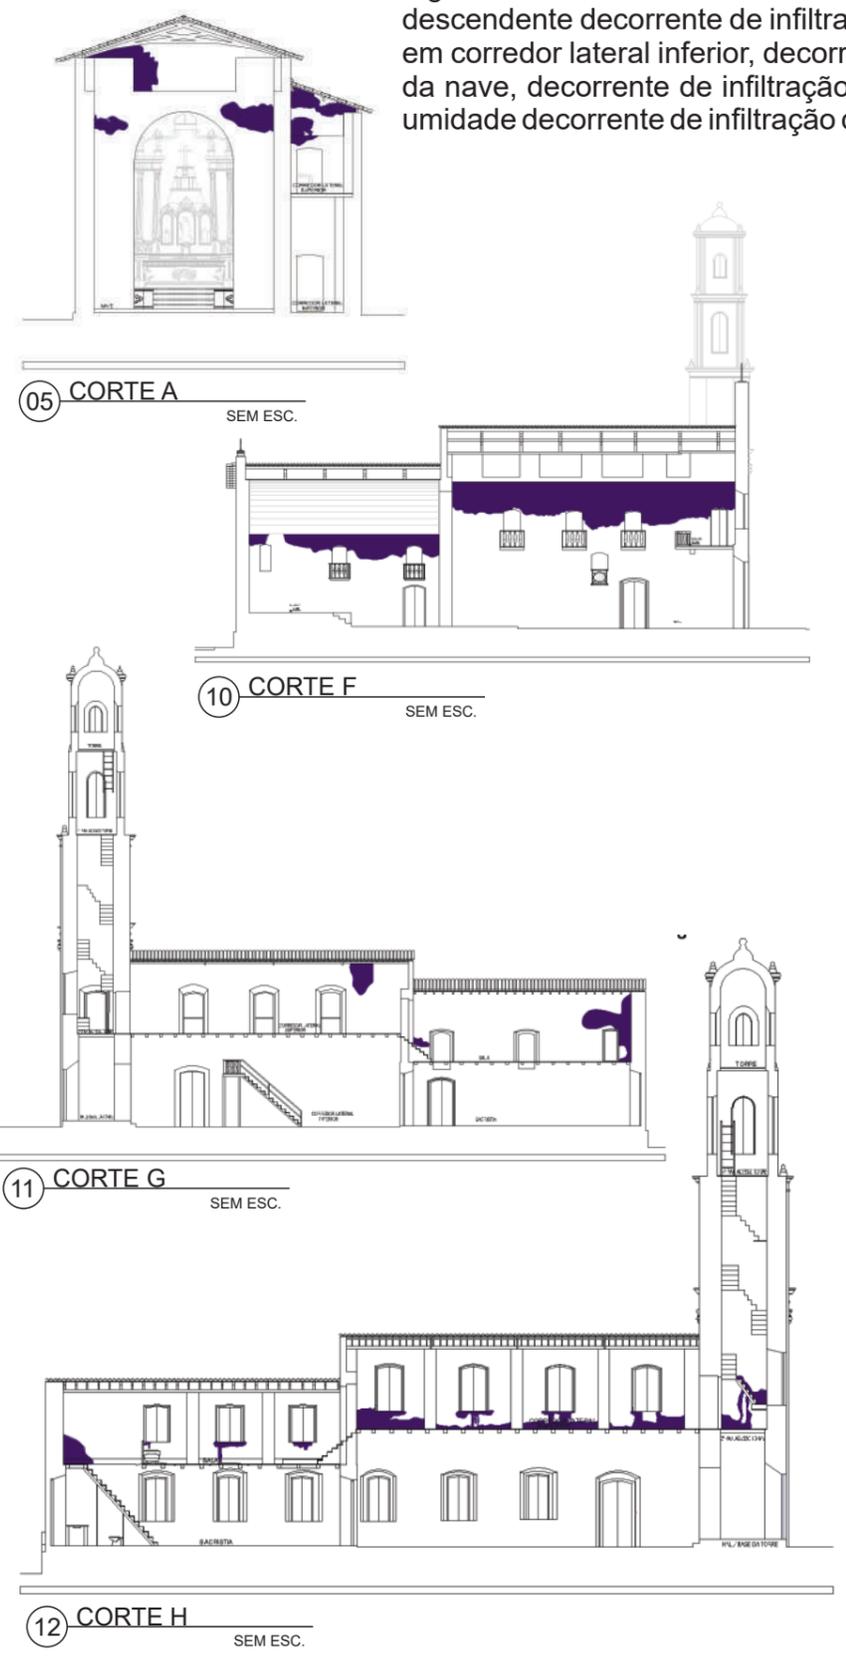
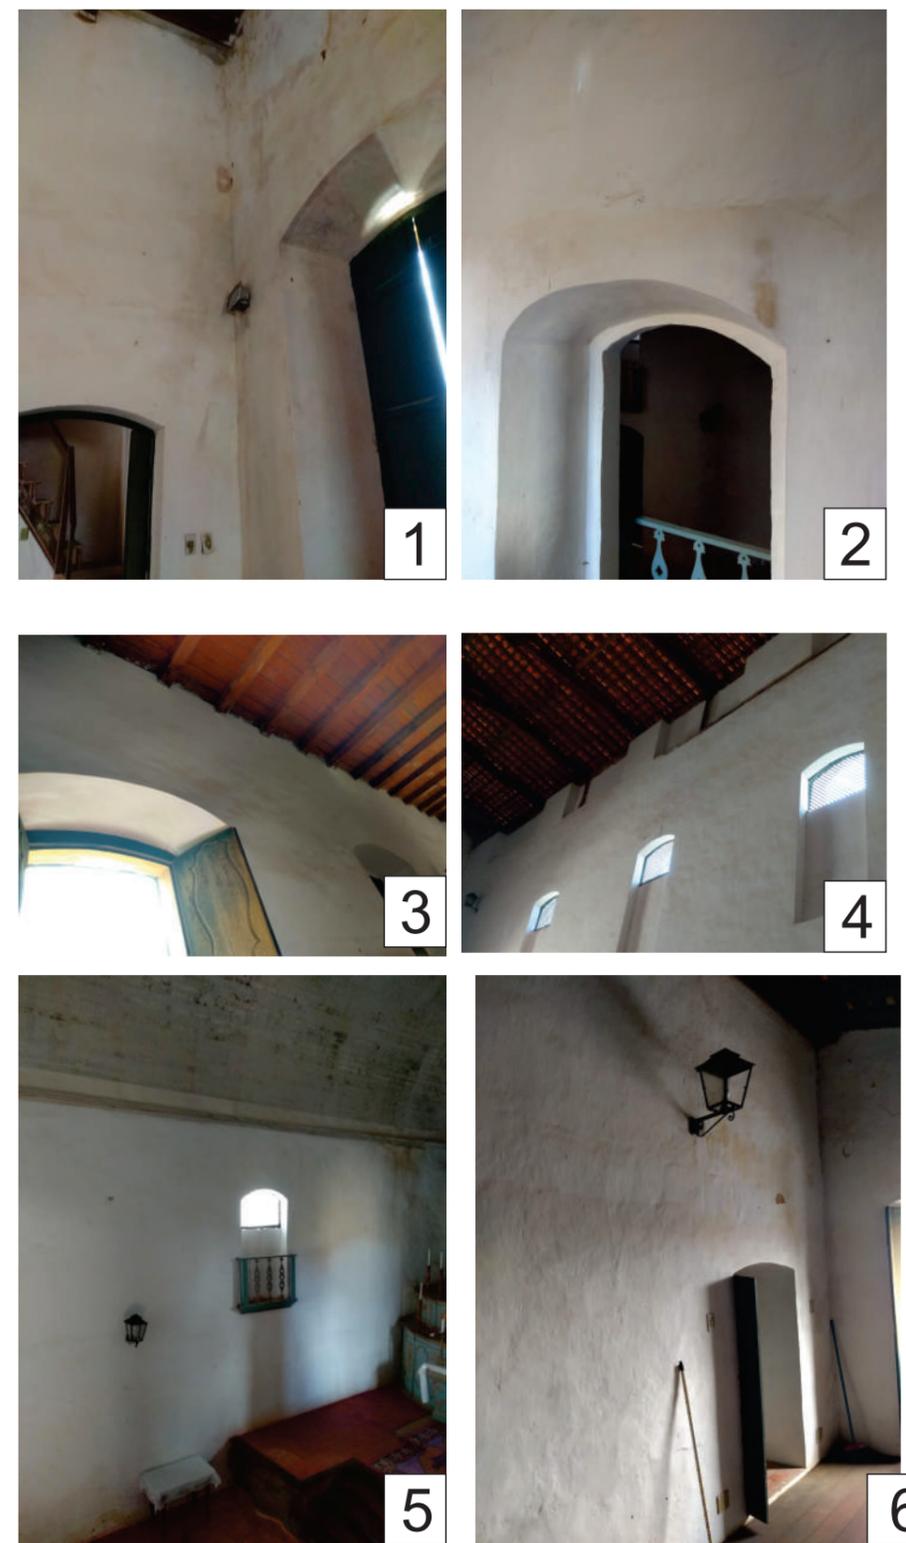
Figura 1 - Umidade descendente em corredor lateral superior, correspondente a corte F; Figura 2 - Umidade descendente decorrente de infiltração do telhado, em corredor lateral superior; Figura 3 - Umidade descendente em corredor lateral inferior, decorrente das esquadrias superiores; Figura 4 - umidade descendente em parede da nave, decorrente de infiltração em telhado; Figura 5 -umidade descendente em parede do altar; Figura 6 - umidade decorrente de infiltração do telhado em parede do corredor lateral superior rente ao altar.
