**AVALIAÇÃO DAS ANOMALIAS IDENTIFICADAS NO
PAVIMENTO RÍGIDO DAS OBRAS DE DUPLICAÇÃO DA
RODOVIA BR-101, EM SERGIPE**

Trabalho de Conclusão de Curso
apresentado à Universidade Federal de
Sergipe – UFS, para encerramento do
componente curricular e conclusão da
graduação em Engenharia Civil.

Avaliação das anomalias identificadas no pavimento rígido das obras de duplicação da rodovia BR-101, em Sergipe

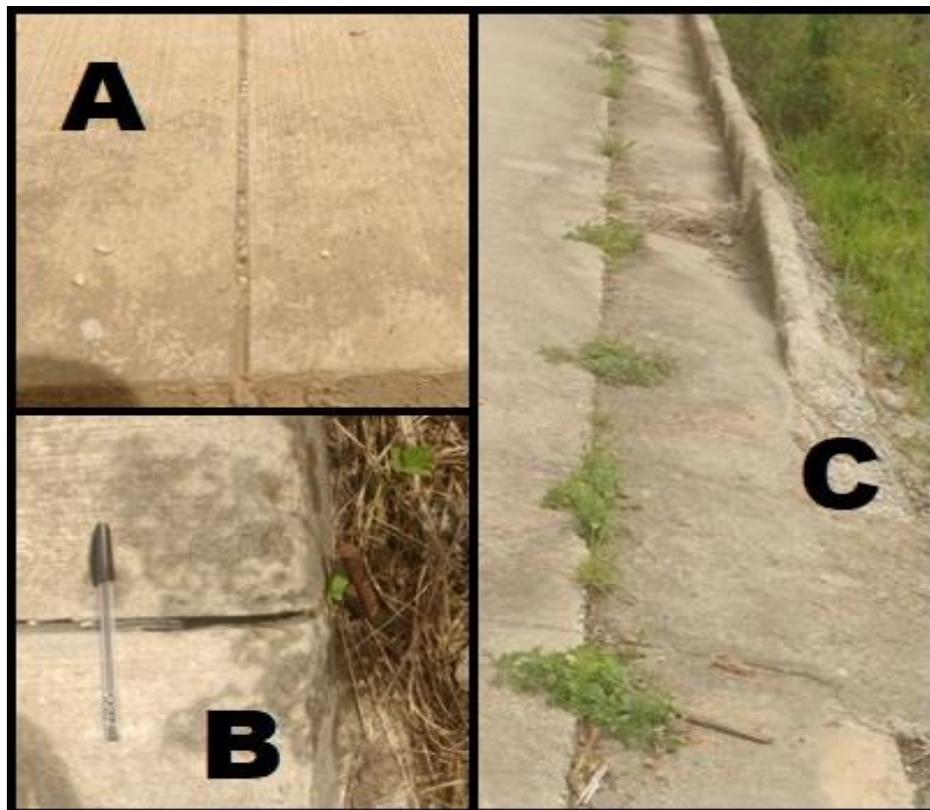
Figura 32 - Situação das juntas

Falha na selagem das juntas, como presença de material incompressível (visto na *Figura 32-A*), ausência de material selante (exemplificado na *Figura 32-B*) e crescimento de vegetação nas juntas (presente na *Figura 32-C*). Pode ser provocado pela quantidade deficiente de selante ou por falha no corpo de apoio.

A presença de material incompressível nas juntas dificulta a movimentação horizontal das placas, causando tensões adicionais e empenamento da placa, gerando fissuras.

A Falta do material selante permite a infiltração das águas das chuvas nas juntas, provocando o “bombeamento” do agregado fino das camadas subjacentes ao revestimento, gerando uma zona enfraquecida próximo a junta. Acarreta no deslocamento da placa de concreto, facilitando a aparecimento de fissuras, esborcinamento da junta, degrau e placa bailarina.

O crescimento de vegetação nas juntas evidencia os problemas acima descritos.

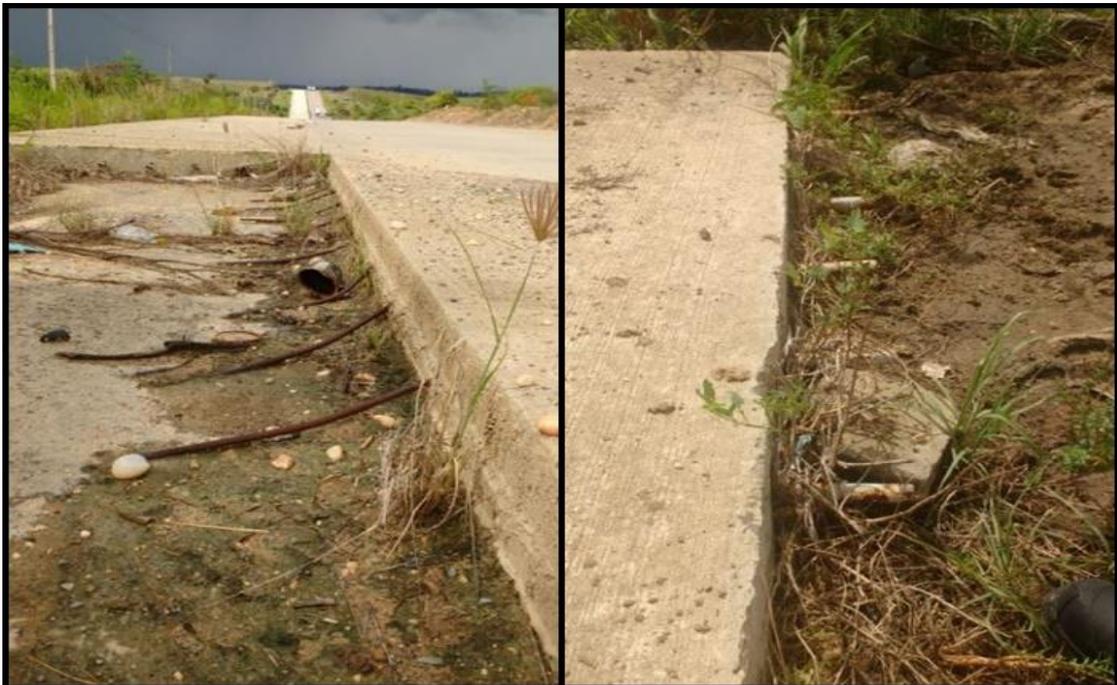
Figura 33 - Barras de ligação e de transferência expostas

Barras de ligação e barras de transferência expostas (*Figura 33*), sujeitas a deformidades e consequente perda da função, além de oxidação e corrosão perdendo parte de sua conformação geométrica, massa e resistência.

Conforme a NBR 7480(2007), as barras de aço oxidadas devem ser submetidas a ensaios para caracterizar sua resistência e massa específica, devendo ser substituídas caso não atenda as especificações da norma.

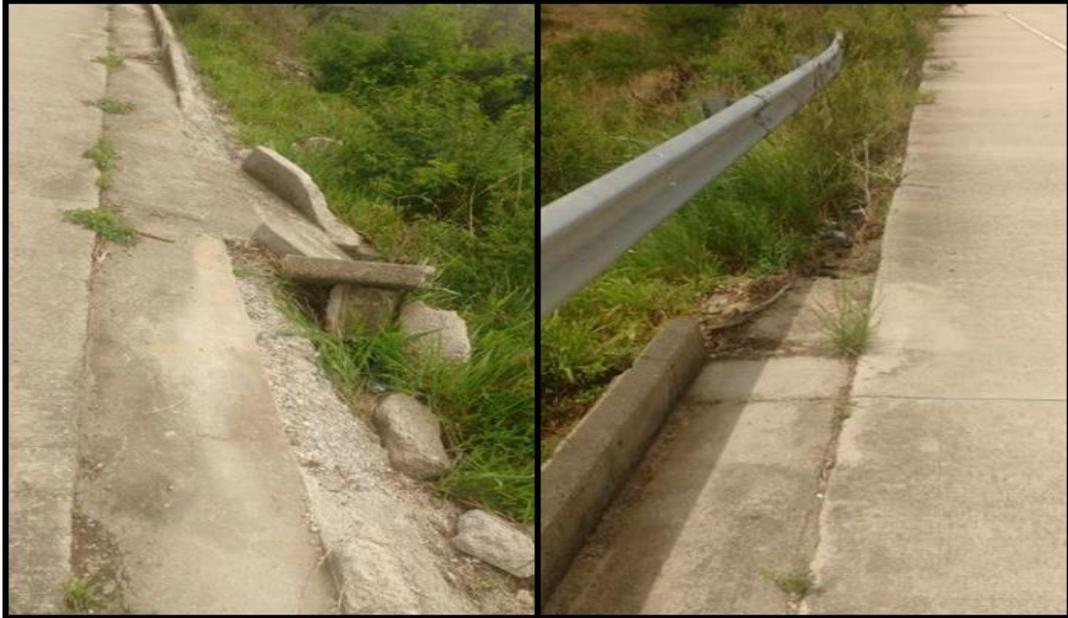
Figura 34 - Falhas no dispositivo de drenagem

Ausência de sarjetas e bocas de lobo, ou até trechos em que há a construção das sarjetas, mas com o abandono encontram-se danificadas (como visto na *Figura 34*), ocasionando em períodos chuvosos a saturação da sub-base e do subleito, favorecendo patologias como formação de degraus entre placas adjacentes, fissuração, assentamento e degradação das placas.

Segundo a norma DNIT 2004-C, os defeitos em pavimentos provocados por falta ou insuficiência de dispositivos de drenagem são considerados atípicos, porém devem ser corrigidos o quanto antes.

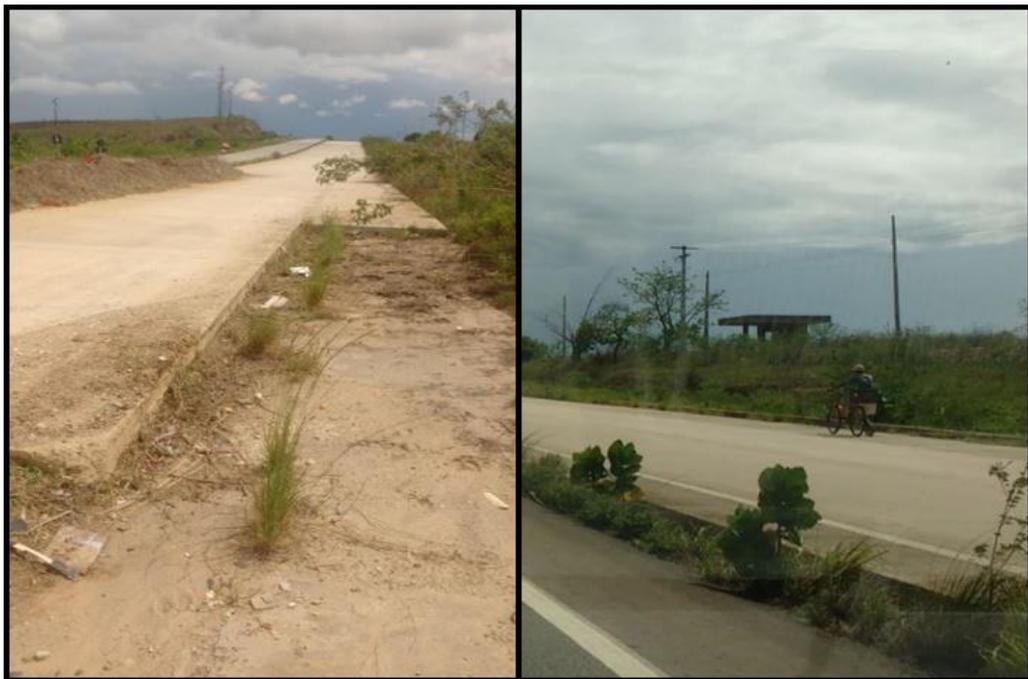
Figura 35 – Situação de abandono (BR-101)

O abandono também é visível, lixo acumulado e pessoas transitando pelas obras de duplicação são frequentes, exemplificado na Figura 35.

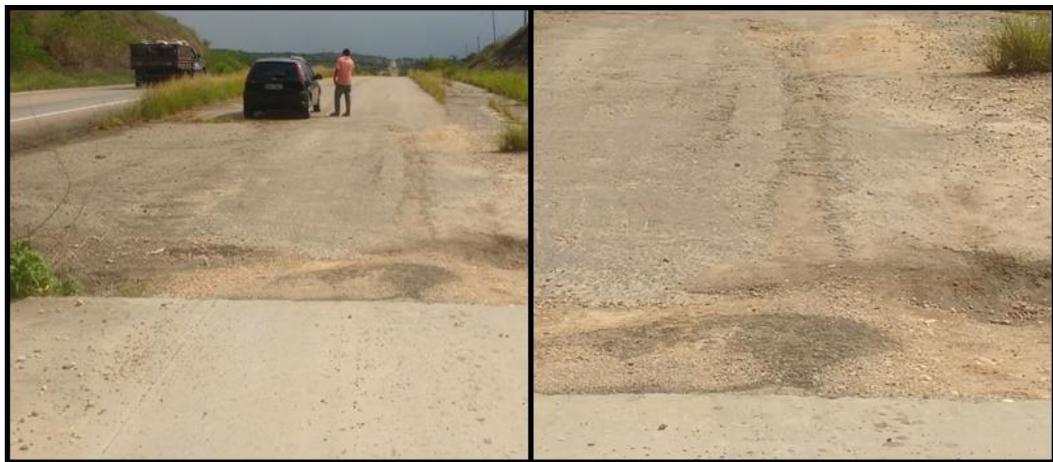
Figura 36 – Sub-base (subtrecho 03)

Situado no município de Cedro de São João, entre os quilômetros 6.9 e 8.3. Estende-se por 1.4 quilômetros com a sub-base exposta, com sinais de fissuração e desprendimento do agregado graúdo.

A exposição da sub-base pode contribuir para o bombeamento de finos e ser danificada por infiltração de água da chuva. A Figura 36 mostra a situação do subtrecho 3.

De acordo com o manual de pavimentos rígidos do DNIT (2006) é necessária recuperação de todo segmento de sub-base com substituição do material existente e correção das fissuras.

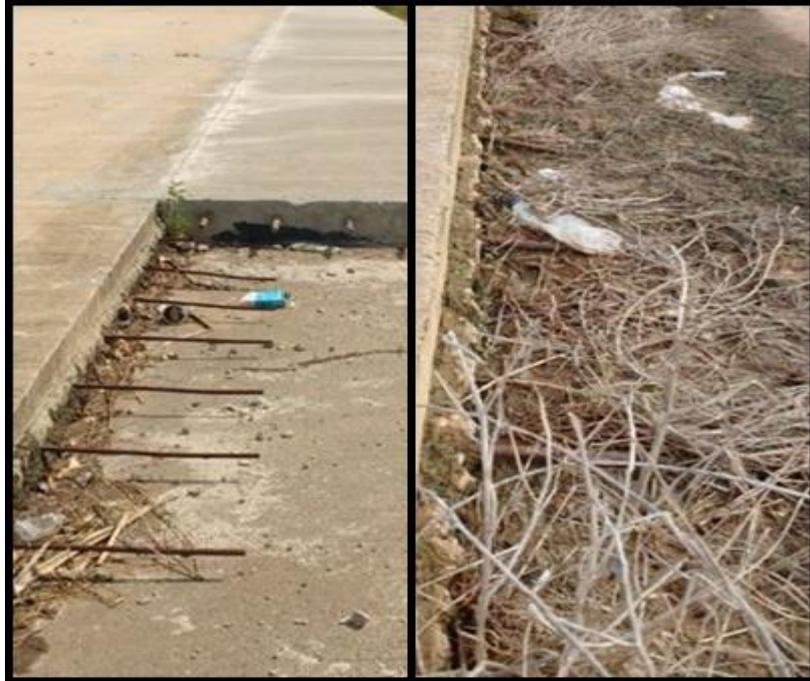
Figura 37 - Exposição das barras de transferência e ligação

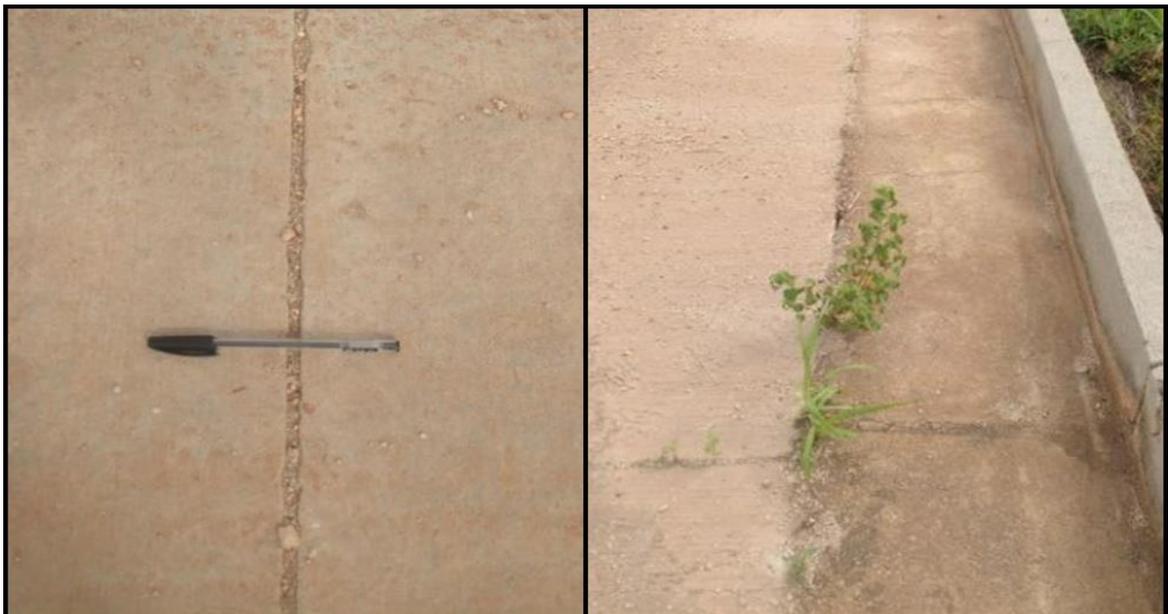
Figura 38 - Situação das juntas - subtrecho 4

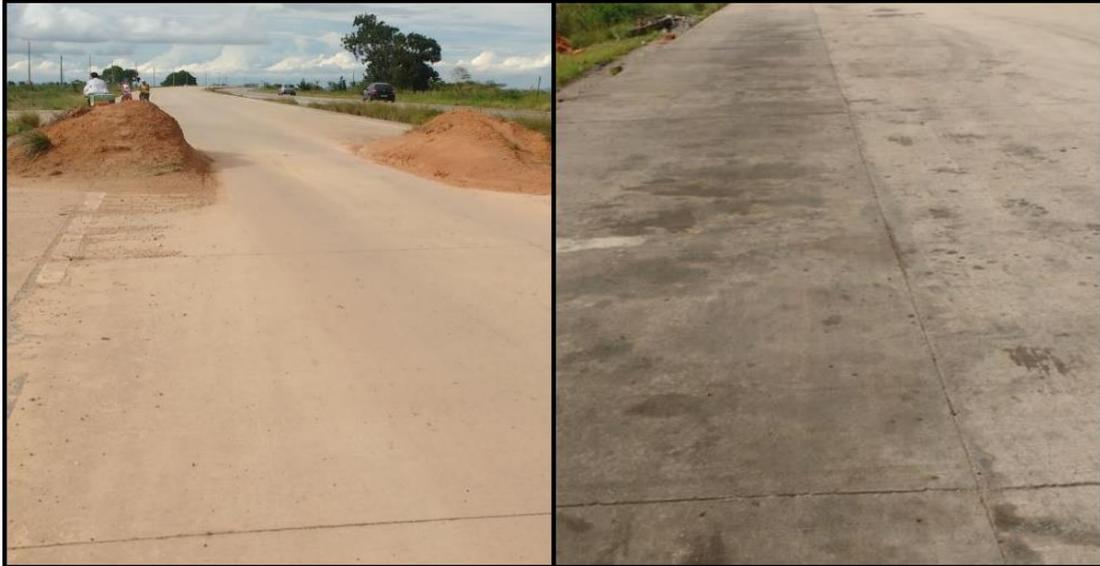
Figura 39 – Terra e óleo na pista - subtrecho 4

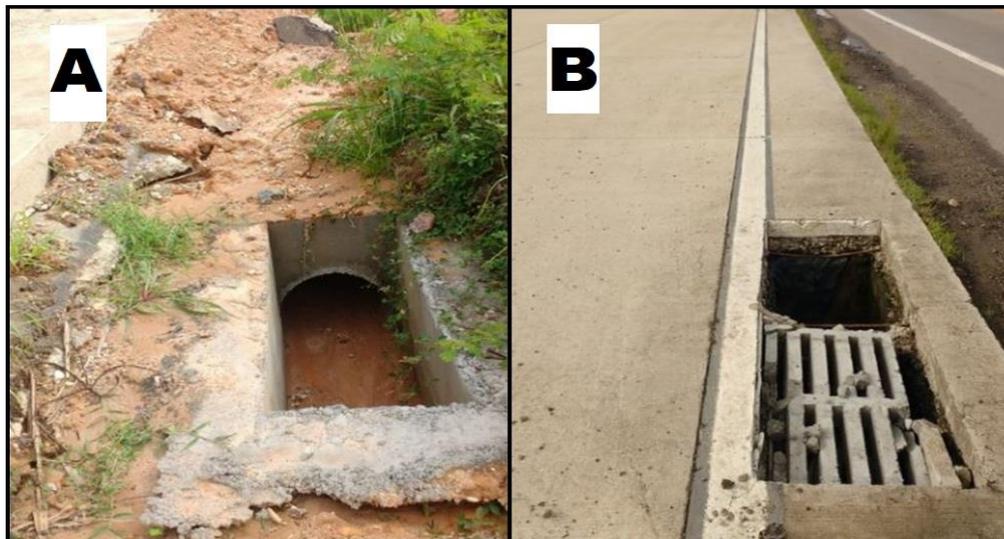
Figura 40 - Bocas de lobo - subtrecho 4

Também foi identificado problemas com a rede de drenagem, como bocas de lobo deterioradas e inacabadas. Na situação da Figura 40-A observa-se que ainda não há um direcionamento adequado do fluxo d'água para a rede de drenagem, permitindo o escoamento da água sobre o solo, o que possibilita a saturação da sub-base e do subleito, favorecendo patologias como formação de degraus entre placas adjacentes, assentamento, fissuração e degradação das placas.

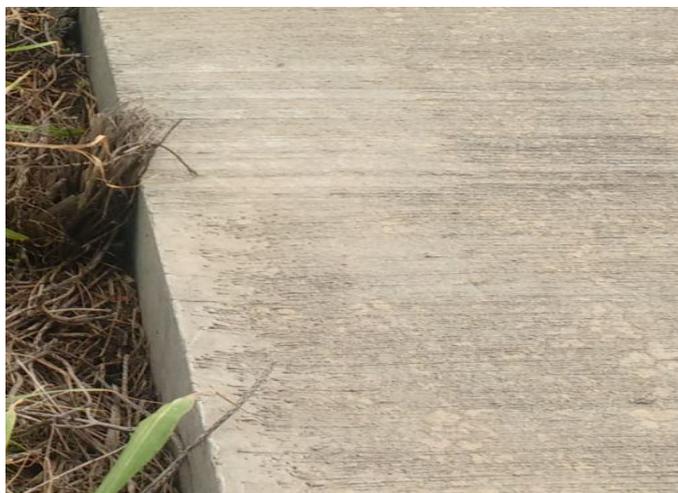
Figura 41 - Desgaste superficial

De acordo com o Manual de Recuperação de Pavimentos Rígidos, essa patologia gera dificuldade na drenagem da água no pavimento, permitindo infiltração pela junta transversal. Em conjunto com o problema da selagem das juntas, causa infiltração e saturação das camadas inferiores, causando problemas já citados, como degraus entre placas adjacentes, assentamento, fissuração e degradação das placas. São fatores que podem causar o desgaste superficial:

Segundo DNIT (2010), além de ser um possível causador da patologia chamada “Escamação”, que é o descolamento da camada superficial fissurada, o desgaste superficial também tende a expandir, causando um desconforto ao tráfego.

Recomenda-se a aplicação de uma fina camada de pasta ou argamassa de cimento, com adição de emulsão adesiva para realizar a reparação dessa patologia.

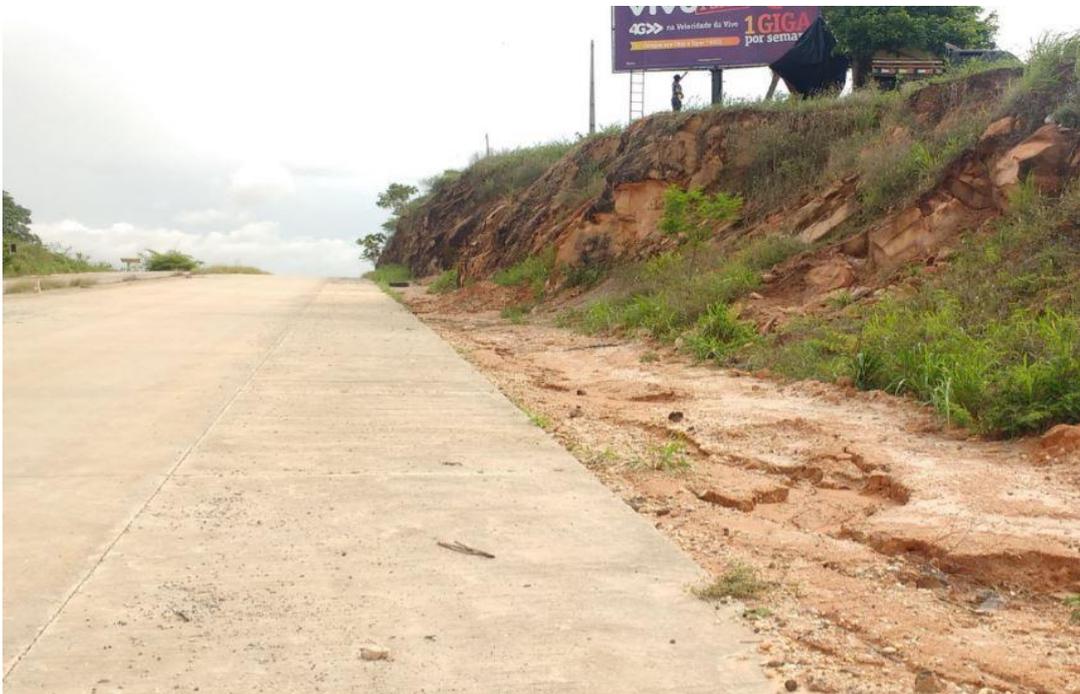
Figura 42 - Área de risco de escorregamento de terra – subtrecho 4

Para DNIT(2005), escorregamentos de terra ou de materiais rochosos em direção à rodovia podem provocar interrupções de tráfego, sérios acidentes e até comprometer a integridade estrutural do pavimento. Deve haver a análise probabilística da ocorrência destes escorregamentos, de suas consequências e soluções técnica e economicamente viáveis.

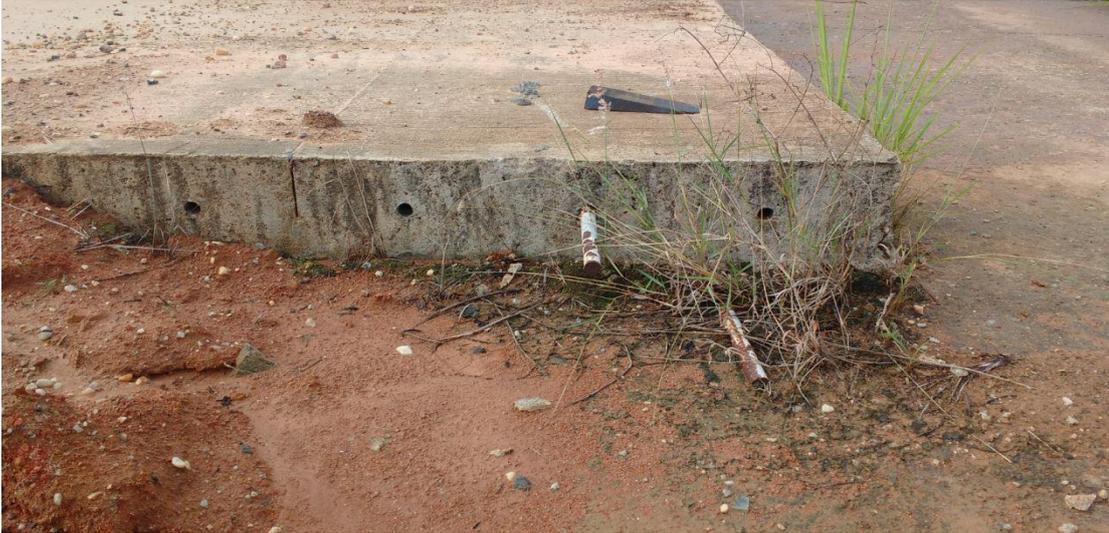
Figura 43 - Furto de barras de transferência

Ainda evidenciando a situação de descaso e abandono, foi verificado o furto de materiais. Na Figura 43 observa-se a falta de algumas barras de transferência.

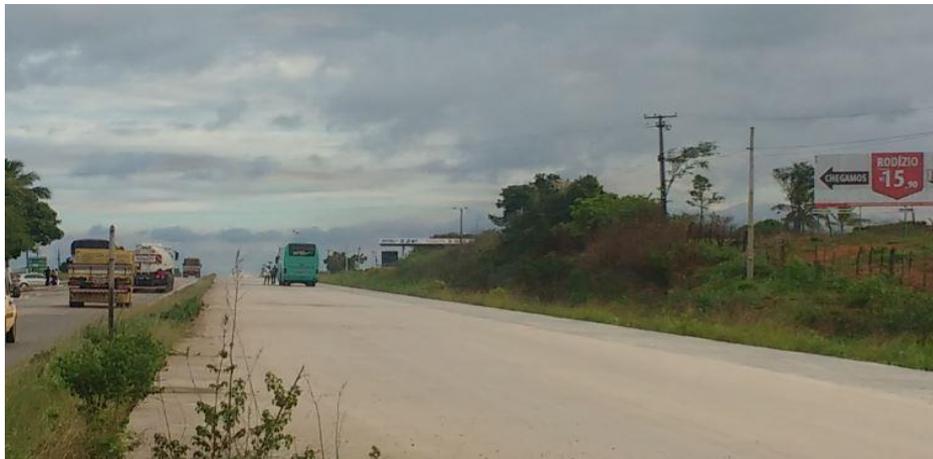
Figura 45 - Uso indevido da rodovia

Devido ao abandono, foi identificado o uso indevido da rodovia por veículos não autorizados, evidenciado na Figura 45.

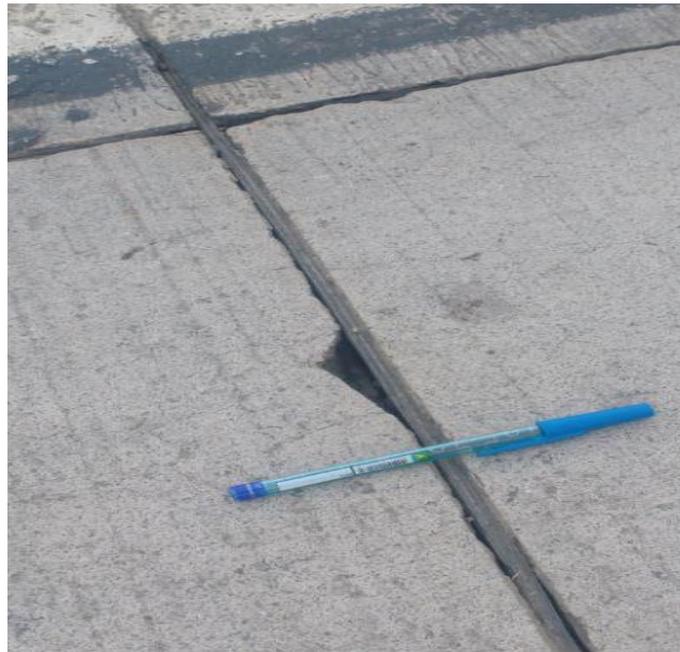
Figura 49 - Esborcinamento de juntas (Trecho 2)

- Remoção precipitada das fôrmas;
- Serragem prematura da junta, quando o concreto ainda não apresenta uma resistência adequada;
- Infiltração de materiais incompressíveis na junta, quando ela está muito aberta (em tempo frio), que posteriormente irão comprimir as bordas da junta, quando o tempo se tornar quente e as juntas se fecharem.

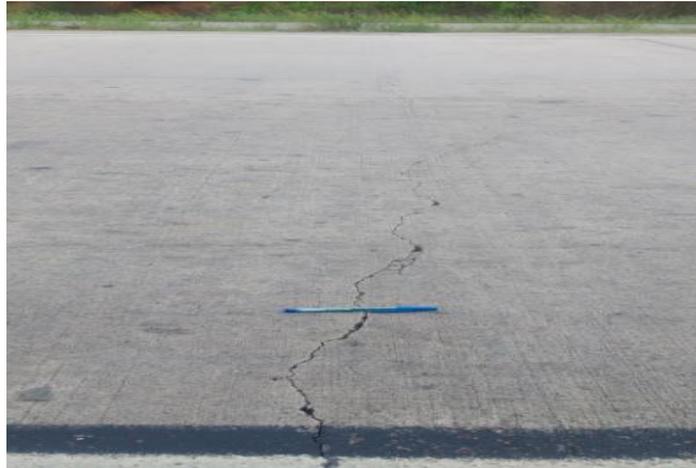
Figura 50 - Fissuras superficiais

Foram identificadas fissuras capilares e de pouca profundidade (entre 6mm e 13mm) que ocorrem na superfície da placa com tendência de se encontrarem. Caracterizando assim a patologia de fissuras superficiais (detalhada na Figura 50), definida por DNIT (2004-A)

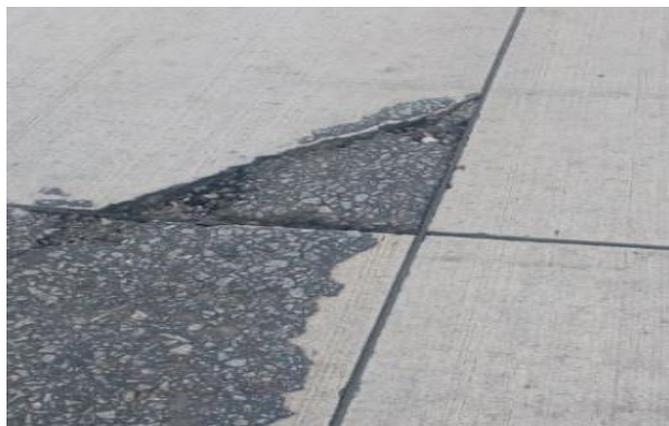
Figura 51 - Quebra de canto

Também foram identificadas áreas das placas trincadas e partidas de formas variadas e em pequenos pedaços (ilustrada na Figura 51), caracterizando a patologia denominada “quebras localizadas”.
