EXPLORANDO O USO E A FUNÇÃO SOCIAL DE UM PATRIMÔNIO:

proposta de readaptação e intervenção
na antiga Escola Normal de Aracaju/SE

Trabalho de Conclusão de Curso apresentado
à Universidade Federal de Sergipe –
Departamento de Arquitetura e Urbanismo,
como requisito obrigatório para obtenção do
título de Arquiteta e Urbanista.

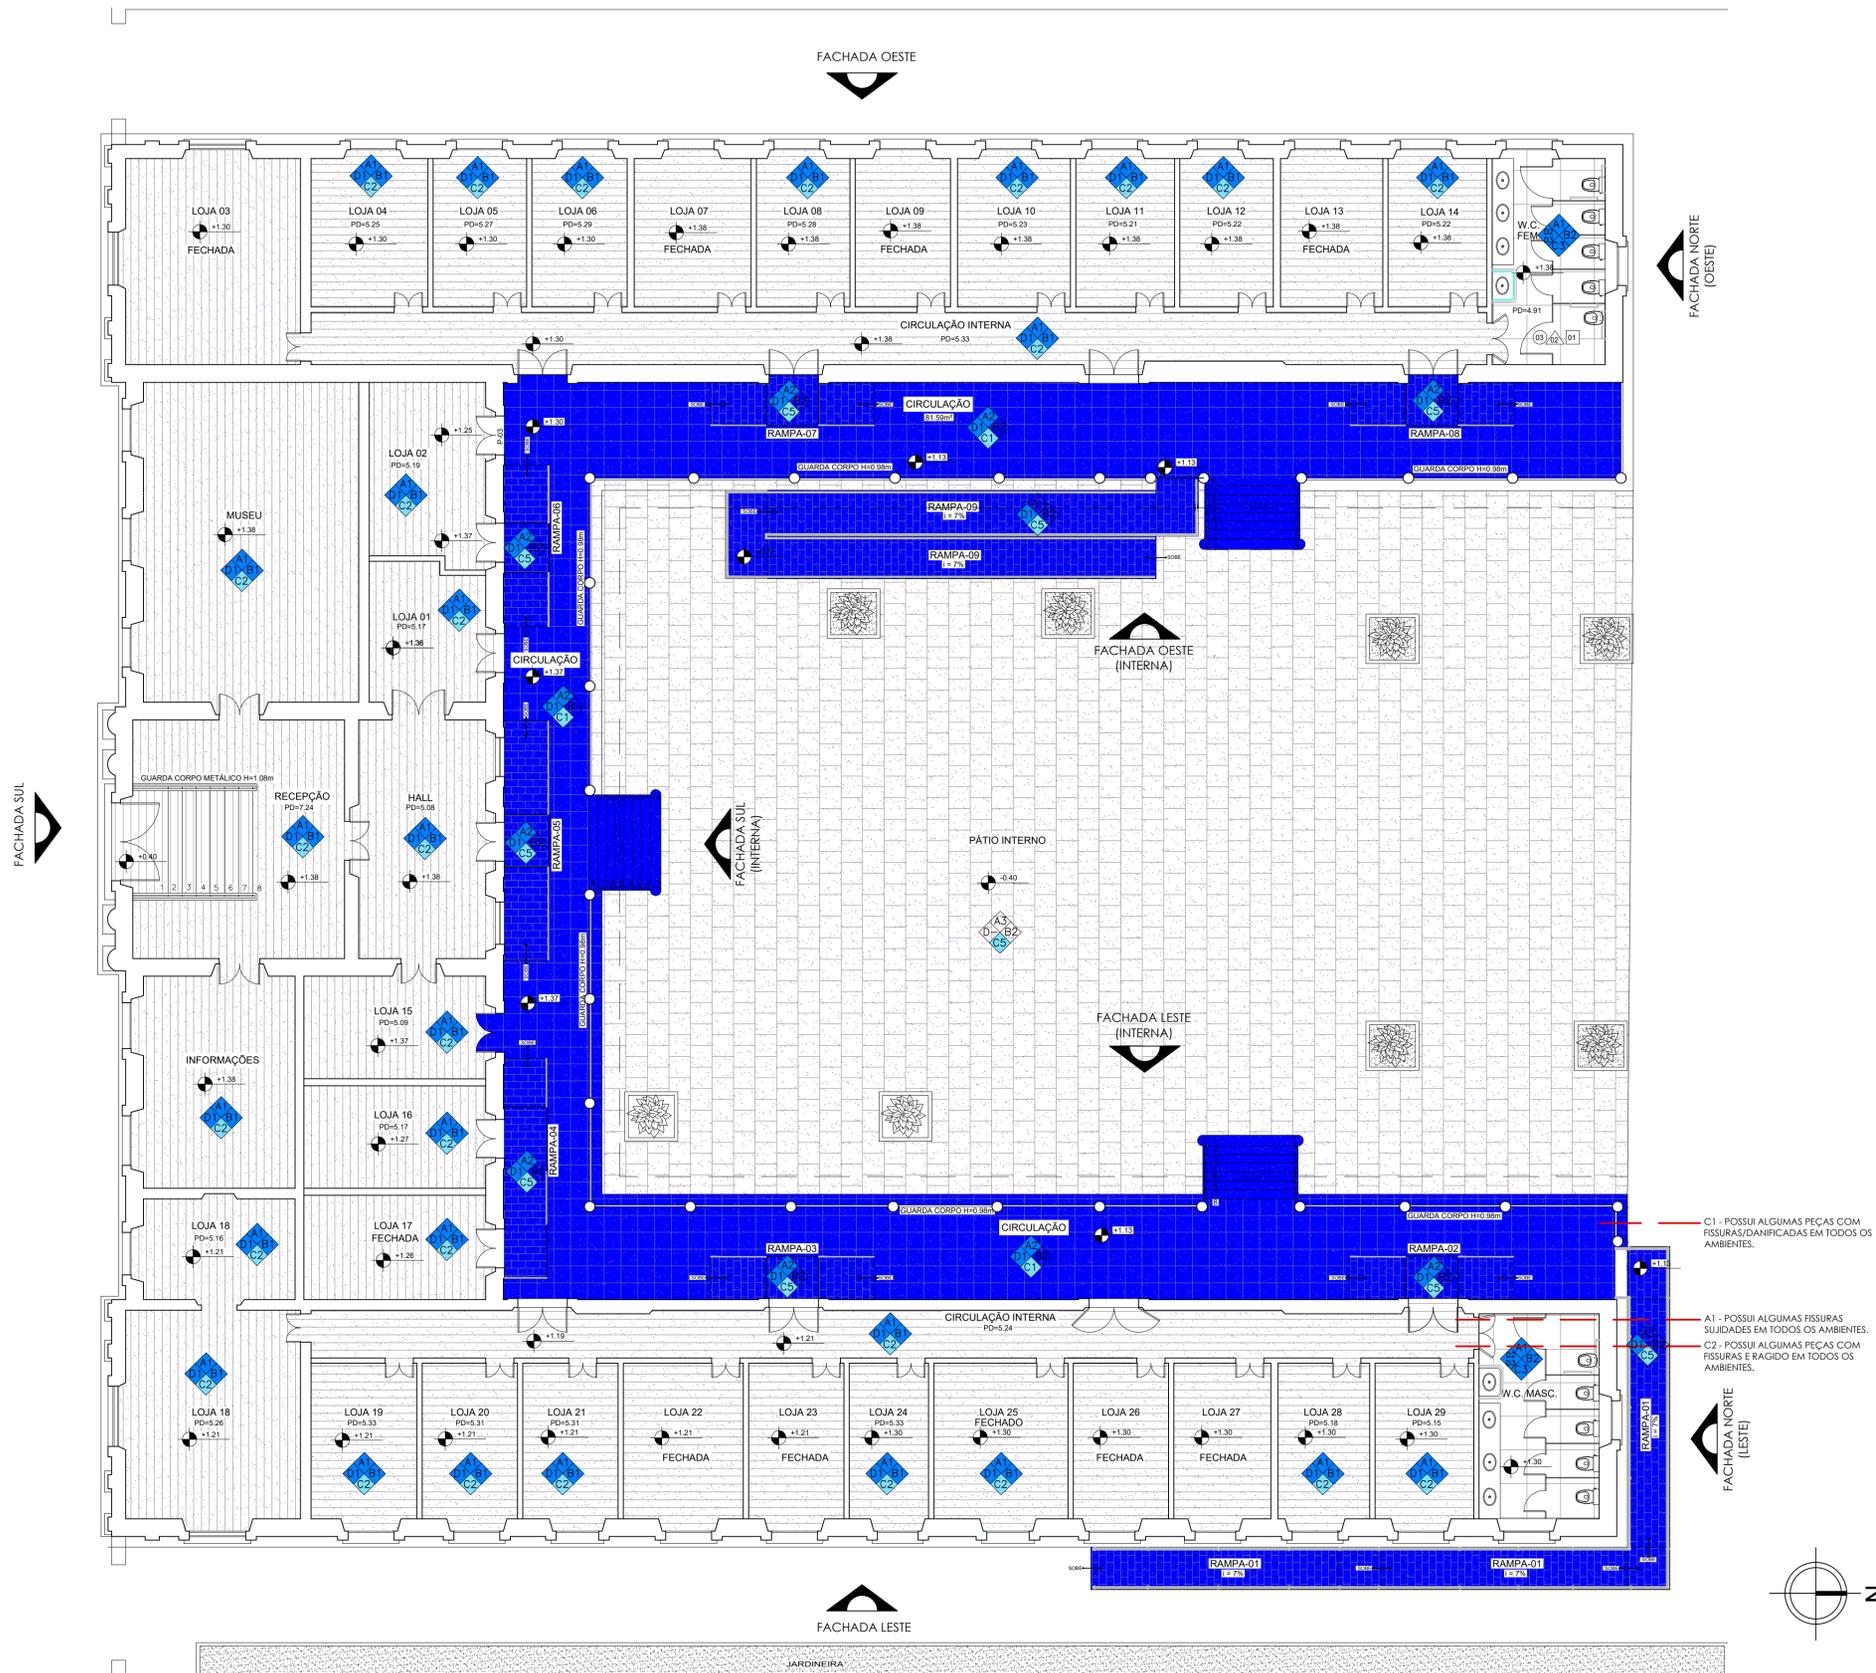
PLANTA BAIXA PAV. TÉRREO
ESC.: 1:100

- CAUSAS PROVÁVEIS (SIMULTÂNEAS OU NÃO):
- UMIDADE CONSTANTE PROVENIENTE DA CHUVA;
 - AUSÊNCIA OU DEFICIÊNCIA DE IMPERMEABILIZAÇÃO;
 - FALHAS NO SISTEMA DE ESCOAMENTO/ DRENAGEM DE ÁGUAS PLUVIAIS;
 - INFILTRAÇÃO;
 - FALTA DE MANUTENÇÃO

SUJIDADES: ESCURECIMENTO DA SUPERFÍCIE OU REVELOS, DEVIDO AO ACÚMULO DE POEIRA OU POLUIÇÃO ATMOSFÉRICA QUE, EM CONTATO COM AS INTEMPÉRIES, INCRUSTAM-SE NO SUBSTRATO, PODE SOFRER REAÇÕES QUÍMICAS E CORROER A SUPERFÍCIE (DESAGRAGAÇÃO).

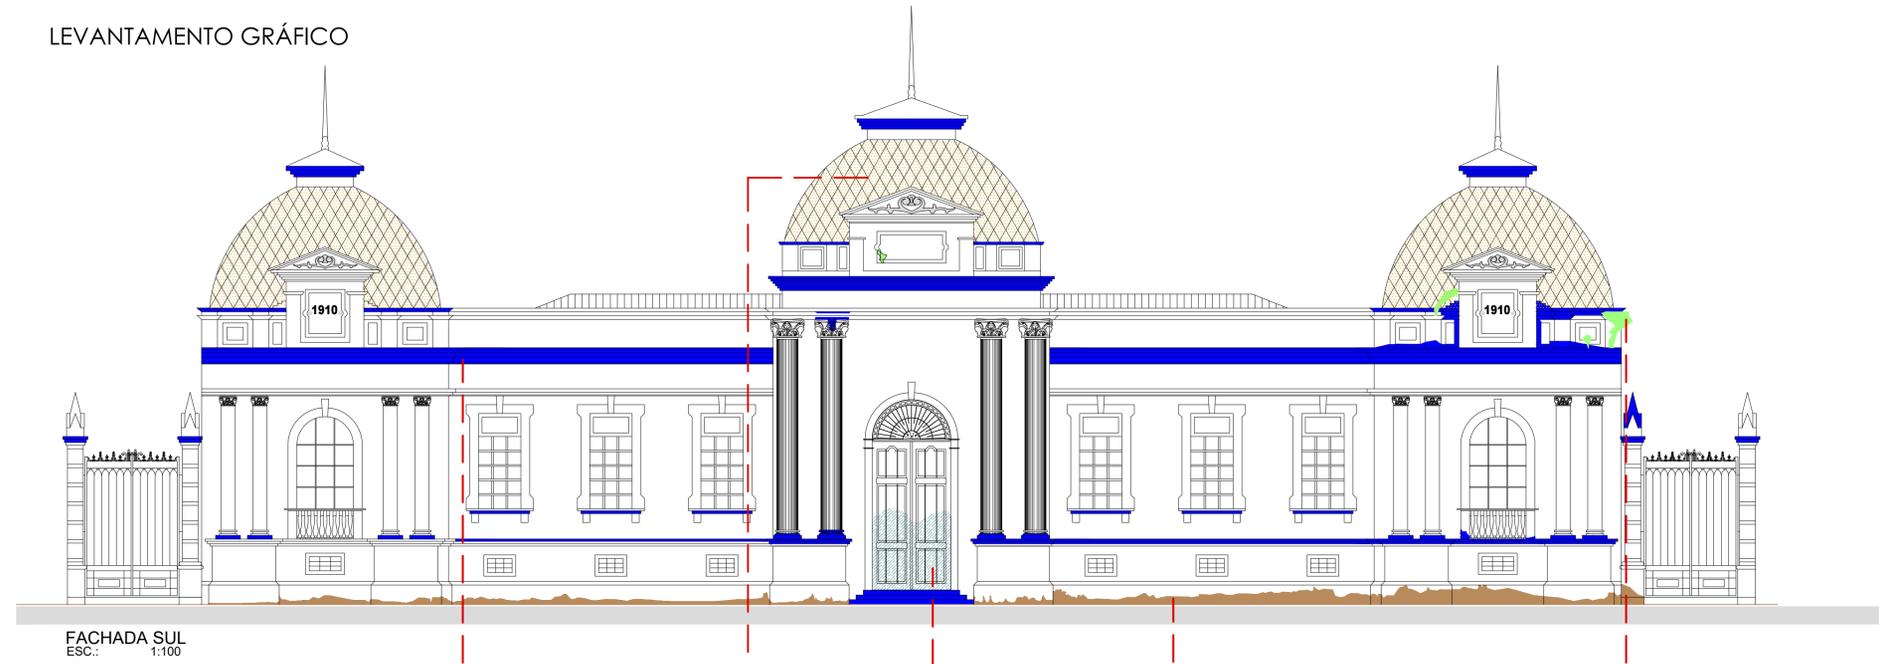
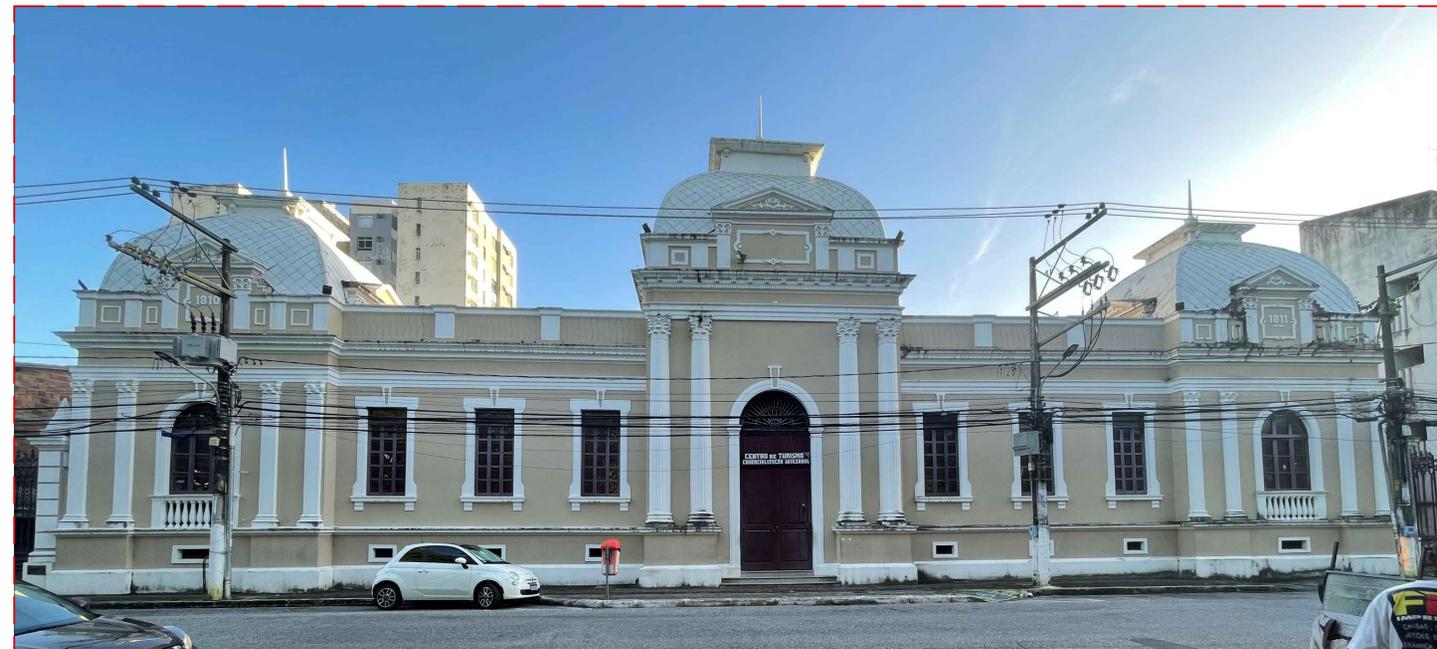
FACHADA SUL
ESC.: 1:100

UMIDADE DESCENDENTE - UMIDADE ADIVINDA DA PARTE SUPERIOR DA EDIFICAÇÃO, OCASIONADA POR CHUVAS OU VAZAMENTOS DE RESERVATÓRIOS, PROBLEMAS NOS ESCOAMENTO DE ÁGUAS PLUVIAIS, INFILTRAÇÃO, MATERIAIS PERMEÁVEIS E FALTA DE MANUTENÇÃO.

CORROSÃO METÁLICA - TRANSFORMAÇÃO DO MATERIAL POR INTERAÇÃO QUÍMICA OU ELETROQUÍMICA EM UM DETERMINADO MEIO EM FUNÇÃO DE SUA EXPOSIÇÃO, OCASIONADA POR CONTATO CONSTANTE COM UMIDADE.

- ALTERAÇÃO CROMÁTICA - MANCHA - PÁTINA
- UMIDADE ASCENDENTE
- PRESENÇA DE VEGETAÇÃO
- UMIDADE DESCENDENTE
- CORROSÃO METÁLICA

1. ALTERAÇÃO CROMÁTICA - MANCHA - PÁTINA: LIMPAR E PINTAR A ÁREA AFETADA. TROCAR OU RECONSTITUIR O MATERIAL.
2. UMIDADE ASCENDENTE: LIMPAR DO LOCAL COM ÁGUA E SABÃO NEUTRO UTILIZANDO ESCOVA DE CERDAS DURAS E REVER O SISTEMA DE ESCOAMENTO DAS ÁGUAS DA CHUVA NO SOLO.
3. PRESENÇA DE VEGETAÇÃO: REMOVER A VEGETAÇÃO, LIMPAR O LOCAL E APLICAR HERBICIDA E RECONSTITUIR A ÁREA AFETADA.
4. UMIDADE DESCENDENTE: LIMPAR DO LOCAL COM ÁGUA E SABÃO NEUTRO UTILIZANDO ESCOVA DE CERDAS DURAS E TRATAR A CAUSA (SEJA POR ENTUPIMENTO DE CALHAS; TELHAS QUEBRADAS; MELHORIA OU REALIZAÇÃO DE IMPERMEABILIZAÇÃO DA ÁREA AFETADA).
5. CORROSÃO METÁLICA: A CONDUTA DEPENDE DA COMPOSIÇÃO DO METAL UTILIZADO.

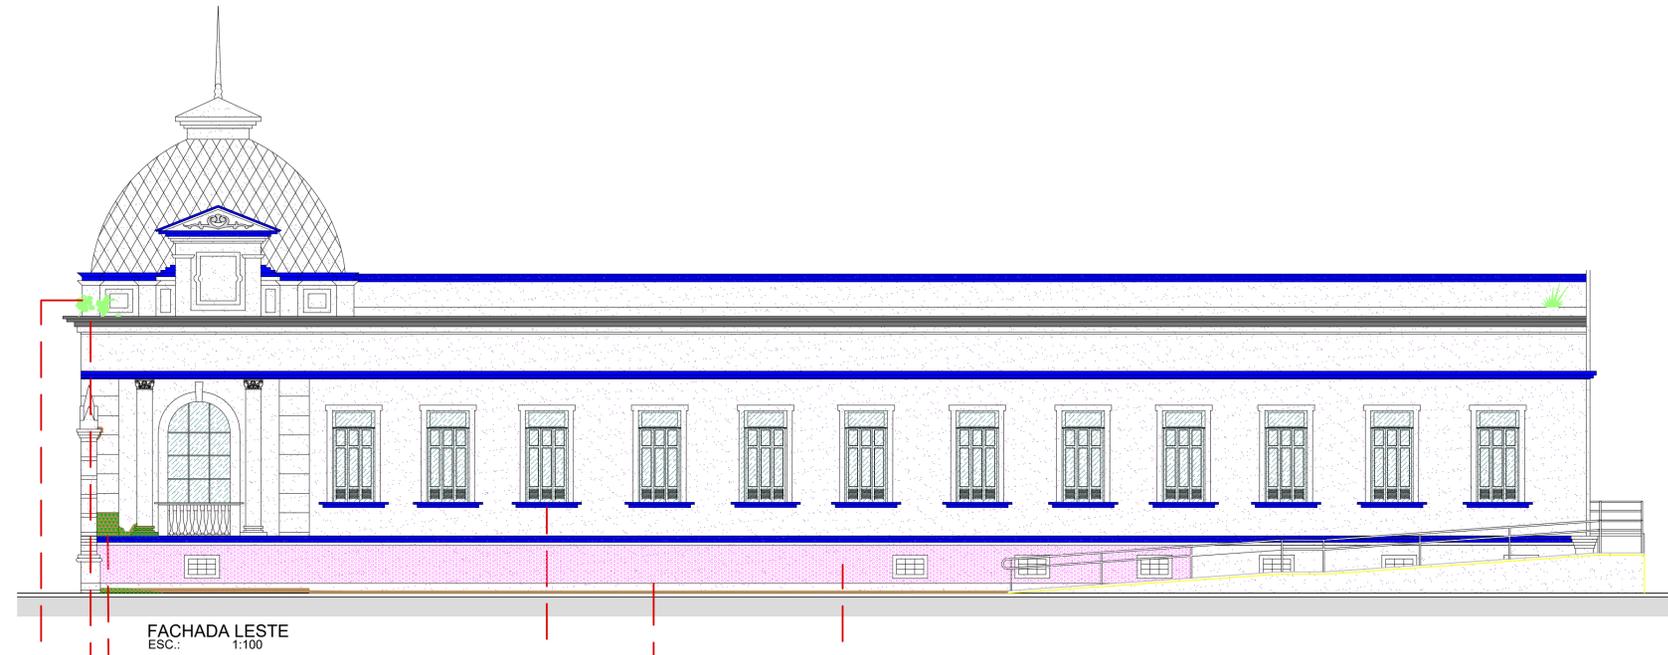
FACHADA LESTE
ESC.: 1:100

COLONIZAÇÃO BIOLÓGICA - PÁTINA BIOLÓGICA		SUJIDADES
	UMIDADE ASCENDENTE		UMIDADE DESCENDENTE
	CROSTA NEGRA		ALTERAÇÃO CROMÁTICA - MANCHA - PÁTINA
	VESÍCULAS		PRESENÇA DE VEGETAÇÃO

CROSTA NEGRA - FORMAÇÃO DE CROSTA ESCURA ADVINDA DO ACÚMILO PROGRESSIVO DE PARTÍCULAS DE POEIRA OU POLUIÇÃO, PRINCIPALMENTE EM RELEVOS, QUE EM CONTATO COM A ÁGUA DA CHUVA SE INCRUSTAM NO SUBSTRATO.

UMIDADE DESCENDENTE - UMIDADE ADVINDA DA PARTE SUPERIOR DA EDIFICAÇÃO, OCASIONADA POR CHUVAS OU VAZAMENTOS DE RESERVATÓRIOS, PROBLEMAS NOS ESCOAMENTO DE ÁGUAS PLUVIAIS, INFILTRAÇÃO, MATERIAS PERMEÁVEIS E FALTA DE MANUTENÇÃO.

VESÍCULAS - PONTOS EM FORMA DE BOLHA QUE PROVOCAM DESCOLAMENTO DA PINTURA, OCASIONADA POR APLICAÇÃO DE PREMATURA DE TINTA IMPERMEÁVEL, INFILTRAÇÃO POR UMIDADE OU APLICAÇÃO DE TINTA INCOMPATÍVEL.

- COLONIZAÇÃO BIOLÓGICA - PÁTINA BIOLÓGICA: LIMPEZA MECÂNICA E HIGIENIZAÇÃO A SECO DO LOCAL AFETADO COM APLICAÇÃO DE HERBICIDA OU FUNGICIDA; APÓS A LIMPEZA, SE O DANO FOI SUPERFICIAL, A ÁREA AFETADA DEVE SER PINTADA, SE HOUVER DEGRADAÇÃO DO SUBSTRATO ELE DEVERÁ SER RESTAURADO.

- CROSTA NEGRA: LIMPAR O LOCAL COM ÁGUA E SABÃO NEUTRO COM ESCOVAS DE CERDAS DURAS, CASO A ÁREA AFETADA TENHA SIDO CORROÍDA É NECESSÁRIO A RECONSTITUIÇÃO OU SUBSTITUIÇÃO DO MATERIAL AFETADO.

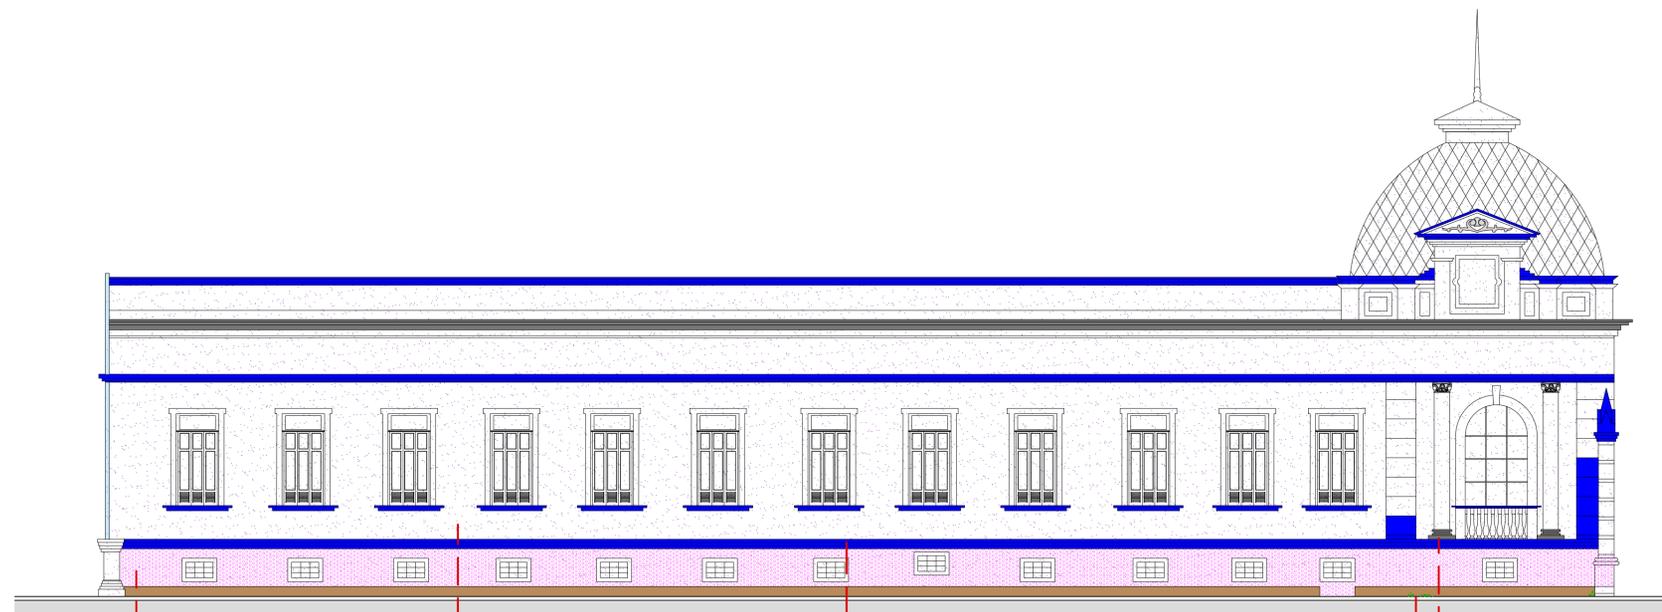
FACHADA OESTE
ESC.: 1:100

IMG. 01
VESÍCULAS - PONTOS EM FORMA DE BOLHA QUE PROVOCAM DESCOLAMENTO DA PINTURA, OCASIONADA POR APLICAÇÃO DE TINTA IMPERMEÁVEL, INFILTRAÇÃO POR UMIDADE OU APLICAÇÃO DE TINTA INCOMPATÍVEL.

IMG. 03
UMIDADE DESCENDENTE - UMIDADE ADVINDA DA PARTE SUPERIOR DA EDIFICAÇÃO, OCASIONADA POR CHUVAS OU VAZAMENTOS DE RESERVATÓRIOS, PROBLEMAS NOS ESCOAMENTO DE ÁGUAS PLUVIAIS, INFILTRAÇÃO, MATERIAIS PERMEÁVEIS E FALTA DE MANUTENÇÃO.

IMG. 05
CROSTA NEGRA - FORMAÇÃO DE CROSTA ESCURA ADVINDA DO ACÚMULO PROGRESSIVO DE PARTÍCULAS DE POEIRA OU POLUIÇÃO, PRINCIPALMENTE EM RELEVOS, QUE, EM CONTATO COM A ÁGUA DA CHUVA SE INCRUSTAM NO SUBSTRATO.

1. COLONIZAÇÃO BIOLÓGICA - PÁTINA BIOLÓGICA: LIMPEZA MECÂNICA E HIGIENIZAÇÃO A SECO DO LOCAL AFETADO COM APLICAÇÃO DE HERBICIDA OU FUNGICIDA; APÓS A LIMPEZA, SE O DANO FOI SUPERFICIAL, A ÁREA AFETADA DEVE SER PINTADA, SE HOUVER DEGRADAÇÃO DO SUBSTRATO ELE DEVERÁ SER RESTAURADO.

3. CROSTA NEGRA: LIMPAR O LOCAL COM ÁGUA E SABÃO NEUTRO COM ESCOVAS DE CERDAS DURAS, CASO A ÁREA AFETADA TENHA SIDO CORROÍDA É NECESSÁRIO A RECONSTITUIÇÃO OU SUBSTITUIÇÃO DO MATERIAL AFETADO.

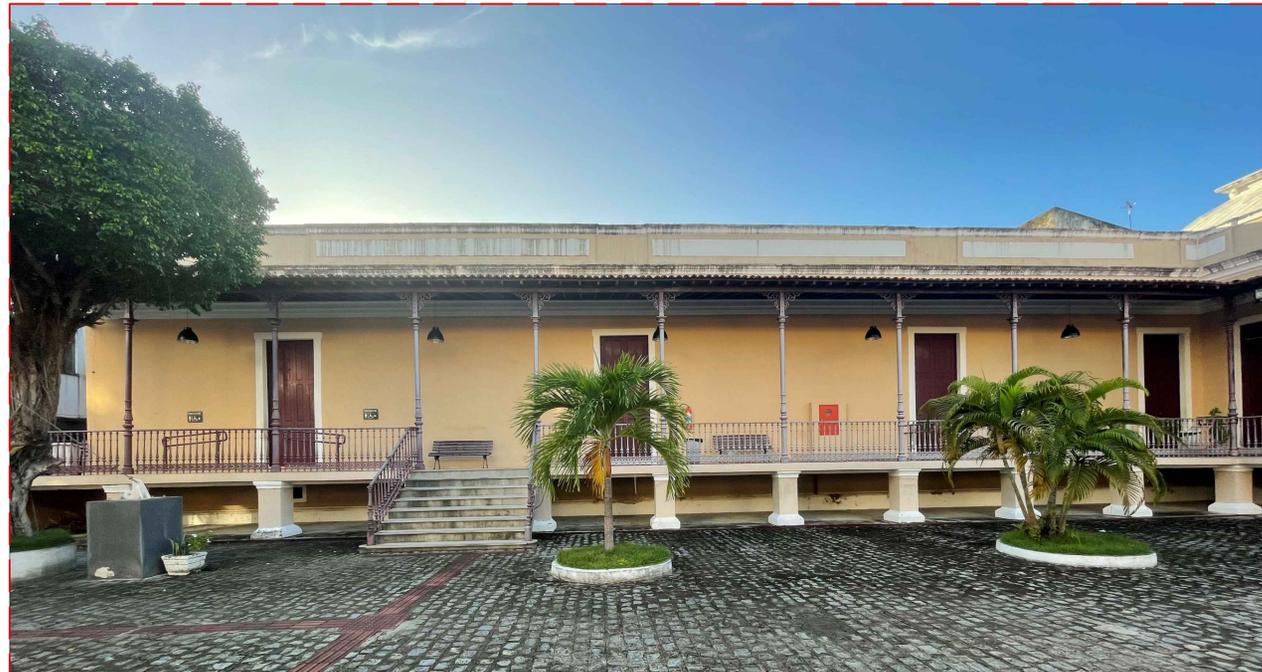
IMAGEM - FACHADA LESTE INTERNA

IMG. 01
VESÍCULAS - PONTOS EM FORMA DE BOLHA QUE PROVOCAM DESCOLAMENTO DA PINTURA, OCASIONADA POR APLICAÇÃO DE TINTA IMPERMEÁVEL, INFILTRAÇÃO POR UMIDADE OU APLICAÇÃO DE TINTA INCOMPATÍVEL.

- INCRUSTAÇÃO: ESTACAMENTO DA FONTE DA ÁGUA; RECONSTITUIR O SUBSTRATO COM CARACTERÍSTICAS FÍSICAS COMPATÍVEIS; A DEPENDER DO CASO, UTILIZAR UMA PRÓTESE, ARGAMASSA, POLÍMEROS OU CONSOLIDANTES.

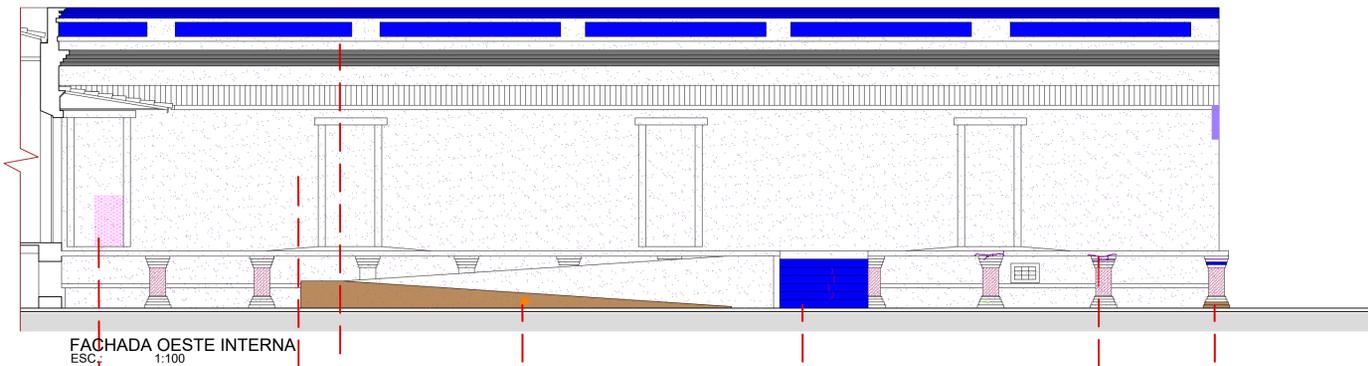
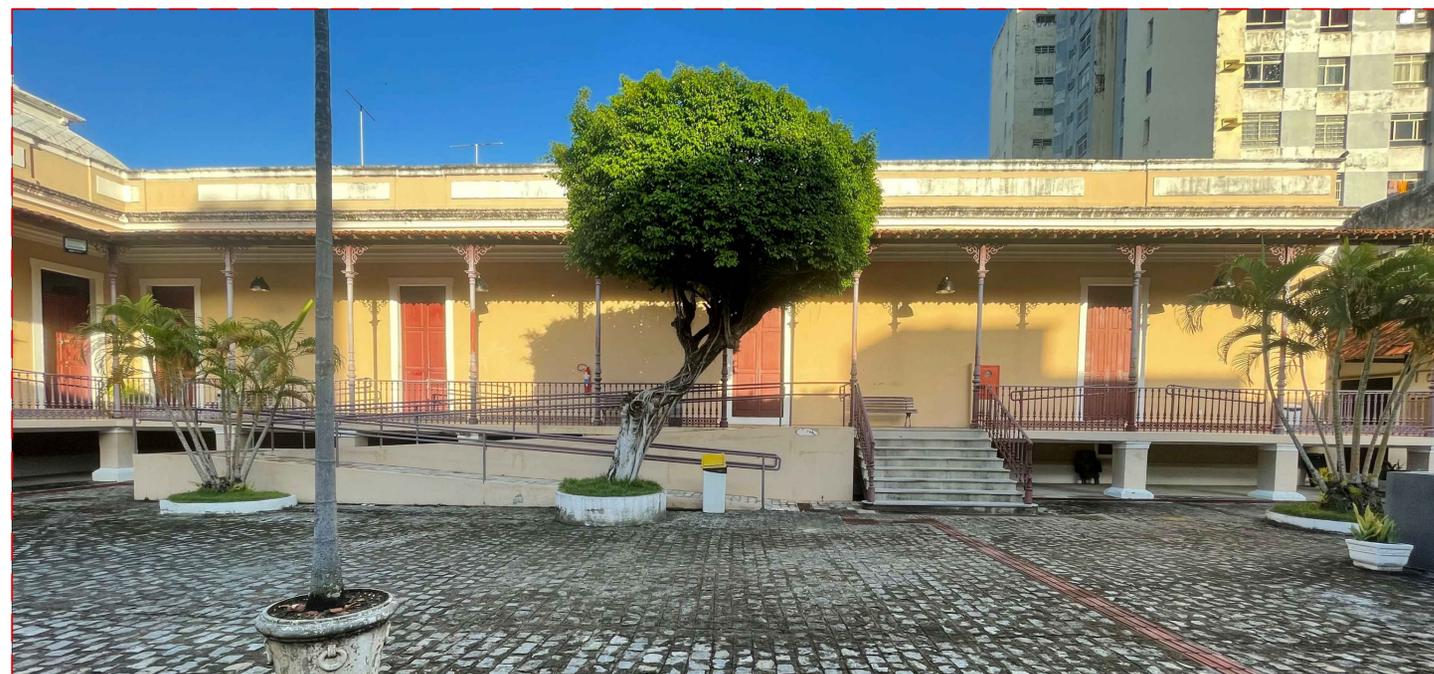
FACHADA OESTE INTERNA
ESC.: 1:100

IMG_08
VESÍCULAS - PONTOS EM FORMA DE BOLHA QUE PROVOCAM DESCOLAMENTO DA PINTURA, OCASIONADA POR APLICAÇÃO DE PREMATURA DE TINTA IMPERMEÁVEL, INFILTRAÇÃO POR UMIDADE OU APLICAÇÃO DE TINTA INCOMPATÍVEL.

10. UMIDADE DESCENDENTE: LIMPAR DO LOCAL COM ÁGUA E SABÃO NEUTRO UTILIZANDO ESCOVA DE CERDAS DURAS E TRATAR A CAUSA (SEJA POR ENTUPIMENTO DE CALHAS; TELHAS QUEBRADAS; MELHORIA OU REALIZAÇÃO DE IMPERMEABILIZAÇÃO DA ÁREA AFETADA).

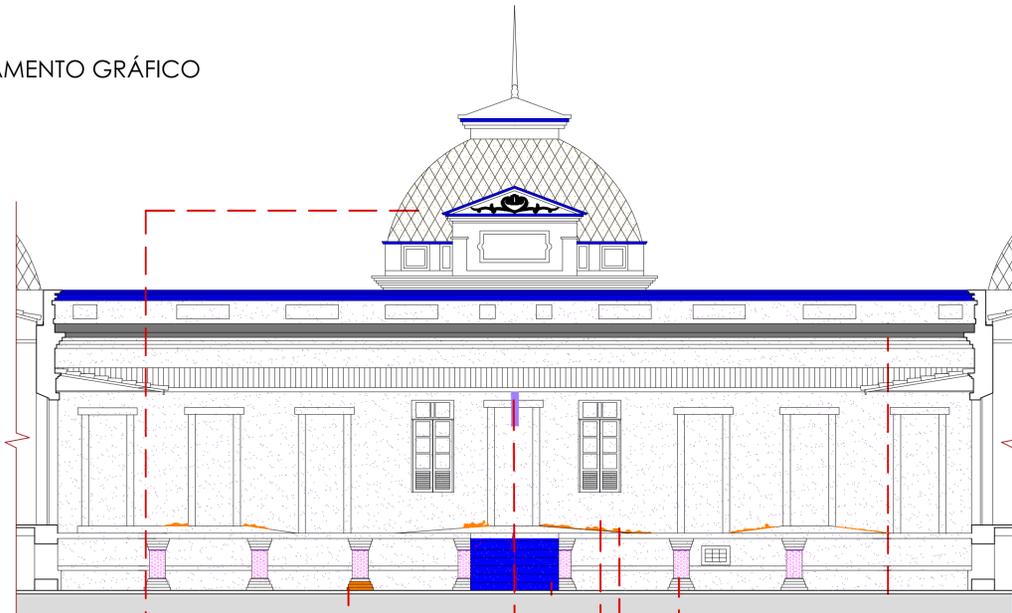
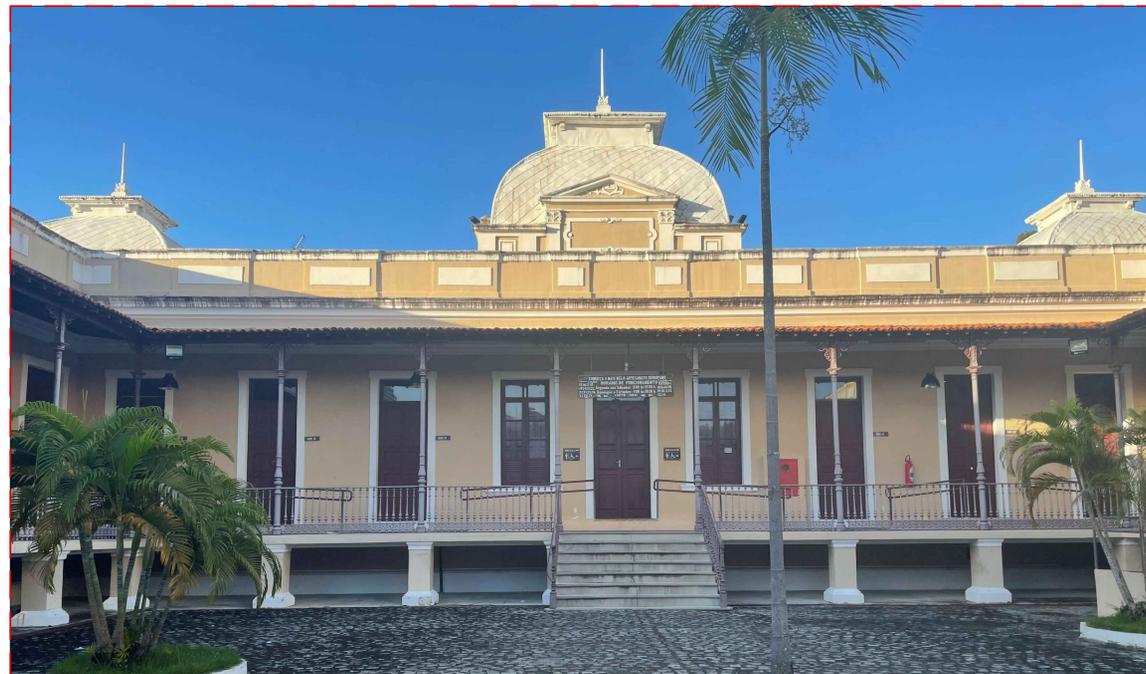
FACHADA INTERNA CENTRAL
ESC.: 1:100

CROSTA NEGRA - FORMAÇÃO DE CROSTA ESCURA ADVINDA DO ACÚMULO PROGRESSIVO DE PARTÍCULAS DE POEIRA OU POLUIÇÃO, PRINCIPALMENTE EM RELEVOS, QUE, EM CONTATO COM A ÁGUA DA CHUVA SE INCRUSTAM NO SUBSTRATO.
