**UNIVERSIDADE FEDERAL DE SERGIPE  
CAMPUS LARANJEIRAS  
DEPARTAMENTO DE ARQUITETURA E URBANISMO**

**RUÍNAS DO LEPROSÁRIO DA PRAIA DO FRANCÊS EM MARECHAL  
DEODORO - AL: DIAGNÓSTICO DAS ALVENARIAS DO EDIFÍCIO HISTÓRICO E  
OS FATORES CLIMÁTICOS.**

Trabalho de Conclusão de Curso II  
apresentado à Universidade Federal de  
Sergipe – Departamento de Arquitetura e  
Urbanismo.

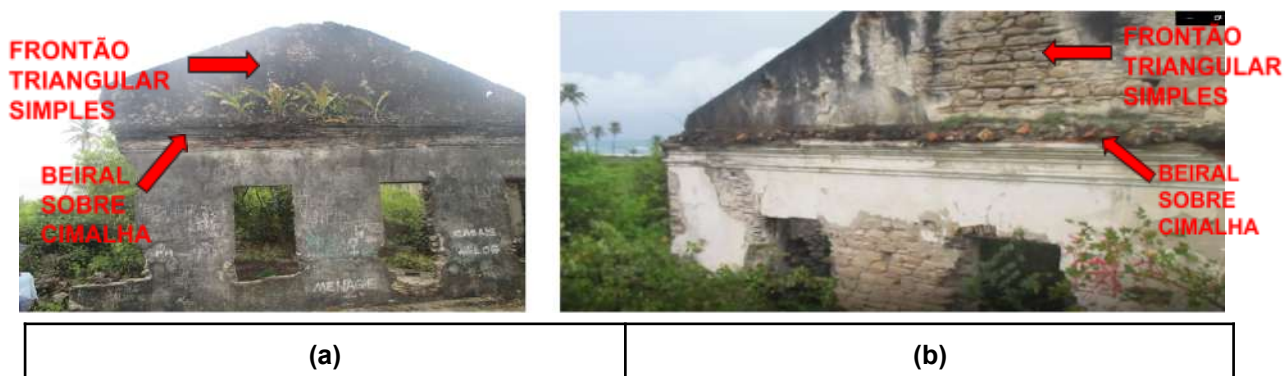
**Imagem 20:** Frontões das Fachadas Sudeste e Noroeste.

Na Fachada Noroeste (Imagem 20 - b), há existência de um beiral que antecede a cimalha (o mesmo ocorre na Fachada Sudeste - (Imagem 20 - a)), o frontão possui muitos danos com os tijolos aparentes.

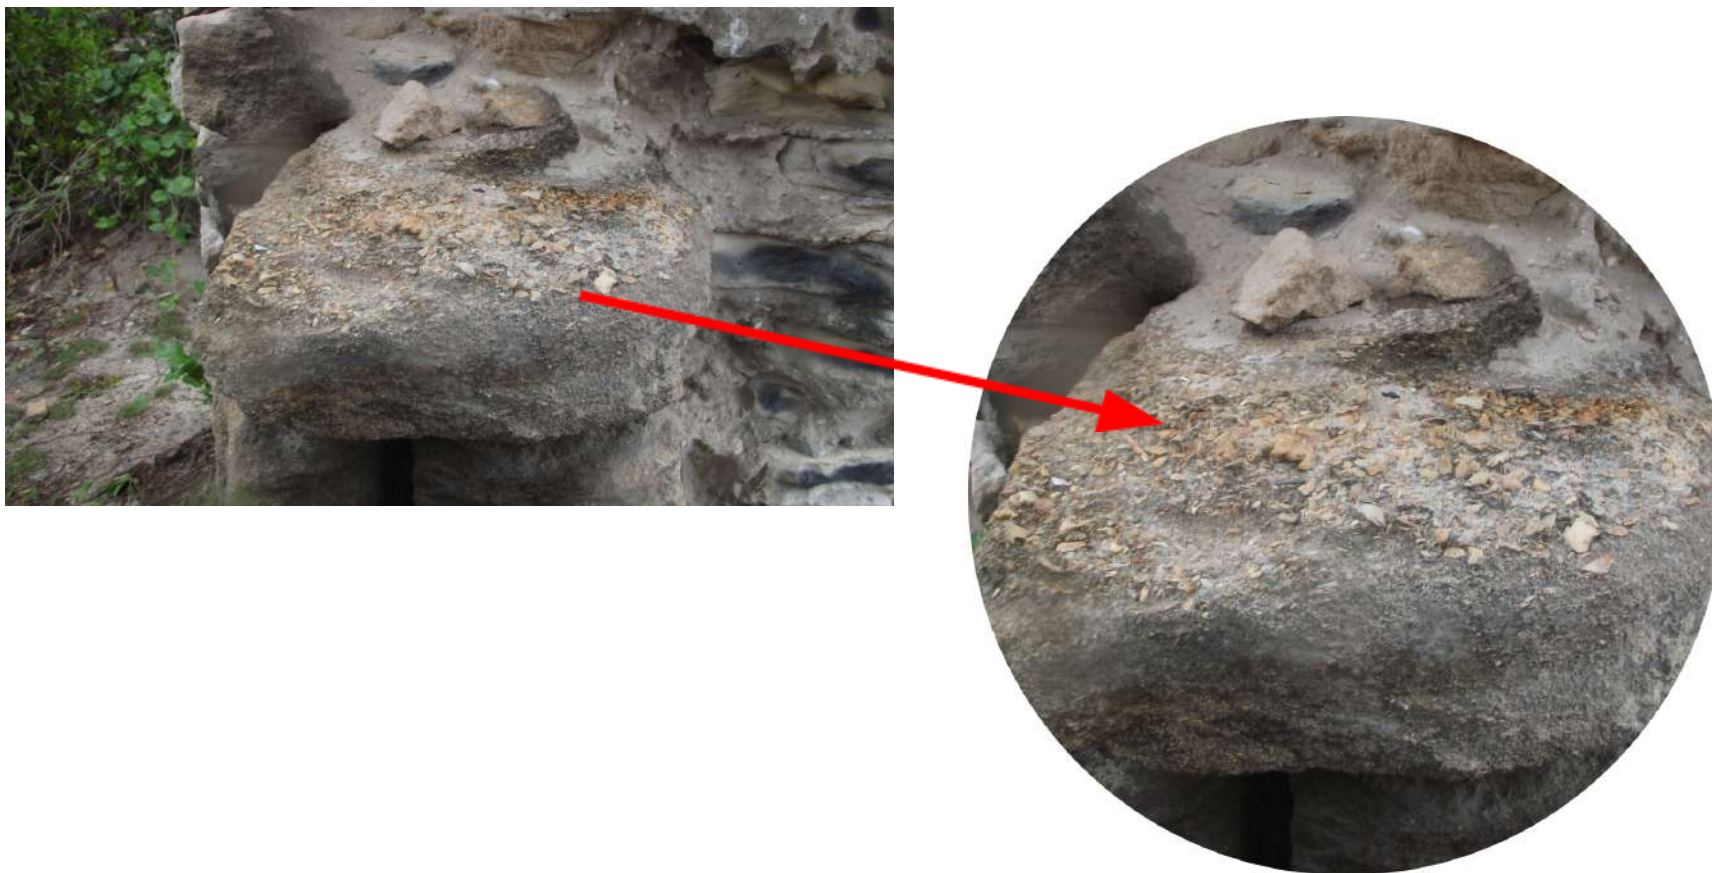
**Imagem 21:** Detritos Biogênicos junto a argamassa.

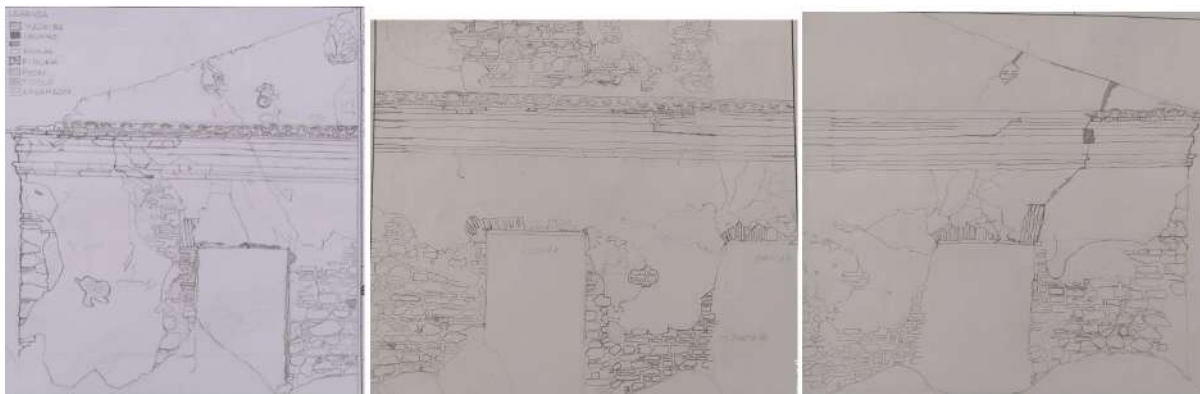
**Imagem 22:** Estudo no grafite - Fachada Noroeste.

O estudo em grafite (Imagem 22), apresenta os danos existentes na fachada Noroeste, que possui lacunas e perda de matéria em seu frontão, espaços sem a cobertura de telhas acima da cimalha, local da bica, muitas fissuras e descascamentos. Dá-se entender o quanto o edifício necessita de cuidados.

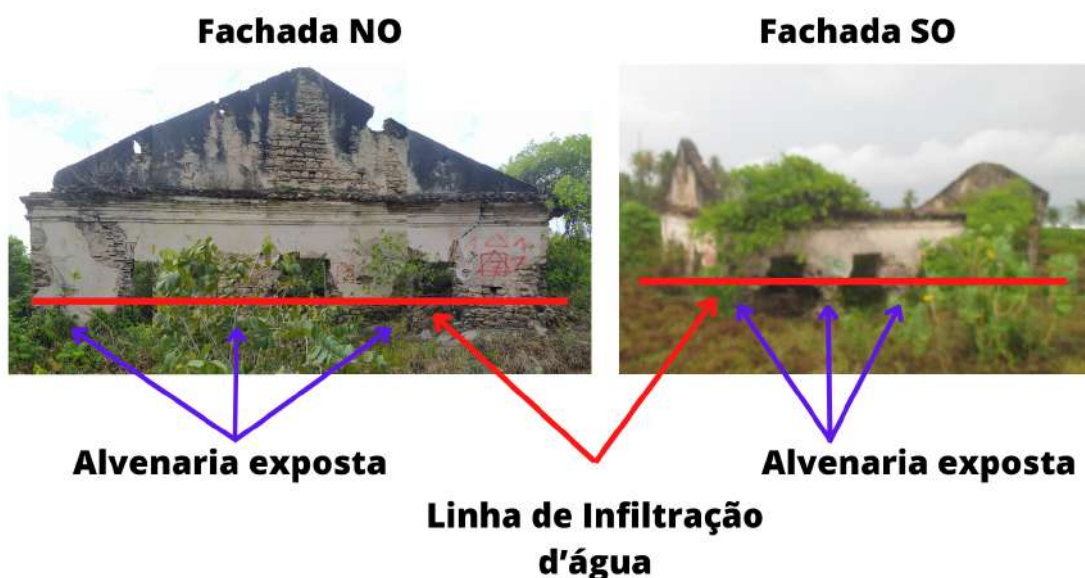
**Imagem 40** - Marcação da linha de infiltração d'água nas alvenarias das Ruínas do Leprosário da Praia do Francês, Marechal Deodoro - AL.

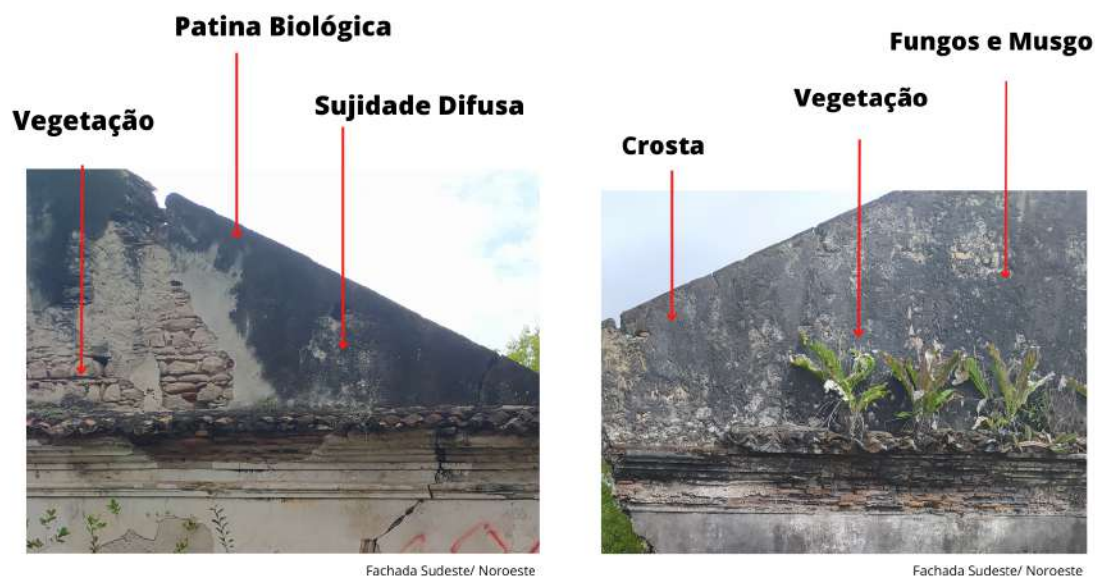
**Imagem 47** - Patologias nos Frontões geradas pela ação dos Ventos e pela Umidade do ar nas Ruínas do Leprosário da Praia do Francês, Marechal Deodoro - AL.

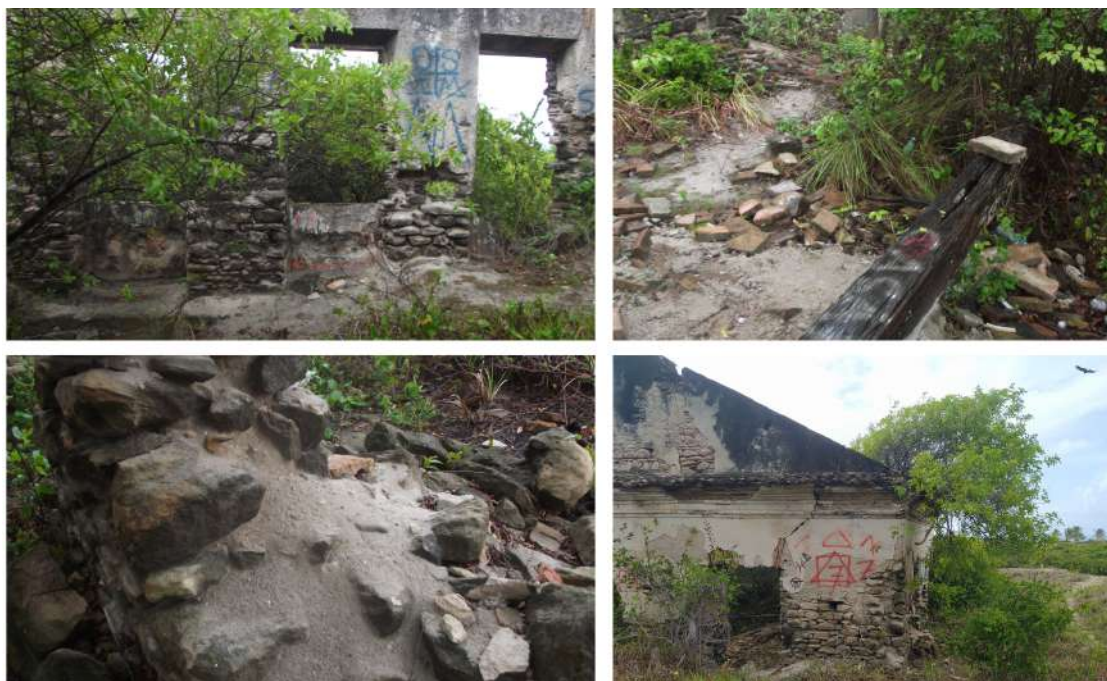
O material sedimentar será depositado no interior e no exterior da edificação, ajudado pela velocidade e direção dos ventos que definirá onde o acúmulo terá maior quantidade (Imagem 48).

**Imagem 48** - Acúmulo arenoso no interior e no exterior das Ruínas do Leprosário da Praia do Francês, Marechal Deodoro - AL.

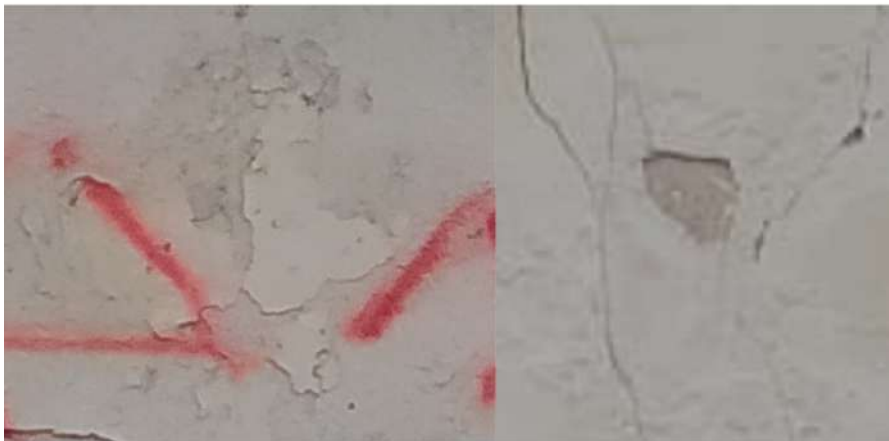
| <b>MECANISMO:</b> VARIAÇÕES DE TEMPERATURA E DA VELOCIDADE DOS VENTO E RÁPIDA CRISTALIZAÇÃO DE SAIS SOLÚVEIS NA SUPERFÍCIE DO MATERIAL. | | | <b>REPRESENTAÇÃO GRÁFICA</b><br><br><br><br>247, 171, 174<br>COR | |
| <b>NOTAS:</b> INFILTRAÇÃO POR ÁGUA PRECIPITÁVEL NAS FISSURAS DA PINTURA QUE OCORREM DEVIDA A DILATAÇÃO TÉRMICA. | | | | |

| <b>FOTOGRAFIA:</b><br><br> | | | <b>TRATAMENTO</b><br><br>NIVELAMENTO DA SUPERFÍCIE E PINTURA. | |

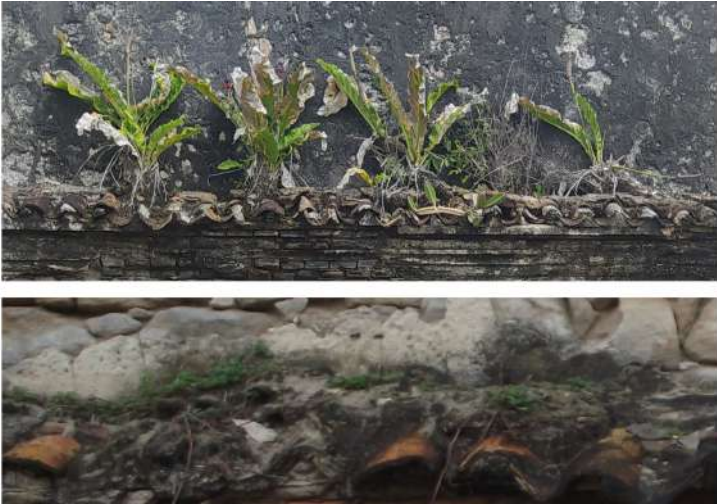
| <b>MECANISMO:</b> UMIDADE TANTO DO AR COMO POR INFILTRAÇÃO; MATERIAL ORGÂNICO DISPONÍVEL PARA O DESENVOLVIMENTO. | | | <b>REPRESENTAÇÃO GRÁFICA</b><br><br><br><br>70,109,171<br>COR |
| <b>NOTAS:</b> PLANTAS DESENVOLVENDO-SE ACIMA DA BICA | | | |

| <b>FOTOGRAFIA:</b><br> | | | <b>TRATAMENTO</b><br><br>LIMPEZA DO LOCAL A PARTIR DA REMOÇÃO DO MATERIAL ORGÂNICO E APLICA-SE BIOCIDA. |

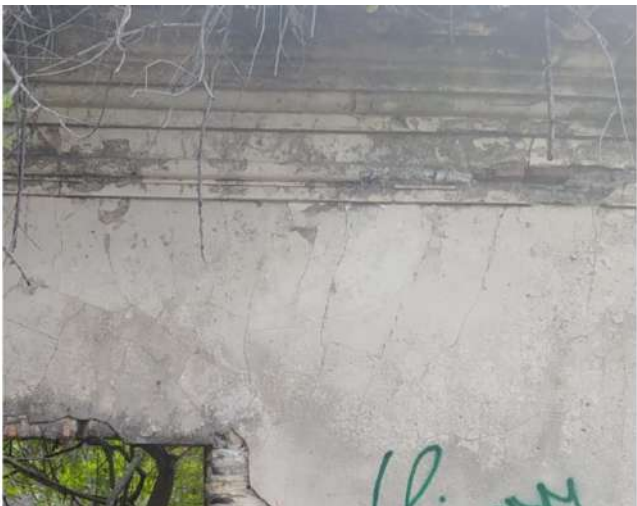
| <b>NOTAS:</b> REDE DE FISSURAS REFERENTES A FACHADA SO; AS ESPESSURAS ENCONTRADAS NAS FISSURAS FORAM INFERIORES A 1 mm. TAMBÉM SÃO ENCONTRADAS NA F. NO. | | | | |

| | | | PREENCHIMENTO COM POLÍMERO; LIMPEZA DO AMBIENTE. | |

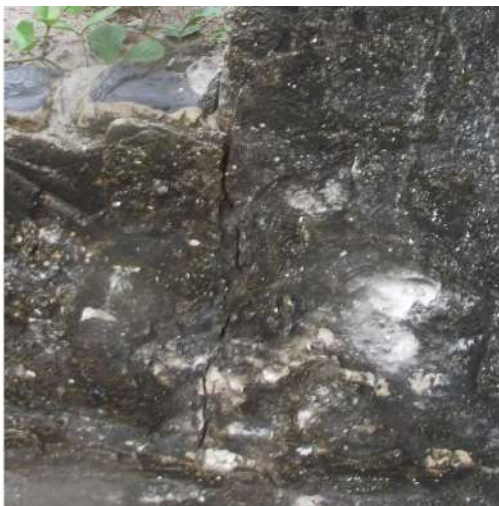
| <b>MECANISMO:</b> POSSÍVEL RECALQUE NAS FUNDAÇÕES DEVIDO A MOVIMENTAÇÃO DAS DUNAS; AS RAIZES DA VEGETAÇÃO PODEM ESTÁ INTERFERINDO NA ESTRUTURA; TENSÃO DOS MATERIAIS. | | | <b>REPRESENTAÇÃO GRÁFICA</b><br><br><br><br>102,52,95<br>COR | |
| <b>NOTAS:</b> COMPREENDEM OS LIMITES DOS MATERIAIS DE COMPOSIÇÃO. DANO SUPERFICIAL. | | | | |

| <b>FOTOGRAFIA:</b><br> | | | <b>TRATAMENTO</b><br><br>IDENTIFICAÇÃO DOS MOTIVOS; REALIZAR A LIMPEZA NO LOCAL E APLICAR PRODUTO SELANTE ACRÍLICO. | |

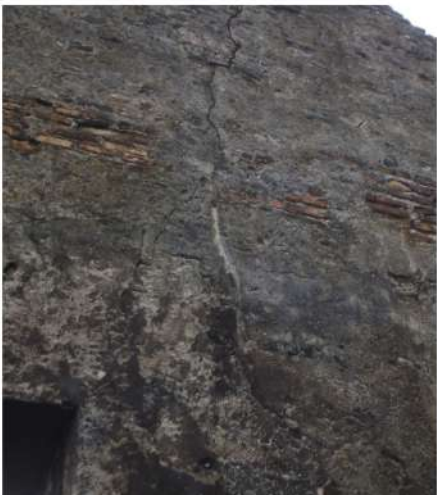
| <b>NOTAS:</b> DANO SUPERFICIAL ACOMPANHADO OS CONTORNOS DAS PEDRAS E TIJOLOS.. | | | | |

| <b>FOTOGRAFIA:</b><br> | | | <b>TRATAMENTO</b><br>IDENTIFICAÇÃO DOS MOTIVOS; REALIZAR A LIMPEZA NO LOCAL E APLICAR PRODUTO SELANTE ACRÍLICO. | |

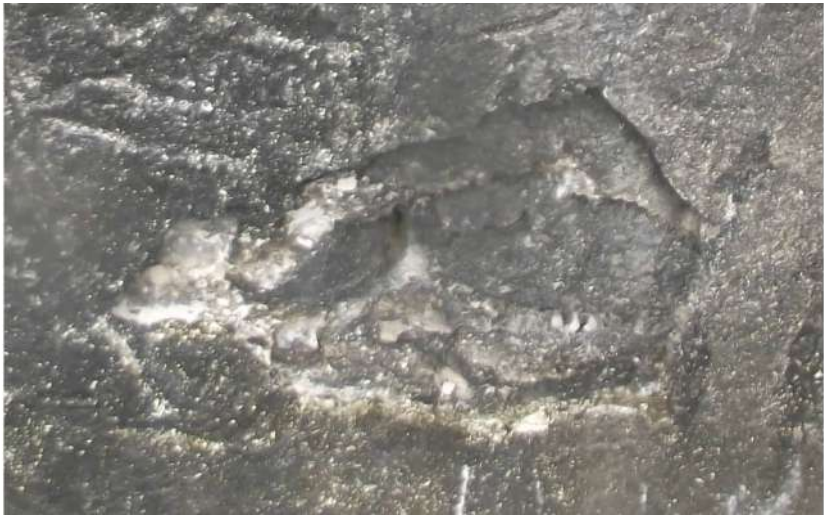
| <b>NOTAS:</b> ABERTURA DE CAVIDADE DANIFICANDO O SUBSTRATO IRREGULARMENTE. PROCESSO OCASIONADO PELO ATRITO DOS VENTOS SOBRE A ALVENARIA, APÓS A INFILTRAÇÃO E EVAPORAÇÃO DE UMIDADE | | | | |

| <b>FOTOGRAFIA:</b><br> | | | <b>TRATAMENTO</b><br><br>LIMPEZA DA ÁREA PARA COLOCAÇÃO DE PRÓTESE QUE PODERÁ SER ARGAMASSADA OU POLIMÉRICA. | |

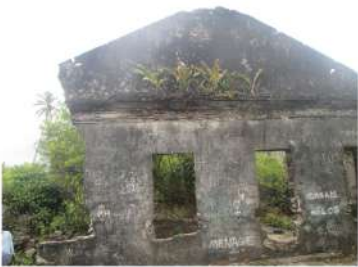
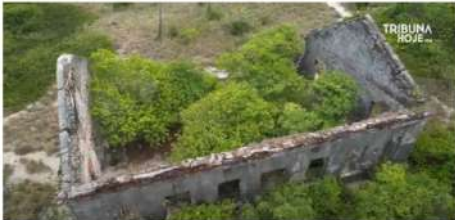
| <b>NOTAS:</b> COMPROMETIMENTO DA ESTRUTURA DE MODO GERAL; ALTERAÇÃO NO FORMATO DO EDIFÍCIO; INCHAÇO DEVIDO A DILATAÇÃO TÉRMICA; APARECIMENTO DE FISSURAS; PERDA DO PRUMO DAS ALVENARIAS. | | | | |

| | | | ESCORAMENTO COM ACOMPANHAMENTO DE PROFISSIONAL DE ARQUITETURA, ENGENHARIA E ARQUEÓLOGO. | |

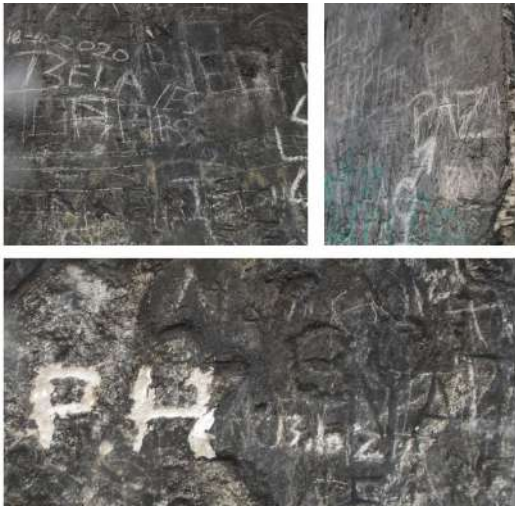
| <b>NOTAS:</b> INSCRIÇÕES PROFUNDAS REALIZADAS POR INSTRUMENTOS PONTIAGUDOS E OU MEIO CORTANTE. | | | | |

| | | | LIMPEZA DO ESPAÇO.<br>PREENCHIMENTO DAS<br>FISSURAS ABERTAS | |
