**DIAGNÓSTICO E PROPOSTAS DE TERAPIAS PARA  
MANIFESTAÇÕES PATOLÓGICAS EM RESERVATÓRIOS  
ELEVADOS DE CONCRETO ARMADO: UM ESTUDO DE CASO NA  
ZONA URBANA DE ARACAJU**

Trabalho de Conclusão de Curso apresentado ao Departamento de Engenharia Civil da Universidade Federal de Sergipe (UFS) como requisito para o título de Bacharel em Engenharia Civil.

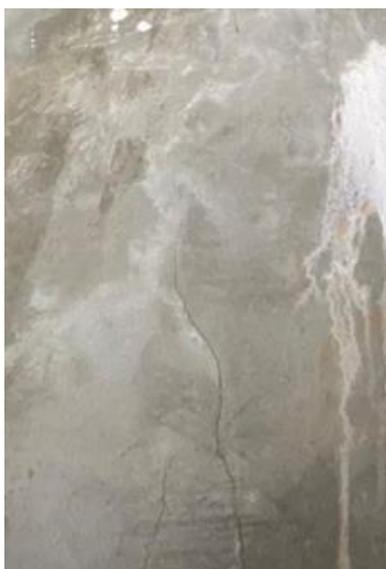
**Figura 22: Fissura presente no pilar, reservatório 1.**

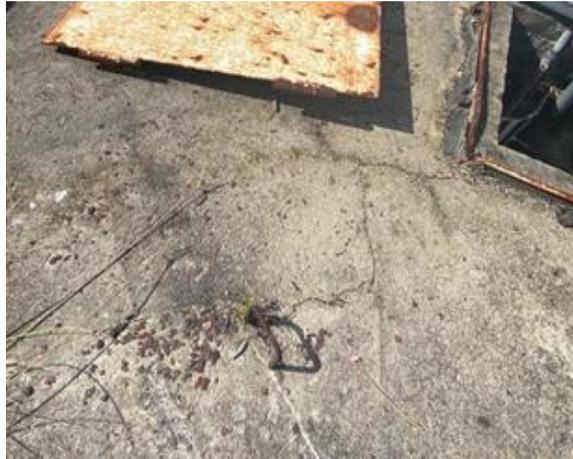
**Figura 23: Fissura presente na laje de cobertura, reservatório 1.**

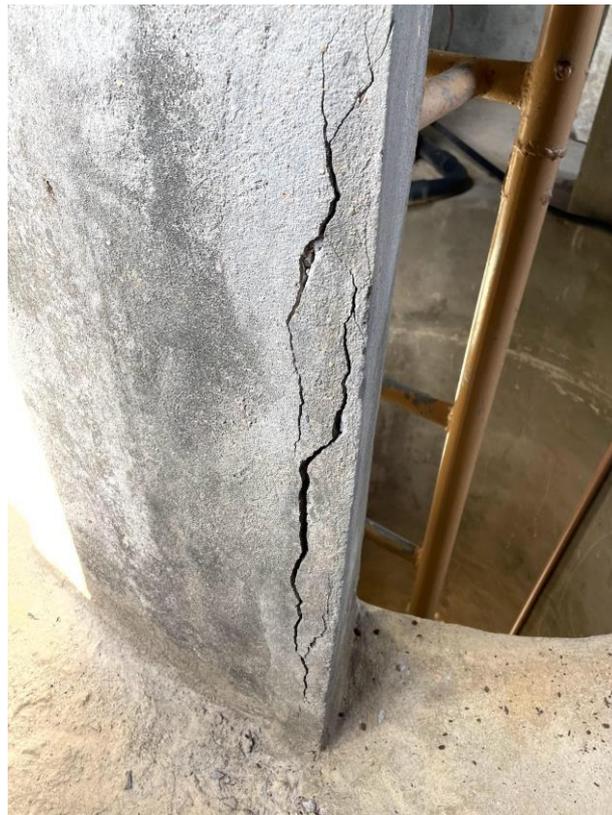
**Figura 24: Fissura e iminente deslocamento do concreto, reservatório 2.**

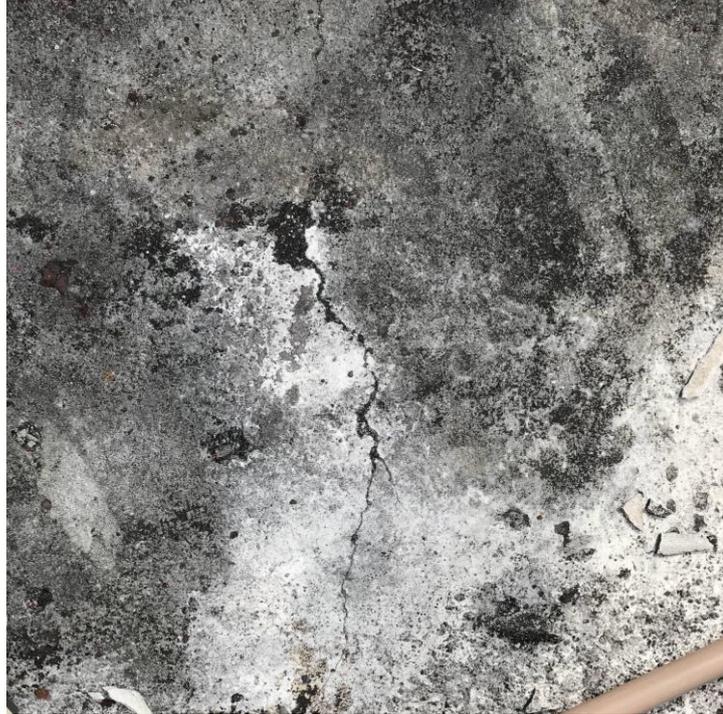
**Figura 25: Fissura presente na laje de cobertura, reservatório 3.**

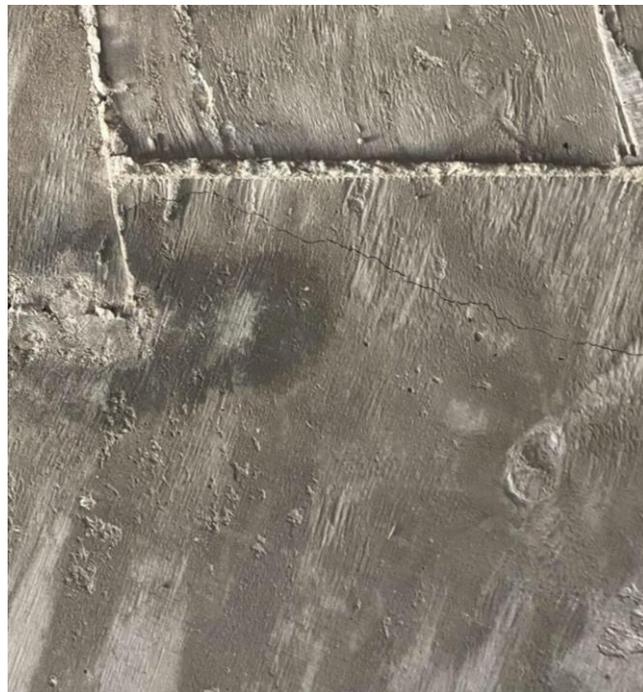
**Figura 26: Fissura presente na laje de fundo da cuba, reservatório 3.**

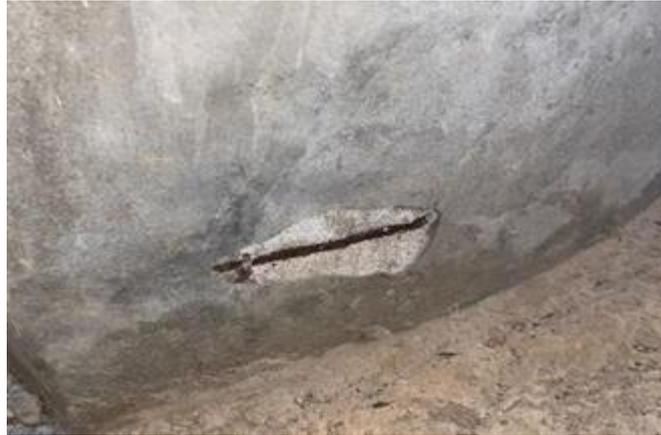
Nas figuras a seguir, podem-se observar o deslocamento do concreto com a exposição da armadura e em alguns pontos o deslocamento iminente. Essa manifestação patológica tem

**Figura 27: Deslocamento do concreto e armadura exposta, reservatório 1.**

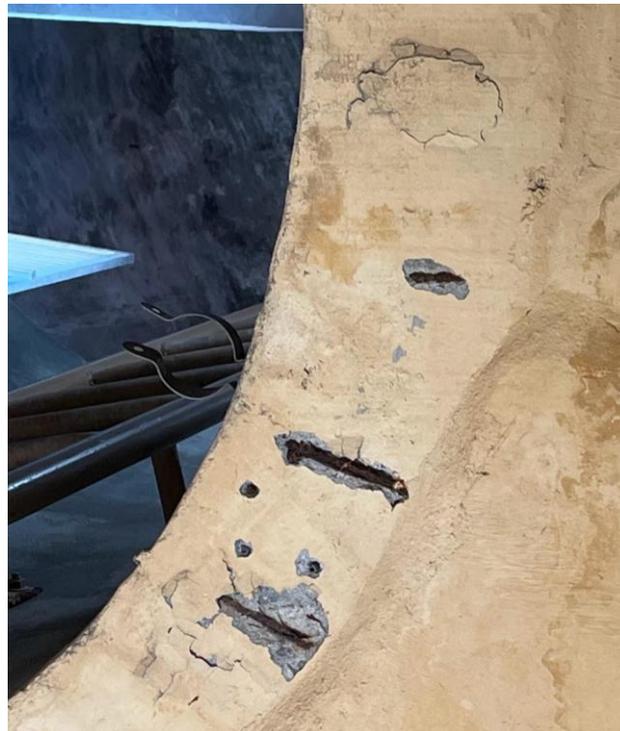
**Figura 28: Deslocamento do concreto e armadura exposta, reservatório 2.**

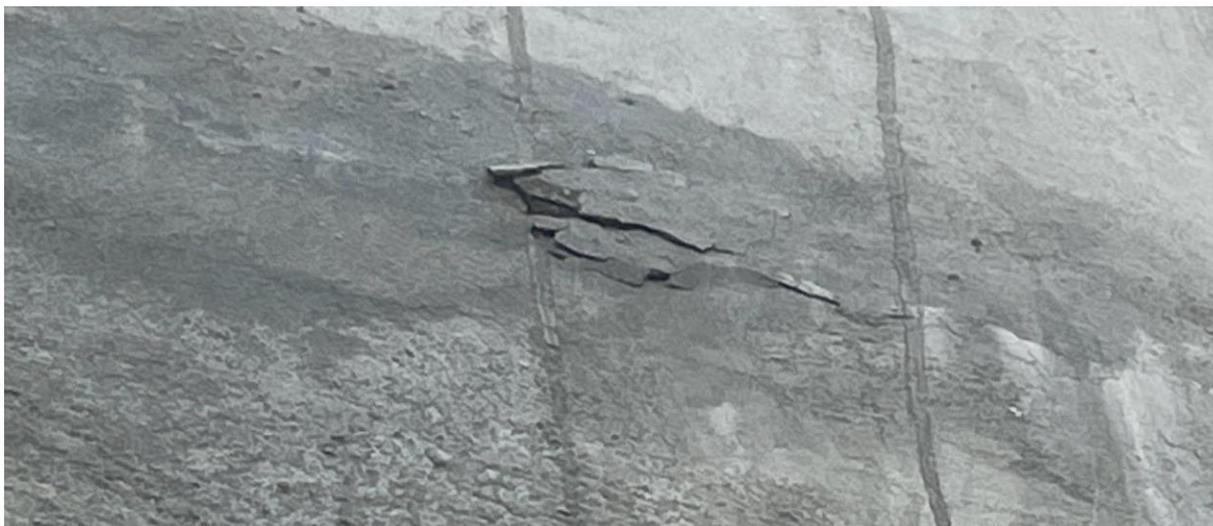
**Figura 29: Iminente deslocamento do concreto, reservatório 3.**

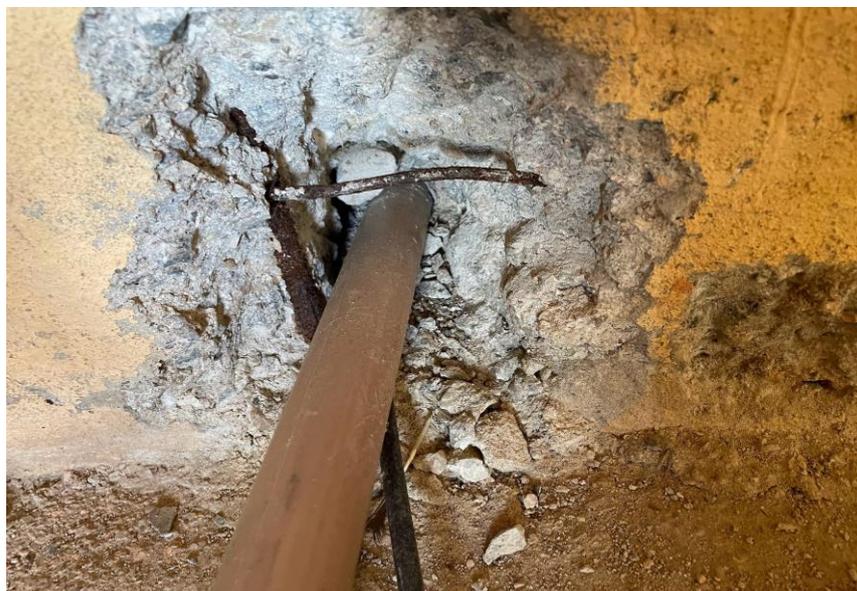
Além da exposição da armadura após o deslocamento, percebeu-se também a remoção do concreto para passagem de tubulações que possivelmente não constavam no projeto.

**Figura 30: Abertura na parede de concreto e armadura exposta, reservatório 2.**

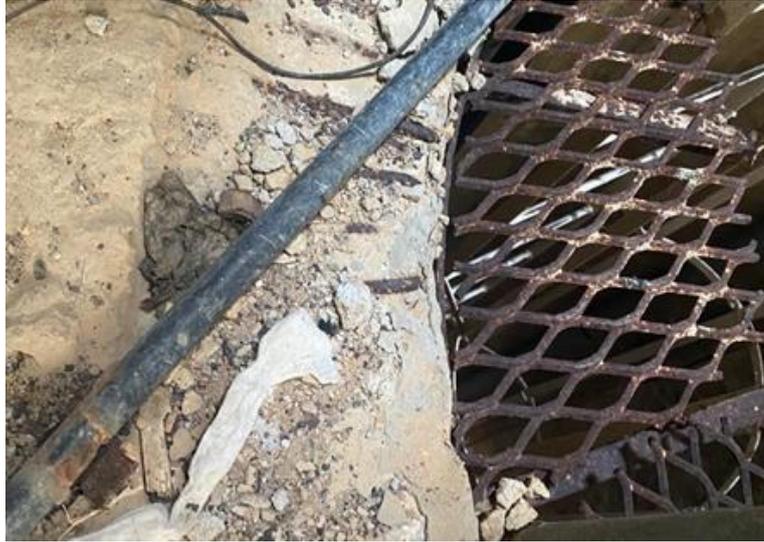
Nas Figuras 31, 32, 33, 34 e 35 é possível observar pontos de corrosão da armadura sem nenhum tratamento. A corrosão da armadura foi resultado da entrada de agentes agressivos pelas fissuras existentes e da falta de cobrimento adequado. Adicionalmente, a exposição da

**Figura 31: Processo de corrosão em armadura exposta, reservatório 1.**

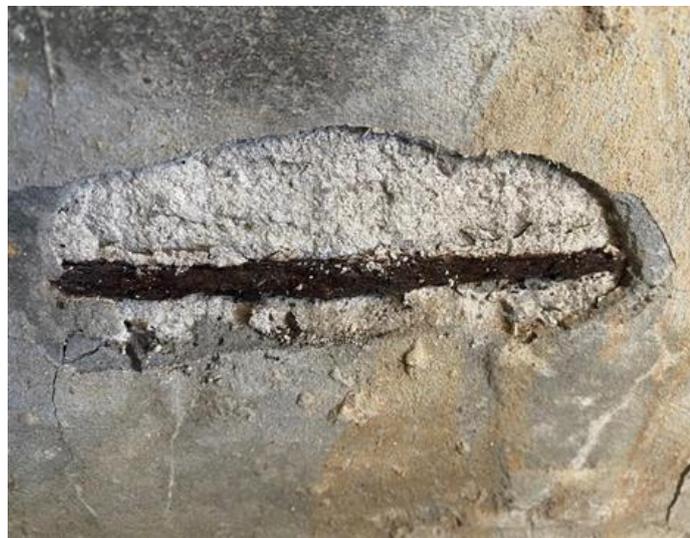
**Figura 32: Processo de corrosão em armadura exposta, reservatório 1.**

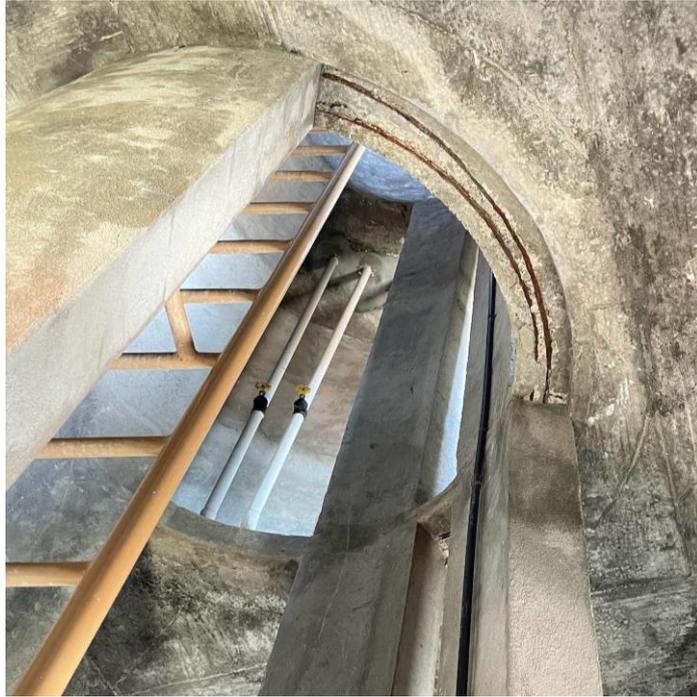
**Figura 33: Processo de corrosão em armadura exposta, reservatório 2.**

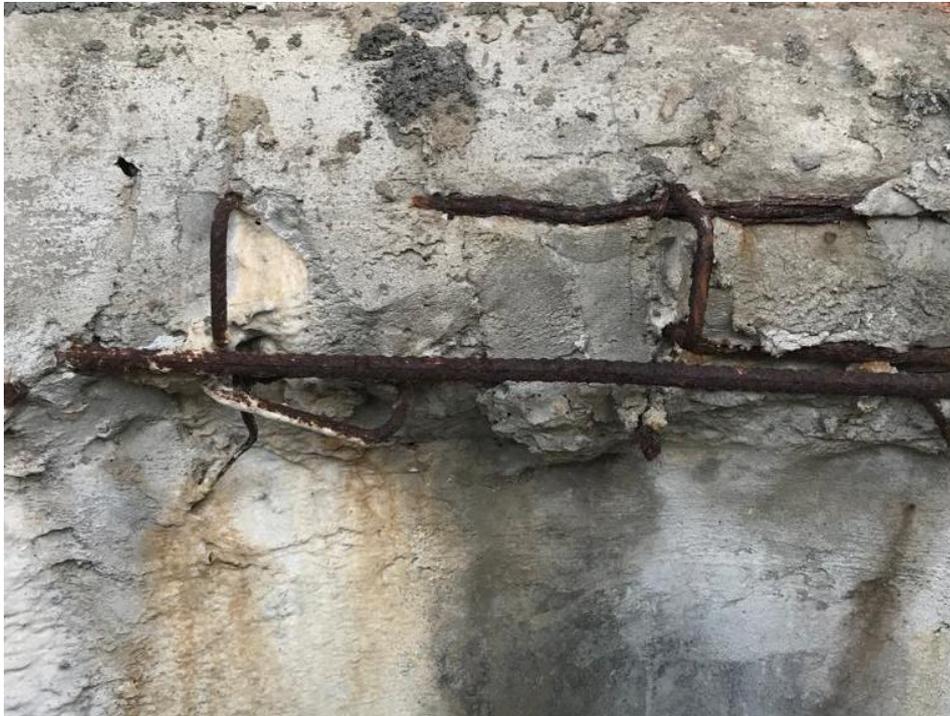
**Figura 34: Processo de corrosão em armadura exposta próximo a laje de cobertura, reservatório 3.**

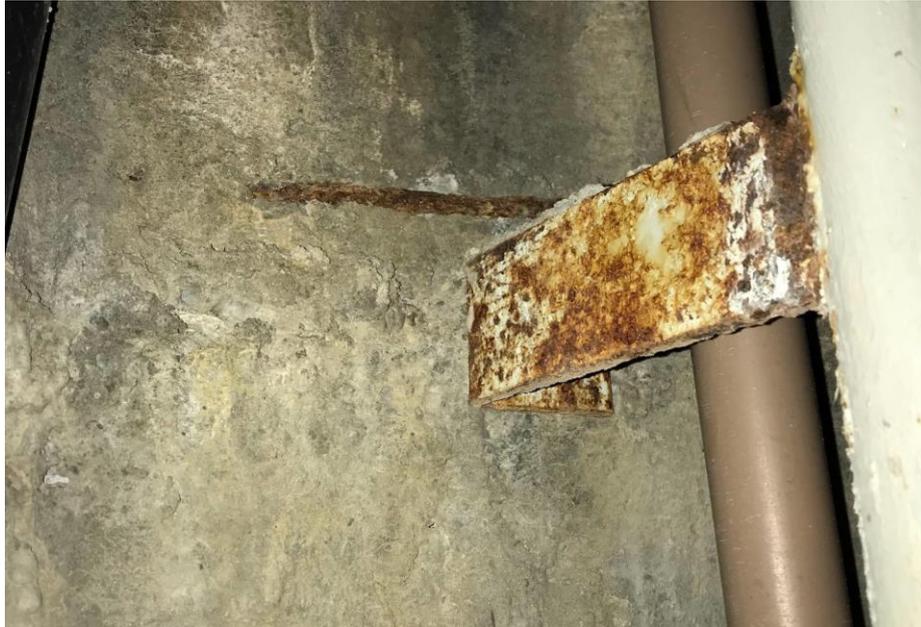
**Figura 35: Processo de corrosão em armadura exposta na parede de concreto, reservatório 3.**

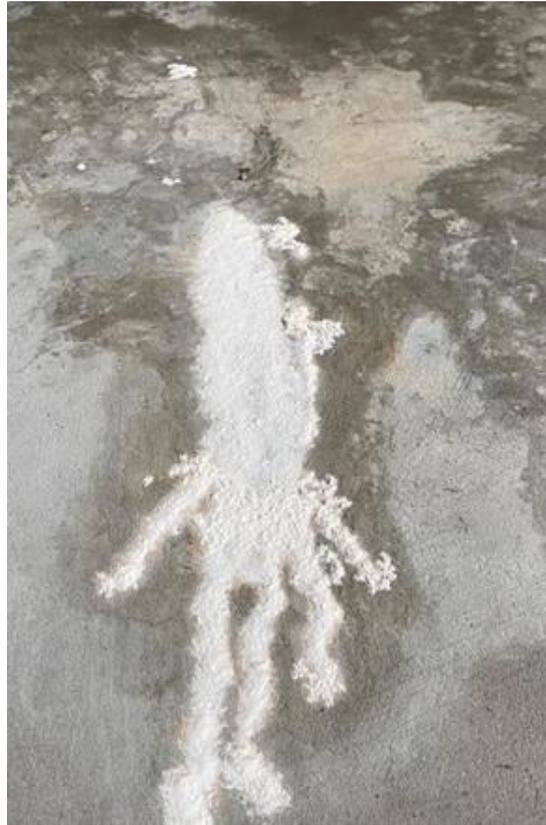
Ademais, a inspeção realizada nos reservatórios identificou infiltrações nas paredes e elementos estruturais, resultado principalmente de falhas no sistema construtivo, como fissuras nas emendas das formas, por ter execução construtiva de formas deslizantes, além de deficiências no sistema de impermeabilização das cubas, decorrente da má execução do sistema e da sua manutenção. Além disso, há também fissuras, que permitem a percolação de água, que podem ter sido decorrentes do processo de expansão volumétrica das armaduras. Essas condições comprometem a estanqueidade do reservatório, o que acarretou vazamentos e deterioração prematura da estrutura.

**Figura 36: Pontos de infiltração e eflorescência, reservatório 1.**

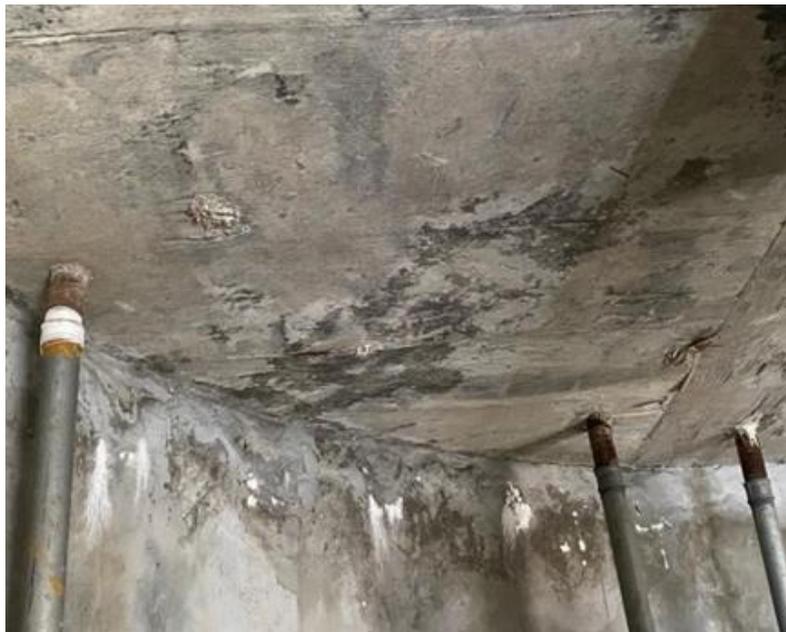
**Figura 37: Pontos de infiltração e eflorescência, reservatório 1.**

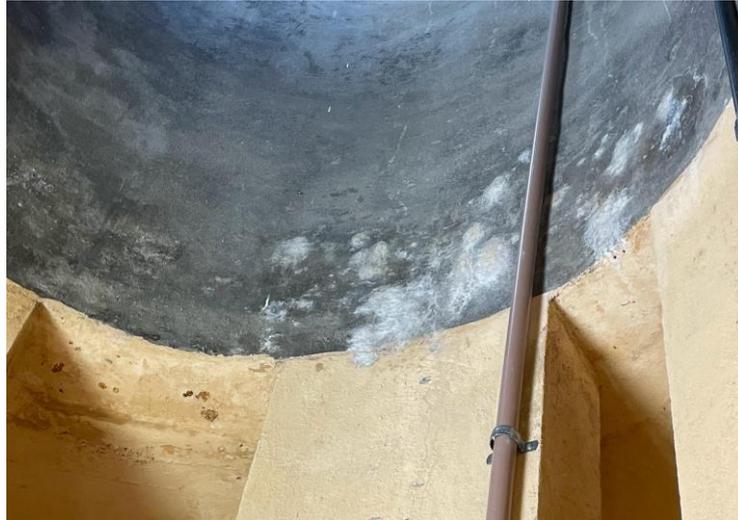
**Figura 38: Pontos de infiltração e eflorescência, na região da cuba, reservatório 2.**

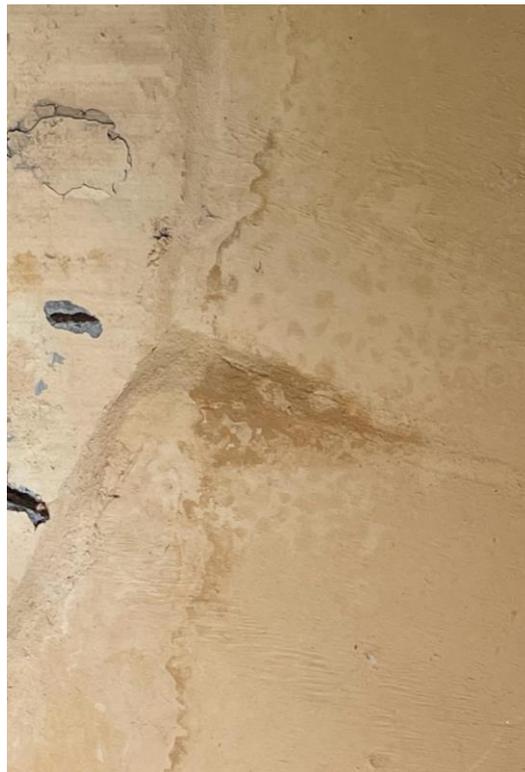
**Figura 39: Pontos de umidade, localizados na laje de fundo da cuba, reservatório 2.**

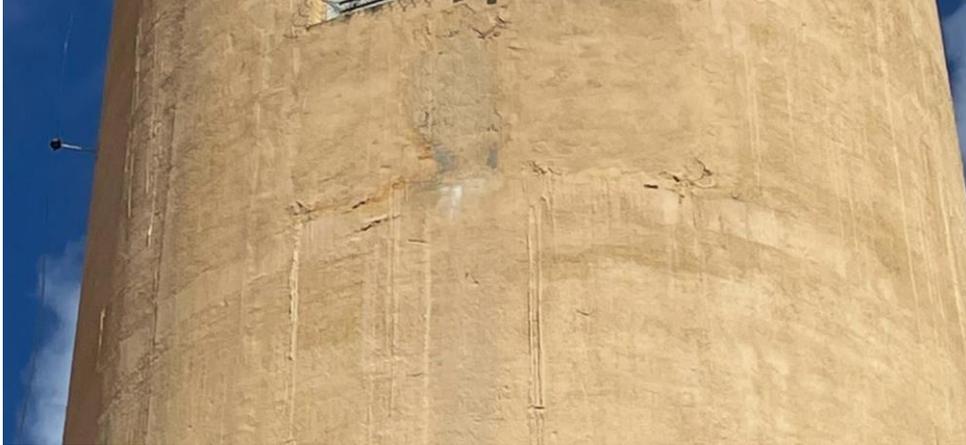
**Figura 40: Pontos de infiltração e eflorescência entre emendas da forma, reservatório 2.**

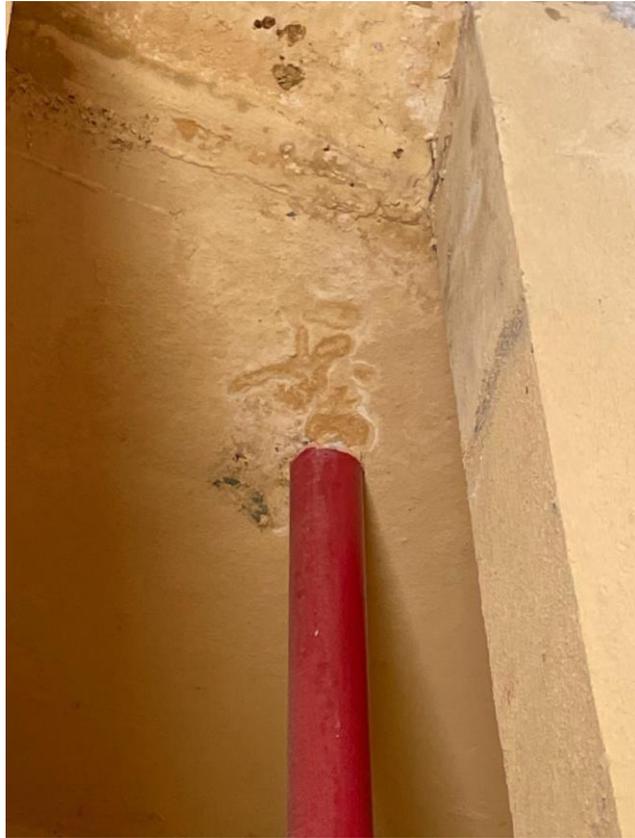
**Figura 41: Pontos de eflorescências na laje de fundo da cuba, em proximidades de tubulação, reservatório 2.**

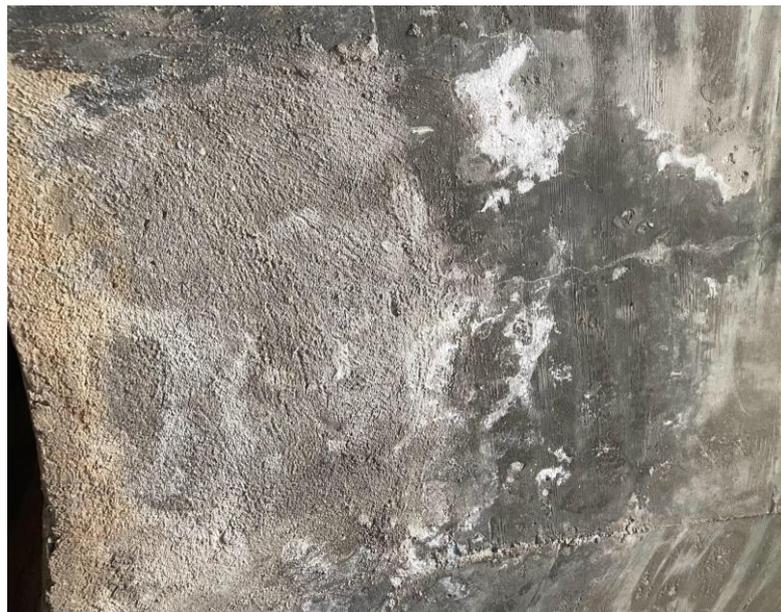
**Figura 42 Pontos de eflorescências na laje de fundo da cuba, reservatório 3.**

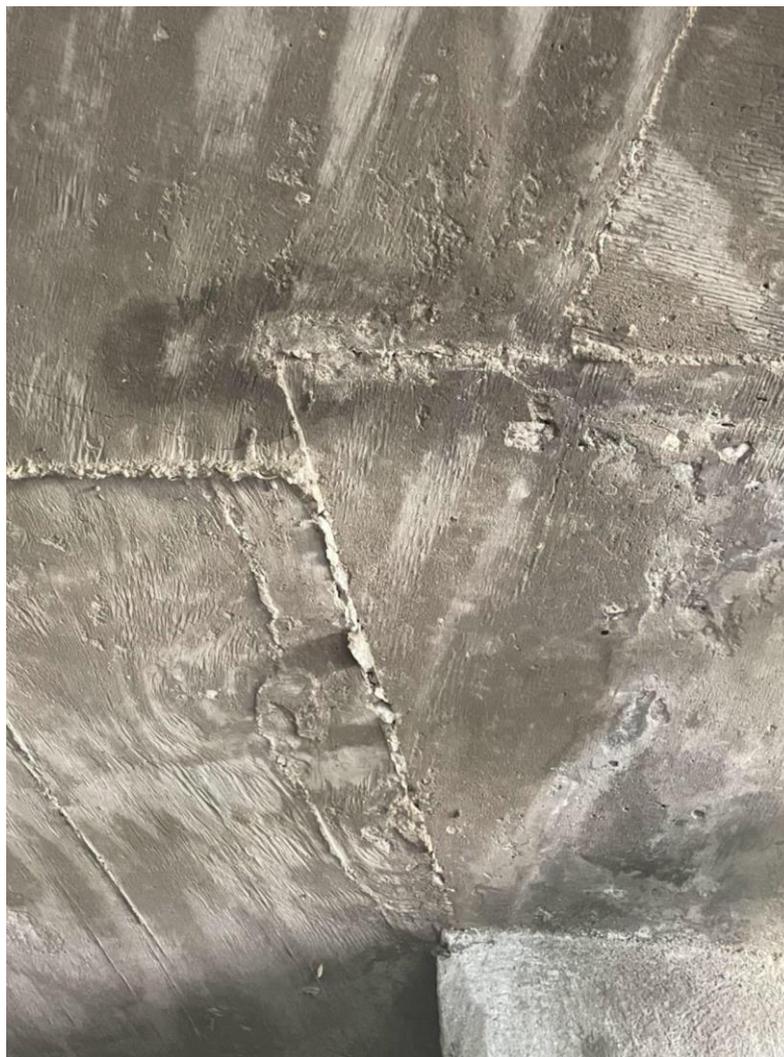
**Figura 43: Pontos de infiltração na laje de fundo da cuba, reservatório 3.**
