**IMPACTOS CAUSADOS POR FALHAS DE EXECUÇÃO DE ALVENARIA  
ESTRUTURAL – ESTUDO DE CASO**

Trabalho de Conclusão de Curso apresentado à  
Universidade Federal Sergipe (UFS), para  
encerramento do componente curricular  
ENCIV0157 – Trabalho de Conclusão de Curso e  
conclusão da graduação em Engenharia Civil.

Esse estudo foi realizado em uma obra horizontal com 220 unidades, cujo sistema construtivo é alvenaria estrutural com fundação em radier e laje pré-moldada. Constatou-se vários problemas que neste presente trabalho serão abordados, mas, devido à maior incidência, três deles terão prioridade nesse estudo, quais sejam: o erro dos pontos elétricos ao realizar o chumbamento das caixinhas elétricas, o erro na dimensão das portas internas e erro de execução do reboco externo notado ao realizar a instalação das portas externas.

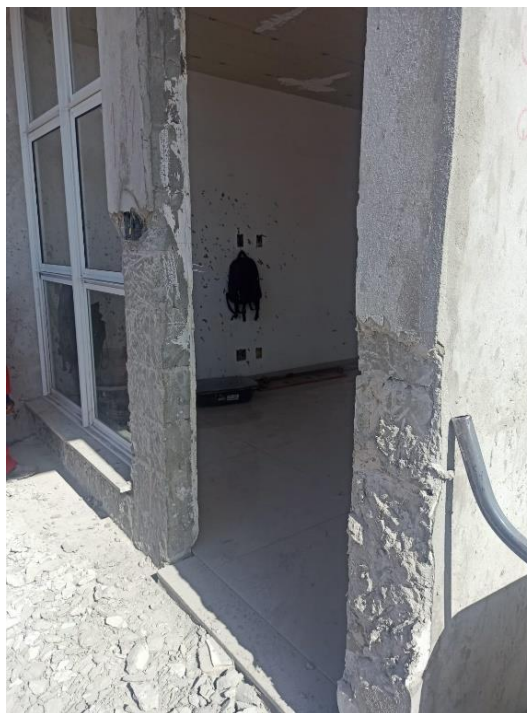
aplicado o reboco e feito o assentamento do revestimento, tal área foi completamente escariada para ser realizada a diminuição da espessura, tal procedimento pode ser visto na imagem abaixo:

**Figura 6 - Escariação do reboco externo.**

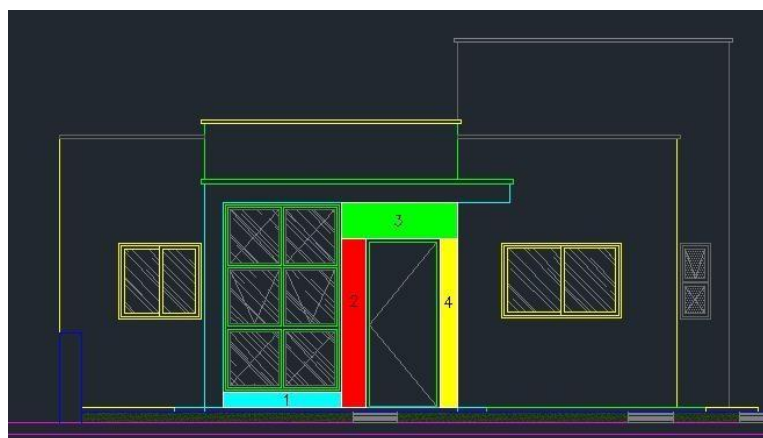
**Figura 7 - Projeto da fachada da residência com áreas escariadas hachuradas.**

O primeiro retângulo (área em azul), possui uma área de  $0,336 \text{ m}^2$ , o retângulo dois (área em vermelho) possui  $0,7378 \text{ m}^2$ , o terceiro retângulo (área em verde)  $0,7578 \text{ m}^2$ , e por fim, o quarto retângulo (área em amarelo) possui uma área de  $0,5108 \text{ m}^2$ . Ao fazermos a soma, a área total é de  $2,3424 \text{ m}^2$ , com isso, sabemos a quantidade de massa de reboco externo reutilizada, em cada casa, considerando a redução de 1 centímetro na mestra, além da argamassa para assentamento do revestimento e a quantidade de revestimento.

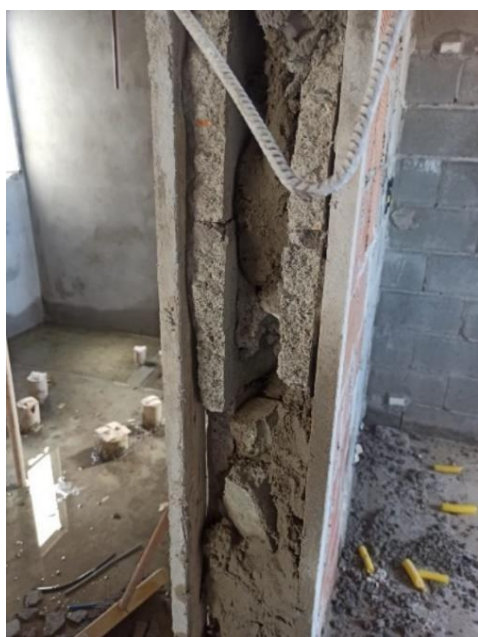
**Figura 8 - Execução da resolução do problema.**

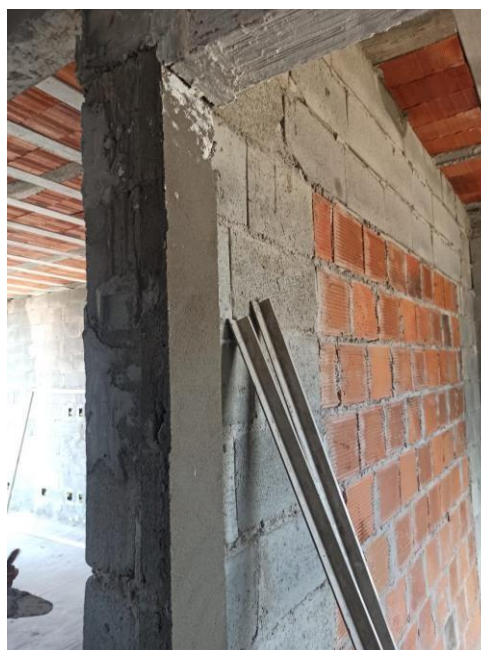
**Figura 9 - Execução da resolução do problema.**

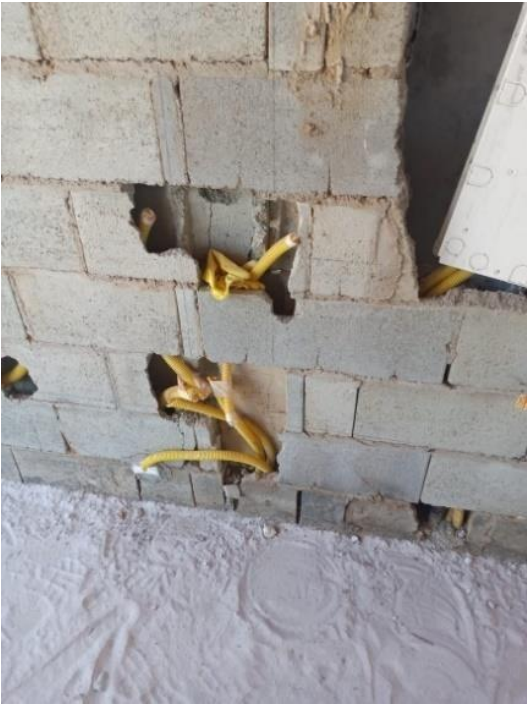
Figura 8 - Quebra de alvenaria na casa número 5

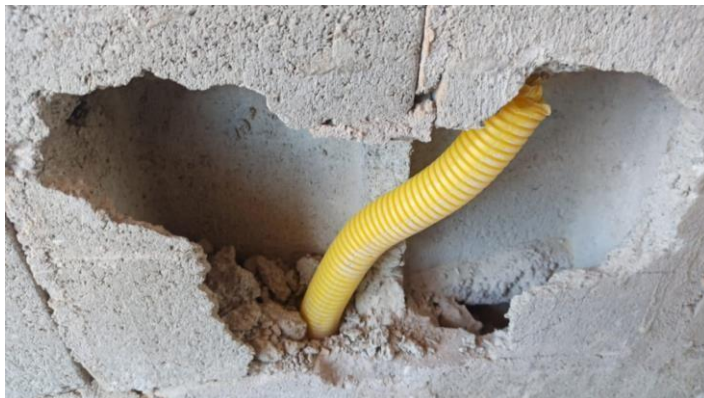
**Figura 9 - Quebra de alvenaria na casa número 5.**

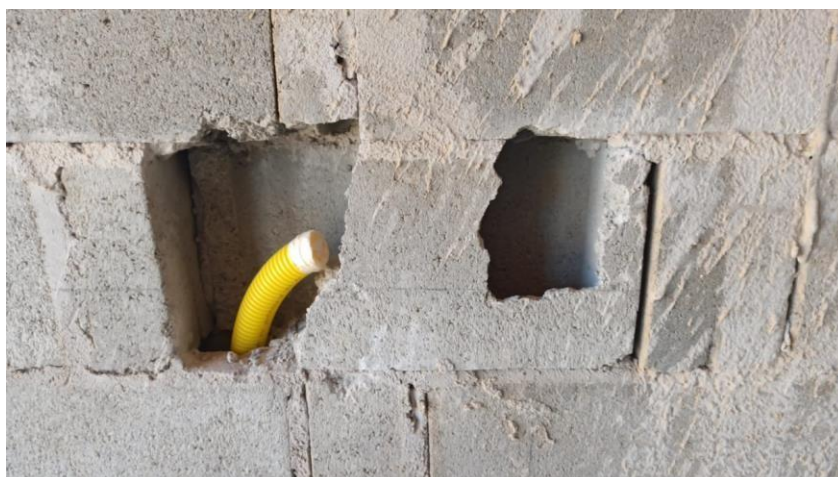
**Figura 10 - Quebra de alvenaria na casa número 5.**

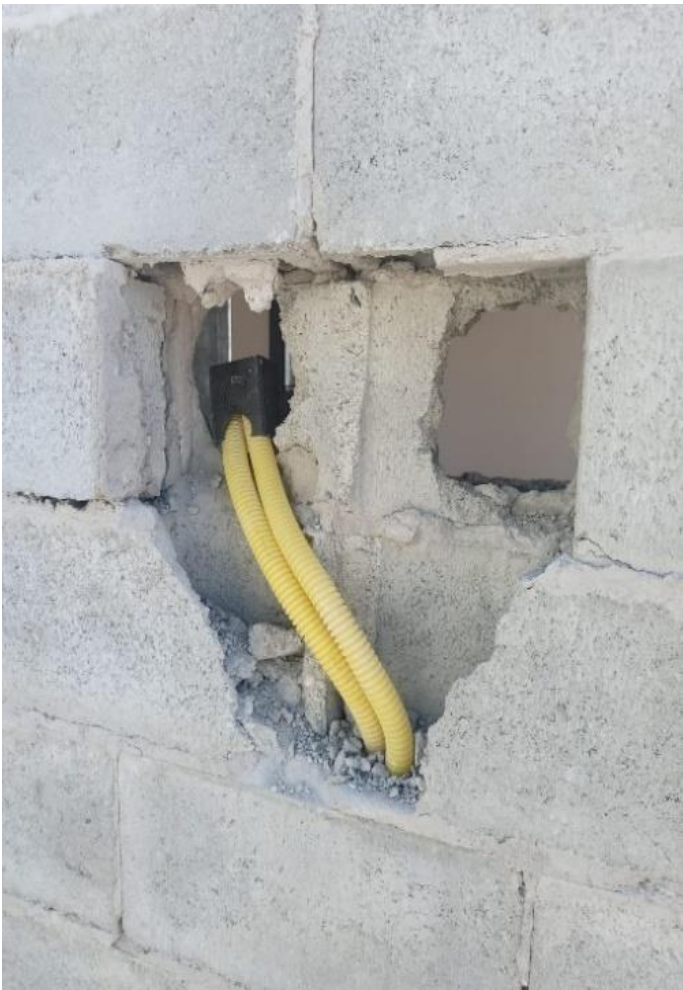
Para a casa denominada como “número 2” os valores das dimensões dos rasgões podem ser evidenciados na tabela abaixo, com suas respectivas imagens. Nesse caso, evidenciamos a pior situação, onde o total de abertura que foram preenchidas por argamassa foi de 112.659 cm<sup>3</sup>.

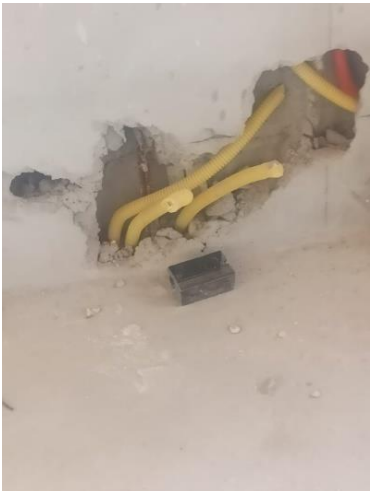
Figura 12 - Quebra de alvenaria na casa número 2.

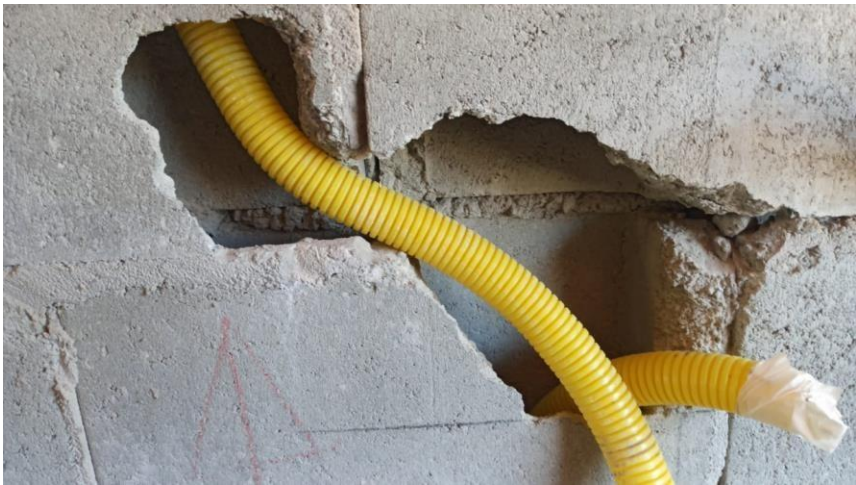
Figura 13 - Quebra de alvenaria na casa número 2.

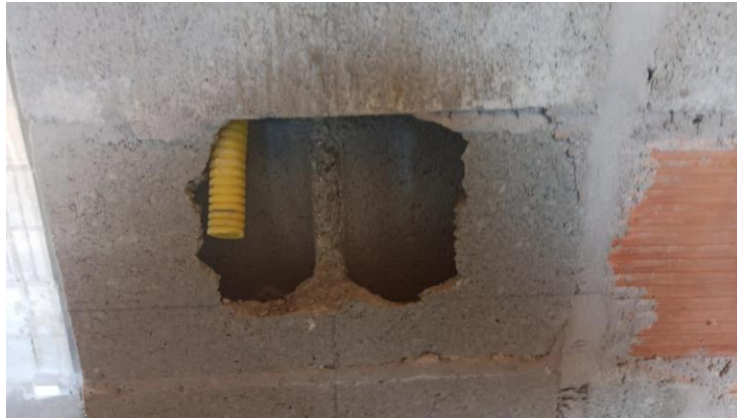
**Figura 14 - Quebra de alvenaria na casa número 4.**

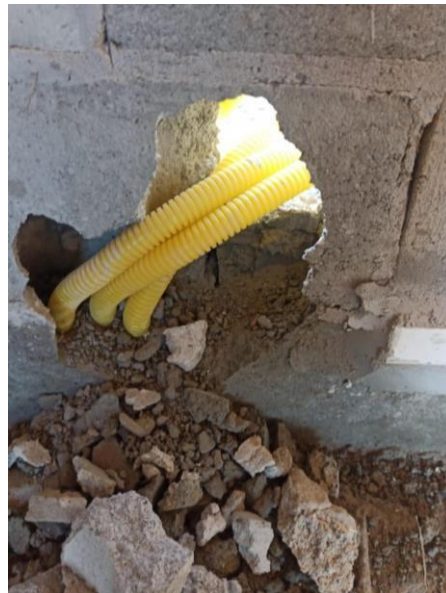
**Figura 15 - Quebra de alvenaria na casa número 4.**

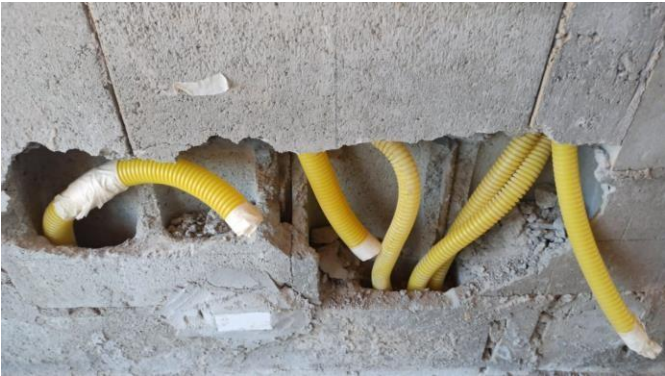
Figura 16 - Quebra de alvenaria na casa número 1.

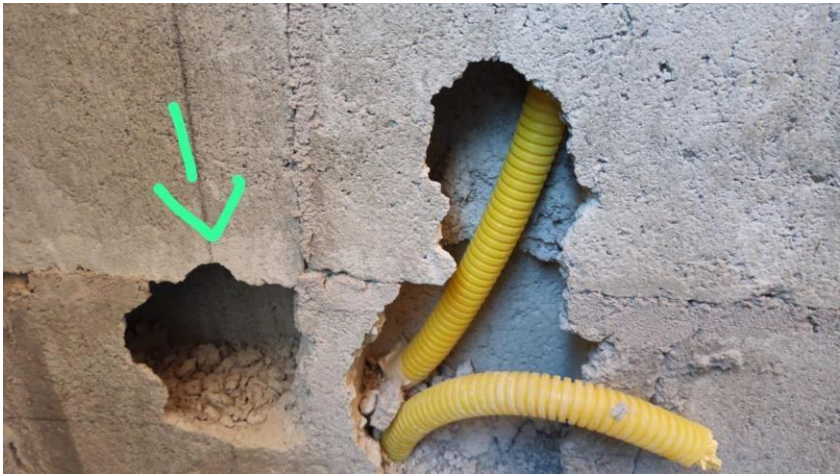
Figura 17 - Quebra de alvenaria na casa número 1.

Essa imagem mostra com clareza onde o ponto elétrico e os conduítes deviam estar e por consequência dos problemas citados, não estão.

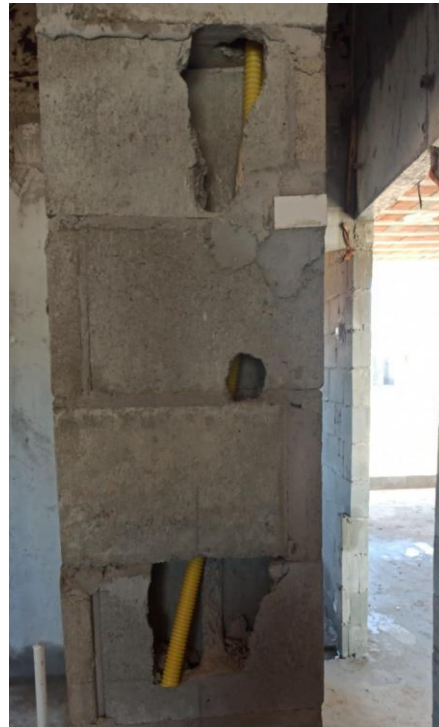
Figura 18 - Quebra na alvenaria casa nº 2.

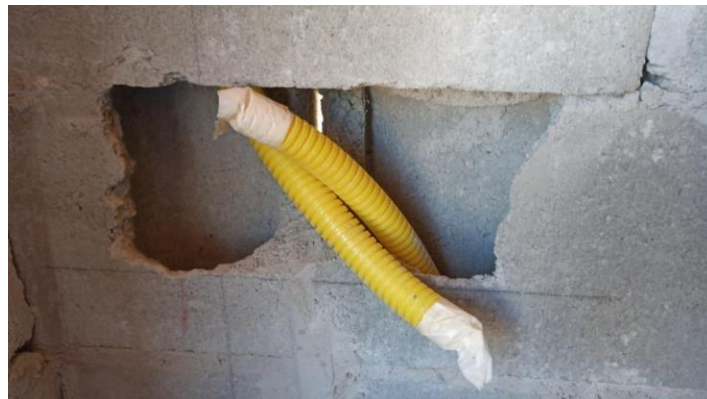
Figura 19 - Quebra de alvenaria na casa número 2.

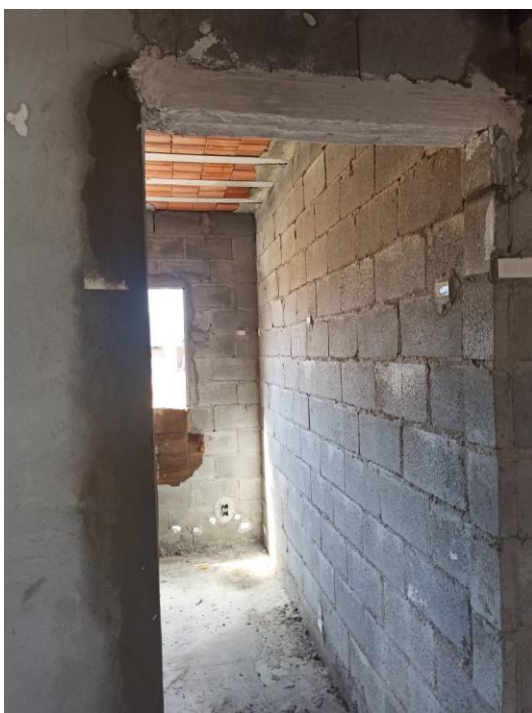
**Figura 20 - Serviço das dimensões das portas internas finalizado.**

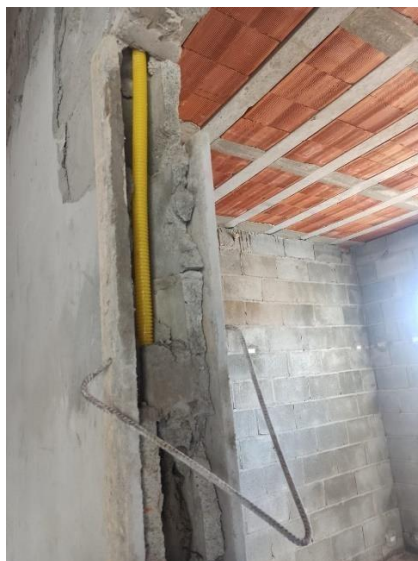
**Figura 21 - Serviço das dimensões das portas internas em execução.**

Como já citados, para solucionar os problemas nas dimensões das portas internas, foi necessário realizar uma quebra do lado contrário da boneca da porta, para aumentar a dimensão da mesma para uma colocação correta da porta. Como pode ser visto na imagem abaixo:

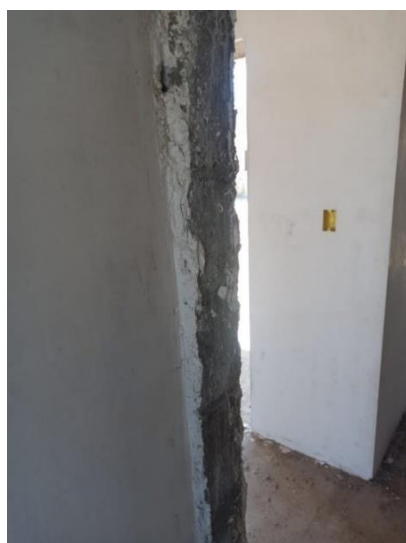
Além disso, foi necessário retirar os blocos compensadores da boneca da porta, e recolocá-los, para aumentar a espessura da mesma, uma vez que, após a realização do gesso, essa espessura iria ficar muito pequena para a colocação dos alisares. O compensador possui 4 centímetros, a espessura da massa para o assentamento do mesmo estava sendo de 1 centímetro, resultando em uma espessura de 5 centímetros. Com realização do gesso, ao depender da espessura da mestra da parede do gesso, a espessura da boneca da porta passava para 2 ou 3 centímetros, uma vez que o alisar possui 4 centímetros, ficaria inviável a colocação do mesmo. Tal problema da boneca das portas, pode ser visto na imagem a seguir:

**Figura 22 - Problema na espessura para colocação dos alisares.**
