**ESTUDO DE ARGAMASSAS ANTIGAS DA MATRIZ DO SAGRADO
CORÇÃO DE JESUS EM LARANJEIRAS SE/BR
MAPEAMENTO DE DANOS E RECOMENDAÇÕES DE CURA**

Relatório Final
Período da bolsa: de 01/09/2023 a 31/08/2024

Orientador: Éder Donizeti da Silva.
Autora: Emilia Marília Nogueira Lima.

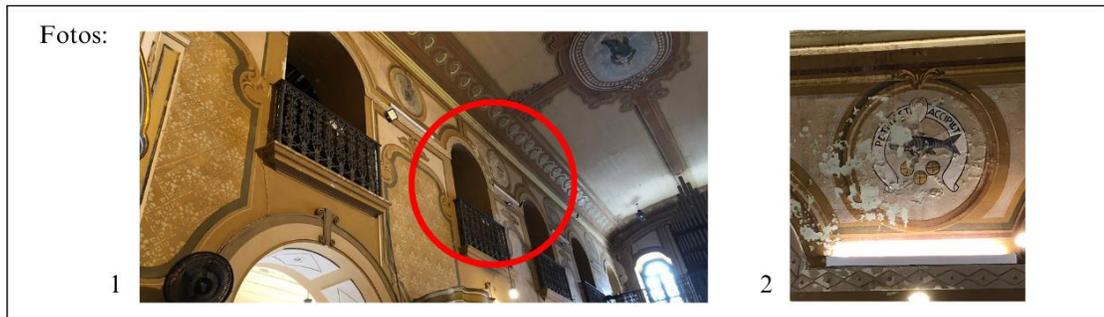
MAPA DE DANOS	Local: Nave Central
Nível de Degradação: <input type="checkbox"/> Inexistente <input type="checkbox"/> Baixo <input type="checkbox"/> Médio <input checked="" type="checkbox"/> Alto	Localização:

A patologia observada na foto acima foi a deterioração da pintura mural devido a umidade no local, ela se torna visível pela descamação que foi causada pela falta de aderência da tinta na superfície.

Sendo isso, consequência da umidade que penetra na parede e nos materiais do local, provocando a degradação e assim formando descolamento da camada pictórica.

Esse tipo de patologia é comum em edifícios antigos, pois antes as construções não possuíam uma impermeabilização adequada, e atualmente podemos observar as consequências conforme o tempo.

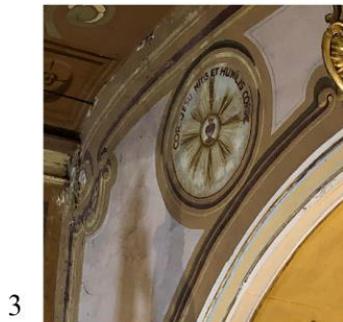
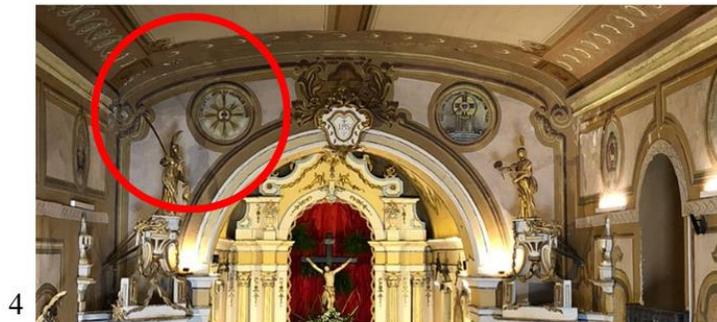
<p>MAPA DE DANOS</p>	<p>Local: Próximo a Capela-Mor, no alto da Nave central</p>
<p>Nível de Degradação:</p> <p>() Inexistente</p> <p>(x) Baixo</p> <p>() Médio</p> <p>() Alto</p>	<p>Localização:</p>

Um dos possíveis motivos desta superfície esta se degradando é devido a presença de umidade, o que causa a eflorescência sendo possível observar a formação de manchas brancas. Além do descolamento da camada que esta pintada, aparentando perda de cor e material.

Com isso, apresentando pequenas evidencias de fissuras, devido a possíveis mudanças de temperatura ou infiltração de agua.

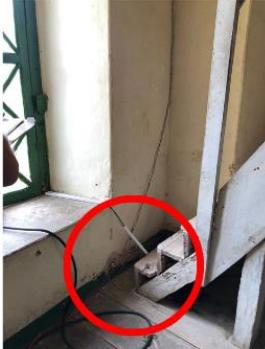
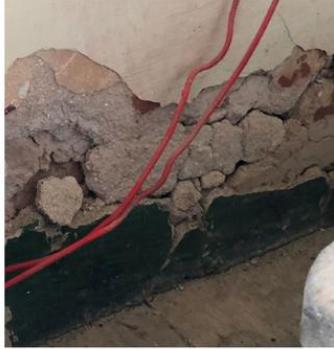
4	5

MAPA DE DANOS	Local: Sacristia
Nível de Degradação: <input type="checkbox"/> Inexistente <input type="checkbox"/> Baixo <input type="checkbox"/> Médio <input checked="" type="checkbox"/> Alto	Localização:

Nota-se que essa patologia visível na foto, surge por consequência da umidade presente na superfície, dessa forma os materiais absorvem essa umidade e acontece a degradação, podendo subir por toda a parede. Os sinais característicos dessa patologia é o desgaste da argamassa, o descolamento da pintura, a visível eflorescência, resultando na cristalização dos sais que fazem parte da umidade.

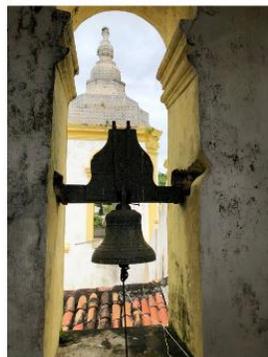
<p style="text-align: center;">6</p>

MAPA DE DANOS	Local: Torre direita
Nível de Degradação: <input type="checkbox"/> Inexistente <input type="checkbox"/> Baixo <input checked="" type="checkbox"/> Médio <input type="checkbox"/> Alto	Localização:

Na foto 6, foi possível observar as manchas escuras de umidade na parede onde está o sino, e essas manchas indicam forte exposição a infiltração de umidade devido a ser uma área externa e mais propícia a essa exposição. Causando posteriormente degradação do reboco, descolamento e rachaduras.

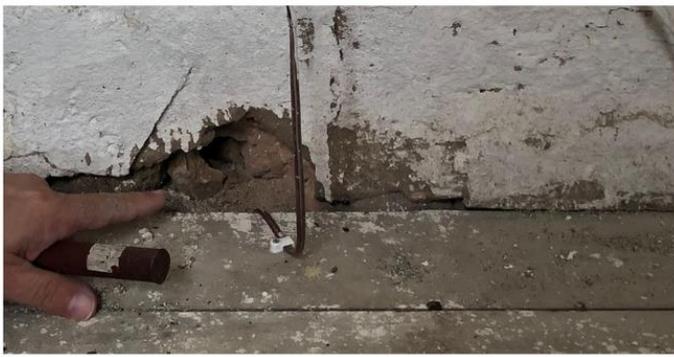
<p style="text-align: center;">7</p>
--	---

Já na segunda foto (7), a deterioração sugere que os materiais aderiram a água presente no local, fazendo que o material de ligação se enfraquecesse e descola-se da superfície.

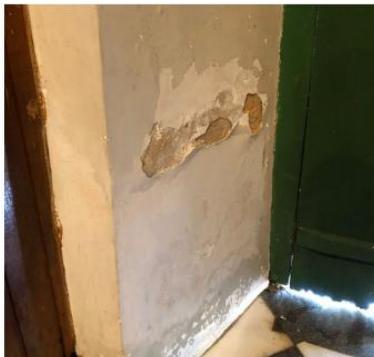
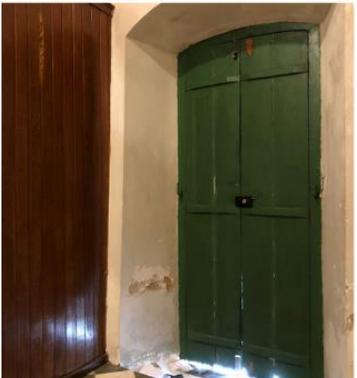
<p>MAPA DE DANOS</p>	<p>Local: Refeitório</p>
<p>Nível de Degradação:</p> <p>() Inexistente</p> <p>() Baixo</p> <p>(x) Médio</p> <p>() Alto</p>	<p>Localização:</p>

Nestas fotos é possível observar a deterioração devido a patologia de umidade ascendente, que é uma característica de quando a água do solo é absorvida pela parede, levando a danos estruturais e estéticos e causando desprendimento do reboco que condiz o problema com a aderência. E também indica a inadequação da vedação da porta, que com esta falha permite que a parede tenha contato direto com a água.

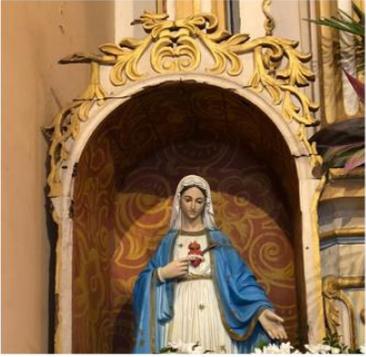
<p>11</p>
--------	---	---

Na foto 11, onde esta localizada a 'capela' de Nossa Senhora Imaculado Coração de Maria, observa-se uma fissura na estrutura que a emoldura. Essa fenda pode ter sido motivada por vibrações do edifício, mudanças de temperatura ou umidade por ser de madeira, causando deterioração estrutural.

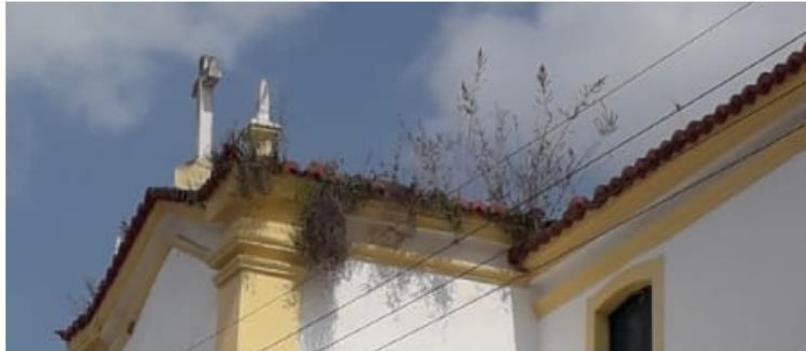
12

MAPA DE DANOS	Local: Fachada Norte
Nível de Degradação: <input type="checkbox"/> Inexistente <input type="checkbox"/> Baixo <input checked="" type="checkbox"/> Médio <input type="checkbox"/> Alto	Localização:

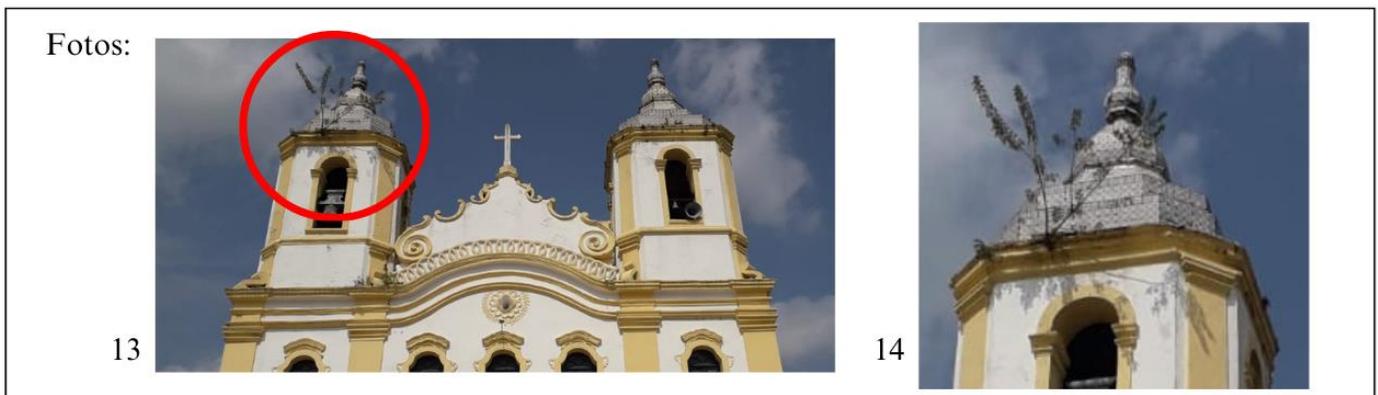
MAPA DE DANOS	Local: Fachada Oeste - torre esquerda
Nível de Degradação: <input type="checkbox"/> Inexistente <input type="checkbox"/> Baixo <input checked="" type="checkbox"/> Médio <input type="checkbox"/> Alto	Localização:

Já na fachada principal da Matriz do Sagrado Coração de Jesus, a presença de vegetação nos telhados significa que a água está sendo retida em alguma área que não deveria. Problema esse de drenagem inadequada ou da falta de impermeabilização no local, o que leva a infiltrações e com isso comprometendo a estrutura da torre da igreja, resultando em rachaduras e ao descolamento dos azulejos.
