**FRAGMENTOS DE UM PASSADO PRESENTE: PRÉ - INVENTÁRIO DAS**  
**EDIFICAÇÕES HISTÓRICAS NA PRAÇA BARÃO DO RIO BRANCO –**  
**ESTÂNCIA/SE**

Trabalho de Conclusão de Curso II apresentado ao  
Departamento de Arquitetura e Urbanismo da  
Universidade Federal de Sergipe como requisito para  
obtenção do grau de bacharel em Arquitetura e  
Urbanismo.

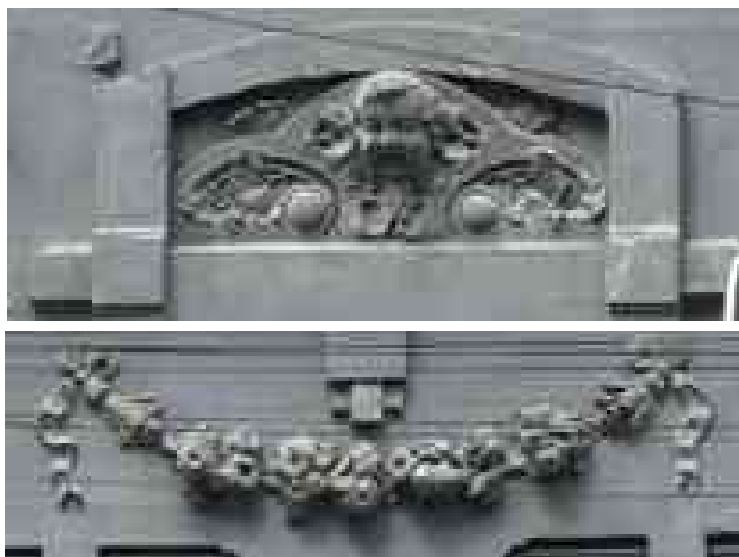
Entre os elementos decorativos, destacam-se a presença de um detalhe escultórico figurativo, localizado acima da antiga entrada principal, possivelmente representando um rosto ou máscara estilizada (Figura 68), associado a elementos curvilíneos e florais, além de uma guirlanda de flores onde situavam-se as antigas janelas. Esse ornamento constitui um dos principais vestígios remanescentes da linguagem decorativa original, revelando influências do ecletismo.

Figura 68 – Escultura em forma de rosto acima do antigo acesso à edificação, 2025

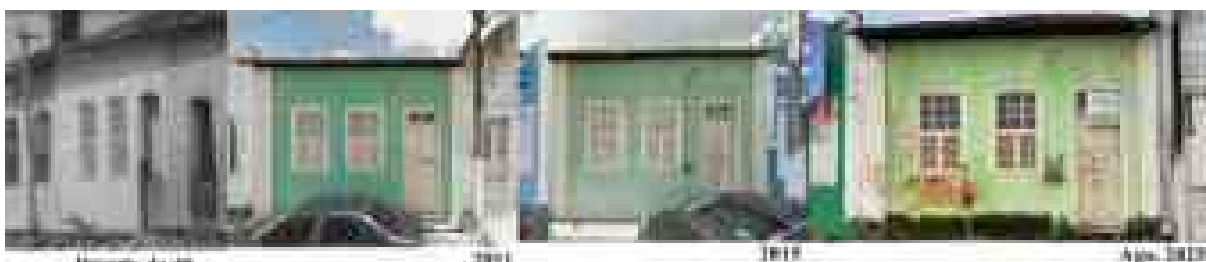
Figura 84 – Alterações na fachada da edificação número 17

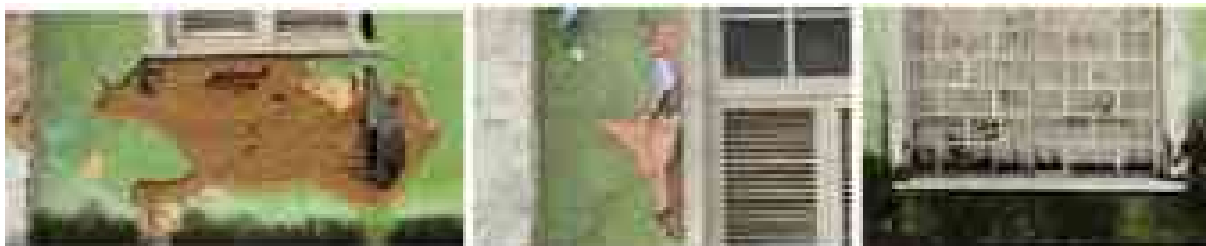
Quanto à integridade, o imóvel é classificado como pouco alterado, também é possível notar o desgaste generalizado da pintura, perda de partes do reboco e manchas de umidade, indicando manutenção precária e a ação contínua da umidade ascendente, comum em edificações sem barreira impermeabilizante, apresentando estado de conservação precário – em decorrência do abandono – porém sem indícios imediatos de risco estrutural. O abandono prolongado, associado à infiltração e à deterioração de elementos de madeira, pode, entretanto, comprometer a estabilidade no médio prazo. (Figura 85).

Figura 85 – Danos à edificação

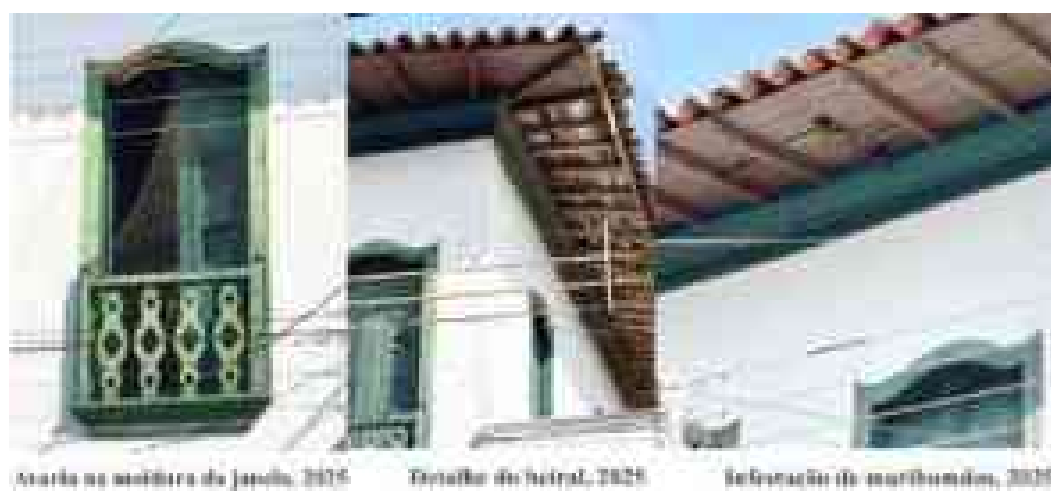
Essas intervenções, somadas ao deterioramento do madeiramento por infestação de marimbondos e às avarias observadas em molduras e beirais, reforçam a condição precária de conservação, sobretudo em pontos onde se verifica perda de material, infiltrações e desagregação do reboco (Figura 95). O conjunto atual expressa, portanto, um processo contínuo de adaptação funcional — hoje dividido entre comércio e residência — que, embora mantenha traços relevantes da arquitetura urbana sergipana dos séculos XIX e XX, revela sucessivas descaracterizações e comprometimentos estéticos e estruturais que requerem atenção técnica especializada.

Figura 95 – Áreas em deterioração da edificação número 20

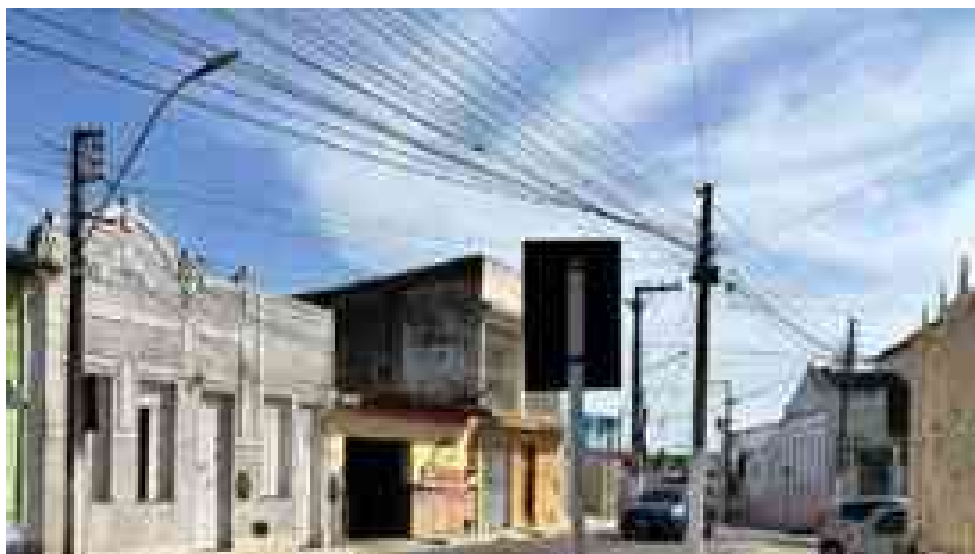
Figura 104 – Poluição visual causada pela infraestrutura elétrica

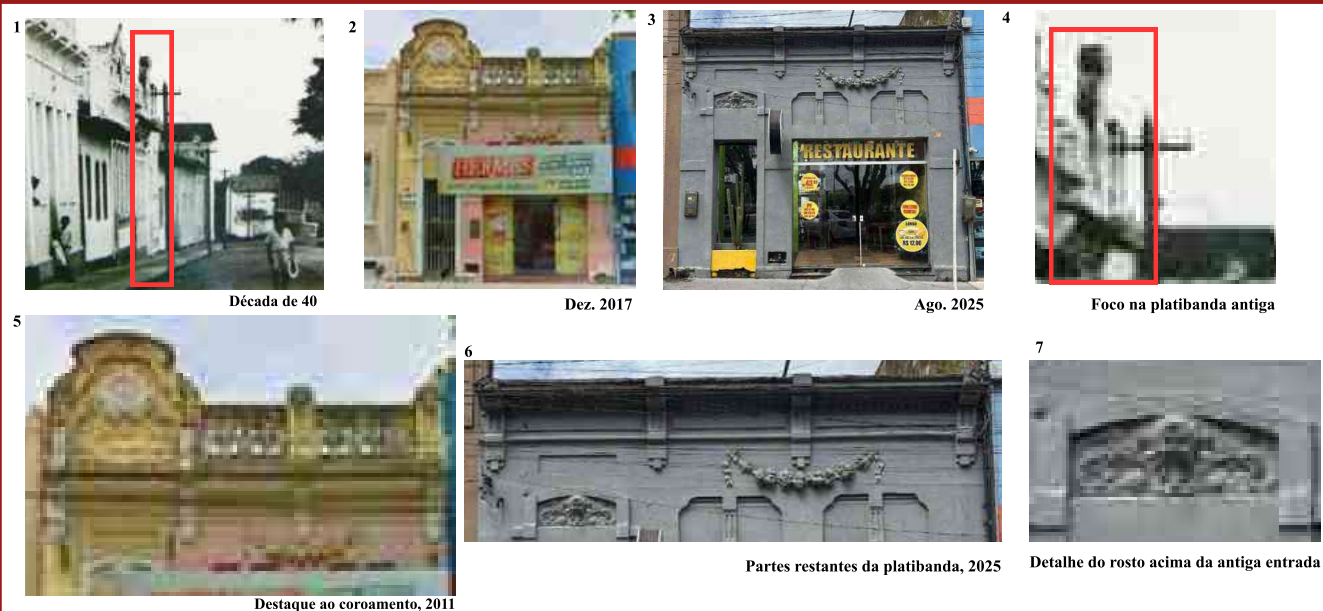
A edificação apresenta evidentes transformações, perceptíveis por meio da análise comparativa das imagens históricas e atuais. Registros da década de 1940 indicam a presença de uma platibanda que era ornamentada, com painéis em relevo e um frontão cimbado com volutas e acrotérios que organizavam o ritmo da fachada. Atualmente ainda observam-se alguns desses elementos decorativos, incluindo detalhe escultórico de um rosto acima da antiga entrada principal, além de frisos e molduras horizontais no remate superior. Apesar de ter sofrido grandes descaracterizações -- como a mudança das esquadrias, remoção da parte superior da platibanda e do telhado esses vestígios permitem a leitura da composição ornamental original, associada a uma linguagem eclética. A pintura atual também compromete a leitura dos elementos arquitetônicos ao encobrir detalhes decorativos e possíveis vestígios das técnicas e cores originais. Ainda assim, a edificação mantém relevância como testemunho da evolução da paisagem urbana e das transformações do uso ao longo do tempo.

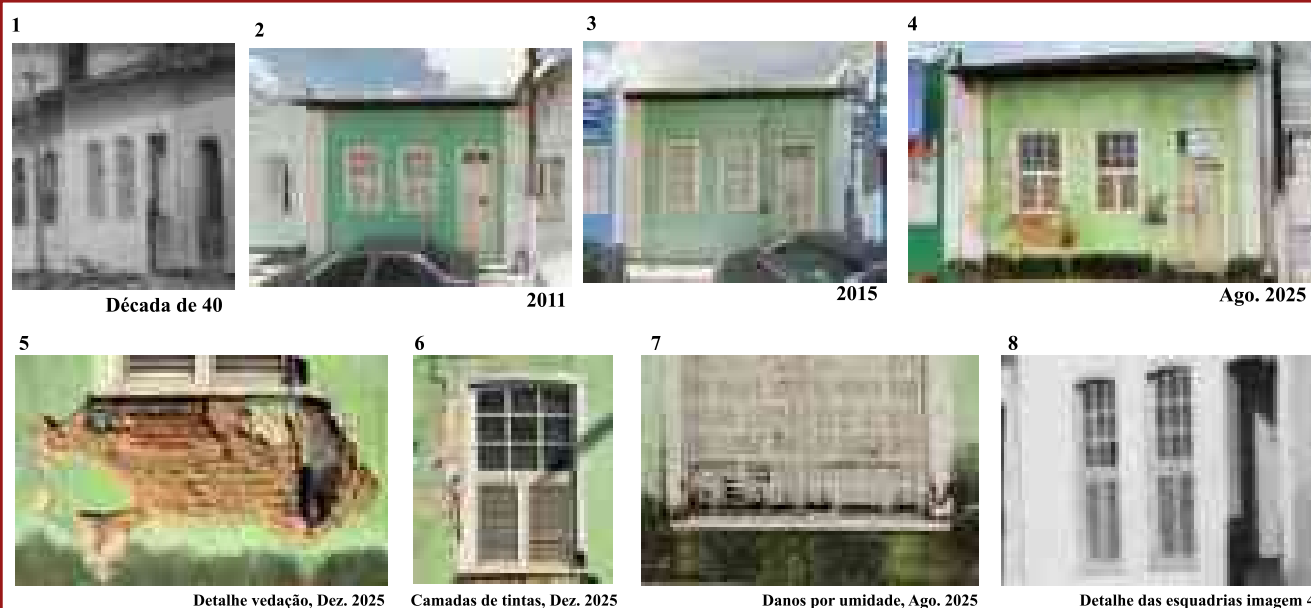
Percebe-se pelas imagens abaixo que a fachada preserva o estilo da época colonial e que sofreu poucas alterações, como a adição de um contador de energia e modificação da porta frontal, que anteriormente era uma porta holandesa (bipartida) e atualmente é no modelo de 2 folhas de abrir com postigos, ainda em madeira, as janelas permanecem as mesmas dos primeiros registros. Foi possível visualizar pelo Google Maps que essas mudanças ocorreram anteriormente ao ano de 2011 (Não foi possível encontrar imagens anteriores a esta data). Na fachada atualmente percebe-se grandes danos por conta da ação do tempo, como o desgaste da pintura, estrutura e vedação a mostra em alguns pedaços da fachada, além da umidade expressiva na base da edificação, incluindo a porta (mancha de limo escura e apodrecimento da madeira).
