Estudos de ensaios destrutivos X ensaios  
não destrutivos em edificações históricas:  
O CASO DA IGREJA MATRIZ  
de Laranjeiras/SE

UNIVERSIDADE FEDERAL DE SERGIPE  
DEPARTAMENTO DE ARQUITETURA E URBANISMO

Trabalho de Conclusão de Curso  
apresentado ao Departamento de  
Arquitetura e Urbanismo da Universidade  
Federal de Sergipe, como requisito para  
obtenção do título de Arquiteto e Urbanista.

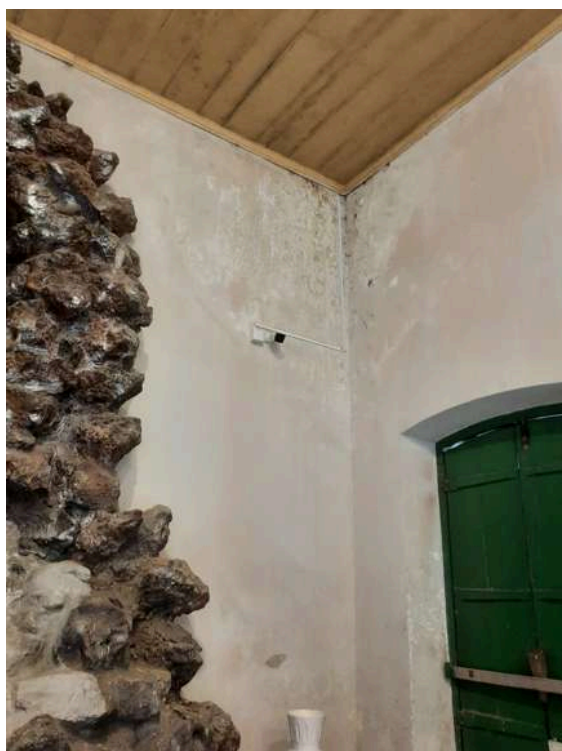
Figura 6: Exemplos de eflorescência no interior da Igreja Matriz.

A eflorescência (Figura 6), simplificada, pode ser vista como a expressão de depósitos de sais minerais na superfície das paredes e dos revestimentos. Estes sais, solúveis em água, surgem principalmente nas alvenarias, formando as manchas brancas visíveis (GUIMARÃES, 2009, p. 19). Trevisan (2003, p. 37), por sua vez, afirma que dentre os principais fatores responsáveis pela contaminação dos sais nas argamassas de revestimento, estão a combinação dos materiais de construção, com o uso dos aditivos dos produtos de limpeza, a aplicação de produtos alcalinos como os silicatos de sódio e potássio para exclusão ou solidificação de materiais de vedação e, não menos responsável, a poluição do ar, principalmente por enxofre proveniente de combustíveis, que juntamente com o ar durante a combustão, produz o dióxido de carbono.

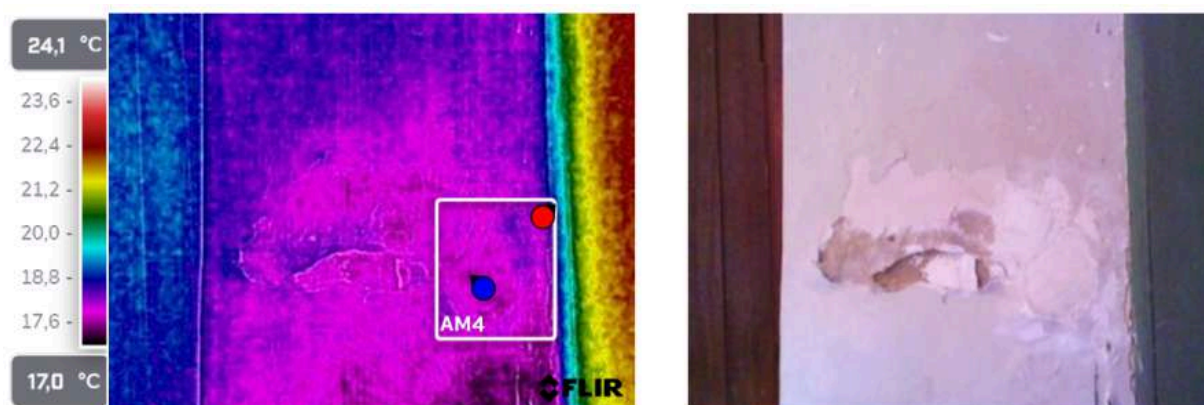
Figura 78: Termograma da amostra A4, realizado na Igreja Matriz.

A análise termográfica realizada na área identificada como AM4 apresenta dados importantes para a avaliação da condição da superfície da parede investigada. O termograma apresenta uma faixa de temperaturas que varia entre 17,4 °C e 24,1 °C, com uma temperatura média de 17,9 °C. Observa-se que a área analisada está significativamente mais fria em comparação com a temperatura ambiente, que são indicativos típicos de regiões com presença de umidade. A imagem visual anexa mostra claramente danos no revestimento da parede, com partes descascadas e áreas que apresentam manchas, confirmando a suspeita que indica a incidência de umidade acumulada no local. Esse tipo de problema pode ser resultado de umidade ascendente ou infiltração oriunda da esquadria com meio de infiltrações, pois se percebe que a região fria se concentra junto à porta. Pode indicar ainda a junção das duas causas.

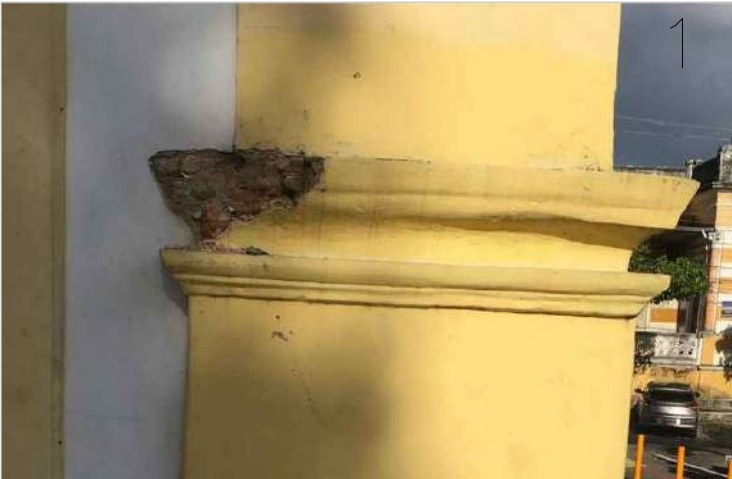
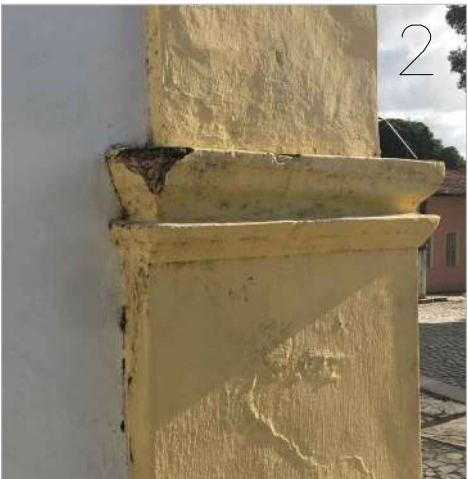
FIGURA 1 e 2: Vista de parte faltante do revestimento do ornamento presente na no pilar direito da Fachada Oeste e do ornamento presente na no primeiro pilar da Fachada Norte.

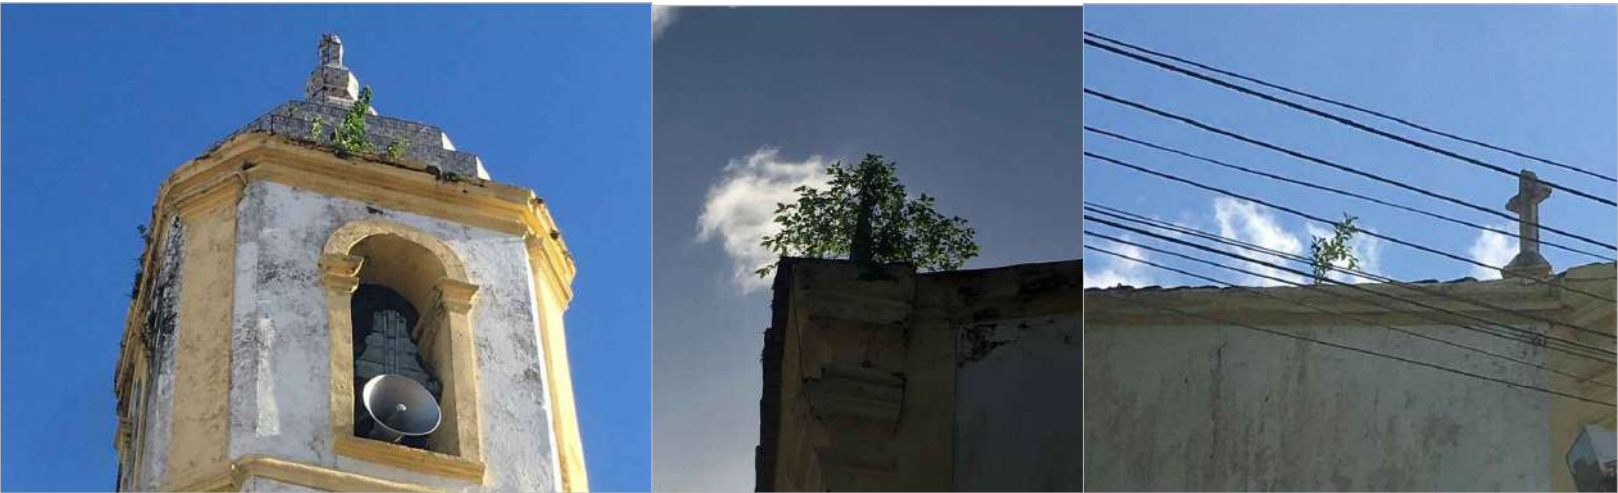
Desenvolvimento de plantas de pequeno, médio e grande porte na edificação por falta de manutenção, excesso de umidade e sementeira realizada por aves e/ou insetos.

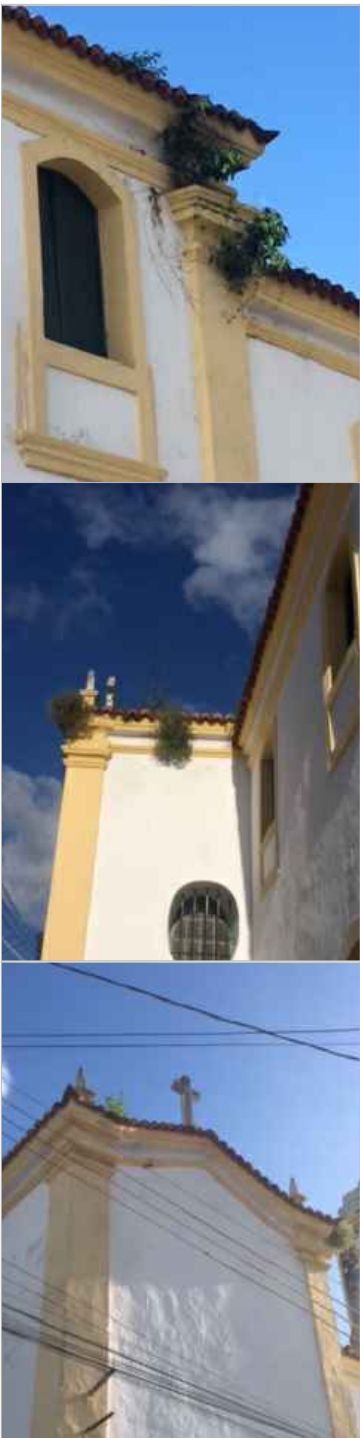
FIGURA 1,2 e 3: ATAQUE VEGETATIVO.

Desenvolvimento de plantas de pequeno, médio e grande porte na edificação por falta de manutenção, excesso de umidade e sementeira realizada por aves e/ou insetos.

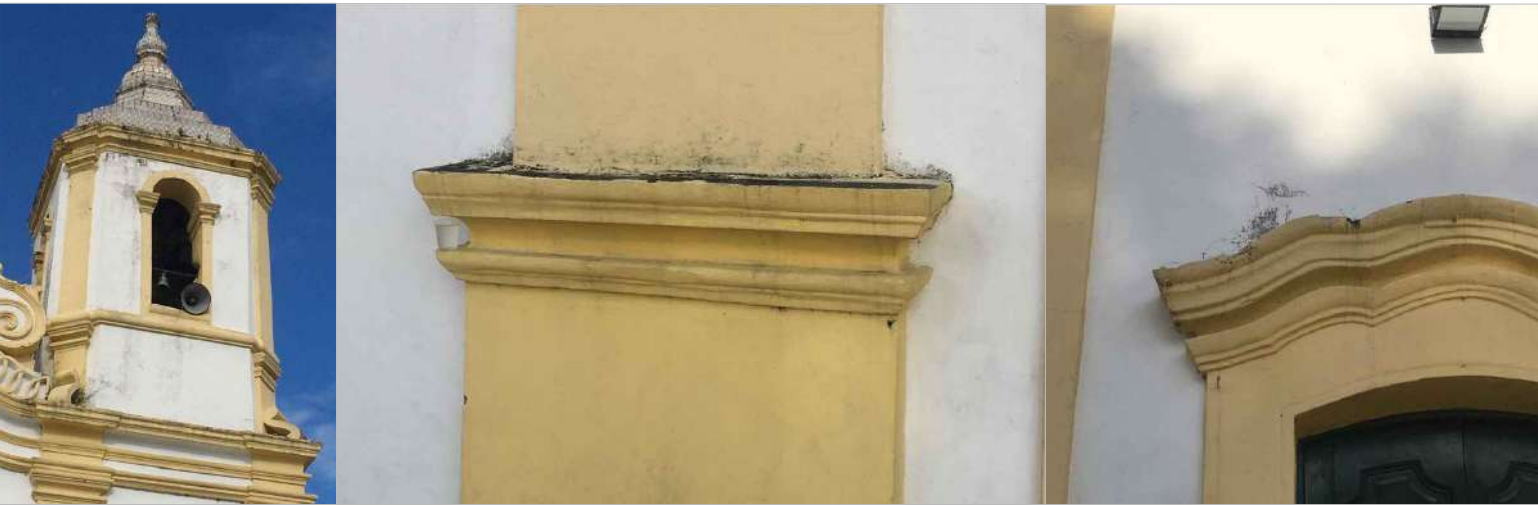
Manchas causadas devido o acumulo de substâncias exógenas nas superfícies parietais externas. São facilmente identificadas pela coloração negra em diferentes pontos das construções.

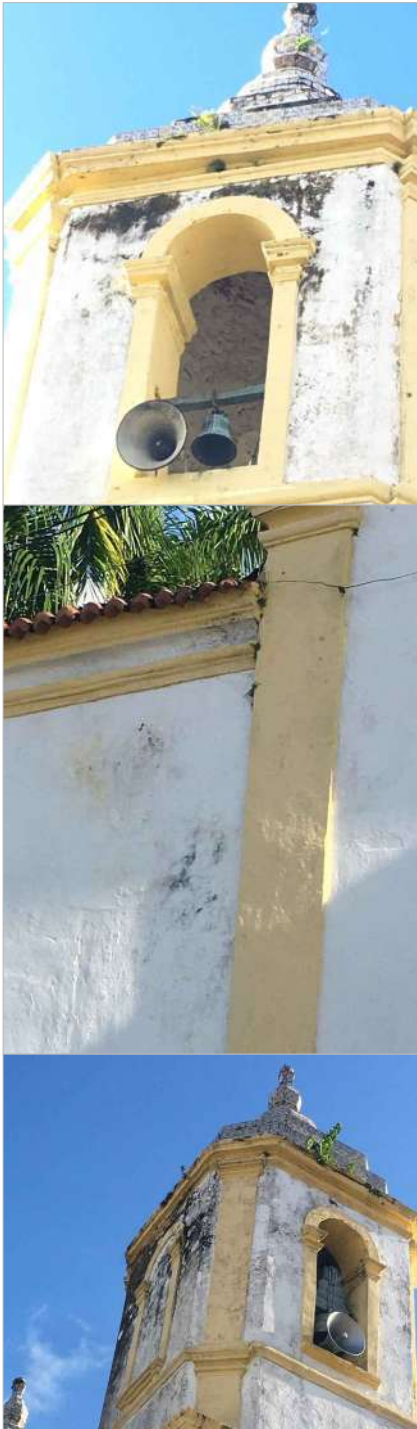
FIGURA 1,2 e 3: x.

Manchas causadas devido o acúmulo de substâncias exógenas nas superfícies parietais externas. São facilmente identificadas pela coloração negra em diferentes pontos das construções.

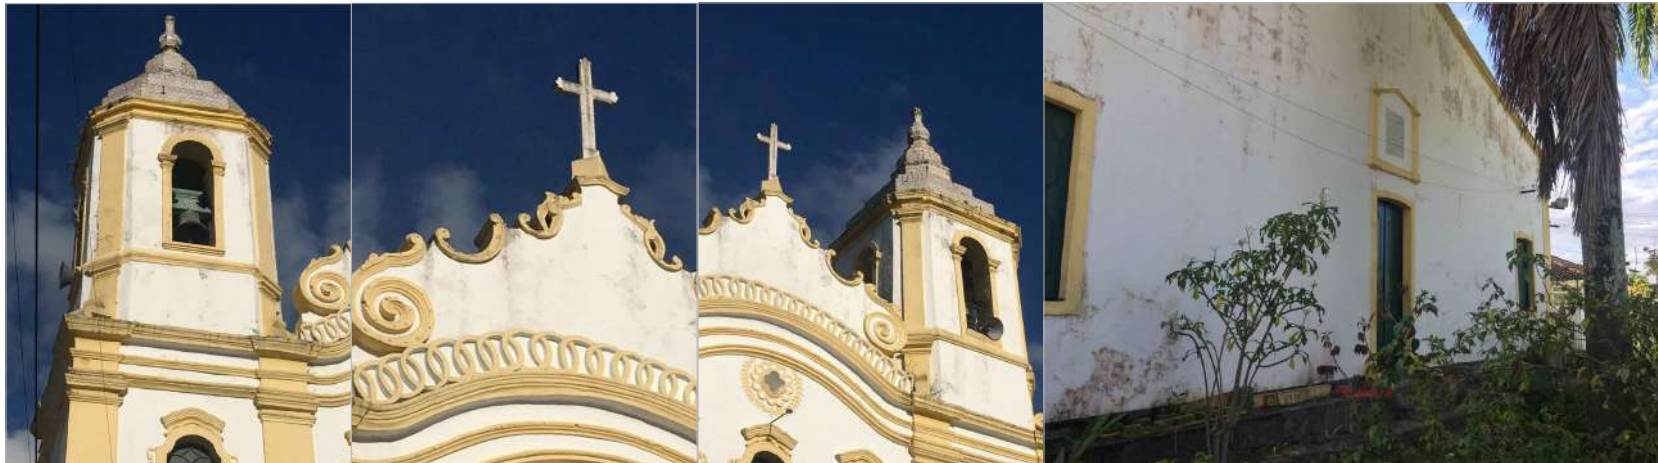
A umidade descendente é a absorção capilar de água pelos materiais que constituem a obra, tais como as fundações, lajes, paredes, tijolos, argamassa e reboco. Variação cromática derivada de elementos naturais, como óxido de ferro, extrato de madeira e outros produtos de oxidação.

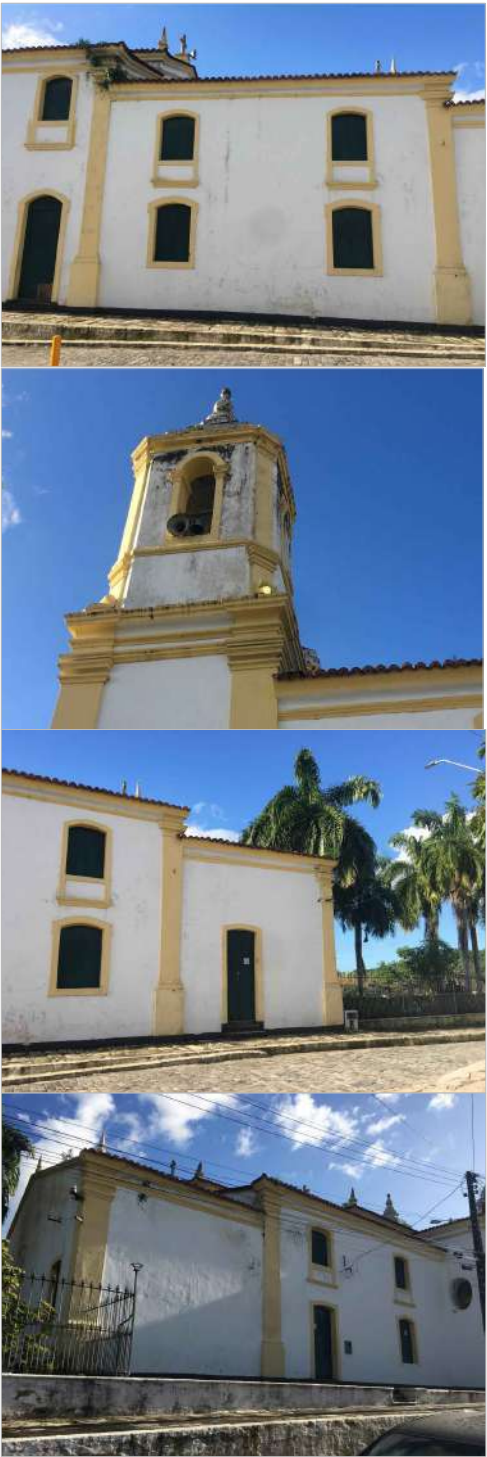
FIGURA 1,2 e 3: x.

A umidade descendente é a absorção capilar de água pelos materiais que constituem a obra, tais como as fundações, lajes, paredes, tijolos, argamassa e reboco. Variação cromática derivada de elementos naturais, como óxido de ferro, extrato de madeira e outros produtos de oxidação.
