## Diagnóstico tardio e manejo clínico de perfuração radicular iatrogênica em dente anterior: relato de caso

**Objetivo:** Relatar o diagnóstico tardio e o manejo clínico de uma perfuração radicular iatrogênica em dente anterior, associando o caso a uma revisão narrativa da literatura sobre materiais reparadores e protocolos de acompanhamento.

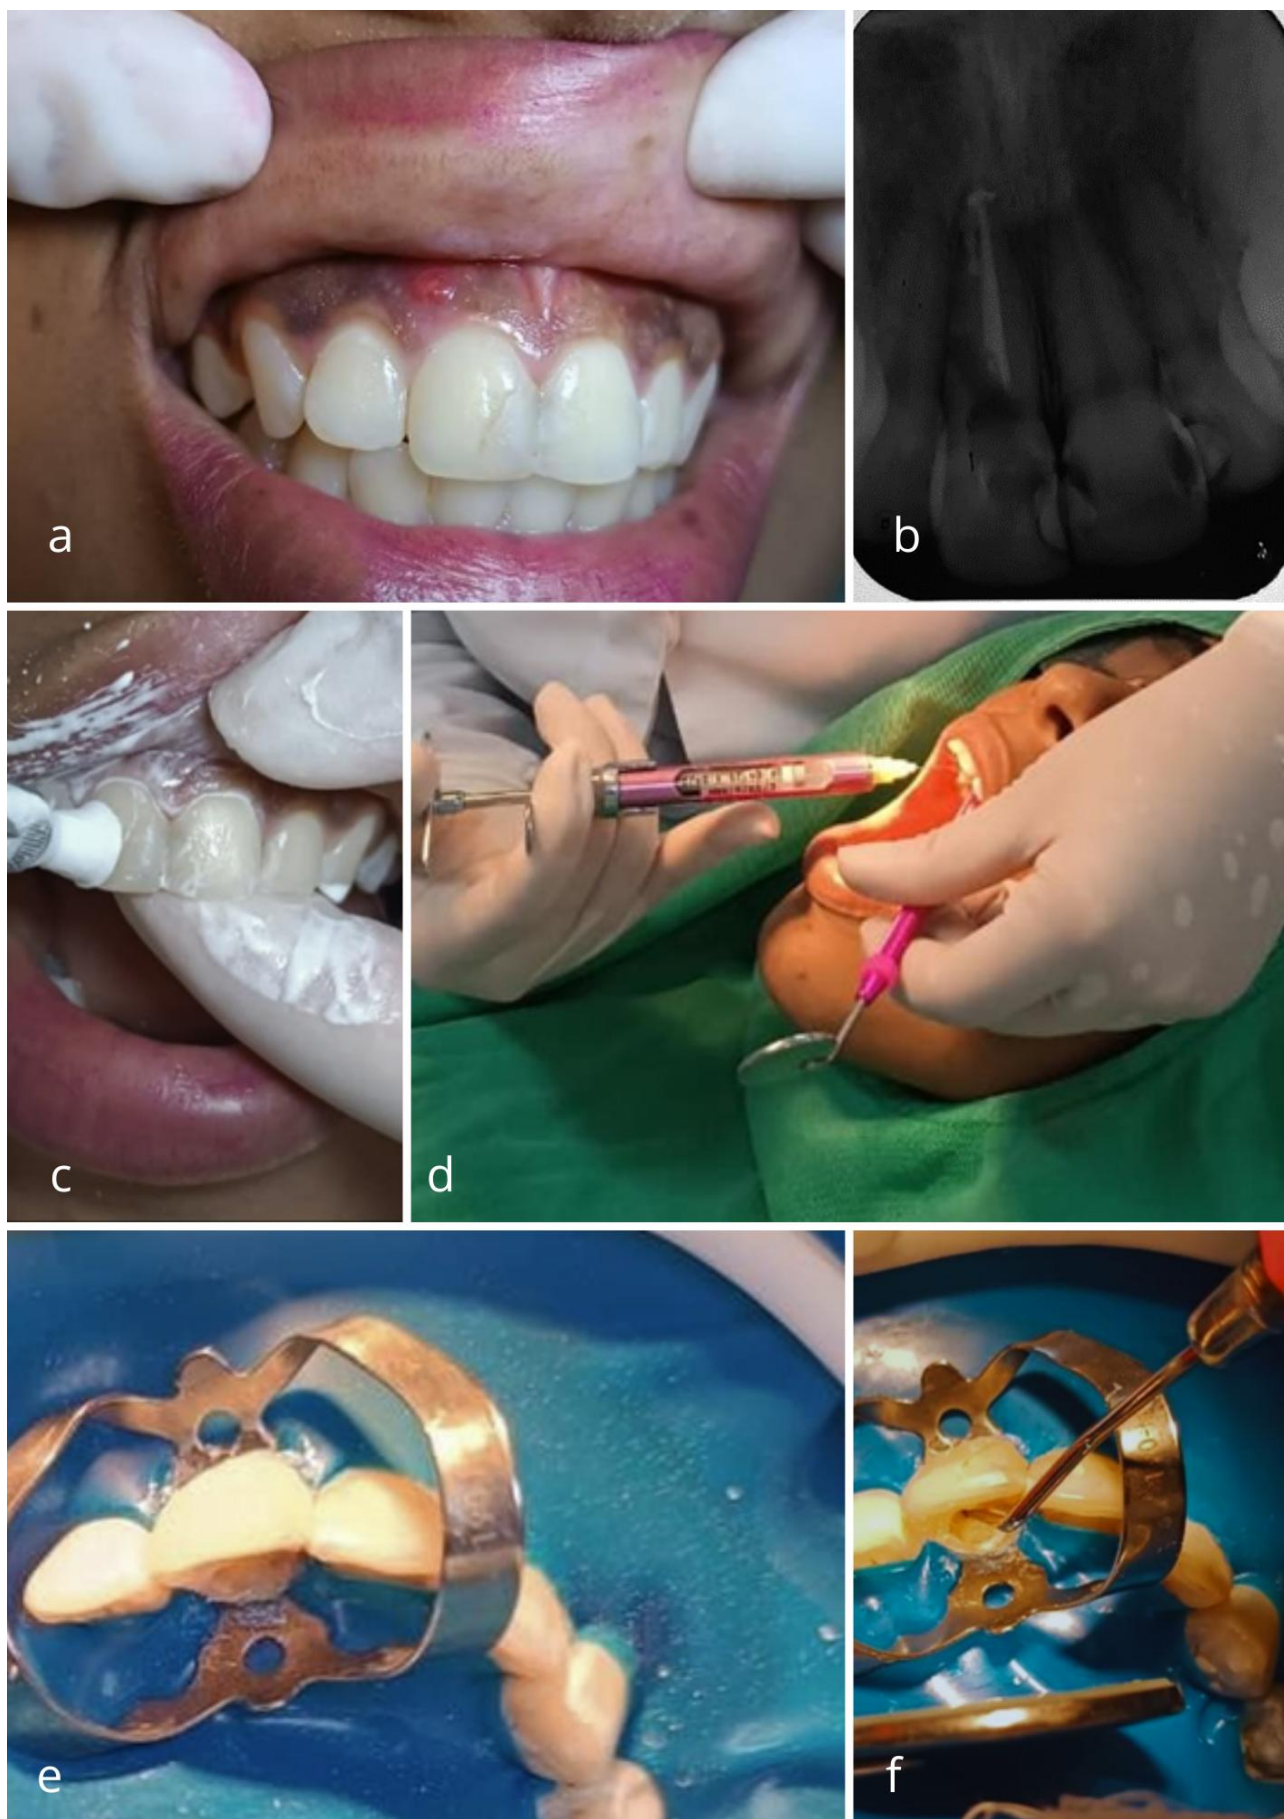
Paciente do sexo feminino, com 18 anos de idade, compareceu ao serviço de Odontologia da Universidade Federal de Sergipe (UFS), relatando sintomatologia dolorosa na região anterossuperior. Ao exame clínico intraoral, observou-se a presença de uma parúlida ativa, com exsudação purulenta, na face vestibular adjacente ao elemento 11 (incisivo central superior direito) - Figura 1 (a).

A análise do prontuário odontológico revelou histórico de tratamento endodôntico prévio, incluindo obturação do canal radicular, rebaixamento da guta-percha na porção cervical e restauração coronária definitiva. O exame radiográfico periapical inicial evidenciou a presença de perfuração radicular iatrogênica, lateralizada para a face distal, estabelecendo comunicação direta entre o conduto radicular previamente obturado e os tecidos periodontais adjacentes - Figura 1 (b).

Após a abertura coronária, o sítio da perfuração na face lateral da raiz foi clinicamente localizado por meio de exploração delicada, utilizando explorador de ponta reta e lima manual tipo K nº 15 (Maillefer, Ballaigues, Suíça), sob magnificação - Figura 1 (f). Na sequência, realizou-se tomada radiográfica periapical intermediária, com o objetivo de confirmar a localização topográfica e mensurar a extensão do desvio iatrogênico.

Figura 1: a) Aspecto Clínico Inicial. b) Radiografia do Diagnóstico. c) Profilaxia. d) Anestesia local. e) Isolamento Absoluto. f) Localização da perfuração.

O protocolo clínico foi iniciado com a realização de profilaxia coronária utilizando pasta de pedra-pomes e água, com o auxílio de caneta de baixa rotação e taça de borracha - Figura 1 (c).

Em seguida, procedeu-se ao bloqueio anestésico regional dos nervos alveolar superior anterior e nasopalatino, por meio da administração de um tubete (1,8 mL) de cloridrato de lidocaína a 2% associado à epinefrina 1:100.000 (DFL, Rio de Janeiro, Brasil). Posteriormente, realizou-se o isolamento absoluto do campo operatório com lençol de borracha e grampo nº 210 - Figura 1 (d) e (e).

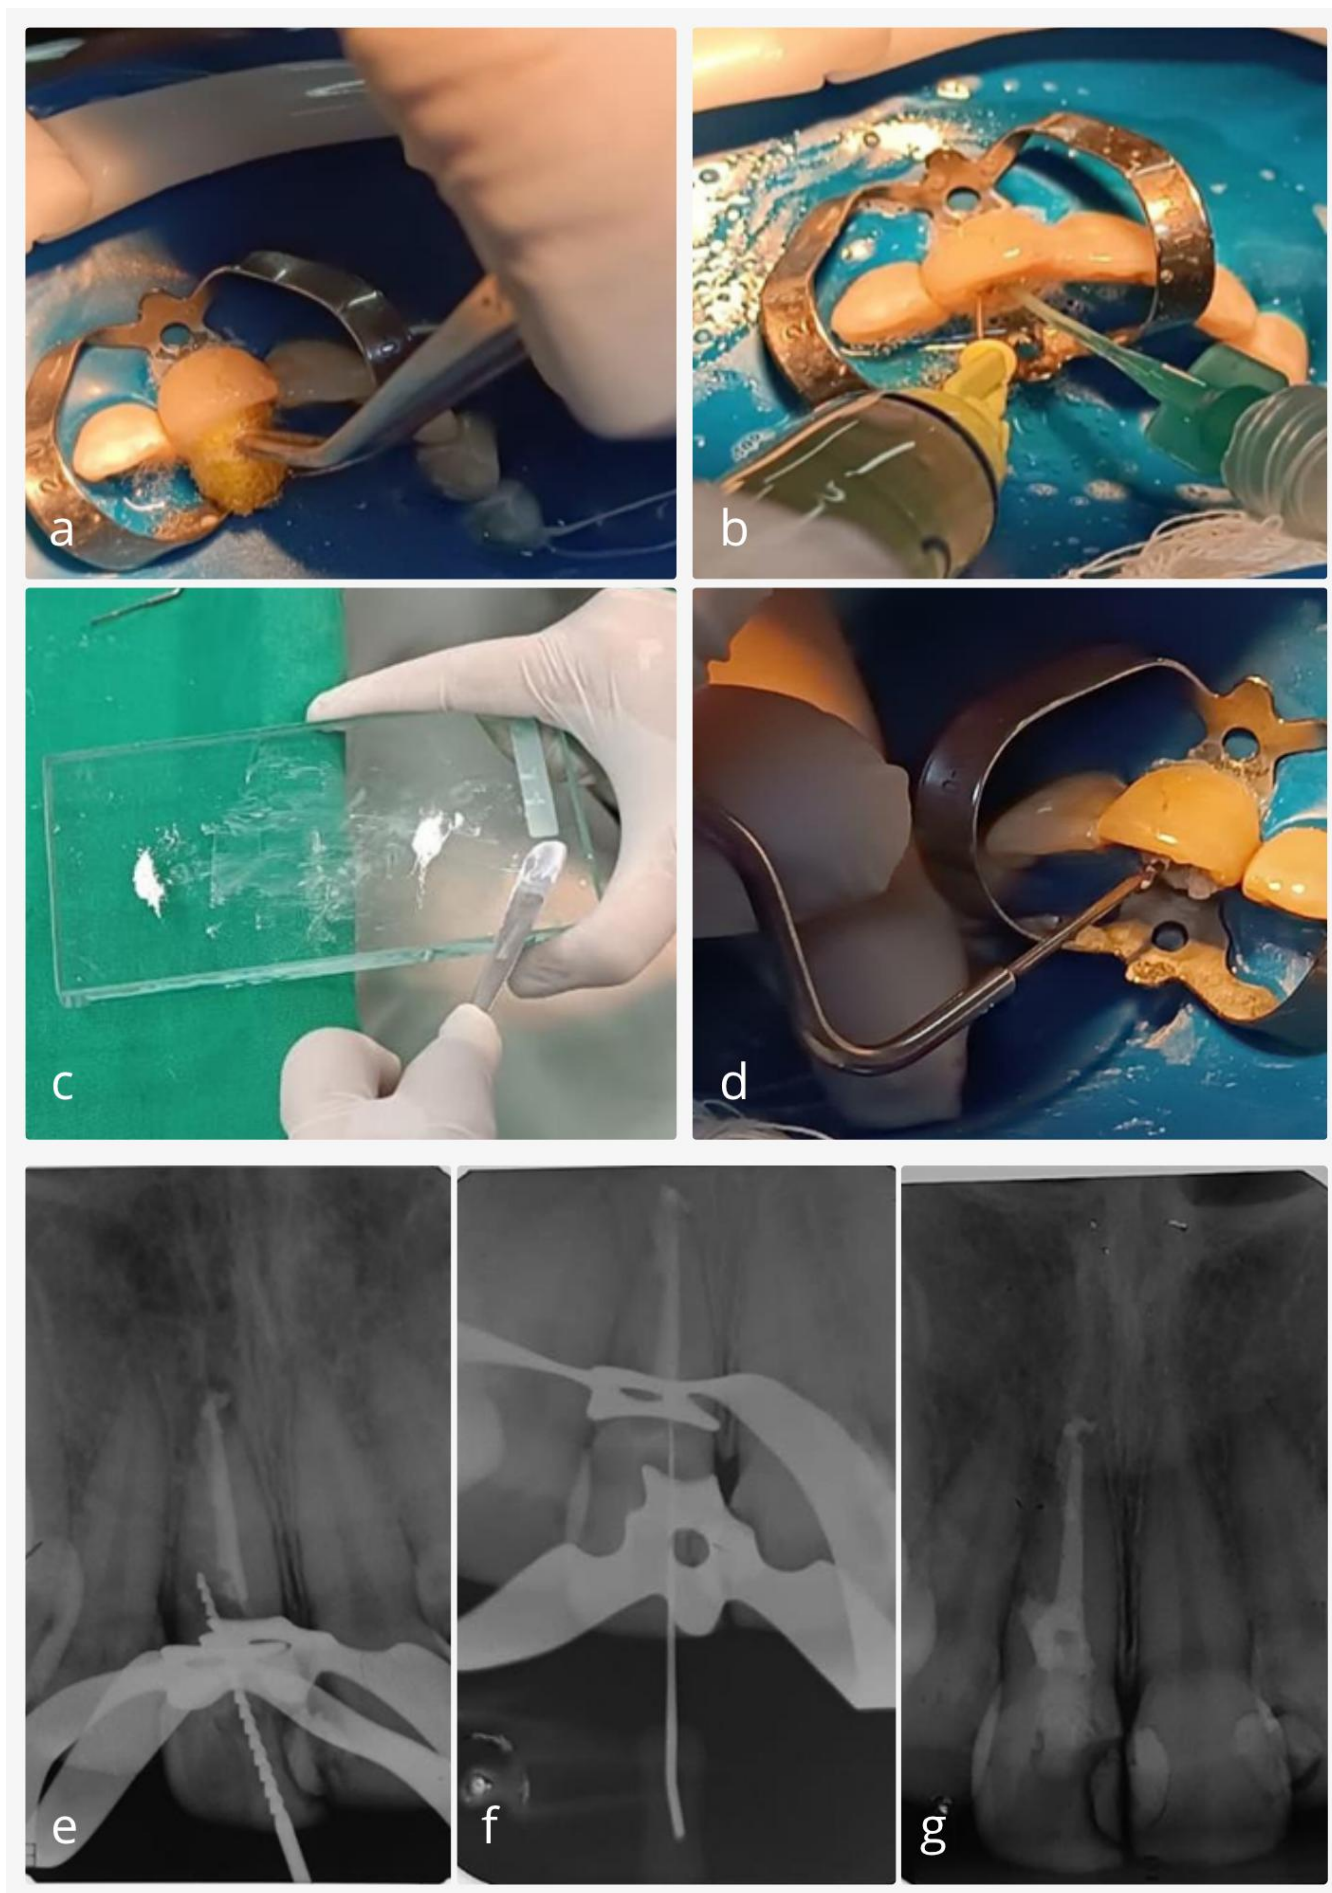
Foi realizada uma nova radiográfica periapical imediatamente após a inserção do material, com o objetivo de verificar a adequada radiopacidade, a homogeneidade do preenchimento e a adaptação marginal do material selador na região da perfuração - Figura 2 (e).

O acompanhamento clínico e radiográfico após seis meses evidenciou ausência de sintomatologia dolorosa, regressão completa do trajeto fistuloso e restabelecimento de aspectos de normalidade dos tecidos periodontais de suporte - Figura 2 (g).

Figura 2 : a) e b) Irrigação com Clorexidina 0,12%. c) Manipulação do MTA. d) Condensação do MTA. e) Radiografia pós-inserção do MTA. f) Localização do Conduto para Retratamento. g) Proservação.

solução de digluconato de clorexidina a 2%, associada à aspiração cuidadosa - Figura 2 (a) e (b).

Para o selamento da falha estrutural, o Agregado de Trióxido Mineral (MTA Angelus, Londrina, PR, Brasil) foi manipulado na proporção de 3:1 (pó/líquido), até a obtenção de consistência homogênea e levemente condensável - Figura 2 (c).

O material biocerâmico foi então transportado e inserido diretamente no sítio da perfuração com o auxílio de aplicador específico para MTA, sendo posteriormente adaptado e condensado contra a parede dentinária com calcadores endodônticos de Paiva - Figura 2 (d). Inicialmente, a inserção do material foi realizada com aplicador específico para MTA. Entretanto, durante o procedimento, o instrumento tornou-se inoperante, impossibilitando sua utilização até a conclusão do tratamento. Diante dessa intercorrência, foi necessária a adoção de uma técnica alternativa para inserção e condensação do material.

A acomodação do MTA na região da perfuração foi realizada utilizando calcadores de Paiva, de modo a promover sua condensação e adaptação às paredes da perfuração. Adicionalmente, limas endodônticas envoltas em algodão estéril foram utilizadas para auxiliar na inserção do material e no controle da secreção sanguinolenta persistente presente na região, favorecendo sua estabilização durante o procedimento.

A trajetória do canal foi inicialmente explorada com o auxílio de uma lima tipo K nº 15, guiada pela análise radiográfica - Figura 2 (f). Foi realizada Odontometria, constatado Comprimento Real de Trabalho (CRT) 23,5mm. Em seguida, procedeu-se à desobturação e remoção da guta-percha remanescente com limas manuais do tipo Hedstroem (H-Files), utilizando técnica de instrumentação progressiva no sentido crown-down (do terço cervical ao apical).
