**UNIVERSIDADE FEDERAL DE SERGIPE  
CAMPUS UNIVERSITÁRIO PROF. ANTÔNIO GARCIA FILHO  
DEPARTAMENTO DE ODONTOLOGIA DE LAGARTO**

**TRATAMENTO CONSERVADOR DE MANCHA BRANCA  
HIPOPLÁSICA EM ESMALTE: RELATO DE CASO**

Trabalho de conclusão de curso apresentado ao curso de Graduação em Odontologia da Universidade Federal de Sergipe, como requisito à obtenção do grau de cirurgiões-dentistas.

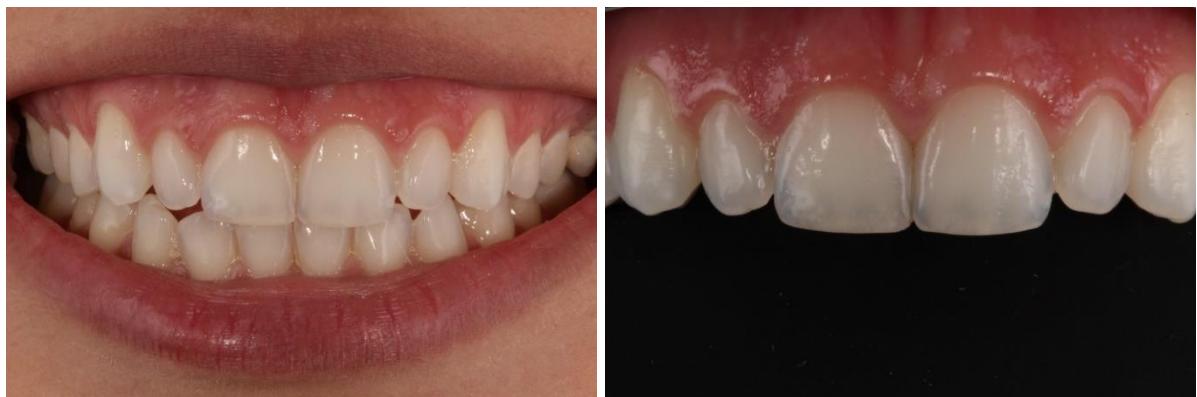
**Figura 1 – Aspecto inicial da hipoplasia de esmalte. A) Vista extraoral  
B) Vista aproximada intraoral. Nota-se manchamento na borda incisal das unidades 11 e 13.**

Paciente do gênero feminino, 23 anos de idade, foi atendida no ambulatório de Odontologia da Universidade Federal de Sergipe, insatisfeita com a presença de mancha branca em dente anterior superior. Durante exame clínico foram detectadas manchas brancas nos dentes 11 e 13, sendo diagnosticadas como hipoplasia de esmalte (Figura 1a e 1b e Figura 2a e 2b). A luz do aparelho fotopolimerizador foi posicionada na face palatina dos dentes afetados, a fim de observar o grau de profundidade das lesões. Nesta técnica a avaliação é realizada de acordo com o grau de opacidade da lesão sob a luz, quando mais opaca, mais profunda a lesão. Durante planejamento, dois tratamentos minimamente invasivos foram escolhidos, sendo eles a microabrasão e a utilização de infiltrante resinoso, descartando a possibilidade de realização de clareamento dentário de alta concentração pois a paciente já havia sido submetida a tal procedimento.

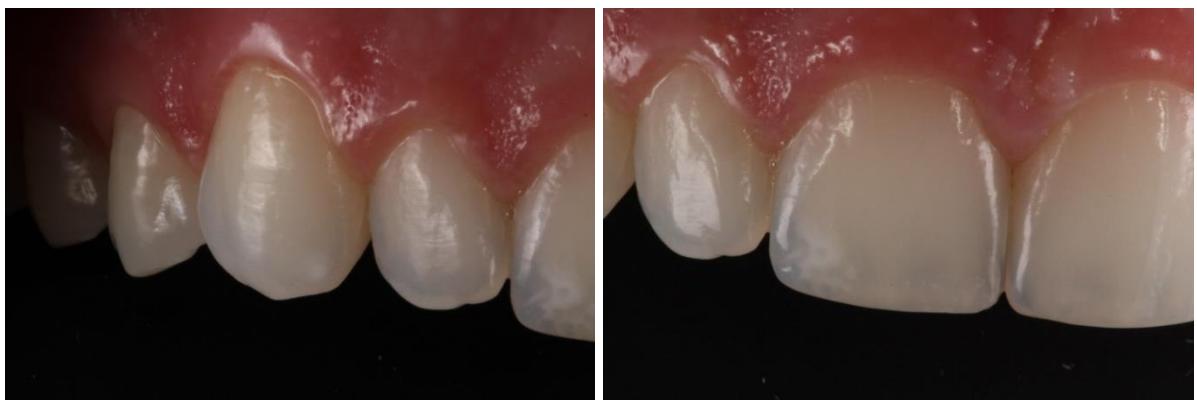
**Figura 2 – Aspecto aproximado A) unidade 13 B) unidade 11**

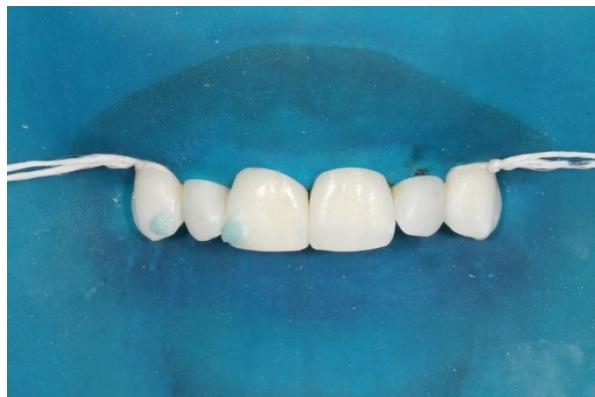
**Figura 3 – Aplicação de técnica de microabrasão com uso de isolamento absoluto, agente abrasivo nas manchas presentes nas unidades 11 e 13.**

O tratamento foi iniciado pela técnica de microabrasão com uso do agente abrasivo, (Mondeli 2001). Foi manipulada uma mistura de ácido fosfórico 37% (Condac - FGM Produtos Odontológicos, Joinville-SC, Brasil) e pedra pomes, na proporção de uma porção de ácido para uma do abrasivo.

Sob isolamento absoluto foram realizadas 2 sessões de microabrasão, com 10 aplicações em cada mancha (figura 3). A princípio a técnica foi realizada com o auxílio de cunhas de madeira e posteriormente com taça de borracha com micromotor em baixa rotação (figura 4). Foi observado o intervalo de tempo de dez segundos seguido de limpeza com jato de água por vinte segundos. Devido a profundidade da lesão, uma única sessão não foi suficiente para remoção da mancha, logo, realizou-se a segunda sessão para aprimorar a eficiência do tratamento. Após cada sessão foi realizada aplicação de flúor gel a 2% neutro e transparente (Maquira Indústria de Produtos Odontológicos S.A, Maringá – PR, Brasil).

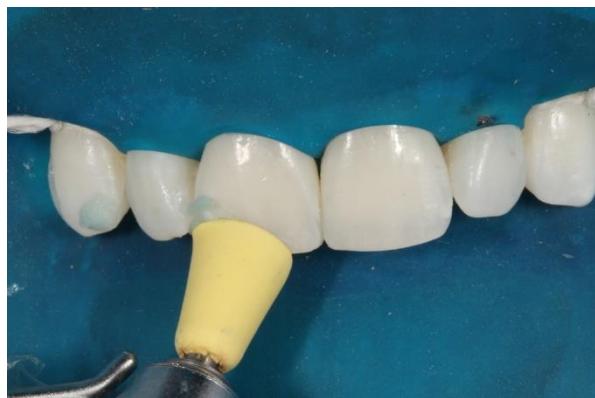
**Figura 4- Aplicação da técnica de microabrasão com o auxílio de taça de borracha em baixa rotação por 10 segundos.**

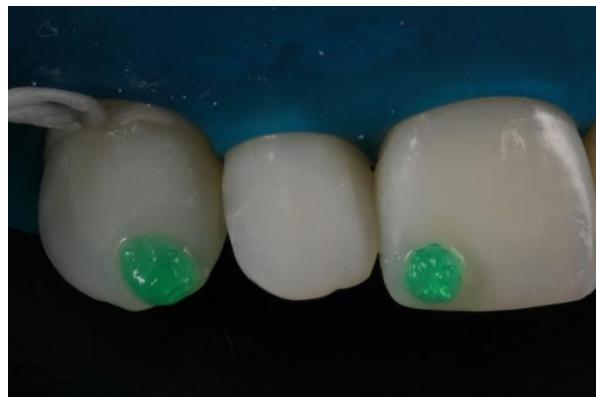
**Figura 5 - Aplicação do ácido clorídrico a 15% restrito à área afetada (Icon-etch®)**

A fim de promover um melhor efeito estético, optou-se pela aplicação do infiltrante resinoso (Icon®, DMG - Hamburg, Alemanha). O procedimento foi realizado no mesmo dia da segunda sessão de microabrasão. A aplicação do Icon® foi realizada em três etapas, a aplicação do ácido clorídrico, seguido do etanol a 99% e finalizando com o infiltrante resinoso. Ainda sob isolamento absoluto aplicou-se a primeira fase do Icon®, o ácido clorídrico a 15% durante precisamente dois minutos restrito à área

da mancha (figura 5). Aplicou-se o ácido por duas vezes para se obter um resultado satisfatório para a penetração do infiltrante e mascaramento da lesão. Após cada aplicação lavou-se a área por 30 segundos com jatos de água e secando em seguida para controle da umidade.

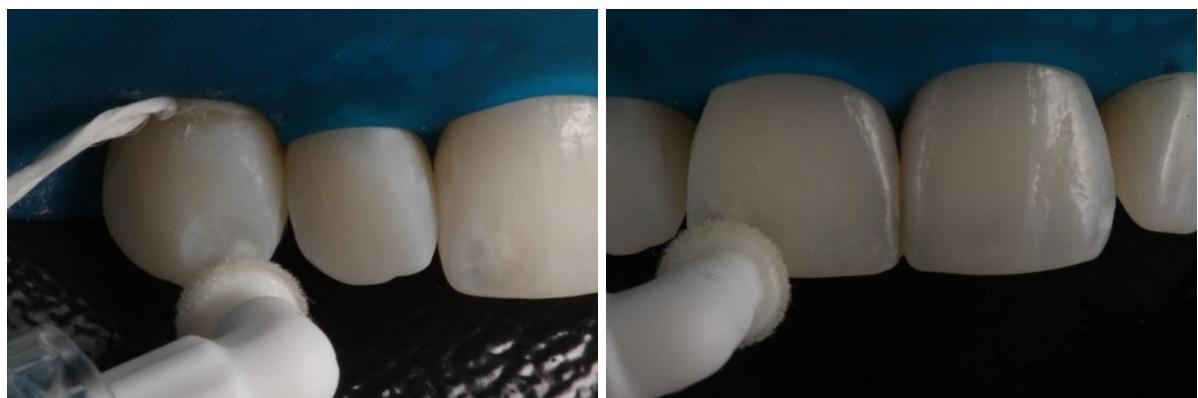
**Figura 6- Aplicação do agente composto por etanol a 99% (Icon-dry®) para remoção de umidade.**

A segunda fase do infiltrante resinoso é o emprego de um agente composto por etanol a 99% (Icon-dry®) com o intuito de remover a água das microporosidades do esmalte, a aplicação foi realizada durante 30 segundos (figura 6).

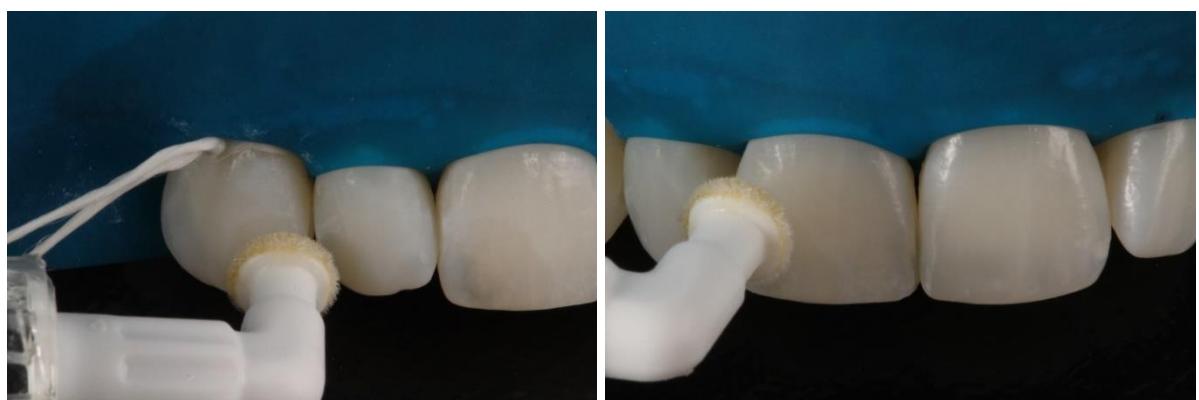
**Figura 7 - Aplicação do infiltrante resinoso (Icon®).**

No terceiro momento foram realizadas duas aplicações do infiltrante resinoso (Icon®) restrito ao local da lesão, aguardando por 3 minutos para que haja a penetração nas microporosidades do esmalte previamente tratado (figura 7a e 7b). Com o auxílio de uma sonda exploradora retirou-se os excessos. A fotopolimerização da resina foi realizada pelo período de 40 segundos. (figura 8a e 8b).

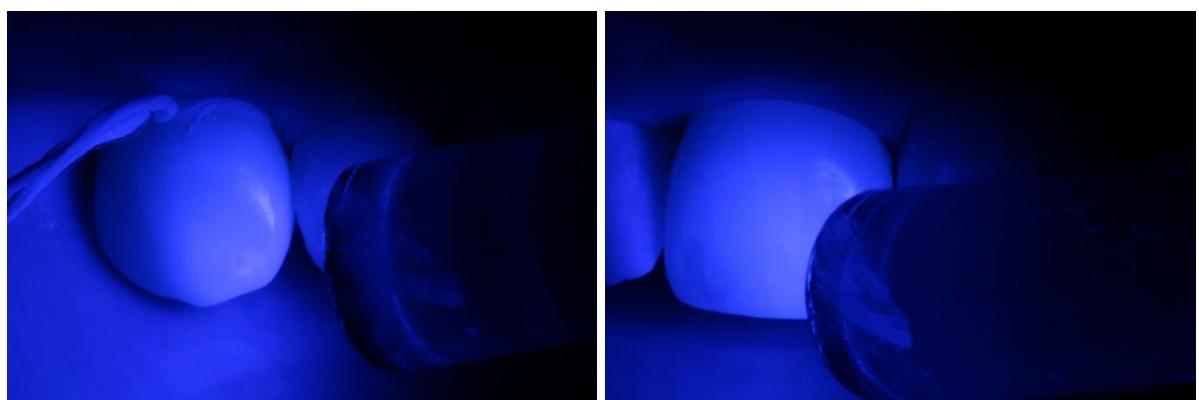
**Figura 8 – Fotoativação do infiltrante resinoso (Icon®).**

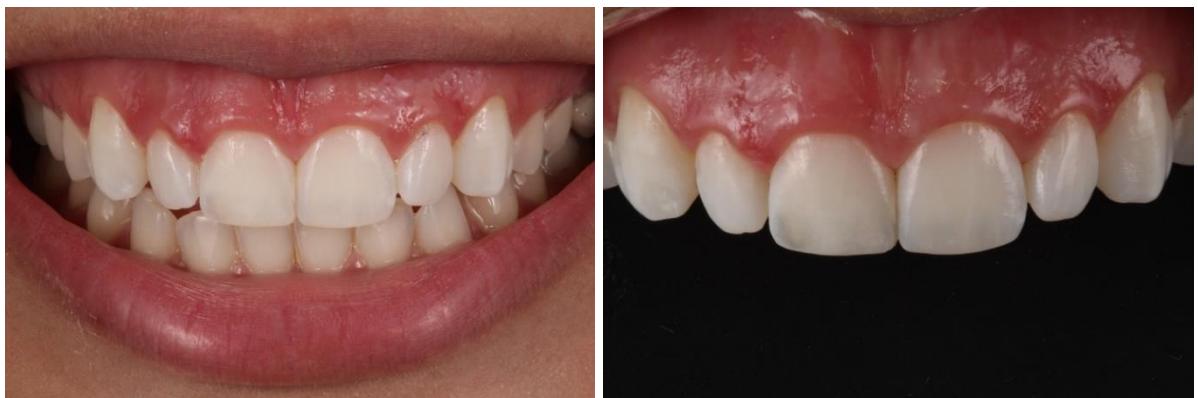
**Figura 9 – foto logo após a finalização dos tratamentos**

Finalizando as duas etapas do planejamento previsto para o tratamento pode-se notar a melhora na coloração das lesões em ambos os dentes (figura 9a, 9b e 10)

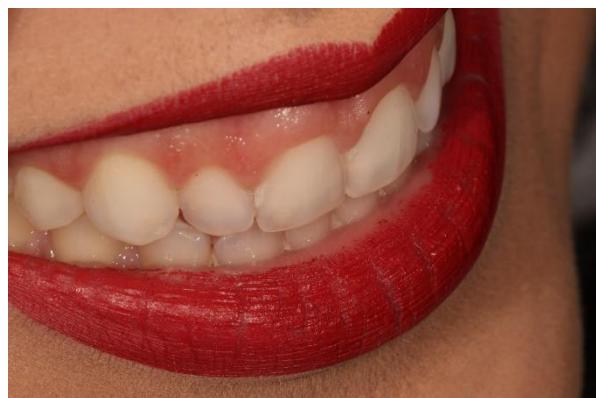
**Figura 10 – foto final do tratamento após 6 meses.**
