UNIVERSIDADE FEDERAL DE SERGIPE  
CENTRO DE CIÊNCIAS EXATAS E TECNOLOGIA  
DEPARTAMENTO DE ENGENHARIA CIVIL

**DIAGNÓSTICO E PROPOSTA DE SOLUÇÃO PARA OBRA DE CANAL ASSENTE  
EM SOLO EXPANSIVO DA REGIÃO DE PROPRIÁ/SE**

Trabalho de Conclusão de Curso apresentado à Universidade Federal de Sergipe – UFS, para o encerramento da componente curricular e conclusão da graduação em Engenharia Civil.

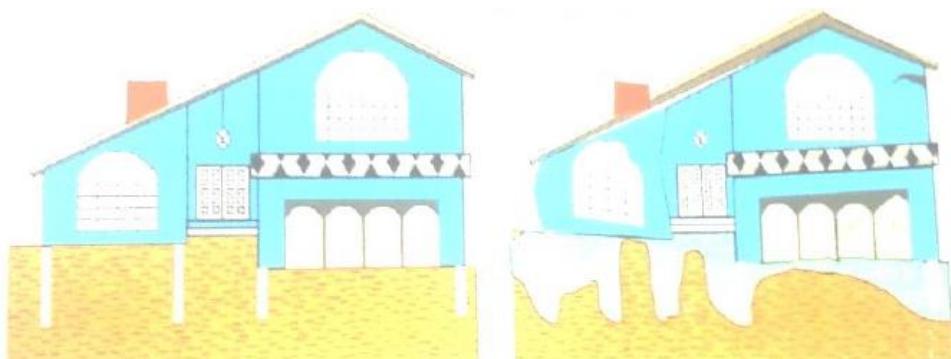
Figura 1 - Dano em edificação construída sobre solo expansivo.

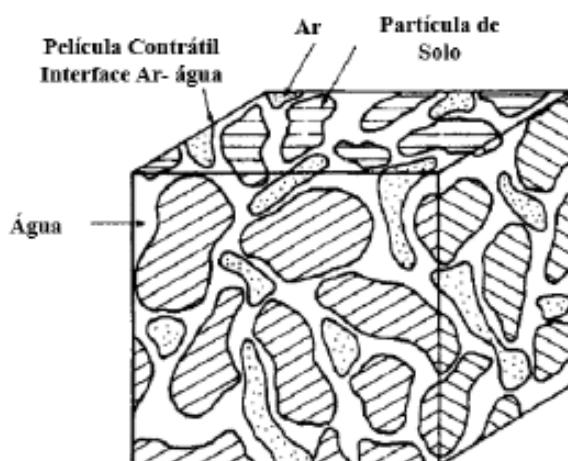
Os solos não saturados diferem dos solos saturados por serem compostos por quatro fases: uma líquida, referente à água livre, ao ar e aos sais dissolvidos na água; uma gasosa, que corresponde ao ar livre e ao vapor d'água; uma fase sólida, composta pelas partículas sólidas e pela água adsorvida; e, por último, uma fase de interface ar-água, que seria a quarta fase, estando entre a fase líquida e gasosa do solo (FREDLUND E RAHARDJO, 1993). O esquema com as fases em uma massa de solo não saturado pode ser visto na Figura 2.

Figura 2 - Representação das fases de um solo não saturado.

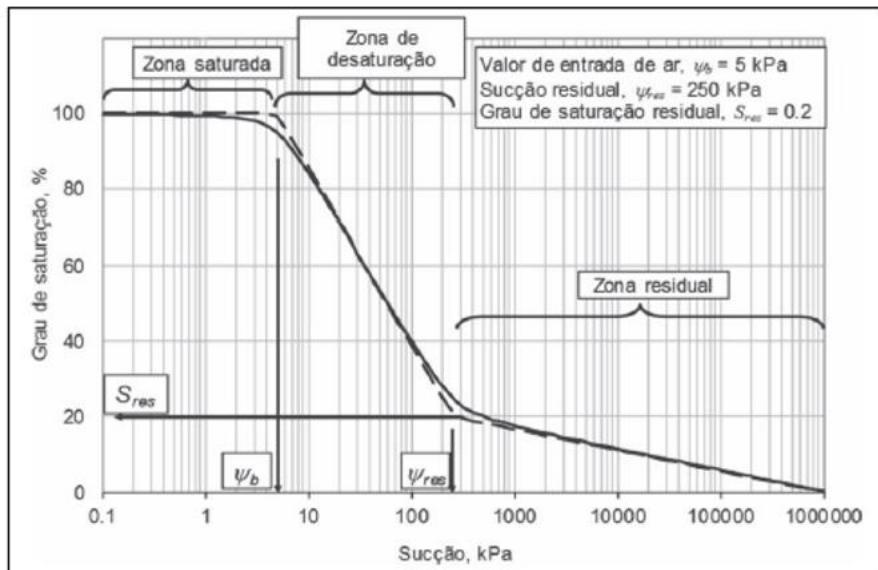
A relação entre a sucção do solo e a sua umidade pode ser vista por meio da curva característica ou curva de retenção da água, representada na Figura 3, gráfico de análise em que são inseridos os valores de umidade e sucção medidos. Dois parâmetros podem ser obtidos da curva: a umidade de saturação ( $\Theta_s$ ) do solo e a umidade residual ( $\Theta_r$ ). Por meio dela é possível perceber que quanto maior a sucção, mais seco é o solo; um solo não saturado tem uma sucção maior que um solo saturado, cujo valor de sucção é zero quando sua saturação é 100% (PEREIRA, 2004).

Figura 3 - Exemplo de curva característica de solo não saturado.

São 3 zonas que dividem a curva presente no gráfico: i) a zona saturada, que vai da sucção zero com o solo saturado até o “valor de entrada de ar”, correspondente à maior sucção que o solo resiste sem drenar a água (solo retém ou “segura” a água); ii) a zona de dessaturação, em que a sucção cresce e solo inicia a drenagem com seu trecho compreendendo o ponto de “valor de entrada de ar” até o “grau de saturação residual”; iii) e a zona residual, cujo trecho vai do “grau de saturação residual” ao grau de saturação zero do solo e indica o restante da água que fica nos poros das partículas de solo (BARBOSA, 2019).

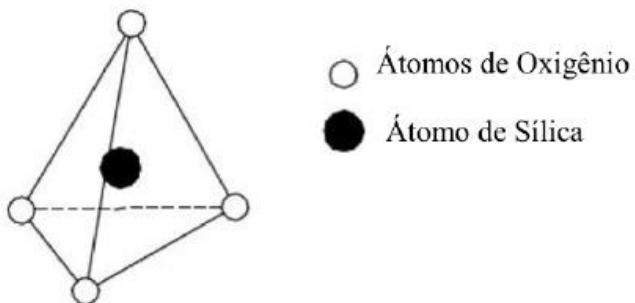
Figura 4 - Unidade da lâmina tetraédrica.

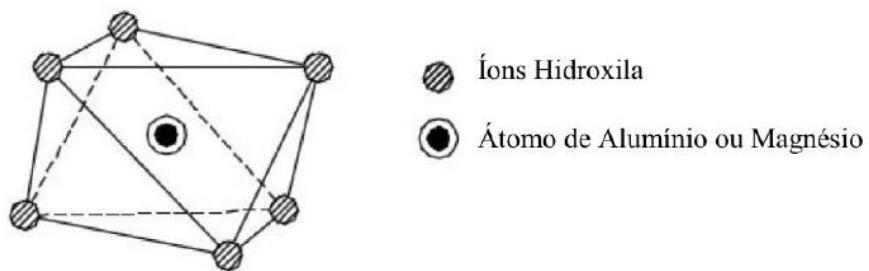
Figura 5 - Unidade da lâmina octaédrica.

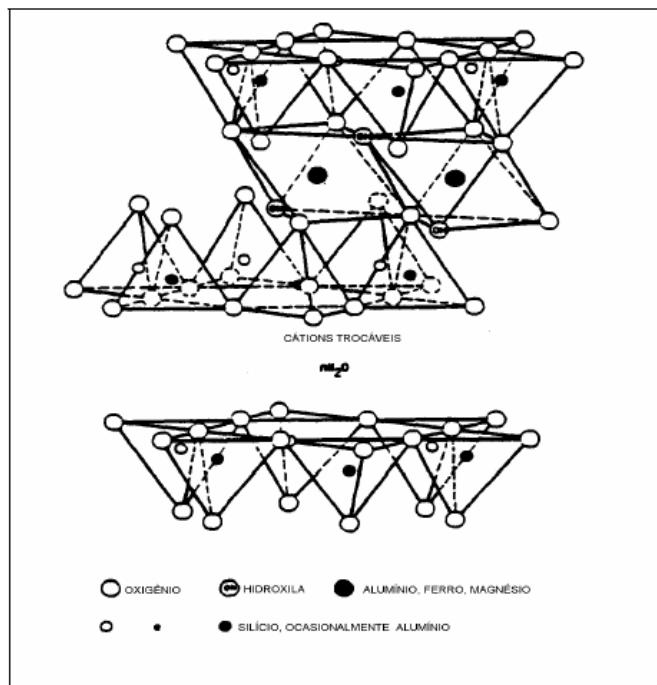
Figura 6 - Esquema da estrutura de uma montmorilonita.

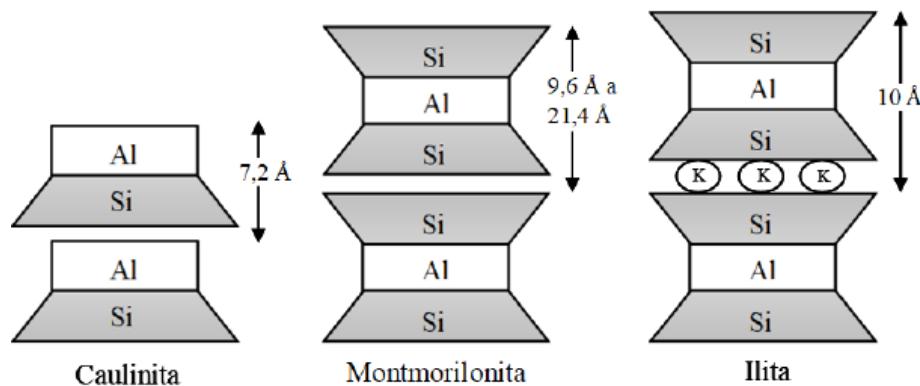
aumentando o volume da estrutura cristalina; na Figura 7 é possível perceber a distância de base da montmorilonita em relação aos outros argilominerais;

Figura 7 - Estrutura dos argilominerais e distância basal.

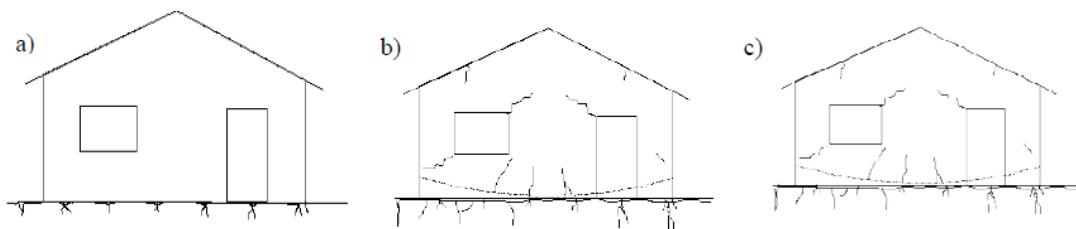
Morais (2017) e Paiva *et al.* (2016) citam, como problemas decorrentes dos solos expansivos: i) no solo em campo: as fendas ou fissuras características; ii) nas construções: fissuras diagonais embaixo de janelas e acima das portas, rupturas e ondulações nos pavimentos, rachaduras nas lajes, paredes e fundações; iii) nos bueiros, tubulações e canais: fissuras generalizadas nas direções longitudinais ou transversais, rompimento destes elementos. Santos (2017) complementa que as estruturas já ficam danificadas com uma expansão de apenas 5% dos argilominerais. A Figura 8 mostra três estágios de fendas em uma residência construída sobre solo expansivo, a primeira no seu estado inicial, a segunda com expansão no centro da casa e retração nas laterais e a terceira com expansão nos lados.

Figura 8 - Esquema de avanço de fendas numa edificação sobre solo expansivo.

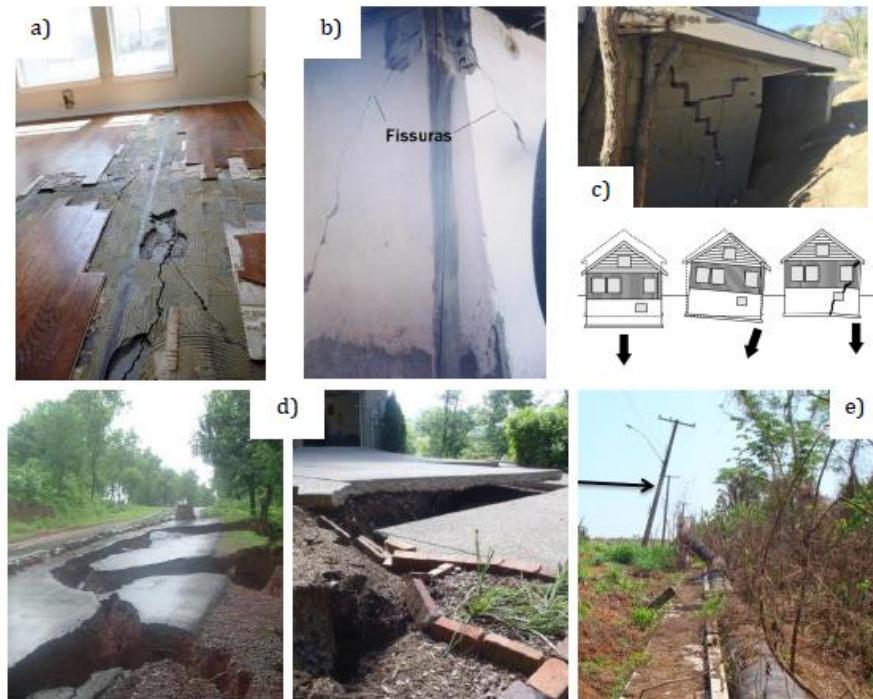
Morais (2017) reuniu, em seu seu estudo, imagens de alguns autores dos danos originados pela expansão dos solos. As deteriorações podem ser vistas na Figura 9.

Figura 9 - Danos recorrentes nas estruturas causados pelos solos expansivos.

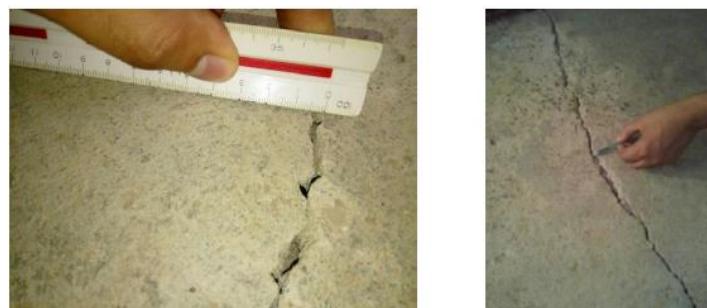
Jesus e Pinto (2018) trouxeram, em seu estudo, imagens de rachaduras no contrapiso de uma edificação na Bahia. As patologias podem ser vistas na Figura 10.

Figura 10 - Rachaduras causadas por solo expansivo no contrapiso de uma edificação.

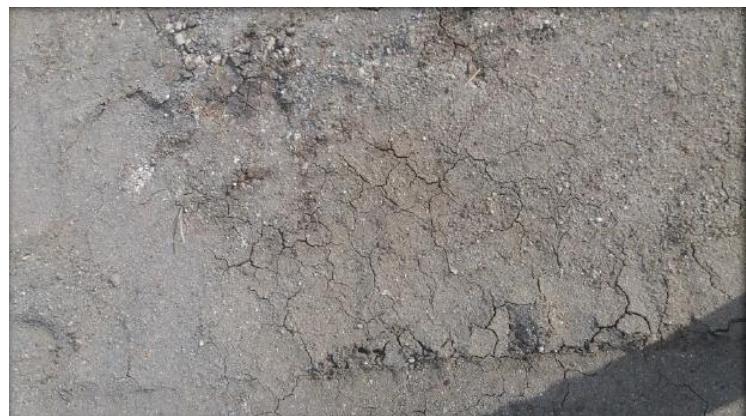
De acordo com a *Comission on swelling rocks (ISRM)* (1994 apud SANTOS, 2017), os solos expansivos podem ser identificados visualmente, por meio de ensaios de campo simples e por meio de ensaios laboratoriais. O reconhecimento de um solo expansivo é feito pela observação de fissuras ou fendas fora de padrão no solo ou na superfície de paredes. A Figura 11 apresenta fissuras de um solo expansivo em retração.

Figura 11 - Retração em solo expansivo.

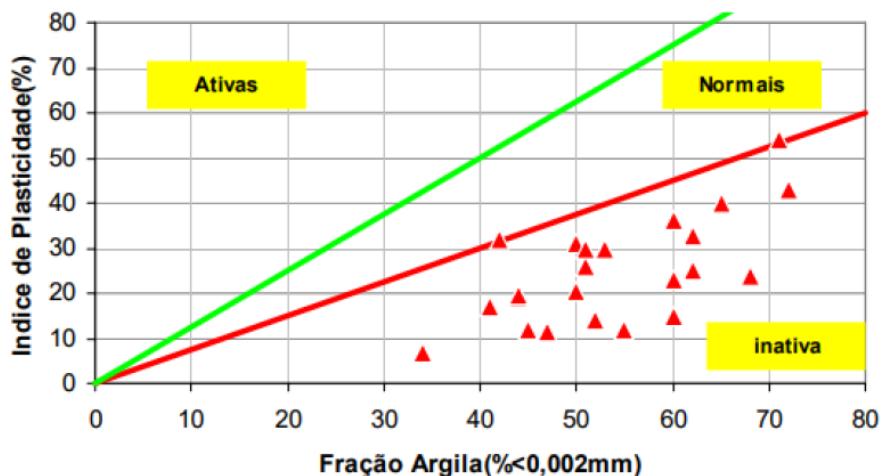
Figura 12 - Carta de Skempton (1953).

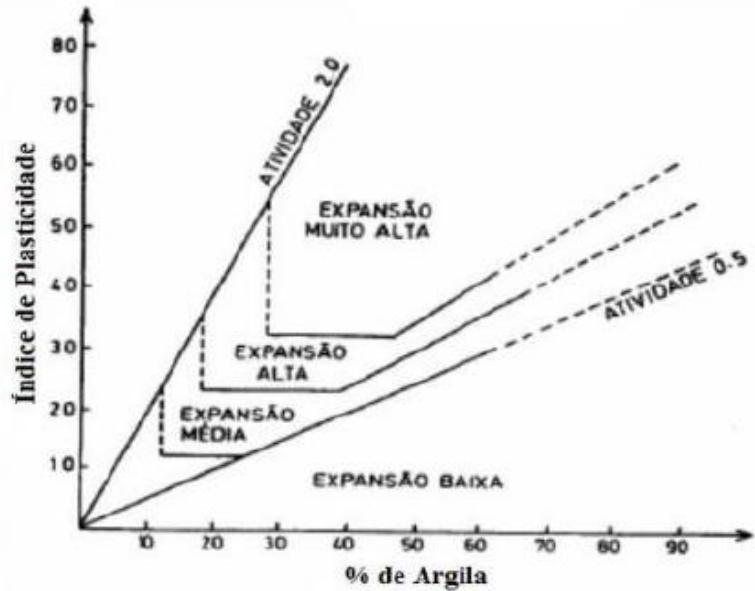
Utilizando os índices de Skempton, Williams & Donaldson (1980) propuseram seus critérios para classificar a expansibilidade. O gráfico pode ser visto na Figura 13.

Figura 13 - Classificação da expansibilidade pelos critérios de Williams & Donaldson (1980).

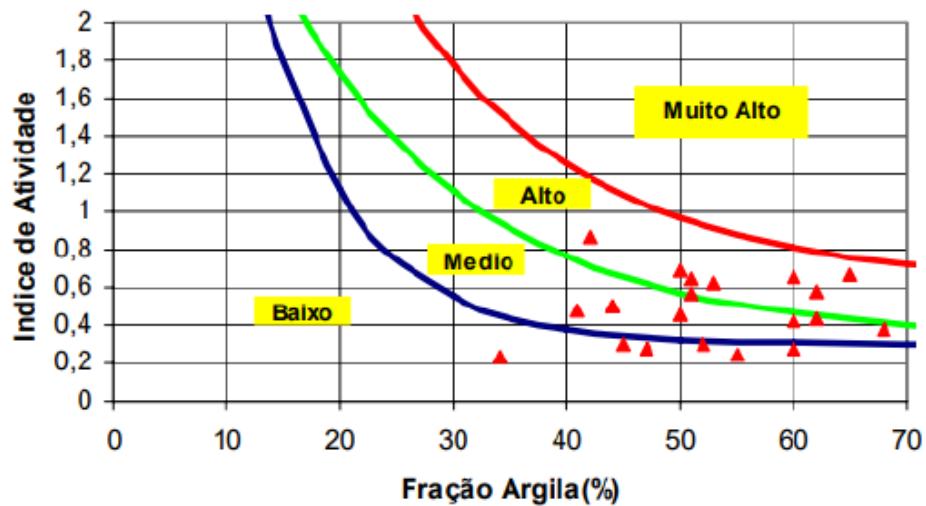
A carta de Seed *et al.* (1962), na Figura 14, também se baseia no índice de atividade e na fração de argila para classificar a expansão.

Figura 14 - Carta de Seed (1962).

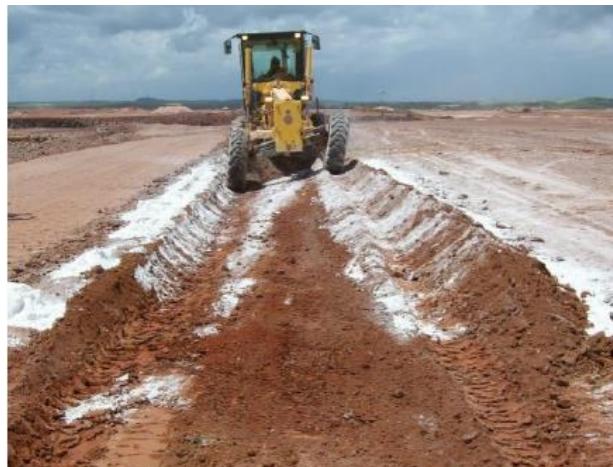
Figura 15 - Aplicação de cal em solo para estabilização.

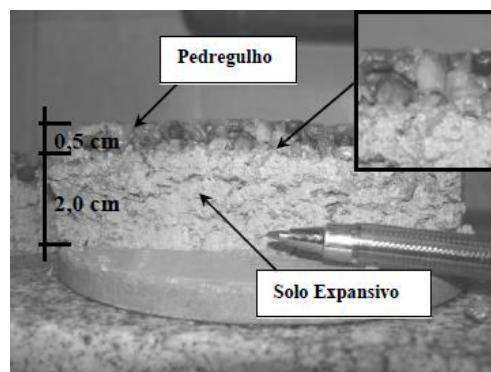
Figura 16 - Esquema da camada de pedrisco acima da camada de solo expansivo.

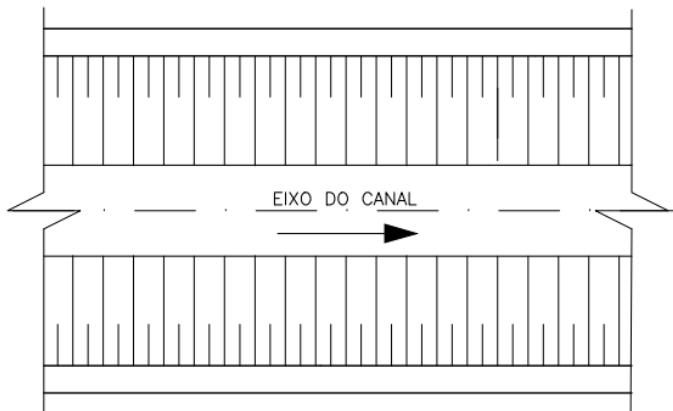
Figura 21 - Planta baixa do canal de irrigação do sistema Cotinguiba-Pindoba.

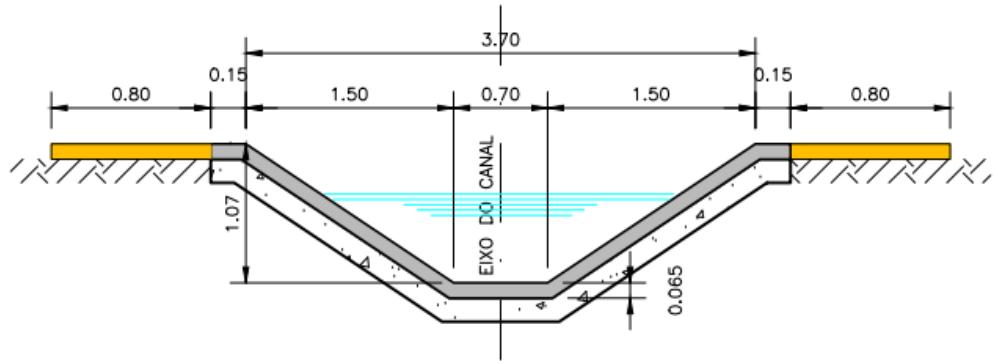
O trecho avaliado apresenta uma mudança de seção na estaca 191+0,00, tendo, portanto, duas seções diferentes, cujas plantas se apresentam na Figura 22 e na Figura 23. Das estacas 189 a 191 o canal trapezoidal possui 70 cm de fundo, as laterais apresentam inclinação 1,07:1,50 (V/H) e ambas as bermas possuem 80 cm. Já das estacas 191 a 199, após a mudança de seção pela curvatura do caminho, o canal apresenta 50 cm de fundo, inclinação 1,05:1,825 (V/H) e bermas de 1,50 m de cada lado.

Figura 22 - Projeto da seção transversal tipo que compreende das estacas 189+0,00 a 191+0,00.

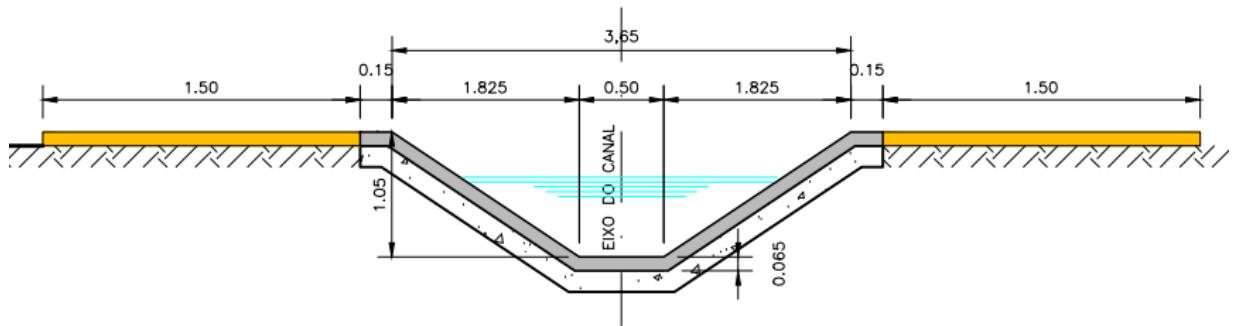
Figura 23 - Projeto da seção transversal tipo que compreende das estacas 191+0,00 a 199+0,00.

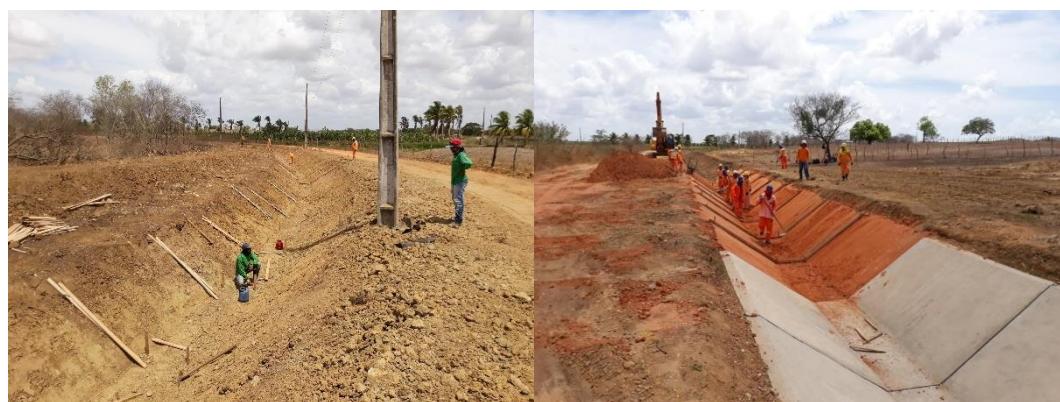
O processo de reconstrução dos canais pode ser visto na Figura 24 e Figura 25.

Figura 24 - Preparação do terreno e execução dos canais de irrigação.

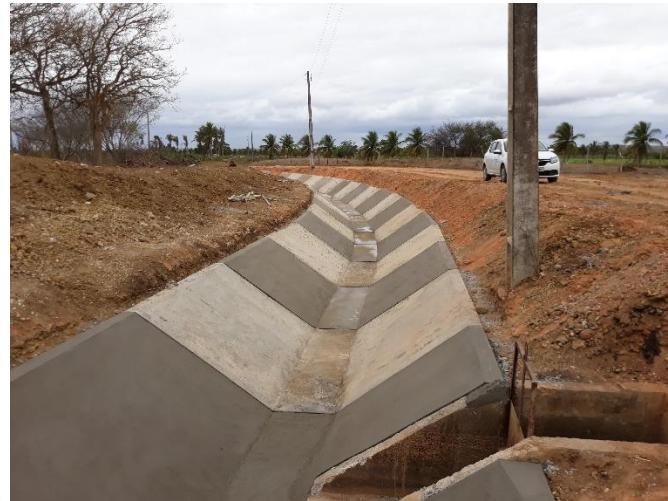
Figura 25 - Trecho do canal irrigado com técnica de concretagem alternada.

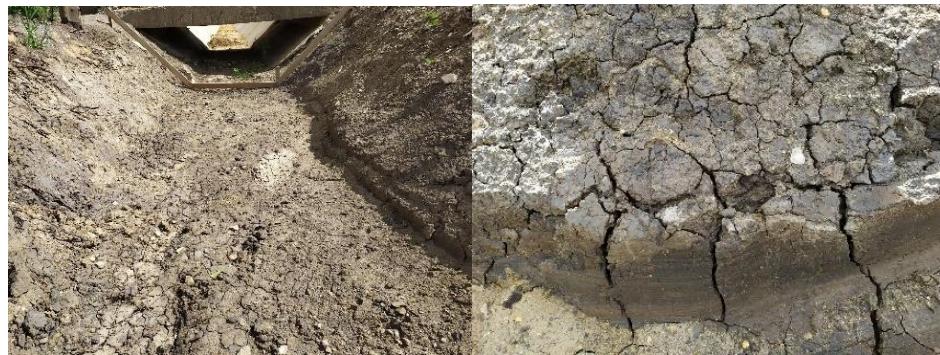
O solo no qual foram apoiados os canais de irrigação apresentou, em período de estiagem, trincas por toda sua zona superficial. O processo de ressecamento desencadeou a contração do solo em todas as direções. A Figura 26, apresenta o estado do solo e a Figura 27 apresenta as patologias que surgiram durante a reabilitação do canal.

Figura 26 - Solo presente nos canais de irrigação do sistema Cotinguiba-Pindoba.

O diagnóstico qualitativo do terreno objeto deste estudo indica se tratar de um solo bastante expansivo, visto que suas características e seu comportamento se apresentam como as indicadas por Vilar e Ferreira (2019). É um solo argiloso, de pouca drenagem e alta plasticidade, conforme descrevem os autores. Sua análise visual permitiu constatar a presença de trincas fora de um padrão no solo e na estrutura, conforme explica a *Comission on Swelling Rocks* (1994, apud SANTOS, 2017). Nos parágrafos seguintes são expostas as classificações com relação à expansão do solo de acordo com os critérios apresentados pelos estudiosos do tema.

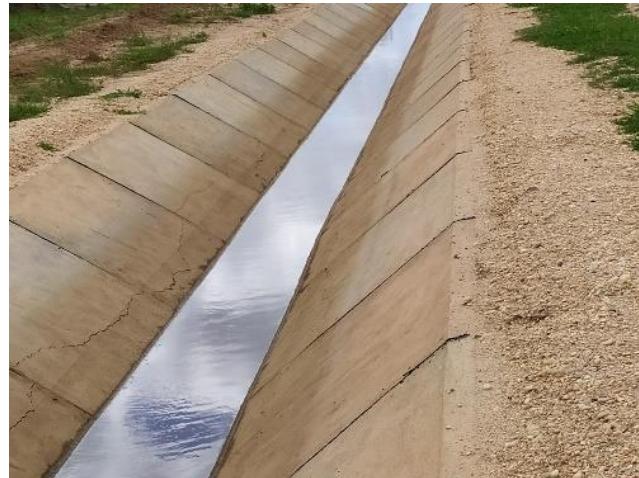
Figura 27 - Trincas localizadas nos canais de irrigação do sistema Cotinguiba-Pindoba.

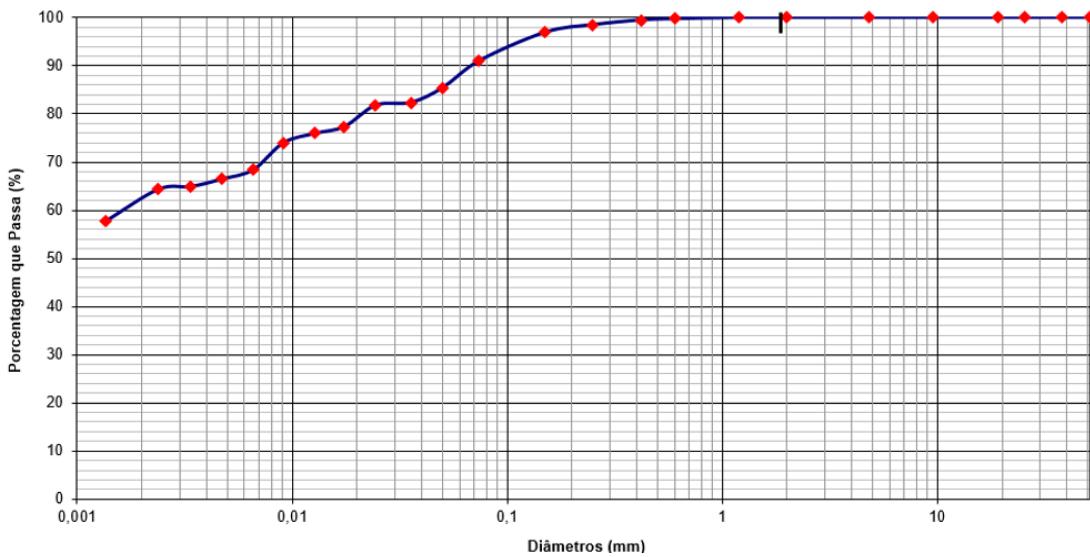
Figura 28 - Curva granulométrica do Ponto 1.

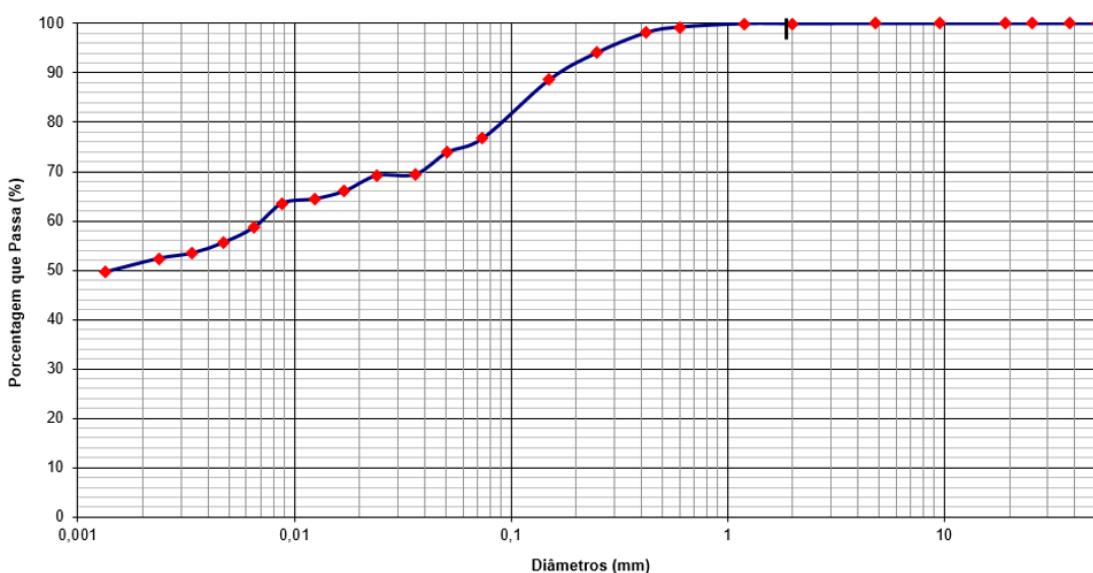
Os pontos 2, 3 e 4, cujas curvas podem ser vistas nas Figura 29, Figura 30 e Figura 31, apresentaram granulometrias semelhantes. O ponto 2 obteve 76,72% da amostra total passante na peneira N° 200, o ponto 3 obteve 82,56% e o ponto 4 obteve 71,18%. Observa-se, portanto, um padrão na granulometria dessas amostras, com solos finos caracterizados por grandes quantidades de argila. A alta porcentagem de argilas torna-se um alerta de que o solo pode ser expansivo, visto que estes são solos no geral argilosos ou argilo-siltosos conforme Vilar e Ferreira (2019).

Figura 29 - Curva granulométrica do Ponto 2.

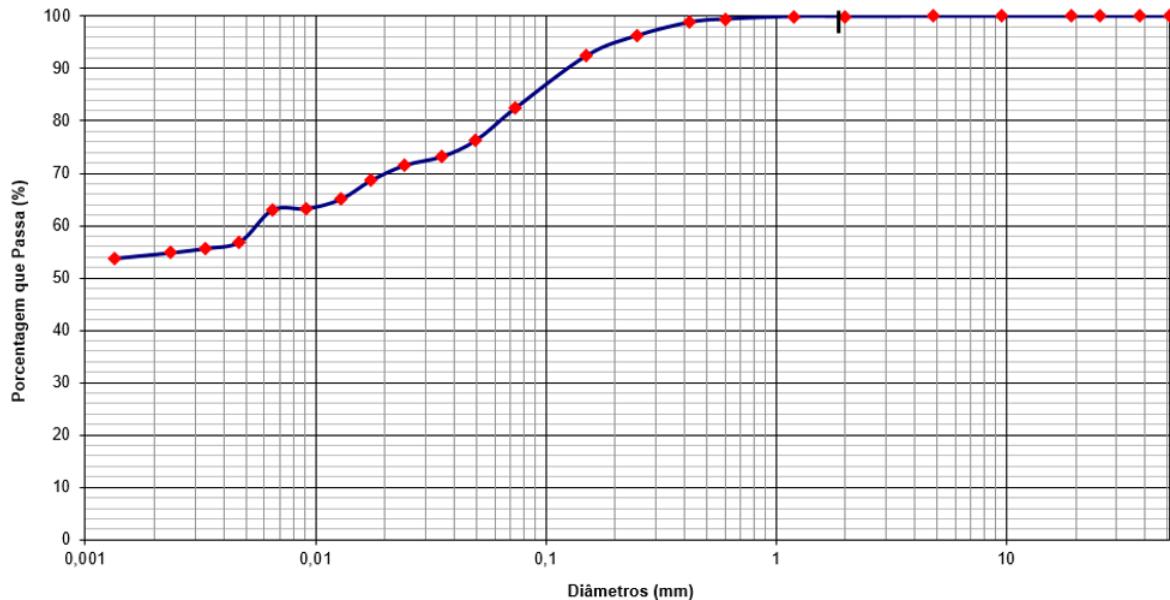
Figura 30 - Curva granulométrica do Ponto 3.

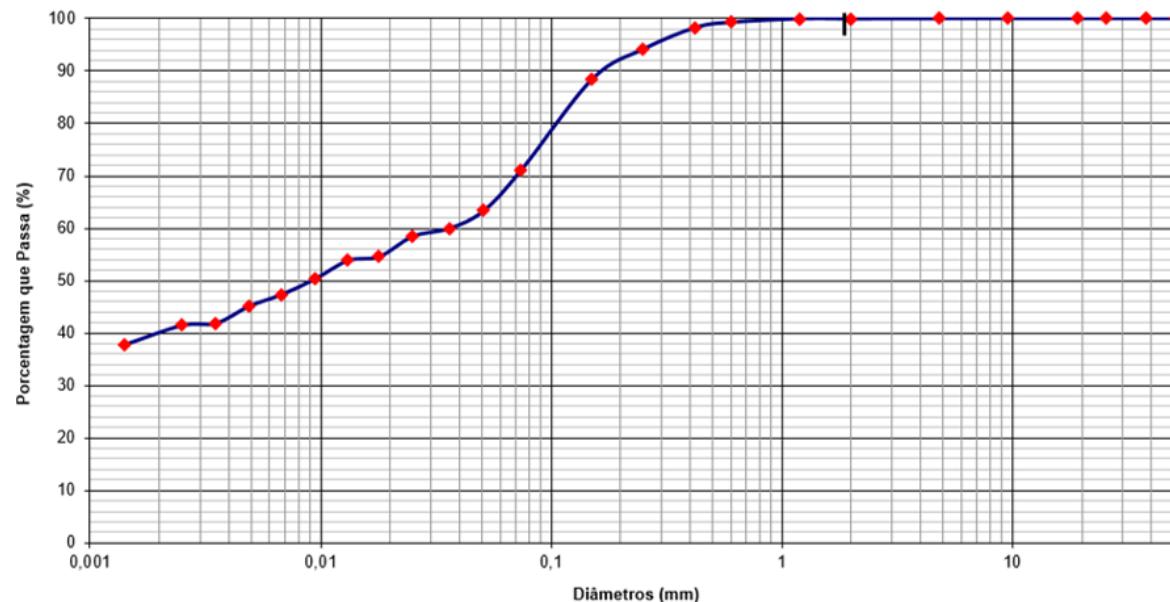
Figura 31 - Curva granulométrica do Ponto 4.

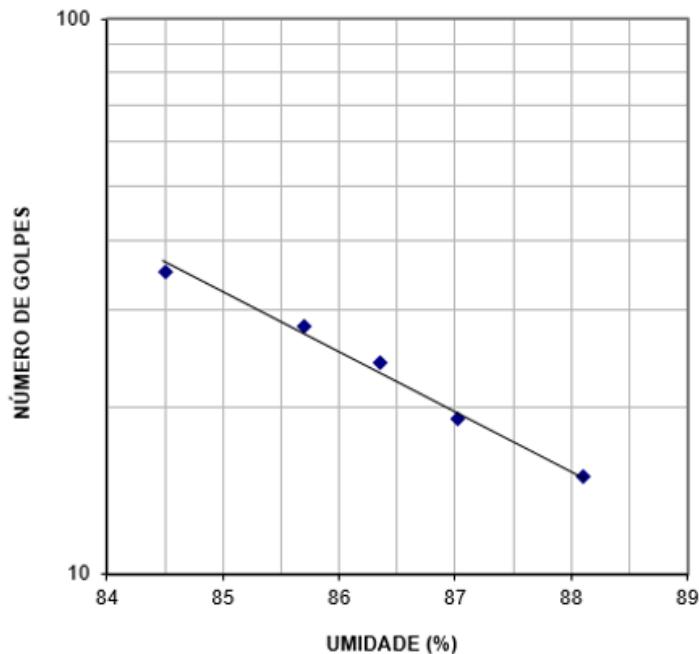
Figura 32 - Gráfico do limite de liquidez do ponto 1.

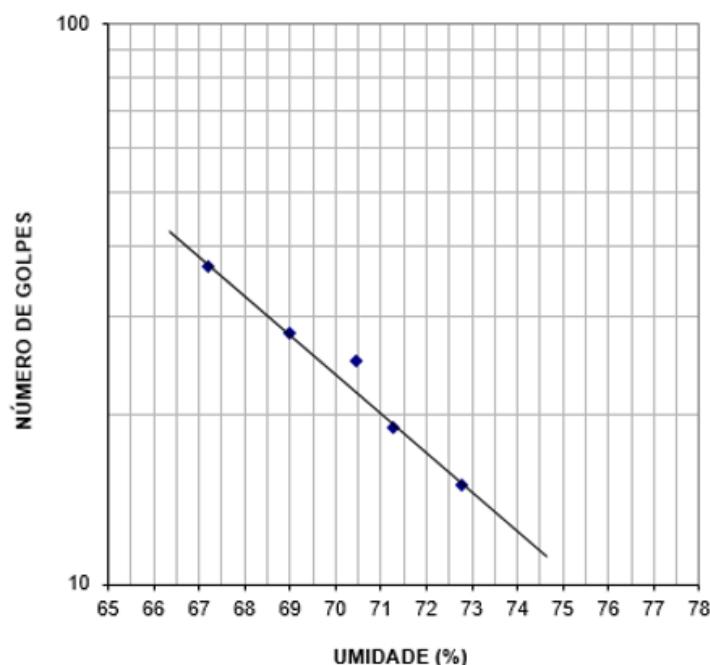
Figura 33 - Gráfico do limite de liquidez do ponto 2.

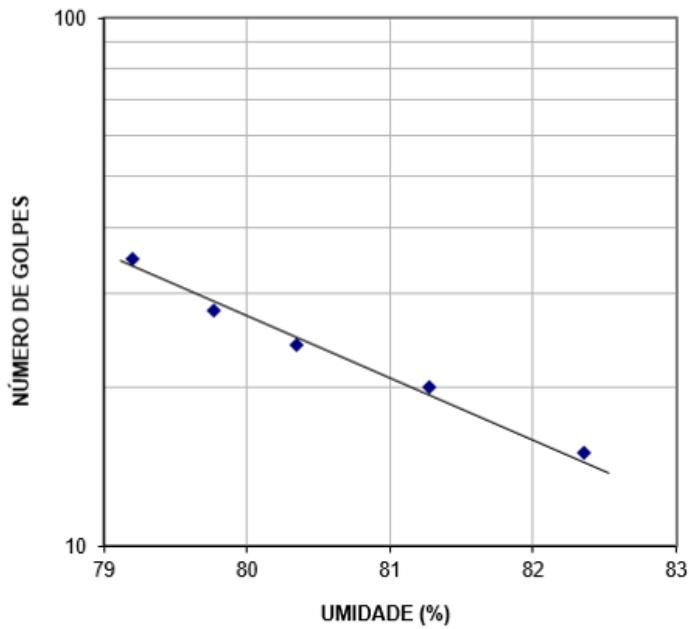
Figura 34 - Gráfico do limite de liquidez do ponto 3.

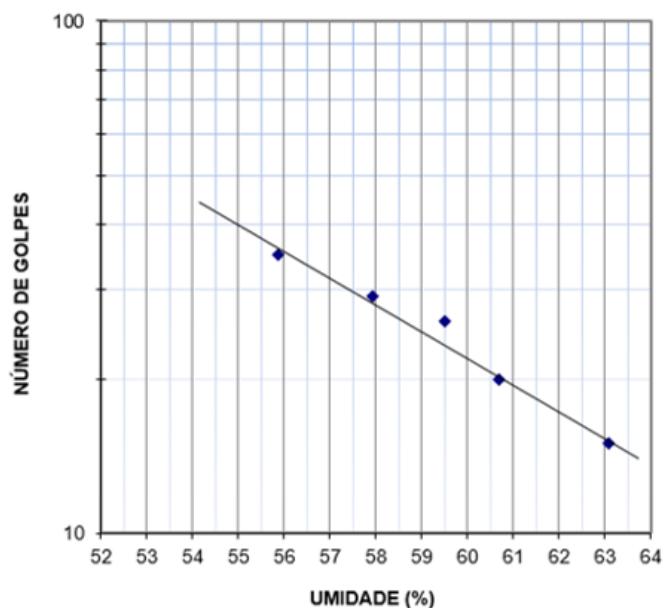
Figura 35 - Gráfico do limite de liquidez do ponto 4.

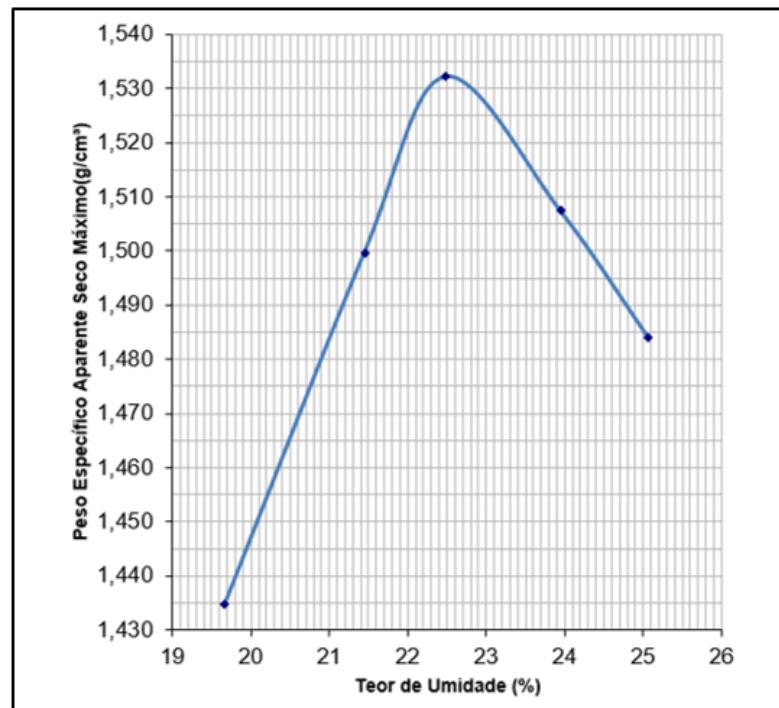
Figura 36 - Curva de compactação do ponto 1.

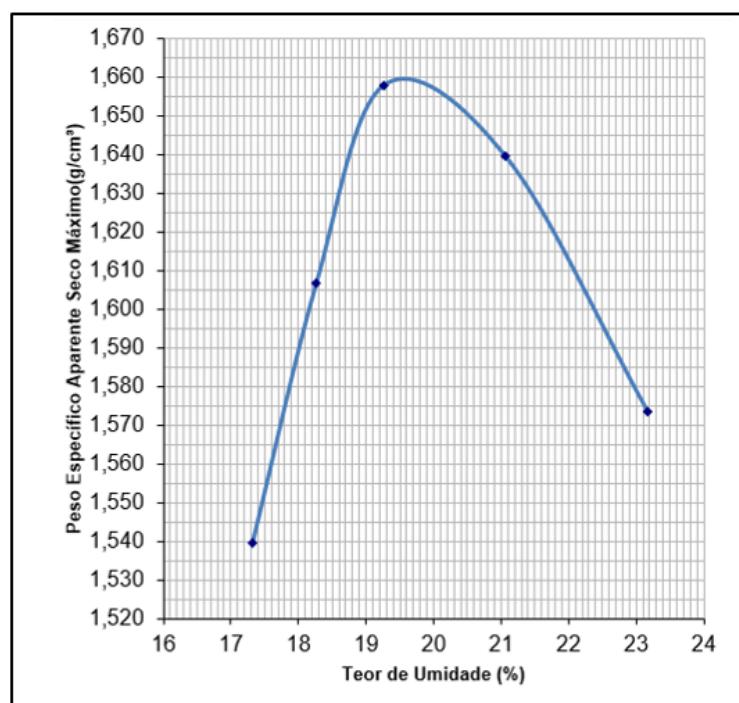
Figura 37 - Curva de compactação do ponto 2.

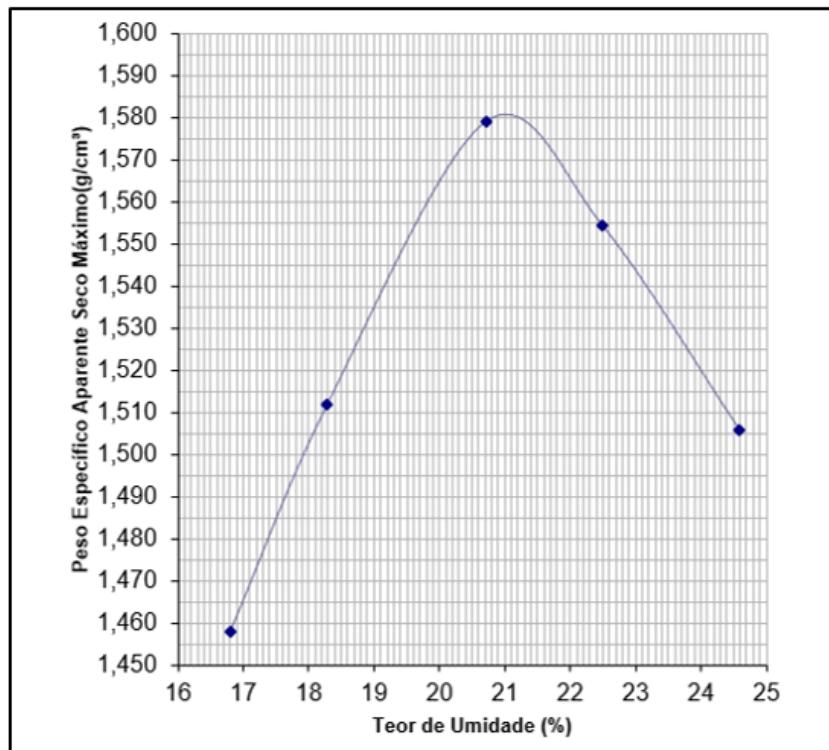
Figura 38 - Curva de compactação do ponto 3.

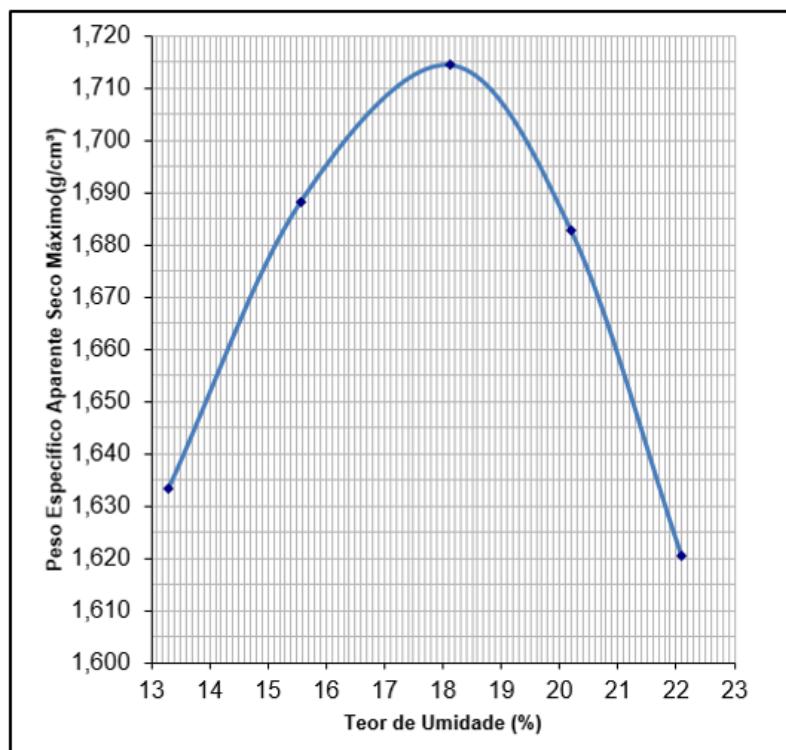
Figura 39 - Curva de compactação do ponto 4.

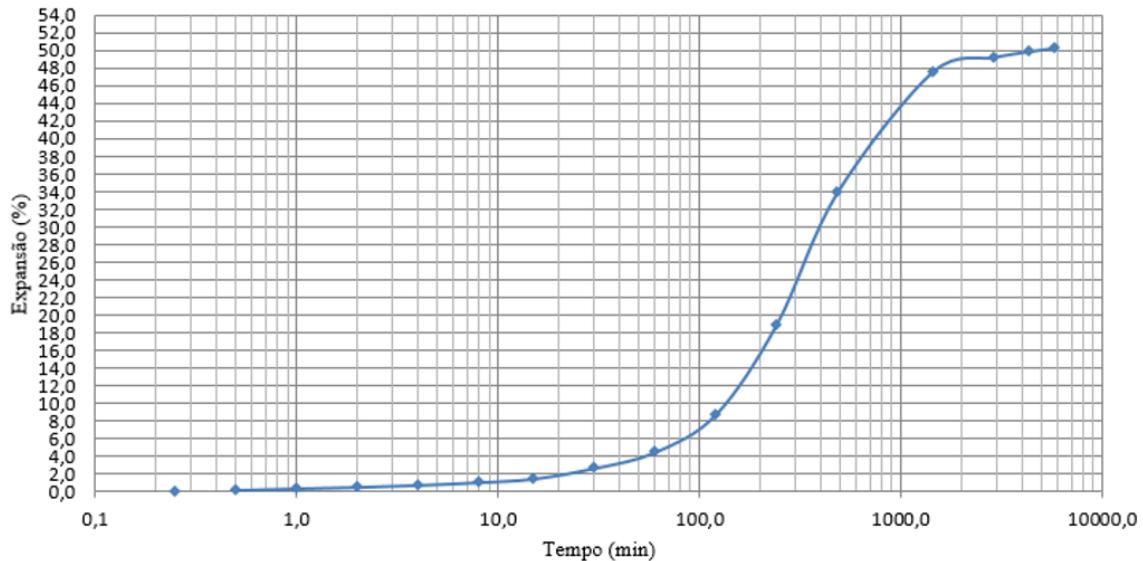
Figura 43 - Curva de expansão livre do ponto 1.

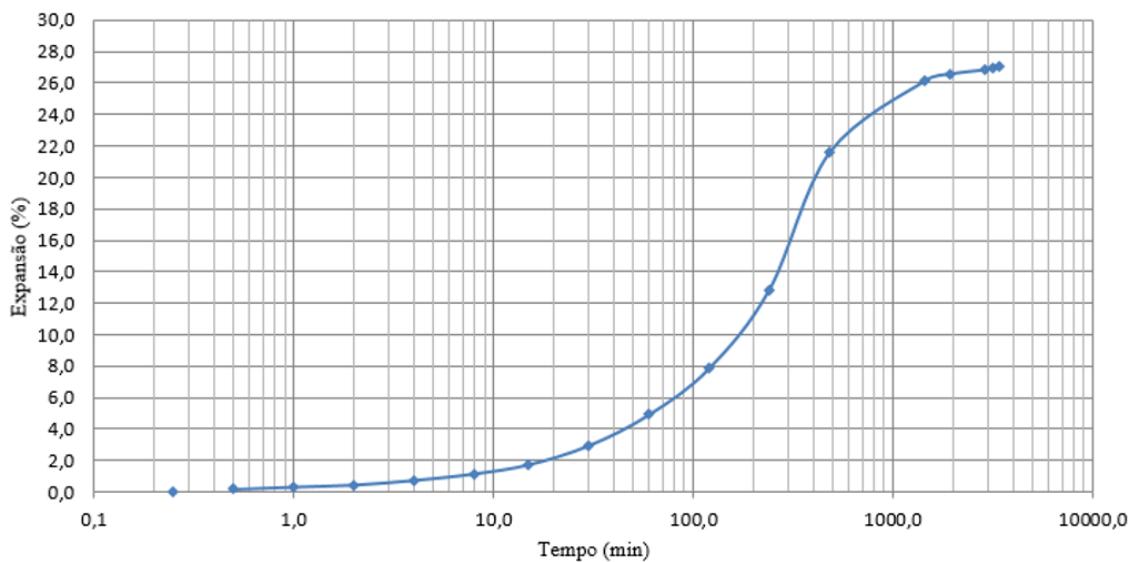
Figura 44 - Curva de expansão livre do ponto 2.

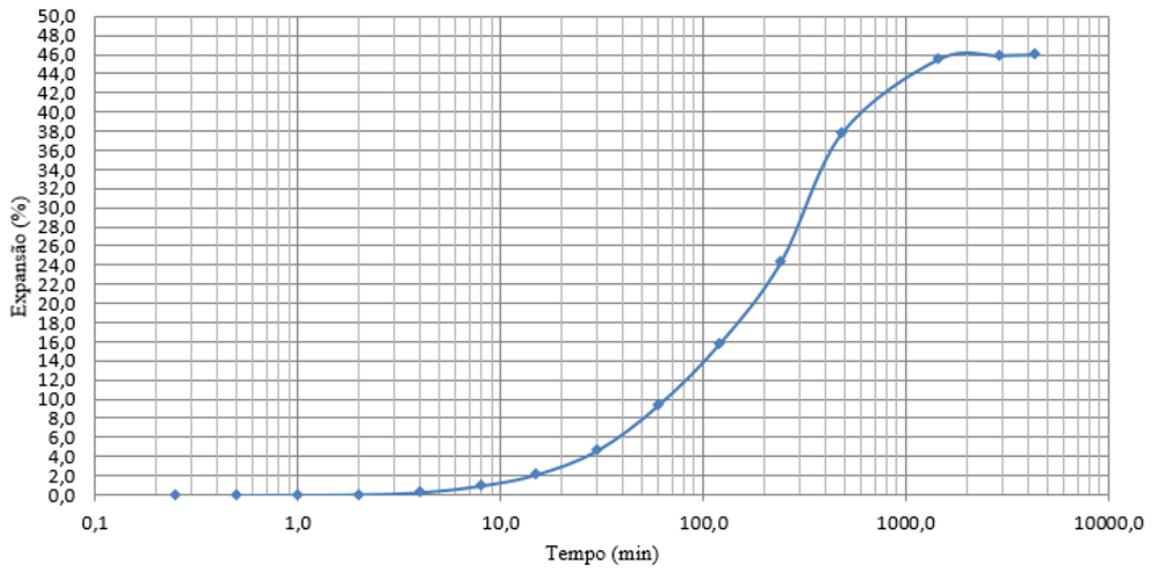
Figura 45 - Curva de expansão livre do ponto 3.

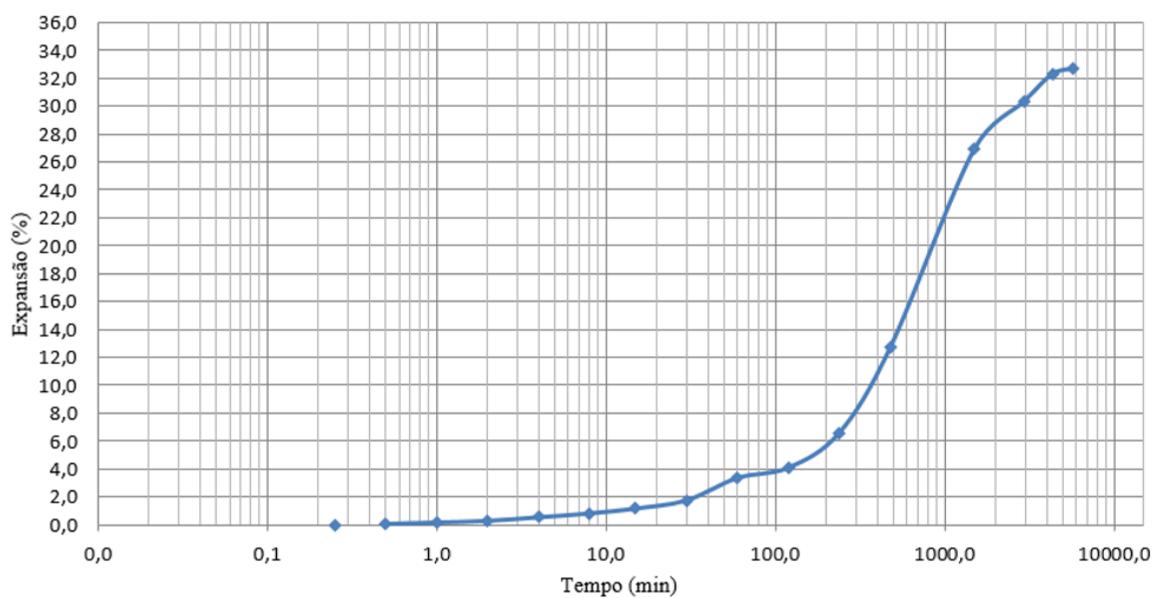
Figura 46 - Curva de expansão livre do ponto 4.

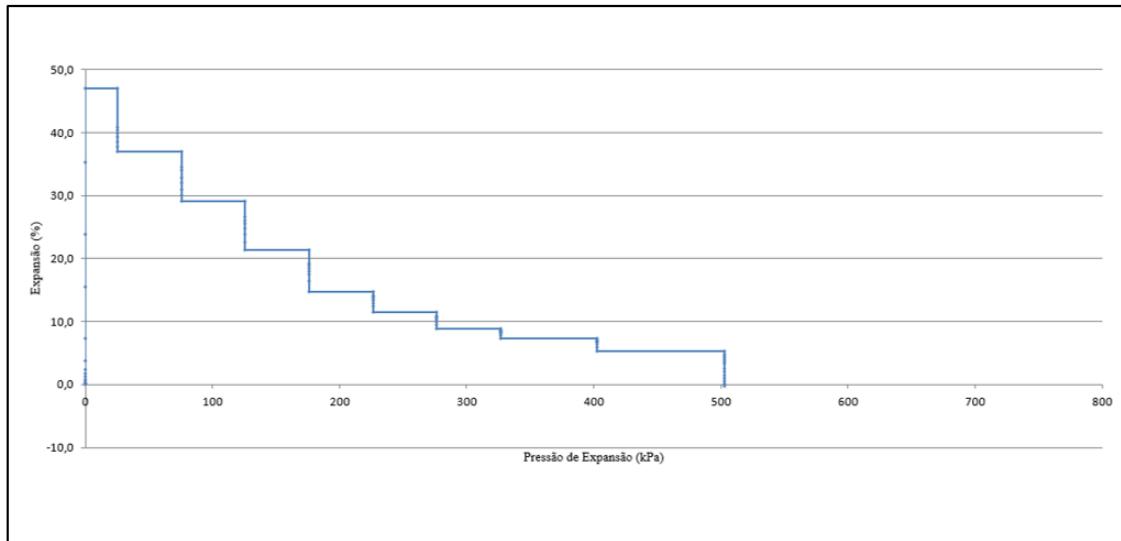
Figura 47 - Curva de pressão de expansão do ponto 1.

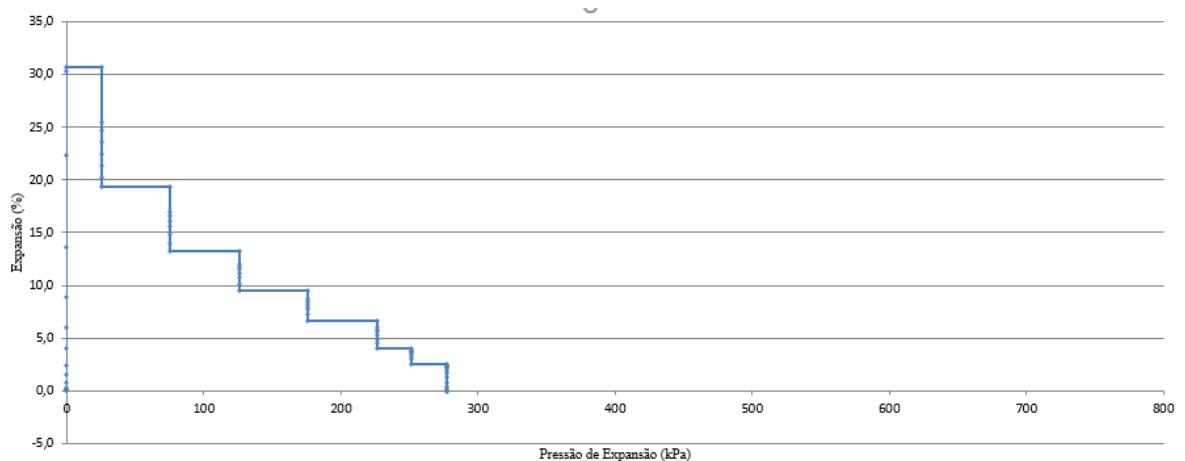
Figura 48 - Curva de pressão de expansão do ponto 2.

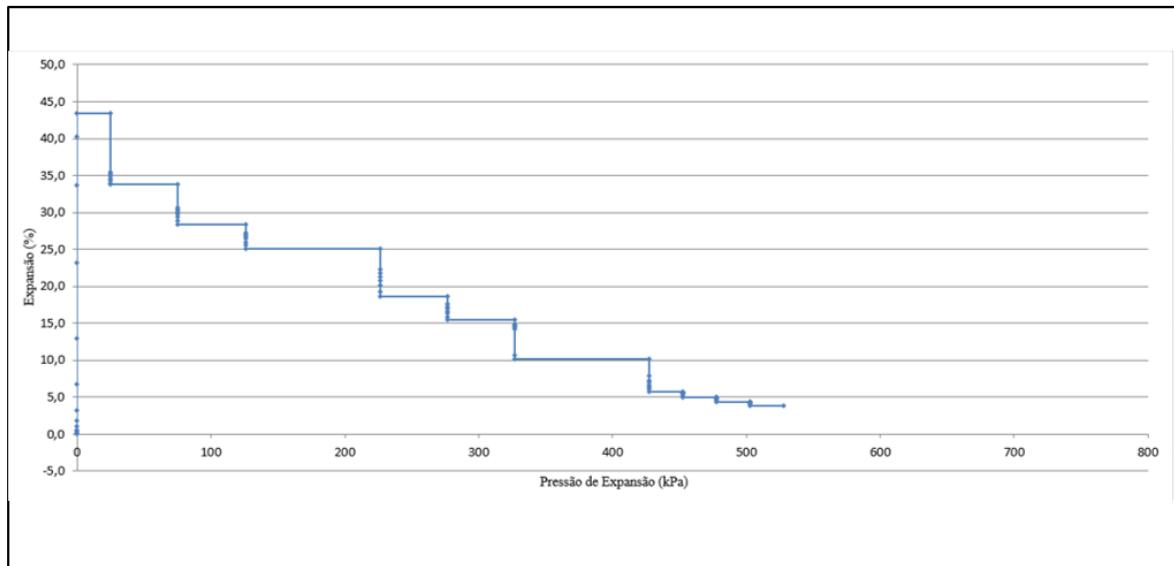
Figura 49 - Curva de pressão de expansão do ponto 3.

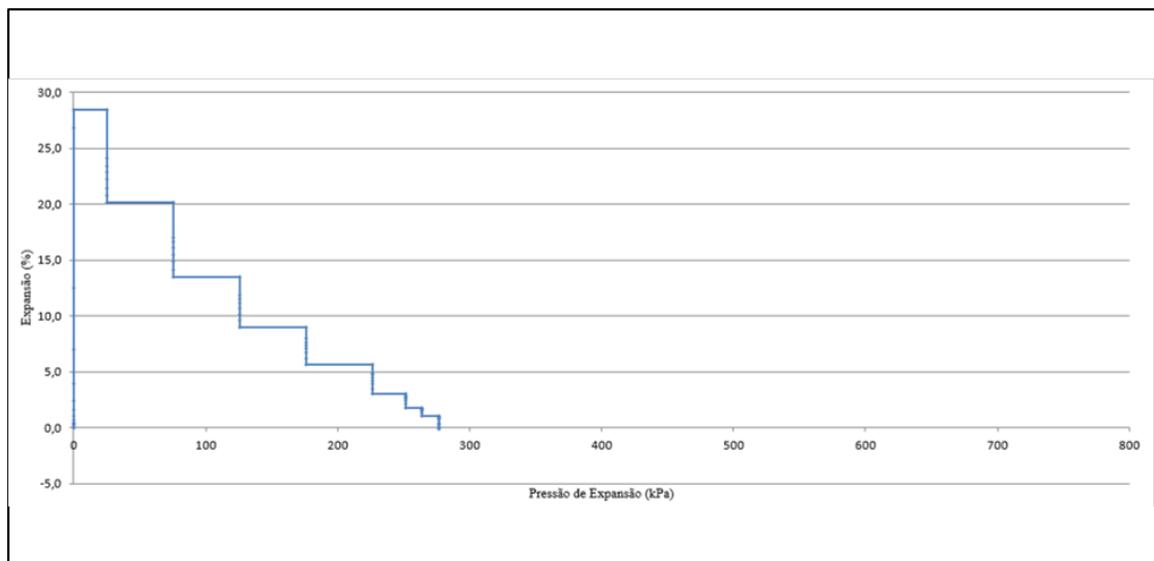
Figura 50 - Curva de pressão de expansão do ponto 4.
