**AVALIAÇÃO DE EFICIÊNCIA DA IMPLANTAÇÃO DE TÉCNICA DE
BIOENGENHARIA DE SOLOS**

Trabalho de conclusão de curso apresentado ao Departamento de Ecologia da Universidade Federal de Sergipe como parte dos requisitos para obtenção do título de Bacharel em Ecologia, desenvolvido sob a orientação do Prof. Dr. Francisco Sandro Holanda Rodrigues.

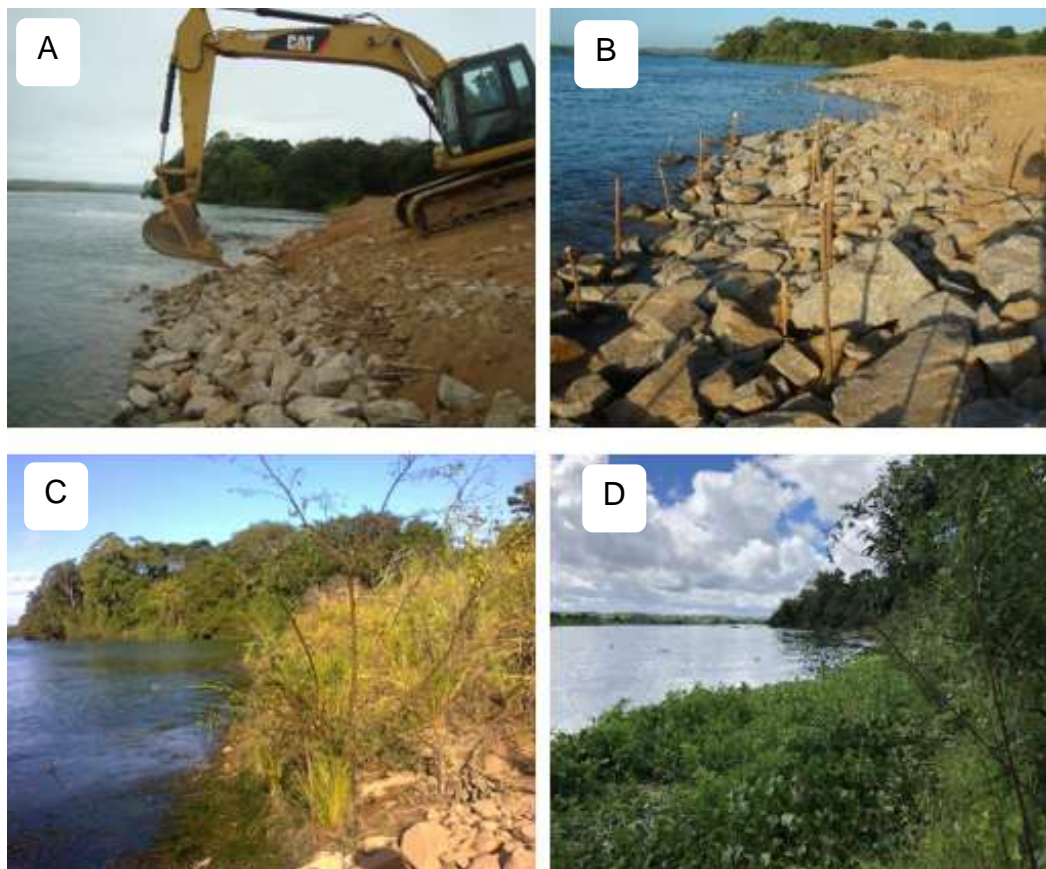
Figura 2- Evolução da implementação do enrocamento vegetado de 2011 a 2019. A – Processo de adição de rochas na base do talude. B – Fixação de estacas vivas de sabiá

(*Mimosa caesalpiniaefolia* Benth). C – Talude em processo de sucessão ecológica. D – Talude com cobertura vegetal em 2019.

O terceiro experimento foi o enrocamento vegetado, que consiste no uso de rochas para proteção da base dos taludes instáveis e associado a outras técnicas que usam estacas vegetais ou geotêxteis, garantem uma menor produção de sedimentos, certificando a eficiência dessa técnica na estabilização do talude (Figura 2). No Baixo Rio São Francisco foi realizado o experimento da seguinte forma: Após a implementação das camadas de rochas na base do talude para proteção, foi fixado estacas vivas de sabiá (*Mimosa caesalpiniaefolia Benth*) e o realizado o plantio da gramínea vetiver (*Vetiveria Zizanioides L Nash*) para proteção e estabilização do solo. No topo do talude foi utilizado retentores de sedimento de fibras vegetais envolvidos por malha de polipropileno fotodegradável (ARAÚJO-FILHO et al., 2013).

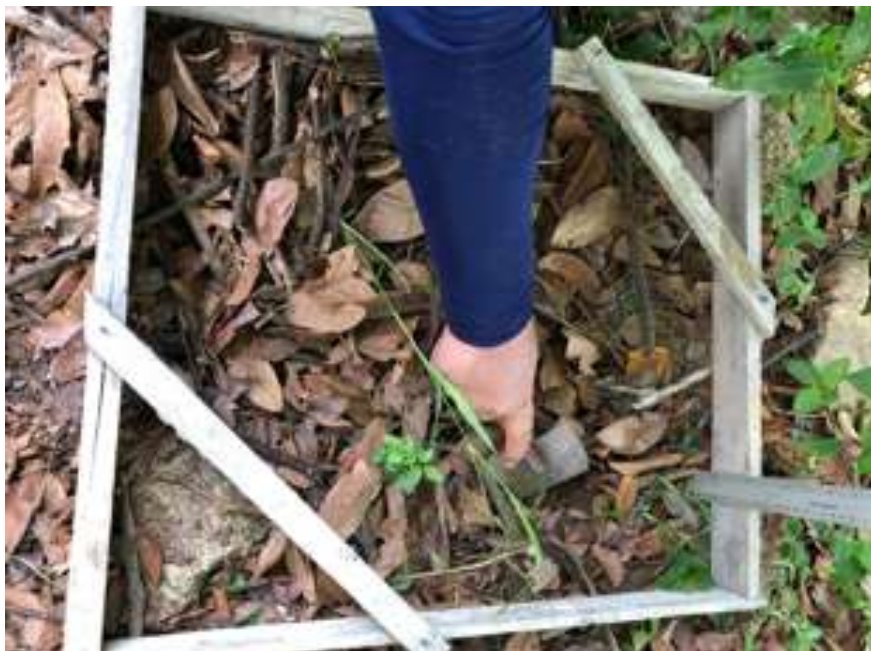
Figura 3- Moldura para coleta de Banco de sementes.

Para reconhecimento do banco de sementes foi lançada aleatoriamente uma moldura de 0,50m x 0,50 m (totalizando 0,25 m²) na parcela do talude (figura 3), que já havia sido definida anteriormente, na qual foi coletado material da superfície, contendo um misto de serapilheira, solo, sementes, matéria orgânica, em uma profundidade de 5 cm e acondicionados em sacos plásticos identificados (BUTLER & CHAZDON, 1998).

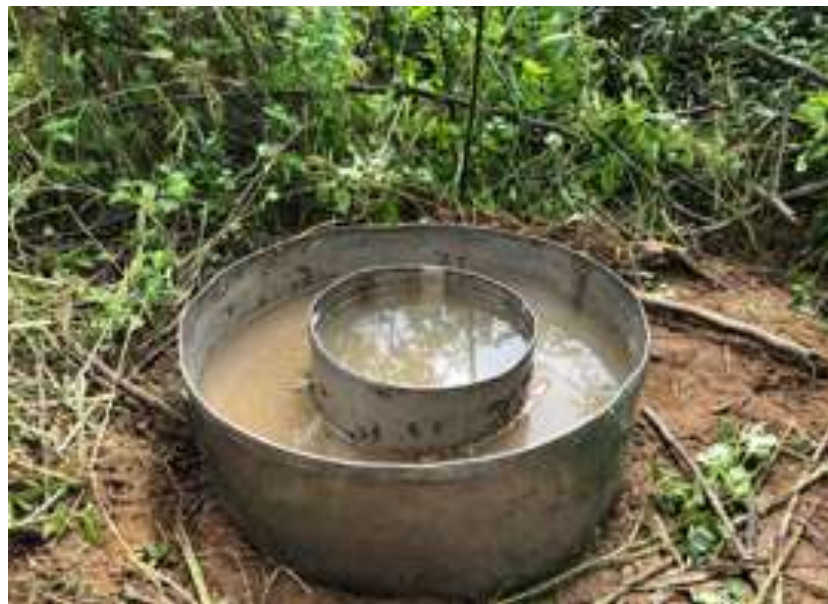
Figura 4- Infiltrômetro de anel utilizado no experimento para taxa de infiltração.

Também foram coletados dados de taxa de infiltração do solo, através da metodologia proposta por BERNARDO, SOARES & MANTOVANI (2008), que consiste em um infiltrômetro de anel (figura 4), composto por dois anéis de diferentes diâmetros (20 e 40 cm) e 15 cm de altura, instalados concentricamente ao solo para determinação das curvas de retenção. Em seguida foi adicionado água, ao mesmo tempo, nos dois anéis e registra-se a infiltração vertical ao longo do tempo, com um auxílio de uma régua e cronômetro. Assim as leituras foram realizadas nos intervalos de 5,5,5,5,10,10,10,10,10,10,10,10,30,30,30,30,30,30 minutos, totalizando 259 minutos desde o início do teste. Assim, a partir dos dados coletados em campo foi possível determinar a Velocidade Básica de Infiltração (VIB).

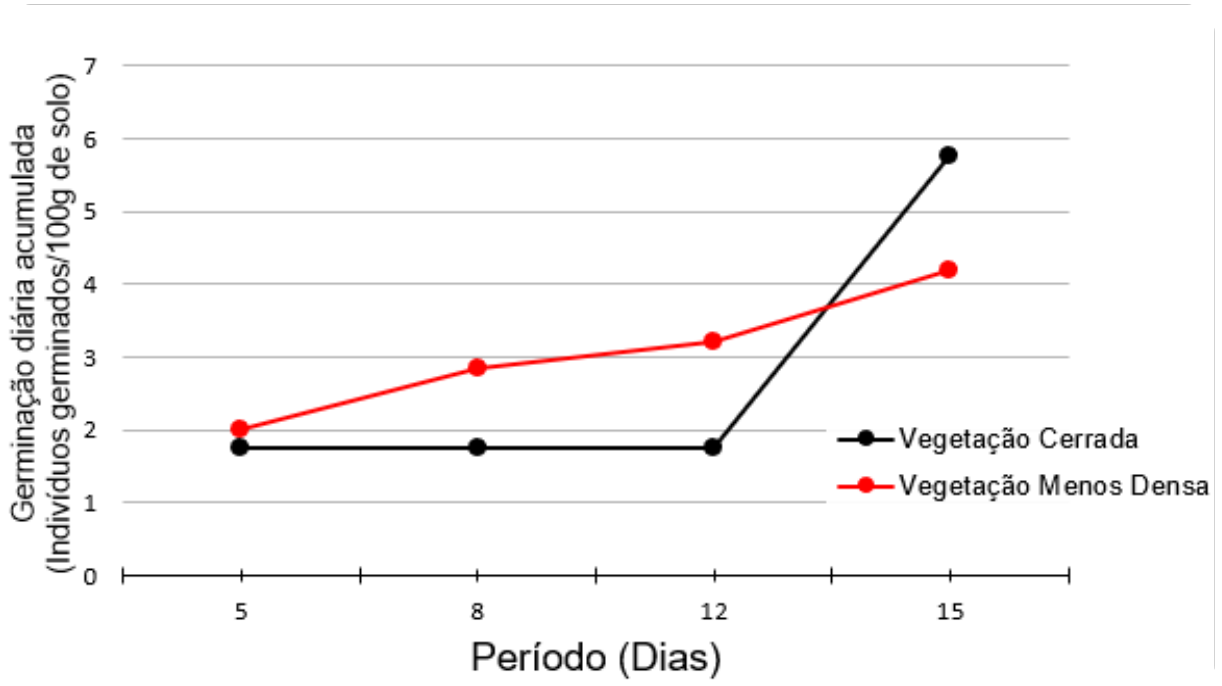
Figura 5- Taxa de germinação diária acumulada para cada 100g de solo pelo período do experimento.

A Figura 5 mostra que a taxa de germinação é um valor crescente para as duas áreas comparadas, podendo ser associada a um avanço positivo no processo de recuperação que, devido a proteção do solo ocasionada pela vegetação, confere um aumento na quantidade de sementes (NASCIMENTO, 2009).

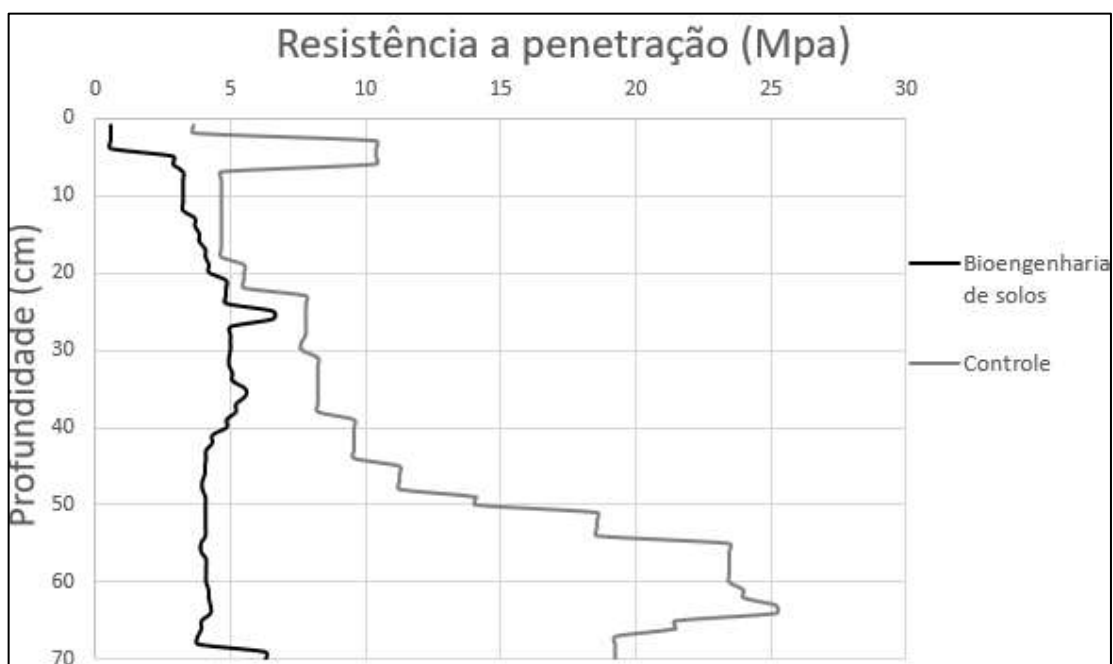
Figura 6- Comparação entre o tratamento com bioengenharia de solos e o controle para resistência a penetração.

Na Figura 6 podemos perceber uma pequena variação de RP em profundidades baixas, porém, a partir de 40 cm ocorre uma maior variação entre os tratamentos. Esse resultado provavelmente se deve ao tipo de solo da região (NEOSSOLO flúvico) que ao atravessar uma camada mais arenosa se encontra menor resistência, enquanto que quanto mais argilosa é a composição do solo, maior a resistência a penetração (ROSOLEM et al., 1999).

Nos primeiros 10 cm de profundidade o tratamento com bioengenharia de solos não ultrapassou 3,50 Mpa, porém, esse valor já impõe dificuldade para penetração das raízes das plantas, pois está acima do valor crítico (2,50 Mpa) para desenvolvimento das raízes (CAMARGO & ALLEONI, 1997).

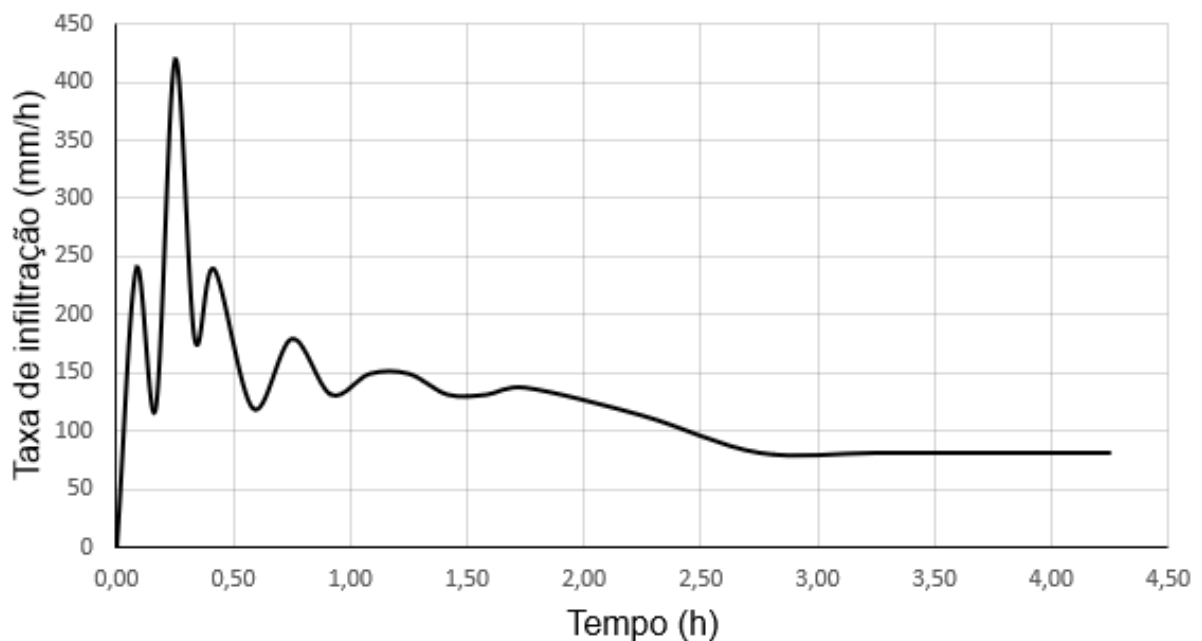
Figura 7- Taxa de infiltração da área com bioengenharia de solos.

Na Figura 7 podemos perceber que a taxa de infiltração no início do teste apresenta grande variação de VIB e logo após, tende a um valor constante. Essa variação pode ser explicada por fatores como a carga hidráulica, ou seja, a espessura da lâmina de água que atua como uma força para infiltração, a umidade inicial do solo e o tipo de solo em que foi realizado o teste.

A VIB do solo amostrada foi de 164 mm/h sendo classificada como muito alta ($VIB > 30 \text{ mm.h}^{-1}$) de acordo com a tabela 2. A cobertura vegetal influencia a infiltração por quatro processos, sendo o primeiro a presença do sistema radicular das plantas cria caminhos preferenciais para a água. O segundo processo, é a redução do impacto das gotas de chuva. O terceiro processo é que a vegetação possibilita um maior aporte de matéria orgânica que em decomposição contribui para atividade microbiana, formando caminhos para movimento de água. Por último, a redução da velocidade de escoamento superficial (TUCCI & CLARKE, 1997).
