## Acessibilidade arquitetônica em instituições de ensino – caso Universo, campus Juiz de Fora

Este trabalho refere-se à acessibilidade arquitetônica em uma Instituição de Ensino Superior, a Universo *campus* Juiz de Fora e tem como objetivo identificar e comparar a realidade institucional com a Norma Brasileira ABNT 9050/2004.

O trabalho foi desenvolvido no segundo semestre de 2018 na Universidade Salgado de Oliveira, Campus Juiz de Fora - Universo/JF.

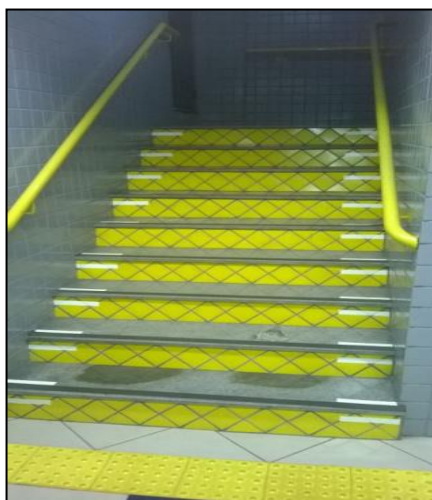
Os corrimãos estão adequados às exigências das normas presentes, nas rampas e nas escadas oferecem condições seguras de utilização e são constituídos de materiais rígidos, instalados atendendo às especificações em relação a tamanho, largura e posição.

Figura 2 – Escada com corrimão

Na Figura 2, nota-se que os corrimãos foram colocados em ambas as laterais da escada, possuem 4,5 cm de largura e 4,5 cm de espaço livre entre o corrimão e a parede. As extremidades têm acabamento recurvado e possuem prolongamento de pelo menos 30 cm antes do início e término.

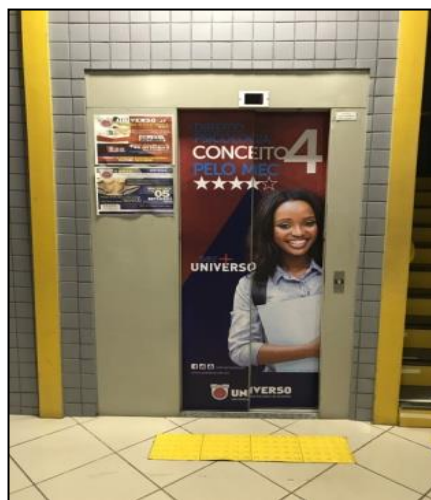
Figura 3 – Elevador do Bloco 1

Nos blocos verificados, a Instituição dispõe de dois elevadores um no bloco 1 e o outro no bloco 5. O elevador do bloco 3 está previsto no projeto arquitetônico da instituição, mas ainda está ausente, dificultando o acesso nos diversos andares, segundo ao quarto e subsolos. Nos dois blocos que possuem elevadores verticais, a NBR 13994 é atendida devido à sinalização, dimensões e características gerais estão adequadas como pode ser visto na Figura 3. Devido à inexistência do elevador no bloco 3, a Instituição não atende à norma NBR 9050 e não oferta serviços nesses andares para pessoas deficientes. Uma observação importante, é a existência de um professor na Instituição que é cadeirante e para atendê-lo, é alocada as salas de aula para as suas turmas conforme sua acessibilidade.

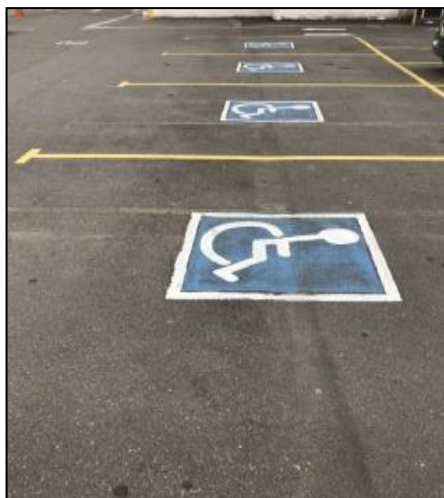
A Universo/JF possui um total 166 vagas para se estacionar e 10 dessas são reservadas para deficientes espalhadas pelo estabelecimento. Entretanto não está de total acordo com a exigência da norma. Cumpre a norma no quesito de ter sinalização na horizontal, com a quantidade adequada de vagas reservadas para deficientes e estão vinculadas aos polos de atração. O seu não cumprimento da norma é que falta a sinalização na vertical. Nota-se, na Figura 4, que as vagas são sinalizadas na horizontal e próximas aos blocos.

Figura 4 – Vagas no estacionamento

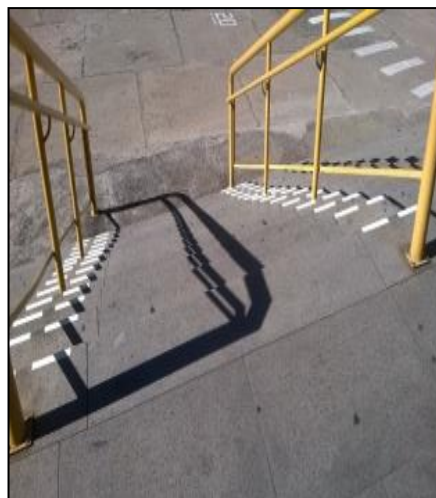
Na Instituição todos os corrimãos possuem guarda-corpos associados a eles, como o estipulado pela norma. As escadas e as rampas que são isoladas das áreas adjacentes por paredes o guarda corpo é associado ao corrimão, atendendo a ABNT NBR 9077. São construídos com materiais rígidos e são firmemente fixados às paredes ou corrimãos, proporcionando a utilização de forma segura.

Figura 5 – Corrimão com guarda corpo

Na Figura 5, pode-se notar que os guarda corpos são fixados ao corrimão e são construídos com matéria rígidos.

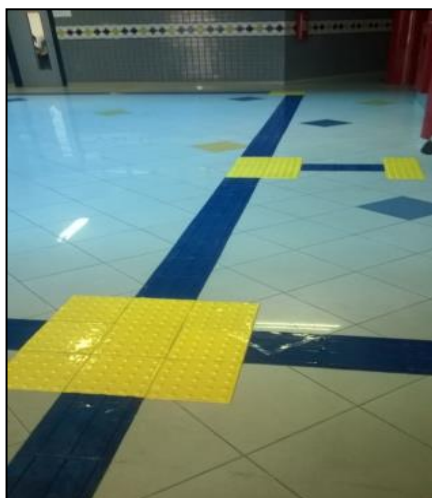
A sinalização tátil da Instituição apresenta-se em conformidade com a norma, tanto no interior como no exterior. Existem na norma dois tipos de sinalização tátil: sinalização tátil de alerta e sinalização tátil direcional. Ambas são de cores contrastantes com a do piso adjacente, sendo sobrepostas aos mesmos existentes e seu chanfrado é na espessura especificada. Instalada perpendicular ao sentido do deslocamento, tanto nos rebaixamentos de calçadas, no início e término das escadas fixas, rampas e junto às portas dos elevadores. Atende as especificações quanto à largura, afastamento dos obstáculos e ao local onde ocorre a mudança de plano. Na Figura 6, verificam-se as cores contrastantes com a do piso adjacente, sobrepostas aos mesmos e a espessura do chanfrado é de 2 mm, sua instalação é perpendicular ao sentido do deslocamento, sua largura é 0,25 m. Os pisos táteis são sobrepostos ao piso e com cores contrastantes, e no início e término de escadas fixas, com afastamento de 0,30 m onde ocorre a mudança de ponto e seu chanfrado possui 2 mm de espessura, conforme a Figura 7.

Figura 6 – Piso tátil no Bloco 1

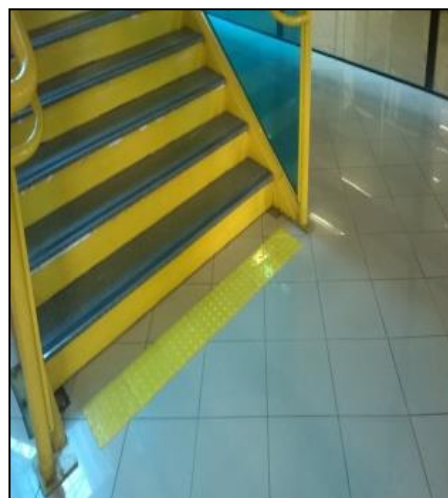
Figura 7 – Piso tátil no início e término de uma escada

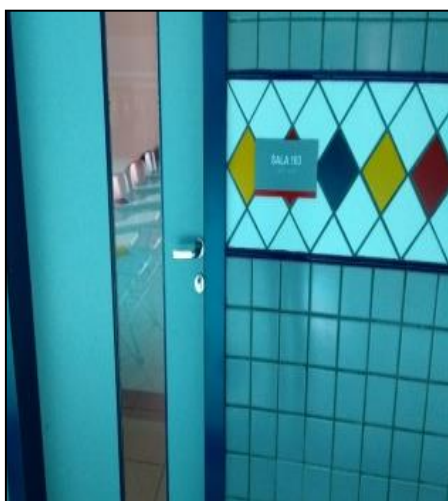
As placas em Braille apresentam-se em concordância com a norma, na altura colocada nas paredes, na distância do batente, nas informações e ao lado das maçanetas e há existência das placas em todas as salas de aula, banheiros e nas áreas administrativas de uso comum. As instalações das mesmas são a 1,25 m da altura do piso, onde a parte inferior da cela Braille está a 1,06 m de altura do mesmo, a placa esta localizada ao lado de onde possui maçaneta, a uma distância de 40 cm do batente e com as informações necessárias, como mostra a Figura 8.

Figura 8 – Placa em Braille em sala de aula
