**UNIVERSIDADE FEDERAL DE SERGIPE  
CAMPUS DE LARANJEIRAS  
DEPARTAMENTO DE ARQUITETURA E URBANISMO**

**PROJETO DE INTERVENÇÃO EM CALÇADAS DO BAIRRO  
SIQUEIRA CAMPOS EM ARACAJU-SE**

Trabalho apresentado à Disciplina Trabalho de Conclusão de Curso II, do curso de Arquitetura e Urbanismo da Universidade Federal de Sergipe, como pré-requisito para obtenção do título de Bacharel em Arquitetura e Urbanismo.

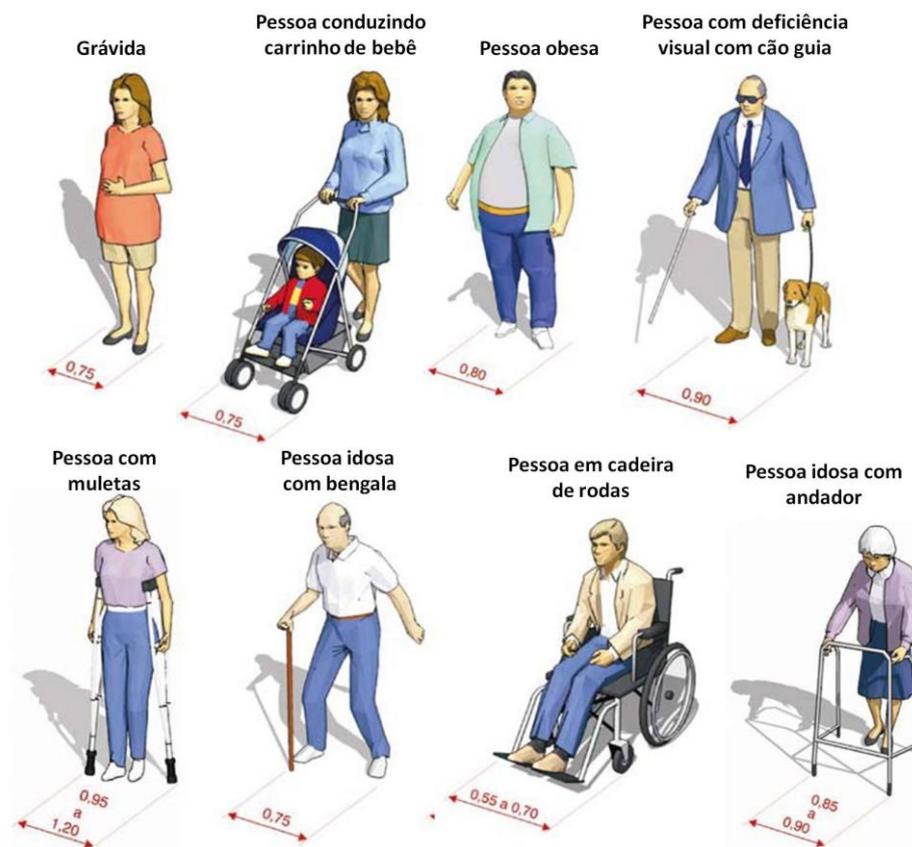
**Figura 1:** Dimensões de referência padrão da diversidade populacional.

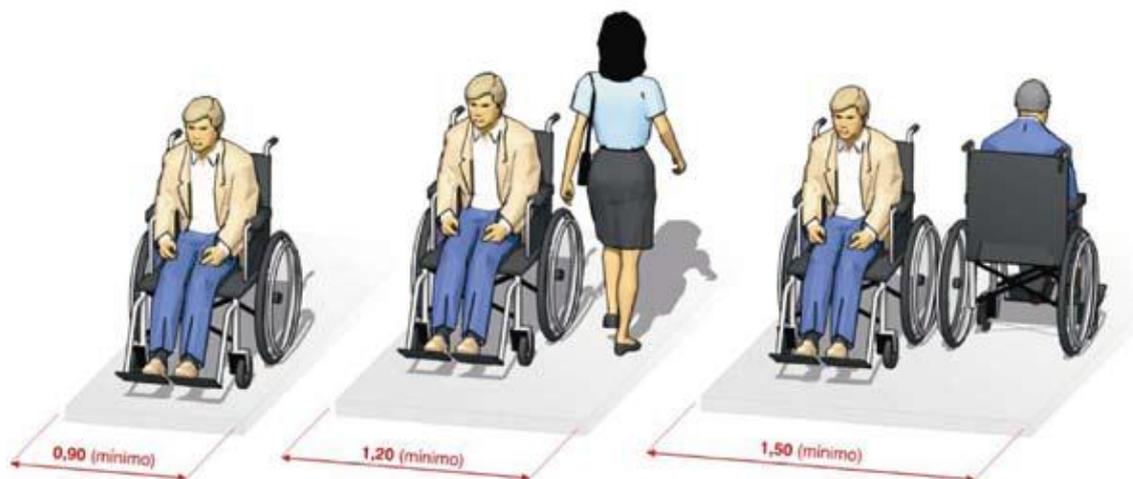
**Figura 4:** Larguras de referência para circulação horizontal.

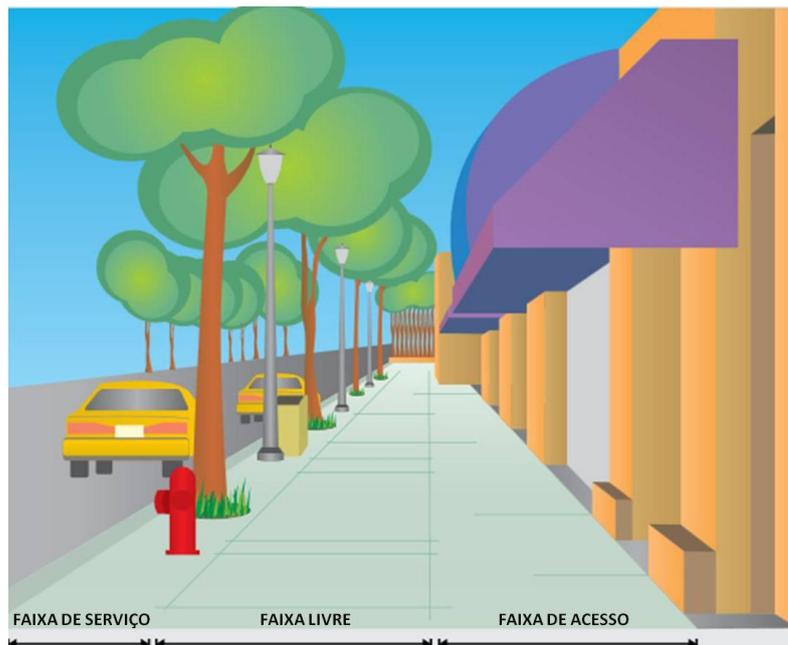
**Figura 5:** Divisão da calçada em três faixas (serviço, livre e de acesso).

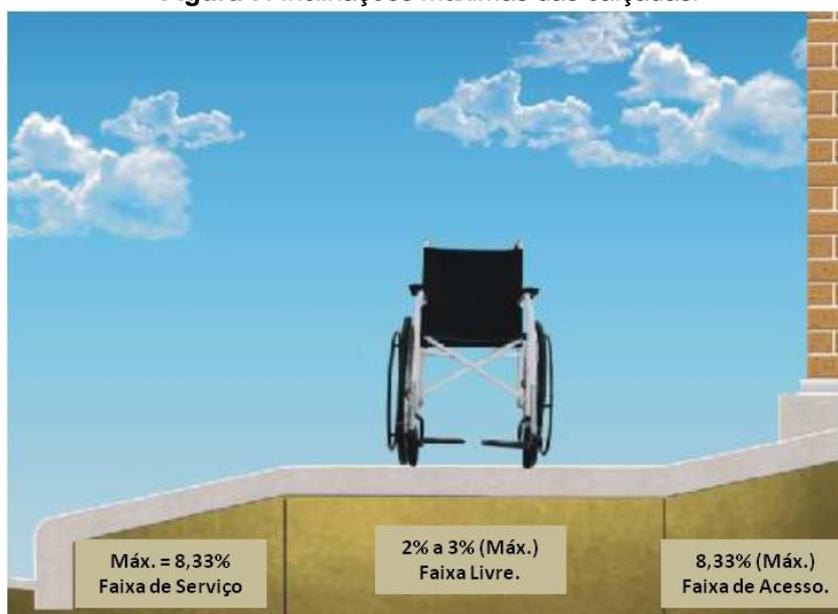
**Figura 7:** Inclinações máximas das calçadas.

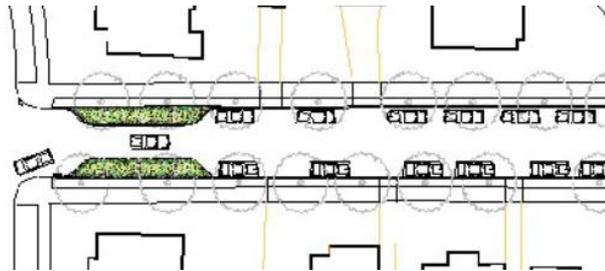
fio que recebe o escoamento da água da chuva, e que estreita a rua provocando a diminuição da velocidade de veículos, criando um ambiente atraente e seguro para os pedestres. Foi também utilizado pavimentação permeável feita com material que permite a infiltração de água por todo o passeio (GREEN..., 2006).

**Figura 10:** Implantação de jardins de chuva.

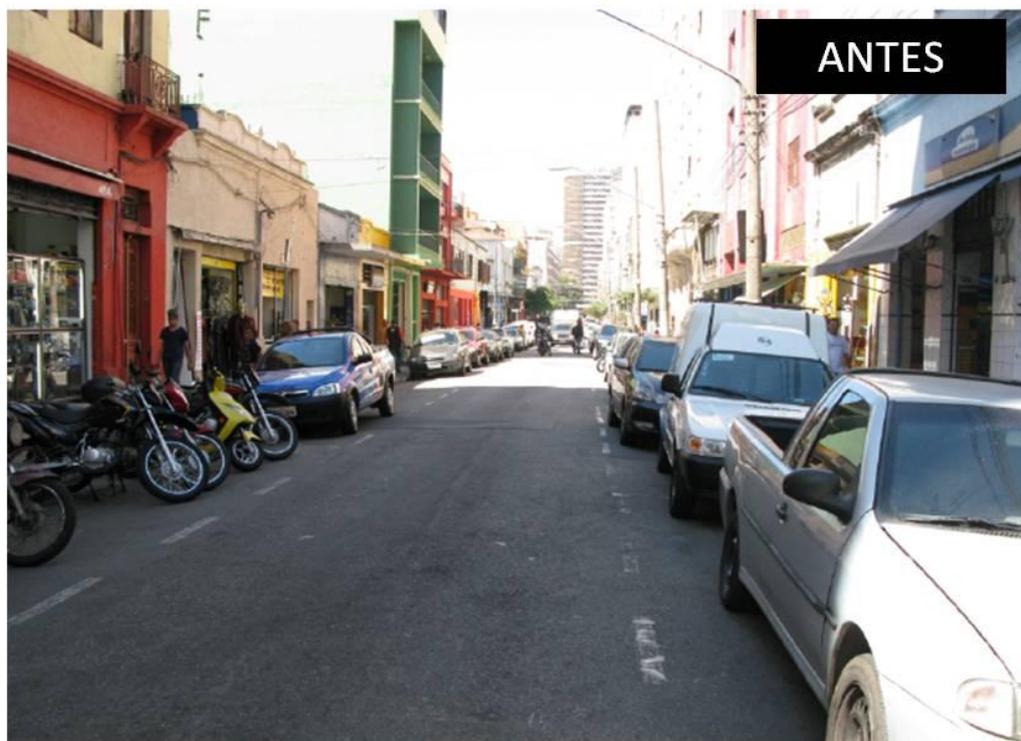
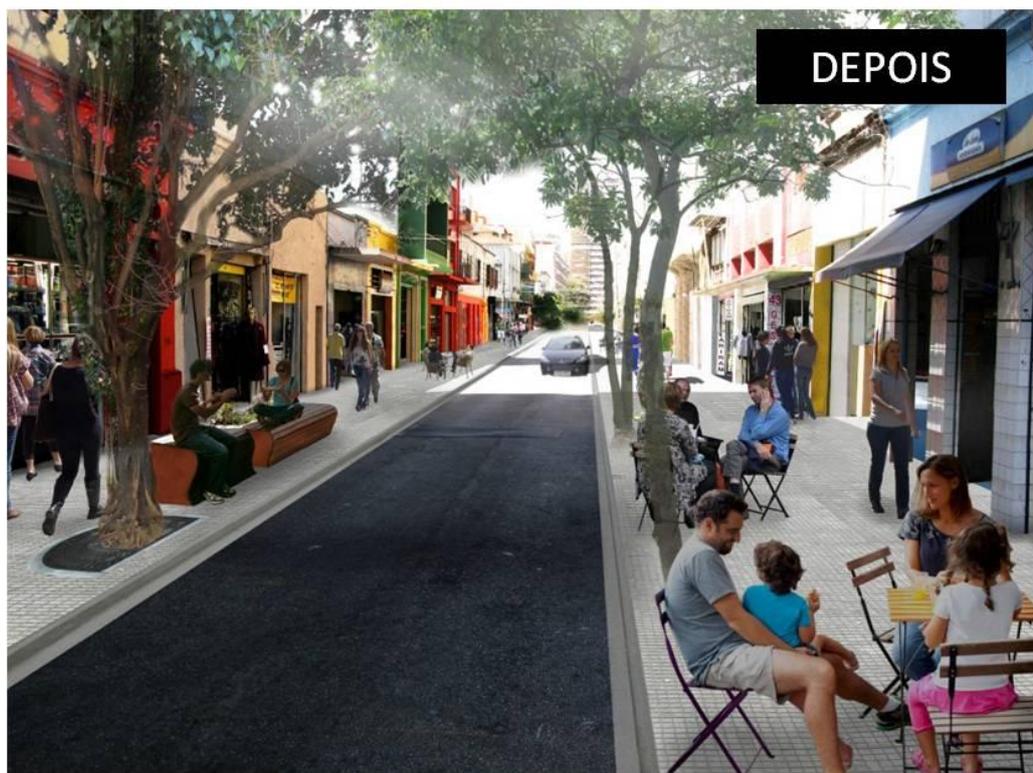
**Figura 13:** Simulação 1 da intervenção em calçadas de São Paulo – Primavera das Calçadas.

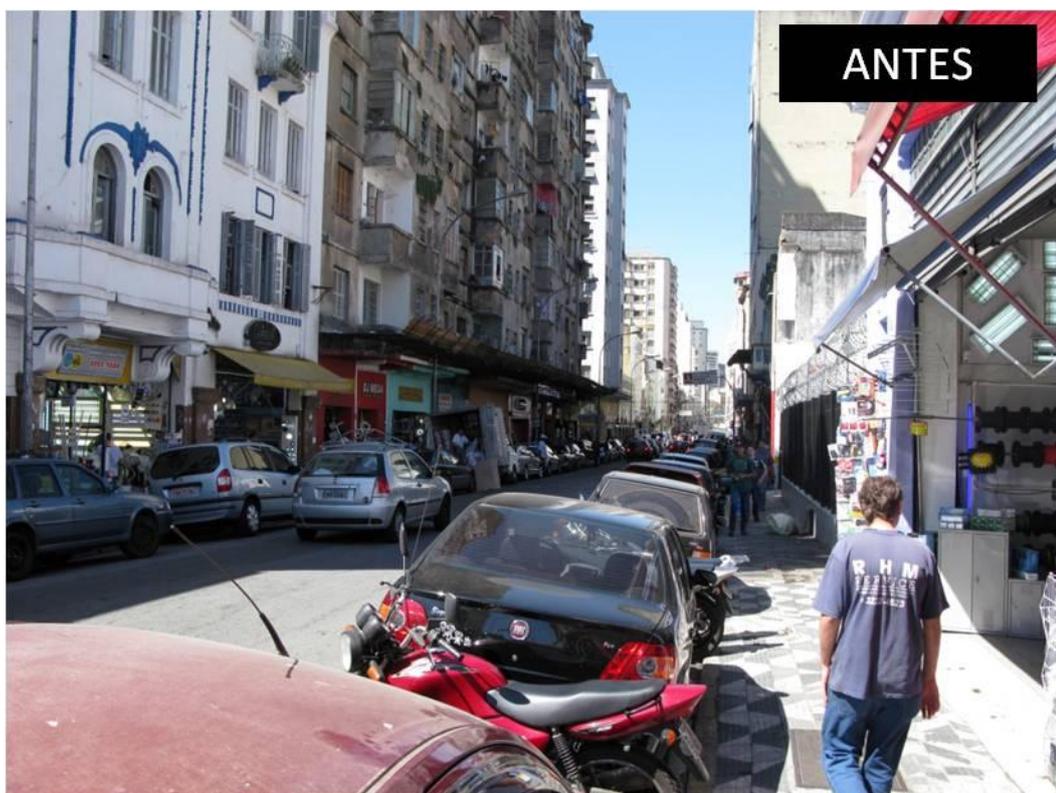
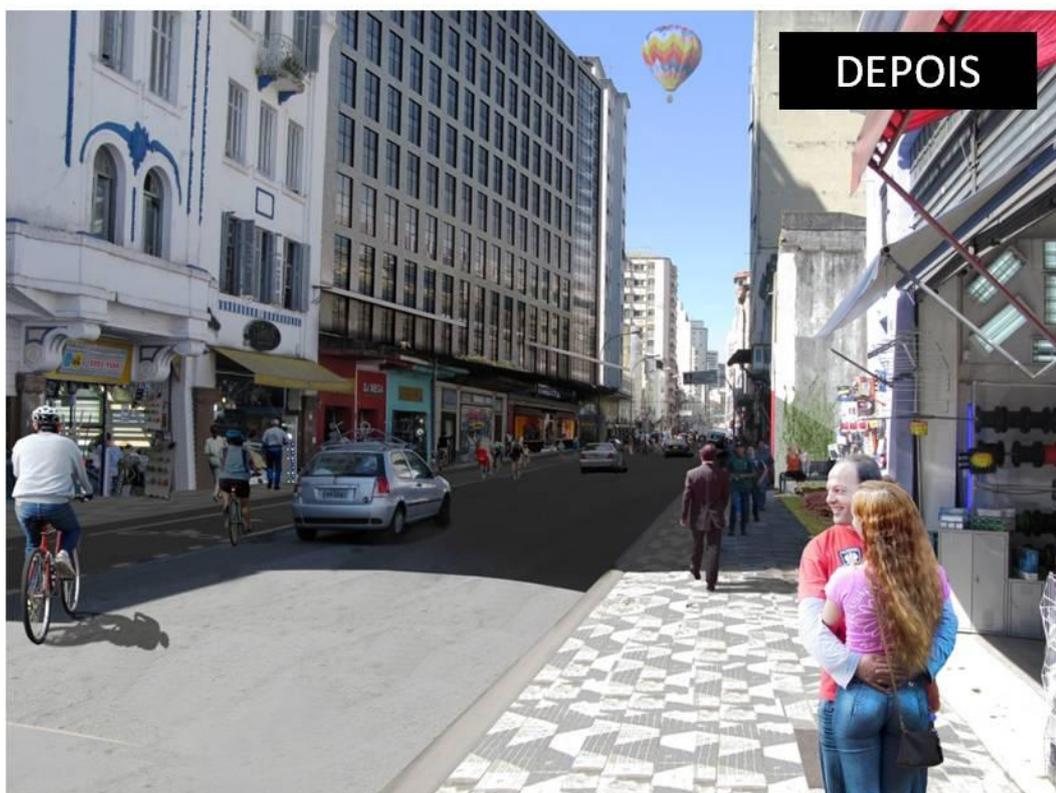
**Figura 14:** Simulação 2 da intervenção em calçadas de São Paulo – Primavera das Calçadas.

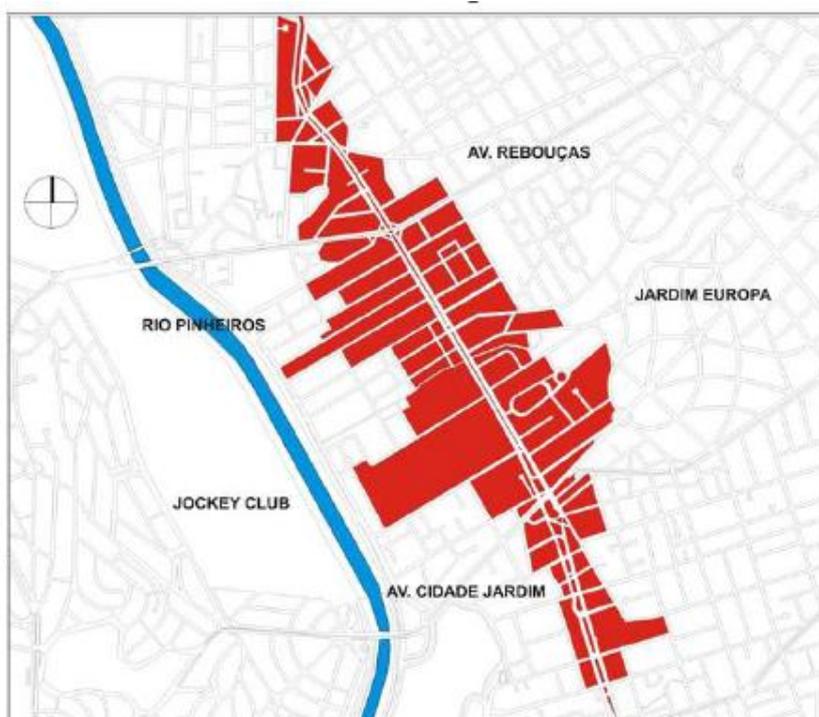
**Figura 15:** Área de intervenção na Avenida Faria Lima – São Paulo.

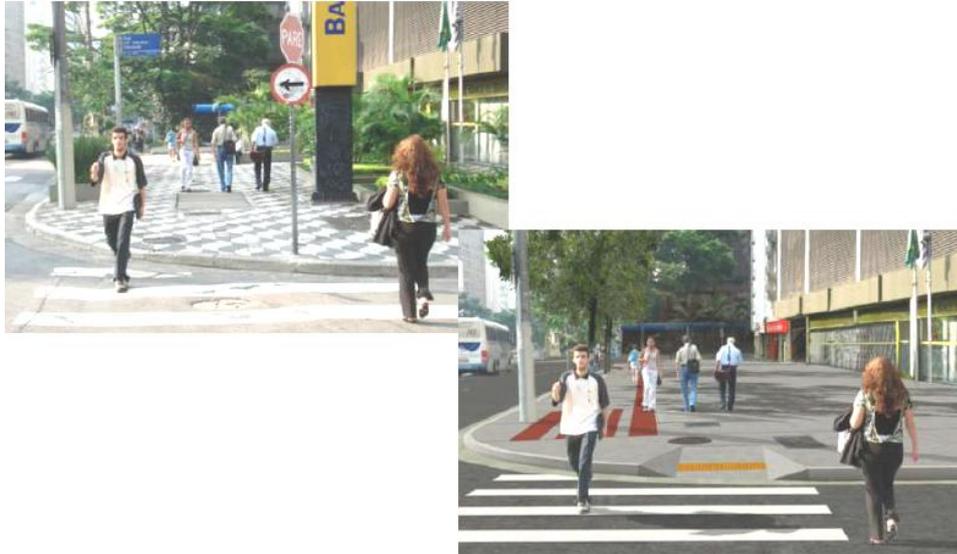
**Figura 17:** Simulação 2 da intervenção na Avenida Faria Lima – São Paulo.

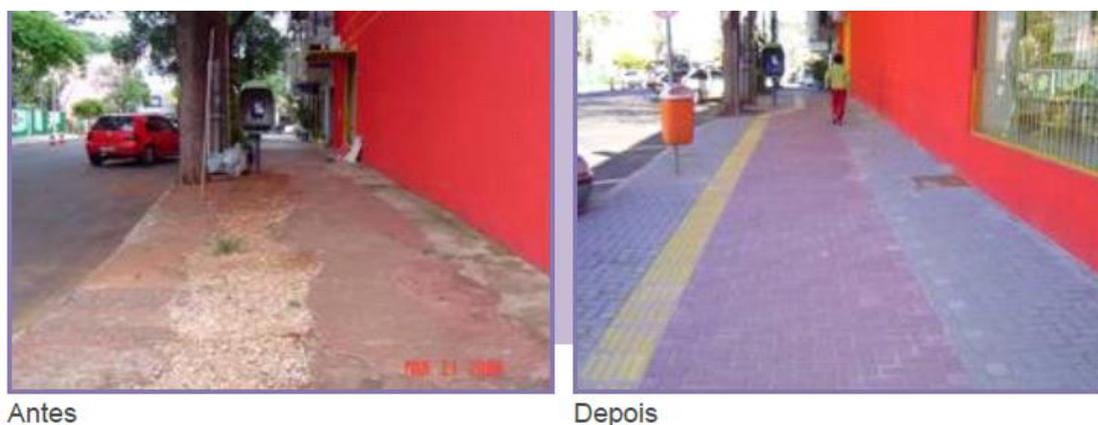
**Figura 19:** Melhorias e acessibilidade nas calçadas da intervenção em Foz do Iguaçu.

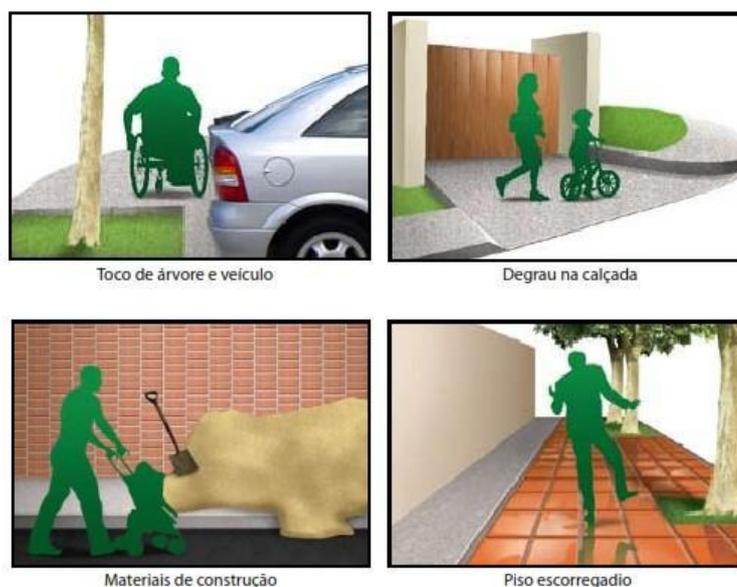
**Figura 25:** Situações erradas a serem evitadas nas calçadas.

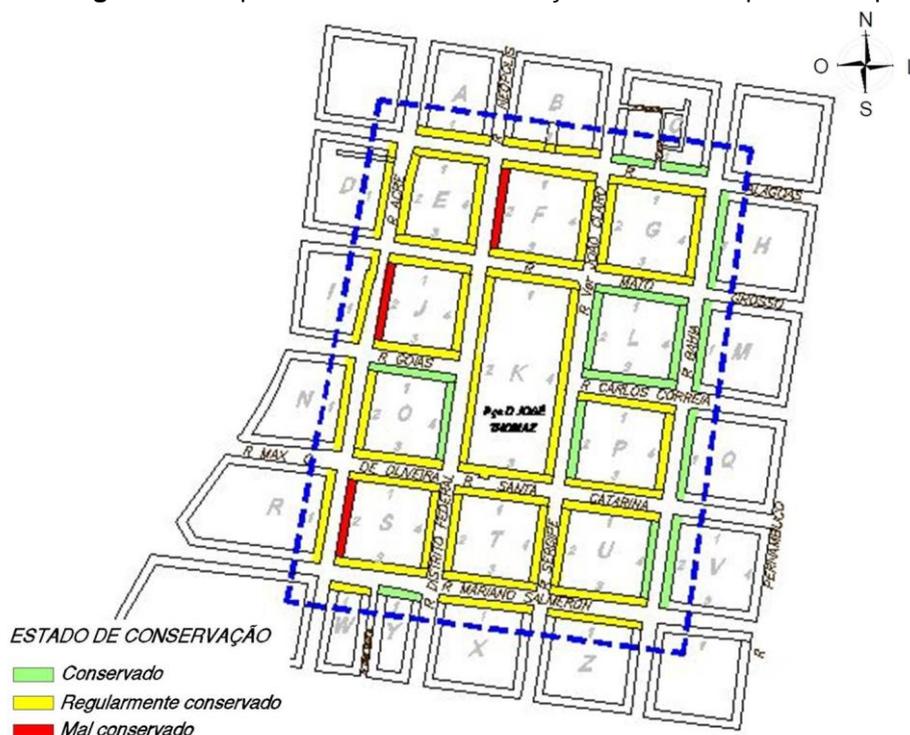
**Figura 45:** Mapa do estado de conservação no bairro Siqueira Campos.

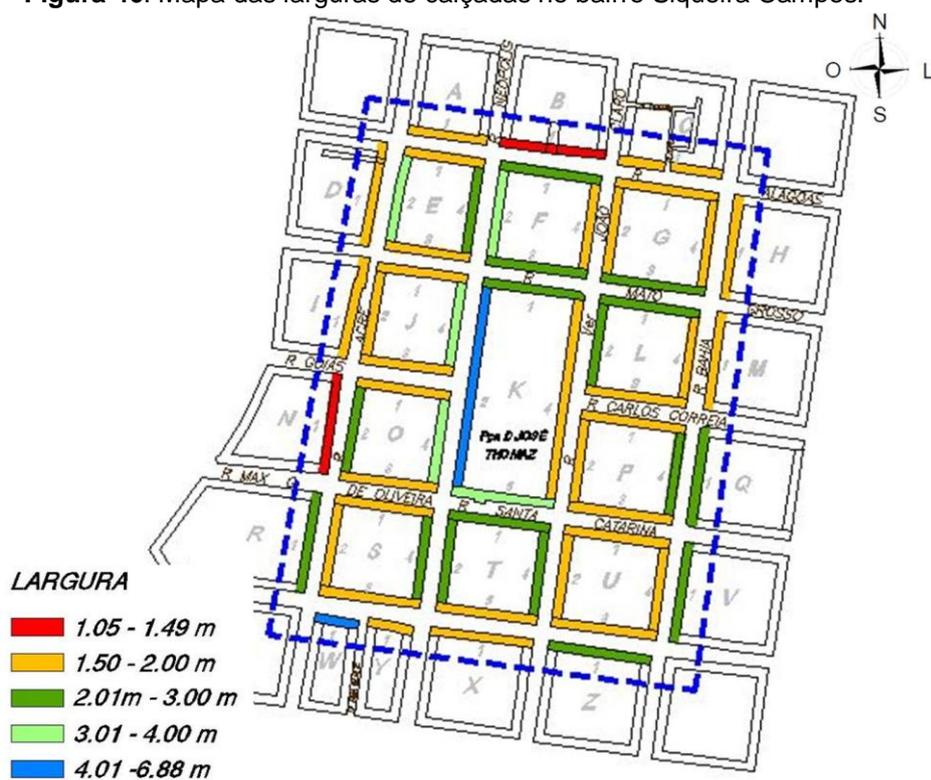
**Figura 46:** Mapa das larguras de calçadas no bairro Siqueira Campos.

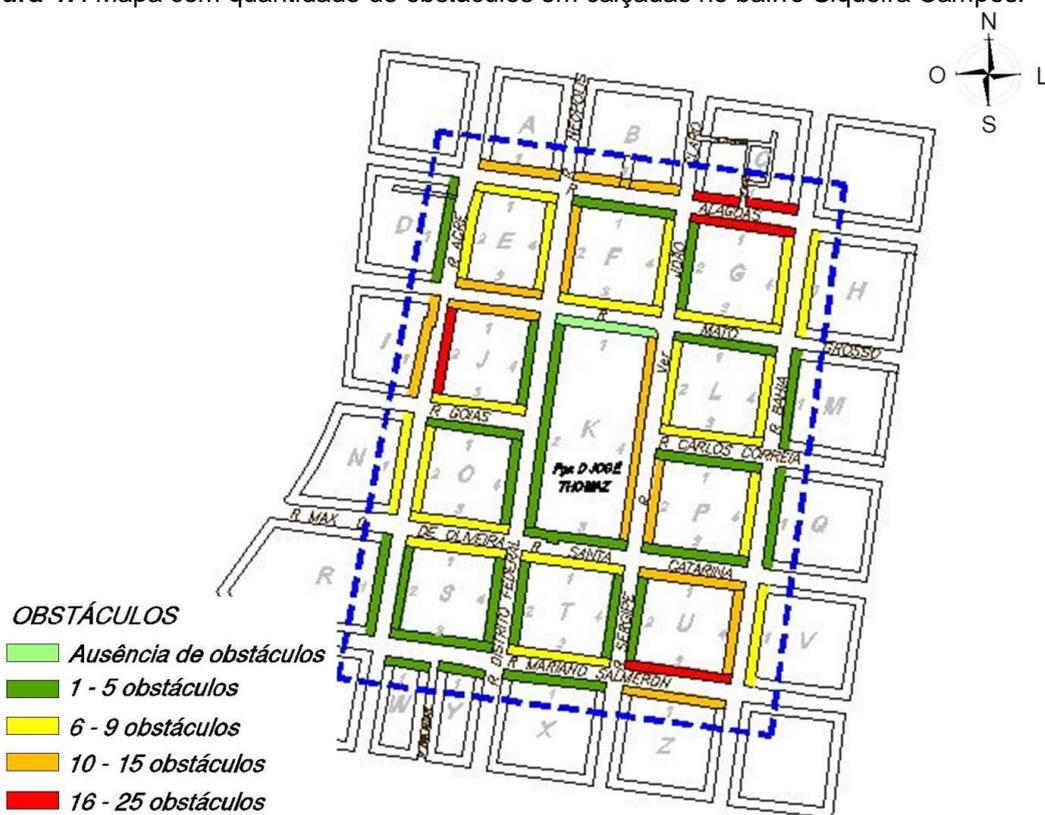
**Figura 47:** Mapa com quantidade de obstáculos em calçadas no bairro Siqueira Campos.

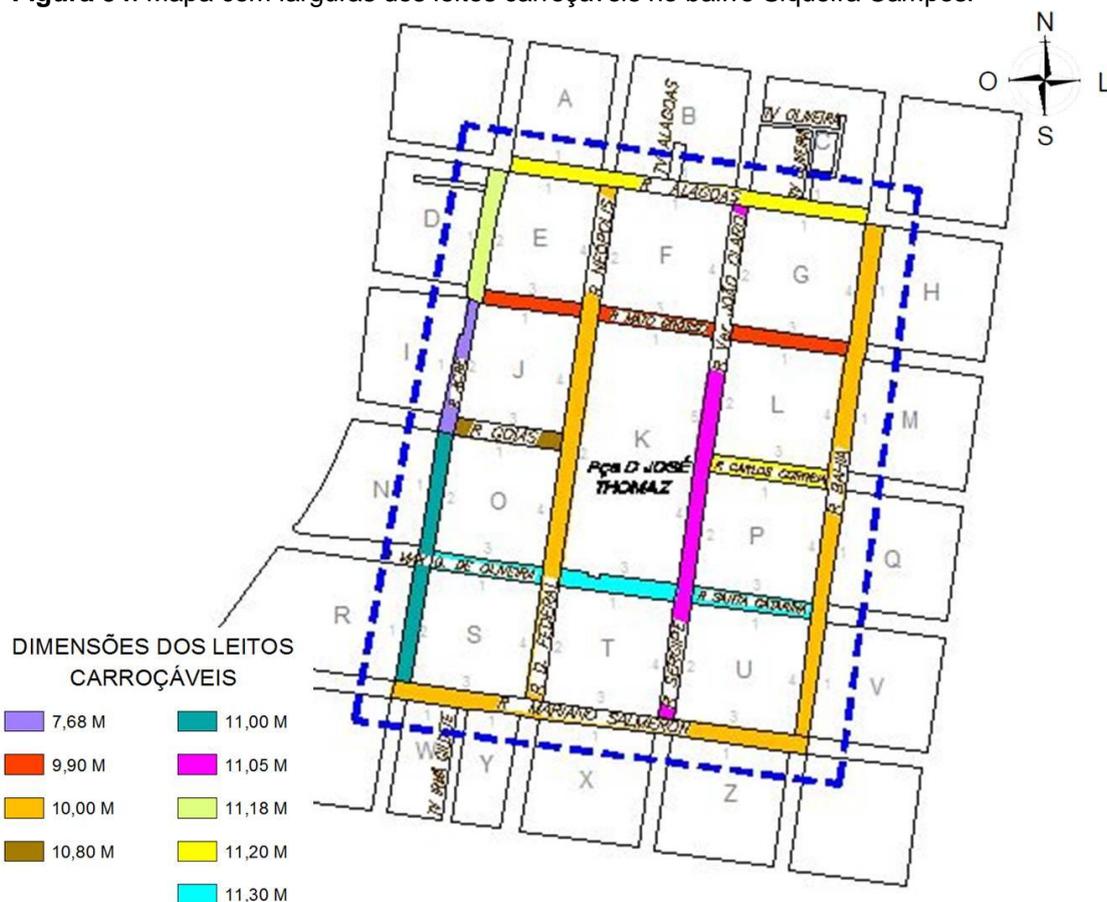
**Figura 54:** Mapa com larguras dos leitos carroçáveis no bairro Siqueira Campos.

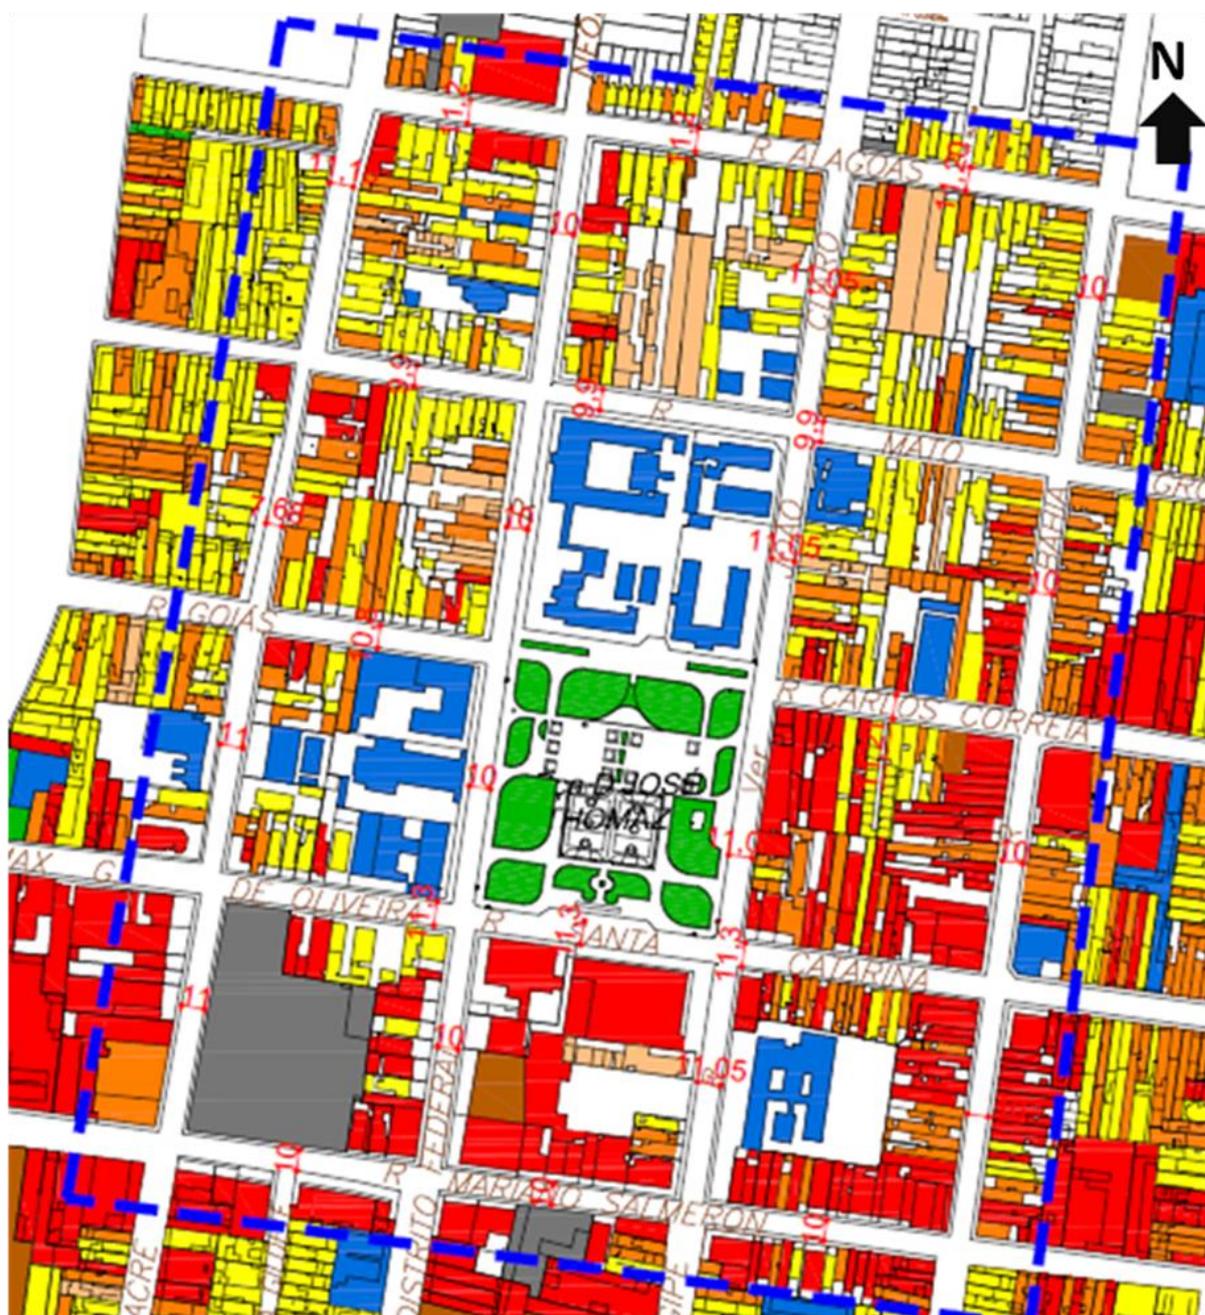
**Figura 55:** Mapa detalhado com larguras dos leitos carroçáveis, e uso e ocupação do solo no bairro Siqueira Campos.

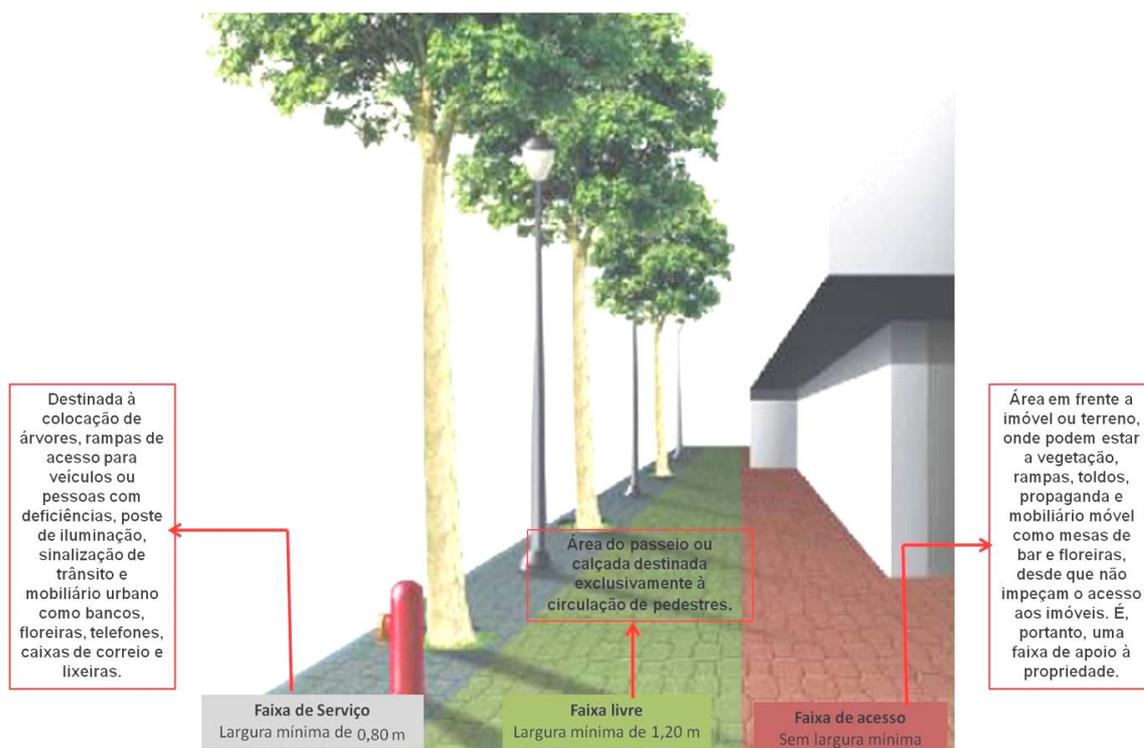
**Figura 58:** Faixas e dimensões mínimas das calçadas.

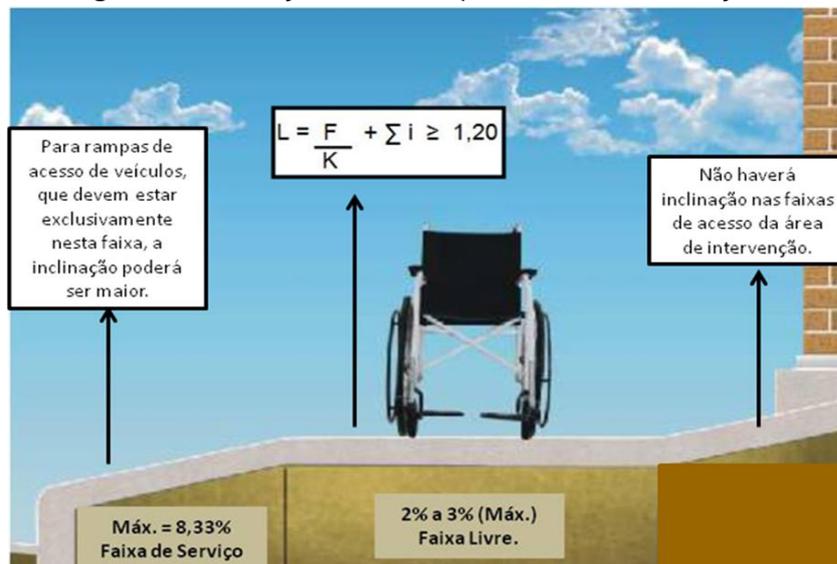
**Figura 59:** Inclinações máximas para as faixas das calçadas

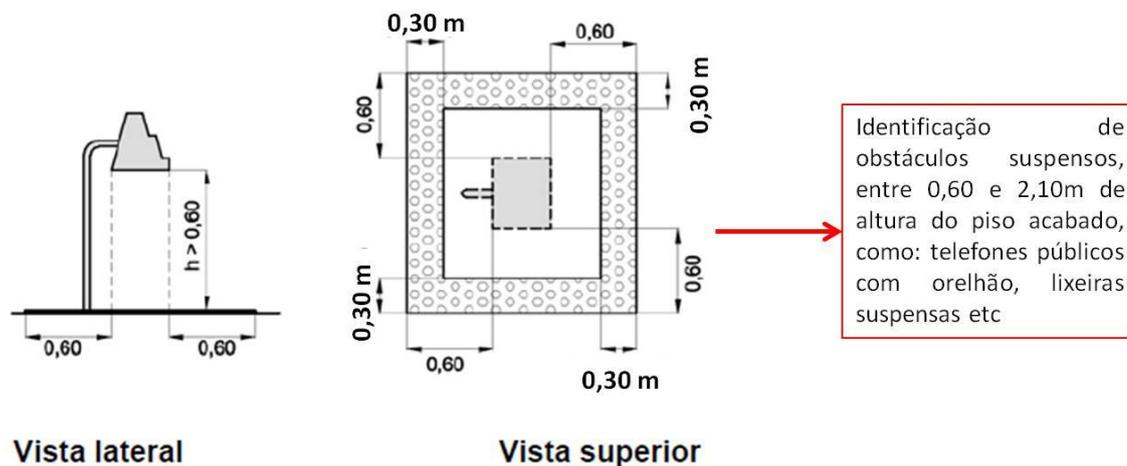
**Figura 60:** Sinalização tátil de alerta em obstáculos suspensos.

O mobiliário suspenso que estiver na faixa de serviço coberta de grama, não receberá a sinalização tátil por não se tratar de obstáculo ao trajeto de pedestres, e porque a faixa de serviço gramada já traz uma textura e cor diferenciada, podendo ser perceptível aos deficientes visuais. Mas os telefones públicos receberão a sinalização tátil, porque estes não estarão sobre a grama.

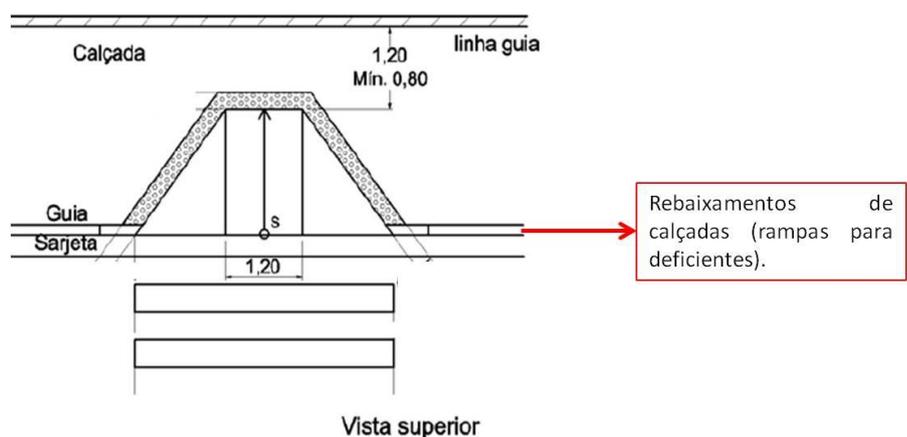
**Figura 61:** Sinalização tátil de alerta em rebaixamentos de guia.

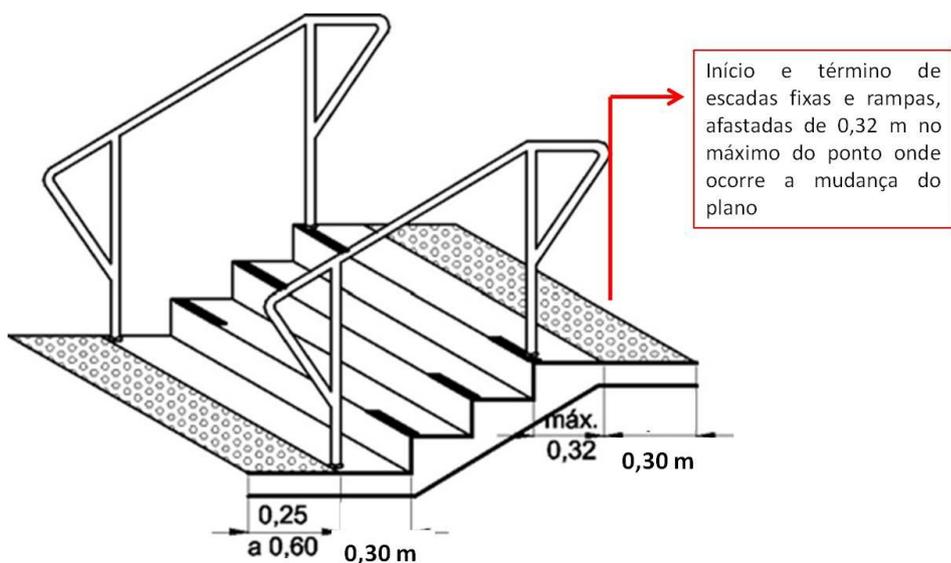
**Figura 62:** Sinalização tátil de alerta em início e término de escadas.

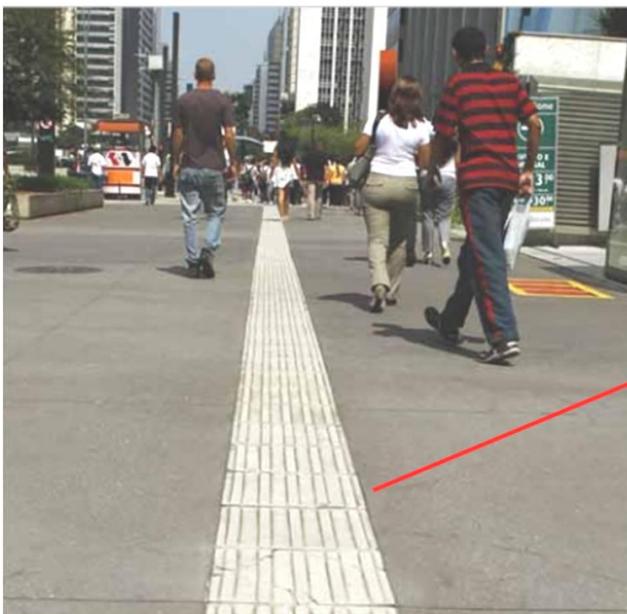
**Figura 63:** Sinalização tátil direcional em local amplo e com interrupção de faces de imóveis.

Os pisos táteis direcionais serão instalados sempre que houver interrupção da face dos imóveis ou de linha guia identificável pelo deficiente visual, como por exemplo, nos postos de gasolina e praças. Nessas áreas de circulação de espaços muito amplos, o piso direcional deve ser instalado formando uma faixa que acompanha o sentido do deslocamento indicando o caminho a ser percorrido.

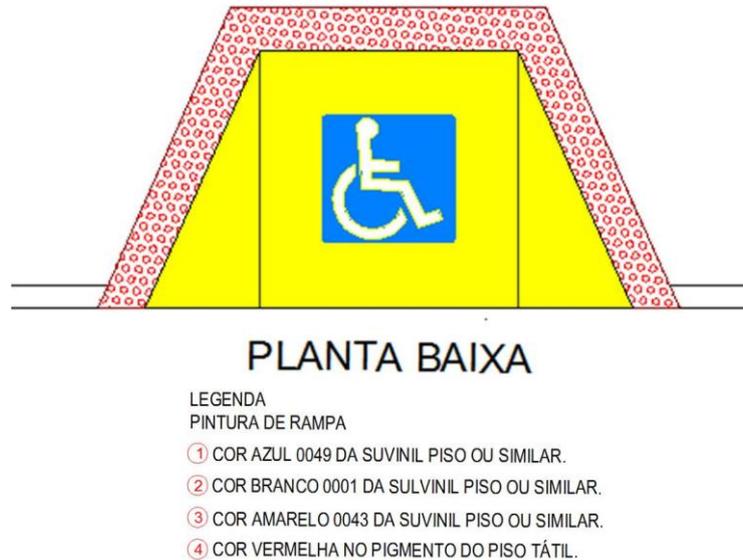
**Figura 67:** Sinalização e cores das rampas para cadeirantes.

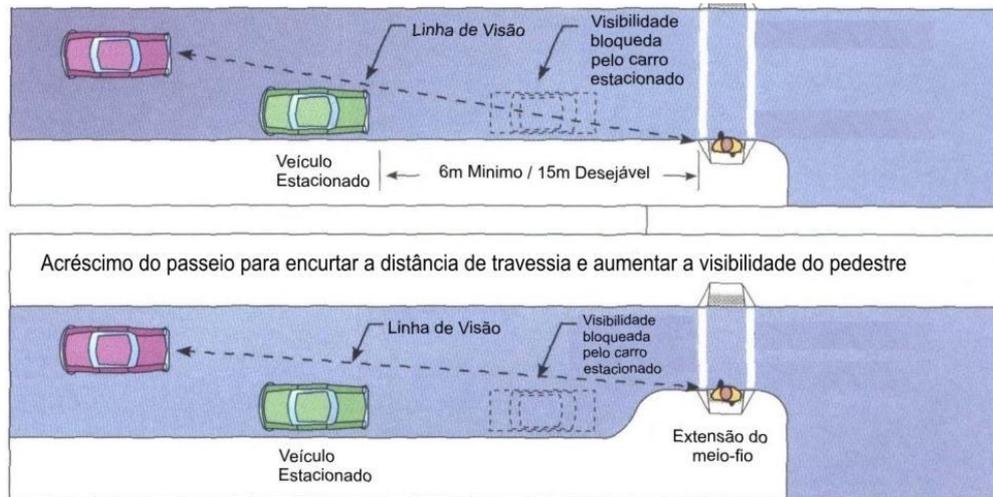
**Figura 68:** Distância mínima entre a travessia de cadeirante e o estacionamento.

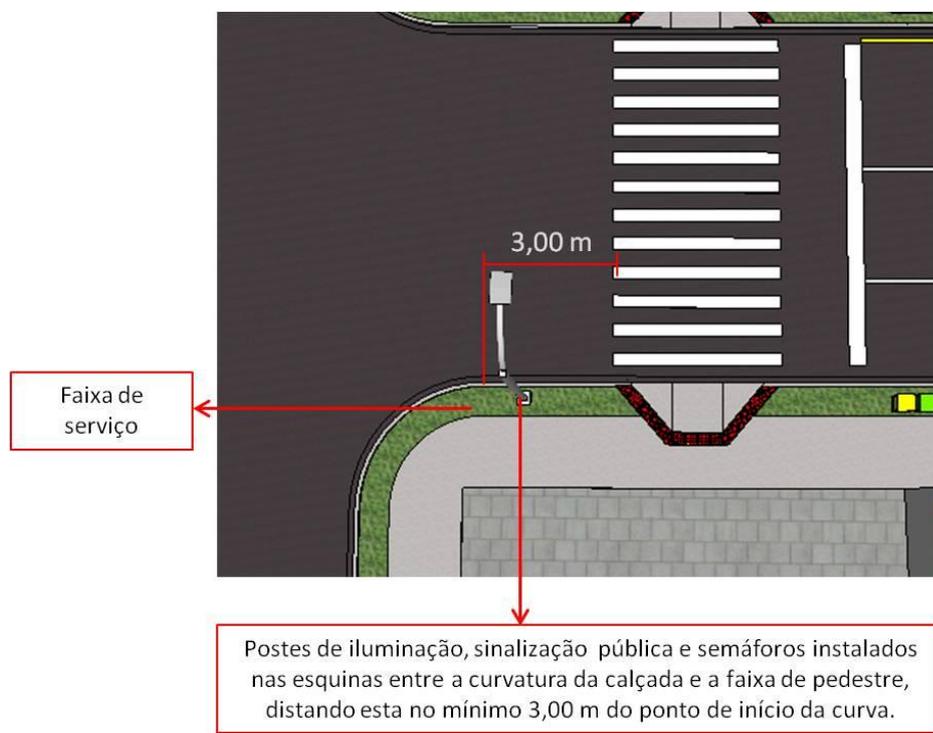
**Figura 80:** Esquema em vista superior da posição de um poste.

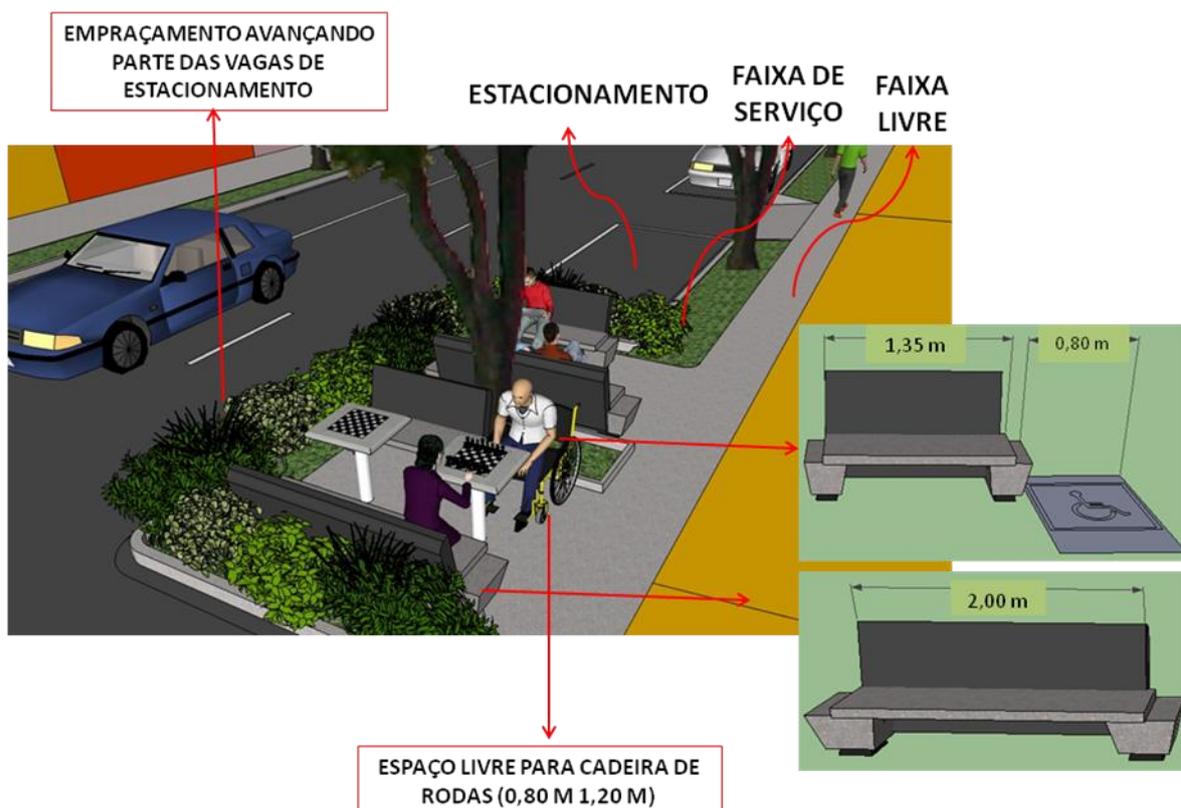
**Figura 81:** Esquema de um empraçamento de rua residencial.

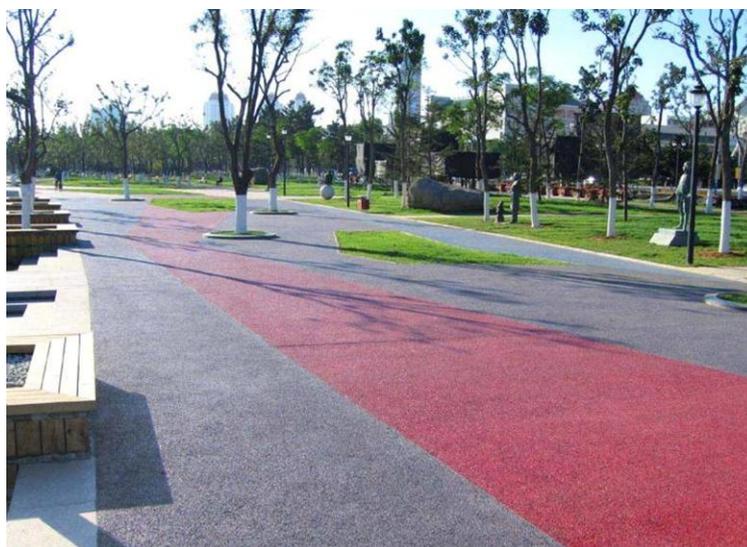
**Figura 87:** Calçamento de praça em concreto poroso.

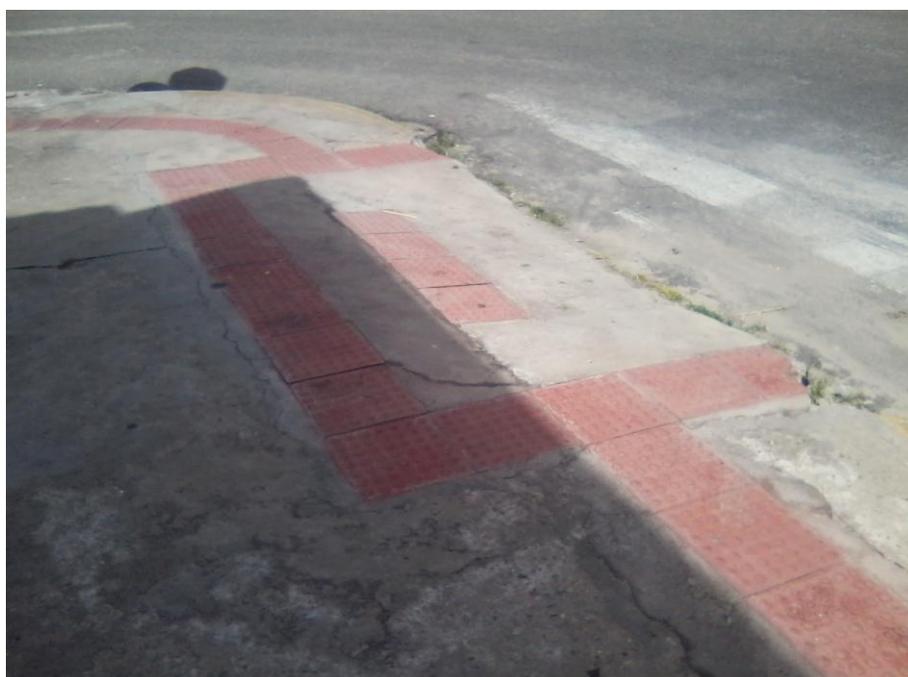
**Figura 92:** Instalação errada de pisos táteis e de rebaixamento de guia na Rua Alagoas.

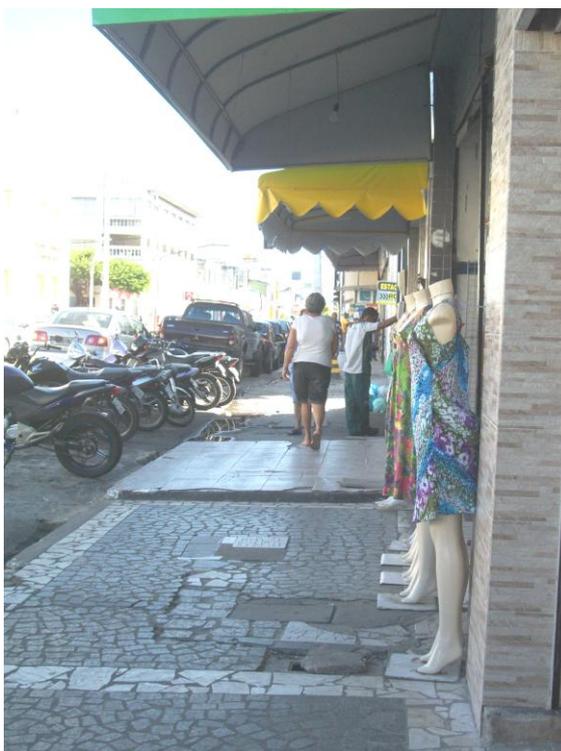
**Figura 99:** Calçada mal conservada e com exposição de manequins na Rua Bahia.

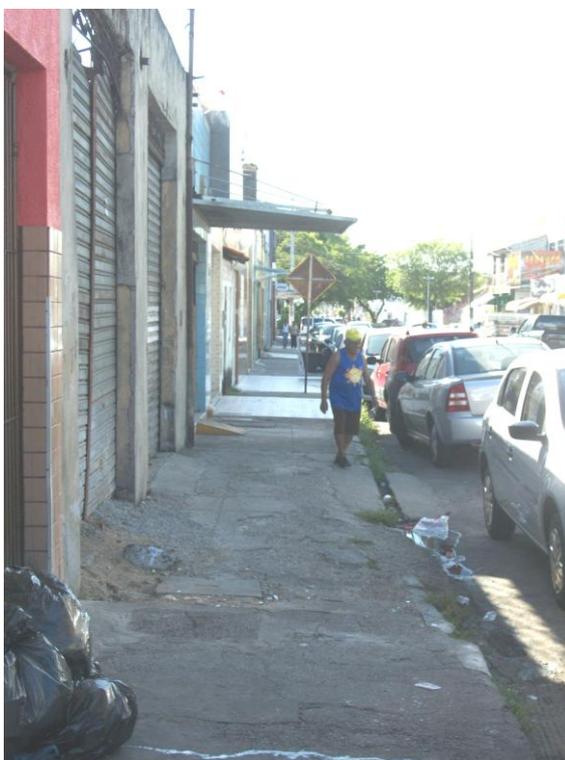
**Figura 100:** Calçada estreita e mal conservada na Rua Carlos Correia.

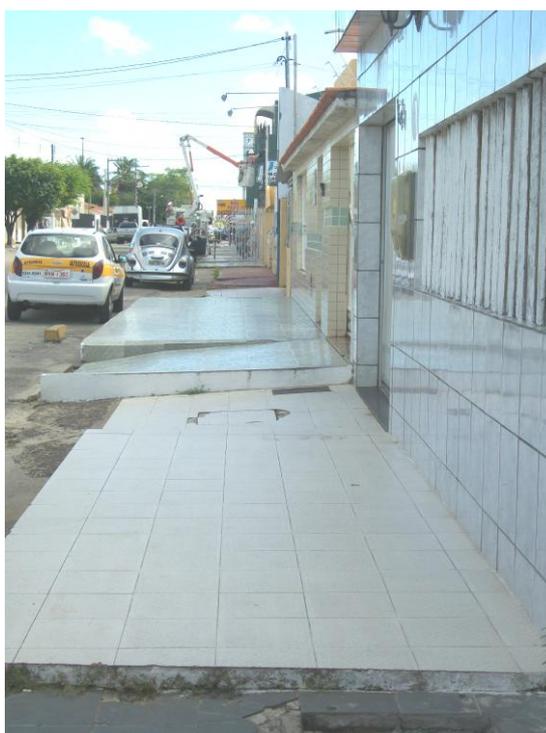
**Figura 102:** Desníveis da calçada na Rua Neópolis.
