# patrimônio urbano em risco:

o desafio da preservação do  
porto velho em maruim/se

Trabalho de Conclusão de Curso  
apresentado ao curso de graduação em  
Arquitetura e Urbanismo, área de  
Conservação e Restauro, da Universidade  
Federal de Sergipe, como requisito para a  
obtenção do grau de Bacharel em  
Arquitetura e Urbanismo.

PATRIMÔNIO URBANO EM RISCO:  
O desafio da preservação do Porto Velho em Maruim/SE

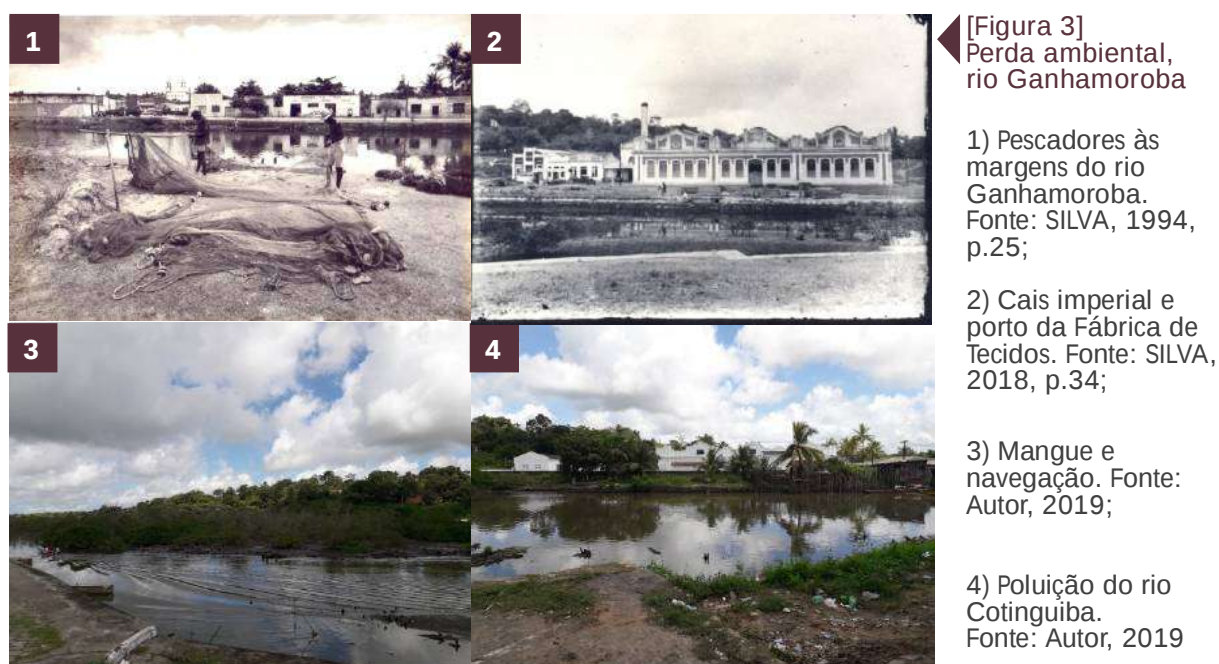
O rio, que foi o principal responsável pelo desenvolvimento da cidade de Maruim, teve seu leito rebaixado, suas margens desmatadas e ocupadas por edificações de forma desordenada. Ao longo do tempo, suas margens tornaram-se depósito de lixo e seu curso recebe esgoto (Figura 3). Pode-se observar que a região de mangue próxima à cidade concentra grande quantidade de lixo e aquela paisagem que tantas vezes foi retratada por viajantes como Ave-Lallemant (1980, p. 333) como sendo característica marcante da cidade, encontra-se com alto grau de poluição. Abaixo, a visão do rio a partir do Porto Velho.

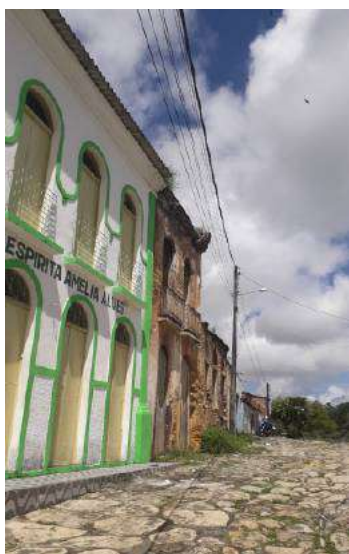
◀ [Figura 4]  
Ruínas da Rua Porto Velho.  
Fonte: Autor, 2019

Apesar de ser considerado um dos locais de maior importância histórica, a região do Porto Velho tem sido classificada como uma área de risco em função das diversas transformações que o sítio vem sofrendo ao longo dos anos (Figura 4). Está situada em um bairro que, apesar de concentrar as edificações mais importantes para o desenvolvimento da forte economia da cidade na segunda metade do século XIX, é banhado pelo Rio Ganhamoroba, que como dito, encontra-se poluído.

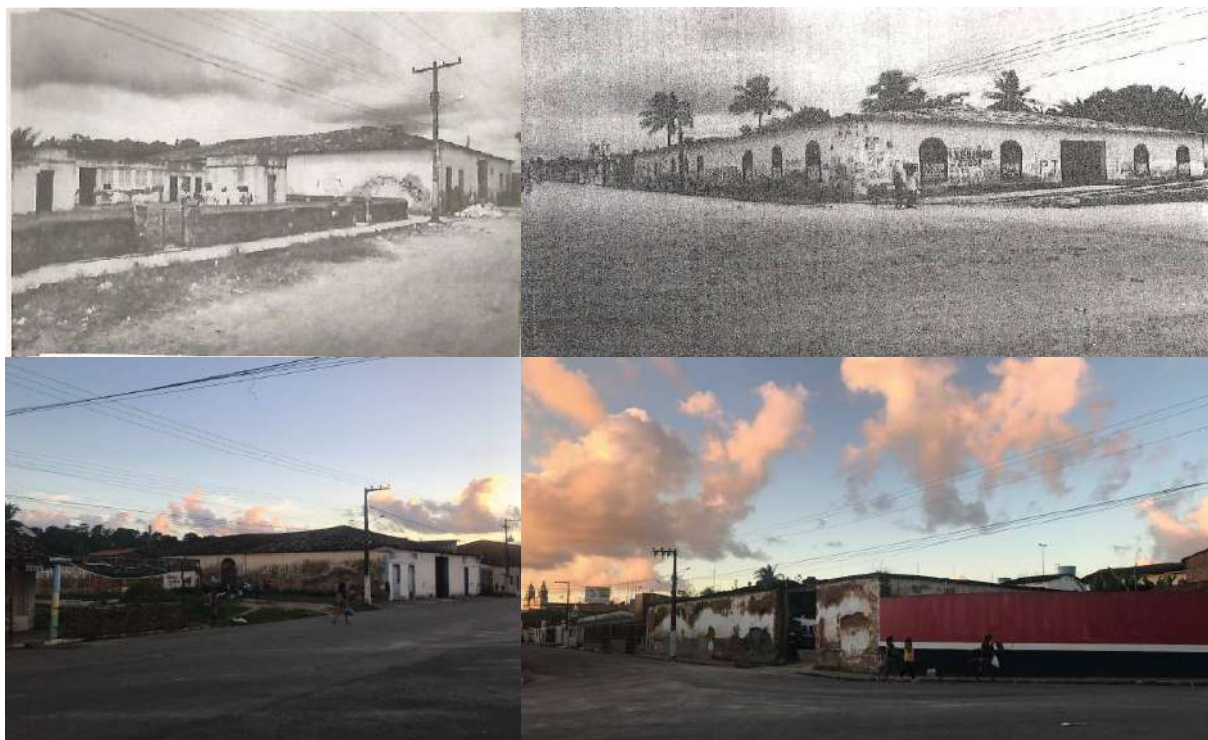
[Figura 6]

Assim, o estudo do patrimônio urbano existente é uma forma de documentação, capaz de contribuir para a conservação da sua memória e preservação da sua matéria. A compreensão dos valores que são intrínsecos aos espaços e dos diversos fatores que constroem sua autenticidade é uma forma de questionar tanto os espaços deixados à ruína quanto aos que ainda são utilizados, como os Trapiches 2 de Julho e Bom Gosto (Figura 6), atualmente utilizados pela secretaria de obras da prefeitura para depósito de materiais e escritórios, respectivamente.

Trapiches 2 de Julho e Bom gosto

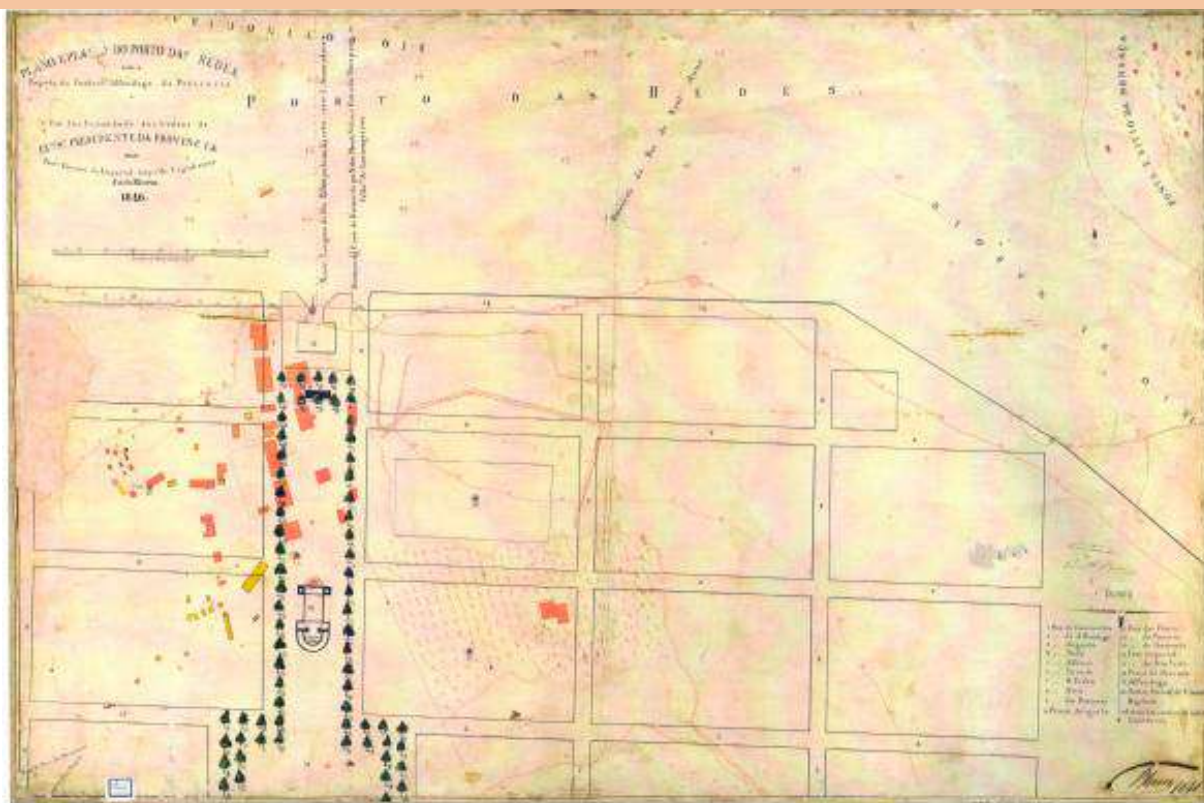
**[Figura 17]:**  
**Plano e Planta do Porto das redes com o projeto da futura Alfandega da Província.**  
**Bloem, 1846**

Contudo, uma certa incoerência paira sobre essas informações quando a Planta de Bloem é sobreposta a uma foto aérea do centro de Maruim. Em contrapartida, quando esta mesma é sobreposta ao Porto das Redes, no município de Santo Amaro das Brotas, observamos diversas semelhanças e correspondências às informações que são descritas no próprio plano (Figura 19).

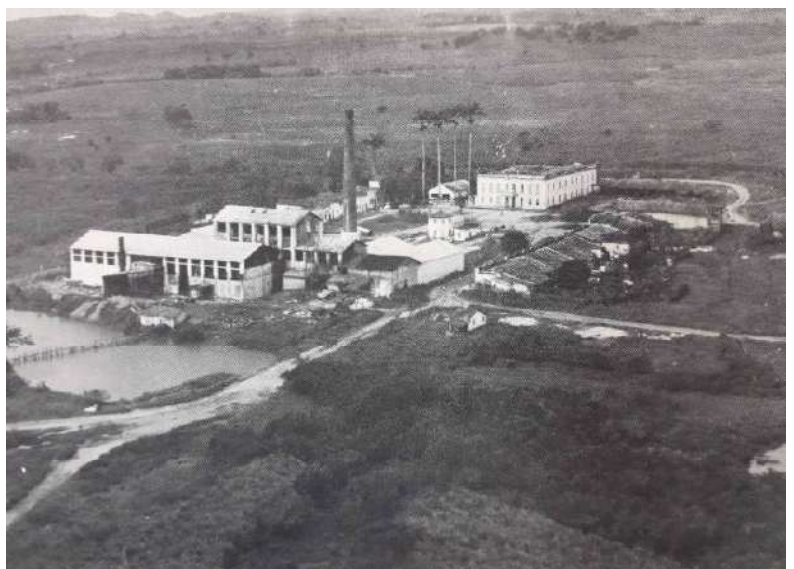
**[Figura 26]**  
**Engenho Pedras**

Em Maruim, situada em uma importante zona de interesse comercial na província, foram implantados 23 engenhos, dentre os quais se destaca o Engenho Pedras (Figura 26), considerado pelos estudiosos como o mais proeminente da Província, cuja usina é ativa ainda hoje (DINIZ, 2013, p. 80).

Construído em 1807, é um símbolo do poder da cultura açucareira em Sergipe. Como afirma Maria Almeida (1975) em publicação intitulada Uma Unidade açucareira em Sergipe :o Engenho Pedras, que conjunto arquitetônico era formado pela casa grande, pela capela, pela usina e pelas residências operárias, e estava organizado em torno de uma praça central retangular.

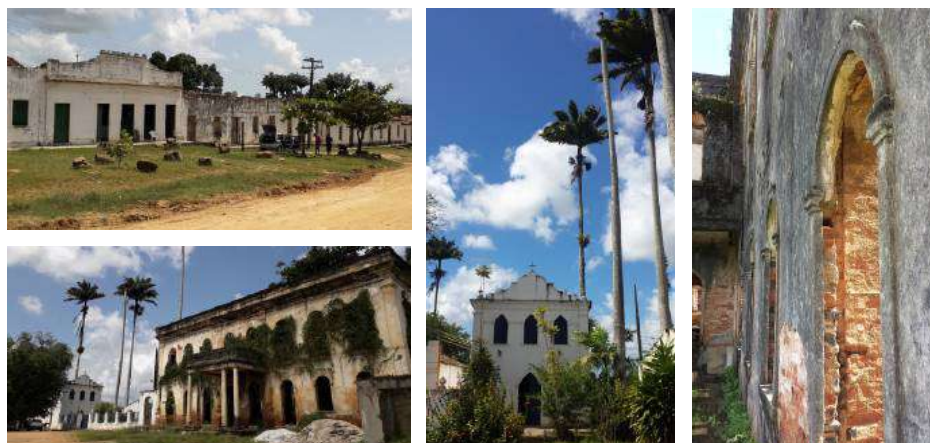
**[Figura 27]**  
Engenho Pedras  
atualmente

Seu conjunto arquitetônico era formado por casa grande, capela, usina e pelas residências operárias. Estava organizado em torno de uma praça central retangular. Contudo, somente a capela e algumas residências que ainda são utilizadas se encontram em bom estado de conservação, visto que muitas edificações e a casa grande estão em ruína (Figura 27).

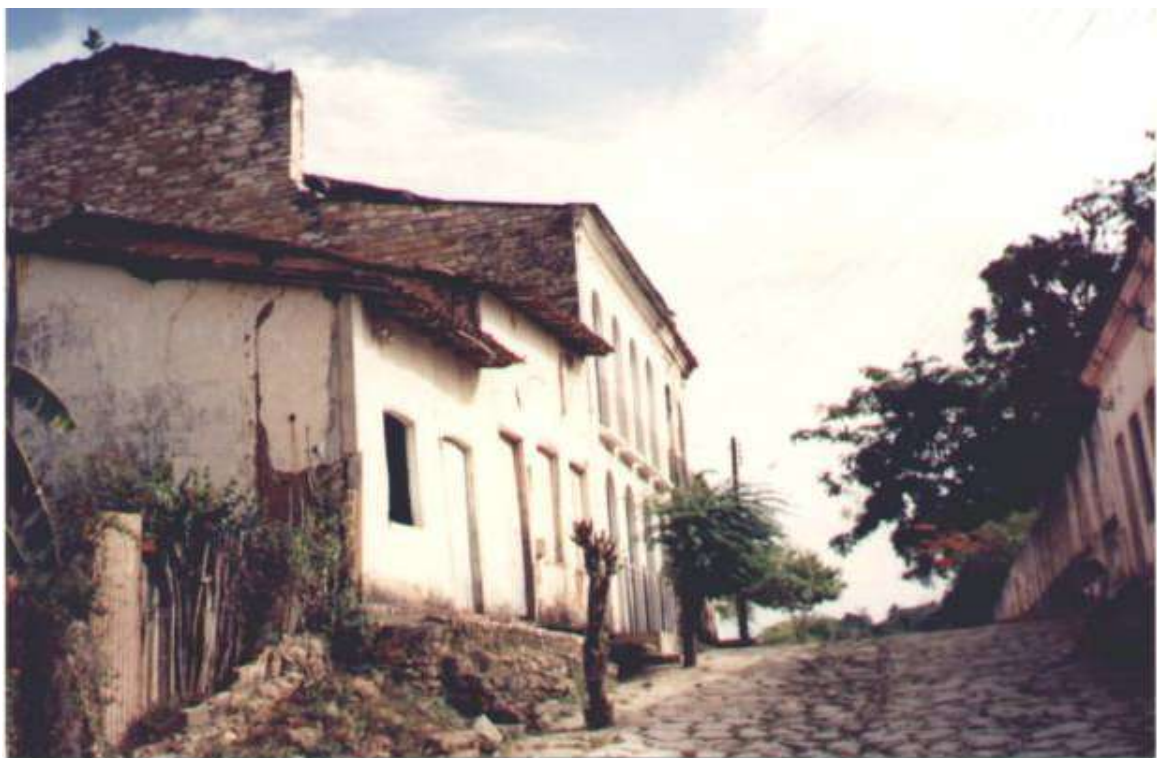
[Figura 33]  
**Sobrados na Rua Porto Velho, 1970**

Na região do Porto Velho, na rua de mesmo nome, resiste a ruína de um dos últimos sobrados que ainda podem ser encontrados em Maruim. Possuía três pavimentos ao que se pode observar de sua ruína e de fotos antigas. Aliás, o sobrado ao lado - atual Centro Espírita Amélia Alves - possui a mesma tipologia e é possível perceber que também esteve em ruína até julho de 1978 quando foi restaurado para servir ao seu uso atual (Figura 33).

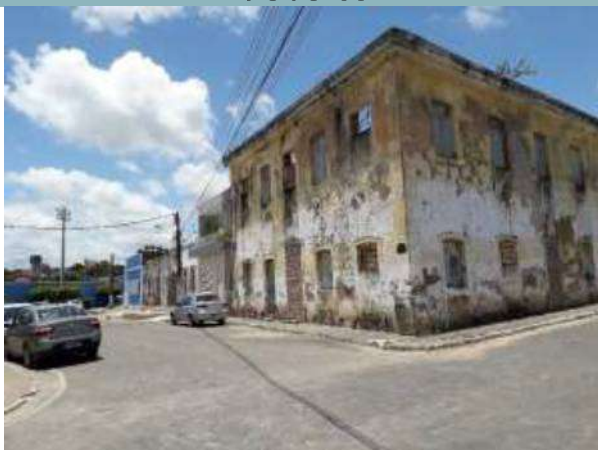
FOTO 03

O Sobrado de esquina chama atenção tanto para ele quanto para outras edificações que estão em situação semelhante.

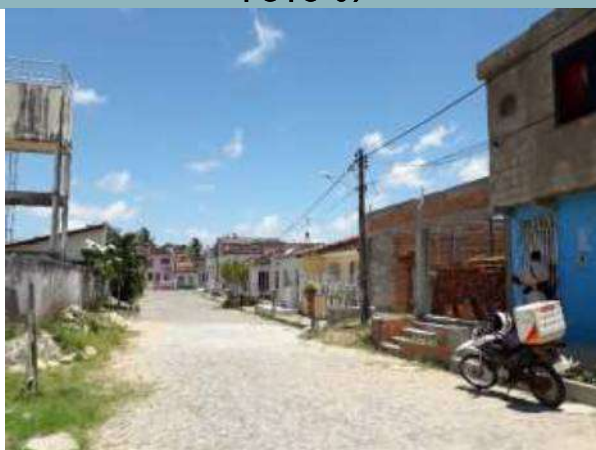
FOTO 09

Este trecho da rua Porto Velho está bastante alterado, com construções novas e com bastante alterações. É uma rua com baixo movimento, apesar de bem iluminada à noite.

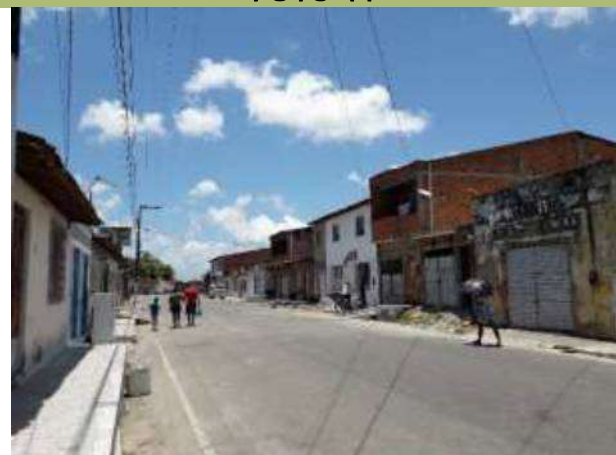
FOTO 11

Nesta rua, as edificações foram bastante alteradas e houve a mudança mais significativa no gabarito das residências.

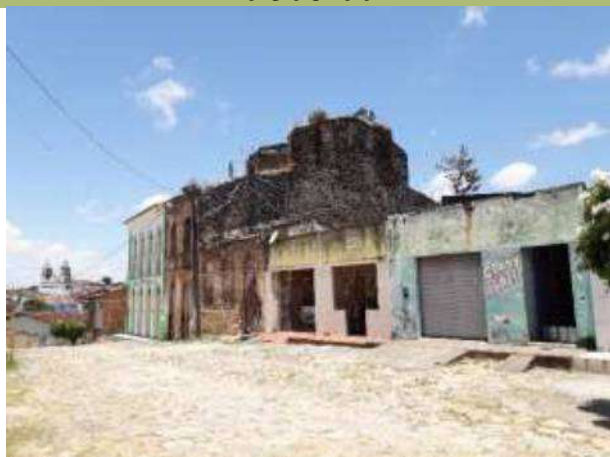
**FOTO 14**

A partir da elevação que a rua proporciona, pode ser observada a igreja matriz como elemento paisagístico marcante. A construção de uma única edificação alta poderia acabar com essa visual importante.

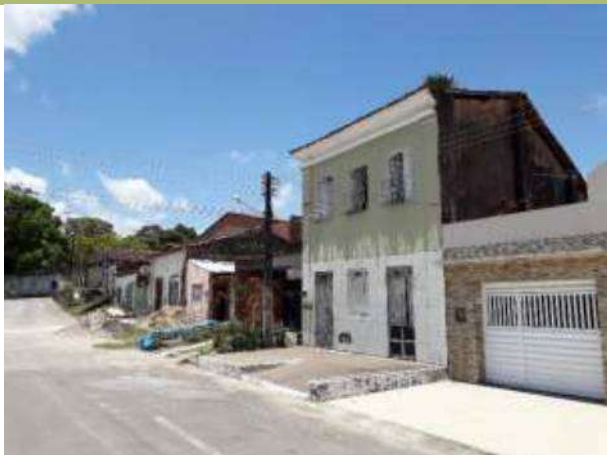
FOTO 20

As edificações mais próximas à praça concentram edificações menos alteradas, onde podem ser vistos resquícios de tipologias antigas e materiais construtivos vernaculares.

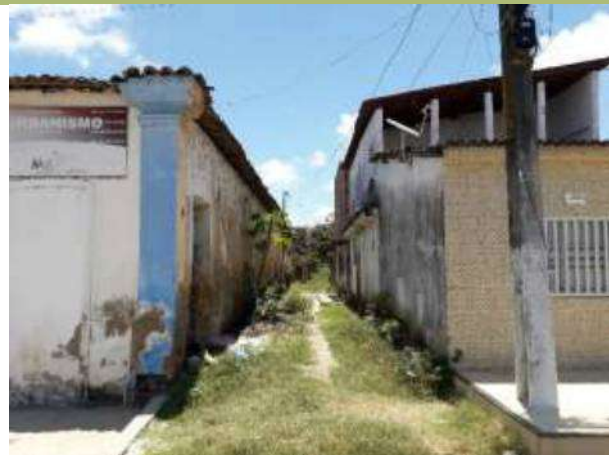
FOTO 21

Um beco entre o trapiche a sequência de casas sinalizam o adensamento nessa área, com várias construções sem alinhamento e construídas de forma improvisada nas margens do rio, como pode ser observado no mapa.

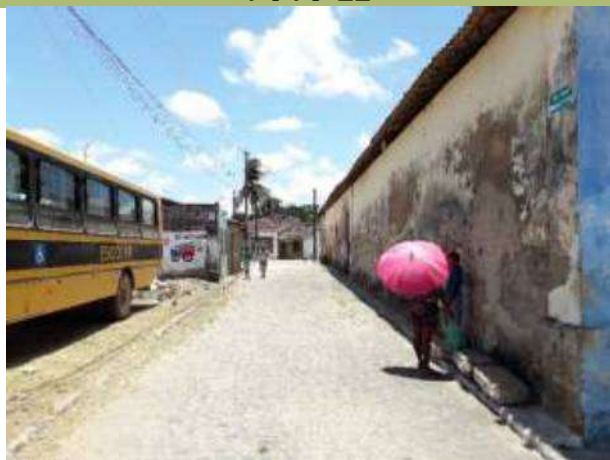
**FOTO 22**

A lateral esquerda do Trapiche leva a outra ocupação às margens do rio, que como pode ser observado no mapa, apresenta edificações irregulares e em geral em situação econômica menos favorável.

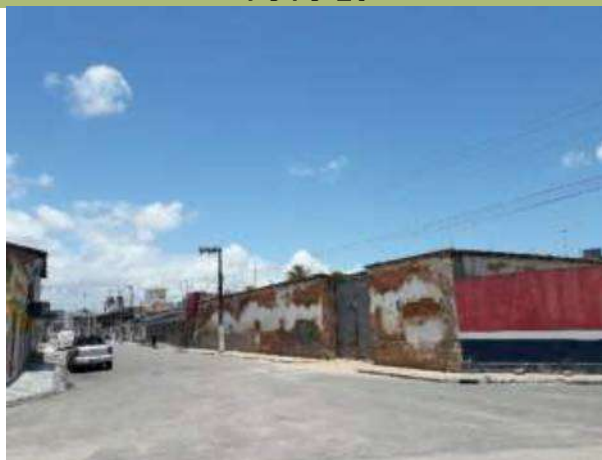
**FOTO 23**

A ruína na esquina dá início a um gabarito que por enquanto é mantido por toda a rua e a importância disso é a visualização da Igreja Matriz.

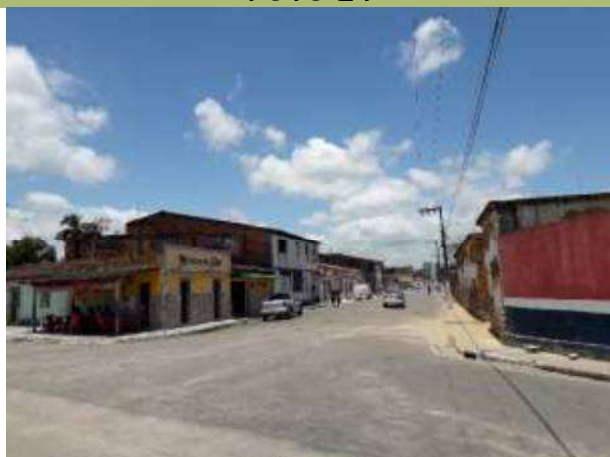
**FOTO 24**

A rua possui edificações com 1 e 2 pavimentos, por isso não se percebe muitas interferências na paisagem que desfigurem o conjunto histórico históricas.

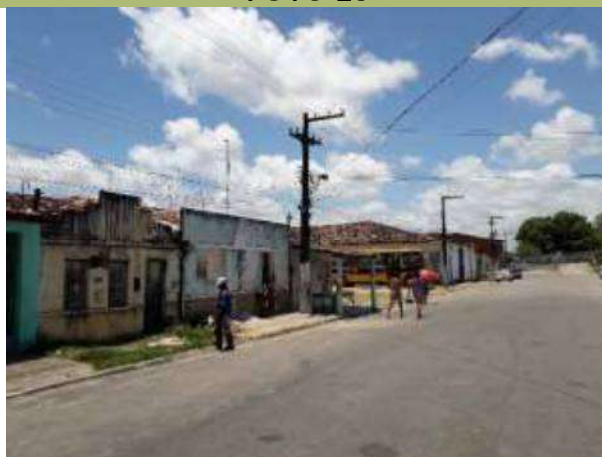
**FOTO 25**

O conjunto que se apresenta nesta rua encontra-se bastante íntegro, embora não esteja em bom estado. Ao fundo já se observa o Parque.

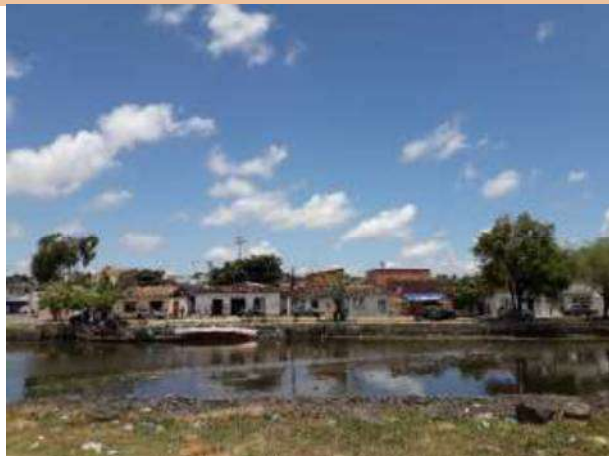
**FOTO 36**

Vista da orla, onde se pode observar o ponto de atracação das canoas. Neste local os pescadores descarregam as embarcações.

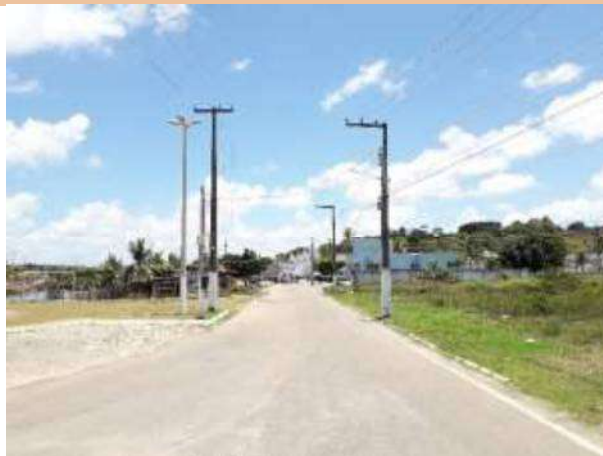
**FOTO 37**

À esquerda estão as construções dos pescadores, que em geral são de taipa ou madeira. Ao fundo se observa uma Fábrica de Tecidos.

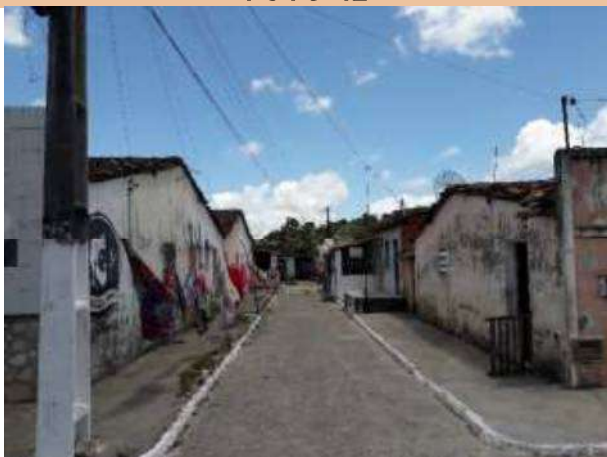
**FOTO 42**

Rua estreita que leva a um canal criado a partir do rio ganhamoroba. As edificações dessa rua vão até o limite do canal.

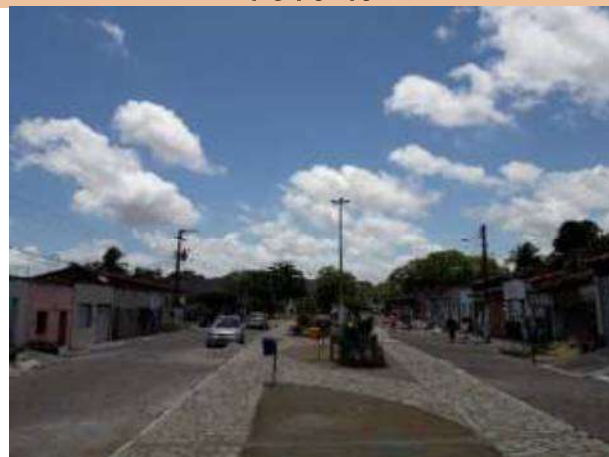
**FOTO 43**

Vista da avenida do lachez de Baixo. Ao fundo a paisagem natural e a Empresa Metal PUV, antiga Fábrica de Gesso.

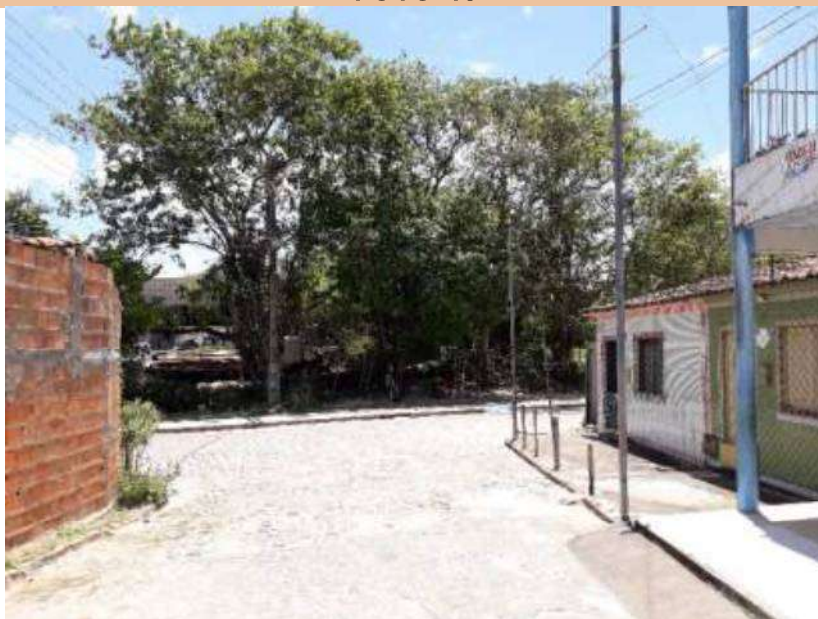
FOTO 46

Árvores de grande porte localizadas no terreno da Metal PUV e marcam o fim de várias ruas que desembocam na avenida Lachez de baixo.

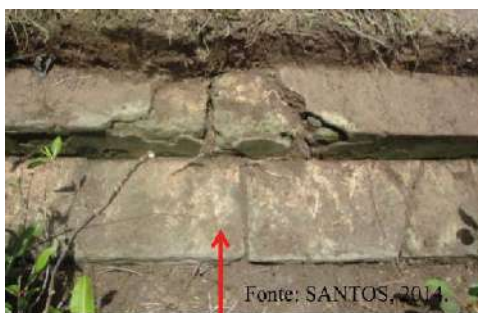
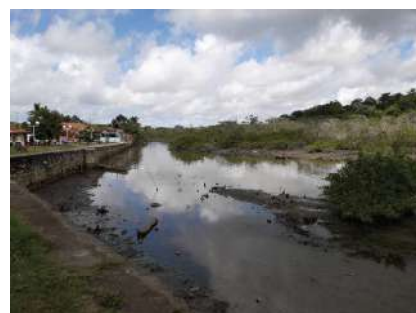
[Figura 38]  
Degraus do Cais e  
extensão do Porto  
Velho

Foi montado um cais de atracação (Figura 38) com pedras de grande e médio porte, cujas estruturas podem ser encontradas ainda hoje (SANTOS, 2014, p. 30). Segundo o redator do diário de bordo do imperador, o Cais possuía “80 palmos de largura de escada, com 12 degraus de 200 palmos de comprimento” (SANTOS, 2009, p. 95).

1) Degraus do cais.  
Fonte: SANTOS,  
2014, p. 30;

2) Extensão do Porto  
Velho. Fonte: Autor,  
2019

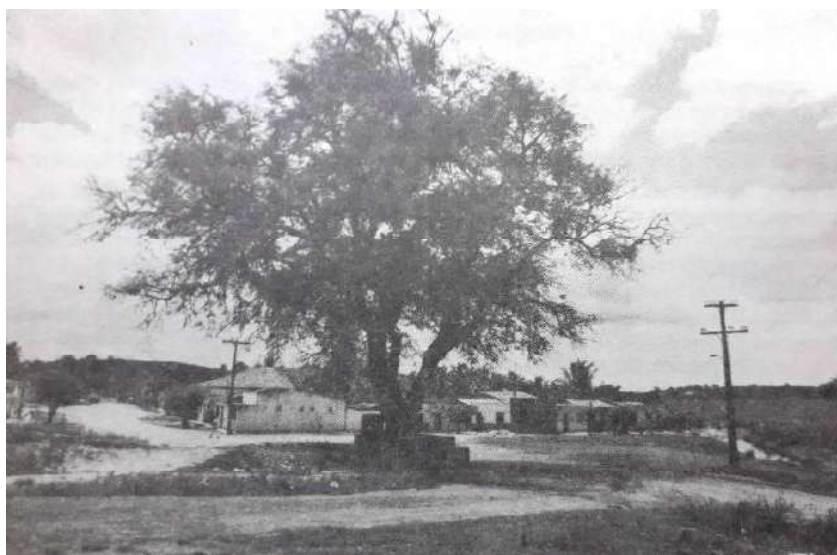
[Figura 39]  
Praça do Tamarindeiro

Em suas imediações foi plantado um Tamarineiro (Figura 39) que ao longo dos anos se tornou o principal símbolo da praça. À sua sombra, graças ao seu porte frondoso, as pessoas esperavam as embarcações que chegavam de viagem assim como acontecia em outros portos da época, como no Porto de Laranjeiras-SE, curiosamente com a mesma espécie de árvore. Há relatos que afirmam ainda que existia nesse local uma pedra, denominada pedra da paciência, onde as pessoas costumavam ficar, mas que foi retirada em 1928 (SILVA, 1994, p. 207).

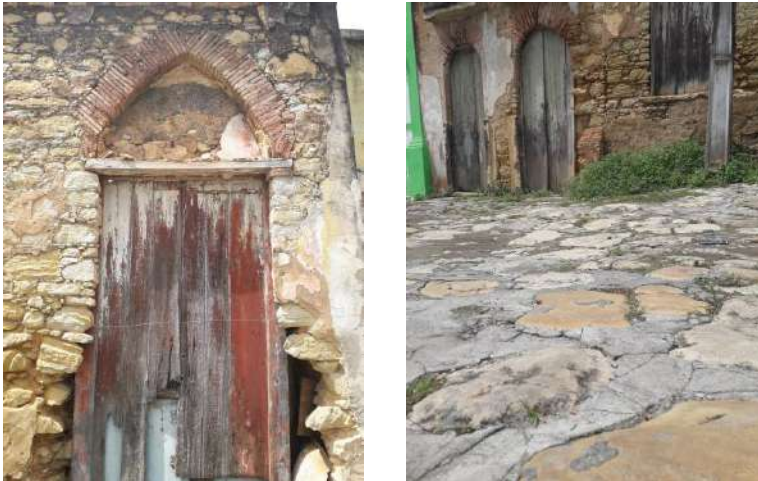
◀ [Figura 40]  
Resquícios materiais

A arquitetura produzida no Porto Velho segue os esquemas já apresentados: casas térreas ou assobradadas, alinhadas às ruas, construídas em pedra ou tijolo. Em geral, eram edificações comerciais e tipologias residenciais que dialogam com esse setor econômico, ou seja, os sobrados. Hoje, o estado de ruína dos sobrados e a má conservação de tantas outras edificações, denunciam a falta de consciência patrimonial que os usuários têm com o bem. Por outro lado, dão pistas concretas do pertencimento dessas edificações ao período áureo da história de Maruim. São os indícios materiais.

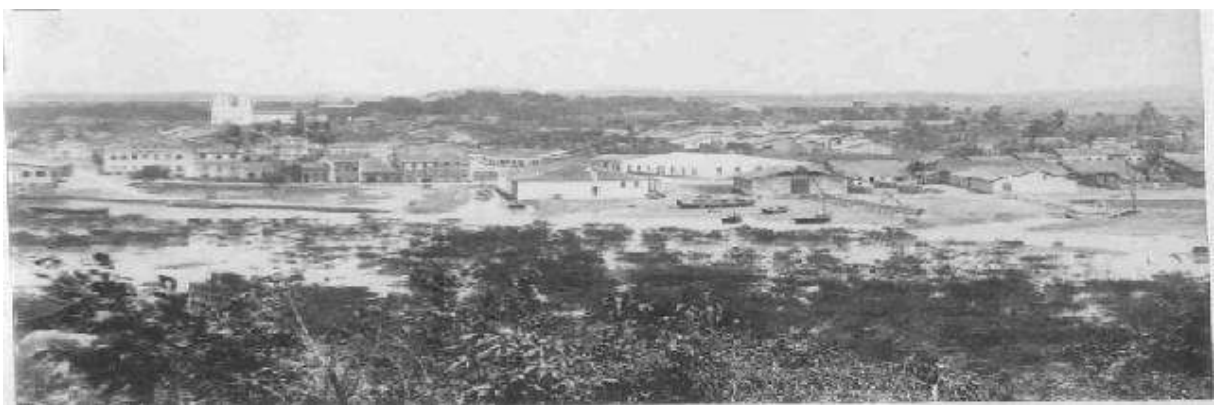
▲ [Figura 41]  
Vista do Porto Velho em 1860  
Fonte: SILVA, 2006, p.37

Voltados para o espaço que aos poucos foi se formando como praça, diversos sobrados podem ser identificados através de fotografias antigas e resquícios materiais, confirmando o caráter comercial do espaço. A fotografia (Figura 41) mais significativa corresponde à principal fase econômica da cidade, o ano de 1860, ano em que o comércio ganhou destaque em toda a província e ano em que o Imperador desembarcou.

Alguns elementos dessa imagem merecem ser destacados, entre eles as casas comerciais, os trapiches, os sobrados, a igreja matriz, a vegetação e o rio (Figura 42).

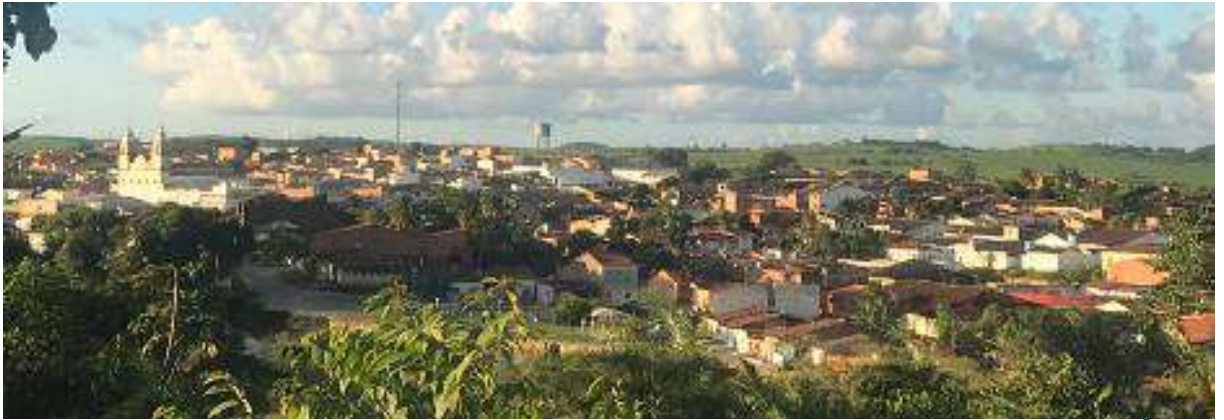
[Figura 43]  
Vista Atual do Porto Velho. Colagem de fotografias (Editado para remoção de árvores)  
Fonte: Autor, 2019

Na visão do atual Porto Velho podem ser observados os remanescentes da arquitetura e traçado dessa região. A igreja, alguns sobrados, a vegetação, o rio e sobretudo a praça (Figura 43), são referenciais que ajudam a localizar este patrimônio em meio ao desenvolvimento urbano que se apresentou ao bairro a partir da segunda metade do século XX.

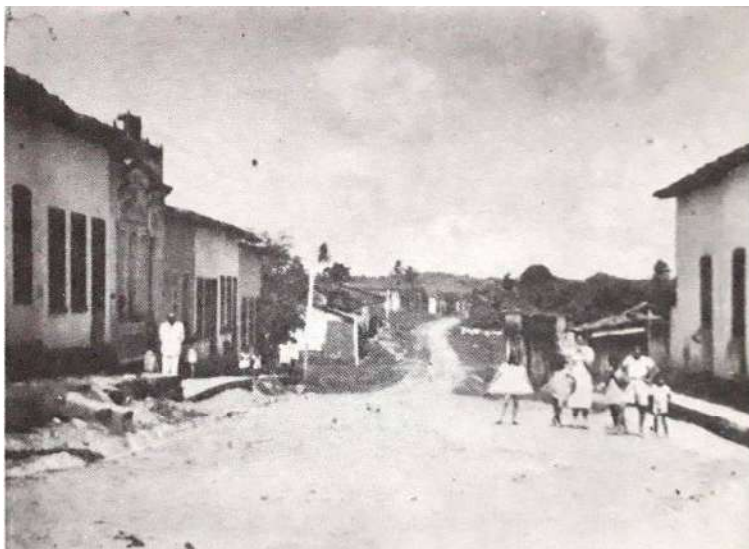
[Figura 44]  
Rua Dr Alcides Pereira, antiga  
Baixa da Égua

As ruas do período colonial tinham sua origem nos caminhos lamacentos – durante o período chuvoso – e empoeirados – no período da seca (SANTOS FILHO, 2013). Assim, a primeira constituição da pavimentação é justamente sua ausência, ou seja, a terra batida pelo trânsito de pessoas, animais e transportes (Figura 44). No já mencionado depoimento dos santamarenses, eles queixavam-se das ruas de Maruim em 1833 que “pelo verão demasiado pó de terra de imensidade dos mesmos carros, que emporcalhão as mobílias dos moradores d’ambos os lados das ruas” (IHGS apud ROSA, 1998, p.35).

Sobrado, casa e calçamento da  
rua Porto Velho. Fonte: Autor,  
2019

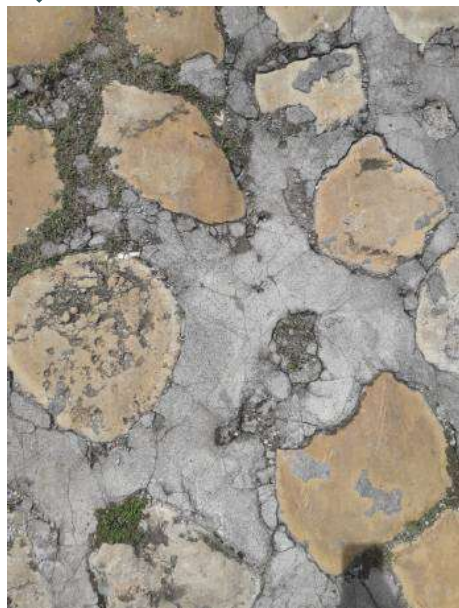
[Figura 45]  
Pavimentação atual  
Fonte: Autor, 2019

Em 1860 houve a pavimentação em pedra calcária e o Porto Velho (o Porto de Desembarque) foi um dos lugares em que primeiro se pensou em aplicar essa urbanização. Contudo, ela foi se perdendo aos longos dos anos, especialmente após a reforma de 2017. A única rua que conserva a pavimentação primitiva é rua Porto Velho, que fica à direita da praça, podendo ser considerada uma espécie de “Rua da Direita” desta centralidade comercial, com menos de 100 m de extensão. Mesmo o remanescente de 1155,22 m<sup>2</sup> encontra-se em péssimo estado de conservação graças a intervenções contemporâneas que limitam-se a aplicar cimento nas juntas das pedras (Figura 45).

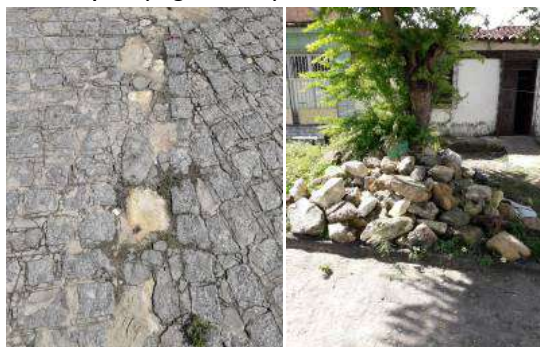
[Figura 46]  
Estado de  
conservação  
Fonte: Autor,  
2019

Em 2017, cerca de 704,66m<sup>2</sup> dessa pavimentação foi retirada com o pressuposto de reforma urbana, aclamada como um serviço de urbanismo, mas em contracorrente ao patrimônio material local. O que resiste hoje é uma certa quantidade de pedras empilhadas que estão esperando o descarte pelos mesmos que operaram essa ação urbana, a Prefeitura Municipal (Figura 46).

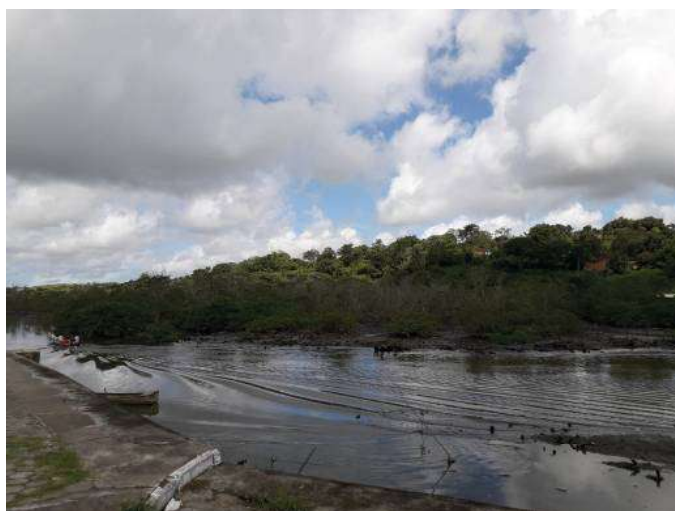
[Figura 48]  
Mangues e rio Ganhamoroba

Através de fotografias, é possível observar que a vegetação do Mangue avançou em direção ao perímetro urbano, principalmente tomando a frente do Fábrica de Tecidos. Embora o rio Ganhamoroba seja ainda navegável, é nítida a poluição que toma principalmente essa área por ser próxima a uma grande massa populacional com baixas condições de saneamento (Figura 48).

- i. Estimular ações de recuperação das áreas de mangue
- ii. Promover a recuperação das matas ciliares e preservação das áreas não degradadas com o intuito de preservar o rio Ganhamoroba.

- iii. Coibir a instalação de qualquer atividade danosa ao ambiente natural e urbano no que diz respeito à poluição das ruas e mananciais.
- iv. Combater a poluição do rio Ganhamoroba através da fiscalização e do investimento em saneamento ambiental.

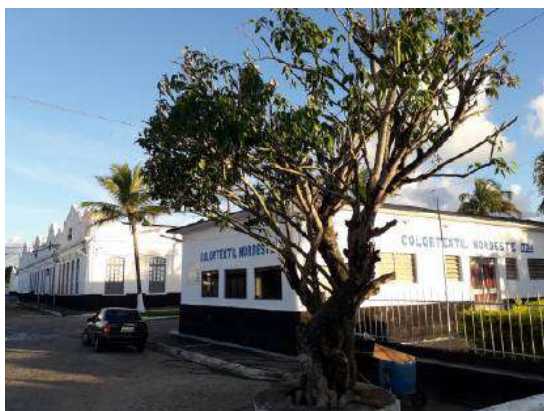
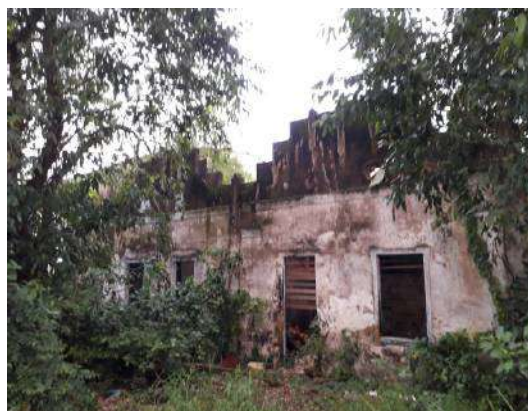
[Figura 49]  
Color Textil Nordeste Ltda e Metal Ferro  
Fonte: Autor, 2019

A Fábrica de tecidos, atual Color Textil Nordeste Ltda, encontra-se com o mesmo uso e em bom estado de conservação. Já o terreno onde está a antiga Fábrica de bebidas teve seu uso alterado para fábrica de gesso (PUV) e em seguida para uma fábrica metalúrgica (Metal Ferro). De acordo com o funcionário da Metal Ferro, o sr. Alexandre Santos (2019), como essas atividades não fizeram uso do prédio da antiga fábrica, ele está em estado de ruína e os maquinários destinados à produção de bebida foram levados pelo dono para outros lugares (Figura 49).

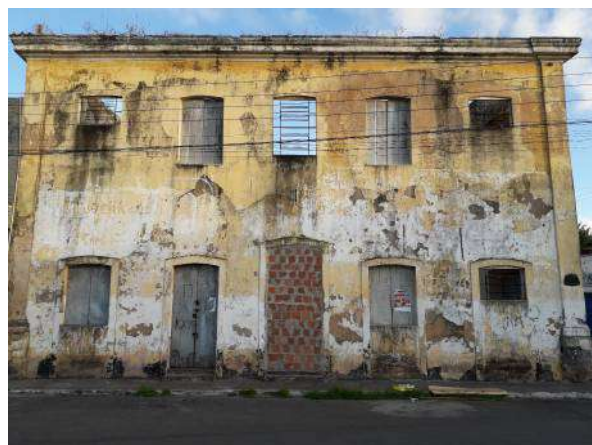
[Figura 55] Edificações da rua  
Trav. Cel. José de Faro  
Fonte: Autor, 2019

As fotografias antigas indicam que o entorno da praça era constituído principalmente por edificações térreas. As principais são a Delegacia Municipal, o Sobrado dos Rollemberg, o Instituto Cruz e o Posto de Puericultura. Em geral, as edificações que possuem uma tipologia que se encaixa na metade do século XIX encontram-se em ruína e quando não, bastante alteradas (Figura 55).

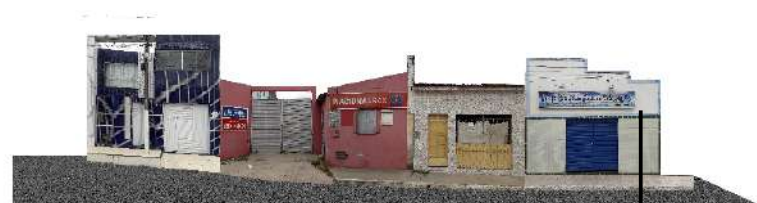
Face a

Edificação Nº 02  
Blatibanda Século XX - reformada

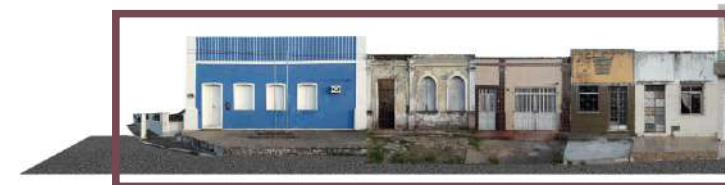
Face c

Edificações Nº 10, 12, 12a, 13 e 12  
(Ver inventários)

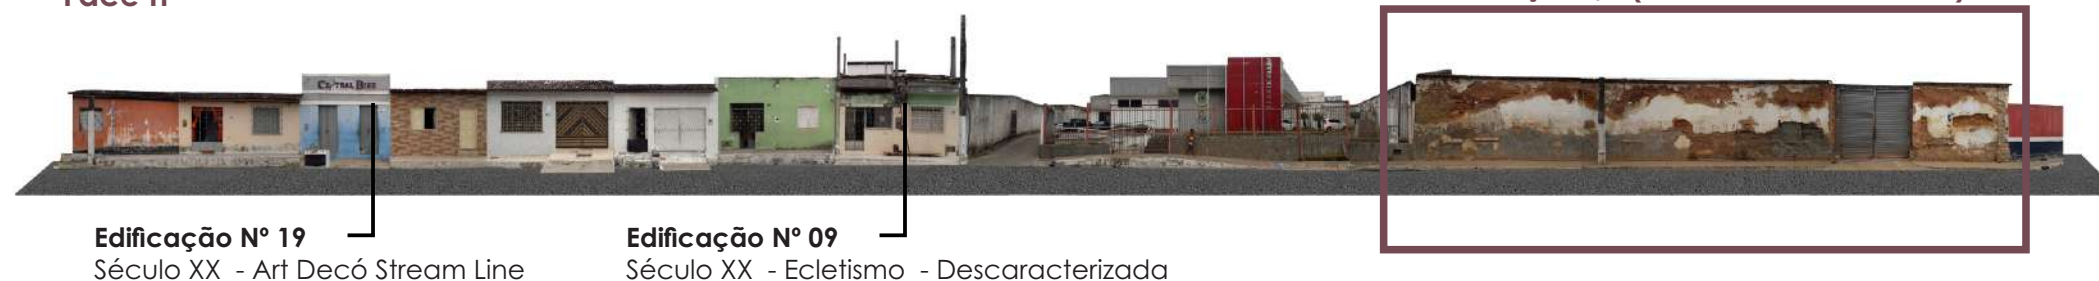
**QUADRA 6 - RUA RODRIGUES R. QUINTINO BOCAIUVA**  
**Face h**

**Edificação Nº 19**  
Século XX - Art Decó Stream Line

**Edificação Nº 09**  
Século XX - Ecletismo - Descaracterizada

Na quadra 6, face h, uma edificação será inventariada e outras duas possuem elementos característicos do início do século XX, principalmente as platibandas. A Nº 19 apresenta elementos do Art Déco Stream Line e a Nº 09, elementos do ecletismo (Figura 62).

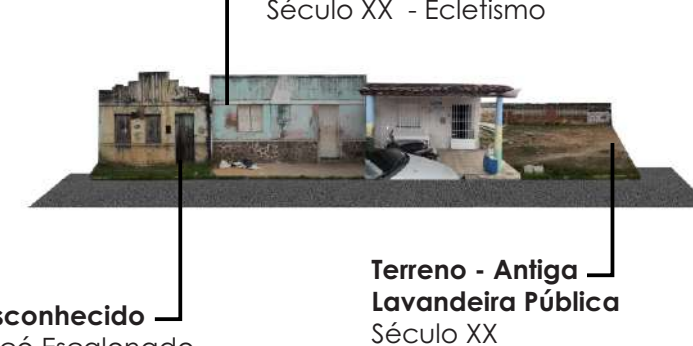
**QUADRA 7**  
**Face i**

**Edificação - nº desconhecido**  
Século XX - Ecletismo

**Edificação - nº desconhecido**  
Século XX - Art Decó Escalonado

**Terreno - Antiga Lavadeira Pública**  
Século XX

Na quadra 7 há algumas edificações que possuem características do Art Déco e do Ecletismo. Há ainda, na esquina, o terreno onde ficava a antiga lavanderia (Figura 63). E por fim na quadra 8, face j, há uma edificação a ser inventariada. Contudo, duas delas possuíam platibanda do início do século XX até pelo o menos 2012 (Figura 64). Ainda na quadra 8, mas desta vez na face l, nenhuma edificação será inventariada. São edificações simples e predominantemente térreas.

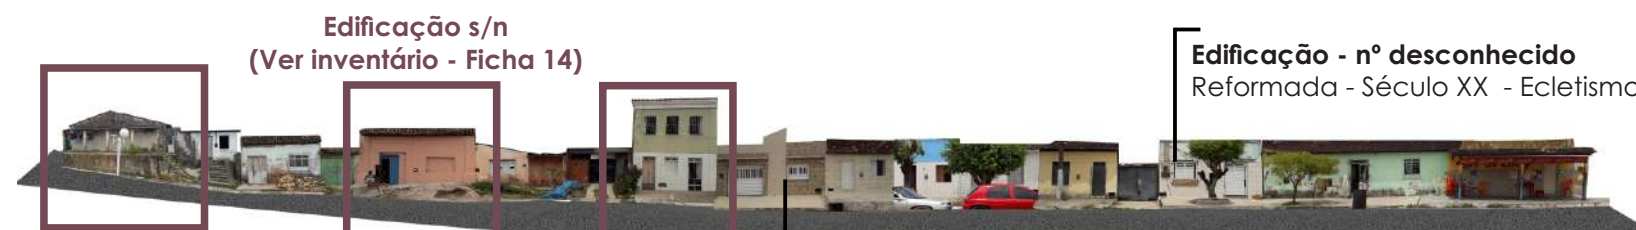
**QUADRA 5 - RUA CEL. GONÇALO PRADO E PRAÇA DA BANDEIRA**  
**Face k**

**Edificação 02**  
(Ver inventário - Ficha 15)

**Edificação s/n**  
(Ver inventário - Ficha 14)

**Edificação Nº 05**  
(Ver inventário - Ficha 13)

**Edificação Nº 04**  
Reformada - Século XX - Ecletismo

**Edificação - nº desconhecido**  
Reformada - Século XX - Ecletismo

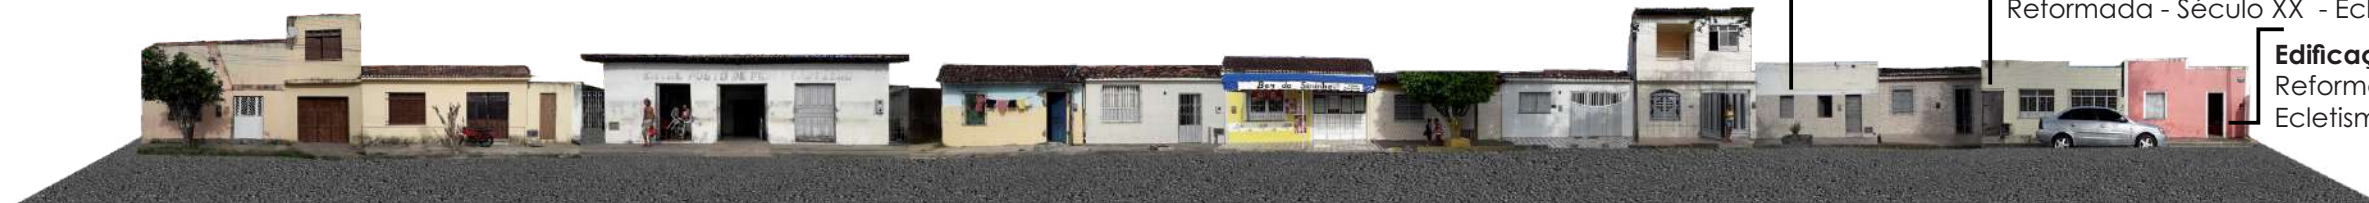
**QUADRA 4 - RUA VEREADOR JOÃO COSTA**  
**Face n**

**Edificação Nº 10**  
Reformada - Século XX - Ecletismo

**Edificação Nº 12**  
Reformada - Século XX - Ecletismo

**Edificação Nº 13**  
Reformada - Século XX - Ecletismo

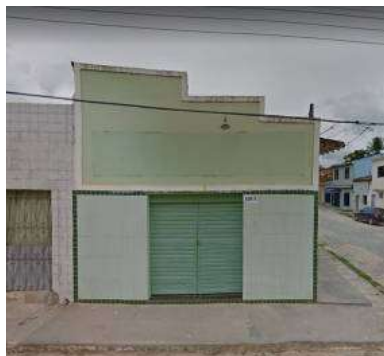
[Figura 56]  
Casa Nº 02

Na quadra 1, a face a não apresenta nenhuma identificação a ser inventariada, mas a edificação da esquina (Nº 02) possui uma platibanda que remete às edificações do início do século XX, mais precisamente ao estilo Art Déco (Figura 56).

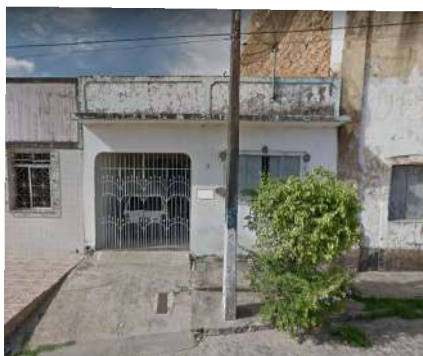
[Figura 57]  
Casa Nº 11

Na quadra 2, a face b, voltada para a Rua Rodrigues R. Quintino Bocaiuva, há uma edificação de interesse histórico, o Sobrado Cruz, que será inventariada. A outra edificação é uma residência de dois pavimentos. Nessa quadra, a predominância é de edificações térreas e residenciais. Já na face c desta quadra, quase todas as edificações serão inventariadas. A única edificação que não será é a Nº 11, uma residência que passou por reforma nos últimos 10 anos e anteriormente era uma edificação térrea com platibanda do início do século XX (Figura 57).

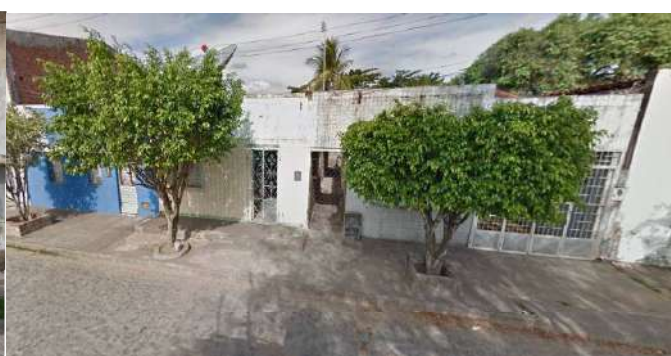
[Figura 58]  
Casas da rua vereador João Gomes

Na quadra 4, a face d apresenta o acesso ao Colégio Estadual Dr. Alcides Pereira. Construída em 1960, a escola, como já foi apresentado, ocupa o terreno da antiga Praça João Rodrigues. As outras 2 faces dessa quadra que não foram representadas correspondem aos muros do colégio. Nessa quadra também está a entrada para o parque Otto Schramm. Voltada para a rua Vereador João Gomes, está a face n, que não possui nenhuma edificação a ser inventariada, mas seu conjunto compõe a vista da orla do rio Ganhamoroba. Várias edificações possuem aspectos arquitetônicos característicos do início do século XX (Figura 58).

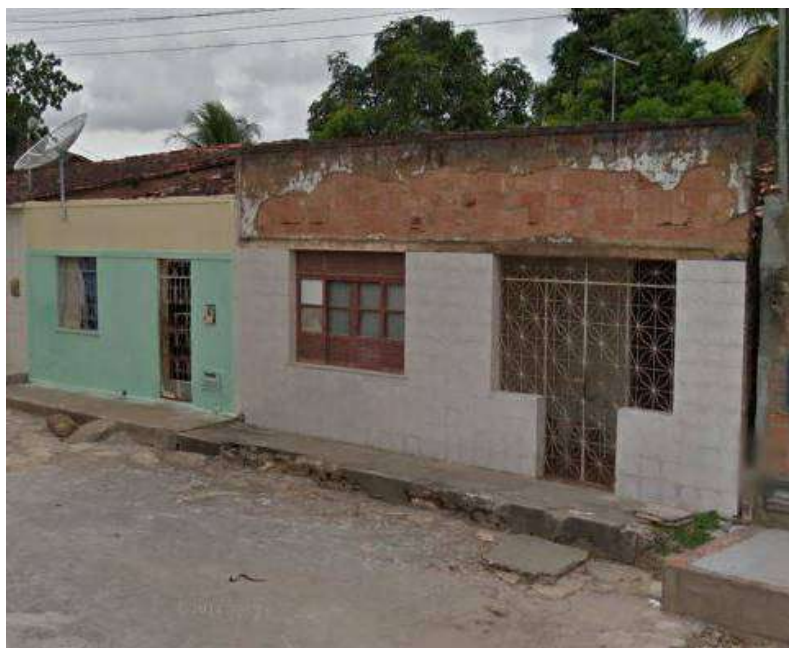
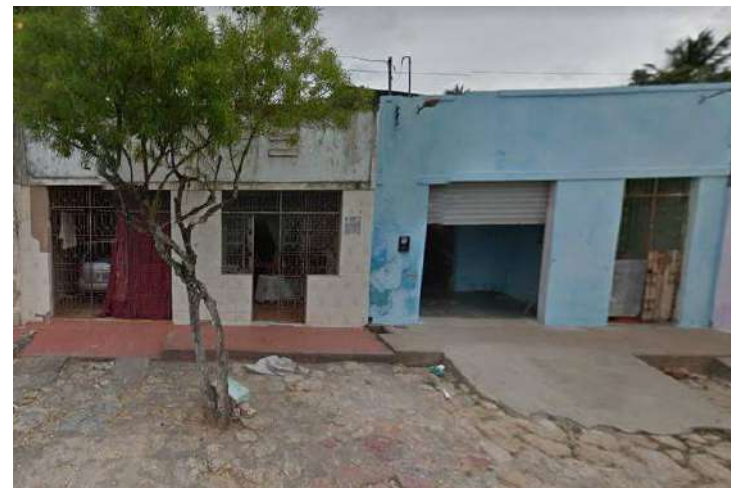
[Figura 61]  
Casas da rua Porto Velho

Na quadra 5, a face f, voltada para a rua Porto Velho possui duas edificações a serem inventariadas, as demais são somente residenciais. A face g, voltada para a Rua Rodrigues R. Quintino Bocaiuva, possui a edificação duas edificações a serem inventariadas. Nessa face, as edificações são residenciais e com variação de gabarito entre 1 e 2 pavimentos. Uma delas, constituída por pedras calcárias, foi demolida e hoje uma nova está em construção. Outras, três: um bar de esquina e duas residências térreas possuem platibandas ecléticas (Figura 59). Ainda na Quadra 5, na face k, três edificações serão inventariadas. Algumas outras edificações possuem platibandas do século XX. (Figura 60). Na face m da quadra 5, três edificações serão inventariadas. As demais são na maioria térreas, com platibandas do século XX (Figura 61).

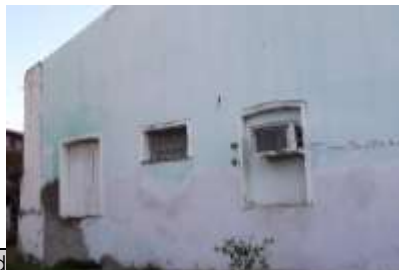
| <p>Edificação térrea sem, contudo, ocupar todo o lote, deixando a lateral esquerda e o fundo livres e constituindo um pátio cercado por colunas e gradis. O acesso principal é feito pela Trav. José de Faro. A fachada é constituída por uma porta e três janelas, todas elas com vãos em arco abatido e emolduradas por elementos geométricos. Para o pátio estão voltadas outras seis janelas e uma porta. O telhado em duas águas é escondido por uma platibanda decorada com elementos geométricos. Uma empena lateral esconde o telhado.</p> | | | | | | | | | | | | | | | | | | | | | | | | | | | | |

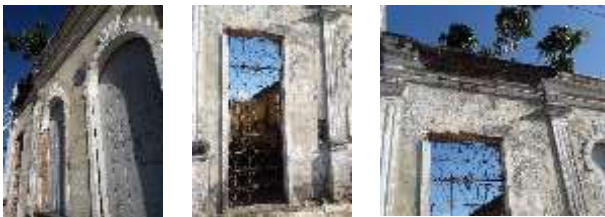
| <p>Edificação térrea e em estado avançado de ruína. A fachada do edifício é bem dividida em base, corpo e coroamento. Possui uma porta de entrada com abertura retangular entre duas colunas.</p> <p>As duas janelas de madeira possuem vãos em arco pleno, marcadas com elementos decorativos geométricos diferenciados da porta.</p> <p>A cimalha que sustenta a platibanda também possui elementos decorativos em cubo, enfileirados em um dos frisos da cimalha.</p> | | | | | |

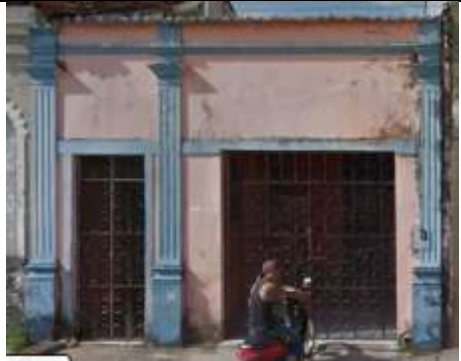
e moedas. Afirmou ainda que a edificação era uma só com a número 12 (FICHA 02). Foi dividida e teve as duas janelas transformadas em abertura para garagem. Ao longo dos anos, ele acompanhou diversas reformas, a principal mencionada foi o rebaixamento no telhado. Os cômodos internos foram bastante alterados. Em 2017, aplicou revestimento cerâmico na fachada, substituindo os elementos arquitetônicos (colunas, capitéis e cimbras) por pastilhas cerâmicas. Segundo ele, o Iphan chegou a reprimor-lo por destruição de um "bem arquitetônico histórico".

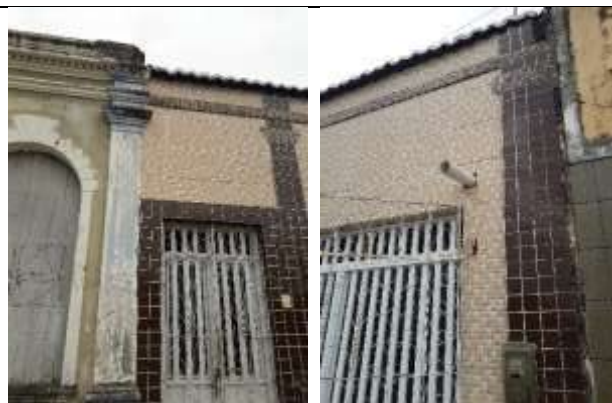
**Legenda:** Detalhes de materiais e elementos construtivos.  
**Fonte:** Autor, 2019

Edificação térrea com porta e garagem. Possui a mesma proporção da residência vizinha, com a qual divide a parede e, como se comprova por fotografias antigas, o telhado. A porta que fica entre as duas marcações de antigas colunas, hoje revestimento cerâmico, é quadrada e fechada com porta e portão de ferro. A garagem também é fechada por porta e portão de ferro. Possui uma platibanda arrematada por uma fileira de telhas cerâmicas e argamassa. Toda a fachada é revestida por três tipos de cerâmica em cores distintas.
