# patrimônio urbano em risco:

o desafio da preservação do  
porto velho em maruim/se

Trabalho de Conclusão de Curso  
apresentado ao curso de graduação em  
Arquitetura e Urbanismo, área de  
Conservação e Restauro, da Universidade  
Federal de Sergipe, como requisito para a  
obtenção do grau de Bacharel em  
Arquitetura e Urbanismo.

PATRIMÔNIO URBANO EM RISCO:  
O desafio da preservação do Porto Velho em Maruim/SE

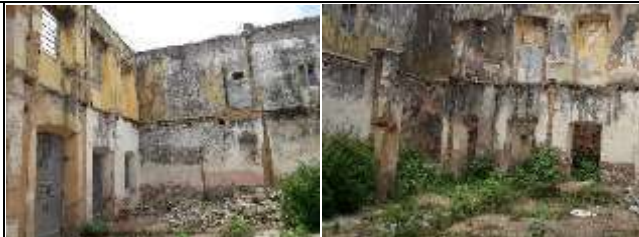
| <p>(1994) afirma que o sobrado foi construído pela família Cruz. Uma fotografia tirada em 1990 mostra que a edificação ainda era usada e possuía coberturas, portas e janelas. Em 2019, uma pequena parte da parede que separa o sobrado da edificação do lado esquerdo foi demolida, porque ameaçava cair sobre a edificação vizinha. Hoje, a proprietária faz a limpeza da vegetação no interior de tempos em tempos e mantém a edificação fechada.</p> | | | |
| <p>Edificação assobradada que se encontra em ruína, com cinco portas voltadas para a Trav. Cel. José de Faro e mais três voltadas para a Rua Fausto Cardoso. O acesso principal se dava pela porta central na Trav. Cel José de Faro, sendo este marcado pela maior abertura. Janelas acima de todas as portas. Todas as quinas da edificação constituídas por colunatas, marcando na edificação a tríplice base, corpo e coroamento. A Cimalha simples apoiava o beiral, que hoje, junto com todo o telhado, não existe mais.</p> | | <p><b>Legenda:</b> Detalhes de materiais, aberturas e janelas e elementos construtivos. <b>Fonte:</b> Autor, 2019</p> | |

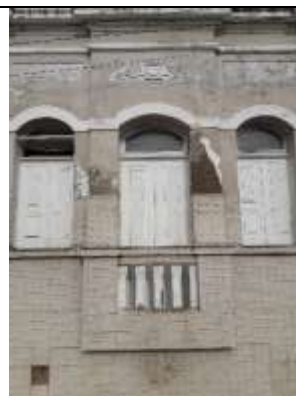
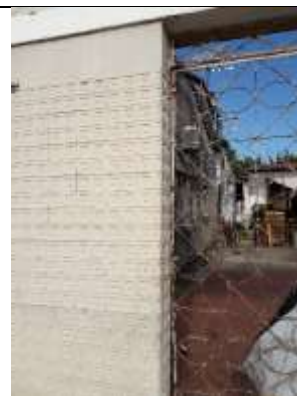
**Legenda:** Detalhes de materiais e elementos construtivos.  
**Fonte:** Autor, 2019

No lado direito há uma entrada maior com abertura retangular (que leva a uma área descoberta), portão de ferro e platibanda simples com frisos retangulares.

A fachada é revestida à meia parede por revestimento quadricular.

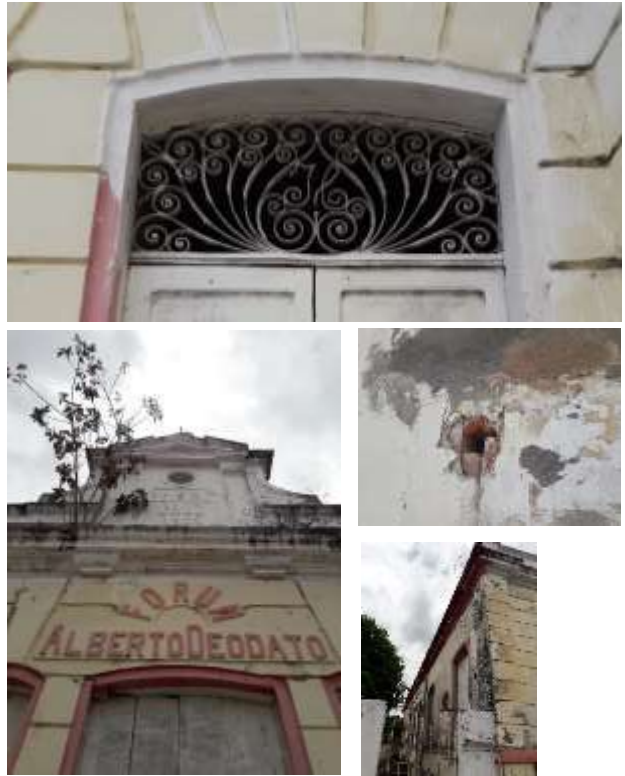
| <p>A fachada principal é constituída por três partes, sendo a parte central recuada e as outras duas simétricas, seguindo o alinhamento da calçada. Trata-se de uma edificação de porão alto, embora as aberturas a ele, como mostram as fotografias antigas, tenham sido fechadas ao longo do tempo. O acesso é feito pela parte recuada que fica após a escadaria central. As duas portas de madeira, assim como todas as 13 janelas, são levemente arqueadas. As duas portas possuem bandeiras de gradil de ferro com desenhos curvilíneos que emolduram as letras IC (Instituto Cruz)</p> <p>Ainda na fachada principal, as empenas do telhado foram marcadas com dois frontões. A parte recuada possui uma platibanda mais detalhada, com um frontão acima do letreiro: "Edifício Cruz 1902".</p> <p>As fachadas laterais possuem o mesmo tratamento da frontal: frisos horizontais em todo o corpo da edificação e levemente sinuosos acima das aberturas das janelas e portas.</p> <p>Possui ainda um local para hastear bandeiras, mas já não possui mais os mastros.</p> | | |
| <p><b>Legenda:</b> Detalhes de materiais e elementos construtivos.<br/><b>Fonte:</b> Autor, 2019</p> | | |

| Aberturas para o porão foram tapadas. Duas mísulas na parte recuada foram retiradas para a inscrição do letreiro "Fórum Alberto Deodato" | Pintura descascada, argamassa destacando, manchas negras do envelhecimento da pintura e da umidade. Ataque vegetativo. | Obs.: Funciona como um marco urbano, destacado pela singularidade arquitetônica e valorizado pela importância histórica que trouxe ao lugar. |

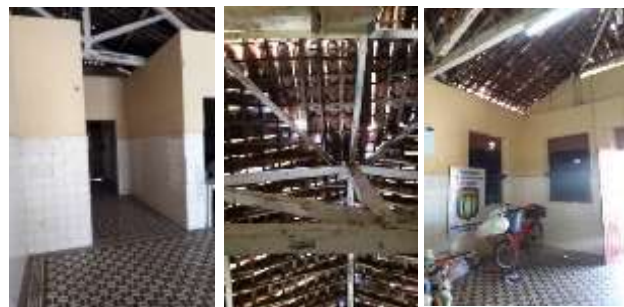
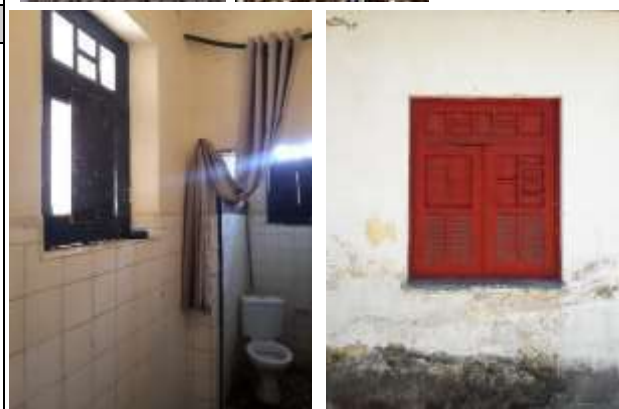
O conjunto é constituído por vários cubos. Possui pequena varanda na frente. Janelas e portas com design próprio do Art Déco. Anteriormente, possuía um frontão, que faz referência ao Art Decó Escalonado. Possui revestimento interno de cerâmica à meia parede. Possui área destinada a jardim, cercada por meias paredes com curvas.

**Legenda:** Detalhes de materiais e elementos construtivos.

| ESTADO DE CONSERVAÇÃO | ESTADO DE PRESERVAÇÃO | INTERESSE |
|---|---|---|
| Obs.: O frontão foi retirado e no lugar dele foi colocado um beiral. Fechamento de algumas janelas. | Obs.: Pintura descascada, argamassa destacando, manchas negras do envelhecimento da pintura e da umidade. Ataque vegetativo. | Obs.: Um dos poucos postos de puericultura do estado, além de ter sua construção associada a um importante político da cidade. |

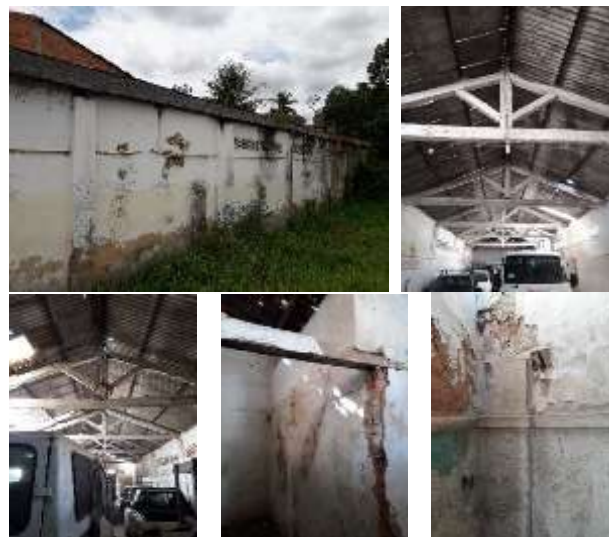
No interior, há poucas divisões internas. Aberturas nas paredes feitas a partir do encaixe dos tijolos.

Possui uma fonte de água no meio da edificação.

**Legenda:** Detalhes de materiais e elementos construtivos.

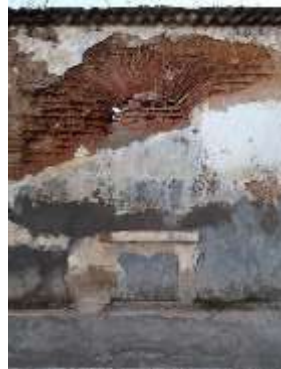
Edificação retangular, de esquina, com o acesso votado para a rua Gonçalo Prado. As aberturas das janelas eram em arco pleno, contudo, todas foram preenchidas. Na parte onde se dava a entrada principal, foi construída uma edificação comercial. Assim, um novo e maior acesso foi aberto a fim de cumprir o papel de garagem. Apresenta ainda beira e sob beira.

**Legenda:** Detalhes de materiais e elementos construtivos.  
**Fonte:** Autor, 2019

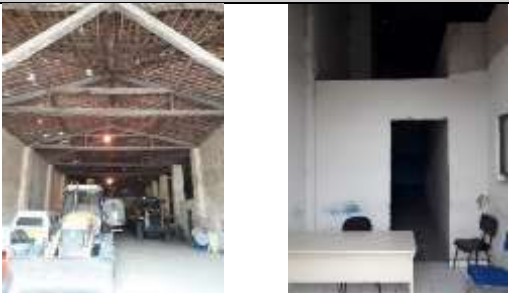
**Legenda:** Interior: garagem e secretaria. **Fonte:** Autor, 2019

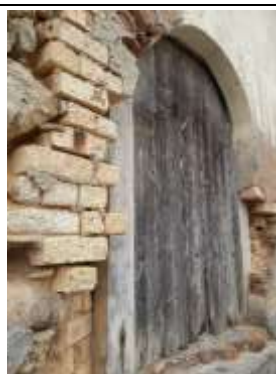
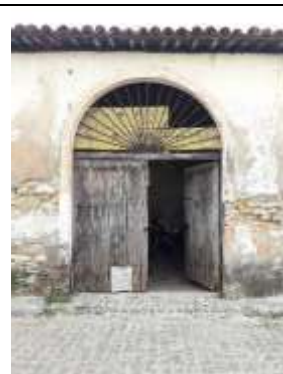
Edificação retangular, de esquina, com o acesso votado para a rua Cel Gonzalo Prado. Na fachada principal, apresenta três portas e uma janela, todas em arco abaulado. Na lateral esquerda possui mais dois acessos em arco pleno. Na extremidade deste mesmo lado apresenta duas janelas altas. Todas as quinas da edificação são marcadas por colonatas. O beiral é sustentado por cimbalha. O interior é dividido em três partes, a partir do alinhamento das colunas.

**Legenda:** Detalhes de materiais e elementos construtivos.  
**Fonte:** Autor, 2019

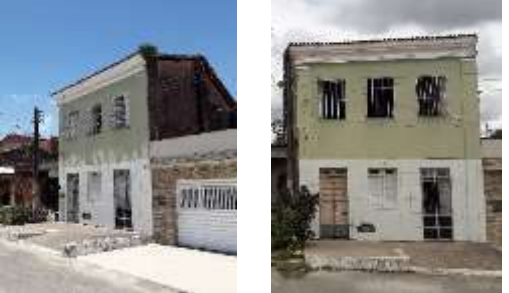
| | | <p><b>Legenda:</b> Fachada principal. <b>Fonte:</b> Autor, 2019</p> | | | | | | | |

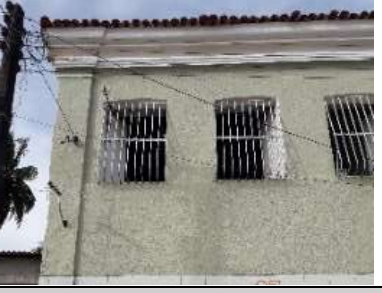
| | | <p><b>Legenda:</b> Esquadrias, grades e cimbalhas. <b>Fonte:</b> Autor, 2019</p> | | | | | | | |

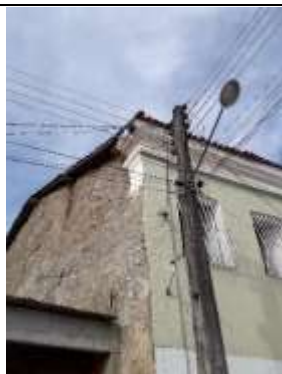
| Sobrado de dois pavimentos com duas portas e quatro janelas. É possível perceber que a porta que havia no meio foi transformada em uma janela. Possui nas extremidades marcações verticais de colunas e uma cimalha sustentando o beiral. Telhado em duas águas. Internamente, o sobrado foi transformado em duas residências, uma em cada pavimento. | | |

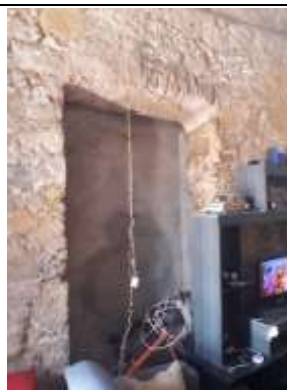
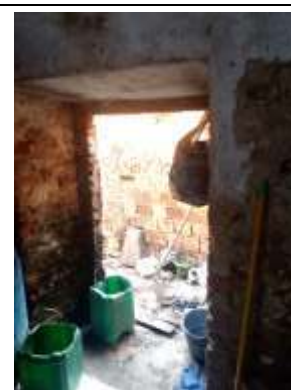
Edificação térrea, porta e janela. Os vãos da porta e da janela foram preenchidos para comportar fechamentos de dimensões menores. Nas extremidades da edificação, existem duas colunatas com base, corpo e coroamento, sustentando o beiral (beira e sob beira).

**Legenda:** Detalhes de materiais e elementos construtivos.  
**Fonte:** Autor, 2019

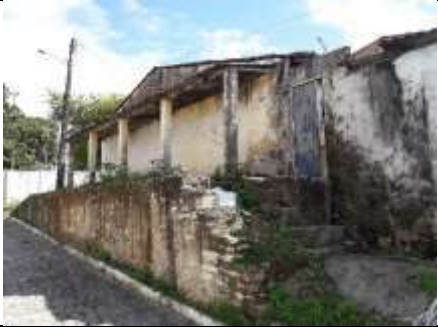
| | | <b>Legenda:</b> Lateral reformada. <b>Fonte:</b> Autor, 2019 | |

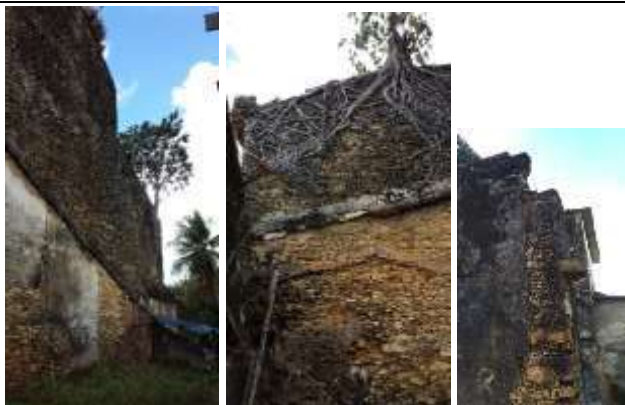
| <p>Edificação térrea de uma porta e duas janelas, geminada nos dois lados. Construída no alinhamento da rua, a edificação possui seu elemento construtivo estrutural exposto, sem revestimento. O material predominante é a pedra calcária, mas possui também tijolos constituindo os arcos ogivais. As aberturas de madeira encontram-se em estado precário. Somente uma parede interna foi identificada, mesmo assim em ruína e baixa, com resquício de desmoronamento ou demolição.</p> | | | | | | | | | | | | | | | | | | | | | | | | | | | | | |
| | | | <b>Legenda:</b> Detalhes de materiais e elementos construtivos.<br><b>Fonte:</b> Autor, 2019 | | | | | | | | | | | | | | | | | | | | | | | | | | |

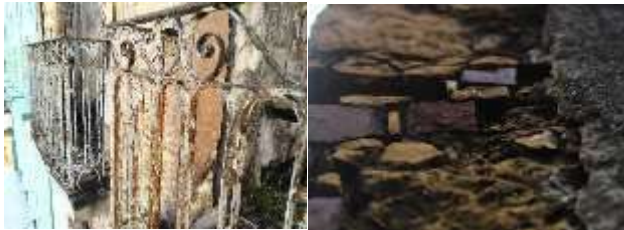
| <p>Edificação assobradada que se encontra em ruína, com duas portas e duas janelas na fachada frontal. Os vãos das envasaduras são em arco pleno. Nas janelas superiores existe ainda o gradil de ferro que criam balcões para as mesmas. A estrutura é feita de pedra calcária e os arcos de tijolo. Existe no lado esquerdo da edificação uma antiga abertura que dava acesso à edificação vizinha, mas que foi preenchida, restando somente a demarcação do arco que a constituía. Não possui telhado, nem as lajes que constituíam os três pavimentos da edificação, restou somente a marcação que sinaliza onde ficavam as lajes e as escadas.</p> | | |
| <p align="center"><b>Legenda:</b> Detalhes de materiais e elementos construtivos.<br/><b>Fonte:</b> Autor, 2019</p> | | |

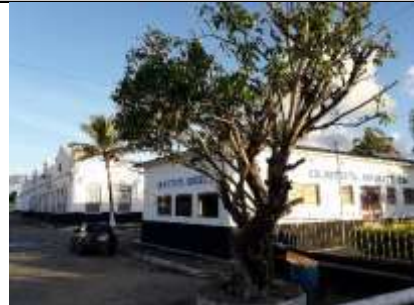
| 8.7 USO | 8.8 TOPOGRAFIA | <b>Legenda:</b> Fachada principal. <b>Fonte:</b> Autor, 2019 | | | |

| Edificação constituída por vários blocos. O principal, no estilo Art Decó, possui elementos escalonados na platibanda. Mais próximo da rua, está um bloco retangular, com varandas e alpendres. Mais próximo do rio está outro bloco com aspecto mais moderno. Na frente do rio os resquícios do porto de pedras que servia à fábrica. | | |

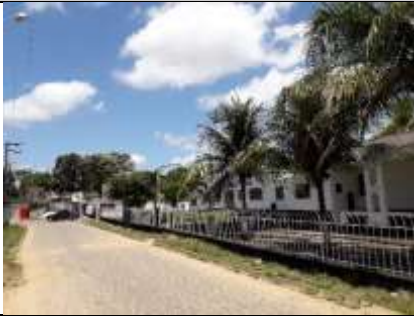
| <b>9. DESCRIÇÃO</b> | | <b>Legenda:</b> Vista lateral direita. <b>Fonte:</b> Autor, 2019 | | | |

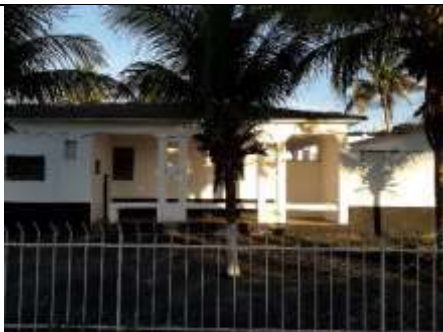
| Legenda: Detalhes de materiais e elementos construtivos.<br>Fonte: Autor, 2019 | | |
| <ul style="list-style-type: none"><li>Alvenaria de pedra calcária</li><li>Alvenaria de tijolo maciço</li><li>Revestimento de argamassa</li></ul> | <ul style="list-style-type: none"><li>Não é possível perceber a formação da cobertura do prédio principal</li><li>O bloco mais próximo da rua possui telhado de fibrocimento</li></ul> | <ul style="list-style-type: none"><li>Abertura interna com verga reta e externa com arco pleno</li></ul> |

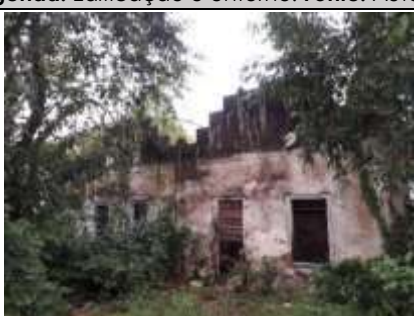
| <b>8.7 USO</b> | <b>8.8 TOPOGRAFIA</b> | <b>Legenda:</b> Fachada principal. <b>Fonte:</b> Autor, 2019 | | |

| <p>Esquadrias faltantes, sem cobertura, tomada por vegetação alta, e diversos níveis de danos na estrutura, como umidade, crostra negra, fungos, etc.</p> | | <p>Pintura descascada, argamassa destacando, manchas negras do envelhecimento da pintura e da umidade. Alvenaria aparente.</p> | | <p>Obs.: De suma importância para o desenvolvimento da cidade e do bairro, além de contar com uma arquitetura significativa para a cidade e para o contexto histórico da época.</p> |

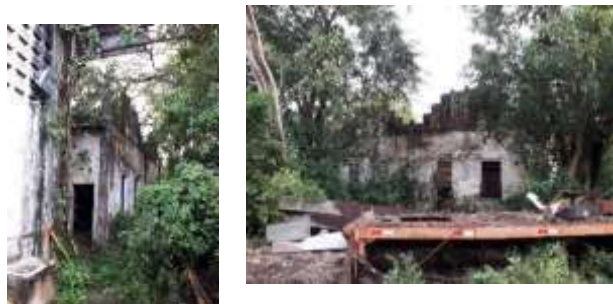
| <b>Legenda:</b> Detalhes da fachada. <b>Fonte:</b> Autor, 2019 | | | | |

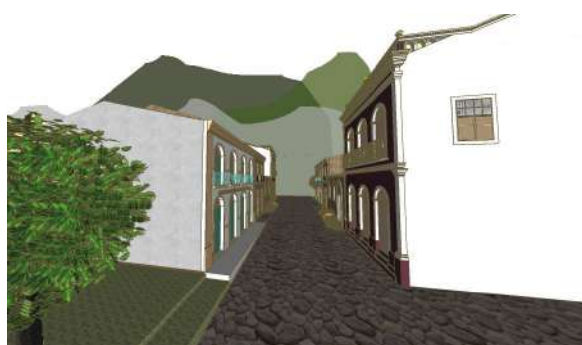
[Figura 70]  
Preservação Urbana de Conjunto Histórico  
Fonte: Elaborado pelo autor, 2020

Corresponde às áreas com maior concentração de conjuntos, espaços públicos e bens de interesse cultural. Compreende os arruamentos e logicas de implantação antigas, o alinhamento das edificações e as próprias edificações à maneira do século XIX. Nesta área estão inseridas a maioria dos imóveis tombados pelo PGC-Maruim.

i. Manutenção da harmonia volumétrica, da tipologia arquitetônica predominante, do ritmo e da proporção, dos materiais de cobertura, do gabarito e da maneira de implantação no lote.

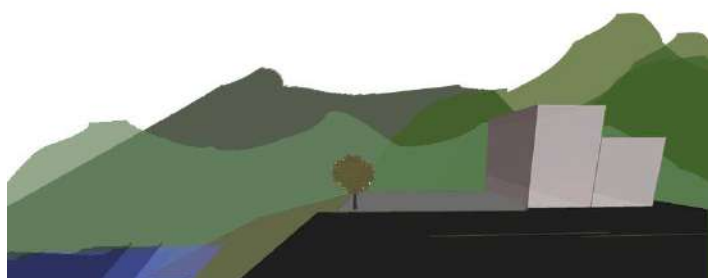
[Figura 72]  
Preservação da paisagem Natural de encostas  
Fonte: Elaborado pelo autor, 2020

Corresponde à área pouco urbanizada, com baixa densidade construtiva e que possui uma notável formação topográfica, hidrográfica ou vegetal. Compreende área urbanizada das encostas dos morros. Assim, as diretrizes específicas para ela são:

iii. Tendo em vista a visualização da paisagem natural e das fábricas a partir das APUs, não será permitida a verticalização. As edificações devem permanecer somente térreas.

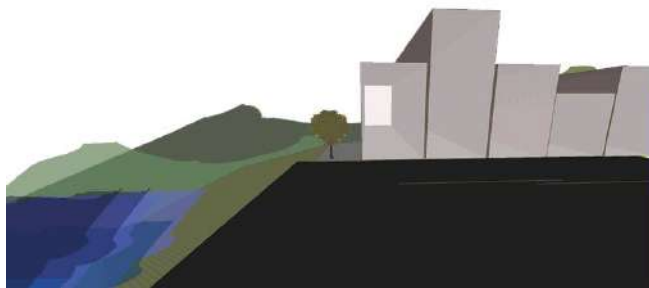
[Figura 73]  
Preservação da paisagem Natural  
Fonte: Elaborado pelo autor, 2020

Corresponde à área dentro da Escala paisagística que se localiza nos vales e na margem do rio. Nesta área, a urbanização encontra-se mais acelerada como pode ser visto pela diversidade de usos, de gabaritos e adensamento. É uma área frágil ambientalmente pois as edificações localizam-se muito próximas ao rio e ao canal.

i. Investimento na infraestrutura urbana, a fim minimizar os danos causados pelas constantes cheias do rio Ganhamoroba.

vi. Garantir área permeável e arborizada no fundo dos lotes, tanto para a infiltração das precipitações quanto para manutenção da paisagem nativa.
