UNIVERSIDADE FEDERAL DE SERGIPE - UFS
CENTRO DE CIÊNCIAS EXATAS E SUAS TECNOLOGIAS - CCET
DEPARTAMENTO DE ENGENHARIA CIVIL - DEC
TRABALHO DE CONCLUSÃO DE CURSO

Reforço Estrutural por Encamisamento em Pilares de Concreto Armado

Trabalho de Conclusão de Curso apresentado à Universidade Federal de Sergipe – UFS, para encerramento do componente curricular e conclusão da graduação em Engenharia Civil.

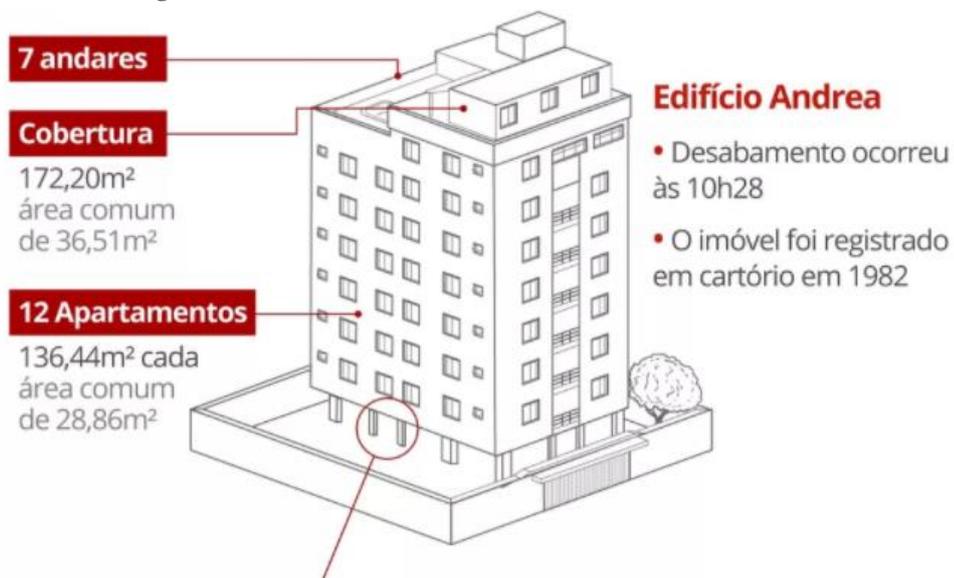
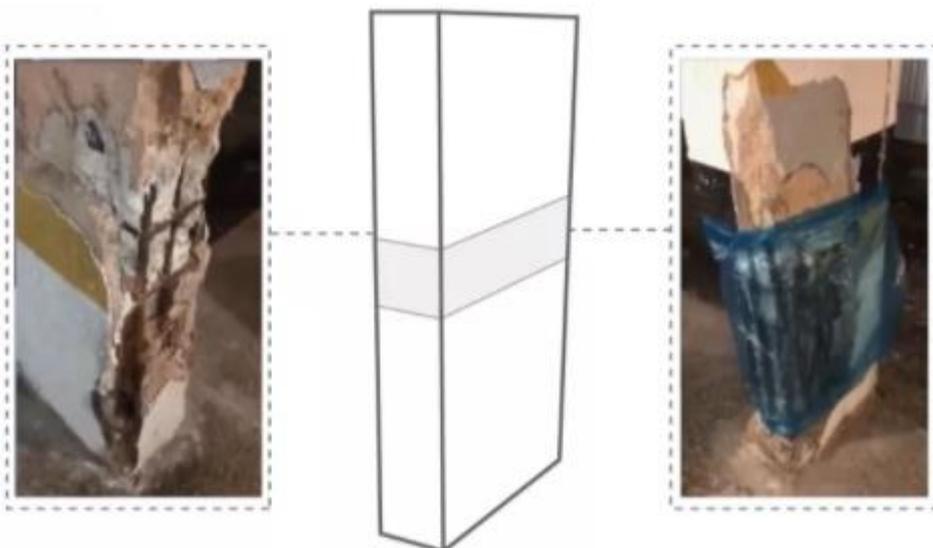
Figura 1: Arte do Edifício Andrea e suas colunas danificadas

Em 15 de outubro de 2019, o prédio residencial chamado Edifício Andrea, desabou na cidade de Fortaleza-CE. A estrutura contava com 7 andares e foi construído em 1982 (Figura 1). No mesmo dia em que o desabamento ocorreu, operários faziam intervenção nas colunas do residencial. No depoimento que prestou à polícia, o zelador do prédio e sobrevivente da tragédia informou que foi iniciada a reforma nas colunas um dia antes do desabamento (G1 Ceará, 2021).

Imagens mostram colunas danificadas:

Conforme descrito no laudo técnico, confeccionado por peritos criminais engenheiros, o desabamento ocorreu devido a um somatório de fatores. Não obstante o conjunto de anomalias e falhas na edificação, o fator determinante para o desabamento foi a intervenção inadequada nos pilares da base do edifício, caracterizada pela falta de escoramento de sustentação, além da execução de técnicas equivocadas durante a reforma do prédio, ausência de projeto e não cumprimento de procedimentos mínimos para evitar o colapso, ou até mesmo a evacuação mediante o risco do desabamento (FREITAS, 2021).

Para o engenheiro perito que avaliou o caso, outra falha responsável pelo colapso, principalmente dos pilares, que eram restaurados sem a devida escora, foi a falta de recobrimento com concreto, que agiria na compressão.

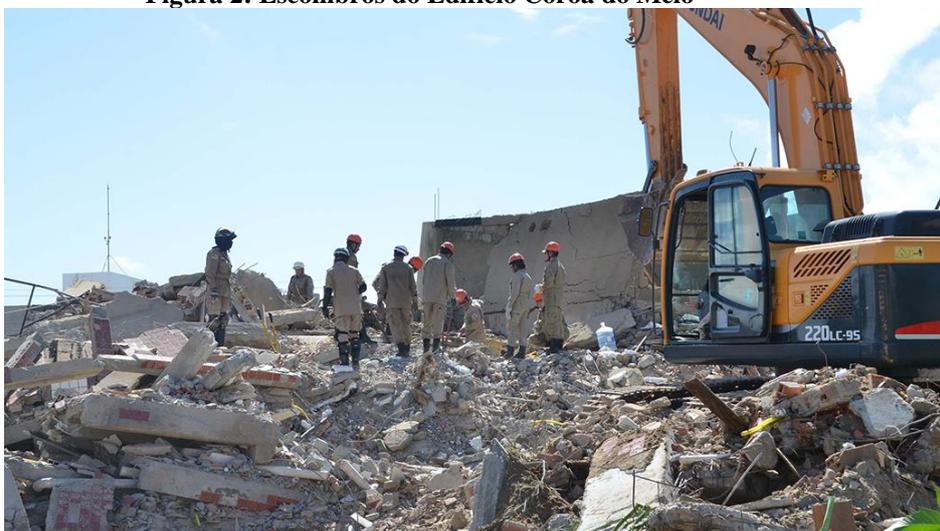
Figura 2: Escombros do Edifício Coroa do Meio

Outro episódio referente a colapso estrutural ocorreu em Aracaju-SE, onde o Edifício Coroa do Meio veio à ruína em 9 de julho de 2014 (Figura 2). Já em dezembro do mesmo ano, foi emitido um parecer técnico pelo Conselho Regional de Engenharia e Agronomia de Sergipe, representado por uma comissão de peritos que analisaram o projeto estrutural e a estrutura do edifício no qual foram feitas alterações, a citar: adoção das cargas com valores recalculados e corrigidos; execução de mais um pavimento-tipo; substituição das lajes maciças por lajes pré-moldadas; alteração em planta da posição do reservatório superior; execução de concreto com resistência característica inferior à especificada em projeto. (Comissão de Peritos - CREA-SE, 2014).

A Comissão de Peritos chegou à conclusão que o desabamento ocorreu devido a uma associação de erros de projeto e de execução. Existiram erros no dimensionamento da fundação, das vigas, das lajes e dos pilares. Nestes últimos, foram verificadas resistências incompatíveis com as solicitações atuantes, tanto na versão original do projeto, quanto nas condições em que a obra foi executada. Além disso, considerando-se as análises feitas, pode-se concluir que a ruptura da edificação teve início por um dos pilares, desencadeando o colapso progressivo (Comissão de Peritos – CREA-SE, 2014).

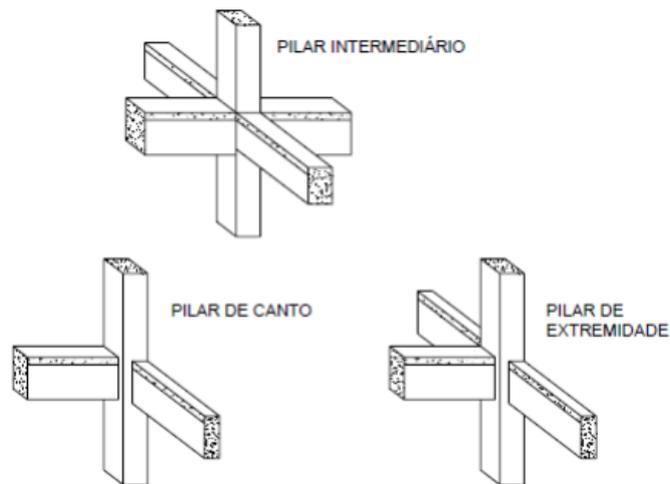
Figura 3: Posição dos pilares em edifícios

A localização do pilar em planta (central, lateral ou de canto) determina como as excentricidades do carregamento vertical em relação ao centro da seção deverão ser consideradas e o tipo de solicitação a que ele estará submetido: compressão simples, flexão composta normal ou oblíqua (CARVALHO; PINHEIRO, 2009). A Figura 3 exhibe o arranjo estrutural dos pilares em edifícios.

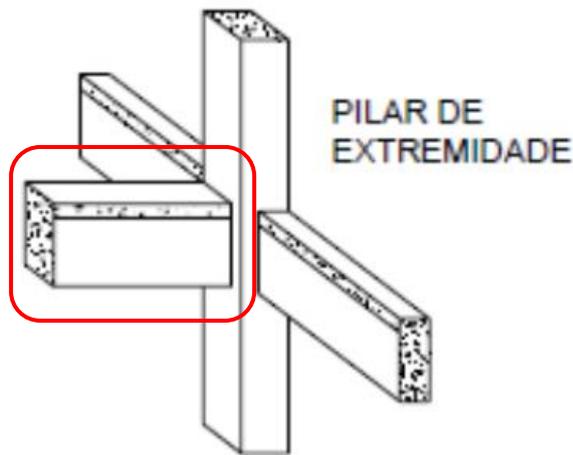
Figura 4: Tramo da viga do pilar de extremidade

O tramo extremo da viga (Figura 4) estará solicitado por momentos negativos, cujo valor máximo é dado pela Equação (3.3).

$$M_{viga} = M_{eng} \frac{r_{viga}}{r_{inf} + r_{sup} + r_{viga}} \quad (3.3)$$

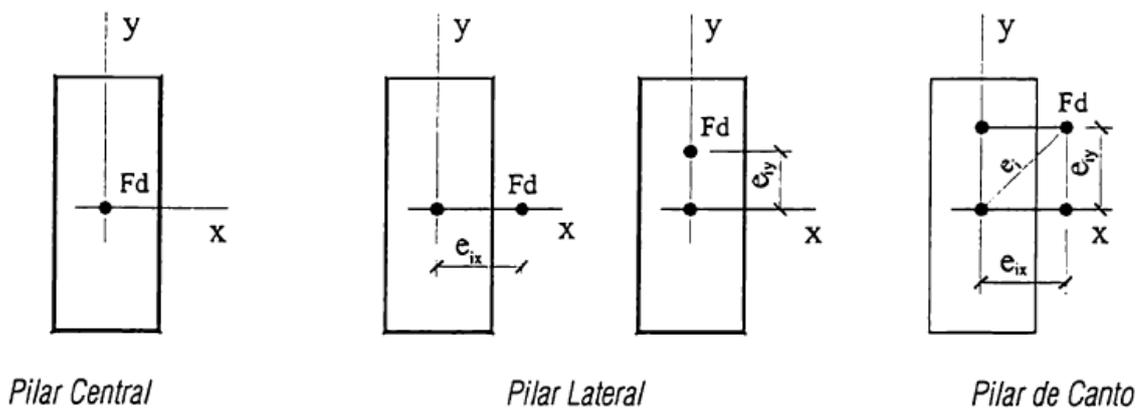
Figura 5: Excentricidade inicial em pilares central, lateral e de canto

Os pilares laterais e de canto estão submetidos a um momento fletor inicial. Esse momento pode ser representado por uma excentricidade inicial e_i da força de compressão atuante. A excentricidade inicial ocorre em pilares de qualquer esbeltez e nas direções x ou y ou em ambas, e são dadas pela razão entre os momentos na ligação (M_x , M_y) e as forças normais (N) atuantes. Assim:

$$e_{iy} = \frac{M_y}{N} \quad (3.6)$$

$$e_{ix} = \frac{M_x}{N} \quad (3.7)$$

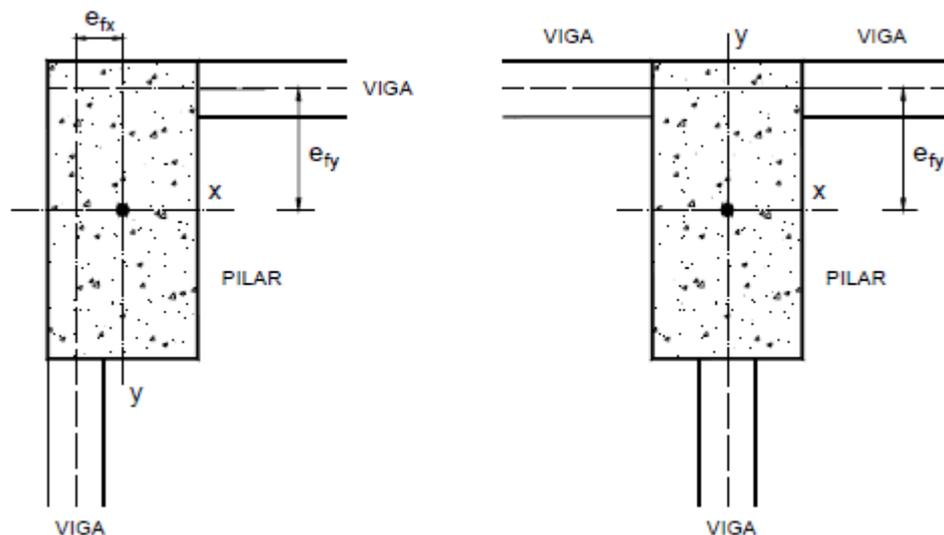
Figura 6: Excentricidade de forma em pilares

Nem sempre é possível fazer com que eixos de vigas e pilares sejam coincidentes. É comum fazer com as faces externas ou internas das vigas coincidam com as faces dos pilares nos quais estão apoiadas (CARVALHO; PINHEIRO, 2009). Sendo assim, os eixos das vigas não necessariamente passam pelo centro geométrico da seção transversal do pilar, fazendo com que as reações das vigas apresentem excentricidades em relação ao centro do pilar. Essa excentricidade é denominada excentricidade de forma, demonstrada na Figura 6.

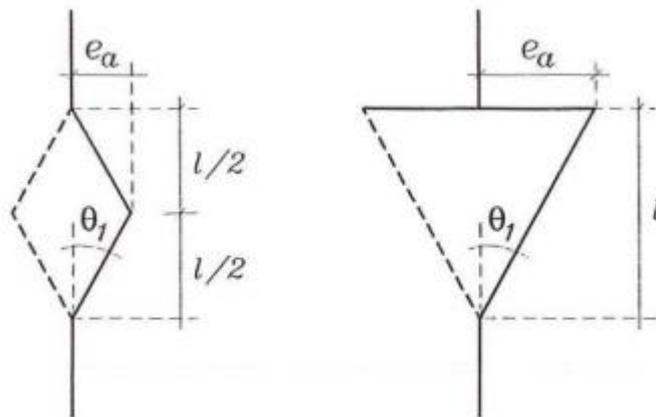
Figura 7: Casos de possíveis imperfeições geométricas (falta de retinidade e desaprumo, respectivamente)

Na verificação de um lance de pilar, deve ser considerado o efeito do desaprumo (Figura 7). Nos casos usuais, a consideração apenas da falta de retilinidade ao longo do lance de pilar é suficiente. Nesse caso, o valor da excentricidade acidental pode ser calculado pelas Equações (3.8) e (3.9).

$$e_a = \theta_1 \cdot \left(\frac{l}{2}\right) \quad (3.8)$$

$$\theta_1 = \frac{1}{100 \cdot \sqrt{l}} \geq \theta_{1min} \quad (3.9)$$

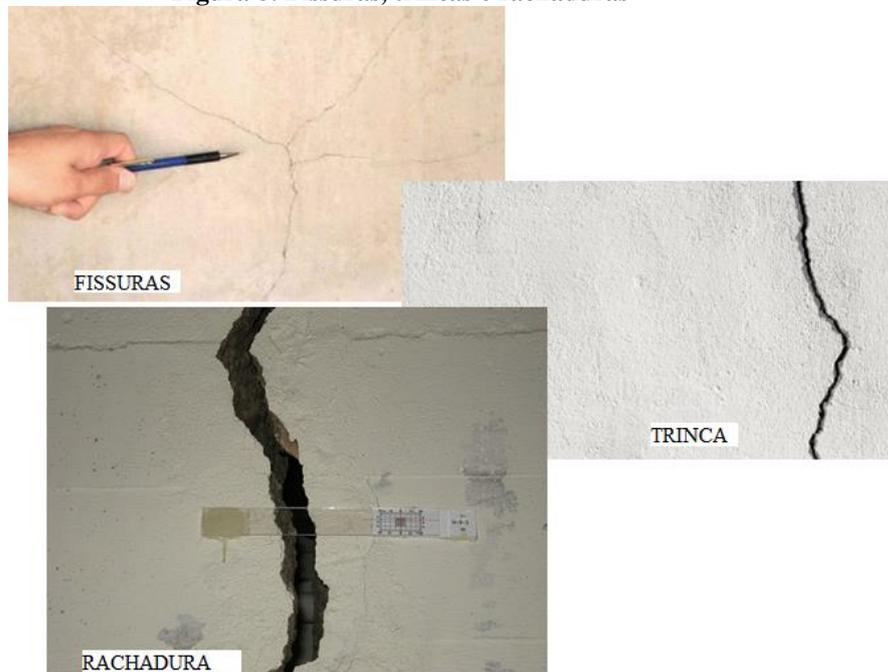
Figura 8: Fissuras, trincas e rachaduras

Para Gonçalves (2015), o conceito de fissura pode conflitar com os conceitos de “trinca” e “rachadura”. As trincas se assemelham às fissuras no que diz respeito ao tratamento, diferenciando-se na dimensão. Trincas possuem aberturas maiores que 0,5mm. As rachaduras

têm características que diferenciam das demais, possuem abertura acentuada e profunda, tendo dimensão superior a 1mm (Figura 8).

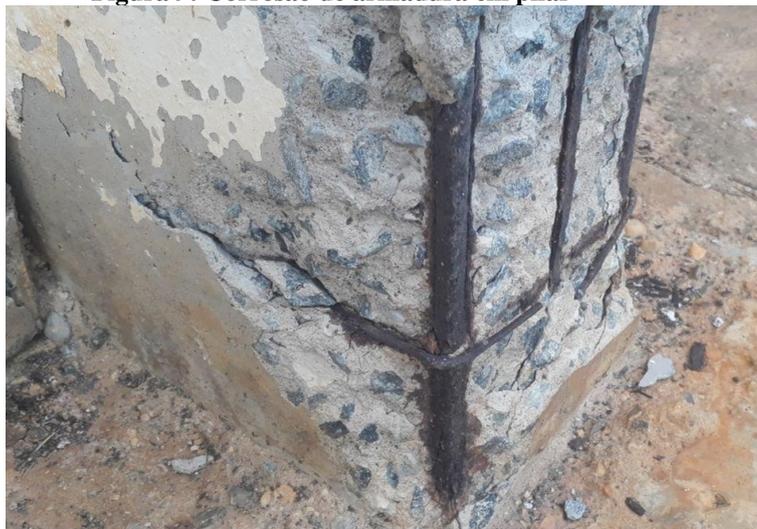
Figura 9: Corrosão de armadura em pilar

Helene (1992) define a corrosão das armaduras de concreto como um fenômeno de natureza eletroquímica que pode ser acelerado pela presença de agentes químicos externos ou internos incorporados ao concreto (Figura 9).

Os danos causados pela corrosão de armadura geralmente são manifestados por fissuras no concreto paralelas à direção da armadura, delimitando e ou desprendendo o recobrimento (MIOTTO, 2010). Em componentes estruturais que apresentam uma elevada quantidade de umidade, os primeiros sintomas de corrosão evidenciam-se por meio de manchas de óxido nas superfícies do concreto.

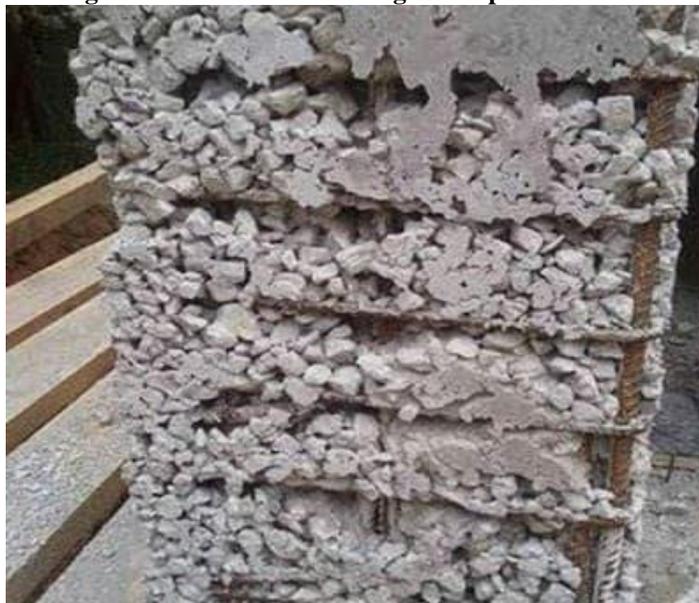
Figura 10: Nicho de concretagem em pilar

Para Helene (1992), essa separação (ou segregação) tem como causas principais: dosagem inadequada, dimensão máxima característica do agregado gráudo inadequada, lançamento e adensamento inadequados, e taxa excessiva de armaduras.

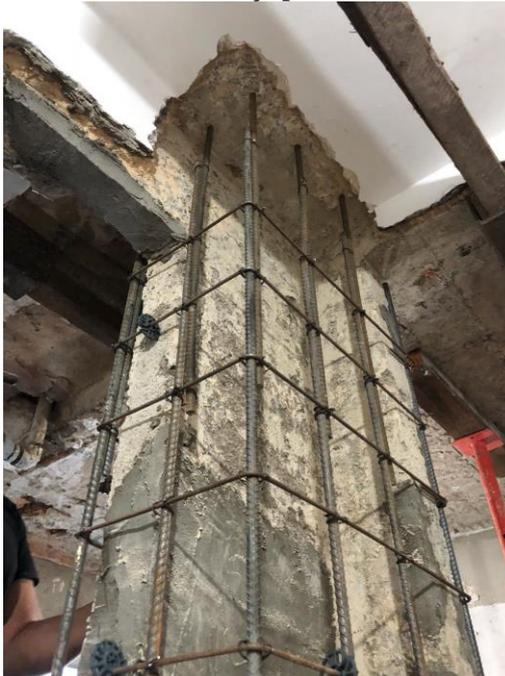
Figura 11: Armadura do reforço por encamisamento

O reforço dos pilares pode ser feito a partir do aumento da seção transversal, com concreto de resistência adequada e com utilização de armaduras longitudinal e transversal (TAKEUTI, 1999) (Figura 11).

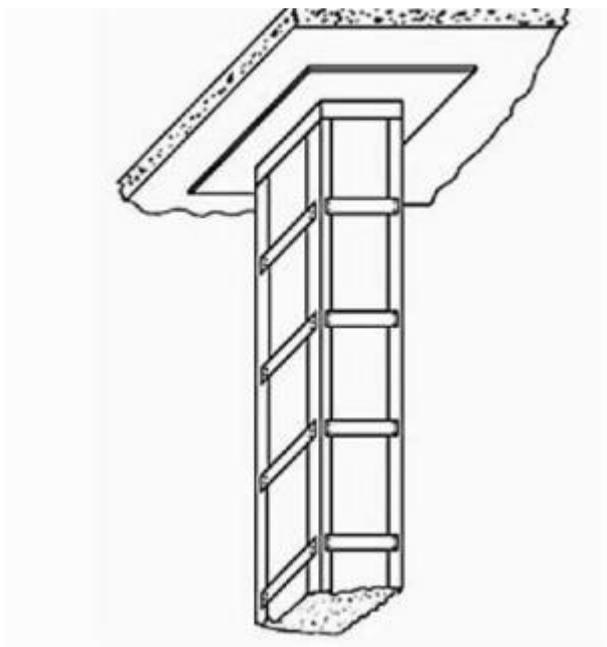
Figura 12: Reforço de pilar com perfis

A Figura 12 mostra o reforço típico de um pilar de concreto armado com o recurso da utilização de perfis, chapas e conectores metálicos.

Esse tipo de reforço é utilizado devido à rapidez na execução e carregamento da estrutura. É recomendado que, para pilares, deve-se dar continuidade à estrutura até atingir a fundação (TAKEUTI, 2003). Em geral, nesses elementos, os reforços com elementos metálicos são realizados sem que se retirem as cargas atuantes sobre eles.

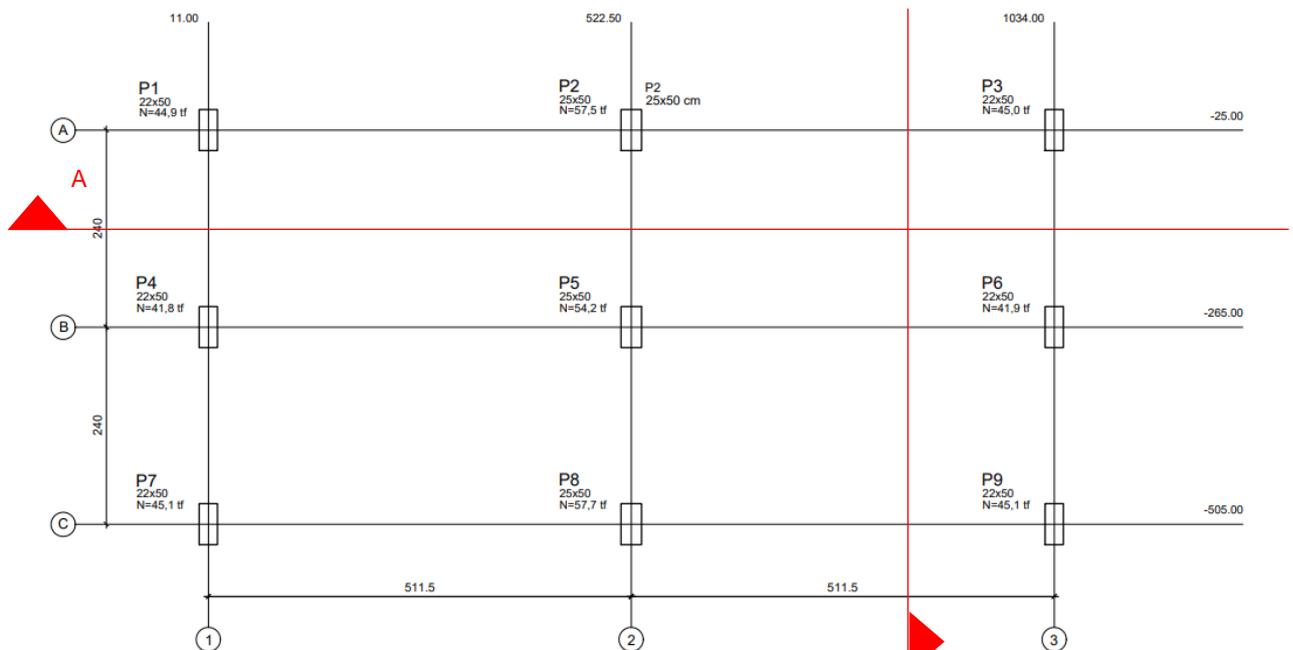
Figura 13: Locação dos pilares

Por se tratar de um dimensionamento de reforço de pilares, é importante destacar a locação desses elementos com suas devidas dimensões e cargas máximas (Figura 13). A Figura 14 mostra o esquema da estrutura do reservatório que, no total, possui uma altura de 15,80m.

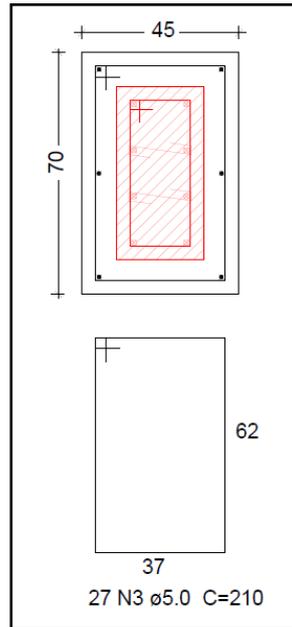
Figura 16: Nova armadura do pilar P5

Usando barras de aço CA-50 com bitola de 8mm, são necessárias 2 barras para execução do reforço estrutural. Entretanto, de acordo com o item 18.4.2.2 da NBR 6118:2014, “o espaçamento máximo entre eixos das barras, ou de centros de feixes de barras, deve ser menor ou igual a duas vezes a menor dimensão da seção no trecho considerado, sem exceder 400 mm.”. Logo, obedecendo à armadura mínima e ao critério de espaçamento máximo, o arranjo das armaduras do reforço é esquematizado na Figura 16. São necessárias 6 barras de 8mm.

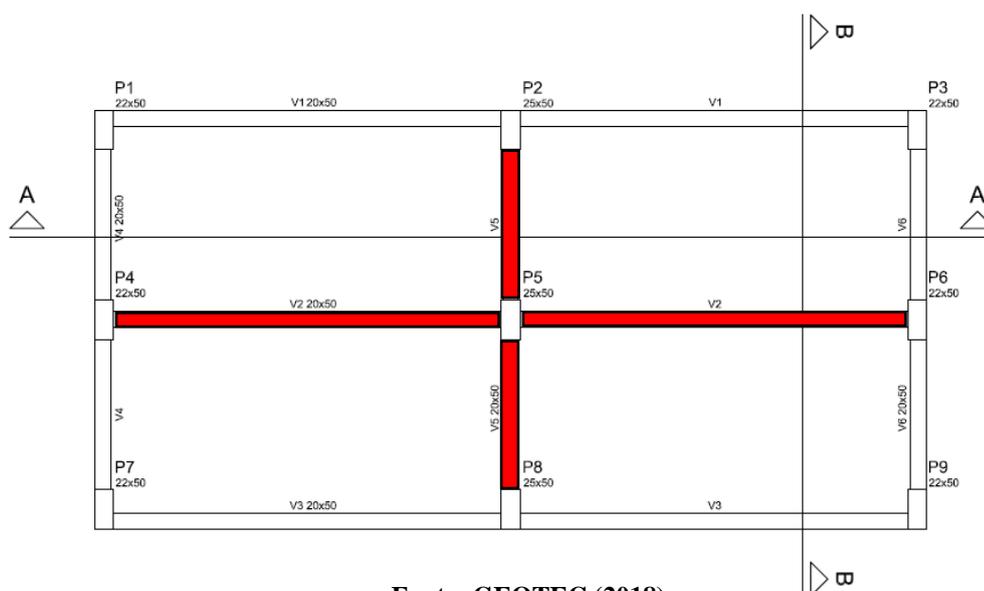
Figura 17: Vigas escoradas

Para determinar a quantidade de escoras necessária para suportar as cargas no momento da execução do reforço, é necessário consultar o projetista para desenvolver o dimensionamento do escoramento, com as especificações estabelecidas na NBR 15696:2009. Para isso, Helene (1992) alerta que a estrutura deve ser escorada descarregando o pilar.

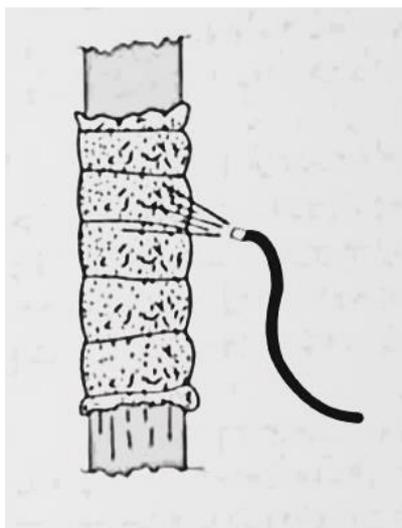
Figura 18: Saturação de pilar com saco de aniagem

No caso em estudo, o próximo passo consiste em melhorar a aderência do pilar onde será realizado o serviço, garantindo a união entre o concreto novo e o antigo. Para o uso de concreto projetado, o substrato deve estar saturado e com superfície seca sem empoçamentos (Helene, 1992). Em superfícies verticais, é necessário, quando a submersão for inviável, formar um filme contínuo de água na superfície com o auxílio de sacos de aniagem e mangueira perfurada como mostrado na Figura 18.

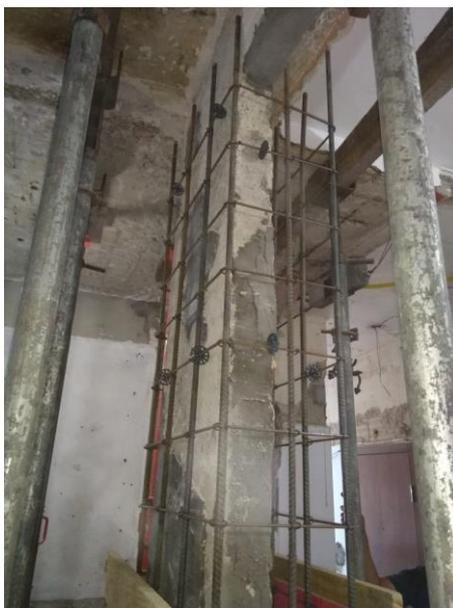
Figura 19: Posicionamento da armadura do reforço

A Figura 19 mostra como a armadura do reforço deve ficar posicionada. Para aplicar o concreto após a inserção da armadura de reforço, Helene (1992) indica que a viga seja furada para ancoragem das barras longitudinais em uma profundidade maior ou igual a 6 cm. Limpe-se os furos a seco e chumba-se as barras com adesivo para ancoragem a base de resina poliéster.

É necessário utilizar espaçadores para afastar as armaduras (longitudinal e transversal) do núcleo e para garantir o cobrimento. A projeção do concreto é iniciada pelos cantos e pelas cavidades, revestindo a seguir as armaduras e formando camadas sequenciais com espessuras menores que 5cm até atingir a espessura desejada. É indicado, também, que se utilize aditivo acelerador de pega.
