UNIVERSIDADE FEDERAL DE SERGIPE
CENTRO DE CIÊNCIAS EXATAS E TECNOLÓGICAS
DEPARTAMENTO DE ENGENHARIA CIVIL
TRABALHO DE CONCLUSÃO DE CURSO

ANÁLISE DOS IMPACTOS CAUSADOS POR CONSTRUÇÕES VIZINHAS

Trabalho de Conclusão de Curso
apresentado como requisito para
aprovação na atividade TCC, período
2021.1, sob orientação do Prof. Dr.
Emerson Figueiredo dos Santos.

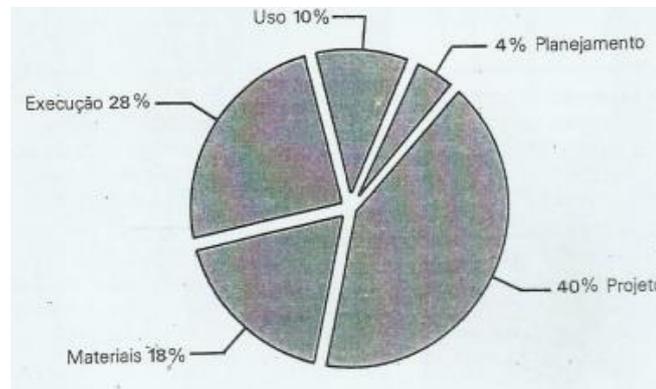
Figura 1 — Origem dos problemas patológicos segundo a etapa de construção.

patológicas. Já a origem destas, têm maior concentração na fase de projeto (HELENE, 1988).

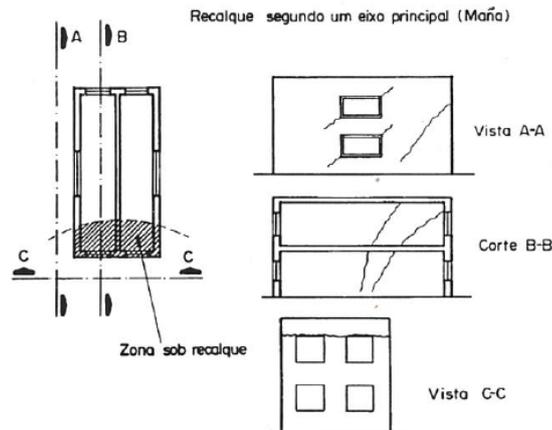
Figura 2 — Configuração das fissuras causadas por recalque ao longo de um eixo principal.

Manã (apud Duarte, 1998) classifica as fissuras quanto a zona em que ocorre o recalque podendo ser ao longo de um eixo principal da edificação ou fora dele. Essa análise é feita a partir de um procedimento que consiste em desenhar croquis contendo vistas e cortes das paredes, ilustrando nessas o formato, inclinação e espessura das fissuras, como demonstrado nas figuras Figura 2 e Figura 3.

As fissuras inclinadas são as mais típicas para o caso de recalques diferenciais. Elas são caracterizadas por inclinar-se em direção ao ponto de maior recalque e apresentarem esmagamentos localizados com formato de escamas. Além disso, é possível notar variação na abertura quando há a ocorrência de recalques de maiores intensidades (THOMAZ, 1989).

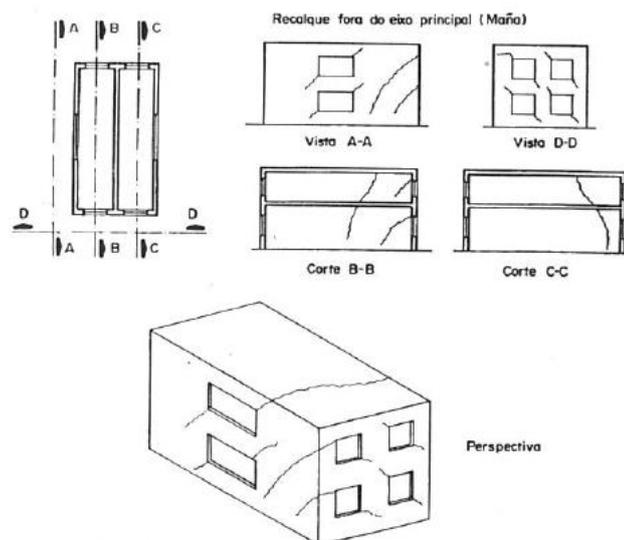
Figura 3 — Configuração das fissuras causadas por recalque fora do eixo principal.

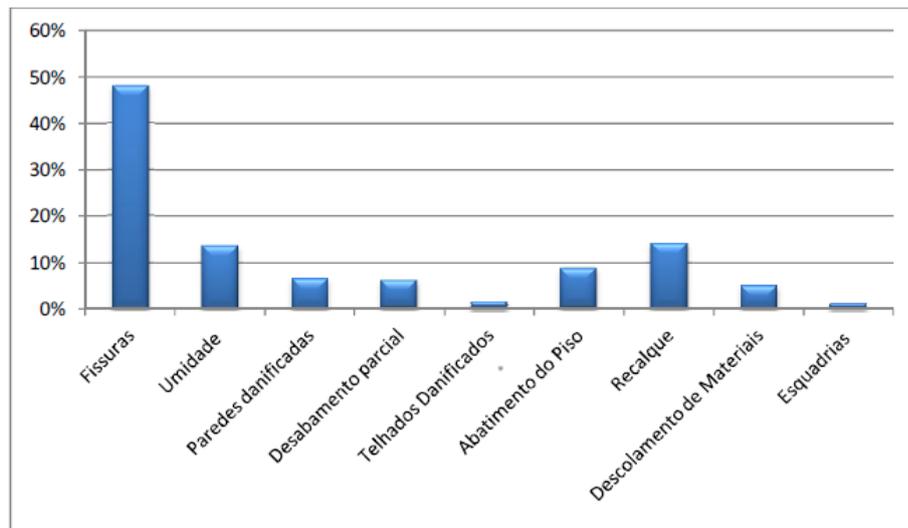
Figura 4 — Estudo das principais manifestações patológicas causadas por construções vizinhas no município de Vitória - ES.

Pinho (2012) traz um levantamento das manifestações patológicas causadas por construções vizinhas no município de Vitória (ES) documentadas pela Comissão Permanente de Vistorias (COPEV) da Prefeitura Municipal de Vitória (PMV). Na pesquisa foram utilizados como amostragem os laudos correspondentes ao período de janeiro de 2001 a dezembro de 2011 que se referiam a edificações afetadas por construções vizinhas, excluindo-se as de madeira em situações de risco e as tombadas pelo patrimônio histórico que necessitavam de manutenção. Como resultado obteve-se o explicitado na Figura 4, tendo como manifestações patológicas mais frequentes as fissuras, umidade e recalque.

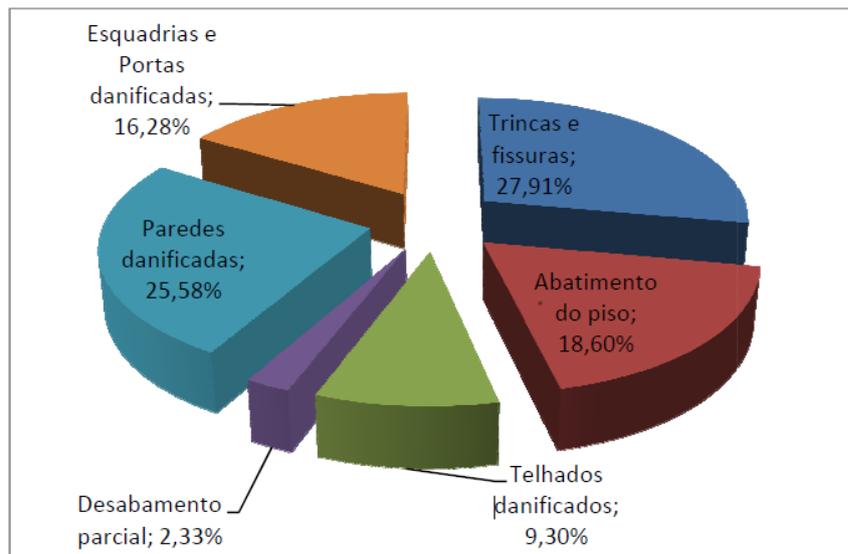
Figura 5 — Estudo das principais manifestações patológicas causadas por construções vizinhas no estado do Goiás.

Agronomia de Goiás (Crea-GO). Dentre as análises efetuadas foi feito um levantamento dos danos decorrentes de construções vizinhas chegando ao resultado apresentado na Figura 5, tendo como manifestações patológicas mais frequentes as fissuras e trincas, deslocamento de paredes (identificado como “paredes danificadas”) e abatimento do piso.

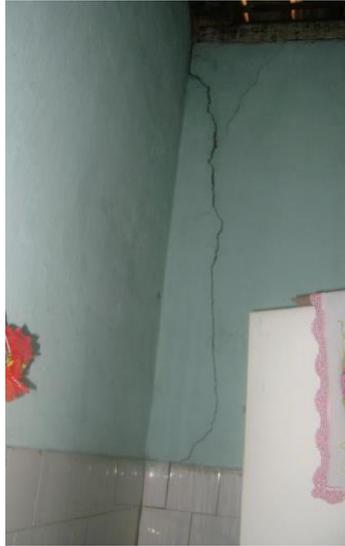
Figura 6 — Fissura em parede com direção predominantemente vertical.

Foi utilizado o termo "fissuras" para denominar todas as aberturas sem diferenciação quanto ao tamanho (fissuras, trincas, rachaduras e fendas) nem quanto à configuração (verticais, horizontais e inclinadas). As fissuras localizadas em elementos que compõem a estrutura vertical (paredes, vigas e pilares) foram chamadas "fissuras na estrutura", tais quais as explicitadas nas figuras Figura 6, Figura 7 e Figura 8. Já as fissuras que afetaram o pavimento, foram contabilizadas no grupo "fissuras no pavimento", como o caso representado na Figura 9.

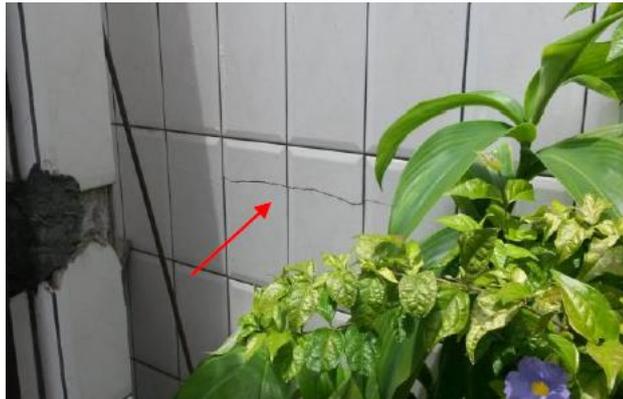
Figura 7 — Fissura em cerâmica da fachada com direção predominantemente horizontal.

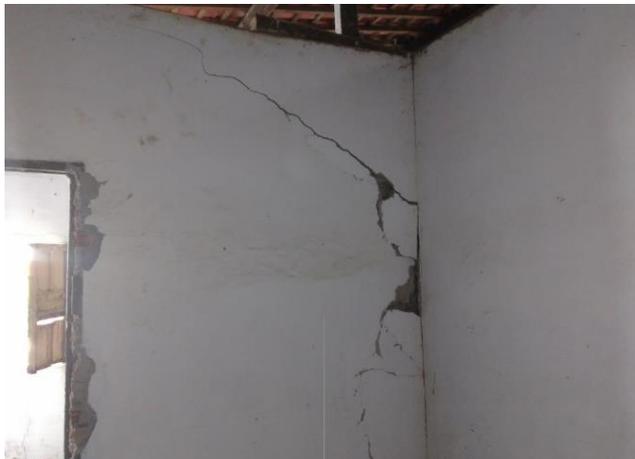
Figura 8 — Fissura em parede com direção predominantemente inclinada.

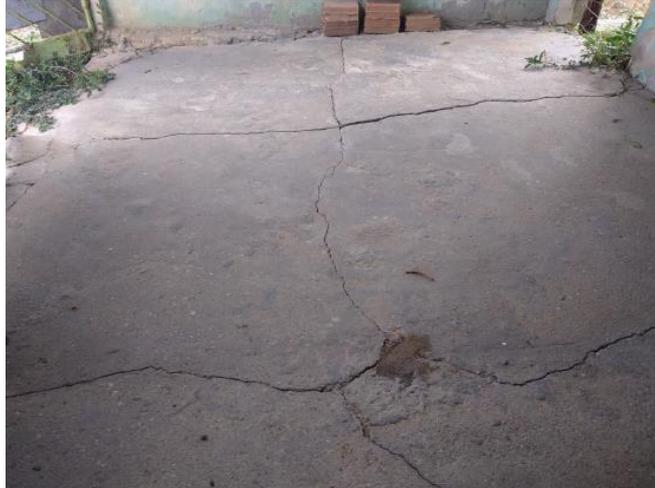
Figura 9 — Fissuras no pavimento.

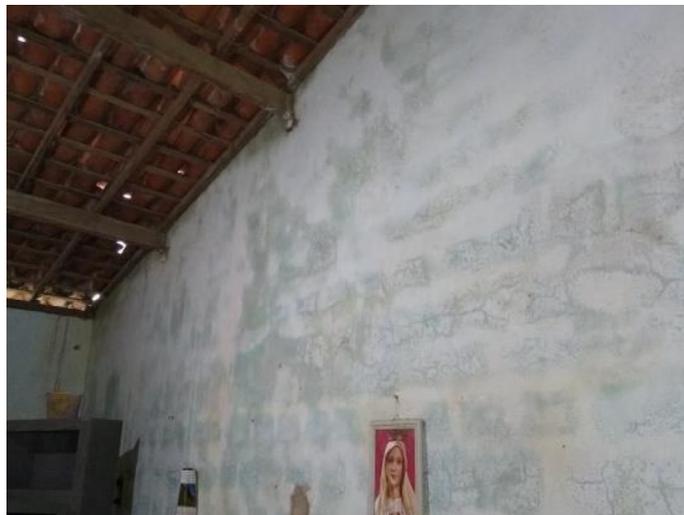
Figura 10 — Parede apresentando alta concentração de umidade em toda sua extensão.

A umidade manifestada nas edificações, independente de sua localização, base ou parte superior das paredes, laje de teto, entre outros pontos, foi considerada para a análise como o mesmo tipo de avaria denominada “manchas de umidade”.

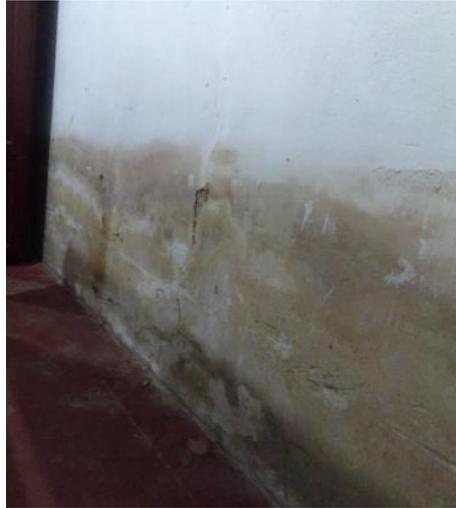
Figura 11 — Manchas de umidade localizadas na base da parede.

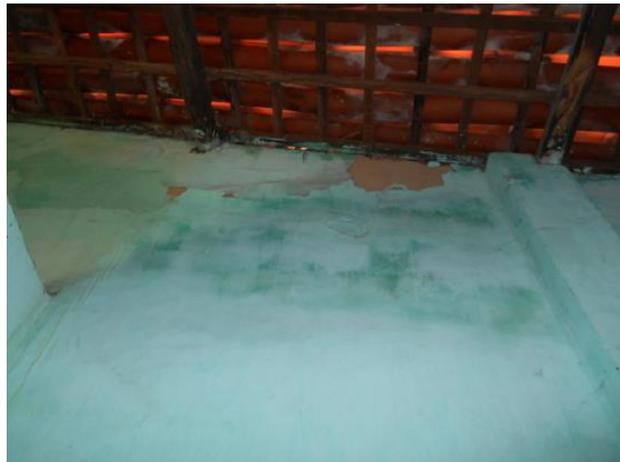
Figura 12 — Manchas de umidade localizadas na parte superior da parede.

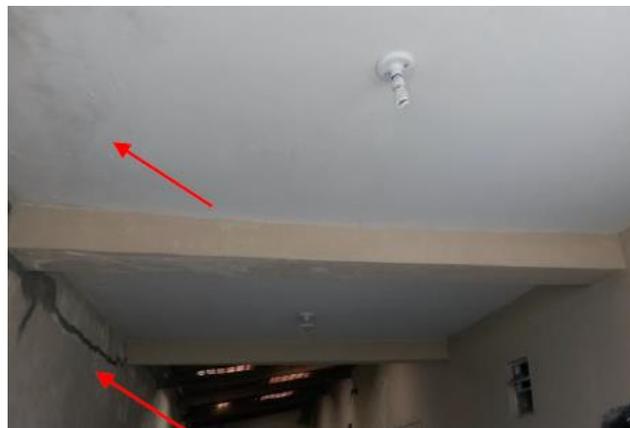
Figura 13 — Manchas de umidade localizadas na laje de teto.

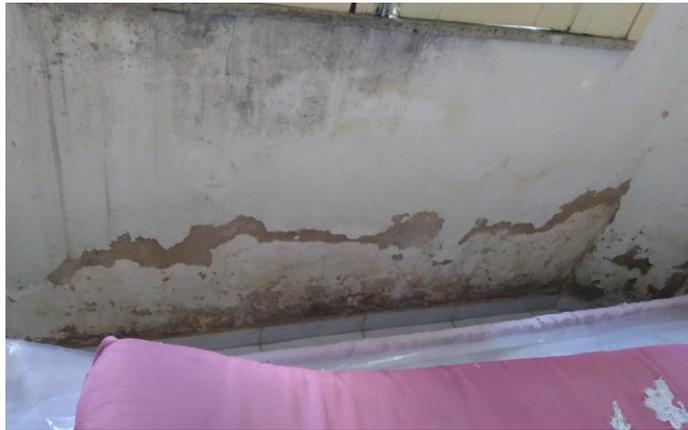
Figura 14 — Parede apresentando destacamento de revestimento.

Já quanto à constatação de destacamento de reboco, pintura ou outro revestimento, agrupou-se no dano chamado "destacamento de revestimento", como mostra a Figura 14.

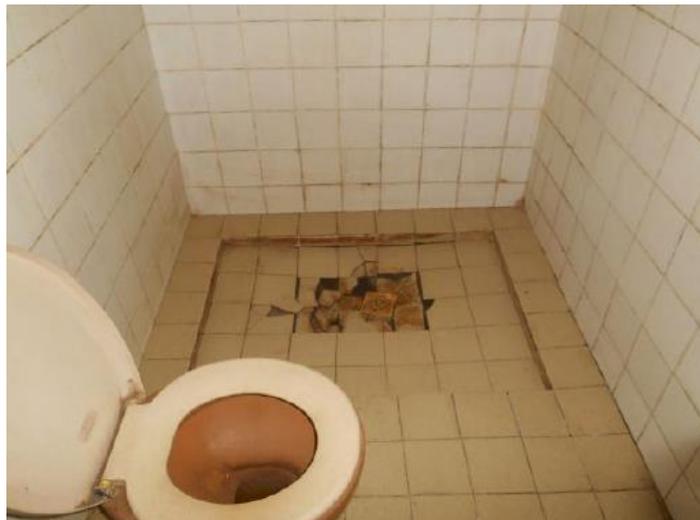
Figura 15 — Piso cerâmico apresentando afundamento.

Tratando-se da pavimentação, quando fora observado pisos que sofreram rebaixamento (Figura 15), normalmente acompanhado de danos como fissuras, denominou-se como "afundamento de pavimento".

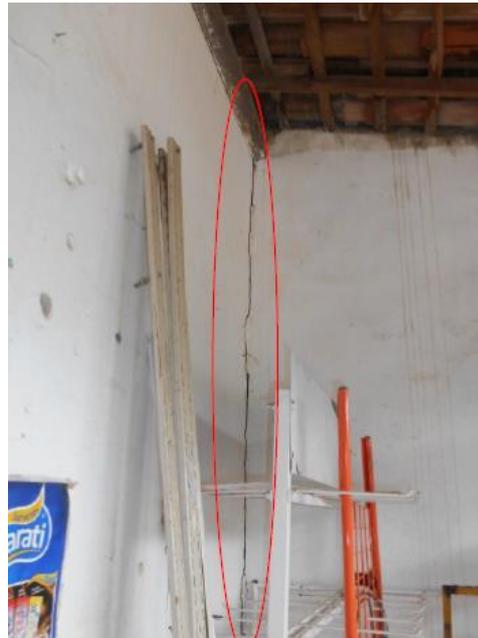
Figura 16 — Destacamento de alvenaria.

Nos encontros da alvenaria com outros elementos (pilares, vigas ou outra alvenaria) pode haver a ocorrência de fissuração que cause o deslocamento desta, deslocando-se em relação à estrutura (Figura 16). Esse tipo de situação foi enquadrado como “destacamento de alvenaria”.

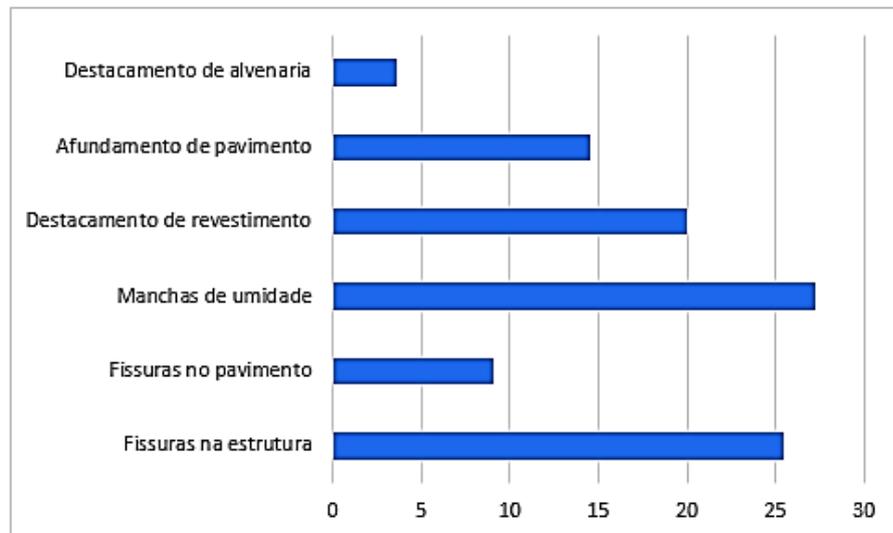
Figura 17 — Incidência relativa dos tipos manifestações patológicas.

Como apresentado na Figura 17, as avarias mais frequentes foram as manchas de umidade (27,27%); as fissuras na estrutura (25,45%); e o deslocamento de revestimento (20,00%).

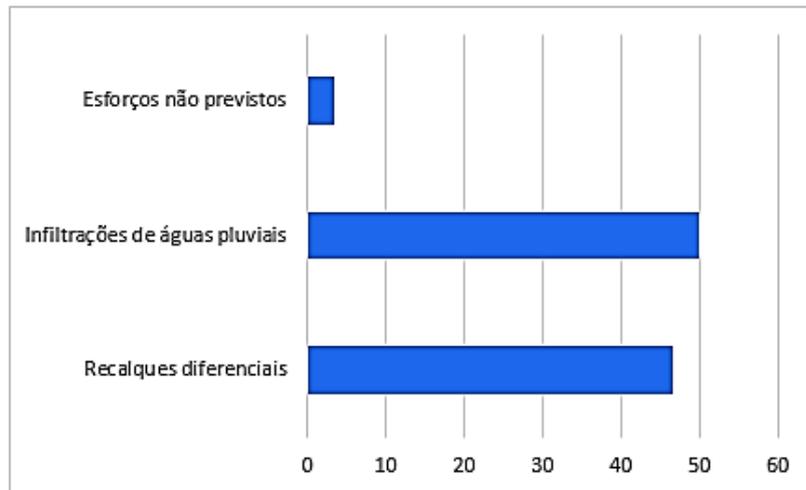
Figura 18 — Incidência relativa dos fenômenos de ocorrência a partir da metodologia 1.

Os resultados para essa conjuntura estão demonstrados na Figura 18, concluindo que o fenômeno mais incidente nos imóveis gerado por construções vizinhas são as infiltrações de águas pluviais (50,00%), seguidas dos recalques diferenciais (46,67%).

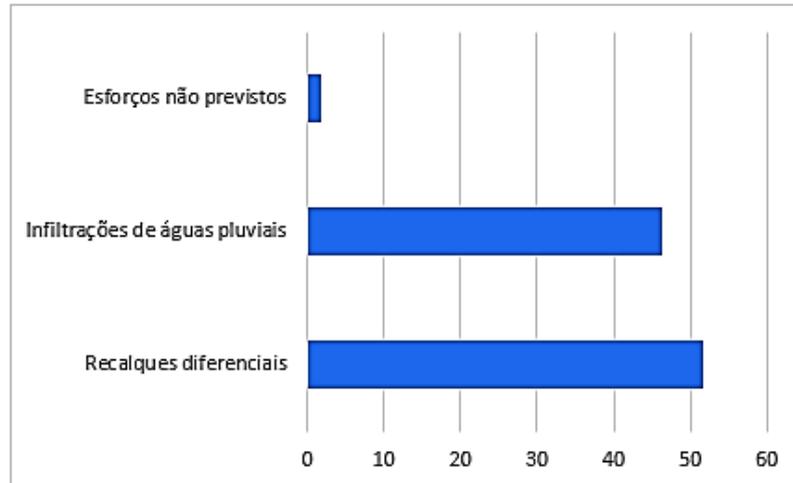
Figura 19 — Incidência relativa dos fenômenos de ocorrência a partir da metodologia 2.

A segunda análise foi feita utilizando a Metodologia 2, logo, os fenômenos de ocorrência foram contabilizados uma vez para cada avaria que ele causou, podendo aparecer mais de uma vez em um mesmo imóvel. Para essa configuração, obteve-se maior incidência para os recalques diferenciais (51,79%) seguidamente das infiltrações de águas pluviais (46,43%).

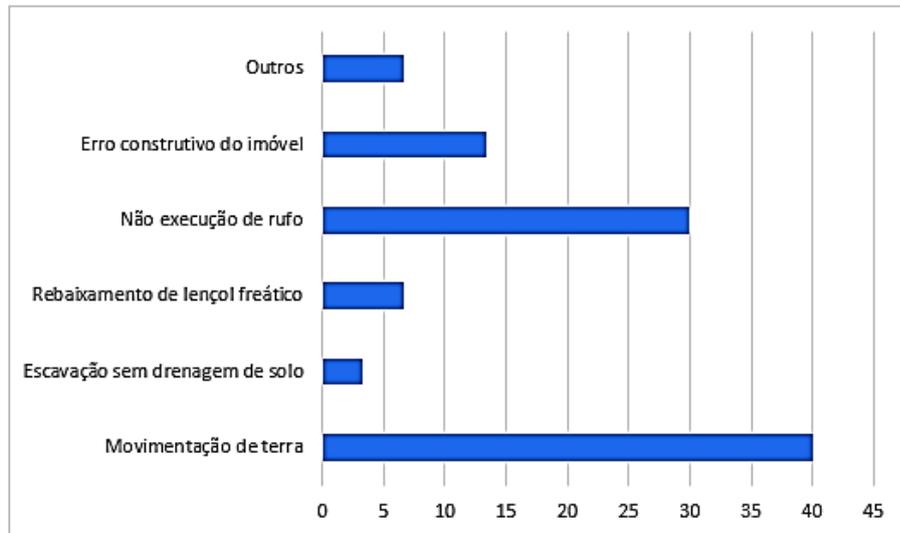
Figura 20 — Incidência relativa das causas principais a partir da metodologia 1.

na Figura 21. Para os dois métodos, obteve-se como causas principais mais frequentes a movimentação de terra e a não execução de rufo, contabilizando 40,00% e 30,00%, respectivamente, para o método 1 e 44,83% e 25,86%, respectivamente, para a Metodologia 2. Percebe-se também que da metodologia 1 para a 2 a causa classificada como “execução sem drenagem de solo” passa a ter maior frequência que a “outros”, logo, mostra ter gerado mais consequências nas estruturas avariadas.

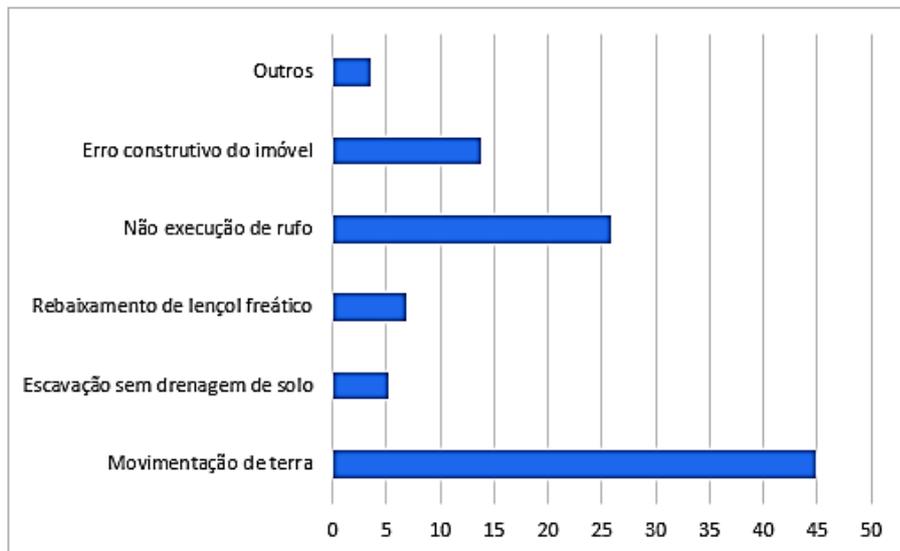
Figura 21 — Incidência relativa das causas principais a partir da metodologia 2.

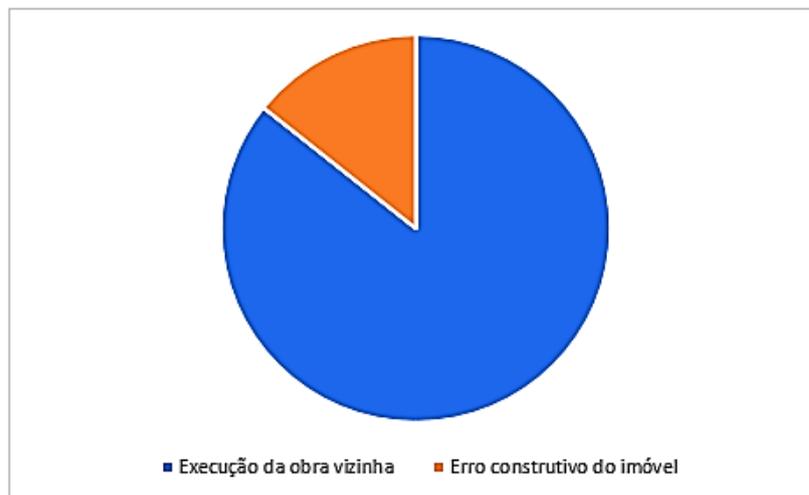
Figura 22 — Análise da quantidade de avarias relacionadas ao impacto de novas construções.

Outra análise válida pode ser feita comparando-se a quantidade de avarias causadas pela execução da obra vizinha com as por erros construtivos do próprio imóvel. Para isso, utilizou-se a metodologia 2 e, quanto a amostragem, retirou-se os casos do grupo “outros”, os quais, caso utilizados, poderiam ocupar qualquer um dos dois grupos analisados ou até nenhum deles (avarias causadas por interferências externas ou situações fortuitas). Concluindo-se que 85,71% das avarias tinham como causa principal a execução de obra na vizinhança enquanto 14,29% eram devido a erros da construção do próprio imóvel, como explicitado no gráfico da Figura 22.

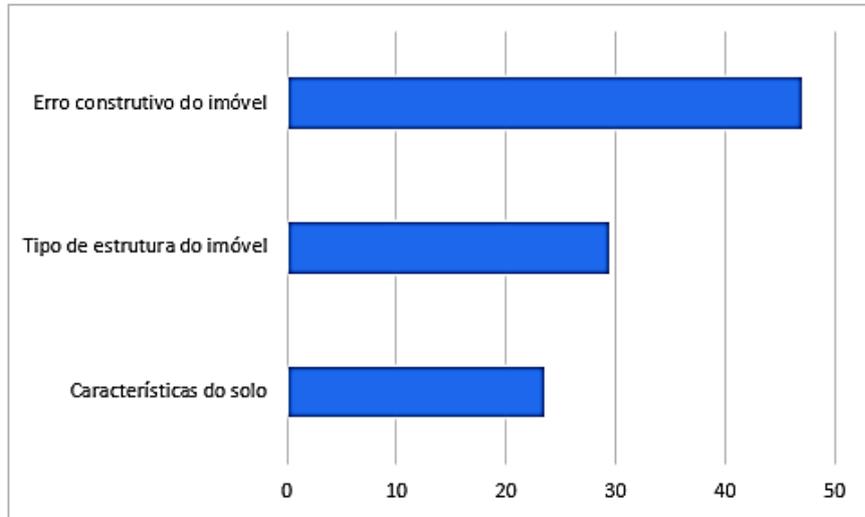
Figura 23 — Incidência relativa das causas agravantes.

O levantamento das causas agravantes foi feito a partir da metodologia 1, chegando aos resultados que constam na Figura 23, com erro construtivo do imóvel atingindo 47,06% dos casos, seguido do tipo de estrutura do imóvel com 29,41% e das características do solo com 23,53%. Tal cenário demonstrou principalmente a precariedade construtiva das edificações vistoriadas.
