**CONSTRUÇÃO DE REDE DE ESGOTAMENTO SANITÁRIO:**  
ESTUDO DE CASO NO BAIRRO AEROPORTO, ARACAJU

Trabalho de Conclusão de Curso  
apresentado como requisito para  
obtenção da aprovação no curso de  
Engenharia Civil, da Universidade Federal  
de Sergipe.

COUTO, R. D. **Construção de rede de esgotamento sanitário: estudo de caso no bairro Aeroporto, Aracaju**. Trabalho de Conclusão de Curso, Departamento de Engenharia Civil, Universidade Federal de Sergipe, 60 p., 2019

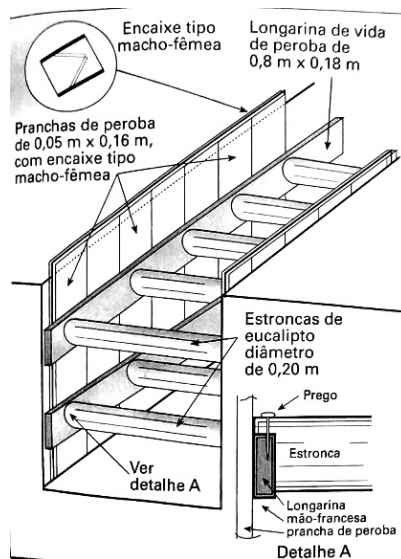
Figura 5 - Escoramento tipo especial

- Tipo especial: a contenção lateral é feita por pranchas de 5 cm x 16 cm, do tipo macho-fêmea. O travamento longitudinal é feito por longarinas de 8 cm x 18 cm em toda a extensão (espaçadas a cada 1,00 m, verticalmente) e o travamento transversal é dado por entroncas de diâmetro de 20 cm, espaçadas a cada 1,35 m (que seguem a mesma regra de estarem a pelo menos 40 cm da extremidade). Esse tipo de escoramento, de acordo com Nuvolari et al. (2011), pode ser utilizado em qualquer tipo de solo, especialmente os arenosos com presença de água, já que a ligação macho-fêmea impedirá a passagem da areia+água. Pode substituir o escoramento contínuo em valas com mais de 4,00 m de profundidade. Seu esquema está na Figura 5.

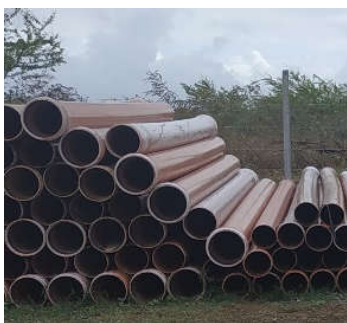
Figura 9 - Armazenamento dos tubos na empresa “A”

a) Disposição dos tubos

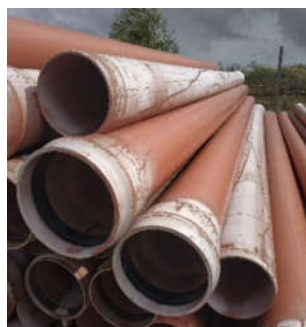
b) Tubos esbranquiçados

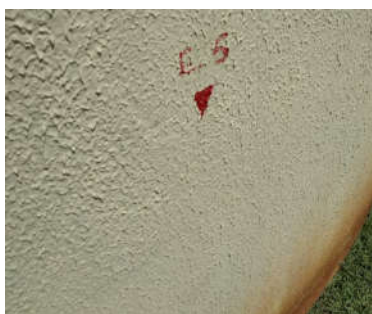
Figura 10 - Demarcação de estaca utilizada para assentamento de tubulação

Com o término do preparo da OS do trecho a ser feito, os topógrafos recebem o mesmo, para que utilizando do nível óptico e miras, se possa locar os estacas (a cada dez metros) com as alturas que representem a elevação das réguas em relação ao solo. Marcações (usualmente em muros de residências) são então feitas na cor vermelha (Figura 10) para que a equipe de construção possa alocar as réguas e aplicar de maneira correta o método do gabarito.

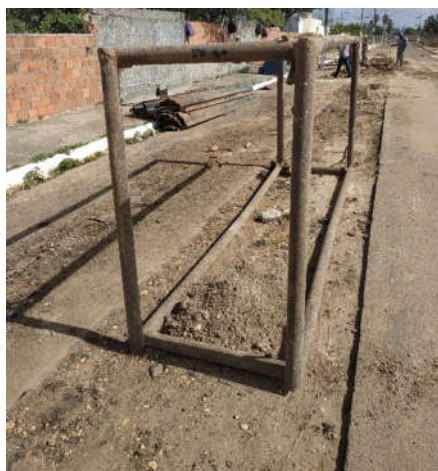
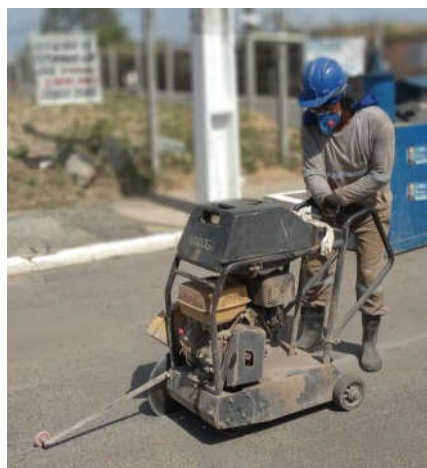
Figura 12 – Elementos presentes no levantamento do asfalto.

- a) Asfalto retirado em relação ao quadro.      b) Serra Clipper em funcionamento.

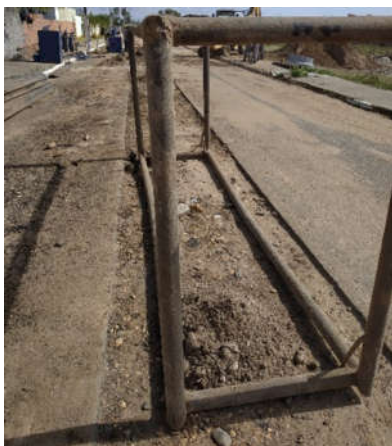
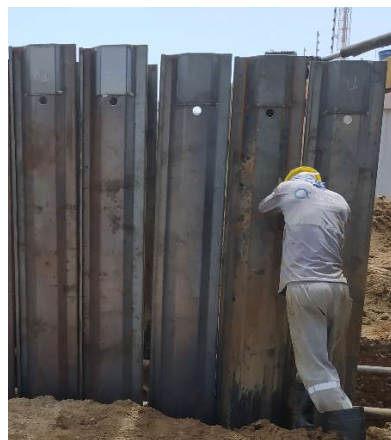
Figura 13 – Quadro e pranchas metálicos, bate-estaca e gaiola reciclada.

O que era perceptível em campo era que os quadros utilizados estavam com suas vigas e estroncas fletidas de maneira permanente (visíveis pelo aparecimento de “barriga”), e com o aparecimento de oxidação, o que trazia suspeitas sobre sua segurança. Inclusive quando ocorria o desligamento do conjunto motor-bomba por qualquer motivo, havia uma correria para a rápida retirada de todos os colaboradores que estavam no fundo da vala, pois a chance do quadro não suportar o aumento repentino da pressão hidrostática era grande. Outra particularidade percebida foi o uso de gaiola (Figura 13) já utilizada e descartada pela Petrobrás como substituta para quadro e pranchas, as quais não seguiam de maneira nenhuma as normas indicadas pela ABNT e não possuíam nenhuma garantia de integridade.

a) Quadro metálico.

b) Pranchas metálicas.

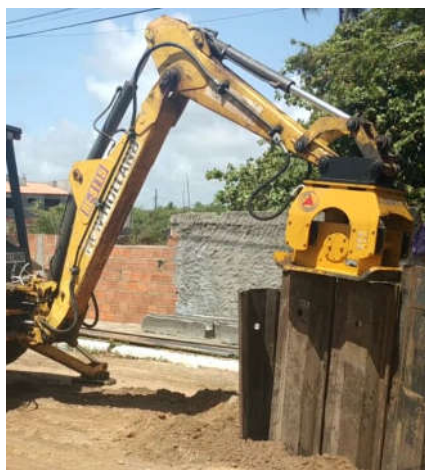
c) Bate-estaca.

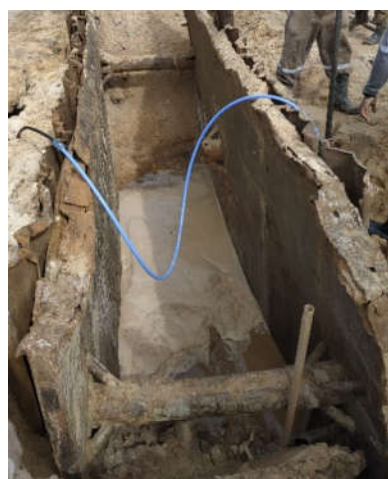
d) Gaiola reciclada.

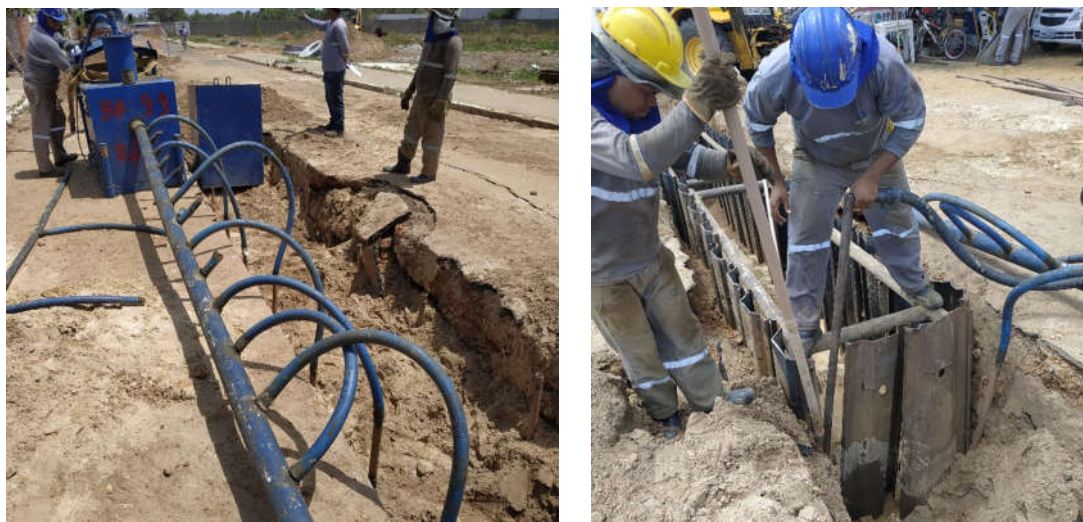
a) Conjunto de rebaixamento

b) Processo de colocação das ponteiros

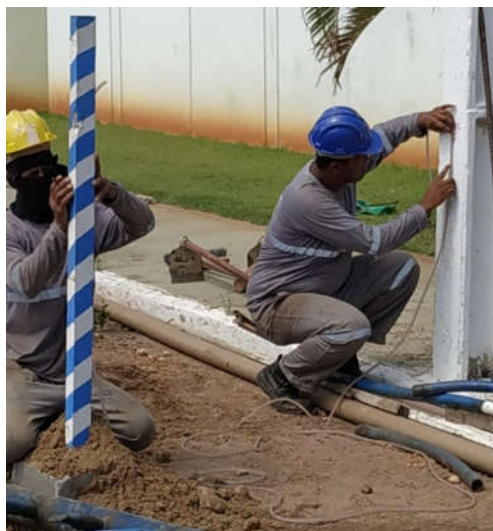
a) Nivelamento da régua.

b) Verificação com o uso de gabarito.

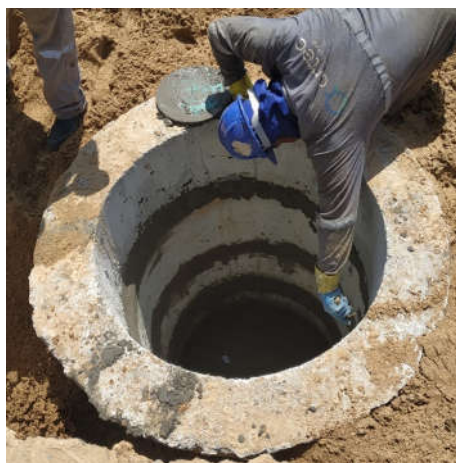
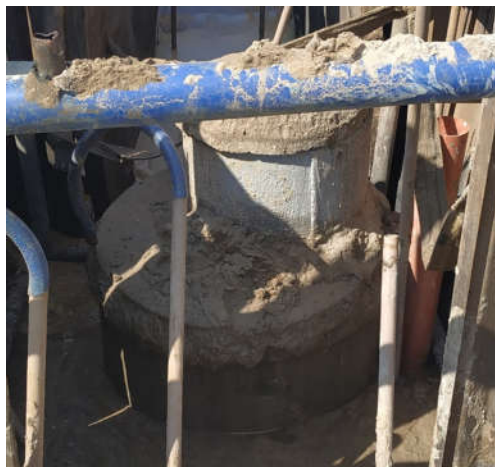
a) Uso da colher de pedreiro.

b) PV finalizado em campo
