UNIVERSIDADE FEDERAL DE SERGIPE (UFS)  
CENTRO DE CIÊNCIAS EXATAS E TECNOLOGIA (CCET)  
DEPARTAMENTO DE ENGENHARIA CIVIL (DEC)

**VAZAMENTOS NA REDE DE DISTRIBUIÇÃO DE ÁGUA E SEUS IMPACTOS  
NA GERAÇÃO DE PERDAS REAIS**

Trabalho de Conclusão de Curso apresentado à  
Universidade Federal de Sergipe, como requisito  
para obtenção da graduação em Engenharia  
Civil.

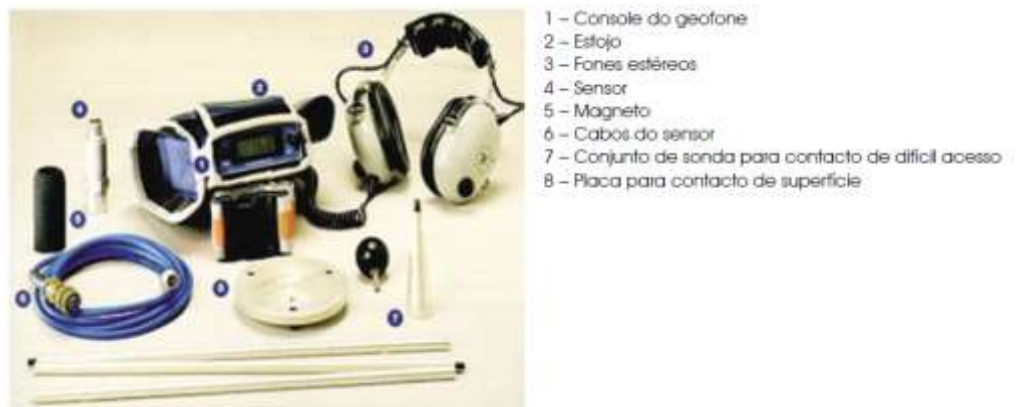
Figura 11 - Geofone e suas partes constituintes

- Geofone – é um equipamento de alta sensibilidade, dotado de um sensor que capta o som produzido pelo vazamento. Detecta ruídos de vazamentos na faixa que se situa entre 100 e 2.700Hz. As partes básicas de um geofone são: amplificador, sensor ou transdutor e fones de ouvido. A Figura 11 mostra um geofone e suas partes constituintes.

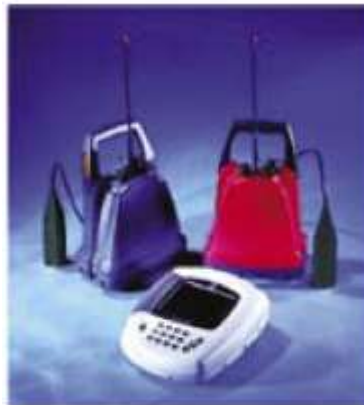
Figura 12 - Correlacionador de ruído

- Correlacionador de ruído – é um equipamento mais sofisticado (Figura 12), possui um sistema computadorizado para localização de vazamentos não visíveis, detecta vazamentos em sistemas pressurizados com tubulação de ferro, aço, cobre, concreto e PVC. Sua faixa de operação se situa geralmente entre 300 e 5.000Hz.
