**OCUPAÇÕES IRREGULARES EM FAIXA DE DOMÍNIO: ESTUDO DE
CASO SOBRE UM TRECHO DA RODOVIA BR-349**

Trabalho de conclusão de curso apresentado ao Departamento de Engenharia Civil da Universidade Federal de Sergipe como parte do requisito para obtenção do título de bacharel em Engenharia Civil.

Assim, foram analisados dois trechos na BR-349, no município de Itapicuru/BA, que passam pelos distritos de Lagoa Redonda/BA e Sambaíba/BA. A escolha desses trechos ocorreu pela cessão dos dados sobre a ocupação da faixa de domínio feita pelo DNIT, que apontam para um grande descaso por parte dos órgãos responsáveis na gestão da região estudada.

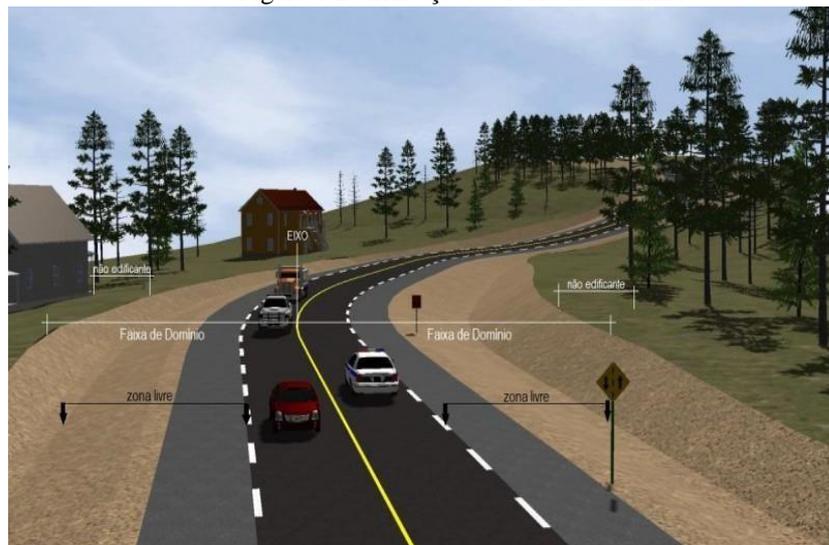
Figura 1: Delimitação da faixa de domínio.

Sob a mesma perspectiva, a partir das descrições sobre questões de expansão das rodovias, o Anexo 1 do Código de Trânsito Brasileiro (CTB), conceitua as áreas marginais de domínio público às rodovias, ou faixas de domínio rodoviárias (Figura 1), como:

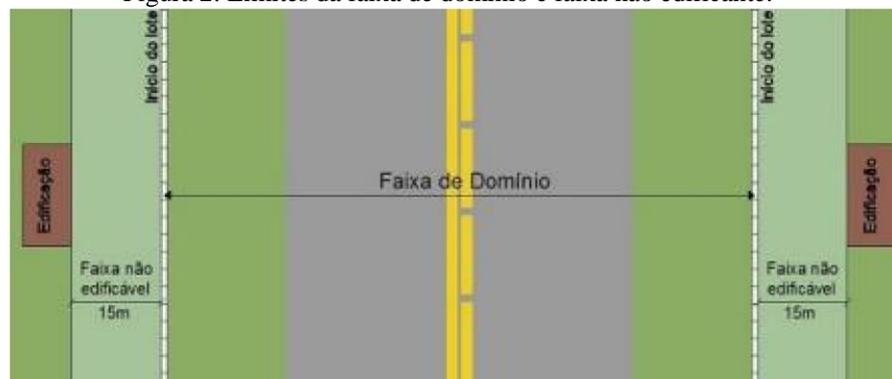
Figura 2: Limites da faixa de domínio e faixa não edificante.

Vinculada à faixa de domínio, está a faixa não edificável ou área *non aedificandi* (Figura 2). Esse dispositivo veio à luz com a criação da lei de uso e ocupação do solo, lei 6.766 (BRASIL, 1979), e alude que por toda a extensão da faixa de domínio está inserida a faixa não edificável que, segundo a Resolução N°7, de 2 de março de 2021, é:

VIII - faixa não edificável: área ao longo das faixas de domínio público das rodovias, de, no mínimo, 15 (quinze) metros de cada lado, em que não é permitido erguer edificações, podendo esse limite ser reduzido por lei municipal ou distrital até o limite mínimo de 5 (cinco) metros de cada lado, nos termos do art. 4º, inciso III, da Lei nº 6.766, de 19 de dezembro de 1979. (BRASIL, 2021, p. 01)

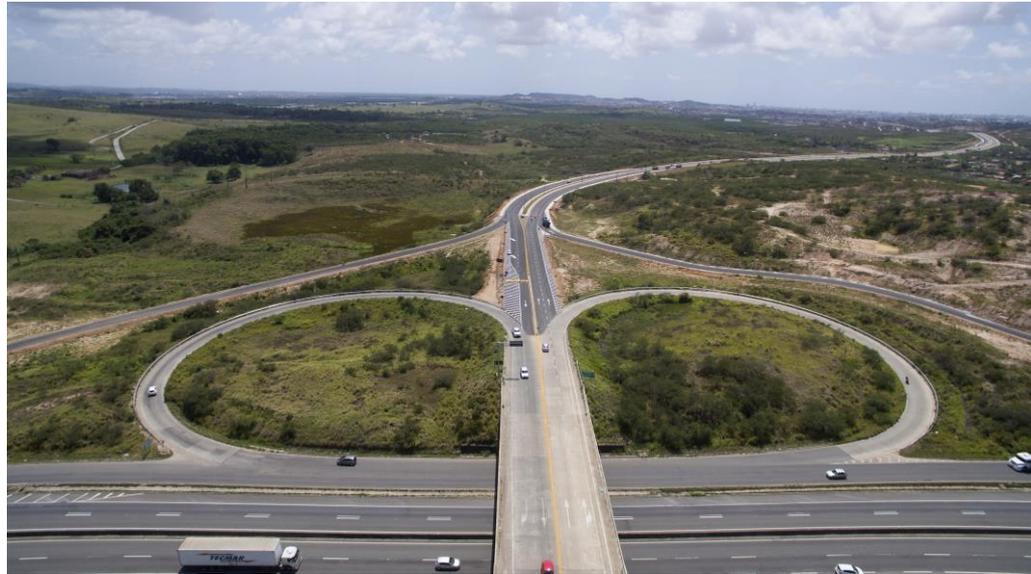
Figura 3: Demonstração de acesso.

O acesso, por sua vez, é uma via de ligação à rodovia que permite a entrada e saída aos locais adjacentes a faixa de domínio como mostra a figura 3 abaixo (GLOSSÁRIO DE TERMOS TÉCNICOS, 1997).

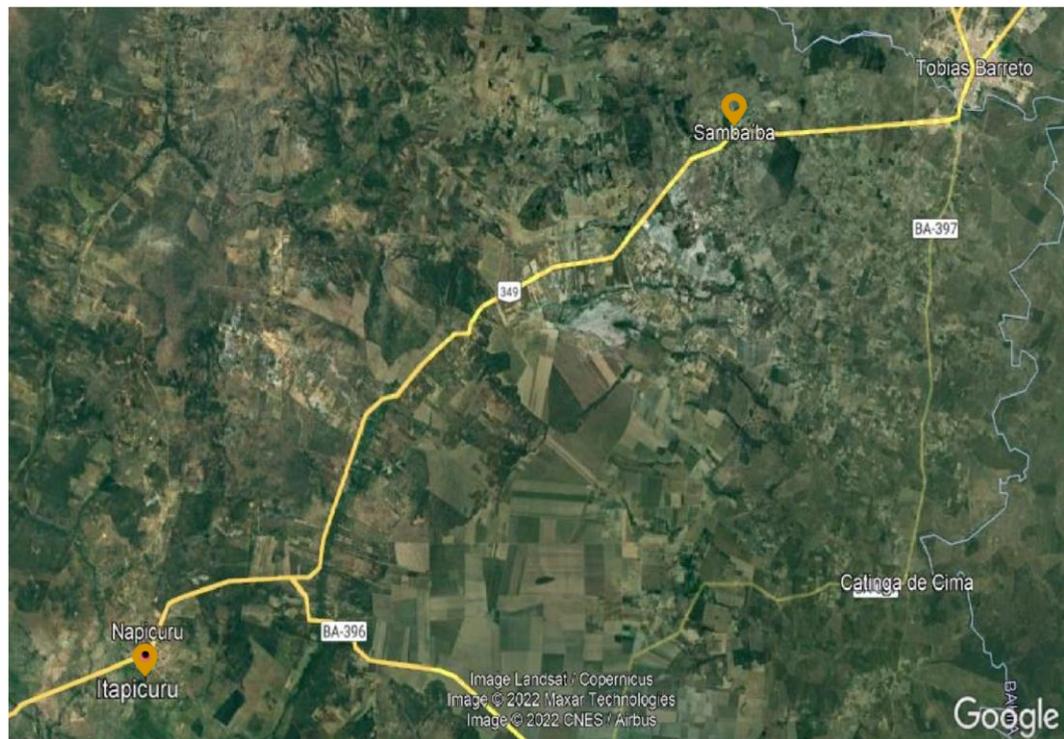
Figura 4: Trecho do local de estudo.

Foi identificado que cada um dos municípios possuem um trecho de 1,5km ocupados de forma longitudinal e, por consequência da ocupação, possuem toda a dinâmica de um bairro. A localização está representada na figura 4.

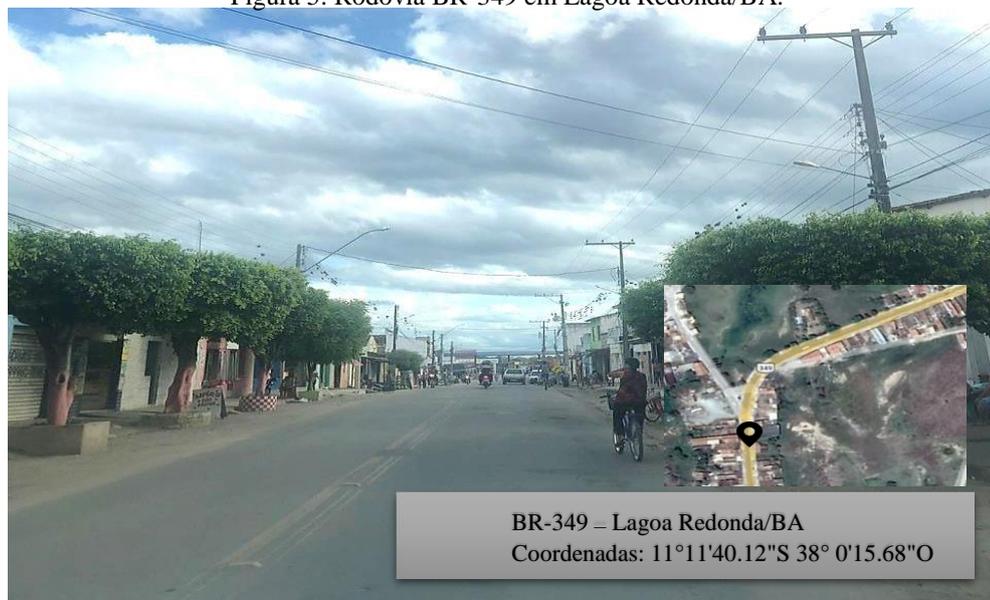
Figura 5: Rodovia BR-349 em Lagoa Redonda/BA.

Para o reconhecimento do local de estudo e para o levantamento e registros fotográficos das ocupações da faixa de domínio foi utilizada a câmera do celular. Juntamente com o uso do *software Google Earth*, foi possível verificar a localização das áreas de estudo e suas coordenadas geográficas, apresentadas nas figuras 5 e 6.

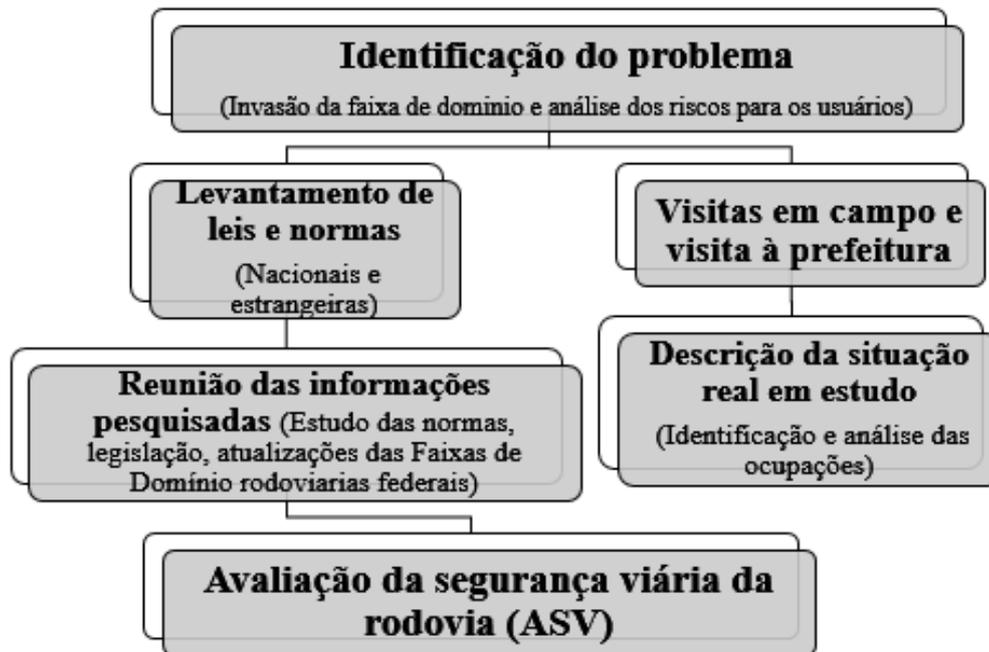
Figura 7: Método de desenvolvimento do estudo.

A figura 7 traz a organização das etapas metodológicas por meio de um fluxograma com base nos objetivos do estudo.

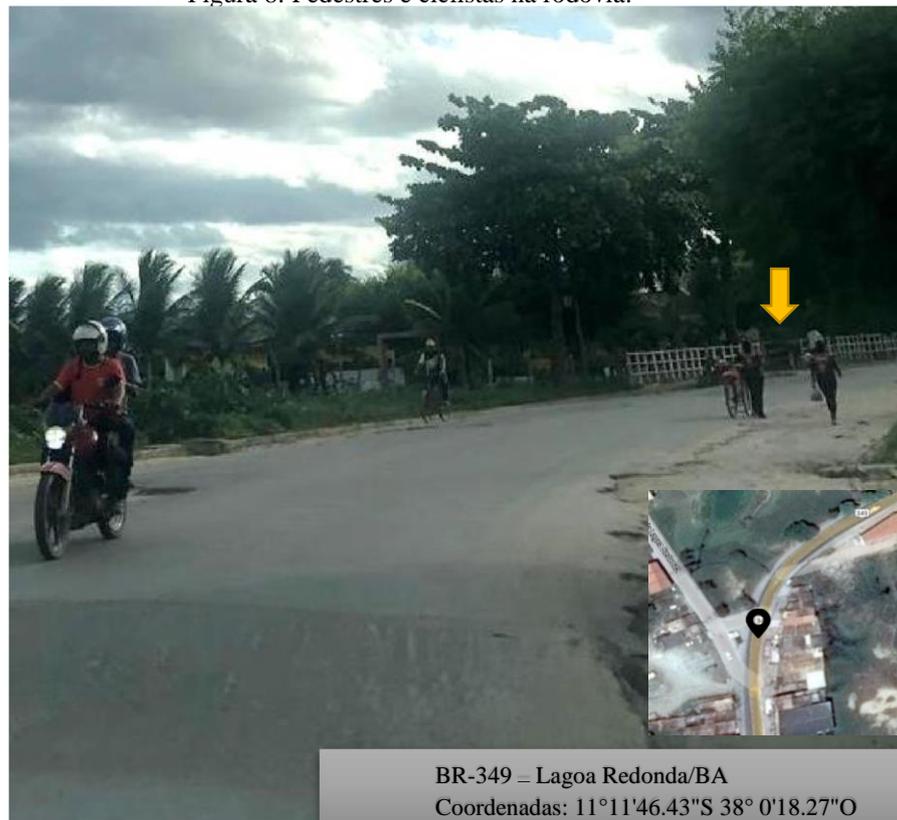
Figura 8: Pedestres e ciclistas na rodovia.

Foram avaliados os itens de alcances gerais, ciclistas, pedestres e sinalização. Com isso, percebe-se que as faixas de pedestres estão danificadas devido ao grau de deterioração do pavimento, além disso muitos trechos não possuem gradis ou ciclovias e as calçadas são de geometria irregular, não havendo rampas ou passarelas, tampouco acostamento nas rodovias, ocasionando assim, inúmeras dificuldades na passagem de pedestres e ciclistas. De um modo geral, não há nenhum tipo de sinalização instrutiva e educativa para orientar os pedestres e ciclistas.

Assim, a figura 8 evidencia os riscos que os ciclistas e pedestres enfrentam em transitar na rodovia sem as vias adequadas.

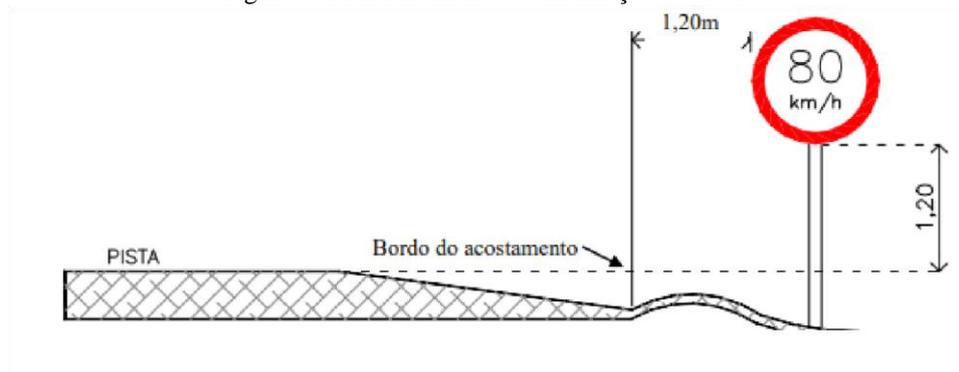
Figura 9: Posicionamento da sinalização vertical.

O Departamento Autônomo de Estradas de Rodagem - DAER instrui que a borda inferior dos sinais deve ficar a, no mínimo, 1,20m de altura em relação a pista, quando colocada na lateral da via, como mostra a figura 9.

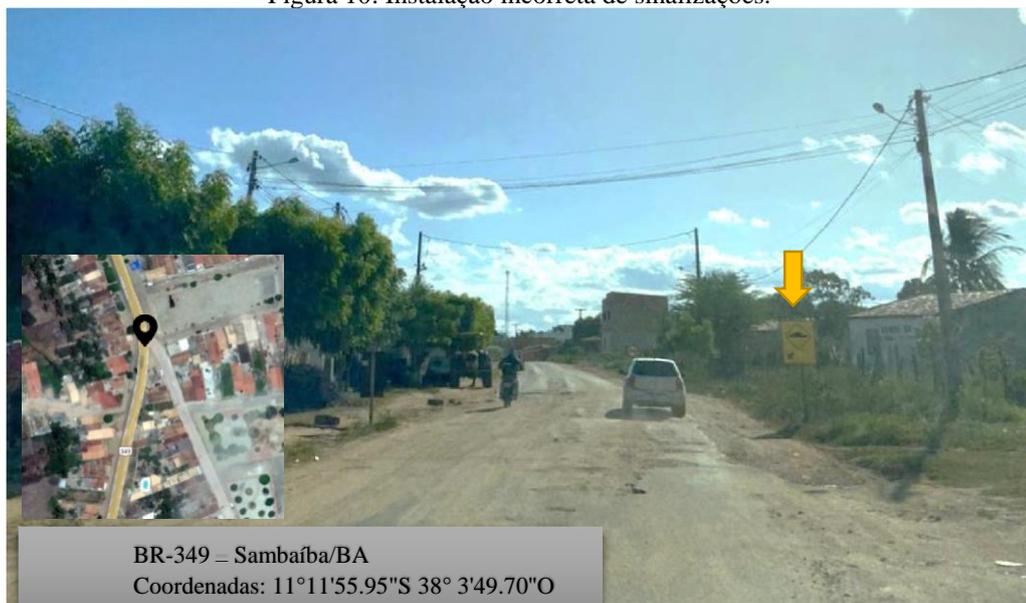
Figura 10: Instalação incorreta de sinalizações.

Assim, observando o trecho de estudo, percebe-se que a ocupação da faixa de domínio trouxe consigo a instalação de placas próximas a rodovia, prejudicando a visibilidade da sinalização, bem como possíveis acidentes, como ilustra a figura 10.

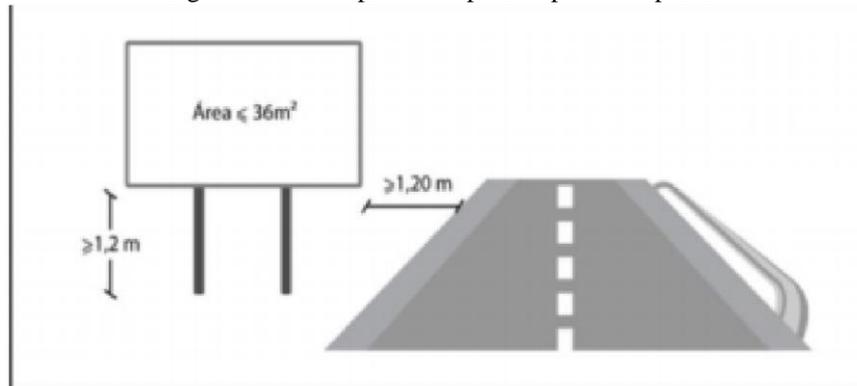
Figura 11: Altura permitida para dispositivos publicitários.

Os dispositivos publicitários, sinalizações verticais, também são importantes para a análise da segurança da via, pois desviam a atenção dos condutores. A figura 11 faz o demonstrativo na fixação de painéis, a qual deverá ter uma altura livre mínima de 1,20 m entre a borda inferior do engenho publicitário e a superfície da pista de tráfego da rodovia e possuir um afastamento mínimo de 1,20m do acostamento (DNIT, 2020).

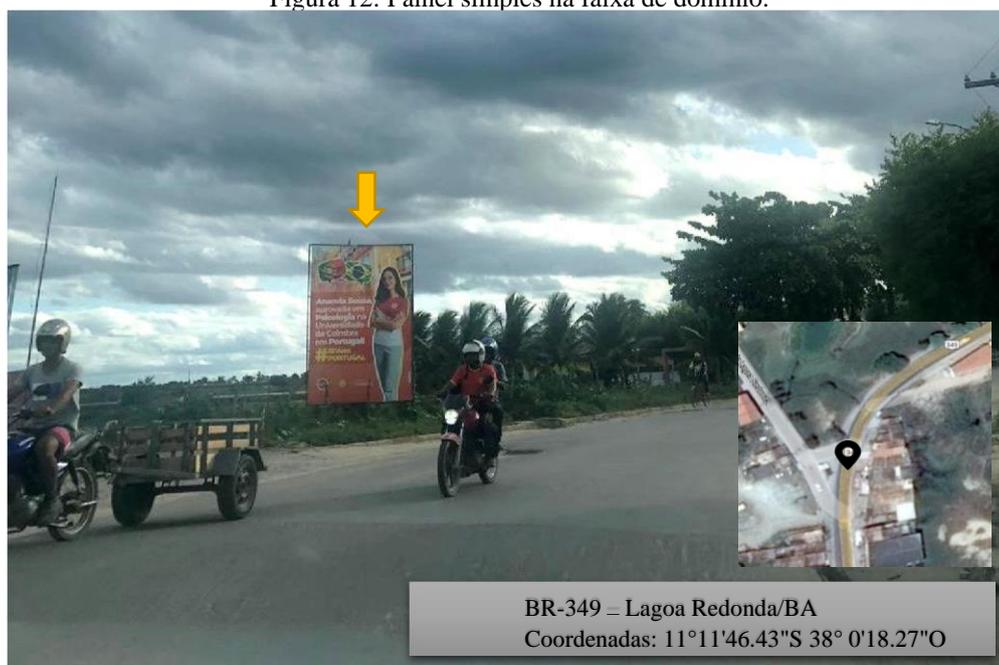
Figura 12: Painel simples na faixa de domínio.

Na figura 12, mostra que a ocupação da faixa de domínio trouxe consigo a instalação desses dispositivos muito próximos a rodovia.

BR-349 – Lagoa Redonda/BA
Coordenadas: 11°11'46.43"S 38° 0'18.27"O

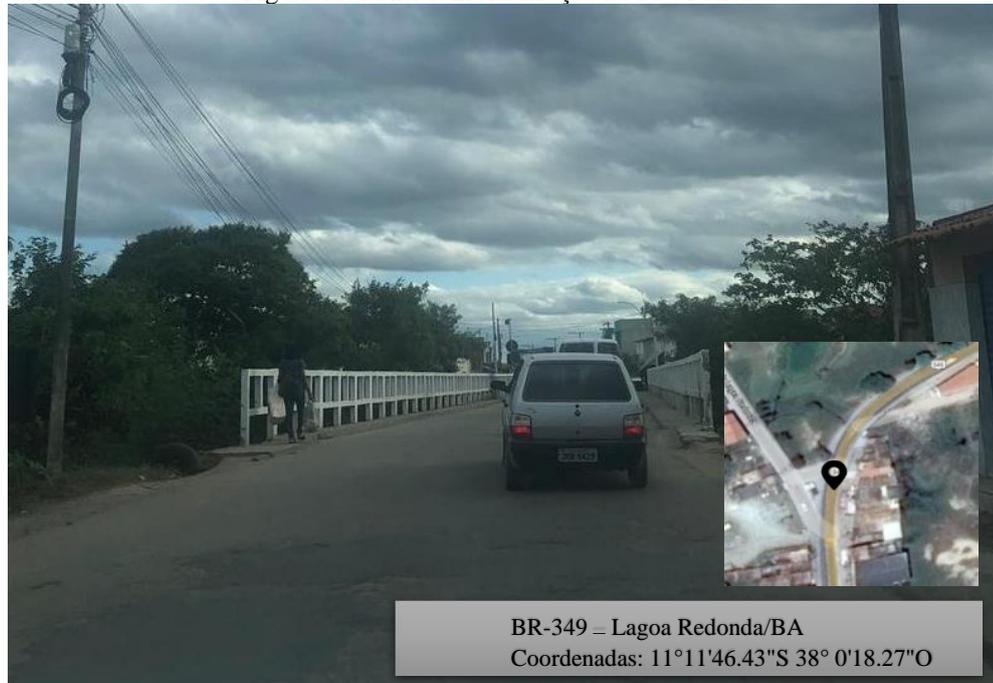
Figura 13: Ponte sem sinalização de advertência.

No caso de restrições de classe e/ou tipo de veículos, existe uma ponte no trecho, em que só é permitida a passagem de um veículo de grande porte por vez, entretanto isto não está advertido para os condutores, conforme evidencia a figura 13.

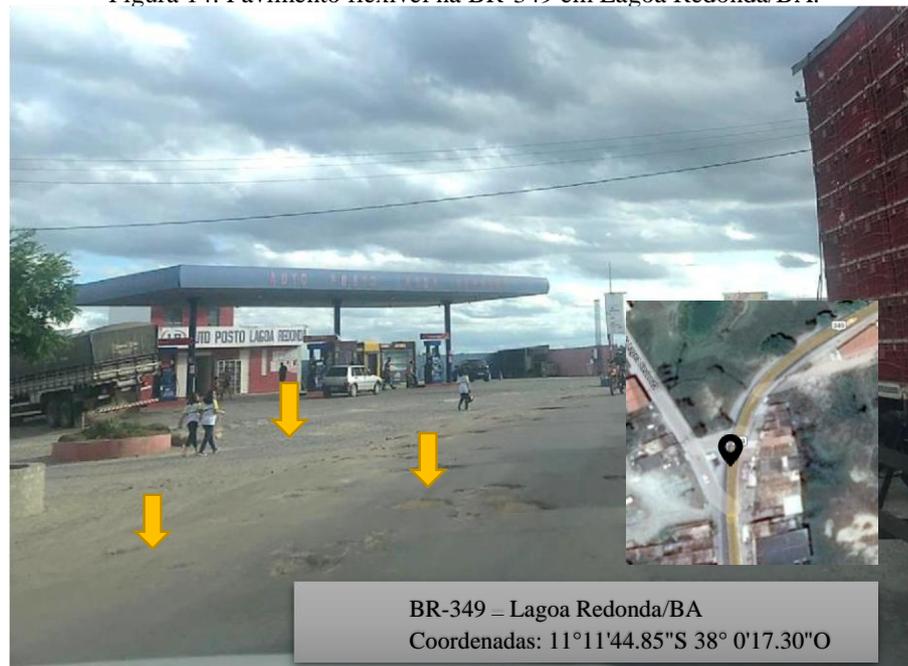
Figura 14: Pavimento flexível na BR-349 em Lagoa Redonda/BA.

Assim, de acordo com esse conceito, foi possível identificar a rodovia com presença de muitos buracos. A figura 14 mostra essa situação.

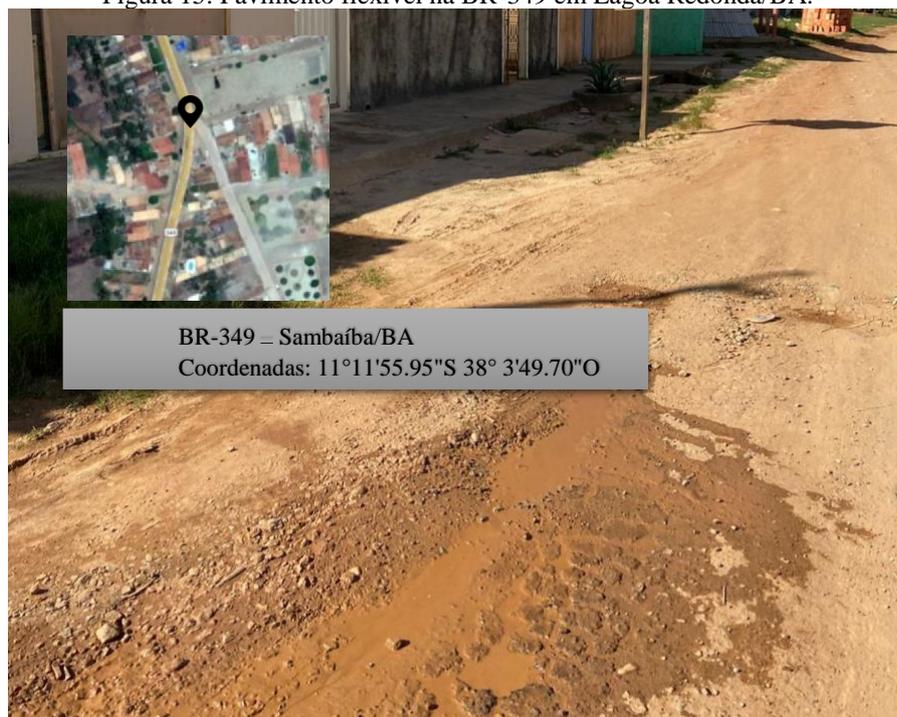
Figura 15: Pavimento flexível na BR-349 em Lagoa Redonda/BA.

Outra patologia evidenciada no trecho estudado é o desgaste do pavimento. Este, é caracterizado segundo a NORMA DNIT 005/2003 – TER como o efeito do arrancamento progressivo do agregado do pavimento, caracterizado por aspereza superficial do revestimento e provocado por esforços tangenciais causados pelo tráfego, conforme mostra a figura 15.

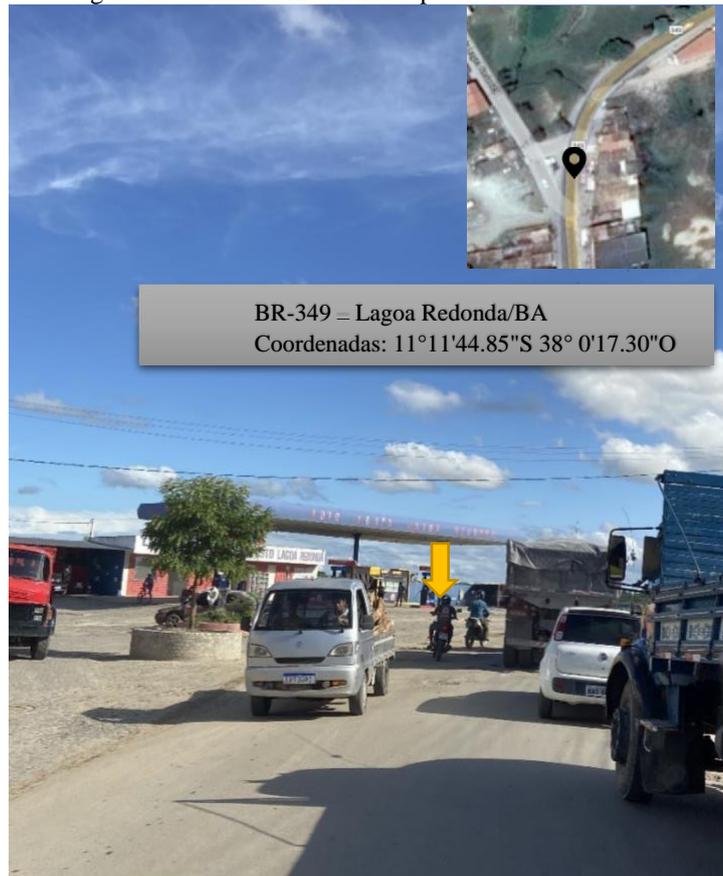
Figura 16: Usuários invadindo a pista contrária.

Assim, esses problemas provocam a invasão do usuário para a pista contrária com o intuito de desviar do trecho deteriorado, como mostra a figura 16. Com isso vem à tona a discussão sobre a ocupação nas faixas lindeiras com proximidade da rodovia o que gera assim a insegurança dos usuários.

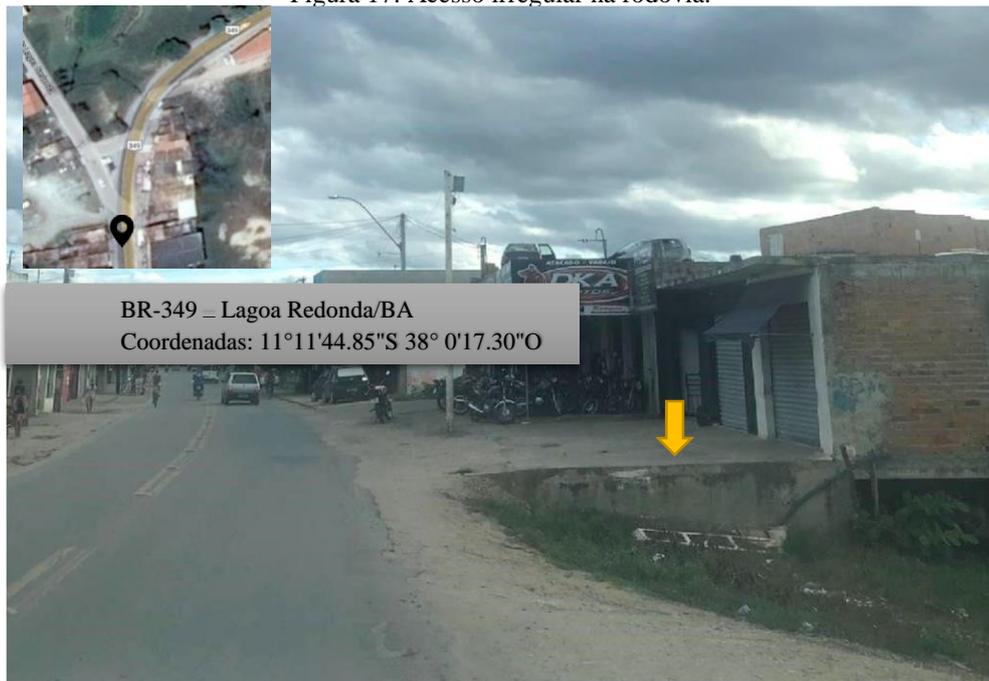
Figura 17: Acesso irregular na rodovia.

Assim, foi realizada uma entrevista ao responsável, na prefeitura de Itapicuru e não foram encontrados arquivos que comprovem a liberação do acesso mostrado na figura 17.

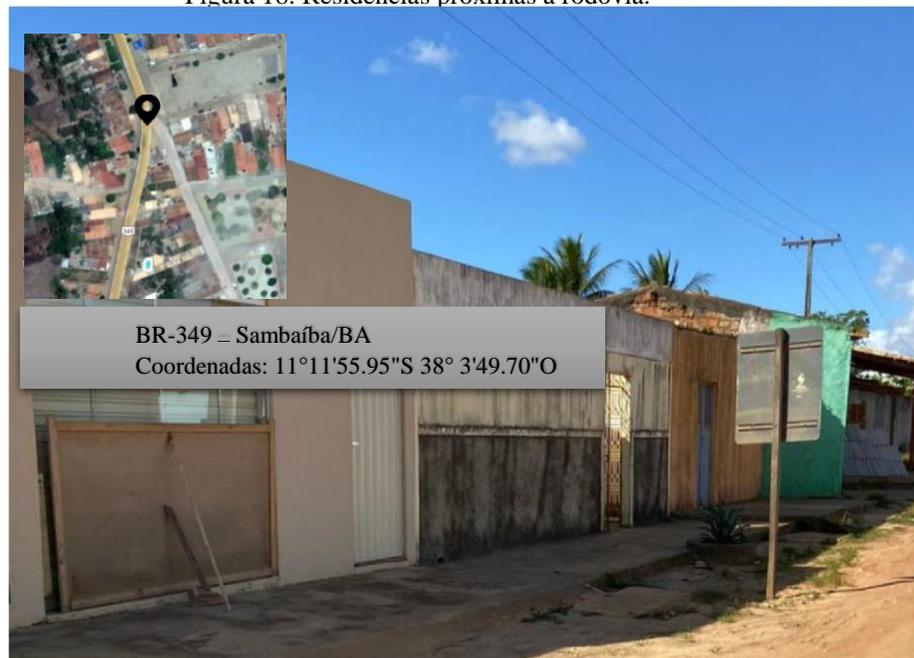
Figura 18: Residências próximas à rodovia.

Na figura 18, fica evidente que as residências estão bem próximas a rodovia, o que eleva a insegurança da população residente.

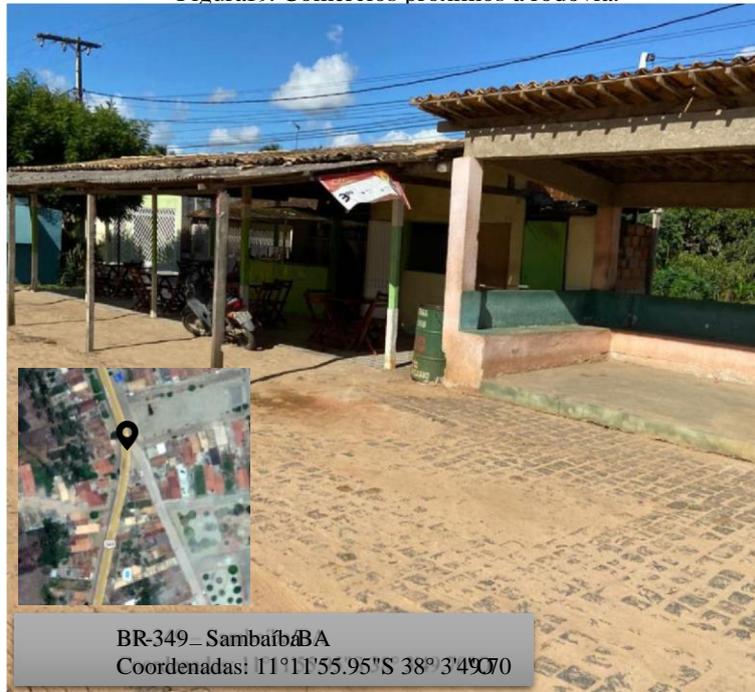
Figura 19: Comércios próximos à rodovia.

O fluxo de veículos na rodovia proporciona um cenário econômico atrativo para a população, favorecendo a instalação de comércios lindeiros às vias, com o intuito de se ter

visibilidade dos produtos. Todavia, essa situação gera riscos aos usuários e aumenta a possibilidade de acidentes pelos condutores. As ocupações estão ilustradas na figura 19.
