**EFEITO DA DEGRADAÇÃO DE CONCRETO A DIFERENTES TEMPERATURAS NAS  
PROPRIEDADES MECÂNICAS E TENACIDADE À FRATURA**

Dissertação apresentada ao Programa de Pós-Graduação em Ciência e Engenharia de Materiais da Universidade Federal de Sergipe, como parte dos requisitos para obtenção do título de Mestre em Ciência e Engenharia de Materiais

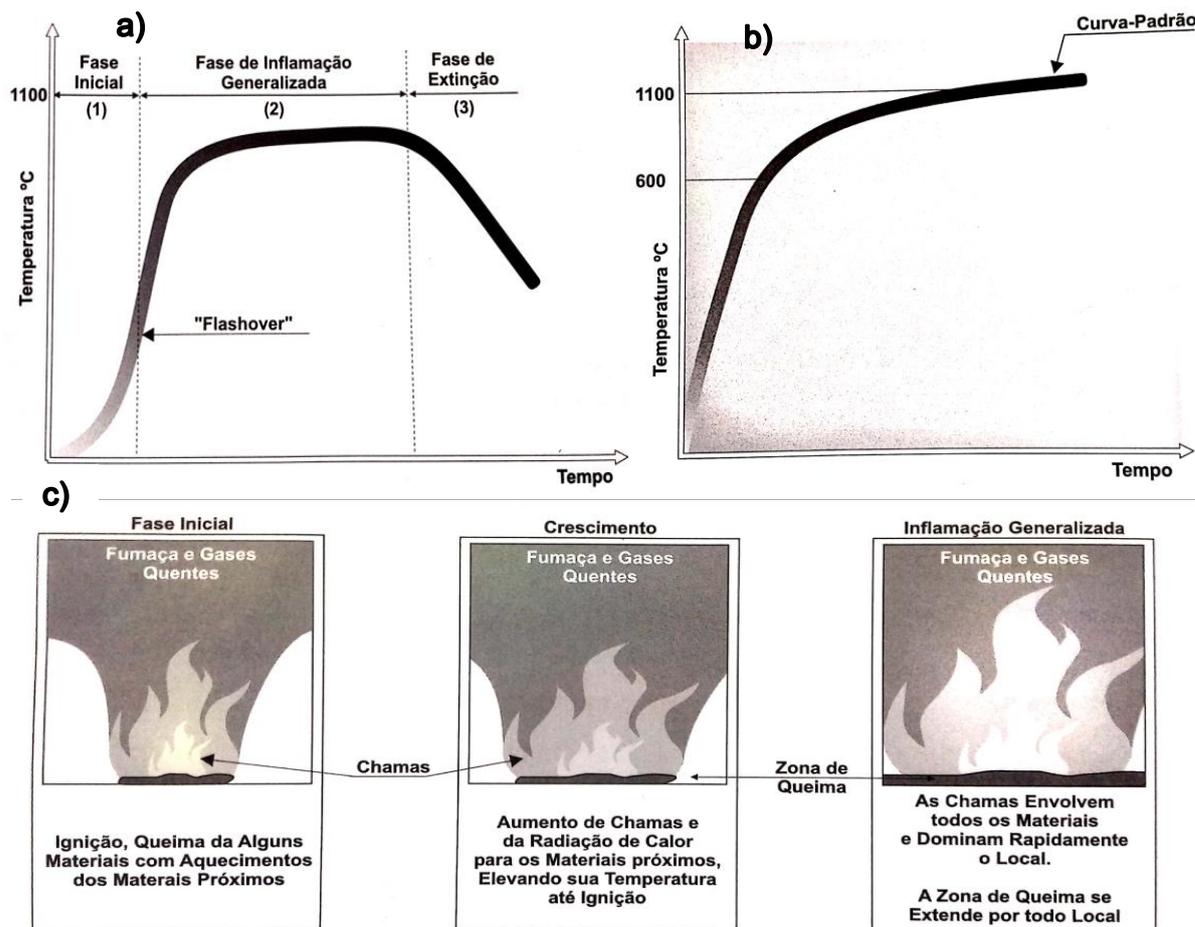
Figura 1: Demonstração das curvas de temperatura x tempo para situação de incêndio. a) Curva característica de um incêndio real; b) Curva-padrão de evolução de temperatura; c) e esquematização simplificada das fases de um incêndio (MARCELLI, 2007).

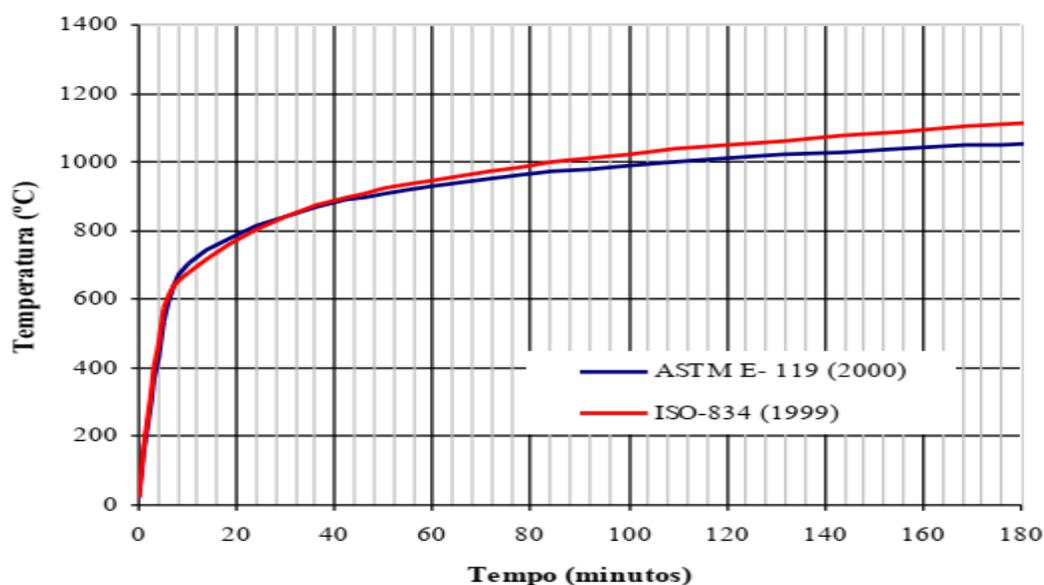
Figura 2: Curvas-padrão (MORENO JUNIOR e MOLINA, 2012).

Com esta premissa foi criada a padronização da evolução da temperatura com tempo, durante um incêndio. As curvas-padrão mais conhecidas internacionalmente são a ASTM E119 e a ISO 834, representadas na Figura 2. Esta última é a mais utilizada mundialmente e é a adotada pela NBR 5628 no Brasil. As duas curvas padronizadas são para materiais celulósicos (COSTA e SILVA, 2006; MORENO JUNIOR e MOLINA, 2012).

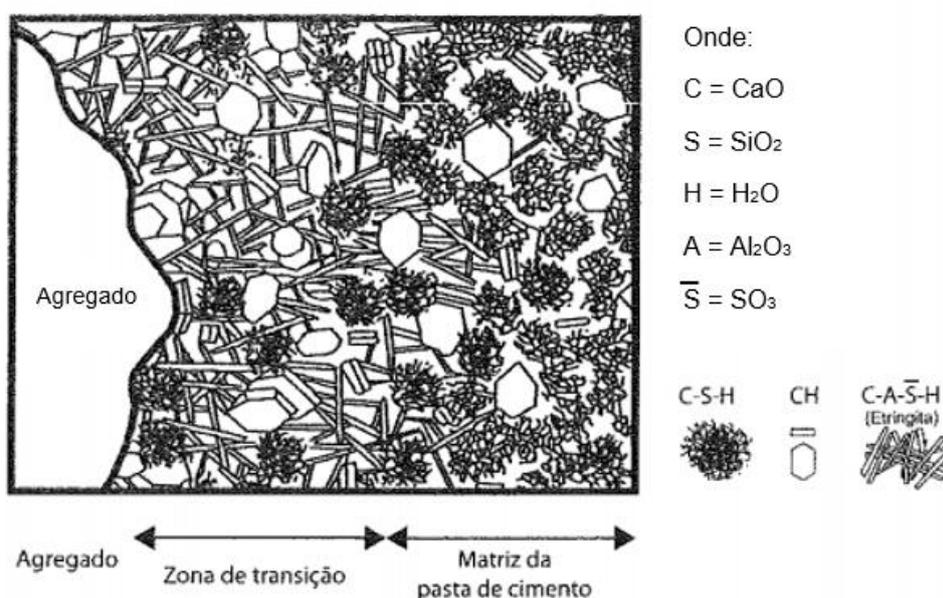
Figura 3: Representação esquemática da microestrutura da zona de transição entre o agregado e a pasta de cimento hidratada (adaptado de MEHTA e MONTEIRO, 2008).

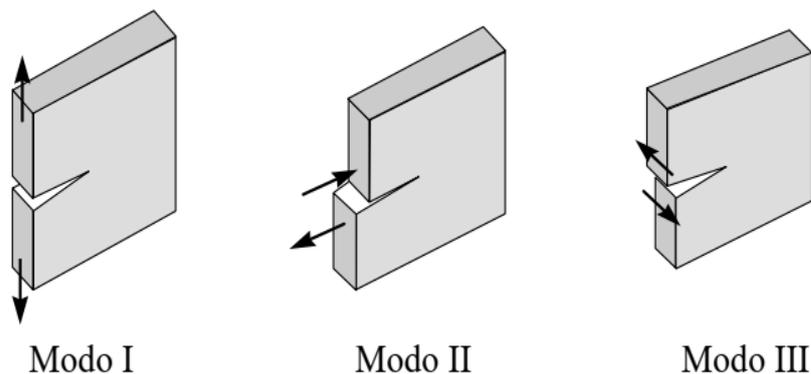
Figura 4: Os três modos básicos de deslocamento de superfícies de ruptura  
(Adaptado de MANESCHY e MIRANDA, 2014).

O movimento relativo entre duas superfícies de propagação de fissuras pode ocorrer de três formas básicas, designadas modos I, II e III de ruptura, como podem ser vistos na Figura 4. Esses tipos representam, respectivamente, a abertura da trinca, o deslizamento ou cisalhamento dos planos, e o rasgamento. A maior parte dos problemas de mecânica da fratura pode ser resolvida com o modo I (MANESCHY e MIRANDA, 2014).

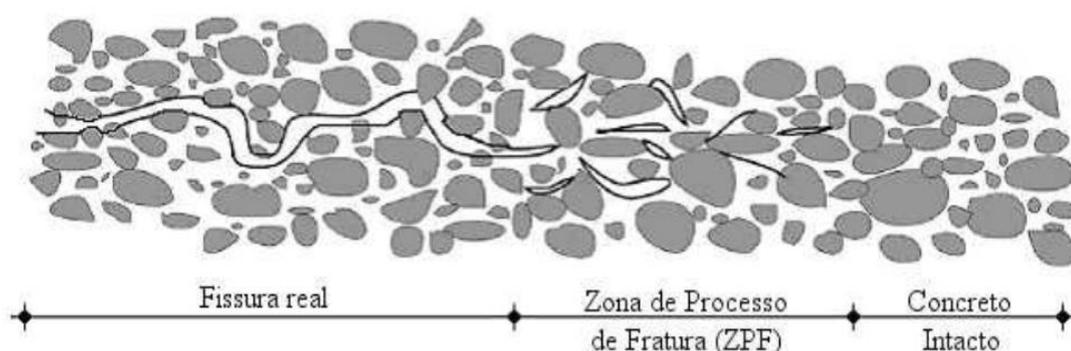
Figura 5: Zona de processo de fratura (ZPF) (CAYRO, 2016).

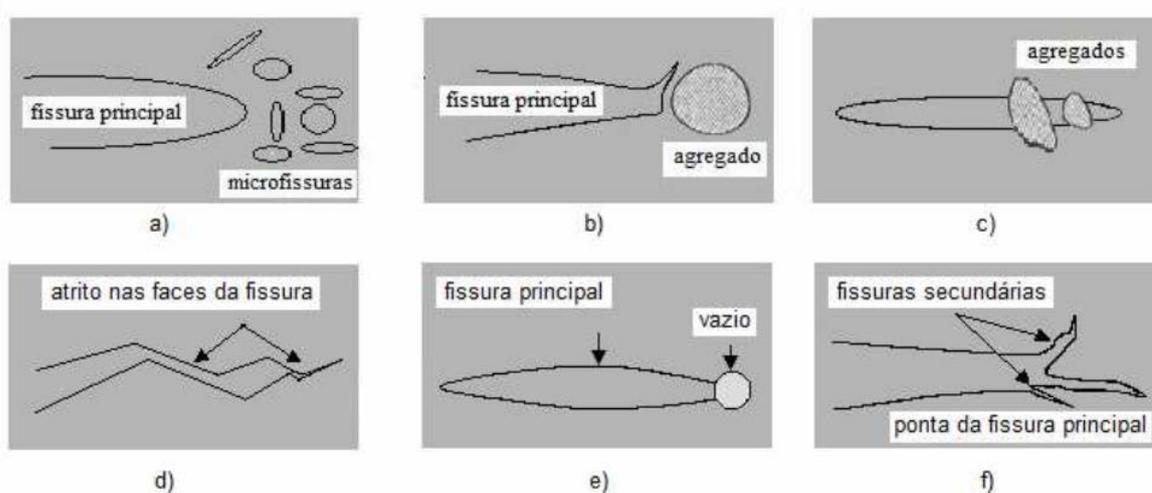
Figura 6: Alguns mecanismos tenacificadores na ZPF. a) blindagem de microfissuras; b) deflexão da trinca; c) ligação das faces por partícula de agregado; d) oclusão por rugosidade das superfícies; e) arredondamento da ponta por vazio; f) ramificação da trinca (adaptado de SHAH *et al.*, 1995).

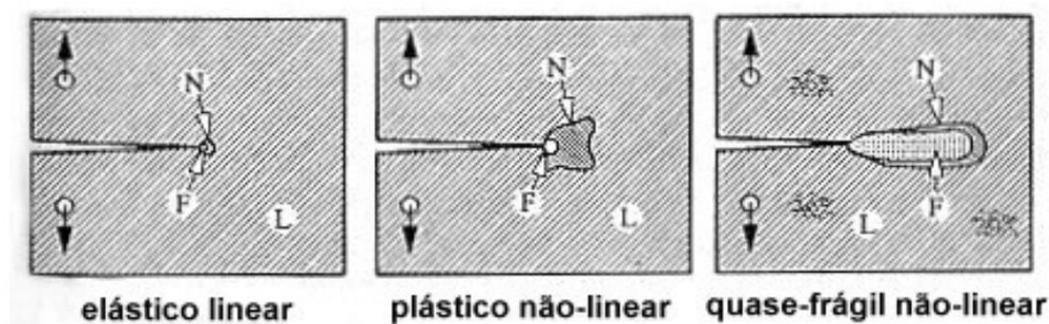
Figura 7: Regiões de comportamento distinto à ponta da trinca  
(adaptado de BAZANT, 1992).

A Figura 7 representa as zonas onde ocorre o processo de fratura do concreto, o qual possui um comportamento quase-frágil não linear. Essas são denominadas de zona elástica (L), zona de fratura (F) e zona de plastificação (N). Se as deformações plásticas forem limitadas a uma pequena região à frente da trinca, L será a principal responsável pelo comportamento da fissura. Mas se a área onde ocorrem os fenômenos inelásticos (N + F) for significativa em comparação a L, a soma daquelas afetará o processo de fraturamento, inviabilizando o uso da MFLE. Por se tratar de um material de microestrutura heterogêneo, ocorre efeito de transmissão de esforços ao longo de F. Com a crescente abertura da trinca, essa transmissão desaparece, e conclui-se que cada material possui um tamanho máximo característico. Observa-se que o efeito da plastificação ou microfissuração, N, é desprezível (BAZANT, 1992; PETERSSON, 1981).

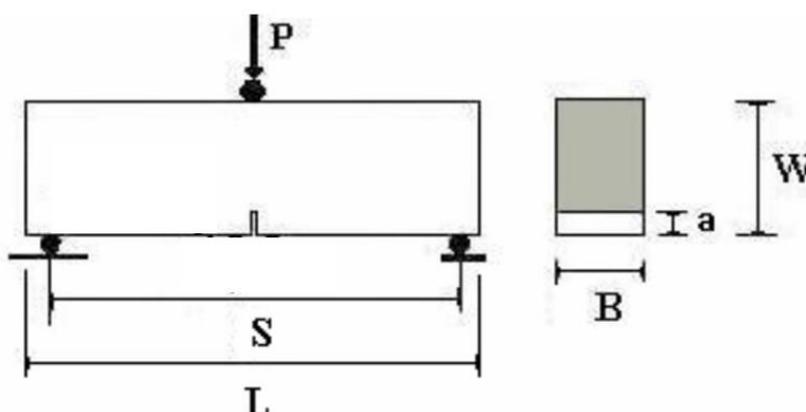
Figura 8: Viga entalhada submetida a flexão em três pontos (FERREIRA *et al.*, 2003).

Os fatores de intensidade de tensão dependem da extensão da trinca, das dimensões do sólido fissurado e das condições de contorno do problema (BROEK, 1986). Já revelam que o tipo de geometria do corpo de prova mais comum é o prismático, e o tipo de ensaio realizado mais corriqueiro é a flexão a três pontos, com uma carga concentrada aplicada centralmente (FERREIRA e HANAI, 2017), estas condições são mostradas na Figura 8.

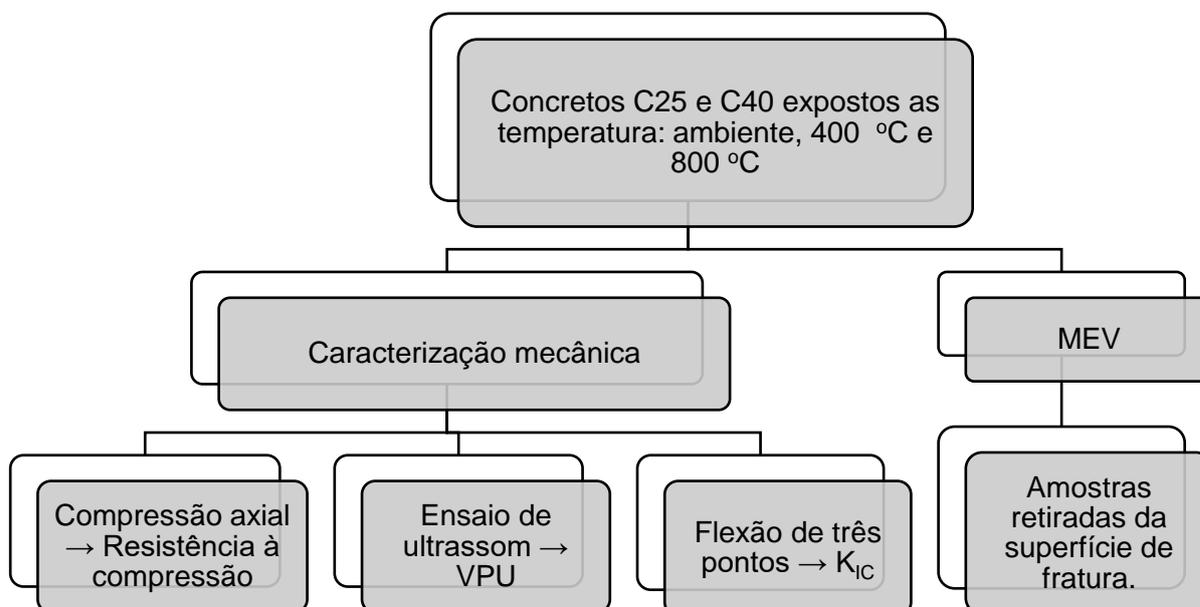
Figura 10: Resumo dos ensaios da pesquisa.

OBS: As idades de realização dos ensaios foram de 100 e 720 dias. Os CPs à temperatura ambiente são os de referência.

A Figura 10 concebe um esquema geral dos ensaios que foram realizados durante a pesquisa.

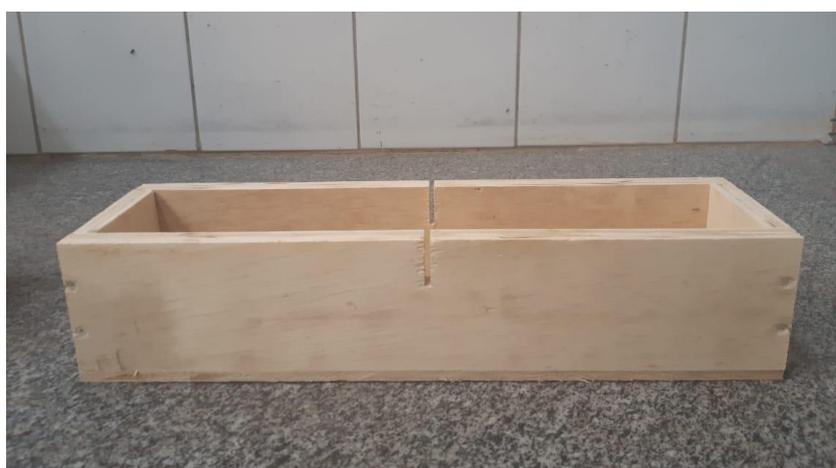
Figura 11: Molde de madeira para moldagem dos espécimes prismáticos. Os entalhes no centro e acima do molde servem para inserir a lâmina para concretar o CP contendo o entalhe para mecânica da fratura.

Os corpos de provas foram moldados em duas geometrias. Para o ensaio de compressão axial foi utilizado o formato cilíndrico, com diâmetro de 100 mm e altura de 200 mm. Para o ensaio de tenacidade à fratura em flexão a três pontos foi na forma prismática; com dimensões de 80 mm x 80 mm x 370 mm, medidas que representam largura, altura e comprimento, respectivamente. Esses corpos de prova prismáticos possuíam um entalhe de 30 mm no sentido da altura, localizado no meio do corpo de prova. A Figura 11 demonstra a forma de madeira utilizada para moldagem dos corpos de prova prismáticos.

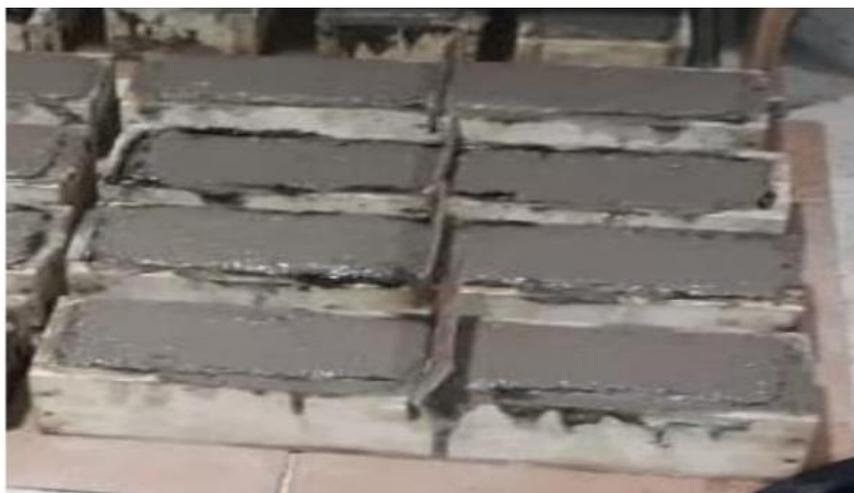
Figura 12: Corpos de prova prismáticos sendo moldados. A lâmina que reproduzirá a pré-trinca está inclinada em diversos CPs, aguardando apenas o seu adequado encaixe antes da cura do concreto.

Após a mistura, foram moldados os corpos de prova nas duas geometrias descritas anteriormente. A Figura 12 mostra corpos de prova prismáticos moldados; contudo, faltando a correta inserção da lâmina para fabricação da trinca e finalização da superfície.

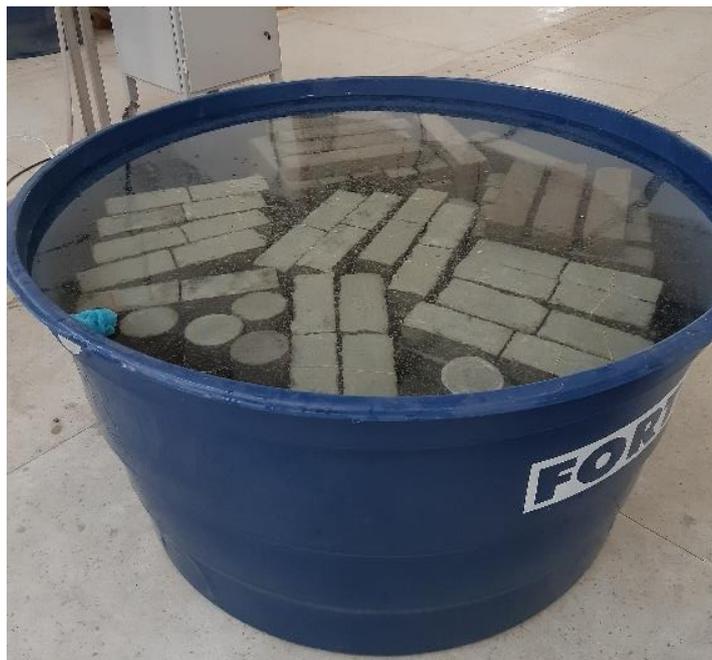
Figura 13: Corpos de prova em tanque para cura úmida. Observam-se os CPs prismáticos contendo entalhe e os CPs cilíndricos para compressão.

Decorridos 24 horas para os corpos de prova cilíndricos e 48 horas para os prismáticos, eles foram desmoldados e levados para cura úmida por imersão durante 28 dias, como mostra a Figura 13. As etapas de moldagem e cura seguiram as recomendações da NBR 5738 (ABNT, 2016a). Depois da cura úmida os exemplares foram deixados para secagem ao ambiente até a idade de realização dos testes.

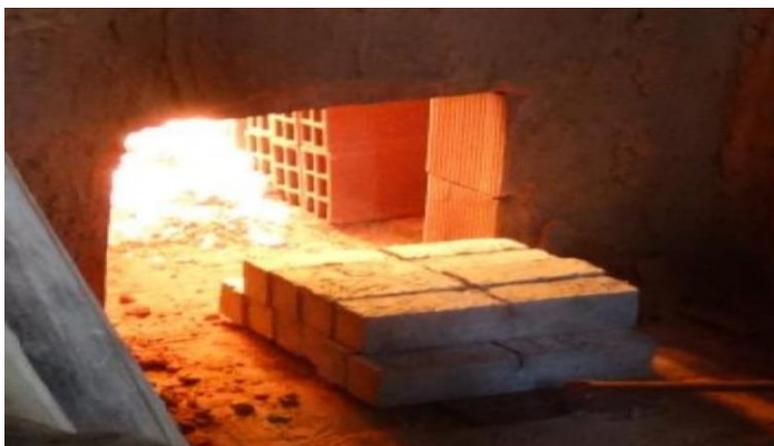
Figura 14: Corpos de prova prismáticos sendo inseridos no forno para aquecimento.

infravermelho (pirômetro). Ao alcançar a temperatura desejada os corpos de prova foram retirados do forno e deixados resfriar lentamente. A Figura 14 demonstra o acondicionamento de alguns corpos de prova prismáticos no interior do referido forno.

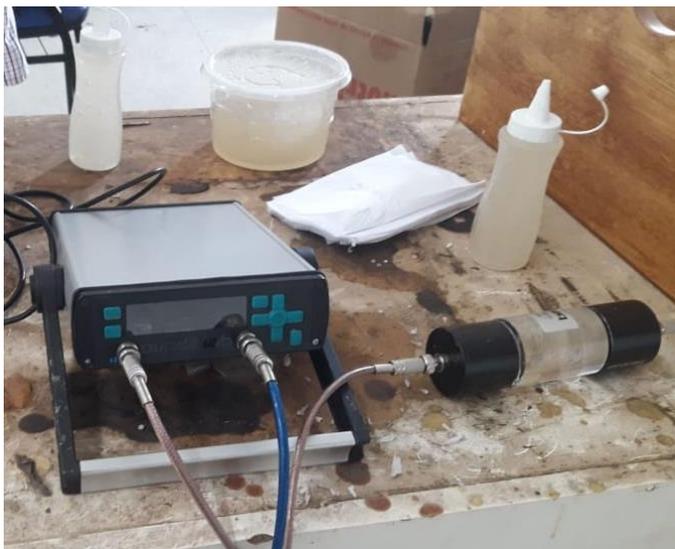
Figura 15: Procedimento de calibragem do equipamento de ultrassom.

Os ensaios de ultrassom foram realizados nos corpos de prova prismáticos antes da ruptura. O ensaio seguiu as recomendações da NBR 8802 (ABNT, 2019). O equipamento utilizado para o ensaio foi PUNDIT da marca PROCEQ. O equipamento foi calibrado sempre antes da realização das medições, como mostra a Figura 15.

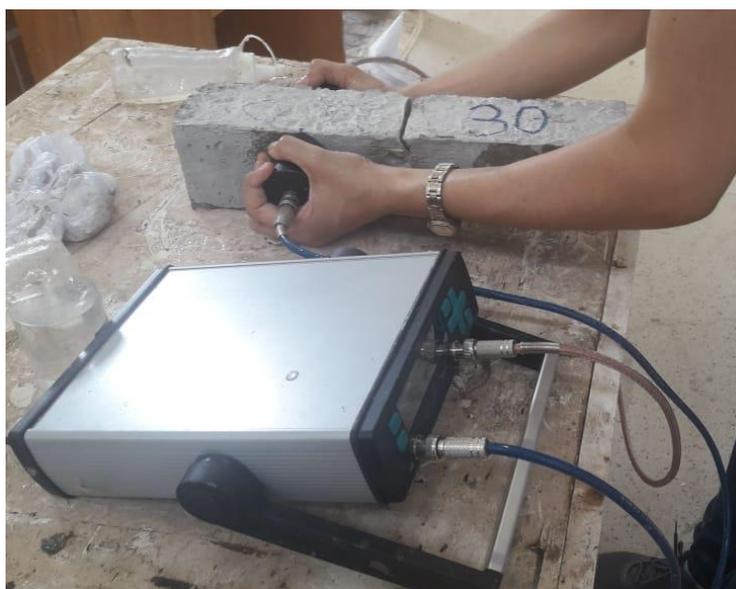
Figura 16: Realização do ensaio de ultrassom por transmissão direta.

As medições foram feitas antes e após o aquecimento dos exemplares. O ensaio foi realizado via transmissão direta, como mostra a Figura 16, de acordo com o procedimento estabelecido na NBR 8802 (ABNT, 2019). Foi utilizado acoplante celulósico para melhor acoplamento dos transdutores ao concreto. Foram feitas dez leituras em cada posição do concreto, adotando duas posições por exemplar. Os valores de VPU foram obtidos com o auxílio do programa Punditlink.

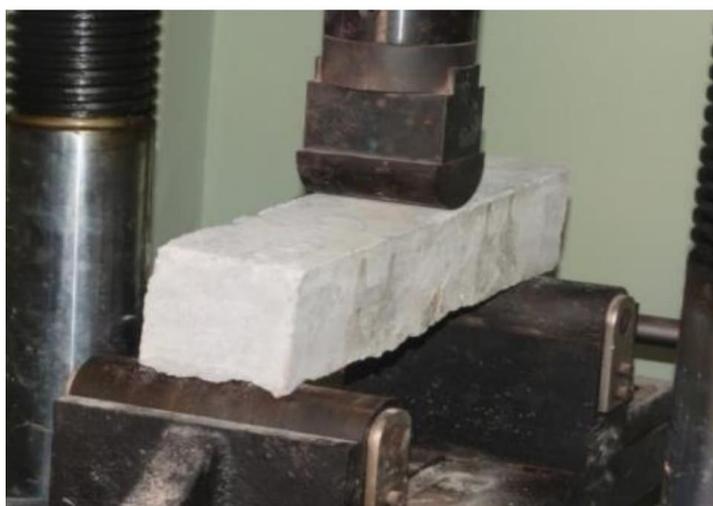
Figura 17: Ensaio de flexão em três pontos em corpo de prova prismático.

Para a obtenção dos valores de  $K_{IC}$ , os corpos de prova foram ensaiados à flexão em três pontos, como demonstrado na Figura 17, com o intuito de obter a carga máxima necessária para que o tamanho da trinca inicial, representada pelo entalhe, propague-se até atingir a fratura.

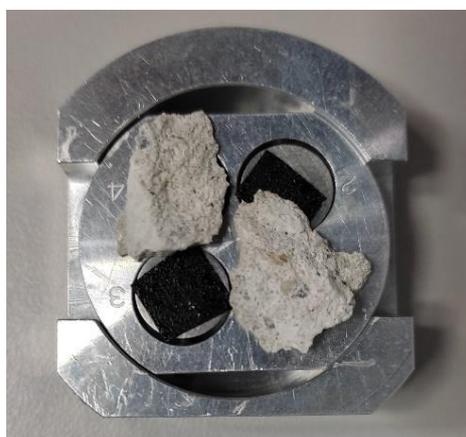
Figura 18: Amostra de concreto no porta amostra do equipamento de microscopia eletrônica.

A caracterização microestrutural foi realizada em amostras de concretos extraídas da superfície de fratura dos corpos de prova prismáticos ensaiados em flexão a três pontos. A aresta máxima das amostras foi de 20 mm, valor condicionado por questões técnicas do microscópio, a Figura 18 mostra como as amostras ficam dispostas no porta amostra do equipamento.

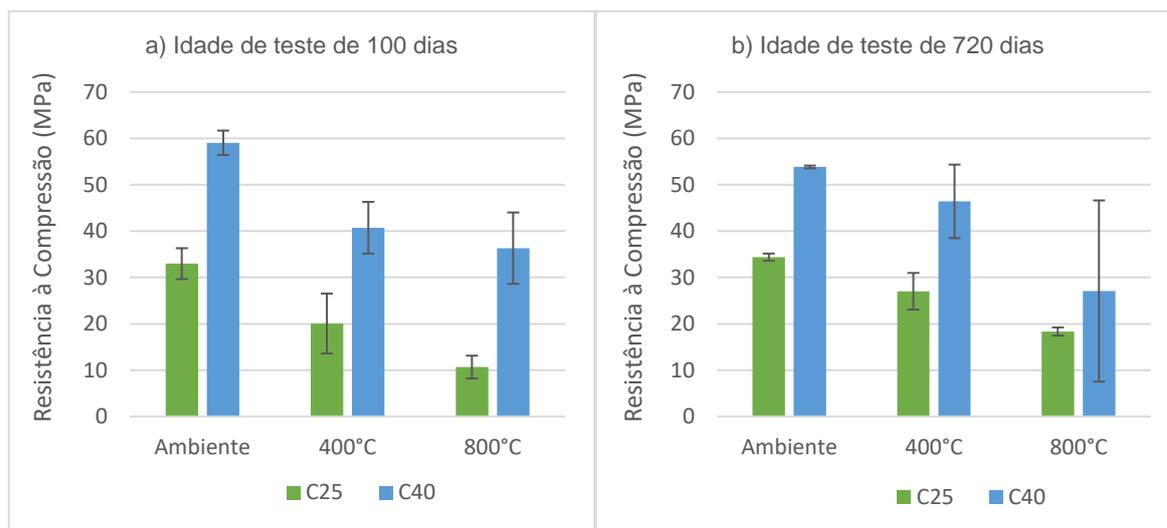
Figura 19: Gráficos de Resistência à Compressão x Temperatura. As barras de erro indicam o desvio padrão. a) Idade de teste de 100 dias; b) Idade de teste de 720 dias.

A Figura 19 a) e b) traz o gráfico com os valores médios das resistências à compressão para as duas classes de concreto investigadas de acordo com a variação da temperatura para as idades de 100 e 720 dias, respectivamente.

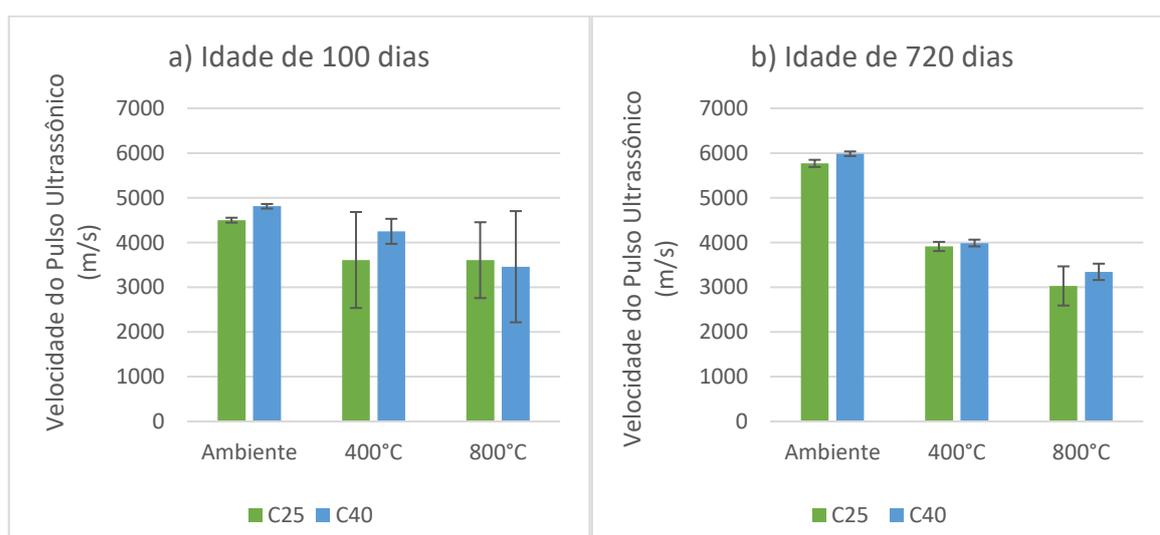
Figura 20: Gráfico da Velocidade do pulso ultrassônico x Temperatura. As barras de erro indicam o desvio padrão. a) Idade de teste de 100 dias; b) Idade de teste de 720 dias.

A Figura 20 a) e b) traz o gráfico com os valores médios das velocidades do pulso ultrassônico das duas classes de concreto investigadas de acordo com a variação da temperatura para as idades de 100 e 720 dias, respectivamente.

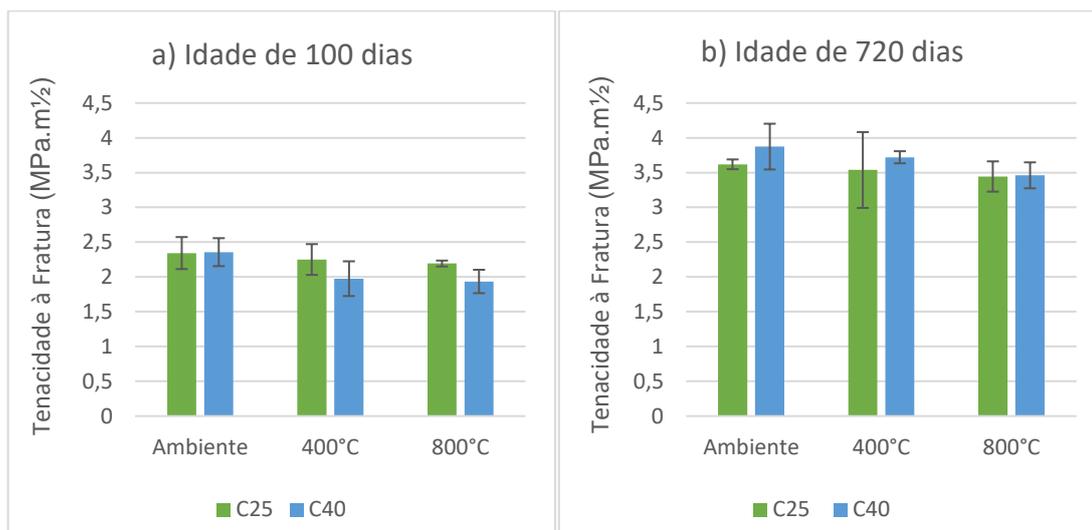
Figura 21: Tenacidade à Fratura x Temperatura. As barras de erro indicam o desvio padrão. a) Idade de teste de 100 dias; b) Idade de teste de 720 dias.

A Figura 21 a) e b) traz o gráfico com os valores médios de tenacidade à fratura para as duas classes de concreto investigadas de acordo com a variação da temperatura para as idades de 100 e 720 dias, respectivamente.

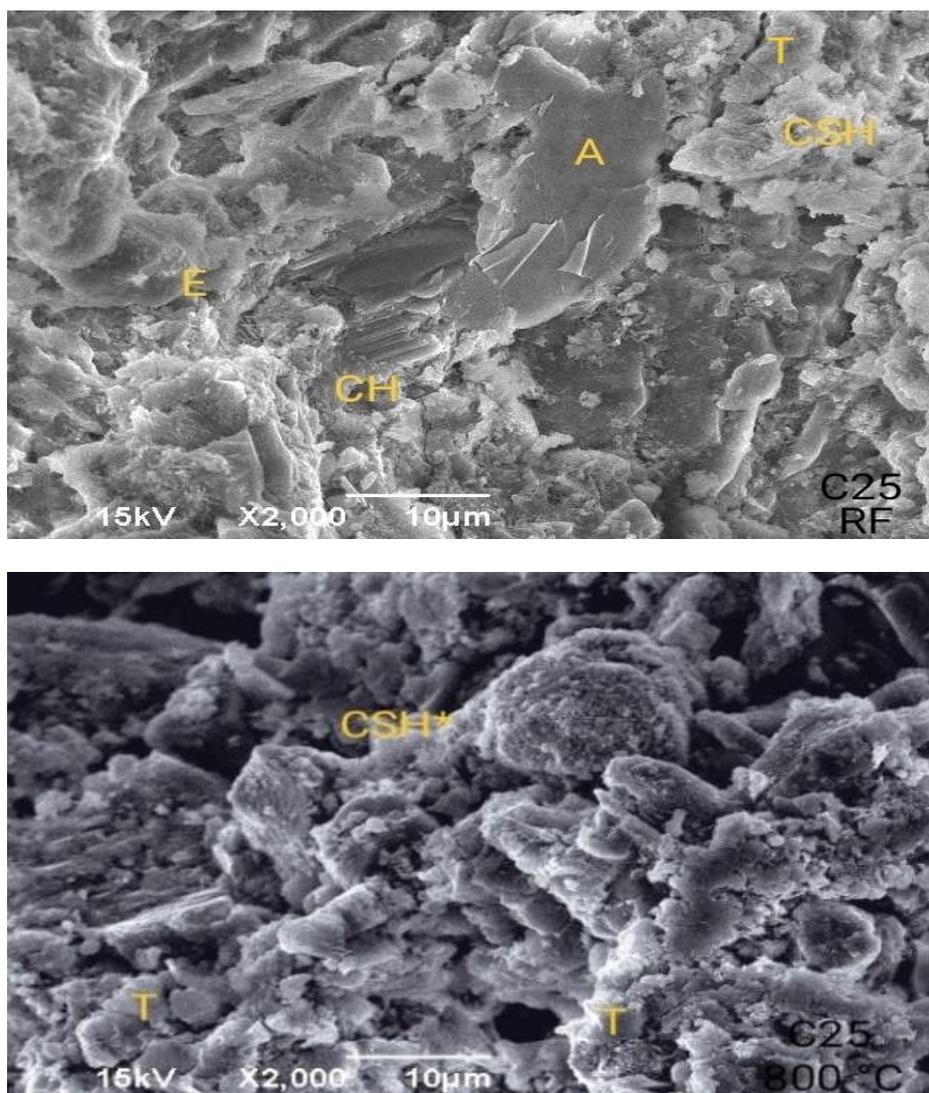
Figura 22: Imagens da microscopia eletrônica de varredura das amostras de Concreto: amostra de referência para classe C25 (superior); amostra a 800 °C da C25 (inferior).  
Legenda: A - agregado, T – trincas, E – etringita, CH – hidróxido de cálcio, CSH – silicato de cálcio hidratado.

A Figura 22 traz imagens da microscopia eletrônica de varredura das duas amostras de concreto analisadas para a classe de resistência C25 para a idade de teste de 100 dias, sob as diferentes condições de temperatura ambiente (referência) e 800°C.

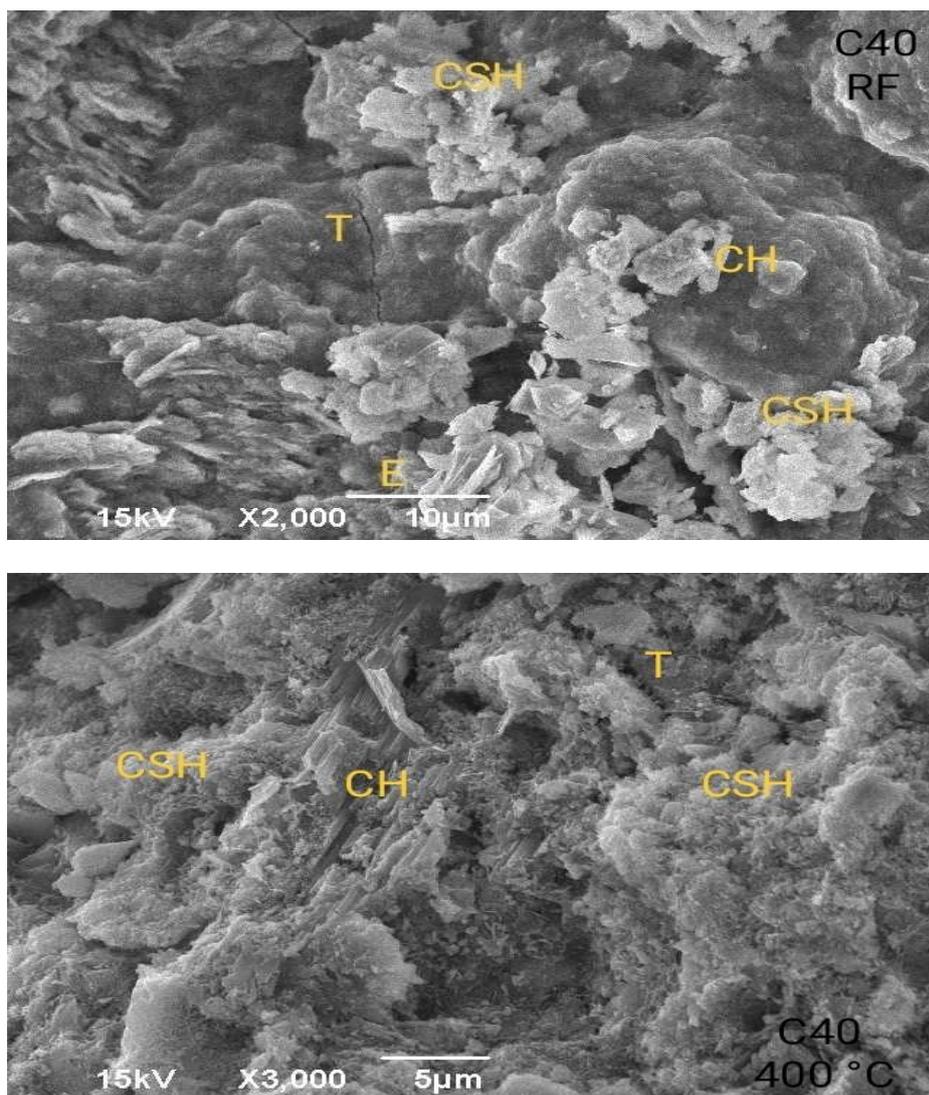
Figura 23: Imagens da microscopia eletrônica de varredura das amostras de Concreto: amostra de referência para classe C40 (superior); amostra a 400 °C para C40 (inferior).  
 Legenda: A - agregado, T – trincas, E – etringita, CH – hidróxido de cálcio, CSH – silicato de cálcio hidratado.

A Figura 23 traz as imagens das duas amostras de concreto analisadas para a classe de resistência C40 para a idade de teste de 100 dias, sob as diferentes condições de temperatura ambiente (referência) e 400°C.

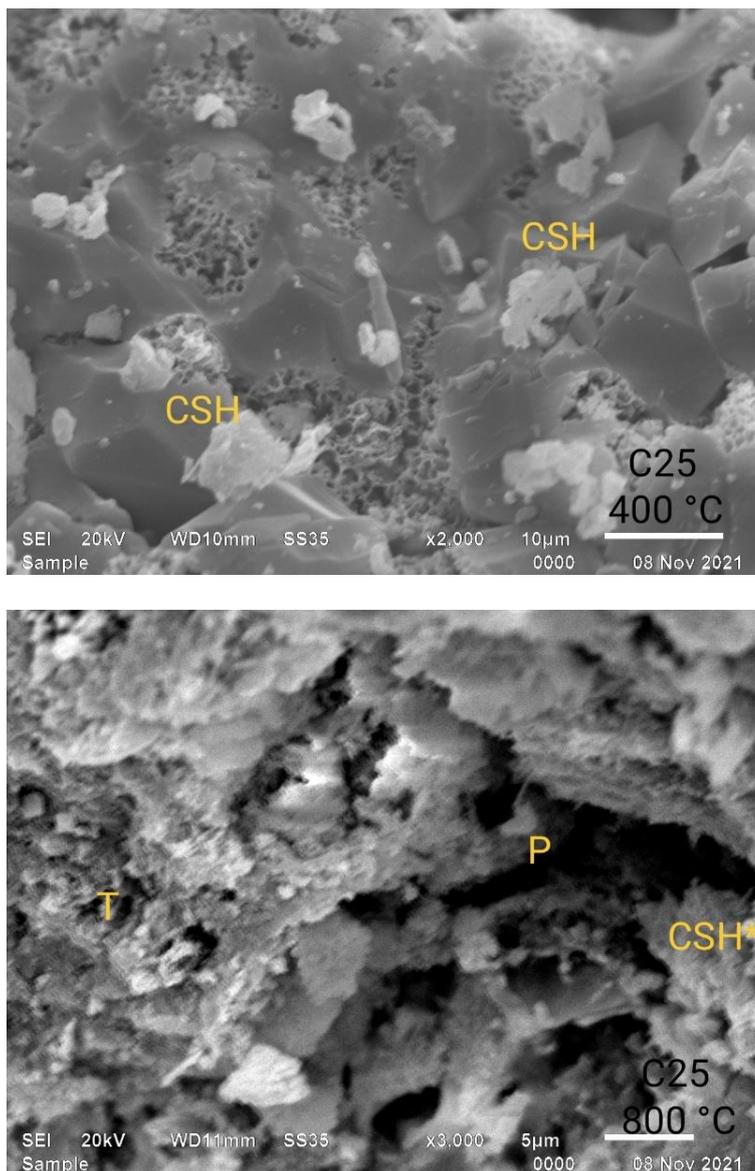
Figura 24: Imagens da microscopia eletrônica de varredura das amostras de Concreto: amostra de referência para classe C40 (superior); amostra a 400 °C para C40 (inferior).  
Legenda: A - agregado, T – trincas, P – vazios, E – etringita, CH – hidróxido de cálcio, CSH – silicato cálcio hidratado.

Através da Figura 24, nota-se que na amostra C25 a 400 °C não se encontra CH, mas o C-S-H está bem presente na matriz. Já para a amostra C25 a 800 °C, o C-S-H se encontra decomposto, e a matriz apresenta uma superfície bastante degradada.

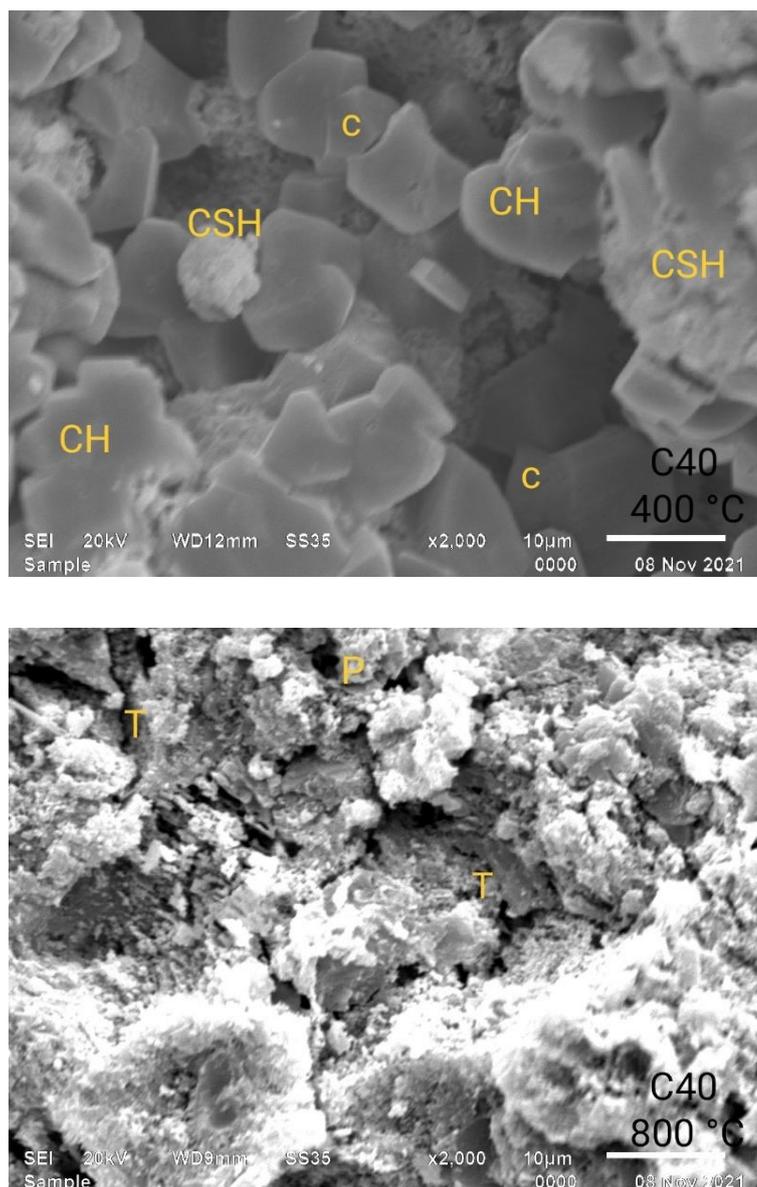
Figura 25: Imagens da microscopia eletrônica de varredura das amostras de Concreto: amostra de referência para classe C40 (superior); amostra a 400 °C para C40 (inferior).  
 Legenda: A - agregado, T – trincas, P – vazios, E – etringita, CH – hidróxido de cálcio, CSH – silicato cálcio hidratado, c – cristais de óxido de cálcio.

A Figura 25 traz imagens das duas amostras de concreto analisadas para a classe de resistência C40 para a idade de teste de 720 dias, sob as diferentes condições de temperatura de 400 °C e 800 °C.
