UNIVERSIDADE FEDERAL DE SERGIPE
CENTRO DE CIÊNCIAS EXATAS E TECNOLOGIA
DEPARTAMENTO DE ENGENHARIA CIVIL

**ESTUDO DA INTERVENÇÃO NAS RUÍNAS DO ANTIGO TRAPICHE SANTO ANTÔNIO
PARA USO COMO PARTE DO *CAMPUS* DE LARANJEIRAS (UFS) UTILIZANDO
TÉCNICAS DE AVALIAÇÃO PÓS-OCUPAÇÃO**

Trabalho de Conclusão de Curso apresentado à
Universidade Federal de Sergipe – UFS, para
encerramento do componente curricular e
conclusão da graduação em Engenharia Civil.

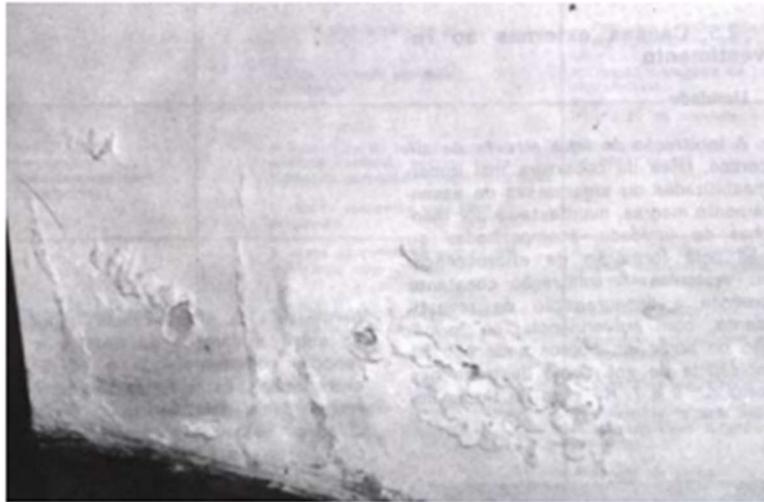
Figura 9 - Exemplo de descolamento do revestimento com empolamento

Sobre as prováveis causas de tal manifestação patológica, Segat indica as infiltrações de umidade (CINCOTTO, 1988 apud SEGAT, 2005).

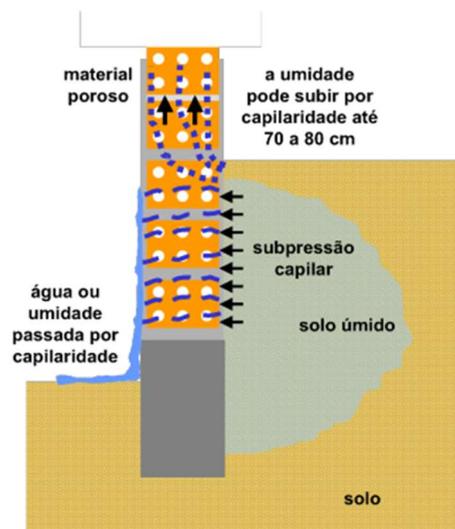
Figura 10 - Processo de infiltração da água por capilaridade

Em relação à umidade das infiltrações como possível causa do descolamento do revestimento, existe um conceito muito importante na literatura: o de umidade ascendente por efeito da capilaridade da água presente no solo. Para Neves (2020), a água tem a propriedade de “subir” pelos poros da alvenaria, de forma contrária à gravidade, ou seja, a água percola de baixo para cima e pode chegar a cerca de 70cm do solo. Nesse caso, quanto mais finos os poros da alvenaria, mais facilidade a água possui ao subir. Assim, os poros absorvem a água e tal umidade provoca o surgimento do empolamento comentado anteriormente, além do descolamento do revestimento, e podem até proporcionar o aparecimento de mofos e bolores nas regiões da base da alvenaria (NEVES, 2020). Como forma de melhor entendimento, o processo de “subida” da água por capilaridade está ilustrado na Figura 10.

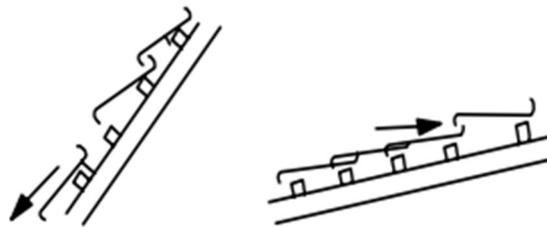
Figura 11 - Representação do caimento exagerado (figura à esquerda) e do pouco caimento (figura da direita) das telhas numa cobertura

Outro tipo de manifestação patológica muito comum nos revestimentos e citada anteriormente é a mancha de umidade devido à infiltração. Para Dórea (2021), seu mecanismo de ocorrência se caracteriza pela infiltração da água da chuva, agora de cima para baixo. Conforme Souza (2008), as coberturas de telhas geralmente apresentam muitos vazamentos no sistema de drenagem pluvial (calhas e rufos, por exemplo) ou na própria cobertura, permitindo, então, a infiltração da água para as alvenarias. Ainda para Souza (2008), alguns fatores podem ser citados como fontes de tais vazamentos, como o caimento das telhas e a sua qualidade. Para o caimento, o autor ainda afirma que, se feito de forma exagerada, as telhas podem cair com a ação dos ventos, gerando pontos de vazamentos da água. No entanto, se for feito um pequeno caimento, o vento pode forçar a entrada de água para o interior da edificação. Assim, a Figura 11 ilustra o mecanismo de infiltração comentado.

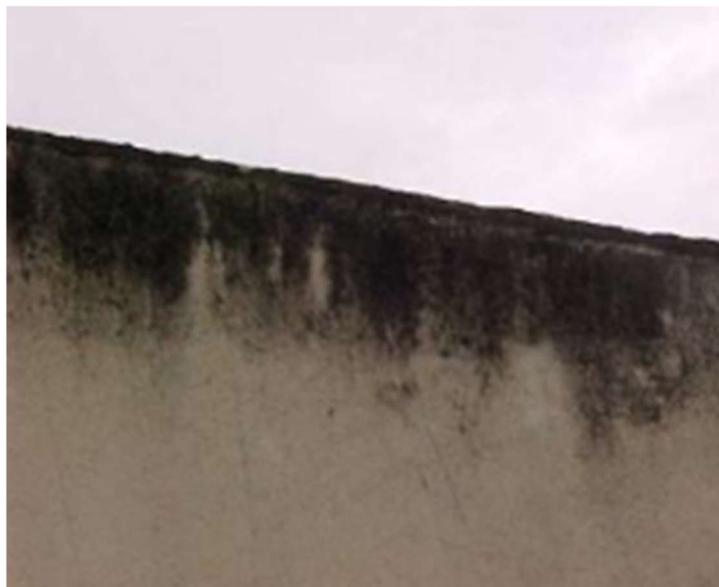
Figura 13 - Mancha de infiltração de água da chuva

Assim, como exposto acima, as manchas geradas pela infiltração comprometem a estética da parede ou muro, além de poder causar mal à saúde dos usuários do ambiente afetado, pois também permitem o aparecimento de fungos e bolor. A Figura 13 mostra um exemplo de tais manchas devido à infiltração da água.

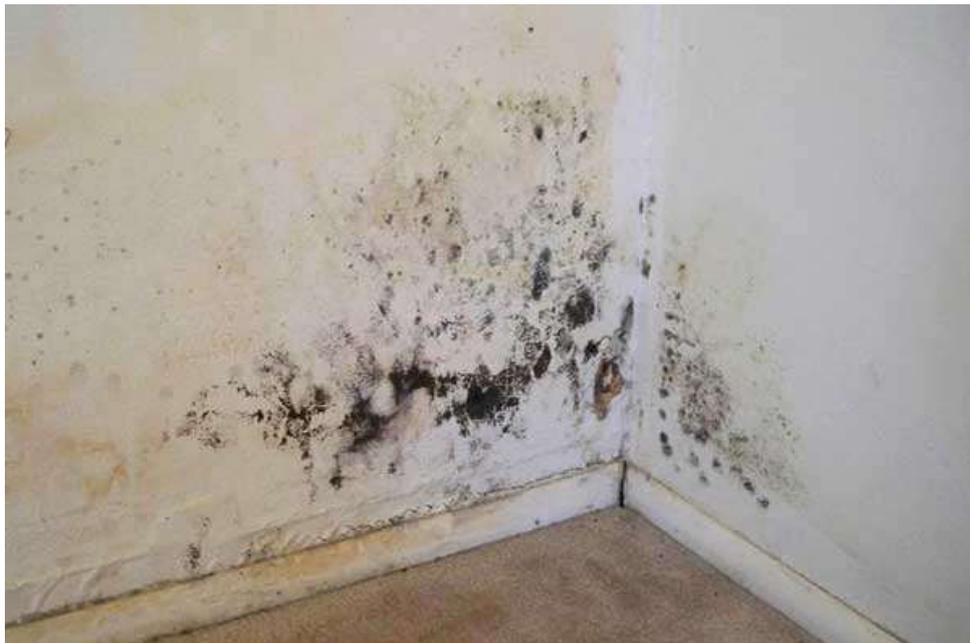
Figura 14 - Exemplo de mofo e bolor em revestimentos

Para Souza (2008), o emboloramento é uma consequência do desenvolvimento de microrganismos do grupo dos fungos. Assim, a presença desses fungos gera alterações na superfície de vários materiais, exigindo a recuperação de revestimentos, no caso das edificações. Além disso, o crescimento do bolor está diretamente ligado à existência de umidade, sendo comum o emboloramento de paredes umedecidas por infiltração de água, por exemplo (ALUCCI et al., 1985 apud SOUZA, 2008). A Figura 14 ilustra esse tipo de manifestação.

Ainda para Souza (2008), uma das medidas de evitar a geração de pontos de emboloramento podem ser tomadas ainda na fase de projeto, como a garantia de ventilação, iluminação e insolação adequadas nos ambientes. No entanto, caso o problema já tenha ocorrido numa edificação, o autor ainda indica a limpeza da superfície com soluções fungicidas e a até a troca de materiais contaminados como terapias para essa manifestação patológica.

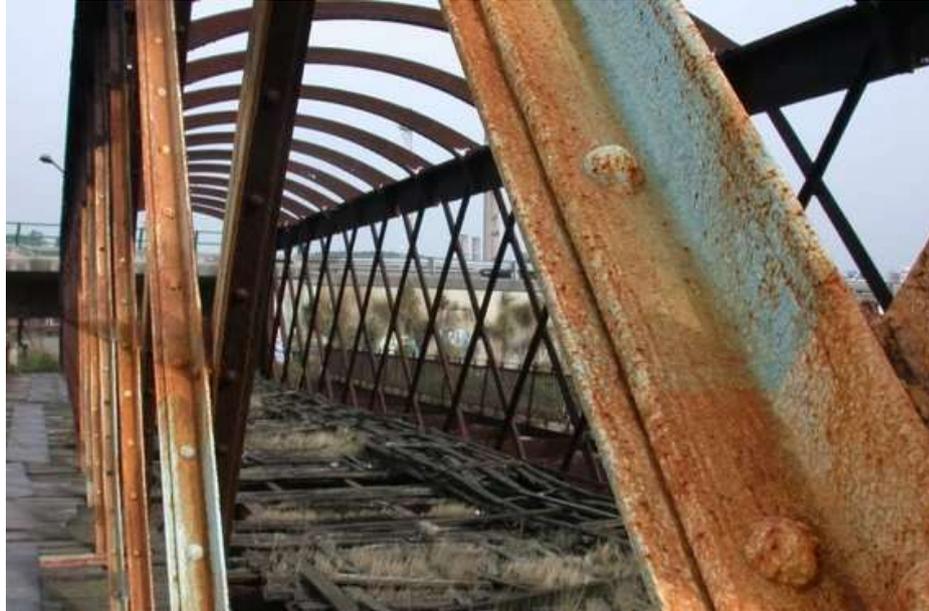
Figura 15 - Exemplo de estrutura metálica com corrosão

Nesse processo, também segundo Dórea (2021), um material sofre oxidação (perde elétrons) e o outro sofre redução (ganha elétrons), onde o íon Fe^{++} é o sinal da corrosão no material. A Figura 15 mostra um caso desse tipo de manifestação patológica.

Tendo isso em vista, segundo a ASOPE Engenharia (2012), o desgaste proporcionado pela reação acima leva a alterações na resistência dos elementos estruturais onde, em certos casos, quando a corrosão está em níveis elevados, a remoção não se torna eficiente, sendo necessário, então, a troca de elementos estruturais.

Ainda para a ASOPE (2012), a corrosão gera uma camada visível de óxido de ferro encontrada comumente nos elementos metálicos, caracterizando a perda de massa e, conseqüentemente, a diminuição da seção transversal da peça e na sua resistência. Tal camada visível é gerada a partir de uma falha ou na inexistência de um sistema protetor.

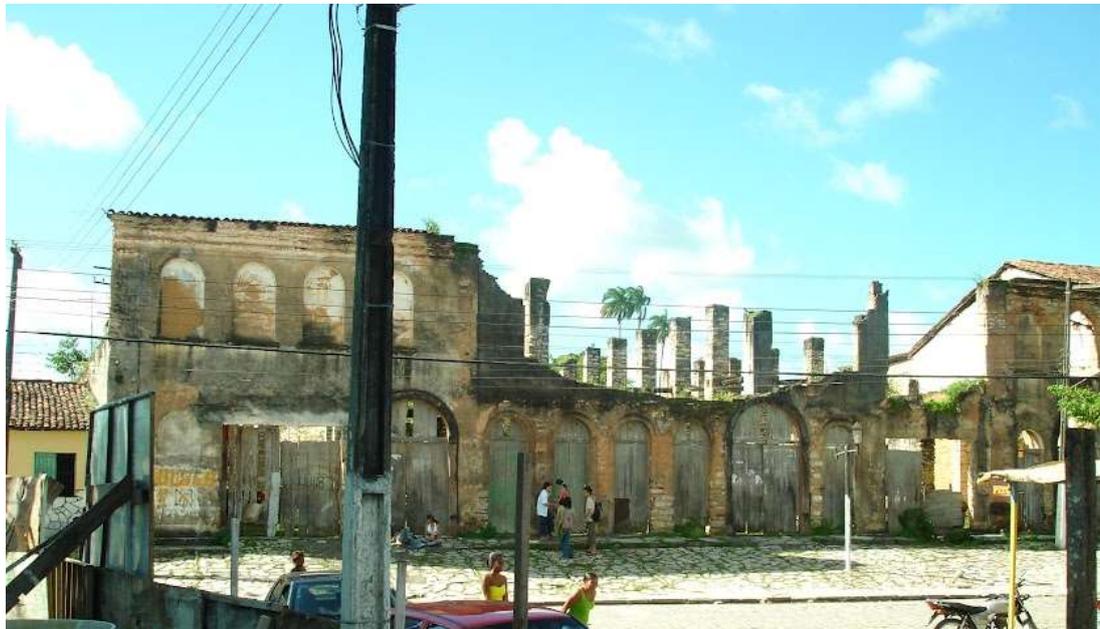
Figura 17 - Fachada principal do TSA pré-intervenção

A Figura 17 mostra a fachada principal do Trapiche Santo Antônio pré-intervenção e a Figura 18, a mesma fachada atualmente.

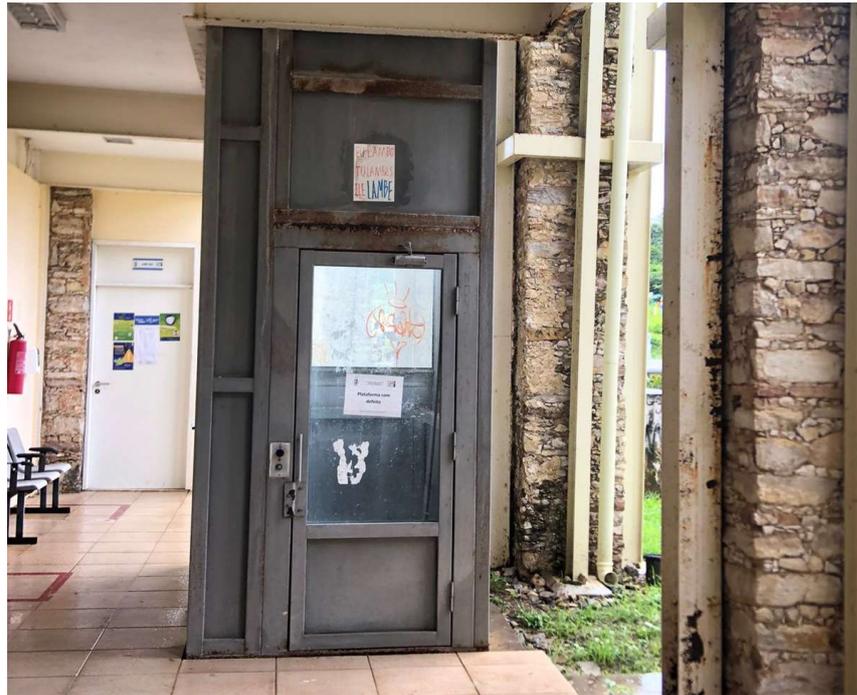
Figura 21 - Estado atual da plataforma visto do térreo

Ademais, perto da escada também poderia ser um bom local, pois seria uma área mais coberta, de forma a melhorar a proteção da plataforma contra as intempéries. Para Elton, no espaço atual, sua exposição prejudicou e condenou a estrutura metálica da plataforma, hoje corroída. A Figura 21 mostra a plataforma atualmente.

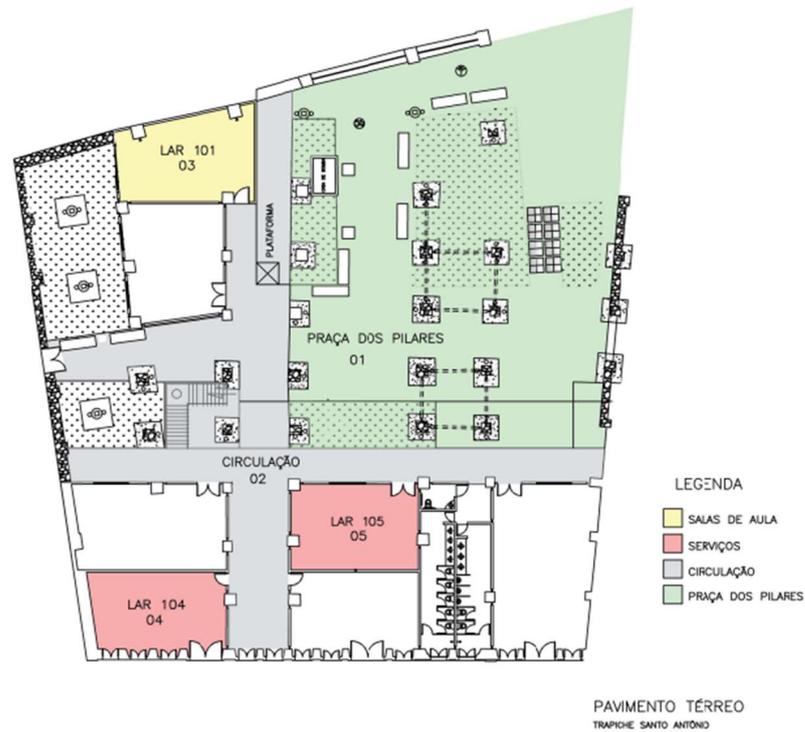
Figura 67 - Planta do pavimento térreo com a ordem de visitação das instalações do TSA

Em seguida, o grupo subiu pela escada metálica para acessar o pavimento superior do TSA, visitando então as salas de aula LAR 204 e LAR 206, e a sala de aulas de pranchetas LAR 201. Foi visitado, também, o laboratório de informática 01 na sala LAR 205 e a sala de pranchetas LAR 207. As Figuras 67 e 68 mostram as plantas dos pavimentos térreo e superior, respectivamente, com as áreas adentradas, sua nomenclatura e com um número que indica sua ordem de visitaç o no passeio. Ou seja, a Praça dos Pilares possui o n mero 01 pois foi a primeira a ser visitada pelo grupo no *walkthrough* proposto.

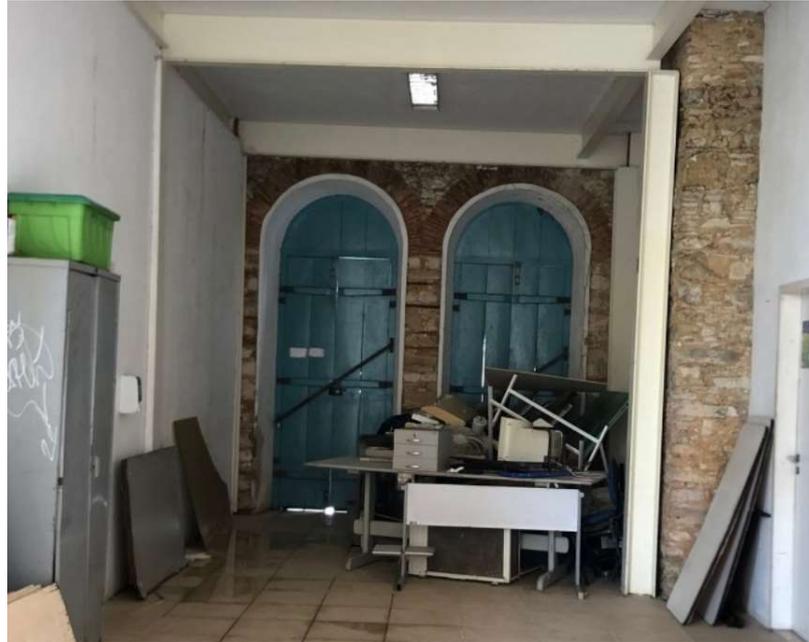
Figura 72 - Portas da fachada que davam acesso às áreas de circulação interna do TSA

Segundo César, logo no início do período que ele começou a trabalhar no *campus*, as portas da fachada que se encontram nessa área e permitiam o acesso para as instalações internas do Campuslar ficavam abertas, o que tornava o espaço, na sua opinião, mais arejado, iluminado, amplo e confortável. Hoje, no entanto, essas portas ficam fechadas. A Figura 72 mostra as portas em questão e a Figura 73 ilustra a percepção do local como mais escuro devido ao seu fechamento.

Como pode ser visto pelas figuras acima, a área comentada tornou-se também local de acúmulo de material devido ao seu pouco uso. Assim, quando perguntado sobre o porquê do fechamento das portas, César afirmou que o motivo foi a quantidade de vigilantes necessária para manter o local aberto. Segundo ele, essa quantidade é de 2 vigilantes por abertura, mas, pelo dimensionamento de pessoal feito para o Campuslar, só existem 2 pessoas com essa função em todo o *campus*, que ficam, atualmente, no *hall* da entrada principal, localizada em outra instalação do Campuslar. Assim, tal dado apresenta coerência com o comentado por Elton durante sua entrevista, quando ele afirma que a atual dependência do Campuslar com o *campus* São Cristóvão ocasiona problemas relacionados ao dimensionamento da quantidade de funcionários. Para Elton, falta sensibilidade da universidade com a dinâmica do *campus* de

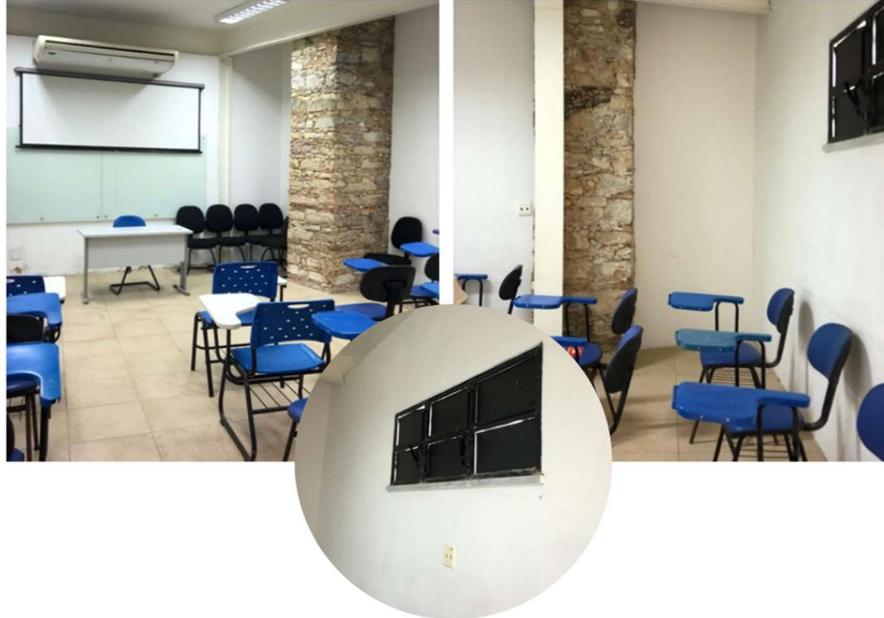
Figura 75 - Sala LAR 101

deveria ter mais janelas, citando a ocasião de haver algum problema no ar-condicionado e questionando como seria o uso do espaço nessa situação. Para ilustrar tal percepção, a Figura 75 mostra fotos tiradas dentro da sala LAR 101 e destaca o basculante comentado.

Como possível consequência dos problemas de ventilação, foi apontado por Clara que a sala também contém questões referentes ao mofo, problema que será melhor abordado no item 4.4.2.2 deste trabalho. Por fim, apesar dos problemas citados, os usuários elogiaram a presença dos antigos pilares dentro da sala, que trouxeram valor estético ao espaço.

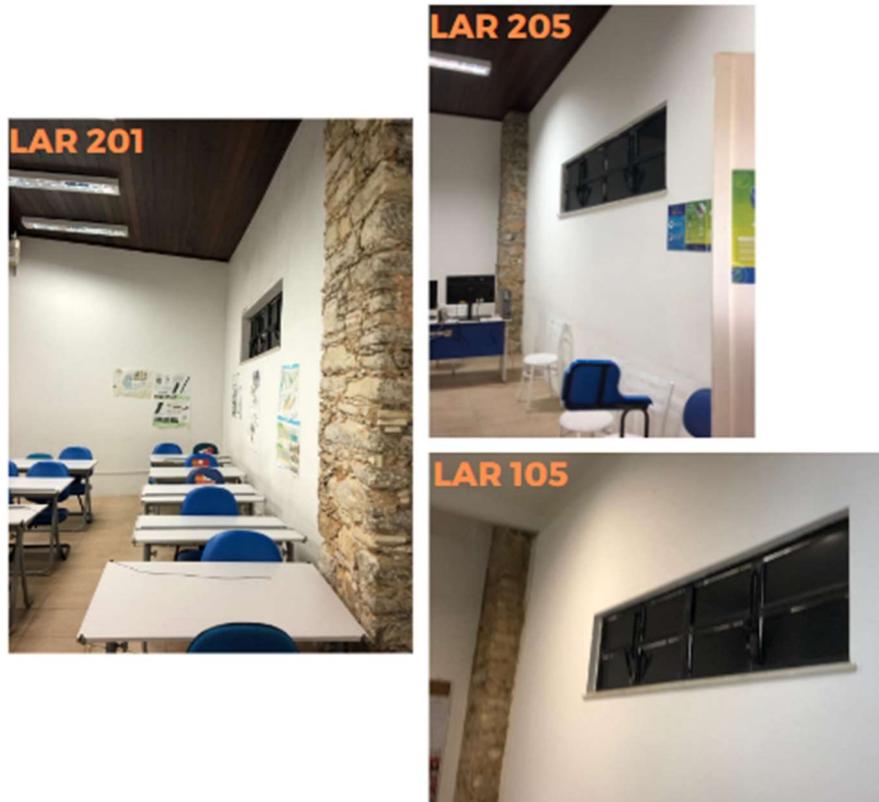
Figura 76 - Fotos tiradas nas salas LAR 201 (pranchetas), LAR 205 (laboratório de informática) e LAR 105 (sala com usos administrativos e pedagógicos)

Além da sala LAR 101, as salas LAR 105 (também no térreo), a sala de pranchetas LAR 201 e o laboratório de informática na sala LAR 205 (no pavimento superior) sofreram as mesmas observações dos usuários como problemas principais para seu uso: ineficiência das aberturas quanto à ventilação e iluminação. Por meio da visita realizada, foi possível encontrar semelhanças entre elas, como basculantes - únicas aberturas-, pontos de desagregação de revestimento e presença dos pilares de pedra remanescentes. Nesse momento, César ainda comenta como as salas parecem ter sido todas dimensionadas para o uso exclusivo de ar-condicionado, o que, em sua opinião, seria um erro. Ele justifica tal percepção pela dependência de uma forma artificial de controle da temperatura, entendido por ele como prejudicial para o uso da edificação no decorrer do tempo. A Figura 76 reúne fotos tiradas em cada uma das salas citadas como forma de ilustrar as percepções obtidas.

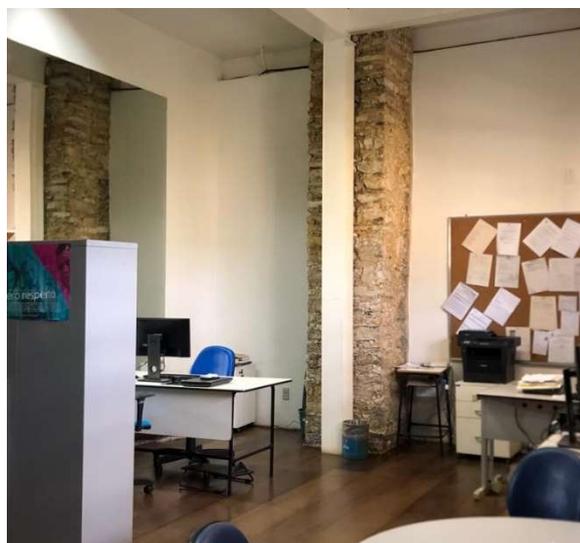
Figura 77 - Sala LAR 105

Um ponto interessante a ser destacado é o depoimento da funcionária do setor de assistência estudantil Carolina Sampaio sobre a sala LAR 105. Como visto anteriormente, ela é usada para o PROARQ, para o setor pedagógico, assistência estudantil e vice-diretoria. No entanto, apesar da diversidade de usos, sua área é considerada confortável para todas as atividades propostas, segundo Carolina, que estava trabalhando no local no momento do passeio *walkthrough*. A Figura 77 mostra a sala em questão.

Assim, semelhante aos demais participantes da visita, ela cita a falta de ventilação como problema principal e comenta que, ao chegar no local pela manhã, sempre sente um cheiro forte que acredita ser mofo. Logo, precisa deixar as portas abertas durante um tempo, mesmo com o ar-condicionado ligado, a fim de dissipar tal odor.

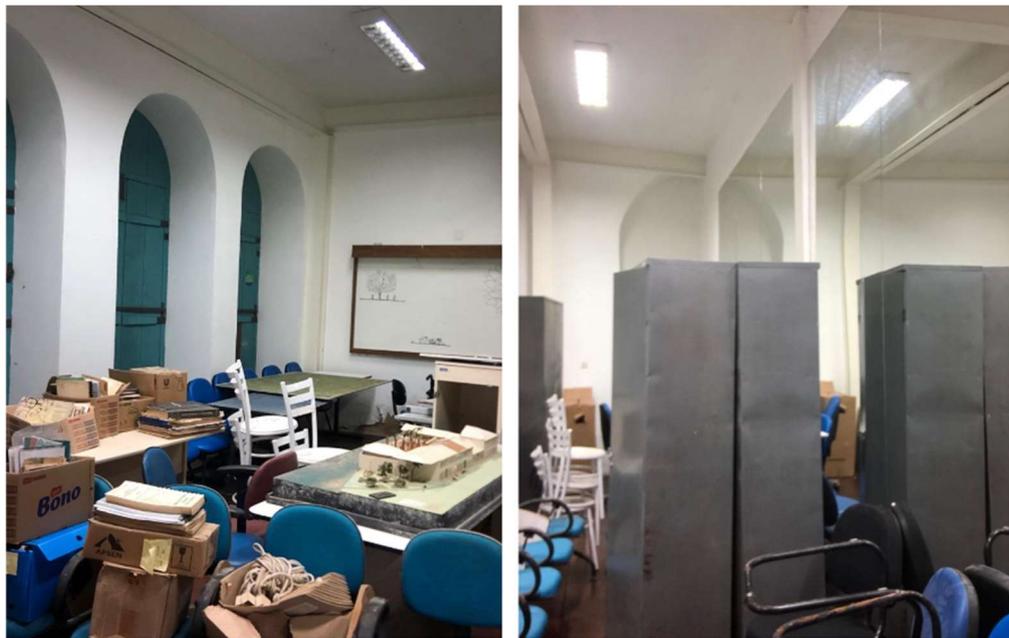
Figura 78 - Sala LAR 104, com destaque para as portas da fachada e o espelho em uma das paredes

Sobre a sala LAR 104, usada como sala de extensão da universidade, César afirmou que, nos primeiros anos do *campus*, era utilizada como sala de dança, assim como a LAR 105, o que explica o mesmo espelho encontrado em uma de suas paredes. Sobre sua percepção, ele ainda comenta que acha o espaço bem agradável esteticamente e espaçoso, apesar de, após a pandemia, estar sendo utilizada temporariamente como local de acúmulo de materiais. Opinião essa compartilhada por Alessandra, Clara e João Ricardo. Assim, a Figura 78 ilustra a sala LAR 104.

No entanto, Alessandra volta a comentar os problemas de ventilação e iluminação como sendo os pontos críticos, ponto reforçado por João Ricardo. Como pode-se notar na Figura 78, diferente das salas analisadas anteriormente, a LAR 104 possui portas da fachada do TSA como forma de acesso a seu interior. Apesar disso, César afirma que as portas permanecem fechadas pelos mesmos motivos citados anteriormente sobre as localizadas na área de circulação: falta de pessoal disponível para sua vigilância. Assim, esse impedimento para sua abertura gera a falta de ventilação e iluminação natural pontuadas, apesar da existência de aberturas maiores.

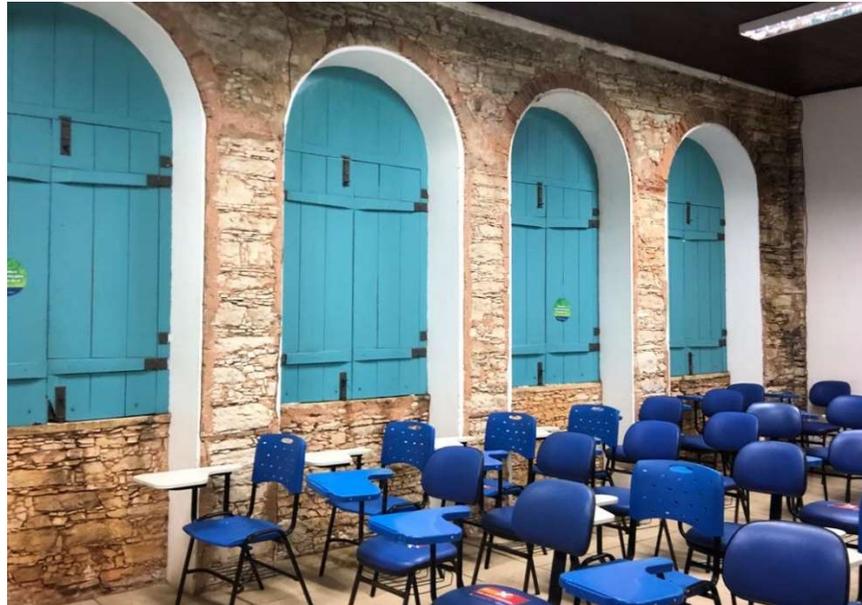
Figura 79 - Sala LAR 204

comentados no bloco de análise anterior. No entanto, também por estarem localizadas na fachada do TSA e, conseqüentemente, voltadas para o centro comercial da cidade, os usuários participantes do *walkthrough* afirmam que tais janelas geralmente não ficam abertas por conta dos ruídos externos. Para melhor entendimento das percepções comentadas a seguir, as Figuras 79 e 80 mostram as salas citadas nesse bloco de análise.

Assim, Clara afirma que a sala LAR 204 e LAR 206 são bastante parecidas, tendo como diferença marcante apenas o aspecto da antiga alvenaria de pedra aparente, na LAR 204, e com revestimento de reboco composto de areia e cal, na LAR 206.

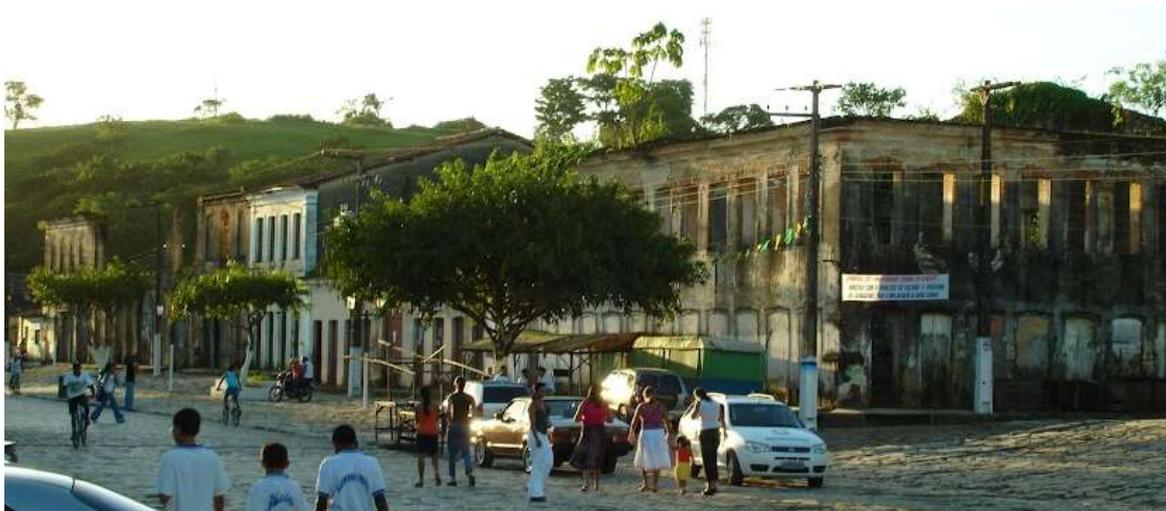
Figura 81 - Vista do Quarteirão dos Trapiches pré-intervenção

Tendo isso em vista, por meio do estudo da situação pré-intervenção do Quarteirão, sabe-se que toda a sua área se encontrava em alto grau de degradação, com pontos críticos que configuravam um estado de ruína. As Figuras 81 e 82 ilustram tal estado de conservação e mostram um desses pontos arruinados: o Trapiche Santo Antônio, alvo de estudo deste trabalho.

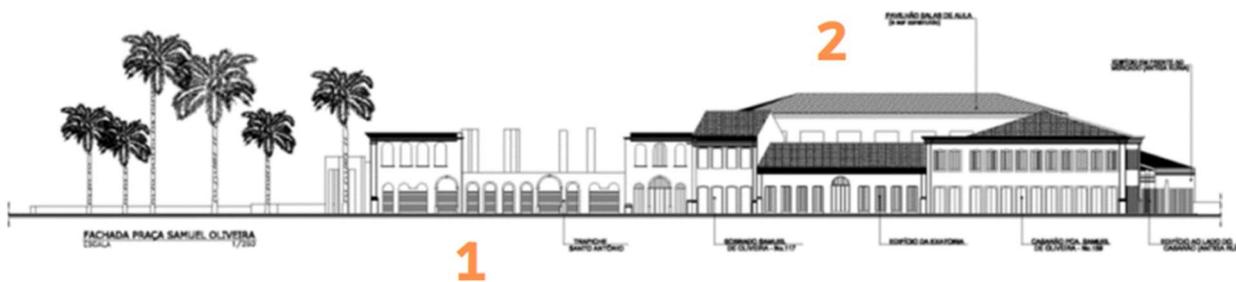
Figura 84 - Fachada Principal do projeto de Baeta e Oliveira. Destaque para a manutenção da fachada parcialmente arruinada do Trapiche Santo Antônio.

Tal projeto, segundo Baeta e Nery (2012, p. 10), não buscava a restauração dos edifícios individualmente, que cairia, inevitavelmente, em um falso histórico, mas sim num “remodelamento da unidade figurativa dos edifícios a partir do resgate de suas caixas murais e do ‘redesenho’ contemporâneo das suas cavidades internas”. Dessa forma, entende-se que tal intervenção atuaria no terceiro tempo histórico e ajudaria na restauração da unidade figurativa da obra de arte em questão: o conjunto urbano histórico de Laranjeiras, ainda respeitando o caráter especial do patrimônio em parte arruinado e utilizando ações criativas, mas buscando não alterar o valor das edificações preexistentes.

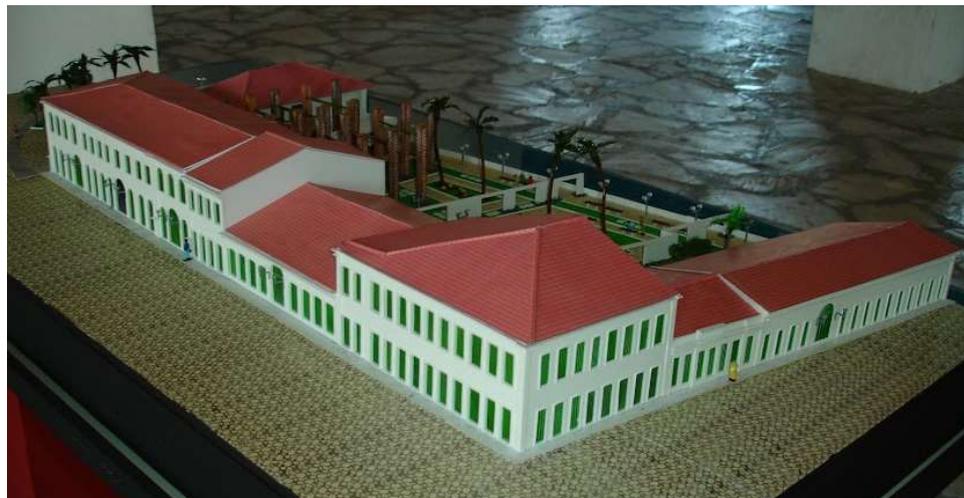
Figura 87 - Vista Principal da maquete que representa o Campuslar. Destaque para a praça dos pilares "escondida" no seu interior.

Essa sensação de “encastelamento” da Praça dos Pilares pode ser melhor entendida pela comparação entre a planta do primeiro projeto exposta na Figura 83, que mostra a praça como um local intermediário entre a cidade e as instalações do *campus*, e a maquete mostrada nas Figuras 87 e 88. Tal maquete foi construída tendo como base um projeto intermediário entre os dois analisados neste trabalho, cuja única diferença relevante entre ele e o projeto atual é a substituição da rampa (na maquete) pela plataforma de acessibilidade (no atual).

Comparando as Figuras citadas, nota-se que na Figura 83 há um acesso livre à praça e grande visualização do patrimônio histórico a ser valorizado como forma de manutenção da memória da cidade. No entanto, nas Figuras 87 e 88, fica claro que a única forma de acesso seria pelas entradas do campus, que, como verificado através da aplicação dos questionários no item 4.3.2 deste trabalho, caso não haja algum evento externo sendo realizado no seu interior, não são convidativas à população geral de Laranjeiras. Além disso, a reconstrução total das fachadas do quarteirão esconde quase completamente os pilares de pedra remanescentes, diferentemente da proposta inicial de apenas estabilização da fachada arruinada, que permitiria tal visualização. Dessa forma, se o indivíduo não entrar no *campus* ou visualizá-lo através da margem oposta do rio Cotinguiba, poderia nunca notar a existência desses pilares.

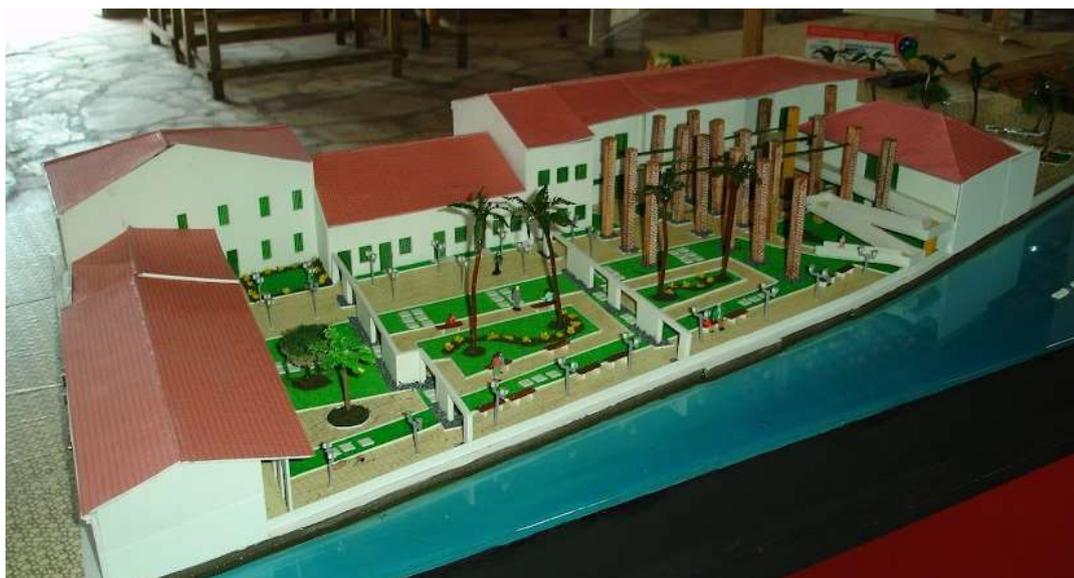
Figura 88 - Vista do rio Cotinguiba da maquete que representa o Campuslar.

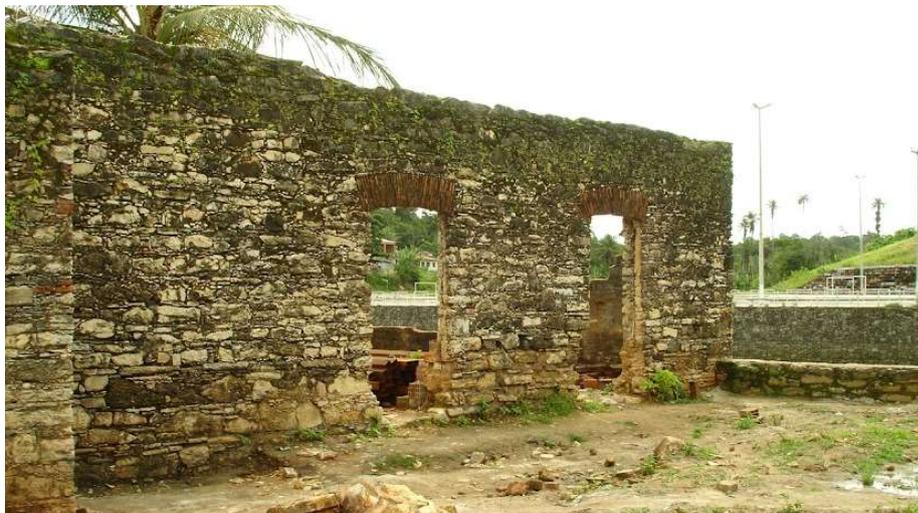
Figura 89 - Ruínas do Quarteirão dos Trapiches

Logo, as Figuras 89 e 90 mostram as ruínas do Quarteirão dos Trapiches, onde está localizado o TSA, no seu estado pré-intervenção e ilustram as afirmações quanto aos materiais e técnicas construtivas utilizadas.

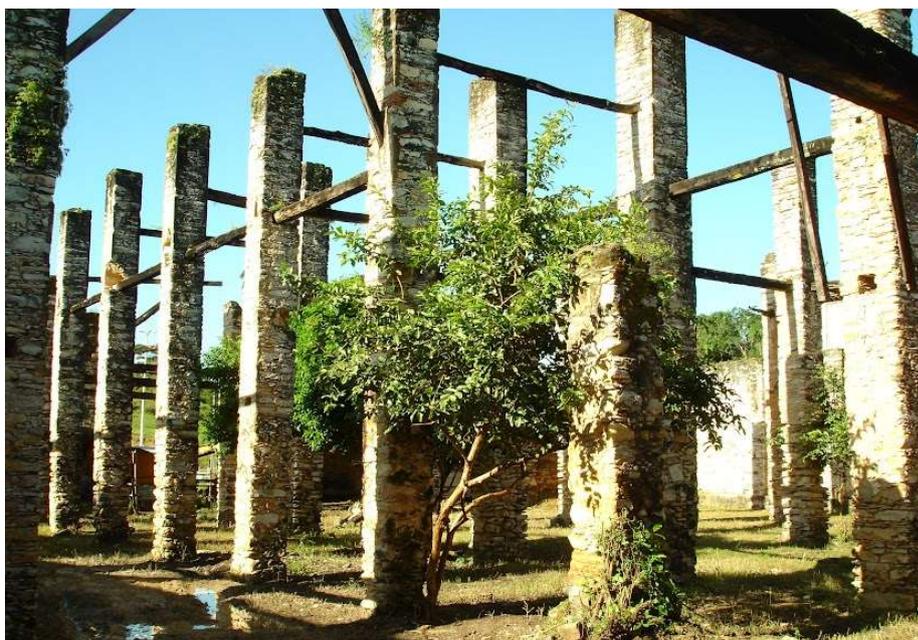
Figura 90 - Ruínas na área do antigo Trapiche Santo Antônio

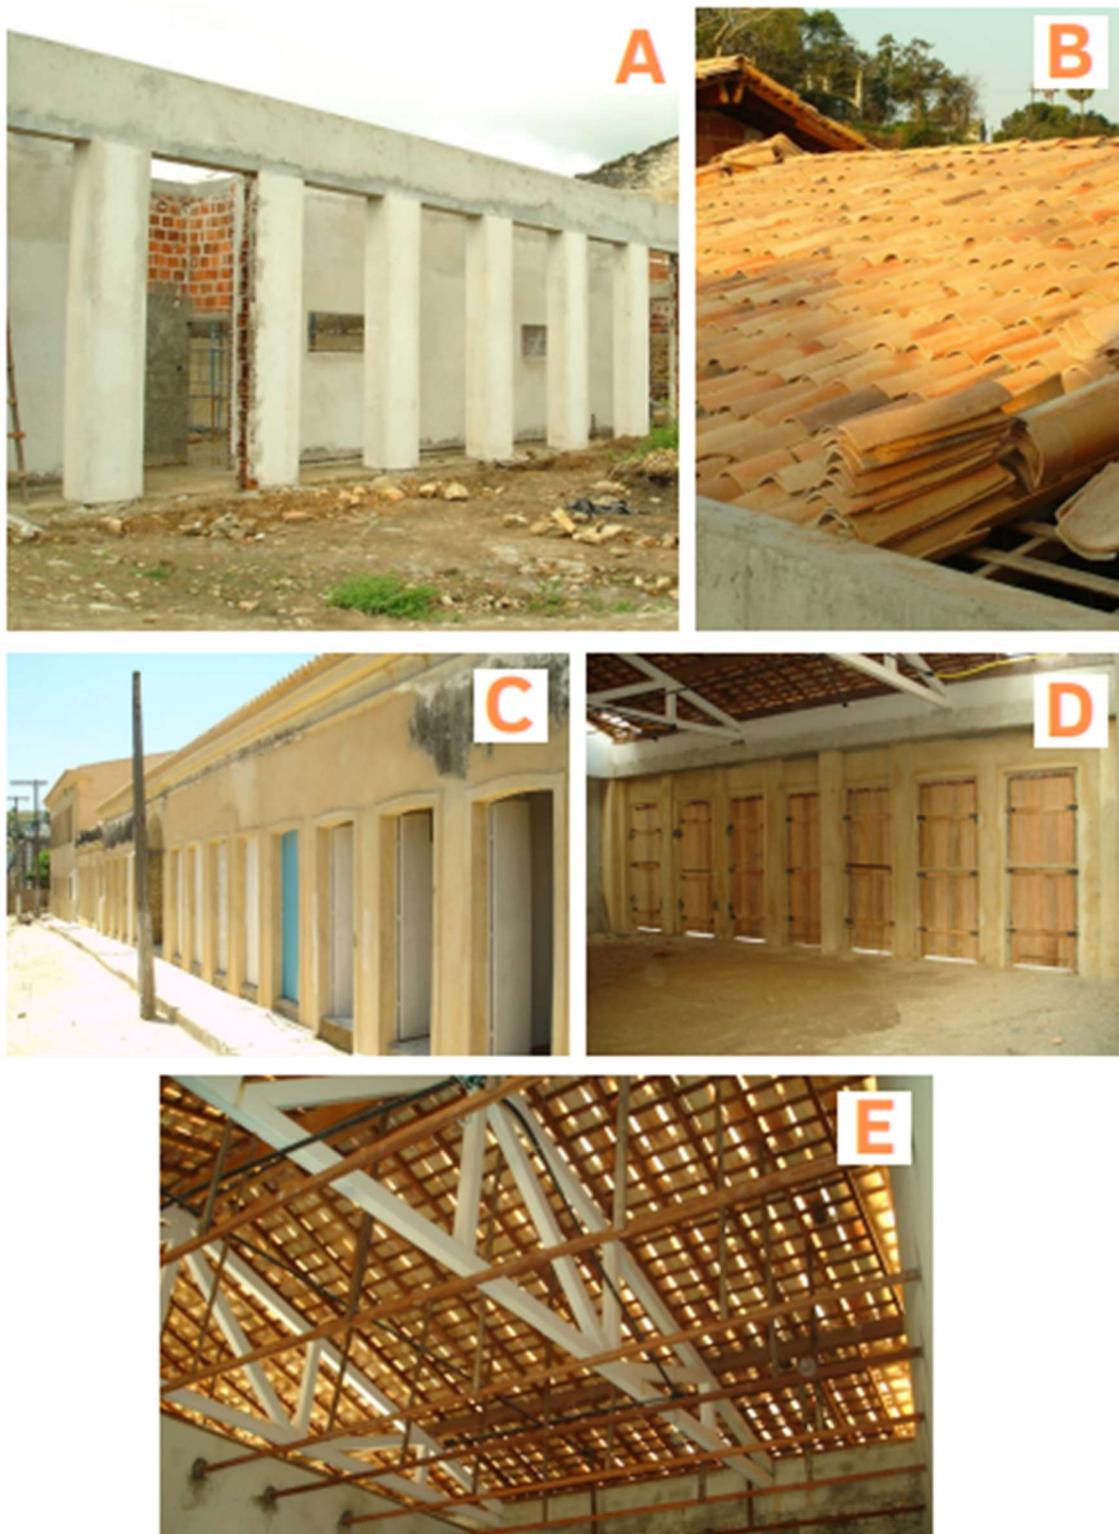
Figura 92 - Registros da execução da intervenção do Quarteirão dos Trapiches. Detalhe para a nova alvenaria (imagem A), além das telhas de olaria (imagem B), do revestimento com argamassa de areia e cal (imagem C), das esquadrias da fachada (imagem D) e dos elementos metálicos e em madeira da cobertura (imagem E)

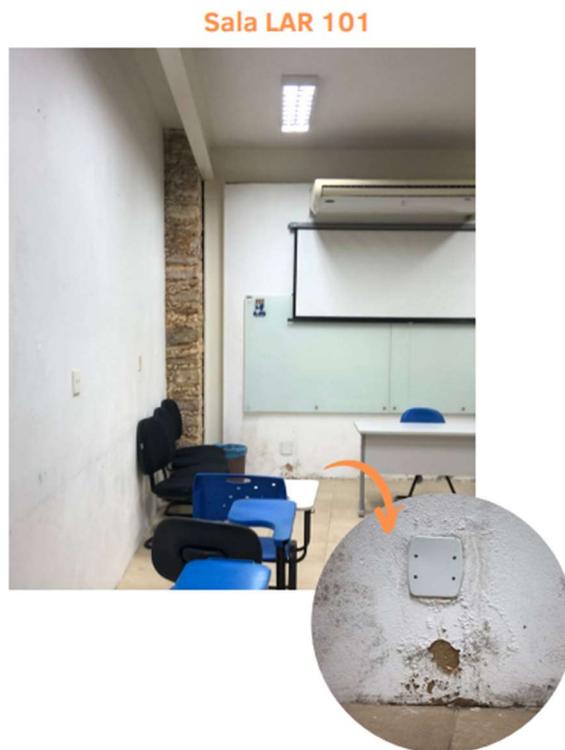
Figura 94 - Manifestações patológicas encontradas na sala LAR 101 (térreo)

Inicialmente, para as salas do térreo (LAR 101, LAR 104 e LAR 105), pode-se verificar os sintomas de desprendimento de material no pé da parede de alvenaria nova (LAR 105) e de paredes restauradas da fachada pré-existente (LAR 101 e LAR 104). Tais sintomas estão expostos nas Figuras 94, 95 e 96.

Finalmente, como medida de prevenção de danos relacionados à umidade ascendente em outras intervenções a serem realizadas e semelhantes à que se refere este trabalho, indica-se a importância do projeto e da correta execução da impermeabilização das fundações, impedindo a subida da água vinda do solo por capilaridade nas alvenarias. Isso se justifica por saber-se que medidas de prevenção são muito mais vantajosas economicamente, se comparadas às medidas de remediação de problemas, além de evitar transtornos com seus usuários.

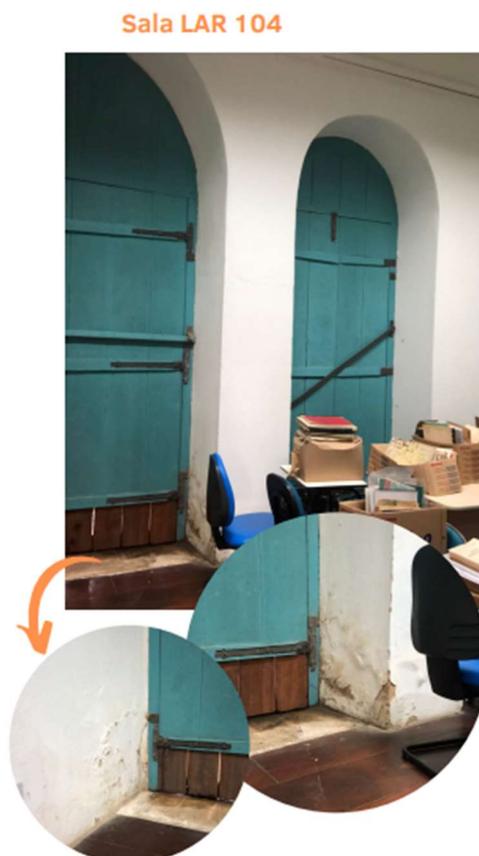
Figura 95 - Manifestações patológicas encontradas na sala LAR 104 (térreo)

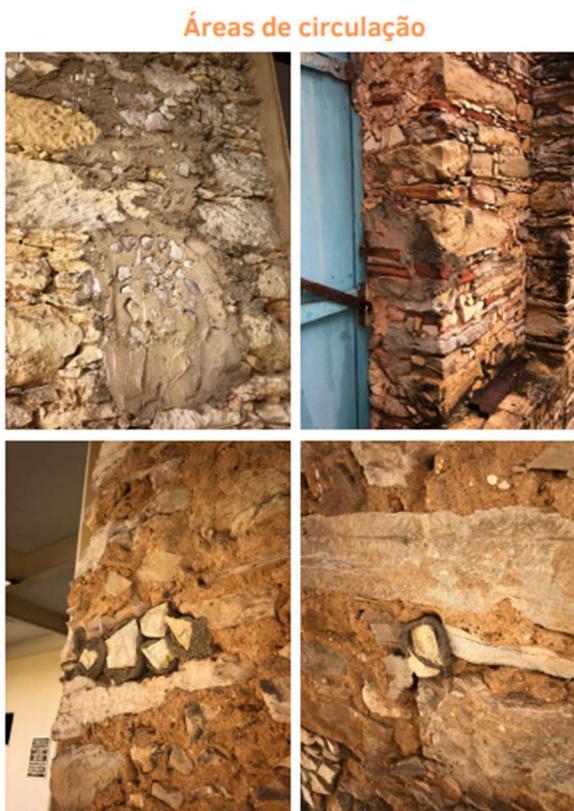
Figura 101 – Problemas encontrados nas áreas de circulação do TSA (térreo)

Sobre a descaracterização do patrimônio edificado, destaca-se aqui as Figuras 101, 103, 104 e 107 mostradas acima. Nelas, indica-se locais de inserção de pedras e/ou argamassas provavelmente cimentícias (de acordo com seu aspecto) nos pilares e paredes remanescentes da construção original do TSA, de maneira considerada descuidada. Tal ação, já comentada anteriormente, não se caracteriza como manifestação patológica, mas vai de encontro às teorias de restauro, já que as pedras foram colocadas de forma aparentemente aleatória e foi utilizada uma argamassa não compatível com a original.

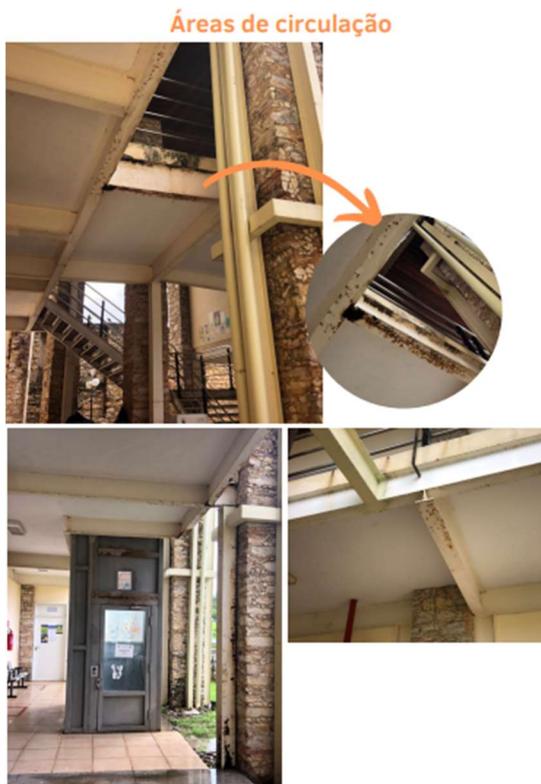
Figura 102 – Problemas encontrados nas áreas de circulação do TSA (térreo)

Já sobre as questões de umidade, mostradas nas Figuras 102, 105, 106 e 108, destacam-se as manifestações patológicas de desagregação de material devido à umidade ascendente (Figura 108) e já comentada anteriormente em outras áreas estudadas, acúmulo de água por infiltração no pavimento superior (Figura 105) e corrosão (Figuras 102 e 106).

Por fim, a última manifestação patológica a ser comentada neste trabalho é a oxidação e corrosão na estrutura metálica das áreas de circulação no térreo do TSA e na estrutura de reforço dos pilares remanescentes, mostrada nas Figuras 102 e 106.

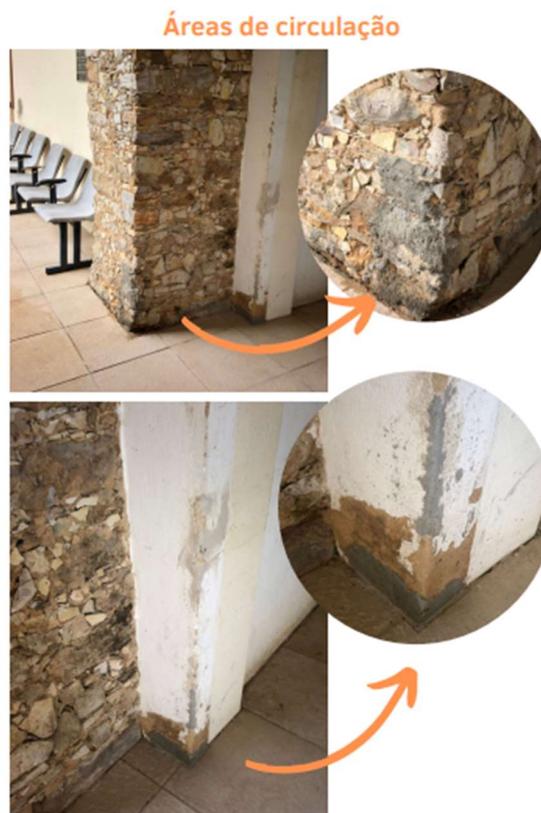
Figura 103 - Problemas encontrados nas áreas de circulação do TSA (térreo)

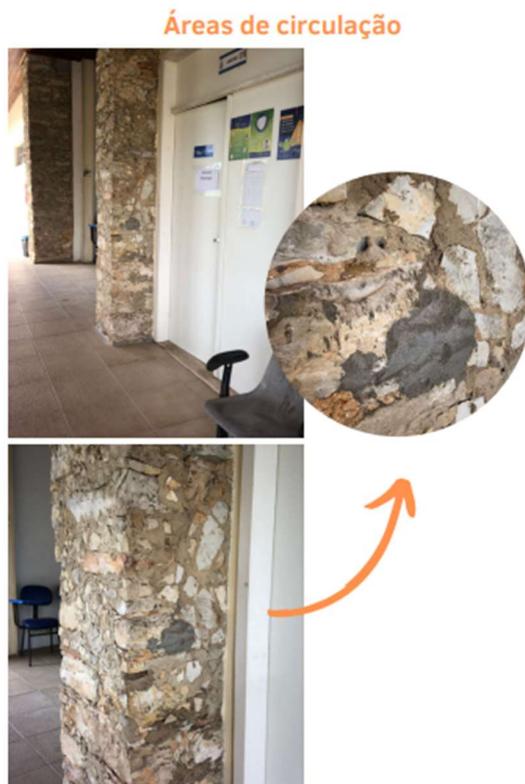
Figura 104 – Problemas encontrados nas áreas de circulação do TSA (pavimento superior)

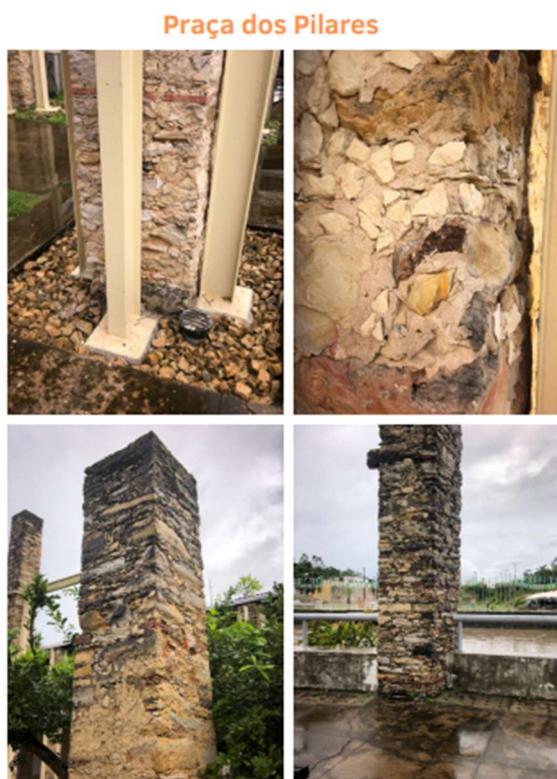
Figura 107 – Problemas encontrados na Praça dos Pilares

Além das questões citadas, destaca-se também o excesso de sujidades e crosta negra em alguns pilares de pedra remanescentes na Praça dos Pilares, como mostra a imagem dos cantos inferiores direito e esquerdo da Figura 107. Sabe-se, por meio da teoria de restauro de Ruskin, que a “pátina do tempo”, ou seja, as marcas da passagem desse tempo, são parte fundamental das ruínas como patrimônio e manutenção da memória. No entanto, em excesso, tais características, como mostradas nas imagens citadas, promovem a criação de fungos e bactérias, que podem gerar mau cheiro e até a desestabilização da estrutura, caso causem desgaste ao material constituinte.
