# ACESSIBILIDADE DO ESPAÇO ZÉ PEIXE

## 4.1 A Acessibilidade no Espaço Cultural Zé Peixe

FICHA DE ACESSIBILIDADE			
Instituição: Espaço Cultural Zé Peixe			
Data: 19/08/2022			
Acessibilidade Física do Espaço			
> ENTORNO			
1. ESTACIONAMENTO	Acessível	Não acessível	Observações
Número de vagas			Não há
			estacionamento.
Arranjo			
2. CAMINHOS E PERCURSOS			
Pisos	X		Os pisos apesar de
Piso Tátil	X		não serem antiderrapante
			Em todo o percurso
			há pisos táteis. Há rampa apenas na
Rampas	X		entrada.
3. ENTRADAS			
Portas	X		
> CIRCULAÇÃO	Acessível	Não	Observações

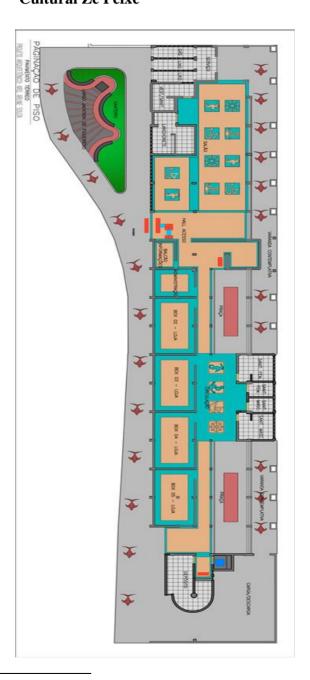
Fig. 02 – Planta finalizada do Espaço Cultural Zé Peixe

próprio governo do estado de Sergipe. Na estrutura contém lanchonetes, café, mirante com vista para o Rio Sergipe, bancos, jardineira e uma estátua de bronze homenageando o personagem Zé Peixe<sup>6</sup>, onde este espaço se configura como ideal para manifestações culturais e artísticas, uma vez que está à beira do Rio Sergipe em que Zé peixe se familiarizava (DIÁRIO DE SERGIPE, 2017).

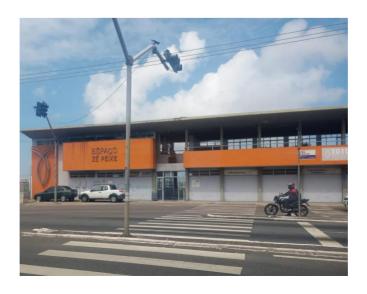
Fig. 5 – Fachada-Espaço Zé Peixe

O Espaço Zé Peixe, um prédio em que funcionava o Terminal Hidroviário Jackson de Figueiredo, agora abriga uma exposição de longa duração sobre a vida do pórtico sergipano, conhecedor das águas do rio Sergipe. Contudo, foi realizada uma visita técnica ao Espaço localizado às margens do Rio Sergipe para que o diagnóstico pudesse identificar as questões que vão contra a inclusão de pessoas com deficiência, dificultando o acesso neste ambiente.

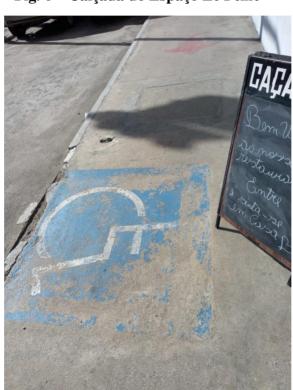
Fig. 6 – Calçada do Espaço Zé Peixe

Começando pelo entorno do Espaço Zé Peixe onde este fica inserido no centro comercial de Aracaju- SE, às margens do Rio Sergipe. Um local bastante movimentado em que diversos transportes públicos passam à frente. No entanto, não há estacionamento específico para os visitantes. Quanto ao espaço reservado para o acesso à entrada do museu possui lances (meio-fio) rebaixados com pelo menos até 2cm de altura à superfície garantindo uma inclinação suave. Segundo Portugal (2014, p. 35): "A inclinação máxima, no sentido longitudinal, dos passeios e vias de acesso é de 6%, no sentido transversal de 2% e a largura mínima de 225 cm".

A figura 4 apresenta estas características, embora a pintura do símbolo internacional de acessibilidade esteja danificada, além de que um cavalete do restaurante que funciona no espaço esteja em frente a rampa de acesso.

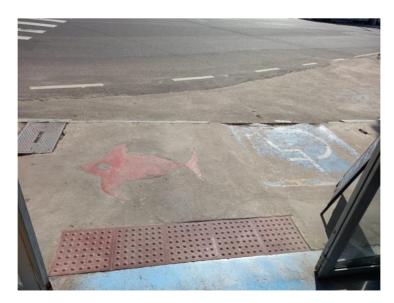
Fig. 7 – Piso tátil na entrada do Espaço Zé Peixe

Logo após a rampa de acesso a entrada principal, existe na porta, piso tátil alerta, conforme está representado na figura 5.

A entrada está livre de degraus e desníveis acentuados e as portas são de vidro e inclusiva que permite o acesso de uma cadeira de rodas. De acordo com a ABNT 9050 o módulo de referência é de 120 cm.

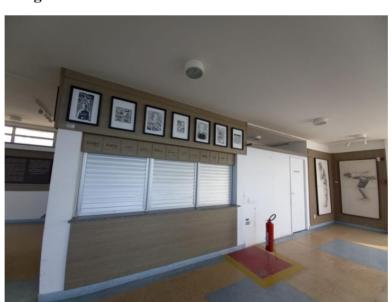
Fig. 10 – Balcão do café

Podemos notar através da figura 7 que o balcão do café não atende às recomendações tanto na altura quanto no espaço abaixo do balcão para inserir uma cadeira de rodas. A altura do balcão atinge 0,90 cm e não possui espaço recuado para aproximação.

Para Cohen; Duarte; Brasileiro (2012, p. 122): "balcão deve possuir altura inferior a 0,85m (face superior) e superior a 0,73m (face inferior)".

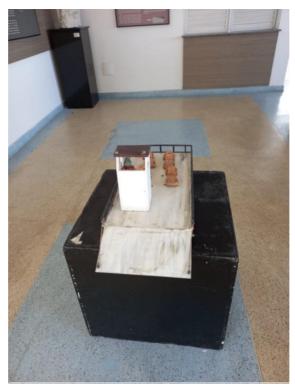
Fig. 11 – Maquete - balsa

A Figura 8 expõe uma maquete de uma balsa que está centralizado na primeira sala em um expositor em madeira com altura de 0,60 cm garantindo a acessibilidade pois está dentro do tamanho padrão que é 0,77 cm.

Quanto ao texto expositivo, a dificuldade na leitura para alguns visitantes é presente, dessa forma, acima de 1,90 m e abaixo de 0,75 m e uma inclinação de aproximadamente 30° em que ameniza a dificuldade.

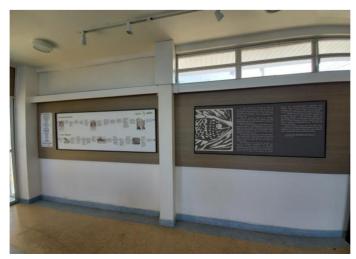
Fig. 13 – Texto expositivo

A figura 11 apresenta ao lado esquerdo, estas recomendações, porém, o texto ao lado direito da figura, notamos que este se encontra justificado.

O tamanho dos caracteres vai depender da distância onde se calculará utilizando uma fórmula geral  $\frac{D}{200}$  (Distância de Leitura). Pode aumentar o tamanho da letra sempre que necessitar e for permitido.

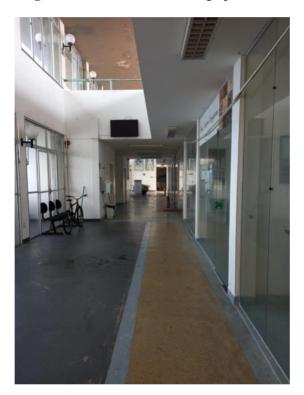
Fig. 14 Área interditada do espaço Zé Peixe

Banheiros e demais salas existentes no pavimento térreo não puderam ser visitados, pois estes se encontram interditados para uma possível reforma. Este espaço é composto por sala que abrigam lojas diversas, sobretudo de interesse ao público turístico. Todas as salas possuem portas acessíveis, onde a porta de entrada principal mede 1,38 metros e a porta de acesso ao espaço expositivo mede 1,50 metro. Conforme a normativa da ABNT 9050. Já uma das duas portas que dá acesso à vista ao mar no pavimento superior, mede 86cm conforme imagem abaixo:

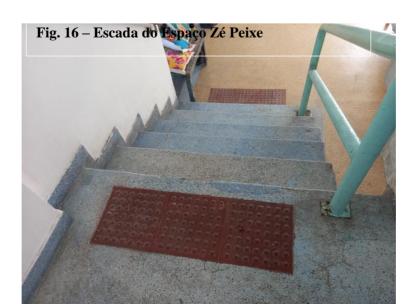
Foi constatado que o único meio de estar no pavimento superior se faz pela escada porque o elevador encontra-se desativado. Diante disso ao analisar a escada, podemos perceber conforme a figura 13 que o corrimão existe nos dois lados, ambos com materiais e medidas distintas. Nota-se que ocorreu uma adaptação, e seu material é em ferro, tendo mais de 4cm de diâmetro de espessura, dificultando a boa apreensão das mãos, além de que o material em madeira seja o mais recomendado. O corrimão encostado à parede possui uma medida dentro do padrão, porém é em aço inoxidável. Possui pisos táteis de alerta no início e no final da escada.

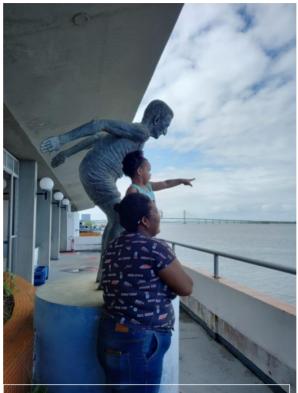
Fig. 17 – Pavimento superior do Espaço Zé Peixe

Áreas de descanso são recomendadas para percurso extenso em grandes museus, porém o Espaço Zé Peixe possui em seu pavimento superior uma vista para o Rio Sergipe. Contudo, é importante haver cadeiras e bancos em diversas alturas e formatos diferentes.

Recomenda-se uma altura do assento de 43-51cm, sempre com costas de pelo menos 45cm de altura. Alguns lugares devem ter apoios para os braços e outros não (ou então apoios rebatíveis). Um contraste cromático entre os assentos e o chão e/ou os assentos e a parede, evita que se transformem num obstáculo (COHEN; DUARTE; BRASILEIRO, 2014, p.45).
