A LAGARTO SECRETA:

EM BUSCA DO PATRIMÔNIO ARQUITETÔNICO PERDIDO

Trabalho de Conclusão de Curso apresentado ao Departamento de Arquitetura e Urbanismo da Universidade Federal de Sergipe como requisito para obtenção de título de Bacharel em Arquitetura e Urbanismo.

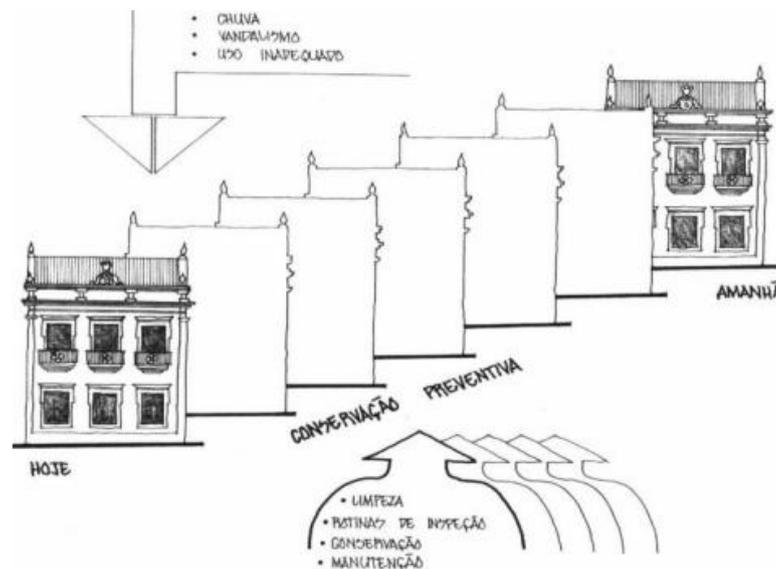
Figura 2 - Esquema de como funciona a conservação preventiva.

Na contemporaneidade, existem diversas teorias no campo da conservação e restauro além das apresentadas por esses grandes teóricos, entre elas está a conservação preventiva (Figura 2), que “é o conjunto de medidas que se deve tomar para prevenir o aparecimento de danos em uma edificação, evitando trabalhos radicais de restauração” (IPHAN, 19--. p.14), essas medidas são, limpeza, manutenção, conservação, rotinas de inspeção, etc. Pois, dessa forma, a construção não sofre com severas degradações, dificultando a solução dos problemas, visto que, quanto mais degradações a edificação for enfrentando, mais custoso é para sanar essas patologias. E é esse custo que faz com que em muitas das vezes o proprietário opte por deixar a construção entrar em estado de ruína.

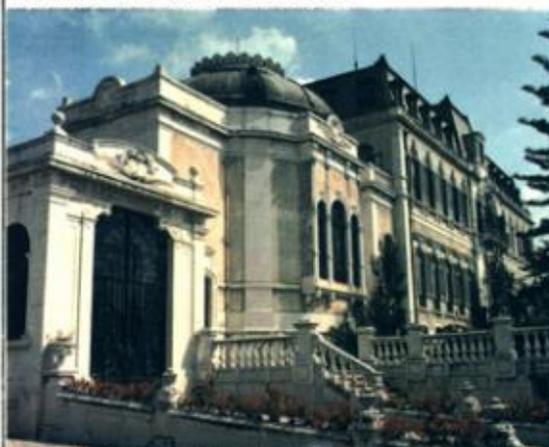
1 2 1- Palácio, ângulo S. 2- Planta do 1º piso (com): 1. galeria que abrigava a chegada das carruagens; 2. vestíbulo da entrada sobre; 3. sala do pessoal e armários; 4. sacristia; 5. capela; 6. cozinha; 7. casa; 8. instalações sanitárias; 9. escritório; 10. casa forte. A- Casa de França. B- Lavandaria.														
OBSERVAÇÕES: (***) Fazia parte do conjunto o edifício fronteiro, destinado a cozeira e garages, tratado em ficha própria. (***) Existe divergência quanto à data de construção: Norberto de Araujo situa-a entre 1904-5; o Guia Urbanístico e Arquitectónico de Lisboa entre 1902-5.							Autor: Margarida Alçada Data: J.A. de 1988 Revisões: Data:

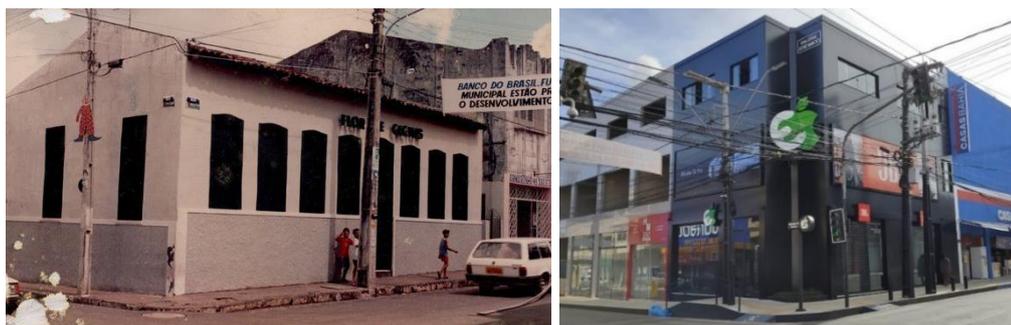
Figura 22 - Construção colonial na Av. Laudelino Freire no início dos anos 2000.

Figura 23 – Prédio comercial construído em 2020 no lote onde antes era a construção colonial.

Enquanto não há na cidade uma legislação voltada à proteção do patrimônio edificado, com o passar do tempo diminui ainda mais o número de exemplares de edificações de caráter histórico que ainda estão erguidas, pois muitas delas estão sendo demolidas (Figuras 22, 23, 24, 25), para serem construídas edificações seguindo a estética contemporânea, tidas pela sociedade como sinônimo de uma

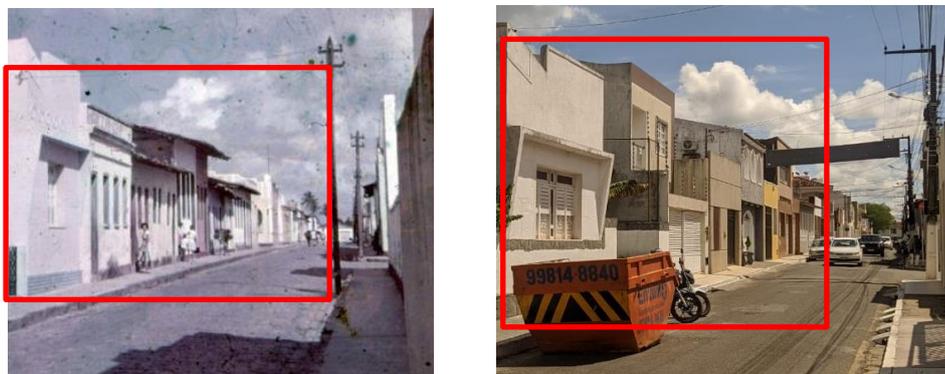
Figura 24 - Trecho da Rua Major Mizaél Mendonça no final dos anos XX.

Figura 25 - Trecho da Rua Major Mizaél Mendonça atualmente.

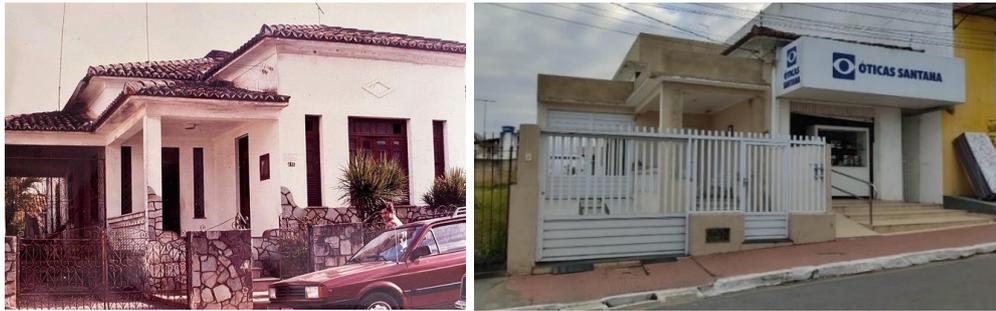
Figura 42 – Residência na Avenida Leandro Marciel no final do século XX.
Figura 43 - Residência na Avenida Leandro Marciel atualmente.

Observando as fotografias também foi possível constatar modificações que foram realizadas em algumas construções como na residência na Avenida Leandro Marciel a qual possuía características do estilo missões (Figura 42 e 43) e no antigo Hotel Rosend (Figura 44 e 45), hoje Galeria José Augusto.

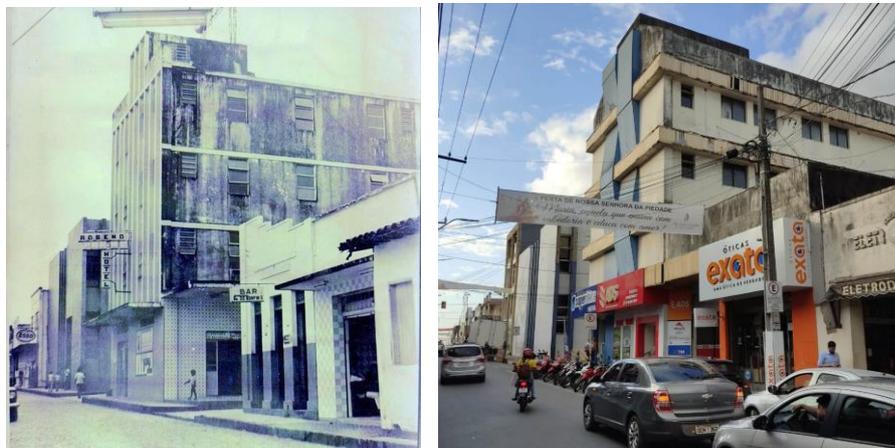
Figura 44 – Hotel Rosend na Avenida Laudelino Freire na metade do século XX.

Figura 45 – Atualmente galeria José Augusto Viera.

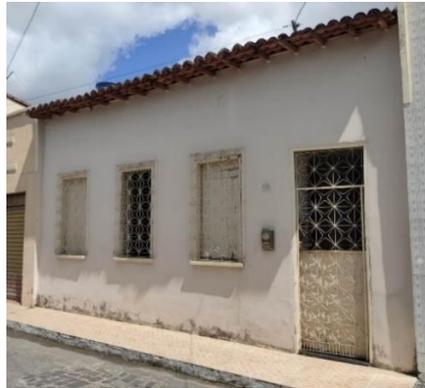
Figura 51 – Residência nº 16 seguindo o estilo colonial localizada na Rua Senhor do Bomfim.

São elas, a residência nº16 no estilo colonial (Figura 51) localizada na Rua Senhor do Bonfim; o posto de higiene nº 1 no estilo eclético (Figura 52 e 53) no cruzamento entre a Rua Senhor do Bonfim e o largo do cemitério; três residências, sendo elas a nº 143, nº75 e nº 1 no estilo eclético (Figura 54, 55 e 56) na Praça Nossa Senhora da Piedade; duas residências nº 33 e nº 136 (Figura 57, 58 e 59) as quais possuem traços do ecletismo, como também a residência nº 149 a qual hoje abriga o programa de necessidades de uma lanchonete com traços do art déco (Figura 60 e 61) situadas na Praça Filomeno Hora; residência nº 12 (Figura 63) no estilo eclético

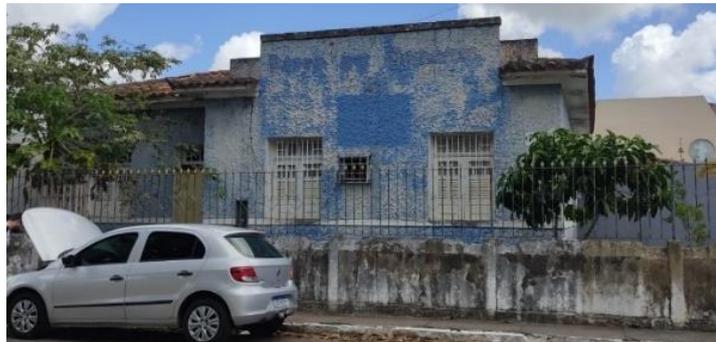
Figura 52 – Posto de higiene nº 1 no estilo eclético na Rua Senhor do Bomfim atualmente.

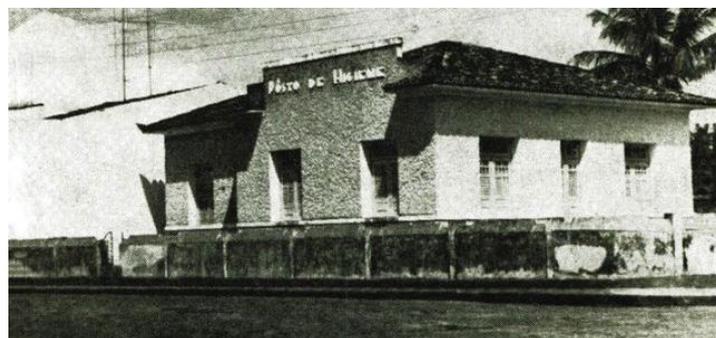
Figura 53 – Posto de higiene na década de 1940.

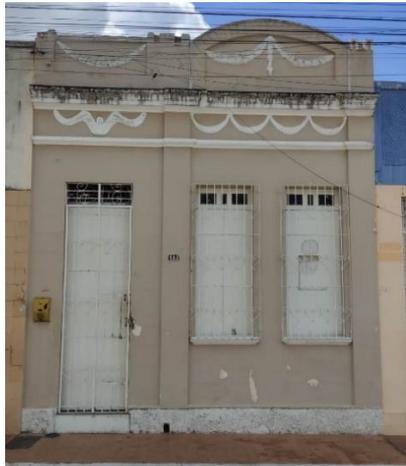
Figura 54 – Residência nº 143 seguindo o estilo eclético localizada no entorno da Praça Nossa Senhora da Piedade.

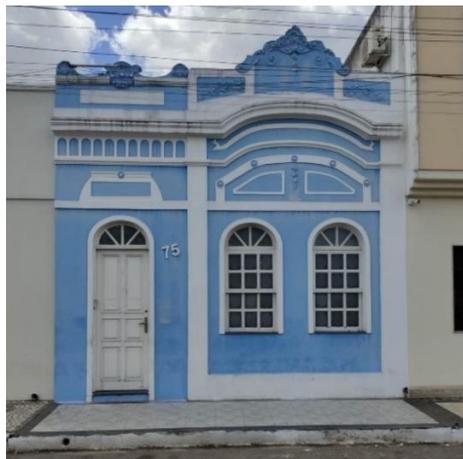
Figura 55 – Residência nº 75 seguindo o estilo eclético localizada no entorno da Praça Nossa Senhora da Piedade.

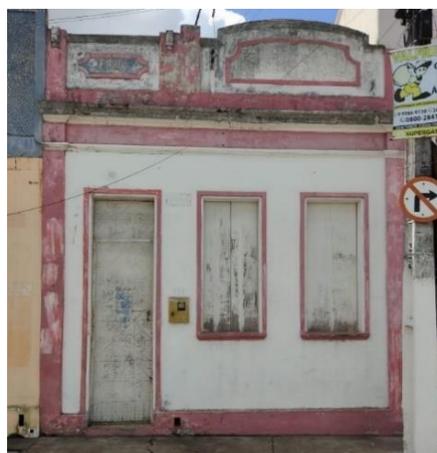
Figura 56 – Residência nº 1 seguindo o estilo eclético localizada no entorno da Praça Nossa Senhora da Piedade.

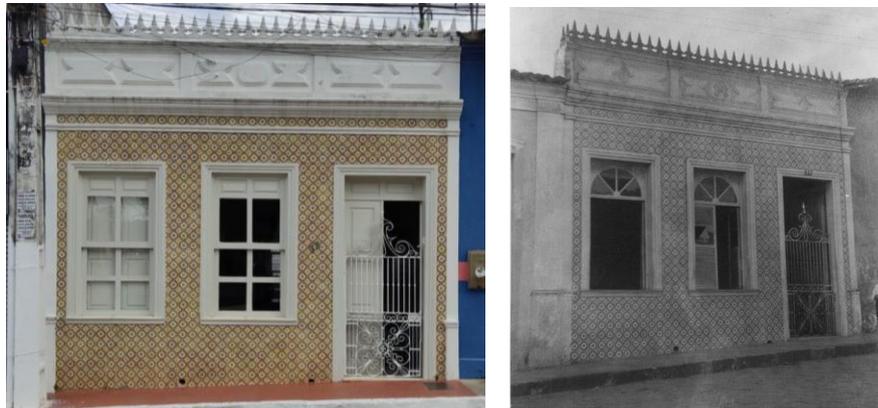
Figura 57 – Residência n° 33 com traços do estilo eclético no entorno da Praça Filomeno Hora, atualmente.

Figura 58 – Residência na década de 1940.

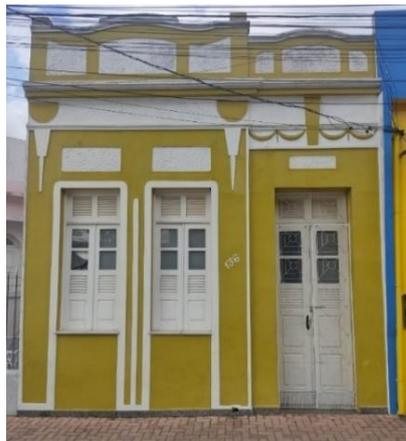
Figura 59 – Residência n° 136 com traços do estilo eclético no entorno da Praça Filomeno Hora.

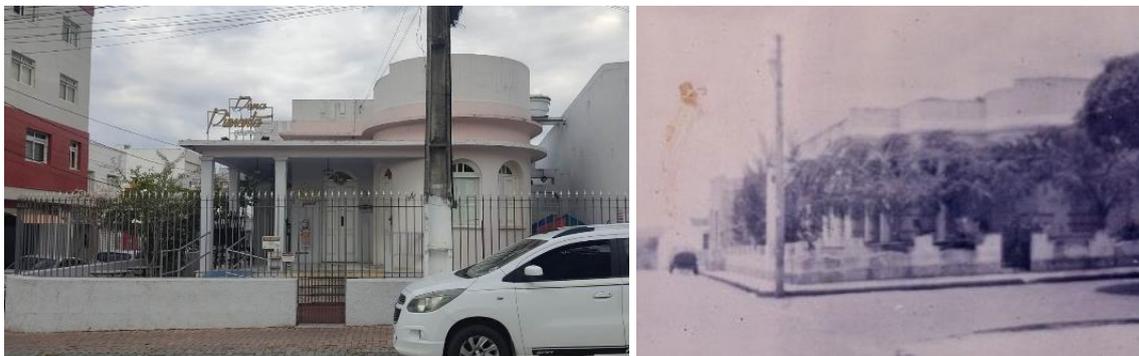
Figura 60 – Lanchonete n° 149 com traços art déco na Praça Filomeno Hora, atualmente.

Figura 61 – Na década de 1940 se tratava de uma residência.

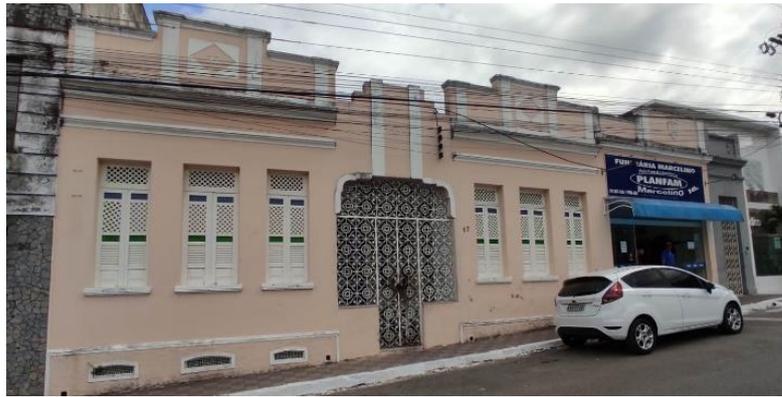
Figura 62 – Residência nº 12 com traços do estilo eclético na Rua Lupicínio Barros.

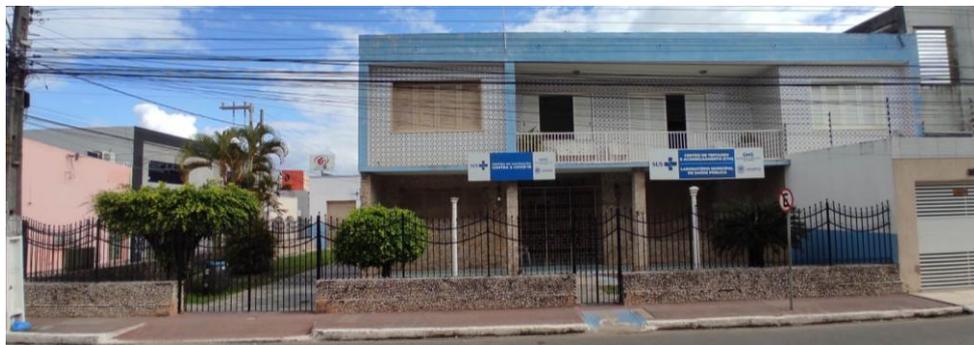
Figura 63 – Residência nº 369 com traços do estilo moderno na Rua Laudelino Freire.

na Rua Lupcínio Barros e a residência modernista nº369 (Figura 64 e 65) na Rua Laudelino Freire.

Como pode-se observar, essas edificações ainda mantêm elementos de estilos arquitetônicos como o eclétismo, colonial e art déco; entretanto a residência construída seguindo as regras do modernismo sofreu com modificações mais severas

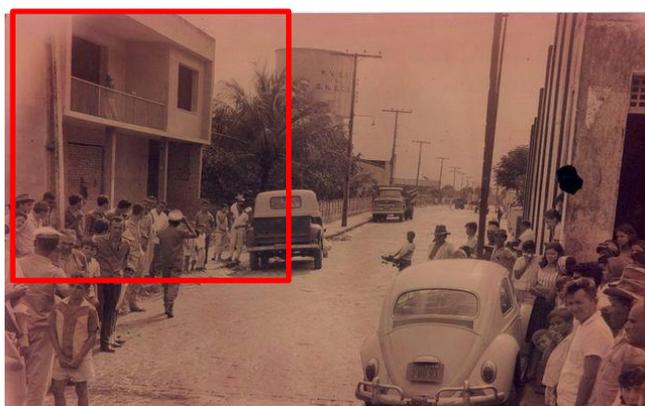
Figura 64 – Construção da residência na década de 1960.

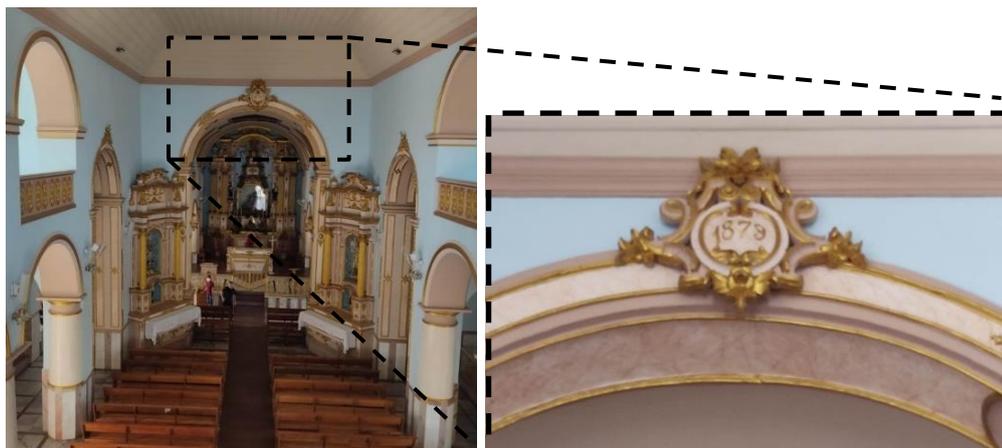
Figura 77 – Inscrição na cartela situada no arco triunfal.

Na entrevista¹² realizada com o professor Claudefranklin Monteiro, o mesmo afirmou que quando foi erguida, a igreja possuía traços do estilo barroco, estilo o qual era largamente seguido na edificação de igrejas no período colonial. Todavia, no final do século XIX, passou por uma reforma dirigida por Monsenhor Daltro, na qual houve alterações na estrutura externa e interna, e ela ganhou traços do estilo neoclássico, entre as modificações podemos citar o caso das colunas que separa a nave dos corredores. Na Figura 78 é possível ver a data de 1879 gravada na cartela situada acima do arco triunfal que separa a nave da capela-mor, o que confirma a fala de Claudefranklin.

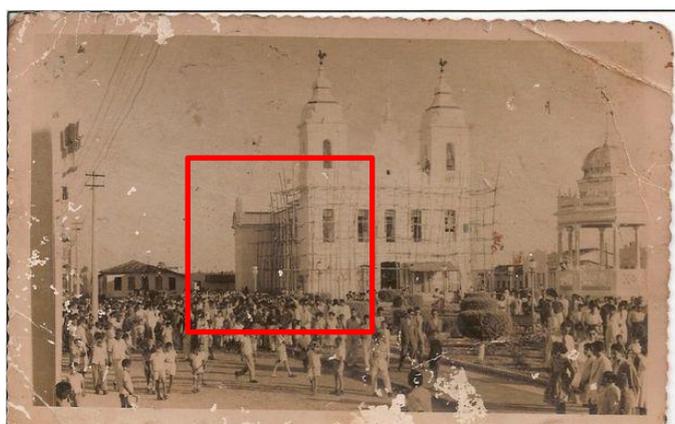
Figura 79 – Igreja Nossa Senhora da Piedade na década de 1950.

Ao decorrer da entrevista, foi comentado sobre a realização de mais duas grandes reformas. Na década de 1920 o templo passou por uma reforma para receber as instalações elétricas, e na década de 1950 foram acrescentados os altares laterais, como pode ser observado quando comparando a Figura 79 uma fotografia datada da década de 1920, onde é possível observar a ausência da volumetria anexada nas laterais, com a Figura 80 capturada na década de 1950 onde pode-se notar a existência do acréscimo.

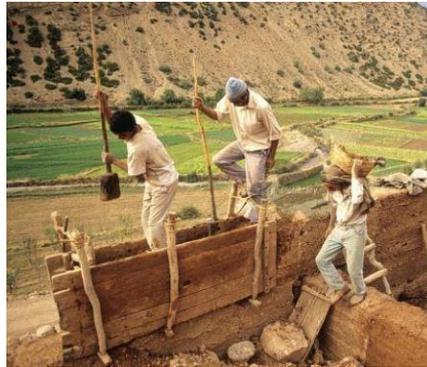
Figura 80 – Parede sendo erguida utilizando a técnica de taipa de pilão.

Entre as contribuições que os portugueses deixaram em solo brasileiro, podemos pontuar o uso da taipa de pilão. Técnica a qual era utilizada para a execução de paredes autoportantes com largura de até 1 metro. Durante a realização do levantamento cadastral foi observado que as paredes externas medem 85 centímetros, o que nos leva a pensar que possam ter sido erguidas com o uso dessa técnica, visto ser uma forma muito utilizada nas edificações erguidas no período colonial. Se tratando de uma técnica milenar onde a terra é comprimida entre panchões (Figura 81), sendo viável e barata, pois a terra argilosa era encontrada facilmente e não era necessário mão de obra especializada como mencionado por Lemos (1999).

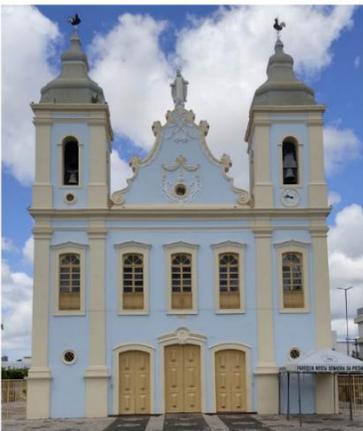
Figura 83 – Frente da ficha de inventário da Igreja Matriz Nossa Senhora da Piedade.

UNIVERSIDADE FEDERAL DE SERGIPE		INVENTÁRIO DO PATRIMÔNIO ARQUITETÔNICO DA CIDADE DE LAGARTO		FICHA: 1/8	
USO ORIGINAL: Templo religioso		LOCALIZAÇÃO: Rua Cel. Souza Freire, 174-210	PERÍODO: 1669	DENOMINAÇÃO: Igreja Matriz Nossa Senhora da Piedade	
USO ATUAL: Templo religioso		VALOR DE ACORDO COM RIEGL: Memória, Antiguidade, utilitário.		GRAU DE PROTEÇÃO: -	
FILIAÇÃO ESTILÍSTICA: Barroco		OBSERVAÇÕES:		TIPOLOGIA: Arquitetura religiosa	
ESTADO DE CONSERVAÇÃO <input checked="" type="checkbox"/> Bom <input type="checkbox"/> Satisfatório <input type="checkbox"/> Com problemas		TELHADO <input checked="" type="checkbox"/> Sem acesso <input type="checkbox"/> Destruição total <input type="checkbox"/> Destruição parcial <input type="checkbox"/> Peças principais deterioradas <input type="checkbox"/> Peças secundárias deterioradas <input type="checkbox"/> Nenhum problema evidente	ESTRUTURA PORTANTE <input type="checkbox"/> Destruição parcial <input type="checkbox"/> Grandes incidência de rachaduras <input type="checkbox"/> Pequenas incidência de rachaduras <input type="checkbox"/> Rachaduras localizadas <input checked="" type="checkbox"/> Nenhum problema evidente	ESQUADRIAS <input type="checkbox"/> Destruição total <input type="checkbox"/> Destruição parcial <input type="checkbox"/> Oxidação dos metais <input type="checkbox"/> Ressecamento das madeiras <input checked="" type="checkbox"/> Nenhum problema evidente

BREVE HISTÓRICO : Concluída em 21 de outubro de 1669, a igreja foi o primeiro monumento construído no núcleo urbano da cidade. Seus traços remetem ao barroco, estilo predominantemente seguido na edificação de igrejas da época. Contudo no final do século XIX Monsenhor Daltro realizou uma reforma, na qual foram realizadas grandes alterações na parte interna, dando a igreja traços neoclássicos.					
FOTO DA FACHADA (Noroeste):

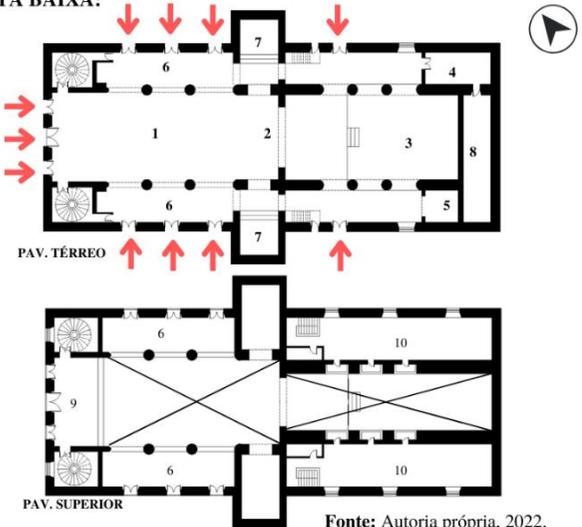
<p>PAV. TÉRREO</p> <p>PAV. SUPERIOR</p> <p>Fonte: Autoria própria, 2022.</p>			
		LEGENDA / USO ATUAL: 1 - NAVE 2-TRANSEPTUM 3-ALTAR-MOR 4-SACRÍSTRIA 5-CAPELA DO SANTÍSSIMO 6-CORREDOR 7-ALTAR LATERAL 8-DEPÓSITO 9-CORO 10-SALA			
		ESCALA GRÁFICA 0 2 6 12		ACESSO

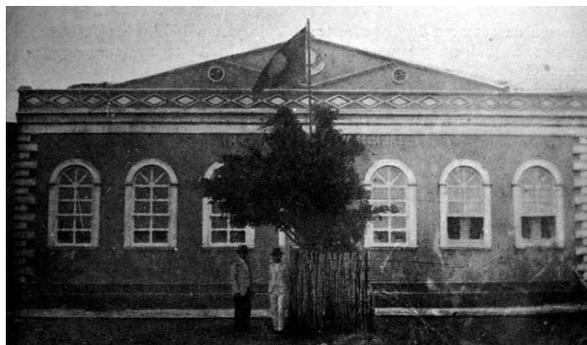
Figura 85 – Prédio da prefeitura na década de 1920.

O registro mais antigo da sede da prefeitura o qual se teve acesso foi uma fotografia datada de 1920 (Figura 86), onde é possível notar que com o passar dos anos não foi realizada nenhuma alteração na fachada, pois quando comparadas com as fotografias da década de 1960 e 1990 (Figura 87 e 88) não é visto nenhuma mudança a não ser na cor das tintas que foram utilizadas para pintar as paredes externas.

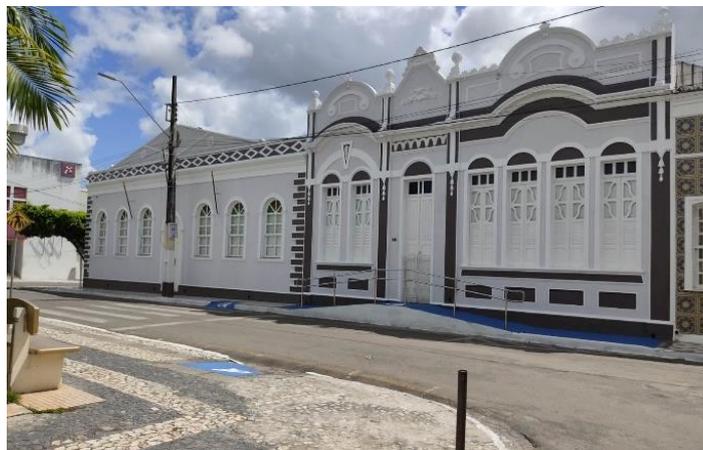
Figura 89 – Prédio da prefeitura e anexo atualmente.

Após essa reforma, as atividades da prefeitura passaram a serem realizadas na sede e na edificação ao lado. Analisando as fachadas, notam-se traços de dois estilos, na sede vemos elementos do neoclássico, com a presença do frontão triangular, a platibanda ocultando o telhado, e a cornija; enquanto no anexo há presença de elementos do ecletismo, com o uso de ornamentos como a compoteira, a presença de portas e janelas com bandeira, platibanda e cornija (Figura 91).

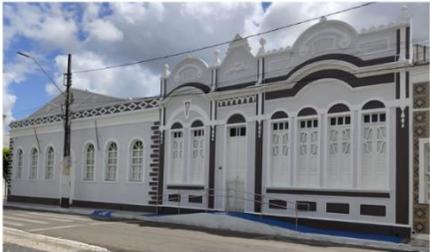
Figura 91 – Frente da ficha de inventário da sede da prefeitura e anexo.

UNIVERSIDADE FEDERAL DE SERGIPE		INVENTÁRIO DO PATRIMÔNIO ARQUITETÔNICO DA CIDADE DE LAGARTO		FICHA: 2/8	
USO ORIGINAL: Sede da prefeitura e residência		LOCALIZAÇÃO: Praça da piedade, 13.	PERÍODO: 1890	DENOMINAÇÃO: Prefeitura	
USO ATUAL: Sede da prefeitura e anexo		VALOR DE ACORDO COM RIEGL: Memória, histórico e utilitário.		GRAU DE PROTEÇÃO: -	
FILIAÇÃO ESTILÍSTICA: Neoclássico e Eclético		OBSERVAÇÕES: Não foi possível capturar muitas fotos.		TIPOLOGIA: Arquitetura civil e residencial	
ESTADO DE CONSERVAÇÃO <input checked="" type="checkbox"/> Bom <input type="checkbox"/> Satisfatório <input type="checkbox"/> Com problemas		TELHADO <input checked="" type="checkbox"/> Sem acesso <input type="checkbox"/> Destruição total <input type="checkbox"/> Destruição parcial <input type="checkbox"/> Peças principais deterioradas <input type="checkbox"/> Peças secundárias deterioradas <input type="checkbox"/> Nenhum problema evidente	ESTRUTURA PORTANTE <input type="checkbox"/> Destruição parcial <input type="checkbox"/> Grandes incidência de rachaduras <input type="checkbox"/> Pequenas incidência de rachaduras <input type="checkbox"/> Rachaduras localizadas <input checked="" type="checkbox"/> Nenhum problema evidente	ESQUADRIAS <input type="checkbox"/> Destruição total <input type="checkbox"/> Destruição parcial <input type="checkbox"/> Oxidação dos metais <input type="checkbox"/> Ressecamento das madeiras <input checked="" type="checkbox"/> Nenhum problema evidente

<p>BREVE HISTÓRICO : A sede da prefeitura foi construída por Monsenhor Daltro, em 1890, quando ocupava a posição de camareiro. De acordo com as fotografias existentes, ao decorrer do tempo não foram realizadas alterações na fachada. A construção ao lado, a qual hoje é o anexo da prefeitura se tratava de uma residência a qual já pertenceu aos avós do professor Claudefranklin Monteiro, há que tudo indica foi após os anos de 1920 que passou por uma reforma na qual obteve elementos do ecletismo na fachada, visto que em uma fotografia da década de 1910 observa-se que sua fachada era aos moldes das primeiras construções da cidade, as quais foram erguidas segundo era comum na arquitetura colonial.</p>					
FOTO DA FACHADA (Sudeste):

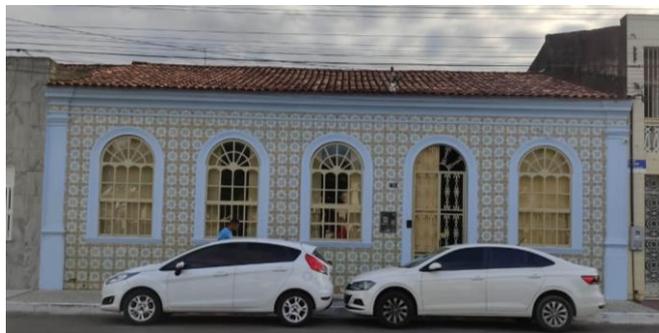
Figura 93 – Casa paroquial atualmente.

A edificação que hoje é a casa paroquial (Figura 94), antes de abrigar esse uso, se tratava de uma residência privada. Ainda segundo Claudefranklin, ela passou a ser propriedade da diocese quando entre os anos 60 e 70 o padre Mário juntamente com o Monsenhor Jason fizeram uma campanha e adquiriram a edificação, uma vez que o proprietário “desejando ver sua preservação, resolveu vendê-lo à Igreja por um valor inferior ao de mercado, para que pudesse ser preservado” (FONSÊCA, 19--).

Não se sabe ao certo se era uma construção colonial que passou por reformas, ou se já foi erguida dessa forma. O registro mais antigo que se tem conhecimento se trata da fotografia datada da metade do século XX, onde ela já possuía as pilastras, cornija, esquadrias em arco, etc. (Figura 95). Comparando essa fotografia com uma retirada do mesmo ângulo recentemente (Figura 96), fica nítido as mudanças que as construções da cidade foram sofrendo com o passar dos anos.

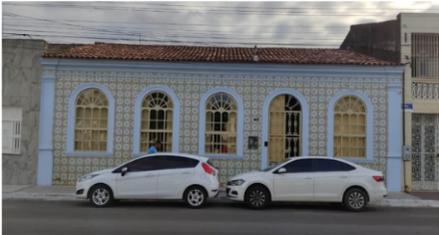
UNIVERSIDADE FEDERAL DE SERGIPE		INVENTÁRIO DO PATRIMÔNIO ARQUITETÔNICO DA CIDADE DE LAGARTO		FICHA: 3/8
USO ORIGINAL: Residência		LOCALIZAÇÃO: Praça da piedade, nº 74	PERÍODO: Século XIX	DENOMINAÇÃO: Casa paroquial
USO ATUAL: Casa paroquial		VALOR DE ACORDO COM RIEGL: Antiguidade, utilitário.		GRAU DE PROTEÇÃO: -
FILIAÇÃO ESTILÍSTICA: Neocolonial		OBSERVAÇÕES: Não foi possível capturar muitas fotos.		TIPOLOGIA: Residencial
ESTADO DE CONSERVAÇÃO <input checked="" type="checkbox"/> Bom <input type="checkbox"/> Satisfatório <input type="checkbox"/> Com problemas	TELHADO <input checked="" type="checkbox"/> Sem acesso <input type="checkbox"/> Destruição total <input type="checkbox"/> Destruição parcial <input type="checkbox"/> Peças principais deterioradas <input type="checkbox"/> Peças secundárias deterioradas <input type="checkbox"/> Nenhum problema evidente	ESTRUTURA PORTANTE <input type="checkbox"/> Destruição parcial <input type="checkbox"/> Grandes incidência de rachaduras <input type="checkbox"/> Pequenas incidência de rachaduras <input type="checkbox"/> Rachaduras localizadas <input checked="" type="checkbox"/> Nenhum problema evidente	ESQUADRIAS <input type="checkbox"/> Destruição total <input type="checkbox"/> Destruição parcial <input type="checkbox"/> Oxidação dos metais <input type="checkbox"/> Ressecamento das madeiras <input checked="" type="checkbox"/> Nenhum problema evidente

BREVE HISTÓRICO : Construída para ser uma residência, de um dos fazendeiros da cidades, foi adquirida pela Diocese nos anos de 1960, quando o proprietário vendeu-a para igreja por um preço abaixo do mercado, pois tinha o desejo que o prédio fosse conservado. Contudo antes de ser vendida, ela já não era utilizada como residência, era a sede do xxx.				
FOTO DA FACHADA (Nordeste):

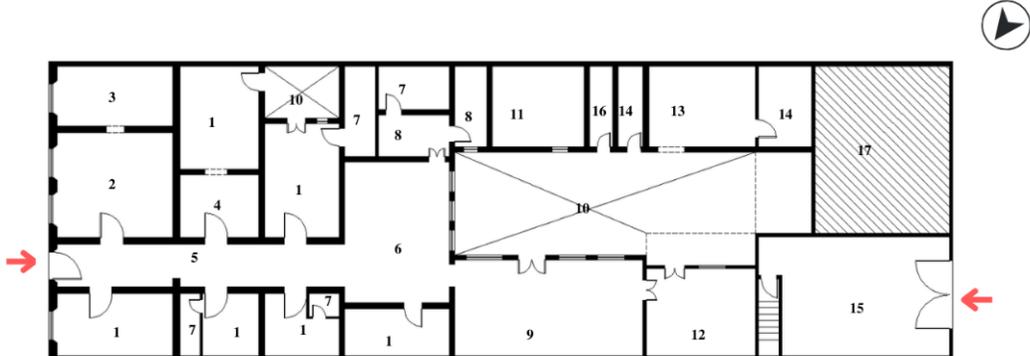
<p>Fonte: Autoria própria, 2022.</p>		
		LEGENDA / USO ATUAL: 1-QUARTO 2-SALA 3-CAPELA 4-ESCRITÓRIO 5-HALL 6-SALA DE TV 7-BANHEIRO 8-LAVABO 9-SALA DE JANTAR 10-ÁRE. DESC. 11-RESERVATÓRIO 12-COZINHA 13-ÁRE. DE SERV. 14-DEPÓSITO 15-GARAGEM 16-ACESSO AO RESERVATÓRIO 17-SEM ACESSO		
		ESCALA GRÁFICA 0 2 3 6

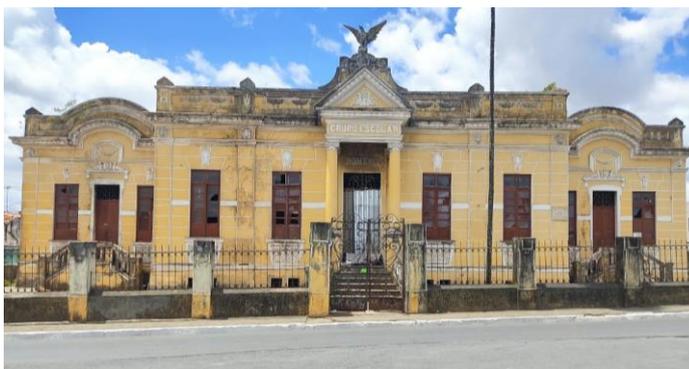
Figura 101 – Grupo Escolar Sílvio Romero atualmente.

Contudo não foi realizada uma conservação preventiva com rotina de inspeção, manutenção periódica, limpeza, etc; o que fez com que fosse surgindo uma série de problemas na edificação, deixando os usuários expostos a acidentes. Visto o péssimo estado do prédio, por volta de 2010 a biblioteca foi transferida para um edificação da prefeitura. Mesmo sendo a única construção da cidade que é tombada, a ação não livrou de ser abandonada, e após mais de dez anos sem manutenção está entrando em estado de ruína (Figura 102).

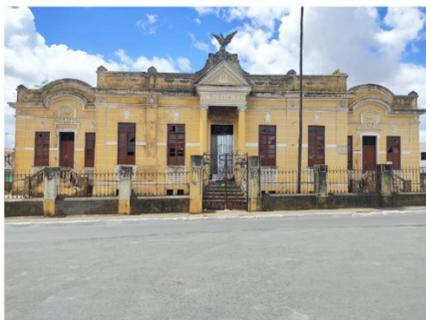
FOTO DA FACHADA (Nordeste):

<p>BREVE HISTÓRICO : Inaugurado em 1924 para ser o primeiro grupo escolar da cidade, com o passar dos anos o edifício ainda possui grande importância para a comunidade por ser um prédio o qual já abrigou diversos usos como a Secretaria de Segurança Pública, uma escola infantil, e seu último uso, a Biblioteca Pública Municipal. O que resultou na criação de memórias da sociedade com o edifício, pois grande parte da população já frequentou este espaço. E foi por causa dessa importância para a comunidade que em 1990 o vereador José dos Santos requiriu ao Governo do Estado o seu tombamento, o qual foi aprovado em 1991. Em 1999 passou por uma reforma para abrigar a Biblioteca Pública Municipal, contudo a biblioteca foi transferida em meados de 2010 para um prédio da prefeitura, visto que o prédio estava apresentando risco para os usuário. Desde então, está abandonado, servindo como abrigo pelos indigentes e animais de rua.</p>

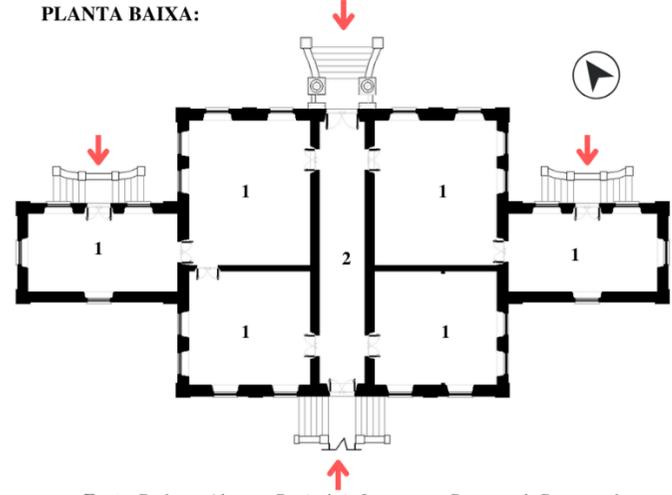
<p>LEGENDA / USO ATUAL: 1-SALA 2-CORREDOR</p> <p>ESCALA GRÁFICA 0 1 3 6</p> <p>ACESSO →</p> <p>Fonte: Barbosa, Alysso. Patrimônio Lagartense: Proposta de Restauro do Antigo Grupo Escolar Sílvio Romero, 2019. Modificado pela autora.</p>

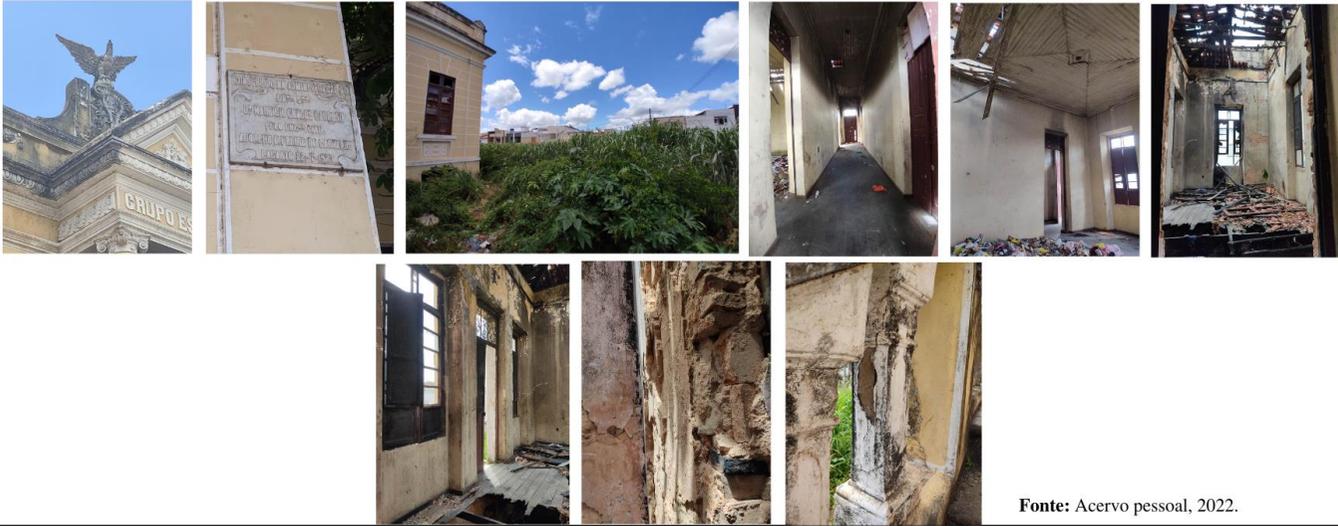
<p>Fonte: Perfil do Instagram @lagarto_que_tem_e_que_ja_teve(2022).</p>	
DADOS CRONOLÓGICOS: -1924: Construção. -1991: O prédio é tombado pelo Governo do Estado, processo de número 03/91/CEC. -1999: Foi realizada uma reforma para abrigar a Biblioteca Pública Municipal. -Meados de 2010: A Biblioteca foi transferida para um prédio da prefeitura, e o grupo ficou sem uso.			
DOCUMENTAÇÃO FOTOGRÁFICA:

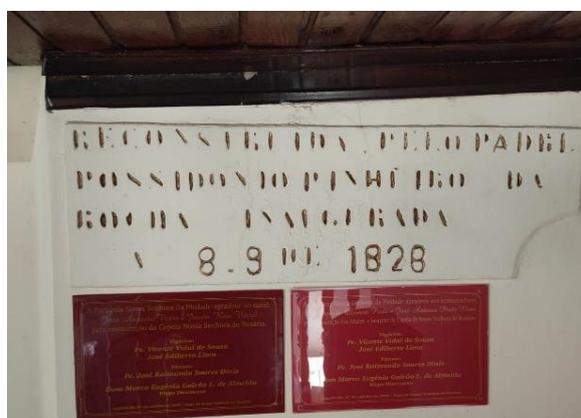
Figura 106 – Inscrição e placas encontradas no coro da Igreja.

Segundo SANTOS, C. (2013) existem indícios que levem a crer que inicialmente o templo, na verdade, se tratava de uma capela muito humilde, a qual passou por uma reforma em 1828, e cem anos depois por mais outra, o que explica a inscrição encontrada no coro (Figura 107). Esse pensamento de SANTOS, C. (2013) tem cabimento, pois se compararmos com a Igreja Nossa Senhora do Rosário com a Igreja Nossa Senhora do Rosário dos Homens Pretos (Figura 108), construída no século XVIII na cidade de São Cristóvão, percebe-se tamanha diferença entre as construções.

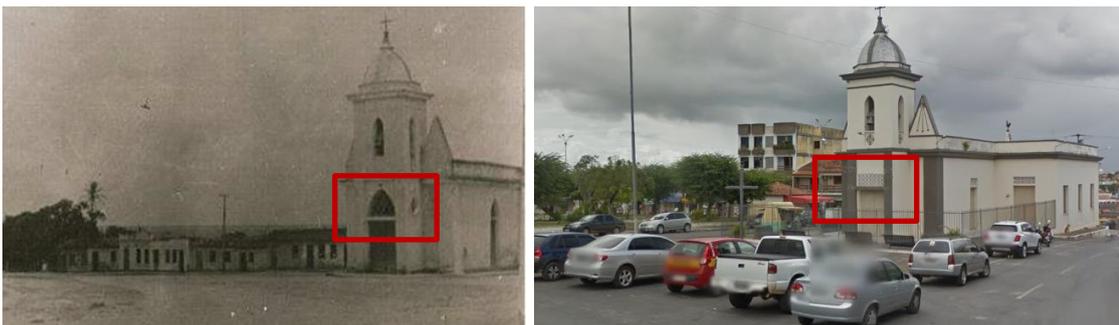
Figura 108 – Praça Manoel Filho de Carvalho na metade do século XX.
Figura 109 – Praça Manoel Filho de Carvalho em 2020.

O registro mais longo que se tem conhecimento é uma fotografia datada em 1960 (Figura 109), onde infelizmente não é possível ver toda a extinção da Capela. Contudo, nota-se uma mudança, o acréscimo do cobogó para fechar o arco ogival presente na parte superior da portada (Figura 110).

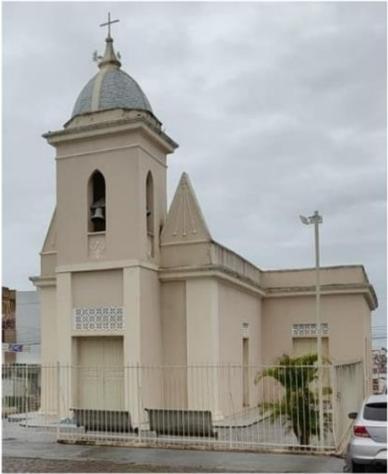
<p>BREVE HISTÓRICO : Construída em 1757, é a segunda construção mais antiga da cidade que ainda está de pé. Foi erguida pela comunidade negra, visto que no período colonial era comum haver a distinção dos fies de acordo com a cor e posição social, o que os levaram a construir um templo no qual pudesse frequentar. Desde sua criação é sede da Irmandade de Nossa Senhora do Rosário. Acredita-se que inicialmente era uma pequena capela, a qual em 1828 passou por uma reforma a qual ficou com a forma a qual possui até os dias de hoje.</p>				
FOTO DA FACHADA (Noroeste):

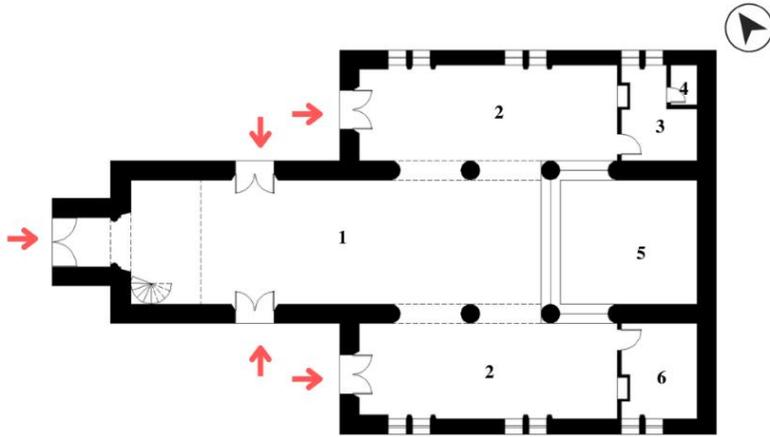
<p>Fonte: Autoria própria, 2022.</p> <p>ESCALA GRÁFICA 0 1 3 6 ACESSO →</p>

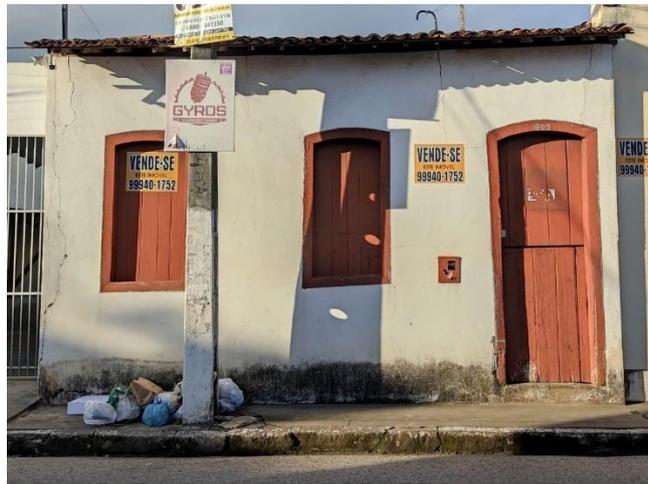
Figura 117 – Residência n° 175 localizada na Rua Major Mizael Mendonça, atualmente.

Ao lado esquerdo dela até início dos anos 2000 havia outra residência também no estilo colonial, contudo foi demolida para dar lugar a um estacionamento. Faz mais de quinze anos que se encontra fechada, contudo, ainda se mantém preservada não somente na parte externa (Figura 118), como na interna também. No começo do ano, antes do começo da construção do presente trabalho, houve a oportunidade de adentrar na edificação, e foi como que voltar ao tempo, a presença do telhado vã, o piso de lajota de barro, um grande quintal com vegetação, o corredor que liga o acesso à casa até os fundos, etc.

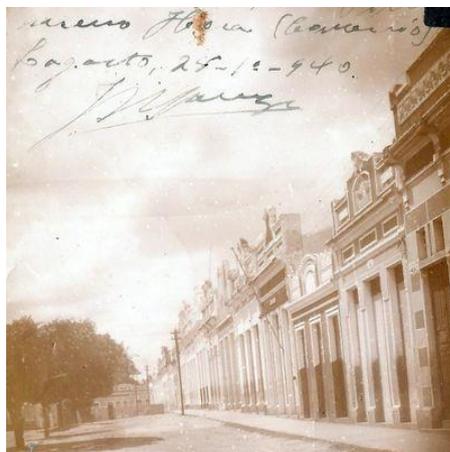
Figura 124 – Construções situadas no entorno da Praça na década de 1940.

ser que por isso que na década de 1940 grande parcela das construções no seu entorno possuíam traços do estilo eclético, com platibandas ricas em ornamentos (Figura 125). Contudo, com o passar do tempo não há mais com raras exceções o uso misto dessas edificações, sendo atualmente em sua grande maioria pontos comerciais (Figura 126).

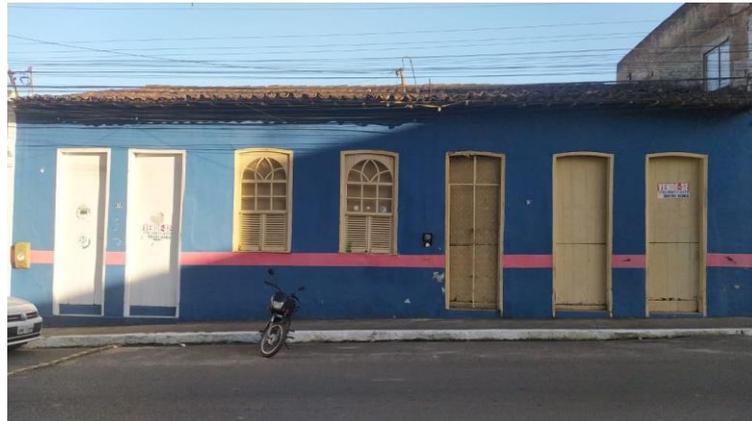
Figura 127 – Residência n° 26 localizada na Praça Filomeno Hora atualmente.

Não foram encontrados registros sobre esse admirável exemplar colonial localizado na Praça Filomeno Hora (Figura 128), atualmente pertencente a dois herdeiros da família. Entrou-se em contato com um desses herdeiros, o Rangel, e ele concedeu uma entrevista contando um pouco sobre a história da família e da construção ¹⁵.

Em entrevista, o neto do grande político lagartense Dionísio Machado, relatou que o seu bisavô acompanhado de sua esposa chegou a Lagarto na data de 1870. Contudo, não soube informar se foram eles que construíram essa residência ou se ela foi adquirida da forma como se encontra hoje.

Ao observar a planta presente na ficha (Figura 130) pode-se perceber que se trata de uma planta típica de construções edificadas no período colonial, a sala com janelas para rua, o corredor central, as alcovas¹⁶, a cozinha nos fundos como também a presença do quintal extenso. Contudo, percebe-se algumas alterações tanto na fachada, com a presença de janelas no modelo guilhotina possuindo placas de vidro, e na parte interna com a criação de uma suíte.

Todavia, mesmo com essas alterações, ainda é um exemplar riquíssimo, o qual retrata como eram as construções no início da formação da cidade, o qual com alguns reparos pontuais como a recuperação de uma parte da cobertura que caiu em uma das alcovas está apto para uso.

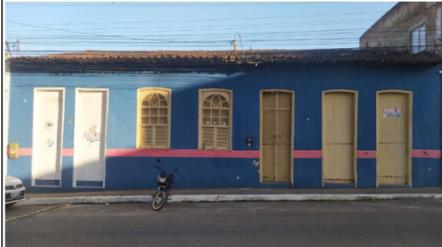
<p>BREVE HISTÓRICO : Propriedade da família Machado há mais de 120 anos, não se tem informações se foi construída pelo patriarca quando veio para cidade com sua família no final do século XIX, ou se já existia. Foi residência do ex prefeito e governador Dionísio Machado durante toda a sua vida, o qual foi prefeito da cidade na década de 1950, final de 60 e 70. Conta-se a história que foi local de inúmeras reuniões sobre políticas, como também já recebeu visitas de nomes ilustres. Após a sua morte, suas irmãs que ficaram morando na residência, porém após falecerem, o imóvel encontra-se sem morador.</p>					
FOTO DA FACHADA (Sudeste):

Olhando a fachada, também se nota a presença de elementos da arquitetura colonial, como a porta holandesa, o beiral, o telhado em duas águas, etc. (Figura 129). O que é algo que chama muita atenção, pois assim como a residência da família de Sílvio Romero, elas conseguiram passar pelos períodos de “modernização” da cidade sem sofrerem grandes alterações. Contudo, não se sabe até quando, pois ambas

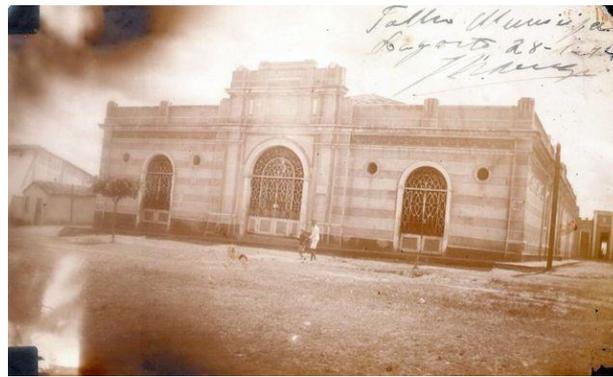
Figura 131 – Fachada do prédio na década de 1940.

Construído na década de 1920 pelo então prefeito Acrizio Garcês para ser o Talho da Carne (Figura 132), onde ficavam os vendedores de carnes e miúdos. Abrigou esse uso até meados da década de 1960, quando foi construído o Mercado da Carne nas proximidades do tanque grande, e os vendedores foram transferidos para o novo prédio.

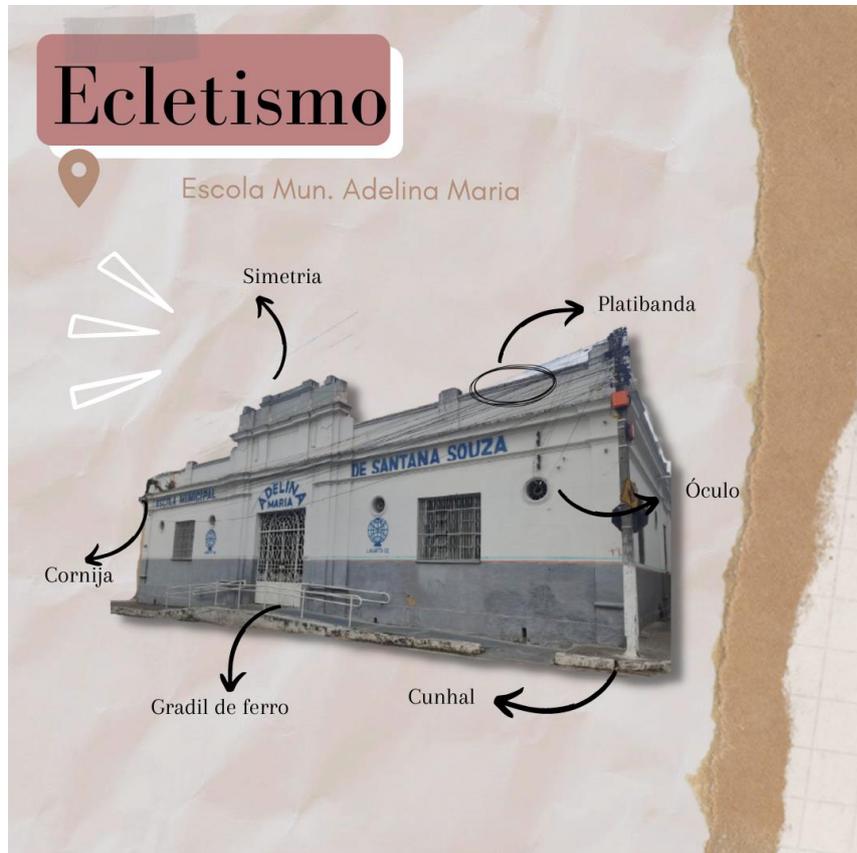
Figura 132 – Principais características da fachada da Escola Mun. Adelina Maria.

De acordo com Claudefranklin¹⁷ nos anos de 1920 a cidade viveu o que ele chamou de uma “grande virada arquitetônica”, o que explica os traços arquitetônicos do prédio. Em sua fachada, assim como a do Grupo Sívio Romero e Igreja Nossa Senhora do Rosário, está presente elementos do ecletismo, como a platibanda, o óculo, cunhais (Figura 133).

Comparando as figuras 132 e 133 é possível observar que foram realizadas algumas alterações; contudo, não se sabe quando. Para funcionar como uma escola, foram feitas algumas modificações tanto na estrutura interna como externa. Os

acessos laterais foram transformados em janelas e o arco do acesso principal foi fechado; na parte interna foi realizada a construção de banheiros e uma cozinha.
