**UNIVERSIDADE FEDERAL DE SERGIPE**  
**PRÓ-REITORIA DE PÓS-GRADUAÇÃO E PESQUISA**  
**PROGRAMA DE PÓS-GRADUAÇÃO EM CIÊNCIA E ENGENHARIA DE MATERIAIS**

**CARACTERIZAÇÃO MICROESTRUTURAL E ANÁLISE DE INTEGRIDADE ESTRUTURAL DE**  
**CONCRETOS PÓS-FOGO EM DIFERENTES IDADES E TEMPERATURAS**

Tese apresentada ao Programa de Pós-Graduação em Ciência e Engenharia de Materiais da Universidade Federal de Sergipe, como parte dos requisitos para obtenção do título de Doutor em Ciência e Engenharia de Materiais.

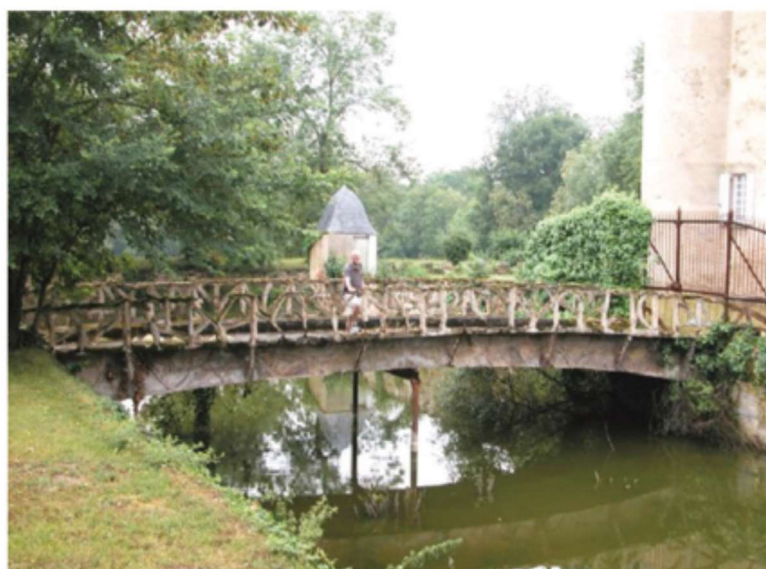
Na Figura 1 tem-se a primeira ponte construída inteiramente em concreto armado, com 13,80m de vão e 4,25m de largura, no castelo de Chazelet, França [2].

**Figura 1-** Ponte de concreto armado projetada e construída por Monier, em 1875 [2].

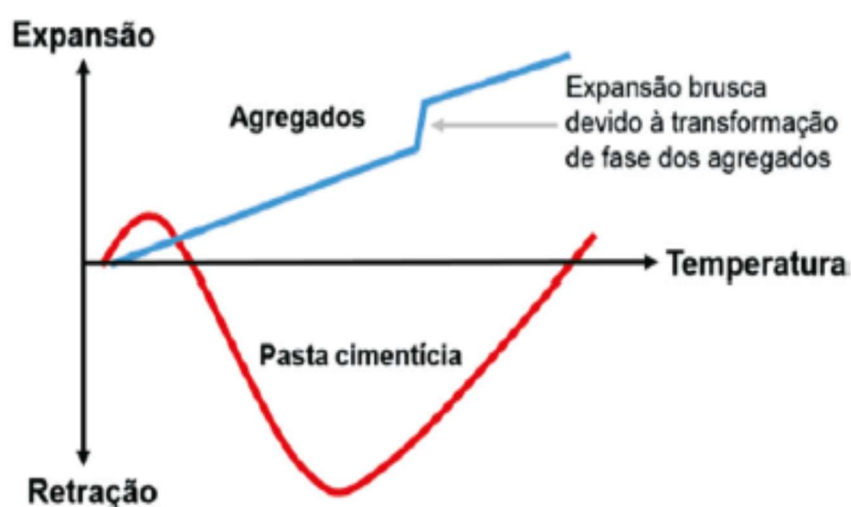
**Figura 13** - Incompatibilidade térmica entre agregados e pasta de cimento hidratada [24].

No caso de agregados silicosos de quartzo, com o alcance da temperatura de aproximadamente 573 °C (Figura 13), deverá se verificar a ocorrência de uma expansão súbita, trazendo consigo fissuração da matriz cimentícia. Isso se dá pela mudança da estrutura cristalina do quartzo da forma  $\alpha$  para  $\beta$  [3,7,10,11].

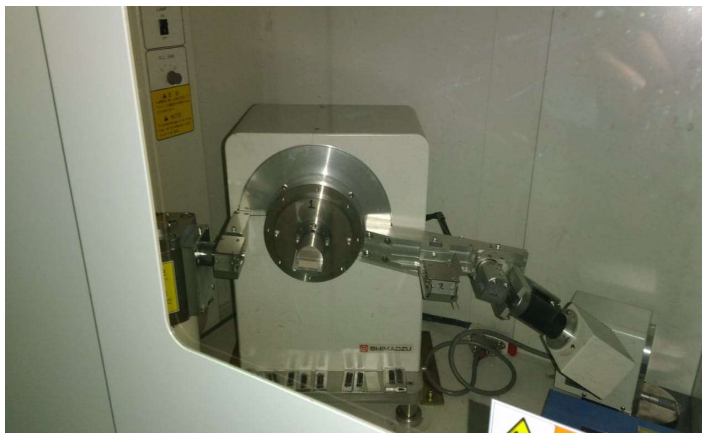
**Figura 55** - Amostra no difratômetro de raios X.

Os padrões de difração foram adquiridos num difratômetro Shimadzu LabX XRD-6000, conforme mostrado na Figura 54, empregando uma fonte de  $\text{CuK}\alpha(\lambda=1,54 \text{ \AA})$

gerada a 30 kV e 40mA; em ângulo de difração  $2\theta$  na faixa entre  $5^\circ$  a  $60^\circ$ , com varredura em modo fixed-time, tendo passo de  $0,02^\circ$  e velocidade de  $2^\circ/\text{minuto}$ .
