**TECNOLOGIAS ASSISTIVAS EM INSTITUIÇÕES DE LONGA PERMANÊNCIA
PARA IDOSOS**

Trabalho de Conclusão de Curso apresentado ao Departamento de Terapia Ocupacional da Universidade Federal de Sergipe como pré-requisito para obtenção do grau de Bacharel em Terapia Ocupacional.

Trata-se de uma pesquisa de campo, de cunho quantitativo, de caráter descritivo e observacional, através da análise do ambiente baseada na norma da ABNT, mais especificamente, a NBR 9050/2020.

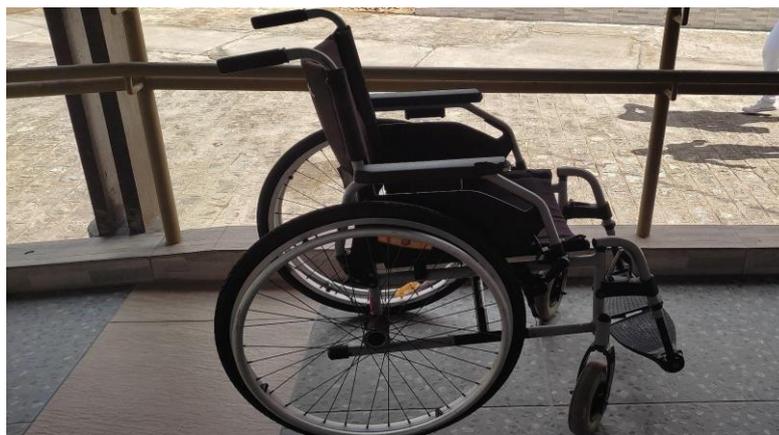
FIGURA 01. CADEIRA DE RODAS

As Tecnologias Assistivas encontradas na ILPI foram cadeira de rodas, andadores, andadores com rodas, muletas, bengalas e almofadas ortopédicas de posicionamento (ver em apêndice, figuras 01, 02, 03 e 04). Dentre estas, a TA mais utilizada na ILPI é a cadeira de rodas.

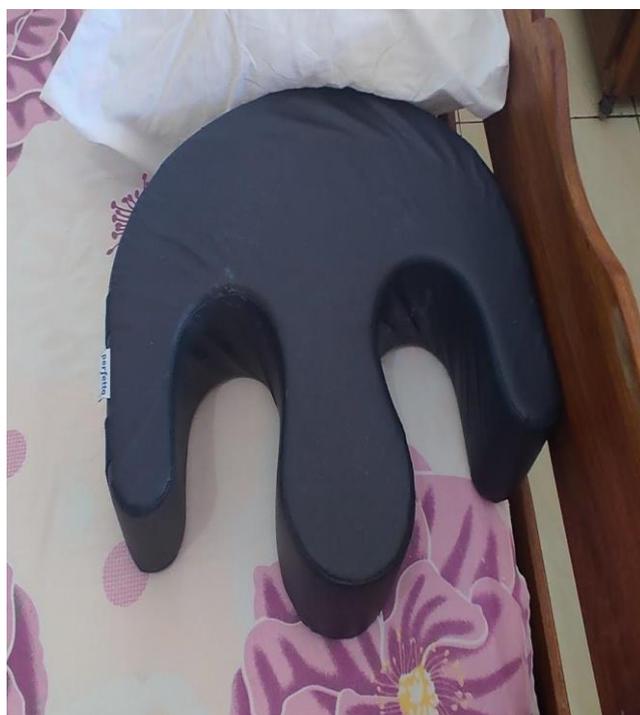
FIGURA 04. ALMOFADA ORTOPÉDICA

O quarto para as pessoas idosas acamadas dispõe de camas hospitalares, almofada ortopédica de posicionamento (Figura 04), equipamentos hospitalares, dentre outros. Além disso, acima da cama de cada residente acamado, é descrito o seu nome, da mãe e a sua patologia facilitando a identificação das pessoas idosas acamadas e de sua condição de saúde (Figura 25). quantidade 3 idosos

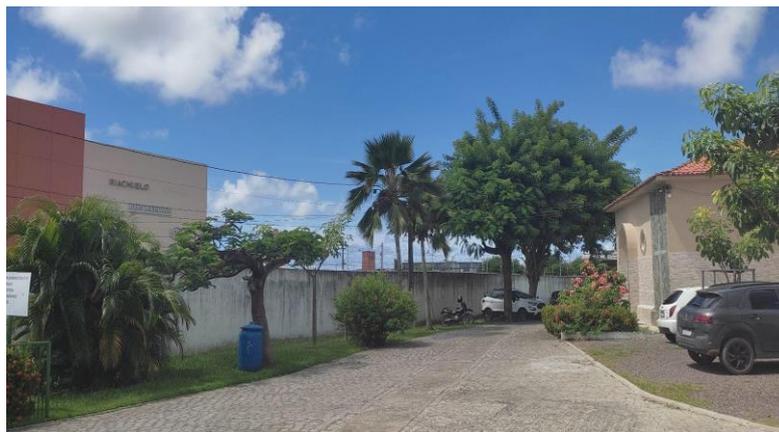
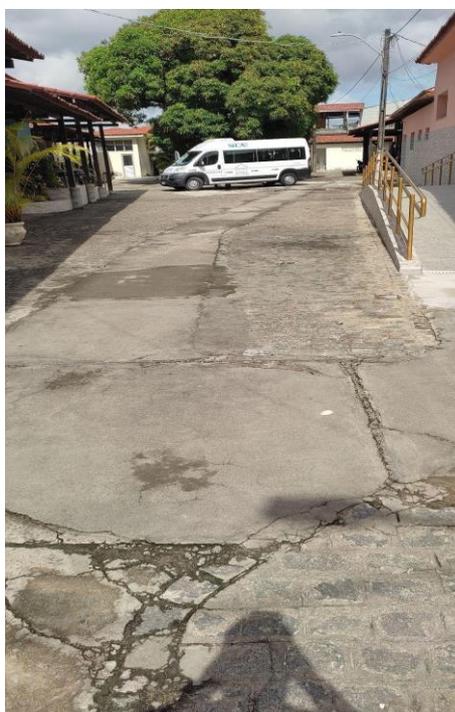
FIGURA 05. ÁREA DE CIRCULAÇÃO DA INSTITUIÇÃO - EXTERNA

Na ILPI foi analisado o piso e constatado que não é regular, existem alguns desníveis que podem dificultar a locomoção da pessoa idosa e acarretar uma queda, além de acumular água. Ainda, a área de circulação externa não possui proteção contra o sol ou a chuva. Entretanto, nesse espaço, a pessoa idosa pode ter contato com a natureza, pois é um lugar que tem vários tipos de árvores e flores, além da presença de bancos para descanso (Figuras 05 e 06 em apêndice).

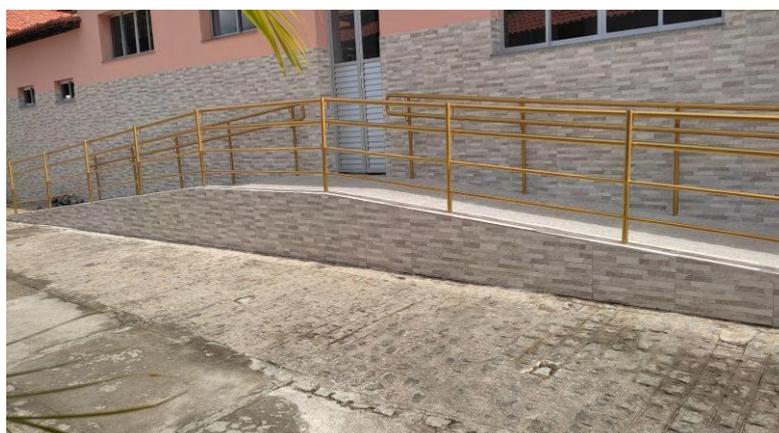
FIGURA 07. RAMPAS

As rampas são tecnologias assistivas frequentes na instituição (ver figura 07 em apêndice) que, conforme a NBR 9050/2020, faz parte de uma rota acessível no ambiente. A

Diante do cálculo da inclinação foi possível verificar que a rampa teve um resultado de 8,33 que segundo a norma NBR 9050/2020, para as rampas que apresentam esta inclinação é recomendada que sejam criadas áreas de descanso nos patamares a cada 50 m de percurso. Excetuam-se, deste requisito, rampas citadas em plateia, palco, piscinas e praias.

Na ILPI foi verificado que, assim como presente na norma, o corrimão de duas alturas na rampa precisa fazer parte quando não houver paredes laterais. A inclinação estava de acordo com o estabelecido. Ainda assim, foi constatado que as extremidades do corrimão devem ter acabamento recurvado como a norma NBR 9050/2020 determina. As medidas do corrimão estão presentes na Tabela 3:

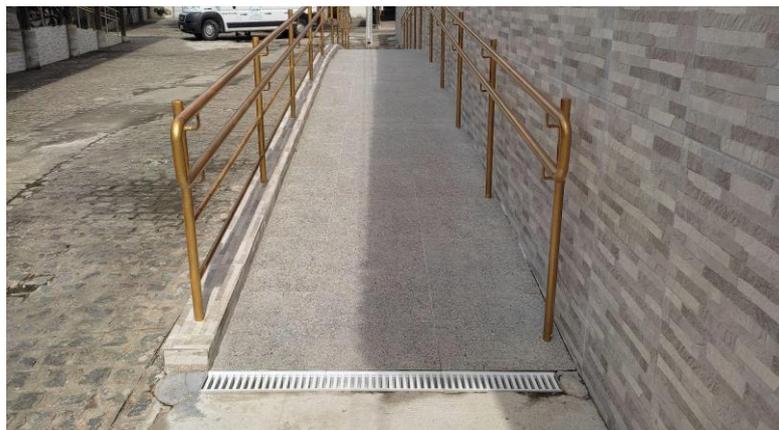
FIGURA 08. LARGURA DA RAMPA

Quanto a largura da rampa deve estar de acordo com a circulação de pessoas, a largura mínima é de 1,50 cm, sendo o mínimo admissível de 1,20 cm (ABNT NBR 9050/2020). Os dados mensurados na instituição estão de acordo ao aprovado pela norma (ver figura 08).

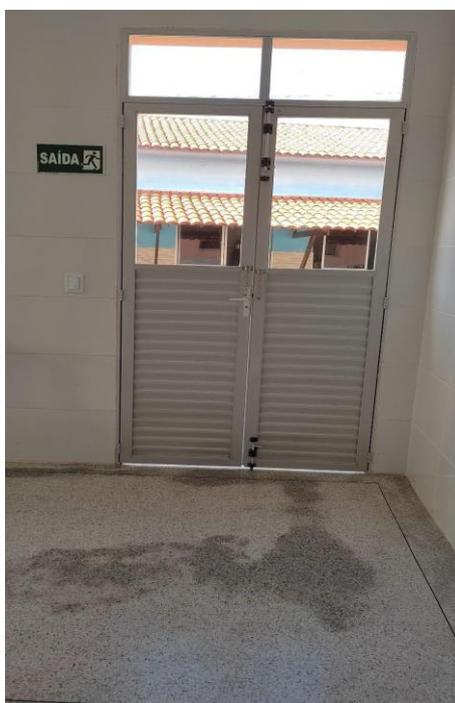
FIGURA 09. PORTA DO REFEITÓRIO ACESSO EXTERNO DO ESPAÇO

No ambiente externo do refeitório foi verificada a presença de rampas para facilitar a entrada dos residentes que estão de cadeira de rodas, por exemplo. Foi feita a medição da porta, para assim, identificar se as possíveis aferições demonstram o acesso facilitado dos residentes no determinado contexto, principalmente, para aqueles que utilizam a cadeira de rodas para locomoção. Foi mensurada a medida da porta de 114 cm de largura, conforme a tabela 4 (figura 09).

Segundo a norma NBR 9050/2020, quando existir a presença de portas de duas folhas, pelo menos uma delas, deve ter um vão livre maior ou igual a 0,80 m de largura. Comparando os dados, as pesquisadoras analisaram que a medida estava irregular ao que a norma aceita.

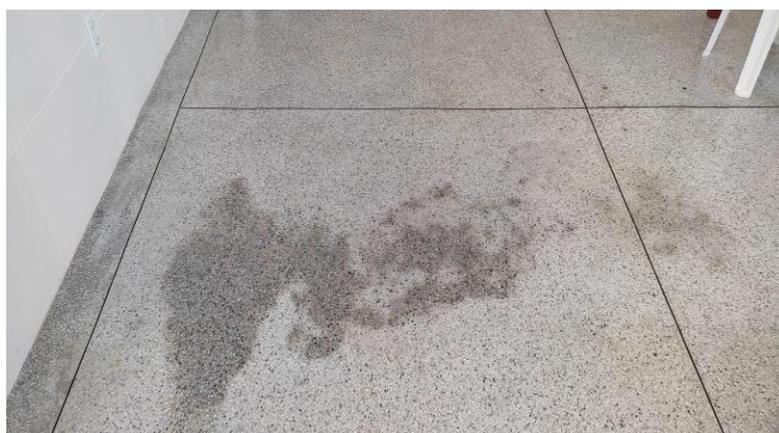
FIGURA 10. PISO DO REFEITÓRIO

Foi possível observar que o piso desse ambiente (ver figura 10) não estava adequado à norma já que o piso deve ter acabamento regular e antiderrapante, sob qualquer condição de seco ou molhado.

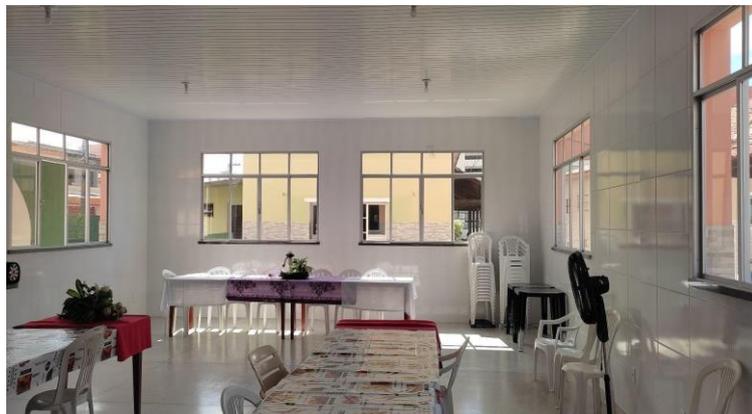
FIGURA 11. REFETÓRIO - ÁREA INTERNA

Foram avaliadas as áreas internas do refeitório (ver figura 11), incluindo o ambiente, a altura da mesa, a disposição das mesas, a altura da pia, a largura da pia até a torneira e a altura do bebedouro até o chão.

Em primeira análise, o ambiente é um espaço arejado e iluminado, contendo várias janelas e um ventilador. As janelas são de quatro folhas, o que facilita a ventilação do ambiente, porém, é um ambiente que não possui os pisos táteis para melhor locomoção de pessoas com deficiência visual parcial ou total.

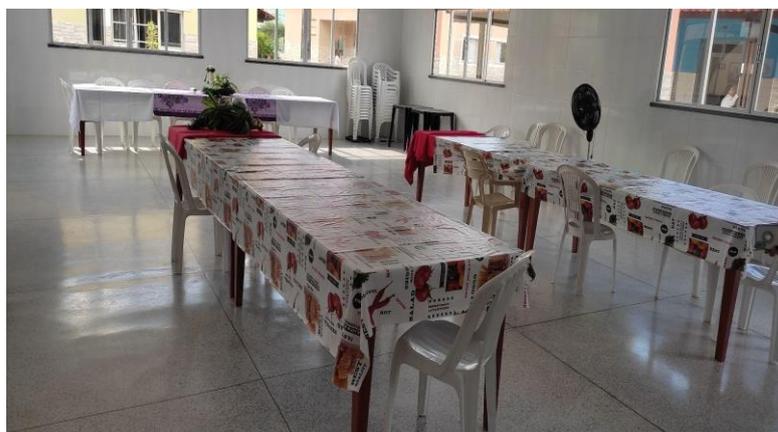
FIGURA 12. ALTURA DA MESA

Observamos que a mesa (ver figura 12) está adequada/inadequada. Isso é importante para identificar se o refeitório está de acordo com a norma e se é acessível à pessoa idosa que utiliza alguma TA, principalmente, a cadeira de rodas. Verificamos que as mesas estão dispostas de forma que os residentes possam se locomover sem dificuldade e seguindo a norma regulamentadora. Porém, essas têm altura de 0,65 cm, conforme a tabela 5, o que segundo a norma regulamentadora está inadequada, pois a mesa deve dispor de uma altura da mesa até o piso entre 0,75 cm e 0,85 cm. Além disso, devem garantir que uma pessoa com cadeira de rodas consiga girar a cadeira em um ângulo de 180°, o que não é possível realizar o giro a depender do local em que a pessoa estiver na mesa (ABNT NBR 9050, 2020).

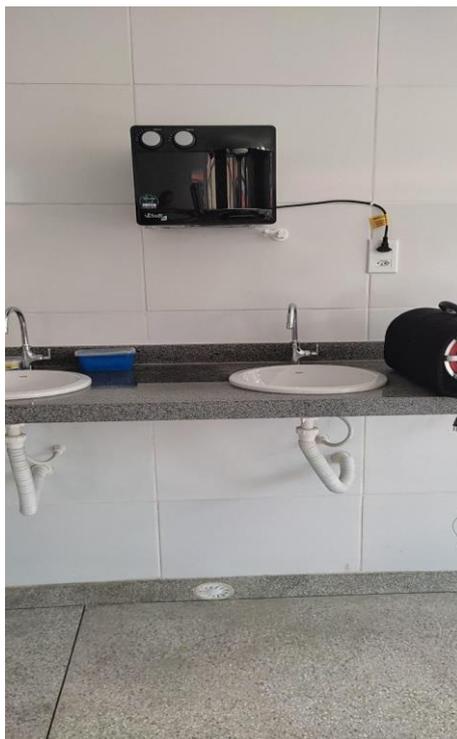
FIGURA 13. ALTURA DO BEBEDOURO E DA PIA

Partindo para a análise da altura da pia (Figura 13), a norma traz que a pia deve possuir altura de, no máximo, 0,85 cm, conforme a tabela 5. A altura da pia do refeitório consiste em 0,86 cm, logo, a pia está irregular. A largura entre a pia e a torneira (Figura 14), deve ser no máximo de 0,50 cm e a largura encontrada foi de 0,42 cm, mostrando-se de acordo com a norma. Por último, analisando a altura do bebedouro (Figura 13) que deve ser entre 0,80 cm e 1,20 cm, de acordo com a Tabela 5. Foi mensurado que a altura do bebedouro até o piso que é de 1,70 cm e com isso, foi constatado divergências ao que a norma determina, a pessoa idosa terá dificuldade para utilizar esse dispositivo de maneira independente (ABNT NBR 9050, 2020).

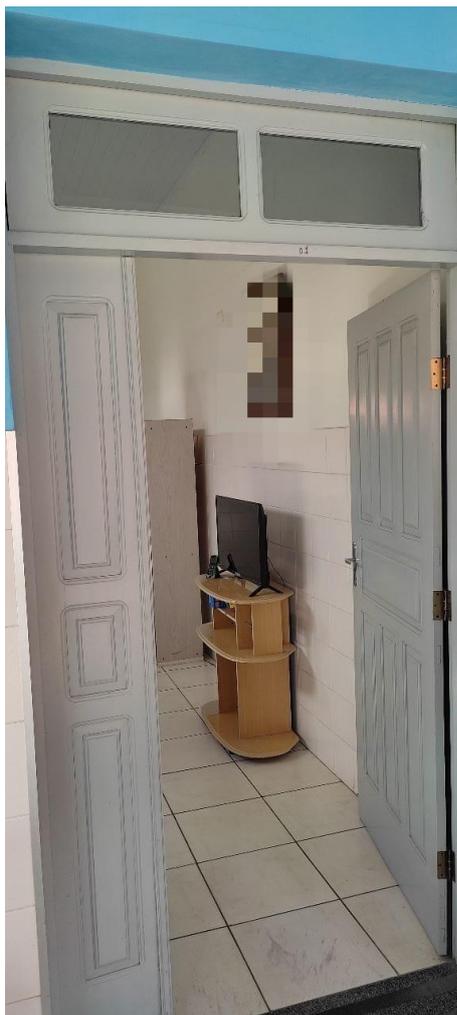
FIGURA 15. RESIDENCIAL - PORTAS

Analisando as larguras das portas dos residenciais foram coletados os seguintes dados: a largura da porta do residencial 1 equivale a 0,88 cm e a do residencial 2 equivale a 0,95 cm, conforme a Tabela 6. As portas em instituições ou qualquer outro ambiente em que haja circulação de pessoas idosas ou PCD, devem seguir a norma regulamentadora NBR 9050/2020 para assim, evitar qualquer risco à saúde física. Desta forma, é fundamental assegurar um espaço para rotação de 360°, a maçaneta a 0,60 cm para permitir o alcance e acesso de uma pessoa com cadeira de rodas, a abertura e fechamento das portas deve ser por botoeira ou sensor e, por último, as portas em aberto devem ter uma largura maior ou igual a 0,80 cm (Figura 15). Portanto, as portas estão de acordo com a norma vigente.

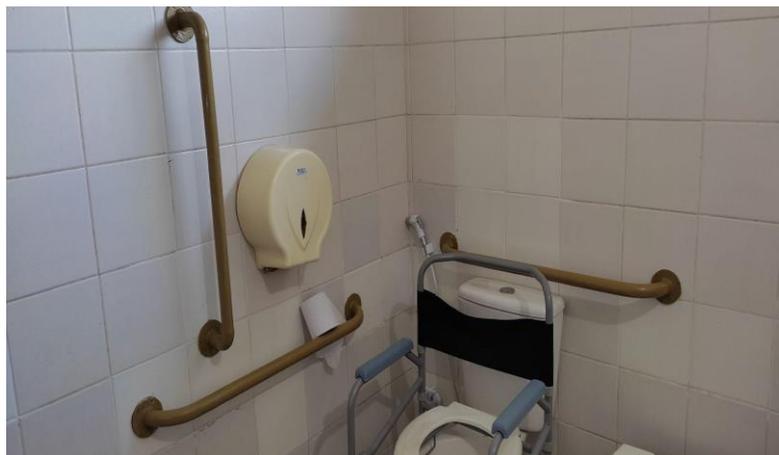
FIGURA 17. BARRA DE APOIO

As barras de apoio utilizadas em sanitários devem resistir a um esforço de 150kg e suas extremidades devem estar fixadas na parede ou ser contínuo até o ponto de fixação com formato recurvado (Figura 17) sendo esses parâmetros seguidos pela instituição (ABNT NBR 9050, 2020).

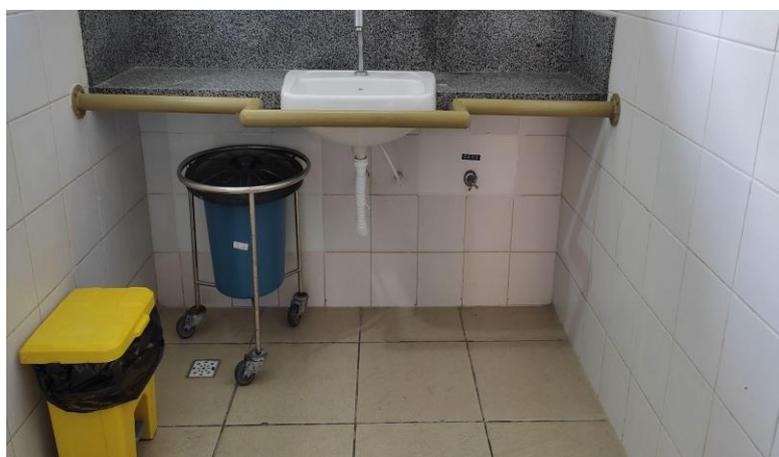
FIGURA 18. BARRA DE APOIO - LAVATÓRIO

Em consonância com a NBR 9050/2020 junto à bacia sanitária, quando houver paredes laterais, devem ser instaladas barras de apoio e transferência, sendo a barra horizontal com comprimento mínimo de 0,80 cm e uma barra vertical com comprimento mínimo de 0,70 cm, estando em conformidade com o que a norma autentifica. Sobre a barra de apoio do lavatório

(Figura 18) e sua altura até o chão, as barras horizontais devem ter mensuração de 0,80 cm, dado convergente à norma, conforme a tabela abaixo:

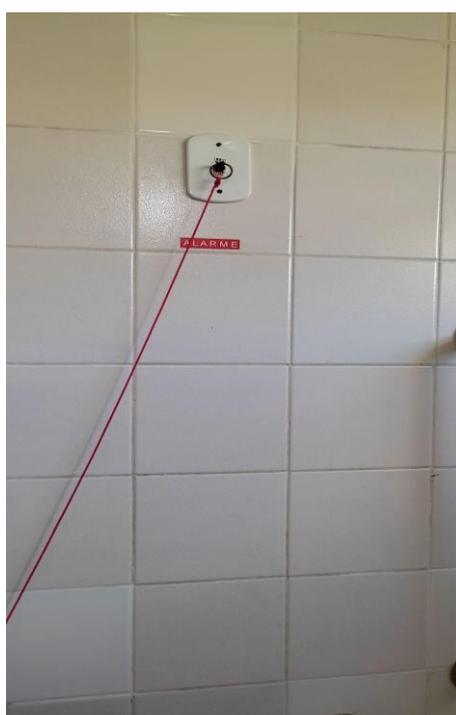
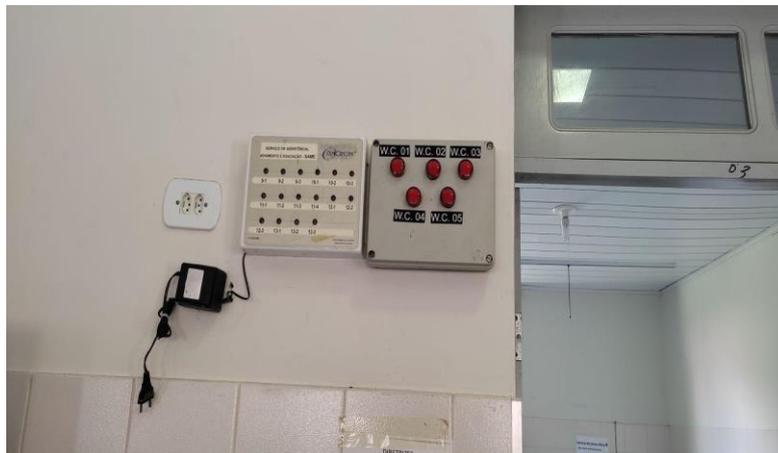
FIGURA 19. SISTEMA DE ALARME

Foi constatado que nesse espaço existe um sistema de alarme (Figuras 19 e 20) e em convergência com a norma “Nos quartos, banheiros e sanitários de locais de hospedagem, de instituições de idosos e de hospitais, devem ser instalados telefones e alarmes de emergência visuais, sonoros e/ou vibratórios” (ABNT NBR 9050, 2020 p.50). Os alarmes são equipamentos ou dispositivos com capacidade de alertar e devem ser aplicados em espaços fechados como sanitários, boxes e cabines.

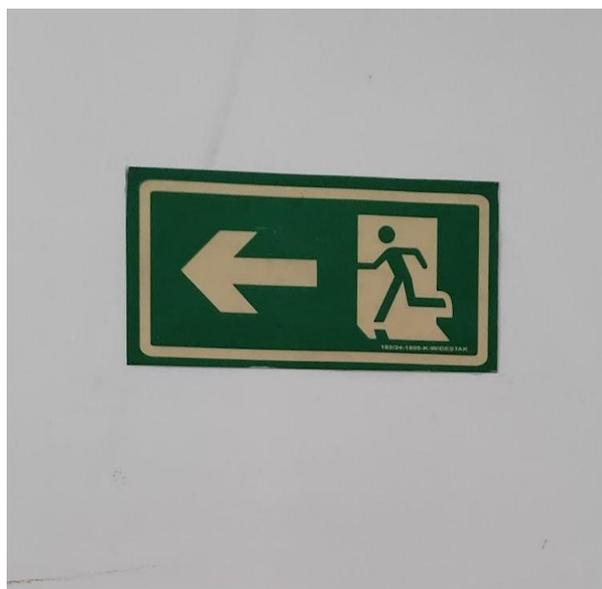
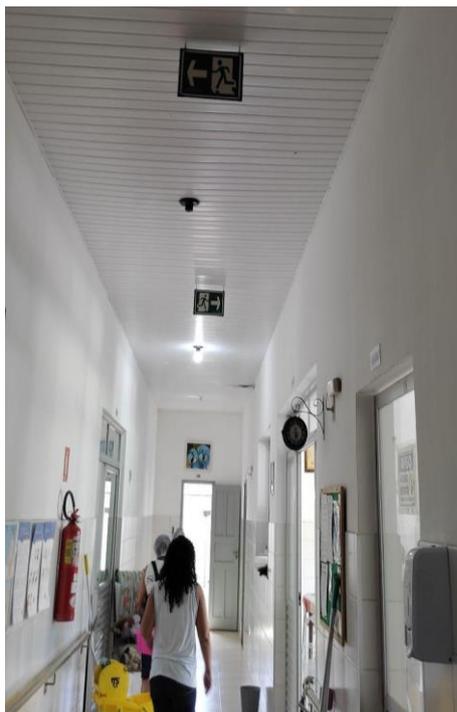
FIGURA 21. PLACAS DE SAÍDA E ENTRADAS

Em um dos residenciais da ILPI, tem um espaço para a enfermaria, refeitório, quartos e um quarto equipado para as pessoas idosas acamadas. A enfermaria é um espaço destinado a profissionais como os técnicos de enfermagem, enfermeiros e cuidadores, e que se destina também para guardar e separar os materiais hospitalares, as medicações, entre outros. Diante disto, o ambiente é acessível e iluminado, possui corrimão, placas de saída e entradas (Figura 21 e 22) com medidas de acordo com as normas.

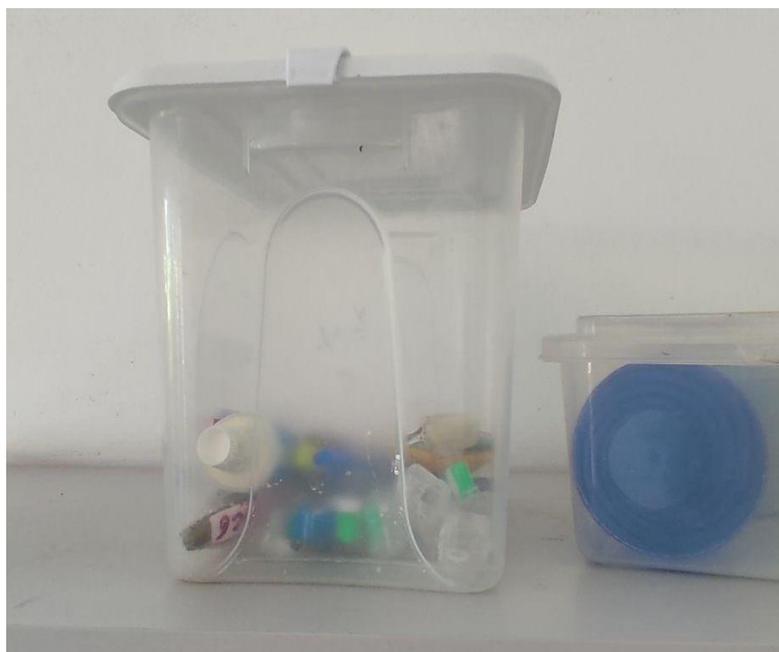
FIGURA 23. MATERIAL PARA HIGIENE PESSOAL

Um dos residenciais possui um refeitório acoplado. O ambiente deste é acessível e iluminado. Ao analisarmos os objetos de higiene pessoal dos residentes estavam todos em um mesmo recipiente e este procedimento não é adequado e higiênico (Figura 23). Em outro recipiente ficam outros utensílios de cozinha e seringas (que servem como uma tecnologia assistiva adaptada para hidratar algumas pessoas idosas que não conseguem utilizar o copo) (Figura 24).

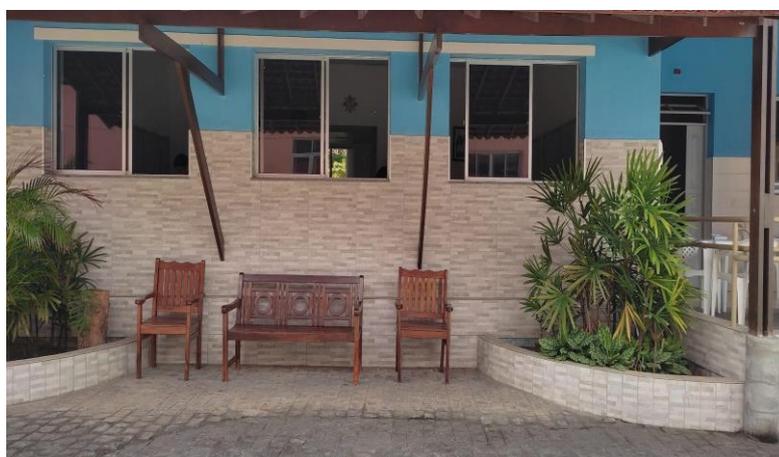
FIGURA 26. VARANDA

A varanda dos prédios da ILPI contém caixas de som, corrimãos, piso antiderrapante, placas que indicam entrada e saída, fita antiderrapante preta no piso, além de bancos e cadeiras (madeira e plástico). A varanda é um espaço de convivência para as pessoas idosas (Figura 26) onde podem ser realizadas atividades recreativas e propiciam a interação e a participação social entre profissionais, residentes e profissionais voluntários (Figura 27) sendo um espaço que estimula a construção de vínculo com a instituição. Logo, é um espaço permissível para realizar diversas atividades como, por exemplo com o uso da música, onde será possível estimular a pessoa idosa a ter autonomia na escolha destas e poderá auxiliar no desenvolvimento e preservação dos aspectos cognitivos.

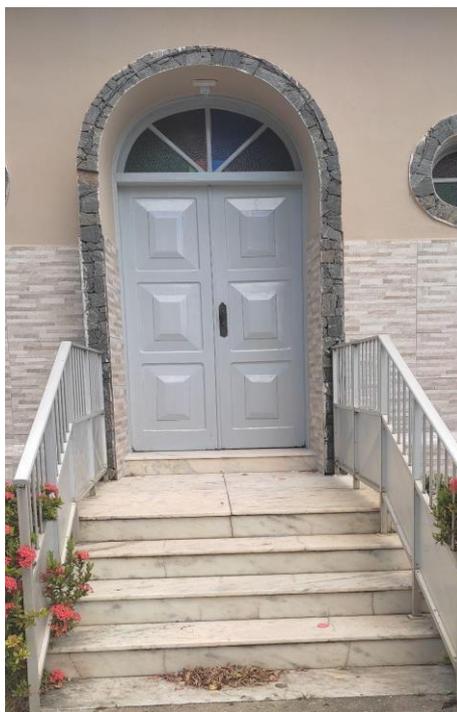
FIGURA 28. FRETE DA CAPELA

A capela é um local capaz de proporcionar a participação social dos residentes, além de ser um espaço religioso. Sobre a infraestrutura foi analisado que as portas de entrada são acessíveis às pessoas idosas, sendo um espaço organizado que contém um altar e bancos. A parte da frente da capela (Figura 28) apresenta escadas que não permitem a passagem de todos os residentes, sobretudo, devido ter alguns que utilizam cadeira de rodas. Entretanto, a outra ala de entrada para a capela é adaptada para a entrada das pessoas idosas com cadeira de rodas, através de rampas.

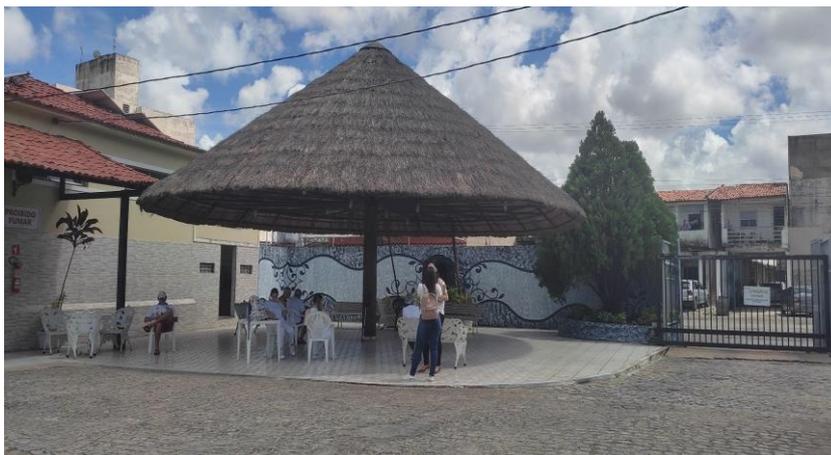
FIGURA 32. ÁREA DE LAZER DA INSTITUIÇÃO - QUIOSQUE

A área de lazer da instituição é constituída por um quiosque (Figura 32) que contém alguns bancos, cadeiras e mesas, onde a pessoa idosa pode realizar trocas sociais, treinos, atividades, jogos, entre outros. É um ambiente aberto e com iluminação natural durante o dia, porém, não possui corrimão e o percurso até esse espaço não é acessível, pois o piso é irregular, e isto pode dificultar a locomoção até o espaço causando risco a saúde. Ademais, o piso não segue as normas regulamentadoras, por ser um piso liso. Segundo a norma, o piso deve ser
