**UNIVERSIDADE FEDERAL DE SERGIPE - UFS**  
**CENTRO DE CIÊNCIAS EXATAS E TECNOLOGIAS - CCET**  
**DEPARTAMENTO DE ENGENHARIA CIVIL - DEC**  
**TRABALHO DE CONCLUSÃO DE CURSO - TCC**

**VERIFICAÇÃO E EXECUÇÃO DO PROJETO DE PREVENÇÃO E  
COMBATE A INCÊNDIO E PÂNICO DA DIDÁTICA VII DA  
UNIVERSIDADE FEDERAL DE SERGIPE**

Trabalho de Conclusão de Curso  
apresentado à Universidade Federal  
de Sergipe – UFS, como parte das  
exigências para a conclusão da  
graduação em Engenharia Civil.

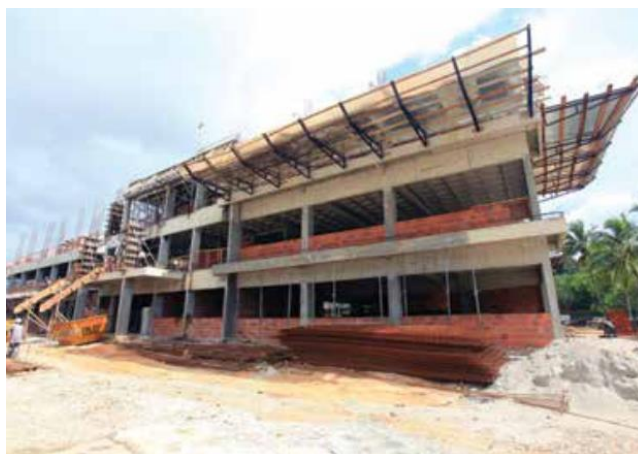
Figura 6 - Perspectiva lateral da Didática VII

De acordo com o catálogo de obras da UFS da gestão de 2004 – 2012, o fim da obra estava previsto para 2013, porém só foi inaugurada em abril de 2018 (Rocha, 2012). A estrutura da edificação é de concreto armado, vedação de bloco cerâmico (Figura 6) e a espessura da laje é de 15 cm, com pé direito de 3,70 metros (Figura 7), o que resulta na altura da edificação é de 23,10 m.

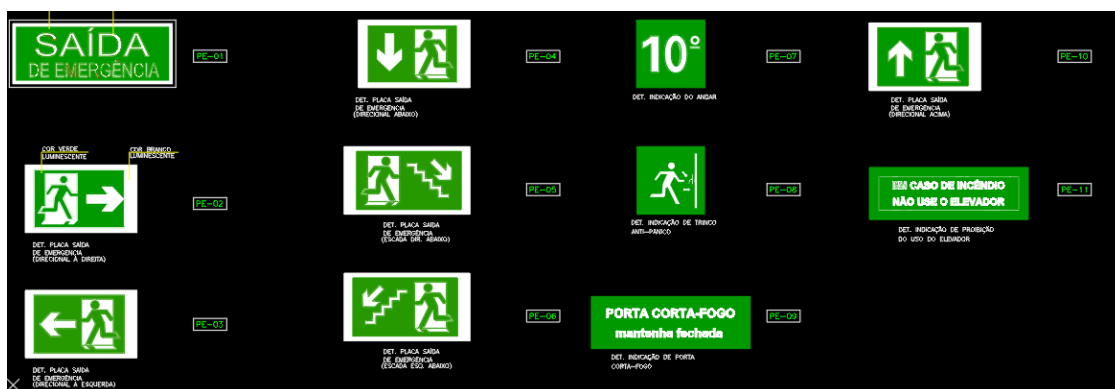
Figura 16 - Códigos das placas de sinalização

De acordo com códigos presentes no projeto (Figura 16), as utilizadas no pavimento térreo são: PE-01, PE-02, PE-03, PE-07, PE-09, PE-11. Além disso, há placas de indicação continuada de rotas de fuga nas escadas e nos corredores.

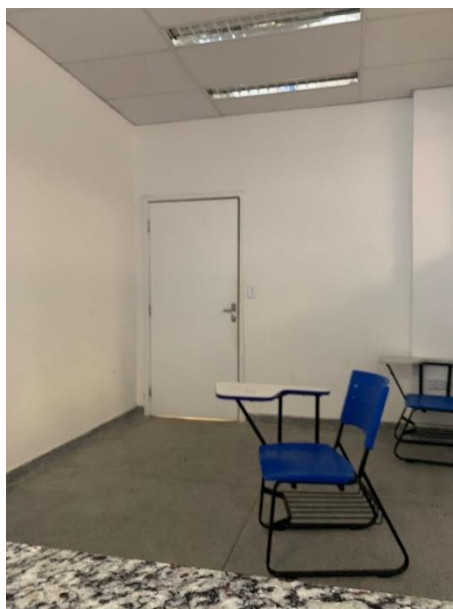
Figura 23 - Recepção da Didática VII

Tanto a administração, quanto a secretária se encontravam sem o seu uso projetado. Além disso, nesses ambientes não havia nenhuma medida de segurança, como extintor e iluminação de emergência, conforme o projeto (Figura 23 e 24).

Nas ilustrações a seguir, é possível observar que o raio de abertura das portas é para o interior dos ambientes e que não há nenhuma sinalização informando a saída. Quanto ao CMAR, o piso é feito em concreto polido, todas as divisórias são de alvenaria e o forro é constituído de poliestireno expandido, conhecido também como isopor e Poliestireno expansível (EPS).

Como mencionado no tópico 5.21 é preciso ter no mínimo 1 saída de emergência, logo a execução foi realizada de forma eficiente por ter 1 saída. Além disso, a largura mínima de acordo a IT 11 (CBMSP, 2019c) é de 0,55m, sendo inferior ao que foi medido na visita técnica. Contudo, ainda de acordo a IT 11 (CBMSP, 2019c), há uma inadequação no sentido de abertura da porta, a qual deveria ser no sentido do trânsito de saída em ângulo de 180°, para não atrapalhar a locomoção no corredor.

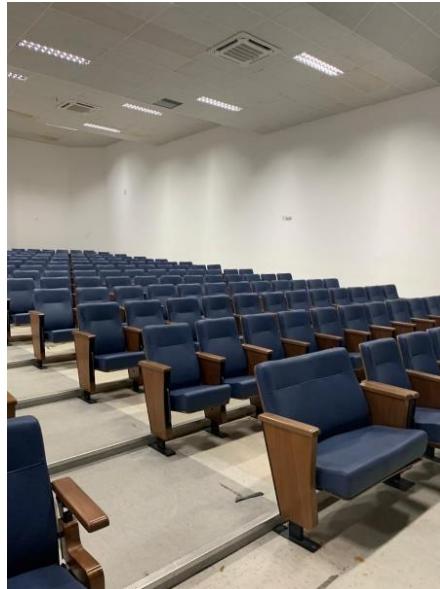
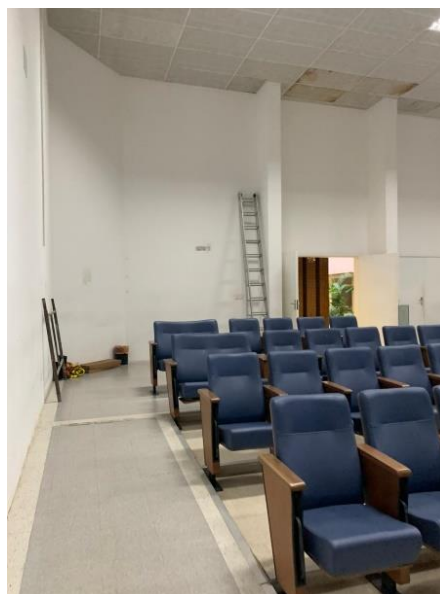
Figura 25 - Iluminação autônoma no corredor direito

Figura 26 - Iluminação autônoma próximo a saídas de emergência central

De acordo com a IT18 (CBMSE, 2021c), a distância máxima entre os pontos de iluminação de emergência de aclaramento deve ser equivalente a quatro vezes a altura de instalação destes em relação ao piso. Logo, é possível afirmar que a quantidade de luminárias instaladas é insuficiente, pois a altura é de 2,2 m, sendo necessário 10 unidades de blocos de iluminação autônomos

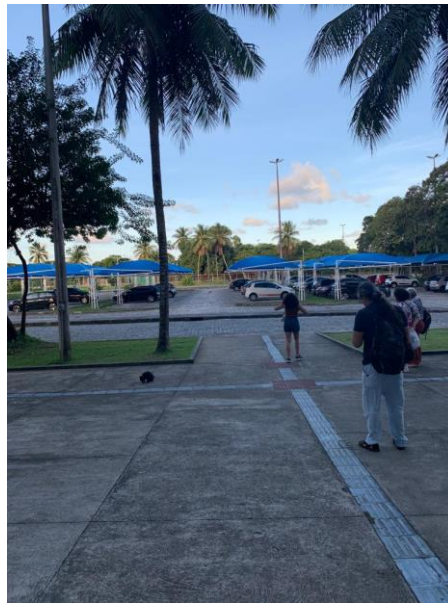
Figura 30 - Via em frente a didática VII

A entrada principal da Didática VII fica em frente a um estacionamento (Figura 30), o qual existe uma via larga, com aproximadamente 7 m (Figura 31). A partir dessa observação, é possível afirmar que essa medida de segurança está de acordo com a IT06 (CBMSP, 2019e), que determina uma via de no mínimo 6 m.

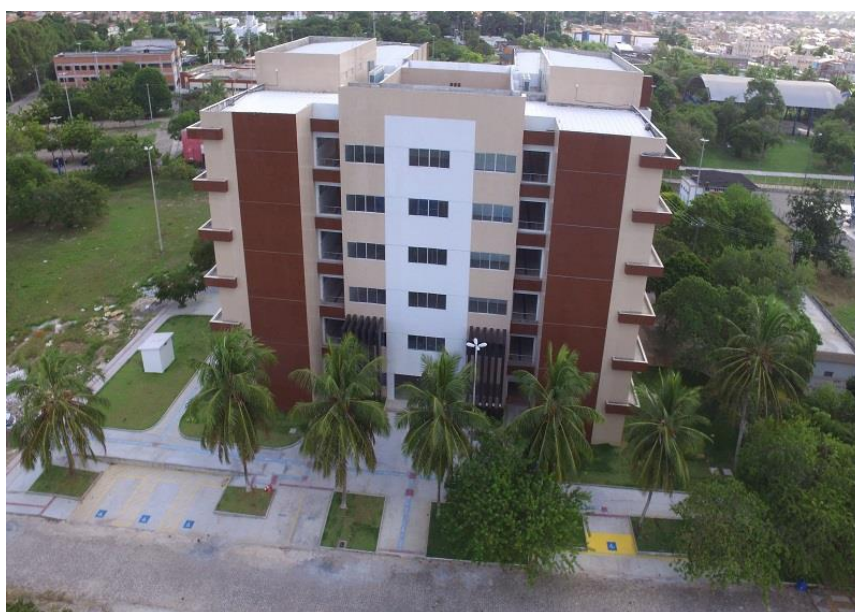
Figura 32 - Fachada da entrada principal

As fachadas da Didática VII conta com várias janelas, lajes técnicas e anteparos horizontais. A fachada onde há a entrada principal (Figura 32) da edificação conta com 3 janelas por pavimento e 2 vãos de aberturas, os quais têm acesso aos corredores.

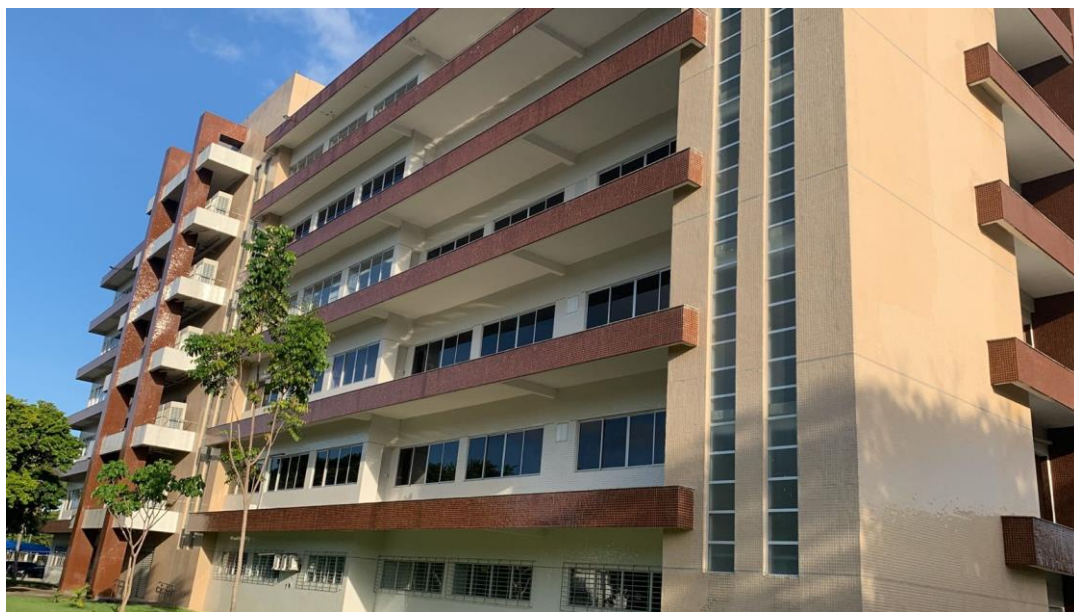
Figura 33 - Fachada longitudinal

Já as fachadas longitudinais são idênticas e apresentam janelões, 1 laje técnica central, a qual comporta as condensadoras dos ares-condicionados, e anteparos horizontais (Figura 33).

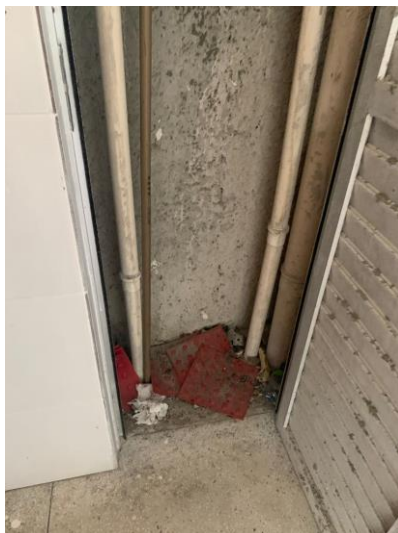
Figura 34 - *Shaft* 4 próximos aos elevadores, 4º pavimento

Na visita técnica, foi possível analisar a compartimentação dos *shafts* próximos aos elevadores, os quais apresentam uma divisão de concreto (Figura 34), o que dificulta o espalhamento das chamas em caso de incêndio.

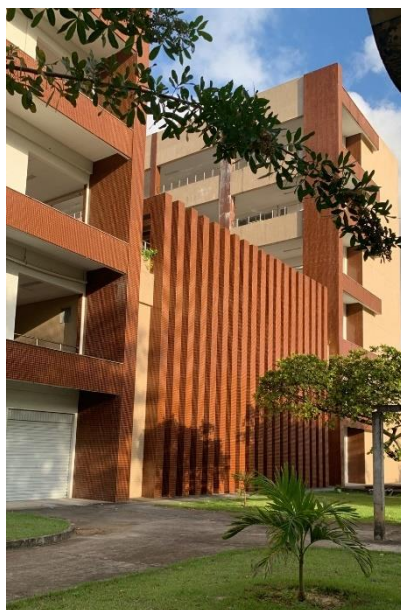
Figura 35 - Fachada transversal oposta a principal

A fachada oposta à da entrada principal apresenta um vão central a partir do 2º pavimento. Além disso, há 2 vãos de aberturas próximos a extremidade em cada pavimento, os quais tem acesso aos corredores (Figura 35).

Dessa forma, é possível notar que o projeto arquitetônico foi executado de forma fidedigna, por isso é possível concluir que a compartimentação vertical é adequada, como estudado no tópico 5.2.3.3 deste trabalho.

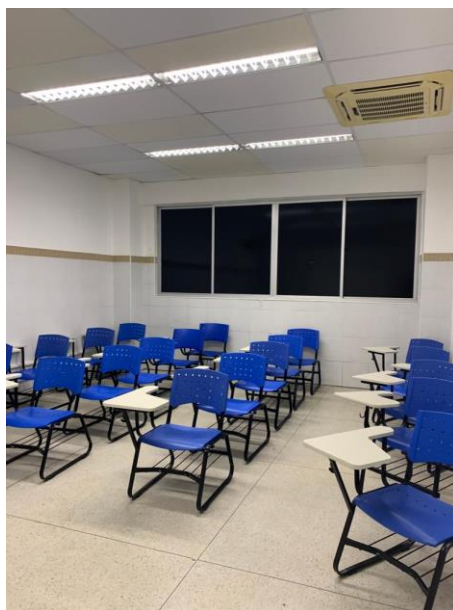
Figura 36 - Sala de aula 27, didática VII

Todo o piso da região das salas de aulas é de concreto polido, já o forro está presente em toda edificação e é de placas de EPS (Figura 36). Vale ressaltar, que todas as lajes são de concreto armado e as divisórias das salas de alvenaria, revestida com reboco e cerâmica. Além disso, todas as janelas são de vidro e as cadeiras dos alunos de metal e plástico.

De acordo com a IT 10 (CBMSE, 2021d), os materiais como vidro, concreto, produtos cerâmicos, alvenaria e metais são considerados incombustíveis. Logo, não será necessário submeter a classificação.

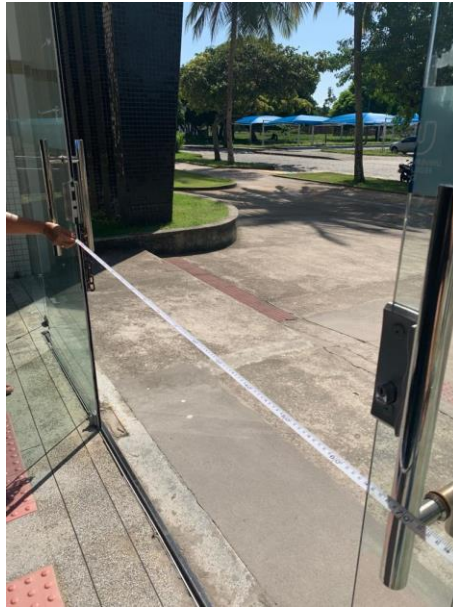
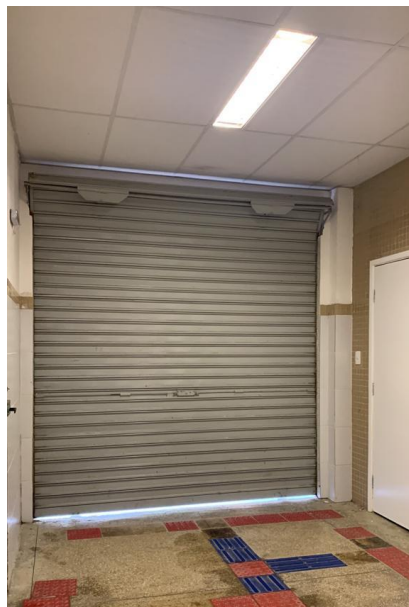
O fim da escada no térreo dá acesso aos corredores, que permitem o acesso às saídas de emergência. Contudo, das 7 saídas na edificação, apenas uma fica aberta e tem largura de 65 cm (Figura 39); as outras ficam fechadas com uma porta de enrolar metálica (Figura 40).

Figura 39 - Saída de emergência aberta

Figura 40 - Saída com porta metálica

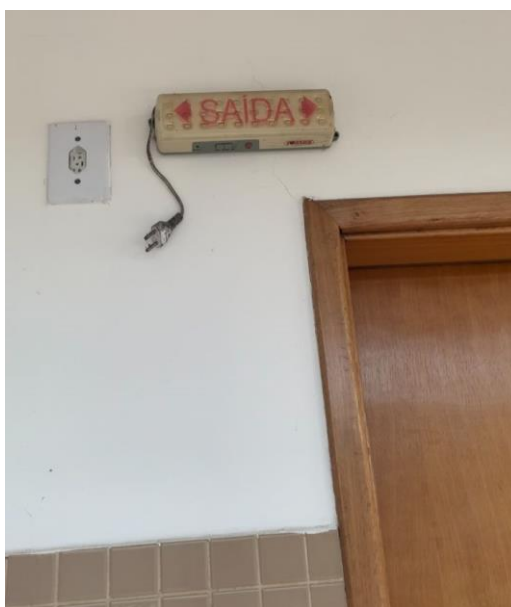
Figura 41 - Luminária de emergência desplugada da tomada

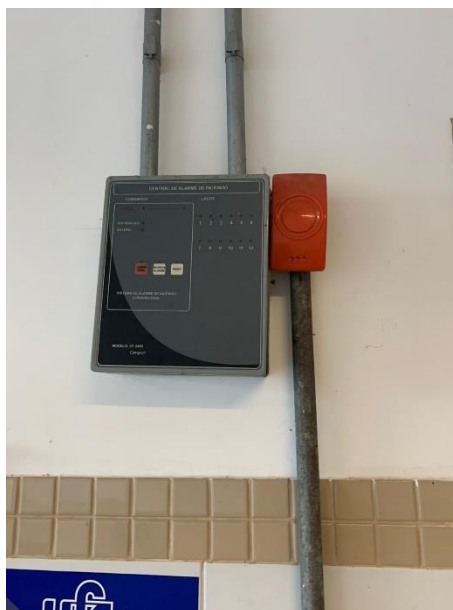
Figura 43 - Central de alarme

A central de alarme (Figura 43) fica localizada próximo à entrada principal e os acionares e sirenes estão de acordo com o projeto. Contudo essa distribuição já torna o sistema inapropriado por conta do encaminhamento que ultrapassa 30 m, como mencionado no tópico 5.2.3.8 deste trabalho.

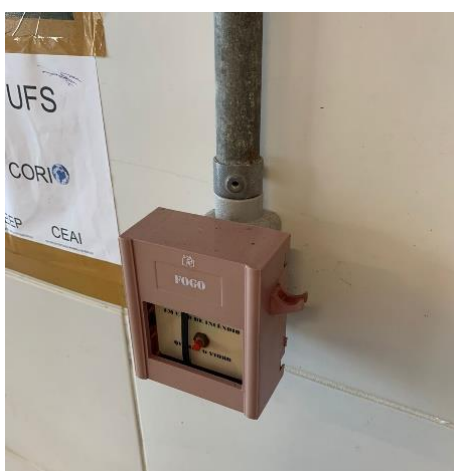
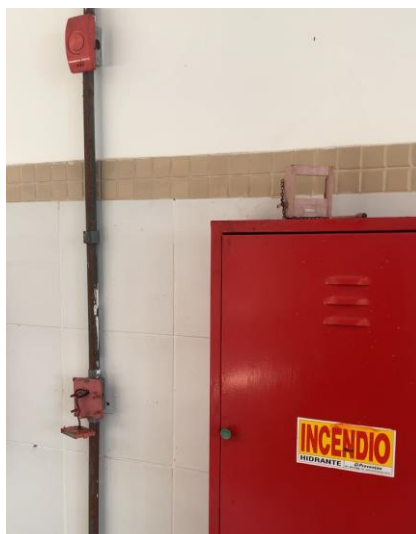
Além disso, alguns itens desse sistema apresentam graves falhas, como nos acionadores próximos a recepção da Didática VII que está com o vidro quebrado e sem o martelinho (Figura 44) e como um acionador localizado no 3º pavimento que está totalmente desmontado (Figura 45). Assim, em caso de sinistro, esses acionadores não funcionarão e será mais difícil a comunicação dos ocupantes para evacuação da edificação.

Figura 44 - Acionador de alarme próximo a recepção

Figura 45 - Acionador de alarme quebrado no 3º pavimento

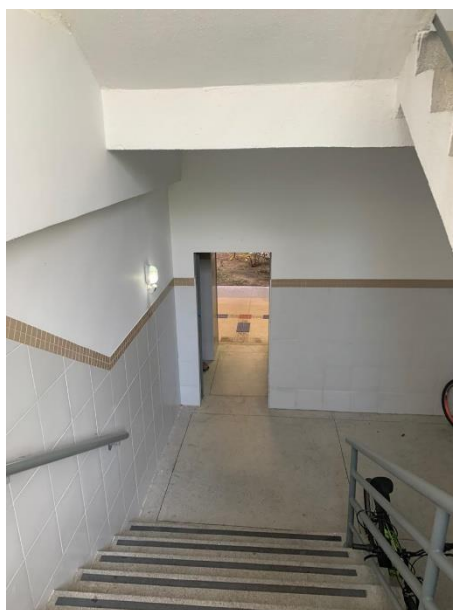
Figura 46 - Falta de sinalização na escada do térreo

Para garantir uma evacuação de pessoas eficiente é preciso seguir a sinalização PPCIP e adicionar as sinalizações dos extintores. Além disso, as sinalizações das saídas de emergência devem ser instaladas no forro, pois as portas são de enrolar. Dessa forma, a edificação estaria de acordo com os parâmetros estabelecidos pela IT 20 (CBMSP, 2019d).

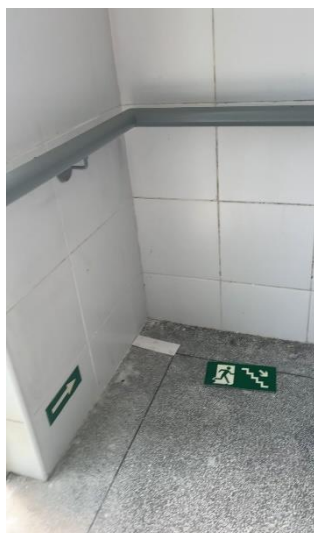
Figura 47 - Sinalização de orientação e salvamento, patamar do 2º pavimento

A sinalização presente na escada enclausurada não está de acordo com o projeto, sendo apenas algumas placas presentes (Figura 46). Além disso, as placas que estão presentes estão sem manutenção e muitas perderam a cola (Figura 47).

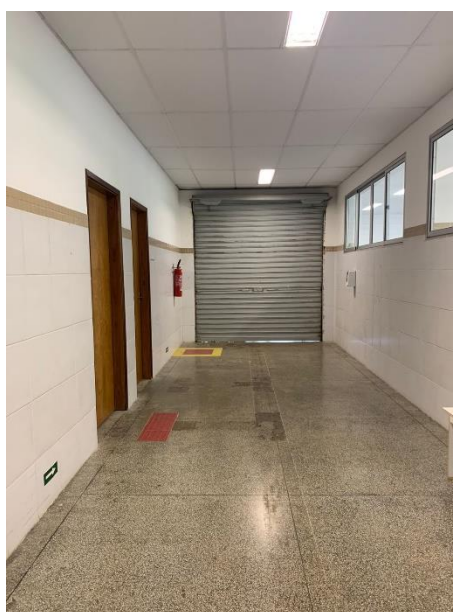
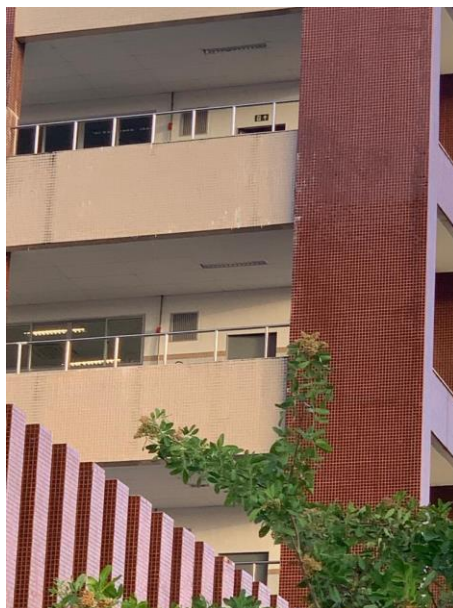
A sinalização das áreas de circulação não apresentou um padrão dentre os pavimentos, já que o projeto não foi seguido. No térreo, foram encontradas apenas sinalizações de indicação continuada de rotas de fuga apontado para as várias saídas de emergência (Figura 48). Além disso, em nenhum dos pavimentos, foram encontradas placas de sinalização de equipamentos de combate a incêndio e em alguns havia sinalização de orientação e salvamento (Figura 49).

Figura 48 - Saída de emergência

Figura 49 - Sinalização de orientação e salvamento indicando escada

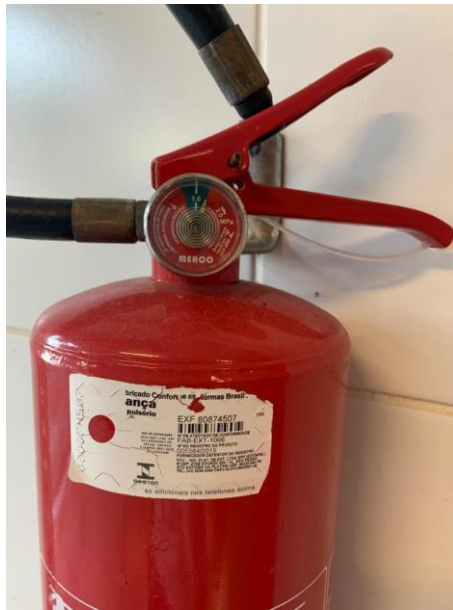
Figura 50 – Extintor localizado no térreo

A localização dos extintores está de acordo com o projeto, o que pode ser adotado a análise de encaminhamento realizada no tópico 5.2.3.10 deste trabalho. Contudo muitos extintores em diversos os pavimentos estão despressurizados ou no limite (Figura 50 e 51), o que faz com que o equipamento não funcione de forma adequada em caso de incêndio.

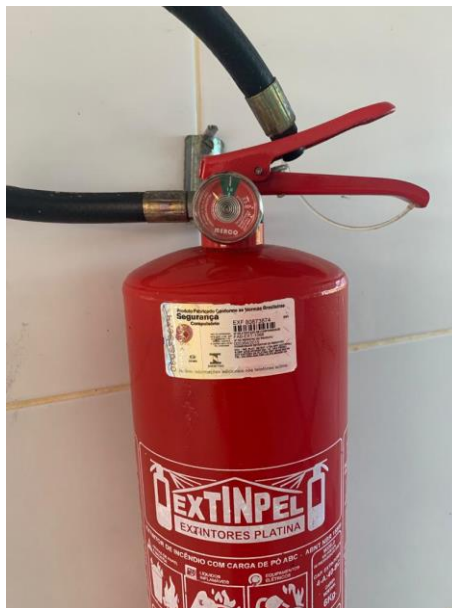
Figura 51 – Extintor despressurizado no 5º pavimento

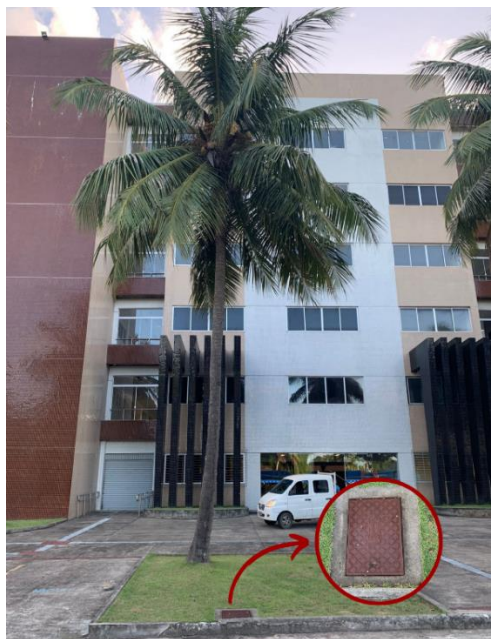
Figura 52 - Fachada principal da didática VII

O SHP da Didática VII foi seguido de acordo com o projeto, logo na entrada há o hidrante de recalque que fica no passeio (Figura 52), ele apresenta fácil acesso pois fica de frente a uma via que dá em um estacionamento.

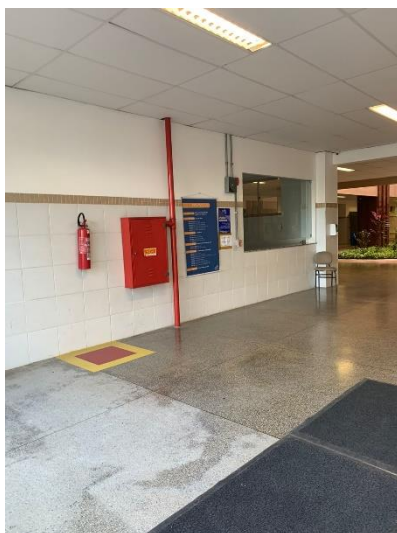
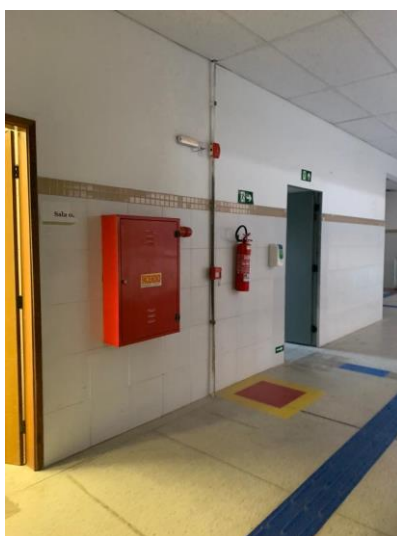
No pavimento térreo, há 3 abrigos metálicos para hidrante de parede, o qual um fica próximo à entrada principal (Figura 53) e os outros 2 localizados cada um, próximo a região central da edificação. Vale ressaltar que também há 2 abrigos metálicos na região central do 1° ao 5° pavimento (Figura 54) e a sinalização de todos fica na porta da caixa metálica.

Figura 53 – Abrigo metálico para hidrante simples na entrada principal

Figura 54 - Abrigo metálico para hidrante simples - 1º andar

A instalação do hidrante apresentou uma altura de 1,5 m, o que está de acordo com a IT 22 (CBMSP, 2019b) como as demais partes desse sistema.
