**ANÁLISE DA SINALIZAÇÃO HORIZONTAL E VERTICAL EM TRECHOS DAS  
RODOVIAS SE-270 E SE-361 QUE INTERCEPTAM A ÁREA URBANA DO  
MUNICÍPIO DE SIMÃO DIAS - SE**

Trabalho de conclusão de curso apresentado ao  
Departamento de Engenharia Civil da  
Universidade Federal de Sergipe como parte do  
requisito para obtenção do título de bacharel em  
Engenharia Civil.

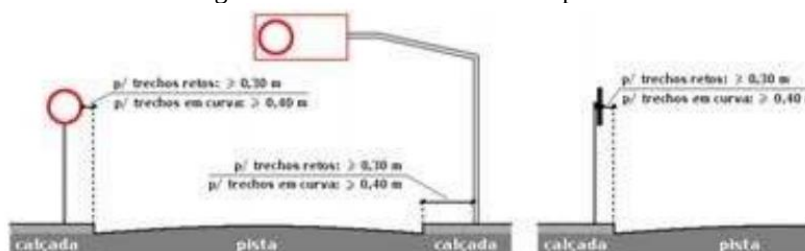
Figura 8 - Afastamento lateral das placas

É a distância entre a borda lateral da placa e o início da pista. Deve ser, no mínimo, de 0,30 metros para trechos retos da via, e 0,40 metros nos trechos em curva. Nos casos de placas suspensas, deve ser considerados os mesmos valores medidos entre o suporte e a borda da pista (Figura 8).

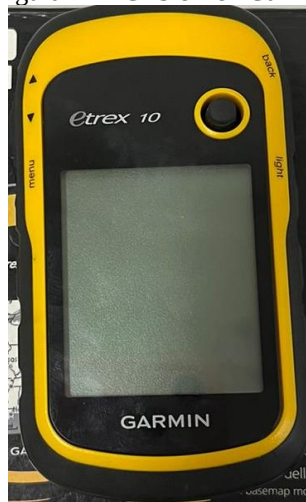
Figura 14 – GPS eTrex Garmin

Para o levantamento das disposições das sinalizações verticais e horizontais foram realizados registros fotográficos e a coleta dos dados georreferenciados, com o GPS eTrex Garmin 10 (Figura 14).

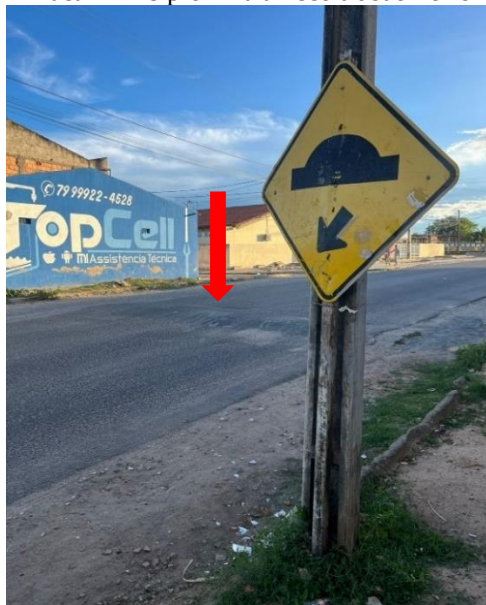
Figura 20 – Placa 4-A18 próxima à Escola João Ferreira de Matos

20). Percebe-se ainda que o local da placa não condiz com o local da lombada que já se encontra sem a pintura necessária. Além disso, está fora do padrão estabelecido pelo manual do CONTRAN (Vol. II, 2022b) no quesito altura, onde a altura (h) encontrada foi de 1,25 m.

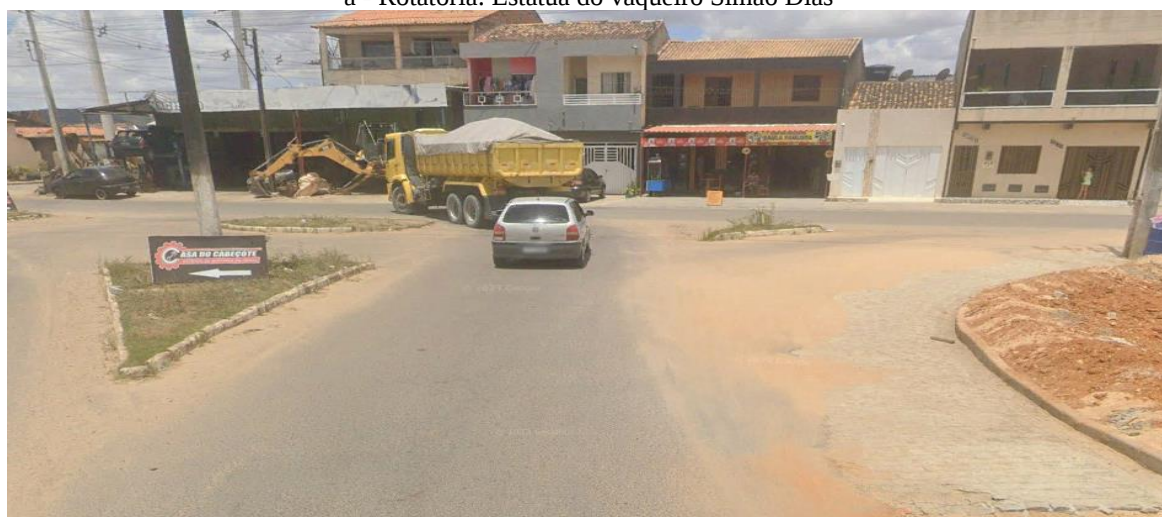
Figura 23 – Rotatórias do trecho: SE-361

O trecho possui duas rotatórias, uma no início com a estátua do vaqueiro Simão Dias, que apresentada uma placa de indicação sobre orientação de destino e três placas do tipo R-1. Já a outra rotatória, se encontra no final do trecho, na saída para o município de Poço Verde - SE, onde não possui nenhuma placa de regularização (Figura 23).

a - Rotatória: Estátua do vaqueiro Simão Dias

b - Rotatória: Saída para o município de Poço Verde - SE  
Fonte: Google Earth Pro (2023)

As rotatórias, com relação às inscrições no pavimento, apresentam problemas. Mesmo a rotatória da estátua do vaqueiro possuindo inscrições do tipo “Pare” e seta de indicação de sentido do fluxo, estas se encontram apagadas e em quantidade insuficiente (Figura 30). Já a rotatória na saída para o município de Poço Verde - SE não possui nenhuma inscrição sobre o pavimento, como apresentado na Figura 23b, o que agrava ainda mais a situação.

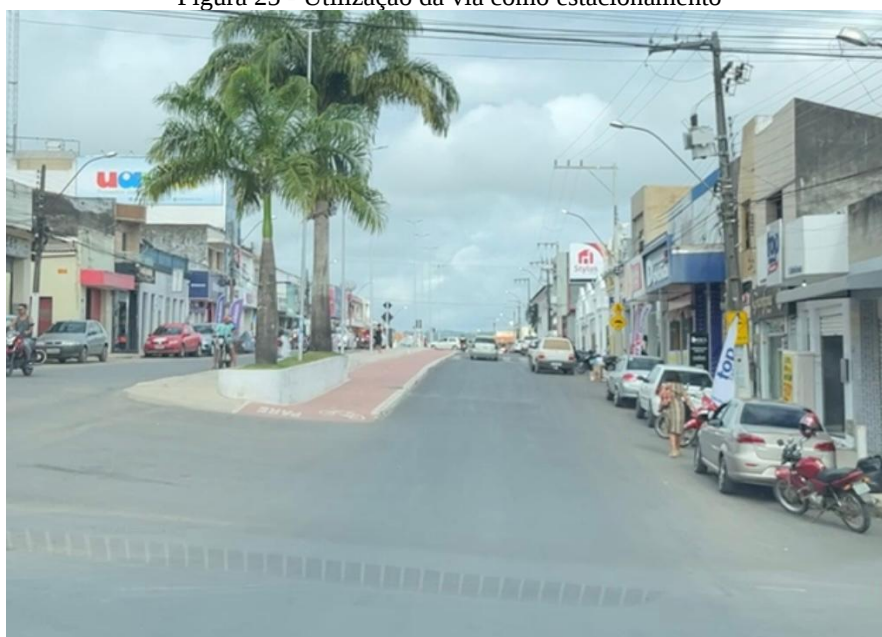
Figura 25 - Utilização da via como estacionamento

Além dos moradores do entorno e dos usuários dos estabelecimentos próximos à rodovia, também ocorre o estacionamento irregular de carros de locação (estes não possuem estacionamento regulamentado) que acabam atrapalhando o trânsito. Apesar disso, só há placa de proibido estacionar em frente aos bancos, em local reservado para desembarque de carro forte.

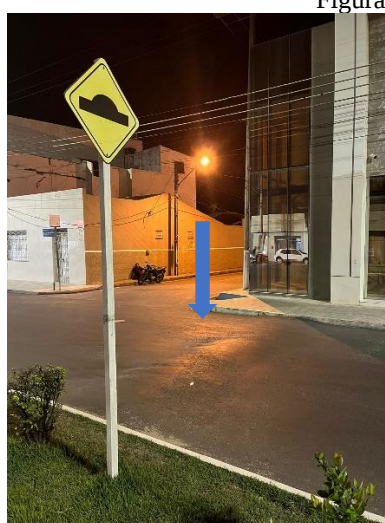
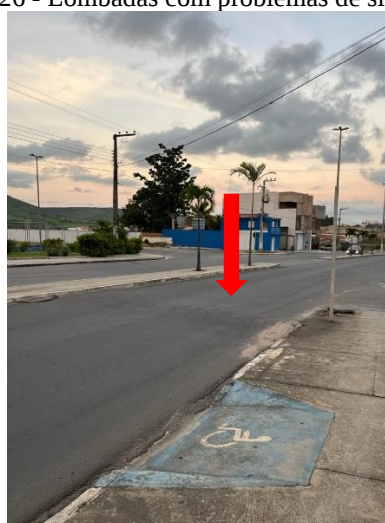
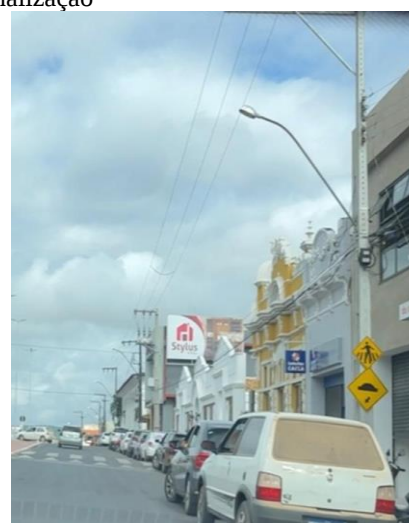
Figura 26 - Lombadas com problemas de sinalização

a) Sem pintura

b) Sem placa e sem pintura

c) Placa 7'-A18 alocada errada

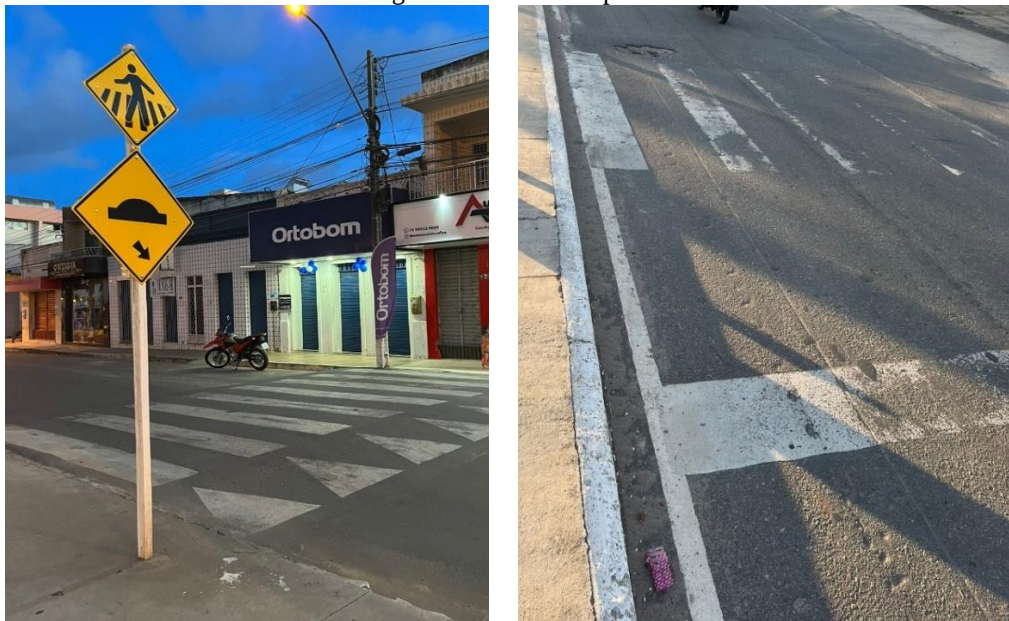
Figura 31 - Faixas de pedestres

a) Visibilidade boa

b) Visibilidade ruim

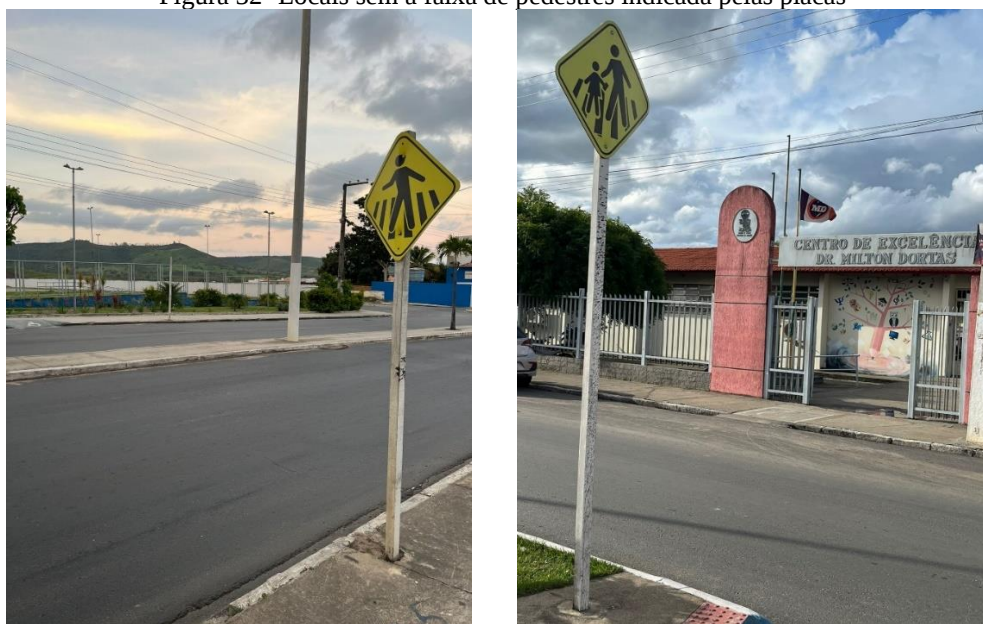
Figura 32- Locais sem a faixa de pedestres indicada pelas placas

Vale ressaltar ainda, que esse trecho passou por reformas recentes no sistema de tubulação de água, o que afetou o pavimento, e este precisou ser refeito, no entanto, a sinalização horizontal não foi restaurada. O que contraria o art.88 do CTB que destaca que nenhuma via pavimentada poderá ser entregue após sua construção, ou reaberta ao trânsito após a realização de obras ou de manutenção, enquanto não estiver devidamente sinalizada, vertical e horizontalmente.
