**ANÁLISE DA IMPERMEABILIZAÇÃO DA LAJE DO PALÁCIO DO  
TRIBUNAL DE JUSTIÇA DO ESTADO DE SERGIPE**

Trabalho de Conclusão de Curso apresentado ao  
Departamento de Engenharia Civil da Universidade  
Federal de Sergipe (UFS) como requisito para o  
título de Bacharel em Engenharia Civil.

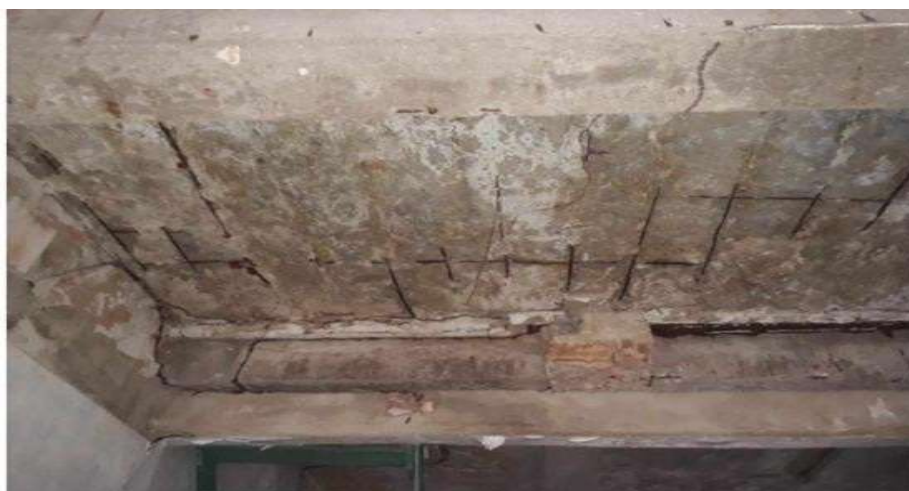
Figura 7 – Corrosão de armaduras

Para correção desta manifestação patológica, a Quartzolit (2022) defende o reparo das infiltrações nas armaduras por meio da delimitação da área de reparo e remoção do concreto no entorno das barras (retira-se o concreto em volta das armaduras corroídas, deixando, no mínimo, 2 cm livres em seu contorno). Caso a armadura esteja com perdas acima de 30% de sua seção, faz-se necessário realizar um reforço da mesma, isto é, adicionar uma barra de aço vinculada com a corroída (após tratamento) para que ambas trabalhem juntas na transmissão dos esforços. O tratamento das armaduras com corrosão é realizado de tal modo que a agressão superficial da armadura deve ser limpa com uma escova de aço para remoção da ferrugem, aplicando com pincel uma camada de um produto inibidor de corrosão sendo recomposta por fim a seção de concreto removido, de forma que a superfície deve estar resistente, rugosa, limpa e isenta de elementos que impeçam a aderência do reparo estrutural. Além da solução em questão é necessário realizar a impermeabilização da laje a fim de evitar o ressurgimento da manifestação, que pode ser realizada com um sistema de cobertura em telhado convencional ou com a aplicação de sistema de impermeabilização flexível.

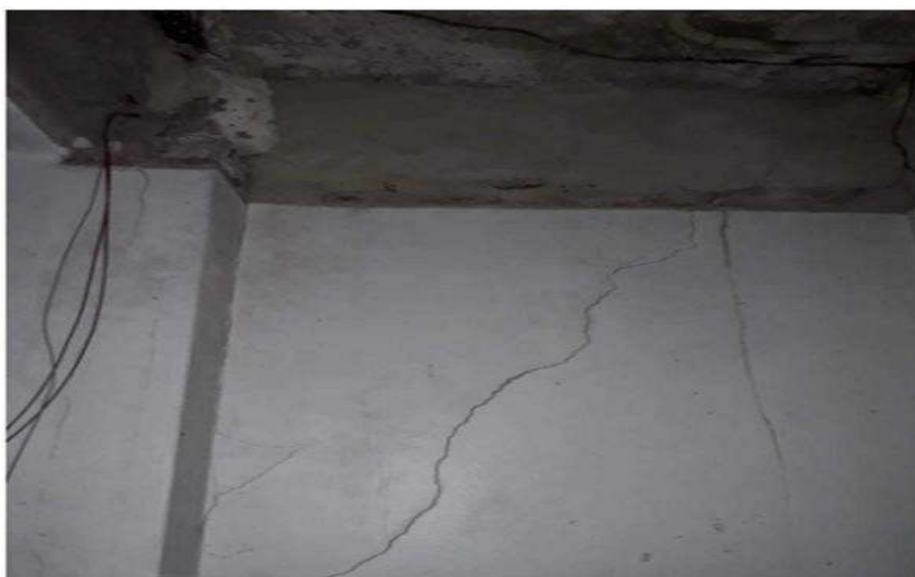
Figura 8 - Fissura na edificação

A correção para fissuras de grande variação térmica pode ser realizada com aplicação de tela metálica para colaborar na absorção entre o concreto e os elementos de ligação. Em casos de fissuras ativas (em movimento), suas manifestações patológicas podem ser tratadas durante o processo de pintura, com a aplicação de finas telas de polipropileno ou náilon, em média com 10 cm de largura.

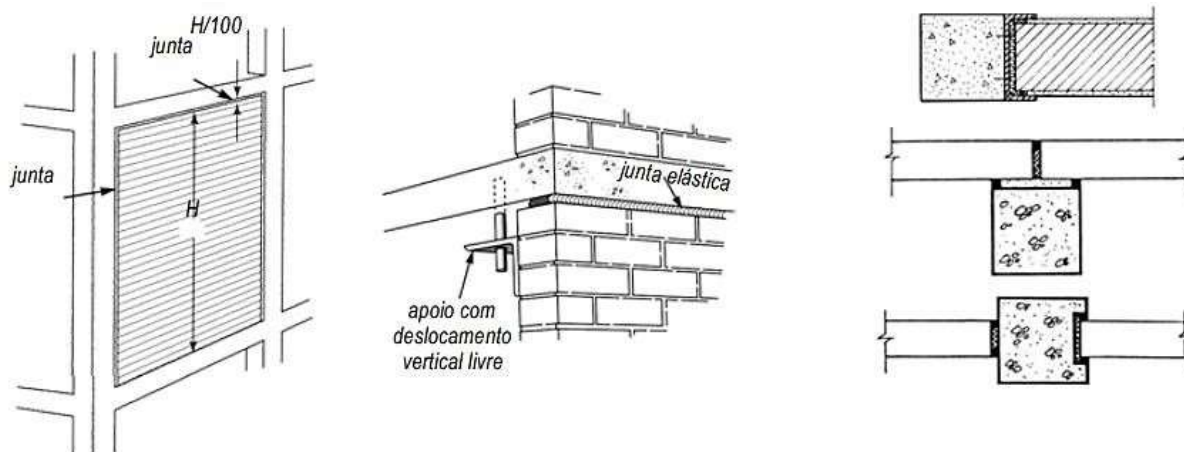
Figura 9 – Juntas elásticas de dilatação

Nas paredes externas das edificações, a utilização de tintas com cores claras representa uma medida preventiva para as movimentações térmicas causadas pelo calor, logo, pode-se utilizar também os isolantes térmicos pelo exterior da parede. Em paredes, lajes, coberturas ou apoios, é recomendável a utilização de juntas elásticas de movimentação nos locais mais propícios ao aparecimento da manifestação patológica de fissuração, como demonstrado na Figura 9 (SILVA, 2002).

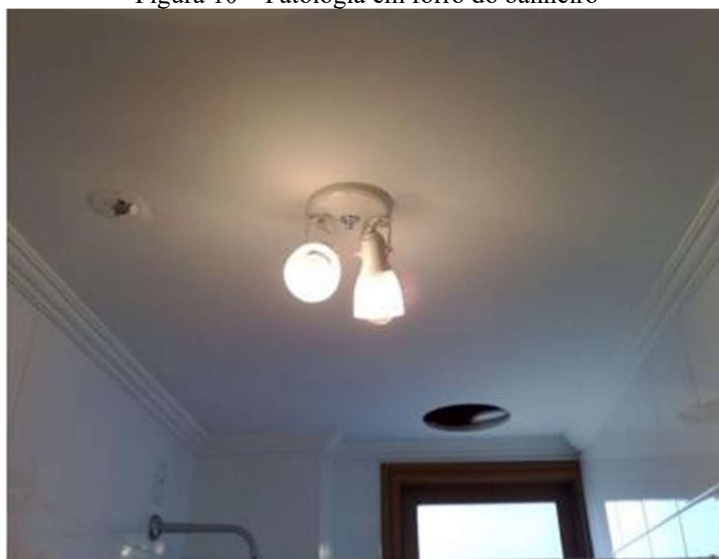
Figura 10 – Patologia em forro do banheiro

A solução para correção da ventilação deficitária, pode ocorrer com o acréscimo ou remanejamento das janelas, permitindo uma ventilação cruzada dos ambientes. Outra

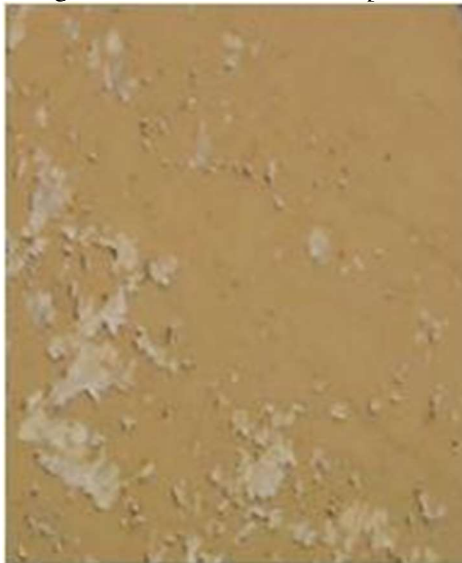
Figura 12 – Descascamento da pintura

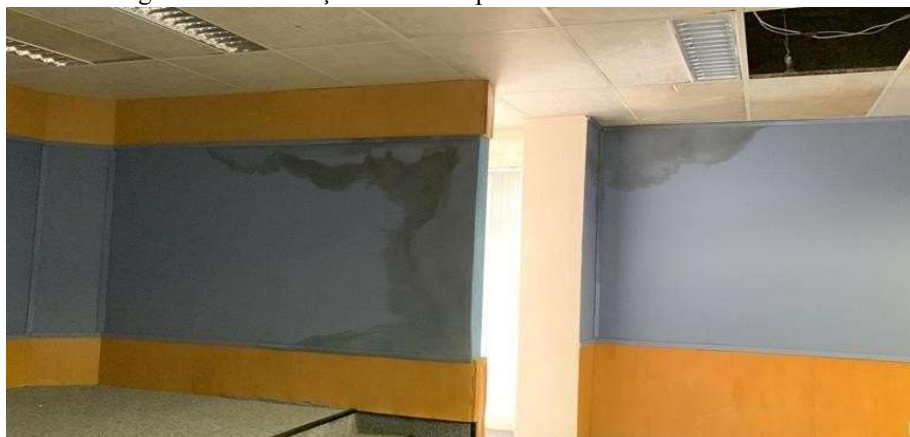
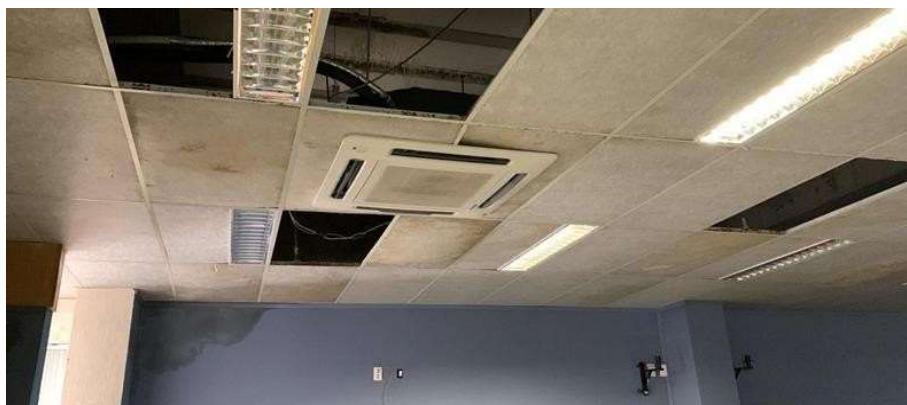
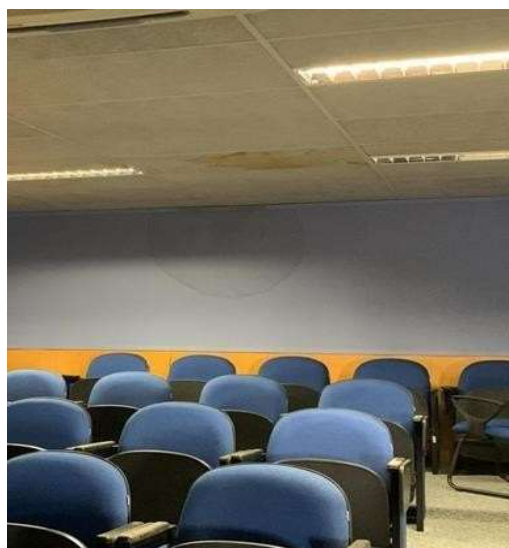
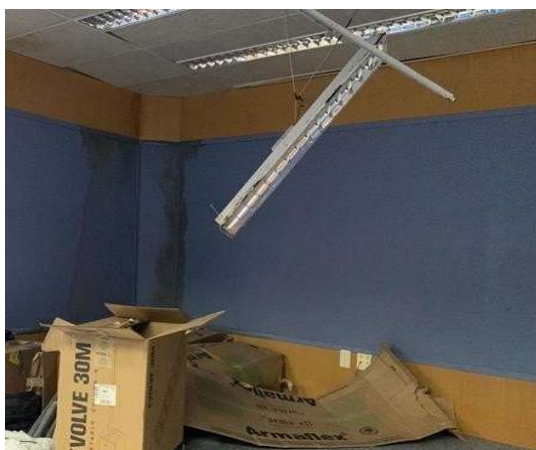
As principais manifestações patológicas no edifício foram a presença de umidade no forro, nas paredes do auditório, danificando o isolamento acústico e o carpete do ambiente, propiciando o surgimento de fungos e de odores desagradáveis nos ambientes, conforme apresentado nas Figuras 13, 14, 15 e 16.

Figura 13 – Infiltração no forro e paredes internas dos ambientes

Figura 14 – Infiltração no forro e paredes internas dos ambientes

Figura 15 – Infiltração no forro e paredes internas dos ambientes

Figura 16 – Infiltração no forro e paredes internas dos ambientes

A partir das manifestações patológicas encontradas e ciente das causas das mesmas, foi autorizado o serviço de impermeabilização da laje da edificação que sobrepõe o auditório, realizado pelo seguinte procedimento:

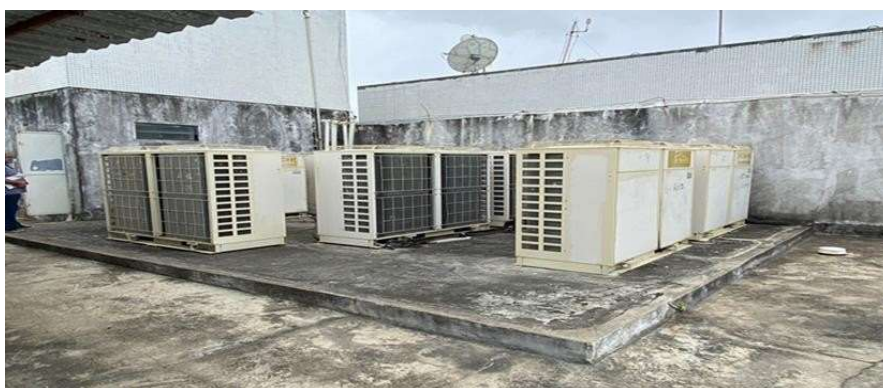
Figura 17 – Antes da demolição da proteção mecânica e remoção da manta asfáltica existente

Inicialmente foi realizada a remoção das condensadoras para realizar a demolição da proteção mecânica e a remoção da manta asfáltica a fim de substituir o sistema de impermeabilização que apresentava falhas, conforme disposto nas Figuras 17 e 18.

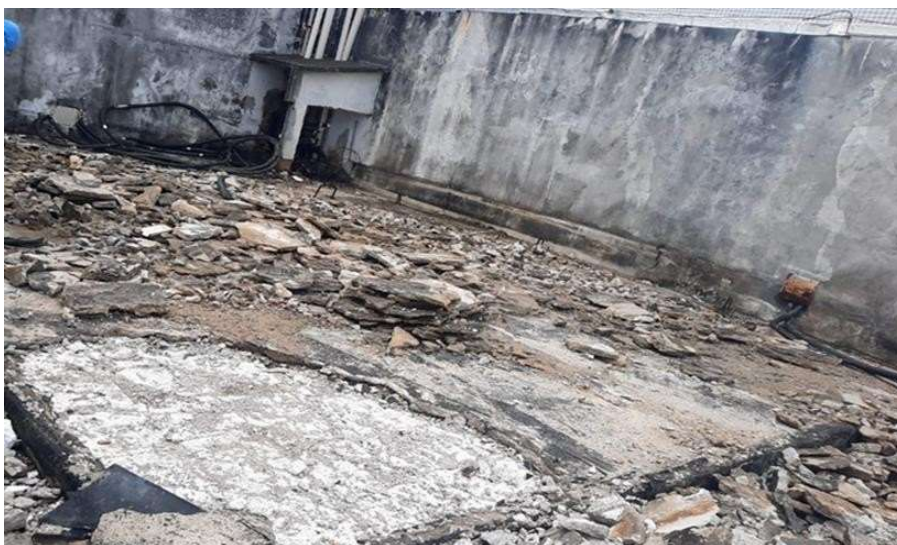
Figura 18 – Execução da demolição da proteção mecânica e remoção da manta asfáltica existente

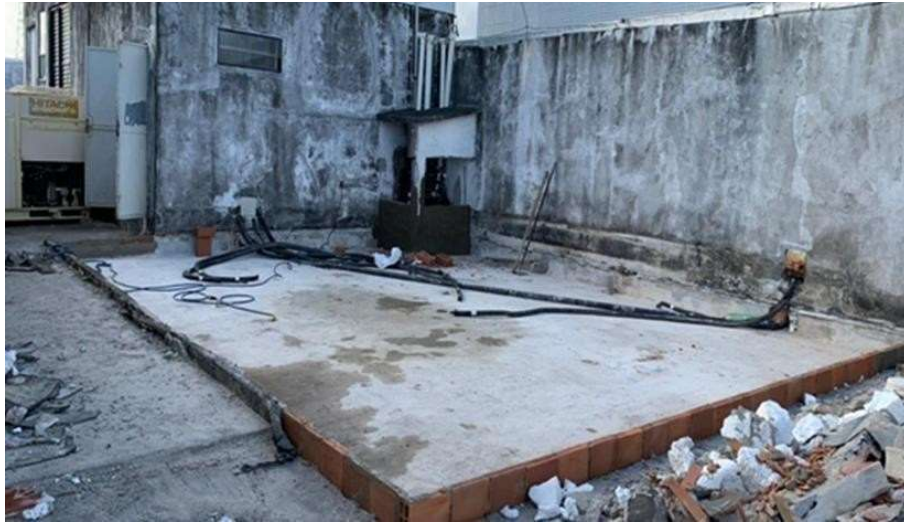
Figura 19 – Limpeza da área, após a remoção da manta e ampliação da área das condensadoras

essencial para a continuidade dos serviços e foi antecessora à realização de todas as etapas para garantir a qualidade da execução da impermeabilização, evitando que a presença de detritos criasse bolhas entre a imprimação e a aplicação da manta (Figura 19).

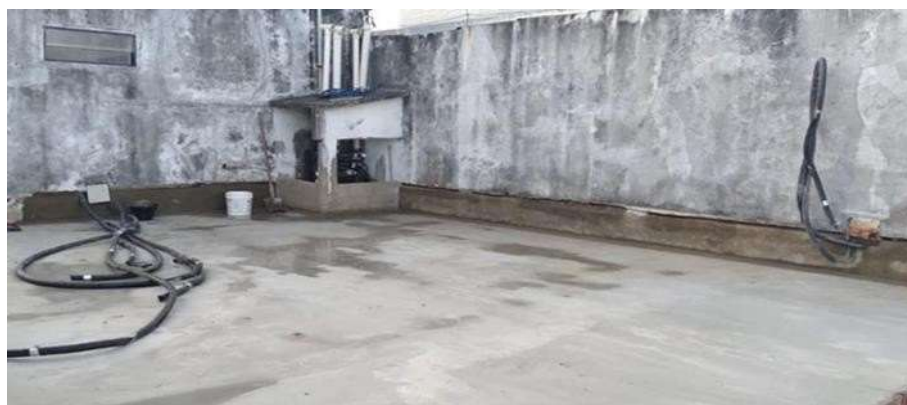
Figura 20 – Depois da demolição da proteção mecânica e remoção da manta asfáltica existente

Após as etapas preliminares de demolição da proteção mecânica, remoção da manta asfáltica existente e limpeza da superfície, foi realizada uma camada de regularização de base com caimento de 1,75% (mínimo é de 1%) em direção à laje acessória e com argamassa de traço de 1:3 para melhorar a aderência da base com o impermeabilizante, evitando a presença de espaços vazios (bolhas). Ainda nesta etapa, realizou-se os arremates na platibanda com 30 cm acima do nível do piso acabado e arredondamento dos cantos (meia cana), conforme Figura 20.

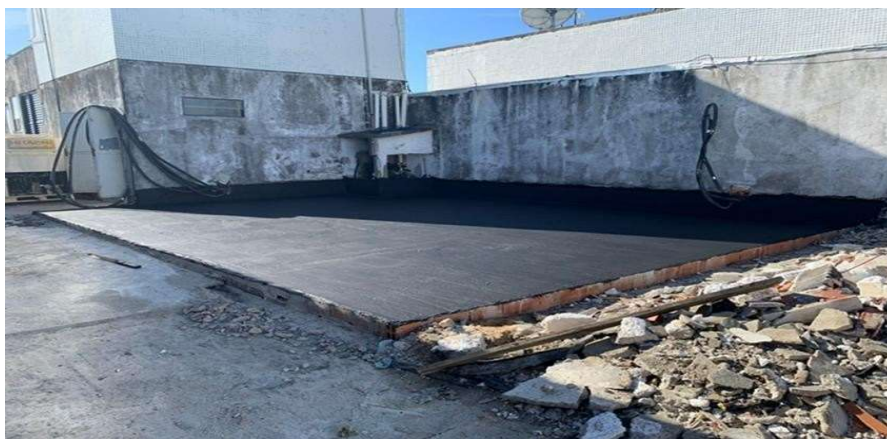
Figura 21 – Aplicação do primer

A etapa seguinte foi a aplicação do primer, para tal foi necessário que a camada de regularização da base estivesse limpa, sem impurezas e respeitado o seu tempo de cura (mínimo de 7 dias), o qual ocorreu com 4 dias. Após essas constatações, foi executada a aplicação do primer em camada única com o uso de rolo de lã e respeitado o tempo de secagem do fabricante, em torno de 6 horas (Figura 21).

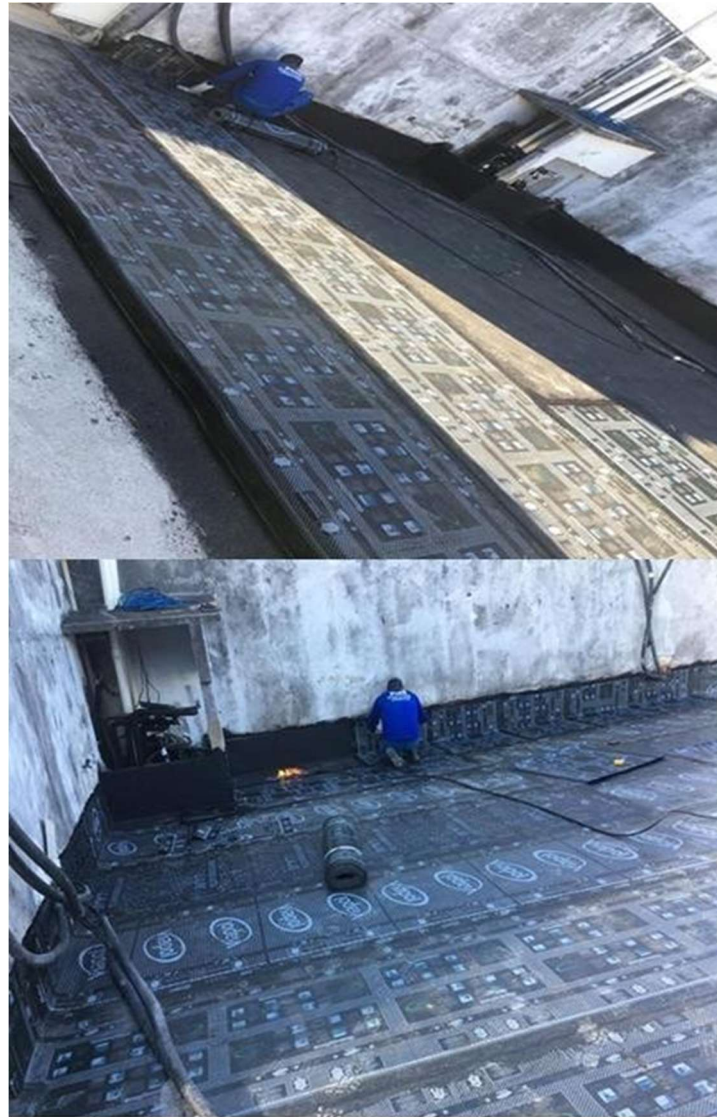
Figura 22 – Aplicação de manta asfáltica

da manta, a fim de evitar infiltração pelas mesmas. A Figura 22 apresenta o processo de aplicação da manta asfáltica na laje.

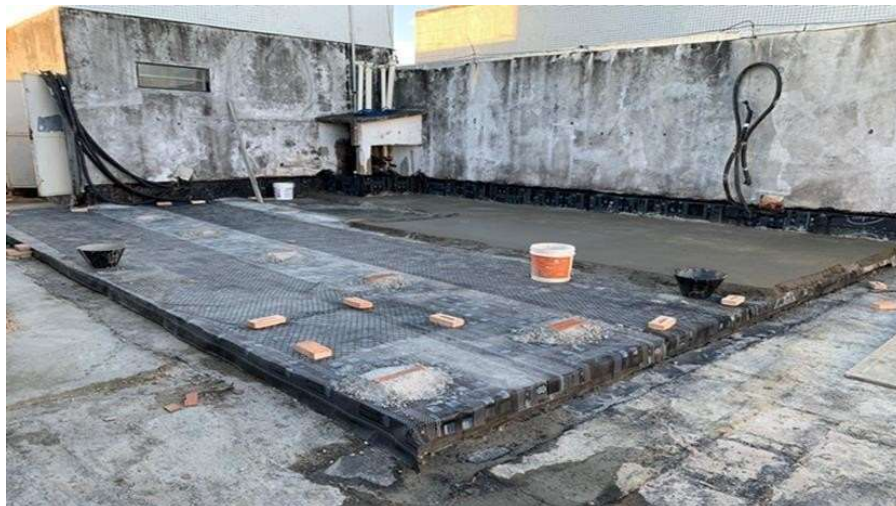
Figura 23 – Execução da proteção mecânica

A proteção mecânica foi executada com argamassa no traço volumétrico de 1:3 e espessura de 3 cm e em quadrados de 1,2 x 1,2 metros com juntas de trabalho na largura mínima de 1 cm e juntas perimetrais com largura mínima de 2 cm preenchidas com mástique (Figuras 23 e 24).

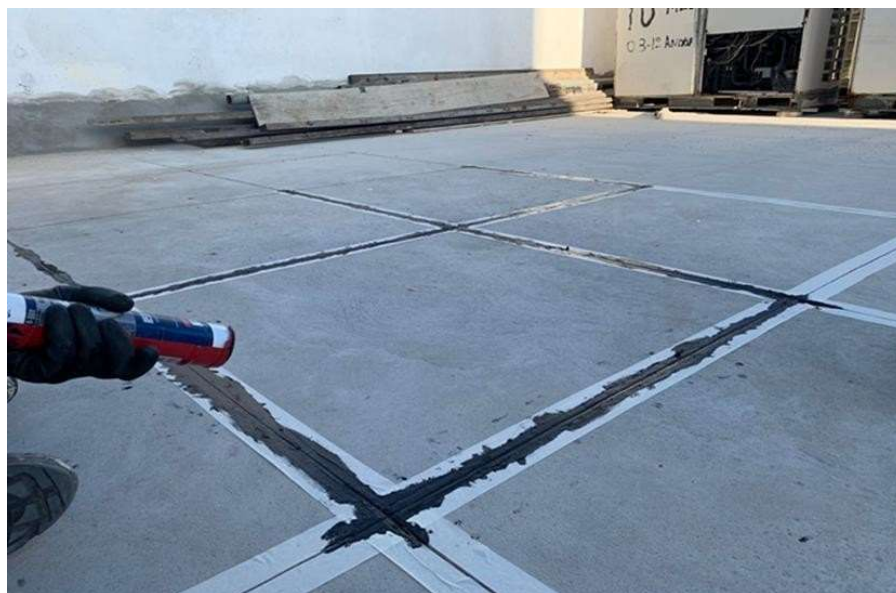
Figura 24 – Aplicação da manta asfáltica
