**PARÂMETROS TERMOGRÁFICOS PARA INSPEÇÃO DE FACHADAS DE
REVESTIMENTO CERÂMICO**

Trabalho de Conclusão de Curso apresentado ao Departamento de Engenharia Civil da Universidade Federal de Sergipe (UFS) como requisito para o título de Bacharel em Engenharia Civil.

PARÂMETROS TERMOGRÁFICOS PARA INSPEÇÃO DE FACHADAS DE REVESTIMENTO CERÂMICO.

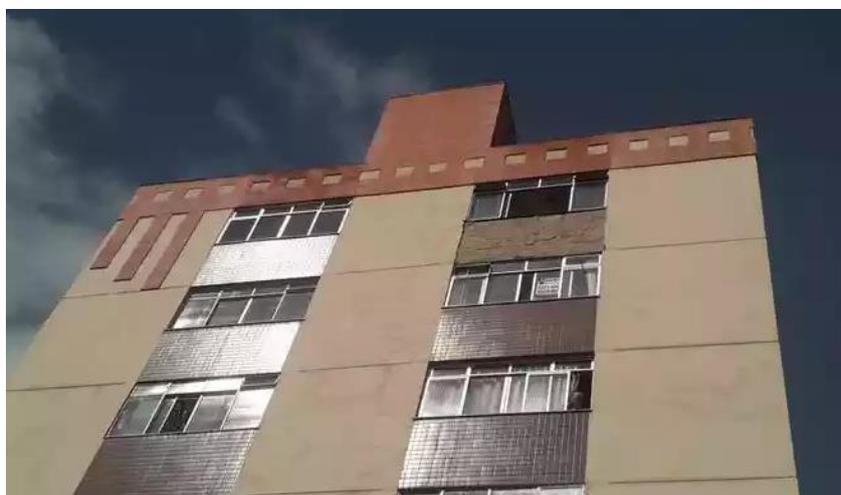
Figura 1 – Deslocamento de revestimento cerâmico do sétimo andar.

Nas Figuras 1 e 2 é possível observar o caso de um acidente ocorrido no Estado de Minas Gerais, onde houve a queda de parte do revestimento cerâmico do sétimo andar da fachada que resultou em prejuízos materiais. A ocorrência de um acidente semelhante nos diversos prédios existentes no Brasil pode ter consequências incalculáveis, tanto em relação ao prejuízo no patrimônio, quanto ao risco à vida. Neste sentido, a adoção de práticas preventivas deve ser um compromisso imediato para Gestores, Servidores e Pesquisadores.

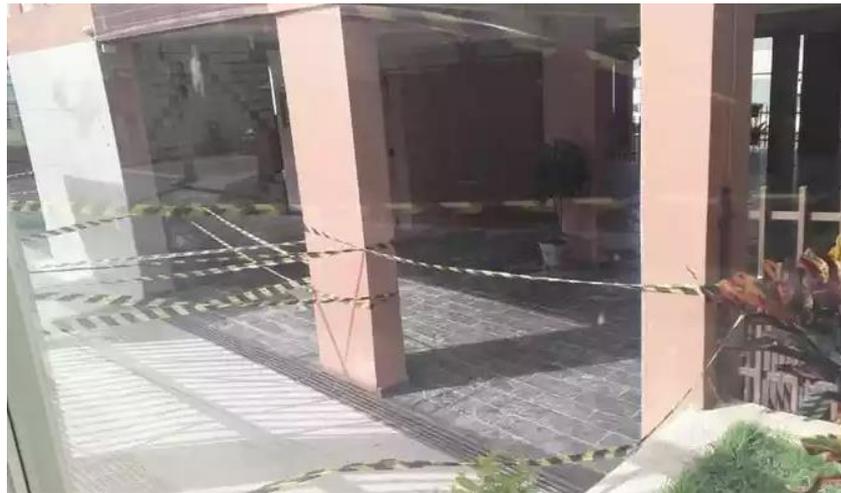
Figura 2- Interdição da entrada do prédio pela Defesa Civil por segurança.

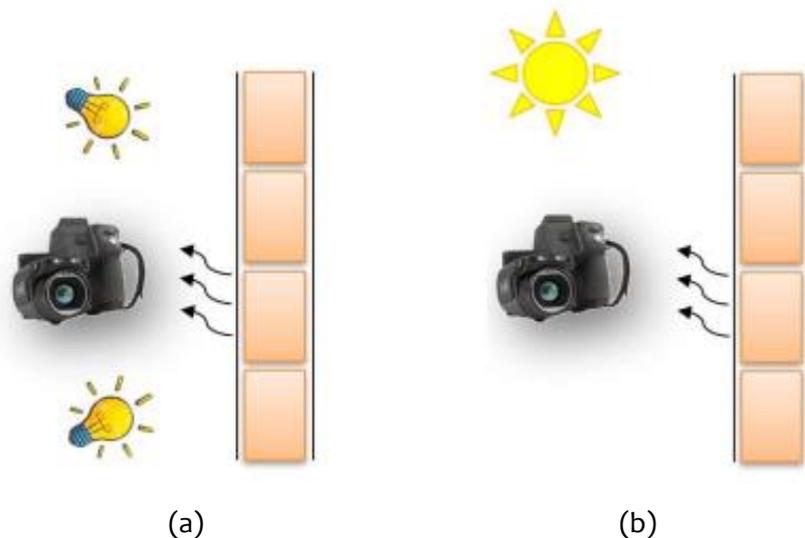
Figura 3- Diferenças de técnicas termográficas: ativa (a) e passiva (b).

A termografia ativa se dá pela utilização de estímulo térmico artificial e controlado, e geralmente é mais utilizada em estudos laboratoriais (BAUER et al., 2016), já na abordagem passiva, a incidência solar é a fonte de calor e é utilizada de forma que as diferenças de temperaturas consigam ser captadas em uma extensa área pelo termógrafo. Além disso, é possível também uma abordagem quantitativa na termografia passiva analisando diferentes condições de fluxo térmico na fachada (BARREIRA, ALMEIDA e MOREIRA (2017); MILHOMEM, BAUER e AIDAR, (2018)). A Figura 3 exemplifica a abordagem térmica da termografia infravermelha ativa e passiva.

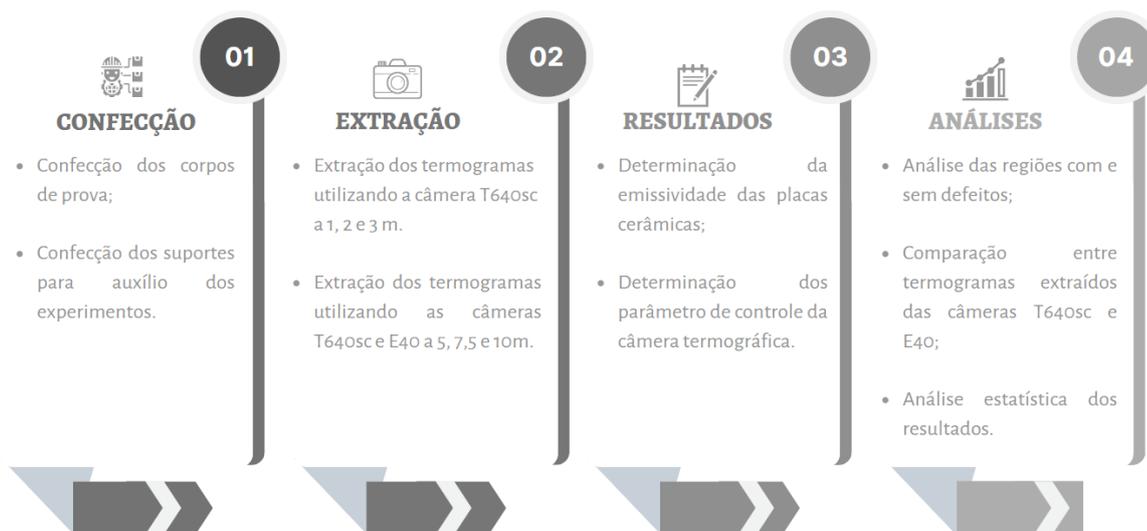
Figura 4 – Metodologia experimental adotada.

Conforme a Figura 4, foram adotadas as seguintes etapas na metodologia experimental:

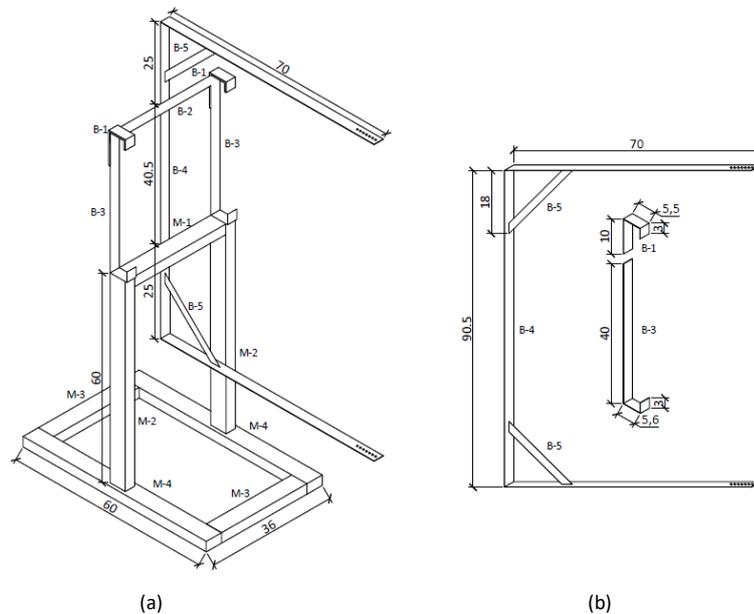
Figura 5- Detalhamento do projeto de suporte dos corpos de prova.

Foram utilizadas duas lâmpadas infravermelhas com 250 W de potência cada, acopladas em luminárias que foram fixadas em suporte metálico desenvolvido e fabricado durante esta pesquisa. O suporte especial forneceu melhores condições de fixação para os corpos de prova e para o sistema de aquecimento. Seu protótipo pode ser visto na Figura 5.

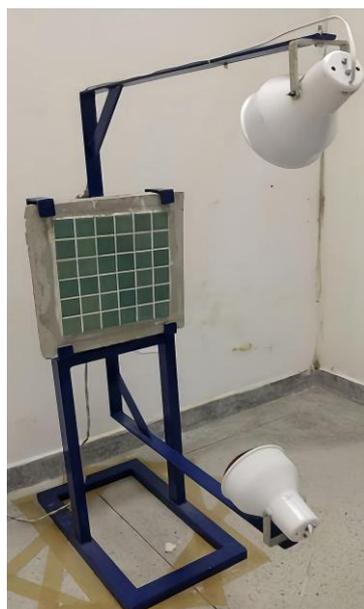
Figura 6- Suporte executado e com a presença do corpo de prova e lâmpadas infravermelhas.

Para a execução do suporte foram utilizadas barras de metalon com dimensões transversais de 50 x 20 milímetros (para as peças M1, M2, M3 e M4) e barras chatas com dimensões transversais de $\frac{1}{2}$ " x $\frac{1}{4}$ " (para as peças B1, B2, B3, B4 e B5), conforme mostra a Figura 6.

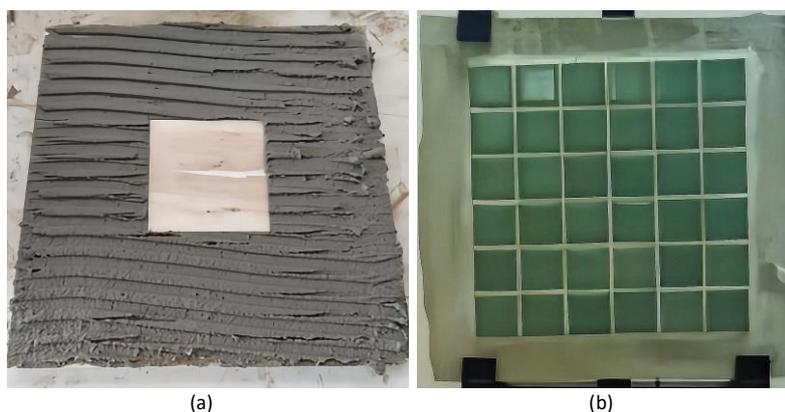
Figura 7- Execução do corpo de prova com defeito central (a), Corpo de prova finalizado (b).

Foram moldados corpos de provas em argamassa cimentícia em formato de placas retangulares com medidas padrão de 30cm x 30cm x 3,5cm a fim de simular a parede onde foram assentadas pastilhas cerâmicas de diferentes cores (branca, cinza e verde) para testar a emissividade. Durante o assentamento das pastilhas, a área central foi protegida com uma cerâmica no tamanho do defeito que se desejava inserir e, após a aplicação da argamassa colante na superfície, essa cerâmica foi retirada de forma a não haver argamassa colante (tipo AC-II) entre a placa e as pastilhas nesse local, simulando assim uma falha de aderência, conforme Figuras 7 (a) e (b). As dimensões dos defeitos simulados foram 5cm, 10cm e 15cm.

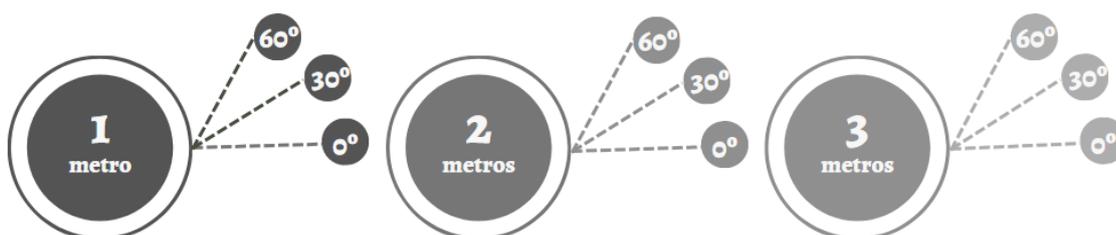
Figura 8- Esquema de posicionamento para a extração dos termogramas.

Foram variados os ângulos de análise em 0°, 30° e 60° na direção horizontal para três distâncias distintas: 1, 2 e 3 metros (Figura 8). Os resultados, permitiram a elaboração de um procedimento de inspeção termográfica, aplicável para a detecção de descolamento cerâmico em fachadas.

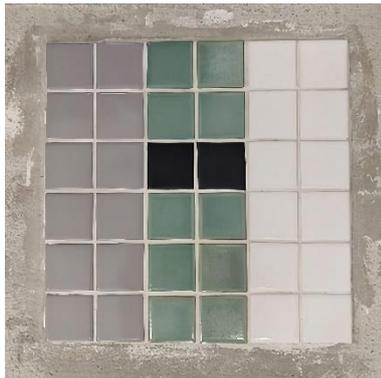
Figura 9- Placa com três cores de pastilhas e região central pintada de preto com emissividade conhecida.

Seguindo recomendações da American Society for Testing and Materials (ASTM) em ASTM E 1993 – “Standard Practice for Measuring and Compensating for Emissivity Using Infrared Imaging Radiometers” foi moldado um corpo de prova retangular, no qual foram assentadas pastilhas de três cores distintas (cinza, verde e branca). Duas pastilhas centrais foram pintadas de preto com tinta spray preto fosco a fim de utilizar essa região preta como padrão por já ter uma emissividade conhecida ($\epsilon = 0,97$) conforme Figura 9.

A placa foi aquecida por duas horas utilizando o suporte confeccionado e, após o aquecimento, foi extraído o termograma. Após a extração, utilizou-se o software Flir tool+, onde buscou-se alterar a emissividade das regiões em cinza, verde e branca a fim de obter o mesmo valor de temperatura obtido da região em preto com emissividade já conhecida, sendo encontrados os seguintes valores: $\epsilon = 0,76$ para a cor cinza; $\epsilon = 0,85$ para a cor verde e $\epsilon = 0,73$ para a cor branca.

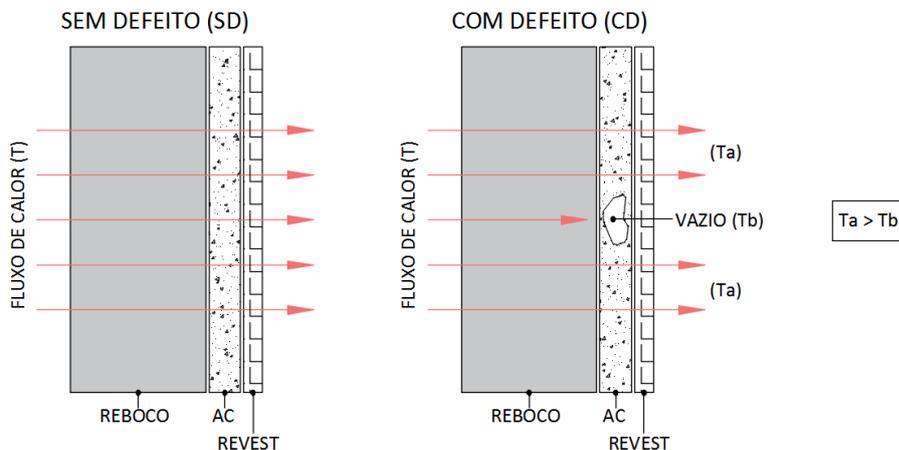
Figura 10- Esquema representativo do fluxo de calor no revestimento de fachadas, em regiões com e sem defeito, no ciclo de resfriamento.

descolamento de revestimento cerâmico, a transferência de calor nesta região é retardada, uma vez que a ausência de continuidade entre as camadas funciona como resistência térmica (Figura 10).

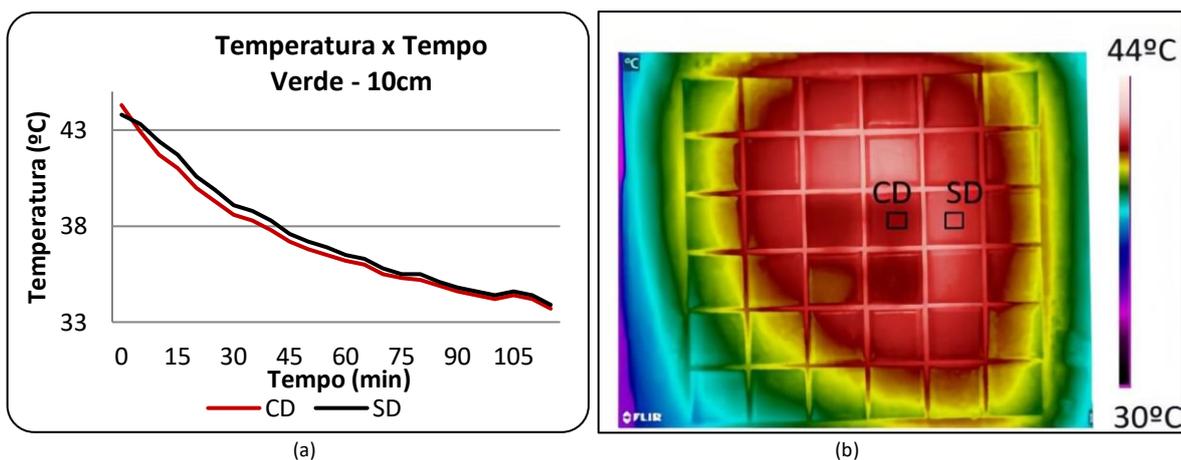
Figura 11- Curva Temperatura x Tempo (a) Termograma em t=5 minutos, com indicação dos pontos com (CD) e sem (SD) defeito (b) placa verde com defeito central de 10 cm, posicionada a 1 metro da câmera termográfica e perpendicular a ela.

Durante o resfriamento da fachada, o vazio impede que o calor alcance a superfície do revestimento cerâmico com a mesma velocidade que acontece nas regiões íntegras, o que faz a região defeituosa apresentar temperaturas inferiores ao seu entorno. Esse comportamento pode ser observado na Figura 11 através das curvas de temperatura obtidas nas regiões com (CD) e sem defeito (SD) em uma placa verde com defeito central inserido de 10cm e posicionada a 1 metro de distância da câmera termográfica com ângulo de 0°.

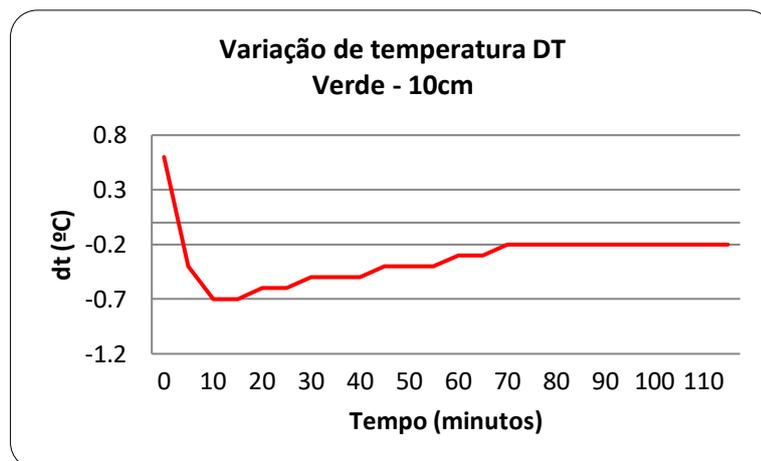
Figura 12- Curva da diferença da temperatura entre as regiões com e sem defeito em função do tempo ($\Delta T \times t$).

Foi calculada a variação de temperatura entre as regiões com (CD) e sem defeito (SD), denominada Delta T ($DT^{\circ}C$). Tais valores foram obtidos subtraindo-se o valor da temperatura da região íntegra do valor da região defeituosa ($=CD-SD$). A curva DT x Tempo está apresentada na Figura 12.

Notou-se que os maiores valores de DT foram encontrados entre 10 e 30 minutos, o que torna este intervalo de tempo o mais adequado para a detecção destes defeitos, uma vez que sua identificação acontece através do contraste entre as áreas íntegras e defeituosas. Comportamento semelhante foi apresentado por Freitas et al (2014), obtido por simulação numérica, no ciclo de resfriamento (entre 18h e 8h), deixando evidente os maiores valores de DT para o início deste ciclo (entre 18h e 23h). Nesta condição, conforme apresentado na literatura, (Moresco et al., 2015; Freitas, 2014; Lourenço et al., 2017) os melhores momentos para aquisição dos termogramas de fachada são o início do ciclo de aquecimento (nascente) ou o início do ciclo de resfriamento (poente).

A Figura 12 apresenta o comportamento do DT em função do tempo para a placa verde com defeito de 10 cm, posicionada a 1 metro da câmera termográfica e perpendicular a ela, porém o comportamento das outras placas e posições seguem o mesmo padrão apresentado.

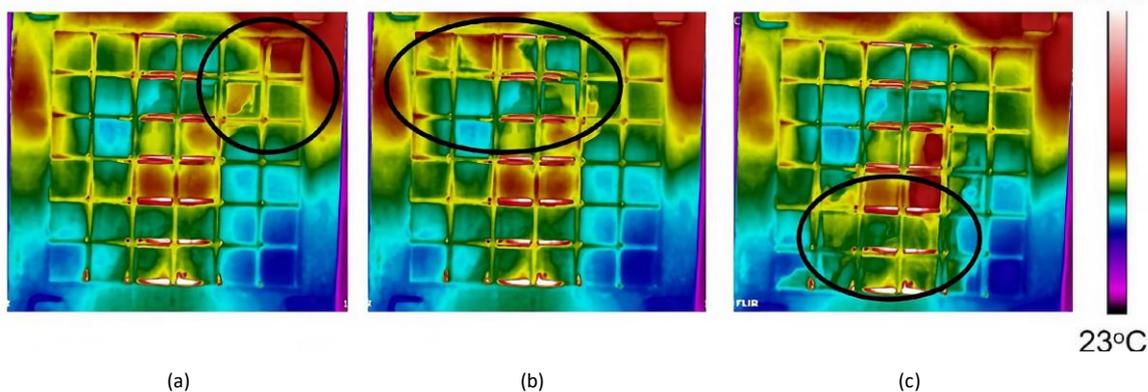
Figura 13- Braço do operador à direita (a), braço do operador à esquerda (b) e corpo do operador abaixo do centro da placa (c). 37°C

Durante a execução dos ensaios, foi identificado o problema de reflexão da câmera termográfica e do operador quando a fonte de calor estava próxima ao corpo de prova, principalmente nas placas com emissividades (Σ) mais baixas (placa cinza $\Sigma=0,76$ e branca $\Sigma=0,73$), conforme ilustra a Figura 13. As regiões em destaque nos termogramas indicam as interferências de parte do corpo do operador no momento da captação da imagem, ao acionar a câmera termográfica, apresentando temperatura superior em relação à sua vizinhança, o que pode ser facilmente confundido com anomalias existentes não identificadas por inspeção visual.

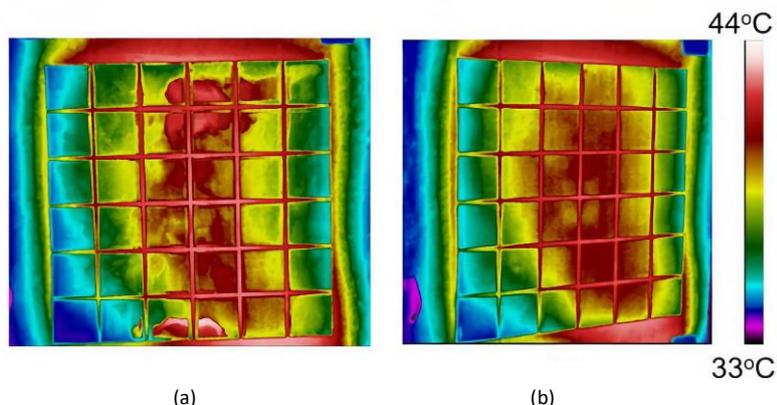
Figura 14- Placa a 0° (a) Placa a 30° (b).

Porém, em relação a detecção de anomalias em revestimentos cerâmicos aderidos utilizando termografia, Lourenço et al (2017) destacaram que a extração dos termogramas deve ser realizada com a menor distância possível da superfície em estudo, para que a temperatura de regiões vizinhas não interfira nas imagens térmicas. Baseado na ideia exposta no trabalho de Li et al (2000), a influência da reflexão foi suprimida a fim de eliminar a incidência direta da fonte de calor na superfície, modificando o ângulo de visão entre a câmera e as placas (Figura 14), melhorando a sensibilidade da técnica.

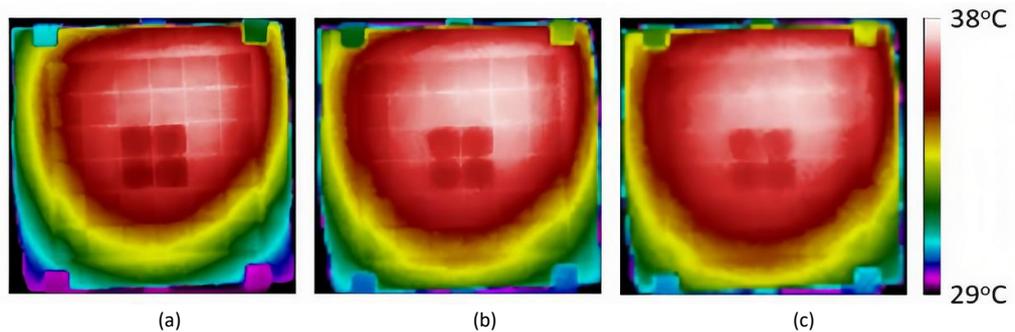
Figura 16- Termogramas extraídos com ângulo de 0°. Distância variando em 5 m (a), 7,5 m (b) e 10 m (c).

Os termogramas apresentados nas Figuras 16 a 18, mostra que, a menores distâncias a identificação do defeito é mais visível, porém não anula a possibilidade de visualização do defeito a distâncias maiores, o mesmo pode ser visto quando o ângulo de visão é variado. A visualização do defeito é nítida quando o termógrafo está posicionado perpendicularmente à placa, e vai perdendo nitidez à medida que o ângulo vai sendo variado, mas da mesma forma não inviabiliza a detecção do defeito.

Os corpos de prova com defeito central de 15 x 15 cm apresentaram termogramas semelhantes aos apresentados nas figuras 16 a 18. Já para os corpos de prova com defeito central de 5 x 5 cm, não foi possível identificar visualmente a região danificada mesmo com o melhor posicionamento (5 metros de distância entre o termógrafo e o corpo de prova, com ângulo de visão 0°). Assim, para defeitos de descolamento com

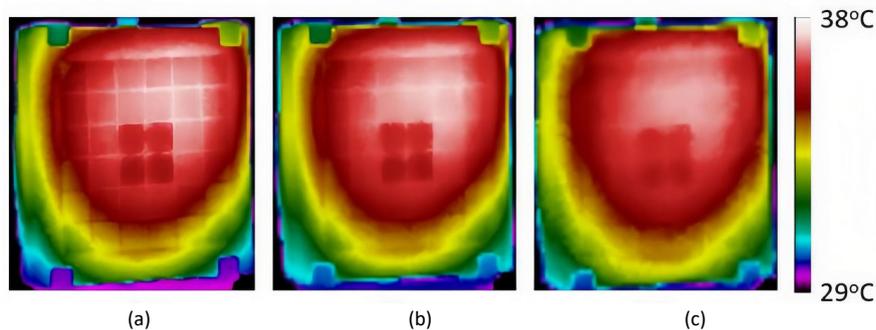
Figura 17- Termogramas extraídos com ângulo de 30°. Distância variando em 5 m (a), 7,5 m (b) e 10 m (c).

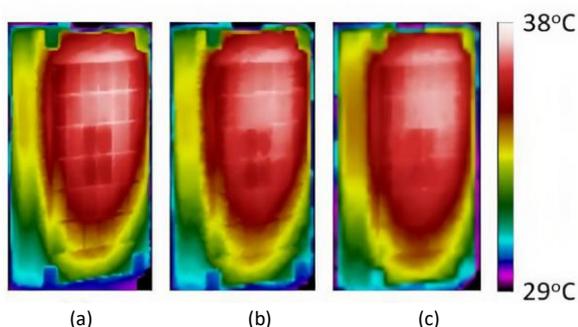
Figura 18- Termogramas extraídos com ângulo de 60°. Distância variando em 5 m (a), 7,5 m (b) e 10 m (c).

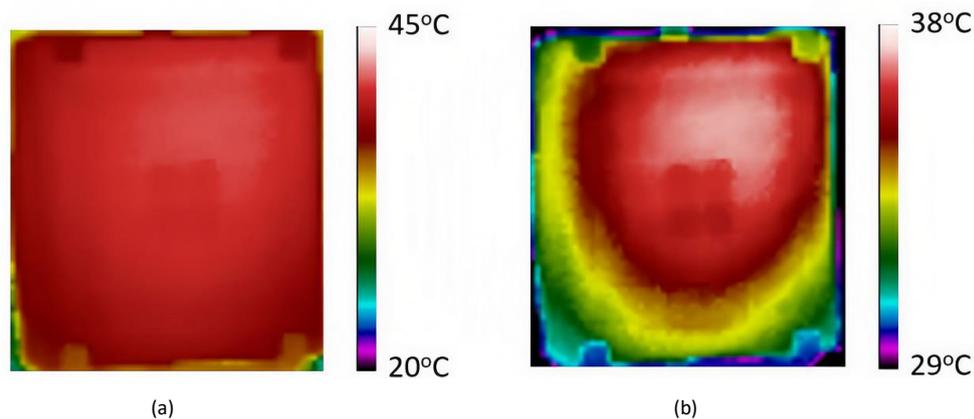
Figura 19- Comparação entre imagens do mesmo termograma com escala de temperatura diferentes: 20°C a 45°C (a) e 29°C a 38°C (b).

Esse tipo de análise e a sua importância pode ser vista na Figura 19, onde são apresentados dois termogramas com os limites da escala de temperatura diferentes. A figura (a) mostra um termograma extraído com uma escala de temperatura mais abrangente onde não foi possível captar o defeito, muito menos as linhas de contorno do rejunte. Já a figura (b) mostra a extração do mesmo termograma com uma restrição maior na escala de temperatura, o que tornou possível a percepção tanto dos detalhes da imagem, a variação da temperatura ao longo da peça e a captação do defeito inserido.

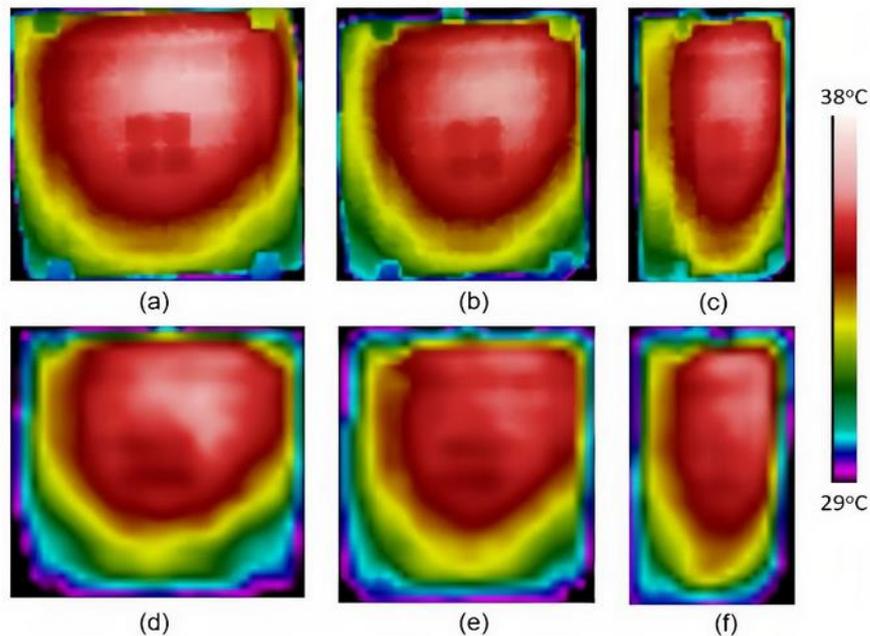
Figura 20- Modelo T640, ângulo=0° (a) modelo T640, ângulo=30° (b) modelo T640, ângulo=60° (c) modelo E40, ângulo=0° (d) modelo E40, ângulo=30° (e) modelo E40, ângulo=60° (f).

A fim de identificar a influência da resolução do equipamento termográfico, foram utilizados dois modelos de câmeras termográficas, com suas características descritas na Tabela 3. Sabendo-se que a detecção dos vazios sob o revestimento cerâmico pode sofrer a influência da resolução do equipamento, além dos parâmetros e fatores já citados anteriormente, a Figura 20 compara os termogramas obtidos através de cada um dos modelos utilizados.

É nítida a diferença nas imagens geradas pelos dois modelos, sendo visualmente mais fácil de detectar o descolamento das pastilhas cerâmicas nos termogramas da câmera T640sc (Figura 20 a-b-c), apesar de ambas apresentarem a mesma diferença de temperatura entre as regiões íntegra e com defeito ($DT=1^{\circ}C$).
