AS CORES NAS SUPERFÍCIES ARQUITETURAIS DA IGREJA E CASA DA MISERICÓRDIA/LAR IMACULADA CONCEIÇÃO EM SÃO CRISTÓVÃO SE/BR.

Plano de trabalho 1: Estudo teórico/histórico/perceptivo/cultural da cor nas superfícies arquitetônicas patrimoniais

Relatório Final
Período: de agosto de 2022 a julho de 2023
PIBIC/CNPq

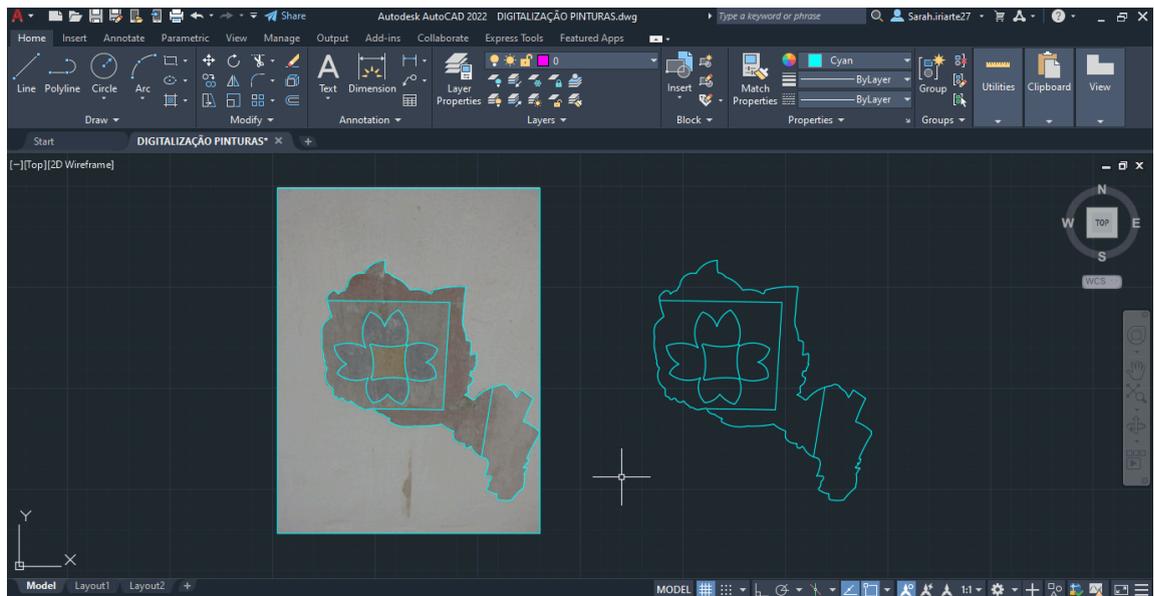
Figura 01: Processo de digitalização da pintura parietal 03 no AutoCad versão 2022.
Fonte: Grupo de Pesquisa PIBIC 2022/2023, 2023.

A segunda etapa consistiu na primeira visita *in loco* à capela-mor, onde foram realizados os registros fotográficos do painel e das pinturas parietais para posterior digitalização. O desenho digital foi feito por meio de marcação e decalque das fotografias com auxílio do software AutoCad (Computer Aided Design) ou comumente conhecido apenas pela sigla CAD, que significa Desenho Assistido por Computador. A codificação das artes pelo programa permitiu também delimitar a área entre as cores, considerando o sombreamento presente. Observa-se nas figuras 01 a 09.

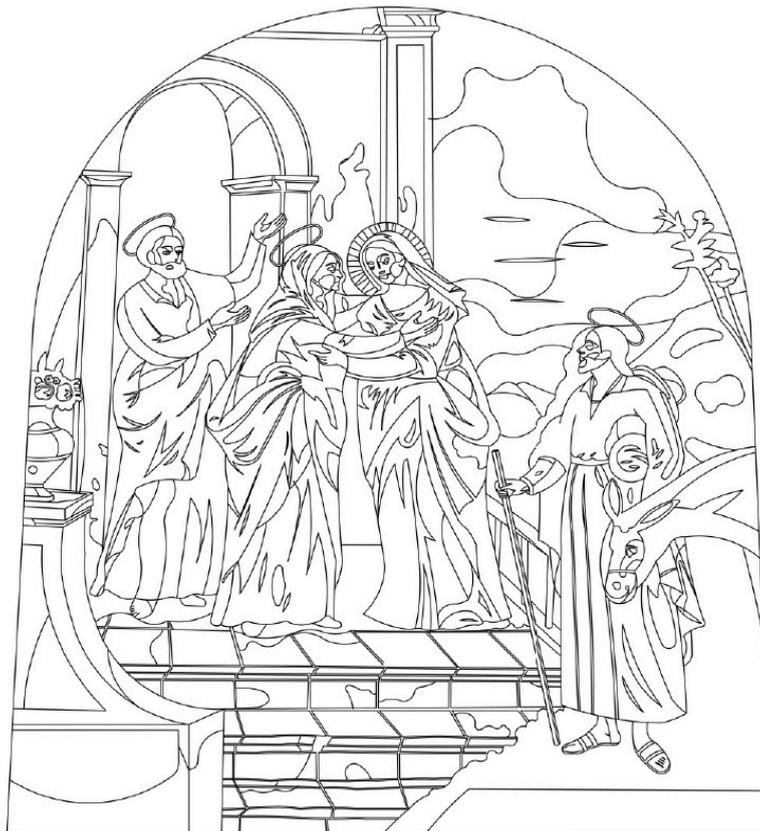
Figura 03: Digitalização da pintura do painel A visitação de Nossa Senhora a Santa Isabel.
Fonte: Grupo de Pesquisa PIBIC 2022/2023, 2023.

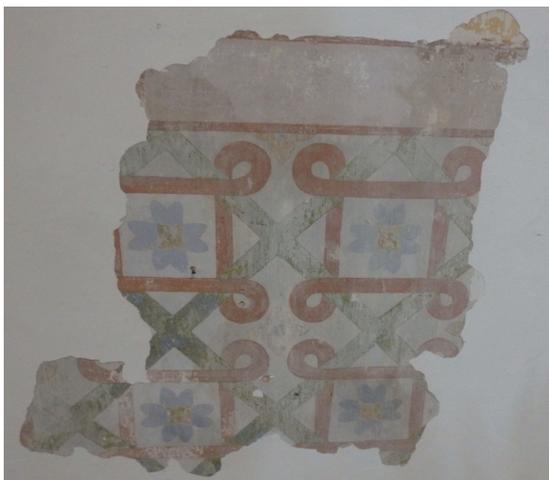
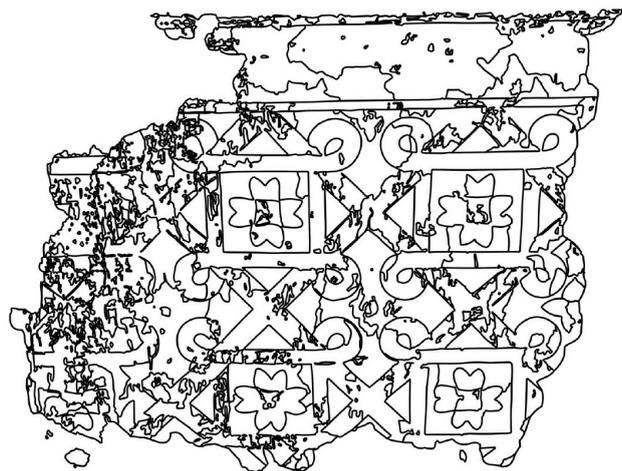
Figura 04 (esquerda): Pintura parietal 01 da capela-mor da Igreja e Casa da Misericórdia/Lar Imaculada Conceição.

Figura 05 (direita): Digitalização da pintura parietal 01.
Fonte: Grupo de Pesquisa PIBIC 2022/2023, 2023.

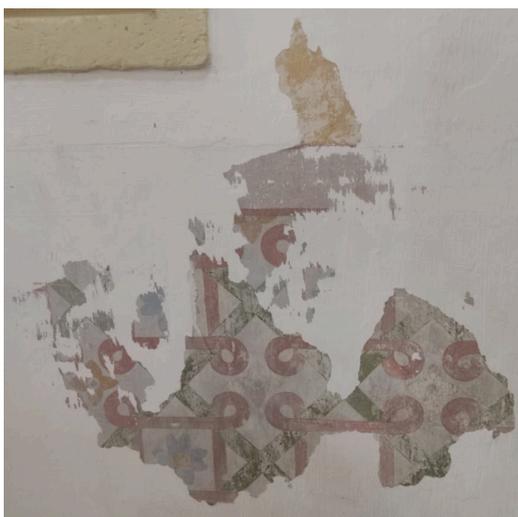
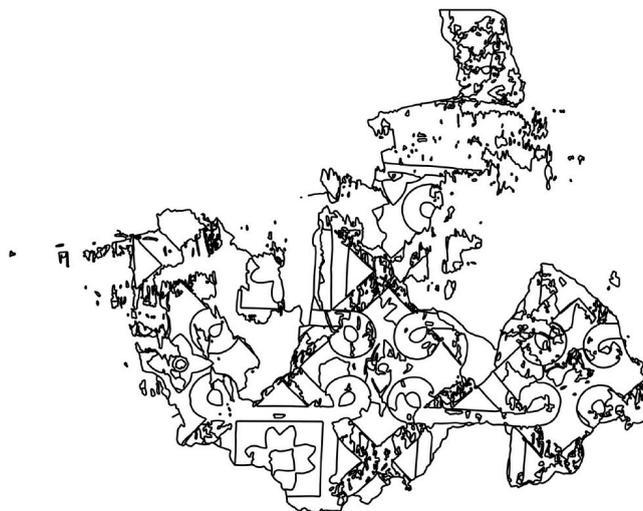
Figura 06 (esquerda): Pintura parietal 02 da capela-mor da Igreja e Casa da Misericórdia/Lar Imaculada Conceição.

Figura 07 (direita): Digitalização da pintura parietal 02.

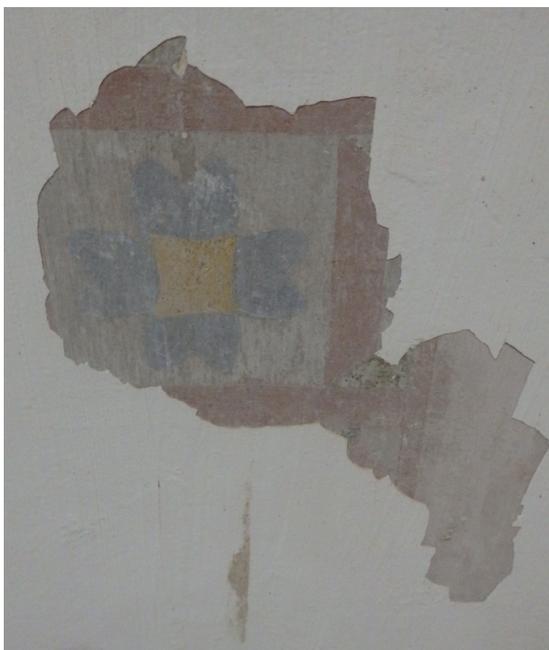
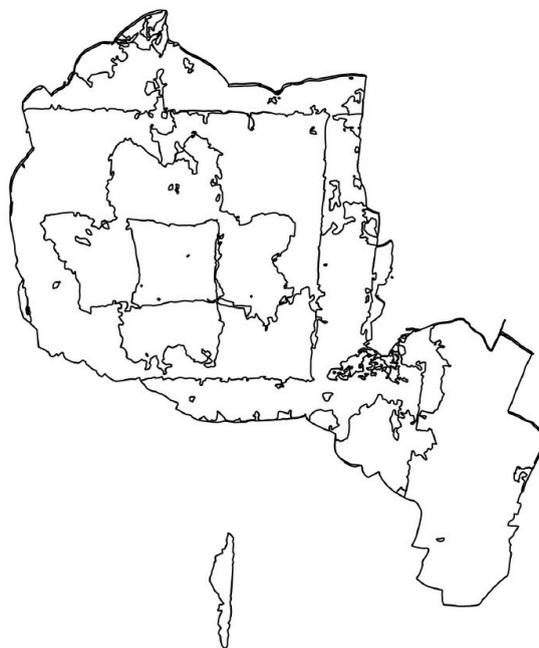
Figura 08 (esquerda): Pintura parietal 03 da capela-mor da Igreja e Casa da Misericórdia/Lar Imaculada Conceição.

Figura 09 (direita): Digitalização da pintura parietal 03.

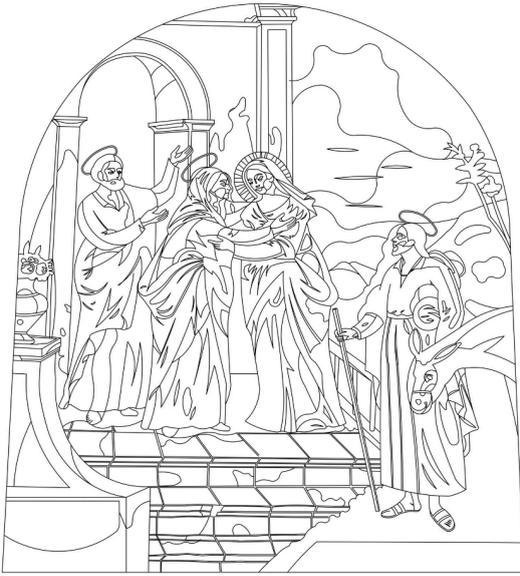
Figura 10: Modelo de ficha de identificação e mapeamento de cores, sem informações preenchidas.

A etapa subsequente abrangeu a elaboração de um modelo de ficha para cada objeto de análise, o painel central e as pinturas parietais da capela-mor. A composição geral das fichas é formada por informações como o nome da pintura, o local, a data, o horário, o material da superfície e condicionantes ambientais do dia do preenchimento, tais como a posição solar, condição da luz e observações a respeito do ambiente e clima. Já no que diz respeito ao conteúdo particular, a ficha (figura 10) é destinada ao mapeamento das cores no desenho digital e a notação de seu código conforme os dois sistemas utilizados para medição — NCS e Munsell.

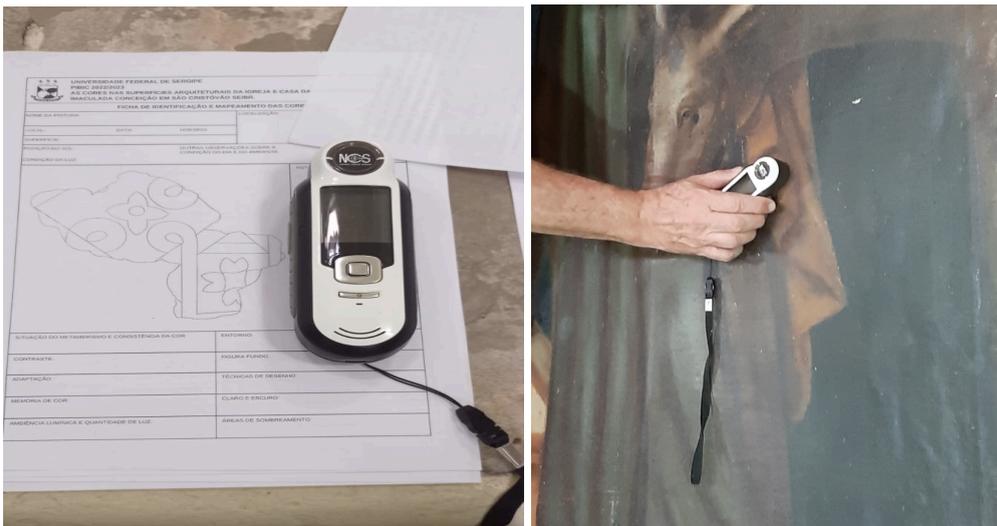
Para o primeiro, foi utilizado o medidor portátil colorímetro NCS de modelo RM200 X RITE %V @500 MA. O processo de detecção das cores é bastante simples, o dispositivo eletrônico deve estar devidamente calibrado e a uma distância de 5cm da superfície que se deseja encontrar a cor. A ferramenta fornece a cor conforme o catálogo do sistema, com a notação e informações adicionais sobre a sua composição. Observa-se nas figuras 11 e 12 o aparelho e sua aplicação:

Figura 11 (esquerda): colorímetro digital NCS.

Figura 12 (direita): Modo de utilização do colorímetro digital NCS.

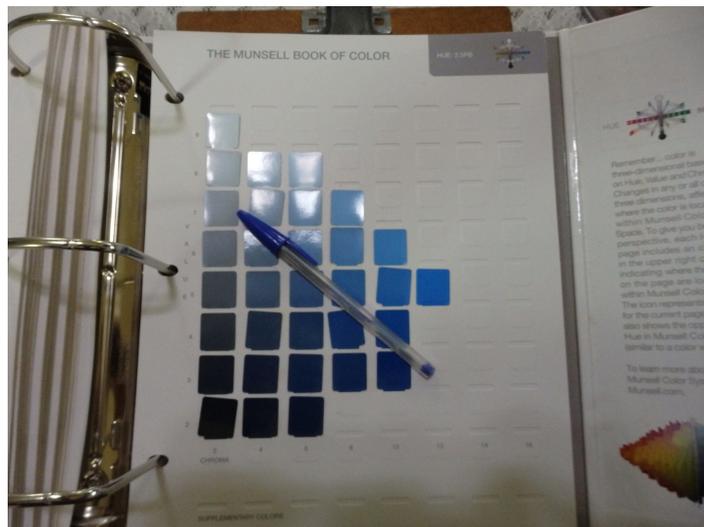
Figura 13 (esquerda): Página de amostra de cores do The Munsell Book of Color.
Fonte: Grupo de Pesquisa PIBIC 2022/2023, 2023.

Já no segundo sistema perceptivo, foi utilizado o catálogo físico “Munsell Book of Color”, constituído por páginas que possuem amostras organizadas de forma sequencial segundo a variação do tom mais claro ao mais escuro, considerando assim as dimensões de matiz, cromaticidade e valor (figura 13). Na aplicação, as amostras catalogadas no livro podem ser retiradas e aproximadas da superfície para

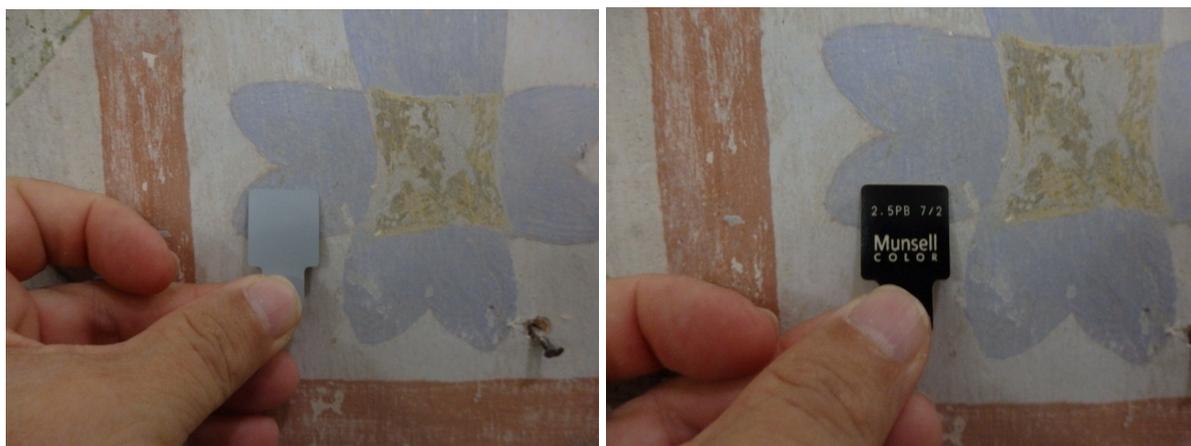
comparar os pigmentos visualmente, e após encontrar a tonalidade mais próxima pode-se anotar o código da cor, presente no verso de cada amostra (figura 14 e 15).

Figura 14 (esquerda): Modo de utilização das amostras de cores do The Munsell Book of Color.
Figura 15 (direita): Código da cor no verso da amostra do The Munsell Book of Color.
Fonte: Grupo de Pesquisa PIBIC 2022/2023, 2023.

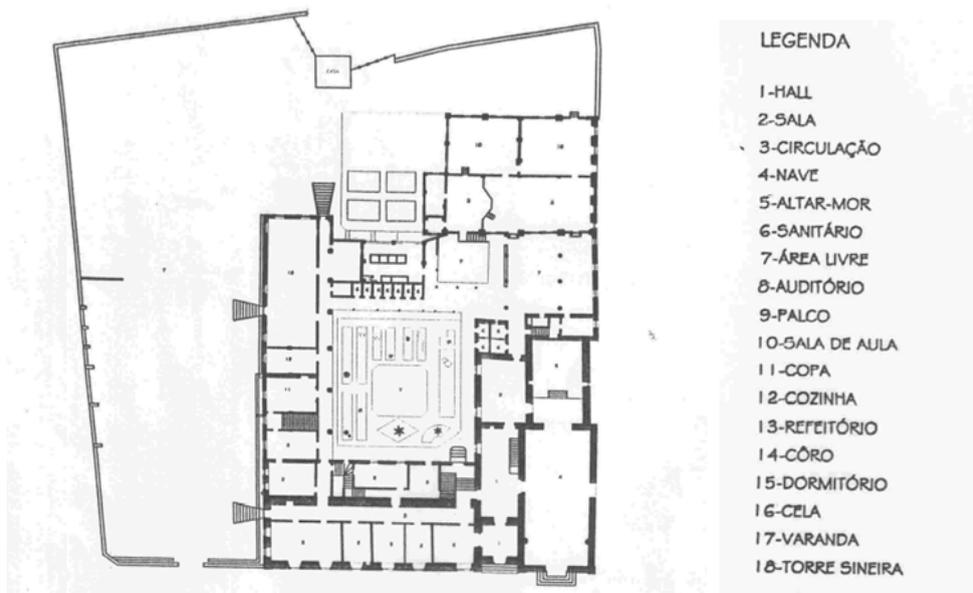
Figura 25: Planta baixa do pavimento térreo da Igreja e Casa da Misericórdia/ Lar Imaculada Conceição - SE.

Com origem que remonta ao século XVII, a igreja exibe um estilo barroco, em seu interior a Casa de Misericórdia sergipana exibe na entrada da capela ornamentação com uma portada esculpida em cantaria, exibindo uma elaborada obra de pedra talhada. As janelas do antigo hospital são adornadas com um acabamento em pedra calcária no topo. No interior da capela, encontra-se o altar-mor em estilo neoclássico, enriquecido com um painel supostamente pintado por José Teófilo de Jesus, associado à escola baiana de pintura. A obra, executada em óleo sobre tela, retrata a cena da Visitação, evocando um momento de significado religioso. A pintura fica localizada na capela-mor, identificada nas Figuras 25 e 26.

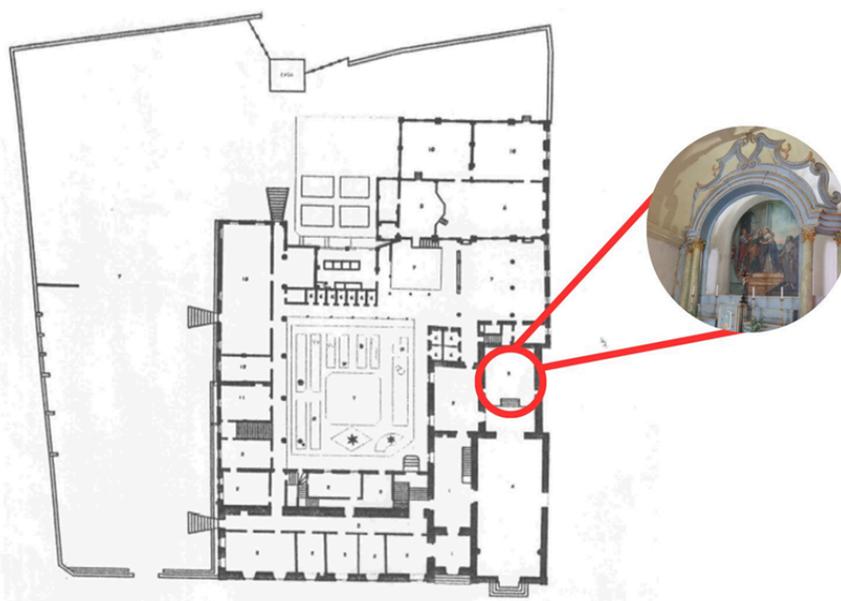
Figura 26: Localização da capela-mor na planta baixa da Igreja e Casa da Misericórdia/ Lar Imaculada Conceição - SE.

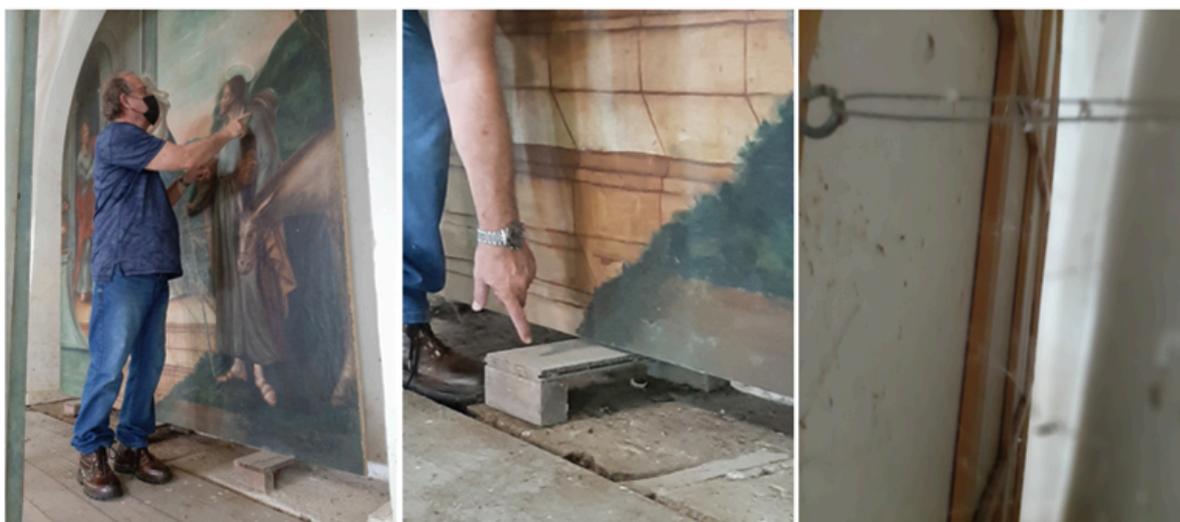
Em relação à disposição física, o painel está fixado por um fino fio de aço ligado à parede da sacristia. Na base do suporte da tela, encontra-se calço de madeira para elevar o painel do piso, possivelmente com a intenção de protegê-lo da sujeira e umidade. Durante a visita ao local, foi relatado que o painel estava posicionado na cercadura do retábulo-mor, em uma disposição diferente da atual, o motivo que levou à sua remoção não é conhecido com precisão. Supõe-se que a retirada possa ter sido motivada por necessidades de restauração ou limpeza, embora os detalhes exatos não tenham sido confirmados.

Figura 34: Condição de apoio da tela do painel.
Fonte: Grupo de Pesquisa PIBIC 2022/2023, 2023.

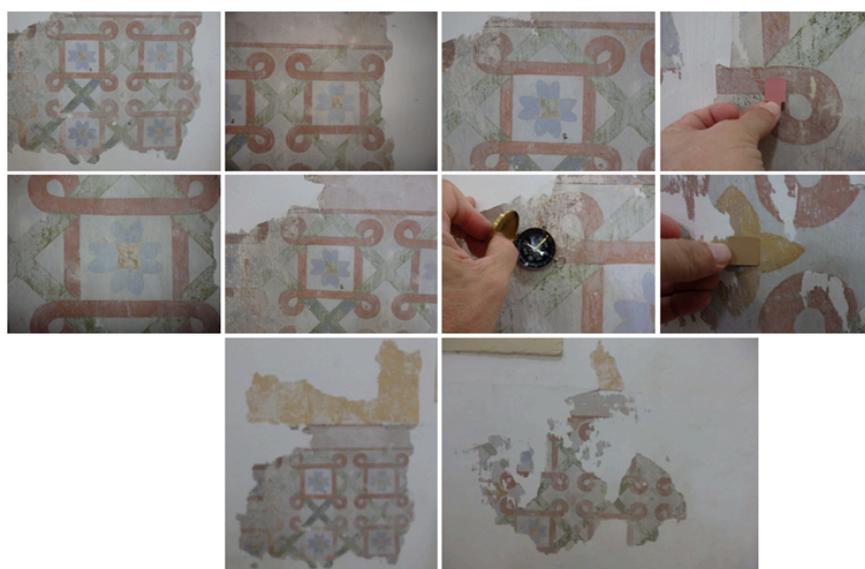
As pinturas parietais foram uma descoberta intrigante na capela-mor, pois estavam ocultas sob o revestimento de tinta branca. A remoção desse revestimento revelou uma pintura na parede com uma decoração geométrica, formas entrelaçadas e flores no centro. Esse estilo de decoração guarda semelhanças com o movimento estilístico Art Nouveau.

Figura 35: Pinturas Parietais
Fonte: Grupo de Pesquisa PIBIC 2022/2023.

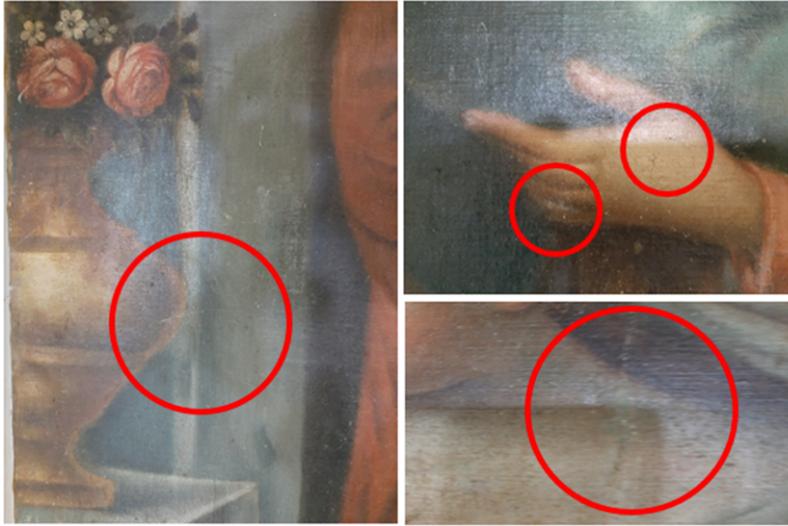
Dentre as patologias presentes no painel “A visitação de Nossa Senhora a Santa Isabel” observa-se: desgaste na camada pictórica (figura 36); escorrências brancas que podem ser resultado de diferentes fatores, incluindo antigas restaurações, reações químicas dos componentes utilizados nos materiais artísticos, bem como processos naturais de envelhecimento e deterioração (figura 37); desbotamento devido reação química de sais minerais (figura 38); rachaduras (imagem 39) e sujidades (figura 40).

Figura 36: Desgaste na superfície pictórica.
Fonte: Grupo de pesquisa PIBIC 2022/2023

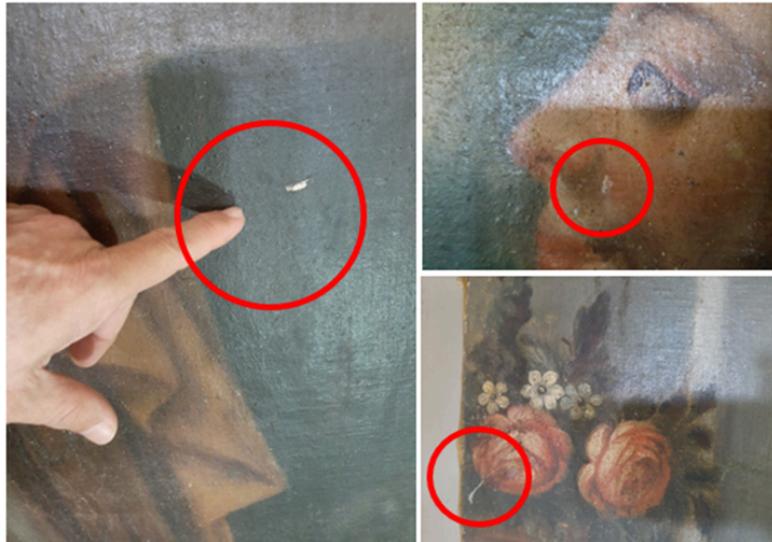
Figura 37: Escorrências brancas
Fonte: Grupo de Pesquisa PIBIC 2022/2023

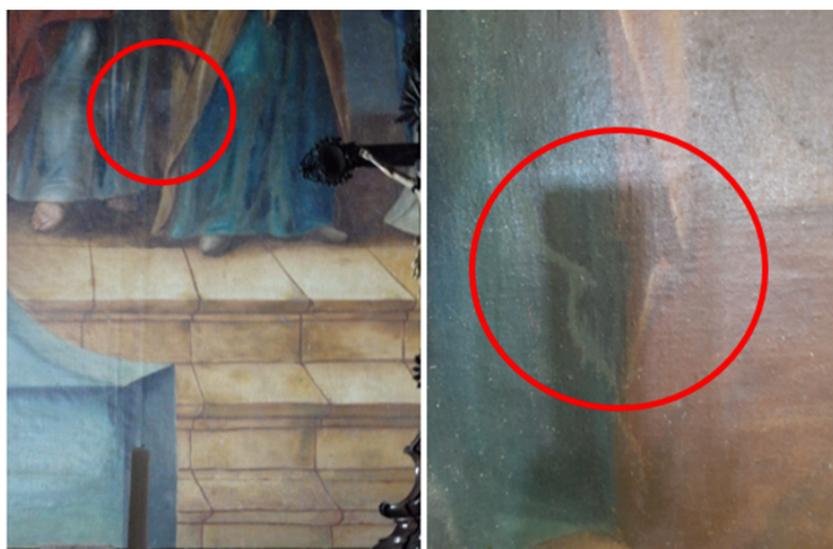
Figura 38: Desbotamento próximo ao vestido de Santa Isabel
Fonte: Grupo de pesquisa 2022/2023

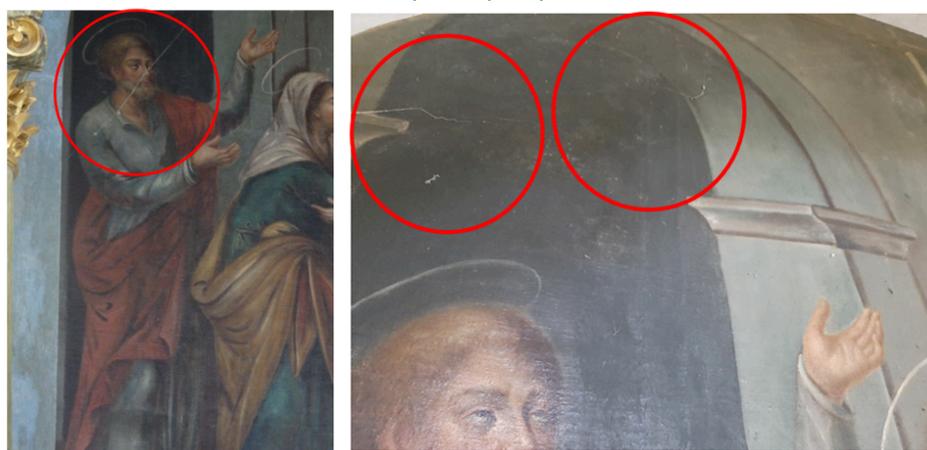
Figura 39: Rachadura cruzando o rosto do marido de Santa Isabel e pai do João Batista
Fonte: Grupo de pesquisa PIBIC 2022/2023

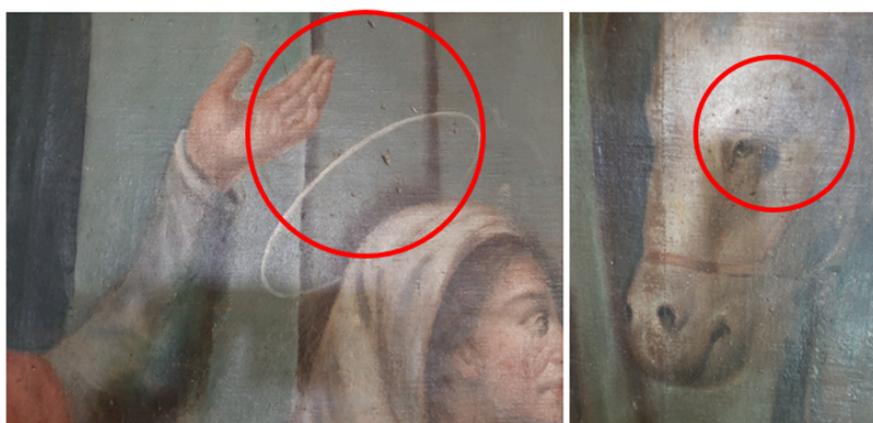
Figura 40: Sujidades na superfície pictórica.
Fonte: Grupo de pesquisa PIBIC 2022/2023

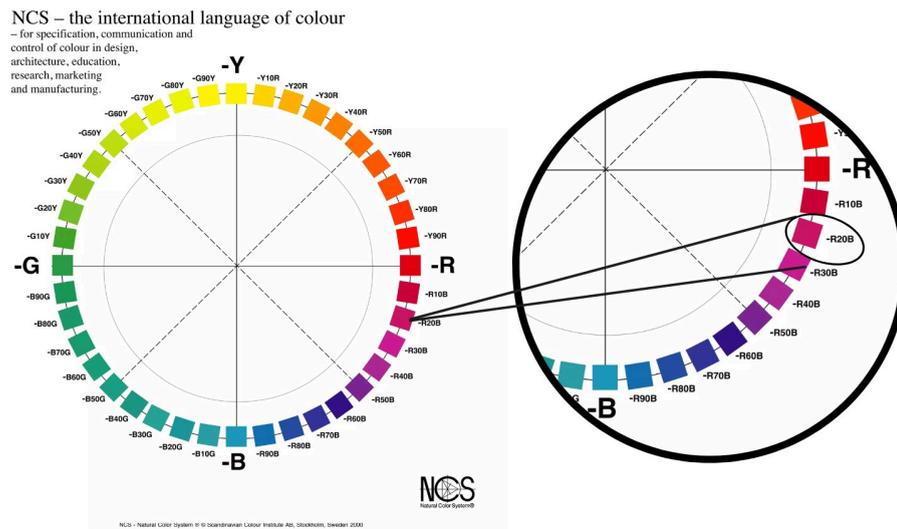
Assim, o código de notação da figura 39 pode ser interpretado como NCS de nuance 1040, equivalente a 10% de escuridão e 40% de cromaticidade, logo a branquitude do tom corresponde a 100% - (10% + 40%), representando assim o valor de 50%. Já a matiz presente é R20B, ou seja, indica o intervalo entre o vermelho (*red*) e o azul (*blue*), onde é 20% perceptível azul para o restante de 80% de vermelho. A cor notificada é um tom de magenta, conforme ilustrado no círculo cromático da Figura 42.

Figura 42: Identificação da NCS S 1040-R20B no círculo cromático NCS.

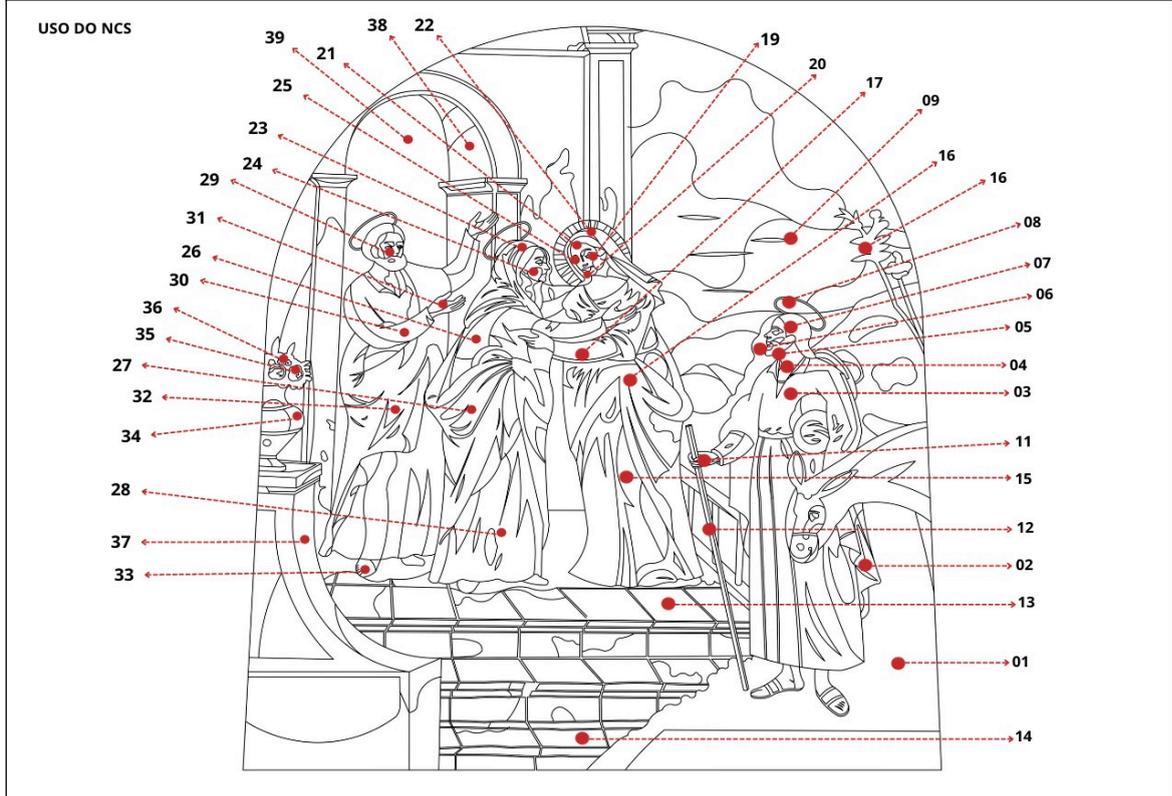
COR	NOTAÇÃO								
01	S 8000 - N	09	S 4010 - G90Y	17	S 4030 - Y70R	25	S 8005 - Y80R	33	S 5020 - Y50R
02	S 6020 - Y30R	10	S 7005 - G	18	S 3020 - Y40R	26	S 7010 - B90G	34	S 7010 - Y70R
03	S 6005 - G50Y	11	S 5010 - Y30R	19	S 4020 - Y20R	27	S 6020 - Y30R	35	S 5020 - Y70R
04	S 5010 - Y30R	12	S 7005 - G80Y	20	S 5030 - Y30R	28	S 7502 - G	36	S 3010 - Y10R
05	S 6020 - Y60R	13	S 4020 - Y20R	21	S 4010 - G90Y	29	S 5020 - Y60R	37	S 7005 - G50Y
06	S 5020 - Y60R	14	S 5030 - Y30R	22	S 7010 - B30G	30	S 6005 - G50Y	38	S 6005 - G50Y
07	S 8005 - R	15	S 4010 - G90Y	23	S 4030 - Y70R	31	S 5020 - Y50R	39	S 7502 - G
08	S 2010 - Y	16	S 7010 - B30G	24	S 3020 - Y40R	32	S 7010 - Y90R

Figura 43: Ficha de Mapeamento e Identificação de Cores - Sistema NCS
 Fonte: Grupo de Pesquisa PIBIC 2022/2023, 2023.

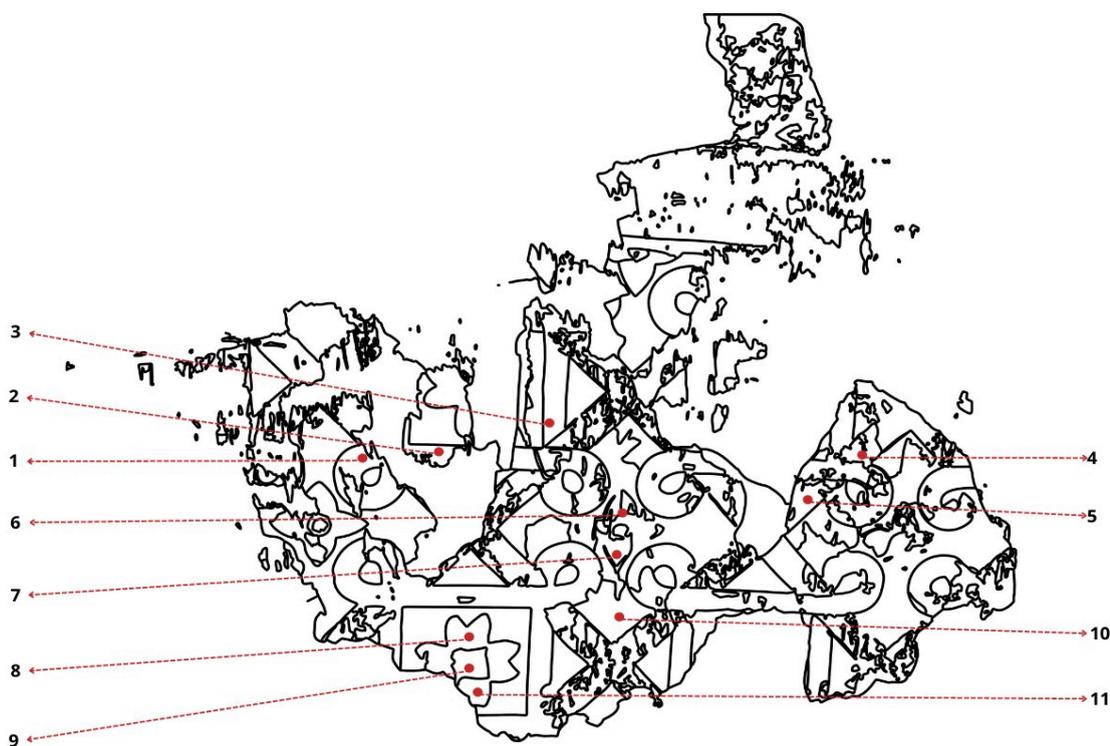
COR	NOTAÇÃO	COR	NOTAÇÃO	COR	NOTAÇÃO	COR	NOTAÇÃO	COR	NOTAÇÃO
01	S 3010 - Y70R	08	S 2500 N						
02	S2010 - Y80R	09	S 1502 Y50R						
03	S 3020 - Y70R	10	S 2010 Y40R						
04	S 2005 - G90Y								
05	S 4010 G70Y								
06	S 200 - Y40R								
07	S 3000 N

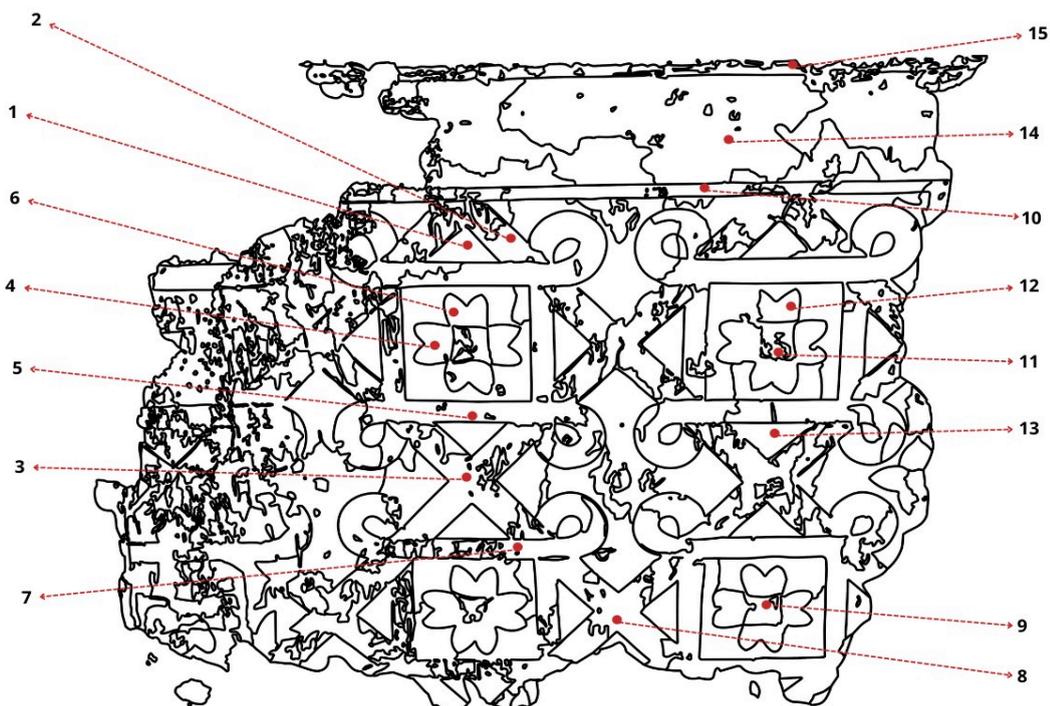
COR	NOTAÇÃO	COR	NOTAÇÃO	COR	NOTAÇÃO	COR	NOTAÇÃO	COR	NOTAÇÃO
01	S 1502 - Y20R	08	S 3010 - G30Y	15	S 1515 - Y30R				
02	S 3005 - Y	09	S 2010 - Y40R						
03	S 2005 - Y20R	10	S 2020 - Y60R						
04	S 3005 - Y20R	11	S 2002 - G						
05	S 3010 - Y60R	12	S 2500 - N						
06	S 2005 - R90B	13	S 1505 - Y60R						
07	S 3010 - Y70R	14	S 1005 - Y70R

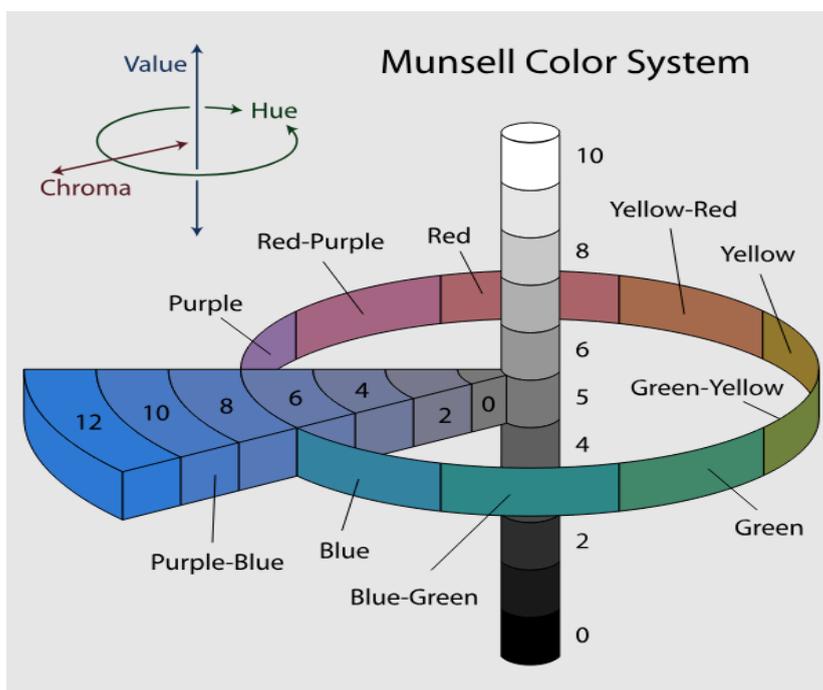
O Catálogo Munsell de cores foi criado pelo professor Albert H. Munsell no início do século XX e revolucionou a história da cor ao propor a separação de três atributos principais: matiz (hue), luminosidade (value) e saturação (chroma). Esses atributos são representados no espaço tridimensional do sólido de cores Munsell, que é frequentemente visualizado como uma esfera, conforme apresentado na figura 46. Essa representação espacial permite compreender as relações entre as cores de forma lógica e sistemática.

Figura 46: Coordenadas do Sistema Munsell.
Fonte: Farkas, 2008 apud Bezerra e Nappi, 2012.

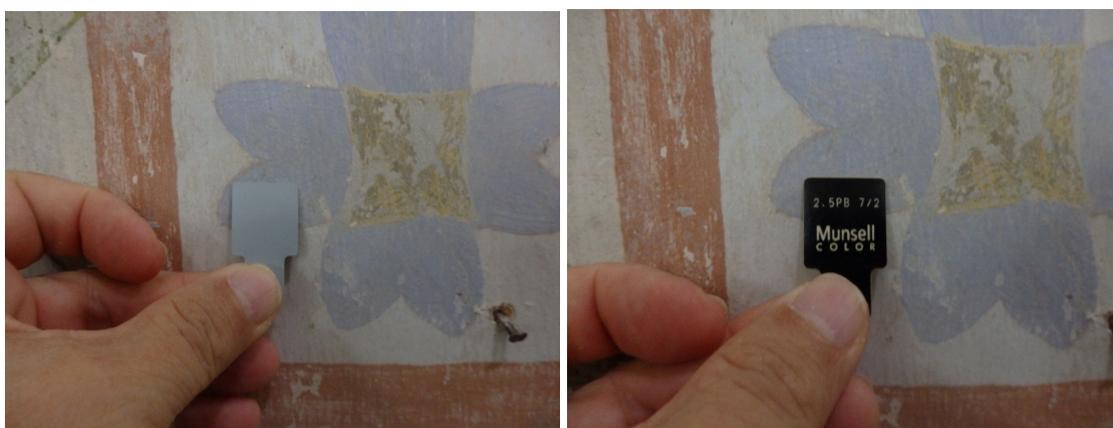
Figura 47: Amostra e código 2.5PB 7/2 do Catálogo Munsell.
Fonte: Grupo de pesquisa PIBIC 2022/2023

Apesar do sistema Munsell ser mais perceptivo e intuitivo do que o NCS, sua precisão ainda é efetiva para reconhecer os matizes originais na superfície histórica, permitindo que os usuários desenvolvam uma compreensão natural das relações entre as cores. Nas imagens abaixo, é possível entender o funcionamento deste catálogo:

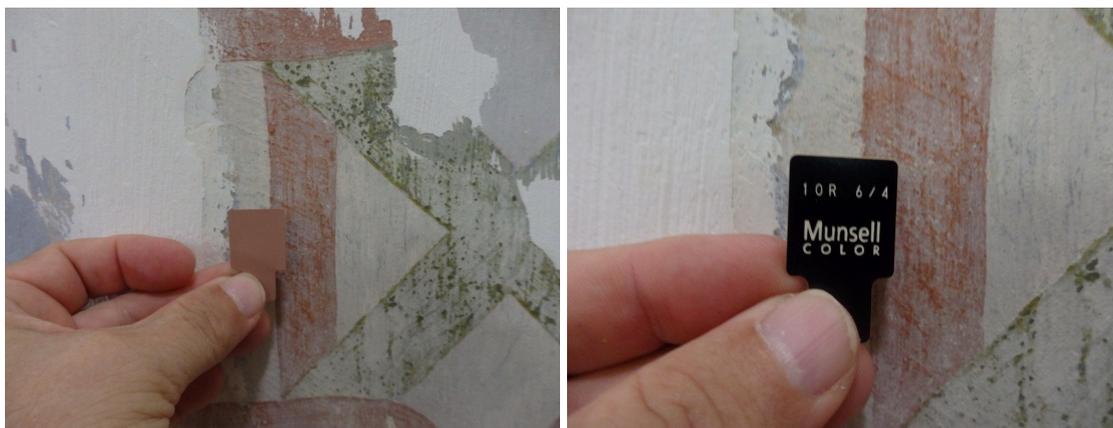
Figura 48: Amostra e código 10R 6/4 do Catálogo Munsell.

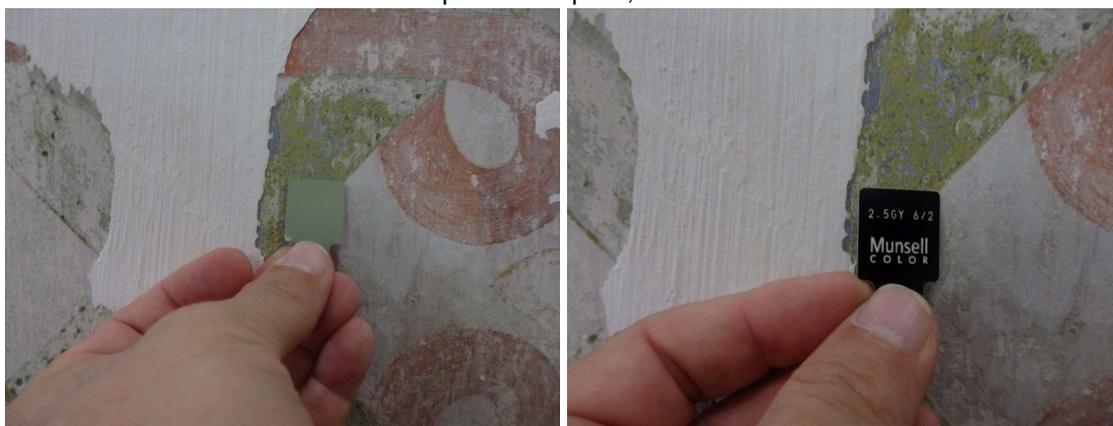
Figura 49: Amostra e código 2.5GY 6/2 do Catálogo Munsell.

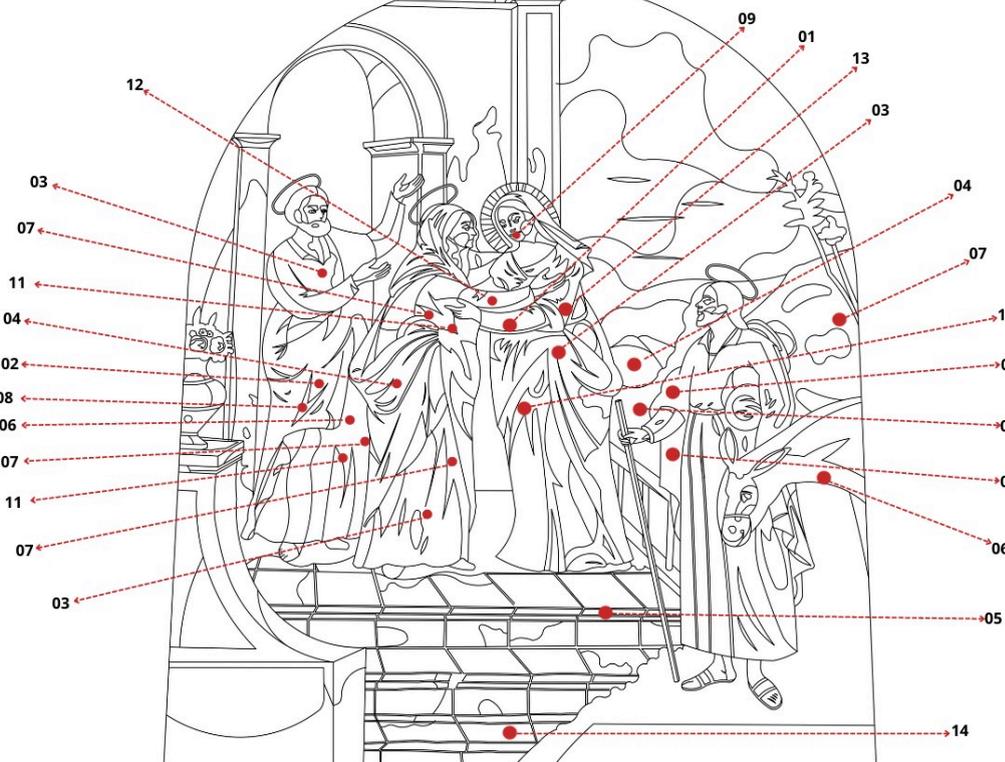
COR	NOTAÇÃO	COR	NOTAÇÃO	COR	NOTAÇÃO	COR	NOTAÇÃO	COR	NOTAÇÃO
01	2.5R 4/6	09	5R 4/8						
02	2.5R 2/2	10	5BG 2/6						
03	10B 3/2	11	5BG 2/2						
04	2.5PB 4/4	12	5BG 4/2						
05	10R 4/4	13	5PB 5/2						
06	10R 2/2								
07	5GY 2/2								
08	2.5R 2/4

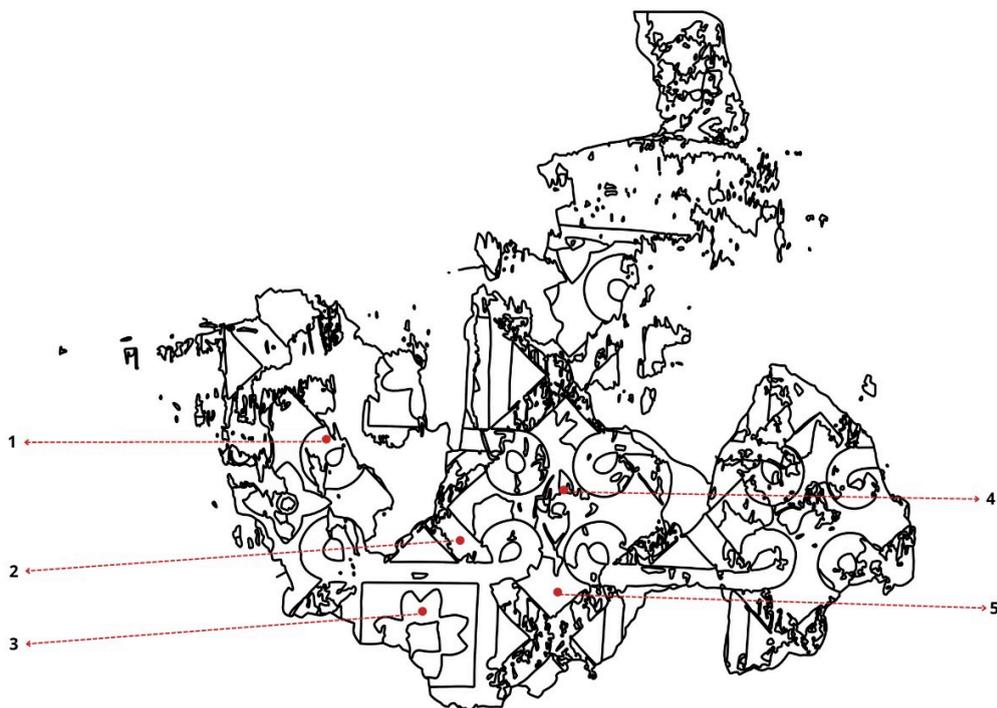
COR	NOTAÇÃO	COR	NOTAÇÃO	COR	NOTAÇÃO	COR	NOTAÇÃO	COR	NOTAÇÃO
01	10R 6/4								
02	2.5GY 6/2								
03	2.5PB 7/2								
04	7.5YR 6/4								
05	2.5P 7/2
