PROGRAMA DE INICIAÇÃO CIENTÍFICA VOLUNTÁRIA – PICVOL

**MOBILIDADE URBANA E INFRAESTRUTURA VERDE/AZUL
proposta de intervenção em curso d'água urbano em Aracaju, SE**

Relatório Final

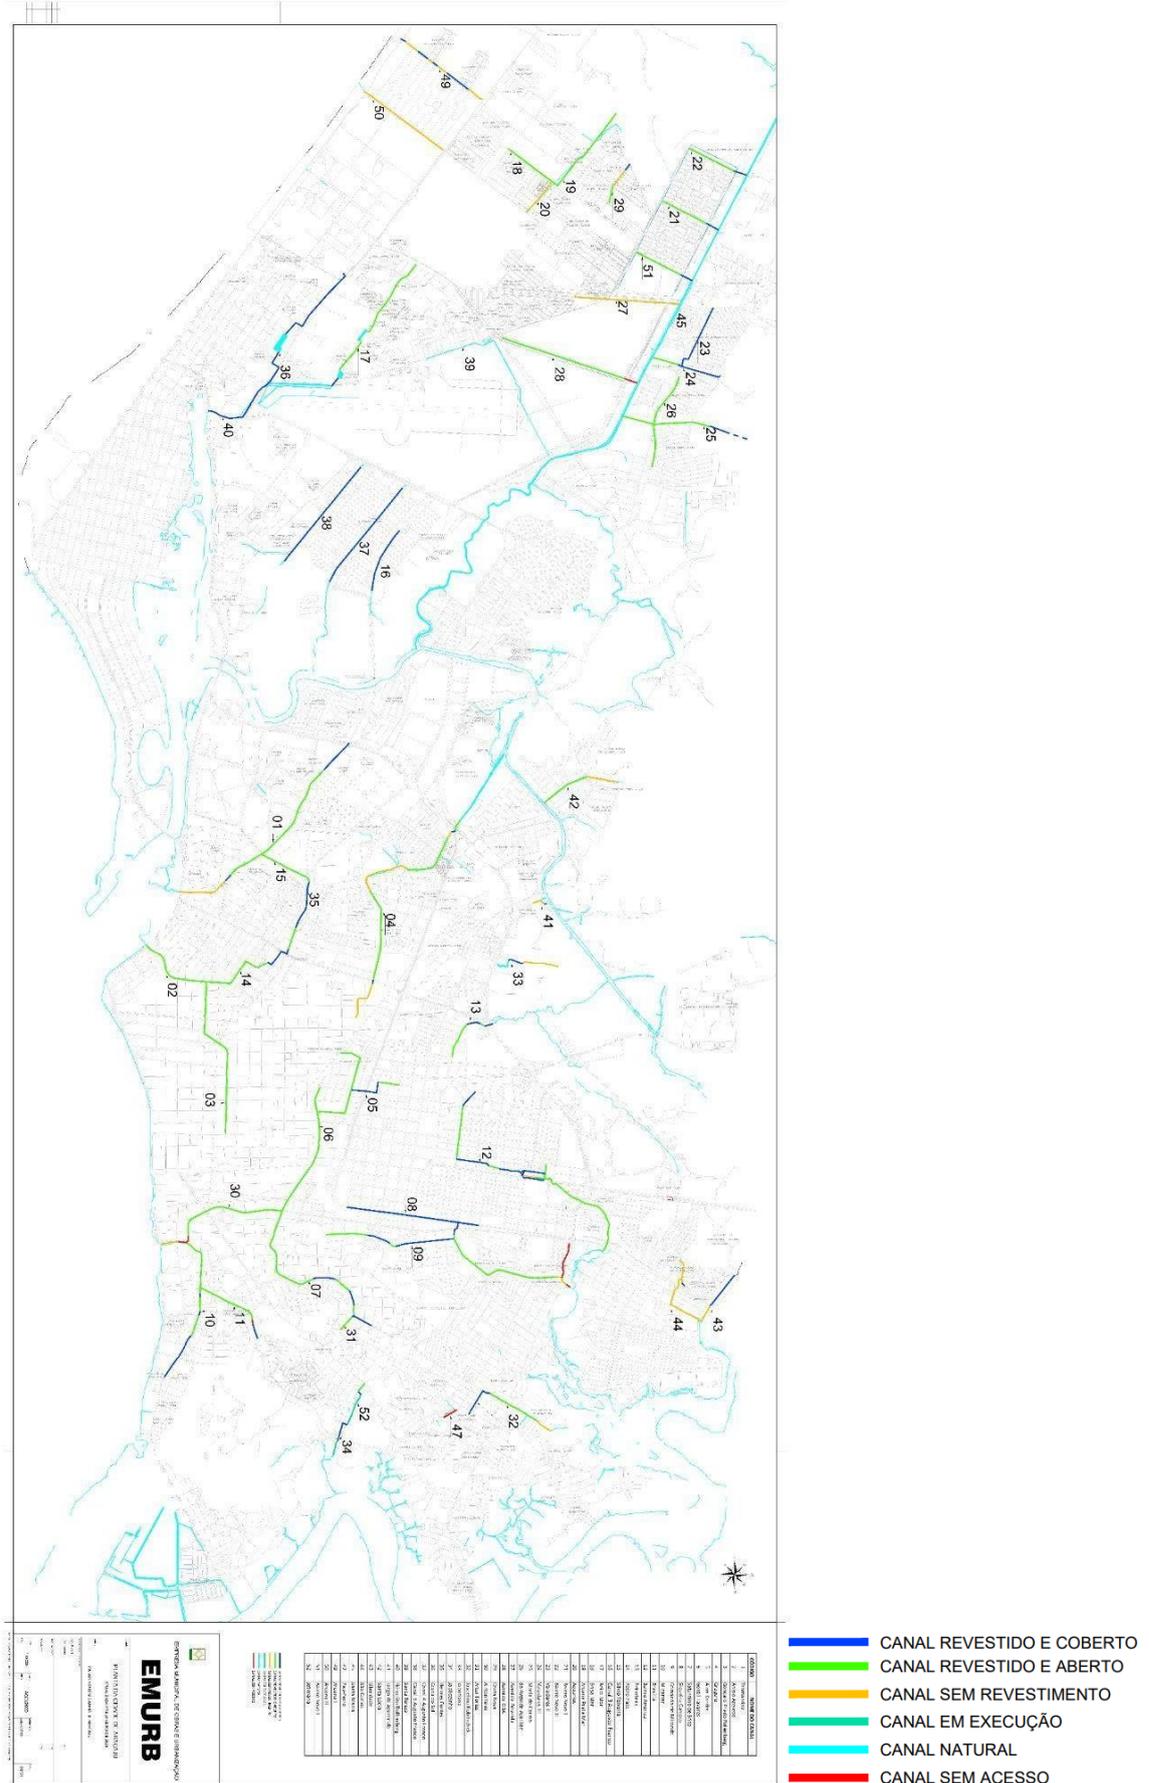
Figura 1: Cadastro de Canais de Drenagem de Aracaju-Se

A pesquisa iniciou-se tendo como base o mapa intitulado Cadastro dos Canais de Aracaju (EMURB, 2020). Onde a prefeitura mapeou e registrou as características estruturais dos canais de drenagem urbana espalhados pela cidade. Assim, como é possível observar na Figura 1 os canais foram catalogados como: revestido e coberto, revestido e aberto, sem revestimento, em execução, natural e sem acesso.

Dessa maneira os canais descritos como “revestido e coberto”, “em execução” e “sem acesso” foram descartados das opções por não serem possíveis de análise em campo, em seguida foram observados os canais que possuíam áreas verdes ao redor, estes foram escolhidos para uma visita de campo que consistiu na reunião dos alunos e orientadores para dividirem seus carros e irem em cada canal a fim de escolher aquele que seria objeto da pesquisa.

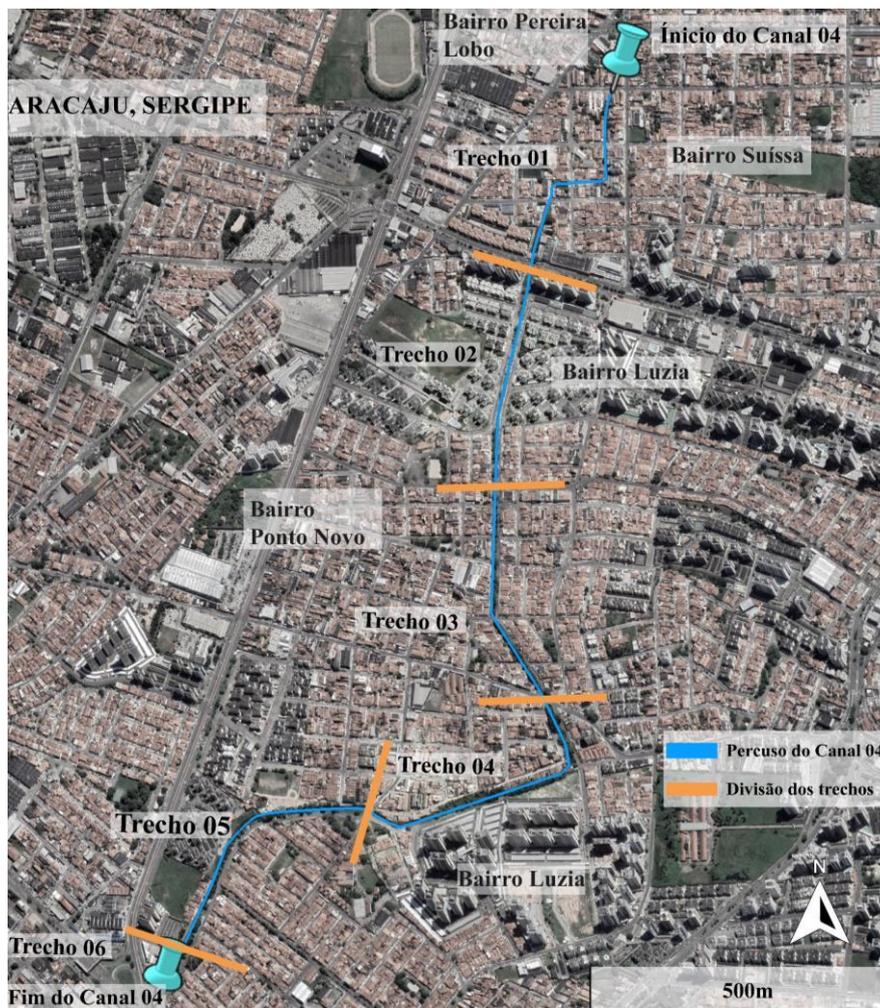
Figura 4: Mapeamento do percurso do canal de drenagem 04.

A partir da escolha do canal, por possuir uma extensão de aproximadamente 2,85km, seria necessário escolher apenas uma parte de seu percurso, logo o mesmo foi dividido em 7 trechos, 6 desses que descreverem o percurso do canal de sua possível nascente até o seu encontro com o Rio Poxim como é possível analisar na Figura 4.

Os trechos de 01-06, como explicado, descrevem o canal até seu encontro no rio Poxim, já o trecho 07, não foi descrito por tratar-se da continuidade do riacho que forma o canal de

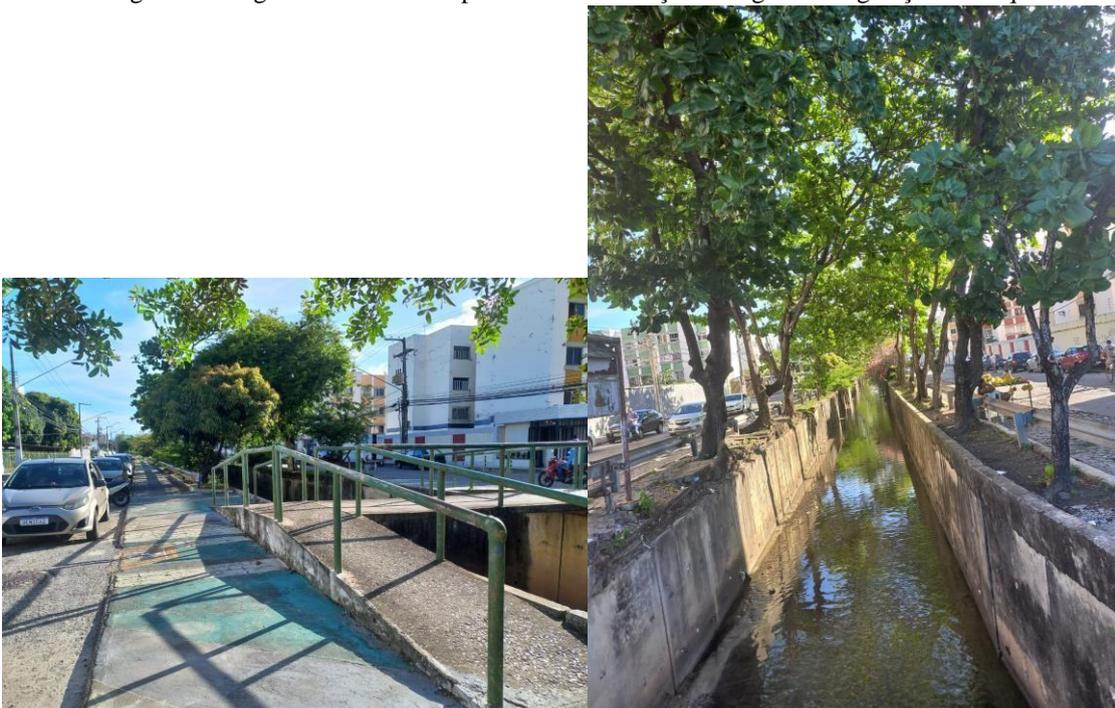
- Trecho 02: o canal é ladeado pela Av. O Dr. Francisco Moreira, este que é limítrofe com um conjunto de condomínios nesta parte do percurso. No paisagismo é observado árvores plantadas inadequadamente, assim como no trecho 01, todavia também apresenta uma maior variação de espécies: Bougainville, amendoeiras, ficus, mangueiras, cajueiro, flor de pavão. E sua mobilidade é caracterizada por calçadas largas de paralelepípedo, pontes e rampas acessíveis e uma pista de rolagem larga. Por fim, a drenagem já apresenta um curso de água mais largo em um canal retificado e aberto, o nível da água também foi observado no período da visita de campo em dezembro de 2022, baixo em comparação com seus outros trechos.

Figura 5: Imagens do trecho 02 apresentando as calçadas largas e a vegetação inadequada.

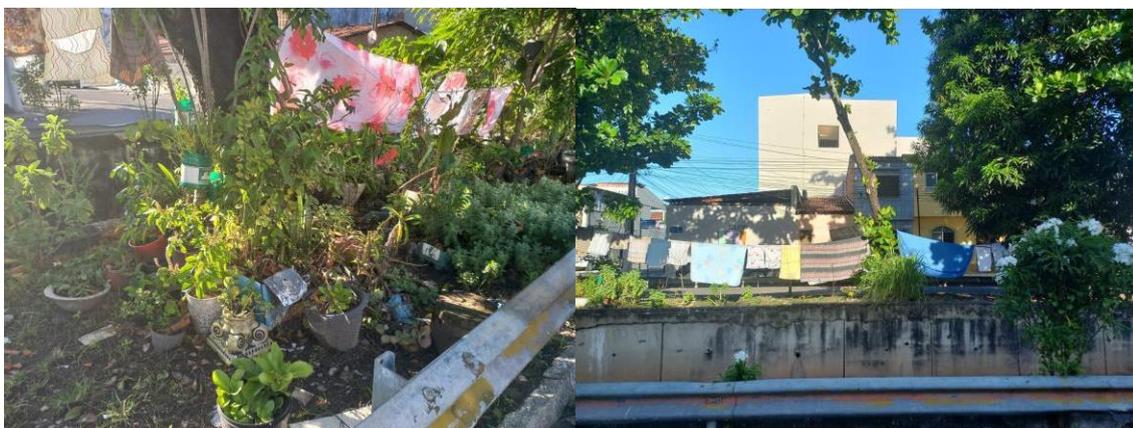
- Trecho 03: notou-se que é o trecho onde há maior apropriação dos moradores do espaço do canal, havendo varais feitos entre as árvores, colocação de plantas ornamentais, cadeiras e etc. No paisagismo também é observado árvores plantadas inadequadamente, da mesma forma que no trecho 02. Na mobilidade foram observadas que os passeios pelo canal estão degradados, as ruas são estreitas, sendo possível apenas um carro, as pontes que atravessam o canal apresentam-se velhas, sem manutenção e fazem risco a segurança de quem atravessa. Por fim, a drenagem mostrou a presença de uma maior concentração de resíduos sólidos (colchão, sofá, plásticos, etc) nas águas, além de falta de manutenção nas galerias, início de odor forte e um área com nível de água mais elevado.

Figura 6: Fotos do trecho 03, apresentando o uso dos indivíduos e a vegetação inadequada.

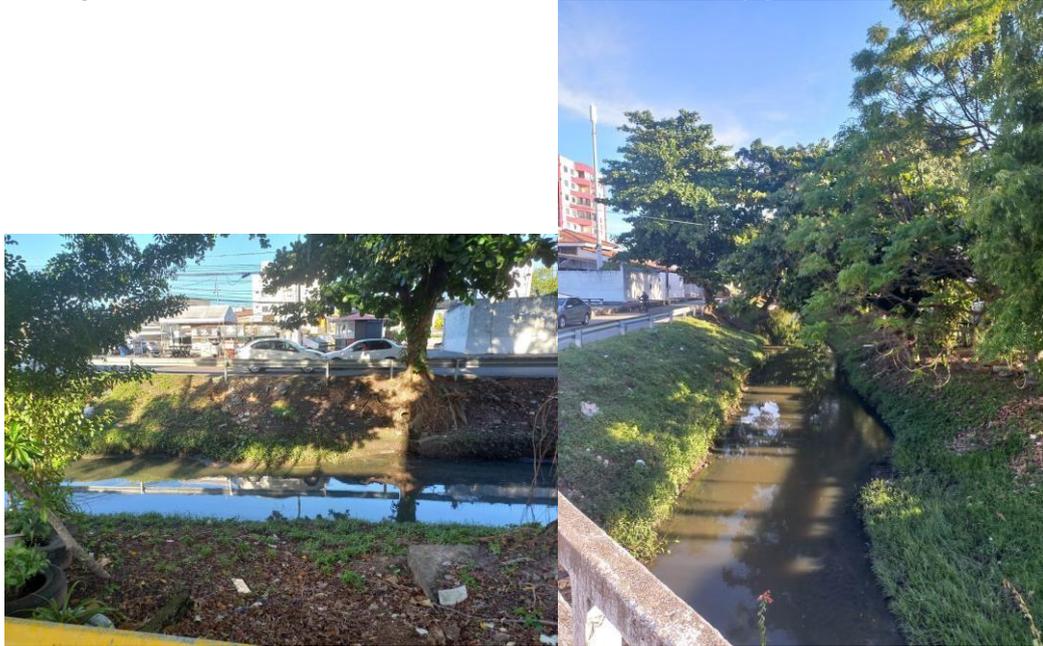
- Trecho 04: este trecho também apresenta árvores plantas de forma incoerente com suas características botânicas, é também a parte que apresenta taludes e mata ciliar no entorno das águas do canal, esta que também apresenta depósito de lixo e concentração de resíduos sólidos. Há mudas de árvores e plantadas em pneus de carro coloridos e a presença de coqueiros e, como nos trechos anteriores, há amendoeiras e ficus. Quanto a mobilidade foi observada calçadas largas com cerca de 3m, não há presença de pontes para atravessar o canal. E, por fim, na parte da drenagem o canal caracteriza-se por ser não revestido - natural e aberto -, seu leito é mais largo e o nível da água estava semelhante ao trecho 03. Também foram notados canos de esgoto residencial desembocando no canal de forma informal.

Figura, 7: Fotos do trecho 04, destacando o talude natural e o despejo incoerente de lixo.

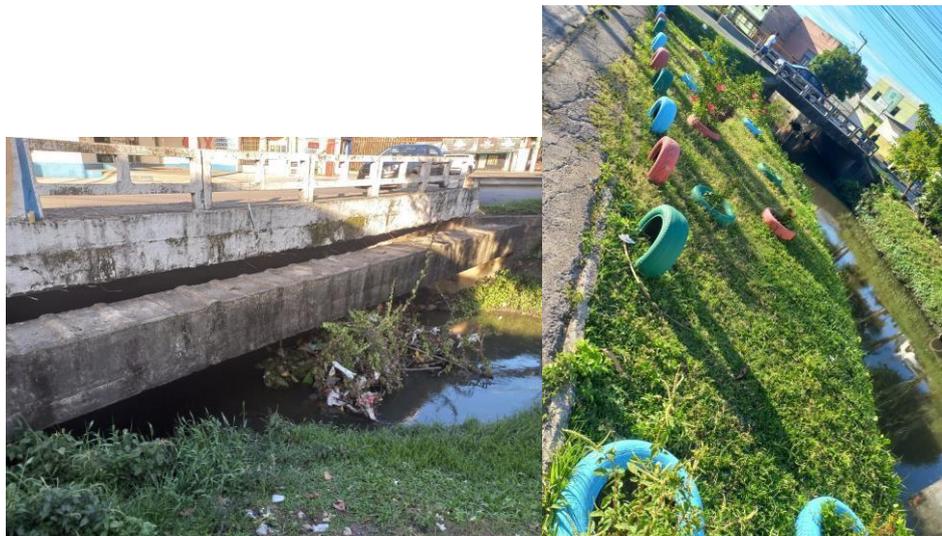
Figura 8: Fotos do trecho 04, destacando a área verde e o lixo

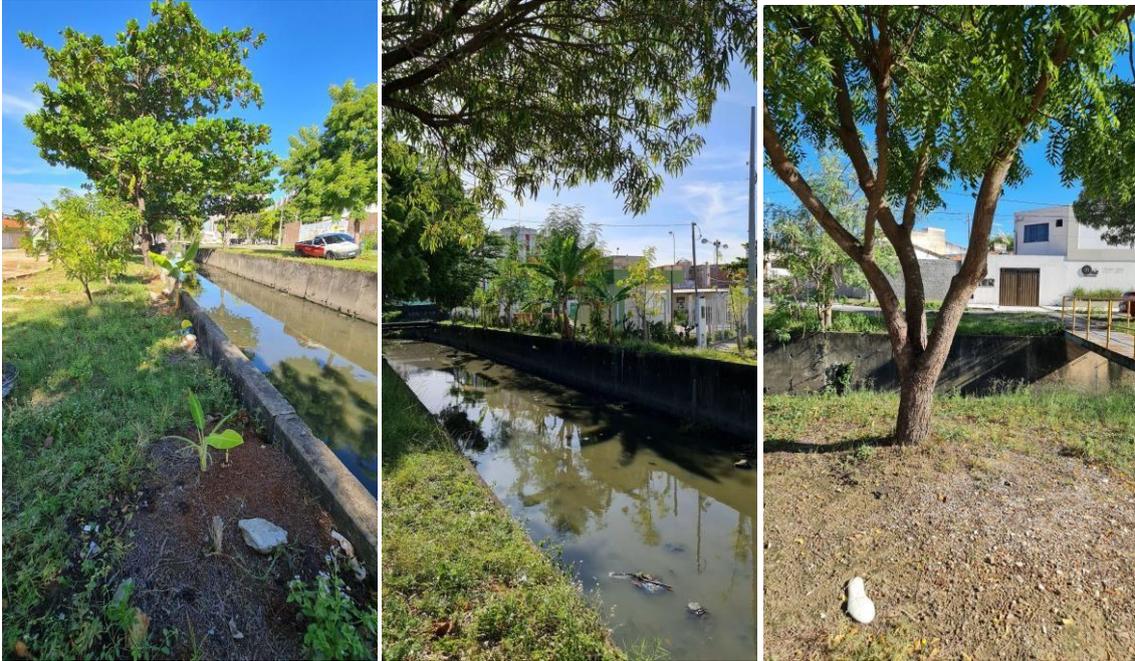
- Trecho 05: assim como os trechos anteriores, este possui vegetação inadequada, sendo possível observar calçadas quebradas por raízes. Ao redor foi observada a existência de uma praça que não possui diálogo com a área verde do canal. E, por fim, na parte da mobilidade é observado que a rua é larga permitindo 2 carros, apenas um lado possui calçada, esta que é irregular, e há uma ponte que liga os lados divididos pelo canal. E, quanto a drenagem, o canal é caracterizado como revestido, a água aparenta possuir maior poluição do que nos trechos anteriores, neste trecho do canal também é mais largo, todavia começa a afunilar conforme vai ao encontro do

Figura 9: fotos do trecho 05, destacando a vegetação incoerente e a poluição na água.

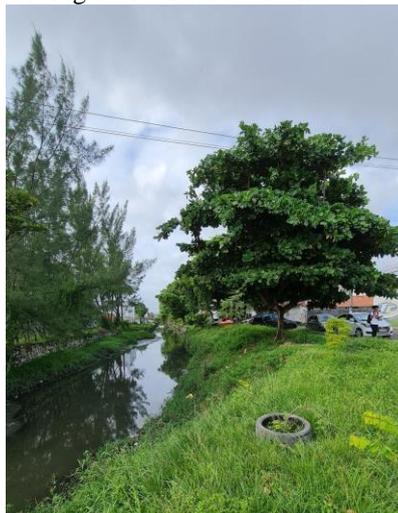
Figura 10: Foto do trecho 06.

- Trecho 06: este trecho apresenta características similares com o trecho 05, no entanto foi observado que há existência de mata ciliar em uma parte e as paredes de concreto que percorrem o trecho 05 são substituídas por muros de arrimo.

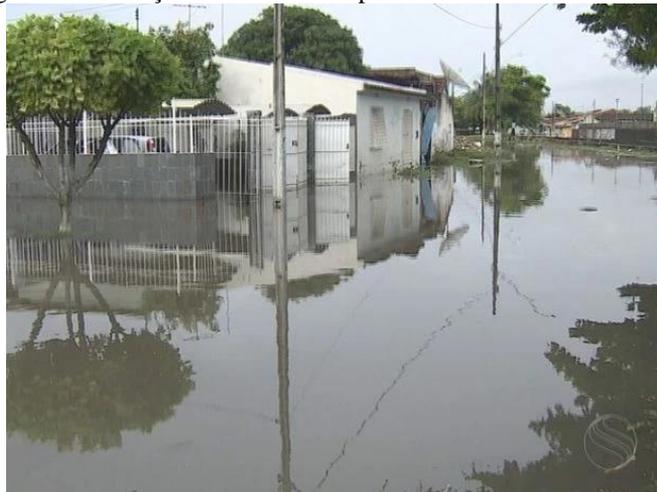
“O canal transbordou e a Rua João Gomes no Conjunto Médici ficou embaixo d’água. Quem mora na região ficou desesperado com a água suja invadindo as casas. O lixo que se acumula às margens do canal só agravou o problema. Esta é a segunda vez no período do ano que a aposentada Fátima Saraiva perde parte dos móveis por causa da enchente.” (G1 SE, 2013)

Figura 11: Imagem da inundação do canal 04 no percurso da rua João Gomes no Bairro Luzia

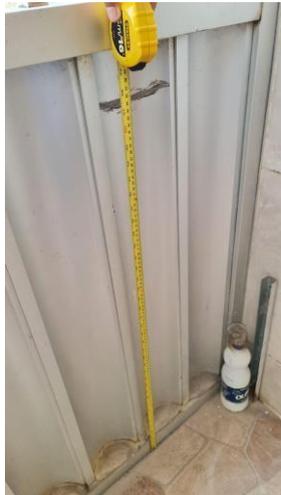
Figura 12: Medida de cerco de 1m do nível da água que invadiu uma das casa no entorno do canal de drenagem no alagamento de 2013.

Lista-se então mais um problema urbano relacionado ao canal de drenagem 04, em discussões o grupo de pesquisa chegou à conclusão de que em períodos de chuva na capital, o riacho entra em período de cheias. Todavia a retificação do canal e a restrição de suas margens, onde ele naturalmente poderia inundar e recuar em períodos não chuvosos, fazem com que ele suba o nível e se espalhe no entorno. A poluição e a pouca manutenção nas galerias acabam contribuindo para diminuir o extravasamento de suas águas.

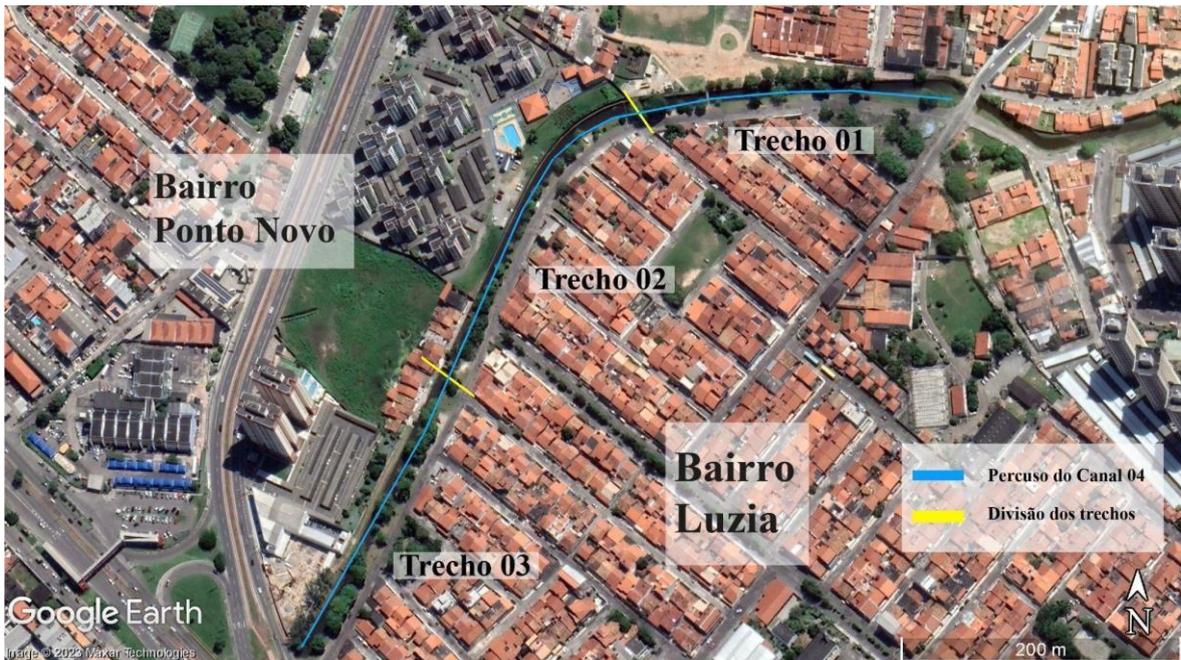
Como explicado no tópico anterior, o trecho de análise escolhido pertence ao percurso do canal de drenagem 04 na Rua João Gomes no bairro Luzia em Aracaju-SE. Estet trecho foi dividido em três partes com o objetivo de serem feitas uma visita de campo em cada para a coleta de dados, como pode ser observada na Figura 19, a seguir:

Figura 13: Divisão do canal 04 no percurso da rua João Gomes em 3 trechos.

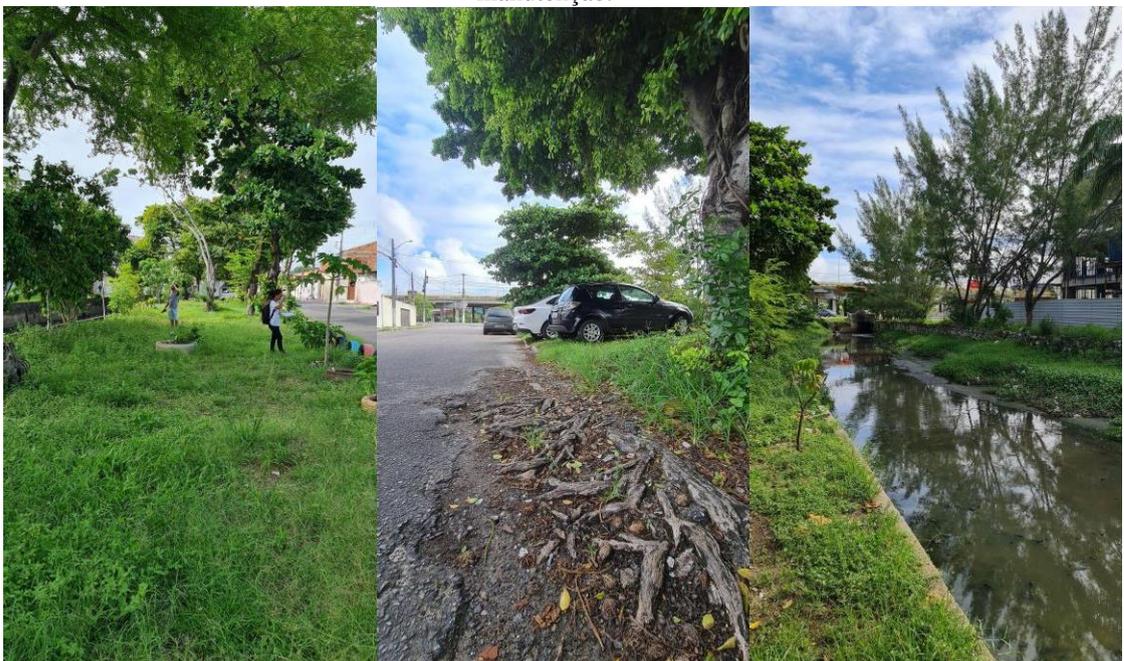
Figura 16: Fotos gerais retiradas da área de estudo apresentando a vegetação, a poluição na água e a falta de manutenção.

Como é possível observar, o canal de drenagem e seu entorno próximo possuem uma quantidade relativamente boa de árvores adultas, no entanto cabe observar que muitas delas possuem fitopatologias notáveis, como fungos, erva de passarinho, entre outras que serão comentadas no tópico 4.3.2. Além disso, muitas árvores encontram-se plantadas muito próximas das bordas do canal de drenagem, outras muito próximas da pista de rolagem, nas figuras apresentadas é possível ver raízes destruindo o asfalto e invadindo a rua, por exemplo. Quanto às plantas herbáceas estão espalhadas aleatoriamente, assim como as árvores, no entanto é perceptível que muitas, senão todas foram plantadas pela população residente no local, havendo presença incoerente de cactos no local, entre outras plantas, caracterizando o que botânico e paisagista Ricardo Cardim (2022) descreve em seu define em seu livro como áreas públicas que se tornar “depósito de plantas”.

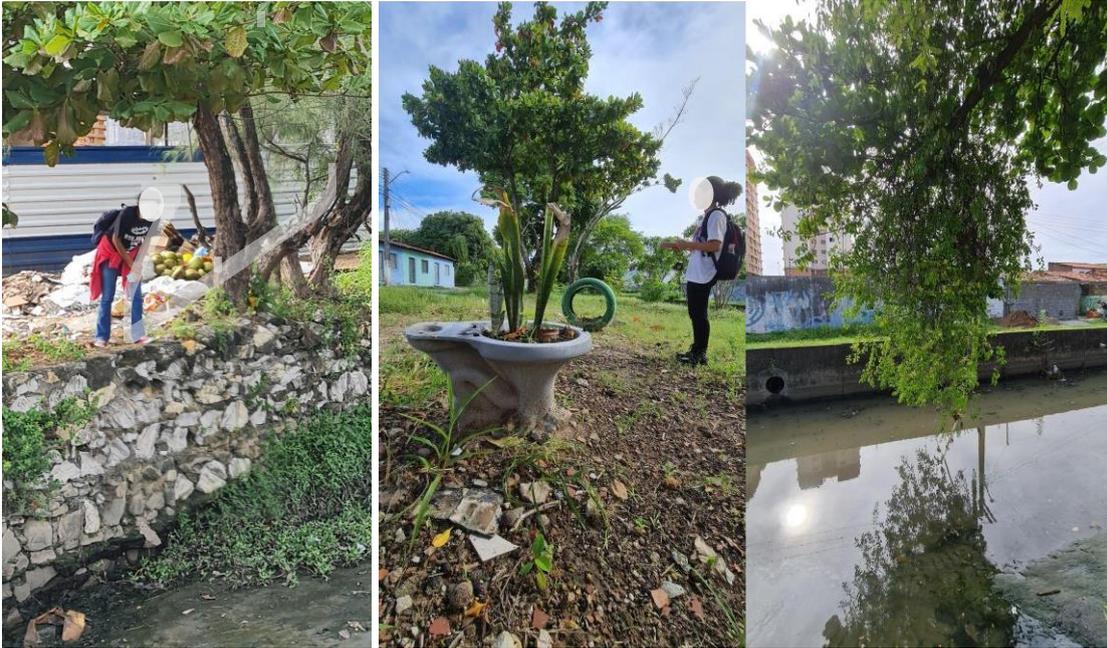
Figura 17: Fotos gerais retiradas da área de estudo apresentando a vegetação, a poluição na água e a falta de manutenção.

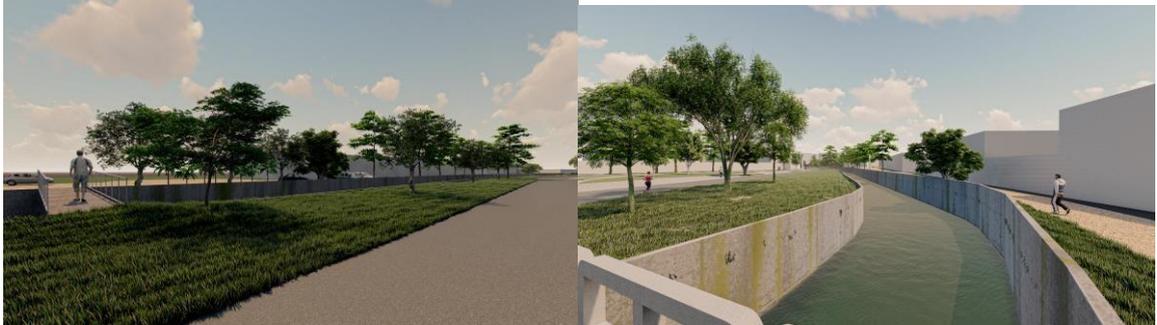
Tendo sido realizadas todas as análises nos documentos das visitas de campo, foi possível desenvolver com o software *Autodesk Revit 2021* e o *Lumion 10* uma maquete digital do estudo preliminar do percurso do canal de drenagem. Assim, torna-se possível um início de um estudo preliminar de caso para demonstrar possíveis soluções e estratégias para o local.

Figura 19: Imagens da maquete digital renderizada da área de estudo.

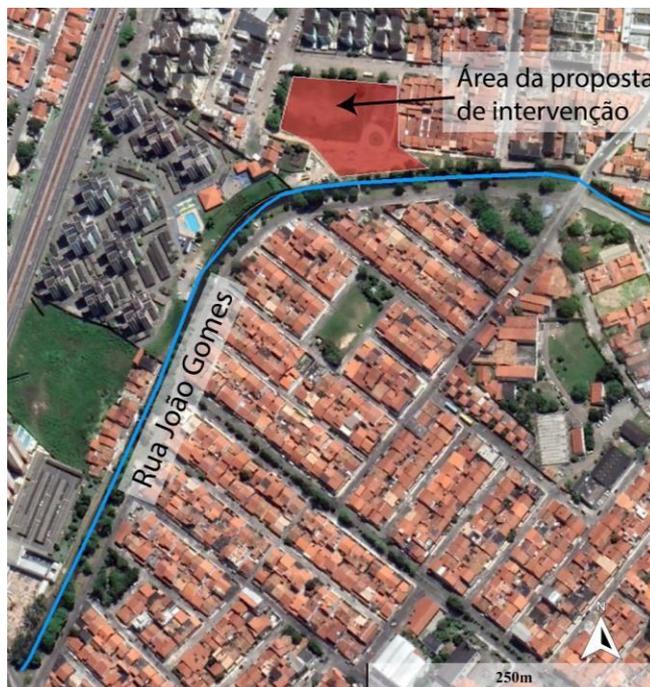
para melhorar a captação da água das chuvas pelo solo, além de propor consequentemente um preparo do solo, este que atualmente está poluído com entulhos, lixo, apresenta sinais de compactação e de uma fertilidade inconstante.

Figura 21: Área escolhida para ser realizada uma intervenção.

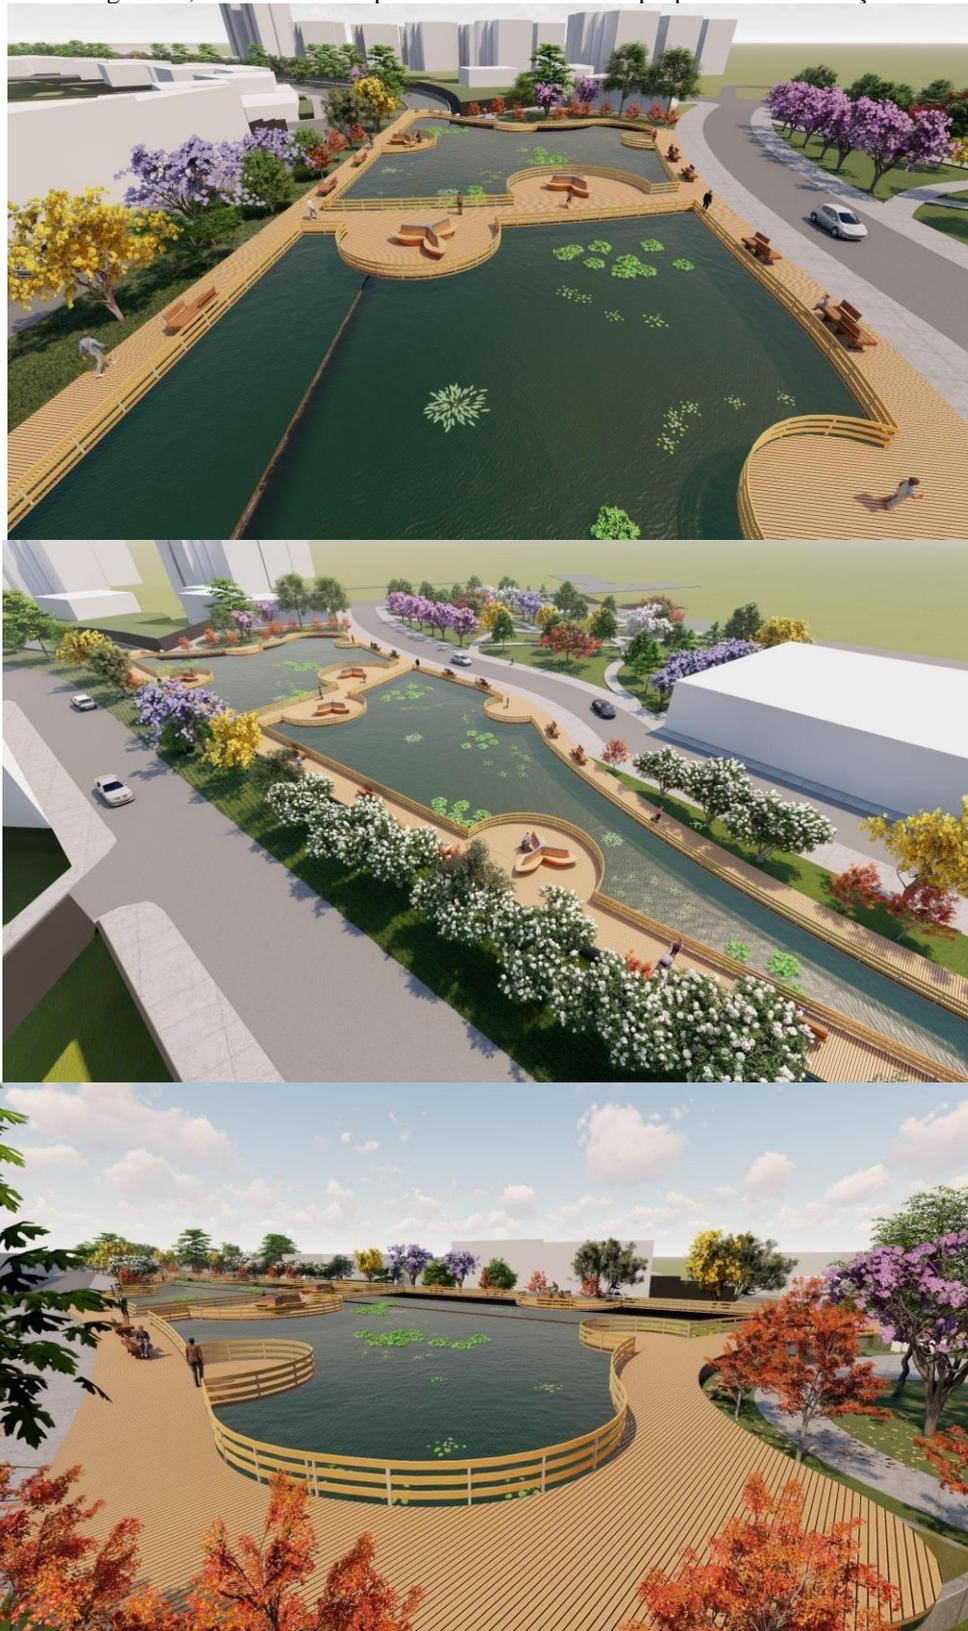
Quanto ao paisagismo a proposta ainda busca remover as árvores doentes do local, substituindo por espécies saudáveis e adequadas ao local, além de ser estabelecido a necessidade de um projeto de paisagismo urbano que poderia contar com uma praça elevada em um deck permeável acima da lagoa pluvial e uma praça linear no percurso verde da Rua João Gomes, buscando promover interação social e ambiental, além de resultar em um novo cenário na cidade, podendo ser ponto turístico e agregando, assim, valor ao espaço que atualmente está em abandono pelo poder público. A seguir serão apresentadas imagens meramente ilustrativas da proposta, se tratando apenas de um estudo de massas tanto do deck proposto quanto da arborização que o rodeia.

Figura 22, 33 e 24: Estudo preliminar de massas da proposta de intervenção

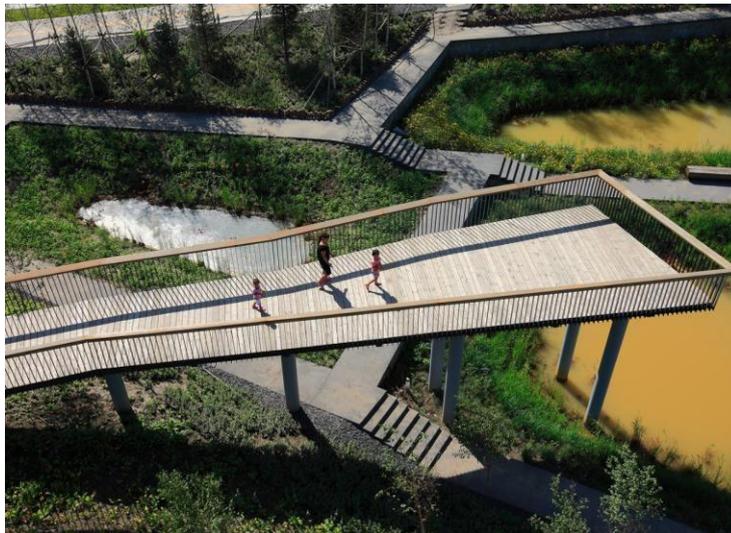
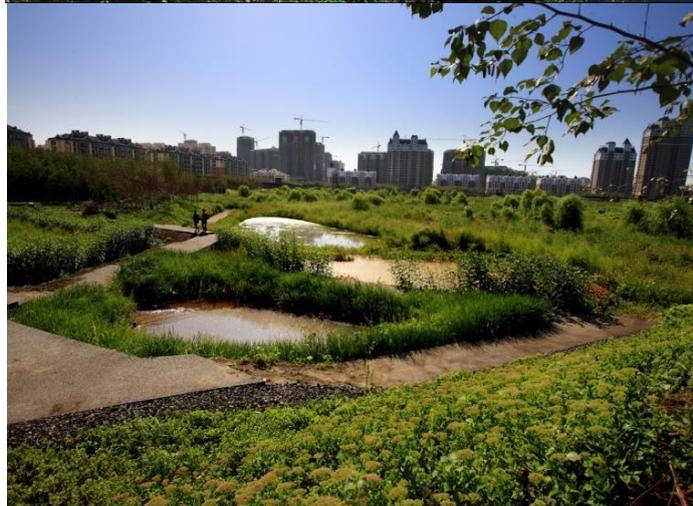
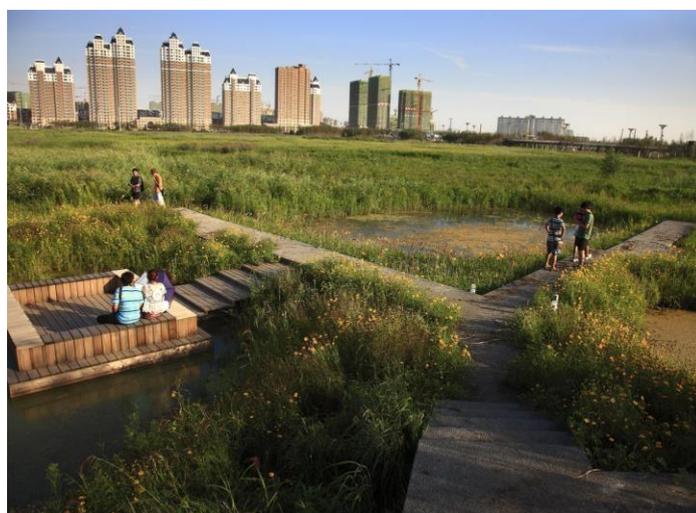
Figura 25, 26, 27: Qunli Stormwater park

Um exemplo dessa estratégia ocorreu na China em 2010, com o escritório Turenscape, que objetivando preservar uma área de pantano e utilizá-la como lagoa pluvial

na cidade propôs um deck no contorno do lago para que as pessoas pudessem acessá-lo, protegendo-o do avanço da cidade e agregando espaços de convivência com a natureza para sua apropriação, preservando espaços tanto para a flora quanto para a fauna local e diminuindo os riscos de grandes enchentes na cidade.

“(...) a ideia aqui é absorver a água da chuva e retardar o escoamento pela superfície, usando processos naturais para resolver os problemas da cidade. Ela foi desenvolvida por Yu Kongjian, urbanista e professor da Universidade de Pequim. "Todas as cidades estão tentando resistir à água como um inimigo [...]. O objetivo das cidades esponja é dar mais espaço à água", disse ele à CNN.” (ROBIES, 2023)
