TRABALHO DE CONCLUSÃO DE CURSO

CORROSÃO SOB TENSÃO EM AÇO ASTM A516 COM
REVESTIMENTO Cr_3C_2 -25NiCr

CORROSÃO SOB TENSÃO EM AÇO ASTM A516 COM REVESTIMENTO Cr₃C₂-25NiCr POR HVOF

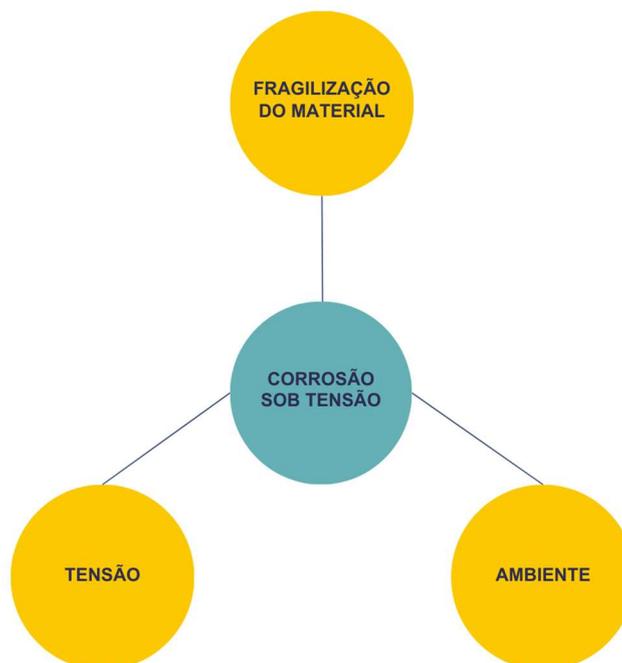
Figura 1 - Os três principais elementos para ocorrer a corrosão sob tensão.

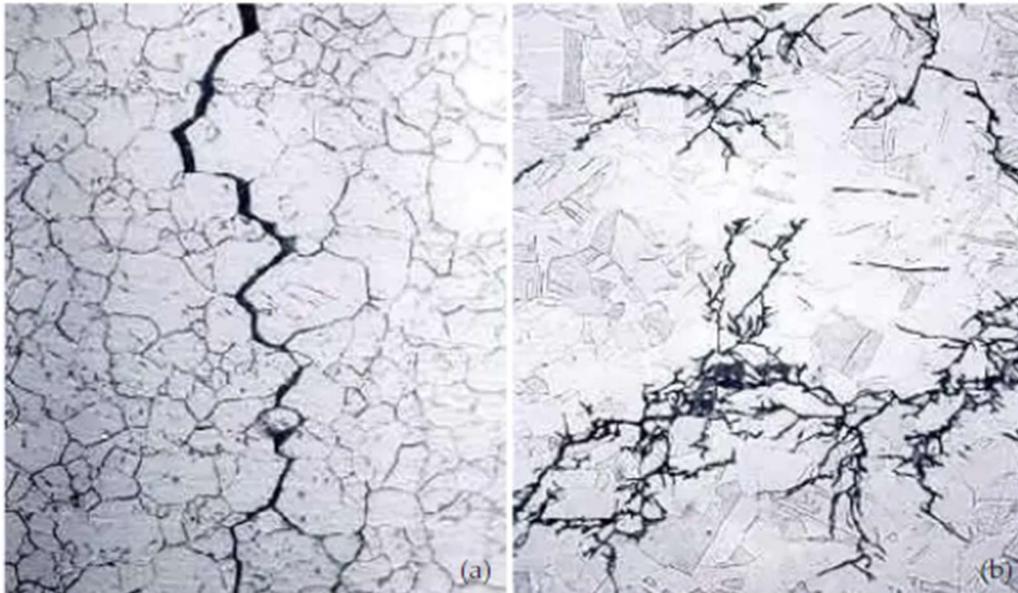
Figura 2 - a) CST de propagação intergranular e b) est de propagação transgranular. RAMANATHAN, Lalgudi Corrosão e seu controle, 1988.

A corrosão sob tensão ocorre em duas etapas, a primeira se trata da nucleação da trinca, onde temos a formação de trincas devido a quebras sucessivas de camadas protetoras por influência de discordâncias e outros, como citado anteriormente, o que expõe o material metálico aos agentes corrosivos. A propagação da trinca é a segunda etapa, subdividida em mecanismos intergranular e transgranular. A etapa intergranular, geralmente, se caracteriza pela formação de célula entre os precipitados que se localizam nos contornos de grão e as outras regiões do grão levando a formação e propagação de trincas. Este processo se denomina caminhos ativos preexistentes, o mecanismo pode ser observado na Figura 2 a) [3][18].

diversos fatores como zonas de diferentes composições químicas, este mecanismo pode ser observado pela Figura 2 b) [18].

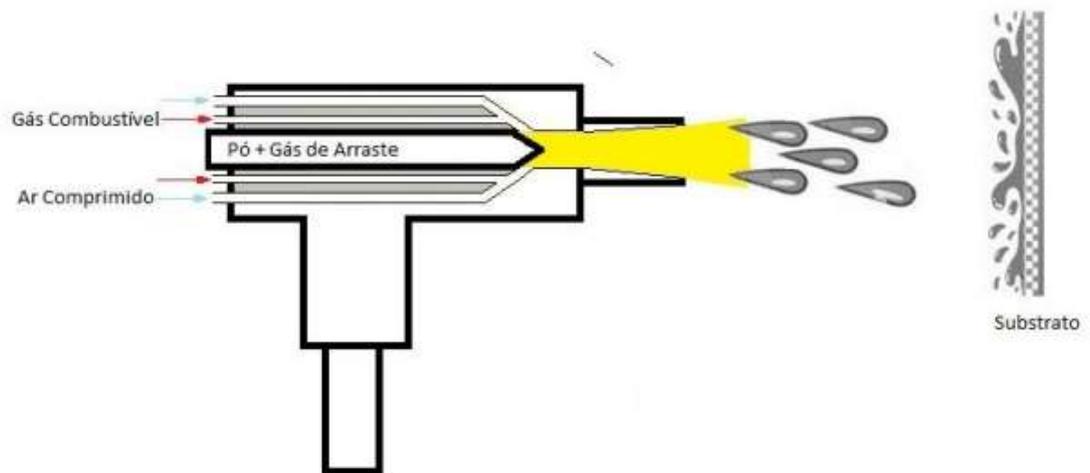
Figura 3 - Esquema de pistola de HVOF [26].

HVOF é a técnica de aspersão térmica por chama hipersônica, sendo a mais adequada para se obter revestimentos cermets, em que se tem uma reação do combustível introduzido em uma câmara de combustão com oxigênio. Nesta técnica, o material na forma de pó e os gases são impulsionados pela energia liberada pela reação na forma de calor e pressão gerando um jato de chama, no qual as partículas deste atingem velocidades hipersônicas. Na Figura 3 tem-se a ilustração de uma pistola de HVOF. Dentre as

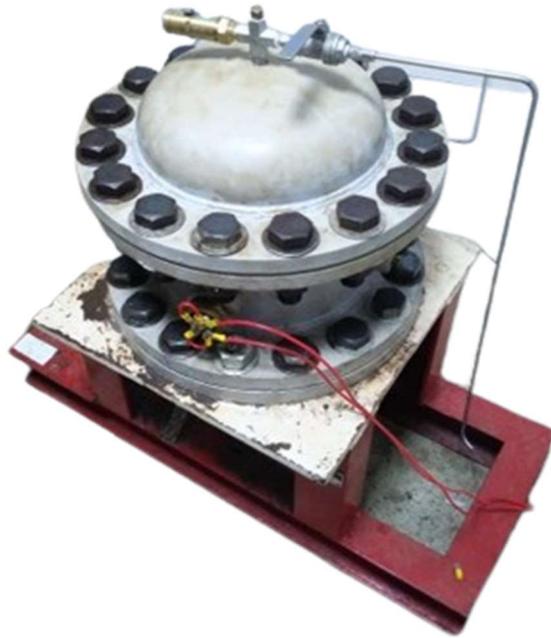
Figura 4 - Autoclave de ensaio de corrosão sob tensão.

Após as amostras terem sido deformadas plasticamente, foram inseridas na autoclave, onde foram imersas em água do mar a uma temperatura aproximada de 60 °C. Para monitorar essa temperatura controlada, utilizou-se um sensor termopar de imersão. Além disso, a atmosfera dentro da autoclave (Figura 4) foi saturada com CO₂ a uma pressão de 10 barr. Este ensaio foi conduzido ao longo de três meses, totalizando 2190 horas de exposição à corrosão sob tensão. Por fim, as amostras foram retiradas da autoclave, em seguida lavadas, com o intuito de retirar o excesso de cloretos da água do mar. A lavagem consistiu em água destilada e álcool etílico 70% logo após foram secas com auxílio de um secador.

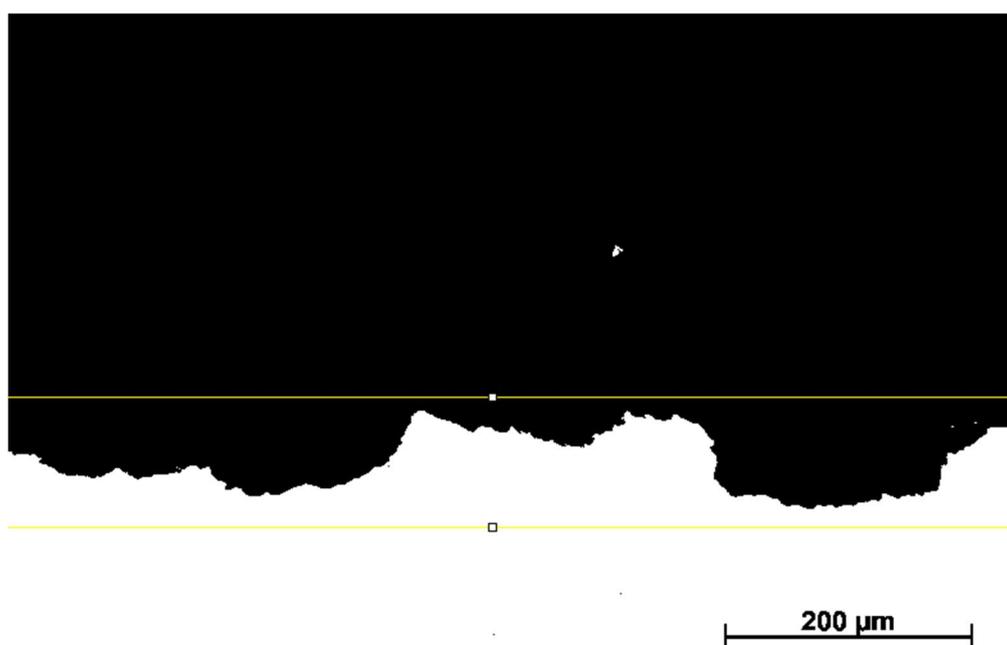
Figura 5 - Processo de binarização no Fiji-Image-J.

Quanto à análise da profundidade dos pites, com base no método realizado nos estudos de Porto, 2021 e Jesus, 2023, as imagens registradas foram processadas utilizando o software Fiji-imageJ. Este possibilitou a plotagem de um gráfico de perfil em relação à intensidade de *gray-value* por distância, mediante o processo de binarização de cada imagem. Isso permitiu a identificação dos picos e vales em relação à intensidade de pixel. Para estabelecer a profundidade dos pites em uma unidade de medida relevante, foi realizado um mapeamento da intensidade de cinza para profundidade em micrômetros, utilizando-se as ferramentas disponíveis no software Fiji-imageJ, que possibilita medições precisas em micrômetros. Os dados resultantes foram exportados e tratados no software Excel para plotagem de um novo gráfico representando a profundidade em relação à distância. Posteriormente, foram identificados os três maiores picos e vales de cada gráfico para cada amostra, e calculada uma média da profundidade.

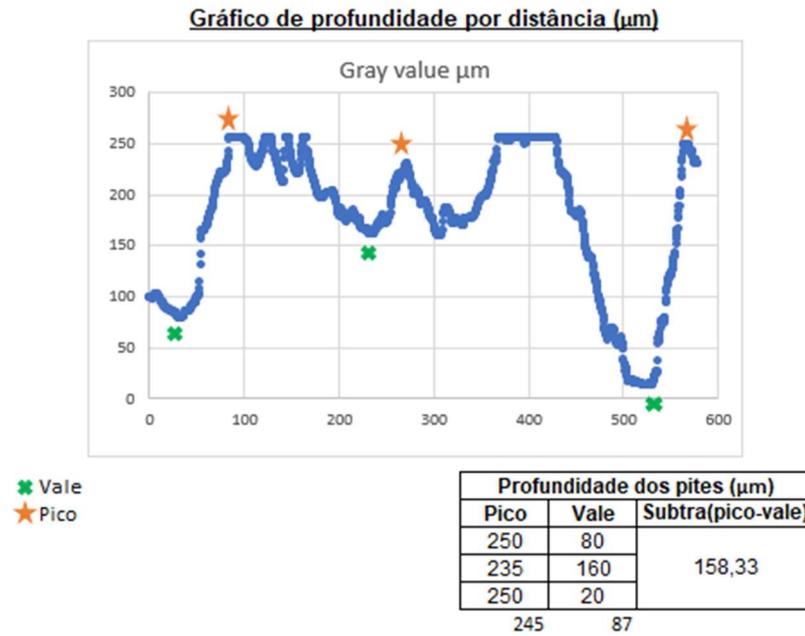
Figura 6 - Gráfico de gray-value por distância.

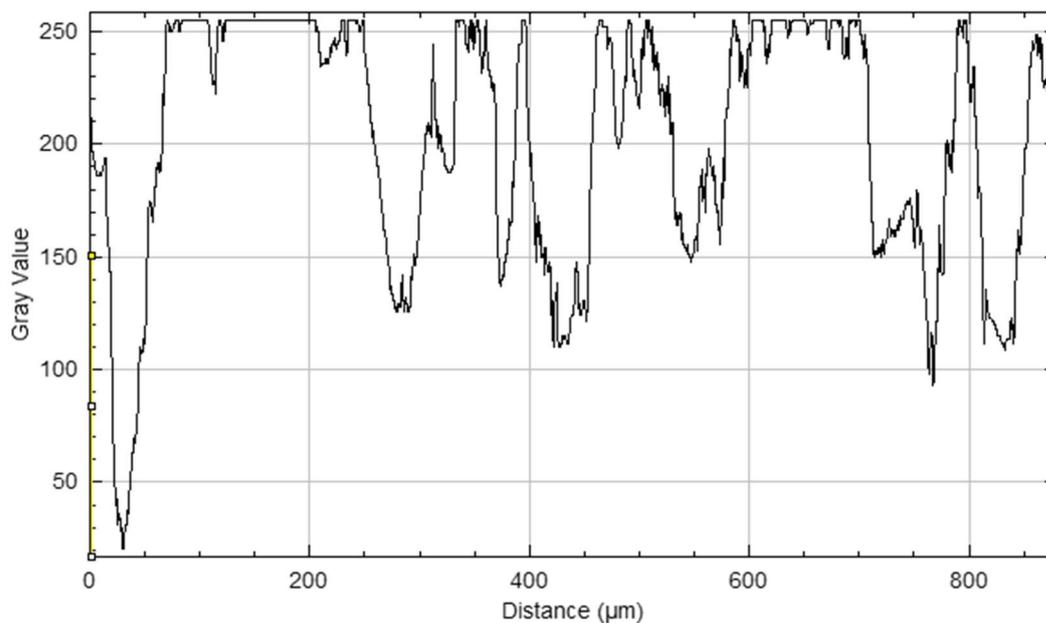
Figura 7 - Plotagem de gráfico após conversão de gray-value para profundidade em micrometro.

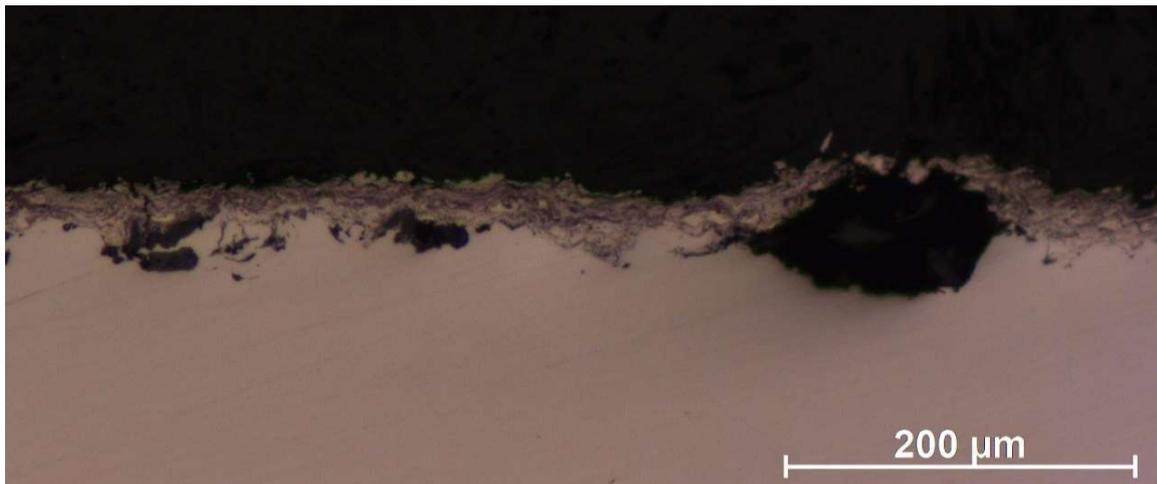
Figura 11 - Trincas no revestimento da amostra de 1% de deformação. Corrosão pode ser associada a trincas.

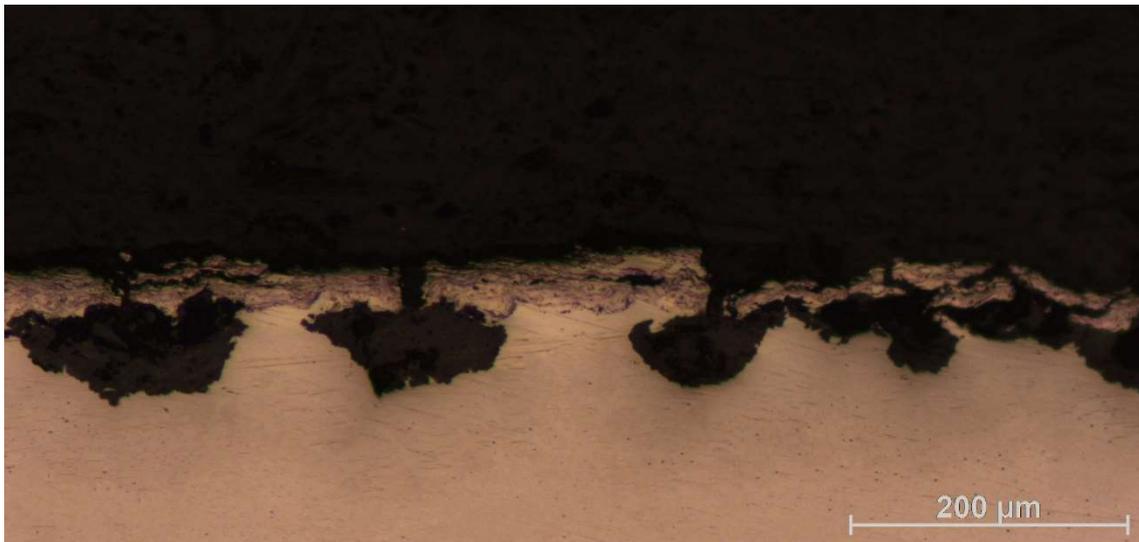
Figura 12 - Trincas no revestimento da amostra de 5% de deformação. Corrosão pode ser associada a trincas.

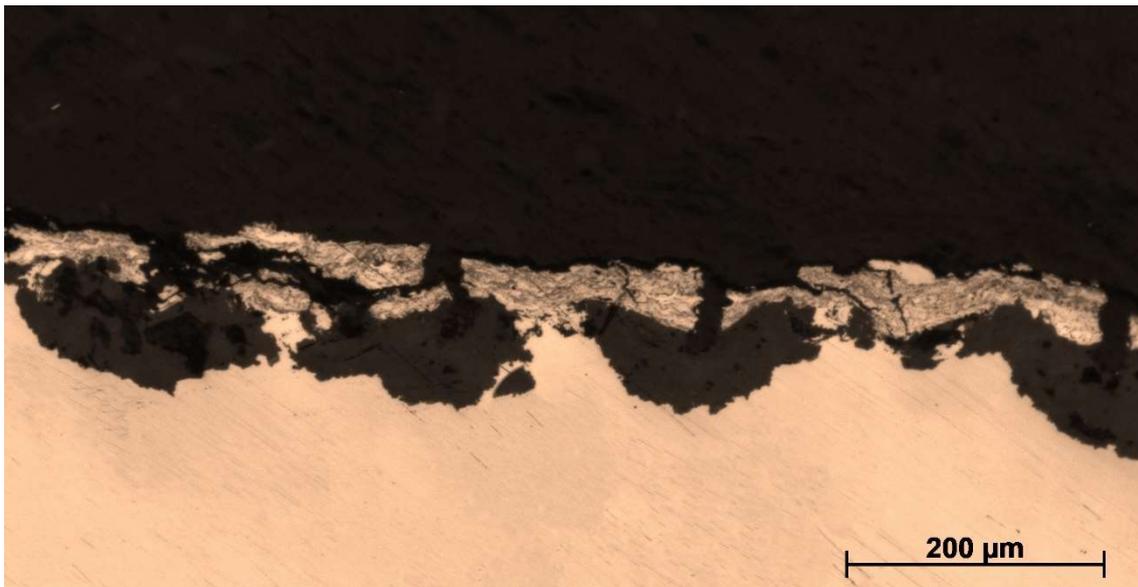
Figura 13- Trincas no revestimento da amostra de 15% de deformação. Corrosão pode ser associada a trincas.

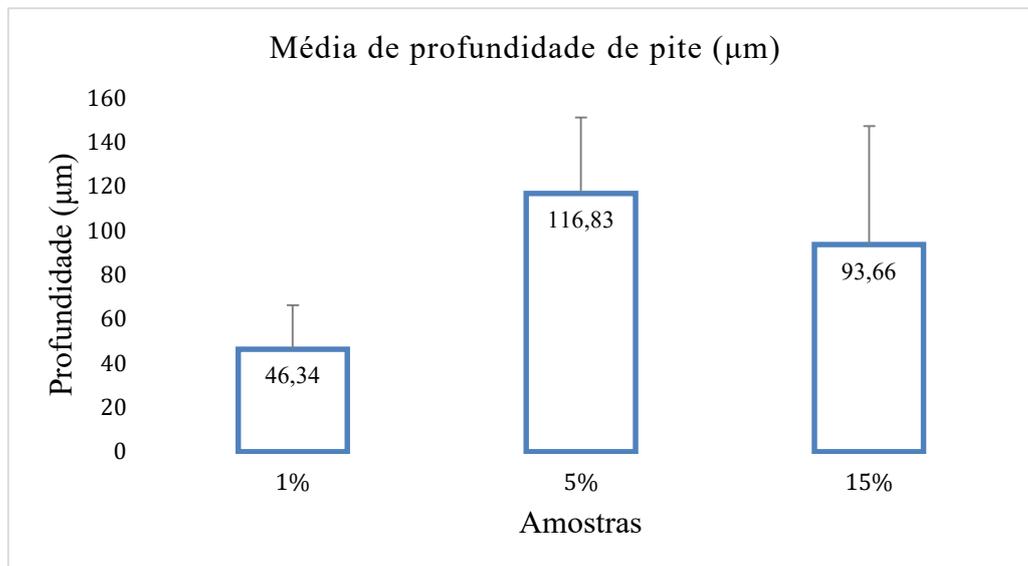
Figura 15 - Gráfico de média de profundidade de pites.

Contudo, o desvio padrão para esta análise se mostrou alto, especialmente para a amostra de 15% de deformação, neste caso a dispersão dos valores de profundidade de

pite foi alta. Logo, não houve diferença significativa de profundidade de pite entre estas amostras.

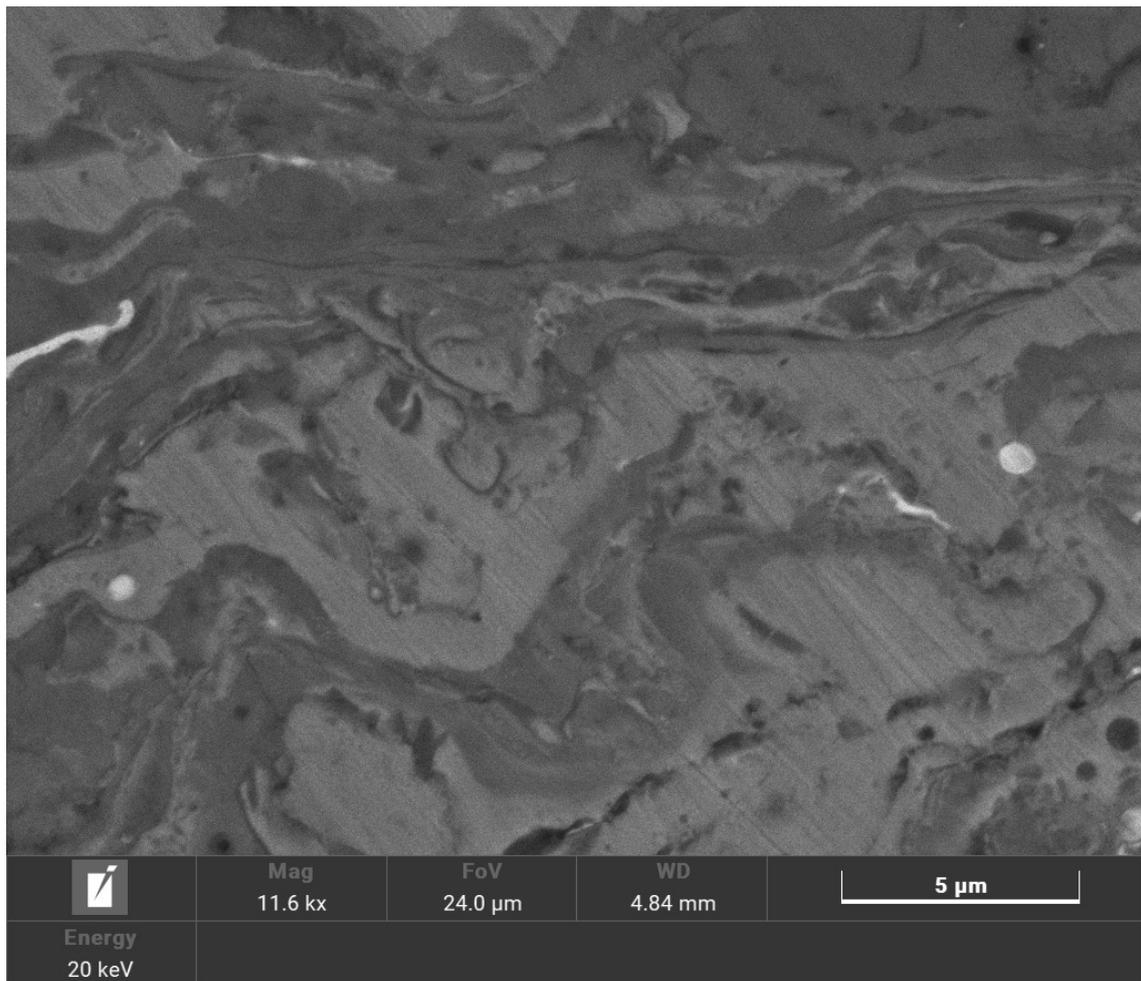
Figura 16 - Porosidade na amostra de 15% de deformação plástica.

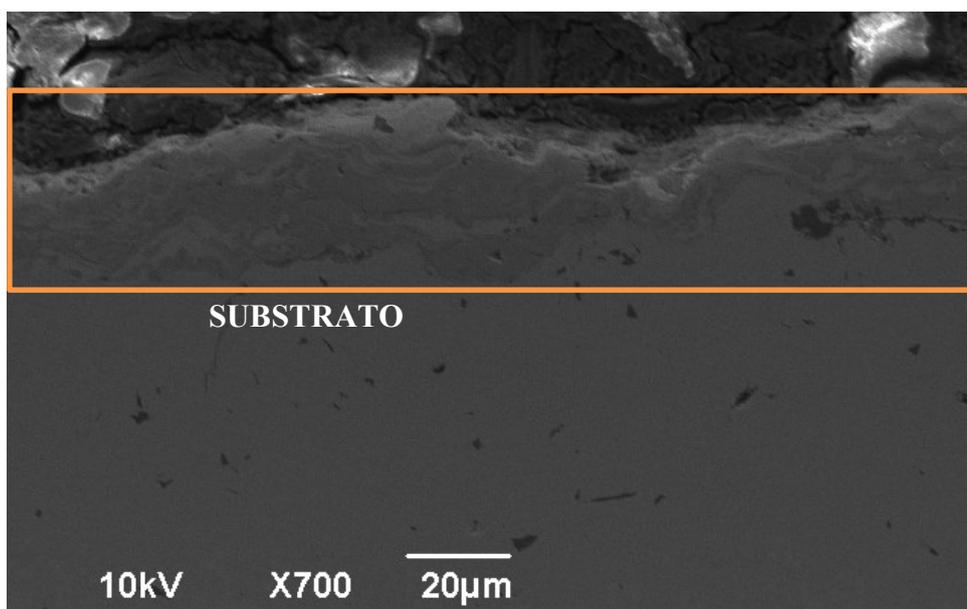
Figura 17 - Irregularidade de espessura de camada na amostra de 1% de deformação plástica.

μm são amplamente utilizados para proteger componentes de alto valor. Entretanto o revestimento utilizado no presente estudo não contava com uma camada intermediária de ligação, além de ter uma espessura de $45\ \mu\text{m}$, desta forma fica evidente que tais parâmetros não foram suficientes para proteção do substrato. É notado também uma irregularidade de espessura ao longo da superfície de todas as amostras em seus respectivos graus de deformação, como pode ser observado nas Figura 17 [36].

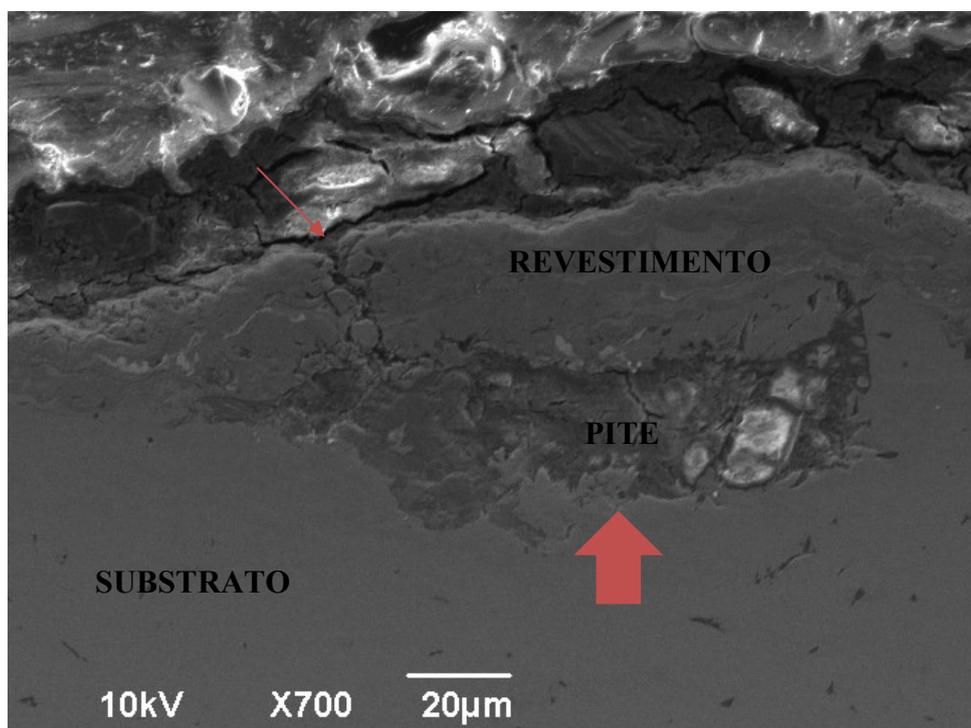
Figura 18 - Trinca e pite formados na amostra de 1% de deformação plástica.

após ensaio de corrosão sob tensão como pode ser visto nas Figuras 18-20. Como dito anteriormente, os danos se revelaram progressivos à medida que o grau de deformação se intensificou. Desta forma, é possível verificar danos mais severos nas amostras de 5% e 15% de deformação, que apresentam áreas de revestimento contendo trincas com ampla largura e atravessando verticalmente toda a espessura do revestimento, e logo abaixo, produto de corrosão em pites profundos. Na amostra de 1% de deformação o mesmo comportamento se procede, porém o revestimento apresenta maior permanência sobre o substrato. Apesar de não estar isento de produtos de corrosão e pites abaixo das trincas, a sua ocorrência e profundidade se mostram menor.

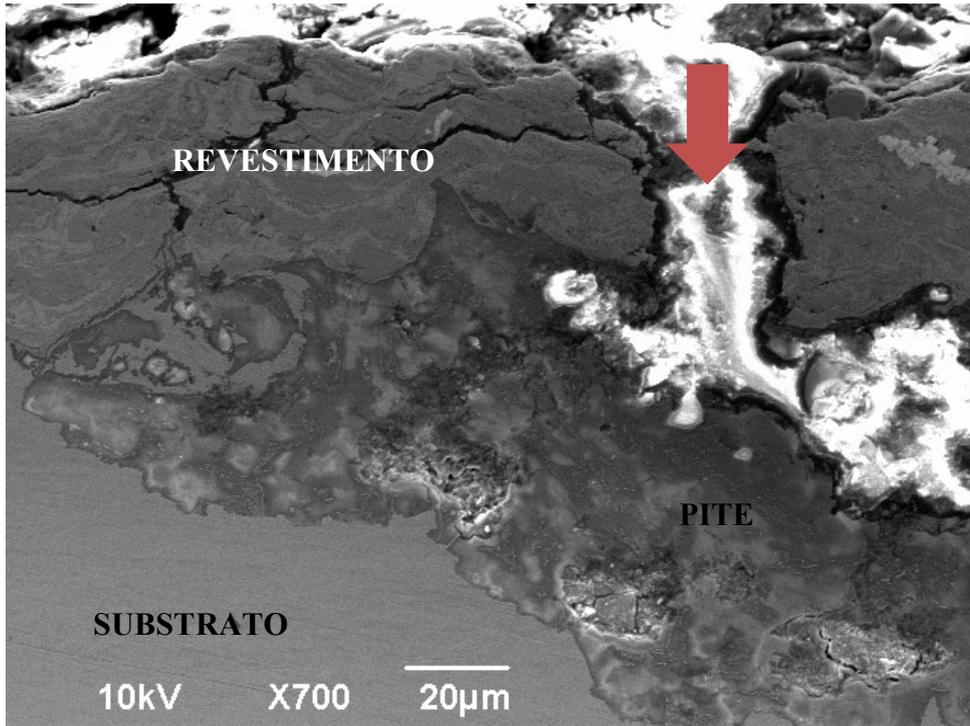
Figura 19 - Trinca e pite formados na amostra de 5% de deformação plástica.

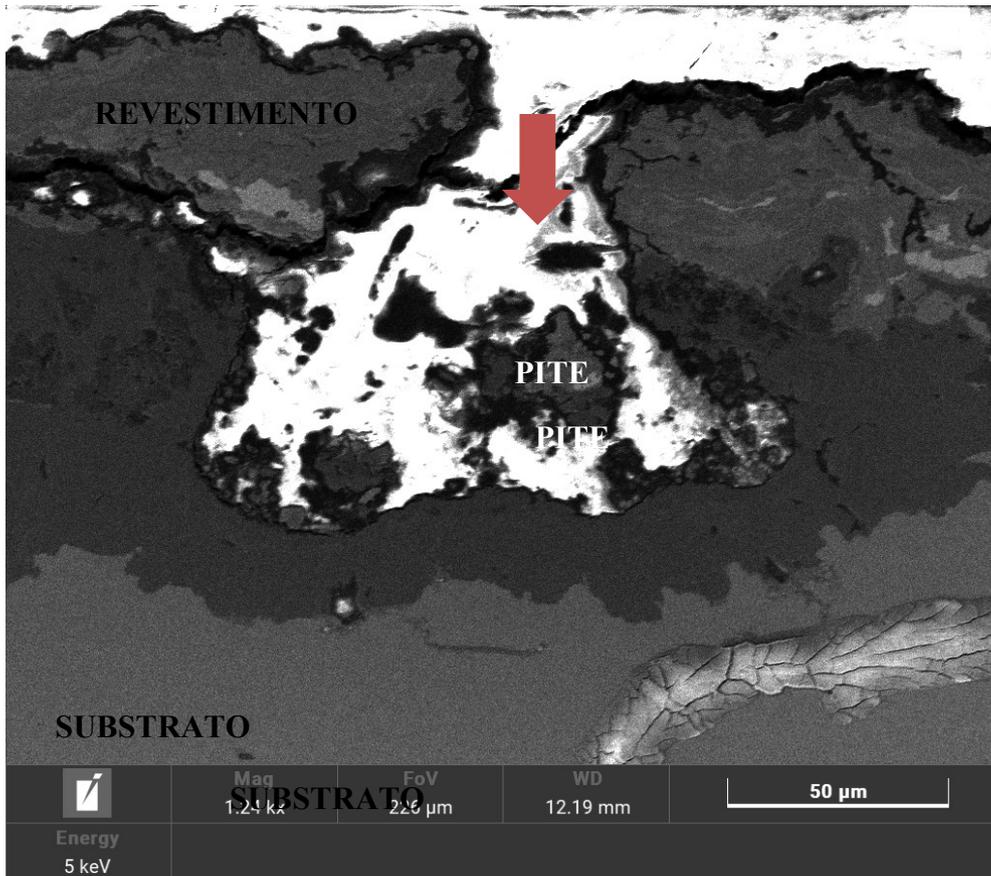
Figura 20 - Trinca e pite formados na amostra de 15% de deformação plástica.
