## Residência da família Cardoso em Santaluz/BA: Análise arquitetônica e diagnóstico de degradação

Trabalho de Conclusão de Curso submetido ao  
Departamento de Arquitetura e Urbanismo da  
Universidade Federal de Sergipe.

O presente trabalho tem como objeto de estudo a residência da família Cardoso, construída no município de Santaluz, Bahia, entre o final do século XIX e início do século XX. Atualmente, a edificação encontra-se em estado de conservação alarmante devido à ação de intempéries e à falta de manutenção periódica. O objetivo principal é desenvolver uma análise arquitetônica e um diagnóstico de degradações a partir dos princípios reconhecidos por alguns dos principais teóricos da Conservação e Restauro: Viollet-le-Duc, Camillo Boito, Cesare Brandi e Gustavo Giovannoni. A metodologia abrange três etapas: a pesquisa bibliográfica e documental, a pesquisa de campo e a pesquisa descritiva. Uma vez pertencente à família do primeiro prefeito, a edificação é considerada uma das testemunhas mais importantes da origem de Santaluz. Portanto, é preciso que, através de princípios difundidos no campo da Conservação e Restauro, procure-se inserir a edificação em uma condição satisf

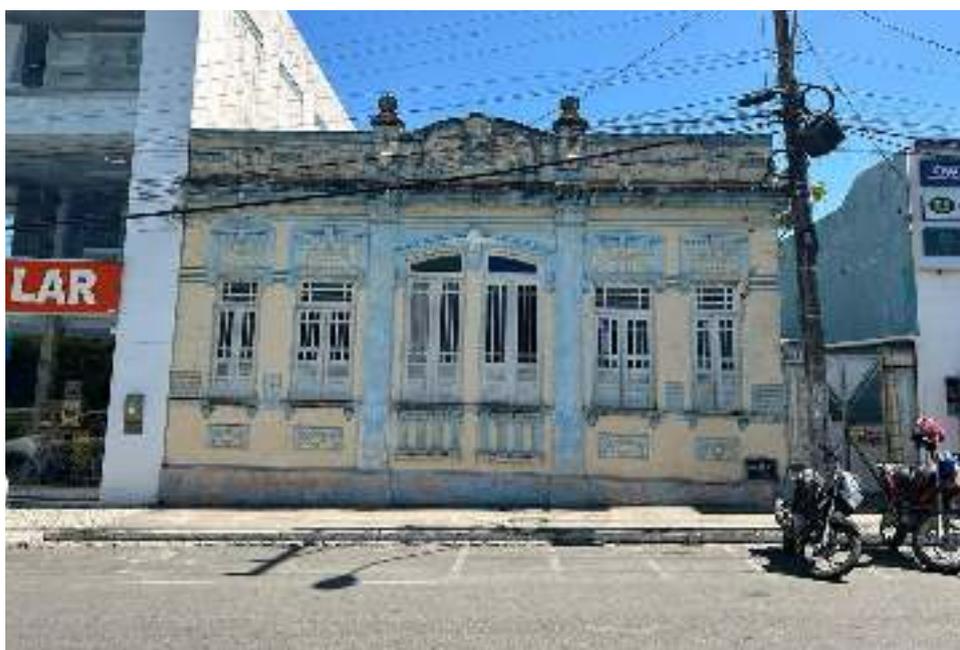
Figura 13 — Residência da família Cardoso atualmente

O lote no qual está localizada a residência da família Cardoso possui aproximadamente 272,26 m<sup>2</sup>, com área construída de aproximadamente 208,03 m<sup>2</sup> e fachada principal com largura de 11,32 metros. Hoje, é propriedade de Luiz Cardoso, descendente de Ezequiel Cardoso da Costa, primeiro prefeito de Santaluz e mantém uso residencial até os dias atuais (Figura 13).

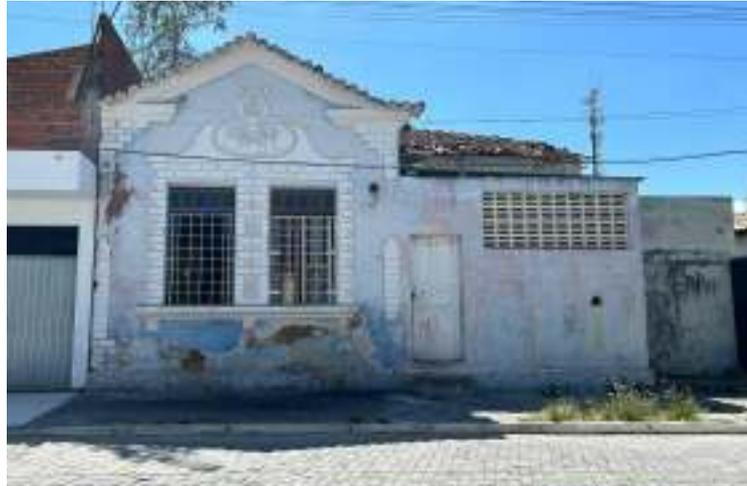
Figura 15 — Lira Popular Luzense

características arquitetônicas originais, porém sofreram danos causados por intempéries e intervenções com materiais incompatíveis, como é o caso da Lira Popular Luzense, localizada na Praça Major Benício Viana (Figura 15).

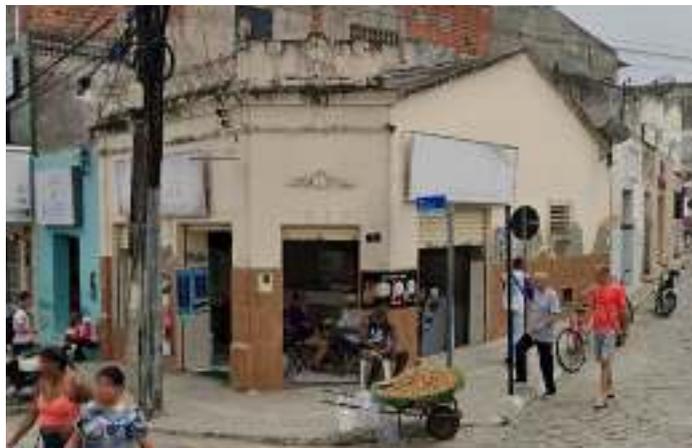
Figura 16 — Edificação comercial nº 12 atualmente

No entanto, também é possível observar a existência de imóveis que sofreram alterações significativas ao longo dos anos, o que gerou a descaracterização arquitetônica a partir da incorporação de revestimentos e demais materiais típicos da contemporaneidade. Isso pode ser notado, por exemplo, nas fachadas de um imóvel de uso comercial, nº 12, localizado no encontro entre a Rua Barão do Rio Branco e a Rua 1º de Setembro (Figura 16).

A edificação ainda conserva suas características formais, no entanto, os revestimentos e as tintas utilizadas na fachada foram inseridas há pouco tempo e diferem dos materiais

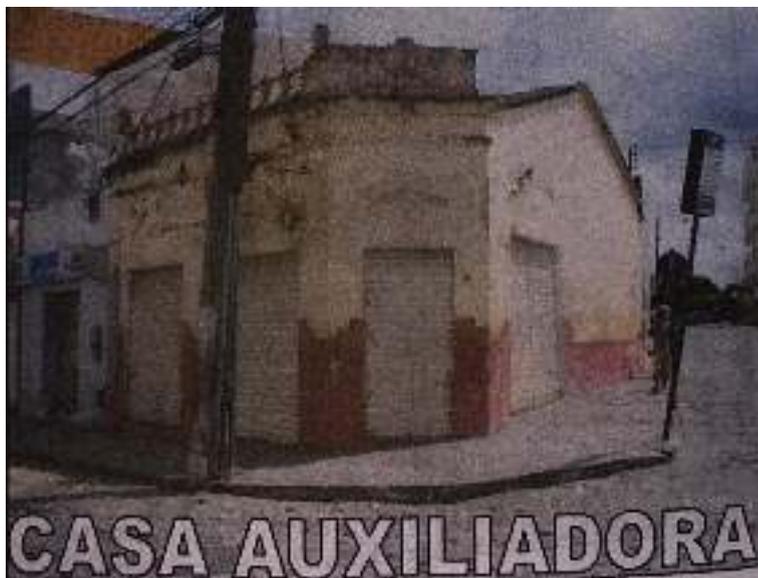
Figura 17 — Edificação comercial nº 12

observados em uma fotografia (Figura 17) que está presente no livro “Santa Luz Sua Gente Sua História Suas Curiosidades” de Nelci Lima da Cruz (2020).

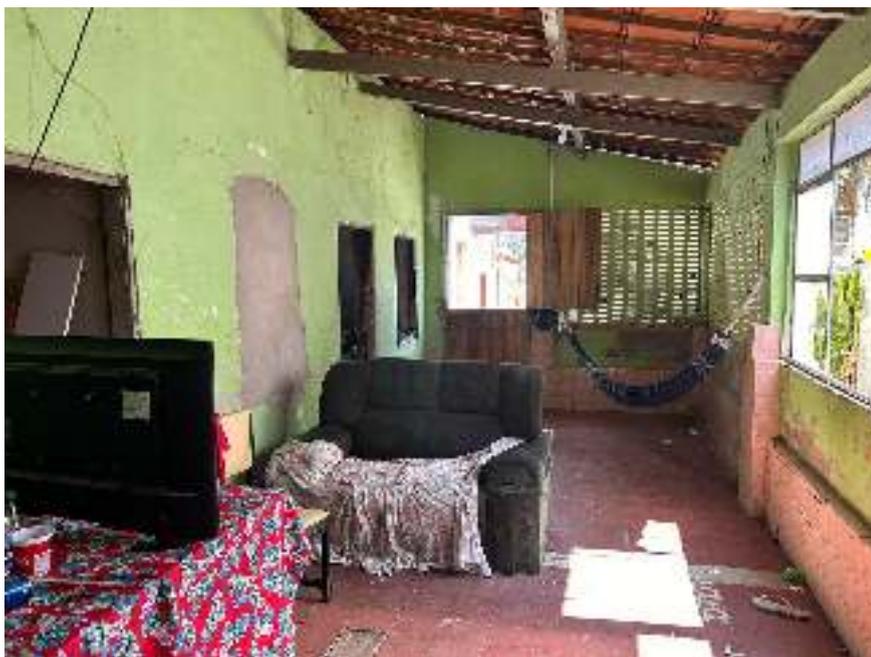
Figura 22 — Antiga Escola da Professora Marocas

No anexo, a diferença de revestimento e espessura nas paredes da antiga Escola da Professora Marocas indica que a sua cobertura foi implantada posteriormente. Outras observações que fortalecem esse argumento seriam a existência de janelas nos ambientes que anteriormente funcionavam como banheiro e cozinha e o estado do madeiramento do telhado, que está em um estado de conservação maior que o da cobertura pertencente à edificação principal, como é possível verificar na Figura 22.

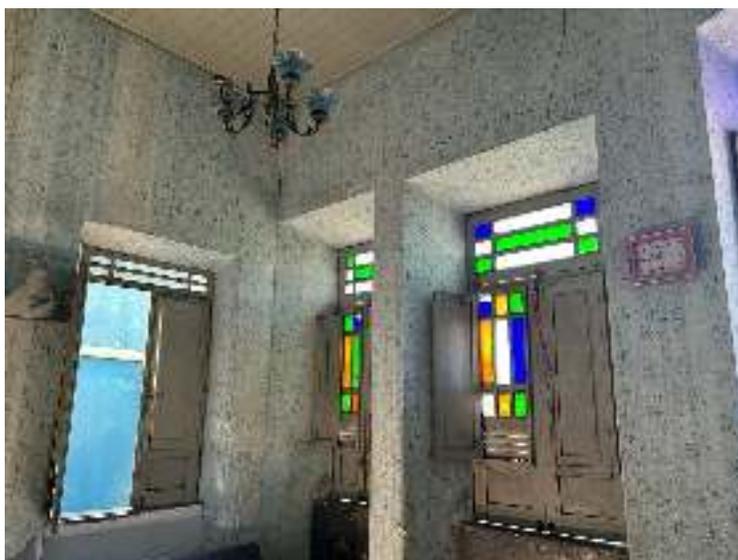
Figura 24 — Pinturas nas paredes da Sala de Estar 1

Durante a primeira visita, notou-se que as paredes internas dos ambientes pertencentes ao setor social, como as duas salas de estar e a sala de jantar, possuem pinturas artísticas em mau estado de conservação. A partir de observações iniciais, foi possível perceber que, do piso ao forro, nas paredes da primeira sala de estar (Figura 24), foram utilizados tons de azul e branco para compor um padrão a partir de arcos e pontos utilizando a técnica stencil.

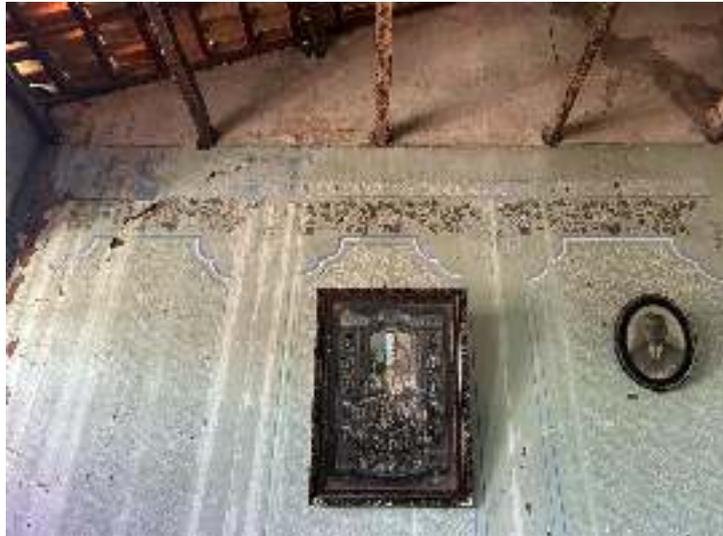
Figura 25 — Pinturas nas paredes da Sala de Estar 2

Na segunda sala de estar, para a composição de molduras e elementos florais nas paredes (Figura 25), foram utilizados tons de verde, azul, vermelho e branco, principalmente.

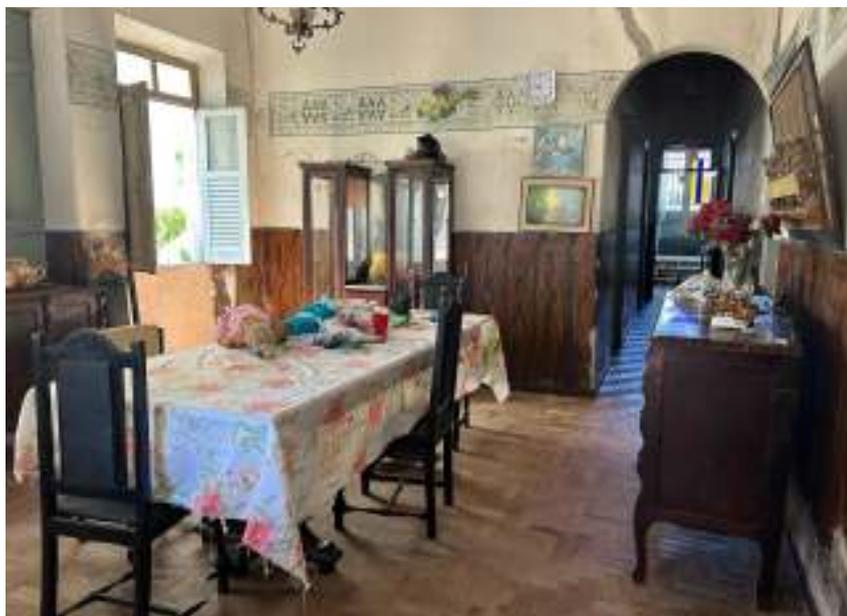
Figura 26 — Pinturas nas paredes da Sala de Jantar

Na parte inferior das paredes da sala de jantar, foi realizada uma pintura que remete à elementos de madeira em tons de laranja e na parte superior, há uma faixa contendo representações de frutas, na qual predominam tons de verde, branco, laranja, amarelo e azul (Figura 26).

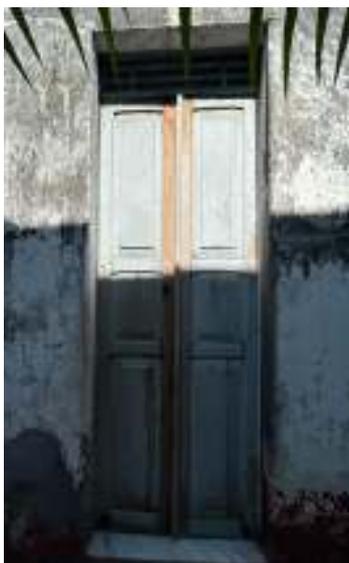
Figura 28 — Porta tipo 1

No que diz respeito às portas, a residência possui oito tipos. O primeiro tipo (Figura 28) refere-se à porta que dá acesso à edificação através da sala de estar. É uma porta de giro com duas folhas composta por réguas de madeira e caixilharia com bandeira de madeira. O segundo tipo (Figura 29) concerne as portas que unem as duas salas de estar e, a partir desses ambientes, dão acesso a dois quartos, são portas de giro com duas folhas compostas por réguas de madeira e caixilharia com bandeira de ferro (característica do estilo neoclássico) com padrão de losangos.

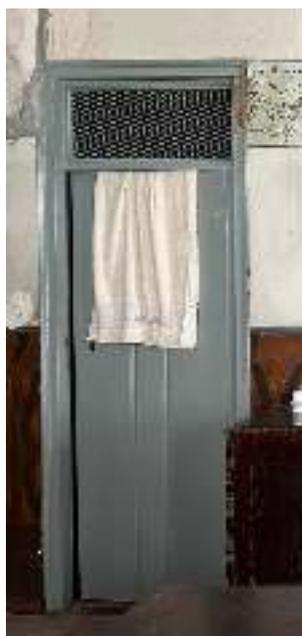
Figura 30 — Porta tipo 3

No terceiro tipo (Figura 30), estão as portas que dão acesso aos demais quartos. Estas são similares às do tipo dois, exceto pela folha, que é única. O quarto tipo (Figura 31) refere-se à porta que dá acesso ao corredor central. Ao observar a caixilharia e a bandeira similares às portas do tipo 3, percebe-se que em algum momento a porta original foi substituída por uma que possui uma abertura adornada situada na metade superior.

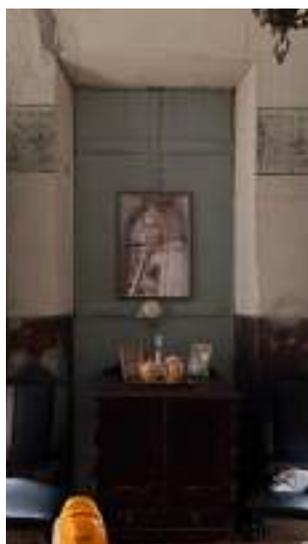
Figura 32 — Porta tipo 5

O quinto tipo (Figura 32) refere-se à porta da sala de jantar que dá acesso ao corredor externo. É uma porta de giro com duas folhas composta por réguas de madeira. No sexto tipo (Figura 33), está a porta que liga a sala de jantar ao anexo, que possui uma folha de giro e é formada por réguas de madeira.

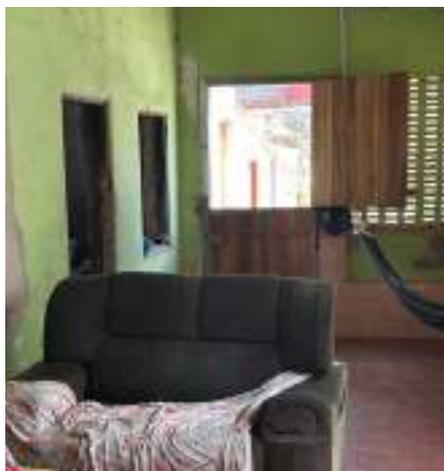
Figura 34 — Portas tipo 7 e 8

No sétimo tipo, estão as portas que dão acesso ao banheiro e à cozinha. São portas com altura menor e aparentemente mais novas que as originais. Estas são de madeira, de giro e contém apenas uma folha. Por fim, o oitavo e último tipo também se refere a uma porta estilo holandesa, que também aparenta ser mais nova e pode ser vista na Figura 34 abaixo.

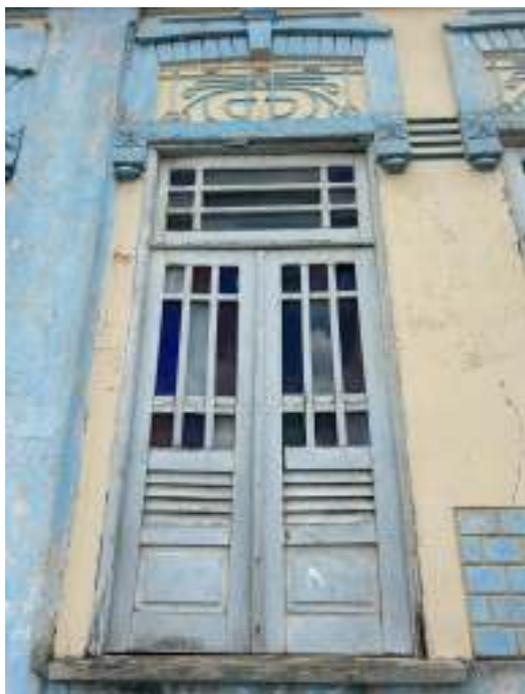
Figura 35 — Janela tipo 1

No que diz respeito às janelas, a residência possui seis tipos. O primeiro tipo (Figura 35) se refere a quatro das seis janelas presentes na fachada principal: janela de duas folhas com caixilharia e bandeira em formato retangular de madeira e vidro colorido. O segundo tipo (Figura 36) abrange as duas janelas localizadas no centro da fachada principal. Estas apresentam vergas que juntas seguem o formato de um semi arco. Assim como o primeiro tipo, essas janelas possuem caixilharia e bandeira em madeira e vidro colorido.

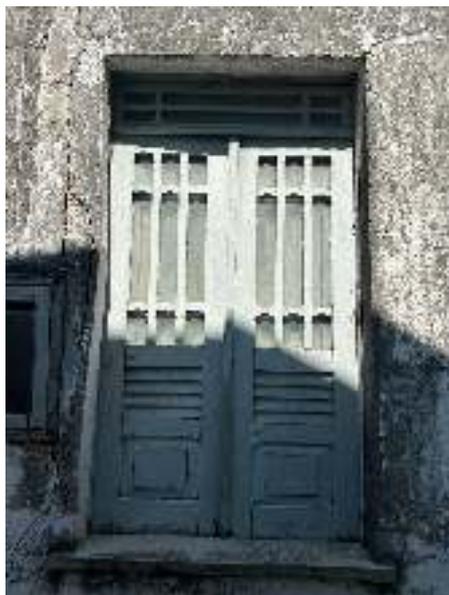
Figura 37 — Janela tipo 3

No terceiro tipo (Figura 37), está a janela da sala de jantar que está localizada na fachada lateral. É similar ao primeiro tipo, porém possui a bandeira menor, composta por seis peças de vidro ao invés de nove. O quarto tipo (Figura 38) refere-se às demais janelas localizadas na fachada lateral e nos fundos da edificação principal e caracteriza-se por ter duas folhas com caixilharia e bandeira em formato retangular de madeira e vidro.

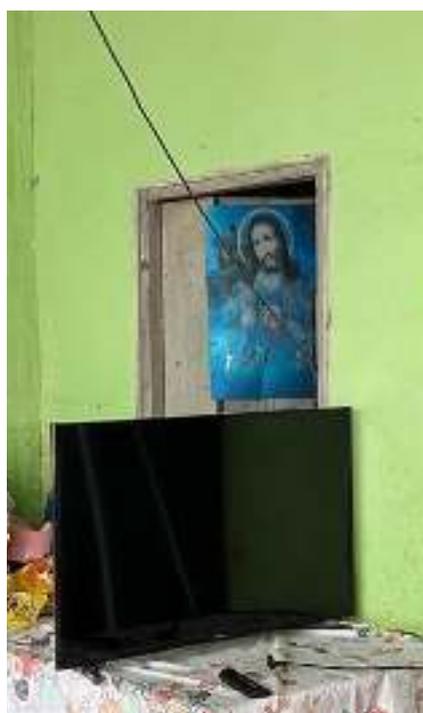
Figura 39 — Janela tipo 5

O sétimo tipo (Figura 39) abrange as janelas do banheiro e cozinha. Estas têm as menores dimensões e o design mais simples, de uma folha de giro produzida em madeira. O oitavo e último tipo (Figura 40) abrange as janelas de maiores dimensões e mais novas, feitas de metal e vidro, dispostas na antiga Escola da Professora Marocas.

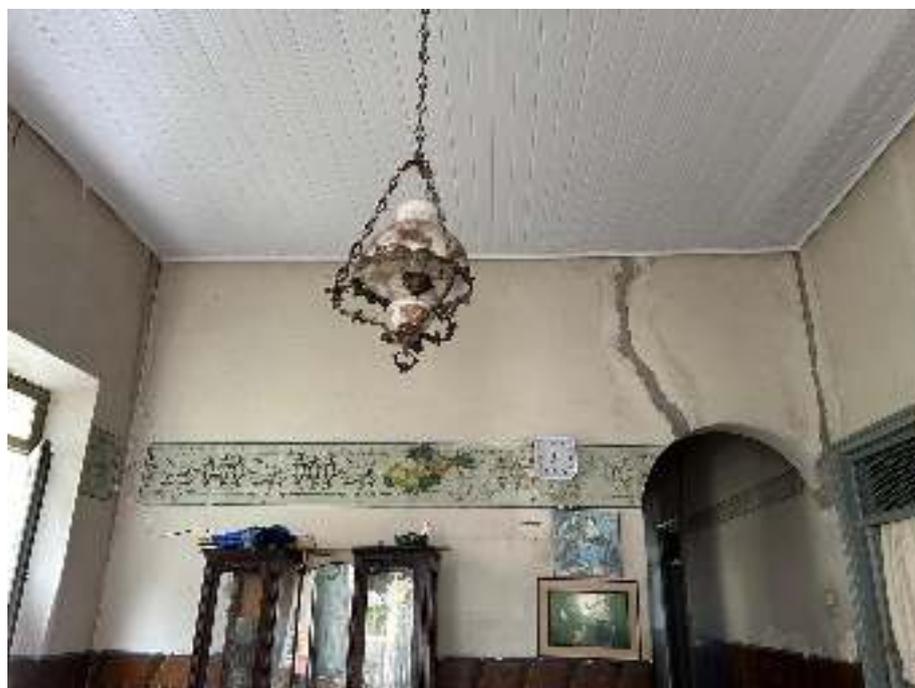
Figura 41 — Forro PVC da sala de jantar

A residência da família Cardoso é composta por uma edificação principal, o anexo, quintal e um corredor externo que faz a comunicação entre os três blocos supracitados. A cobertura da edificação principal possui duas águas, enquanto a do anexo possui uma. Em uma das salas de estar, corredor interno central e sala de jantar foi instalado um forro de PVC, como é possível observar na Figura 41. De acordo com observações realizadas no local e análises das fotografias, percebe-se a possibilidade de existência de um forro na segunda sala de estar, devido à pintura, que encerra-se alguns centímetros abaixo do limite da parede e à localização do madeiramento pertencente à cobertura que está apoiado na alvenaria.

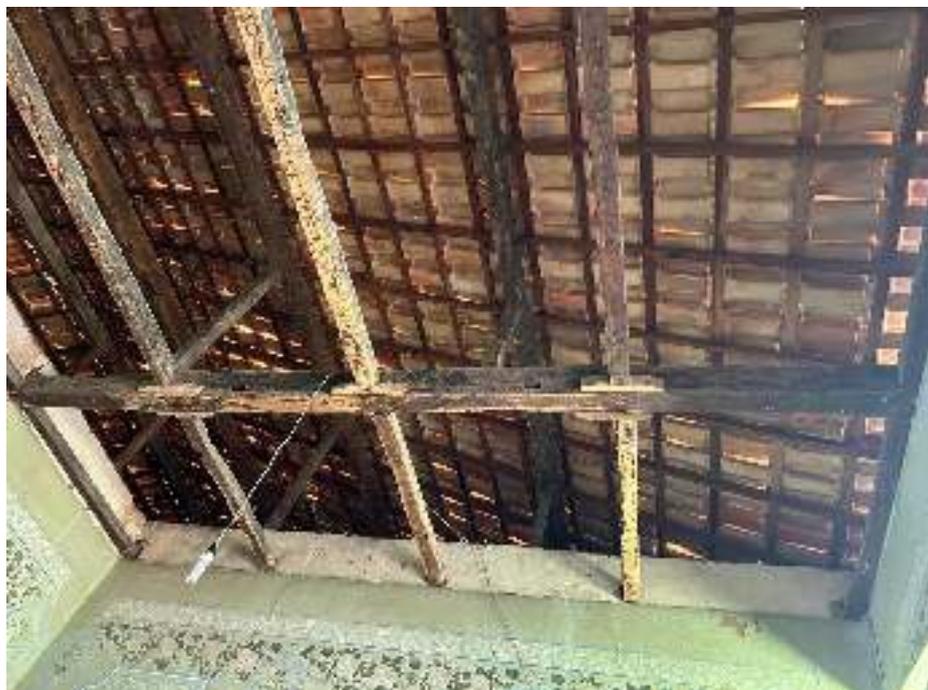
Figura 42 — Estrutura do telhado vista da sala de estar

O estado de conservação da cobertura, de maneira geral, é razoável e isso se deve ao fato do imóvel não ter passado, desde a sua construção, nenhum período em desuso, o que sugere um número maior de manutenções executadas. Apesar de não ter sido notada nenhuma lacuna significativa nas telhas cerâmicas do tipo capa e canal, o madeiramento apresenta degradações, como infestação biológica, manchas de umidade e enferrujamento de pregos, conforme mostra a Figura 42.

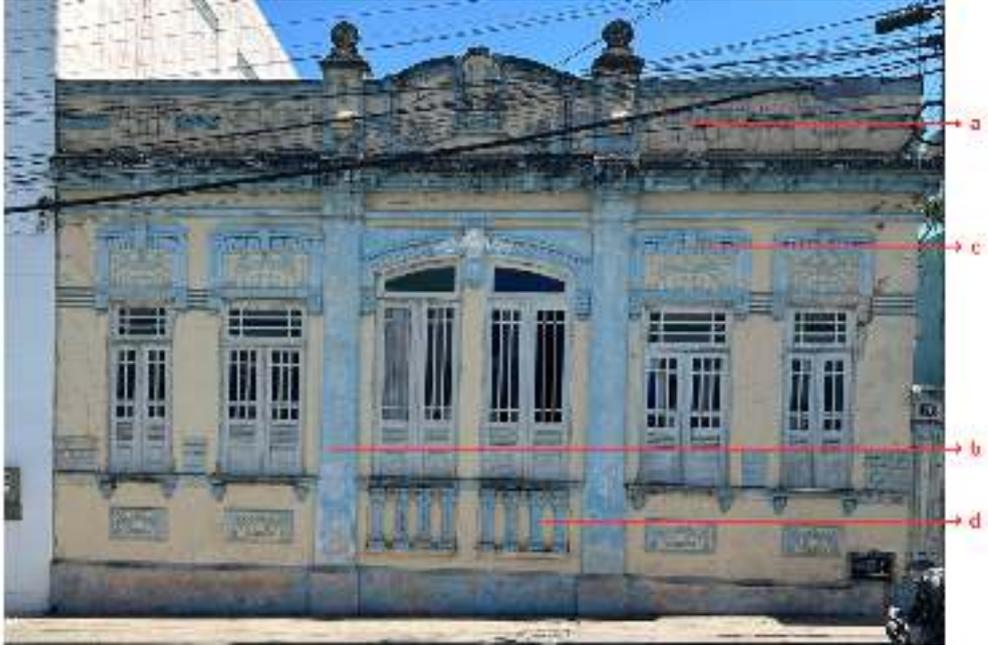
Figura 43 — Identificação de ornamentos da Fachada Sul

Os ornamentos estão identificados na Figura 43 abaixo.

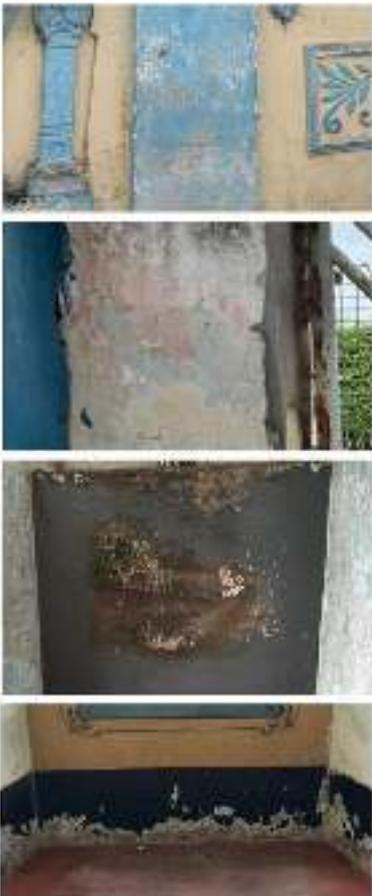
<b>LEVANTAMENTO FOTOGRÁFICO:</b>

FICHA DE IDENTIFICAÇÃO DE DANOS		FID 01/15
<b>DANO: DESCASCAMENTO DA PINTURA</b>		
OBJETO: Casarão da Família Cardoso		MATERIAL/SUPERFÍCIE: Alvenaria
LOCAL: Santaluz/BA	DATA:	AUTOR: Ana Clara Matos A. Lima
<b>LEVANTAMENTO GRÁFICO:</b>

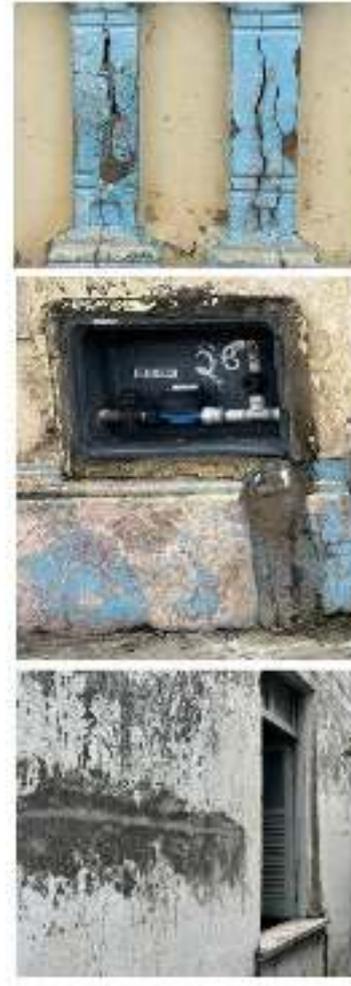
<b>LEVANTAMENTO FOTOGRÁFICO:</b>

FICHA DE IDENTIFICAÇÃO DE DANOS		FID 09/15
<b>DANO: USO DE MATERIAL INAPROPRIADO</b>		
OBJETO: Casarão da Família Cardoso		MATERIAL/SUPERFÍCIE: Alvenaria
LOCAL: Santaluz/BA	DATA:	AUTOR: Ana Clara Matos A. Lima
<b>LEVANTAMENTO GRÁFICO:</b>

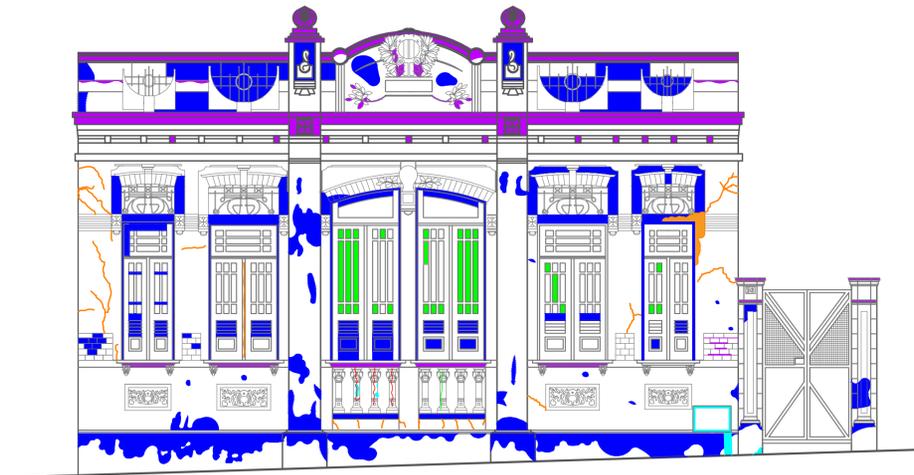
**12** Fachada Principal (Sul)  
Esc. 1/50

- DESCASCAMENTO DA PINTURA
- VIDROS E CERÂMICAS FALTANTES
- PERDA DE ELEMENTO
- FISSURAÇÃO
- TRINCA
- RACHADURA
- USO DE MATERIAL INAPROPRIADO
- CROSTA

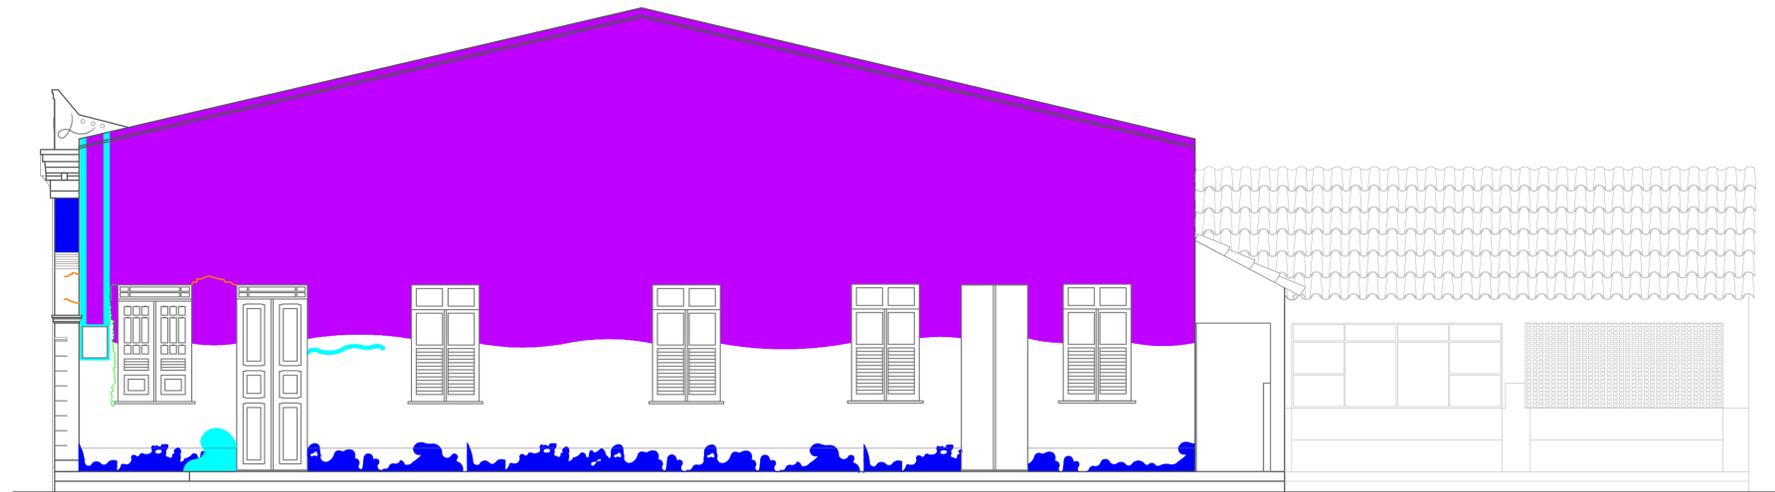
ETAPA: MAPEAMENTO DE DANOS
