**ARQUEOLOGIA DE UM NAUFRÁGIO EM NEÓPOLIS: MATERIALIDADE DE UM  
CONFLITO NO BAIXO SÃO FRANCISCO**

Dissertação apresentada à Universidade Federal de Sergipe, como parte das exigências do Programa de Pós- Graduação em Arqueologia para obtenção do título de Mestre em Arqueologia.

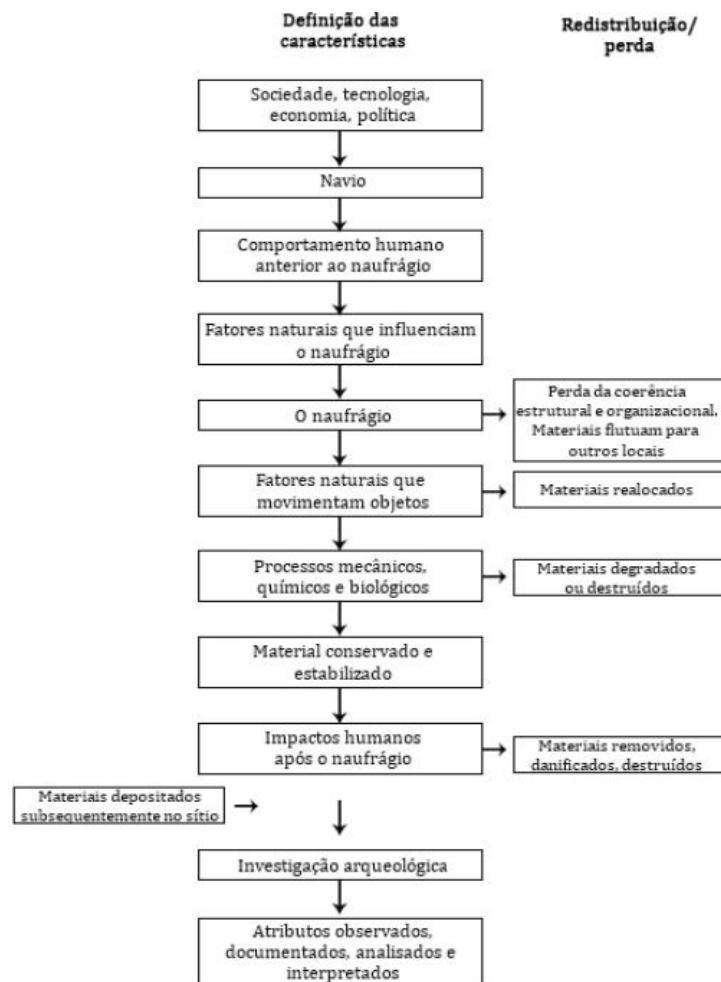
Figura 3 - Fluxograma de Muckelroy traduzido

Dentro desse modelo, Muckelroy identificou dois processos principais que afetam a transformação dos vestígios pós-depositacionais: os filtros de extração e os dispositivos de embaralhamento. Os filtros correspondem a eventos que removem materiais do sítio, e os dispositivos de embaralhamento reorganizam os vestígios no leito subaquático, alterando os padrões de dispersão inicial. Os filtros de extração e os dispositivos de embaralhamento podem ter tanto origens naturais quanto antrópicas (Goulart, 2014).

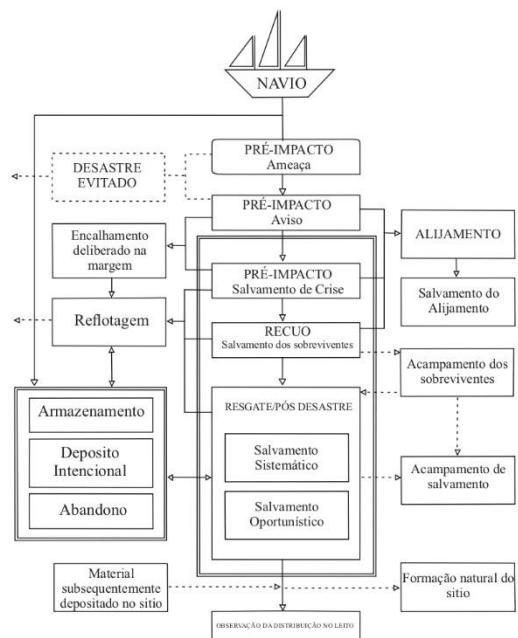
Figura 4 - Fluxograma de Gibbs traduzido feito pelo autor

Esse modelo é eficaz por focar na ação humana e na contextualização cultural do processo de formação de sítios de naufrágio. Ele reconhece a natureza multifacetada das escolhas humanas que deixam marcas no registro arqueológico, desde a construção do navio até as decisões tomadas antes, durante e após o naufrágio. Além da tripulação, as comunidades locais podem desempenhar um papel crucial nesse processo, utilizando os materiais do naufrágio como recursos ou até criando uma relação simbólica ou cultural com o evento (Rambelli, 2003).

Este é um modelo bastante completo no que diz respeito às ações antrópicas que influenciam a formação de sítios de naufrágio. Ele abrange um amplo espectro de decisões que a maioria dos comandantes e tripulações provavelmente tomaria, dado que a segurança da embarcação e da carga costuma ser uma prioridade. Entretanto, ao ser complementado pelo modelo de Mucleroy, que se concentra nos processos de deposição e degradação dos materiais após o término do contato contínuo com a cultura humana, a abordagem se torna mais robusta. Enquanto Gibbs sistematiza a dinâmica de tomada de decisões antes e durante o naufrágio, Mucleroy fornece a base para compreender as transformações que ocorrem no registro arqueológico. Dessa forma, a integração desses modelos permite uma análise mais abrangente da materialidade arqueológica (Vega-Sánchez; Herrera, 2022).

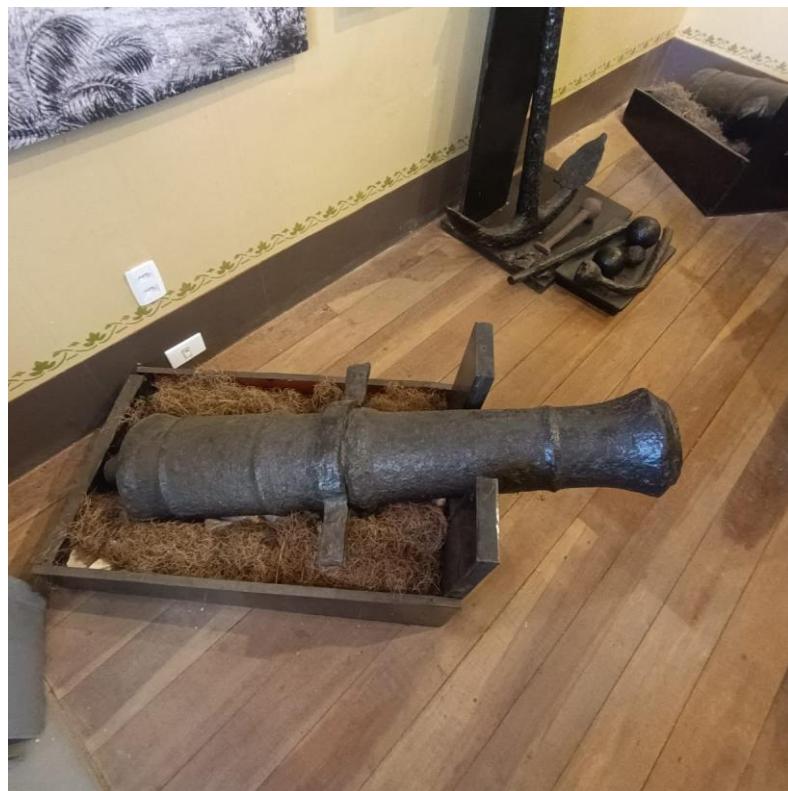
Figura 5 - Canhão Alfa em Penedo

Os canhões Alfa, Bravo e Delta foram classificados como armamentos de origem inglesa datados do século XVIII, enquanto o canhão Echo foi identificado como pertencente ao padrão francês do século XVII. Uma característica particularmente interessante foi observada em uma dessas peças, o estudo não especifica qual, apresenta munhões reforjados com simulacro, modificação que a tornaria inoperante para uso funcional. A análise comparativa dos desenhos técnicos sugere que o canhão Alfa seria o provável portador desta peculiaridade, dada a evidente diferença na morfologia de seus munhões quando comparados aos demais exemplares (Santos Júnior; Rambelli, 2013).

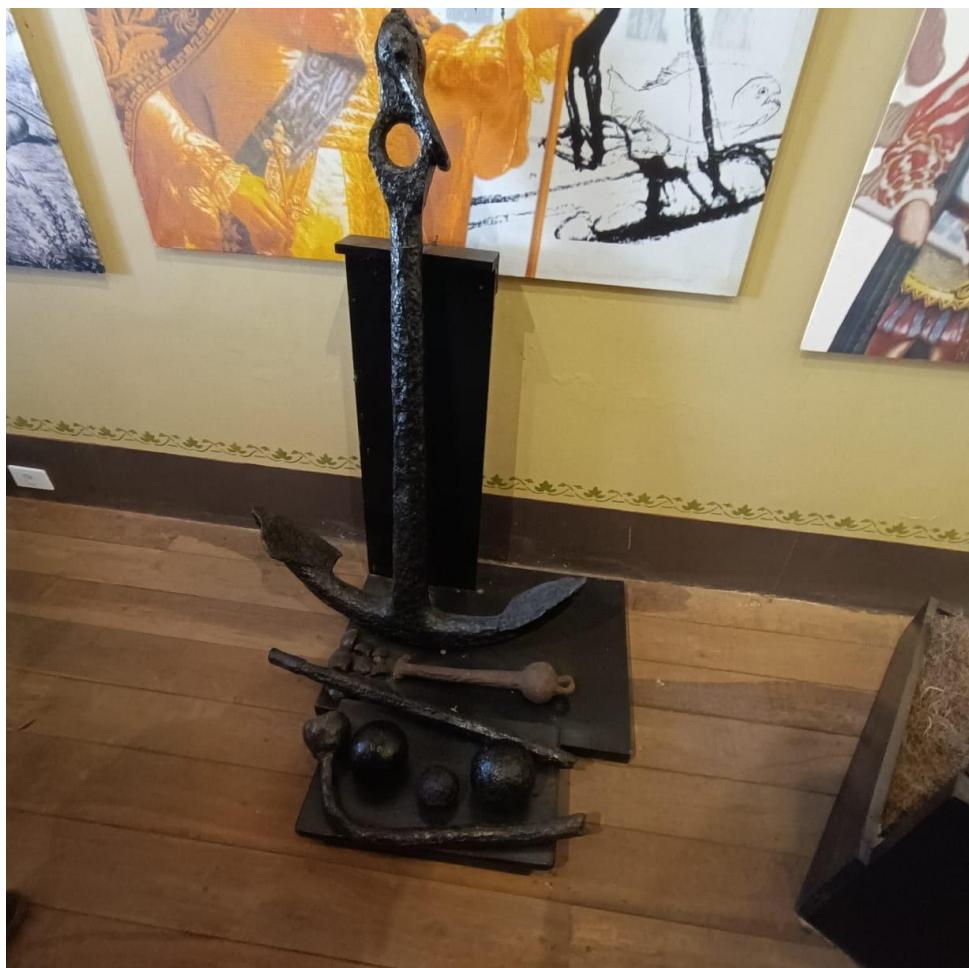
Figura 6 - Âncora menor preservada no Museu de Penedo

haste, 80 cm de braço, 24 cm de unha e um cepo metálico móvel de 62 cm. Suas proporções indicam claramente que se trata de uma âncora de manobra de pequeno porte, ou seja, uma *kedge anchor*. Sua presença é coerente com o ambiente fluvial onde o sítio está localizado, e é provável que tenha sido utilizada em conjunto com a âncora maior.

O formato da seção da haste, mais arredondada, e o tamanho reduzido das unhas sugerem maior afinidade com os modelos do tipo Sir William Parker, ou ainda com as versões menores das âncoras do tipo Almirantado, amplamente utilizadas no século XIX.

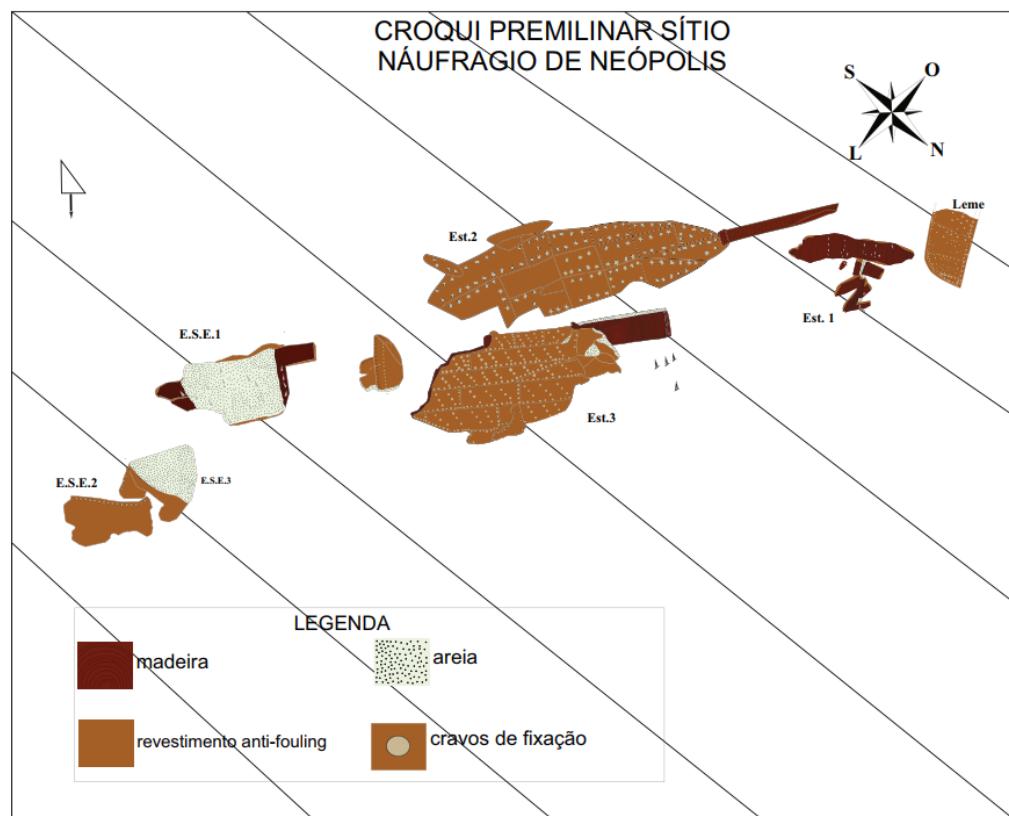
Figura 8 - Croqui vetorializado do sítio

concentrando-se principalmente a cerca de 10 metros da margem. Dentre esses pontos, destacam-se três estruturas visíveis, próximas entre si, identificadas como Estruturas 1, 2 e 3, além do leme, posicionado um pouco mais próximo da Estrutura 1.

Além dessas estruturas visíveis, outros quatro pontos de interesse correspondem a elementos semi-enterrados, agrupados e designados como Estruturas Semi-Enterradas 1, 2, 3 e 4. A Estrutura Semi-Enterrada 4 localiza-se entre a Estrutura 1 e o conjunto formado pelas Estruturas 2 e 3, enquanto as três demais estão concentradas mais ao sudeste em relação a esse conjunto.

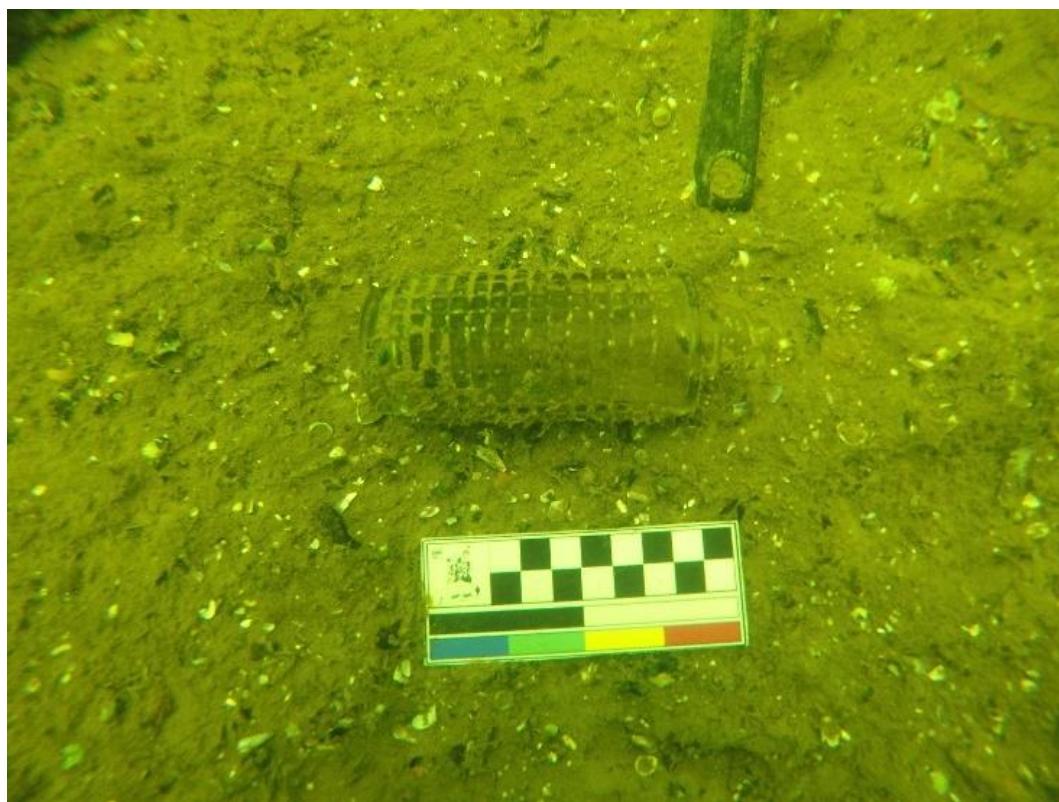
Figura 9 - Garrafa de vidro parte do material depositado

Complementando esse panorama, foi registrada também uma ampla variedade de objetos contemporâneos e fragmentos diversos, resultantes de séculos de deposição vinculada ao uso contínuo do porto e à ocupação urbana da área. Entre esses materiais estão resíduos modernos, como restos de embalagens, latas de alumínio, colares plásticos, pneus e outros descartes. Também foram identificados restos de construção, como tijolos, pedaços de madeira e objetos metálicos, na Figura 7 tem um exemplo desse tipo de material.

Diante desse contexto, e tendo em vista que o foco desta pesquisa não recai sobre essa materialidade residual, optou-se por interpretá-la como resultado de processos de acúmulo relacionados ao uso local. Assim, a análise desses materiais foi limitada à compreensão dos processos antrópicos pós-depositacionais que impactaram diretamente o sítio. A investigação mais aprofundada dessa materialidade fica, portanto, reservada a estudos futuros. Neste trabalho, esses elementos são considerados principalmente em função de sua influência sobre a disposição, preservação e leitura dos vestígios diretamente relacionados à embarcação naufragada (Guimarães, 2009).

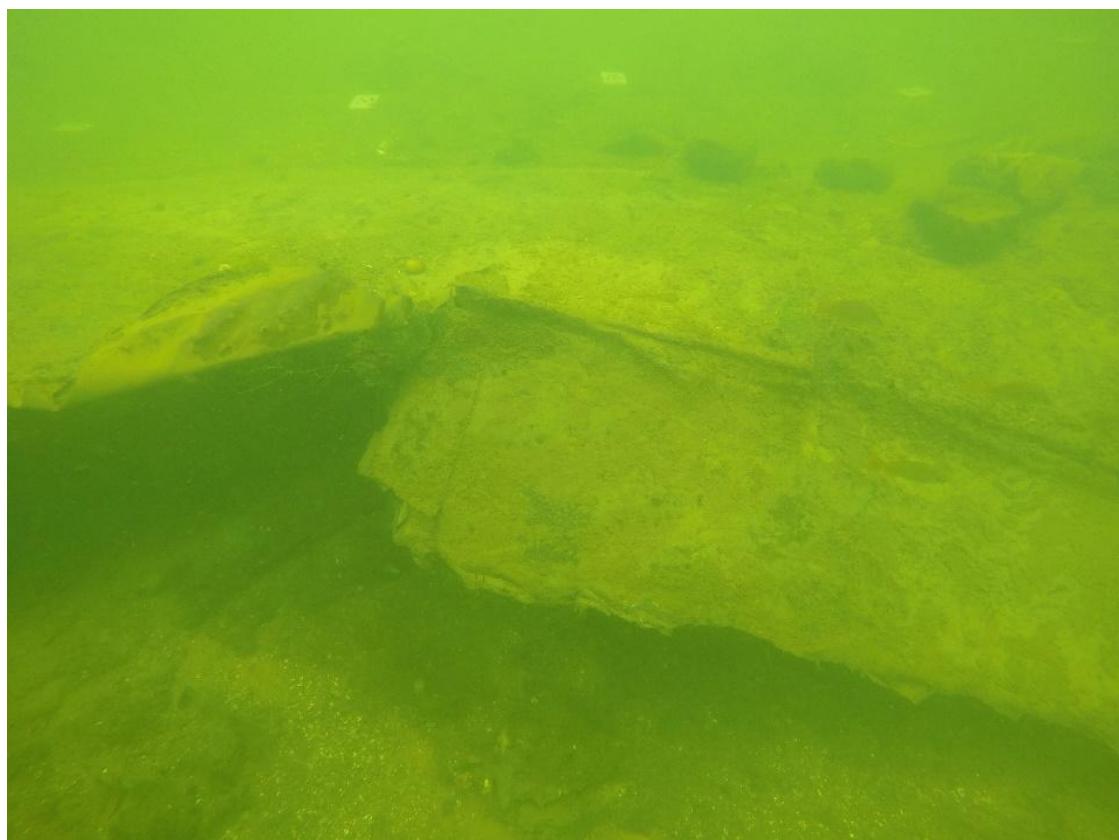
Figura 10 - Parte da estrutura 2 com o revestimento dobrado

A disposição dos elementos sugere que as duas estruturas eram originalmente conectadas, tendo se separado possivelmente no momento do impacto contra o leito do rio. Esse processo é evidenciado, por exemplo, por uma seção da chapa de cobre da Estrutura 2, que como podemos ver na Figura 8 se apresenta rasgada e dobrada para baixo, uma deformação compatível com forças de pressão, como o peso da própria estrutura durante o colapso.

Essa hipótese de separação ganha reforço ao se considerar a posição atual do leme no sítio e a maneira como essas estruturas foram depositadas. Tudo indica que se trata de uma seção da popa da embarcação. Ambas permanecem parcialmente soterradas no sedimento, com o revestimento formado por chapas de cobre pequenas, sobrepostas em alguns pontos e fixadas à madeira com pregos metálicos robustos.

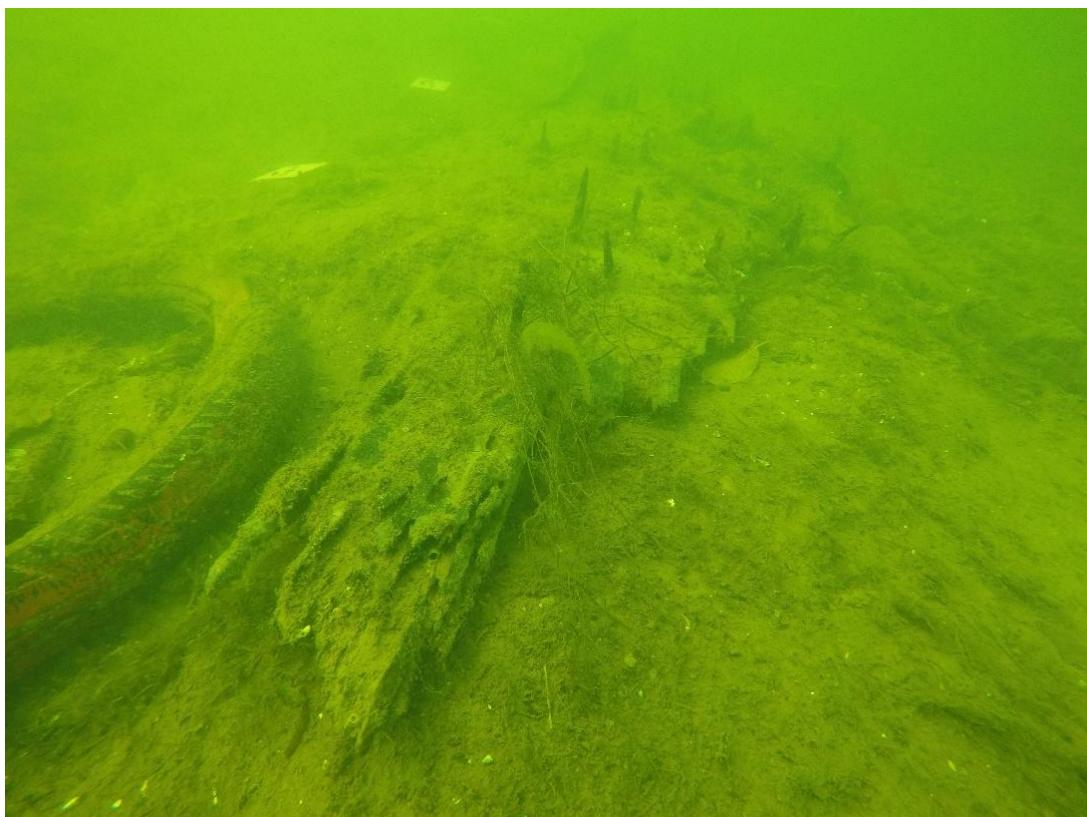
Figura 11 - Estrutura 1

Em contraste com essas estruturas, a Estrutura 1 se diferencia significativamente em diversos aspectos. Sua coesão está muito mais comprometida, apresentando-se como um conjunto disperso de tábuas e pregaduras, e não como uma unidade estrutural integrada. Além disso, o revestimento de cobre da Estrutura 1 aparece disposto de maneira invertida, com as chapas voltadas para baixo, em contato direto com o leito do rio. Esse

Além disso, o tamanho das peças e a força necessária para justificar sua atual disposição, considerando especialmente a inversão das chapas de cobre e a desarticulação, sugerem uma influência antrópica significativa atuando sobre essa área. Esse entendimento é reforçado pelo fato de que, durante todo o trabalho de campo, essa região foi justamente aquela onde se concentrava a maior quantidade de cabos de fundeio das embarcações que hoje utilizam o porto. Isso corrobora a percepção de que as atividades humanas continuam afetando a materialidade da estrutura até os dias atuais, moldando constantemente a configuração do sítio.

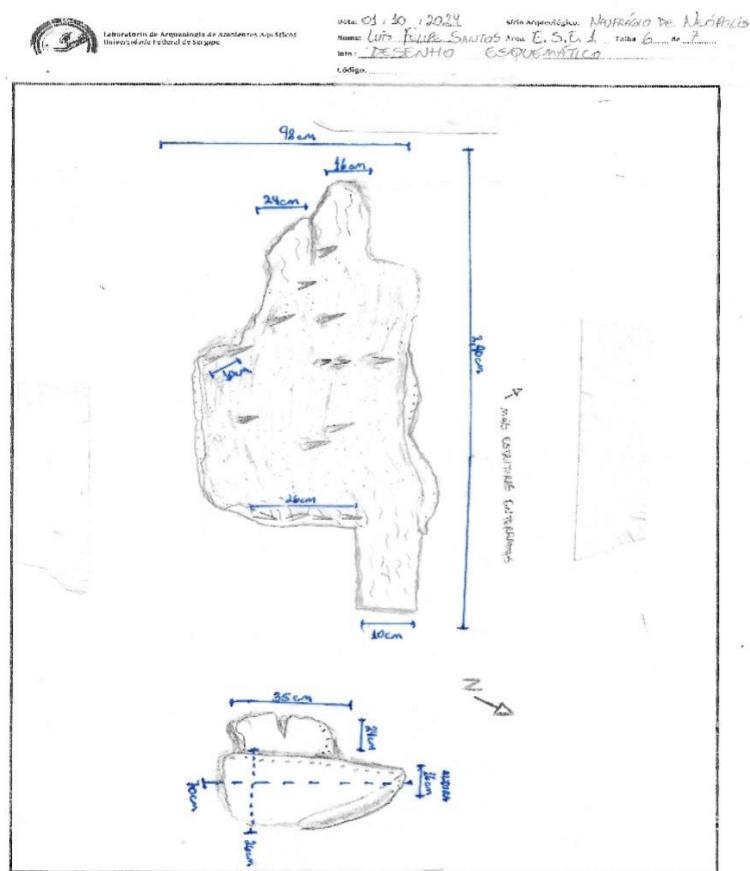
Figura 12 - Estrutura semi-enterrada 1

As estruturas semi-enterradas compartilham algumas características similares entre si e com as estruturas expostas, sendo compostas principalmente de madeira, algumas delas ainda com parte do revestimento de cobre visível e apresentando pregaduras, indicando, portanto, que também fazem parte da embarcação. Entretanto, como permanecem quase totalmente encobertas pelo sedimento, sua análise detalhada e a obtenção de informações precisas sobre sua função na embarcação se tornam mais difíceis.

As estruturas semi-enterradas 1, 2 e 3 estão concentradas em uma área a oeste das Estruturas 2 e 3, enquanto a semi-enterrada 4 está posicionada mais ao sul da Estrutura 1, em direção à orla fluvial. A semi-enterrada 1 é composta por um elemento estrutural com aproximadamente 2,90 metros de comprimento e 92 centímetros de espessura. A maior parte dessa estrutura permanece soterrada, sendo visível apenas pelos extremos da madeira que se projeta para fora do sedimento em ambos os lados - provavelmente parte de uma mesma viga, cuja seção central permanece encoberta.

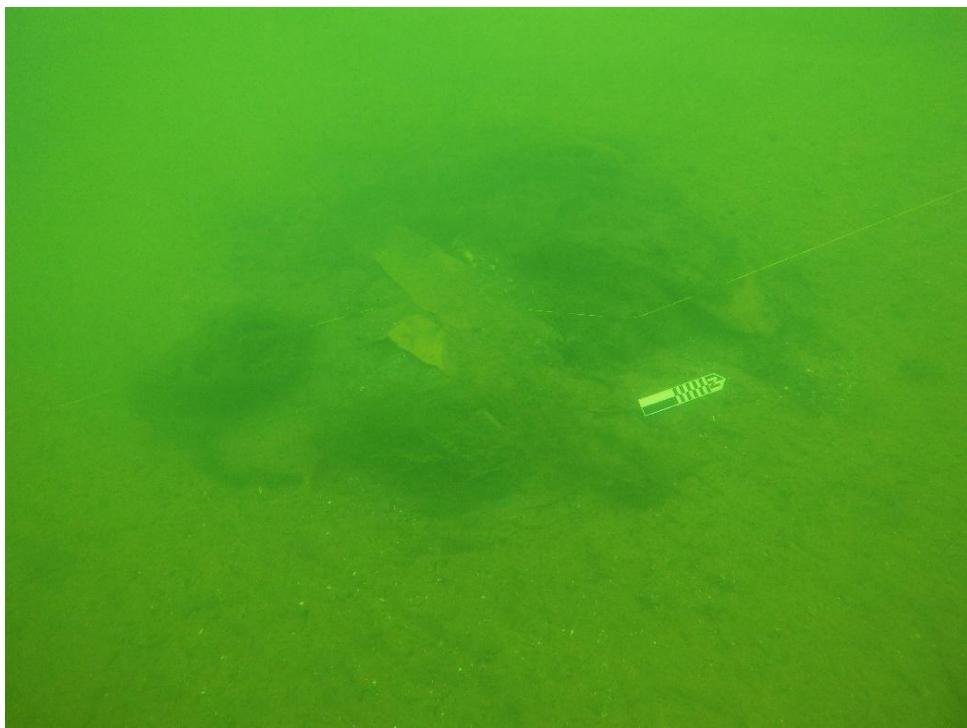
Figura 13 - Estrutura semi-enterrada

De um dos lados, são visíveis dois fragmentos de madeira, enquanto do lado oposto há um fragmento adicional conectado a uma parte que apresenta pregaduras. Também são observáveis pedaços de chapa de cobre retorcida dispostos nas laterais. A presença conjunta das pregaduras e do revestimento sugere que essa estrutura corresponde a uma seção do casco da embarcação, hipótese reforçada pela semelhança das pregaduras com aquelas encontradas na Estrutura 1. Considerando sua posição em relação às demais estruturas e ao leme, é possível conjecturar que se trate de uma parte da proa da embarcação. Contudo, essa hipótese só poderá ser confirmada através de processos de escavação subaquática que permitam a evidenciação completa da estrutura.

A posição atual dessa estrutura, com as pregaduras orientadas para cima, sugere que ela passou por algum processo pós-deposicional distinto, diferente daquele observado nas Estruturas 2 e 3. Esse deslocamento pode estar relacionado tanto à ação antrópica quanto às dinâmicas naturais do sítio, como o acentuado declive na área onde se encontra em relação às demais estruturas.

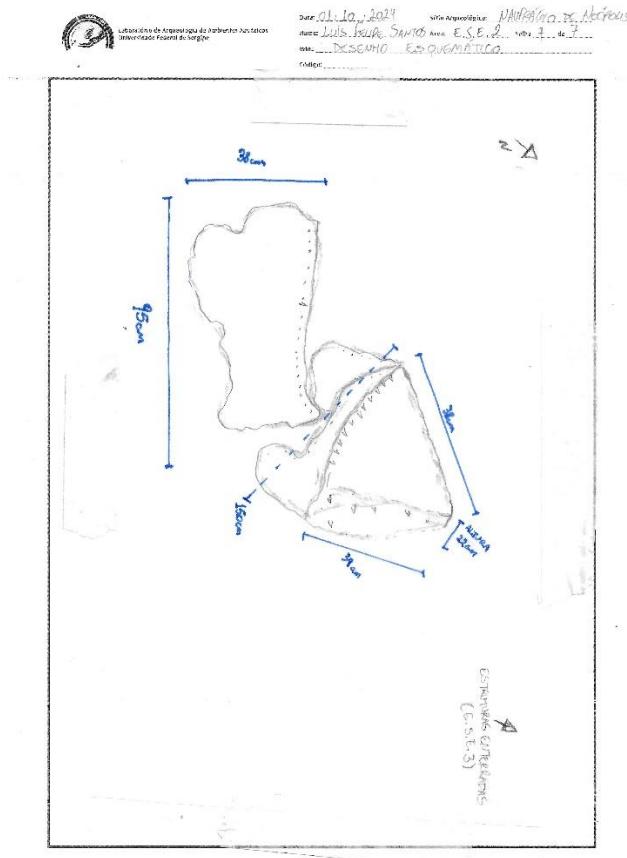
Figura 14 - Semi-enterrada 2

o leito, acabou se desprendendo e ficando depositada entre elas. Não foi possível determinar se ainda há elementos de madeira diretamente conectados a esses fragmentos de cobre, devido à quantidade de sedimento que recobre a área. Somente um processo de evidenciação controlada poderia esclarecer esse ponto. Como pode ser visto na Figura 11 ainda há muitos elementos não evidenciados pelas estruturas semi enterradas.

As Estruturas Semi-Enterradas 2 e 3 estão concentradas ao sul da Semi-Enterrada 1. Ambas apresentam elementos de madeira, chapas de cobre bastante danificadas e pregaduras visíveis em alguns pontos. A parte visível é composta, em sua maioria, pela chapa de cobre, embora provavelmente haja remanescentes da estrutura de madeira preservados sob ela, ainda encobertos pelo sedimento.

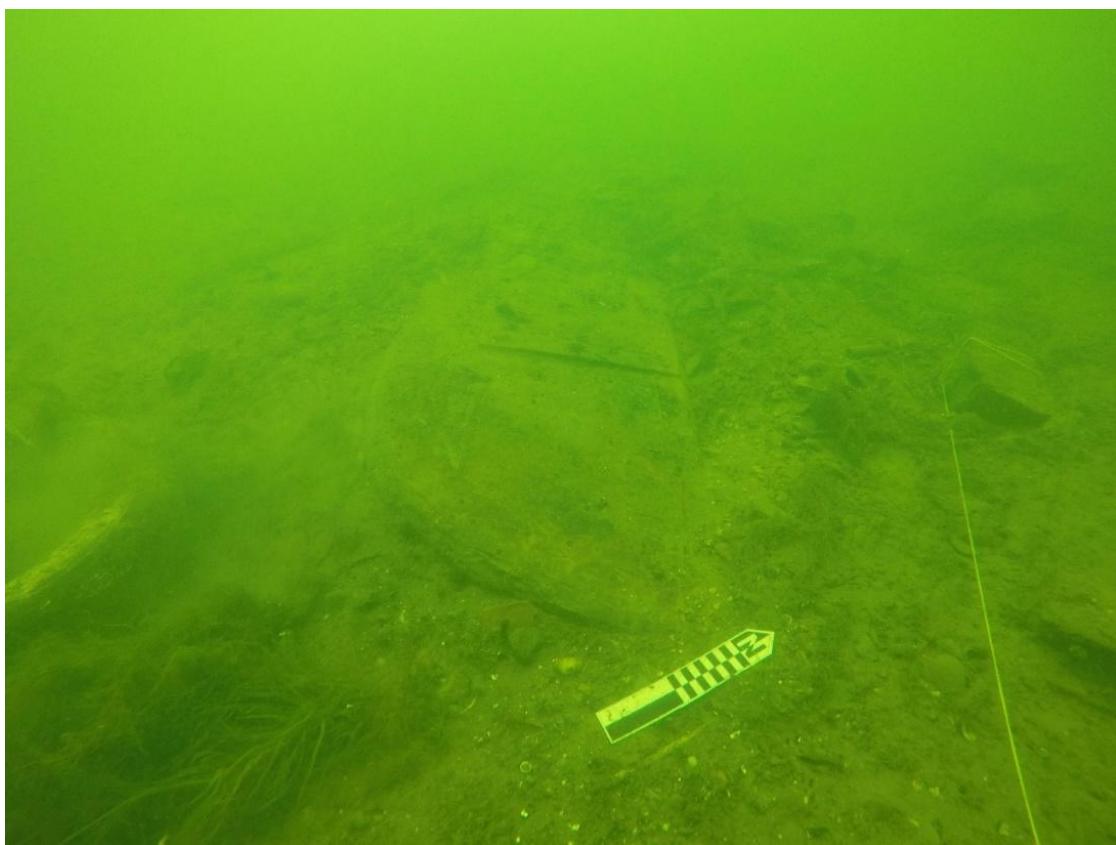
Figura 15 – Leme

Por fim temos o leme, posto no ponto mais ao norte do sítio é o que mais auxiliou na compreensão das dinâmicas envolvidas, por ser um marcador claro da posição da embarcação quando do seu naufrágio, a peça em si está encoberta pelo revestimento de cobre em várias chapas sobre postas assim como as estruturas principais, com uma tira central provavelmente como reforço para integridade do revestimento, está parafusado a um interior de madeira, o que pode ser verificado na estrutura 12 parte está enterrado por sedimento, a ponta está apontada ao sul enquanto a cabeça está ao norte, além de ser o ponto de referência para a compreensão da disposição do sítio o leme é uma peça central no funcionamento da embarcação anteriormente ao naufrágio, é suas dimensões e revestimento apontam para as características que o navio possuía.

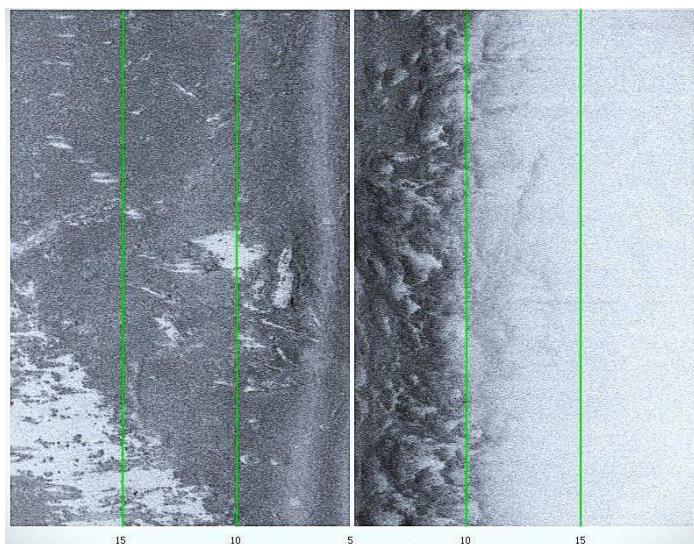
Figura 16 - Imagem de Sonar mostrando anomalias

Outro aspecto fundamental para a compreensão do sítio é a sua topografia, especialmente o declive que caracteriza grande parte da área, aprofundando-se progressivamente a partir da linha da orla. Um exemplo claro desse fator é observado no posicionamento de parte da estrutura, que se desprendeu e ficou depositada em um ponto mais abaixo da seção que teve contato inicial com o leito. Isso indica que o processo de dispersão dos elementos seguiu dois vetores principais: primeiro, no eixo sudoeste-norte, acompanhando o alinhamento da embarcação; segundo, na direção oeste, guiado pelo próprio declive do solo fluvial.

Essa dinâmica também levanta a possibilidade da existência de outros vestígios ou acúmulos de material nessa mesma direção. Inclusive, imagens obtidas por sonar, exemplificado acima na figura 13, apontam a presença de anomalias mais distantes, em direção ao meio do rio, seguindo exatamente a trajetória imposta pelo declive, elementos que podem ser investigados em pesquisas futuras.
