**QUALIDADE DE AMOSTRAS DE ÁGUA EM AMBIENTE
UNIVERSITÁRIO: ANÁLISE FÍSICO-QUÍMICA,
MICROBIOLÓGICA E CONDIÇÕES DE CONSERVAÇÃO**

Trabalho final de conclusão de curso
apresentado ao Departamento de
Engenharia Ambiental da
Universidade Federal de Sergipe,
como parte integrante dos requisitos
para obtenção de título de Bacharel
em Engenharia Ambiental e Sanitária.

QUALIDADE DE AMOSTRAS DE ÁGUA DE BEBEDOUROS EM AMBIENTE UNIVERSITÁRIO: ANÁLISE FÍSICO-QUÍMICA, MICROBIOLÓGICA E CONDIÇÕES DE CONSERVAÇÃO

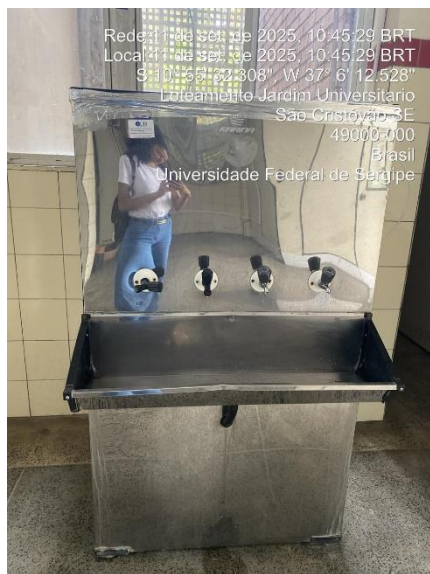
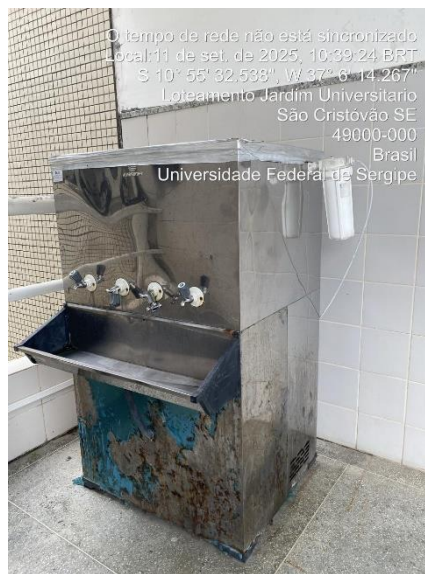
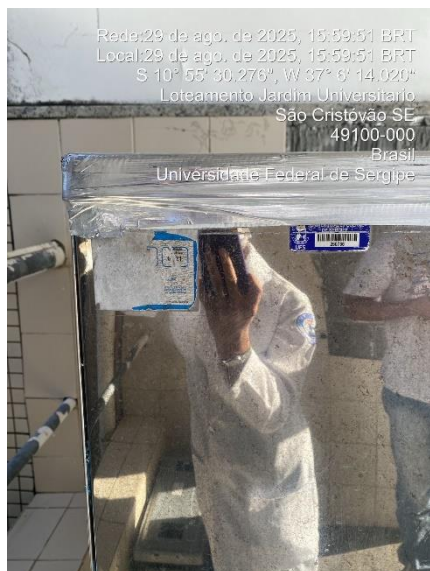
Figura 3 - Registros fotográficos de bebedouros, evidenciando aqueles em condições satisfatórias e insatisfatórias na estrutura externa.

Em relação às tampas dos reservatórios internos de água, constatou-se que, em sua maioria (85%), elas estavam vedadas com fita isolante, entretanto, dois bebedouros (Resun térreo 2 e Portão entrada/saída de pedestres) as tampas estavam desprovidas de vedação, possibilitando facilmente o acesso direto ao interior do reservatório e um risco para contaminações (Figura 3). Ademais, identificou-se a

presença de poeira (do próprio piso ou da atmosfera que decanta) sobre os reservatórios, caracterizando um nível mínimo de sujeira na maior parte dos equipamentos, condição que pode comprometer, em certo grau, a qualidade da água armazenada.

a) Parte externa sem ferrugens, Did. 1 - Térreo.

b) Parte frontal e lateral com ferrugens, Did. 6 – 1º andar.

c) Tampa do reservatório vedada, Did. 5 – 1º andar.

d) Tampa do reservatório sem vedação e aberta, Portão entrada/saída de pedrestes.

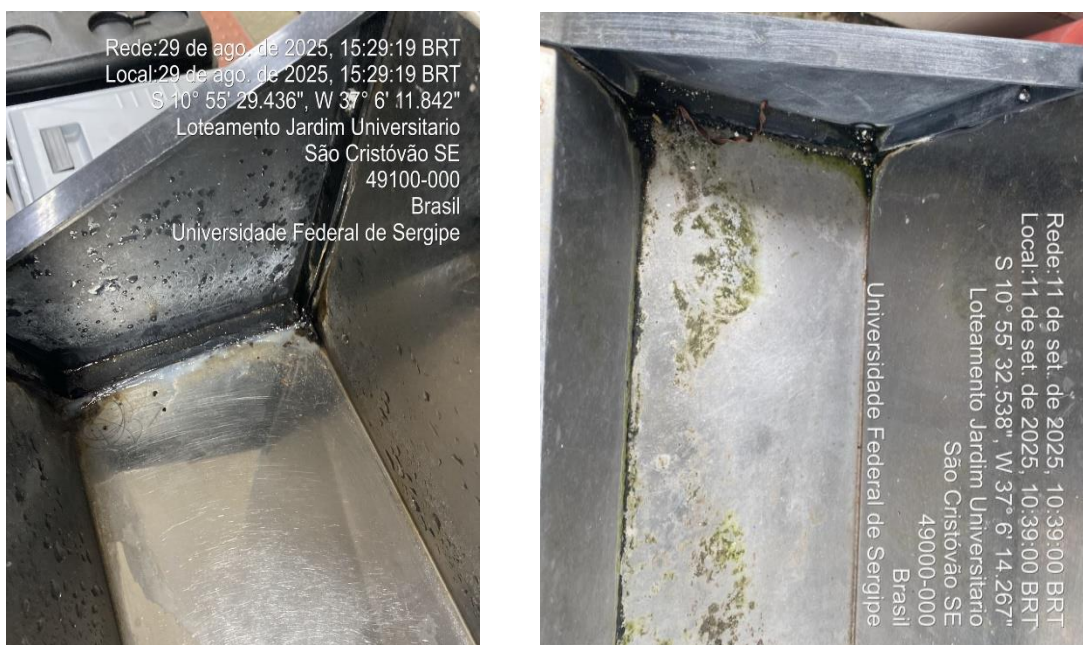
Figura 4 – Registros fotográficos dos bebedouros, evidenciando aqueles em condições inadequadas na bandeja coletora.

No *campus* da UFS, em relação à bandeja coletora, verificou-se que todos os bebedouros apresentavam algum nível de sujeira, provavelmente devido ao grande uso por parte das pessoas e à falta de manutenção e de limpeza diária. Ressalta-se que essa bandeja corresponde ao compartimento por onde a água proveniente da torneira escoar até a rede coletora de esgoto. Em contato com o pessoal da empresa terceirizada responsável pela limpeza interna dessas edificações, foi informado que eles não têm responsabilidade formal de prestar a limpeza ou a manutenção técnica dos bebedouros, mas realizam, por iniciativa própria, algumas medidas de higiene e zelo, conforme a necessidade, para deixar o ambiente mais agradável e arrumado.

No entanto, em relação às bandejas, as observações deste estudo identificaram a presença de limo (biofilme) em seu interior (na maioria, em suas laterais) e, em determinados casos, o entupimento do ralo de drenagem, o que ocasionava acúmulo momentâneo de água, dificultando o escoamento adequado. Adicionalmente, foram identificados pontos de ferrugem, incrustações e sinais de pequenos reparos (massa adesiva), indicando processo de deterioração e ações corretivas nessa parte do equipamento (Figura 4).

a) Bandeja com incrustações e ferrugens, Did.3 – 1º andar. e b) Bandeja com limo, Did. 6 – 1º andar.

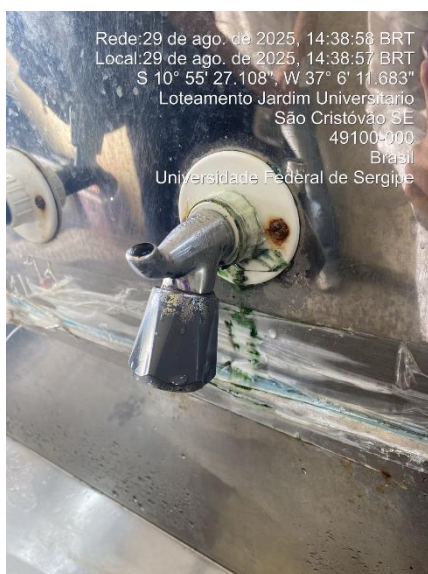
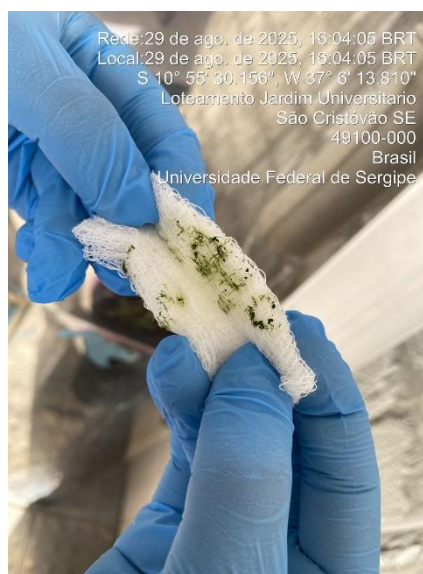
Figura 5 - Registros fotográficos dos bebedouros, evidenciando aqueles em condições inadequadas para as torneiras e em seu interior.

Quanto à situação das torneiras, elas não se encontravam quebradas sendo consideradas em bom estado de funcionamento, porém, verificou-se que em 10 dos 13 bebedouros, ou seja em 77%, houve a substituição de ao menos uma das torneiras originais (cromada) por uma de plástico (do tipo jardim preta), o que sugere que esse item está sujeito a uma elevada frequência de defeitos, seja por mau uso ou grande demanda de manuseio que fadiga a peça. Em dois locais, Did. 4 – térreo e Did. 5 – 1º andar, foi identificada a presença de biofilmes bem visíveis ao redor das torneiras,

indicativos de possíveis pontos de vazamento na peça (Figura 5a). Além disso, observou-se que a parte interna das torneiras apresentavam acúmulo de sujidade, condição que pode comprometer a qualidade da água consumida (Figura 5b). Ressalta-se que os aspectos relacionados à cor e ao odor da água não apresentaram mudanças perceptíveis aos olhos nus, sendo considerados, em princípio, satisfatórios.

a) Torneira com limo ao redor (Did.4–
térreo).

b) Gaze com limo retirado de uma
das torneiras (Did.5 – 1º andar).

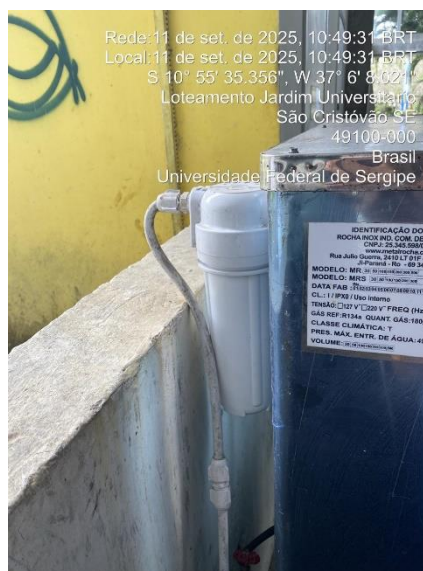
Figura 6 - Registros fotográficos dos bebedouros, evidenciando aqueles em condições satisfatórias e inadequações em relação ao filtro.

Em relação aos filtros, são elementos essenciais para a qualidade da água dos bebedouros, pois são responsáveis pela retenção de partículas sólidas e de algumas bactérias, dependendo do modelo. Na análise realizada, constatou-se que todos os bebedouros possuíam filtros acoplados à sua parte externa, conectando o ponto de água da edificação ao reservatório do bebedouro. Sendo considerados pela inspeção visual externa, íntegros e em boas condições de uso, sem danos, vazamentos ou qualquer indicação de inadequação. Observou-se ainda que a grande parte dos equipamentos possuía o selo do INMETRO, porém, dois locais, o Resun – Térreo 1 e a Entrada/saída de pedestres, não apresentavam tal certificação no filtro (Figura 6). Ressalta-se, contudo, a ausência de registros visíveis que indicassem a validade dos filtros e o tipo de meio filtrante utilizado, aspectos relevantes para o controle da qualidade e da segurança do consumo da água.

- a) Filtro com o selo do INMETRO (Did.4 – Térreo).
b) Filtro sem o selo do INMETRO (Resun – Térreo 1).

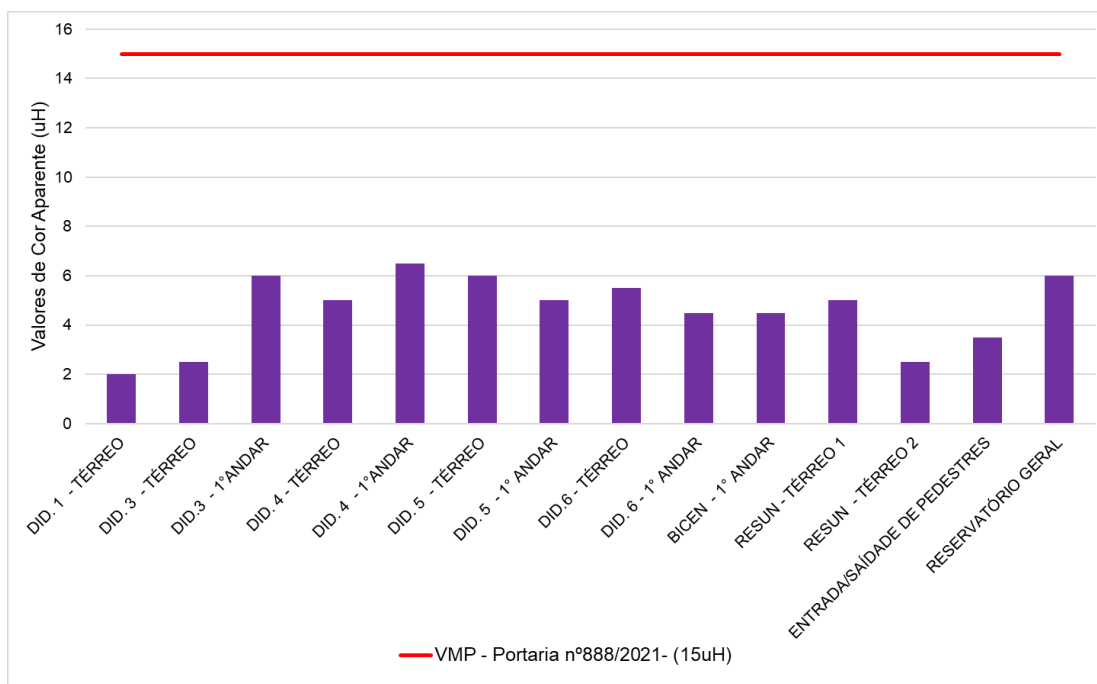
Gráfico 1 - Resultados de cor aparente de 14 amostras de água em diferentes pontos de coleta em comparação com o limite estabelecido pela Portaria nº888/2021.

Para a análise deste parâmetro, seguiu-se o que está descrito na Portaria GM/MS nº888/2021 cujo limite máximo permitido é de 15 uH (unidades Hazen), o que significa que a água distribuída para consumo humano deve apresentar valores abaixo deste limite. Como evidenciado no Gráfico 1, todas as amostras atenderam ao requisito legal, obtendo resultados que variaram entre 2 a 6,5 uH.

Portanto, os resultados obtidos no presente trabalho demonstram que a água fornecida pelos bebedouros está em conformidade com a legislação vigente e sem a presença de materiais que alterem de forma significativa a coloração da água, o que não afeta a sua aceitabilidade nem causa riscos à saúde humana.

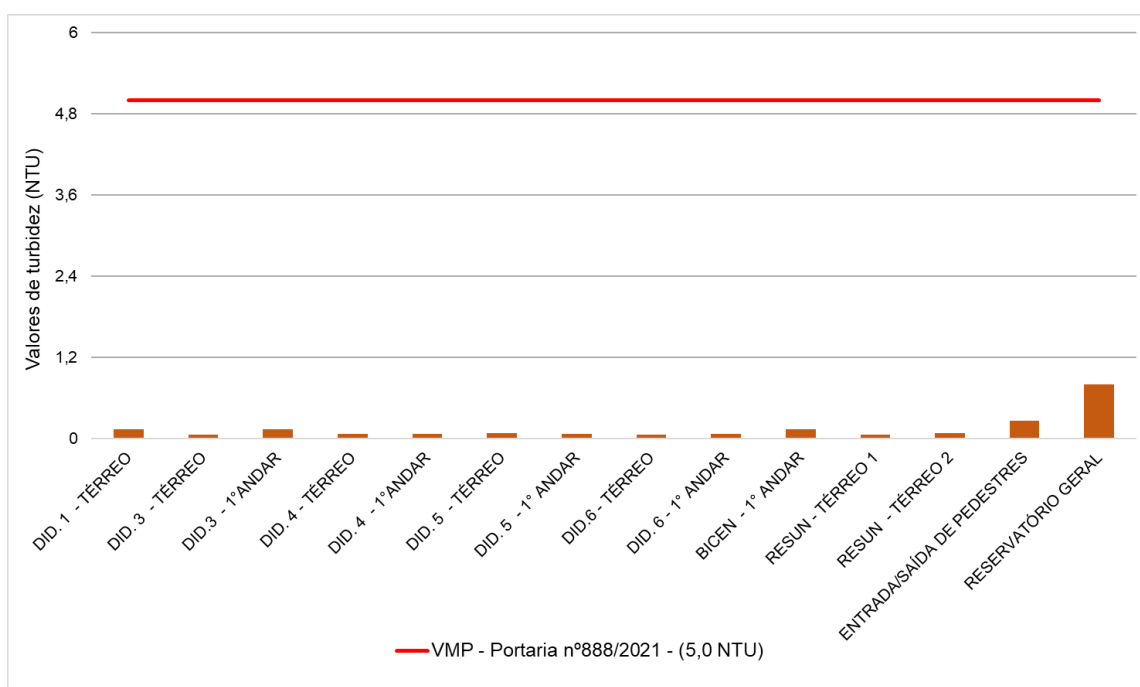
Gráfico 2 - Resultados de turbidez de amostras de água em diferentes pontos de coleta em comparação com o limite estabelecido pela Portaria GM/MS nº 888/2021.

No Gráfico 2 são apresentados os resultados da medição do parâmetro turbidez, sendo evidenciando que os valores obtidos ficaram bem abaixo do limite estabelecido pela Portaria GM/MS nº 888/2021, registrando valores inferiores a 1 NTU.

Em análises realizadas por Herbs *et al.* (2023) em amostras de água de bebedouros, em diferentes instituições de ensino, foram constatados valores de turbidez que variaram entre 0,06 e 1,64 NTU, ou seja, também em conformidade com a legislação vigente. Esses valores mostraram-se similares aos observados no presente estudo, em que a turbidez da água dos bebedouros esteve entre 0,05 e 0,26 NTU.

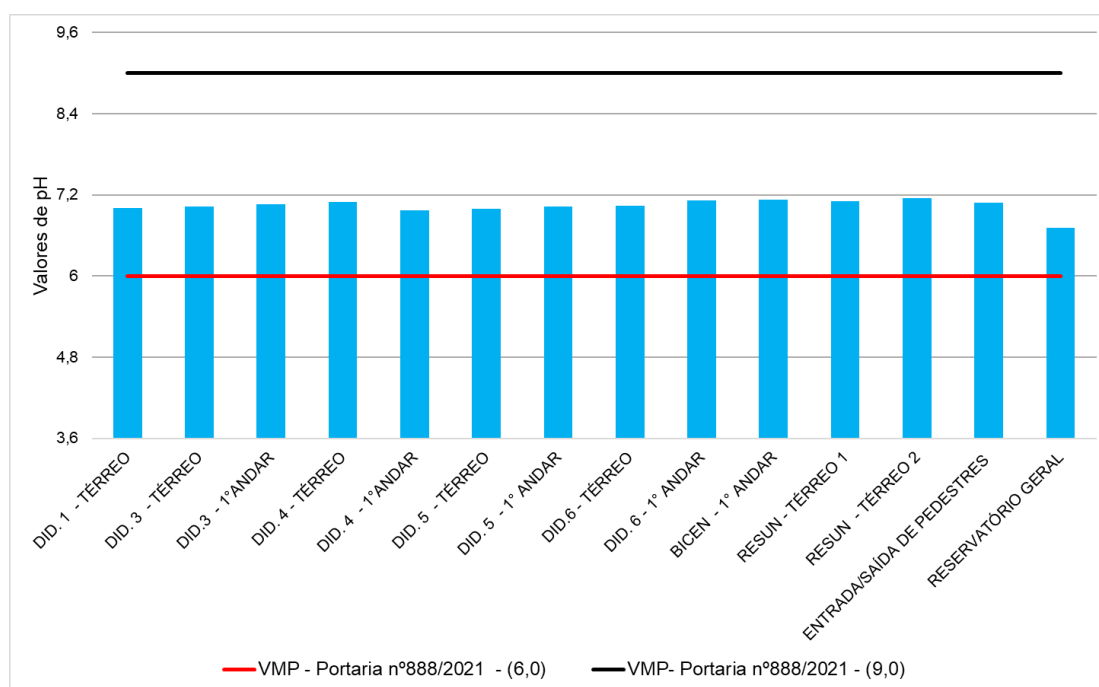
Gráfico 3 - Resultados de pH das amostras de água em diferentes pontos de coleta em comparação com os limites estabelecidos pela Portaria GM/MS

Resultados semelhantes foram obtidos por Oliveira *et al.* (2019), em que todas as amostras de água de bebedouros apresentaram valores dentro da faixa estabelecida pela legislação vigente. Em contrapartida, Herbs *et al.* (2023) identificaram, em duas amostras provenientes de bebedouros de instituições denominadas A e D, valores de pH inferiores ao limite mínimo permitido, correspondendo a 5,95 e 5,13, respectivamente.

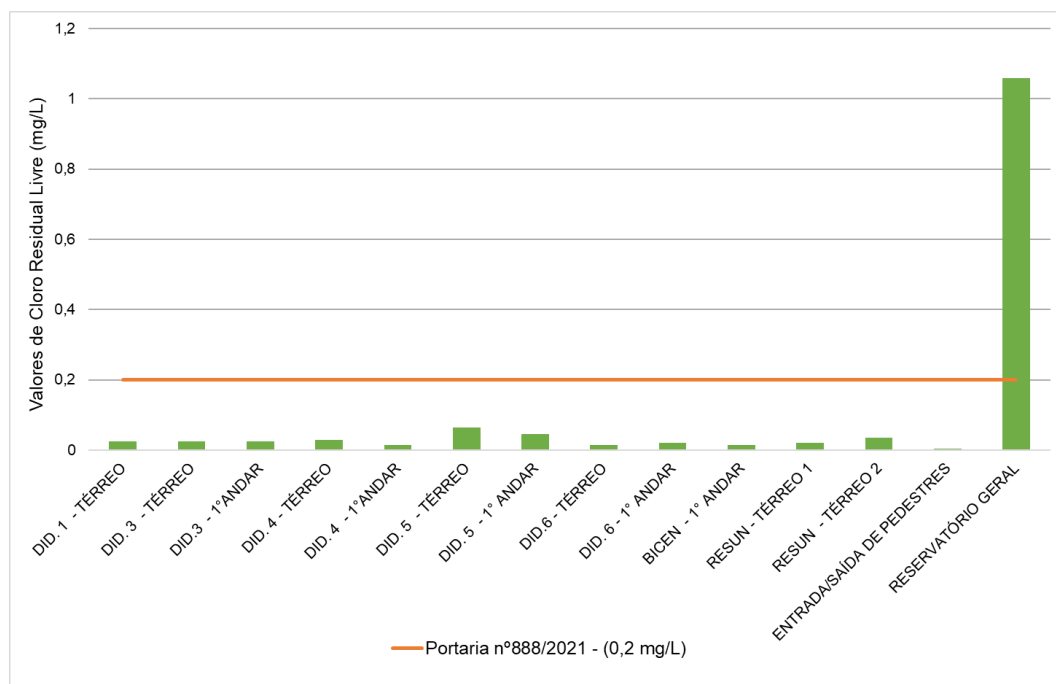
Gráfico 4 - Resultados de cloro residual livre das amostras de água em diferentes pontos de coleta em comparação com os limites estabelecidos pela Portaria GM/MS nº888/2021.

O artigo 32 da Portaria GM/MS nº888/2021, descreve que o teor mínimo de cloro residual livre é de 0,2 mg/L no reservatório, na rede, bem como nos pontos de consumo, tendo um valor máximo permitido de 5,0 mg/L conforme o anexo 9 dessa mesma portaria (Brasil, 2021). Deste modo, pode-se observar pelo Gráfico 4, que todas as amostras de água dos bebedouros obtiveram valores abaixo do valor mínimo, sendo que somente o Reservatório Geral resultou dentro da faixa estabelecida pela portaria GM/MS nº888/2021, sugerindo que no trajeto entre o reservatório central e as edificações, o cloro residual livre foi exaurido pela demanda química e biológica da rede ou nos reservatórios internos dos prédios (locais não avaliados).

Ressalta-se que concentrações inferiores a 0,2 mg/L, como observados nos bebedouros, podem representar risco de contaminação microbiológica. Segundo Lemos *et al.* (2018), valores abaixo desse limite podem indicar falhas no processo de desinfecção, necessidade de pontos adicionais de cloração ou ainda consumo excessivo do cloro residual pelo sistema, tornando-os potenciais fontes de contaminação e risco aos seres humanos. Por outro lado, os autores afirmam que, níveis superiores a 2,0 mg/L tendem a ser rejeitados pelos consumidores, uma vez que podem provocar alterações perceptíveis de gosto e odor na água.

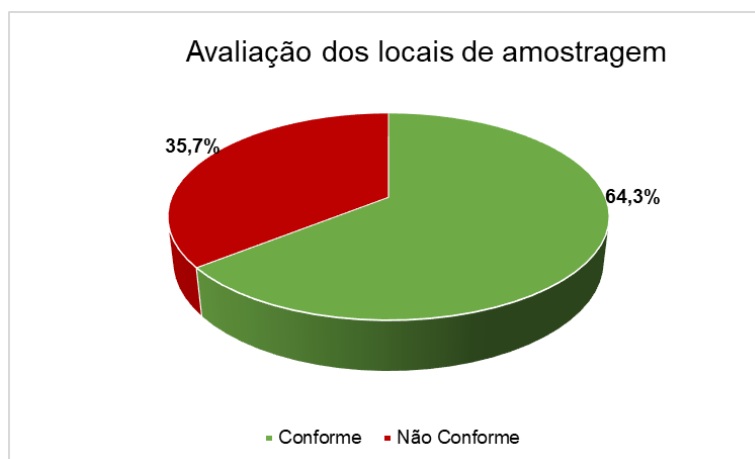
Gráfico 5 - Resultados das análises microbiológicas para coliformes totais e

Escherichia coli: Conforme (ausência) e não conforme (presença).

Ressalta-se que o resultado da amostra de água proveniente do reservatório geral da UFS não identificou a presença dos microrganismos analisados, o que indica que a contaminação identificada nos bebedouros teve origem nos próprios locais analisados e/ou em outros pontos da rede de distribuição interna do *campus.*, ao longo do trajeto da água até chegar aos bebedouros. Ou seja, esses resultados permitem inferir que a fonte de contaminação não está no reservatório geral.

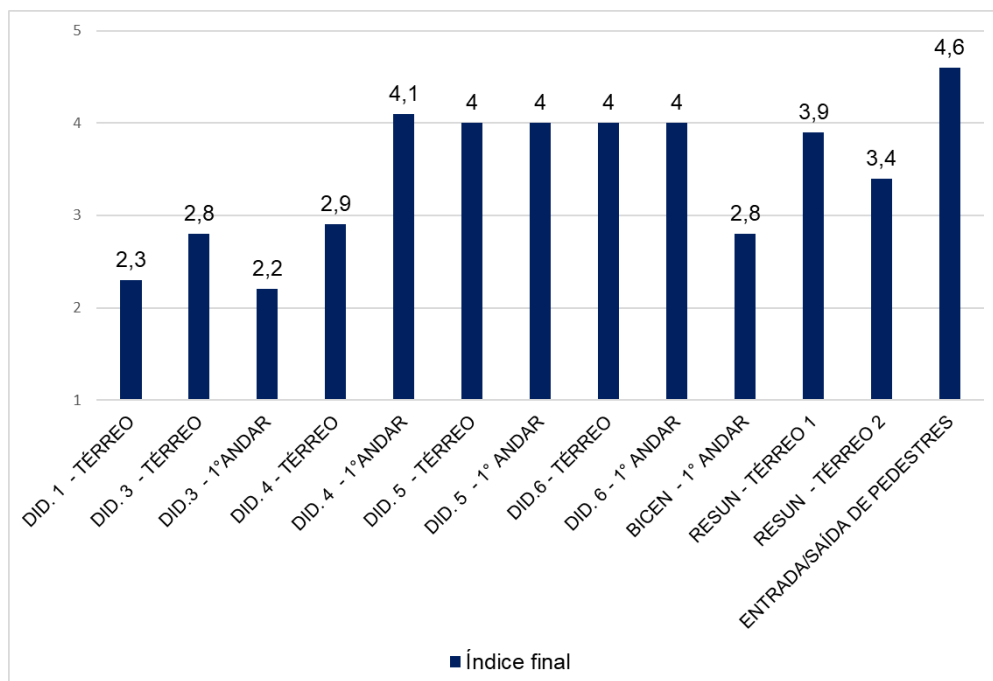
Gráfico 6 - Avaliação das qualidade dos 13 bebedouros do *campus* por meio do índice composto ponderado.

A avaliação dos bebedouros localizados no restaurante universitário evidenciou índices finais de 3,9 (Resun – térreo 1) e 3,4 (Resun – térreo 2). Ambos os resultados foram influenciados por fatores semelhantes, como a ausência de cloro residual livre, condições estruturais classificadas como regulares e a presença de bactérias heterotróficas. No caso do bebedouro do Resun – térreo 2, observou-se uma concentração mais elevada desses microrganismos, o que contribuiu para a redução do índice de qualidade em relação ao bebedouro Resun – térreo 1.

Por outro lado, cinco bebedouros (38%) apresentaram desempenhos considerados inadequados, com notas abaixo de 3,0, sendo a Did. 3 – 1º andar com
