**ESTUDO DAS ARGAMASSAS HISTÓRICAS: O CASO DO SOBRADO DO  
BALCÃO CORRIDO, EM SÃO CRISTÓVÃO SERGIPE**

Trabalho de conclusão de curso  
apresentado ao curso de graduação  
em Arquitetura e Urbanismo para  
obtenção do título de Bacharel em  
Arquitetura e Urbanismo da  
Universidade Federal de Sergipe.

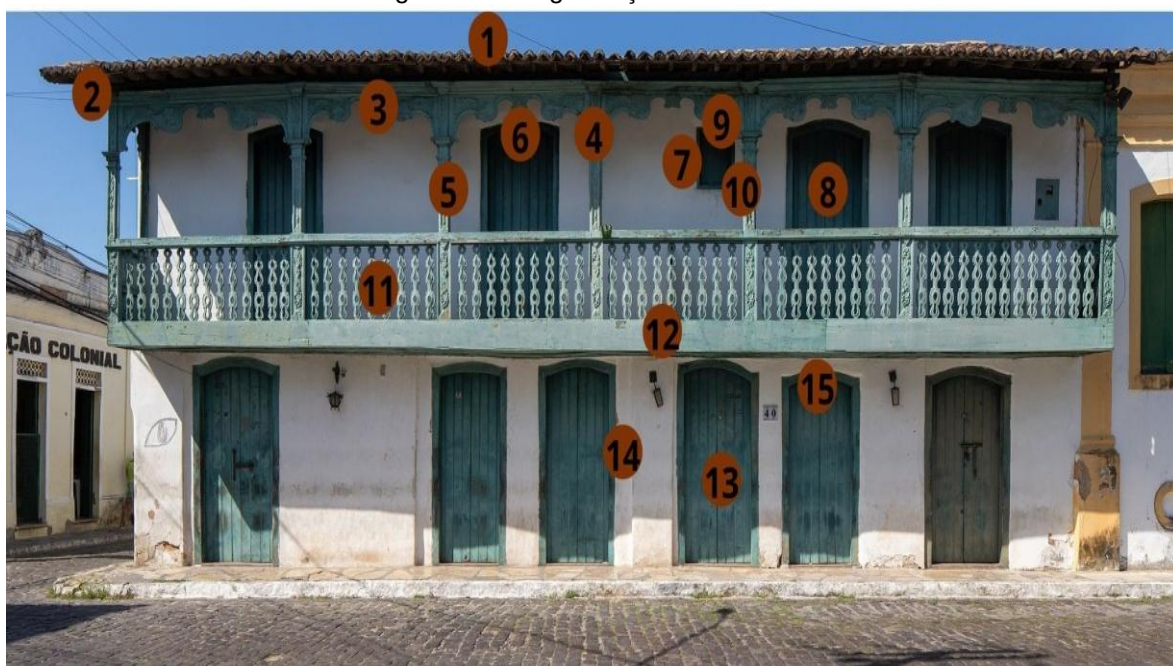
Figura 10 - Diagramação da fachada

A partir da análise direta da fachada do Sobrado do Balcão Corrido, foi desenvolvida uma diagramação iconográfica (figura 10) com a finalidade de identificar, sistematizar e descrever os principais elementos arquitetônicos que compõem o seu frontispício. Essa diagramação (tabela 1) permitiu não apenas a leitura técnica desses componentes, mas também a compreensão das relações entre estrutura e ornamentação, evidenciando a riqueza construtiva e o valor simbólico da arquitetura civil tradicional presente em São Cristóvão, além de contribuir para a documentação e interpretação do bem patrimonial.

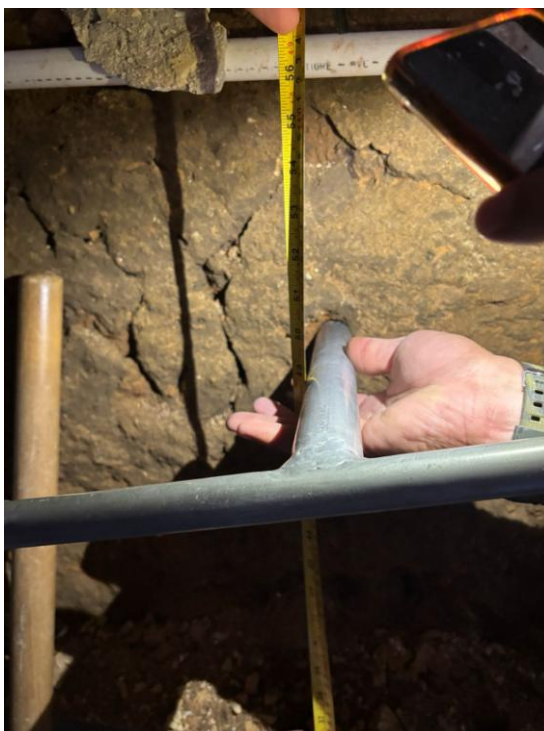
Figura 13 - Extrator manual, utilizado para a extração das amostras no Sobrado do Balcão Corrido.

Para a extração, utilizou-se extrator manual de amostras (figura 13) como principal ferramenta, dispensando o emprego de equipamentos mecanizados em razão da fragilidade e da fácil destacabilidade do material selecionado. O equipamento foi posicionado sobre a área escolhida e acionado por movimento rotacional manual, permitindo a remoção controlada do fragmento, que permanecia retido no interior do instrumento até sua retirada. O método possibilitou precisão na coleta e redução de danos ao entorno construtivo.

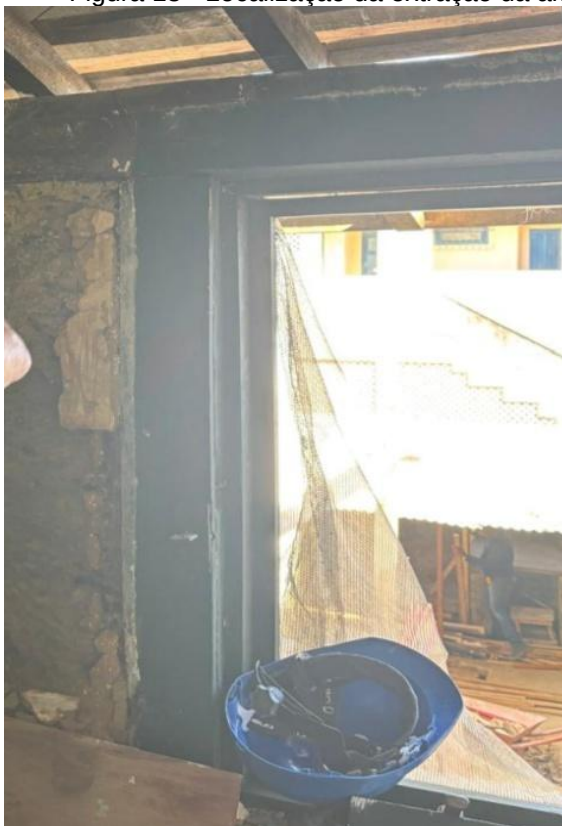
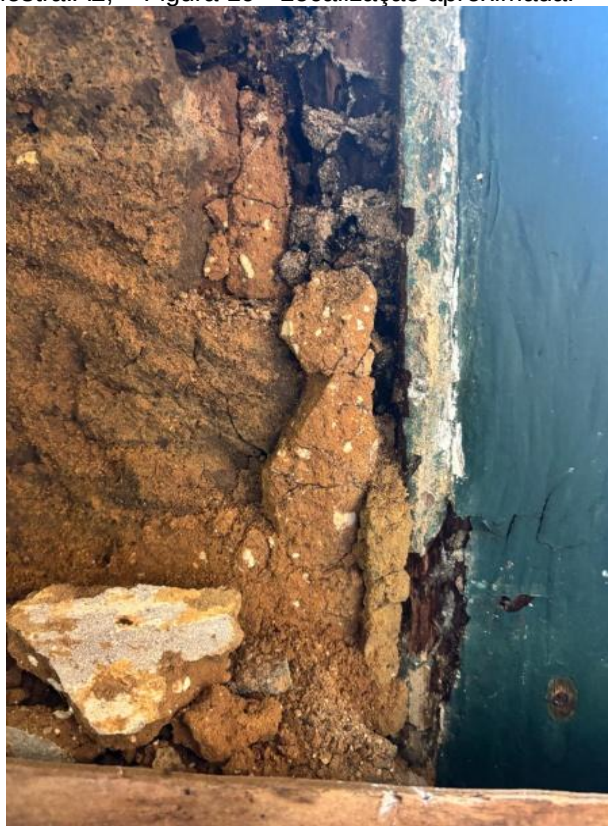
Figura 18 - Localização da extração da amostra.A2; Figura 19 - Localização aproximada.

A amostra A2 foi coletada no banheiro do pavimento superior, na fachada interna sul (Figuras 18 e 19), às 14h31. A extração ocorreu de forma facilitada, uma vez que a área já apresentava elevado grau de degradação, com destacamento espontâneo da argamassa, não sendo necessária a utilização de extrator manual. A retirada foi realizada na lateral da janela. Após a coleta, a amostra foi acondicionada em coletor apropriado para exames laboratoriais e, posteriormente, envolvida em filme plástico, a fim de preservar sua integridade.

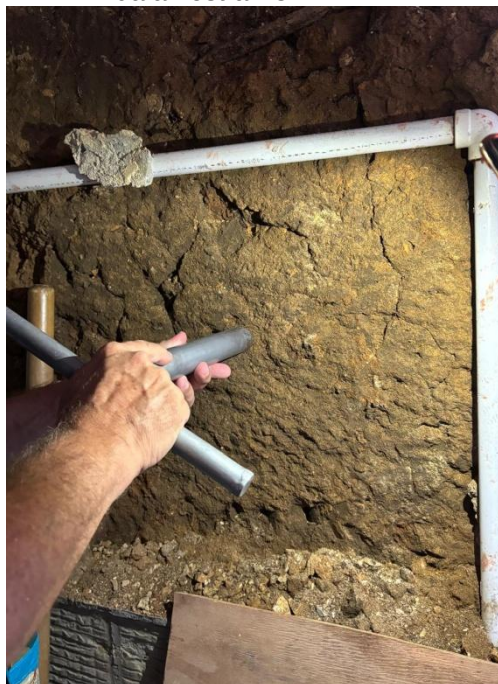
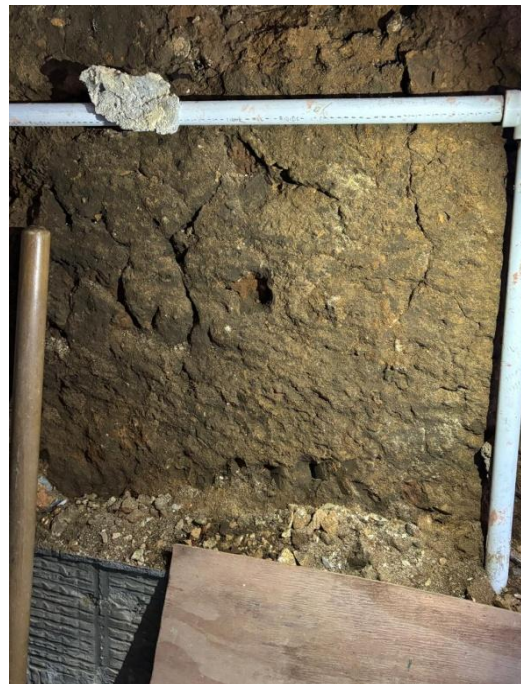
Figura 20 - Extração da amostra A3 utilizando extrator manual; Figura 21 - Localização da extração da amostra A3.

A amostra A3 foi coletada no mesmo banheiro do pavimento superior (Figuras 20, 21, 22 e 23), a uma altura de 1,24 m em relação ao nível do piso, às 14h40. Para a extração, foi necessária a utilização de extrator manual, a fim de possibilitar a remoção adequada do material. Logo após a coleta, a amostra foi acondicionada em coletor apropriado para exames laboratoriais e, posteriormente, envolvida em filme plástico, com o objetivo de preservar sua integridade.

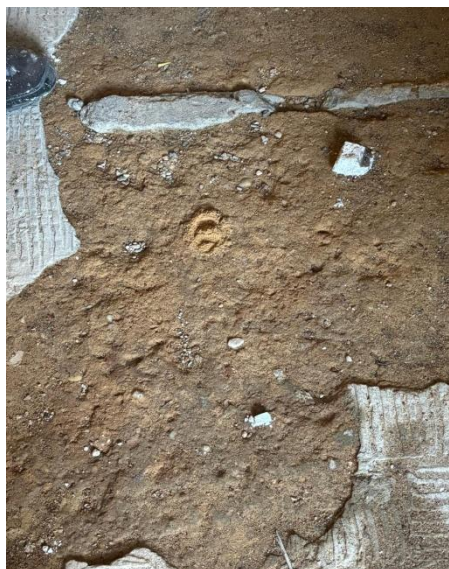
Figura 24 - Extração da amostra A4 utilizando extrator manual; Figura 25 - Localização da amostra A4.

coleta, foi utilizado extrator manual, operado com extremo cuidado, a fim de evitar danos ao substrato e preservar a integridade da amostra.

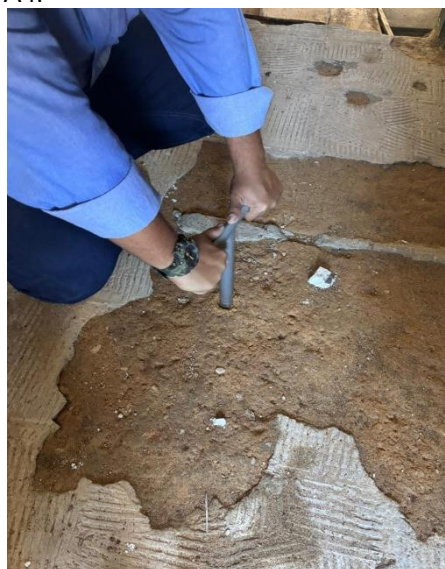
A amostra A4 foi coletada no banheiro adjacente do pavimento superior, na laje próxima à fachada oeste (figuras 24 e 25), às 14h55. Para a realização da

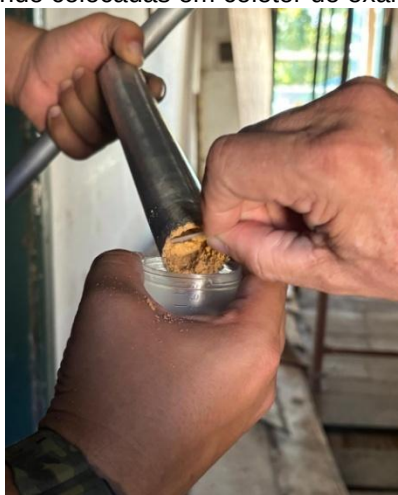
Figura 26 - Amostras sendo colocadas em coletor de exames laboratoriais.

Após a coleta, a amostra foi acondicionada em coletor apropriado para análises laboratoriais (figura 26) e, posteriormente, envolvida em filme plástico, com a finalidade de preservar sua integridade.

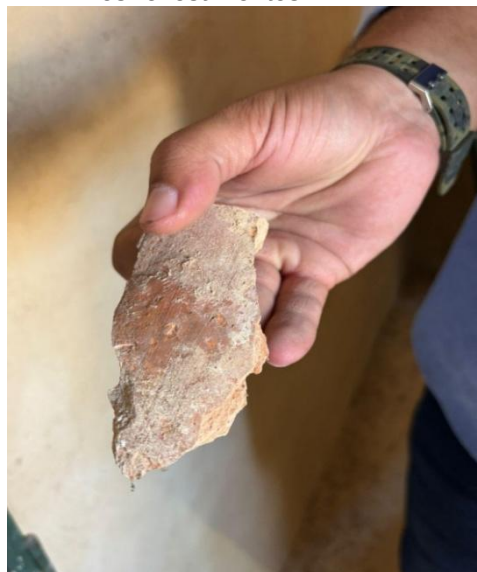
Figura 28 - Fragmento cerâmico coletado no Sobrado do Balcão Corrido, indicando presença de telha nos revestimentos.

A maior eficiência observada nas telhas brancas relaciona-se à composição mineralógica da argila de origem, mais rica em sílica e alumina e com menor teor de óxidos de ferro, o que favorece maior reatividade após a queima e moagem. Dessa forma, o emprego desse material mostra-se tecnicamente compatível com os sistemas históricos, contribuindo para o aumento da durabilidade dos revestimentos (Veiga *et al.*, 2006; Neville, 2016).

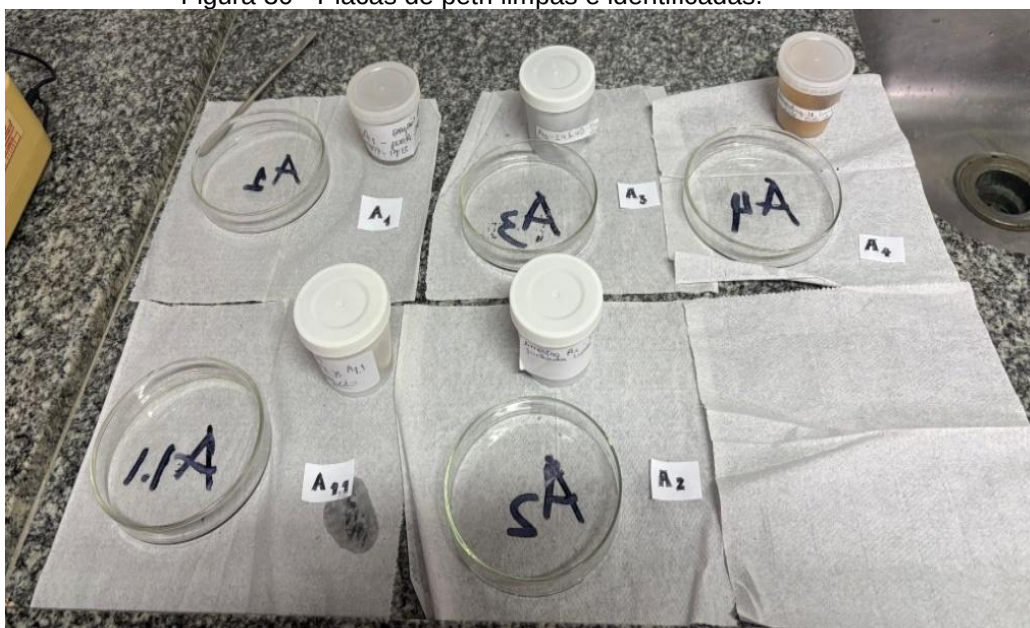
Figura 30 - Placas de petri limpas e identificadas.

Em laboratório, cada amostra foi acondicionada em placas de Petri previamente higienizadas, secas, identificadas e pesadas em balança de precisão (figuras 30 e 31). Após a pesagem inicial, o material foi submetido à secagem em estufa por um período de 24 horas, sob temperatura controlada de 75 °C. Concluída essa etapa, as placas foram transferidas para um dessecador contendo sílica gel, com o objetivo de evitar a reabsorção de umidade do ambiente. Em seguida, o conjunto formado pela placa e a amostra foi submetido a nova pesagem, possibilitando a determinação da variação de massa.

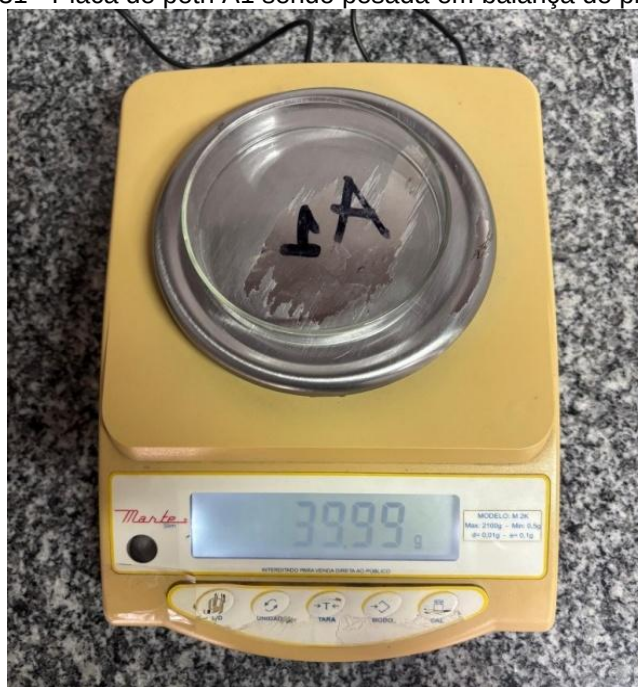
Figura 31 - Placa de petri A1 sendo pesada em balança de precisão.

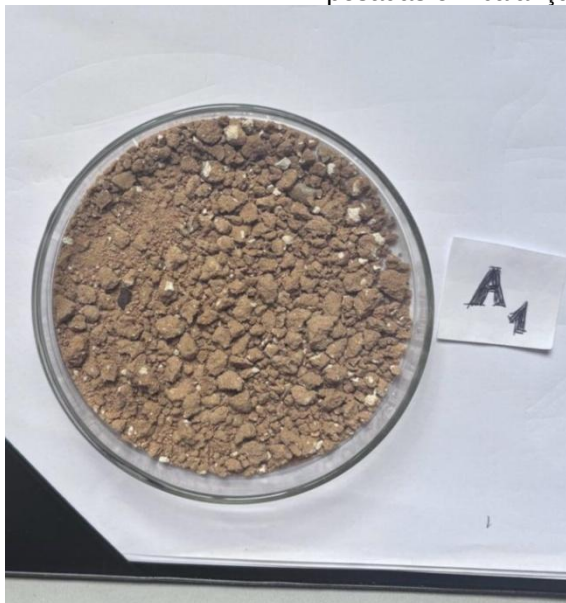
Figura 32 - Amostra A1 úmida em Placa Petri. Figura 33 - Amostra A1 úmida mais Placa Petri sendo pesadas em balança de precisão.

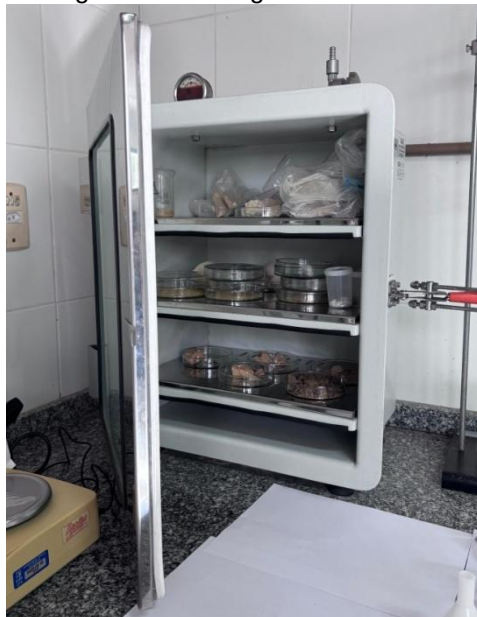
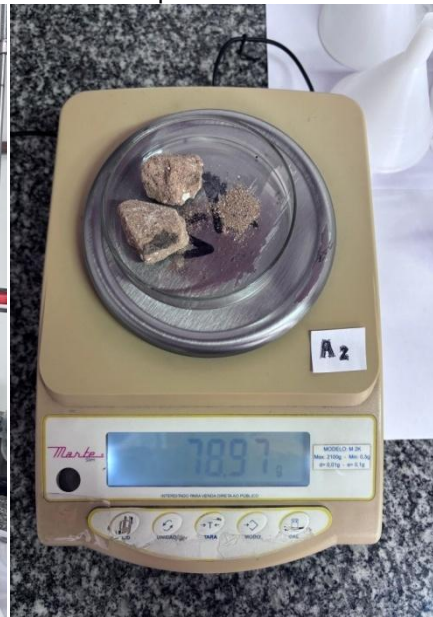
Figura 36 - Amostra A1, A1.1, A2, A3 e A4 colocadas no dessecador com sílica para resfriamento.

Figura 37 - Pesagem de amostra A2 seca com o peso da Placa Petri.

O mesmo procedimento foi aplicado às cinco amostras, com o objetivo de determinar o teor de umidade individual de cada uma. Após a realização das rotinas laboratoriais previamente descritas para a determinação do teor de umidade das amostras provenientes do Sobrado do Balcão Corrido, as amostras em estado úmido foram coletadas no dia 29/07/2025 e pesadas em 31/07/2025.

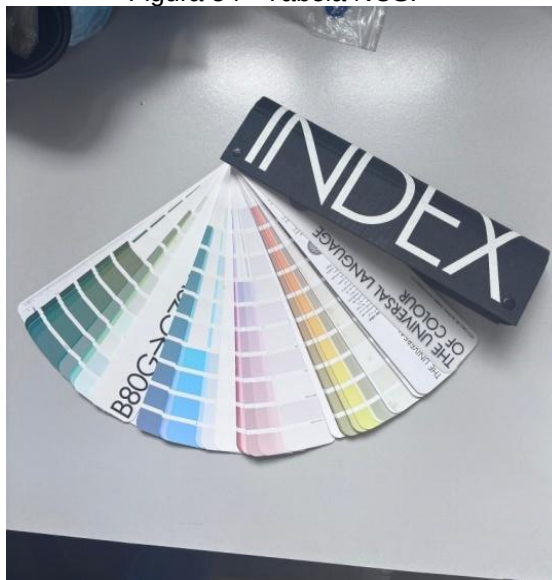
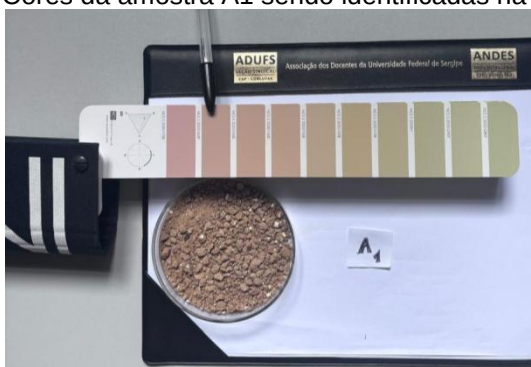
Figura 54 - Tabela NCS.

Figura 55 - Cores da amostra A1 sendo identificadas na tabela NCS.

Após a etapa de observação visual com a tabela, realizou-se a identificação cromática das amostras por meio de sistemas padronizados de classificação de cores. Pela tabela de Munsell, o resultado obtido da amostra A1 correspondeu à tonalidade 7.5YR 6/4.

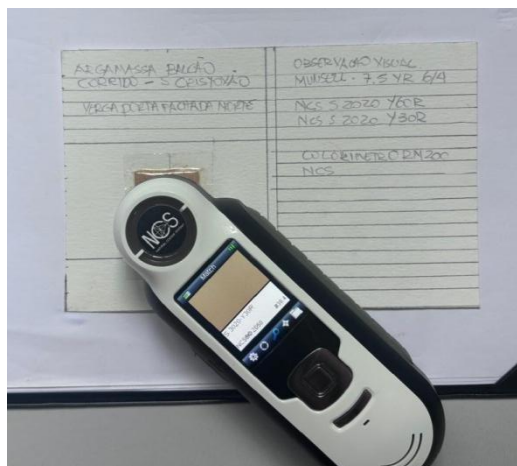
Figura 58 - Fichas feitas à mão e utilização de colorímetro.

Na tabela NCS, observou-se tendência para tons amarelados com leve nuance acastanhada, aproximando-se das referências S2020-Y60R e S2020-Y30R, resultado corroborado pela leitura instrumental realizada com o colorímetro RM200, que indicou correspondência com a tonalidade NCS S3020-Y50R.

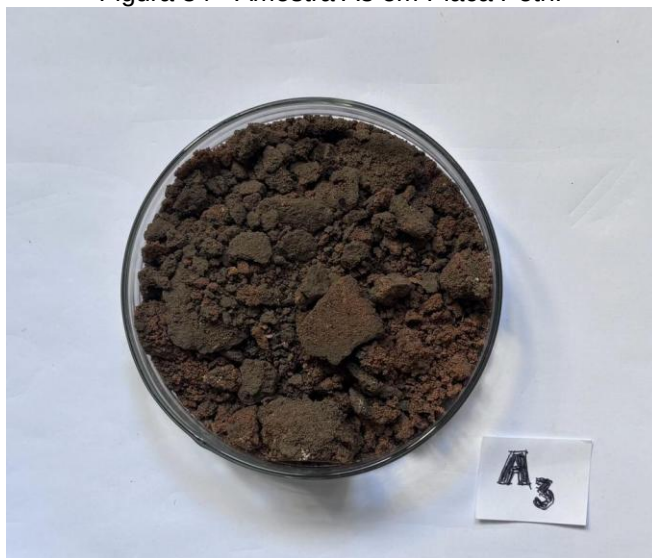
Figura 84 - Amostra A3 em Placa Petri.

A amostra A3 apresenta-se desagregada, com baixa a média dureza e fragmentação heterogênea. Os fragmentos possuem formas angulosas e granulometria variada, indicando degradação progressiva do material. Observa-se predominância de agregados arenosos, sem presença de materiais cerâmicos ou elementos de enchimento aparentes. A coloração castanho-escuro sugere a utilização de agregados

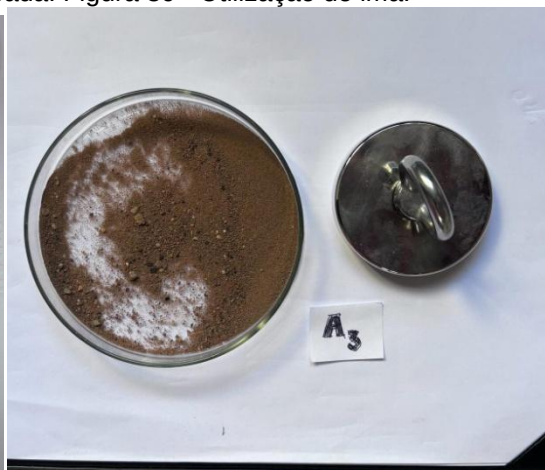
Figura 90 - Utilização do colorímetro. Figura 91 - Identificação de cor com tabela NCS.

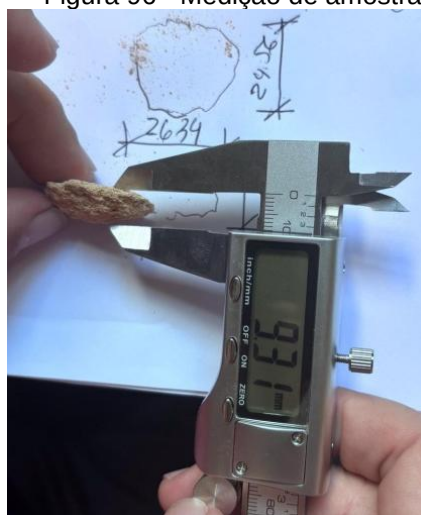
Figura 96 - Medição de amostra A4.

A medição realizada com paquímetro digital indicou dimensão aproximada de 26,34 mm no maior eixo do fragmento, conforme registro gráfico elaborado em campo. O levantamento dessas características contribui para a compreensão da constituição material e do estado de conservação das argamassas associadas ao ambiente, subsidiando análises comparativas posteriores no contexto da caracterização tecnológica dos materiais históricos.

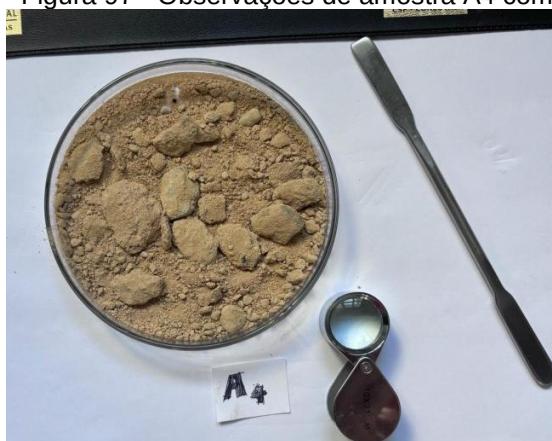
Figura 97 - Observações de amostra A4 com lupa.

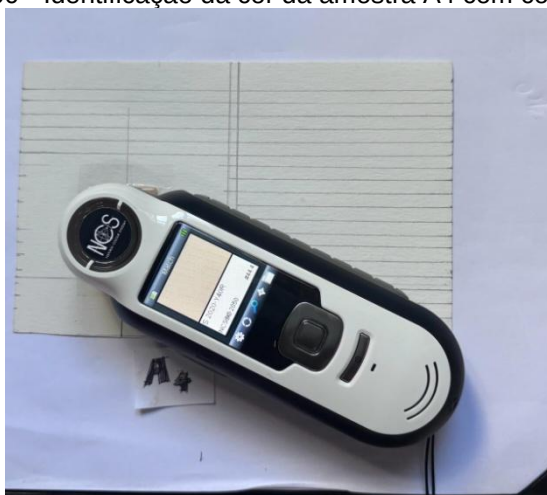
Figura 100 - Identificação da cor da amostra A4 com colorímetro. Figura 101 - Cor na tabela NCS.

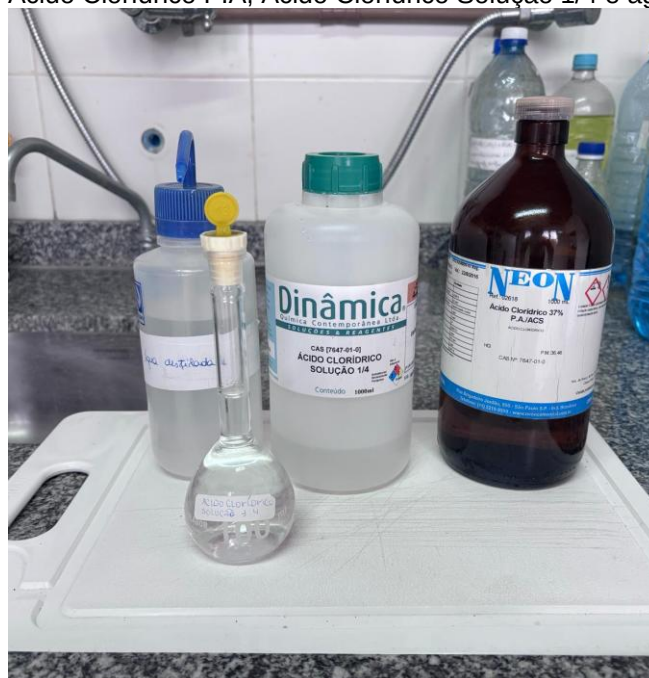
Figura 103 - Ácido Clorídrico P.A, Ácido Clorídrico Solução 1/4 e água destilada.

1. Ácido clorídrico P.A; (Figura 103)
2. Solução de HCl 1:4; (Figura 103)

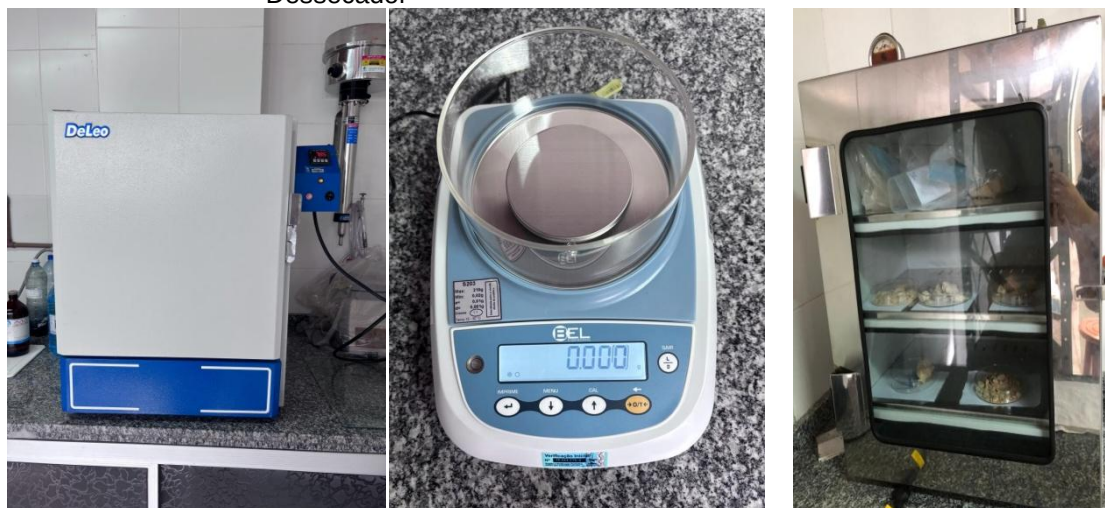
Figura 104 (esquerda) - Estufa. Figura 105 (centro) - Balança de precisão. Figura 106 (esquerda) - Dessecador

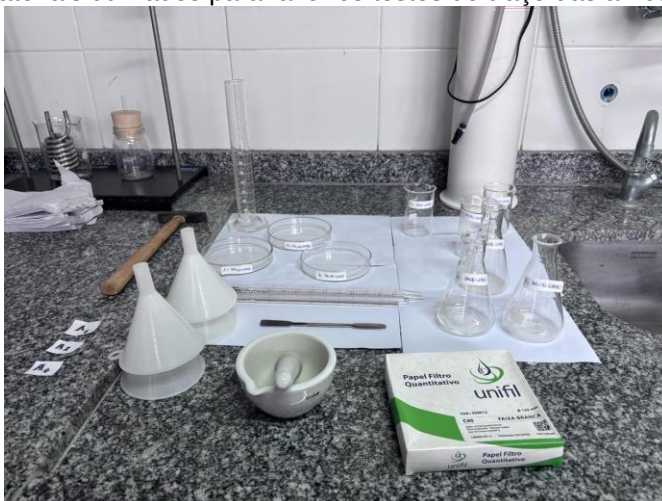
Figura 107 - Vidraria e materiais utilizados para fazer os testes do traço das amostras A1, A2 e A4.

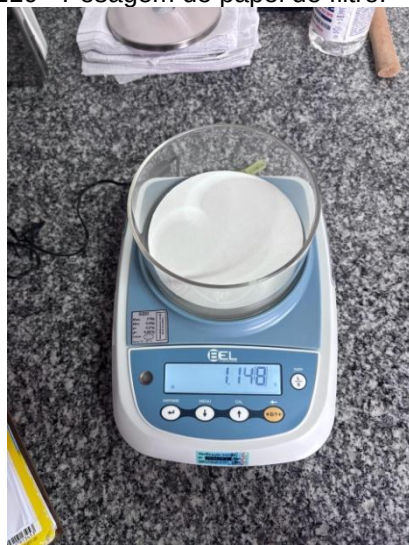
Figura 110 - Pesagem de papel de filtro.

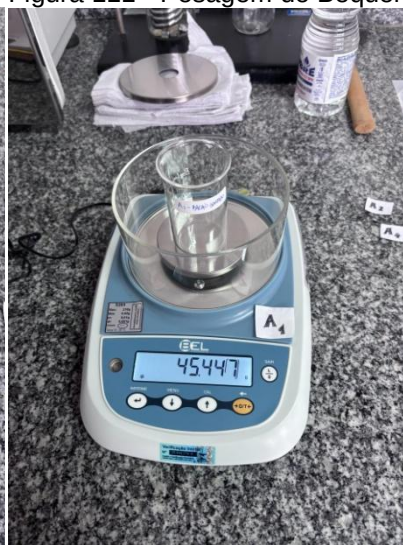
Figura 111 - Pesagem do Bequer.

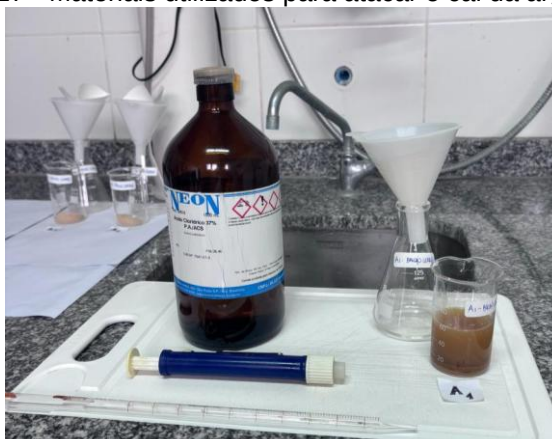
Figura 117 - Materiais utilizados para atacar o cal da argamassa.

5. Colocar em um béquer de 100ml previamente pesado e depois umedecer com água deionizada (Figura 115 e 116);
6. Adicionar cerca de 50ml de HCl 1:4, com uma proveta (Figura 117);

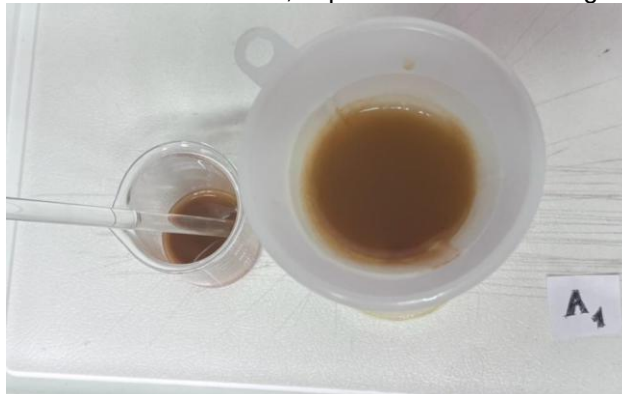
Com o objetivo de caracterizar a composição das argamassas históricas, realizou-se o ensaio de separação do ligante por ataque ácido. O procedimento consiste na adição de solução ácida à amostra previamente desagregada, promovendo a dissolução do ligante à base de cal, constituído majoritariamente por carbonato de cálcio. Ao reagir com o ácido, esse composto é solubilizado, liberando dióxido de carbono e permanecendo na fase líquida, enquanto os constituintes insolúveis, como agregados minerais, permanecem sólidos.

Após a reação, a mistura é submetida à filtração, permitindo a retenção do material insolúvel no papel filtro e a separação da solução contendo os produtos dissolvidos. Esse procedimento possibilita a análise qualitativa e quantitativa da fração residual, contribuindo para a identificação do traço da argamassa, avaliação granulométrica dos agregados e compreensão das técnicas construtivas empregadas.

Figura 118 - A sendo filtrada, separando os finos dos grossos.

8. Adicionar cuidadosamente água deionizada sobre o material e agitar o béquer para que as partículas finas fiquem em suspensão; Em seguida despejar cuidadosamente o líquido com o material suspenso sobre o papel de filtro, previamente pesado, tendo o cuidado para não deixar que as partículas maiores também passem; repetir o procedimento anterior até que a água de lavagem saia limpa (Figura 118);

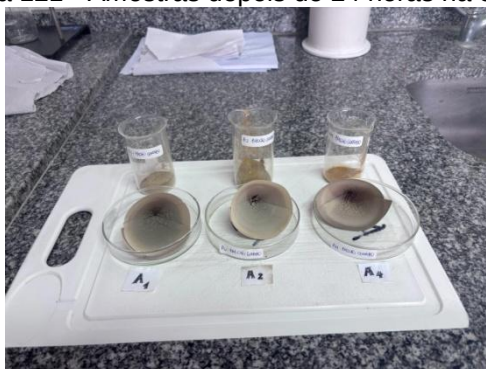
Após amostras serem colocadas na estufa a 75°C as mesmas são retiradas secas após por 24 horas. Depois as amostras são levadas para o dessecador para resfriamento.

Figura 121 - Amostras depois de 24 horas na estufa.

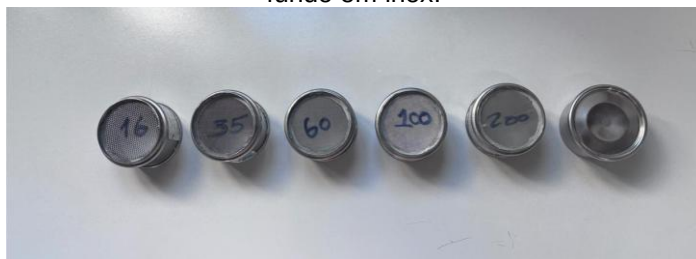
Figura 124 - Jogo de peneiras BERTEL inox 3 x 2 malha 16 abert. 1,118 MM; malha 35/32 abert. 0,500 MM; malha 60 abert. 0,250 MM; malha 100 abert. 0,150; malha 200 abert. 0,075 MM; tampa e fundo em inox.

1. Devem ser seguidos os mesmos procedimentos para a coleta das argamassas descritas anteriormente;
2. Utilizar os resíduos grossos que estavam em estufa acondicionados em béquer (60°C/750 por vinte e quatro horas) deixando-os dessecar por 15 minutos e pesar em balança de alta precisão, para obter o peso referente da amostra + béquer, verificando em seguida o peso do béquer vazio (Figuras 124,125,126);

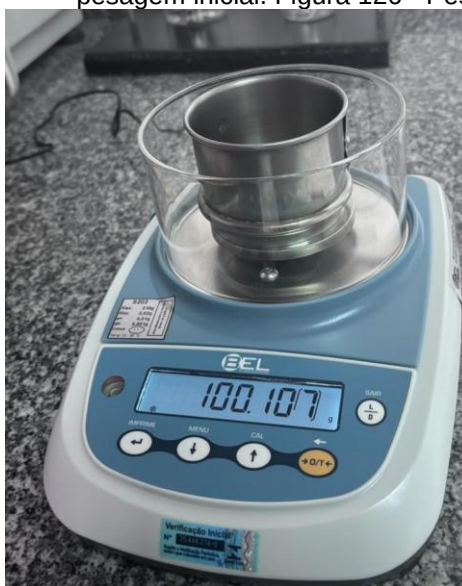
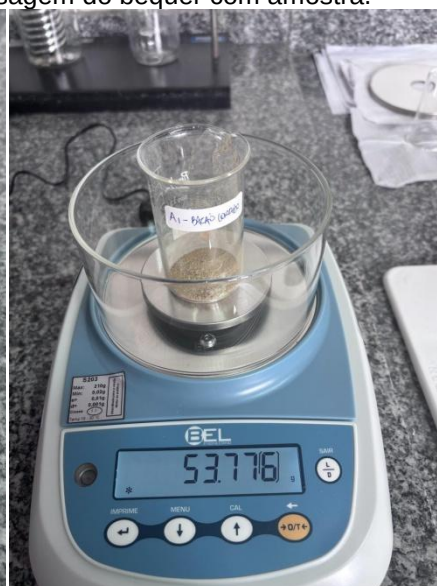
Figura 125 - Pesagem da peneira BERTEL inox 3x 2 malha 16 abert. 1,118 MM, sem amostra – pesagem inicial. Figura 126 - Pesagem do béquer com amostra.

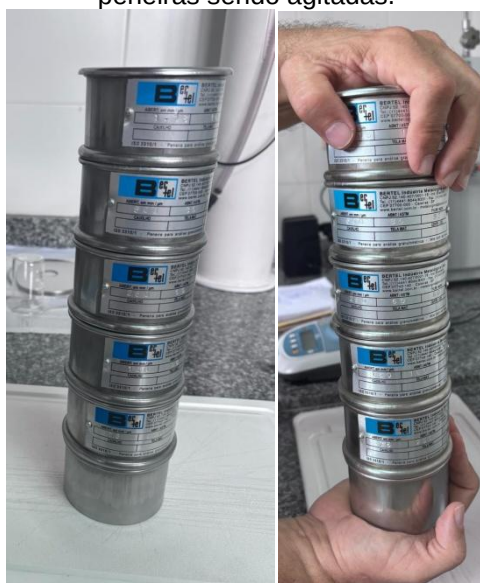
Figura 127 - Jogo de peneiras na posição para início do agitação manual. Figura 128 - Jogo de peneiras sendo agitadas.

Após pesagem a amostra é colocada no jogo de peneiras e agitada manualmente por 5 minutos.

3. O material da amostra é colocado no conjunto de peneiras (podendo ser utilizado para este fim, apenas as de número 16, 35, 60, 100 e 200) previamente pesadas e em seguida proceder ao peneiramento (chacoalhar) por 5 minutos (Figuras 127 e 128);

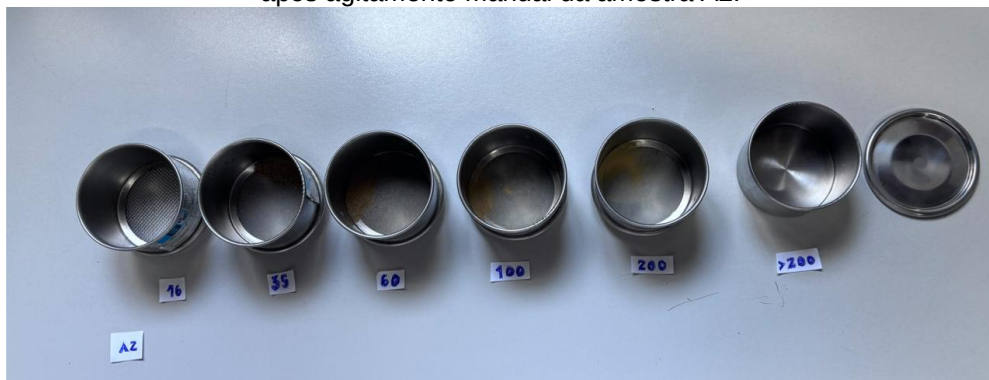
Figura 132 - (da esquerda para direita) Resíduos retidos nas peneiras Nº 16; 35; 60; 100; 200 e > 200 após agitação manual da amostra A2.

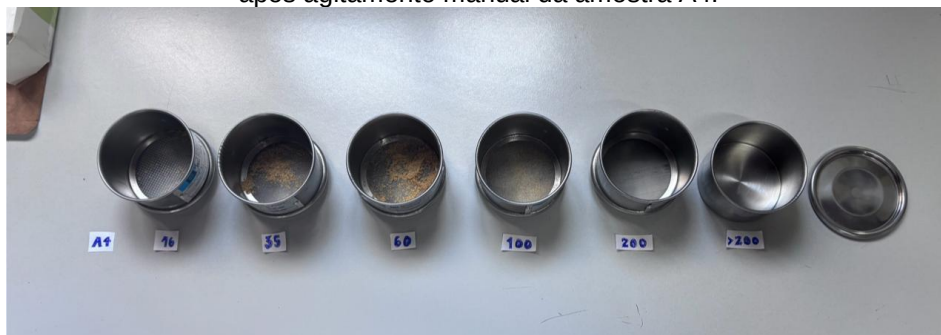
Figura 133 - (da esquerda para direita) Resíduos retidos nas peneiras Nº 16; 35; 60; 100; 200 e > 200 após agitação manual da amostra A4.

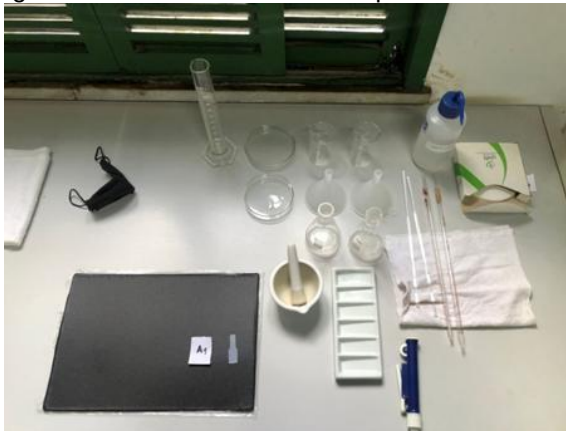
Figura 134 - Materiais utilizados para os ensaios de sais.

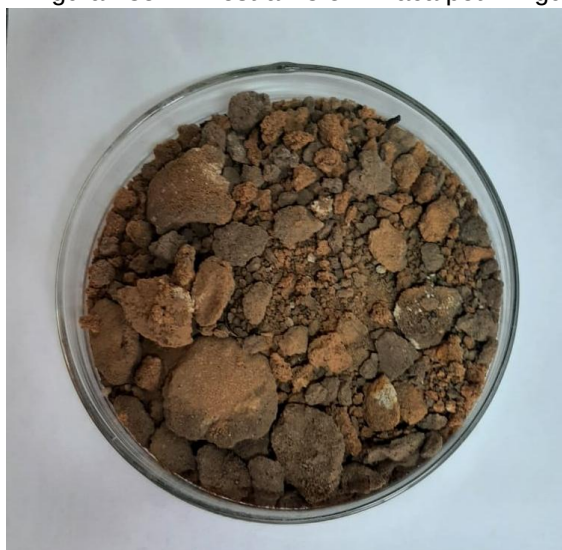
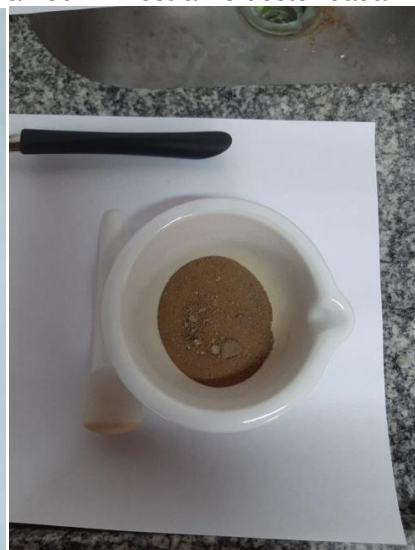
Figura 135 - Amostra A3 em Placa petri. Figura 136 - Amostra A3 destorroada.

1. Coletar amostras (seguindo o mesmo procedimento do ensaio de umidade). Pesar cerca de 10g da amostra moída (destorroadada) para um béquer de 100ml. (Figuras 135, 136, 137).
2. Adicionar aproximadamente 80ml de água deionizada. E 20ml de H<sub>2</sub>O deionizada para lavagem do béquer. Proporção 10g / 100ml (Figuras 138 e 139).
3. Agitar com um bastão de vidro, filtrar usando filtro de papel e auxílio de funil (Figuras 139).
4. Recolher o filtrado num erlenmayer.
5. Se o filtrado estiver turvo, centrifugar por 15 min.
6. Despejar o filtrado límpido (transparente) numa placa de toque adicionando ácido sulfúrico a 1% (2 gotas) (Figuras 140, 141 e 142).
7. Adicionar três gotas do reativo: 1% Difelamina em H<sub>2</sub>SO<sub>4</sub>.
8. Verificar o aparecimento de uma coloração azul indicativa de nitrato. (Figura 142).

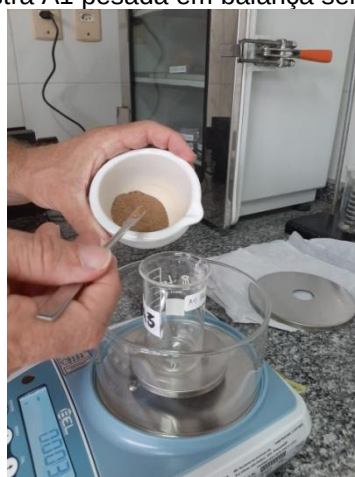
Figura 137 - 10 gramas da amostra A1 pesada em balança semi-análítica em b quer de 100 ml.

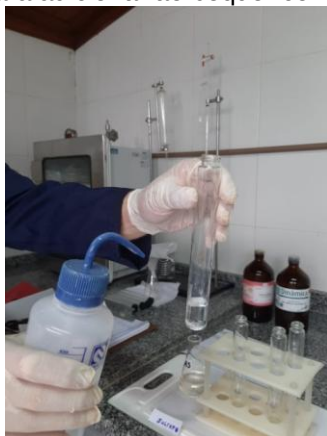
Figura 138 - Sendo medida 100 ml de água deionizada em proveta para lavagem do béquer com 20 ml e 80 ml para adicionar ao béquer com amostra A3.

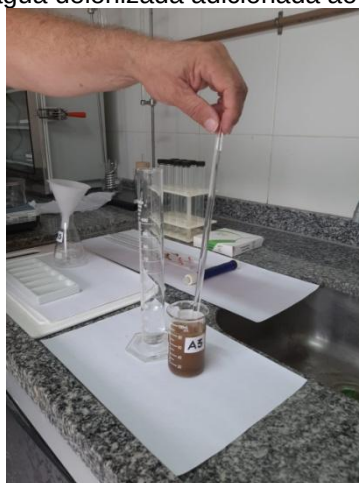
Figura 139 - 100 ml de água deionizada adicionada ao béquer com amostra A3.

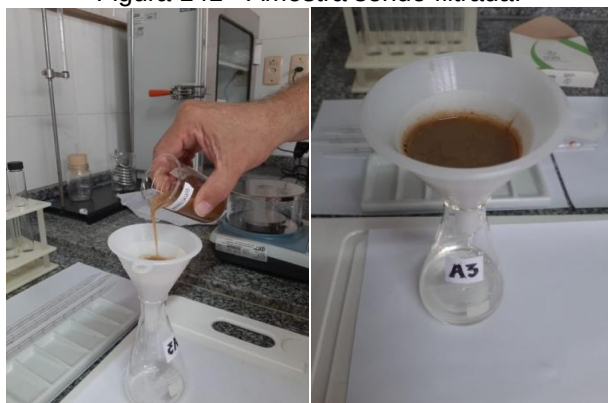
Figura 140 - filtragem da amostra A3 em erlenmayer com auxílio de funil e filtro de papel.  
Figura 141 - Amostra sendo filtrada.

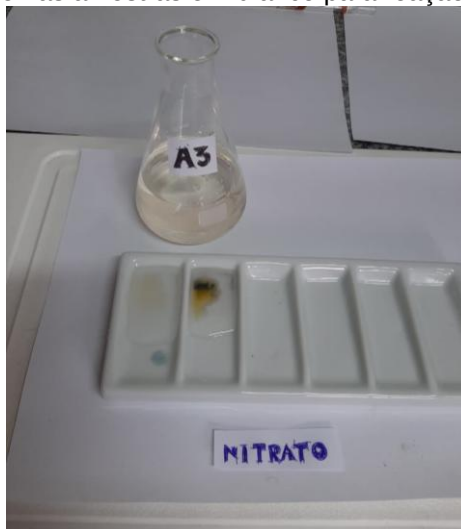
Figura 142 - Foram pingadas três gotas de difenilamina a 1% de ácidosulfúrico nas amostras filtradas e nas amostras em branco para reação.

Podemos observar que, ao realizar o teste, ocorre o aparecimento de uma coloração azulada, o que confirma a presença de nitrato nas amostras. Esse resultado final, que mostra uma coloração tendendo para o amarelado, se deve à saturação da difenilamina na amostra. Esse processo foi observado após a adição de três gotas de difenilamina a 1% em ácido sulfúrico nas amostras filtradas, bem como nas amostras em branco utilizadas para comparação na reação. Importante frisar que mais que 100 ml de água deionizada pode diluir os sais presentes nas amostras.

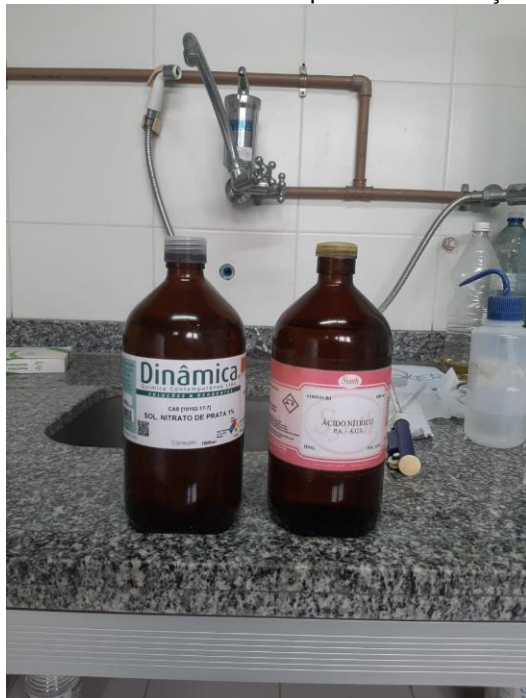
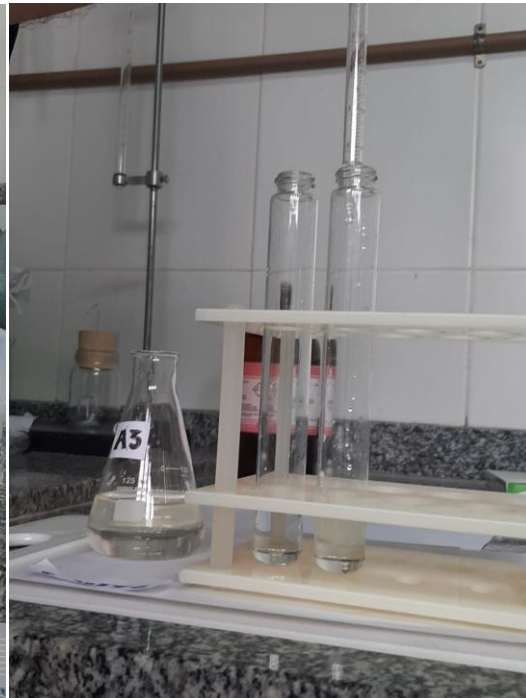
Figura 143 - Soluções usadas para determinação de Cloreto nas amostras. Figura 144 - Tubos de ensaio para determinação de Cloreto nas amostras.

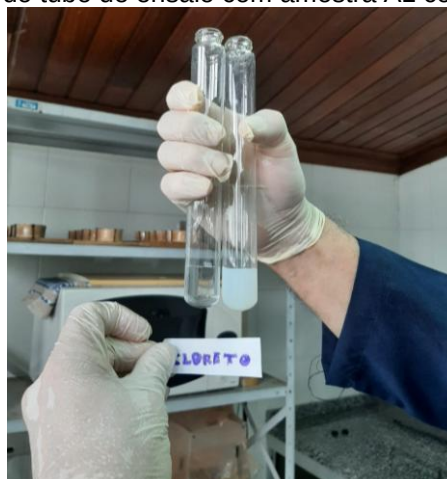
Figura 145 - Comparativo do tubo de ensaio com amostra A1 com tubos de ensaio branco.

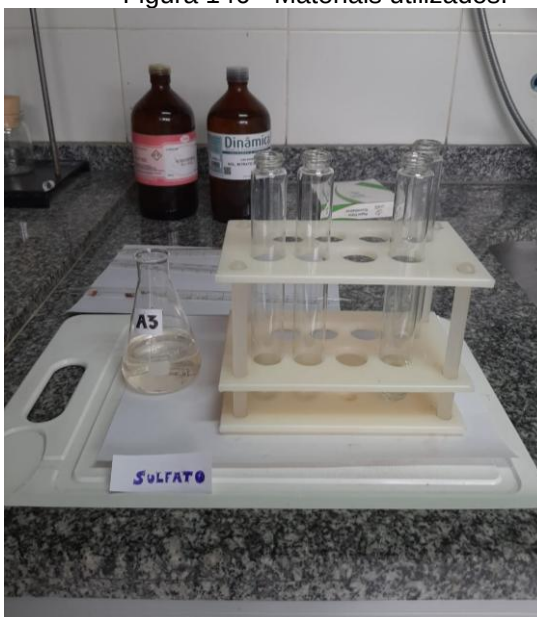
Figura 146 - Materiais utilizados.

- 1- Colocar um pouco do filtrado do item 1 em um tubo de ensaio;
- 2- Usar outro tubo para o teste em branco com água deionizada;
- 3- Adicionar aos tubos, de três a cinco gotas de HCl P.A. (Figura 146);
- 4- Em seguida, adicionar de três a cinco gotas da solução: 5% BaCl<sub>2</sub> em água deionizada (cloreto de bário);
- 5- Verificar o aparecimento de uma turvação indicativa da presença de sulfato. Precipitado de BaSO<sub>4</sub>;
- 6- Comparar com o ensaio em branco.

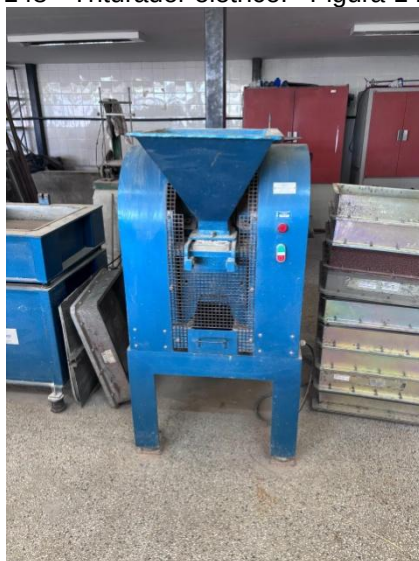
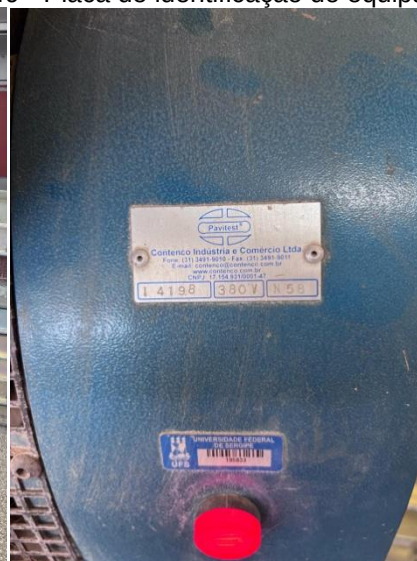
Para a realização do procedimento, utilizou-se um triturador elétrico de bancada, empregado para a moagem e redução granulométrica do material cerâmico. O equipamento foi utilizado para fragmentar as telhas cerâmicas vermelhas, possibilitando a obtenção do pó cerâmico a ser incorporado à argamassa.

Figura 148 - Triturador elétrico. Figura 149 - Placa de identificação do equipamento.

O triturador elétrico de bancada utilizado neste procedimento enquadra-se na categoria de britadores de laboratório, destinados à fragmentação e redução granulométrica de materiais sólidos. Seu funcionamento baseia-se na compressão mecânica exercida entre superfícies internas de britagem, promovendo a quebra progressiva do material introduzido no equipamento.

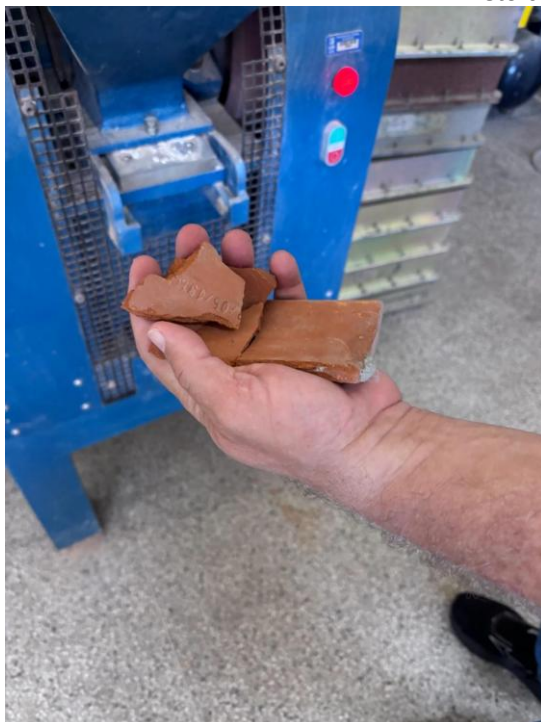
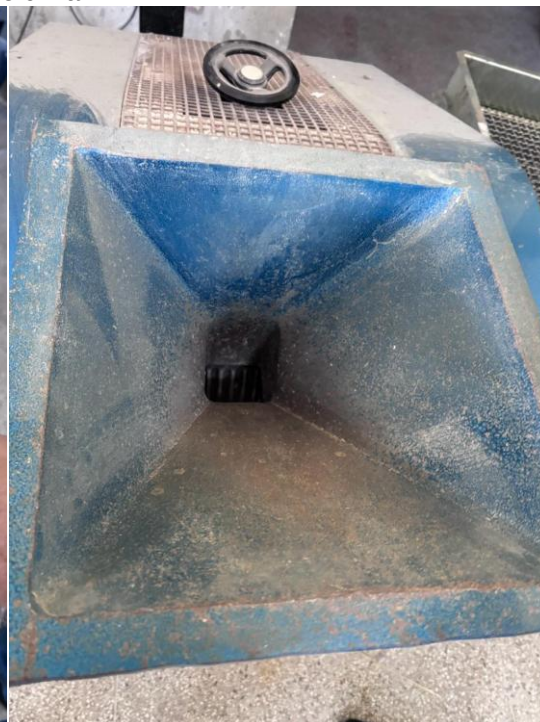
Figura 150 - Telha cerâmica vermelha pré-fragmentada para trituração. Figura 151 - Triturador elétrico visto de cima.

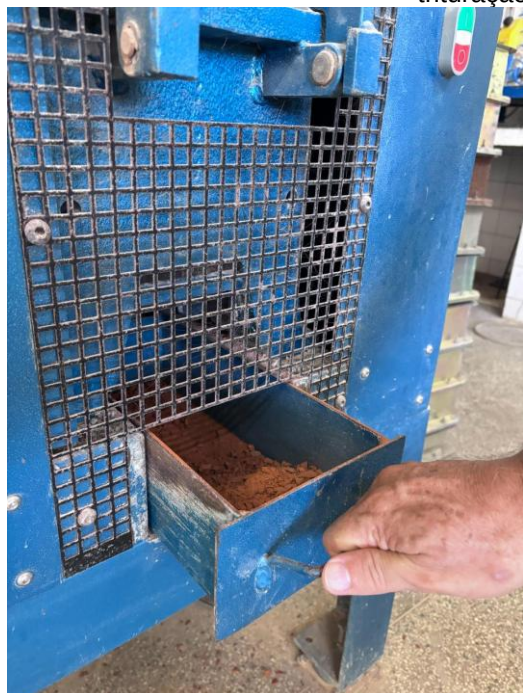
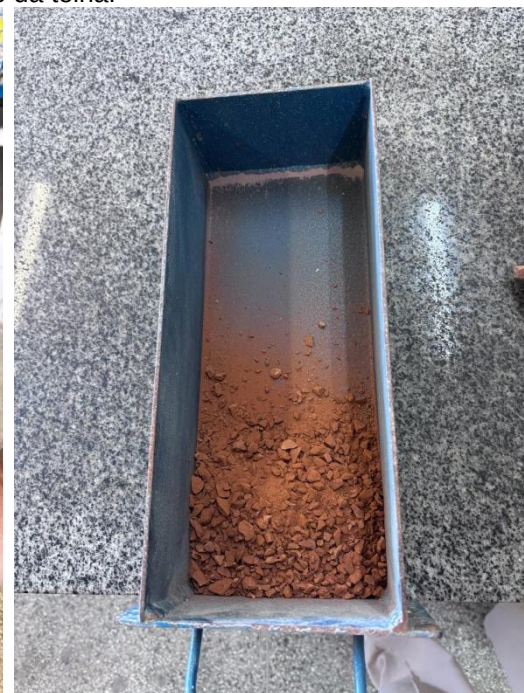
Figura 152 - Telha triturada na Gaveta coletora de material. Figura 153 - Primeiro processo de trituração da telha.

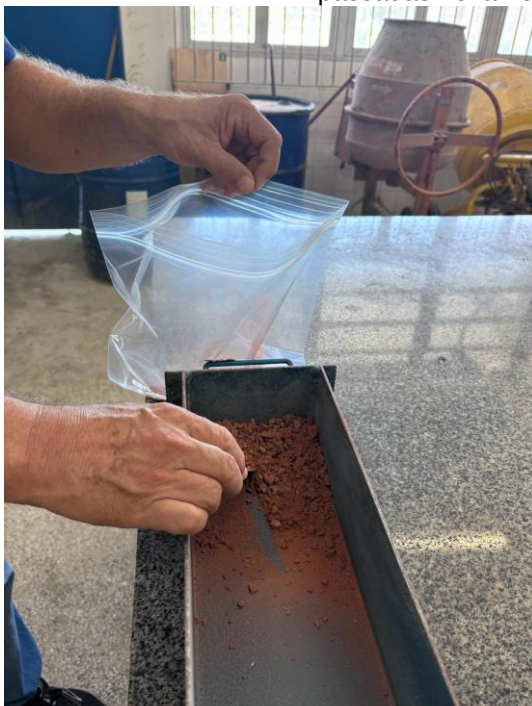
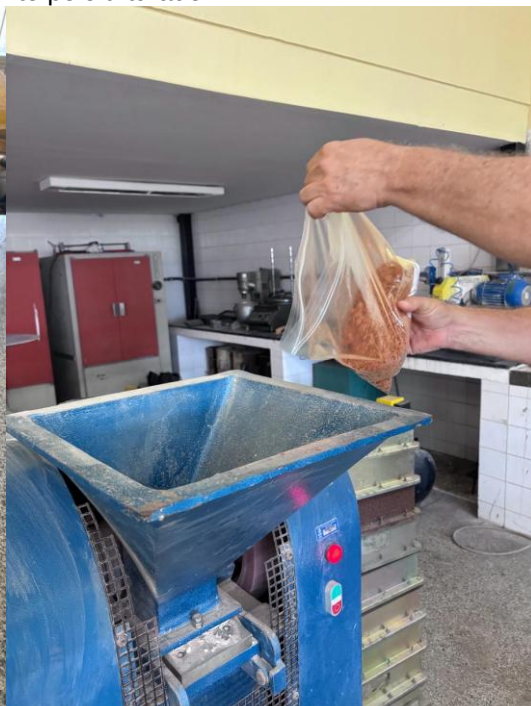
Figura 154 - Telha sendo colocada em saco plástico hermético. Figura 155 - Telhas sendo passadas novamente pelo triturador.

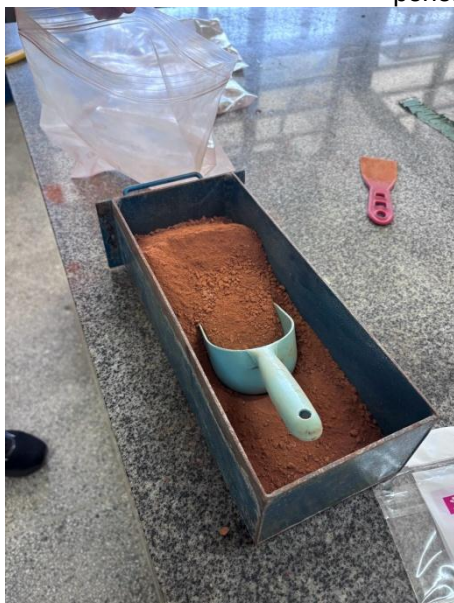
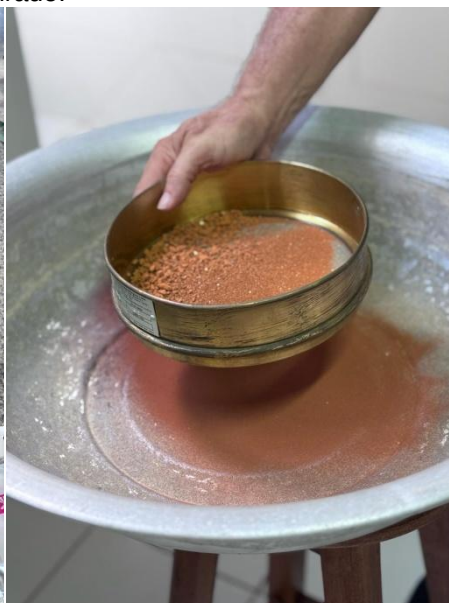
Figura 156 - Pó cerâmico pela sexta vez passada no triturador. Figura 157 - Pó cerâmico sendo peneirado.
