**ESTUDO DAS ARGAMASSAS HISTÓRICAS: O CASO DO SOBRADO DO  
BALCÃO CORRIDO, EM SÃO CRISTÓVÃO SERGIPE**

Trabalho de conclusão de curso  
apresentado ao curso de graduação  
em Arquitetura e Urbanismo para  
obtenção do título de Bacharel em  
Arquitetura e Urbanismo da  
Universidade Federal de Sergipe.

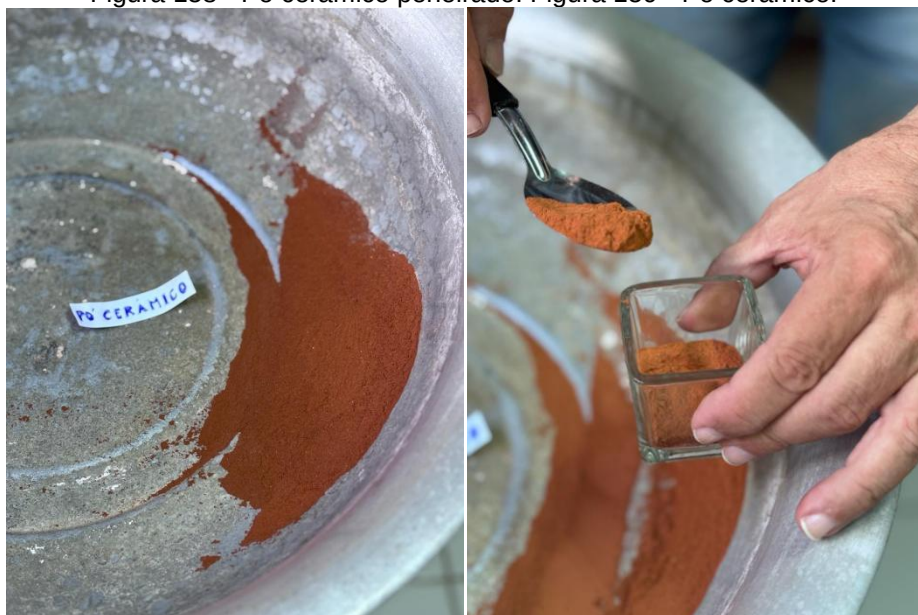
Figura 158 - Pó cerâmico peneirado. Figura 159 - Pó cerâmico.

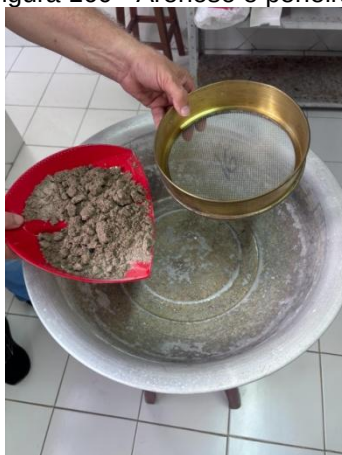
Figura 160 - Arenoso e peneira.

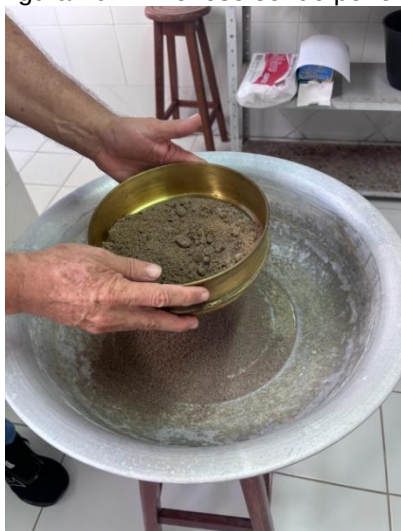
Figura 161 - Arenoso sendo peneirado. Figura 162 - Arenoso peneirado.

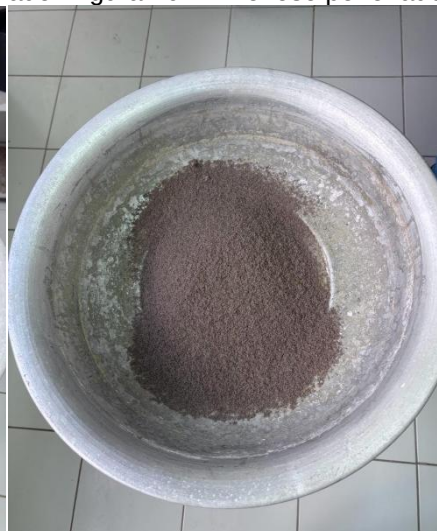
Figura 163 - Materiais utilizados para realização do traço da argamassa. Figura 164 - Potes de vidro para ensaio

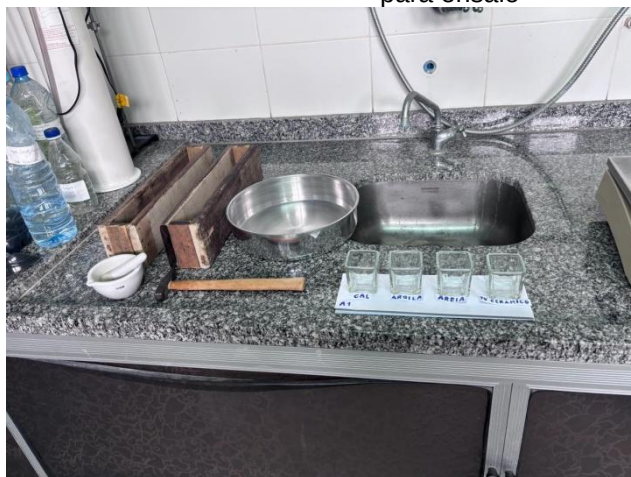
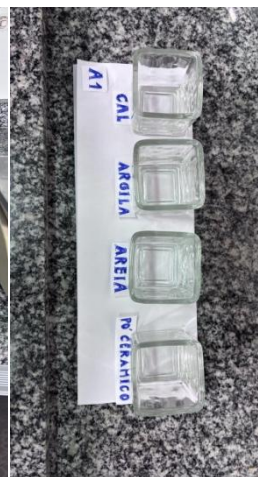
Figura 165 - Doze partes de arenoso.

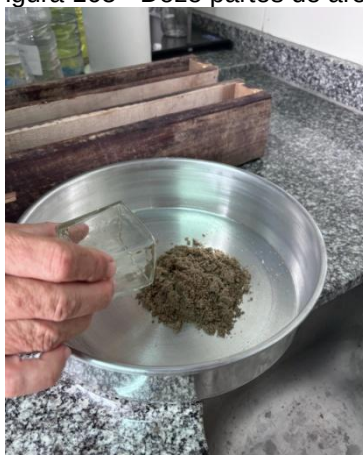
Figura 166 - Cal. Figura 167 - Cal em frasco de vidro dosador.

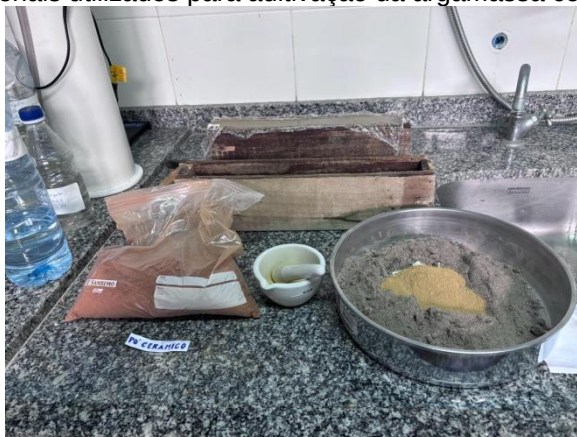
Figura 179 - Pó cerâmico. Figura 180 - Pó cerâmico sendo adicionado.

Na sequência, repetiu-se o mesmo procedimento e as mesmas proporções do traço original, acrescentando-se, entretanto, o pó cerâmico previamente processado, caracterizando a argamassa aditivada. Após completa homogeneização, essa segunda composição também foi moldada em fôrma de madeira e submetida à secagem.

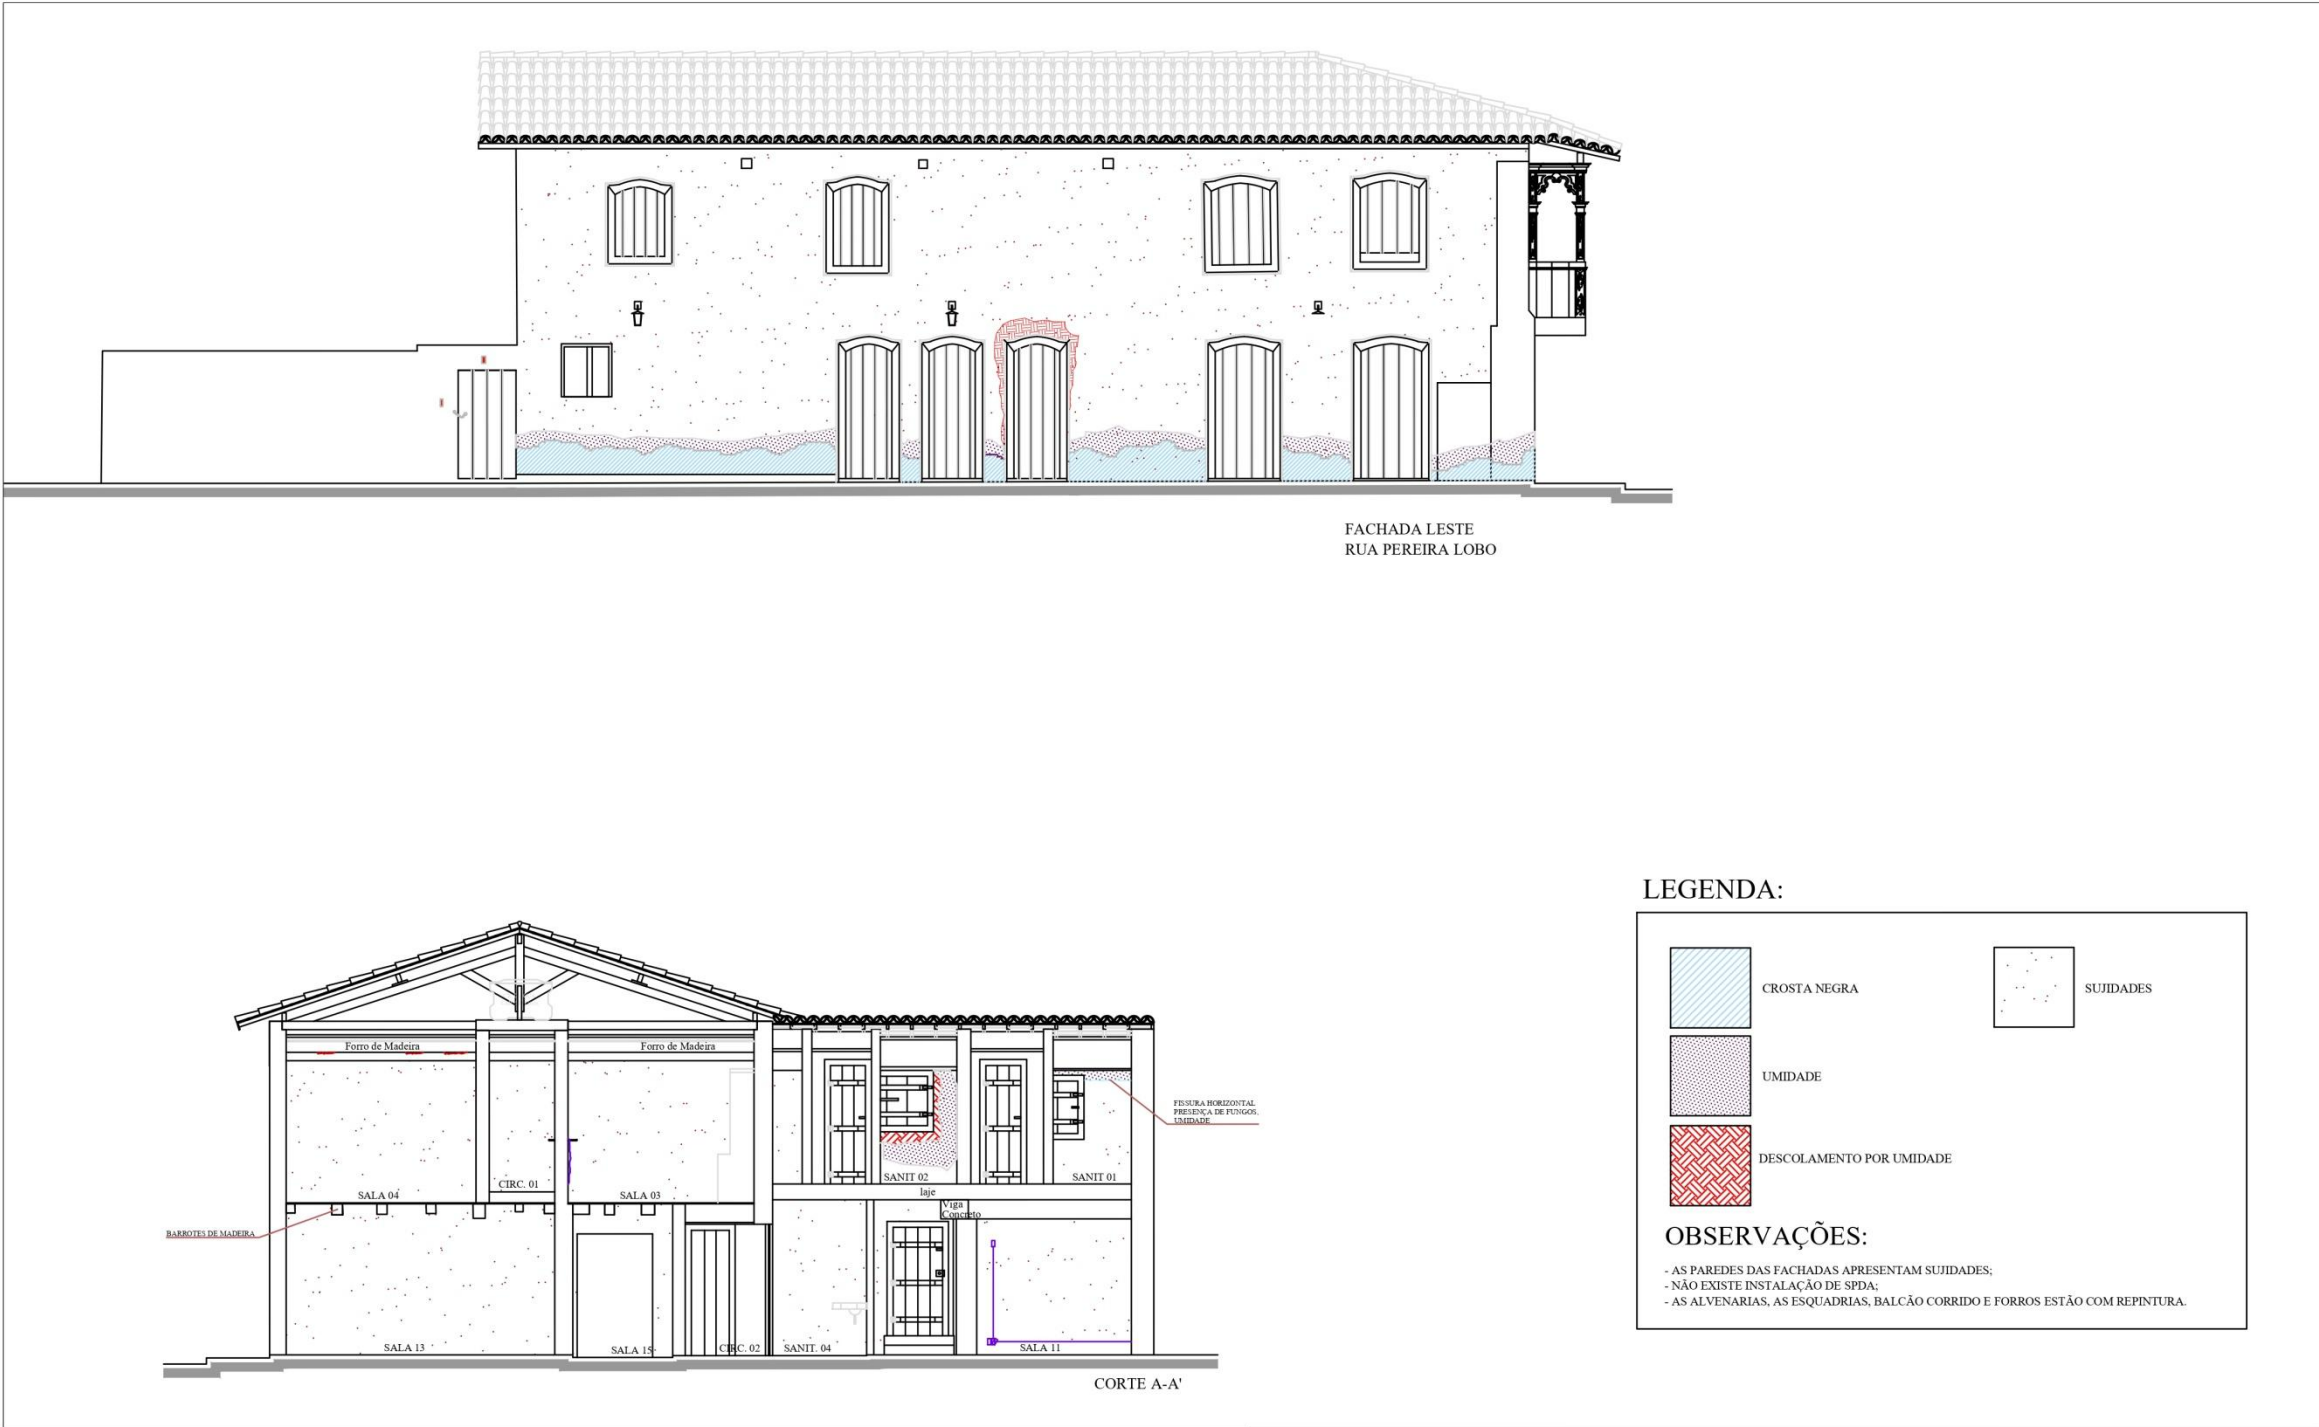
Anexo 1 - Mapeamento de Danos do Sobrado do Balcão Corrido, Fonte: Acervo pessoal, 2025.
