UNIVERSIDADE FEDERAL DE SERGIPE
PRÓ-REITORIA DE PÓS-GRADUAÇÃO E PESQUISA
PROGRAMA DE PÓS-GRADUAÇÃO EM CIÊNCIA E
ENGENHARIA DE MATERIAIS (P²CEM)

ESTUDO DOS MECANISMOS DE DANOS OCORRIDOS EM
VÁLVULAS DE INJEÇÃO DE ÁGUA DE POÇOS DE
PETROLEO FABRICADAS EM AÇO INOXIDÁVEL AISI 316
E AISI 410

Dissertação apresentada junto ao Programa de Pós-Graduação em Ciência e Engenharia de Materiais da Universidade Federal de Sergipe, como requisito necessário à obtenção do título de Mestre.

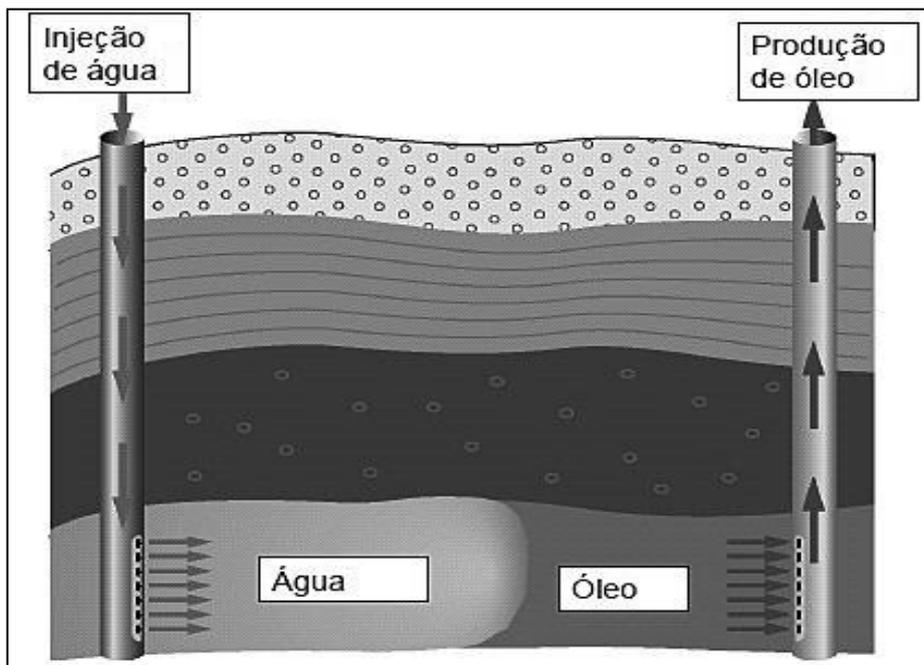
Figura 1.1 - Injeção de água em poço produtor de petróleo. Adaptado de [4,5].

De acordo com a Figura 1.1, observa-se que a água injetada sob pressão no reservatório flui pelo interior dos poros das rochas, deslocando o óleo até os poços produtores, que bombeiam a mistura até a superfície. Essa injeção de água deve ser feita de forma seletiva, ou seja, o volume de água injetado deve ser o suficiente para atingir a melhor produção de petróleo possível [7,8]. Atualmente, esse método de produção de petróleo por meio de poços injetores é muito aplicado em regiões terrestres, como é o caso do campo de petróleo de Carmópolis em Sergipe (ver figura 1.2).

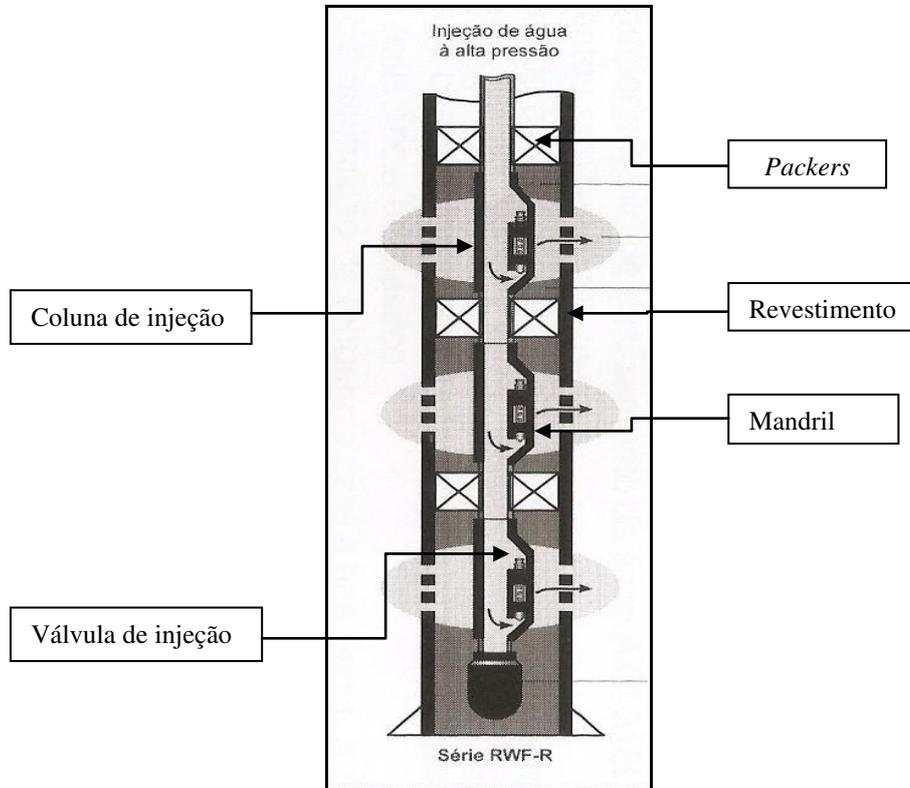
O campo de Carmópolis permite alcançar uma produção de petróleo com viabilidade econômica a partir de poços injetores de água, em que basicamente são constituídos pelos seguintes componentes: coluna de injeção, mandril, revestimento, *packers* e válvulas de injeção (Figura 1.3).

Figura 1.3 – Esquema básico da composição de um poço injetor de água e os principais componentes construtivos, adaptado de [10].

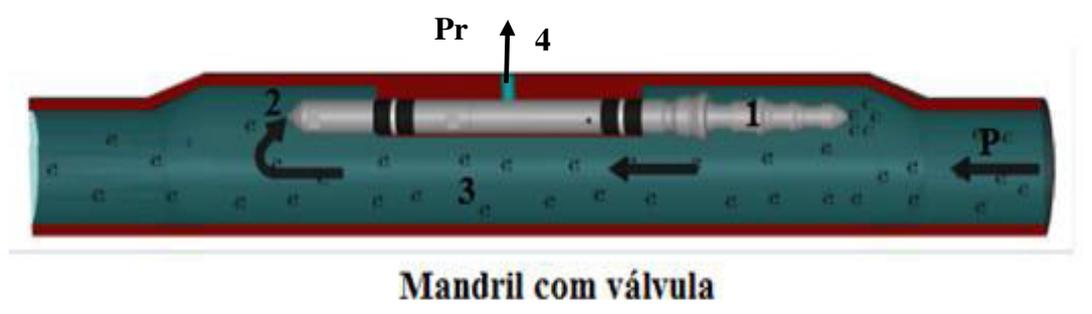
O fluxo de injeção que passa nas válvulas depende principalmente das pressões de injeção (P) e de reservatório (P_r). Para que haja fluxo de injeção de água pela válvula é necessário que a pressão do reservatório (P_r) esteja menor do que a pressão de injeção (P), caso contrário a válvula não permitirá a pressurização do reservatório. A Figura 1.4 demonstra esquematicamente o sentido de fluxo da água que passa pela válvula de injeção instalada no mandril.

Figura 1.4 - Diagrama do fluxo do fluido de injeção. A representação está inclinada em 90 graus em relação a montagem no poço. O fluido incide sobre o *latch* (1) e segue até entrar na válvula pela extremidade (2). No interior da válvula, o fluido passa pela retenção e pistão, saindo pelo orifício (4) do mandril para o reservatório.

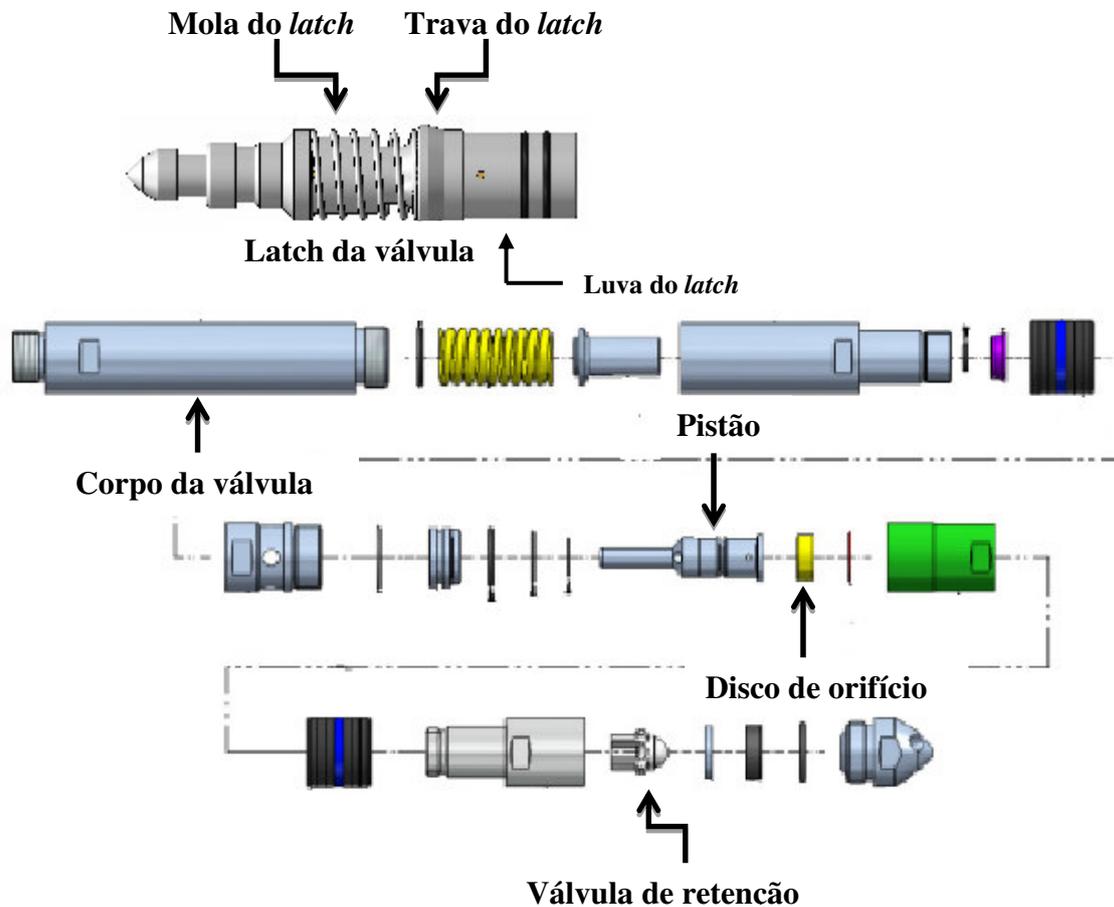
A válvula em estudo é constituída de diversas peças montadas que constituem um corpo cilíndrico as quais estão sujeitas aos processos de dano, seja pelo fluxo contendo partículas suspensas, seja pela agressividade do meio. A Figura 1.5 mostra os

Figura 1.5 – Ilustração dos componentes da válvula de injeção com destaque para identificação das partes principais.

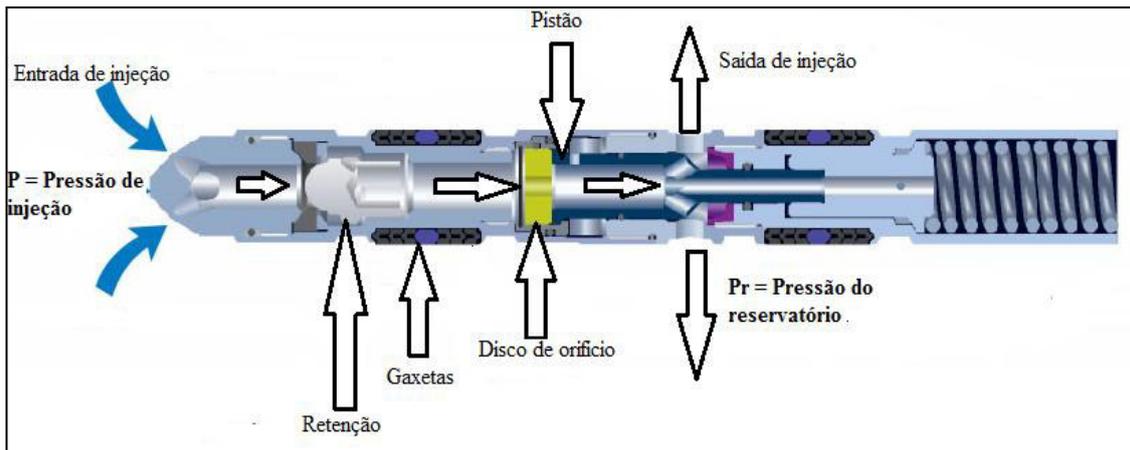
O processo de funcionamento se torna importante para entender como o fluxo de água a alta pressão pode influenciar nos danos das válvulas. O sistema pode ser compreendido pela análise da Figura 1.6, no qual o mecanismo consiste em injetar água na entrada de injeção passando pela retenção e pelo pistão que comprime a mola com a pressão de injeção (**P**), mantendo-se aberta para o escoamento pela lateral (saída de injeção). Ao cessar a pressão de injeção (**P**) imediatamente a mola é desacionada e o pistão volta à condição inicial, parando o fluxo de água pelo interior da válvula. As válvulas são instaladas e desinstaladas nos mandris dos poços injetores de água através de equipamentos específicos denominados de *wire-line*, que são operações com guinchos especiais conectados por arames, que se encarregam de realizar intervenções no interior dos poços dos campos de petróleo terrestres e marítimos.

Figura 1.6 – Ilustração do funcionamento da válvula de injeção, com detalhe das partes internas, adaptado de [12].

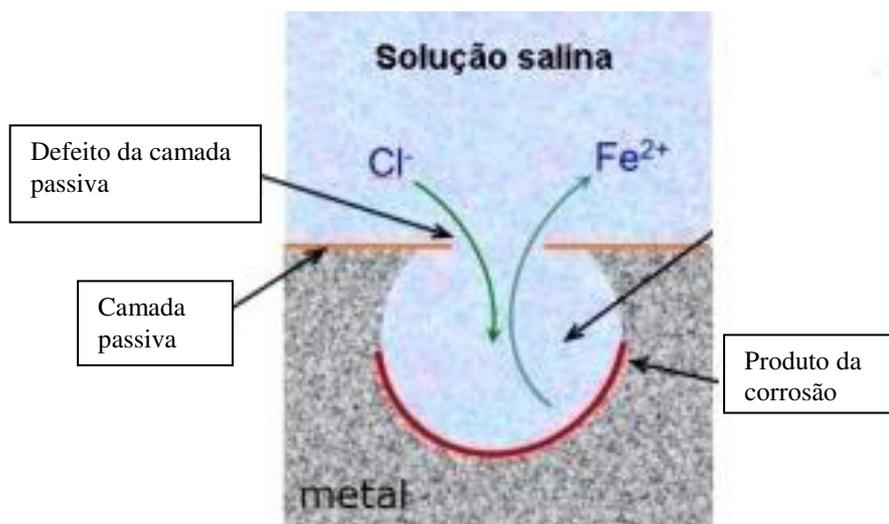
O processo de nucleação dos pites se inicia pela adsorção do agente corrosivo íons cloreto (Cl^-) que forma as ligações CrCl , que é responsável pela dissolução do filme passivo. Já o processo de crescimento pode ser representado pelo ataque dos íons cloreto, assim como esquematizado na Figura 3.1.

Figura 3.1 – Esquema da formação de um pite no metal em solução contendo íons cloreto, adaptado de [65, 73].

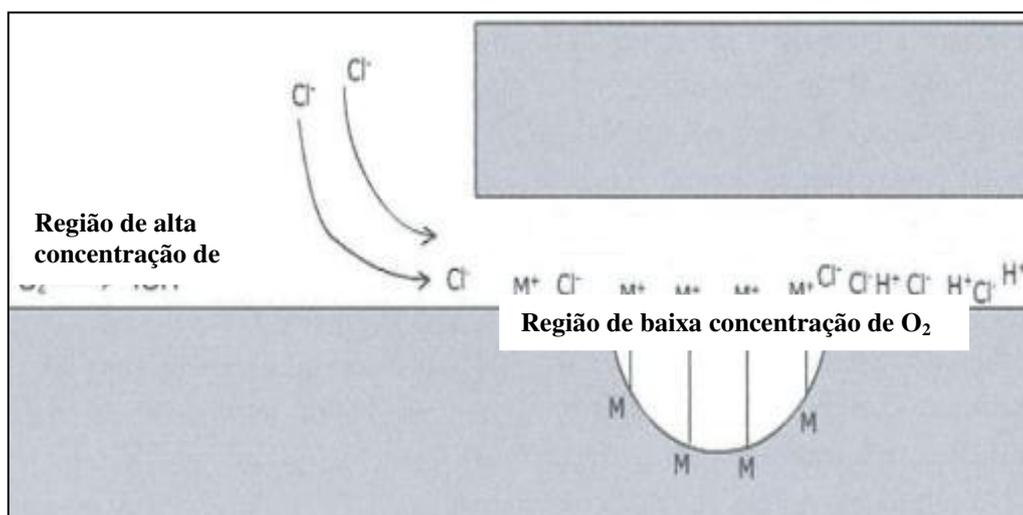
De acordo com a Figura 3.2, verifica-se que as reações de oxidação e redução acontecem dentro e fora das superfícies entre os materiais. Ao passar do tempo o oxigênio é consumido no interior do pite, o que ajuda no aumento da concentração dos íons metálicos e de cloretos na região das frestas. Logo o potencial positivo na cavidade da fresta faz com que os íons cloreto (Cl^-) penetrem na região com baixo teor de oxigênio e reagindo para ocasionar os danos pela corrosão por fresta [21, 65, 71, 73].

Figura 3.2 - Ilustração esquemática do mecanismo de corrosão por fresta, adaptado de AHMAD [65], FONTANA e GREENE [71].

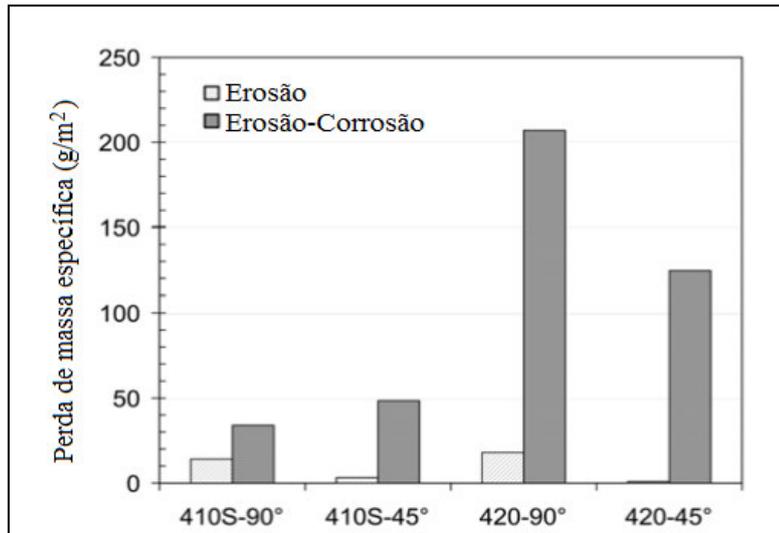
TORO, TANAKA e TSCHIPTSCHIN [80] estudando o comportamento do desgaste por erosão e erosão-corrosão dos aços martensíticos AISI 410 nitretado e 420 temperado, indicaram que a resistência à erosão e à erosão-corrosão dos aços com nitrogênio é muito superior à do aço temperado (Figura 3.3).

Figura 3.3 – Perda de massa em função do tipo de material e ângulo de ataque dos aços martensíticos AISI 410 nitretados e AISI 420 temperados, adaptado de [80].

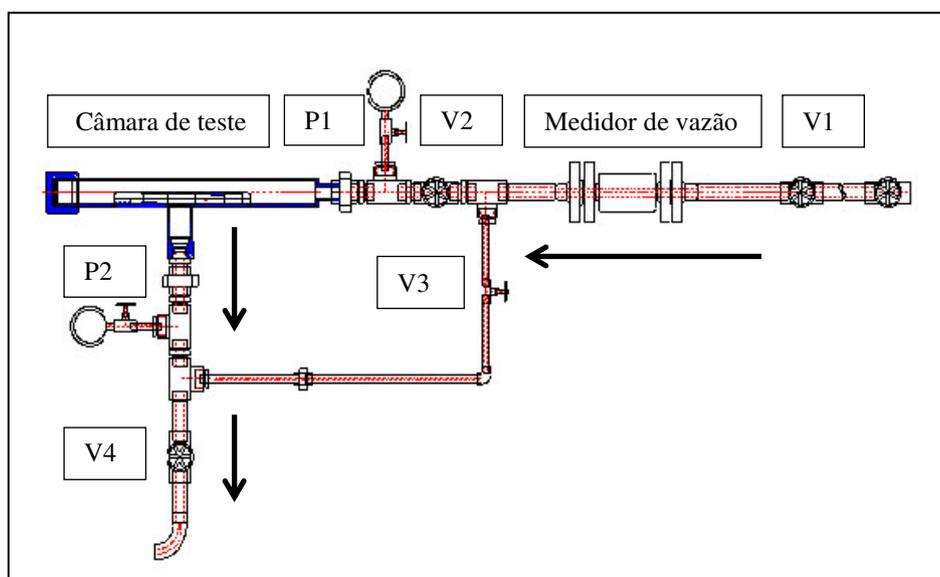
Cada válvula antes de ser instalada no mandril do poço passou por teste de calibração em bancada obedecendo à norma ISO 17078-2 de calibração de válvula, para simular na superfície o comportamento do seu funcionamento nas condições de vazão e pressão de trabalho na subsuperfície. A Figura 4.1 apresenta uma visualização esquemática da bancada de teste, pertencente à Petrobras.

Figura 4.1 – Desenho esquemático da bancada de teste das válvulas.

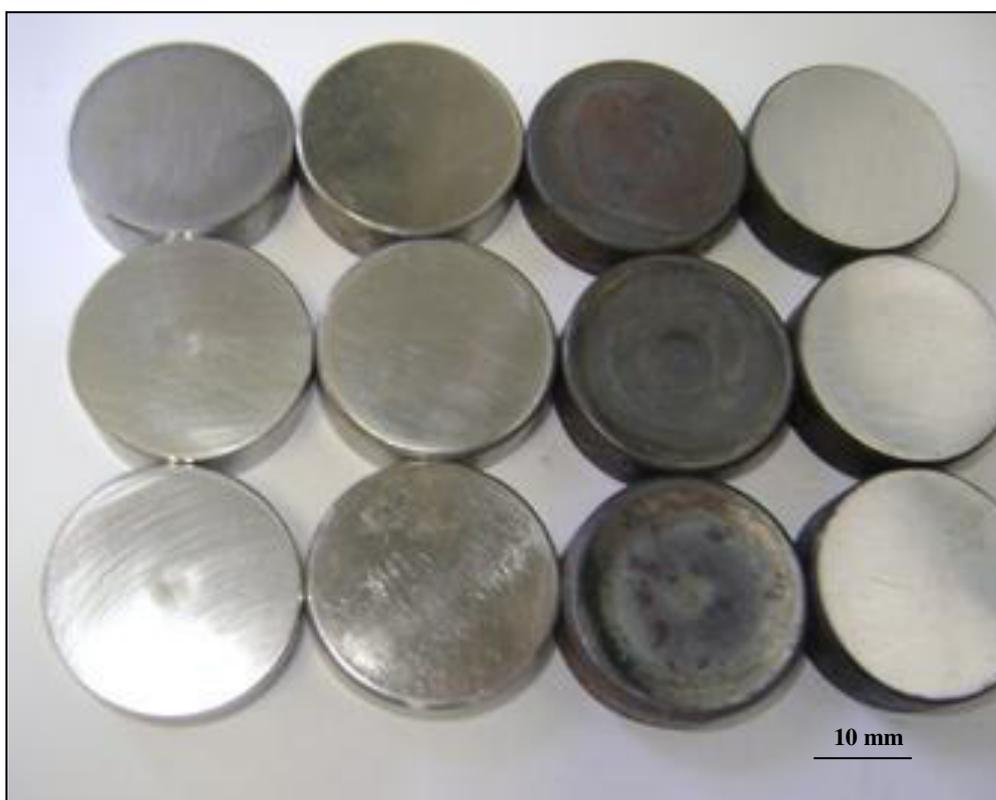
Nos testes de erosão e corrosão em laboratório foram utilizadas amostras obtidas a partir de barras cilíndricas com as mesmas especificações técnicas das ligas usadas na fabricação das válvulas, tanto de aço inoxidável AISI 316 quanto de AISI 410S (baixa dureza) com diâmetro de 1 1/8". As barras foram cortadas e usinadas em torno mecânico (Clever modelo 2480) visando atender as dimensões e especificações das normas utilizadas para ambos ensaios de erosão e de corrosão. Foram produzidos 28 cupons com as seguintes dimensões: diâmetro externo de 28,5 mm e espessura de 9,5 mm (Figura 4.2).

Figura 4.2 – Imagem de 12 dos 28 cupons de AISI 316 e AISI 410S para os ensaios em laboratório.

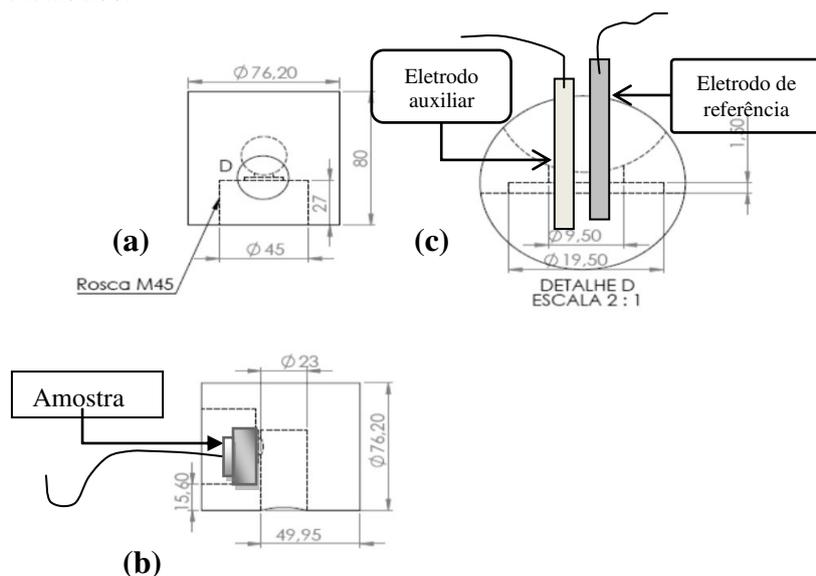
Os ensaios de corrosão eletroquímica foram realizados em uma célula eletroquímica especialmente projetada para o intuito da pesquisa. A célula foi usinada em material Teflon PTFE de 3” para permitir o acoplamento das amostras e dos eletrodos. Neste aparato o fluido atinge a face da amostra que fica exposta em contato com o meio. A Figura 4.3 mostra os detalhes construtivos da célula eletroquímica e posição dos eletrodos.

Figura 4.3 – Desenho construtivo da célula eletroquímica projetada para o ensaio de corrosão eletroquímica, detalhe da amostra e dos eletrodos instalados: (a) vista frontal; (b) vista superior e (c) vista lateral.

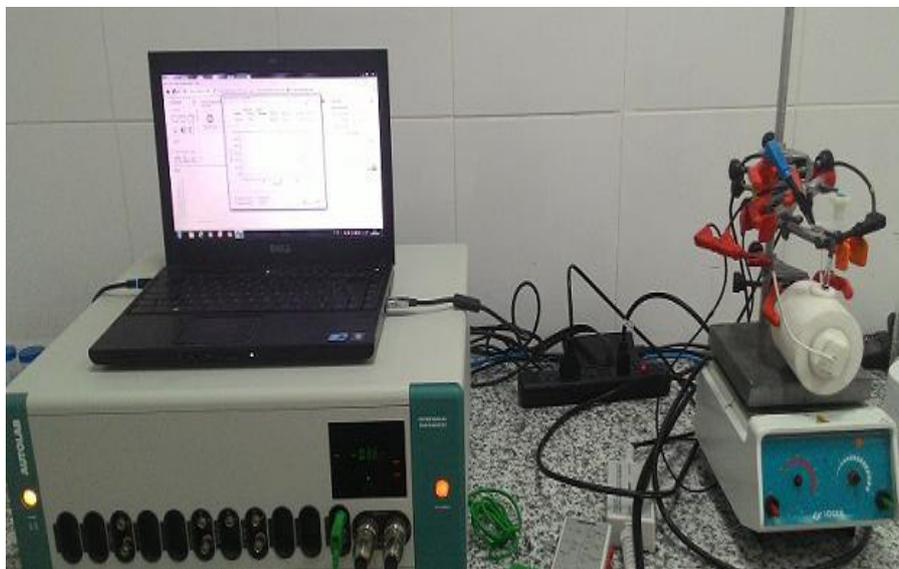
Para este estudo foram usados três eletrodos que foram conectados em potenciostato/ galvanostato Autolab PGSTAT100 acoplado a um computador (ver Figura 4.4). O eletrodo auxiliar utilizado no ensaio foi de platina e o eletrodo de referência de Ag/AgCl saturado que foram montados segundo a norma ASTM G5 [86].

Figura 4.4 – Imagem do aparato experimental do teste de corrosão eletroquímica: potenciostato, notebook e célula eletroquímica.

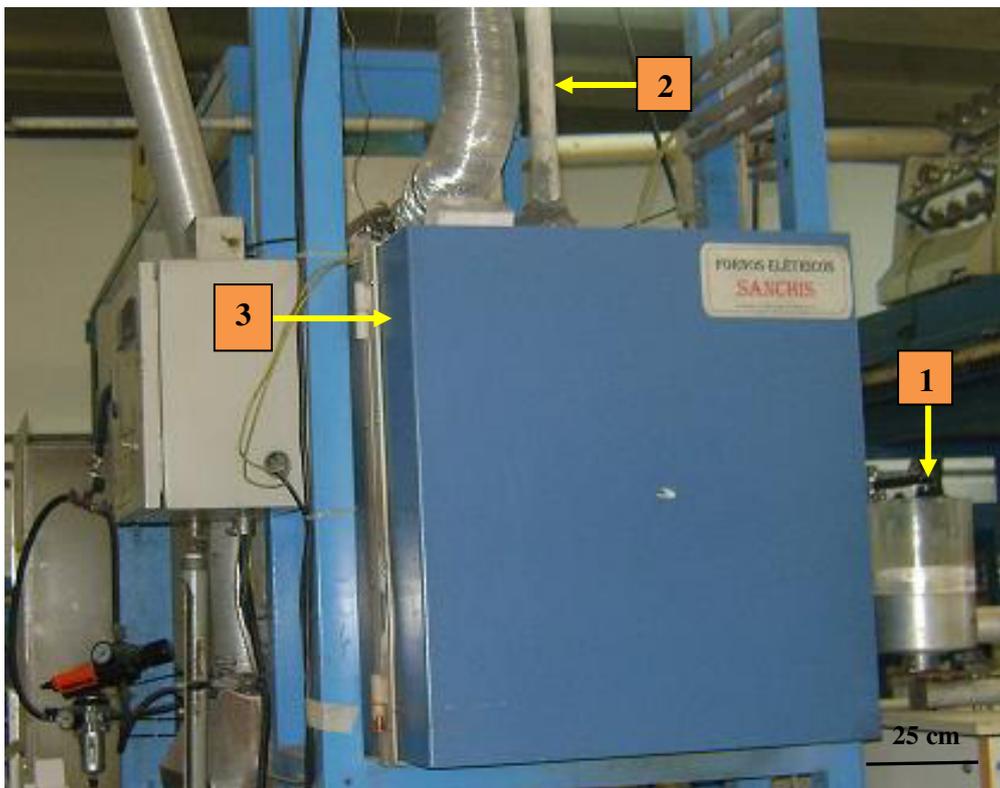
Foi utilizado um equipamento denominado de erosímetro que foi construído de acordo com a norma ASTM G76 [59] pertence ao laboratório de cerâmica (LACER) da UFRGS, que pode ser visualizado através da Figura 4.5. No ensaio de erosão foram ensaiados três corpos de prova nas quatro diferentes condições de tratamento dos aços inoxidáveis.

Figura 4.5 – Imagem do equipamento para ensaios de desgaste erosivo: (1) sistema de alimentação de partículas erodentes; (2) sistema venturi-acelerador de partículas e (3) forno para os ensaios.

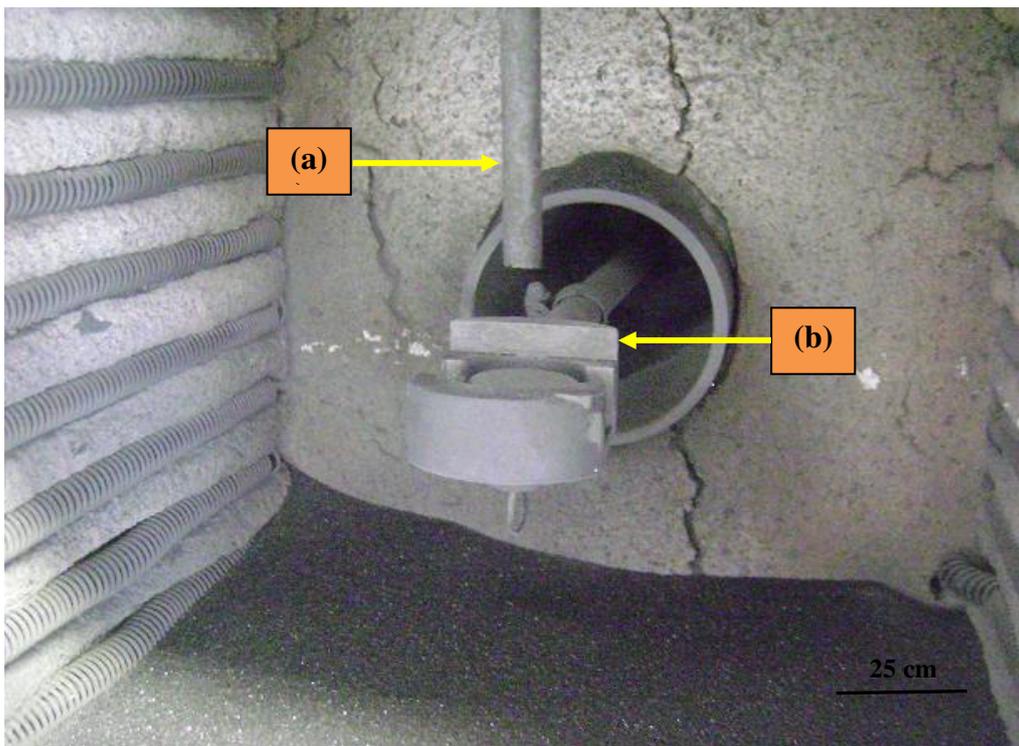
A Figura 4.6 mostra o interior do forno onde se encontra o porta-amostra que está preso em uma haste que permite girar as amostras no ângulo entre 10° a 90° , o que torna possível o estudo do fenômeno de erosão em diversos ângulos de incidência. Para esta pesquisa foi padronizado o ângulo de 90° uma vez que para efeitos comparativos, como mostra a revisão da literatura, a diferença de comportamento entre as ligas de aço inoxidável pode ser vista com este ângulo, além de que o ângulo de 90° graus é mais indicado para as duas amostras de maior dureza, ou seja, AISI 410T e AISI 410N.

Figura 4.6 – Visão do interior do forno: (a) tubo acelerador de partículas e (b) detalhe da porta amostra.

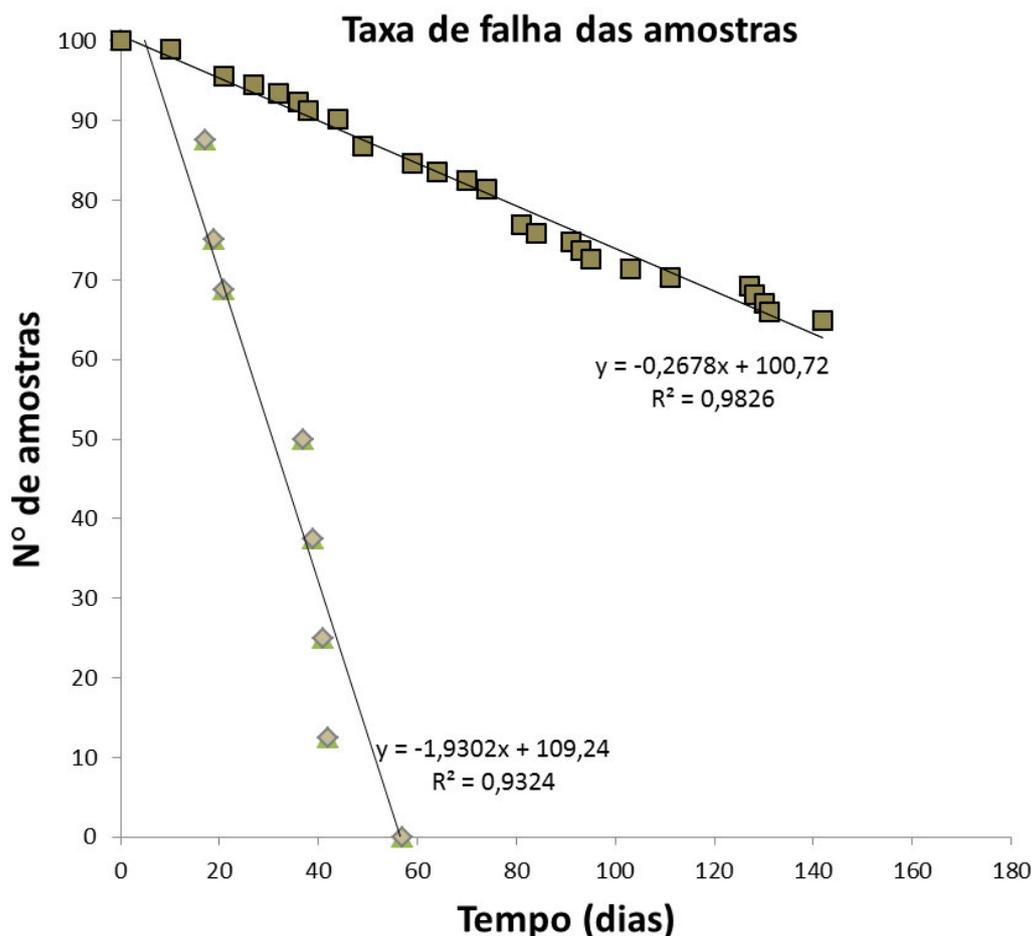
A Figura 5.1 apresenta as taxas de falhas parametrizadas, ou número de amostras de válvulas instaladas que sobreviveram pelo tempo até a falha (dias) das amostras dos aços inoxidáveis AISI 316 e 410S. Observa-se um comportamento da reta perfeitamente linear com pontos muito próximos da reta e com índice de correlação (R^2) acima de 0,98 para o AISI 316 e 0,93 para o AISI 410. Este resultado permite inferir que a equação obtida pela função linear pode ser utilizada para estimar o tempo de vida até a falha dos materiais, considerando os mesmos parâmetros da água aplicada no meio em estudo, ligas estudadas e tempo de até 142 dias.

Figura 5.1 - Quantidade de amostras de campo que sobreviveram em função do tempo até a falha em dias.

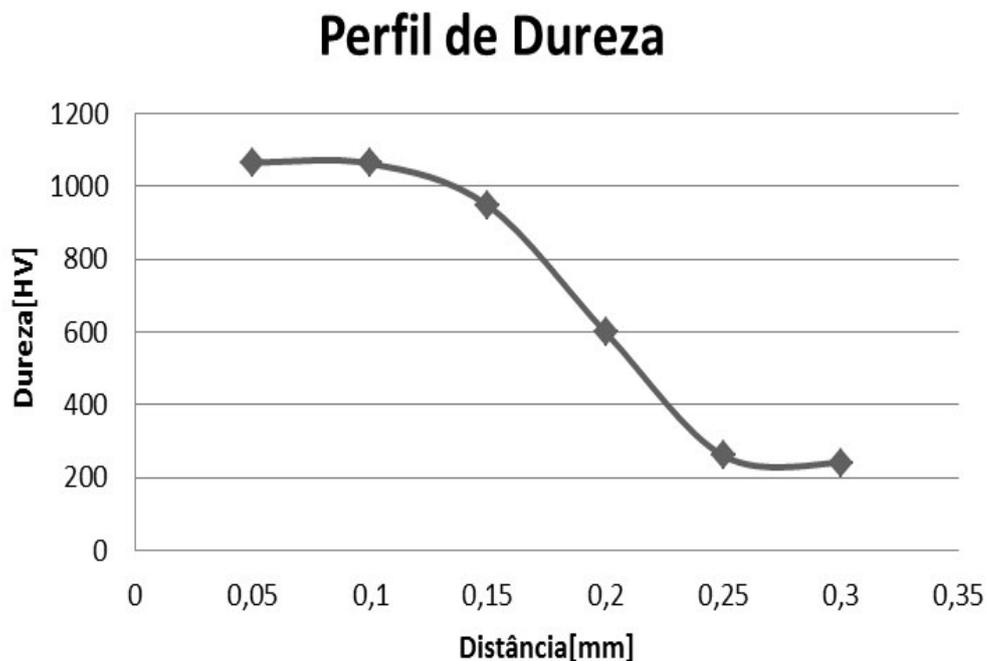
Um dos perfis de dureza representativo das amostras do AISI 410N é mostrado na Figura 5.2. Verifica-se que essa camada nitretada apresenta dureza média de superfície de 1067 HV enquanto o núcleo tem dureza de 241 HV. De acordo com OSPINA, TSCHIPTSCHIN e LIMA [40] o aumento no valor da dureza pode estar atribuído diretamente a adição de nitrogênio que reage sobre a região superficial e gera a formação da camada de nitreto de cromo. Resultados semelhantes foram obtidos pelos estudos realizados por GARZON e TSCHIPTSCHIN [19] bem como GAVRILJUK e BERNS [39].

Figura 5.2 - Perfil de microdureza (HV) realizado na amostra do aço AISI 410N nitretado.

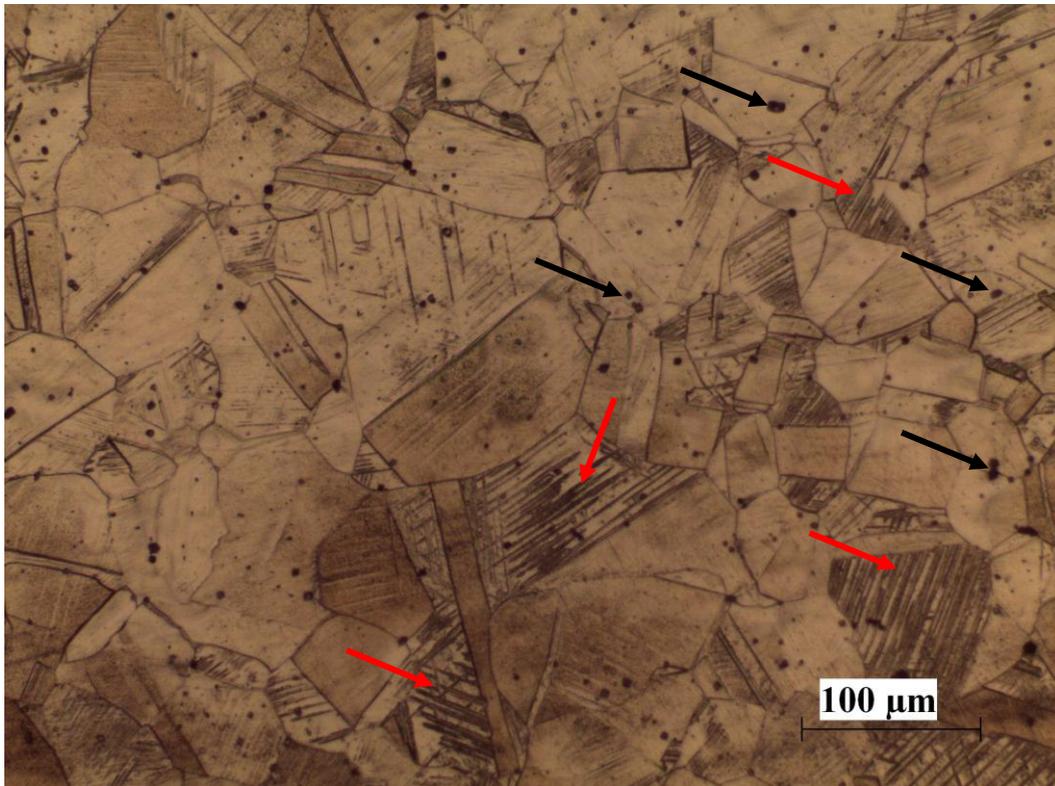
A Figura 5.3 mostra a microestrutura representativa presente nas amostras do aço inoxidável AISI 316. A microestrutura é constituída de grãos de austenita em formato poligonal com a presença de maclas de recozimento assinaladas pelas setas em vermelho (faixas retas no interior dos grãos) e inclusões de sulfeto de manganês (pontos dispersos). Estudos realizados por SINGHT, TIWAGI e SUNDARARAJAN [64], ATASHIN, PAKSHIR e YAZDANI [69], SOUZA [87] identificaram que a presença de inclusões de sulfetos de manganês na microestrutura dos aços inoxidáveis austeníticos indicadas pelas setas pretas, assim como outras partículas de segunda fase, afetam a resistência à corrosão por pites, pois composições dissimilares privilegiam a corrosão preferencial, especialmente quando as partículas de segunda fase possuem composição química que as coloquem em posição distante da austenita na série galvânica.

Figura 5.3 - Micrografia de microestrutura austenítica com presença de maclas (setas em vermelho) e inclusões (setas pretas) da amostra do aço AISI 316. Metalografia transversal à laminação da matéria-prima.

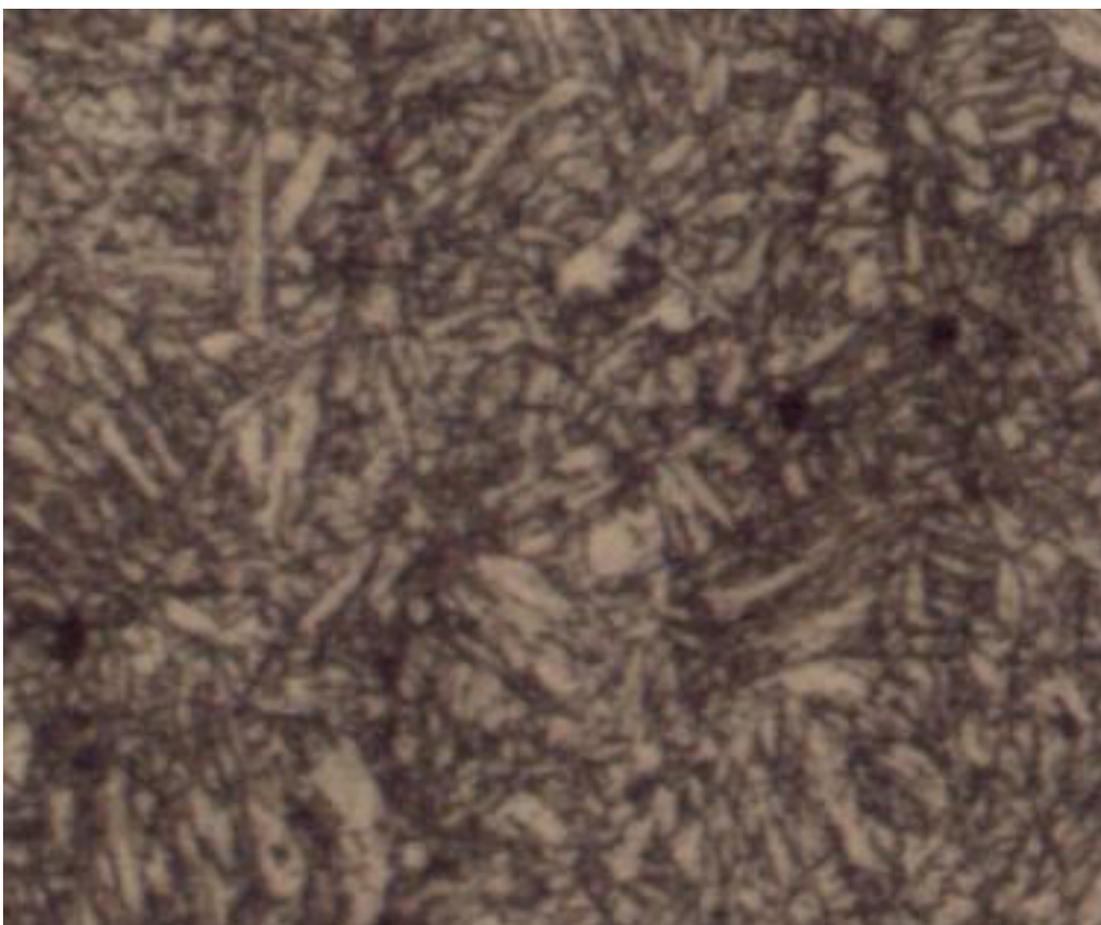
A análise metalográfica realizada nas amostras do aço inoxidável AISI 410S mostra microestrutura de matriz ferrítica e carbonetos esferoidizados. A microestrutura representativa é apresentada na Figura 5.4. A micrografia indica que o aço é mantido à temperatura elevada, porém abaixo da austenitização, por tempo suficiente para a difusão de carbono e formação dos carbonetos de cromo dispersos na matriz ferrítica.

Figura 5.4 – Micrografia do aço inoxidável AISI 410S. Observam-se carbonetos em forma esferoidizada finamente dispersos na matriz de ferrita.

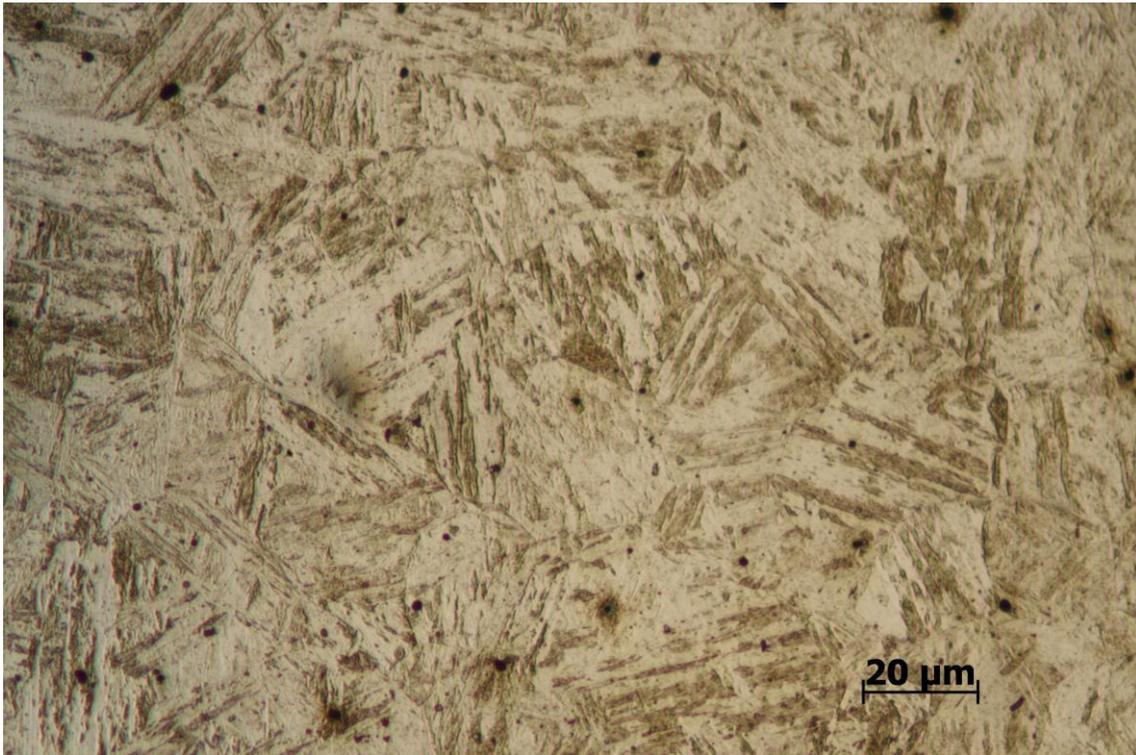
revenimento o aquecimento leva a difusão do carbono (em excesso na estrutura) e sua consequente precipitação em forma de carboneto de ferro. A saída do excesso de carbono possibilita que a estrutura tetragonal torne-se cúbica, ou seja, torne-se ferrítica. O aumento da temperatura leva assim ao crescimento das agulhas de ferrita e a coalescência dos precipitados de carbonetos. A Figura 5.5 é representativa da microestrutura encontrada em todas as amostras desse aço temperado e revenido.

Figura 5.5 – Micrografia do aço inoxidável AISI 410T após tratamento térmico de têmpera e revenimento à temperatura de 300°C. Observam-se as placas de martensita em matriz de ferrita.

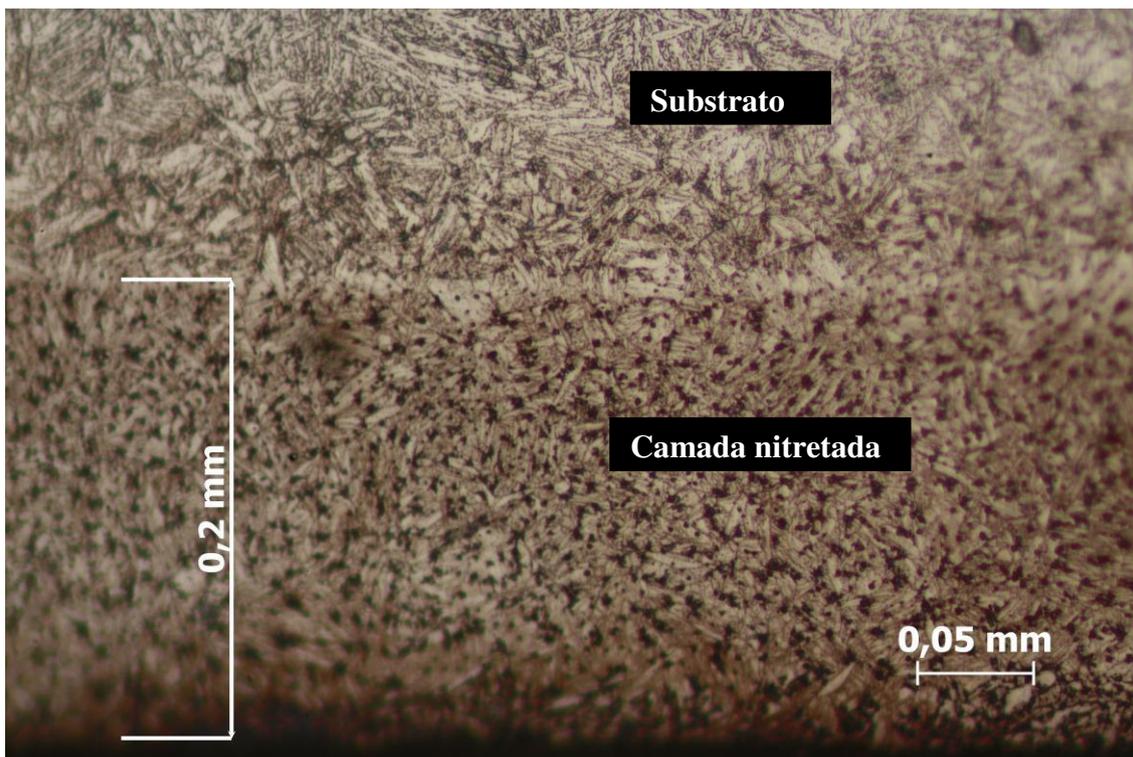
A Figura 5.6 mostra a micrografia representativa dos corpos de prova do aço martensítico AISI 410N - que sofreu têmpera e revenimento e nitretação gasosa por 26 horas a uma temperatura de 540°C. O ataque químico revelou através de microscopia ótica que a espessura da camada composta é de 0,2 mm, conforme adequadamente determinado pelo perfil de microdurezas. Duas camadas distintas são percebidas, em que a primeira é formada por uma camada espessa de nitretos (zona de difusão do nitrogênio) que possui espessura de 0,2 mm. Já a outra camada é a do substrato, constituída de grãos martensíticos e ferríticos típicos do aço AISI 410T. De acordo com a análise da Figura 5.6 é possível notar que o tratamento de nitretação obteve êxito pelo fato de ter obtido espessura de camada de acordo com o desejado.

Figura 5.6 – Micrografia do aço inoxidável AISI 410T após tratamento de nitretação, com detalhe para espessura da camada nitretada.

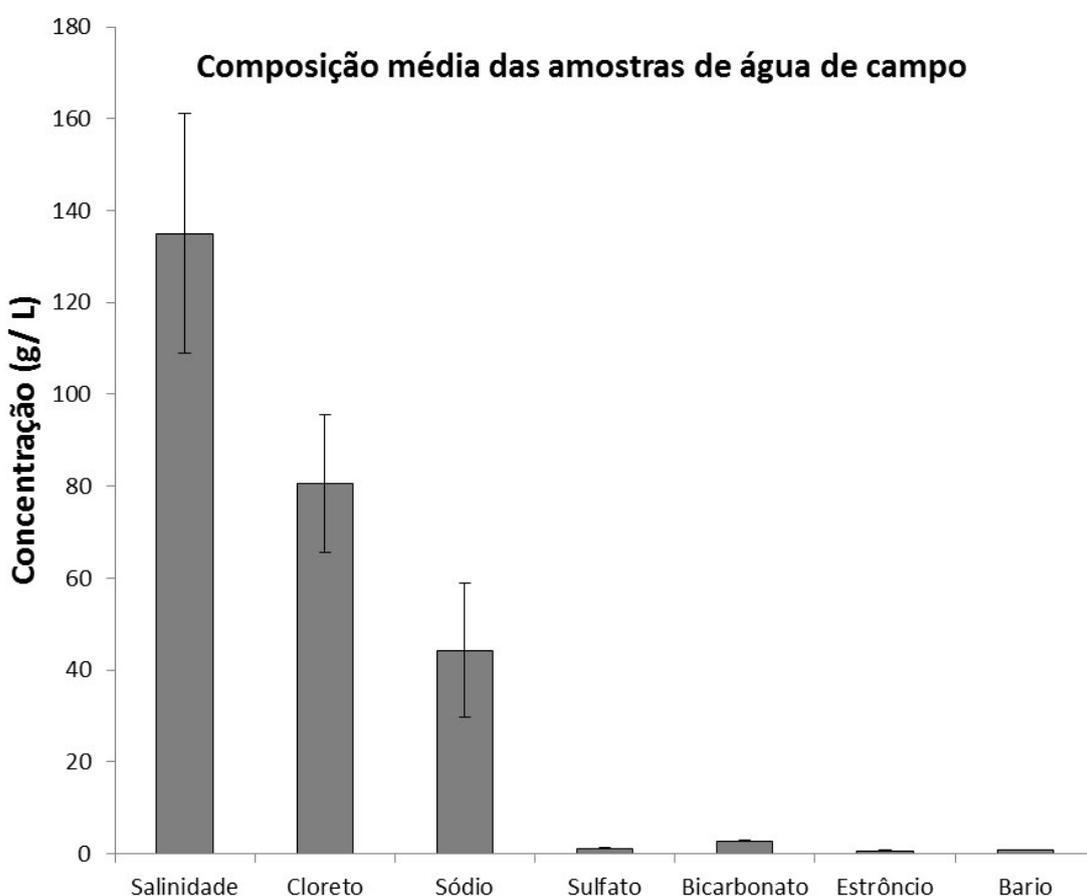
O valor médio do pH encontrado para as amostras de água foi de $6,24 \pm 0,21$. Este valor do pH abaixo de sete torna o meio com características ácidas e danoso para acelerar a corrosão dos aços inoxidáveis. Nota-se pelos resultados da Figura 5.18 que os teores de salinidade foram de $135 \pm 26,1$ e de $80,6 \pm 14,9$ g/L dos íons cloretos, seguida do sódio que obteve $44,3 \pm 14,6$ g/L. Esses teores são os mais representativos para determinar a agressividade do meio em que as válvulas estão instaladas, verifica-se que as suas concentrações estão muito maiores do que os demais parâmetros de acordo com os parâmetros obtidos nas análises da composição da água de campo, em que foram plotados no gráfico da Figura 5.7.

Figura 5.7 - Resultado da análise físico-química das amostras de água utilizada nos testes de campo.

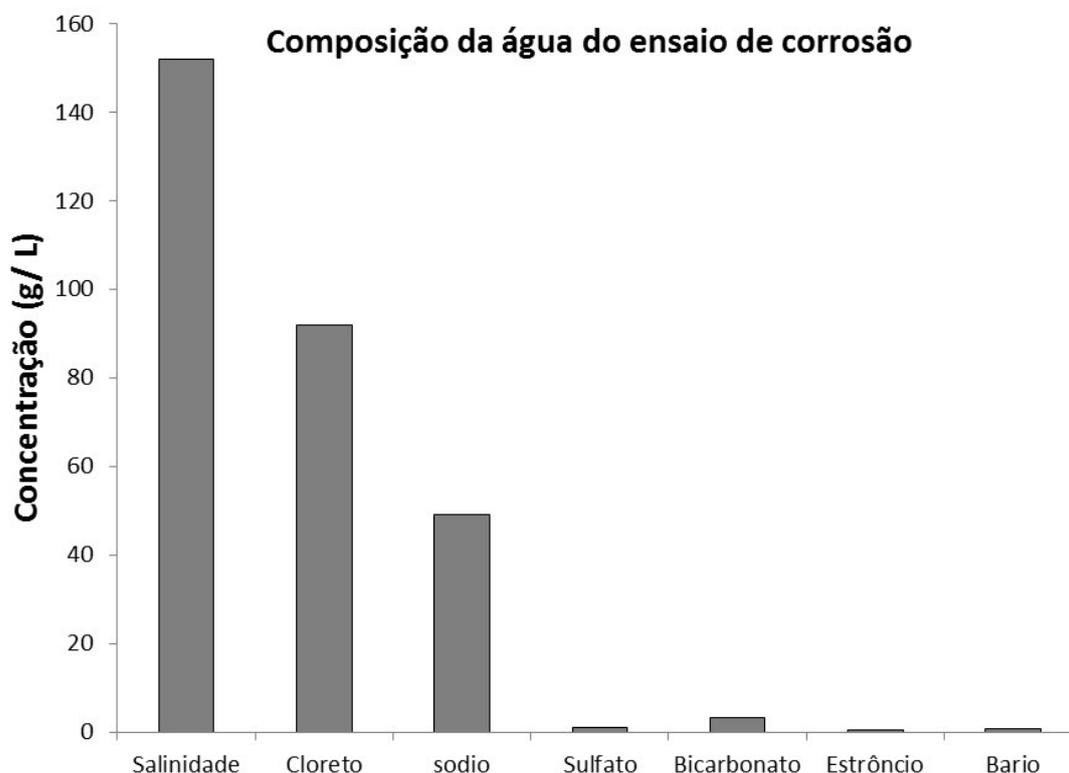
Nota-se que os valores determinados estão compatíveis aos obtidos na Figura 5.7, vista anteriormente, uma vez que os valores estão dentro do desvio padrão dos resultados obtidos na Figura 5.7. O valor encontrado do pH da água para essa amostra foi de 6,5.

Figura 5.8 - Resultado da análise físico-química da água aplicada para o ensaio de corrosão por imersão em laboratório.

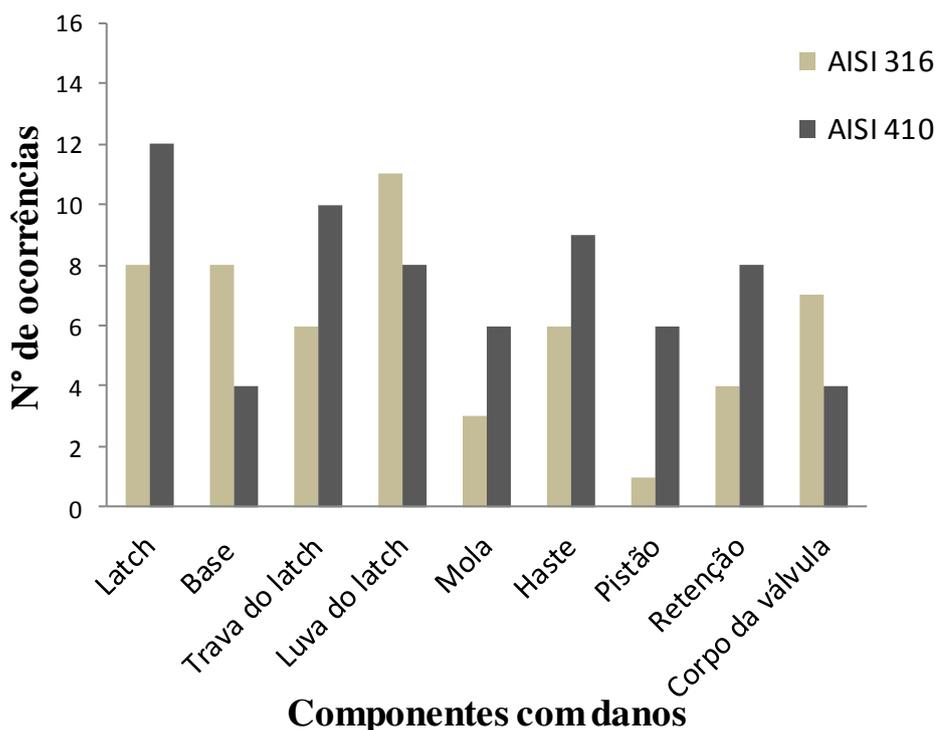
Nesta etapa foi possível estimar quais os componentes são mais críticos da válvula considerando o índice de ocorrência de dano registrado, além de permitir estimar quais as partes que devem ser melhoradas para suportar os danos no meio em estudo. A Figura 5.9 mostra o gráfico que indica quais os componentes que sofrem danos das amostras de válvulas que falharam durante o acompanhamento de campo, quais sejam dos aços inoxidáveis AISI 316 e AISI 410, independente do tipo de mecanismo de dano dominante.

Figura 5.9 – Componentes com danos versus número de ocorrências para o AISI 316 e 410.

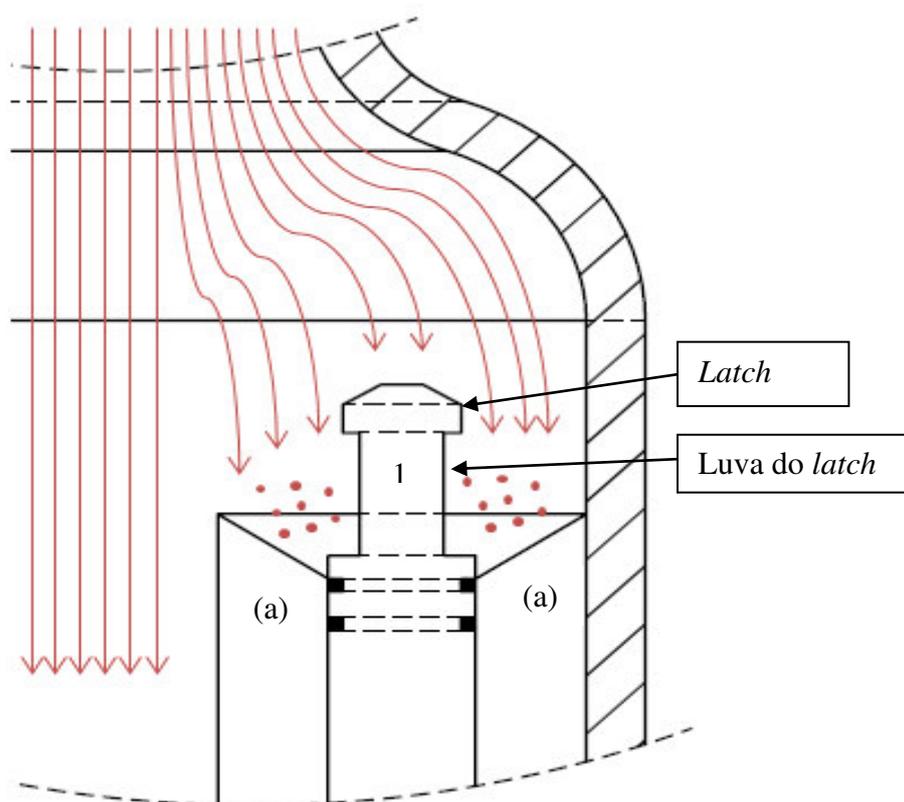
Figura 5.10 – Esquema do fluxo de injeção sobre a válvula, com destaque para formação das regiões de estagnação.

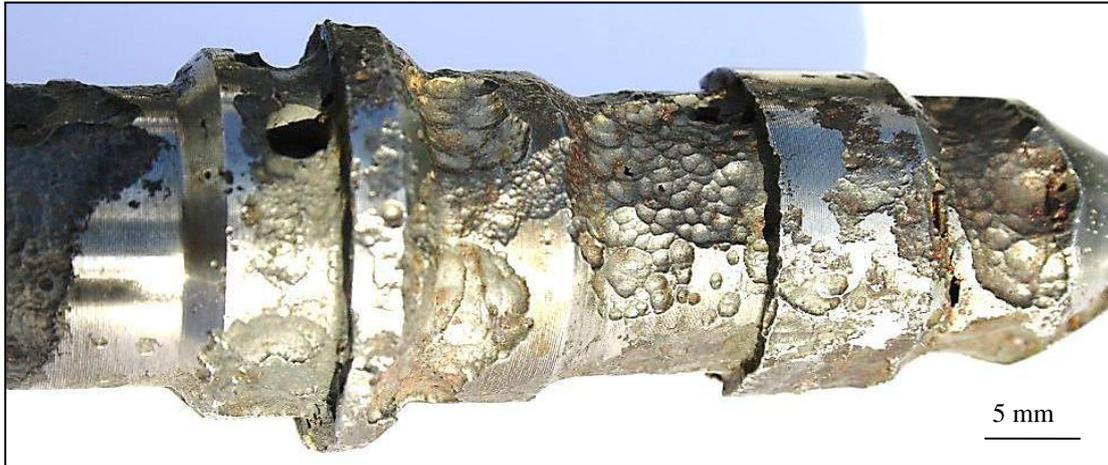
Figura 5.11 – Superfície do *latch* do AISI 410 com danos severos retirado do poço SZ - 376 após 37 dias de operação.

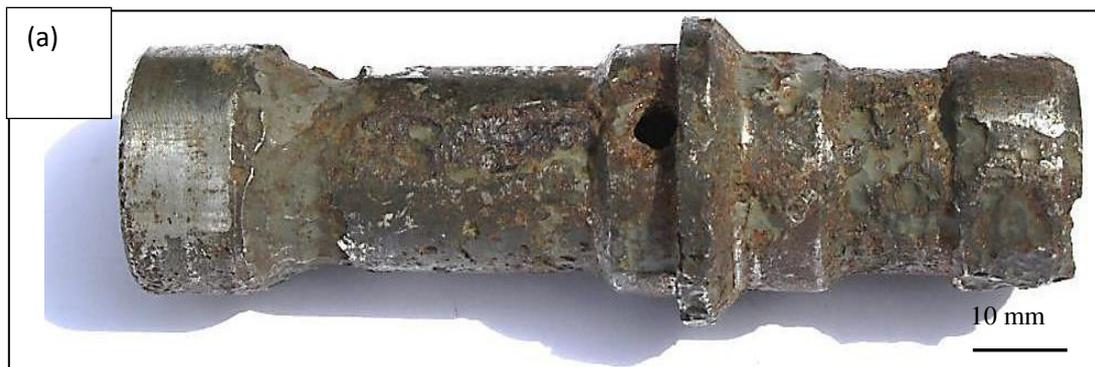
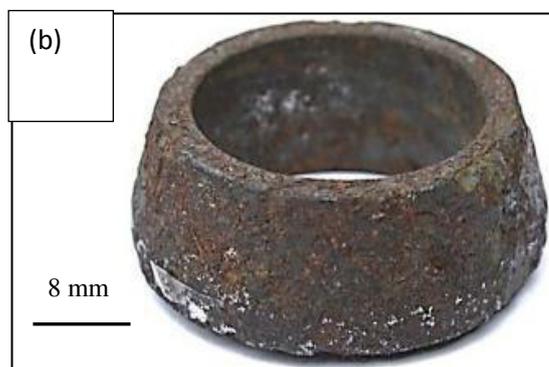
Figura 5.12 - Peças danificadas da válvula de AISI 410, retirada do SZ-382 que durou 42 dias em operação até os danos: (a) luva do *latch*; (b) anel trava.
