UNIVERSIDADE FEDERAL DE SERGIPE
PRÓ-REITORIA DE PÓS-GRADUAÇÃO E PESQUISA
PROGRAMA DE PÓS-GRADUAÇÃO EM CIÊNCIA E
ENGENHARIA DE MATERIAIS (P²CEM)

ESTUDO DOS MECANISMOS DE DANOS OCORRIDOS EM
VÁLVULAS DE INJEÇÃO DE ÁGUA DE POÇOS DE
PETROLEO FABRICADAS EM AÇO INOXIDÁVEL AISI 316
E AISI 410

Dissertação apresentada junto ao Programa de Pós-Graduação em Ciência e Engenharia de Materiais da Universidade Federal de Sergipe, como requisito necessário à obtenção do título de Mestre.

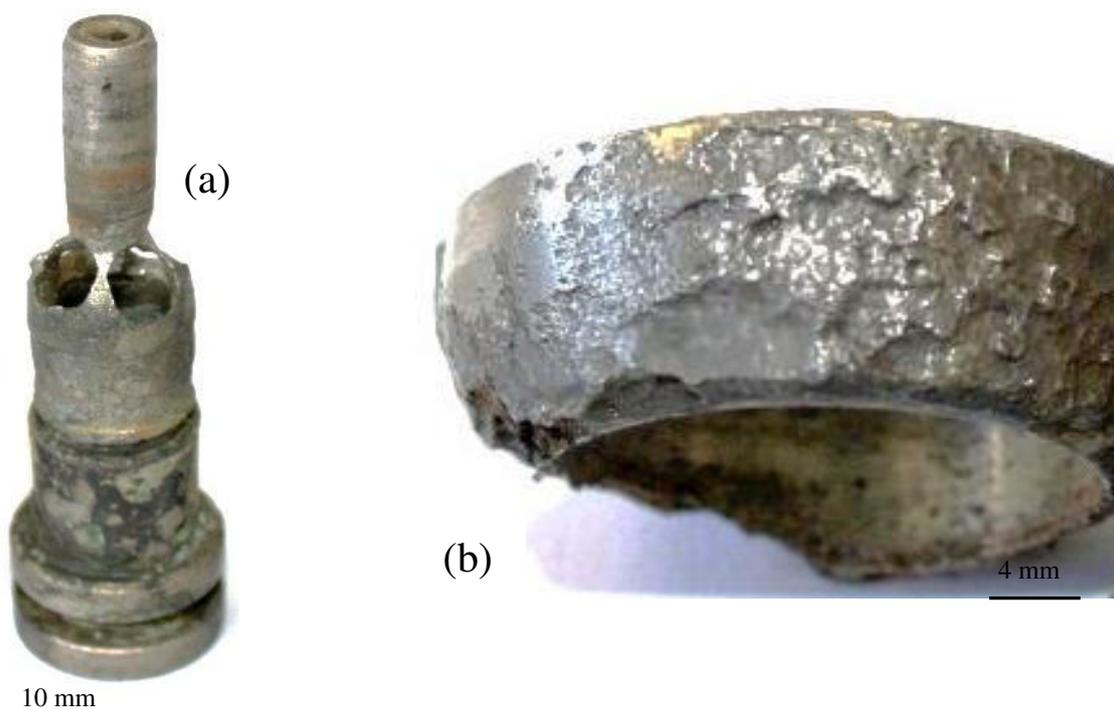
Figura 5.13 - (a) Dano por corrosão severa no pistão e (b) anel trava da válvula de AISI 410.

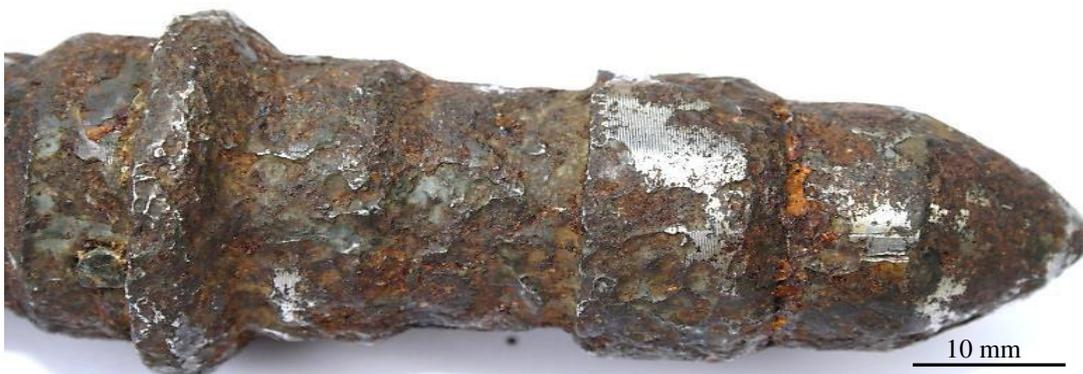
Figura 5.14 - Desgaste na superfície do AISI 410 com danos de erosão e corrosão atuando simultaneamente. *Latch* extraído de válvula que durou 39 dias.

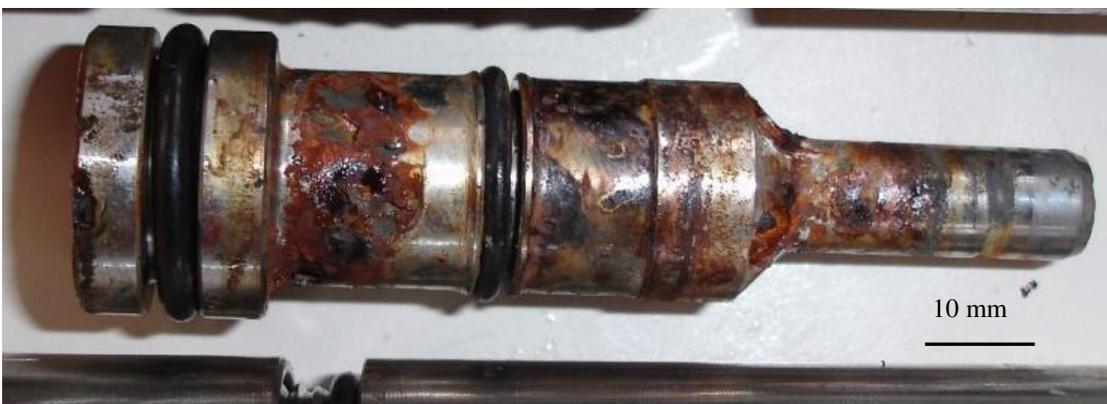
Figura 5.15 – Danos no pistão da válvula do AISI 410, retirada do poço CP-1008, após 37 dias de uso.

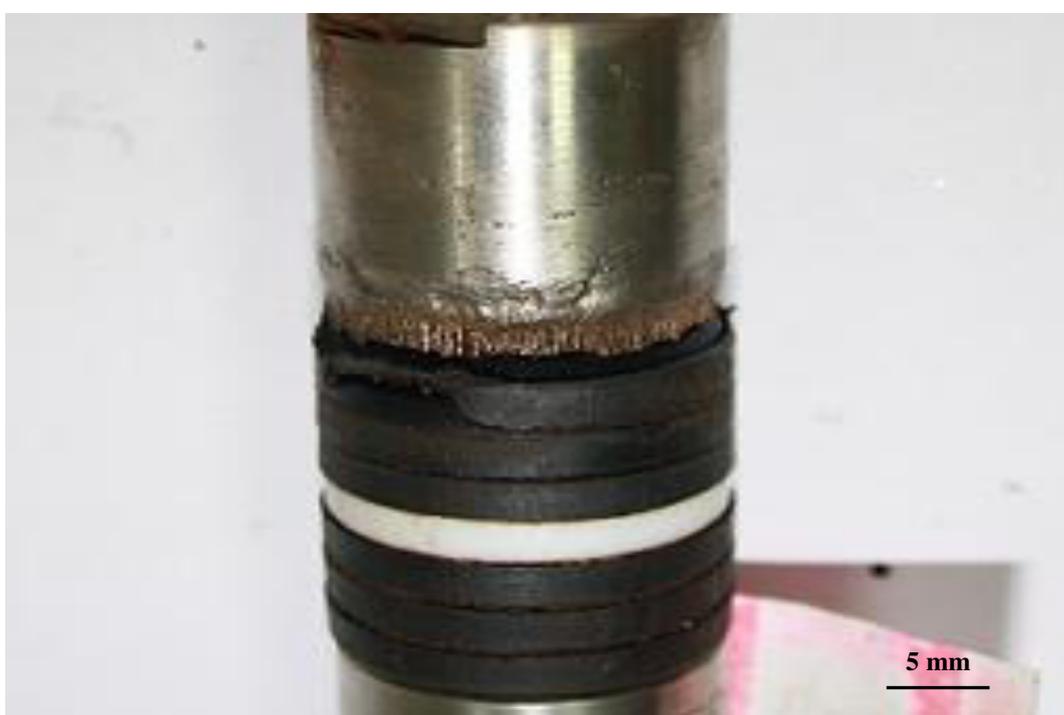
Figura 5.16 - Danos em superfície de componente fabricado em aço AISI 316, constituído de marcas longitudinais típicas de reação com eletrólito. Válvula extraída do poço CP-1494 após 56 dias de uso.

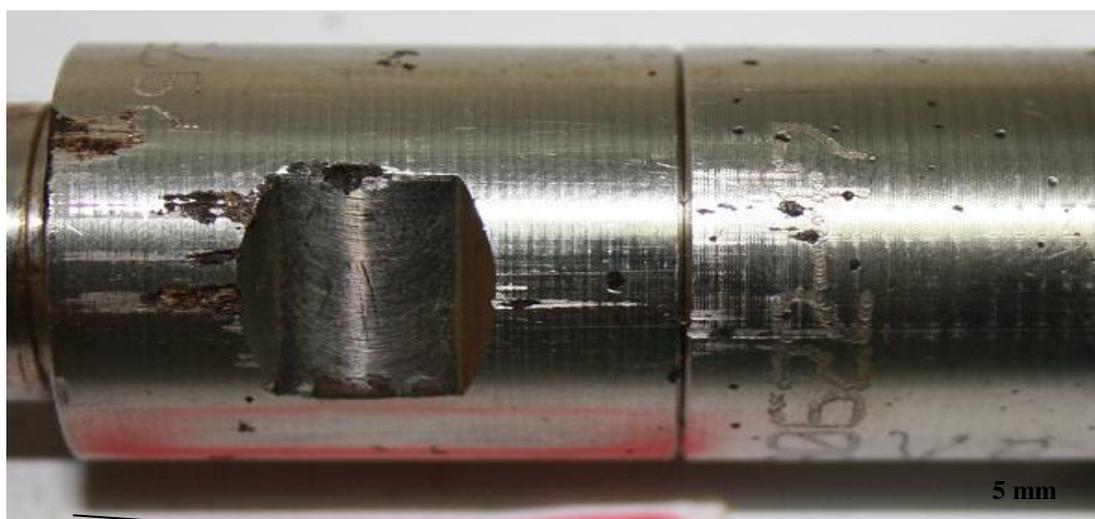
Figura 5.17 - Danos por corrosão localizada (pites) na superfície do corpo da válvula de AISI 316. Válvula extraída do poço MG-53 após 61 dias de uso.

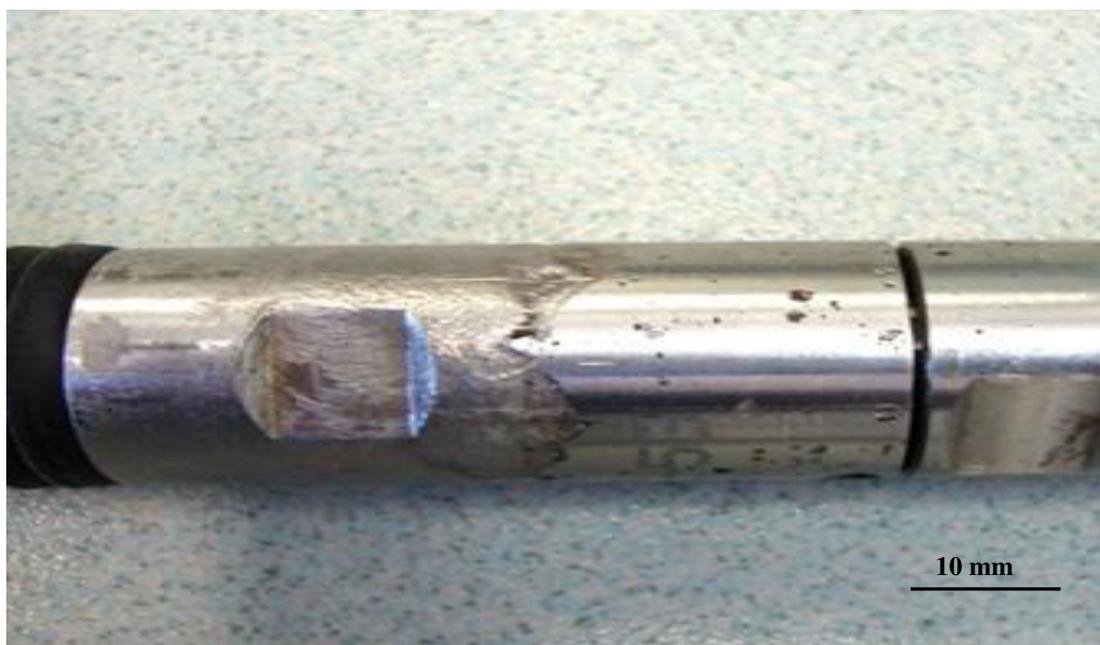
Figura 5.18 - Danos por corrosão localizada (pites) e por perda de massa na região da extremidade da válvula causada pela ação da água corrosiva dos poços de injeção. Amostra retirada do CP-1463 com 44 dias do poço.

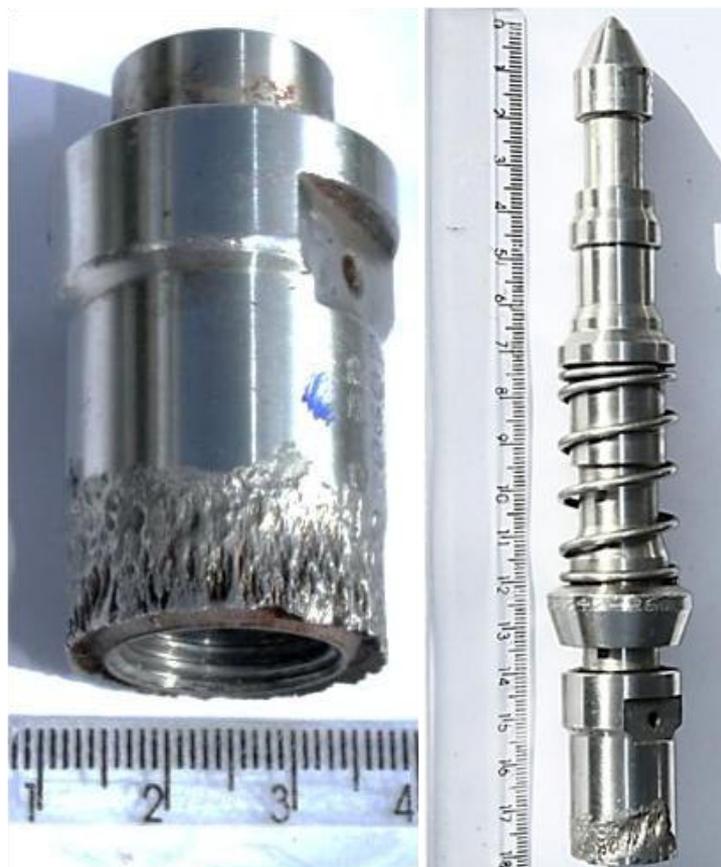
Figura 5.19 - Danos na válvula construída de AISI 316, retirada do poço CP-463 após 61 dias de uso. Dano com aspecto rugoso e perda de material.

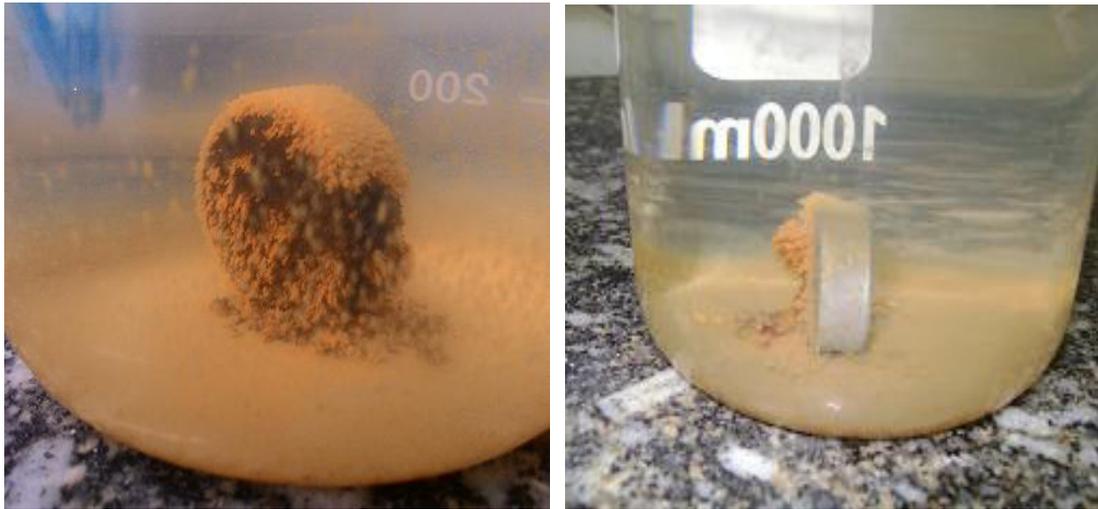
Figura 5.20 – Imagem dos cupons no ensaio de corrosão por imersão, após 78 dias. À esquerda, cupom de AISI 410S e à direita cupom de AISI 316.

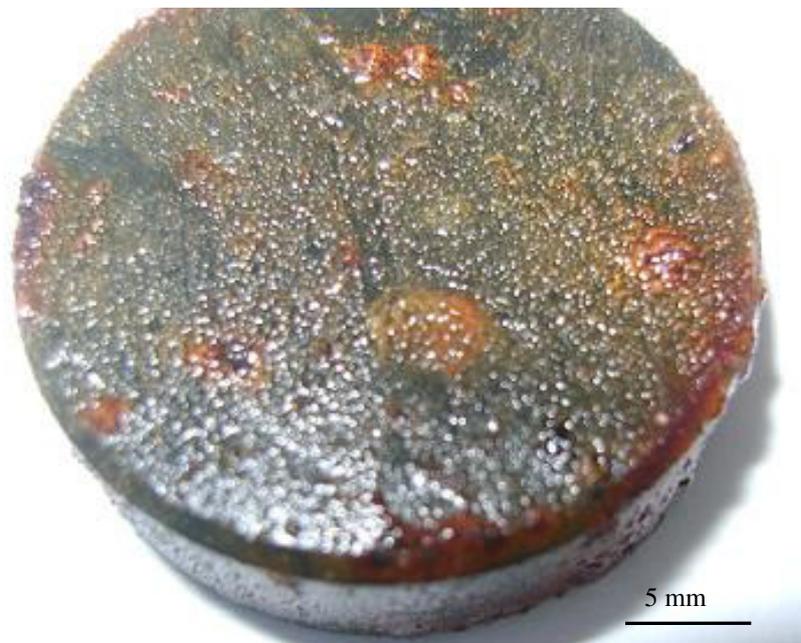
Figura 5.21 - Amostra do aço AISI 410T com produtos de corrosão aderidos devido à agressiva corrosão com o meio.

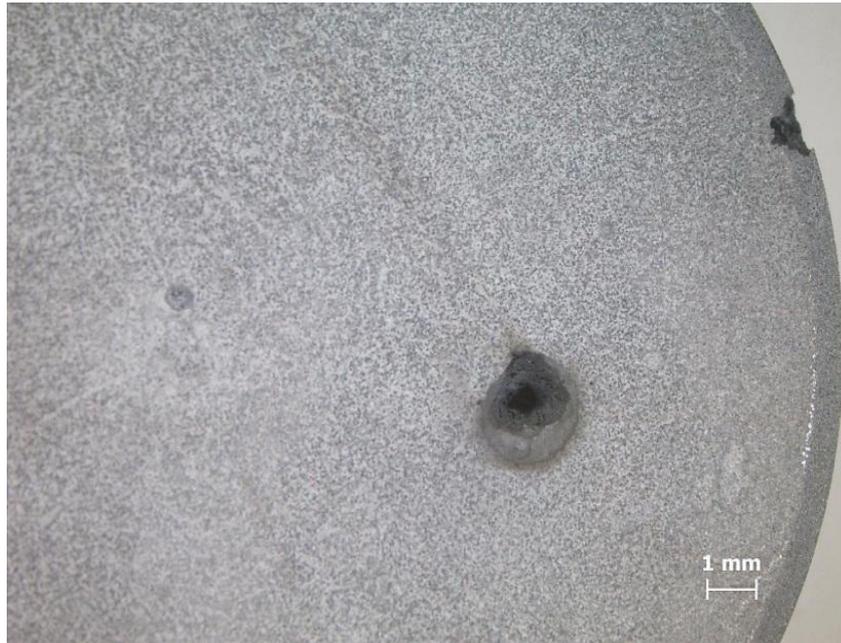
Figura 5.22 – Detalhe do dano por pite no cupom do AISI 410S.

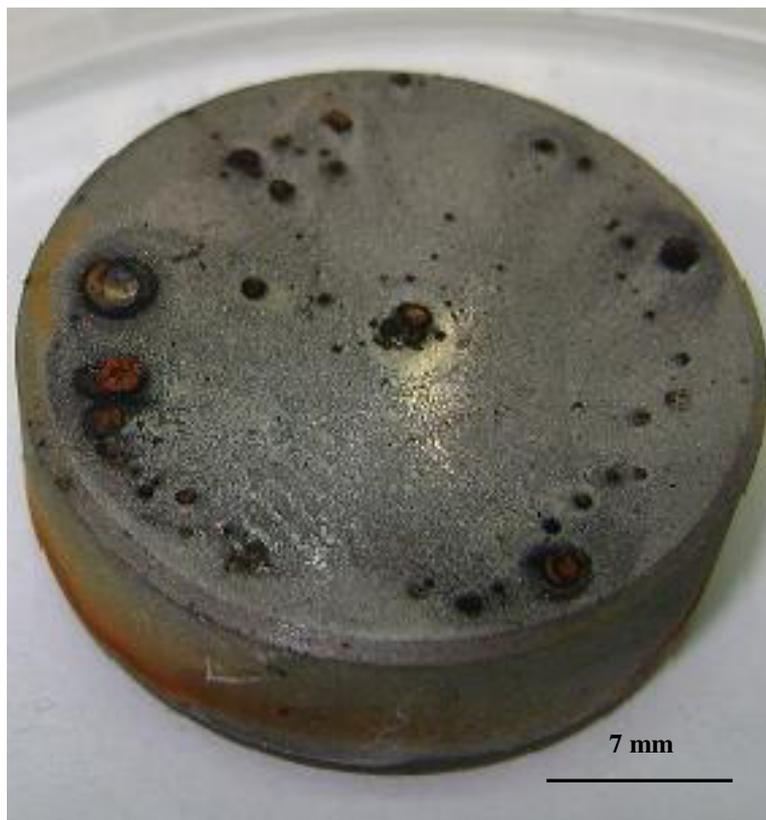
Figura 5.23 – Cupom do aço inoxidável AISI 410S com danos causados pela corrosão por pites generalizado.

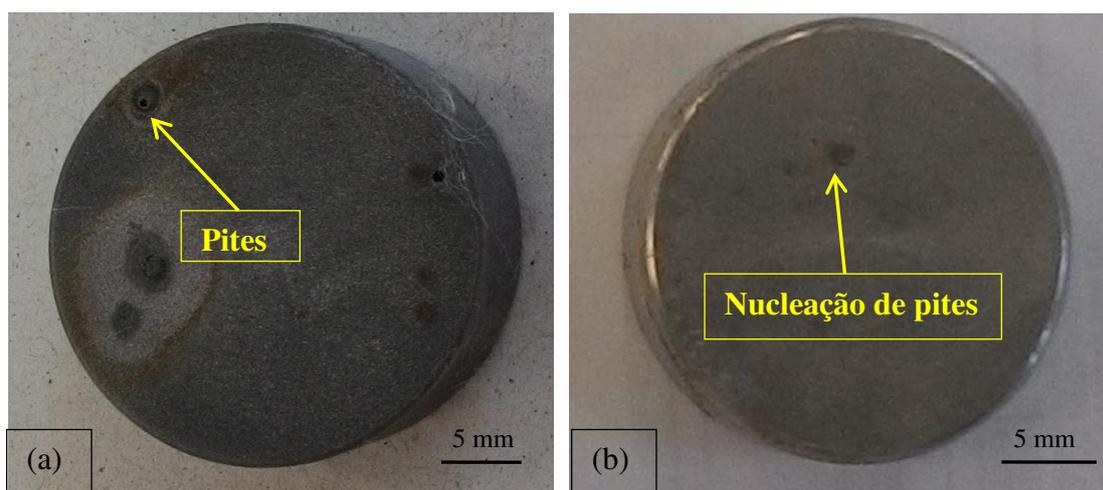
Figura 5.24 – Imagens das amostras do AISI 410S com corrosão por pites (a) e amostra do AISI 316 no início de nucleação por pite (b), após 120 dias de teste de corrosão por imersão.

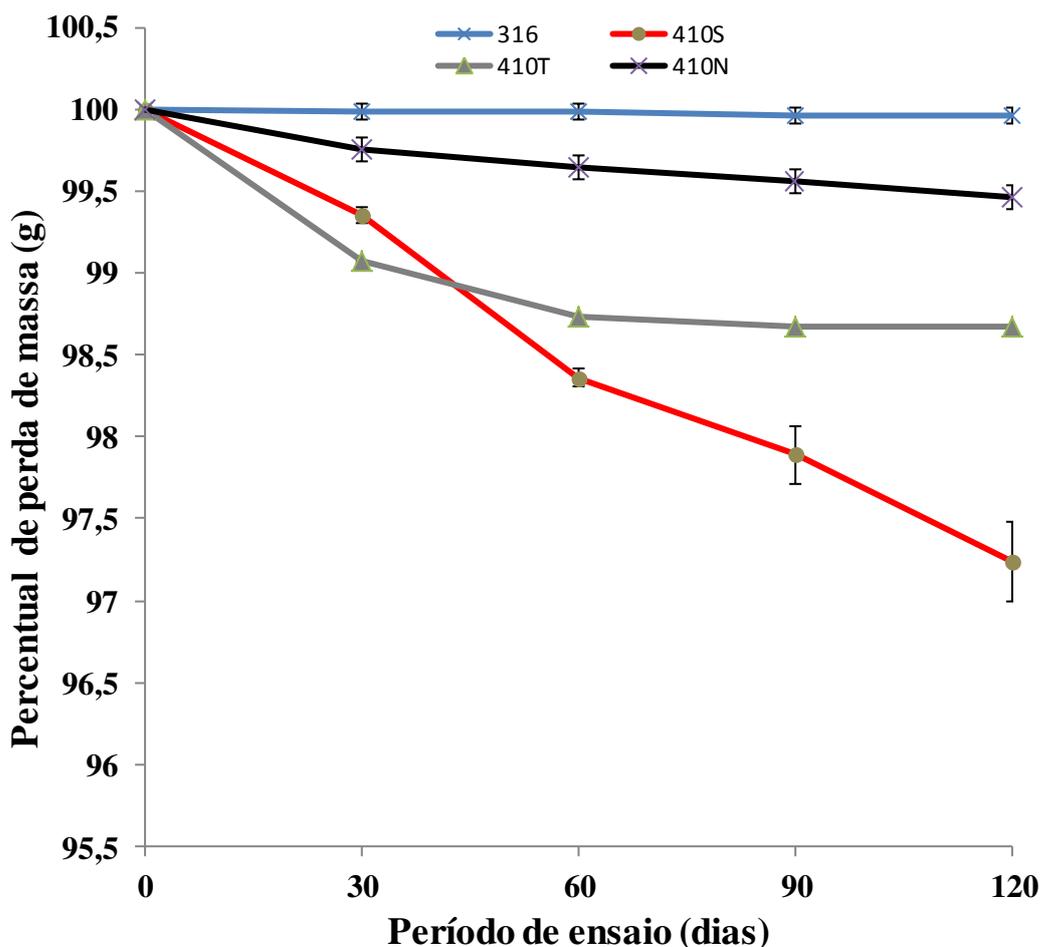
Figura 5.25 – Perda de massa parametrizada dos cupons de aços inoxidáveis AISI 316 e AISI 410S na condição de baixa dureza, nitretado (AISI 410N), temperado e revenido para 395 HV (AISI 410T).

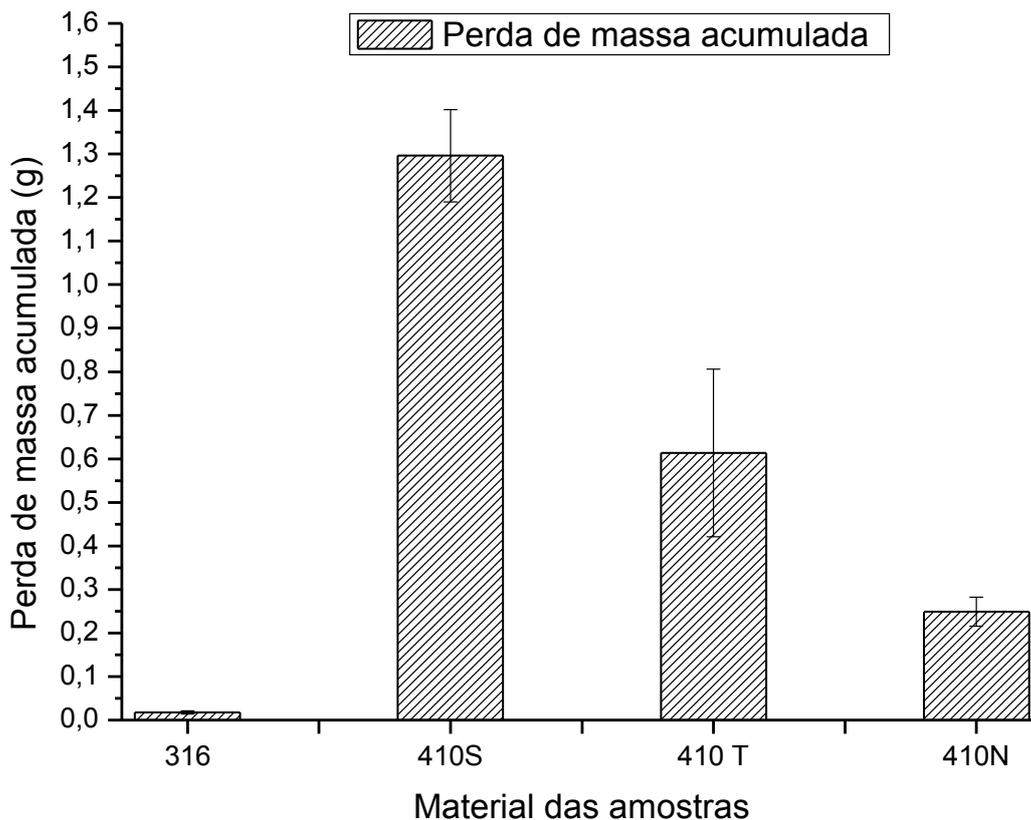
Figura 5.26 – Perda de massa após 120 dias de imersão das amostras dos aços AISI 316, AISI 410S, AISI 410T e AISI 410N.

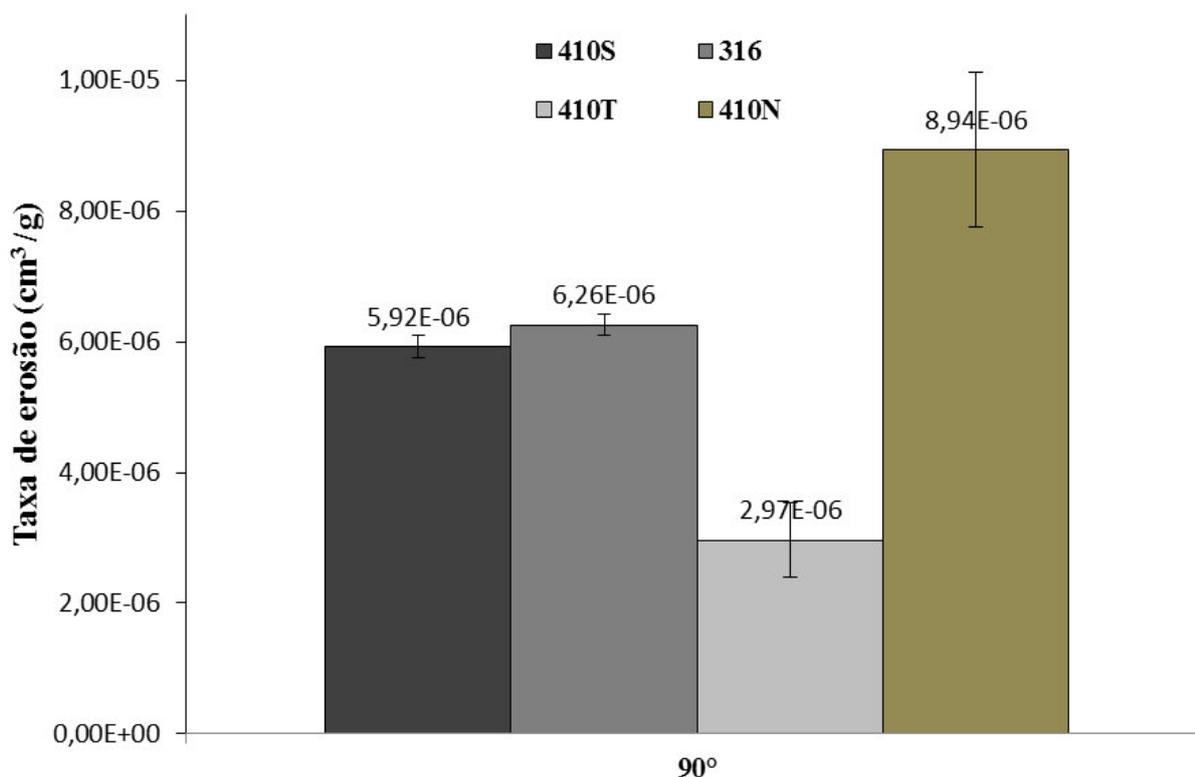
Figura 5.27 – Taxa de erosão do AISI 316 e 410 nas diferentes condições de tratamento. Velocidade de partículas de 48 m/s e ângulo de impacto de 90°, utilizando erodentes angulares de alumina eletrofundida com 376 microns.
