EVOLUÇÃO DA PAISAGEM DA PRAIA DA CAUEIRA NO MUNICÍPIO DE ITAPORANGA D'AJUDA-SERGIPE

Dissertação de Mestrado apresentada ao programa de Pós-Graduação em Geografia – da Universidade Federal de Sergipe, como requisito final para obtenção do título de Mestre em Geografia.

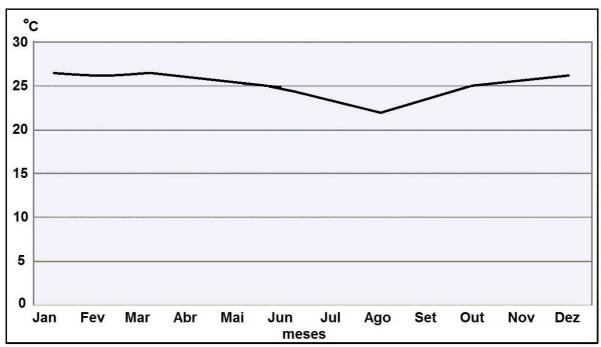
Figura 02 - Itaporanga D'Ajuda - Temperaturas médias mensais, 2006.

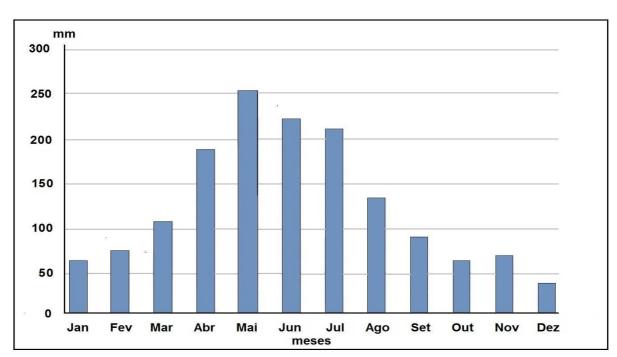
Figura 03-Itaporanga D'Ajuda - Médias pluviométricas mensais - 1985/1997- 2001/2008.

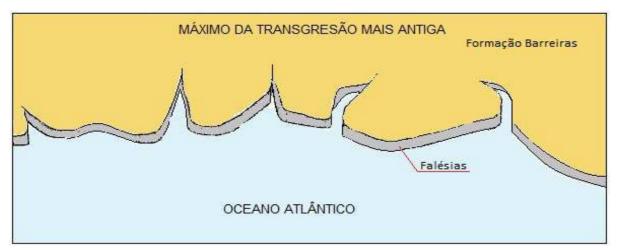
Figura 04 - Falésias formadas a partir da erosão costeira sobre o Grupo Barreiras. Fonte: Bittencourt *et al.*, (1983).

Durante o evento da Transgressão Mais Antiga na costa sergipana, a elevação do nível do mar induziu o avanço da linha de costa em direção ao continente. Naquele período a costa atual correspondente ao Estado de Sergipe estava preenchida por sedimentos da Formação Barreiras que foi parcialmente erodido pelo avanço do mar, formando linha continua de falésias, seccionada apenas pelas desembocaduras fluviais que foram afogadas constituindo estuários (Figura 04).

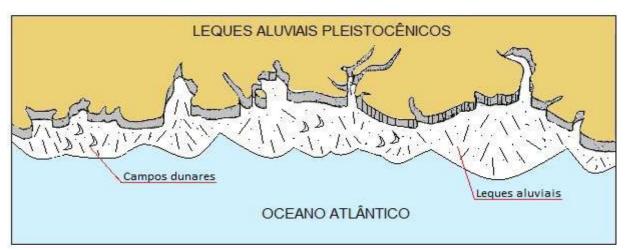
Figura 05 - Leques aluviais formados a partir da deposição de sedimentos continentais e surgimento de campo de dunas.

A partir do máximo da Transgressão Mais Antiga teve início um processo regressivo no qual as falésias foram abandonadas na medida em que o mar recuava. Naquele período o clima tornou-se semiárido, caracterizado por chuvas esparsas e torrenciais. Grandes volumes de sedimentos foram transportados do continente para o litoral e depositados em forma de leques aluviais coalescentes no sopé das falésias esculpidas anteriormente na Formação Barreiras (Figura 05).

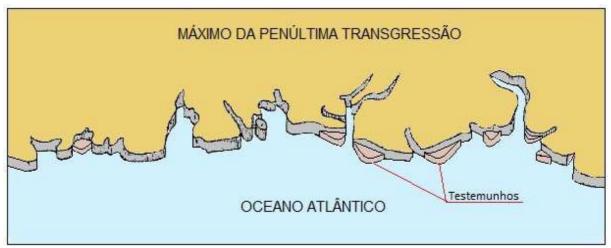
Figura 06 - Falésias reativadas e testemunhos isolados dos leques aluviais pleistocênicos. Fonte: Bittencourt *et al.*, (1983).

06). Os baixos cursos dos rios existentes da região foram novamente afogados e transformados em estuários (BITTENCOURT *et al.*, 1983).

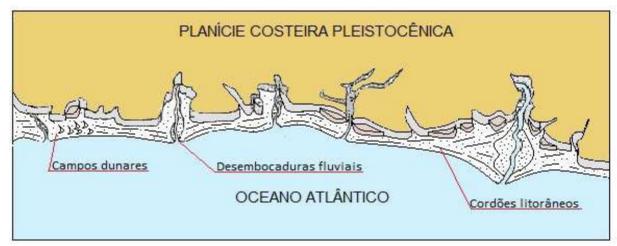
Figura 07 - Planície costeira Pleistocênica constituída por sedimentos marinhos. Fonte: Bittencourt *et al.*, (1983).

Após o alcance máximo da Penúltima Transgressão, iniciou-se outro processo regressivo. Os sedimentos marinhos foram depositados a partir da base das falésias da Formação Barreiras e dos remanescentes dos depósitos de leques aluviais coalescentes. Com esse episódio teve início à construção dos terraços marinhos pleistocênicos formados com o recuo do mar. As redes de drenagem se instalaram com o desenvolvimento da planície costeira. No decorrer desse evento os ventos retrabalharam parte dos sedimentos que constituíam os terraços marinhos pleistocênicos formando campos de dunas em determinados trechos (Figura 07), (BITTENCOURT *et al.*, 1983).

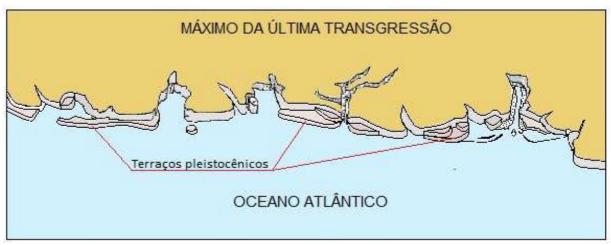
Figura 08 - Remanescentes dos terraços marinhos pleistocênicos.

direção ao continente, os terraços marinhos pleistocênicos foram parcialmente erodidos reativando parte das falésias esculpidas na Formação Barreiras. Durante este último evento, os rios que desaguavam onde atualmente é a costa, tiveram seus canais de drenagem afogados. Corpos lagunares formaram-se pelo aprisionamento das águas nos vales entalhados na Formação Barreiras, nas redes de drenagem sobre os terraços pleistocênicos ou entre a planície costeira e as ilhas-barreiras formadas durante o processo regressivo (Figura 08).

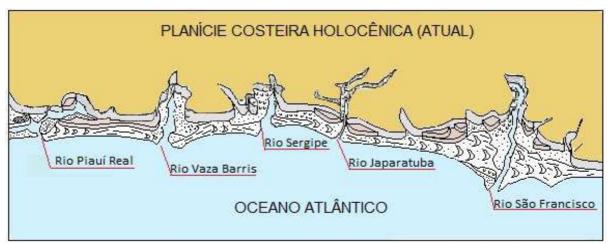
Figura 09 - Esquema evolutivo da Planície costeira holocênica da costa do Estado de Sergipe. Fonte: Bittencourt *et al.*, (1983).

Após a linha de costa atingir seu nível máximo durante a Ultima Transgressão iniciouse um processo regressivo. Com o recuo do mar formaram-se depósitos de sedimentos arenosos a partir das falésias reativadas ou da base dos terraços marinhos pleistocênicos remanescentes, dando início a formação dos terraços marinhos holocênicos. Conforme a planície se desenvolvia, as lagunas perderam o contato com o mar evoluindo para um pântano. Depósitos Sedimentares fluviais desenvolveram-se nas porções superiores dos vales entalhados sobre a Formação Barreiras e na planície progradante associada a foz do rio São Francisco. Parte dos sedimentos que formam os terraços holocênicos foram retrabalhados pela ação eólica evoluindo para campos de dunas, em sua quase totalidade ainda móvel (Figura 09), (BITTENCOURT *et al.*, 1983).

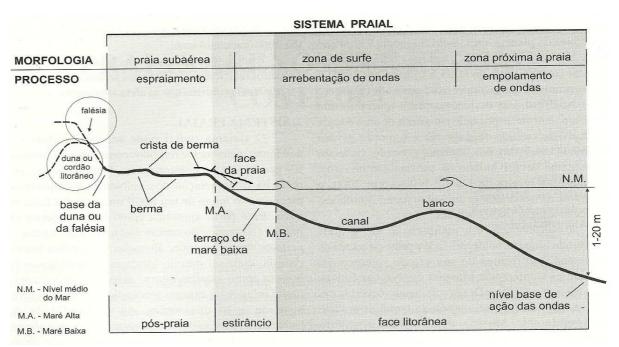
Figura 10 - Limites e setores do sistema praial.

O sistema praial caracteriza-se como a zona de transição entre continente e o oceano formado por um conjunto de ambientes integrados e subdivididos em zonas emersas e submersas. De acordo com Suguio *et al.* (2005), o sistema praial se estende entre um limite superior e um inferior (Figura 10). O limite Superior, localizado no continente, pode ser definido pela linha de vegetação permanente ou por componentes morfológicos como: dunas e falésias, ou ainda por estruturas artificiais como: muros de arrimo, calçadões, entre outros. O limite inferior localizado no mar é marcado pelo nível base onde inicia a ação das ondas nos sedimentos do fundo da plataforma continental.

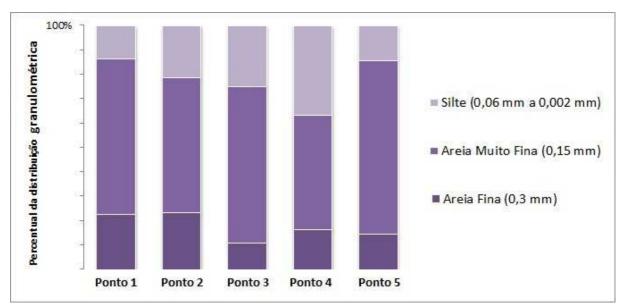
Figura 11-Média anual da distribuição granulométrica dos sedimentos da face da praia.

Fonte: Trabalho de campo, 2010/2011. Organização: Emerson Alves Ribeiro, 2011. Através da análise granulométrica verificou-se a composição dos sedimentos e suas características espaciais ao longo da área de estudo. Na praia da Caueira os sedimentos são bem selecionados, compostos em sua maioria por areia fina (0,3 mm) e Muito fina (0,15 mm) e em menor proporção por silte (0,06 mm a 0,002 mm). Ao longo de um ano, cada um dos cinco pontos monitorados apresentou oscilações na distribuição granulométrica, porem, conservando uma regularidade na composição sedimentar (Figura 11). De acordo com Muehe (2009) as praias classificadas como dissipativas representam ambientes susceptíveis a erosão devido ao ambiente ser composto de sedimentos finos e muito finos, em geral bem selecionados e não consolidados, portanto de fácil mobilização conforme a característica da energia das ondulações.

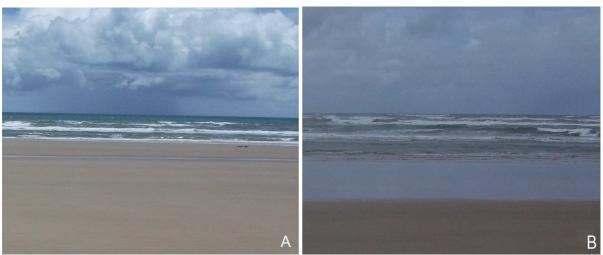
Figura 12 - Zona de surfe da praia da Caueira no verão (A), e no inverno (B). Crédito: Emerson Alves Ribeiro, 2010/2011.

arrebentação das ondas se formam mais próximo à costa (Figura 12-A). Nos períodos de tempestade, como ocorre no inverno, as primeiras linhas da arrebentação se afastam da costa aumentando a largura da zona de surfe (Figuras 12-B).

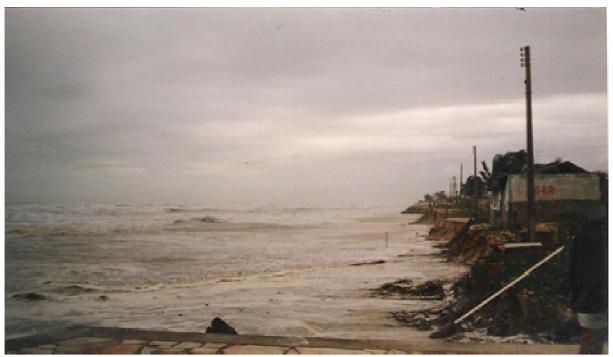
Figura 13 - Escarpas erosivas formadas durante o mar agitado na praia da Caueira. Fonte: Acervo da Família Evangelista, 2010.

Tabajara et al. (2004) e Bulhões et al. (2010) mostram que as escarpas erosivas são feições morfológicas de degradação causadas pela ação direta das ondas de mar agitado sobre

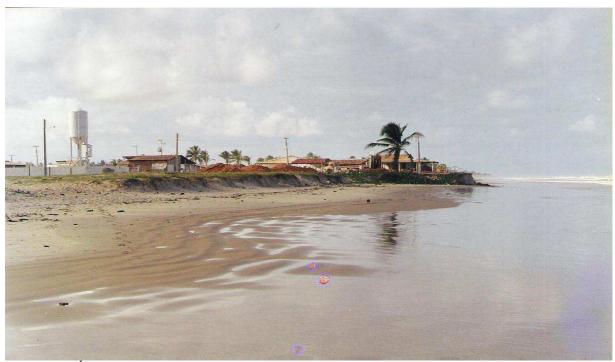
Figura 15 - Área ocupada atualmente pela orla turística com escarpas erosivas.

O espaço utilizado pelo poder público municipal para a construção da Orla, já apresentava indicativos de que processos erosivos pretéritos haviam acontecido naquela área, mas que, por alguma razão, não levou-se em consideração durante a elaboração do projeto urbanístico (Figura 15). Por este motivo, entre outros, essa zona do litoral não deveria ser ocupada por obras que tornasse fixa a linha de costa, ou que impedisse bruscamente a migração de sedimentos entre as zonas do sistema praial durante o procedimento de reajuste do perfil da praia. Mesmo com todos esses indícios a obra de instalação de infraestrutura turística não se ajustou às características ambientais observadas na praia da Caueira.

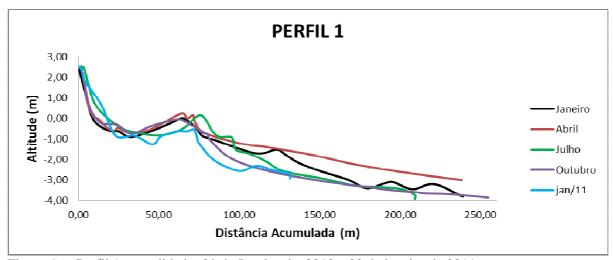
Figura 16 - Perfil 1 consolidado, 29 de Janeiro de 2010 a 22 de janeiro de 2011

O Perfil 1 (Figura 16) mostra a ocorrência de variações na topografia do sistema praial subaéreo durante o período de monitoramento subdividido em quatro intervalos trimestrais.

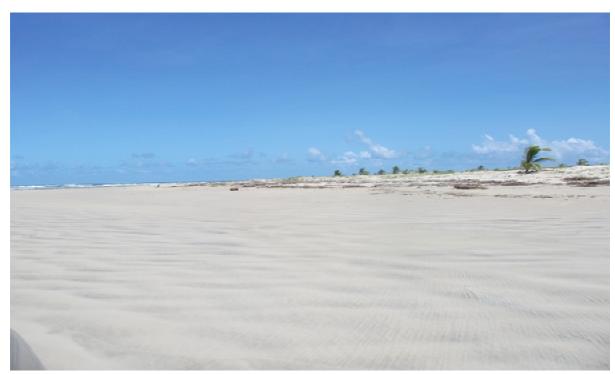
Figura 17 - O perfil 1, 29 de janeiro de 2010. Crédito: Emerson Alves Ribeiro, 2010.

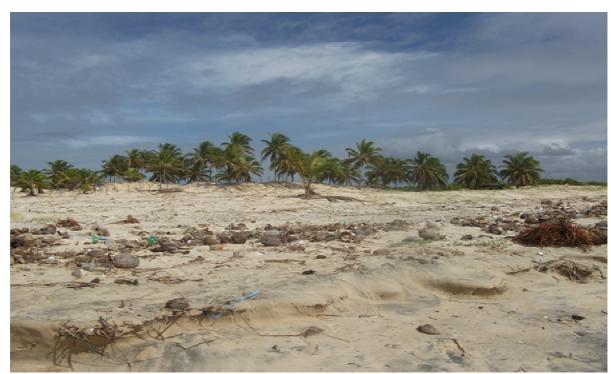
Figura 18 - Escarpas erosivas incipiente na linha de costa no perfil 1, 27 de julho 2010. Crédito: Emerson Alves Ribeiro, 2010.

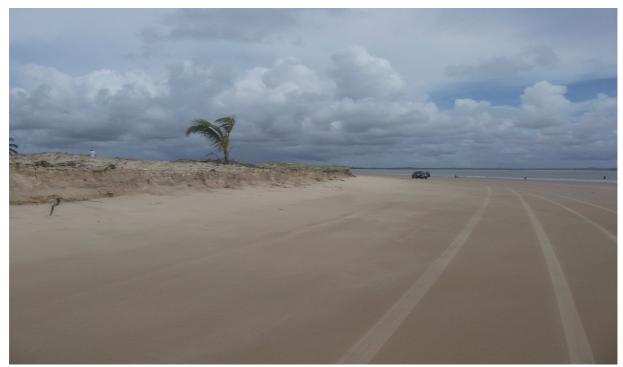
Figura 19 - Escarpa erosiva definindo a linha de costa no perfil 1, 22 de janeiro de 2011. Crédito: Emerson Alves Ribeiro, 2011.

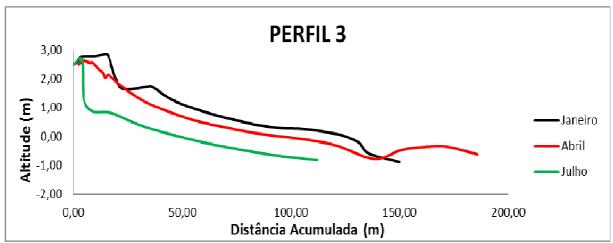
Figura 21 - Perfil 3 durante os dois primeiros trimestres de 2010.

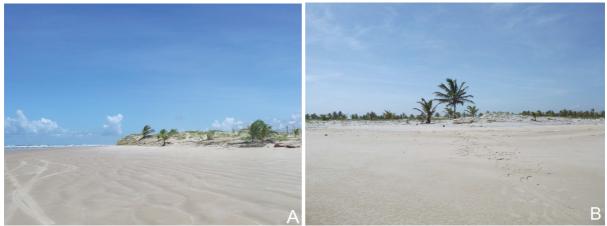
Figura 22 - Levantamento topográfico, perfil 2 (A) e perfil 3 (B), 29 de janeiro de 2010. Crédito: Emerson Alves Ribeiro, 2010.

No início do monitoramento os perfis 2 e 3 (Figura 20 e 21) não apresentaram nenhuma evidencia inicial de processo de erosão costeira. O limite entre o pós-praia e a face da praia nos referidos perfis encontrava-se no mesmo nível topográfico. Estruturas morfológicas como bermas que indica acresção sedimentar, não foram evidenciadas (Figura 22).

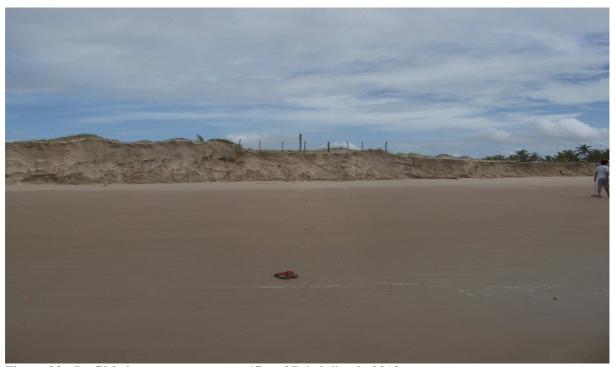
Figura 23 - Perfil 2: levantamento topográfico, 27 de julho de 2010. Crédito: Emerson Alves Ribeiro, 2010.

A linha de costa que estava anteriormente definida pela linha de vegetação e de detritos deixados pela preamar de sizígia, passou a ser limitada por escarpas incipientes que evoluíram consideravelmente com a intensificação do processo erosivo causando um desnível entre o pós-praia e a face da praia de 2,5 metros e 1,5 metros respectivamente (Figuras 23 e 24).

No decorrer de seis meses de monitoramento a linha de costa, conforme exibido no perfil 2, recuou aproximadamente 20,83 metros e no perfil 3 na ordem de 13,74 metros em direção ao continente.

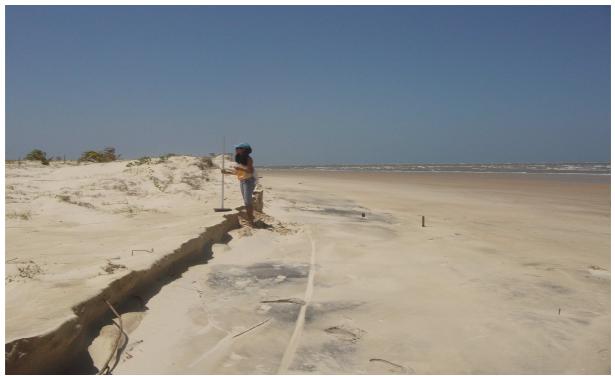
Figura 25 - Perfil 2: escarpa erosiva, 09 outubro de 2010. Crédito: Emerson Alves Ribeiro, 2010.

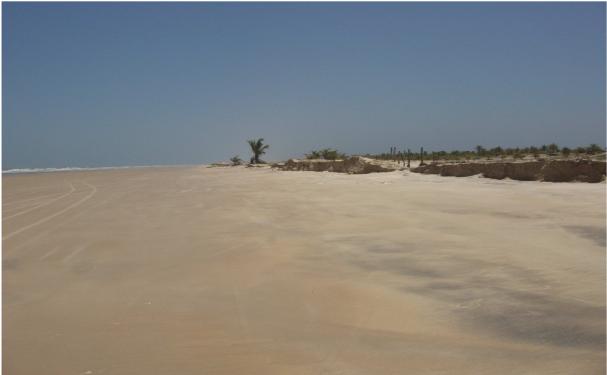
Figura 26 - Perfil 3: escarpa erosiva, 09 outubro de 2010. Crédito: Emerson Alves Ribeiro, 2010.

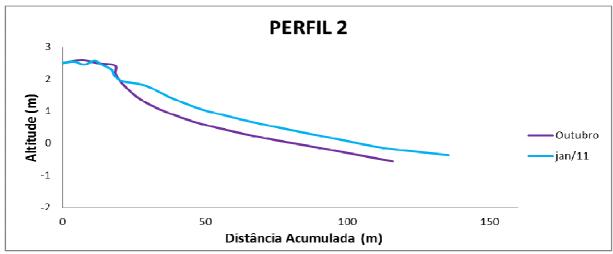
Figura 27 - Perfil 2: último trimestre de 2010/2011.

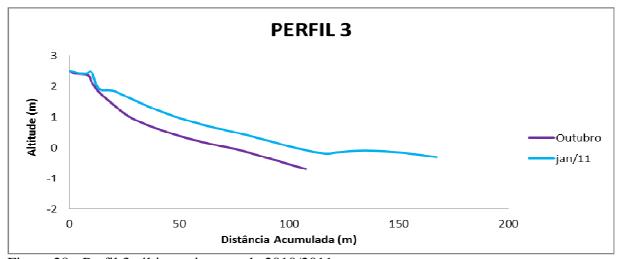
Figura 28 - Perfil 3: último trimestre de 2010/2011.

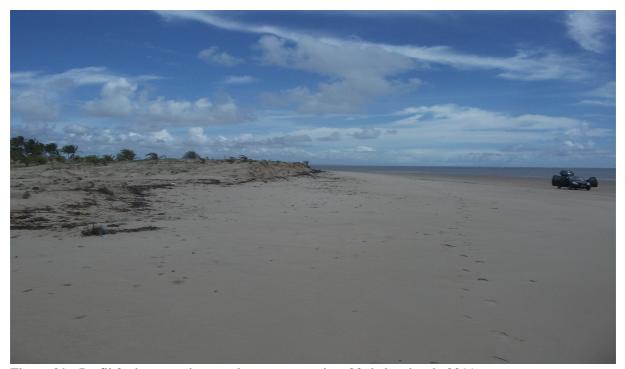
Figura 29 - Perfil 2: desaparecimento da escarpa erosiva, 22 de janeiro de 2011. Crédito: Emerson Alves Ribeiro, 2011.

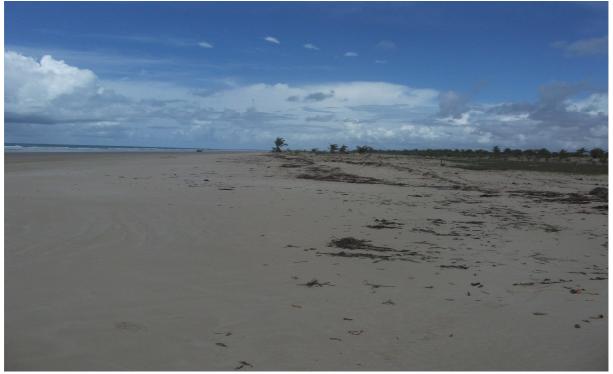
Figura 30 - Perfil 3: desaparecimento da escarpa erosiva, 22 de janeiro de 2011. Crédito: Emerson Alves Ribeiro, 2011.

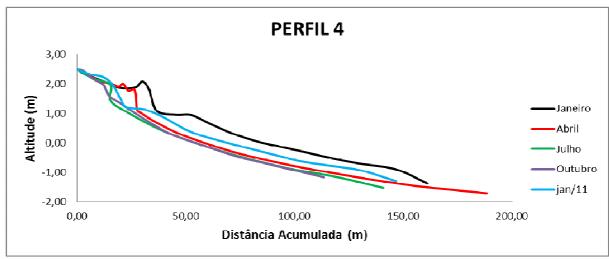
Figura 31 - Perfil 4: levantamentos entre 29 de janeiro de 2010 e 22 de janeiro de 2011.

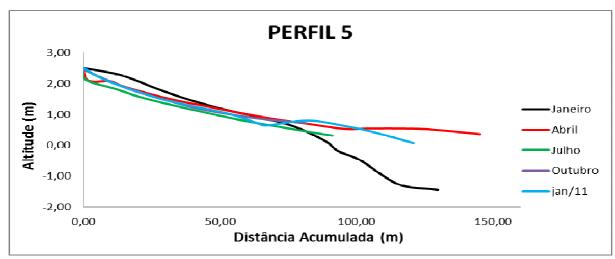
Figura 32 - Perfis 5: levantamentos entre 29 de janeiro de 2010 e 22 de janeiro de 2011.

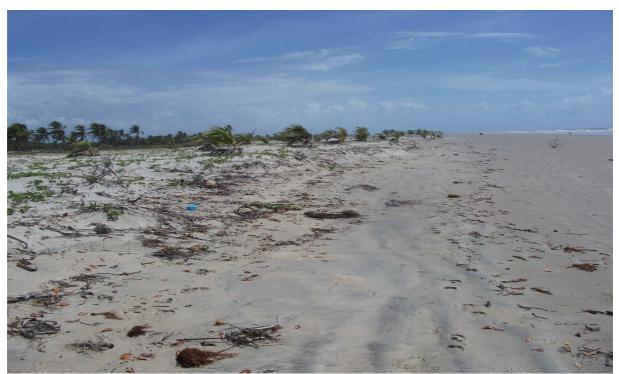
Figura 33 - Perfil 4: levantamento topográfico, 29 de janeiro de 2010. Crédito: Emerson Alves Ribeiro, 2010.

No primeiro levantamento o perfil 4 apresentou uma escarpa erosiva inativa, abandonada pela ação das ondas e transformada pelos agentes intempéricos, com cobertura vegetal rasteira pouco desenvolvida e alguns pequenos coqueirais. A linha de costa encontrava-se definida pela base da escarpa que se prolongou por algumas centenas de metros tanto ao norte quanto ao sul (figura 33). No decorrer do primeiro trimestre notou-se a ativação da escarpa erosiva que passou a delimitar a linha de costa. No final do mês de julho observou-se a intensificação do processo erosivo. O desnível abrupto entre o pós-praia e a face da praia persistiu durante esse período, a vegetação havia praticamente desaparecida devido à infiltração da água salgada. Como resposta ao avanço do processo de erosão costeira, a linha de costa recuou 21,24 metros de comprimento em direção ao continente (Figura 34).

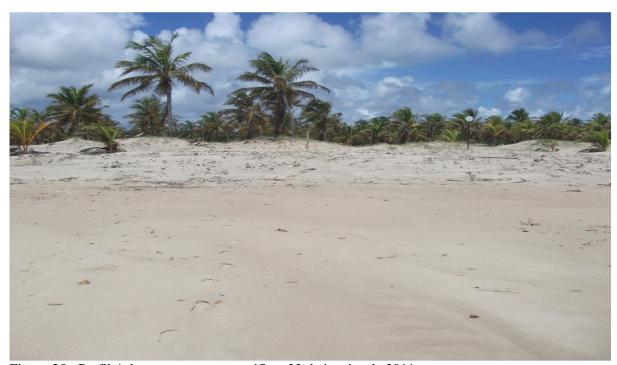
Figura 35 - Perfil 4: levantamento topográfico, 22 de janeiro de 2011. Crédito: Emerson Alves Ribeiro, 2011.

Durante o último levantamento do perfil 4 identificou-se que a escarpa erosiva voltou a situação encontrada em janeiro de 2010. O desnível abrupto entre o pós-praia e a face da praia, observada em abril de 2010, teve seu contorno suavizado pela atuação dos agentes intempéricos, a vegetação tornou a brotar sobre a antiga escarpa sinalizando a não infiltração direta de água salgada ocasionada pela ação do espraiamento das ondas de preamar de sizígia. A linha de costa que havia recuado em julho apresentou uma situação de progradação de aproximadamente 7,24 metros entre julho e janeiro de 2011 (Figura 35).

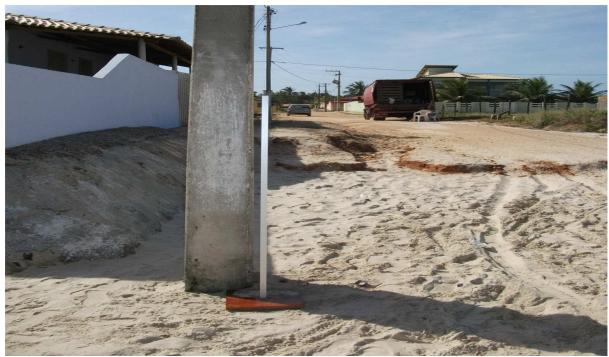
Figura 36 - Perfil 5: levantamento topográfico, 29 de janeiro de 2010.

No primeiro levantamento topográfico realizado no dia 29 de janeiro de 2010 verificou-se que a linha de costa na área adjacente ao perfil estava definida pela base dos muros residenciais a sua direita e por uma escarpa inativa a esquerda. Nesse período o

espraiamento máximo das ondas durante a preamar de sizígia não atingia a base do muro do imóvel nem o sopé da escarpa inativa (Figura 36).

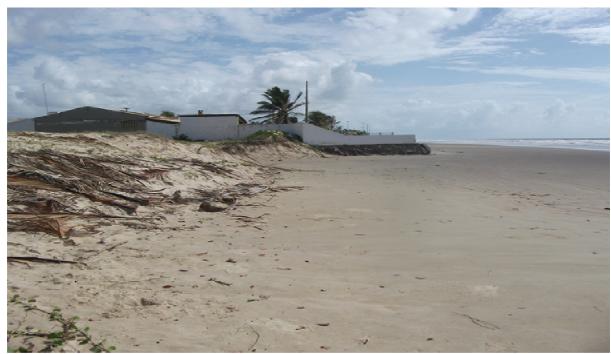
Figura 37 - Escarpa erosiva inativa observada em janeiro de 2010.

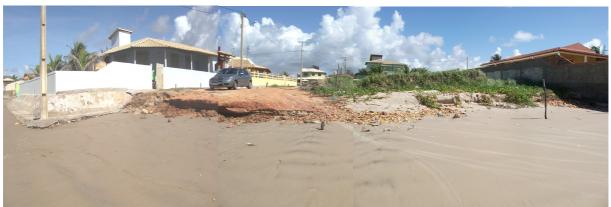
Figura 38 - Perfil 5: aspectos erosivos, abril de 2010.

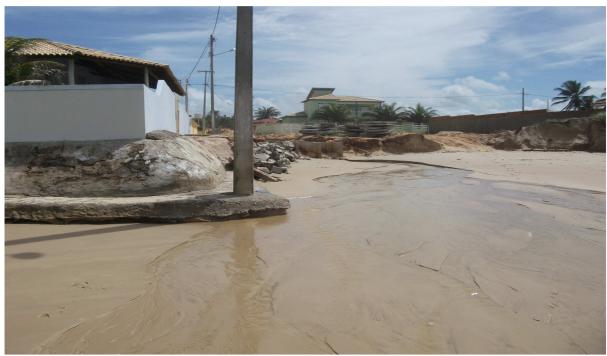
Figura 39 - Perfil 5: levantamento topográfico, 27 de julho de 2010.

Em julho de 2010 o processo erosivo se agravou. A face da praia no perfil 5 apresentou um pequeno rebaixamento quando comparado ao perfil levantado em abril de 2010. No entanto, o percentual de alicerce exposto da casa adjacente ao perfil foi agravado. Devido às obras de drenagem a escarpa erosiva foi destruída para dar acesso aos veículos de passeio que nos finais de semana tomam a praia como via (Figura 39).

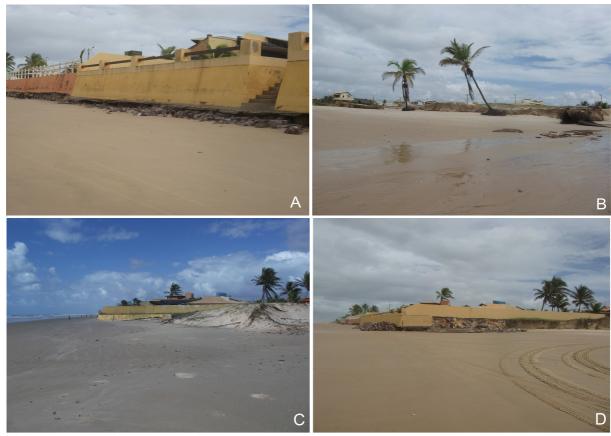
Figura 40 - Imóveis construídos irregularmente sobre área de proteção. Crédito: Emerson Alves Ribeiro, 2010.

Quando o pós-praia encontra-se ocupado por infraestruturas urbanas, vias pavimentadas, calçadões, quiosques entre outros, interferem na mobilização dos sedimentos durante eventos de mar revolto. A tentativa de deslocamento do limite superior da face da praia em direção ao pós-praia, buscando estabilizar o sistema praial, causa a deterioração dos equipamentos caracterizando um evento erosivo. Quando o ambiente costeiro não é ocupado indevidamente, o perfil praial se adequa instantaneamente a nova situação imposta pela ação das ondas.

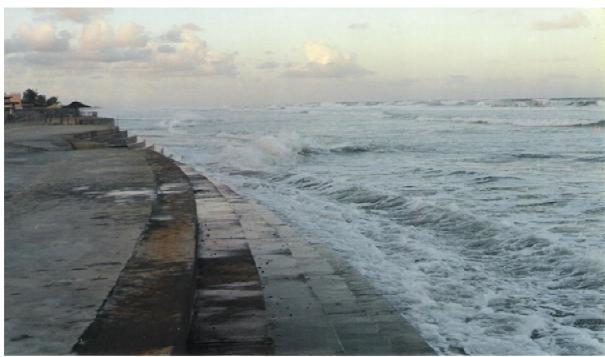
Figura 41 - Orla turística da Caueira, maré meteorológica, 12 de agosto de 2010. Crédito: Emerson Alves Ribeiro, 2010.

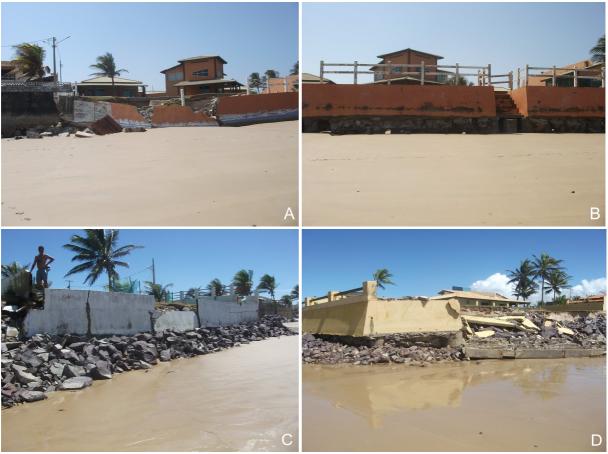
Figura 42 - Destruições causadas pelo impacto das ondas, 12 de agosto de 2010. Crédito: Emerson Alves Ribeiro, 2010.

Como consequência da exposição direta dos imóveis e equipamentos turísticos construídos sobre áreas de preservação permanente (dunas frontais, cristas praiais) todo impacto da arrebentação das ondas durante o fenômeno da maré meteorológica foi recebido por eles, onde, algumas casas tiveram seus muros destruídos, além da ameaça de perda total de imóveis devido ao comprometimento de suas estruturas afetadas pela infiltração da água do mar (Figura 42-A e B). Em outros imóveis, equipamentos como bombas d'água, fiação elétrica e redes hidráulicas foram parcialmente danificados pelo contato com a água salgada, (Figura 42-C e D).

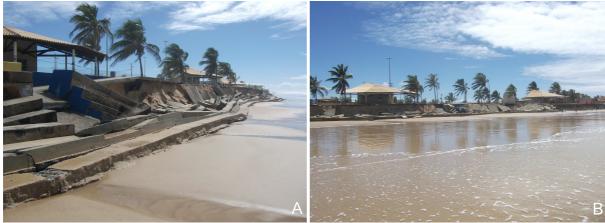
Figura 43 - Orla turística destruída, 12 de agosto de 2010. Crédito: Emerson Alves Ribeiro, 2010.

Durante o episodio meteorológico, parte da escadaria da orla turística ruiu (Figura 43-A) devido à infiltração e ao impacto da energia das ondas na estrutura construída sobre o sedimento. A pujança do mar removeu um grande volume dos sedimentos sob as escadarias e parte do calçadão da orla turística do balneário, que por falta de sustentação provocou o desmoronamento da referida estrutura, (Figura 43-B).

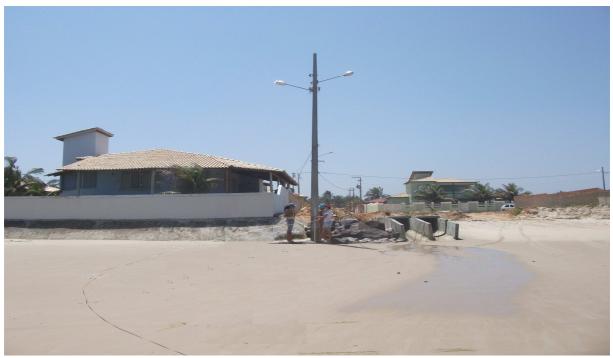
Figura 44 - Perfil 5: levantamento topográfico, 09 de outubro de 2010. Crédito: Emerson Alves Ribeiro, 2010.

Entre os meses de julho e outubro de 2010 a tendência do perfil 5 observada a partir do levantamento topográfico era de acresção sedimentar em comparação ao perfil levantado em julho (Figura 44). Entretanto, é importante ressaltar que em outro trecho da linha de costa no setor urbano durante esse mesmo intervalo predominou o processo de erosão sedimentar, (Figura 45).

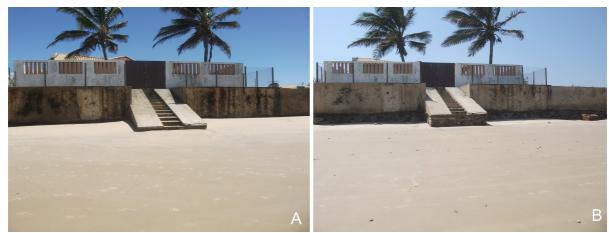
Figura 45 - Processo erosivo intensificado entre julho (A) e outubro de 2010 (B). Crédito: Emerson Alves Ribeiro, 2010.

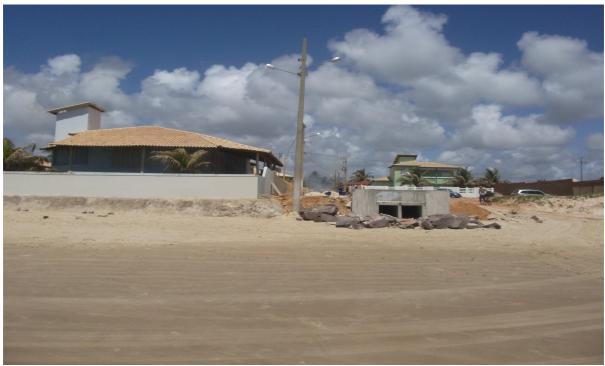
Figura 46 - Perfil 5: levantamento topográfico, 22 de janeiro de 2011.

Em 22 de janeiro de 2011, o perfil 5 voltou praticamente a situação observada em 29 de janeiro de 2010 (Figura 46). A face da praia apresentou um processo de acresção

sedimentar. A obra de drenagem pluvial ainda não tinha sido concluída, mas, já tinha alterado significativamente a paisagem. Ressalta-se, portanto que as galerias construídas exclusivamente para o escoamento de água pluvial, também servem aos esgotos domésticos despejados na praia sem alguma espécie de tratamento, tornando o ambiente impróprio para banho.

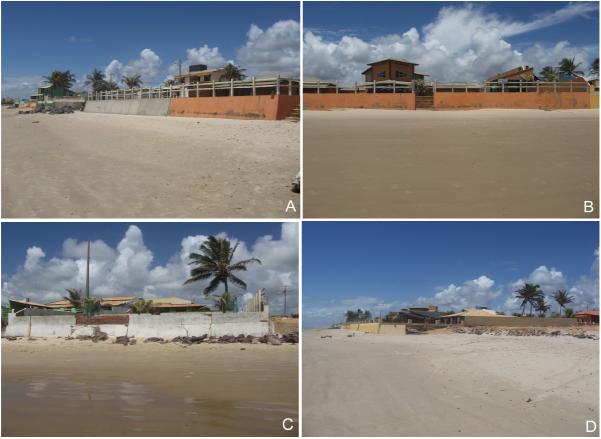
Figura 47-Trechos da praia cinco meses após maré meteorológica, 12 de agosto de 2010. Crédito: Emerson Alves Ribeiro, 2011.

Entre os meses de agosto de 2010 e janeiro de 2011 em geral, todo setor urbano do balneário Caueira acompanhou a evolução apresentada pelo perfil 5. Houve o predomínio do processo de erosão sedimentar no primeiro semestre e de deposição sedimentar no segundo semestre. Mesmo não levantando perfis topográficos em diferentes pontos desse setor da praia, foi possível acompanhar a tendência evolutiva da paisagem costeira também através da comparação entre as fotografias tiradas durante o primeiro semestre (Figura 42), com as fotografias tiradas no segundo semestre (Figura 47), nas quais observou-se a variação do nível de sedimentos da face da praia.

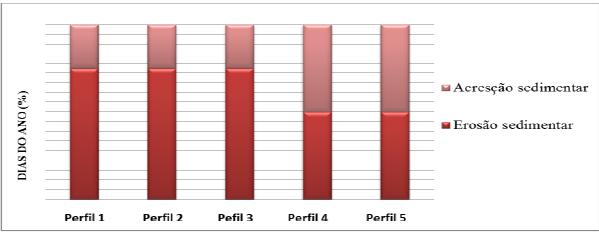
Figura 48 - Distribuição dos processos erosivos e deposicionais durante um ano.

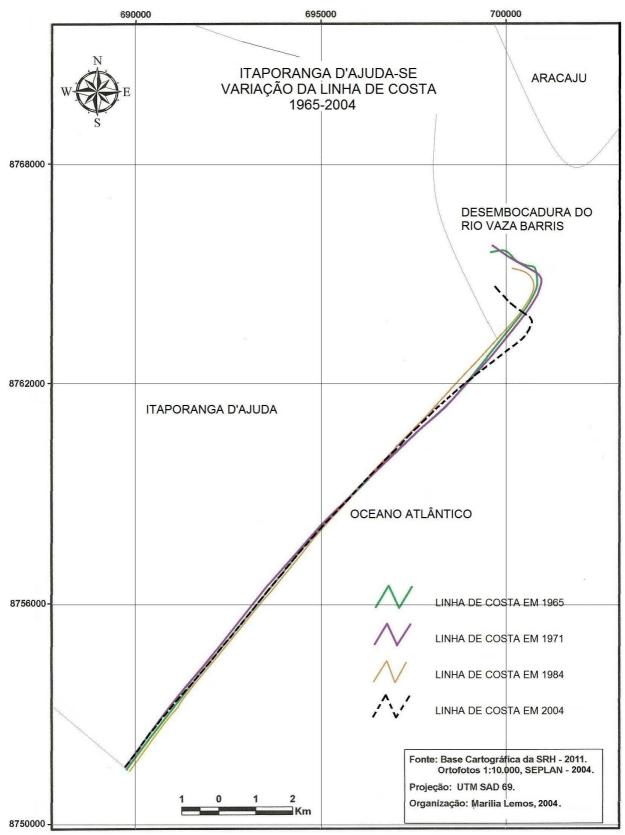
Figura 49 - Itaporanga D'Ajuda - Comparação do posicionamento da linha de costa de 1965 a 2004. Fonte: Fotografias aéreas de 1965, 1971, 1984 e 2004 Organização: Emerson Alves Ribeiro, 2011.

O seguimento de praia no litoral do referido município exibiu uma extensão de 2,23 km². O aumento na faixa ocupada está relacionado com a progradação da linha de costa ocorrida entre os anos de 1965 e 1971 (Figura 49), fenômeno que colaborou para a acumulação de sedimentos resultando na engorda da faixa de areia. As características relacionadas ao estágio morfodinâmico da praia mantiveram-se inalteradas. Nenhum indicativo de ocupação antropogênica próximo ou sobre a linha de costa foi identificado, ou qualquer outra atividade humana que trouxessem danos significativos ao meio ambiente. Portanto, a praia permaneceu inabitada e manteve suas configurações naturais conservadas.

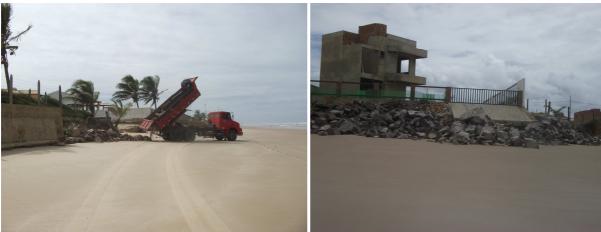
Figura 50 - Tentativa de contenção a erosão em casas de veraneio.

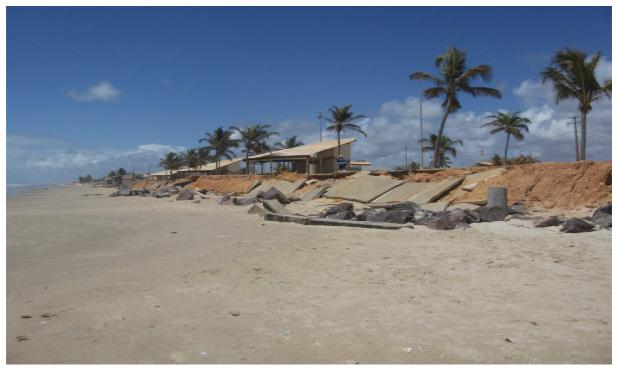
Figura 51 - Orla turística com blocos de rochas e entulhos parcialmente cobertos por piçarra. Crédito: Emerson Alves Ribeiro, 2011.

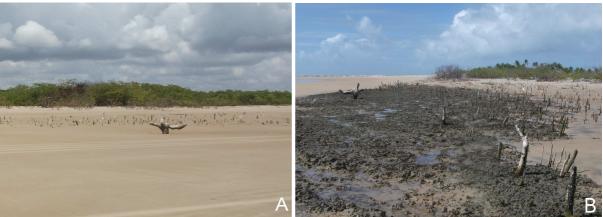
Figura 61 - Mangue soterrado pelo banco de areia e exposto durante o inverno, 2010. Crédito: Emerson Alves Ribeiro, 2010.

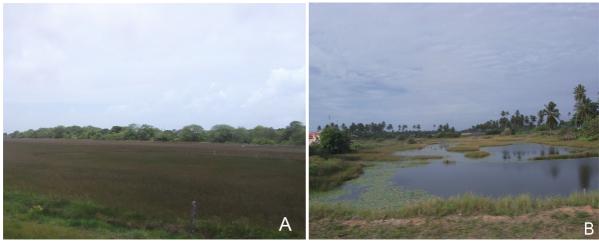
Figura 62 - Aspecto da área alagada entre o período de estiagem (A) e de chuvas (B). Crédito: Emerson Alves Ribeiro, 2010/2011.

Assim, entre os meses de abril e setembro, onde são registrados os maiores índices pluviométricos nesse segmento do litoral nordestino, essas áreas transformam-se em pântanos afogados, principalmente nas localidades mais baixas sobre os solos com granulometria mais fina e com a presença de matéria orgânica (Figura 62-B).

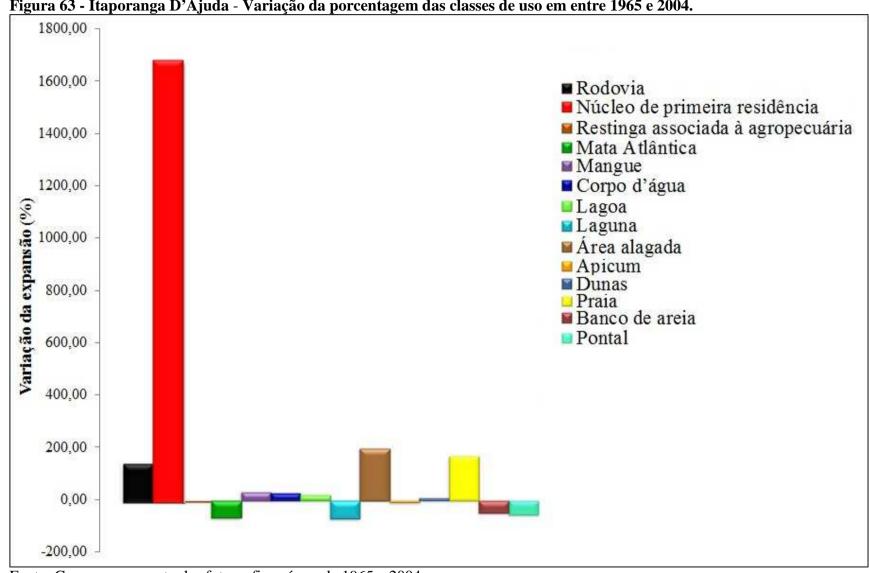
Figura 63 - Itaporanga D'Ajuda - Variação da porcentagem das classes de uso em entre 1965 e 2004.
