UNIVERSIDADE FEDERAL DE SERGIPE
DEPARTAMENTO DE ARQUITETURA E URBANISMO
CURSO DE ARQUITETURA E URBANISMO
CAMPUSLAR

**PARQUE URBANO COMO ESTRATÉGIA DE CONSERVAÇÃO:
PROJETO DE REESTRUTURAÇÃO DO PARQUE DA CIDADE –
ARACAJU/SE**

2017

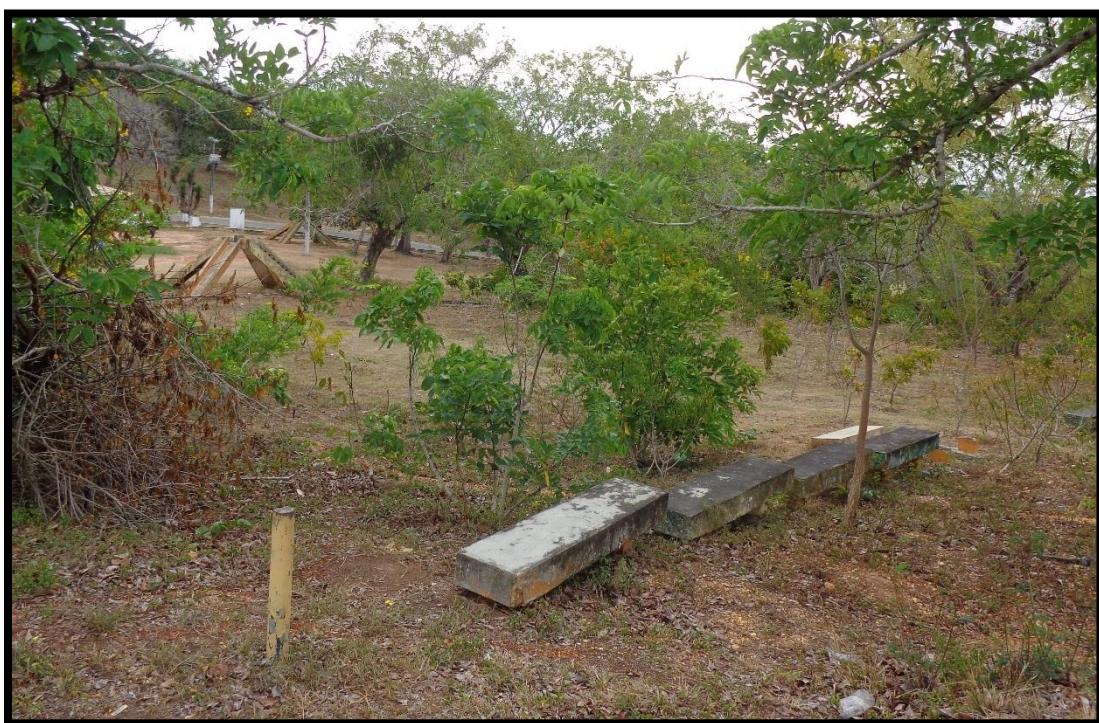
Figura 13 – Bancos no Parque da Cidade.

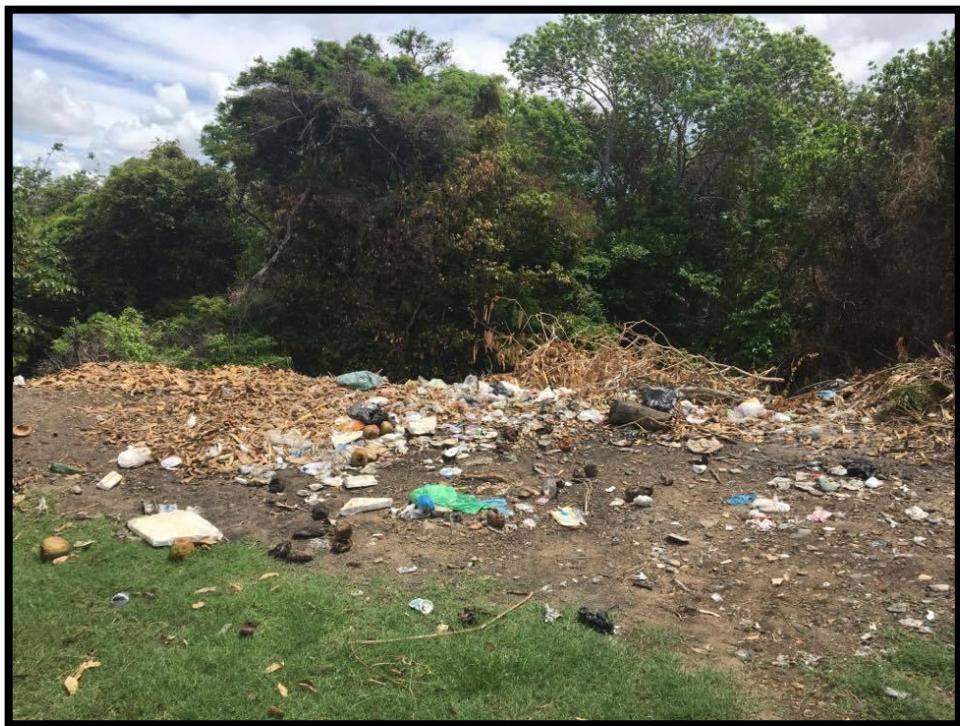
Figura 14 – Resíduos sólidos deixados na área do parque.

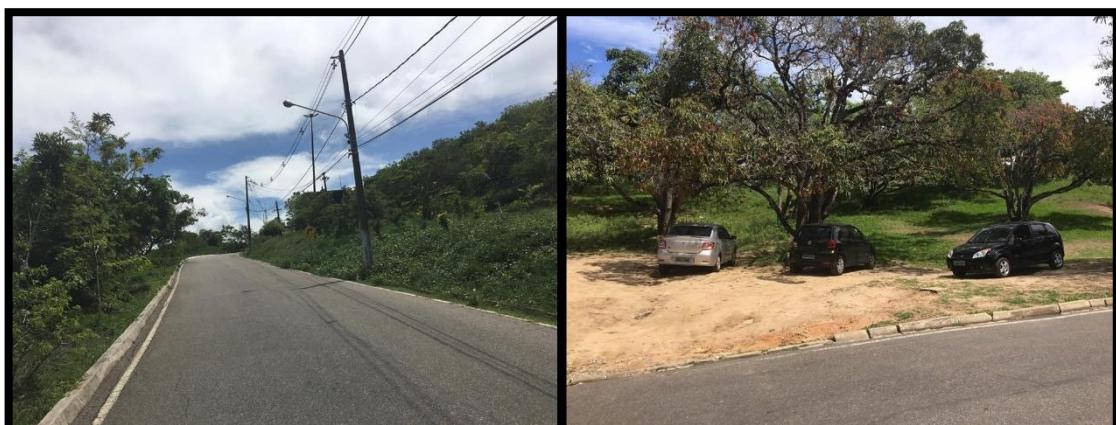
Figura 17 – Via, meio fio e estacionamentos irregulares.

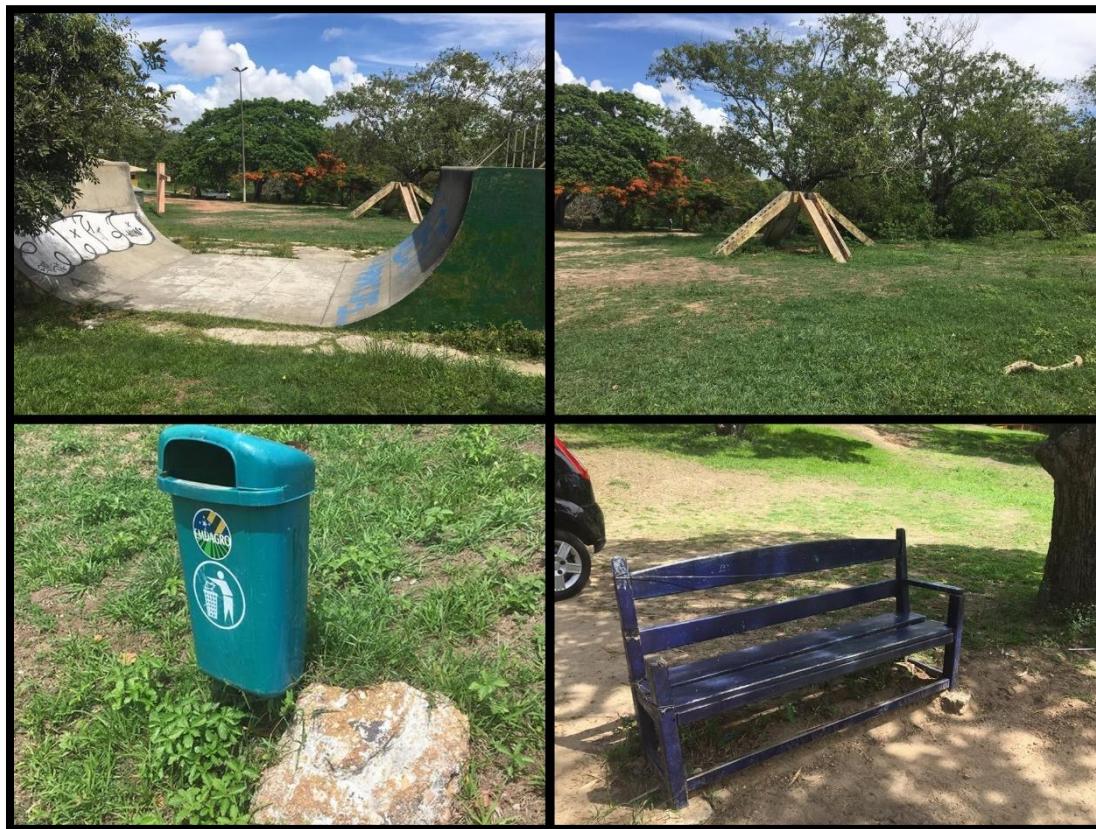
Equipamentos e mobiliários urbanos, além de poucos, estão degradados e impossibilitados de uso. Banheiros são inexistentes e, nas áreas consideradas de lazer, os visitantes são obrigados a sentar no chão, onde também é jogada a maioria dos resíduos sólidos produzidos.

Figura 18 – Equipamentos e mobiliários existentes.

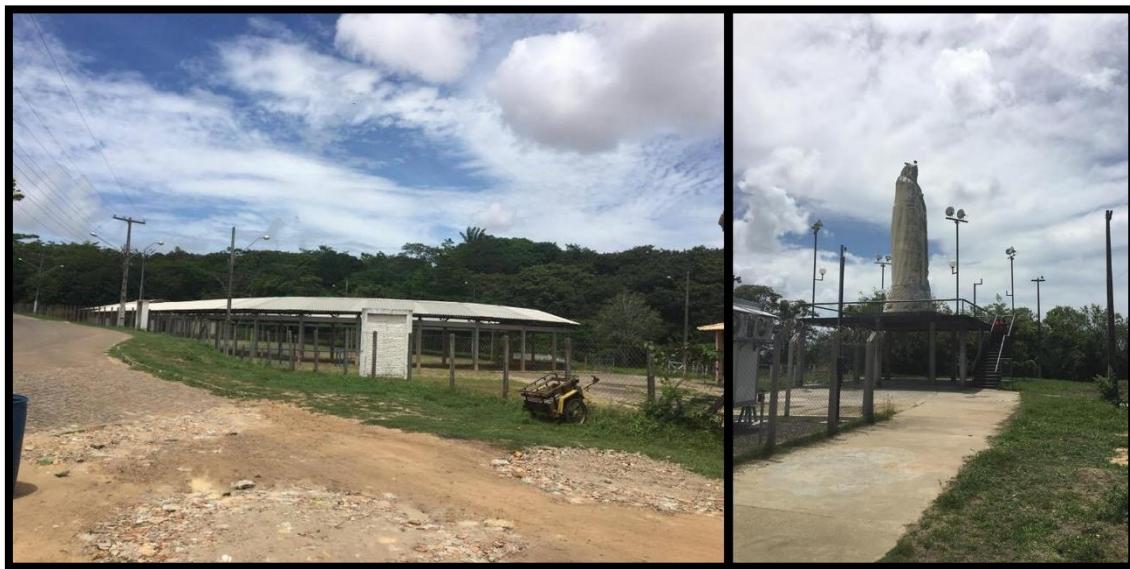
O antigo centro de equoterapia, que funcionou até 2013, se encontra abandonado e degradado. (Ver figura 19).

Figura 19 – Centro de Equoterapia e mirante da Santa.

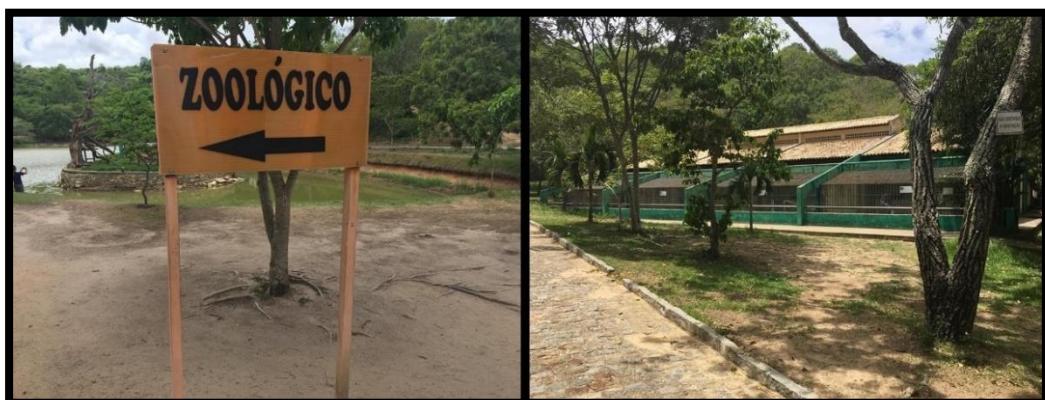
Várias denúncias foram feitas por instituições ambientais que além de alegarem maus tratos aos animais, identificaram irregularidades nas instalações e recintos que abrigam os animais. De acordo com o jornal online local A8, as investigações realizadas pelos Ministérios Públíco Estadual apuraram a falta de capacidade financeira e o descaso do poder público em proporcionar o bem-estar dos animais alojados no zoológico de Aracaju. Além disso, verificou-se que os recintos do local são ultrapassados e carecem de manutenção. (Ver figura 21).

Figura 21 – Placa de entrada e recinto de felinos do zoológico.

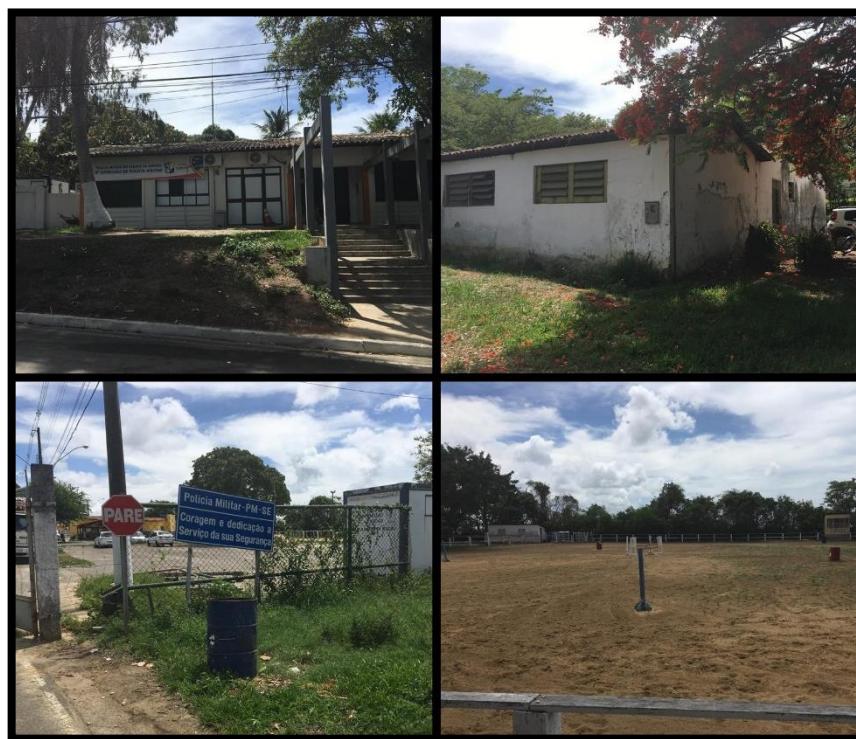
Mesmo com a sede do Esquadrão de Polícia Militar Montada de Sergipe presente na área, estes recorrentes acontecimentos não são atenuados. Além disso, a sede da PMMSE se encontra degradada e com uma grande área com desuso. (Ver figura 22). Área essa que poderia ser utilizada para instalação de novos equipamentos para o parque.

Figura 22 – Sedes da PMMSE.

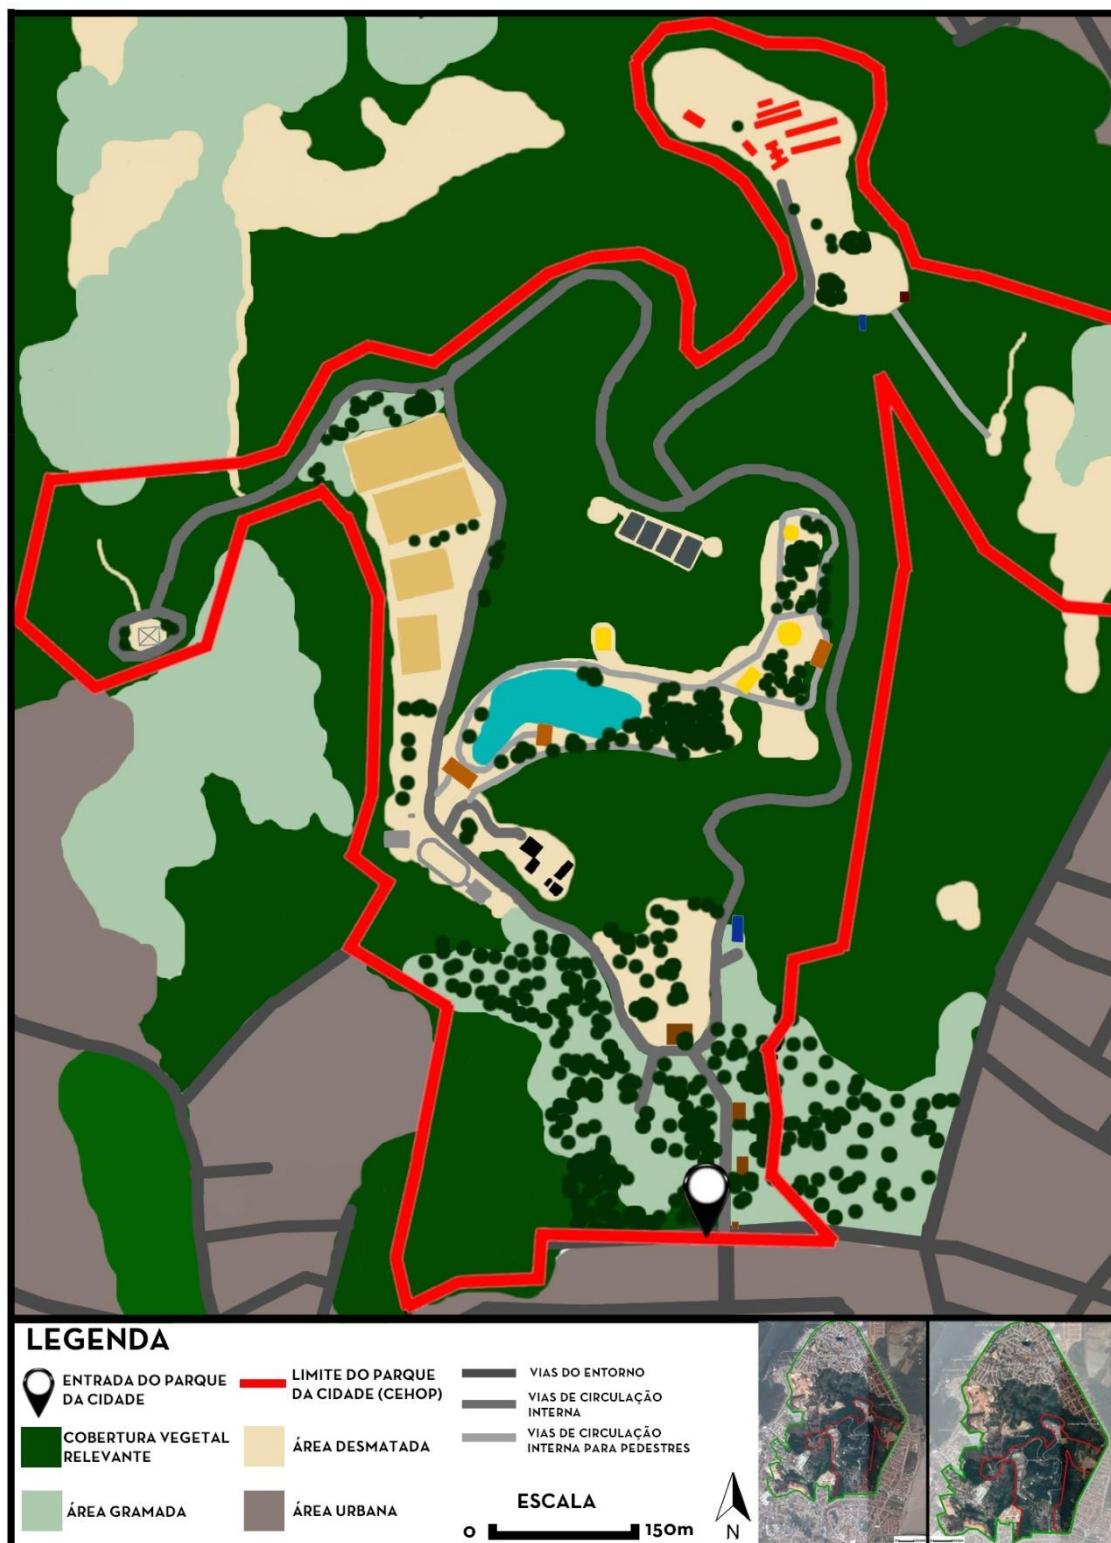
Figura 28 – Implantação atual do Parque da Cidade.

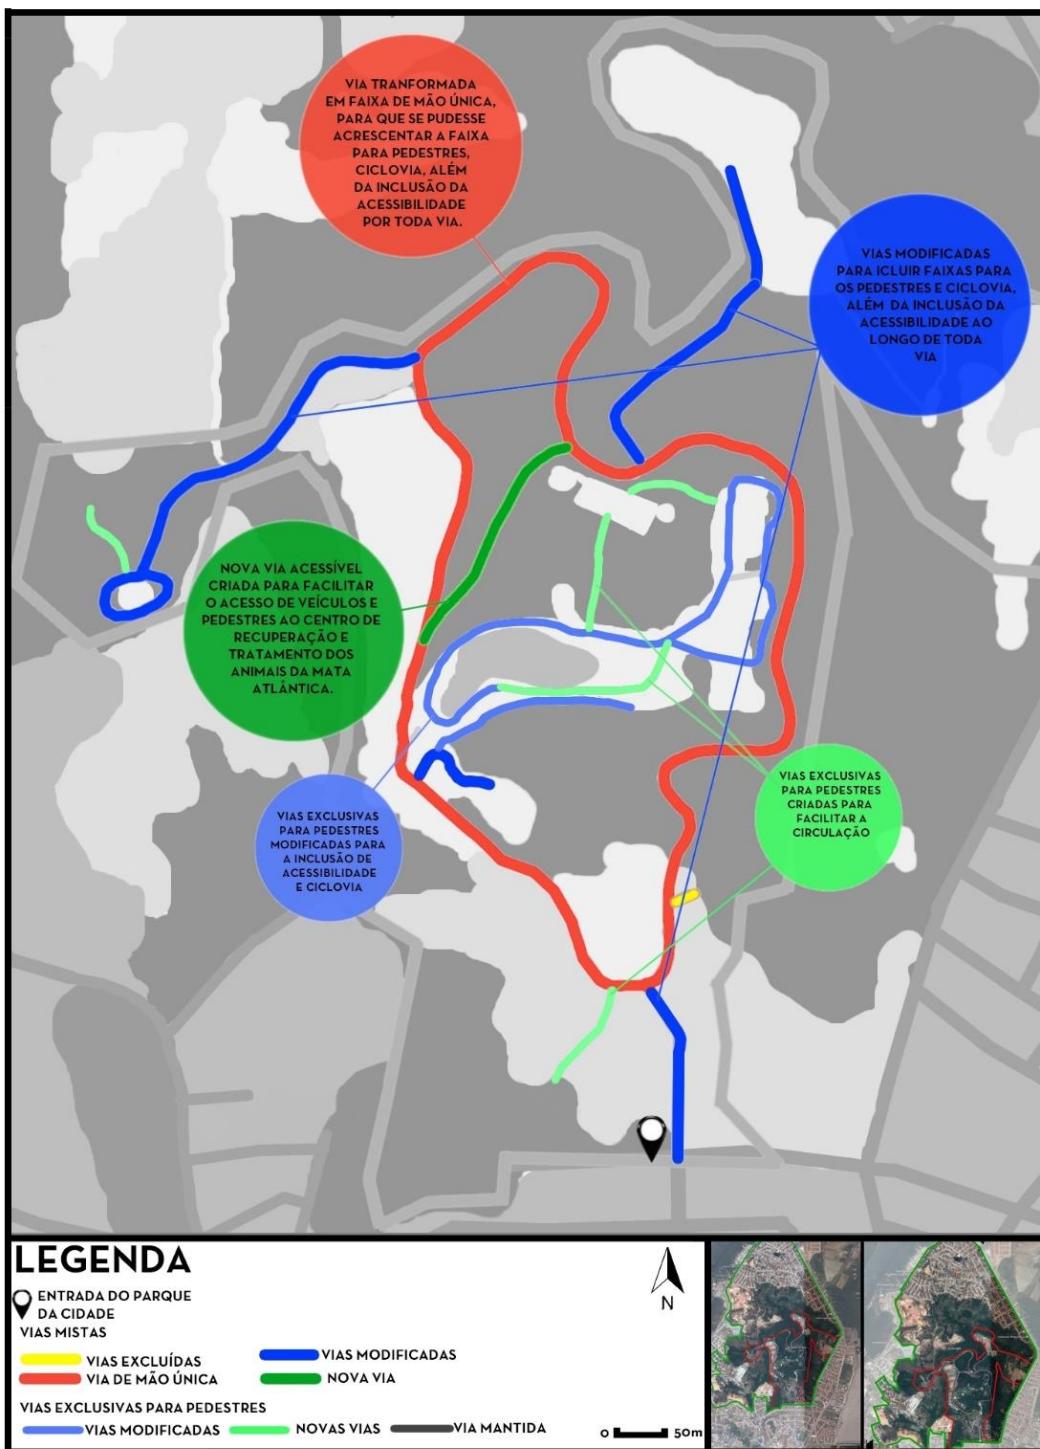
Figura 30 – Vias do Parque da Cidade.

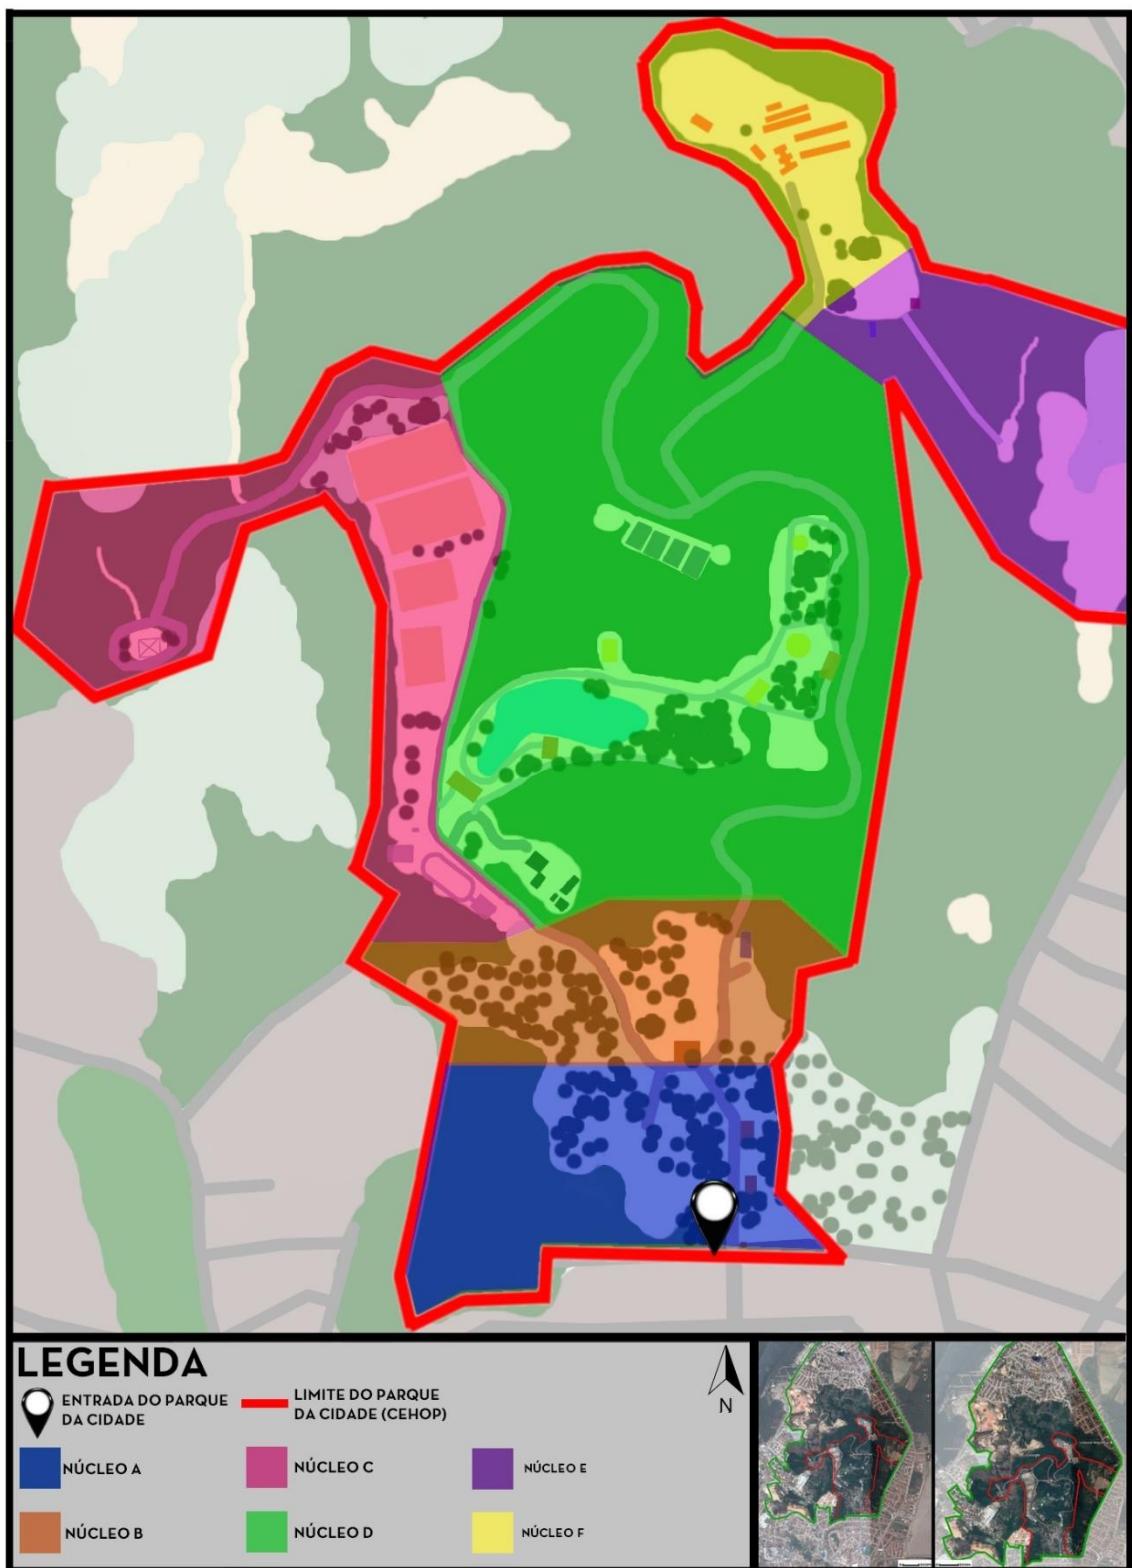
Figura 34 – Zoneamento da área de intervenção.

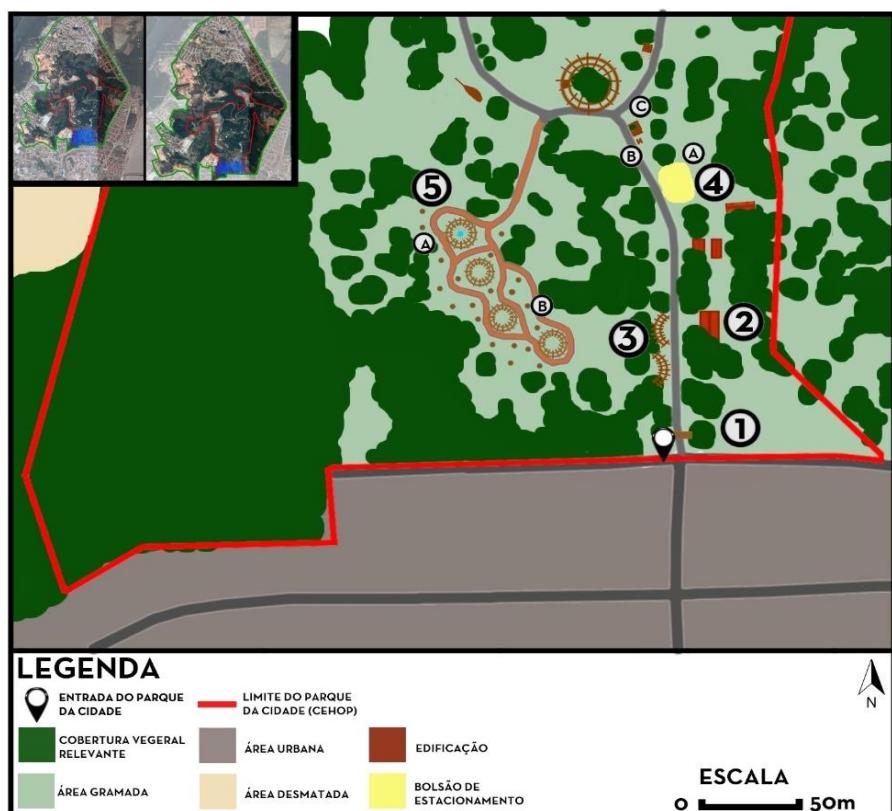
Figura 41 – Implantação do Núcleo A com as intervenções.

NÚCLEO A			
USOS EXISTENTES E DIMENSÕES	PROBLEMÁTICAS	INTERVENÇÕES	JUSTIFICATIVAS
1-GUARITA DE ACESSO 10m²	-CONTROLE PREJUDICADO -SEM VISIBILIDADE	-NOVO PORTAL DE ACESSO: GUARITA 20m ²	-CONTROLE DE ACESSO E AUMENTO DA LEGIBILIDADE DO PARQUE E DA APA
2-POLÍCIA MILITAR 3.681,69m²	-EDIFICAÇÕES DEGRADADAS	-MANUTENÇÃO	-MELHORIAS NA ESTRUTURA PARA AUMENTAR A SEGURANÇA NA ÁREA
3-ÁREA DE PIQUENIQUE/ESTACIONAMENTO IRREGULAR 6.838,38m²	-GRANDE ÁREA COM PONTENCIAL DE ESTAR INUTILIZADA	-ÁREA DE ESTAR (MOBILIÁRIOS E EQUIPAMENTOS): QUIOSQUES PÉRGOLAS REDÁRIO	-PROPORCIONAR CONFORTO E LAZER AOS FREQUENTADORES
4- ÁREA DE ESTACIONAMENTO IRREGULAR 1.157,41m²	-GRANDE ÁREA INUTILIZADA -ESTACIONAMENTO CONFUSO	-ADMINISTRAÇÃO (250m ²) -BOLSÃO DE ESTACIONAMENTO -BANHEIROS PÚBLICOS	-CENTRALIZAR A GESTÃO DO PARQUE -TORNAR LEGÍVEL AOS VISITANTES O LOCAL DE ESTACIONAMENTO
5-ÁREA LIVRE/ PRÁTICAS DE CAPOEIRA 1.809,59m²	-GRANDE ÁREA COM PONTENCIAL DE ESTAR E CONTEMPLAÇÃO INUTILIZADA	-ESPAÇO ZEN (MOBILIÁRIOS E EQUIPAMENTOS): ÁREA PARA MEDITAÇÃO ÁREA PARA IOGA QUIOSQUES PÉRGOLAS REDÁRIO JARDIM SENSORIAL	-PROPORCIONAR LAZER, CONFORTO E TRANQUILIDADE NUM DOS PONTOS MAIS ALTOS DO PARQUE

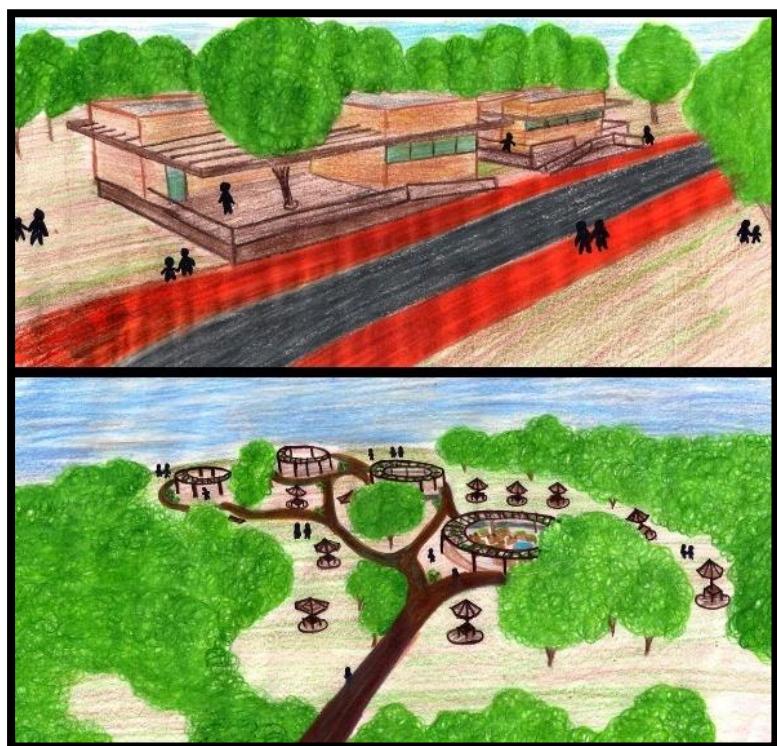
Figura 43 – Sugestão de intervenção nas áreas 4 e 5.

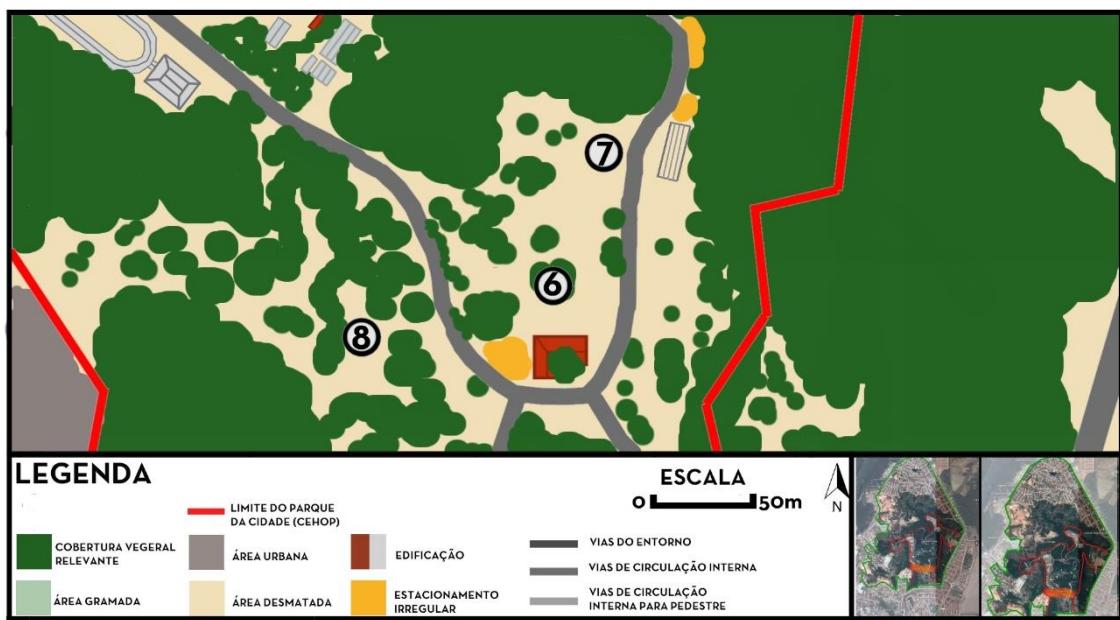
O núcleo B é composto por alguns equipamentos inutilizados e degradados. Uma área de pouca permanência.

Figura 44 - Implantação atual do Núcleo B.

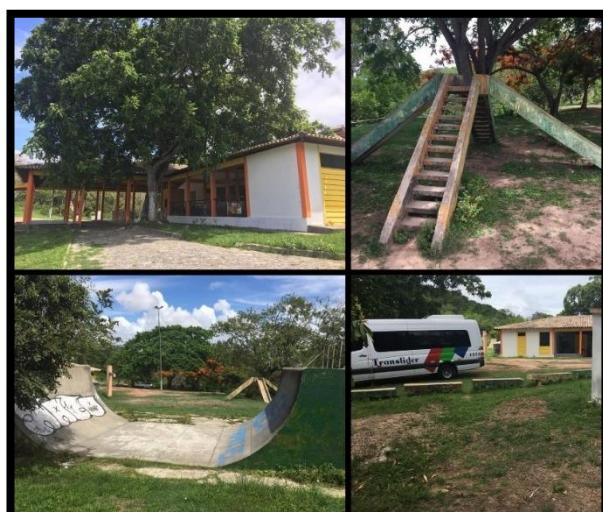
O número 6 corresponde a uma área que possui um restaurante em funcionamento, que atrai poucos visitantes, dois parques infantis degradados, uma pista de skate abandonada e um estacionamento irregular.

Figura 45 – Restaurante, parque infantil, pista de skate e estacionamento irregular.

NÚCLEO B			
USOS EXISTENTES	PROBLEMÁTICAS	INTERVENÇÃO	JUSTIFICATIVA
6-RESTAURANTE/PLAYGROUND/RAMPA DE SKATE/ESTACIONAMENTO IRREGULAR 6.744,42m²	<ul style="list-style-type: none"> -GRANDE ÁREA COM POTECIAL INUTILIZADA -EQUIPAMENTOS DEGRADADOS E SEM SEGURANÇA -ÁREA DESMATADA INUTILIZADA 	<ul style="list-style-type: none"> -RESTAURANTE 200m² -CENTRO DE INFORMAÇÕES + PÉRGOLA DE ESTAR 300m² -ESPAÇO INFANTIL INCLUSIVO (MOBILIÁRIOS E EQUIPAMENTOS) -ESPAÇO PET (MOBILIÁRIOS E EQUIPAMENTOS) -ÁREA DE REFLORESTAMENTO 	<ul style="list-style-type: none"> -REESTRUTURAÇÃO DE ATIVIDADE EXISTENTE -PROPORCIONAR AOS VISITANTES UM LOCAL DE INFORMAÇÕES SOBRE AS ATIVIDADES ENCONTRADAS NO PARQUE -PROPORCIONAR CONFORTO E LAZER PARA TODO O PÚBLICO INFANTIL -ZELAR PELA CONSERVAÇÃO DA FLORA EXISTENTE
7-TELEFÉRICO ESTAÇÃO 01/ESTACIONAMENTO IRREGULAR 937,94m²	<ul style="list-style-type: none"> -SEGURANÇA PRECÁRIA DOS ASSENTOS -ESTACIONAMENTOS CONFUSOS 	<ul style="list-style-type: none"> -TELEFÉRICO ESTAÇÃO 01 -BOLSÃO DE ESTACIONAMENTO 	<ul style="list-style-type: none"> -REESTRUTURAÇÃO DE ATIVIDADE EXISTENTE PARA AUMENTAR A SEGURANÇA -TORNAR LEGÍVEL AOS VISITANTES O LOCAL DE ESTACIONAMENTO

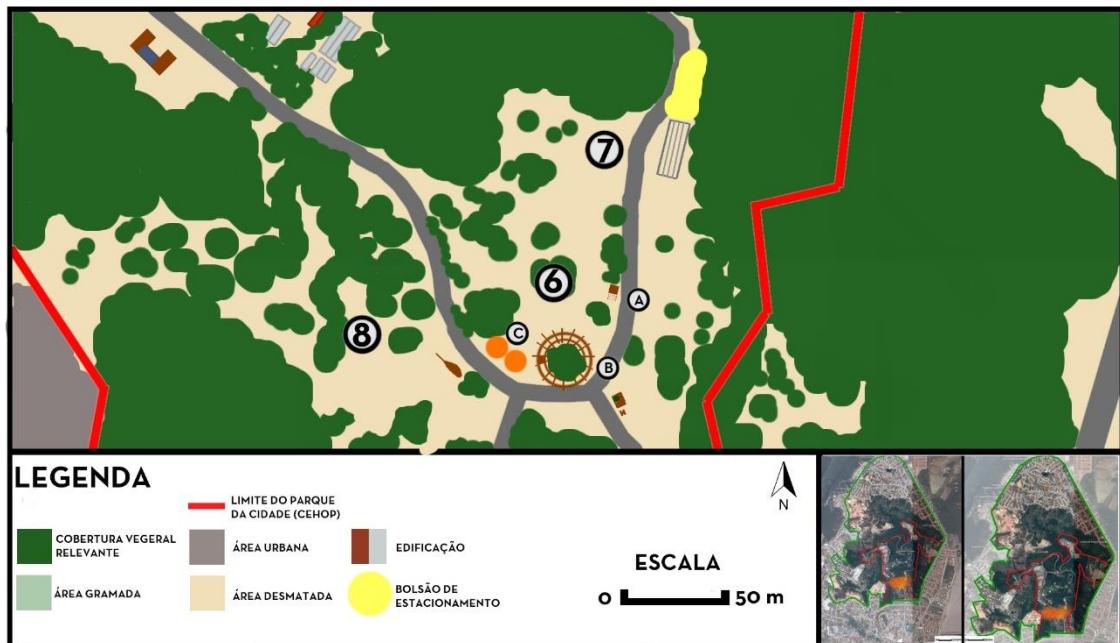
Figura 48 – Implantação do Núcleo B com as intervenções.

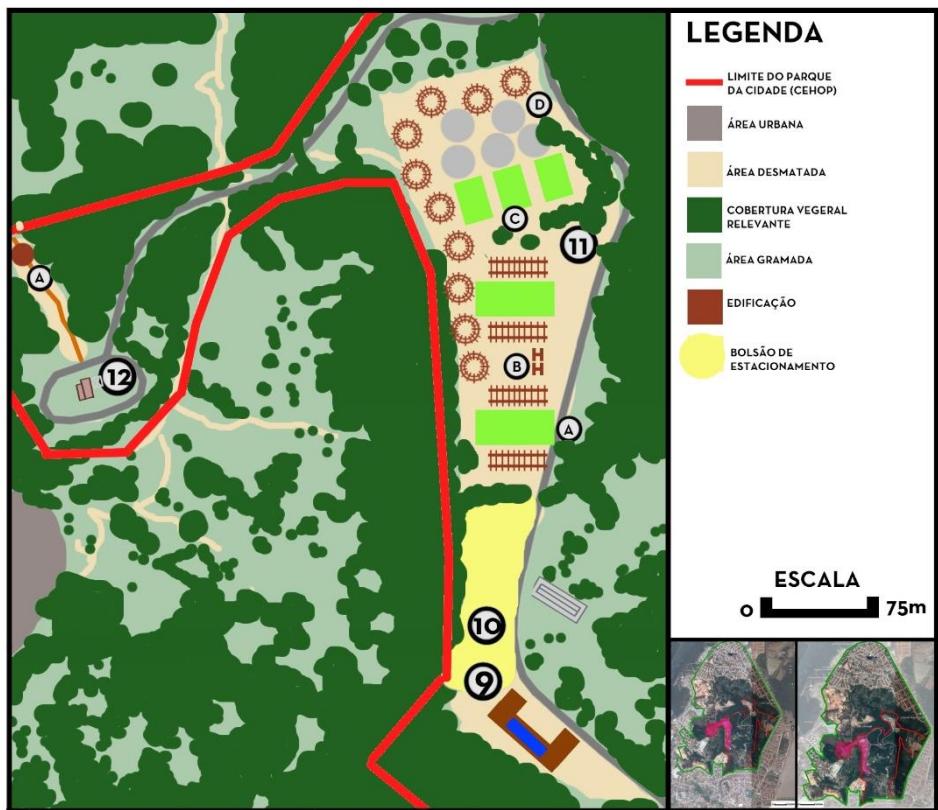
Figura 56 – Implantação do Núcleo C com as intervenções.

12-TORRE DE ANTENA/LIXÃO 5.515,44m²	-GRANDE ÁREA COM POTENCIAL INUTILIZADA -DEGRADAÇÃO AMBIENTAL POR DEPOSIÇÃO DE RESÍDUOS SÓLIDOS -ÁREA DESMATADA INUTILIZADA	-BASE PARA AS PRÁTICAS DE ECOTURISMO: 325m ² CENTRO DE INFORMAÇÕES MIRANTE ECOPLAYGROUND -REMOÇÃO DO LIXÃO -ÁREA DE REFLORESTAMENTO	-PROPORCIONAR INFORMAÇÕES E ATIVIDADES QUE VALORIZEM A NATUREZA -DESATIVAR A PRÁTICA DE QUEIMADAS DE RESÍDUOS SÓLIDOS NA ÁREA DA APA, PARA DIMINUIR A DEGRADAÇÃO

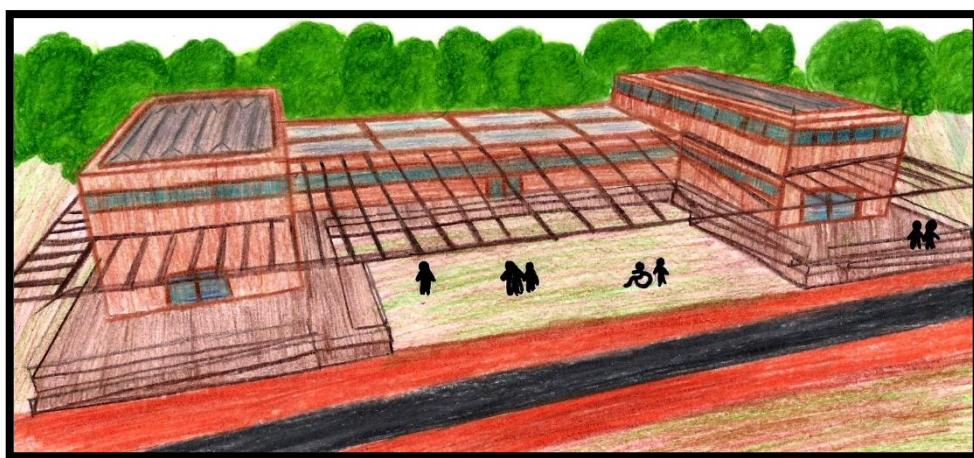
Figura 57 – Sugestão de intervenção na área 9.

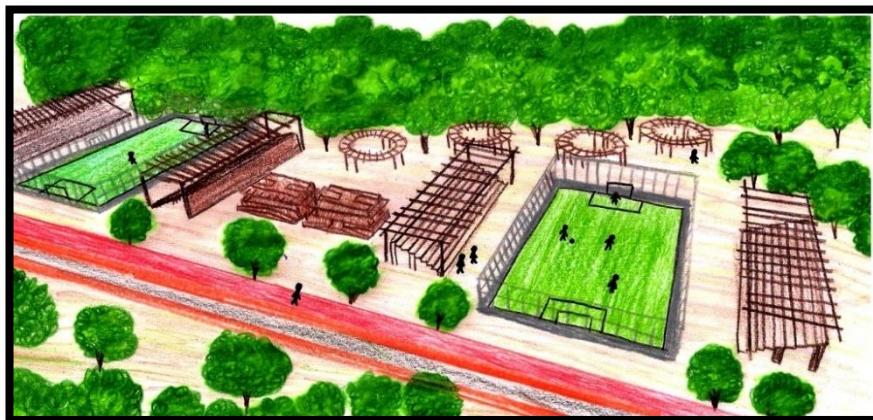
Figura 58 – Sugestão de intervenção na área 11.

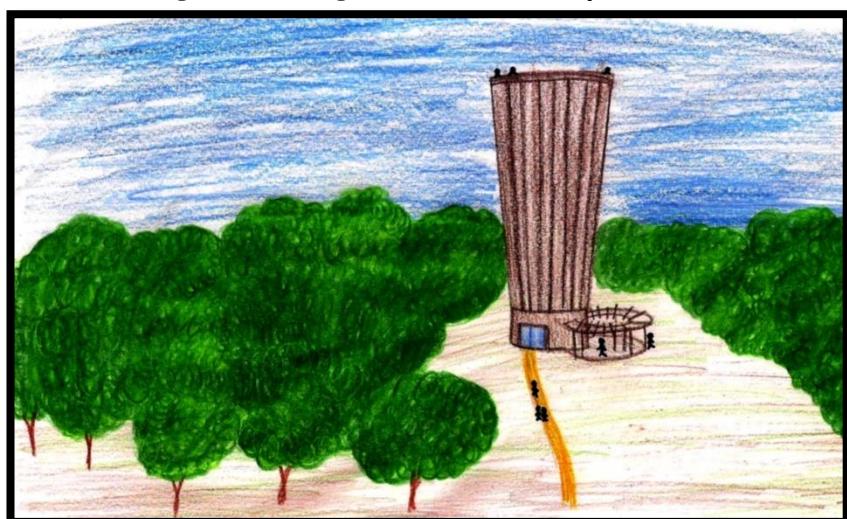
Figura 59 – Sugestão de intervenção na área 12.

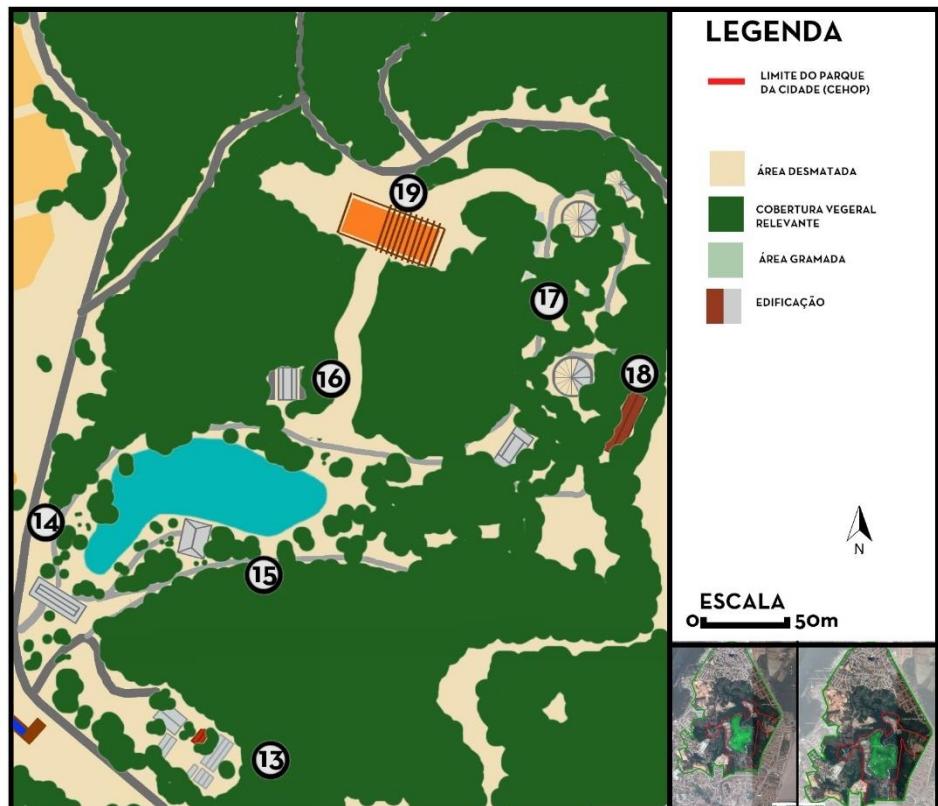
Figura 68 – Implantação do Núcleo D com as intervenções.

NÚCLEO D			
USOS EXISTENTES	PROBLEMÁTICAS	INTERVENÇÃO	JUSTIFICATIVA
13- CENTRO DE APOIO PARA O ZOOLOGICO 2.254,89m²	-EDIFICAÇÕES DEGRADAS	-MANUTENÇÃO	-PROPORCIONAR UMA MELHOR PRESTAÇÃO DE SERVIÇO PARA O ZOOLOGICO
14- ENTRADA E ADMINISTRAÇÃO DO ZOOLOGICO 628,54m²	-EDIFICAÇÃO COM ESPAÇOS INUTILIZADOS	-MANUTENÇÃO	- REATIVAR O USO DAS SALAS PRESENTES NA EDIFICAÇÃO -MELHORAR A GESTÃO DO ZOOLOGICO
15- ANTIGO RESTAURANTE 396,83m²	-EDIFICAÇÃO COM USO DESATIVADO	- MANUTENÇÃO	-REATIVAR UM USO ANTIGO QUE AGRADAVA AOS FREQUENTADORES DO PARQUE E PROPORCIONAR UMA ÁREA DE CONTEMPLAÇÃO
16- VIVEIRO 606,54m²	-EDIFICAÇÃO DEGRADADA	-MANUTENÇÃO	- PROPORCIONAR UM ESPAÇO MAIS PROPÍCIO E SEGURO PARA OS ANIMAIS E DE MELHOR CONTEMPLAÇÃO PARA OS VISITANTES
17- JAULAS E RECINTOS/ESTAR 16.821,63m²	-EDIFICAÇÃO DEGRADADA	-MANUTENÇÃO	- PROPORCIONAR UM ESPAÇO MAIS PROPÍCIO E SEGURO PARA OS ANIMAIS E DE MELHOR CONTEMPLAÇÃO PARA OS VISITANTES -PROPORCIONAR CONFORTO AOS VISITANTES

18- BANHEIROS E ESTAR 348,54m²	-EDIFICAÇÃO DEGRADADA	- MANUTENÇÃO	-REATIVAR UM USO ANTIGO PARA PROPORCIONAR CONFORTO AOS FREQUENTADORES
19- QUADRAS ABANDONADAS 3.624,63m²	-ÁREA SEM ACESSO E ABANDONADA	-CRIAÇÃO DO CENTRO DE RECUPERAÇÃO E TRATAMENTO DOS ANIMAIS DA MATA ATLÂNTICA - UFS + CENTRO DE APOIO: POSTO DO IBAMA 45m ² 1500m ² -BOLSÃO DE ESTACIONAMENTO	-PROPORCIONAR UMA MELHOR ESTRUTURA - MELHORAR A E GESTÃO DO ZOOLOGICO ALIANDO-A A ADMINISTRAÇÃO DO IBAMA E DA UFS

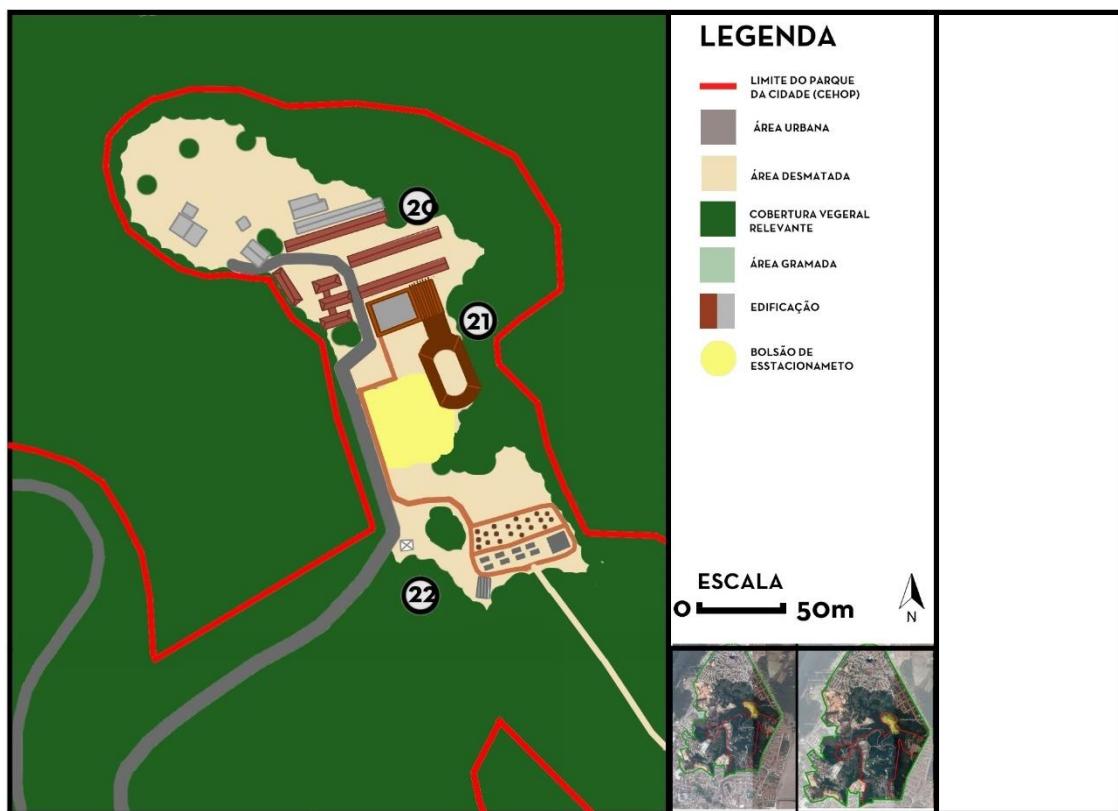
Figura 74 – Implantação do Núcleo E com as intervenções.

NÚCLEO E			
USOS EXISTENTES	PROBLEMÁTICAS	INTERVENÇÃO	JUSTIFICATIVA
20-POLÍCIA MILITAR MONTADA/HÍPICA 20.933,52m ²	-EDIFICAÇÕES DEGRADADAS -GRANDE ÁREA INUTILIZADA	-POLICIA MILITAR MONTADA: SEDE DA PMMSE HÍPICA NOVO CENTRO DE EQUOTERAPIA -BANHEIROS PÚBLICOS	-REESTRUTURAÇÃO DE ATIVIDADE EXISTENTE, PROPORCIONANDO DINÂMICA A UMA ÁREA QUE SE ENCONTRA DEFASADA E RELOCAÇÃO DE UM USO ANTIGO PARA REIMPLANTAÇÃO DO CENTRO DE EQUOTERAPIA
21-ESTACIONAMENTO IRREGULAR 1.418,26m ²	-ESTACIONAMENTO CONFUSO E SEM ESTRUTURA -	BOLSÃO DE ESTACIONAMENTO 2.000m ²	-TORNAR LEGÍVEL AOS VISITANTES O LOCAL DE ESTACIONAMENTO
22-TORRE DE ANTENA 239,57m ²	-----	-----	-----

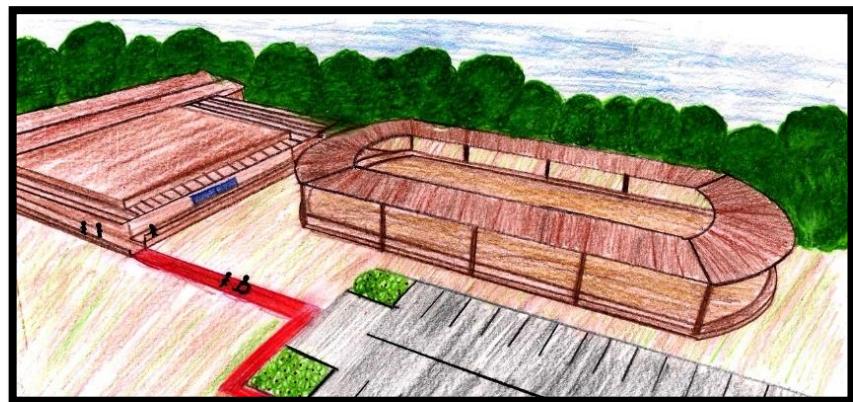
Figura 75 – Sugestão de intervenção na área 21.

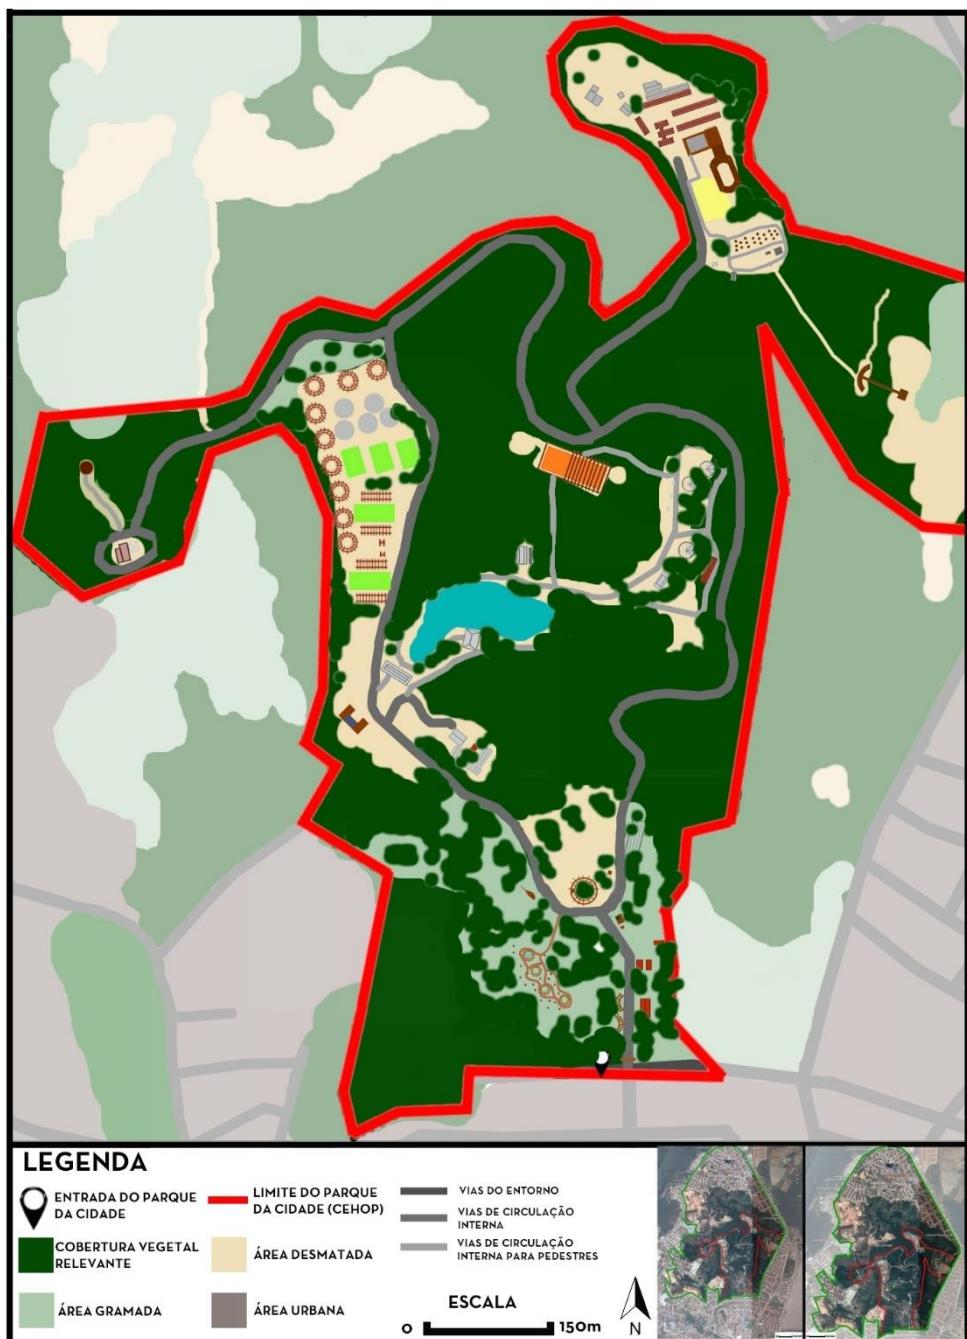
Figura 84 – Implantação geral com as intervenções.

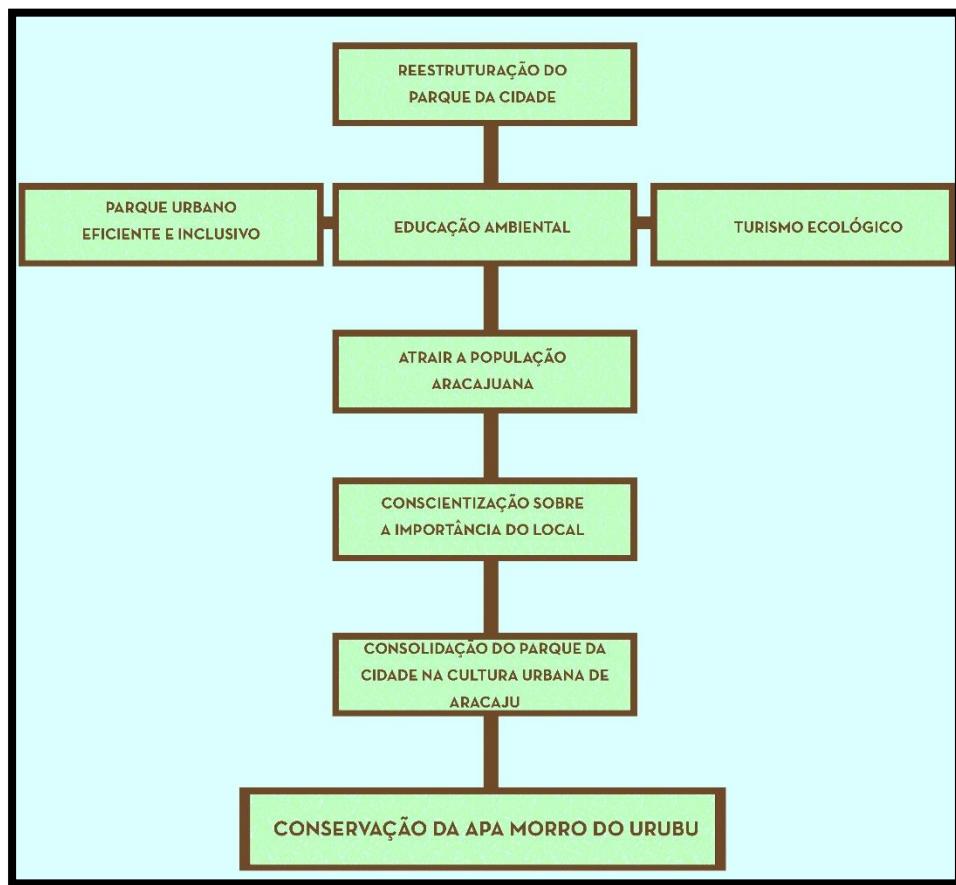
Figura 85 – Diagrama das atividades ligando a reestruturação do Parque da Cidade à conservação da APA Morro do Urubu.
