UNIVERSIDADE FEDERAL DE SERGIPE  
CENTRO DE CIÊNCIAS EXATAS E TECNOLOGIA  
DEPARTAMENTO DE GEOLOGIA

**CAPTAÇÃO E CARACTERIZAÇÃO DE ÁGUA  
SUBTERRÂNEA NO MUNICÍPIO DE MOITA BONITA-SE**

TRABALHO DE CONCLUSÃO DE CURSO

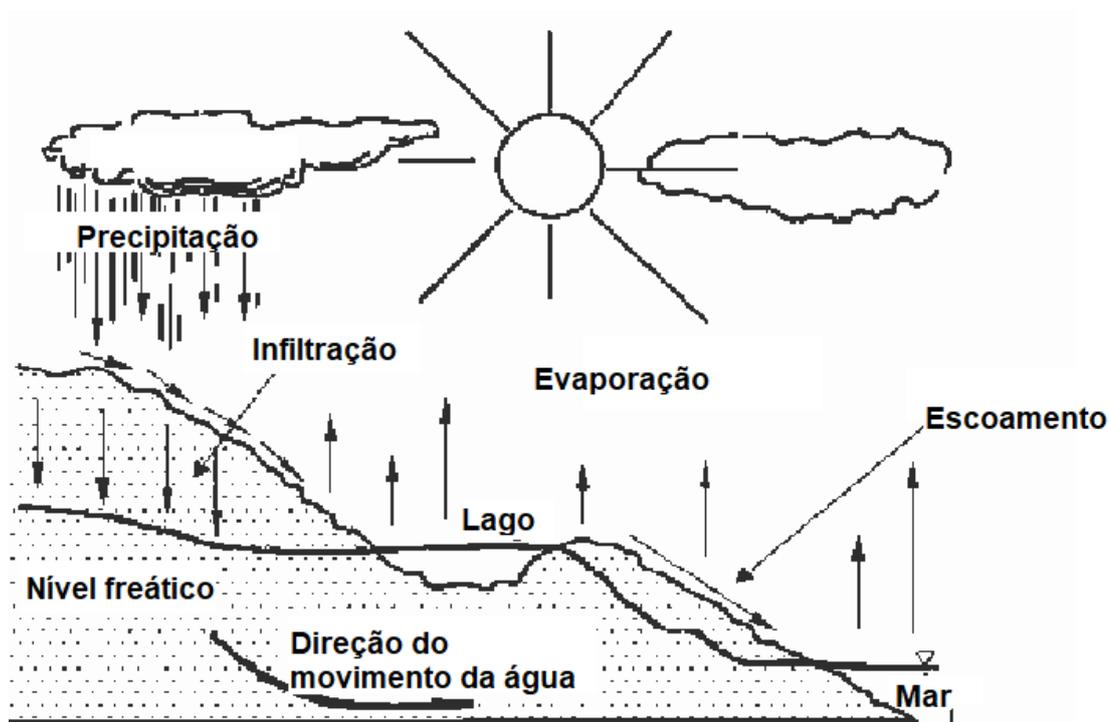
Figura 2. Representação esquemática do ciclo hidrológico (Baseado em LORENTE *et al.*, 2008).

O ciclo hidrológico (Figura 2) é responsável pela circulação da água dos oceanos para a atmosfera e para os continentes. De acordo com esse ciclo, a água retorna para os oceanos pela superfície ou pelo subterrâneo. Desse modo, no solo e no subsolo, o ciclo é regido pela ação da gravidade e da cobertura vegetal. No caso da atmosfera, os rios, os lagos, os mares e os oceanos são controlados pelo clima, através da temperatura, umidade relativa do ar, ventos e insolação, processos esses responsáveis pela circulação da água dos oceanos para a atmosfera em uma dada latitude terrestre (FEITOSA & FILHO, 2000).

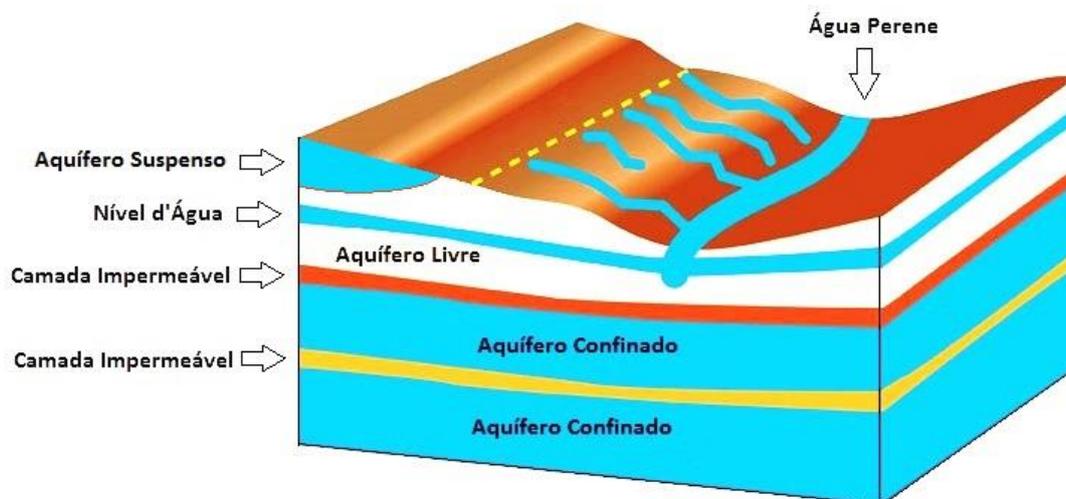
Figura 3. Classificação dos aquíferos quanto às características hidráulicas (Modificado de MENESES, 2007).

O aquífero confinado (vide Figura 3) é um aquífero saturado, cujos limites superior e inferior são estratos impermeáveis. A pressão da água desse aquífero é mais alta que a da pressão atmosférica.

O aquífero suspenso (vide Figura 3) é formado quando a água infiltrada encontra barreiras na zona não saturada e pode ser armazenada temporariamente.

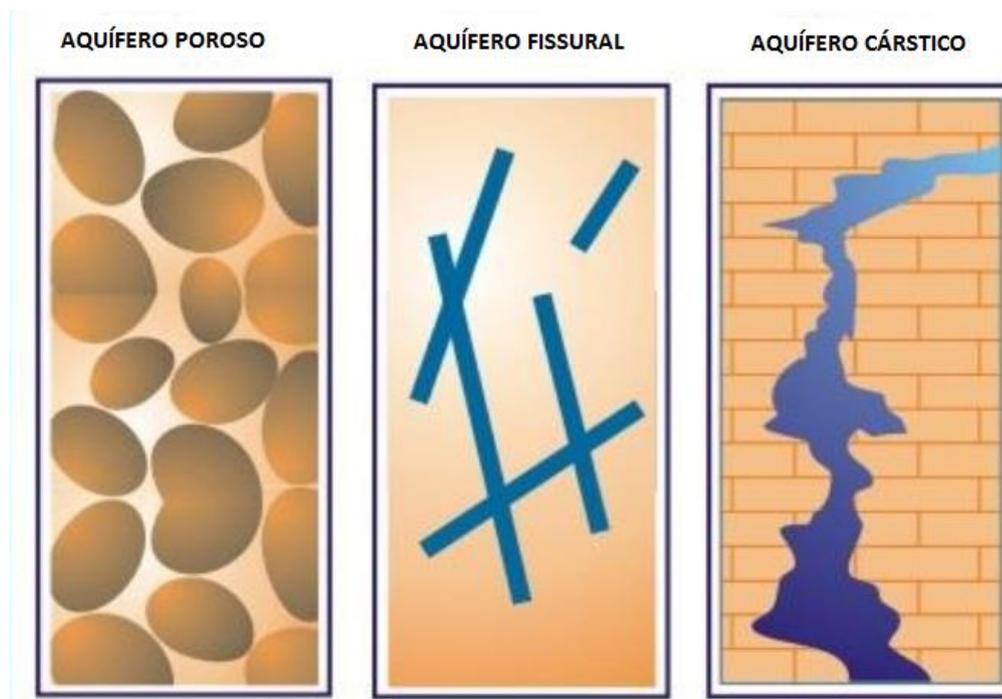
Figura 4. Classificação dos aquíferos quanto à litologia do material saturado (BORGHETTI *et al.*, 2004).

Os aquíferos também podem ser classificados, segundo a porosidade existente em seus estratos (FEITOSA & FILHO, 2000), como granulares, fissurais ou cársticos. Segundo (FEITOSA & FILHO (2000), os aquíferos granulares são superficiais e ocorrem em sedimentos clásticos não consolidados; os aquíferos fissurais são formados quando a água subterrânea infiltra as fraturas das rochas, fraturas estas resultantes dos processos tectônicos; e os aquíferos cársticos são caracterizados por rochas carbonáticas fraturadas e fissuradas por conta do processo de dissolução cárstica (Figura 4).

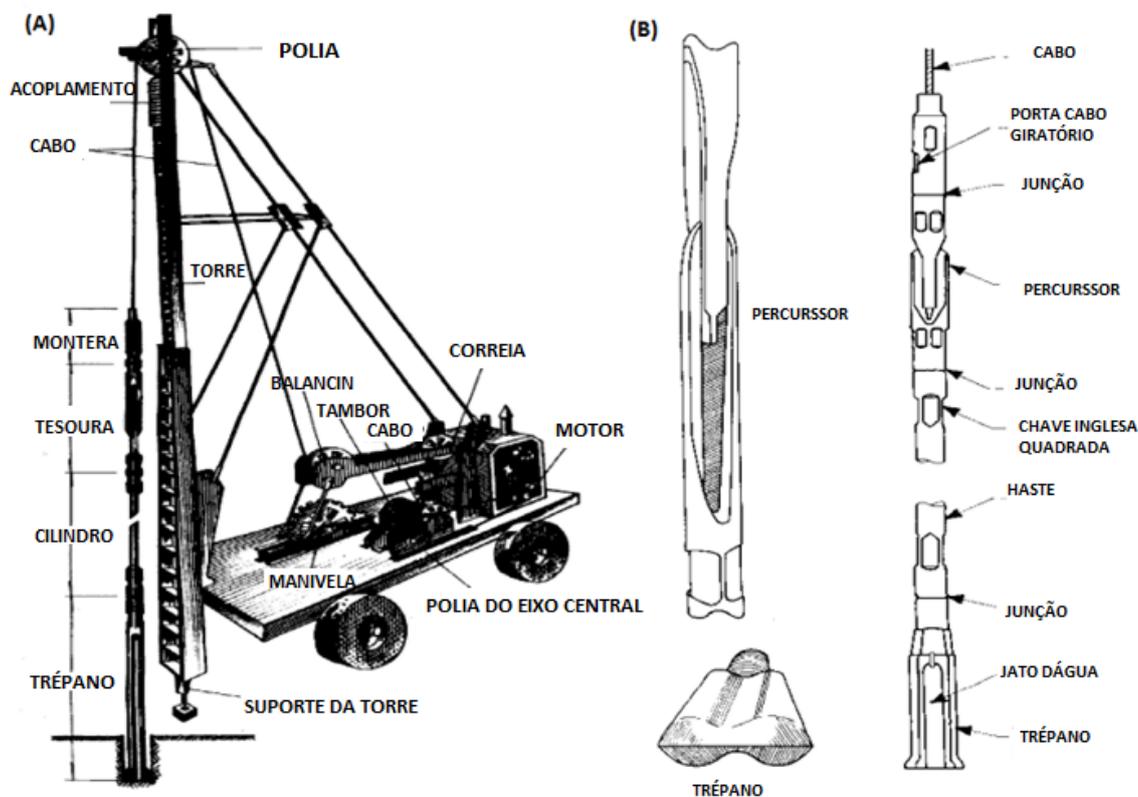
Figura 5. (A) Desenho esquemático de sonda percussora e seus componentes. (B) Representação das partes menores da haste e do trépano (COSTA FILHO *et al.*, 1998).

De acordo com COSTA FILHO *et al.* (1998), o método percussivo (Figura 5) é baseado na ação repetitiva de atingir a rocha com o equipamento em queda-livre. A vantagem deste método é o fato de não precisar de um compressor para funcionar. A desvantagem é a demora na execução. As ferramentas são suspensas e soltas em queda livre, onde o trépano (cabeça do conjunto de ferramentas) atinge e quebra a rocha por meio de trituração ao mesmo tempo em que gira sobre o próprio eixo, para que o furo seja circular. As partes componentes de uma sonda percussora são o guincho de três tambores, carretéis principais, de revestimento e da caçamba, balancim, eixo principal, torre e motor

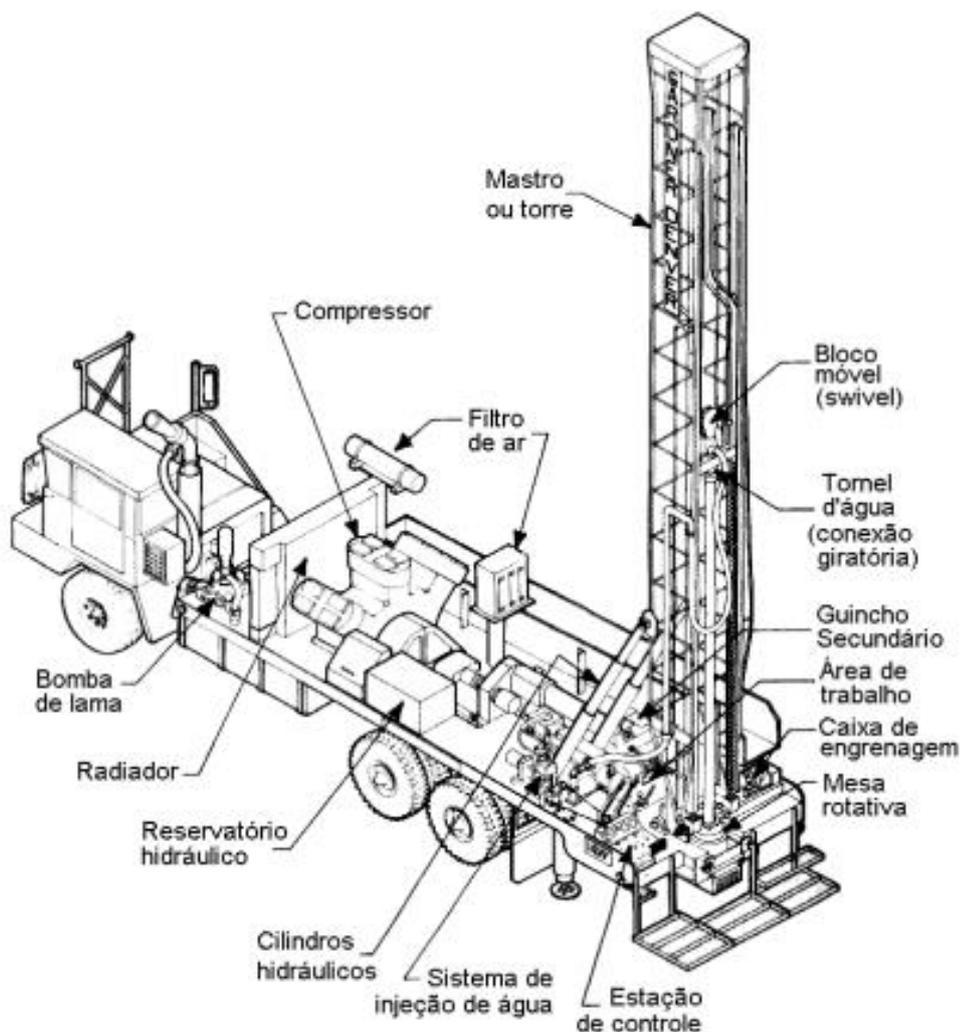
Figura 6. Desenho esquemático de sonda rotativa (COSTA FILHO *et al.*, 1998).

O método rotativo (Figura 6) é bastante eficaz quando utilizado em rochas sedimentares (COSTA FILHO *et al.*, 1998). A perfuração combina rotação, alimentação de fluido e controle de peso sobre a broca. O fluido é injetado na parte interna da haste e liberado pelos orifícios da broca. O objetivo é remover os fragmentos triturados de dentro do poço. A sonda rotativa possui um motor, sistema mecânico, hidráulico, pneumático ou elétrico, mesa rotativa ou fixa, cabeçote fixo ou móvel, motores com acionamento hidráulico, pneumático ou elétrico, mastro, hastes de perfuração e de acionamento, linhas de transmissão com um compressor de ar ou uma bomba de lama, ou mesmo ambos, e o chassi. Dentre os acessórios estão os sistemas de cilindros hidráulicos e prendedores, correntes acionadas por método hidráulico, pneumático ou elétrico, guincho, cabo e cremalheira. O equipamento é manuseado hidráulicamente.

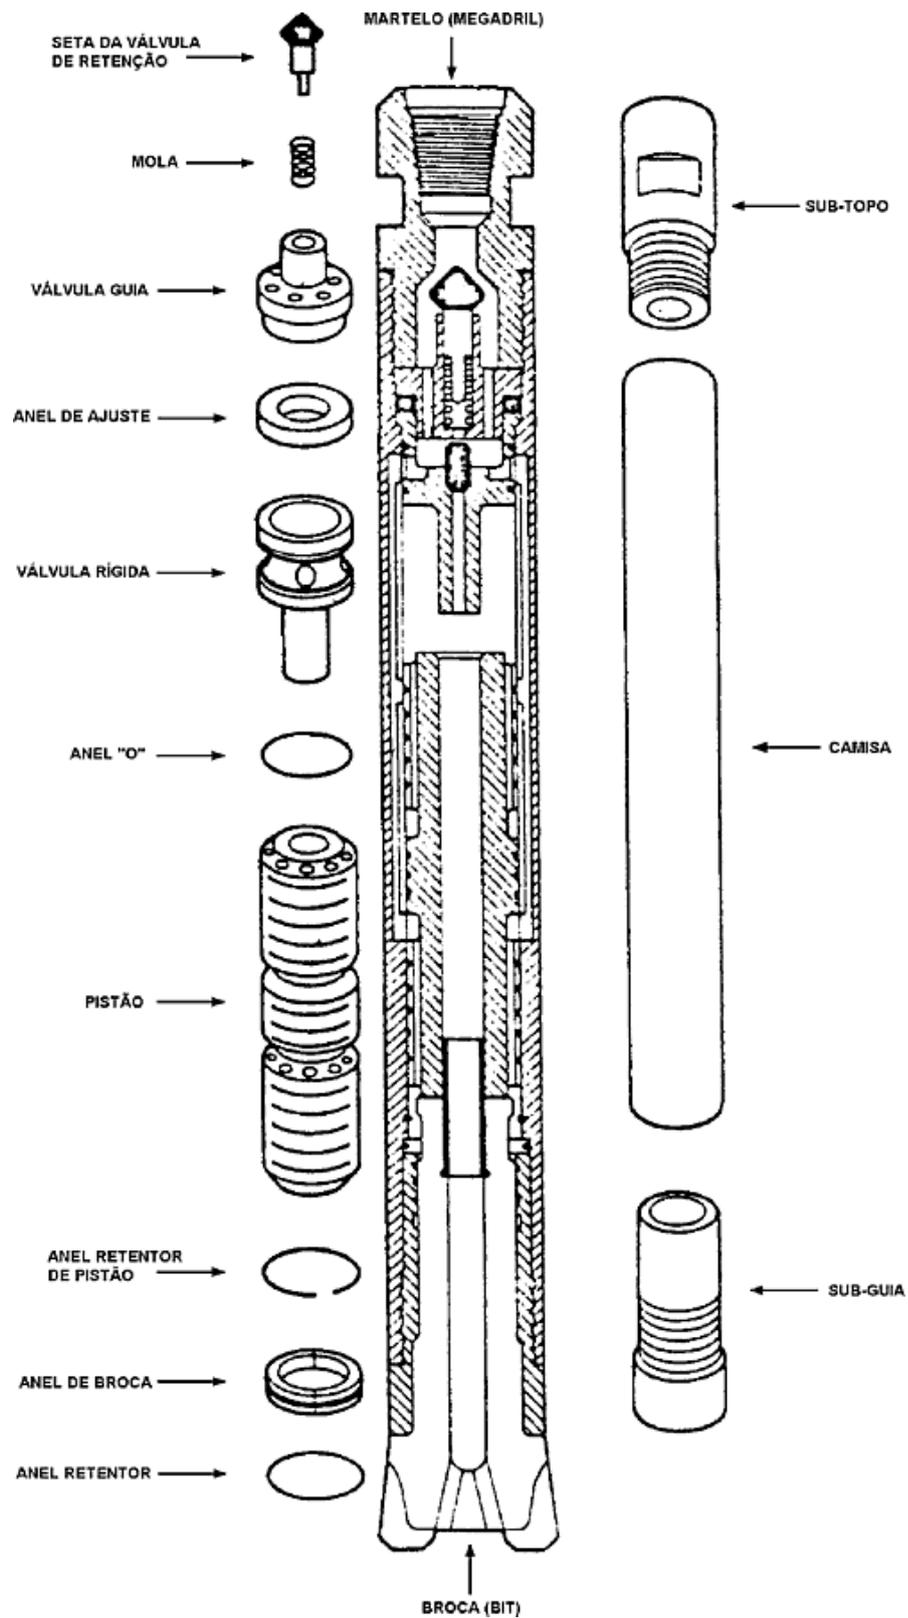
Figura 7. Imagem representativa dos componentes de um martelo de impacto (*Megadril*) de sonda rotopneumática (COSTA FILHO *et al.*, 1998).

O método rotopneumático é uma percussão em alta frequência e de pequeno curso realizado por martelo e broca (COSTA FILHO *et al.*, 1998). O equipamento realiza, ao mesmo tempo, a rotação, o tritramento e o desgaste da rocha, e ao invés do fluido, utiliza ar comprimido, cuja transmissão é feita pelo compressor, que passa por dentro da coluna de perfuração. A perfuratriz apresenta compressor, martelo de impacto (*Megadril*) e brocas (*bits* de botões ou pastilhas de carbureto de tungstênio) (Figura 7). O diâmetro de uma perfuração depende dos procedimentos de abertura ou reabertura do poço que se pretende perfurar.

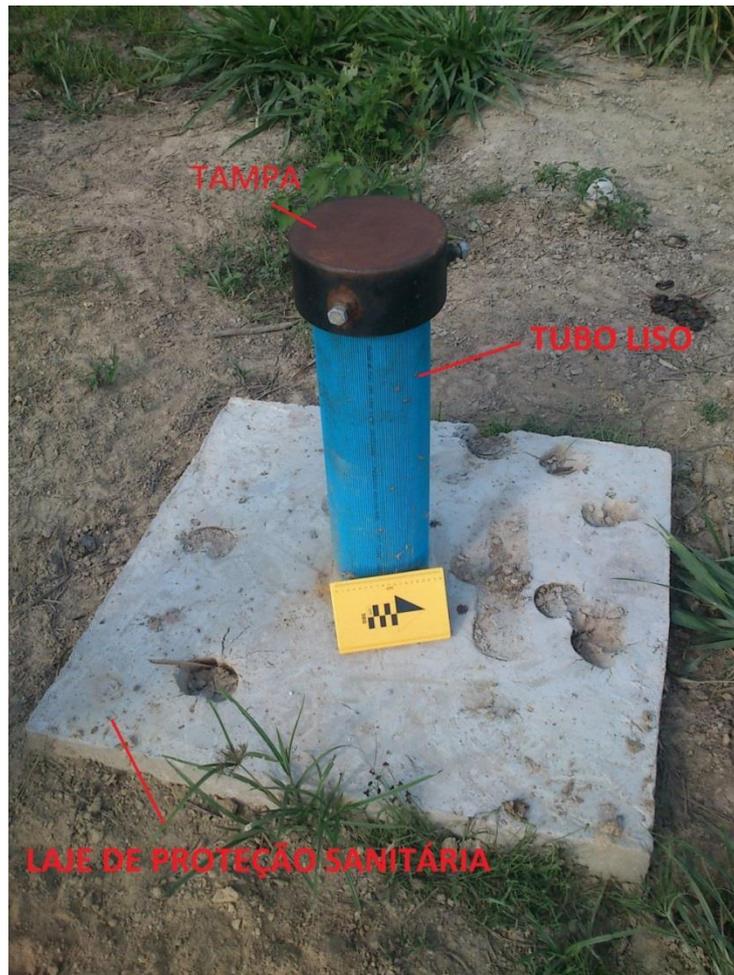
Figura 8. Poço tubular com tampa, tubo liso de PVC e a laje de proteção sanitária. Fonte: Autora.

O diâmetro da perfuração depende bastante dos procedimentos (abertura ou reabertura do poço), que se deseja realizar durante a instalação do poço. O tubo de boca consiste em uma tubulação lisa (Figura 8) colocada no início da perfuração, que serve para evitar o colapso das paredes do poço e a infiltração de águas superficiais (COSTA FILHO *et al.*, 1998). O pré-filtro é composto por um material granulado inerte (grãos de quartzo), colocado entre as paredes do poço e a tubulação interna. O diâmetro é obtido em função da granulometria da formação aquífera e tem a finalidade de evitar o desmoronamento das paredes do poço e o carreamento de “sujeira” para dentro dele (COSTA FILHO *et al.*, 1998).

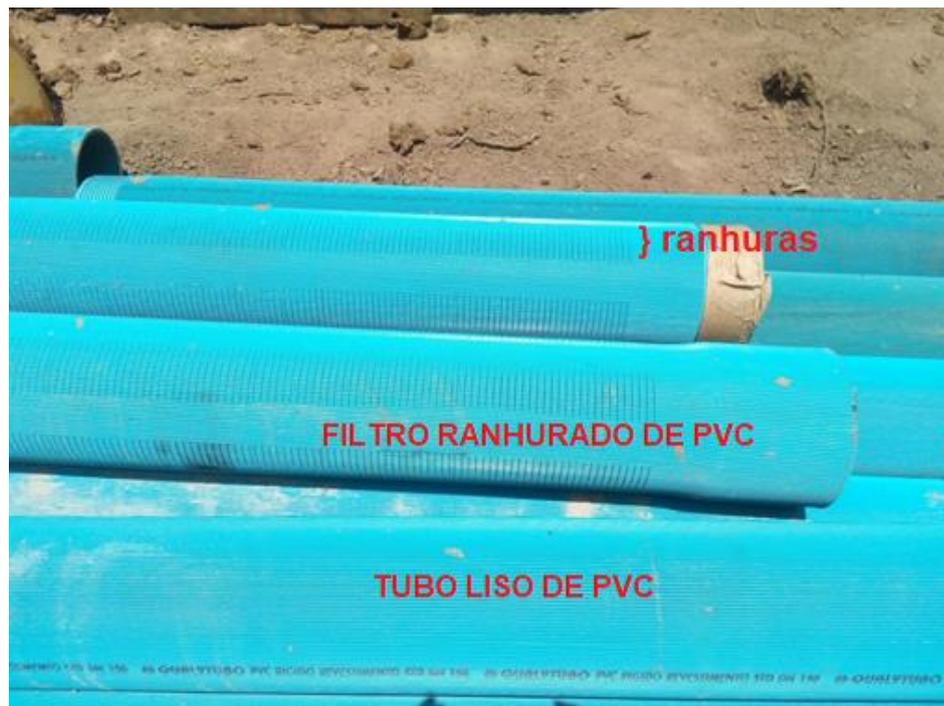
Figura 9. Filtro de PVC ranhurado e o tubo liso de PVC. Fonte: Autora.

O filtro (Figura 9) consiste em uma tubulação ranhurada, cuja abertura possui dimensão calculada em função da granulometria da formação aquífera. Esse tipo de tubulação tem como objetivo permitir a passagem da água (COSTA FILHO *et al.*, 1998).

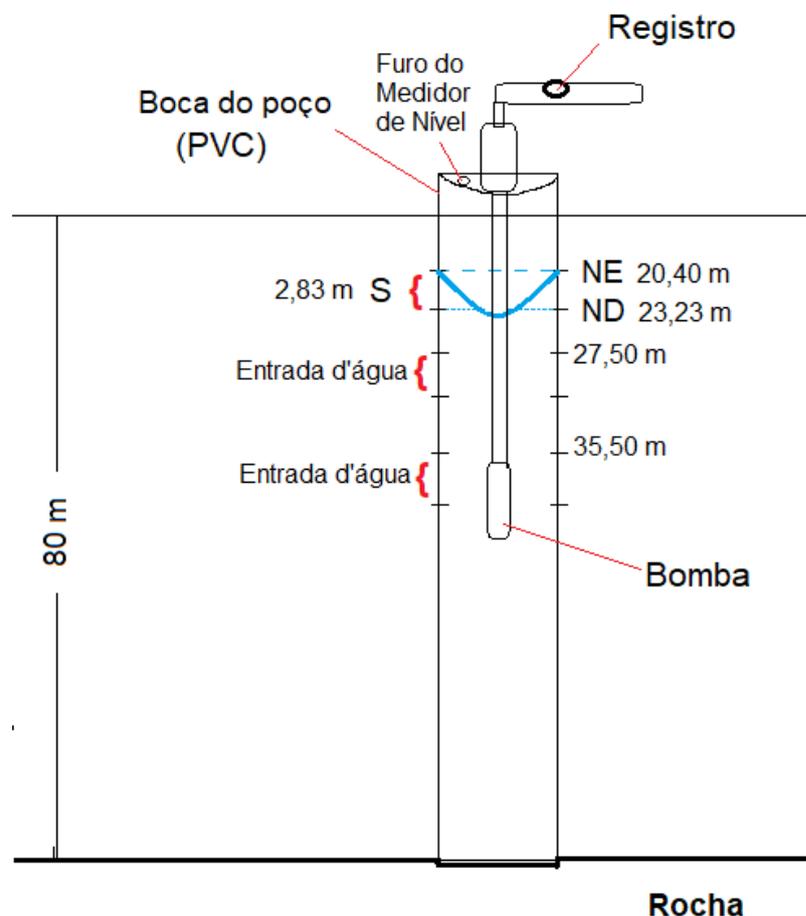
Figura 10. Desenho esquemático referente ao NE, ND e S do poço PTP17-MB. Fonte: Autora.

O bombeamento consiste na utilização de uma bomba para a extração da água do poço (Figura 10). Durante esta etapa se obtém os parâmetros hidrodinâmicos do poço, além do ensaio de vazão, também conhecido por teste de vazão (COSTA FILHO *et al.*, 1998). A partir disso, os valores da vazão ( $Q$ ), do rebaixamento ( $S$ ), dos níveis estático (NE) e dinâmico (ND) são registrados. Sendo assim, o NE é o nível estático em metros, antes do início do teste de bombeamento, ou seja, a profundidade da água no poço antes do início do bombeamento; o ND é o nível dinâmico em metros ao final do bombeamento, ou seja, a profundidade da água dentro do poço no último instante de bombeamento; o  $S$  é o rebaixamento final do teste, ou seja, quanto o poço rebaixou ao final do bombeamento; e  $Q$  é a vazão final do teste de bombeamento (COSTA FILHO *et al.*, 1998).

Na perfuração do poço tubular foi utilizada a perfuratriz pneumática. A medição do NE e do ND foi realizada com o medidor de nível. O cálculo da vazão foi efetuado utilizando-se um tonel de 220 ℓ, com o objetivo de cronometrar o tempo que a água bombeada do poço levaria para encher o tonel. Depois de obtidos os valores dos tempos, utilizou-se a seguinte fórmula para o cálculo da vazão:  $220/t \text{ (s)} \times 3600 \text{ s}$ .

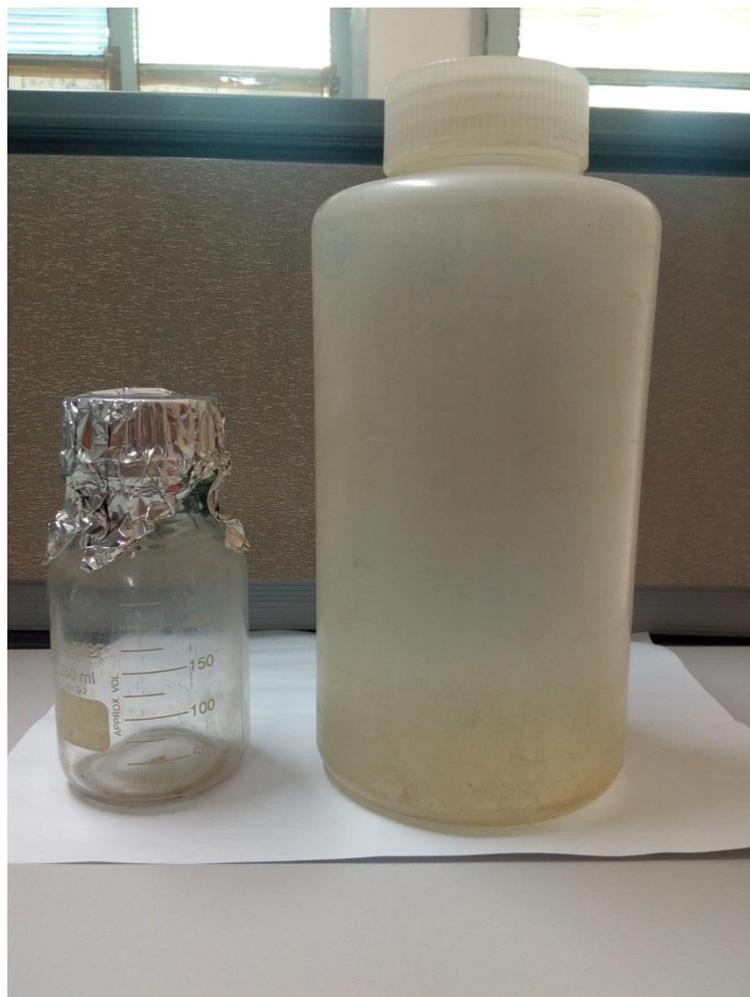
Figura 13. À direita, coletor de água para análise físico-química (plástico). À esquerda, coletor de vidro para análise bacteriológica. Fonte: Autora.

As amostras de água foram coletadas em dois tipos de vasos coletores diferentes, um para a análise bacteriológica (500 ml) e outro (2 l) para as análises físico-químicas (Figura 13). Estas análises visam verificar se a qualidade da água do poço está dentro dos parâmetros de consumo humano. O coletor de 500 ml utilizado para análises bacteriológicas (termotolerantes/coliformes fecais) é de vidro. Para a coleta das amostras é necessário que o frasco esteja esterilizado e sua tampa coberta com papel alumínio, no intuito de que não haja contaminação no momento da coleta. O coletor de água de 2 l utilizado para as análises físico-químicas (pH, cloro livre, cor, turbidez, flúor, ferro, alumínio, alcalinidade e acidez) é de plástico.

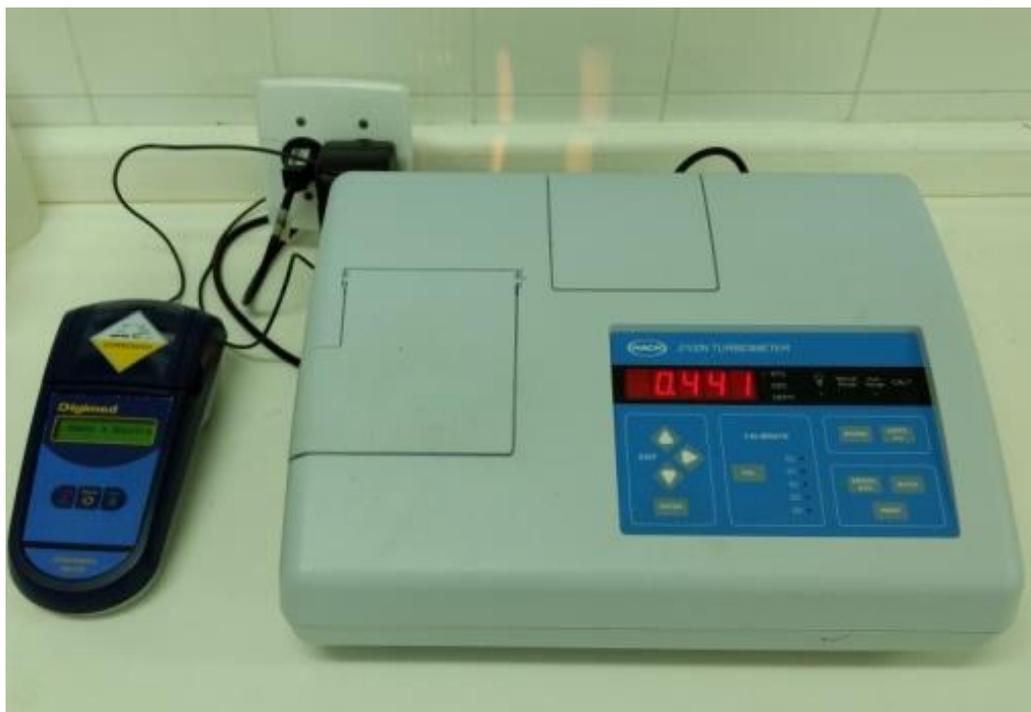
Figura 14. Equipamentos utilizados para as medições dos parâmetros cor e turbidez. À esquerda: colorímetro e à direita: turbidímetro. Fonte: Autora.

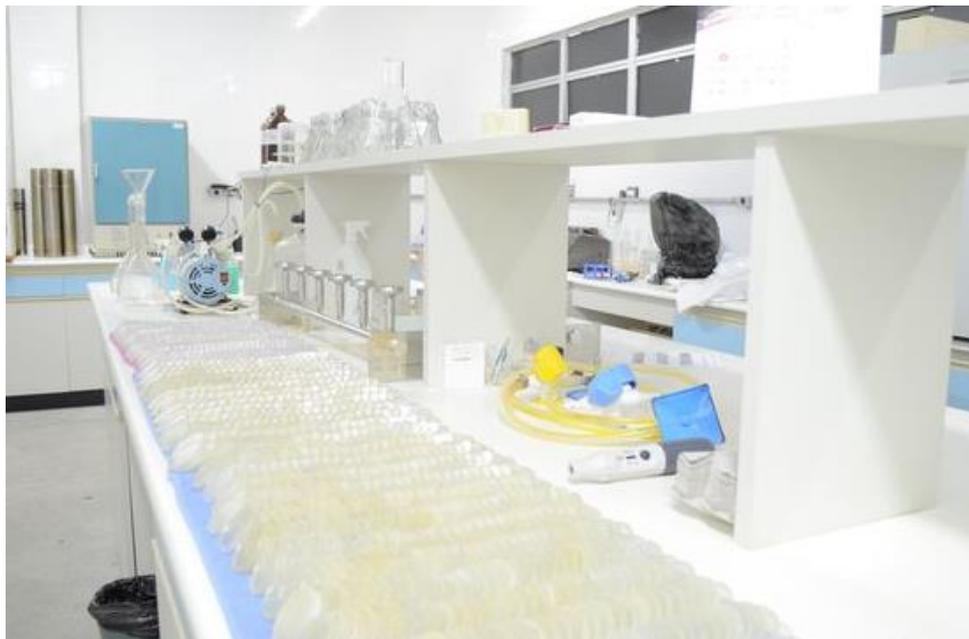
Figura 16. Visão parcial do laboratório bacteriológico. Fonte: Autora.

O Laboratório Bacteriológico (Figura 16) é responsável pela análise dos parâmetros microbiológicos da água, através dos métodos de Membrana Filtrante, Substrato Cromogênico e Tubos Múltiplos. Essas análises têm o objetivo de obter informações a respeito da presença ou ausência de contaminantes, como coliformes fecais (termotolerantes) na água. Nos casos em que a análise da água não pode ser realizada no mesmo dia da coleta, as amostras de água foram armazenadas na geladeira, para evitar a ocorrência de contaminação.

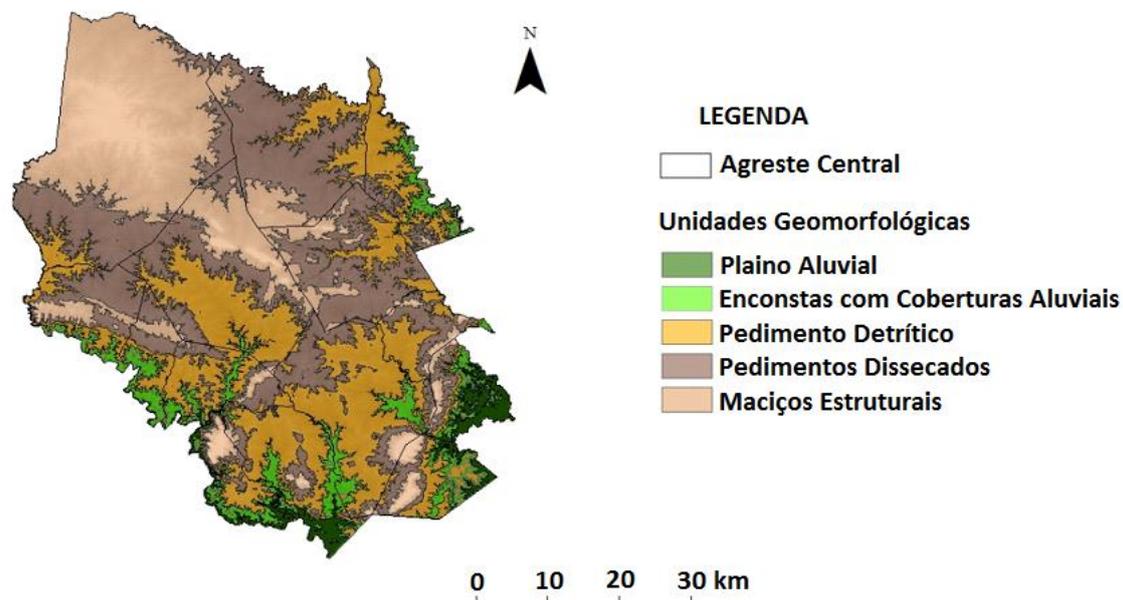
Figura 19. Mapa geomorfológico do Agreste Central Sergipano (Modificado de TAVARES *et al.*, 2016).

A geomorfologia do município de Moita Bonita é formada basicamente por duas unidades, o Pediplano Sertanejo e as Serras Residuais. De acordo com SANTOS & ANDRADE (1998), a unidade geomorfológica Pediplano Sertanejo é caracterizada pela presença de modelados de dissecação homogênea, com áreas restritas de dissecação diferencial (Figura 19). Os pediplanos são formados por processos de pediplanação durante condições climáticas semiáridas e a dissecação resulta de condições climáticas úmidas alternadas com condições semiáridas (SILVA et al., 2016).

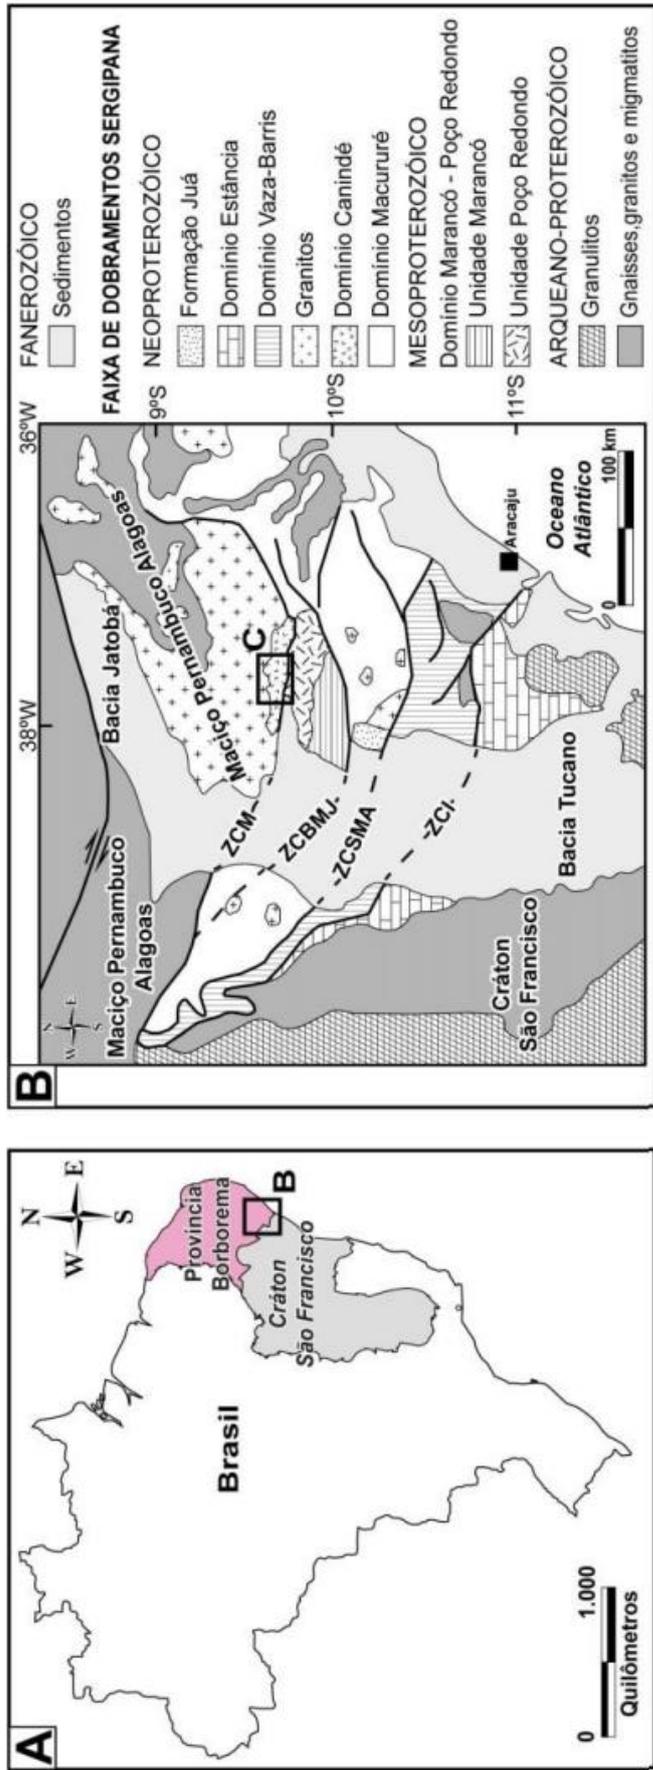
Figura 21. (A) Localização do Cráton São Francisco e da Província Borborema (LIZ, 2017). (B) Mapa geológico da Faixa de Dobramentos Sergipana e os cinco domínios. ZCM: Zona de Cisalhamento Macururé; ZCBMJ: Zona de Cisalhamento Belo Monte-Jeremoabo; ZCSMA: Zona de Cisalhamento São Miguel do Aleixo; ZCI: Zona de Cisalhamento Itaporanga (OLIVEIRA *et al.*, 2010).

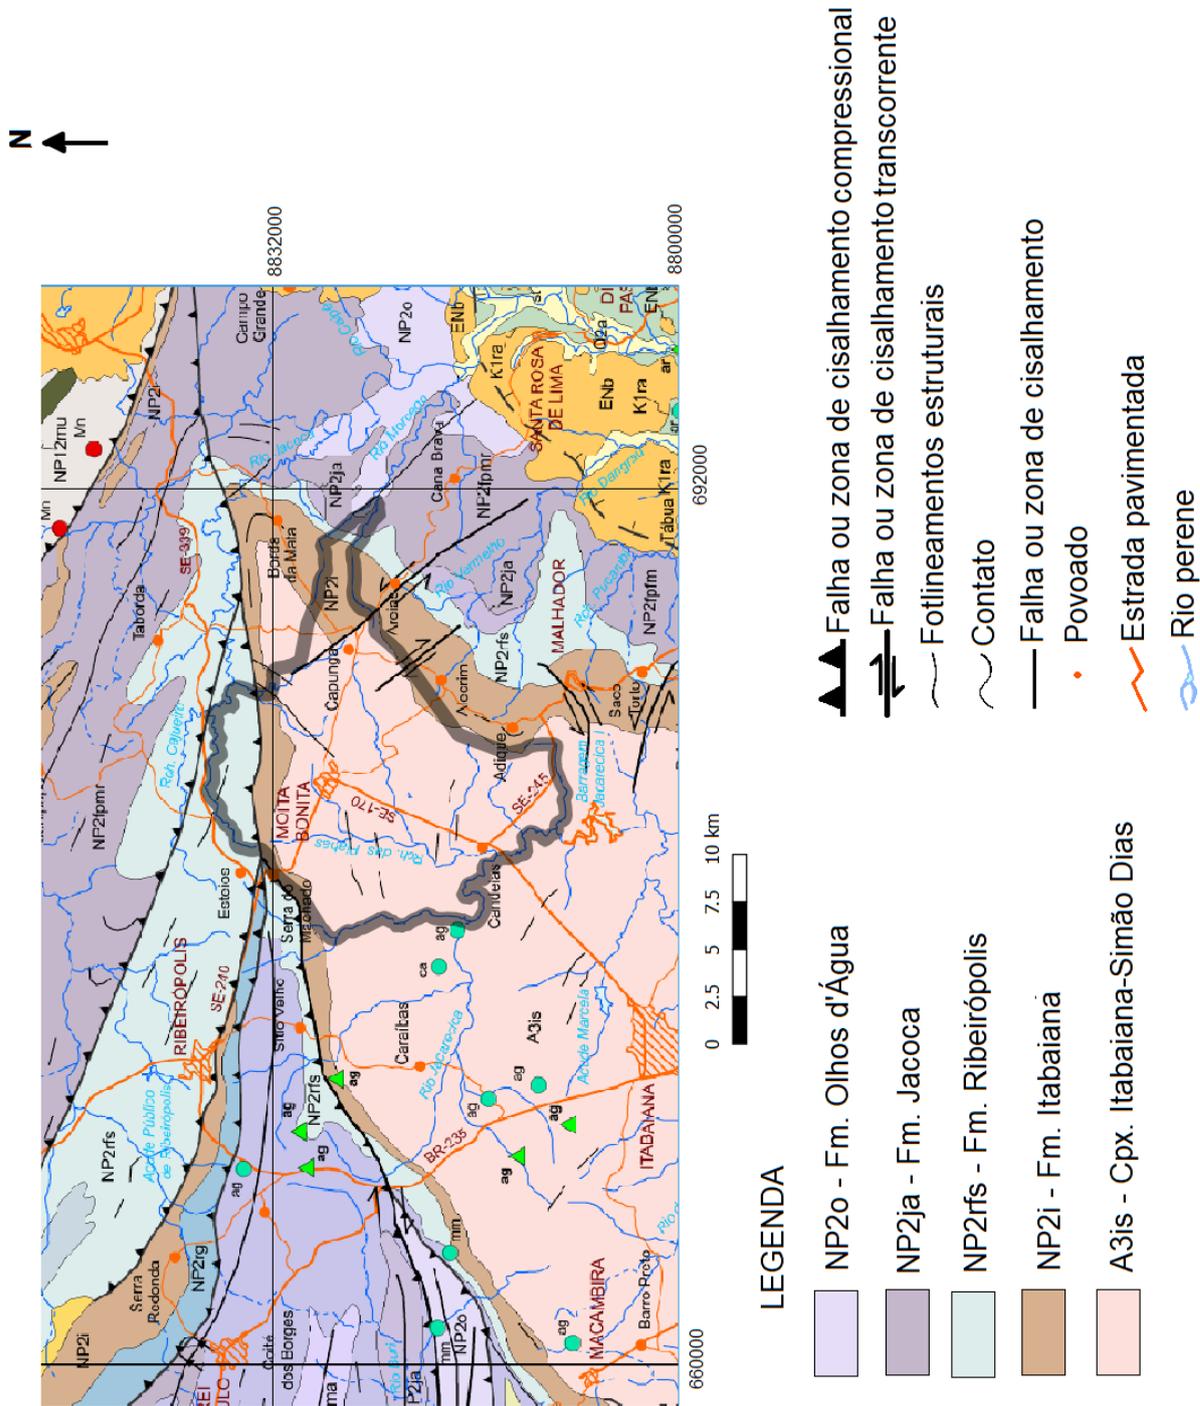
Figura 22. Mapa geológico do município de Moita Bonita/SE (Modificado de TEIXEIRA, 2014). Legenda: NP2o – Fm. Olhos d’Água; NP2ja – Fm. Jacoca; NP2rfs – Fm. Ribeirópolis; NP2i – Fm. Itabaiana; A3is – Cpx. Itabaiana-Simão Dias.

O Complexo Gnáissico-Migmatítico é constituído pelos domos de Itabaiana e Simão Dias. Ambos cobrem mais da metade da área do município de Moita Bonita e são constituídos por ortognaisses granítico-granodioríticos migmatíticos, às vezes bandados, com enclaves de anfibolito e metagabro constituem o complexo (TEIXEIRA *et al.*, 2014).

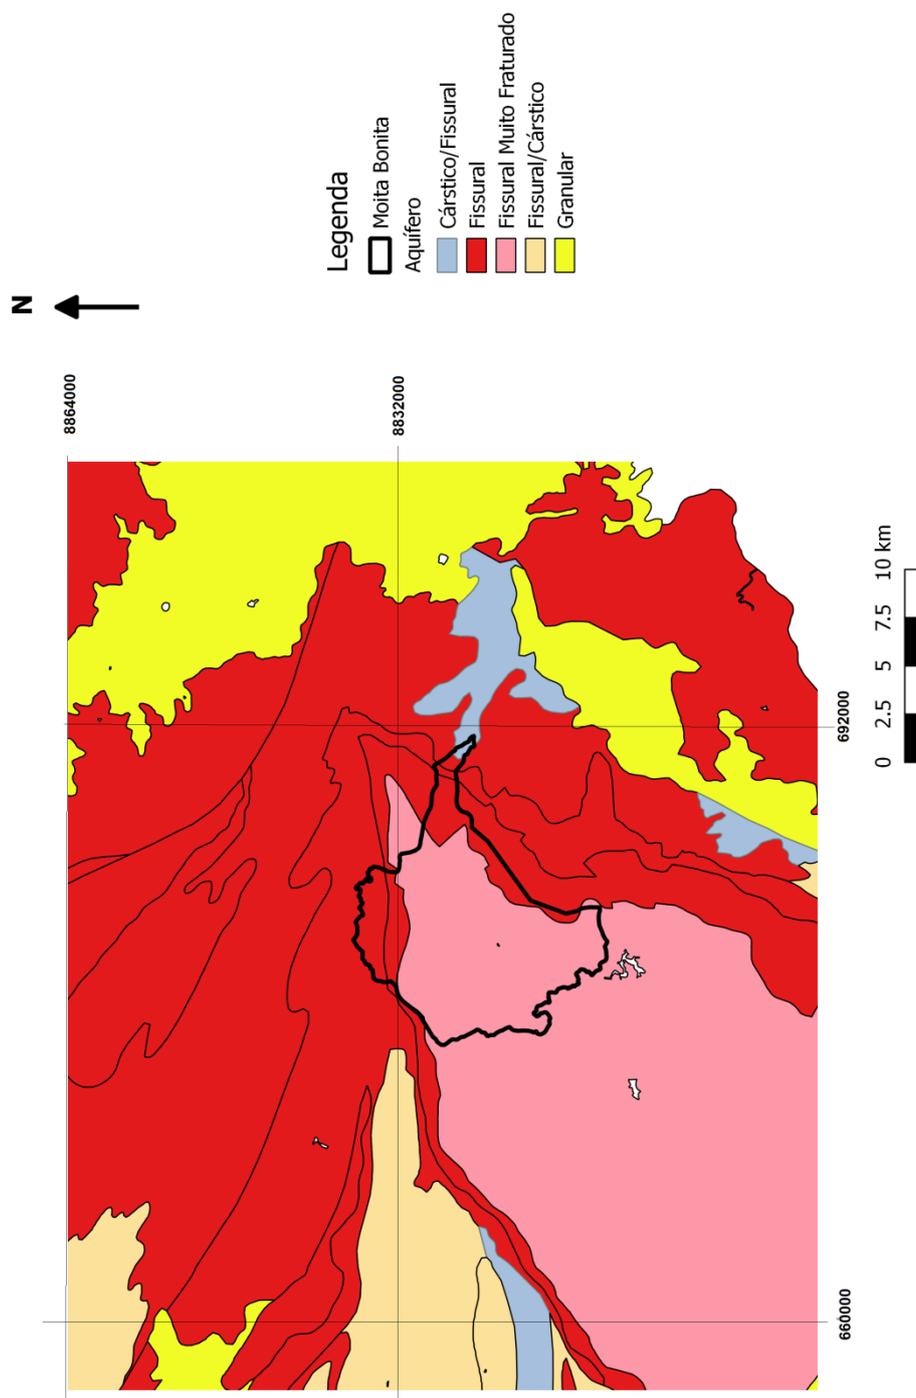
Figura 24. Domínios hidrogeológicos e tipos de aquíferos presentes no município de Moita Bonita (SRH, 2004).

O domínio hidrológico do Embasamento Cristalino é constituído por rochas do Arqueano-Paleoproterozoico (SILVA *et al.*, 2014), apresenta aquíferos do tipo fissural e ocorre nos municípios de Moita Bonita, Nossa Senhora da Glória, Poço Redondo, Boquim, Carira, Feira Nova, Itabaiana, Itabaianinha, Riachão do Dantas, Lagarto e Macambira. Nesse domínio hidrogeológico estão localizadas as áreas de maior carência hídrica e maior índice de aridez do estado. Além da baixa produção dos poços, a água apresenta elevado índice de salinidade.

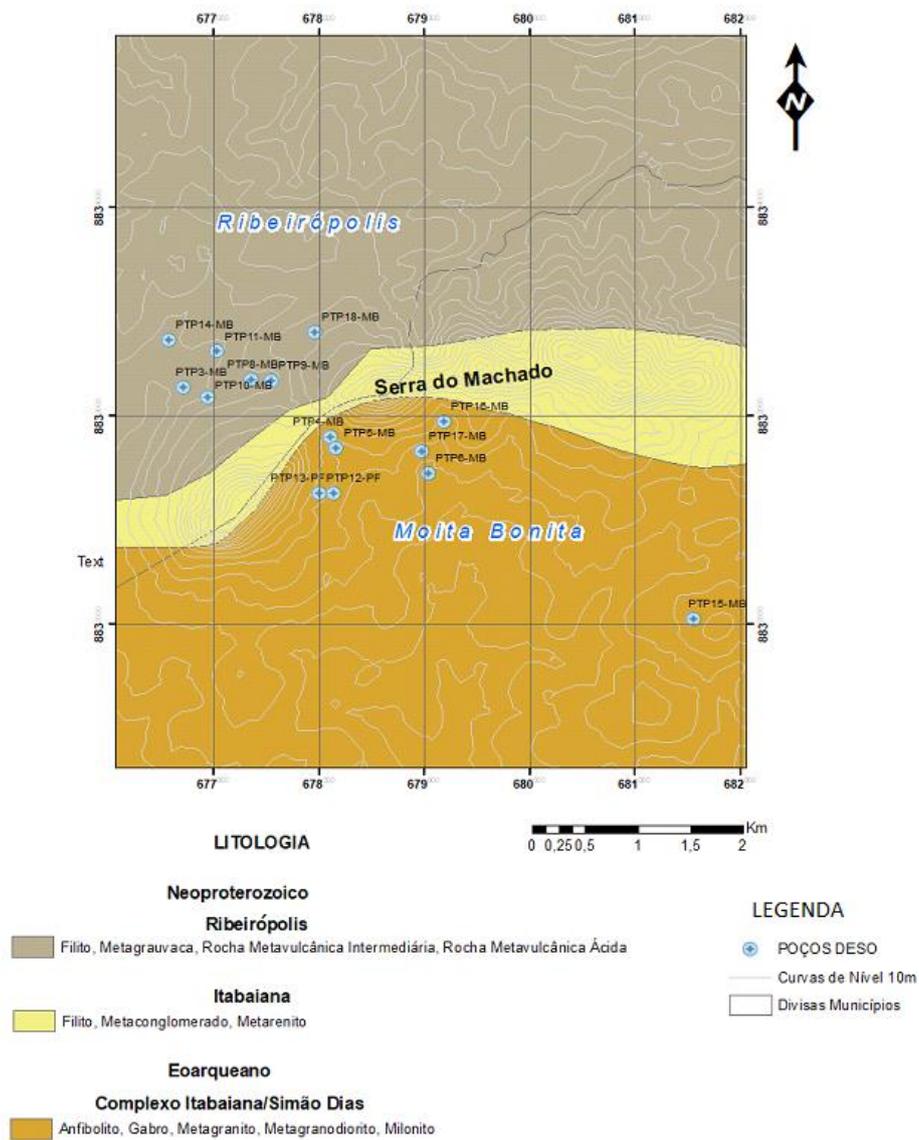
Figura 25. Localização de todos os poços tubulares do Sistema de Abastecimento Moita Bonita (Baseado em SRH, 2004).

Os poços tubulares pertencentes ao Sistema de Abastecimento Moita Bonita (Figura 25) são os seguintes: PTP1-PC (Poço Tubular Profundo 1-Povovado Candeias), PTP1A-PC, PTP2-PC, PTP2A-PC, PTP3-PF, PTP4-PF, PTP3-MB, PTP4-MB, PTP5-MB, PTP6-MB, PTP8-MB, PTP9-MB, PTP10-MB, PTP11-MB, PTP12-PF (Poço Tubular Profundo 12-Povovado Figueira), PTP13-PF, PTP14-MB, PTP15-MB, PTP16-MB, PTP17-MB e PTP18-MB. Dentre eles, o PTP3-MB encontra-se abandonado por falta de interesse do proprietário da terra; o PTP3-PF encontra-se desativado; o PTP4-PF possui baixa vazão; o PTP7-MB foi desativado e desmontado; o PTP12-PF e o PTP13-PF estão tamponados devido à baixa vazão. Todas as informações a respeito dos 22 poços citados podem ser encontradas nos Anexos.

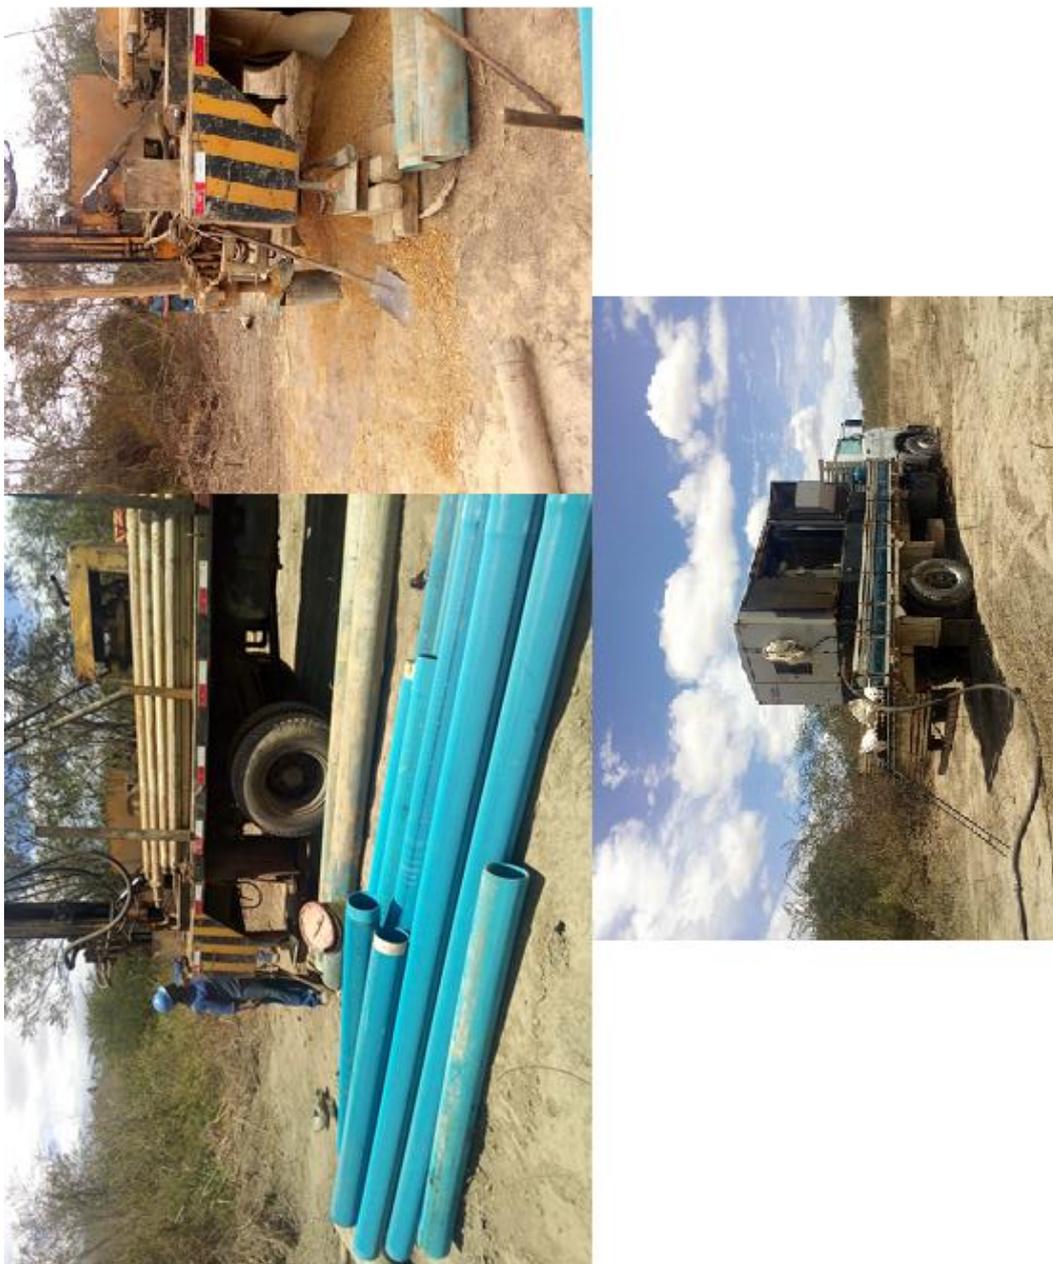
- A = 80 m
- NE = 20,40 m
- ND = 23,23 m
- Q = 11.000 m<sup>3</sup>/h
- S = 2,83 m
- Q<sub>exploração</sub> = 12.000 m<sup>3</sup>/h
- ND<sub>exploração</sub> = 23,50 m
- Coletas de amostras de rocha e de água

Figura 26. Perfuração do PTP17-MB com a sonda pneumática e o compressor. Fonte: Autora.

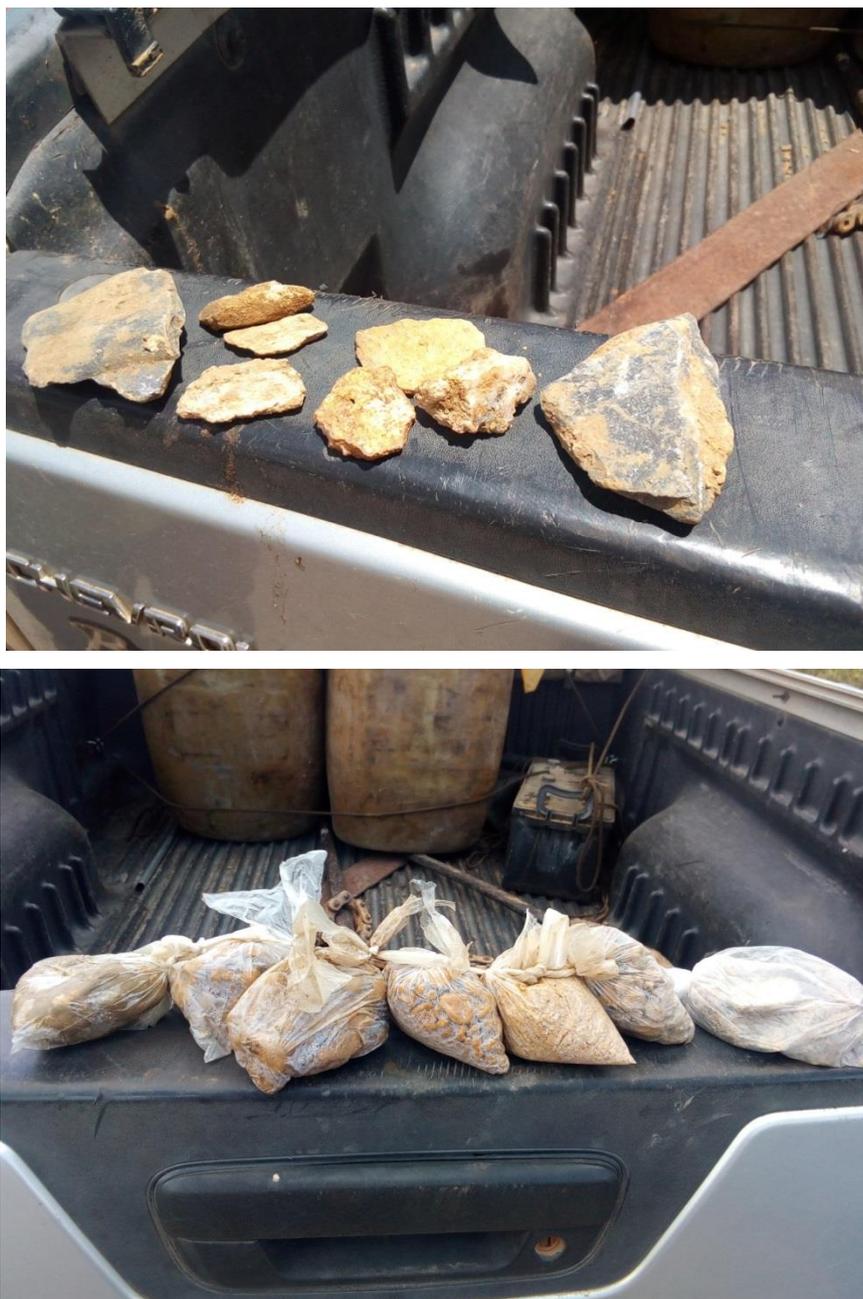
Figura 27. Imagem superior: material de brecha de falha. Imagem inferior: amostras coletadas em intervalos de 3 m. Fonte: Autora.

Na etapa de perfuração, a coleta de amostras foi realizada em intervalos de 3 m. O material coletado (Figura 27) constitui-se de amostras de argila, saprólito e filito com lentes de quartzito. Estas amostras representam o Complexo Itabaiana-Simão Dias (TEIXEIRA *et al.*, 2014), o qual apresenta aquífero do tipo fissural muito fraturado. As entradas d'água foram encontradas em dois momentos distintos, sendo a primeira de 27,50 a 31,50 m e a segunda, de 35,50 a 39,50 m, ambas em intervalos referentes a brechas de falhas. O PTP17-MB apresentou vazão de 11.000 m<sup>3</sup>/h.

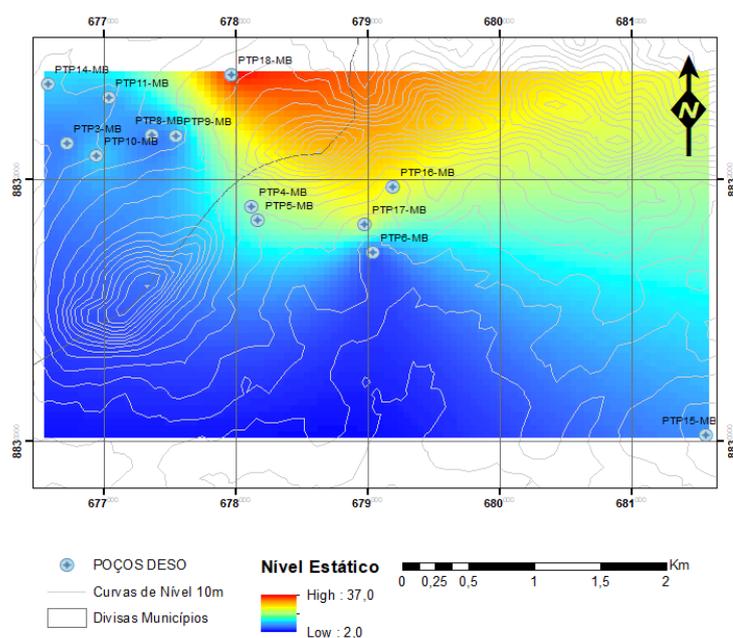
Figura 28. Representação do nível estático (NE) dos principais poços pertencentes ao Sistema de Abastecimento Moita Bonita. Fonte: Autora.

Os poços do Sistema de Abastecimento Moita Bonita que apresentam maior NE estão localizados no município de Ribeirópolis (Figura 28). O maior rebaixamento foi registrado nos poços com as menores vazões, entre 4.000 e 8.000 m<sup>3</sup>/h (Figura 29). As maiores vazões registradas foram entre 10.000 e 15.000 m<sup>3</sup>/h nos poços localizados nos vales entre as serras (Figura 30). Essas correlações foram geradas utilizando-se o método de Mapa de Contorno e a técnica geoestatística de Krigagem.

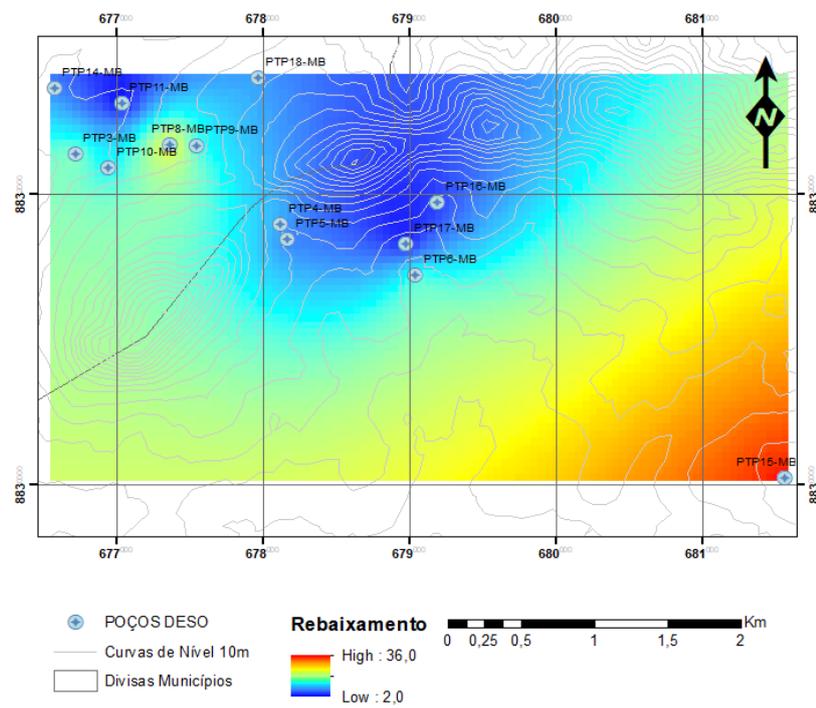
Figura 29. Representação do rebaixamento (S) dos principais poços pertencentes ao Sistema de Abastecimento Moita Bonita. Fonte: Autora.
