UNIVERSIDADE FEDERAL DE SERGIPE  
CENTRO DE CIÊNCIAS EXATAS E TECNOLOGIA  
DEPARTAMENTO DE GEOLOGIA

**CAPTAÇÃO E CARACTERIZAÇÃO DE ÁGUA  
SUBTERRÂNEA NO MUNICÍPIO DE MOITA BONITA-SE**

TRABALHO DE CONCLUSÃO DE CURSO

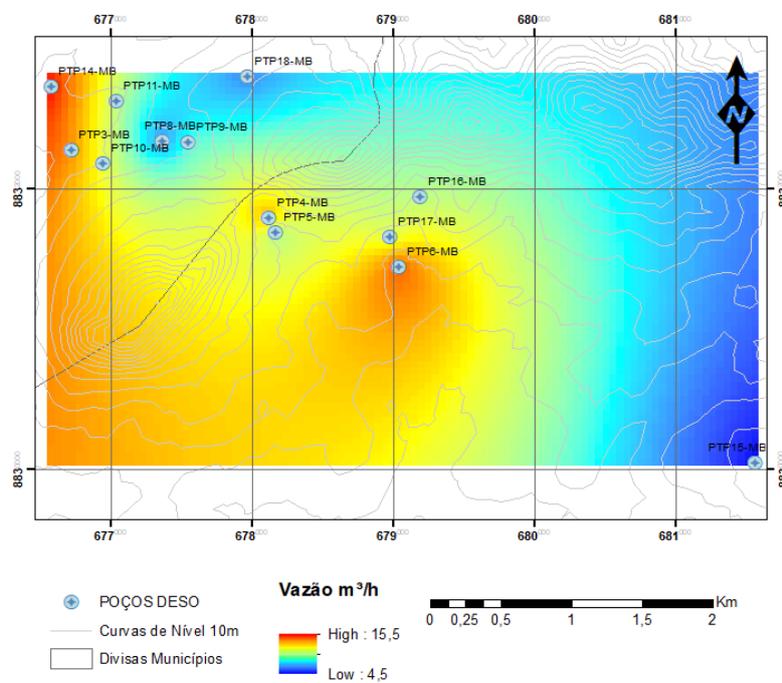
Figura 30. Representação da vazão (Q) dos principais poços pertencentes ao Sistema de Abastecimento Moita Bonita. Fonte: Autora.

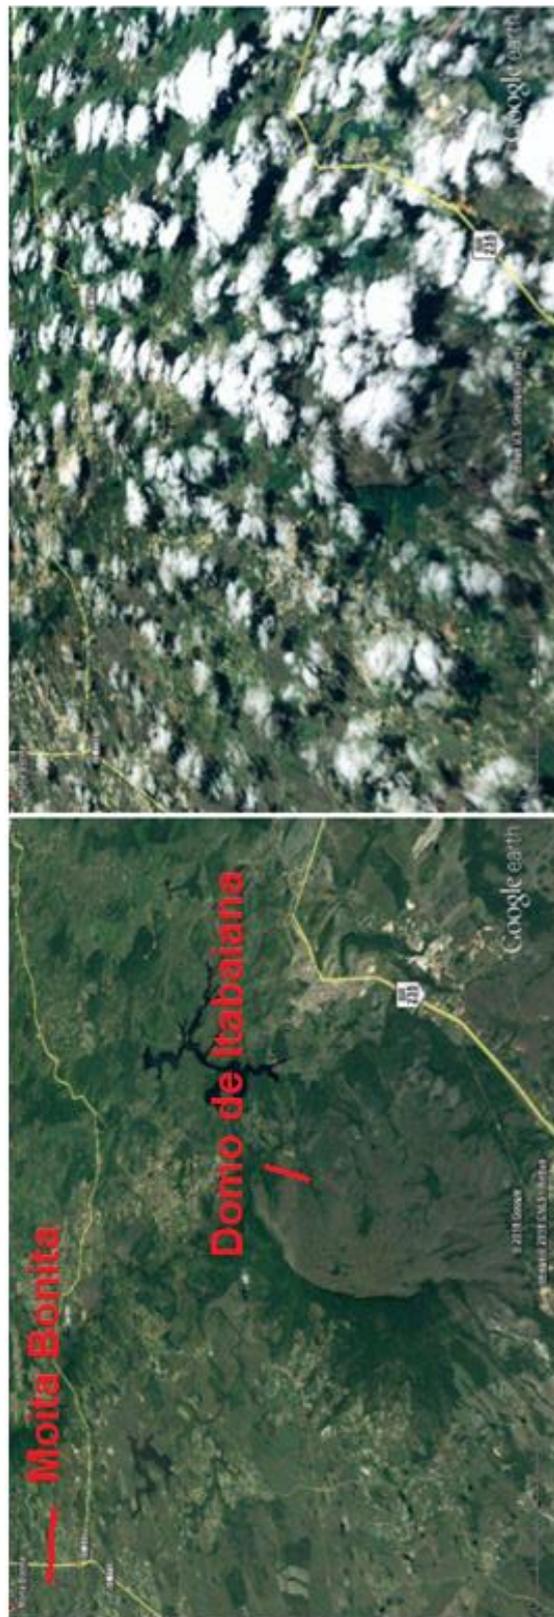
Figura 31. À esquerda: Domo de Itabaiana em uma imagem sem nuvens. À direita: Domo de Itabaiana com a sombra pluviométrica. Fonte: *Google Earth*.

Uma provável explicação para o baixo potencial hidrogeológico do município estudado seria o fato de que nas mesmas latitudes, o lado oriental das montanhas é beneficiado com maior quantidade de chuva, que o lado ocidental. Com isso, subentende-se que o município de Moita Bonita apresenta uma altitude de aproximadamente de 180 m e está inserido em um vale, entre o Domo de Itabaiana, à direita (Figura 31), e o município de Ribeirópolis, à esquerda. O Domo de Itabaiana possui altitude de 630 m e Ribeirópolis de 250 m. Devido à localização oriental e altitude elevada do Domo de Itabaiana, as nuvens carregadas não conseguem avançar para o centro do estado e formam uma sombra pluvial no lado leste do domo, que precipitam. Quando, finalmente, conseguem avançar para a região de Moita Bonita, as nuvens não apresentam condições para precipitar uma quantidade considerável de chuva (Figura 31).
