**MINISTÉRIO DA EDUCAÇÃO**  
**UNIVERSIDADE FEDERAL DE SERGIPE**  
**DEPARTAMENTO DE MEDICINA VETERINÁRIA DO SERTÃO**

**RELATÓRIO DE ESTÁGIO SUPERVISIONADO OBRIGATÓRIO  
NAS ÁREAS DE DIAGNÓSTICO POR IMAGEM EM PEQUENOS ANIMAIS**

**ESTUDO RADIOGRÁFICO PARA DIAGNÓSTICO DE FRATURA EM  
ESCÁPULA E ACOMPANHAMENTO PÓS-CIRÚRGICO EM CÃO: RELATO  
DE CASO**

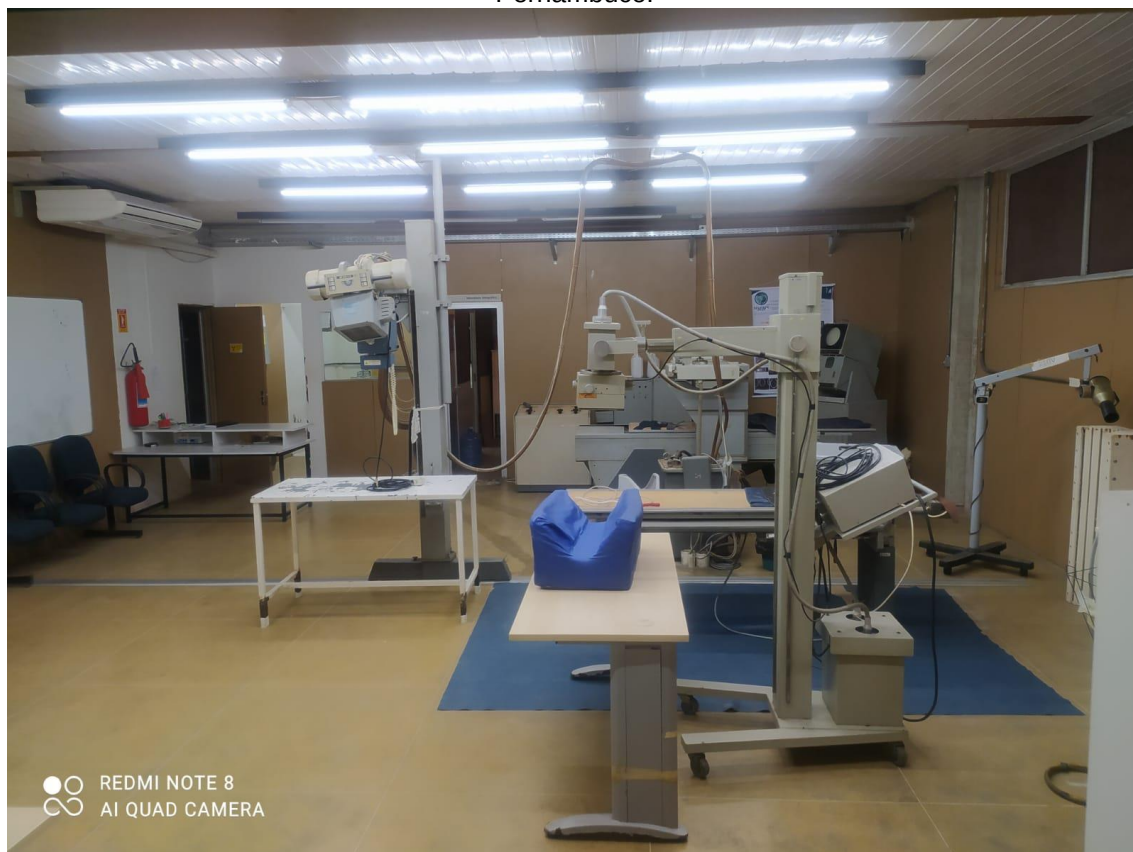
Na sala baritada (Figura 3), encontra-se um aparelho de raio-x móvel, cujo espaço é equipado com um biombo que apresenta uma parede revestida de chumbo e uma janela feita de acrílico e chumbo. Também nesta sala, há um museu da radiologia que exibe alguns equipamentos mais antigos que foram utilizados há anos.

**Figura 3:** Sala baritada do Hospital Universitário Veterinário da Universidade Federal Rural de Pernambuco.

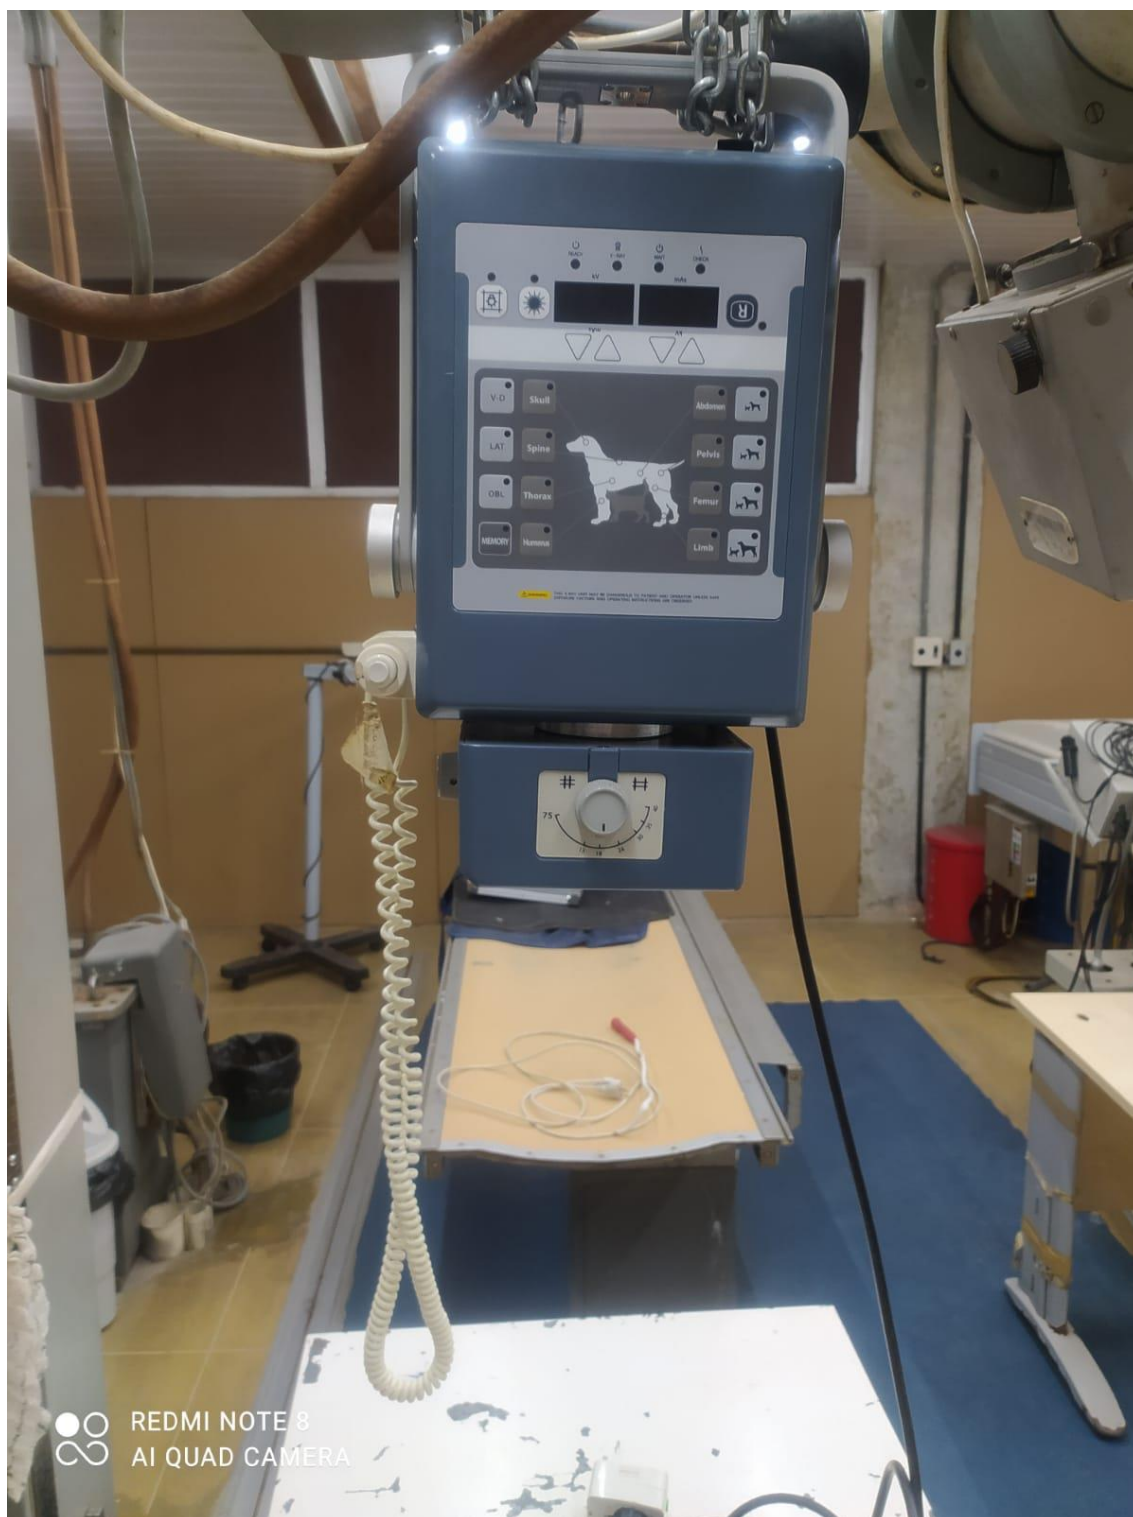
O dispositivo portátil (Figura 4) é constituído por um disparador de dois tempos, que será acionado imediatamente após a realização dos posicionamentos radiográficos do paciente. Esses posicionamentos podem ser realizados por um responsável técnico veterinário, um residente de medicina veterinária ou um estagiário acompanhado por um técnico ou residente. O rodízio de profissionais tem como objetivo garantir o equilíbrio na dose de radiação ionizante e o uso de Equipamentos de Proteção Individual (EPIs) em conformidade com as normas de biossegurança. Os EPIs incluem protetores plumbíferos, como aventais e protetores de tireoide.

**Figura 4:** Raio-x móvel utilizados nos exames do Hospital Universitário Veterinário da Universidade Federal Rural de Pernambuco.

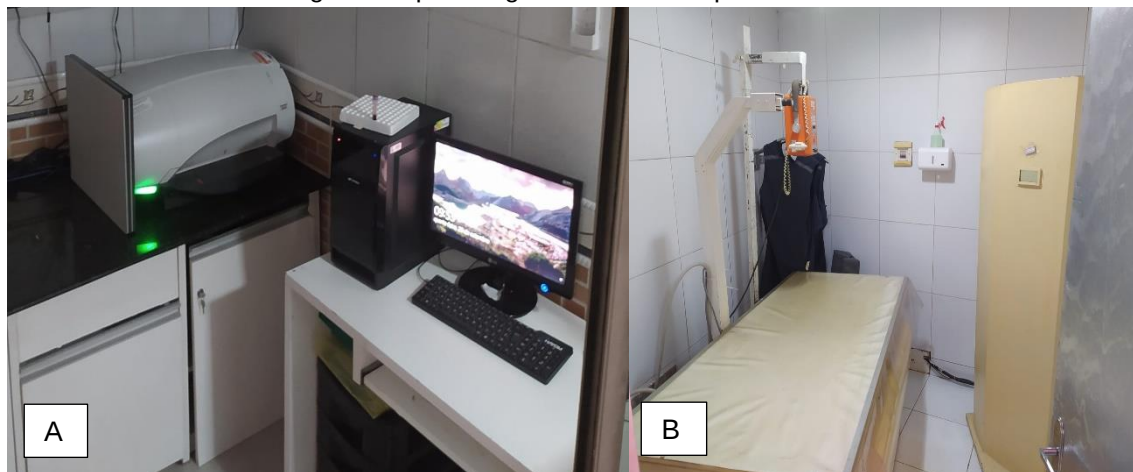
No setor de diagnóstico por imagem, onde o estágio foi realizado, a parte de radiologia compreende duas salas distintas. Uma sala adjacente a sala de radiologia está equipada com material baritado, uma necessidade essencial para a operação do aparelho de raio X móvel, além disso, contém um biombo de chumbo com uma janela composta de acrílico e chumbo, esta sala é designada para a execução dos procedimentos radiográficos em pacientes (Figura 7).

**Figura 7:** A) Sala baritada com o Raio x móvel utilizado nos exames B) Câmara clara do Centro de Diagnóstico por imagem Focus – Hospital Plantão Veterinário.

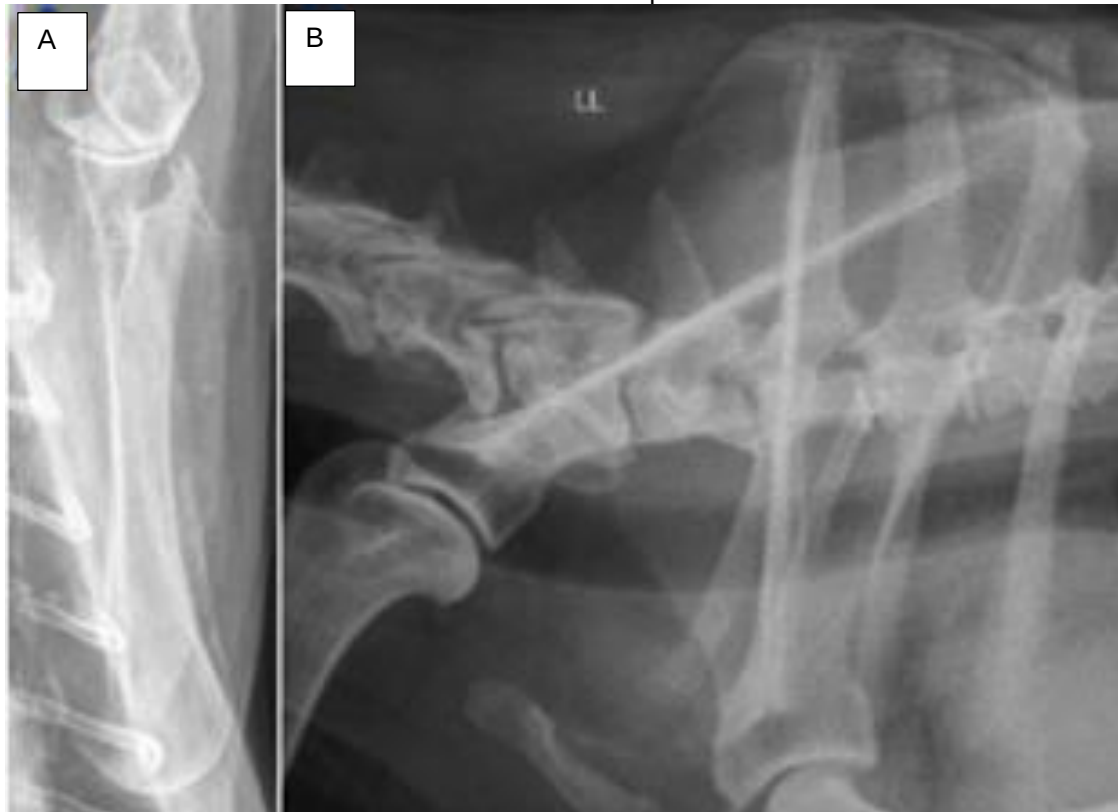
**Figura 10:** A) Radiografia na projeção caudocranial da escápula. B) Radiografia em projeção mediolateral da escápula.

Em relação às radiografias mediolaterais da escápula, Thrall & Robertson (2022) enfatizam a importância de posicionar o membro de interesse o mais próximo possível da mesa de raios-X, aplicando tração craniodistal. Adicionalmente, é necessário estender o membro contralateral caudalmente, ao passo que se mantém a cabeça dorsalmente.

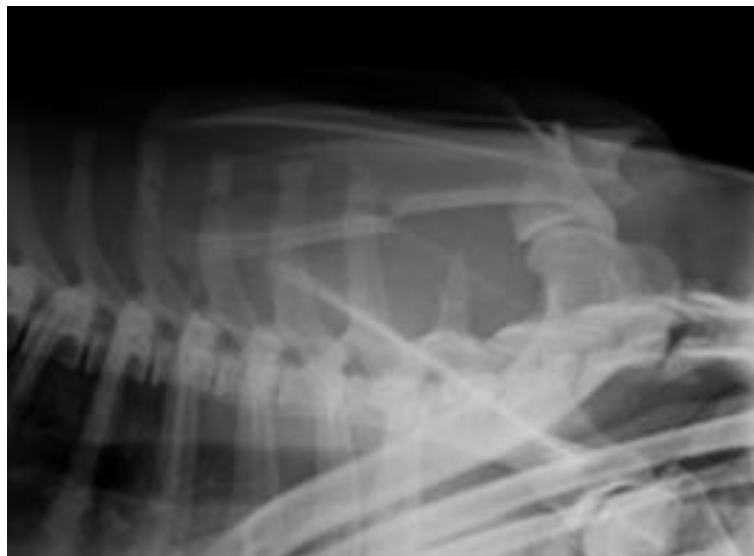
**Figura 16:** Radiografia mediolateral direita da região escapular canina pré-cirúrgico.

A placa foi inserida na máquina de digitalização automática e, em seguida, a imagem é exibida no software do computador. Após a realização do posicionamento, foram identificadas fratura em fossa infraespinhal e outra no colo da escápula onde foi perceptível o desvio laterocranial da escápula. Nas outras regiões ósseas proximais, a radiopacidade permaneceu inalterada.

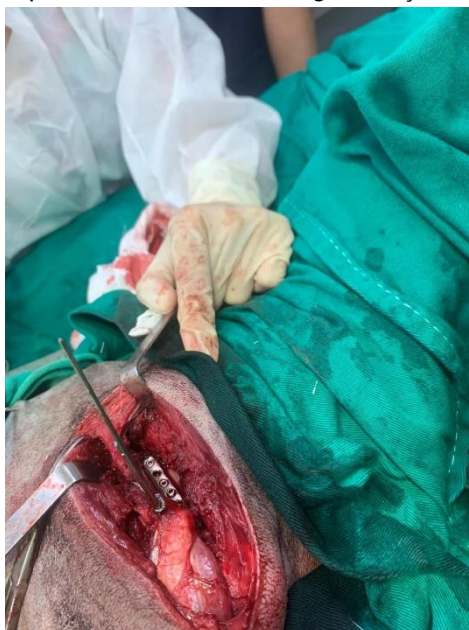
Após a colocação dos pinos, foi realizada osteotomia do acrômio e na base da espinha da escápula. Para unir os dois pontos, foi utilizado um fio de cerclagem trançado, conforme ilustrado na Figura 22. Esse procedimento foi adotado para reforçar a resistência e a segurança da osteossíntese. Para remover os segmentos restantes dos pinos de Kirschner, utilizou-se um alicate para corte de arames.

**Figura 19:** Região da escápula onde foi colocado placa, pinos, fio de cerclagem unindo acrômio e base da espinha e um fio de cerclagem traçado para dar resistência.

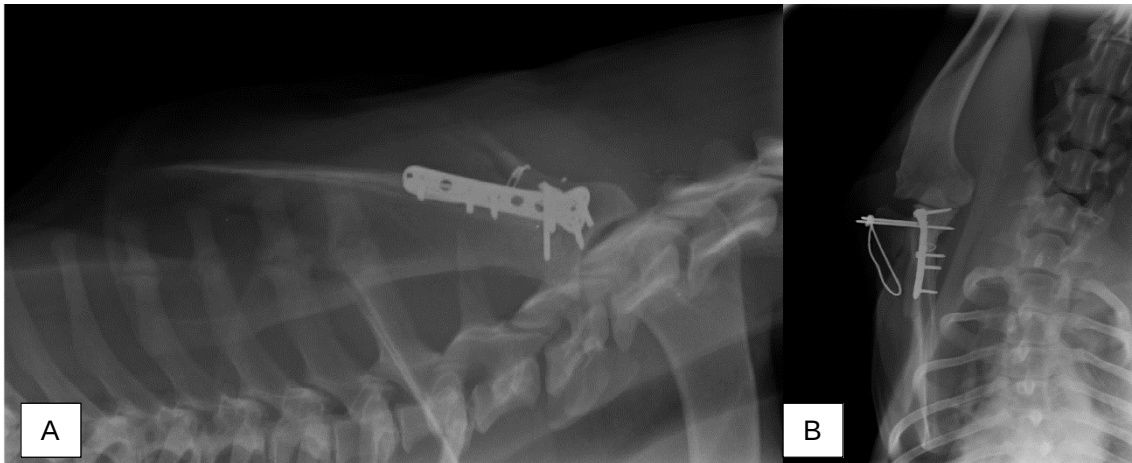
No dia 03/10/2023, o paciente retornou ao setor de Diagnóstico por Imagem para a última avaliação da consolidação da fratura na escápula, que ocorreu 6 semanas após a cirurgia.

**Figura 24:** Radiografias 6 semanas pós cirurgia. A) Radiografia mediolateral direita. B) Radiografia caudocranial direita.
