**CARACTERIZAÇÃO DA TEXTURA DE SUPERFÍCIE RELACIONADA À  
SEGURANÇA AO TRÁFEGO EM RODOVIAS FEDERAIS DE SERGIPE**

São Cristóvão/SE  
2024

Thaynná Almeida dos Santos Bomfim  
Dissertação de Mestrado apresentada ao  
Programa de Pós-Graduação em Engenharia Civil,  
como requisito parcial à obtenção do título de  
MESTRE EM ENGENHARIA CIVIL.

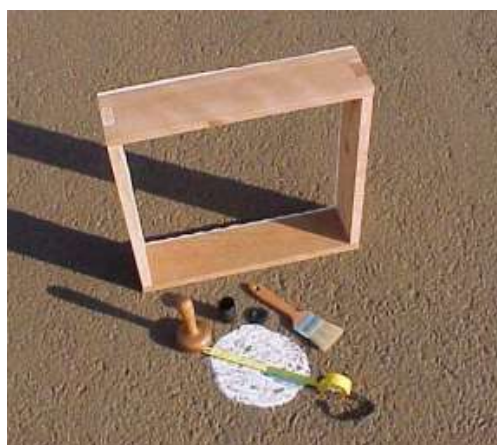
Figura 2 - Aparato utilizado para realização do ensaio de mancha de areia.

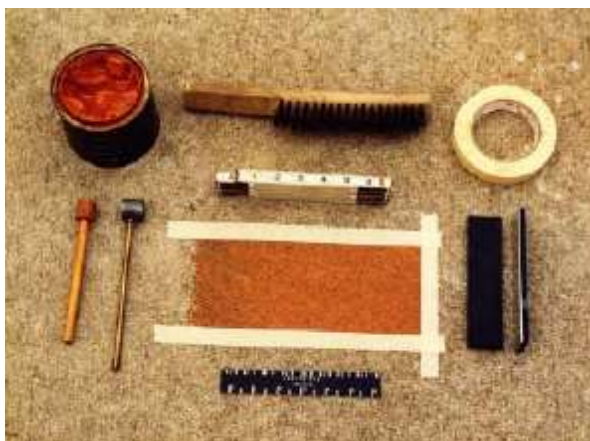
Figura 3 - Aparatos utilizados para realização do ensaio de mancha de graxa

Na figura 3, são apresentados os aparatos utilizados no ensaio de mancha de graxa.

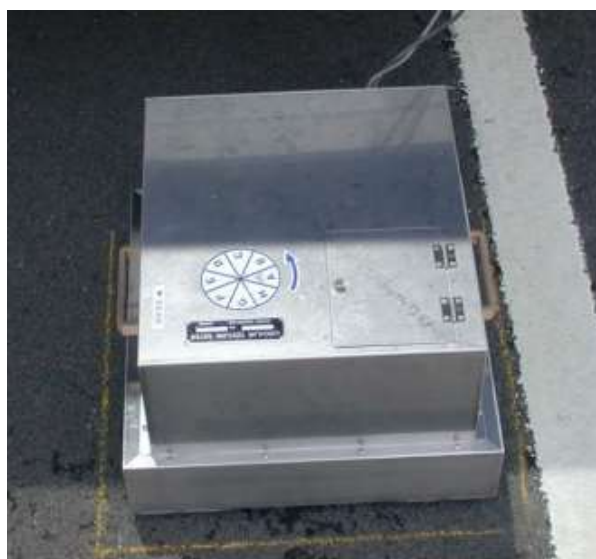
Figura 5 – Circular Track Meter (CT Meter)

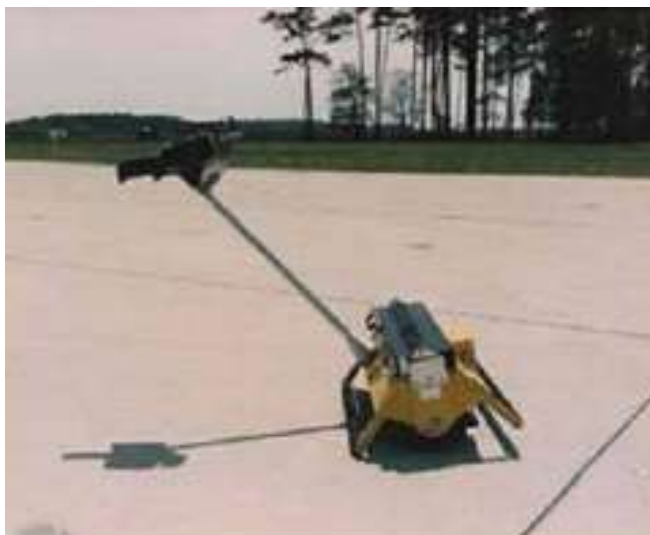
Figura 6 – Mini Texture Meter

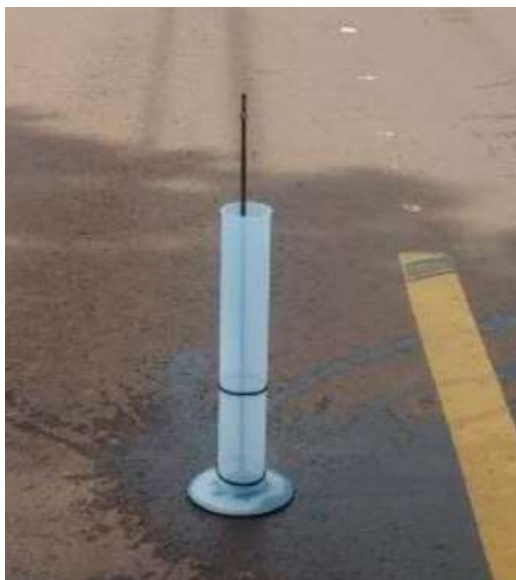
Figura 7 - Drenabilidade

Trata-se de um dispositivo cilíndrico transparente com temporizador eletrônico, que cronometra quanto tempo uma quantidade conhecida de água, sob efeito gravitacional, leva para escoar por vazios na textura do pavimento. Um tempo de escoamento mais rápido indica que pode existir uma película de água mais fina entre o pneu e o pavimento, portanto uma maior fricção da superfície do pneu com o pavimento. Ou seja, quanto menor o tempo que leva para a água escoar, menor a pressão da água sobre o pneu (APS, 2006). A figura 7 mostra o ensaio de drenabilidade no pavimento.

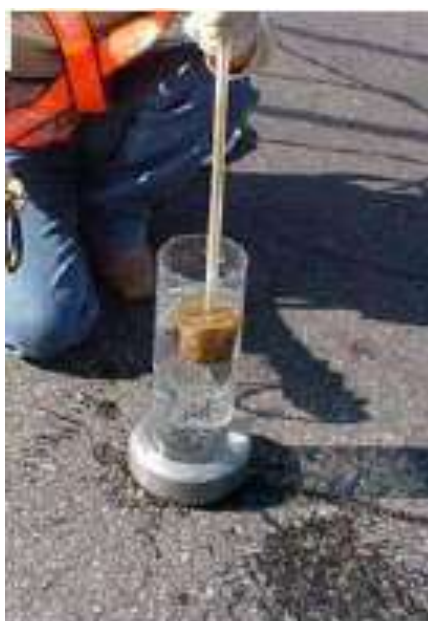
O drenômetro LTP-EPUSP é um equipamento desenvolvido no Brasil e serve para medir a drenabilidade do pavimento. O ensaio consiste colocar um cilindro plástico transparente, de volume conhecido, que é acoplado em um orifício circular de 5 cm de diâmetro em contato com a superfície do pavimento. O resultado fornece o tempo de escoamento ou de vazão da água escoada (APS, 2006). A figura 8 apresenta a realização do ensaio de drenabilidade com o Drenômetro LTP.

Figura 8 – Drenômetro LTP

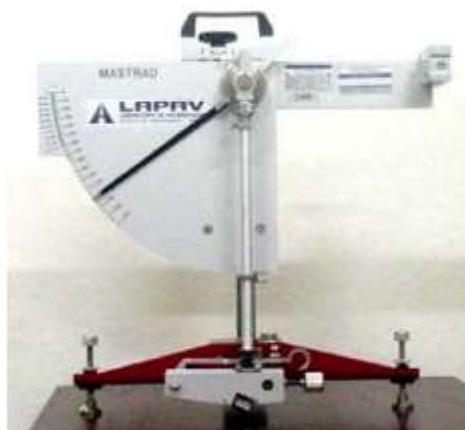
Figura 9 – Pêndulo Britânico

Este método de teste fornece uma medida que se relaciona a propriedade de fricção do pavimento, portanto relacionado a microtextura da superfície do mesmo. Ao fim do ensaio, após o atrito sobre a superfície induzir o pêndulo a empurrar a haste, o equipamento apresenta o valor de resistência a derrapagem (VRD) de um pneumático padrão. (ASTM E-303, 2022).

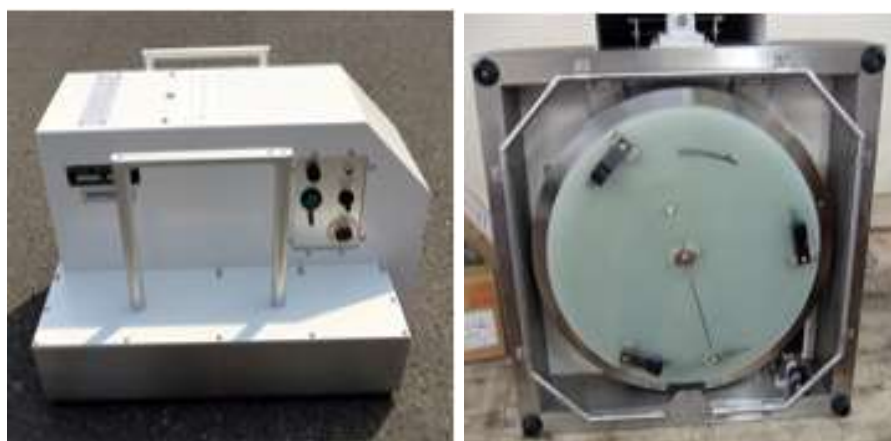
Figura 10 – Dynamic Friction Tester

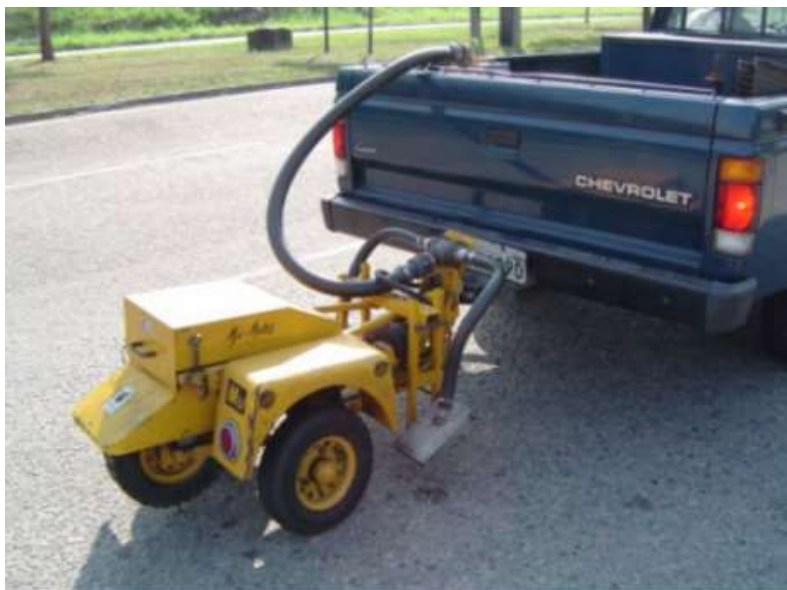
Figura 11 – Mu-Meter

2020). A figura 11, apresenta o equipamento Mu-Meter.

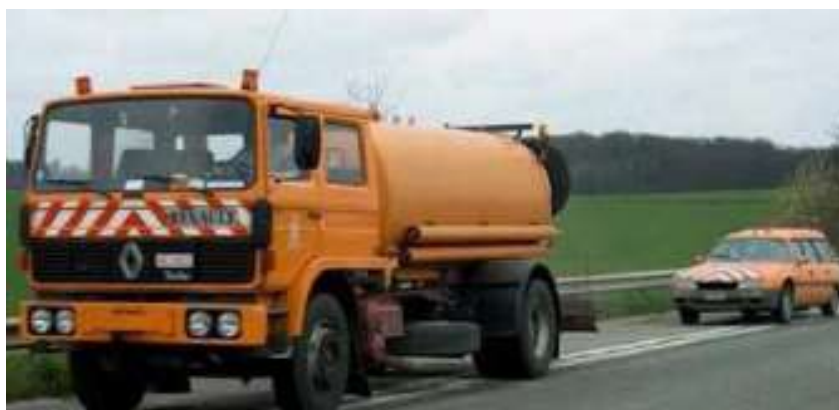
Figura 13 - Odoliograph

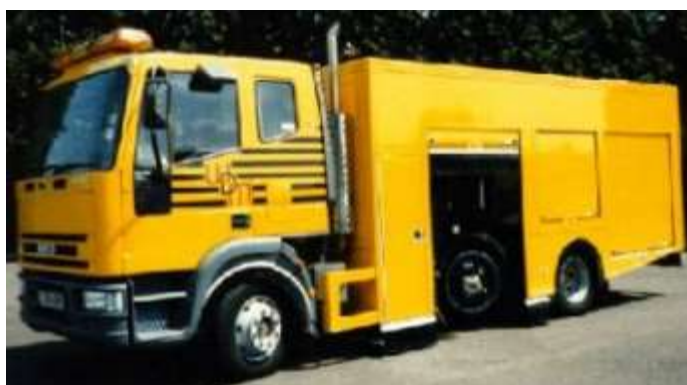
Figura 14 - SCRIM

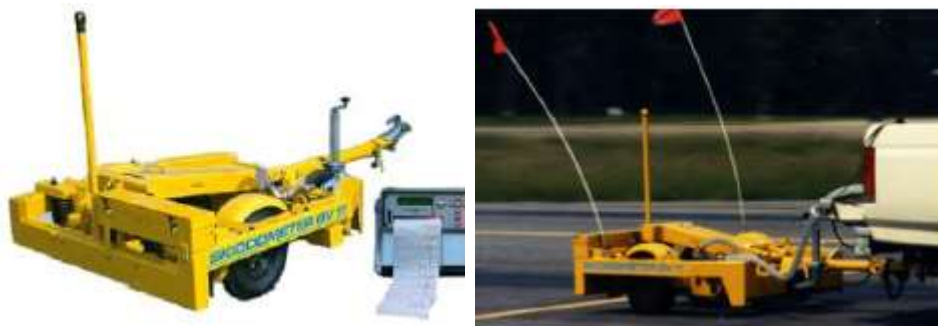
Figura 15 – BV-11

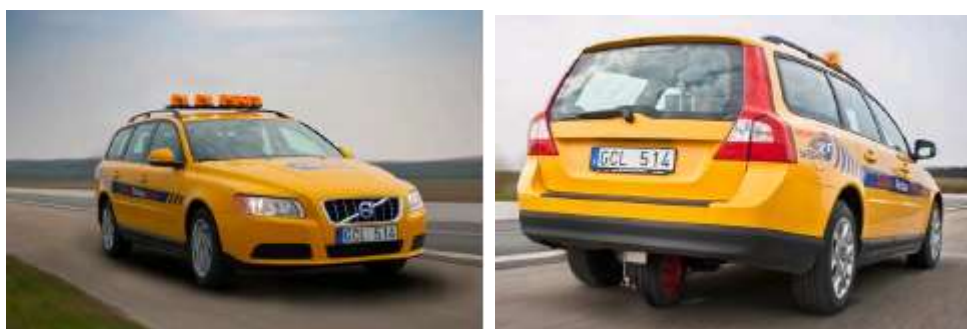
Figura 16 – Surface Friction Tester (SFT)

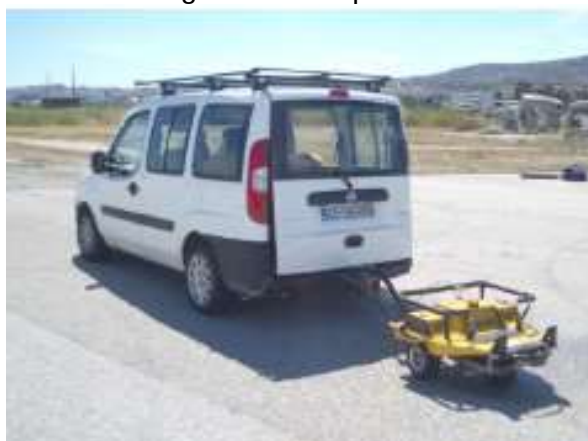
Figura 17 – Grip Tester

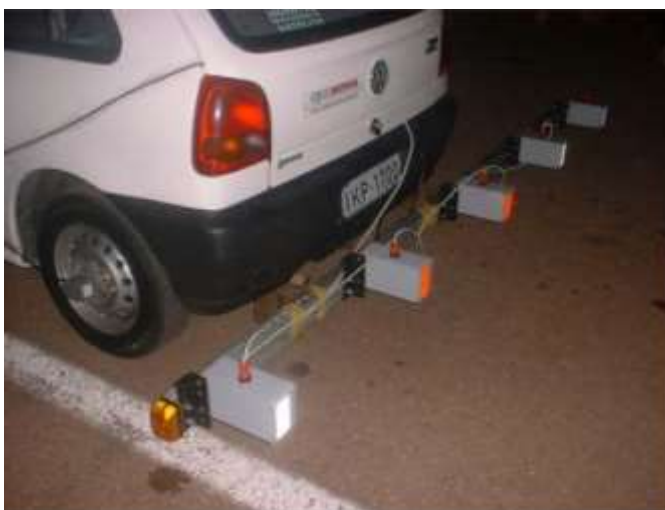
Figura 19 - Perfilômetro a laser

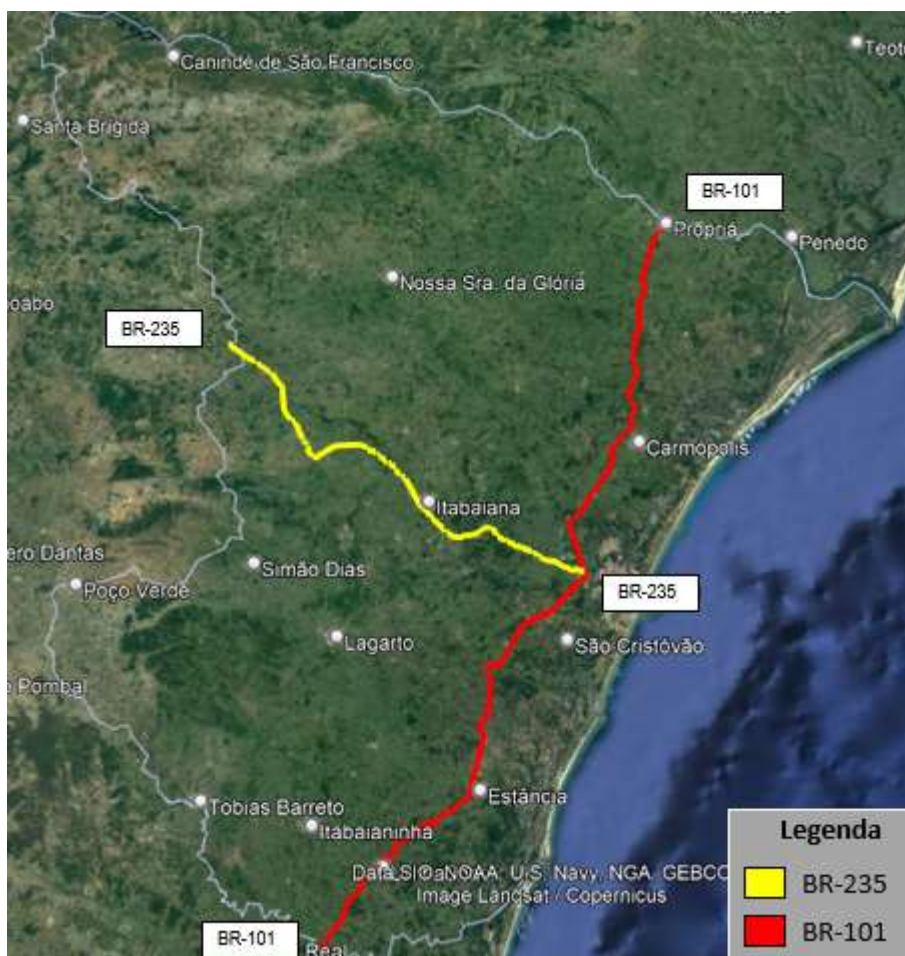
Figura 22 - Trechos que correspondem a BR-101 e BR-235 em Sergipe

Na figura 22 é apresentado o trecho da BR-101 que atravessa o estado de Sergipe longitudinalmente de norte a sul, ligando o estado de Alagoas à Bahia. Apresenta também no trecho transversal a BR-235, atravessando o estado de leste a oeste.

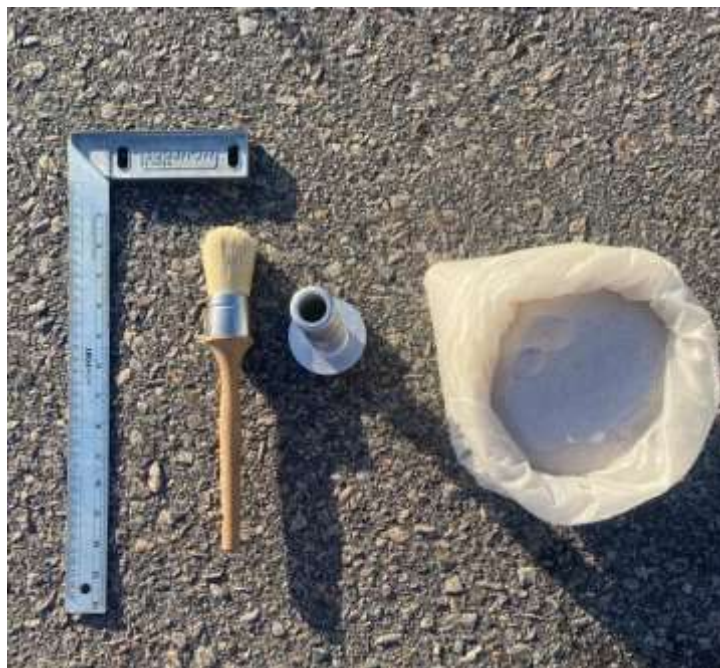
Figura 25 – Aparatos para o ensaio de Mancha de Areia

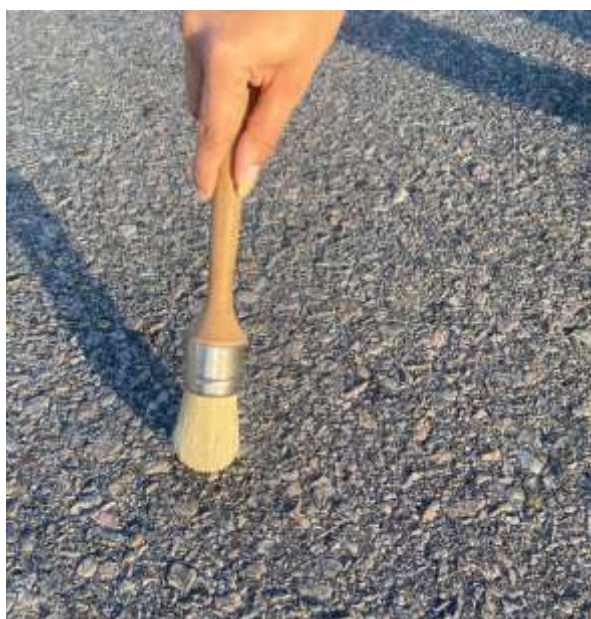
Foram escolhidas em cada ponto três áreas de teste, onde a superfície do pavimento não tivesse trincas ou remendos. As áreas foram limpas com o auxílio do pincel, como ilustrado na figura 26, retirando qualquer fragmento que pudesse dificultar o ensaio.

Figura 26 – Pincel para limpeza do pavimento

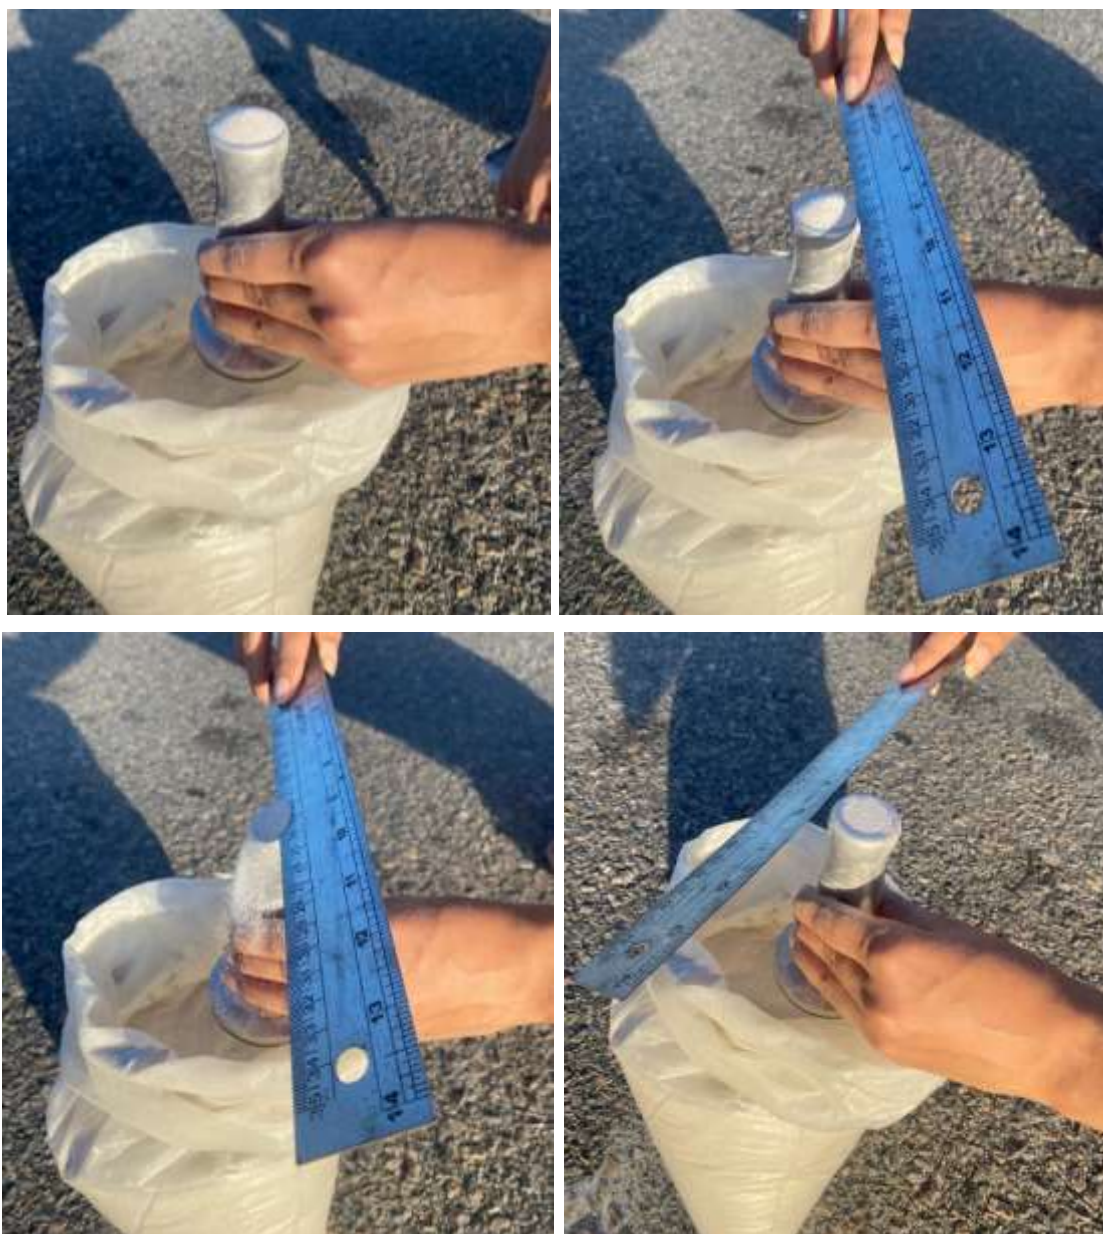
Para cada ensaio, o recipiente de metal era cheio com areia seca até ocupar completamente o recipiente de forma a não ultrapassar e nem faltar a quantidade requerida. Utilizou-se uma régua para nivelar o recipiente de forma a garantir o mesmo volume em todos os ensaios. Na figura 27 apresenta-se o procedimento.

Figura 27 – Etapas para rasar a areia do recipiente

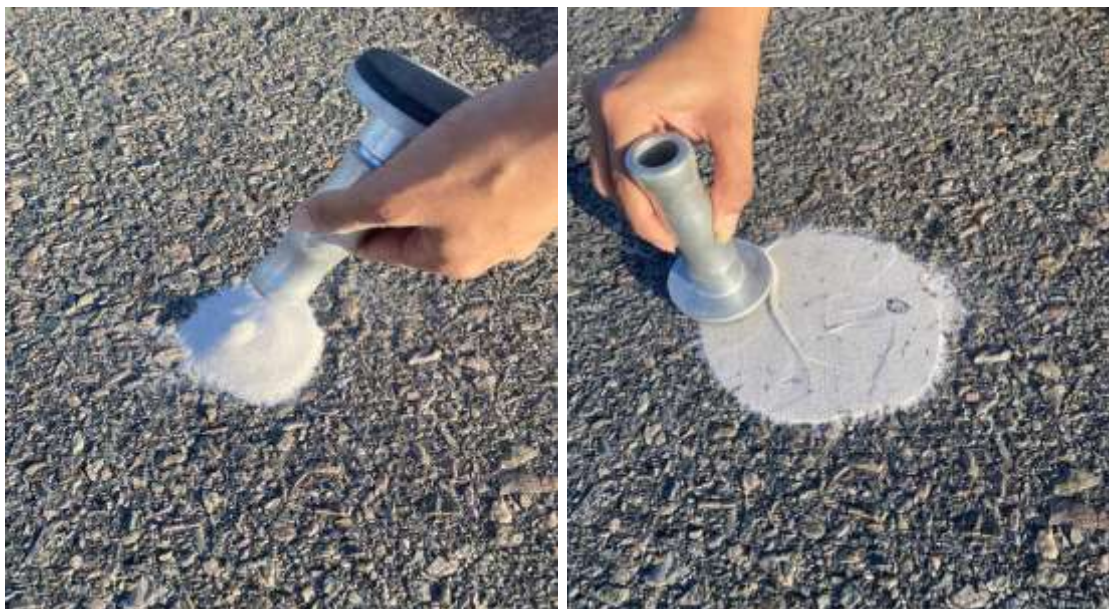
Durante o ensaio, o volume de areia do recipiente era despejado na superfície do pavimento, de forma cuidadosa, e feito movimentos circulares de forma a preencher os agregados do pavimento até se formar um círculo com a superfície

Figura 28 – Aplicação e espalhamento da areia no pavimento

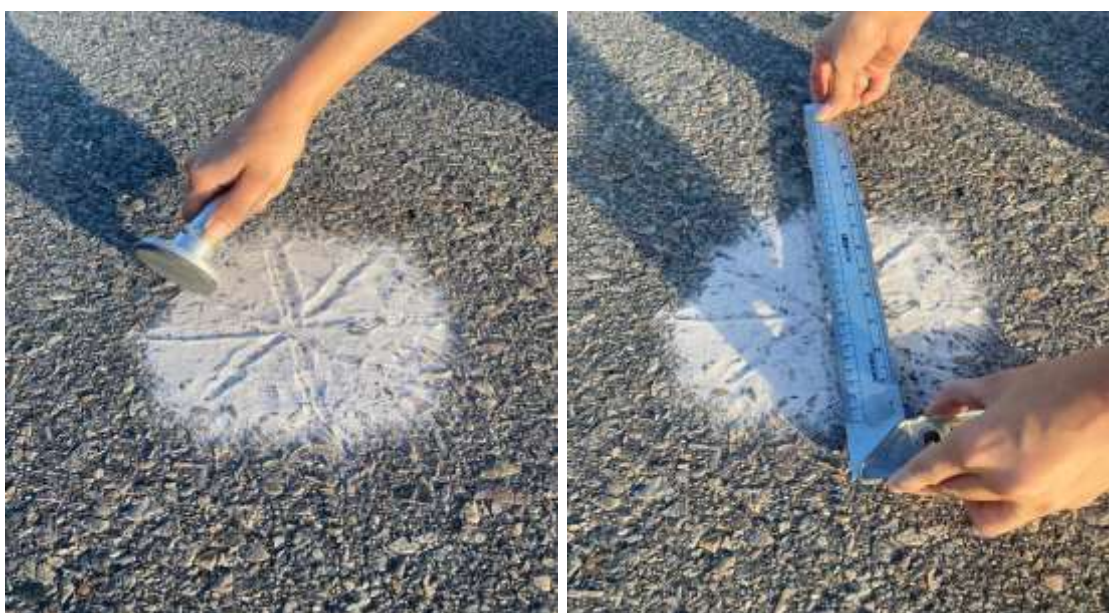
Após isso, foram feitas quatro marcações para retirar a medida do diâmetro com a régua graduada em diferentes direções, conforme apresentado na figura 29, para depois ser feita a média aritmética dessas medidas.

Figura 29 – Medidas de diâmetro de Mancha de Areia

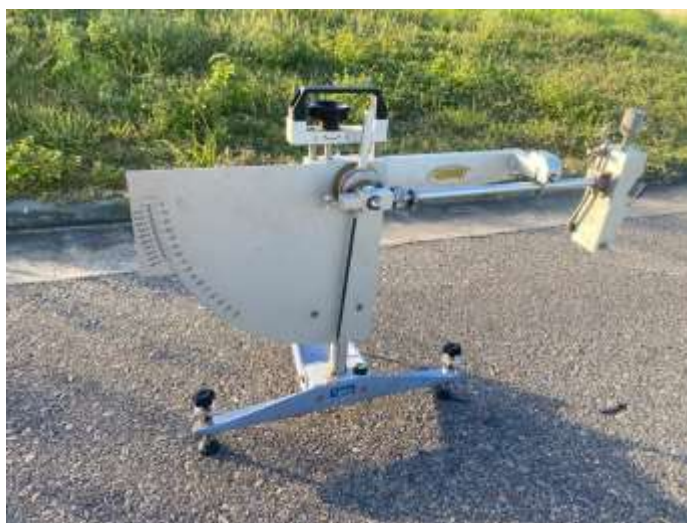
Figura 30 – Pêndulo Britânico

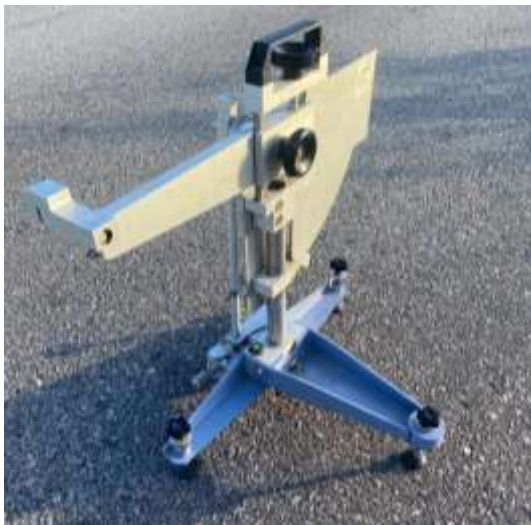
- Giraram-se os parafusos calantes para nivelamento até que o nível de bolha estivesse centralizado. Na figura 31, pode-se observar na parte traseira do pêndulo britânico os três parafusos calantes de nivelamento.

Figura 31 – Parafusos calantes do Pêndulo Britânico

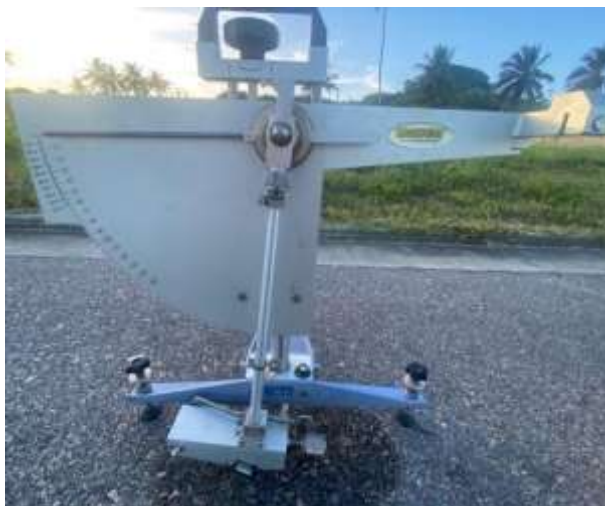
- Prosseguiu-se para o ajuste de zero da leitura, onde foi necessário soltar o pêndulo da posição inicial e observar a posição do ponteiro. Caso a leitura não fosse zero, era necessário tensionar ou distensionar o anel de travamento dependendo do valor obtido na leitura. Se a seta de indicação subisse muito era necessário apertar, se a seta não subisse o suficiente era necessário afrouxar até que a leitura chegasse no zero como visto na figura 32.

Figura 32 – Ajuste do zero do Pêndulo Britânico

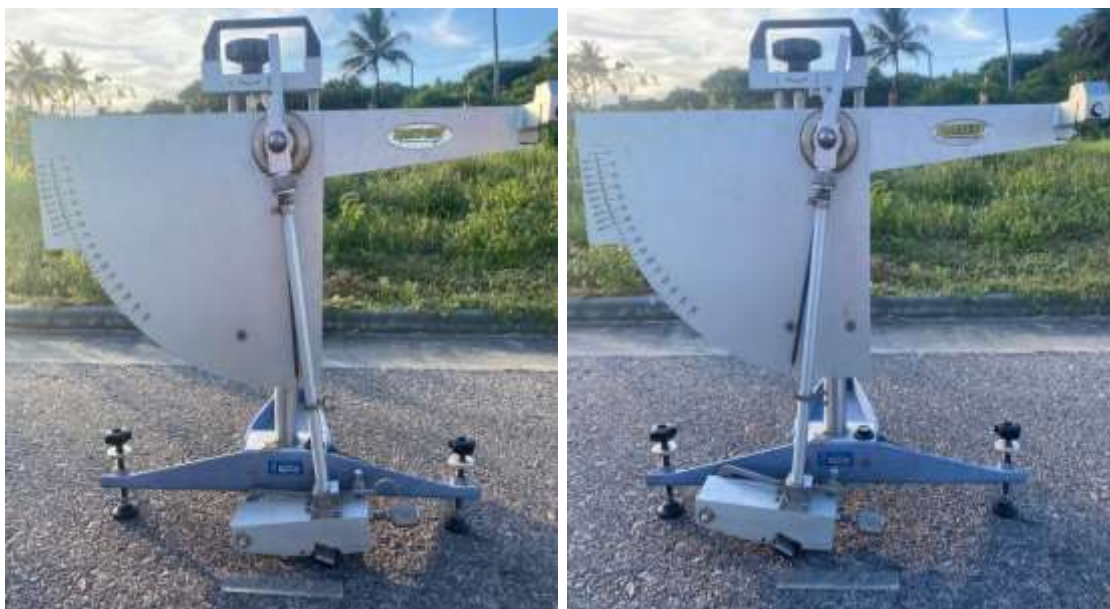
- Por último, seguiu-se para o ajuste do comprimento do slide. Com o pêndulo pendurado livremente é utilizado um espaçador de acrílico para auxiliar. O pêndulo deveria descer até o limite das duas bordas do espaçador, como apresentado na

Figura 33 – Ajuste do comprimento do slide do Pêndulo Britânico

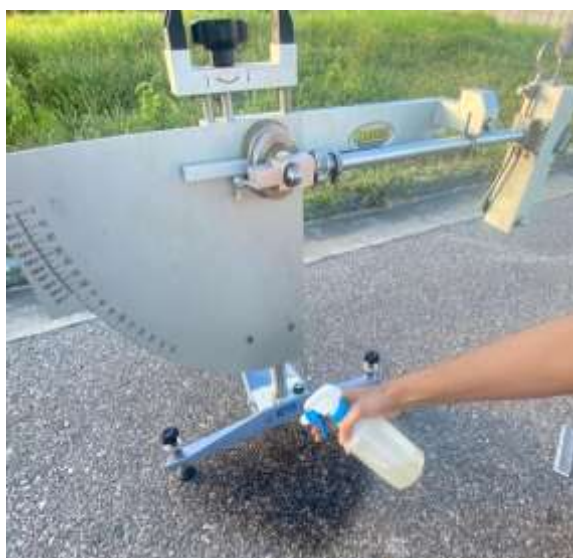
Após todos os procedimentos para calibração do equipamento terem sido feitos, foram iniciados os ensaios. Primeiro, foi aplicada em toda superfície de contato do pêndulo um filme de água até que estivesse drenando. Na figura 34 apresenta-se a aplicação de água no pavimento.

Figura 34 – Aplicação de água até o pavimento ficar drenando

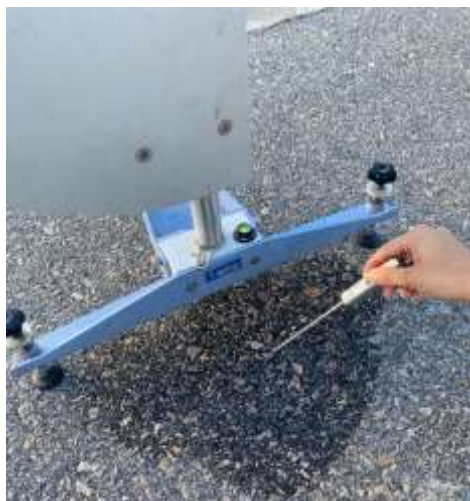
Logo que a superfície do pavimento estivesse com a água drenante, foi medida a temperatura da mesma, como ilustrado na figura 35.

Figura 35 – Medição da temperatura do pavimento

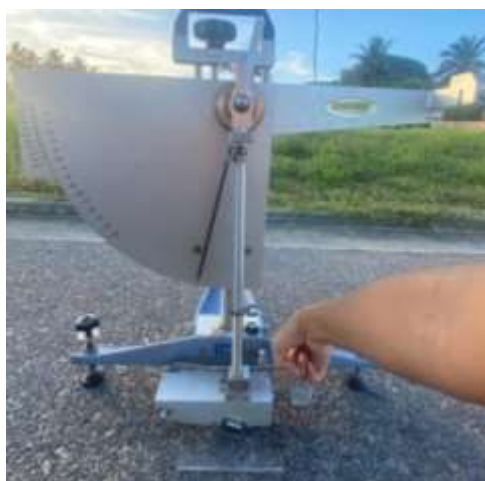
Figura 36 – Levantamento da alça do Pêndulo Britânico

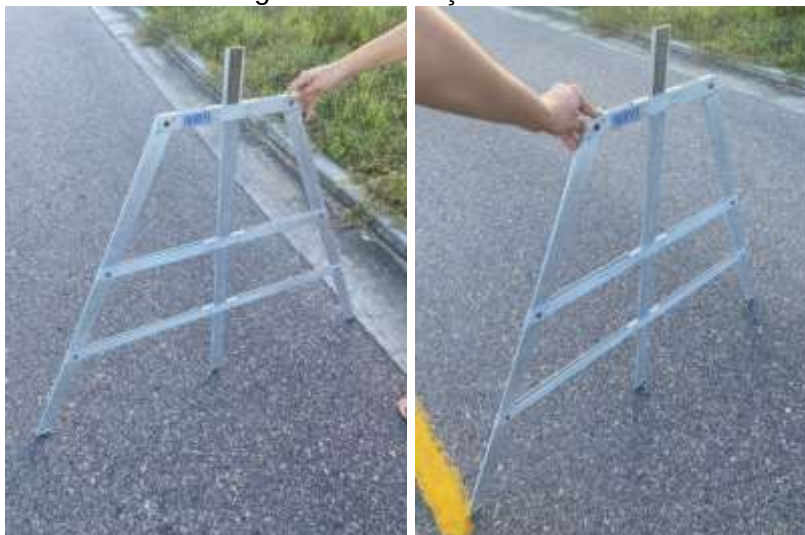
Figura 37 – Treliça metálica

Um número de medições suficiente em cada km da rodovia foi feito deslocando a treliça transversalmente dentro da trilha de roda de modo a obter a leitura máxima para determinado ponto.
