**MAPEAMENTO DE DETALHE EM ÁREA DE RISCO A MOVIMENTO DE MASSA
E CARACTERIZAÇÃO GEOLÓGICA DE TALUDES EM REGIÃO DO BAIRRO
CIDADE NOVA, ARACAJU/SE**

IGOR BATISTA ANDRADE ARAUJO

Trabalho de Conclusão de Curso apresentado ao Departamento de Geologia da Universidade Federal de Sergipe com intuito de obter o título de Bacharel em Geologia.

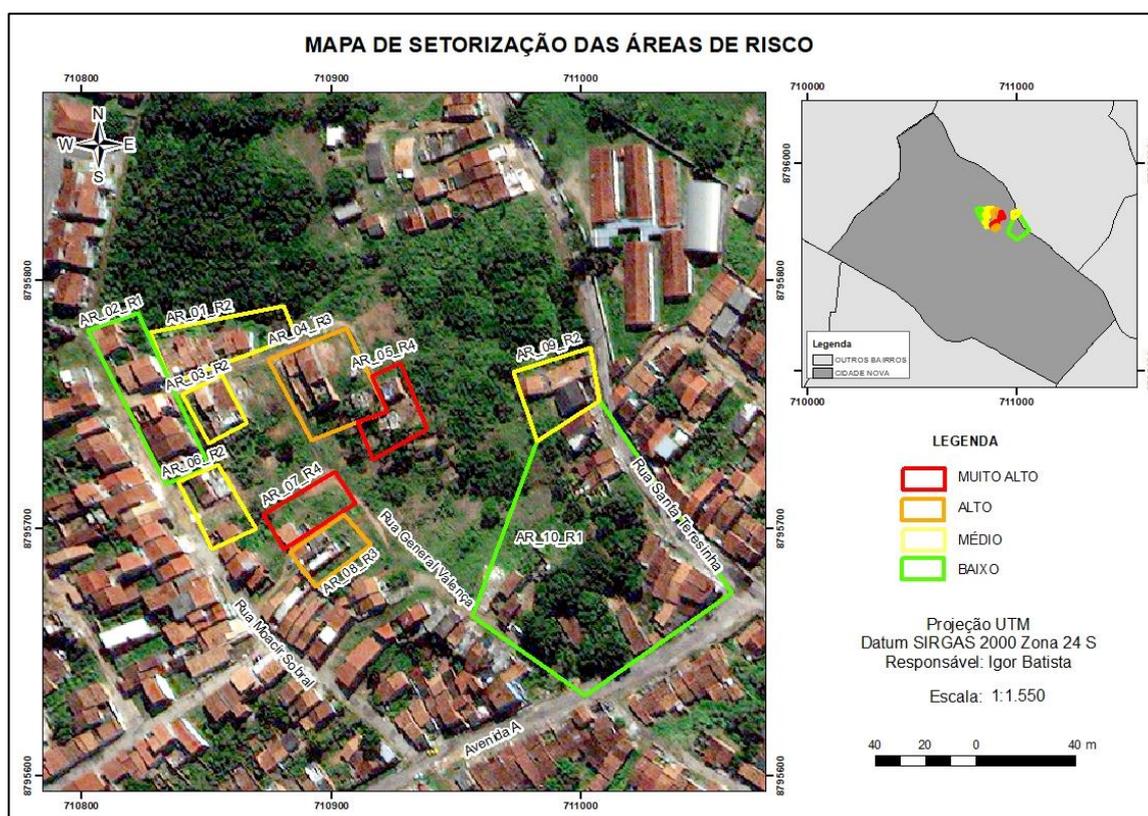
Figura 20 - Mapa de localização dos novos setores de risco demarcados a partir do trabalho elaborado.

Os trabalhos de campo possibilitaram a setorização de dez novas áreas de risco variando de baixo a alto risco. (Figura 20).

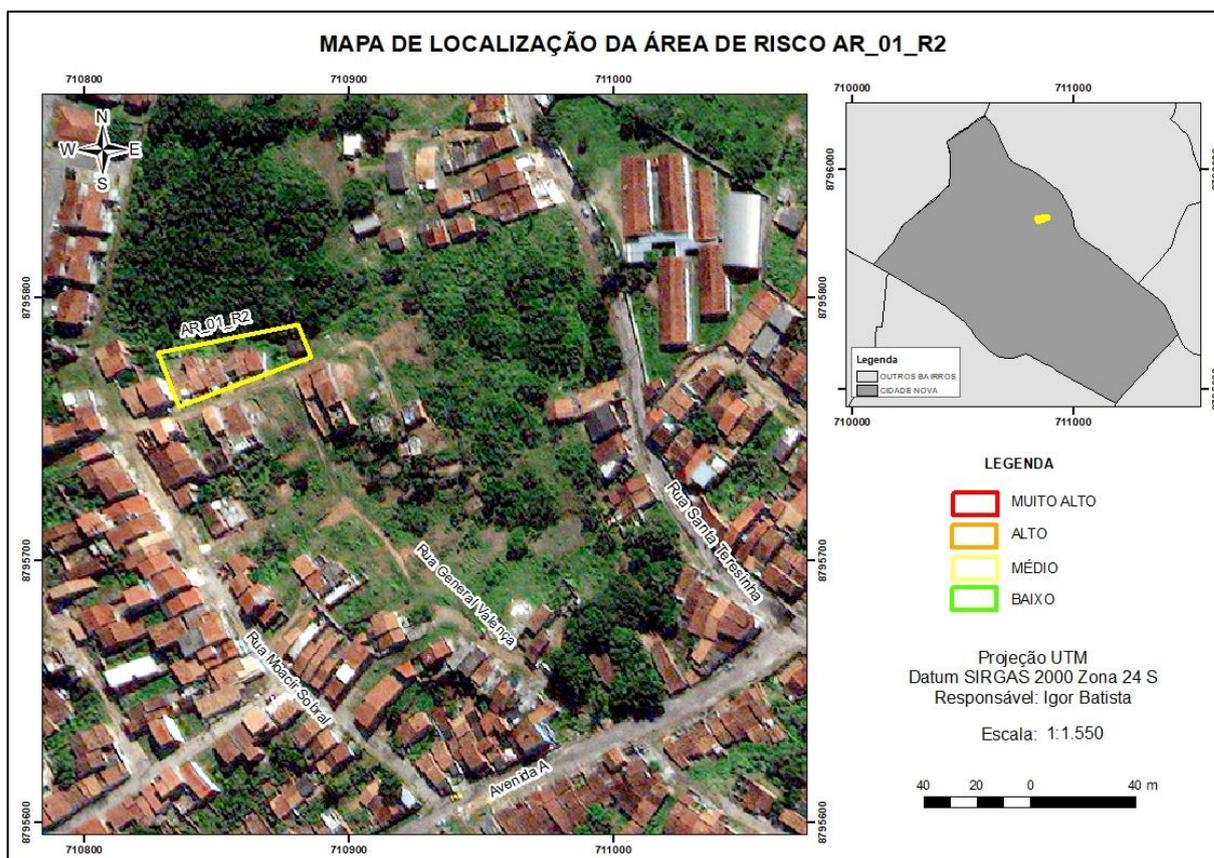
Figura 21 - Mapa de localização da área de risco AR_01_R2.

A área de risco AR_01_R2 se localiza na porção mais noroeste da região estudada (Figura 21) e é caracterizada como médio risco de acordo com a Tabela 7.

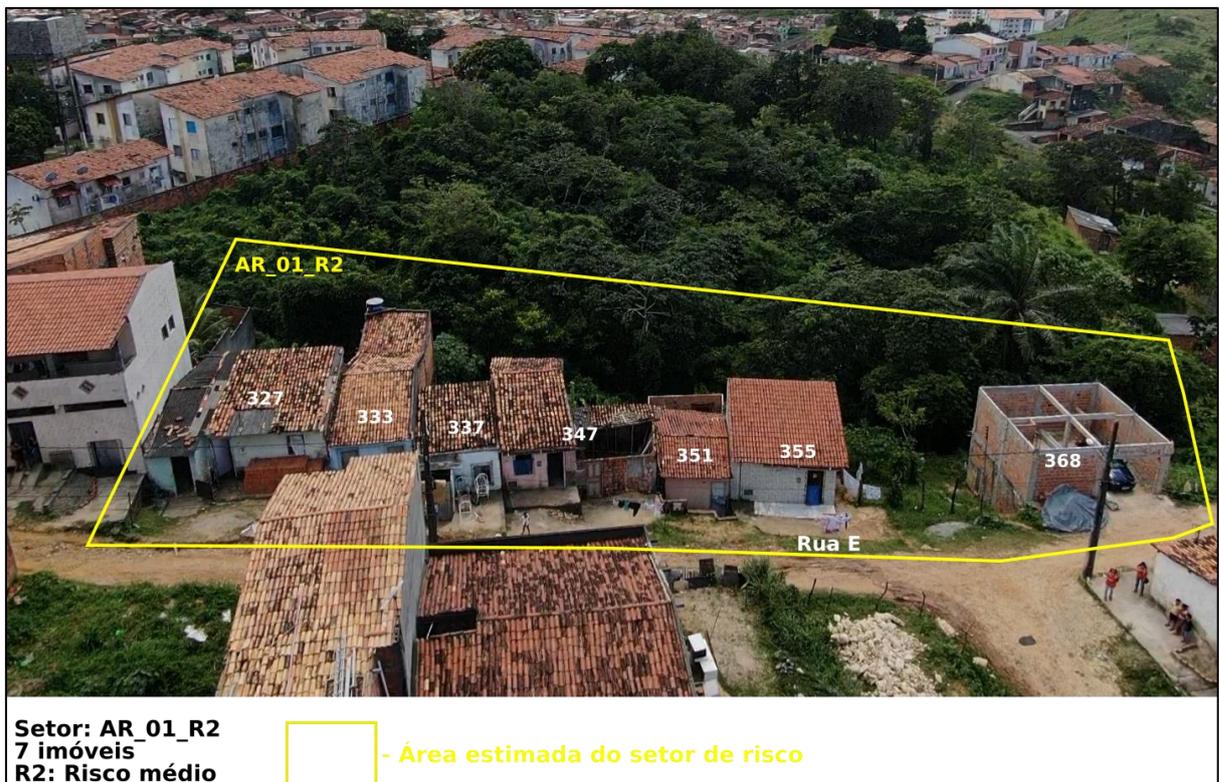
Figura 22 - Área de risco AR_01_R2 demarcada em imagem aérea.

Endereço	Rua E (Antiga B)
Imóveis em risco	7 imóveis
Pessoas em risco	9 pessoas
Número dos imóveis	327, 333, 337, 347, 351, 355 e 368
Tipo de risco	Escorregamento
Descrição	As moradias presentes nessa área de risco são de alvenaria e concreto, predominantemente, onde apenas a casa de N° 351 é construída a base de alvenaria simples. Essas moradias estão localizadas no topo e ao longo do talude natural com inclinação geral entre 17° e 30°. Também há ocorrência de talude de corte de inclinação média de 90° encontrado encostado à casa N° 368. A morfologia da encosta no geral é côncava-convexa, com moradias distando no mínimo 1,5 metros para a quebra do talude. É possível visualizar uma exceção a morfologia geral do talude, onde

<p>ele se apresenta de forma convexa. Geralmente encontra-se presença de lixo no fundo das casas dessa área de risco. O sistema de drenagem nessa área é inexistente, todavia nas proximidades da casa N° 327 ocorre uma pequena cabeceira de drenagem precária ao fundo longe da casa. Não é encontrado vazamento nas tubulações da região, todavia ocorre lançamento de água na encosta por canos a uma distância mínima de 1,5m das casas (Figura 23), além de presença de fossas (Figura 24-A). Os solos e rochas dessa área de risco não se encontram expostos, estando cobertos por árvores de médio a grande porte e por bananeiras (Figura 24-B), vegetação rasteira e aterros. Observou-se evidências de instabilidade no talude, sendo que essas são expressas por trincas e rachaduras no terreno próximo à casa de N° 368 (Figura 25). Também ocorrem trincas na casa de N° 351.</p>
Grau de risco	Médio
Tipo de intervenção	Supressão das bananeiras, serviço de limpeza e monitoramento

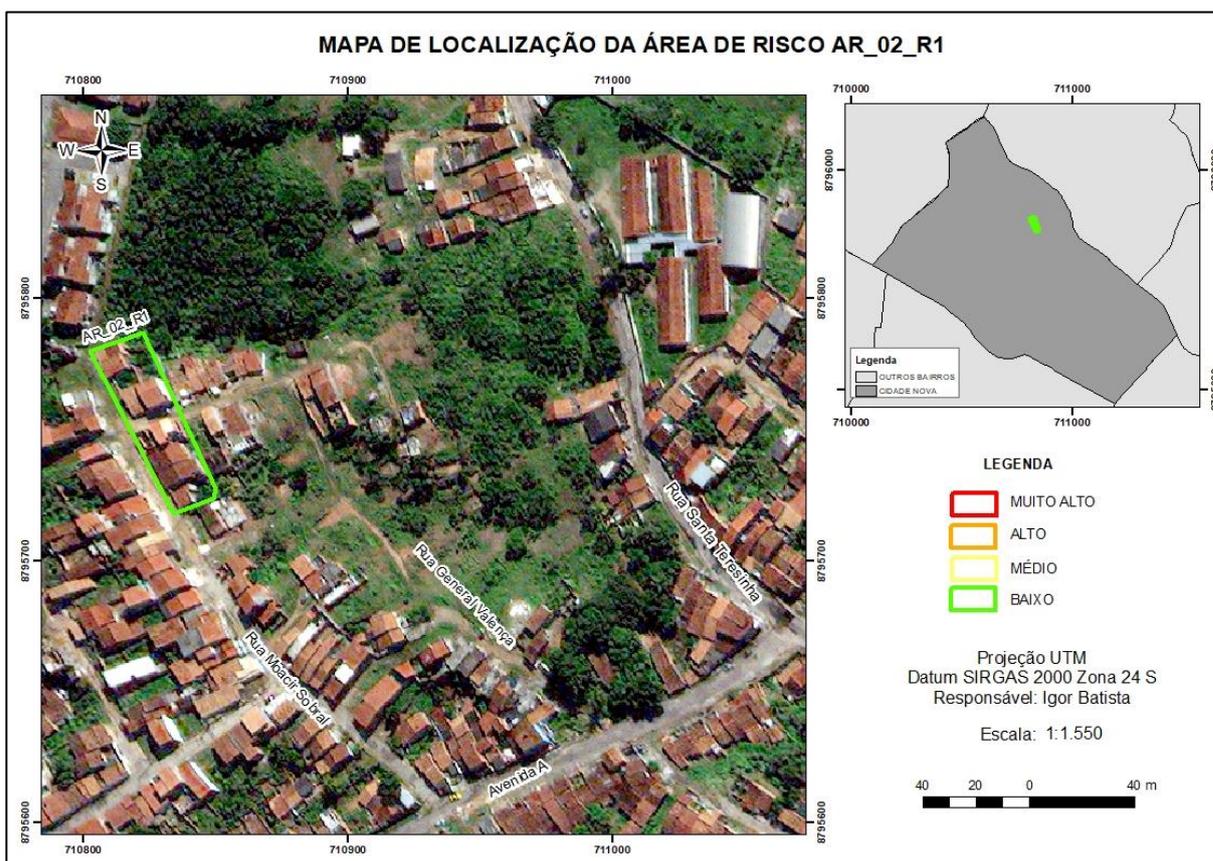
Figura 26 - Mapa de localização da área de risco AR_02_R1.

A área de risco AR_02_R1 abrange a porção mais noroeste e oeste da região estudada (Figura 26) e é caracterizada como baixo risco de acordo com a Tabela 8.

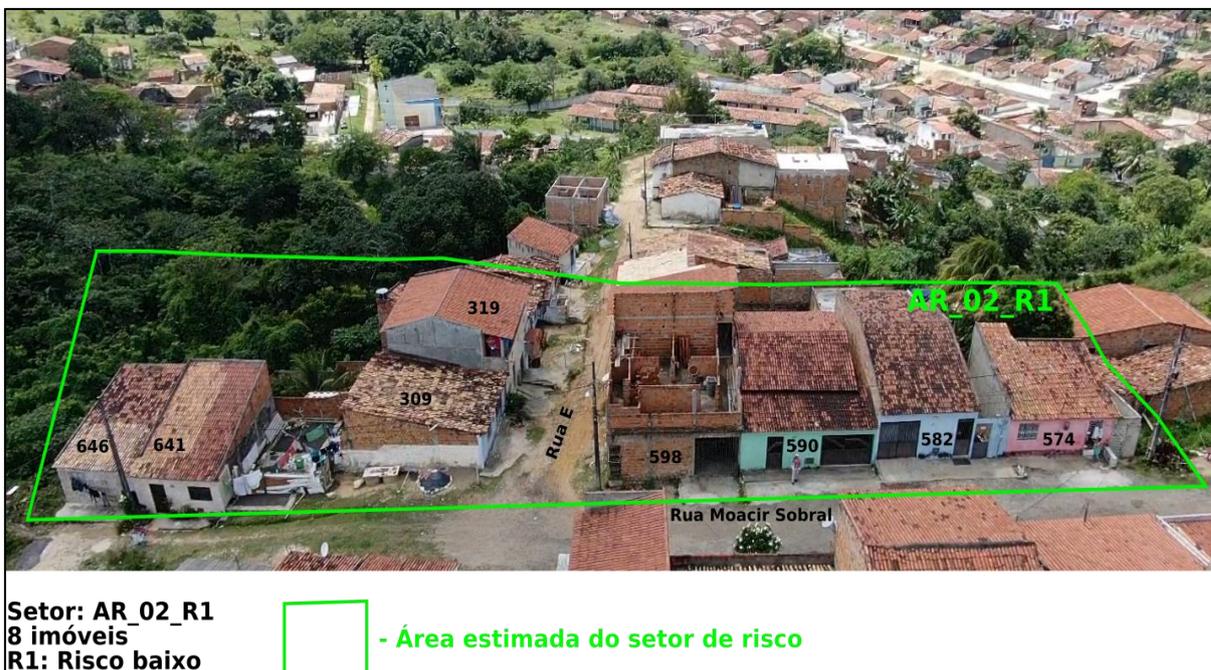
Figura 27 - Área de risco AR_02_R1 demarcada em imagem aérea.

Endereço	Rua Moacir Sobral e Rua E
Imóveis em risco	8 imóveis
Pessoas em risco	18 pessoas
Número dos imóveis	Rua Moacir Sobral N ^{os} 574, 582, 590, 598, 641 e 646. Rua E N ^{os} 309 e 319
Tipo de risco	Escorregamento
Descrição	As moradias dessa área de risco têm um padrão construtivo a base de concreto e alvenaria. A área compreende dois taludes naturais com baixas inclinações ($I \leq 17^\circ$) (Figura 27) e observa-se a presença de taludes de aterro nos quintais das casas de N ^{os} 309, 319 e 574. As moradias estão localizadas no topo do talude, distando em média 5 metros para a quebra do talude (Figura 28-A-

B). A presença de lixo é restrita as casas de N°309 e N°574 e não se observa problemas com o lançamento de água servida na encosta. Todavia, a casa de N°574, apresenta vazamento em tubulação que vai para fossa e presença de bananeiras (Figura 28-C-D). Nos quintais das casas da Rua E, há presença de árvores e plantações de acerola e cana-de-açúcar, além de ausência de vegetação rasteira. Já nas casas da Rua Moacir Sobral, a vegetação rasteira é pouca ou ausente. Não há exposições expressivas de solos ou rochas nessa área, além disso não são encontradas evidências de instabilidade.
Grau de risco	Baixo
Tipo de intervenção	Supressão de bananeiras, serviço de limpeza e monitoramento

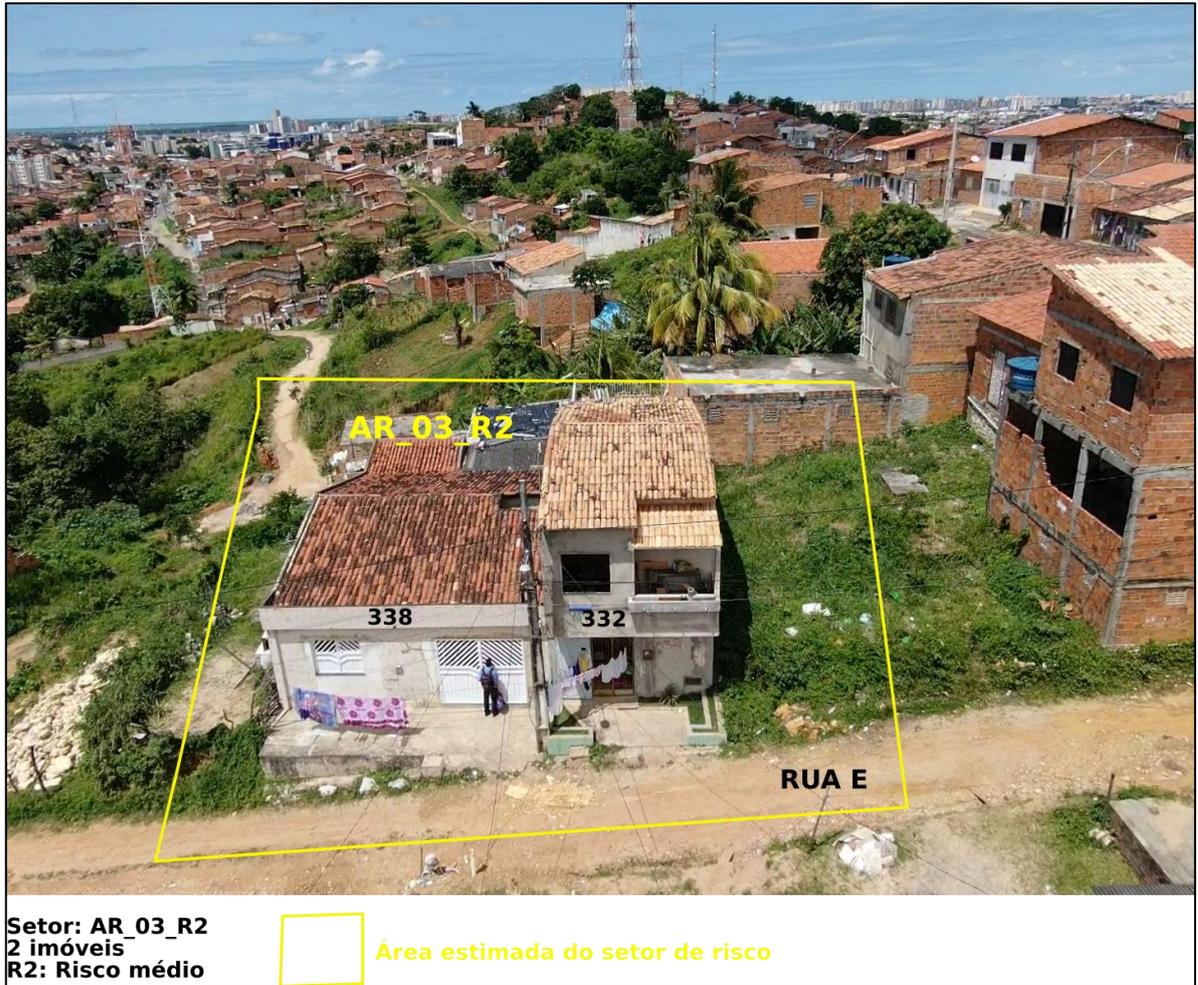
Endereço	Rua E
Imóveis em risco	2 imóveis
Pessoas em risco	10 pessoas
Número dos imóveis	332 e 338
Tipo de risco	Escorregamento
Descrição	O padrão construtivo para as casas presentes nessa área de risco é alvenaria e concreto. As moradias estão colocadas sobre o topo de um talude natural (Figura 30) com inclinação de 30° a 60°, todavia os quintais das casas estão sobre um talude de aterro que serve como alicerce para a construção desses. A quebra do talude está a 1 metro da casa N° 332 e 3 metros da casa N° 338. Feições de instabilidade estão presentes nessa área, são elas as trincas em muro de ambas as casas e no chão

Figura 30 - Área de risco AR_03_R2 demarcada em imagem aérea.

Tipo de intervenção	Supressão das bananeiras, serviço de limpeza e monitoramento

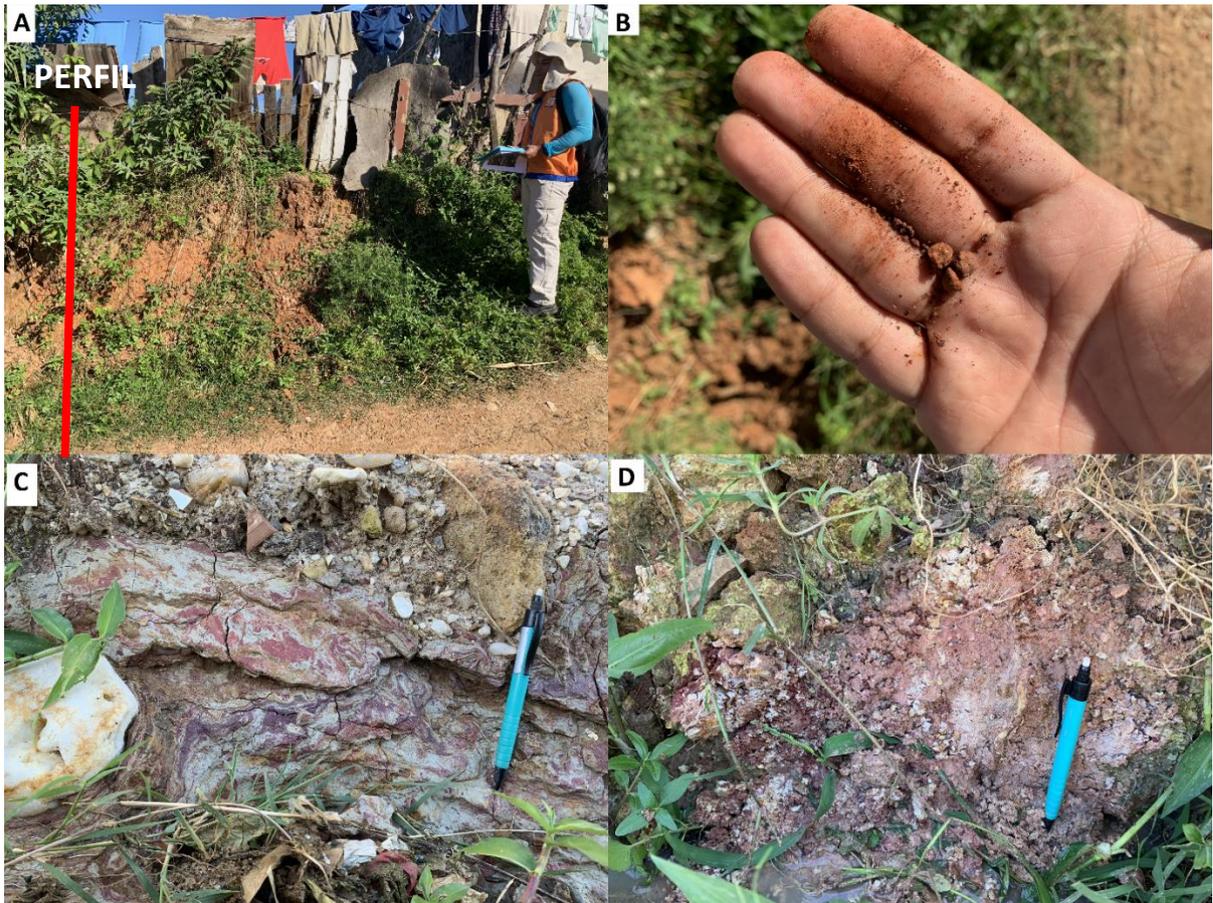
Figura 32 - (A) Perfil pedológico. (B) Areia fina a argilosa no topo do perfil. (C) e (D) Base areno-argilosa do perfil pedológico.

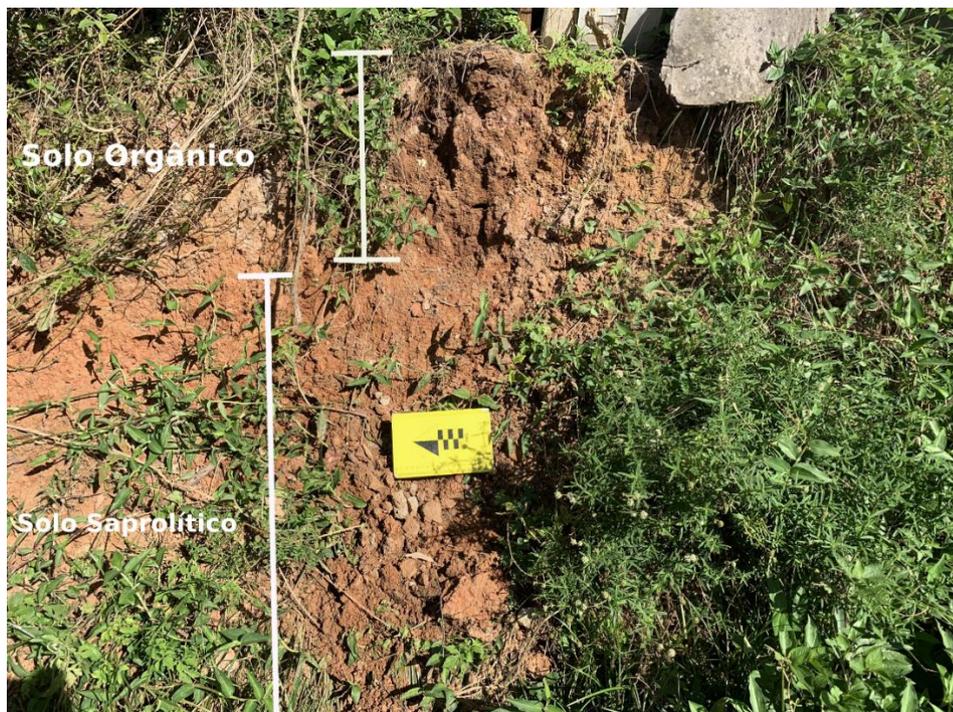
Figura 33 - Perfil de intemperismo no topo do perfil de solo exposto na área de risco AR_03_R2.

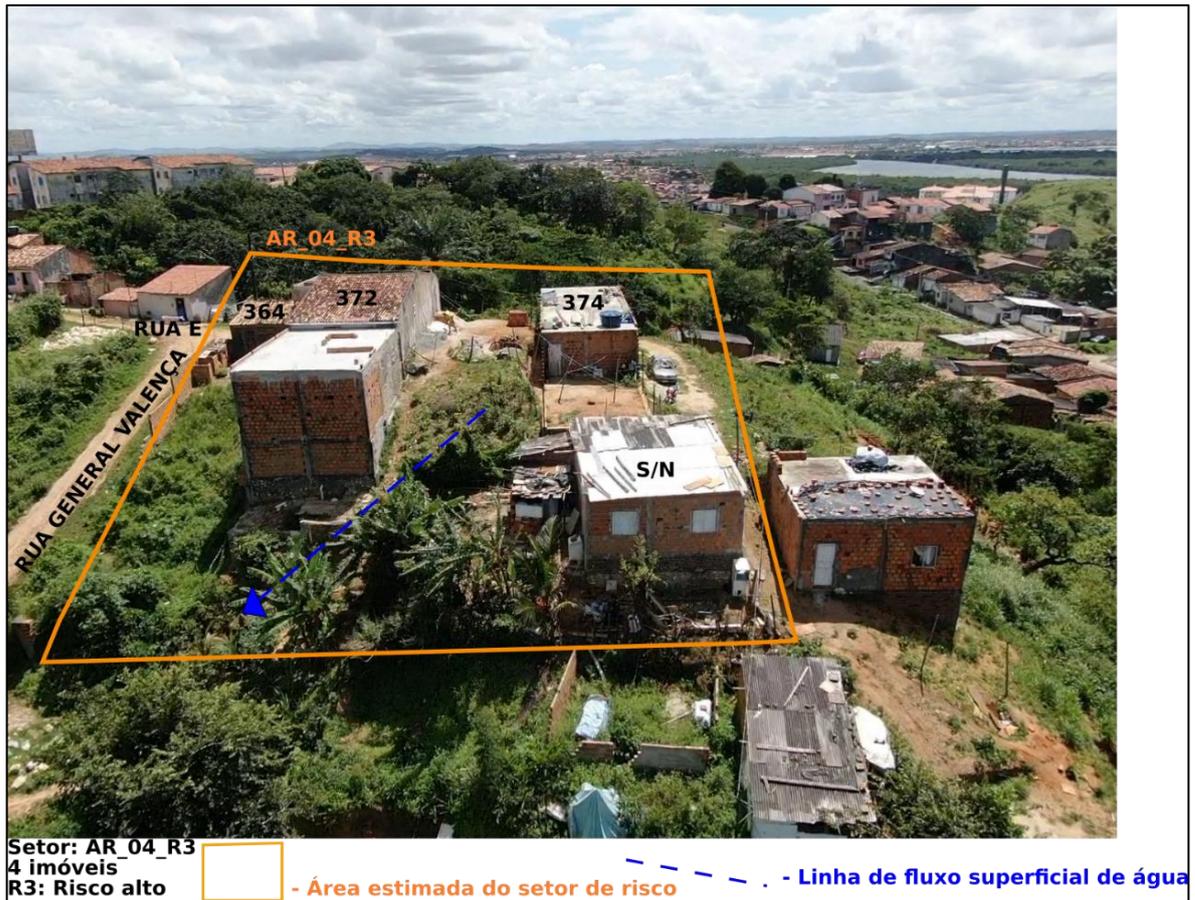
Endereço	Rua E
Imóveis em risco	4 imóveis
Pessoas em risco	15 pessoas
Número dos imóveis	S/N, 364, 372 e 374
Tipo de risco	Escorregamento
Descrição	As moradias dessa área de risco são construídas no padrão alvenaria e concreto. A área apresenta dois tipos de talude. Um deles é um grande talude natural (Figura 35, Figura 36-A) com inclinação variando de 10° a 60°, sendo que somente a casa de N° 374 está sobre a baixa inclinação. Também ocorre talude de aterro de lixo na base, além de aterramento para a construção do quintal da casa N° 374. As casas possuem distância mínima de 3 metros para a quebra do talude, enquanto a casa N° 372 está localizada ao longo do talude. A morfologia da encosta varia de convexa nas regiões mais altas para côncavas, nas mais baixas. Ao fundo da casa N° 372

Figura 35 - Área de risco AR_04_R3 demarcada em imagem aérea.

Grau de risco	Alto
Tipo de intervenção	Monitoramento, supressão das bananeiras e serviço de limpeza.

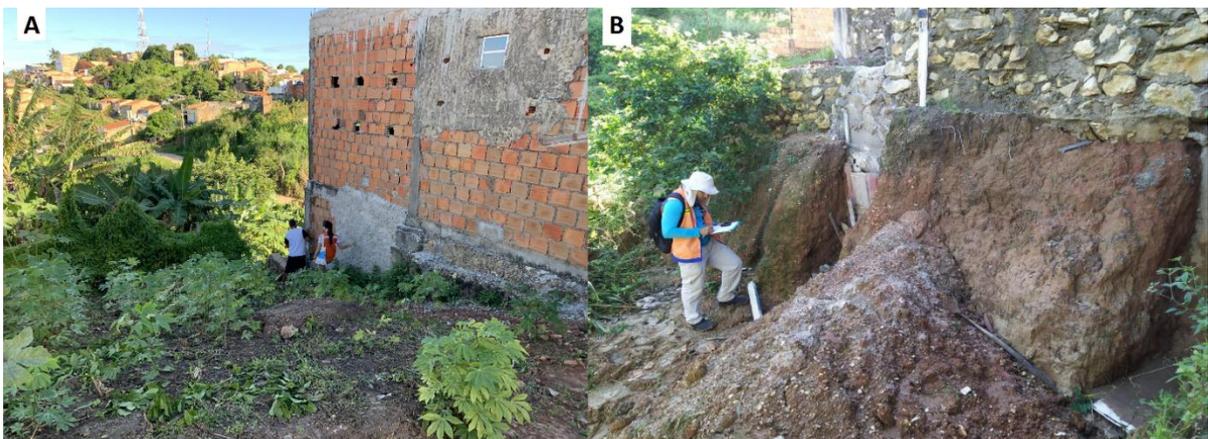
Figura 36 - (A) Topo do talude com baixa inclinação. (B) Exposição do perfil de solo.

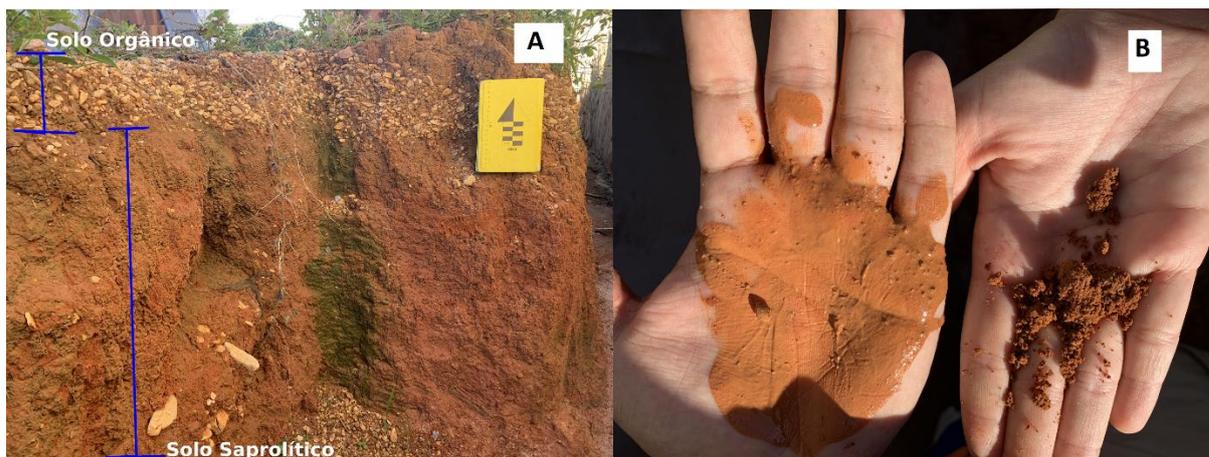
Figura 37 - (A) Perfil de solo exposto no topo do talude ao lado da casa N° 374. (B) Amostragem de composição granulométrica e observação molhado e a seco.

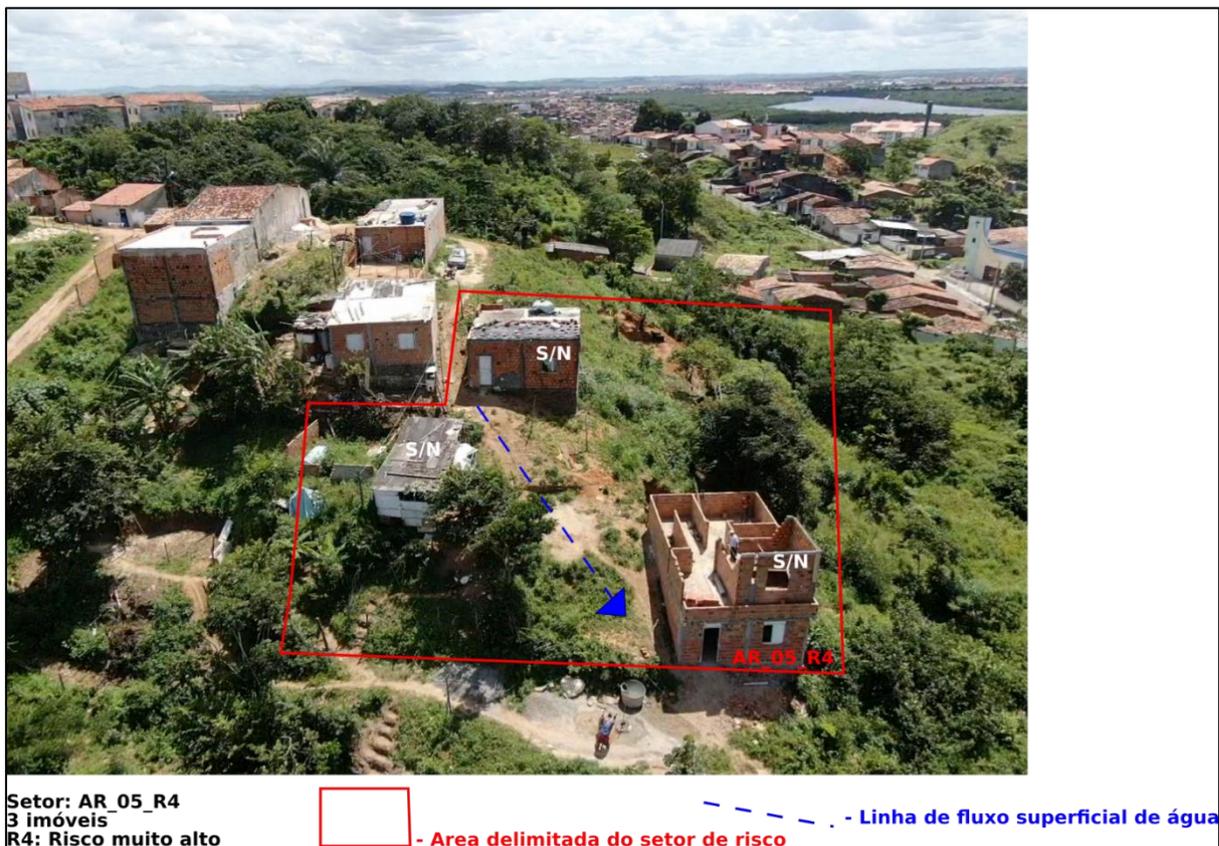
Endereço	Continuação Rua E
Imóveis em risco	3 imóveis
Pessoas em risco	Não identificável
Número dos imóveis	S/N ^{os}
Tipo de risco	Escorregamento
Descrição	O padrão construtivo das casas são a base de alvenaria e concreto. As casas estão localizadas no topo e ao longo do talude natural de inclinação entre 60° e 90°, todavia possuem taludes de cortes que auxiliam a construção delas, além de taludes de aterro lançado com lixo e entulho nas regiões próximas. (Figura 40, Figura 41-A-B, Figura 42-A-B). A morfologia do talude é convexa. Não há um sistema de drenagem visível, mas por imagem aérea é possível enxergar uma direção preferencial para um

Figura 40 - Área de risco AR_05_R4 demarcada a partir de imagem aérea.

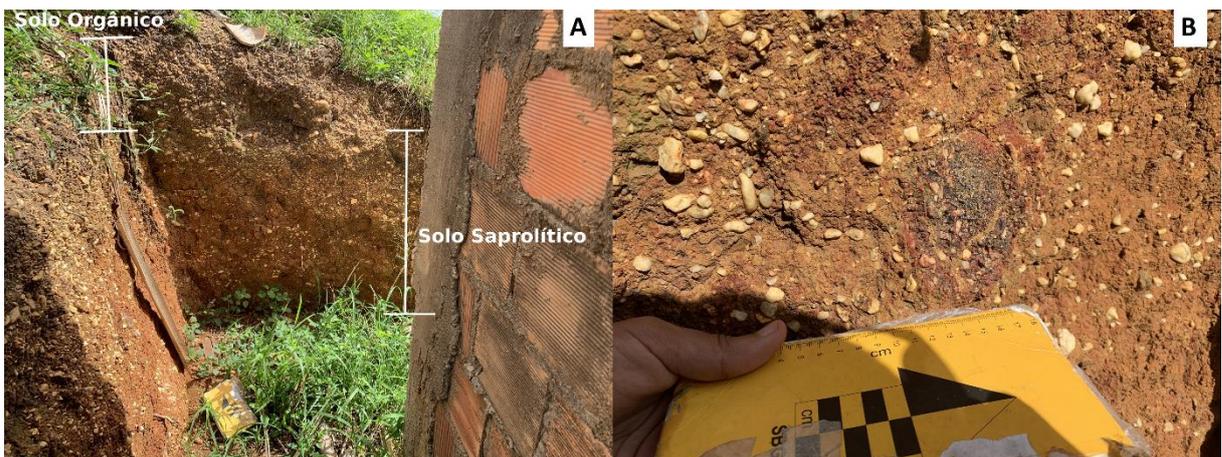
Figura 44 - (A) Perfil de intemperismo em exposição na área de risco AR_05_R4. (B) Concreção ferruginosa em solo saprolítico.

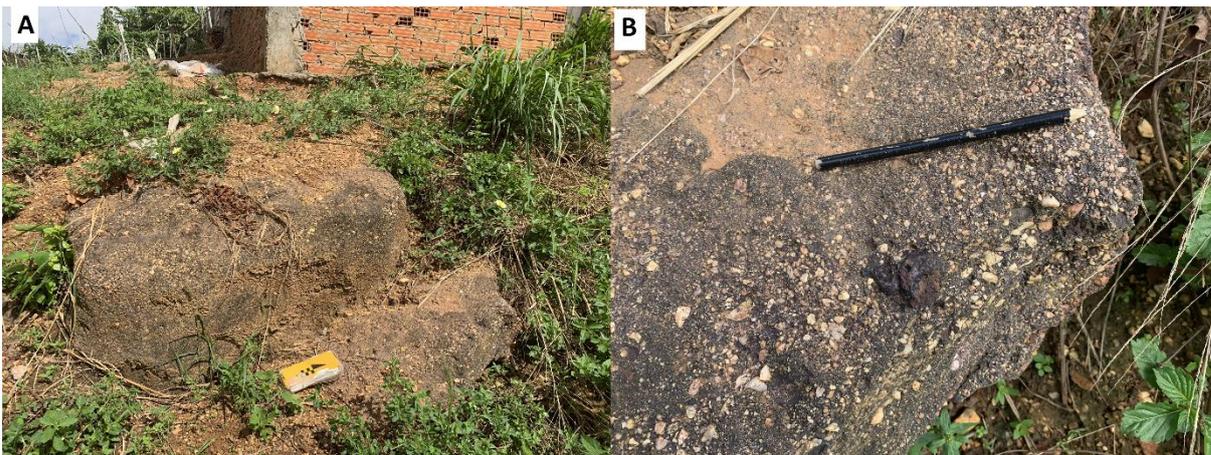
Figura 45 - (A) e (B) Blocos de concreções ferruginosas em solo saprolítico.

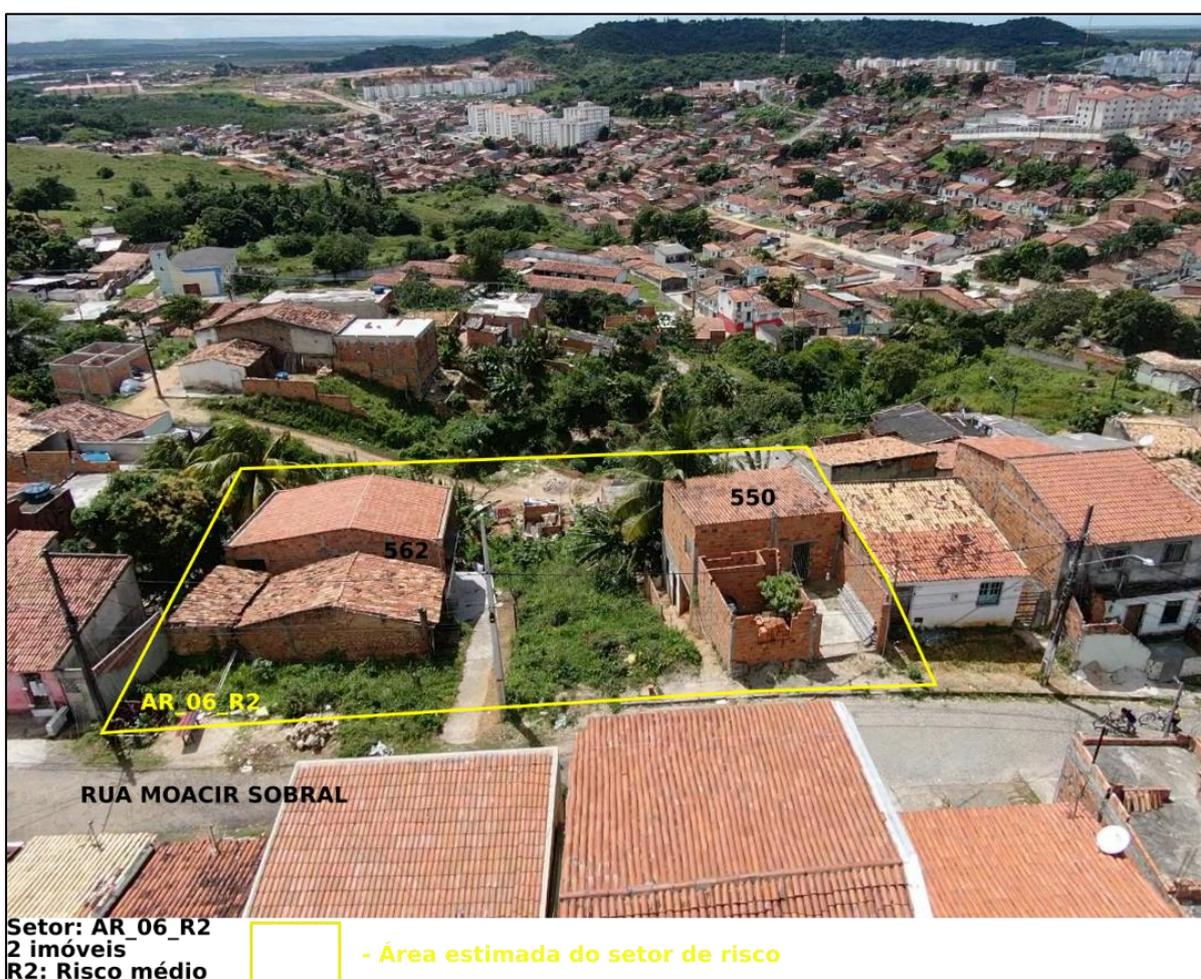
Endereço	Rua Moacir Sobral
Imóveis em risco	2 imóveis
Pessoas em risco	4 pessoas
Número dos imóveis	550 e 562
Tipo de risco	Escorregamento
Descrição	O padrão construtivo para as casas presentes nessa área de risco é alvenaria e concreto. As moradias estão colocadas sobre o topo de um talude natural com inclinação de 30° a 60°. (Figura 47, Figura 48). A morfologia do talude é no geral côncava, mas em algumas regiões, apresenta-se convexa na base. As casas distam no máximo 1 metro da quebra do talude. Ocorre presença de bananeiras (Figura 49-A), lançamento de água na encosta, presença de fossa (Figura 49-B) e lixo/entulho na encosta. Não há evidências de instabilidade na moradia, nem exposição de perfis de solo.
Grau de risco	Médio
Tipo de intervenção	Supressão das bananeiras e monitoramento

Figura 47 – Visão frontal da área de risco AR_06_R2 demarcada a partir de imagem aérea.

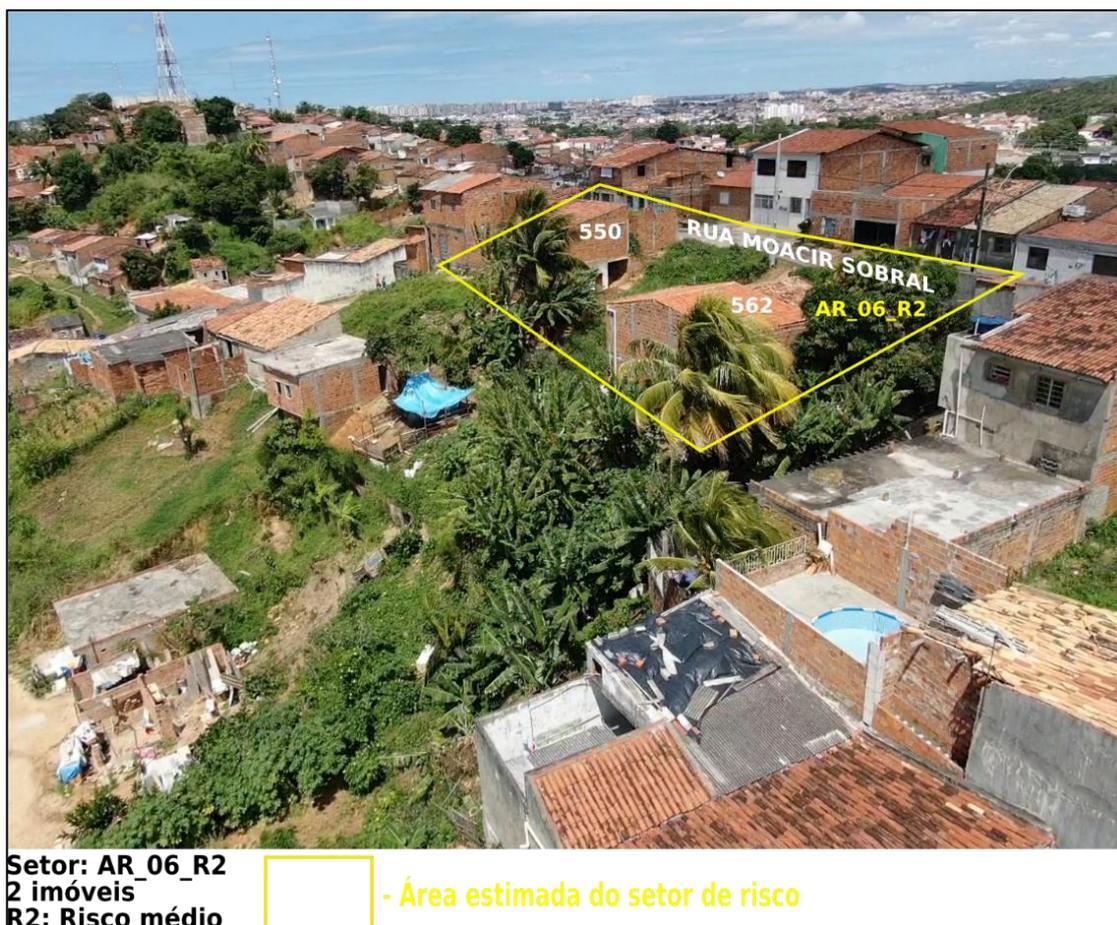
Figura 48 – Visão lateral da área de risco AR_06_R2 demarcada a partir de imagem aérea.

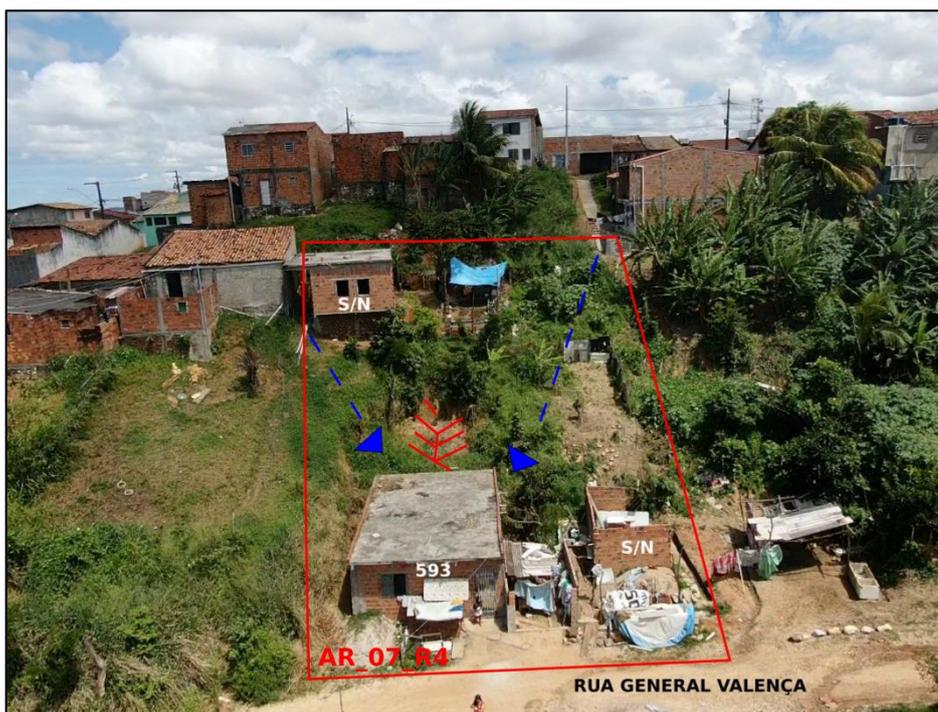
Setor: AR_07_R4
3 imóveis
R4: Risco muito alto

Endereço	Rua General Valença
Imóveis em risco	3 imóveis
Pessoas em risco	9 pessoas
Número dos imóveis	S/N, S/N e 593
Tipo de risco	Escorregamento
Descrição	O padrão construtivo das moradias é alvenaria e concreto. As casas estão distribuídas em um grande talude natural com inclinação geral de 30° a 60°. (Figura 51). Tem morfologia convexa com a casa S/N localizada no topo do talude a uma distância de 2 metros para a quebra. Além de apresentar a casa N°593 distando 1 m para a base da encosta e 5 m a casa S/N. A casa N° 593 apresenta no seu quintal um talude com inclinação de 90°, onde a morfologia da encosta é côncava. Histórico de escorregamento planar

ao fundo da casa N°593, além do visível movimento de rastejo nos taludes laterais da casa. Há presença de lixo ao longo do talude, além disso ocorre lançamento de água e vazamento em tubulação nas casas localizadas no topo da encosta que encharcam o solo dessa área. Apesar das moradias não apresentarem evidências de instabilidade, o talude é muito instável, com históricos de escorregamentos constantes nos meses de junho e julho de 2019 (Figura 52).
Grau de risco	Muito alto
Tipo de intervenção	Interdição, monitoramento e serviço de limpeza.

Figura 51 - Área de risco AR_07_R4 demarcada a partir de imagem aérea.

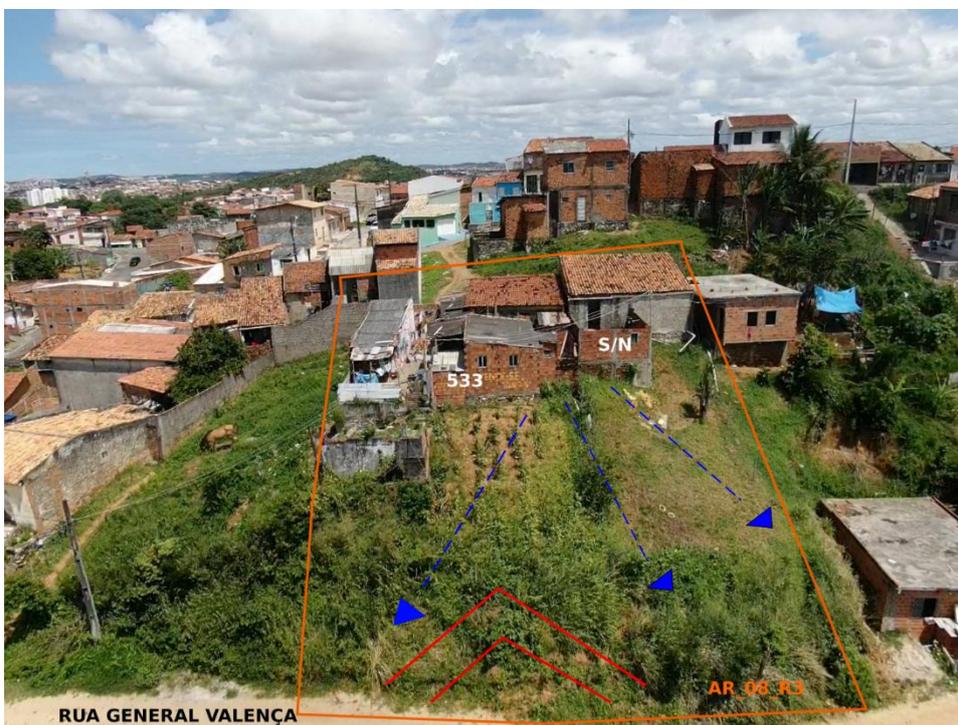
Setor: **ÁR_08_R3**
 2 imóveis
 R3: Risco alto

Endereço	Rua General Valença
Imóveis em risco	2 imóveis
Pessoas em risco	13 pessoas
Número dos imóveis	S/N e 533
Tipo de risco	Escorregamento e Rastejo
Descrição	As casas nessa área de risco são construídas no padrão alvenaria e concreto. Ocorre dois tipos de talude, um grande talude natural com inclinação próxima a 45° e morfologia convexa (Figura 54), além de talude de aterro lançado no topo da encosta. Topo do talude serve como base para as moradias. Há vegetação rasteira ao longo do talude, além de plantação de milho (Figura 55-A). Ocorre vazamento na tubulação (Figura 55-B), presença de lixo e lançamento de água na encosta (Figura 56-A). Não ocorre sistema de

<p>drenagem, mas é visível uma direção preferencial para o escoamento da água das chuvas. Ocorre evidências de instabilidade no terreno a partir de presença de fissuras, trincas e rachaduras, além de instabilidade nas moradias com presença de trincas. Erosão a partir de sulcos também ocorrem na área. Histórico de processos evidenciam o perigo na região, sendo que 2014 parte frontal da casa entrou em colapso e em julho de 2019 um processo de rastejo (Figura 56-B) foi registrado na sua base</p> <p>Nesse talude é possível ver exposição de perfil de solo com as seguintes características (Figura 57, Figura 58, Figura 59):</p> <p>Solo Orgânico/Aterro – 1 metro (É possível observar aterro de lixo/entulho junto dessa porção do solo em algumas regiões)</p> <p>Solo Saprolítico – 2 metros</p> <p>No topo desse perfil afloram porções conglomeráticas com matriz ferruginosa ou argilosa.</p> <p>Na base afloram porções predominantemente areno-argilosa</p>

Figura 54 - Área de risco AR_08_R3 demarcada a partir de imagem aérea. Notar área de rastejo no sopé do talude.

Grau de risco	Alto
Tipo de intervenção	Interdição, monitoramento e serviço de limpeza.

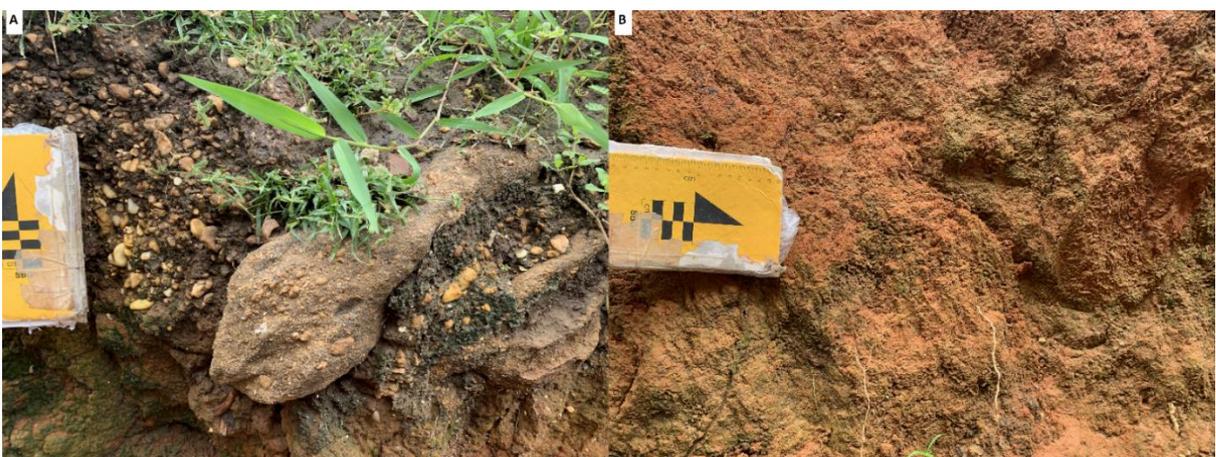
Figura 57 - Topo conglomerático do perfil de solo. (B) Base areno-argilosa do perfil de intemperismo.

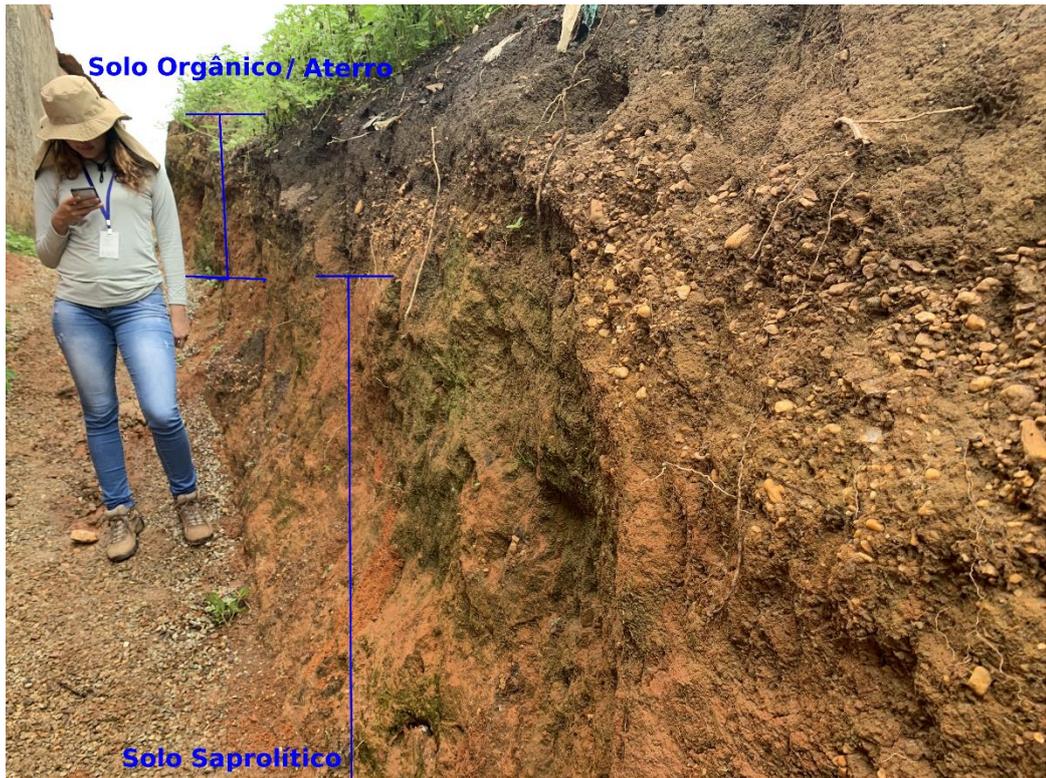
Figura 58 - Perfil de intemperismo de solo na parte frontal do topo na área AR_08_R3.

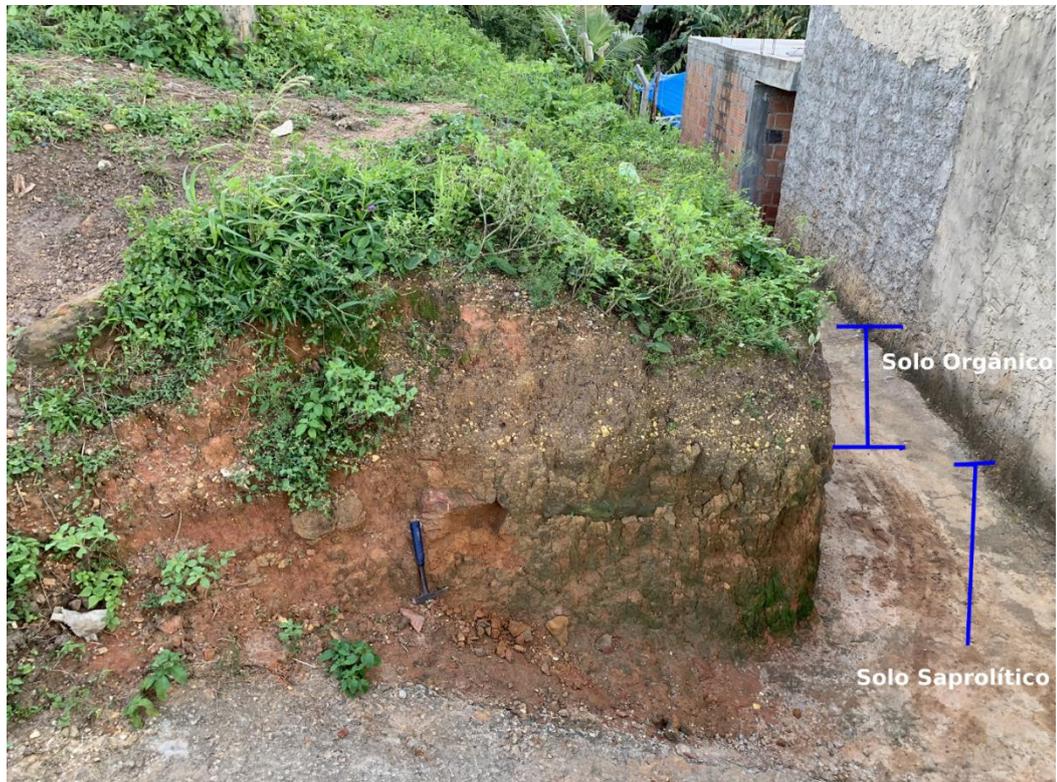
Figura 59 - Perfil de intemperismo de solo na parte frontal do topo na área AR_08_R3.

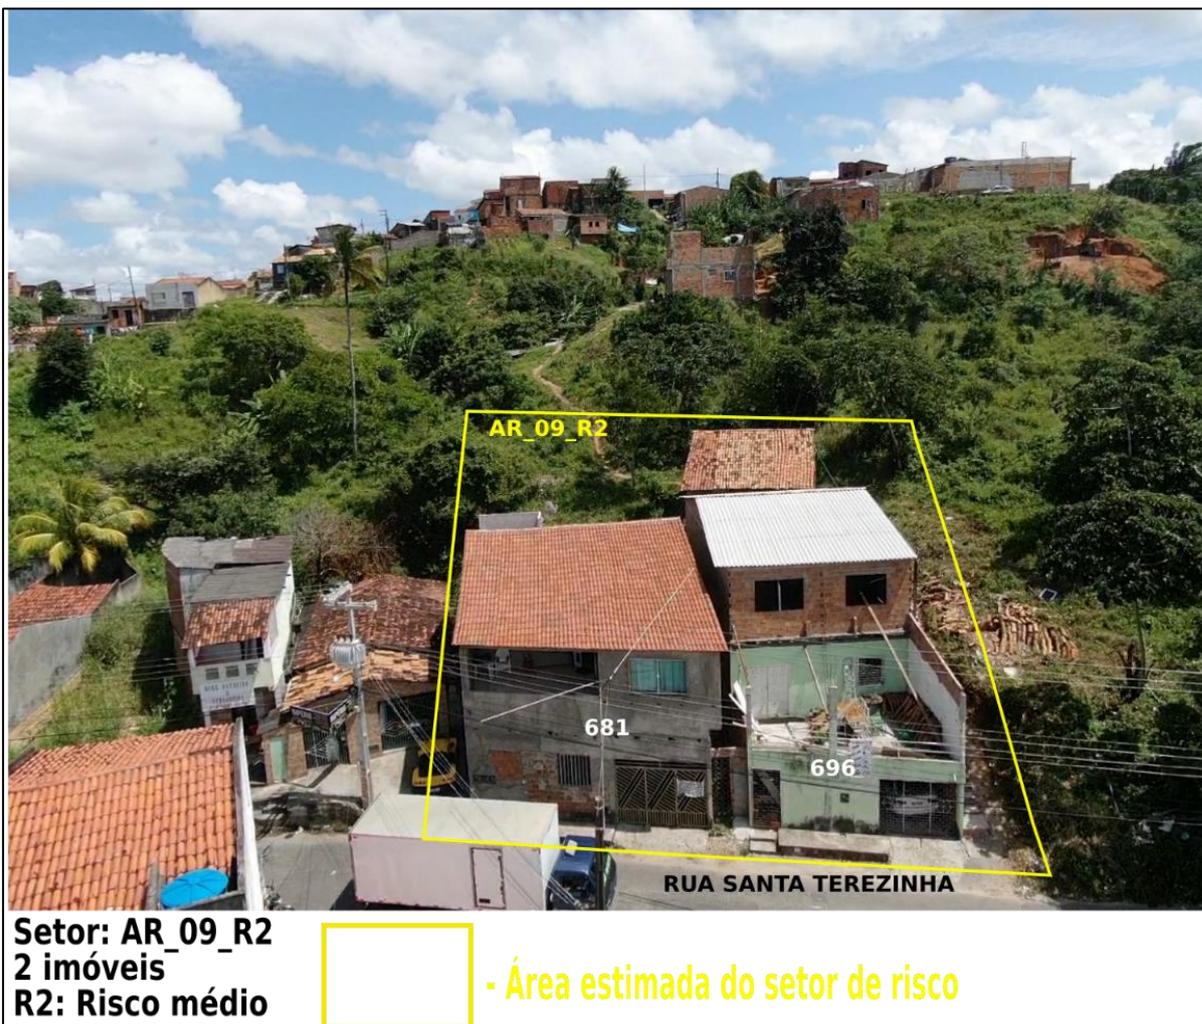
Endereço	Rua Santa Terezinha
Imóveis em risco	2 imóveis
Pessoas em risco	5 pessoas
Número dos imóveis	681 e 696
Tipo de risco	Escorregamento
Descrição	As casas dessa área de risco são construídas no padrão alvenaria e concreto. Estão colocadas na base de um grande talude natural com inclinação variando de 17° a 60° (Figura 61). É possível observar um talude de aterro de aproximadamente 0,5 metros. As moradias N° 681 e N° 696 estão localizadas ao longo da encosta natural, distando 35 metros das casas da área de risco AR_05_R4 localizadas no topo da encosta (Figura 62).

Ocorre a presença de lixo e entulho nos fundos dessas casas, mas não é observado lançamento de água ou vazamento na tubulação. Há presença de árvores e vegetação rasteira por todo talude. Observa-se sinais de instabilidade a partir de trincas no fundo da moradia de Nº 696. Não há exposição de solo nessa área de risco.
Grau de risco	Médio
Tipo de intervenção	Monitoramento e serviço de limpeza.

Figura 61 - Área de risco AR_09_R2 demarcada a partir de imagem aérea.
